Universidade Federal de São Carlos
Centro de Ciências Biológicas e da Saúde
Programa de Pós-graduação em Ecologia e Recursos Naturais

Análise de processos de erosão acelerada,
com base em fotografias aéreas e geoprocessamento:
Bacia do Rio Bonito (Descalvado, SP).

Tese apresentada ao Programa de Pós-graduação
em Ecologia e Recursos Naturais da Universidade
Federal de São Carlos, como requisito para
obtenção do título de Doutor em Ciências (Área
de Concentração: Ecologia e Recursos Naturais)

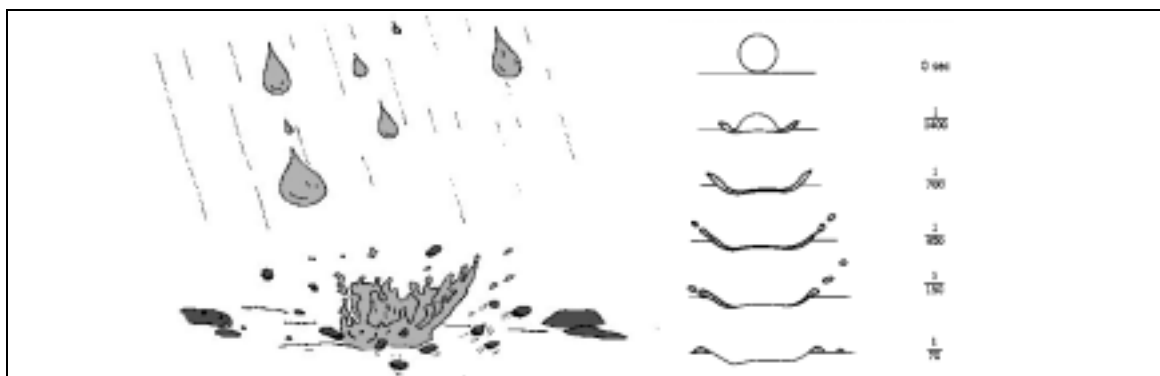
Figura 2: Impacto das gotas de chuva no solo – etapas da desagregação do solo pela gota d'água.

A Figura 2 mostra o impacto da gota de chuva ao atingir o terreno, desagregando solo local e uma representação esquemática do tempo de ocorrência do impacto da gota no solo.

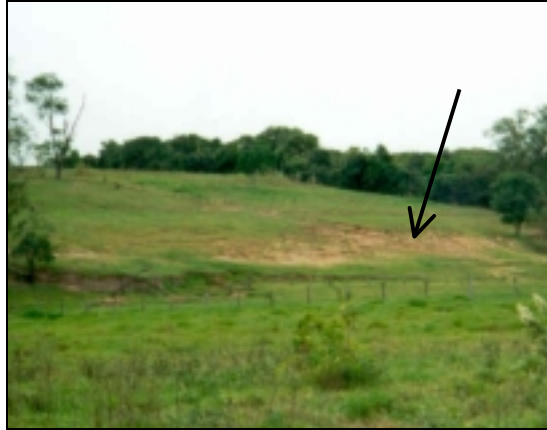
Fonte: do autor

Manifesta-se pela remoção de delgadas camadas de solo, geralmente de modo uniforme sobre toda a superfície, causada pela desagregação dos elementos terrosos através do impacto das gotas de chuva e pelo escoamento. Desse modo, o conjunto água-solo escorre ao longo dos declives como uma lâmina e o solo vai se degradando por retiradas sucessivas de suas camadas. Um exemplo é mostrado na Figura 3.

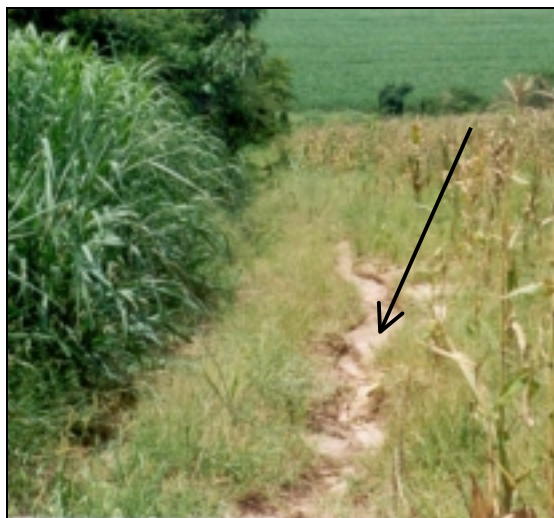
Figura 4: Processo erosivo em sulco, decorrente de concentração de drenagem.

c) Erosão em sulcos ou córregos: Desenvolvimento de pequenos canais nos quais o fluxo superficial se concentra. Costuma ser considerada como estágio mais avançado da erosão laminar e pode ser corrigida facilmente. Manifesta-se pelo arraste de partículas do solo, em pequenas irregularidades do terreno, crescendo em volume e velocidade suficientes para formar sulcos mais ou menos profundos. A Figura 4 mostra um sulco decorrente da concentração de águas pluviais em terreno rural.

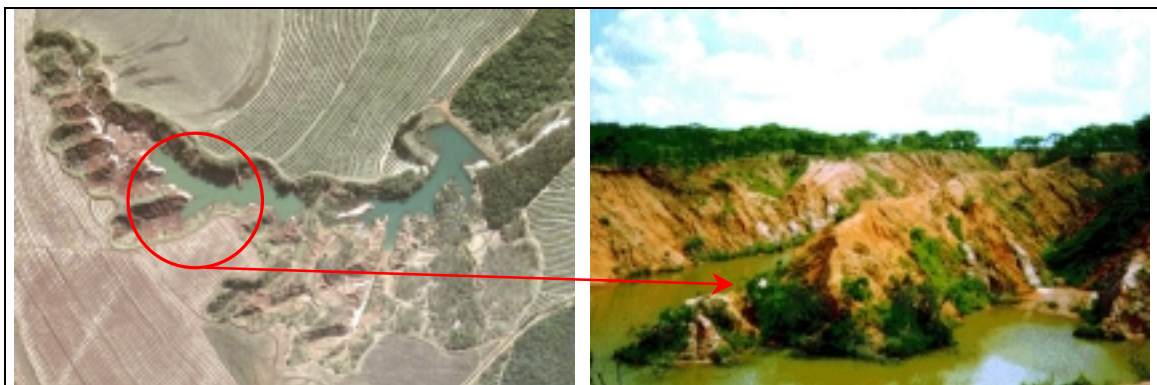
Fonte: Base, 2000 (esquerda) e Autor (direita)

Um processo erosivo, bastante evoluído, em fase de contenção, localizado próximo à bacia do Rio Bonito, é mostrado na Figura 6. A fotografia aérea da esquerda dá um panorama geral da perda de solo ocorrida e um detalhe é apresentado na fotografia da direita.

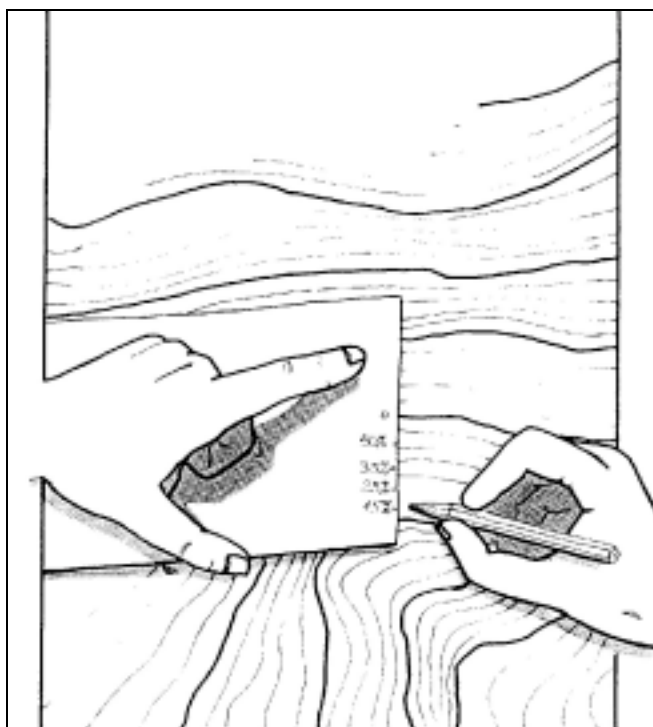
Fonte: IPT, 1984

Na Figura 9, abaixo, (IPT, 1984), é mostrada a forma de utilização de gabarito preparado para as classes de declividade de 15, 25, 35 e 50%.

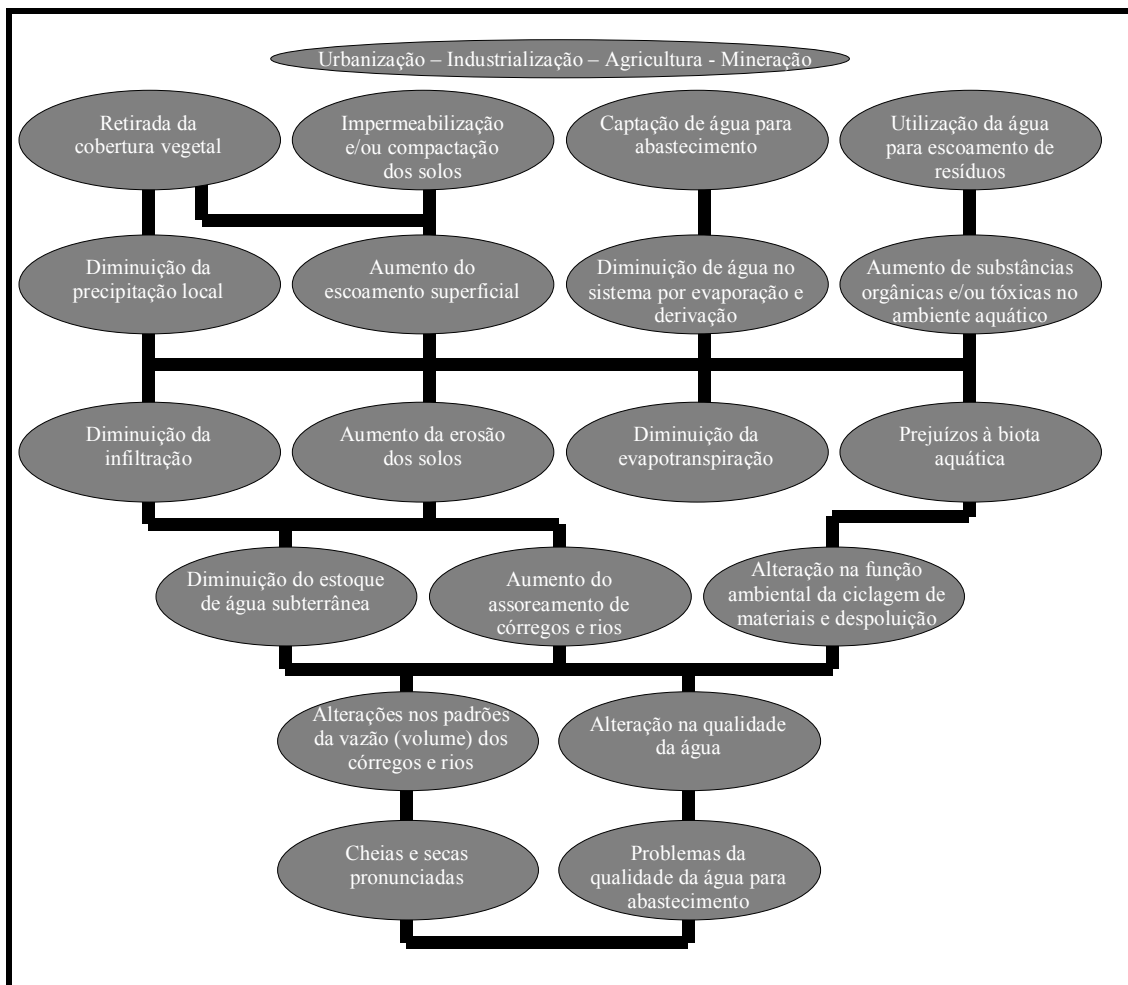
Fonte: PIRES & SANTOS, 1995

A Figura 11 mostra as possíveis interferências das principais formas de uso do solo sobre os recursos hídricos, indicando a interdependência dos fatores ambientais decorrentes do uso da água, em processos de planejamento e gestão territorial.

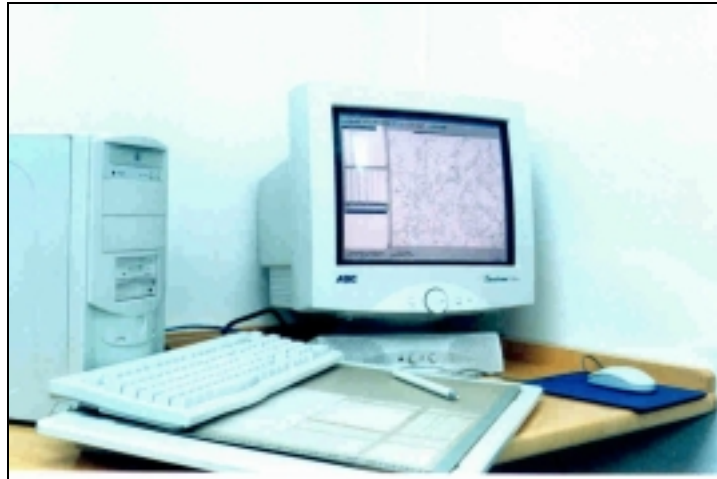
Figura 23: Mesa digitalizadora acoplada ao computador operando o programa CartaLinx.

A utilização de uma mesa digitalizadora de médio formato (12"x18") com cursor do tipo caneta (Figura 23) facilitou o processo de geração dos vetores de recobrimento das curvas de nível, permitindo uma qualidade melhor dos contornos e significativa redução no tempo de digitalização.

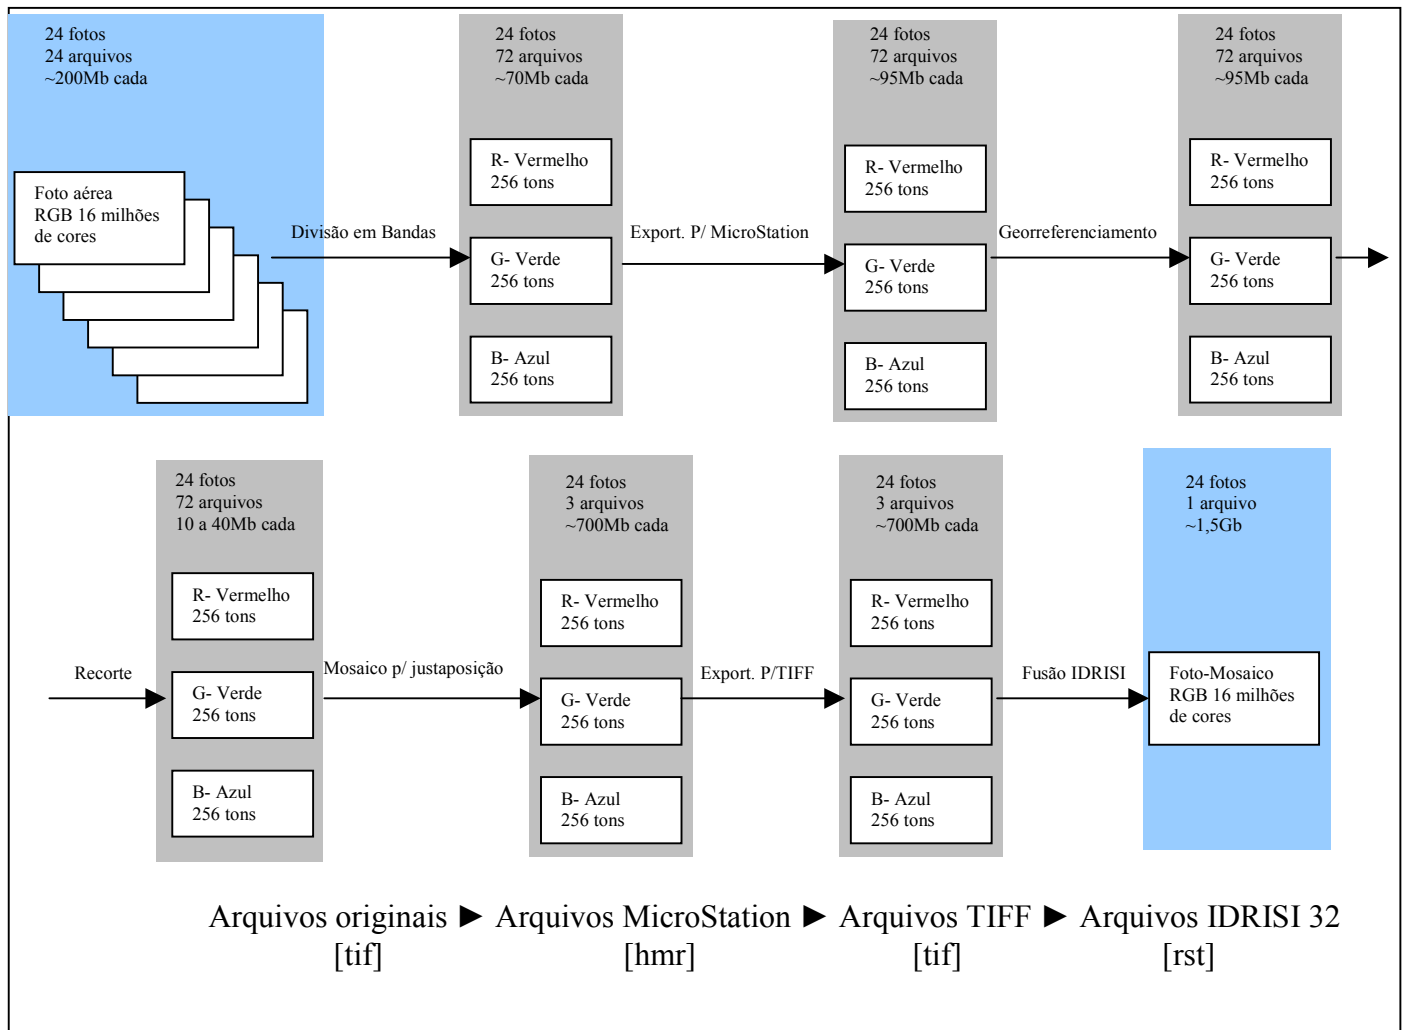
O fluxograma da Figura 27 mostra, passo a passo, os procedimentos adotados desde a recepção das fotografias aéreas individuais, seu tratamento no módulo Descartes, até o foto-mosaico concluído, no programa IDRISI32.

Figura 27: Fluxograma para geração do Foto-Mosaico Georreferenciado

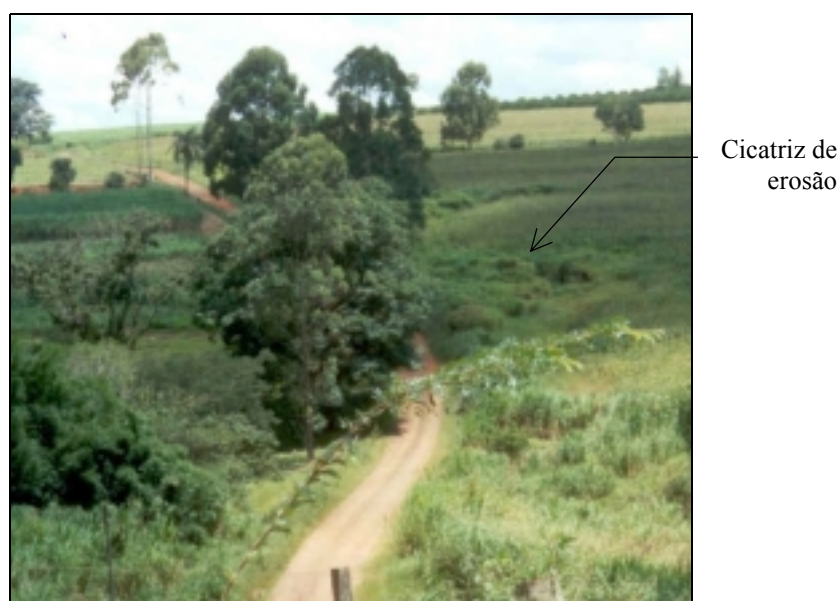
Figura 38: Cicatrizes dos processos erosivos ao longo da estrada, em trecho de maior declividade - Ocorrência nº 1.

As inspeções de campo e análise das fotografias aéreas mostrou que as práticas de conservação do solo e prevenção de erosão são bastante empregadas na área e seu entorno, impedindo que ocorram processos de maior vulto. A Figura 38 mostra uma vista parcial da área, onde o terreno tem declividade superior a 10%, com os sulcos erosivos recobertos por vegetação abundante e em adiantado estado de cicatrização, decorrente da proteção imposta pelas ações observadas de redução do escoamento superficial.

Os processos erosivos ocorrem em material retrabalhado originado da Formação Serra Geral, quando a declividade do terreno atinge valores superiores a 10%, em posição do relevo onde a forma da encosta é do tipo co-linear (LL), na classificação de Ruhe (1975). O potencial do terreno aos processos erosivos é da ordem de 6 unidades na classificação proposta por Pejon (1992), sendo considerado elevado para a bacia do Rio Bonito.

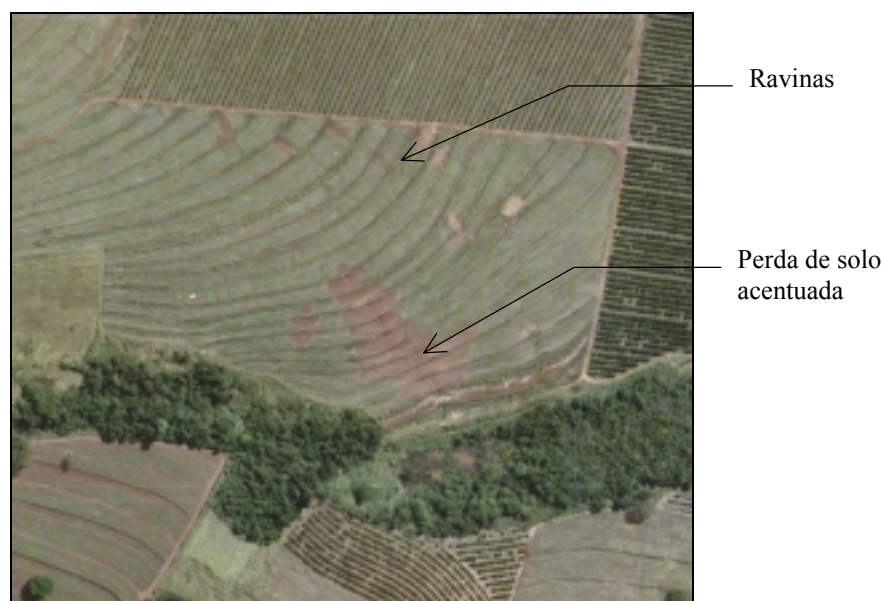
Figura 40: Perda de solo laminar e ravinas na ocorrência nº 2.

Caracterizada por acentuada perda laminar de solo e ravinas, que crescem com o comprimento da encosta (Figura 40) e ocorrem em terreno muito próximo (mesma propriedade rural) da situação nº1.

Os processos erosivos ocorrem em material retrabalhado originado da Formação Serra Geral, quando a declividade do terreno atinge valores superiores a 10%, em posição do relevo onde a forma da encosta é do tipo co-linear (LL), na classificação de Ruhe (1975) e onde o potencial de erosão é da ordem de 5 e 6, na classificação proposta por Pejon (1992), considerado elevado para a bacia do Rio Bonito.

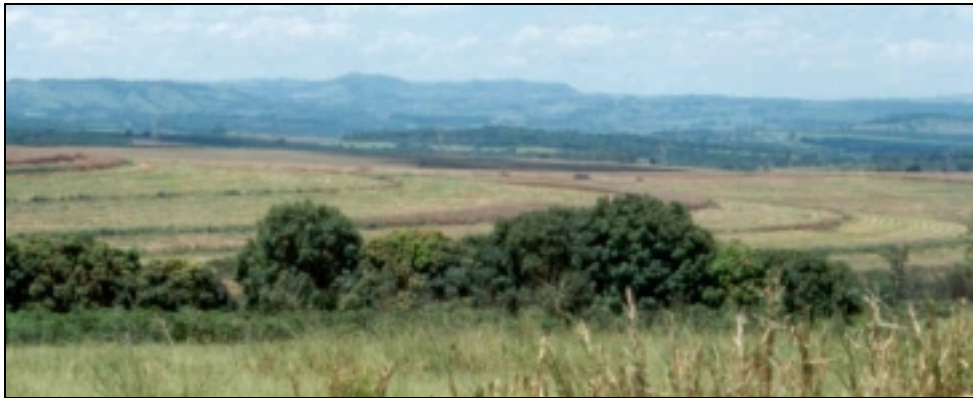
Figura 41: Vista geral da área de ocorrência nº 2.

A inspeção de campo e análise das fotografias aéreas mostrou que as práticas de conservação dos solos e prevenção de erosão são bastante empregadas na área e seu entorno, impedindo que ocorram processos de maior vulto e corrigindo os existentes. A Figura 41 mostra uma vista geral da área, ao fundo do conjunto de árvores, onde pode ser observada a forte utilização de mecanismos de redução do escoamento e conseqüente perda de solo.

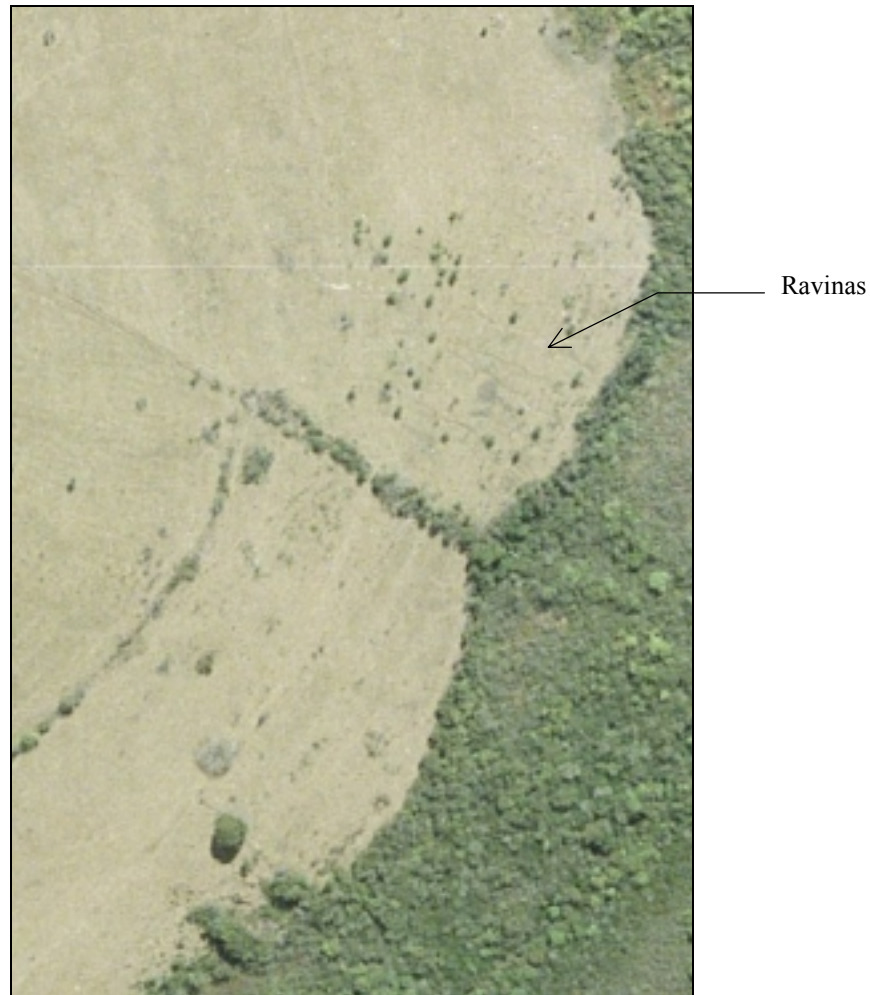
Fonte: Base, 2000.

Caracterizada por perda laminar de solo, formando canais no final da encosta, em terrenos com declividade entre 10 e 20%, de materiais retrabalhados originados da Formação Pirassununga, se estendendo por uma faixa de materiais residuais originados da Formação Corumbataí (Figura 43).

O escoamento superficial é alto, em decorrência da baixa capacidade de infiltração dos solos do final da encosta (residuais da Formação Corumbataí), causando uma maior erosividade, num terreno onde o potencial a erosão pode ser considerado médio a alto entre os encontrados para a bacia do Rio Bonito como um todo, com valores de 5 e 6 na escala de Pejon (1992).

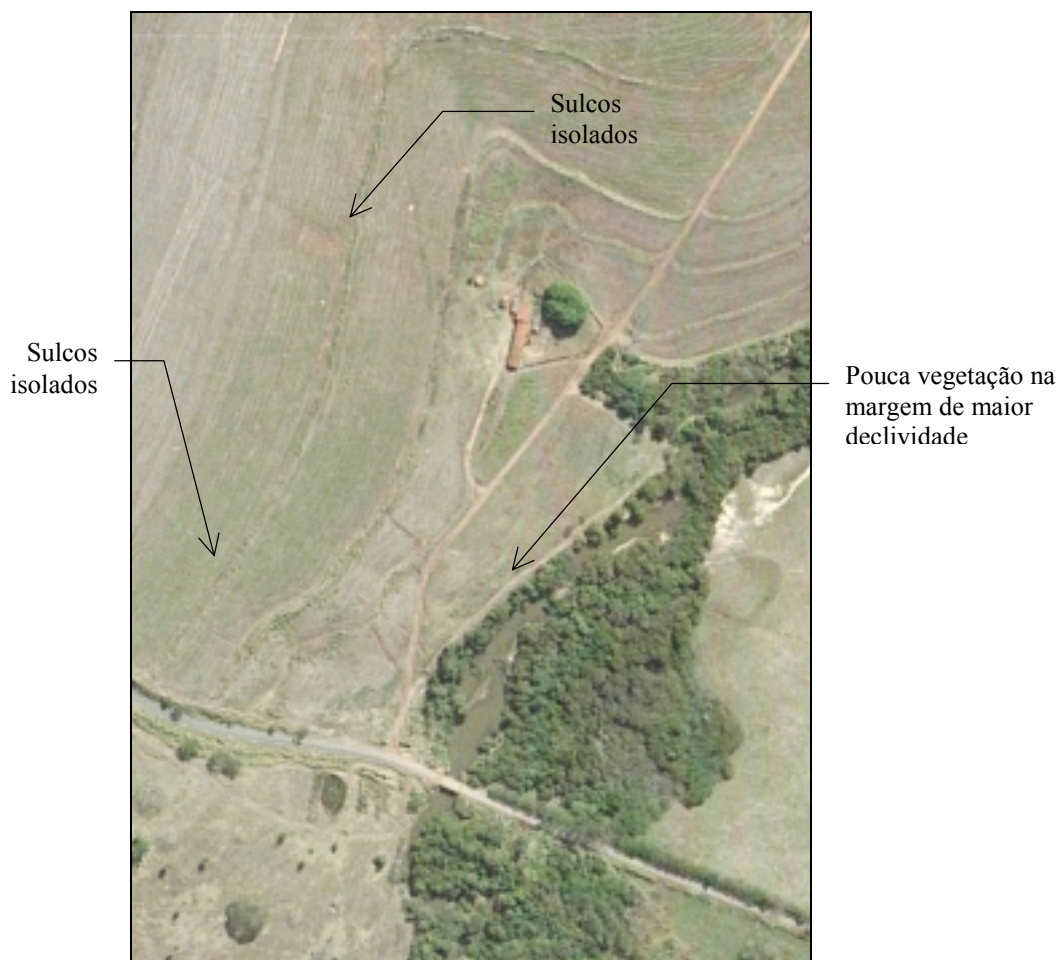
Fonte: Base, 2000.

A fotografia aérea de Base (2000), Figura 45, mostra que a vegetação marginal ao corpo d'água (Rio Bonito) é preservada na planície de inundação, mas não protege adequadamente as encostas do terreno. Não foi disponível a fotografia aérea de data anterior, para que se fizesse uma avaliação temporal do uso da terra.

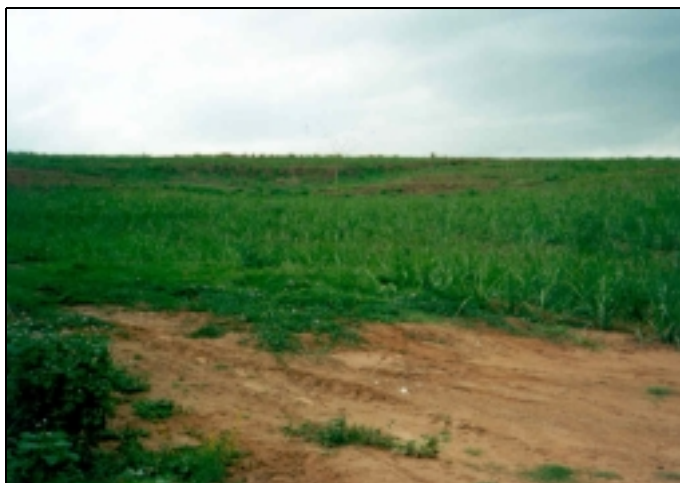
Figura 46: Exemplo de ravinas verificadas na ocorrência nº 4.

A Figura 46 mostra ao fundo um local em que a perda de solo aconteceu de forma mais acentuada e que está em processo de cicatrização em decorrência do terraceamento empregado.

Do ponto de vista da erodibilidade, os terrenos são bastante suscetíveis, com índice variando entre 5 e 7 na classificação proposta por Pejon (1992). O escoamento superficial, entretanto, é baixo na área, diminuindo as condições de erosividade.

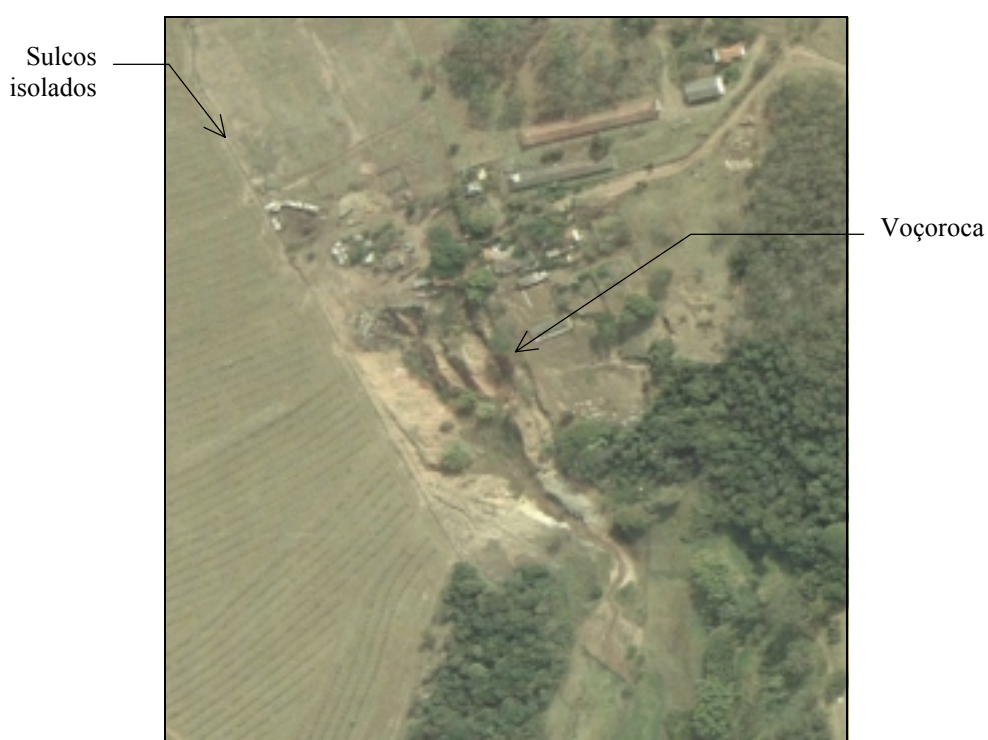
Figura 48: Vista aérea da região de ocorrência nº 5

Caracterizada por uma voçoroca de grande proporção, este foi o maior evento, em atividade, encontrado na área de estudo (Figura 48).

A comparação das fotografias aéreas de IBC-GERCA (1971) e Base (2000) mostra que foi grande a modificação do uso da terra na área de entorno, com a substituição de pastagens por área plantada com cana-de-açúcar e diminuição da vegetação arbórea existente na forma de cerrado.

O potencial de escoamento superficial das águas pluviais é baixo e a suscetibilidade a processos erosivos é média para a região de estudo, com índices de 4 e 5 na classificação proposta por Pejon (1992).

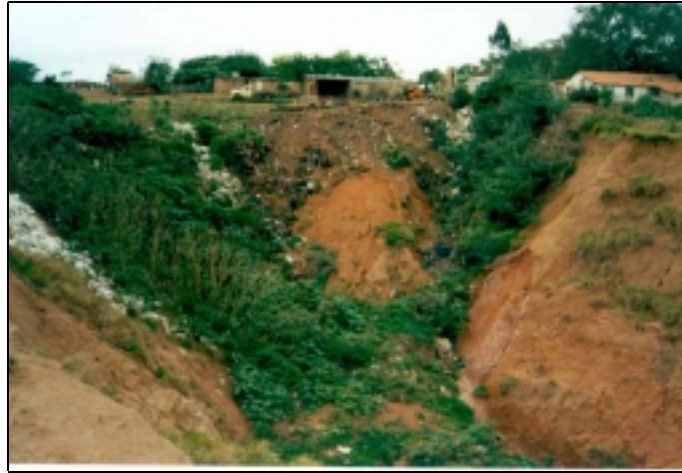
Figura 49: Ocorrência nº 5 - lançamento de lixo urbano na vala de erosão.

A inspeção de campo e análise das fotografias aéreas mostrou que as práticas de conservação de solo a montante da voçoroca são precárias e que os problemas ambientais, decorrentes do lançamento de resíduos sólidos urbanos na vala, são grandes, como mostram a Figura 49 e a Figura 50.

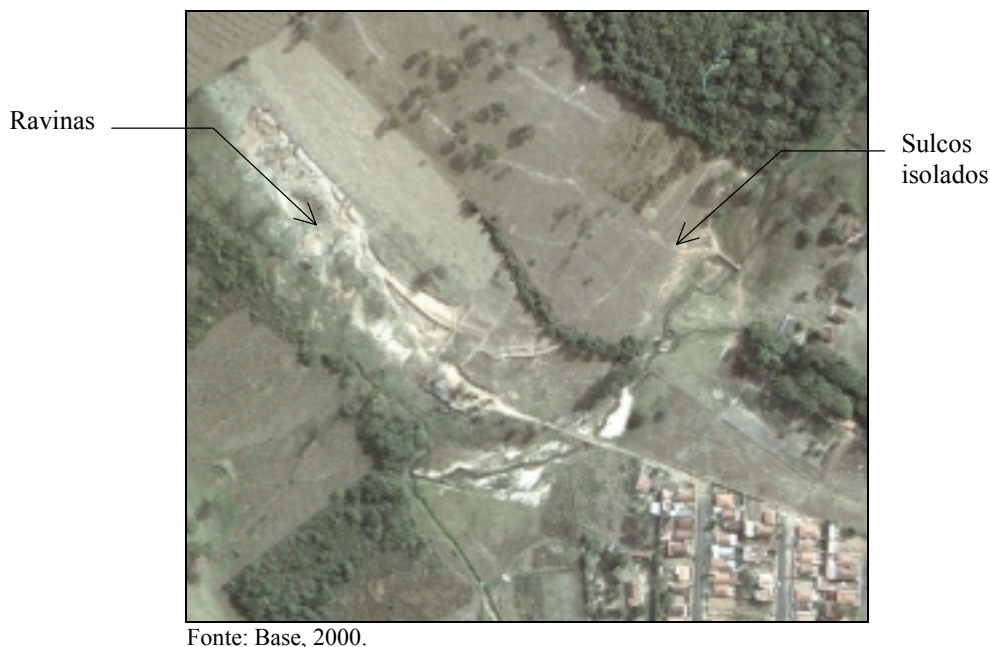
Figura 52: Vista aérea da ocorrência nº 6.

Uma série de processos erosivos acontecem neste trecho estudado, tanto na forma de ravinas como de sulcos, que geram grande quantidade de sedimentos para o curso d'água existente (Figura 52).

A comparação das fotografias aéreas de IBC-GERCA (1971) e Base (2000) mostra que houve grande perda da vegetação arbórea, principalmente na parte inferior das encostas, aumentando, somente em porte, aquela marginal ao corpo d'água.

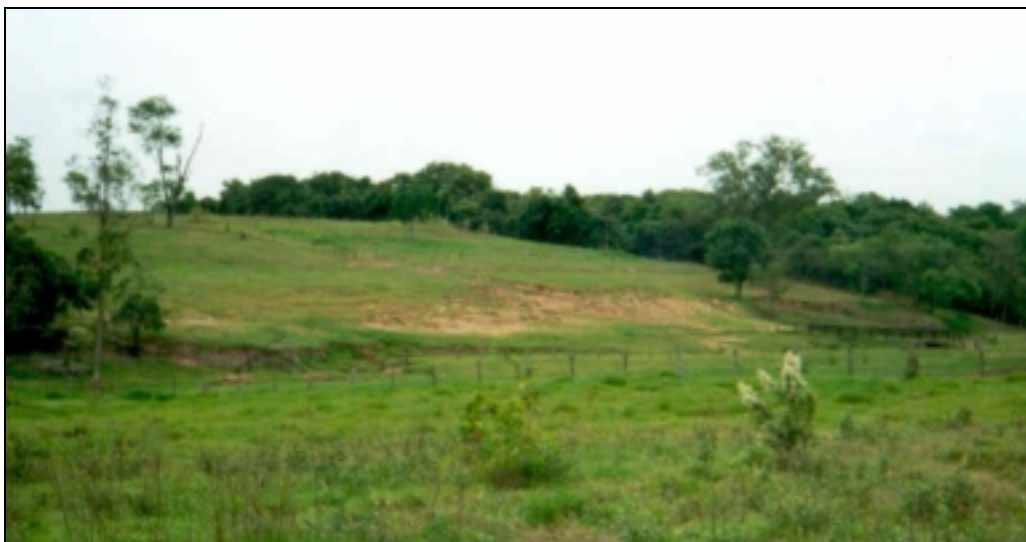
Figura 53: Ocorrência 6 - ravinas formadas na parcela inferior da encosta.

A Figura 53 mostra um exemplo da perda de solo nesse trecho estudado, onde há também deficiência de vegetação marginal ao corpo d'água.

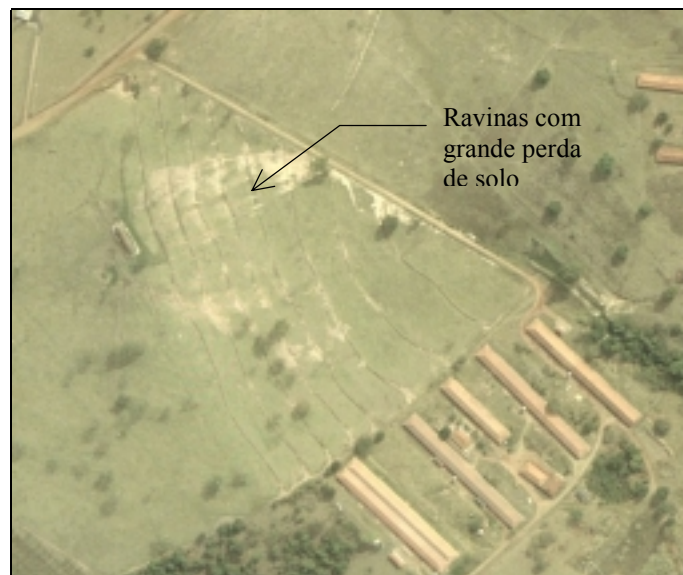
Figura 55: Vista aérea da ocorrência nº 7.

Perda de solo laminar acentuada, que cresce com o comprimento da encosta, como mostra a Figura 55.

A drenabilidade dos solos da região é bastante alta, com baixo escoamento superficial e a suscetibilidade aos processos erosivos é média para a região de estudo, com índices de 4 e 5 na classificação proposta por Pejon (1992).

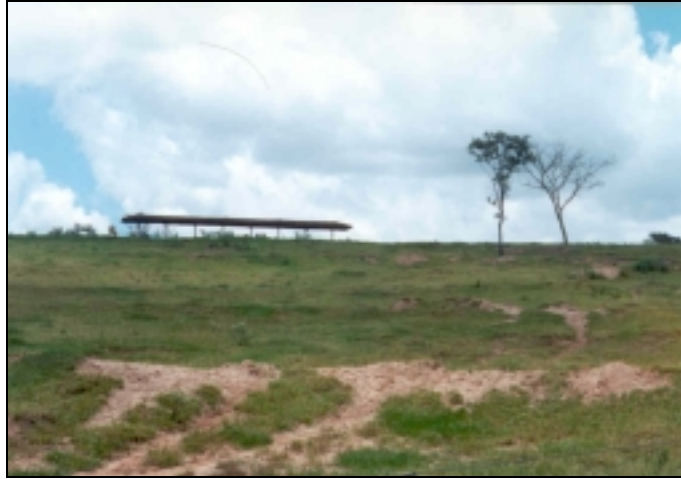
Figura 56: Ocorrência nº 7 - Pisoteio do solo pelo gado reduz eficácia das práticas adotadas para contenção da erosão.

A inspeção de campo e análise das fotografias aéreas mostrou que as práticas de conservação do solo e prevenção de erosão são bastante empregadas, porém insuficientes para contenção dos processos existentes, ampliados pelo pisoteio do solo, decorrente da atividade pecuária predominante, como mostra a Figura 56.

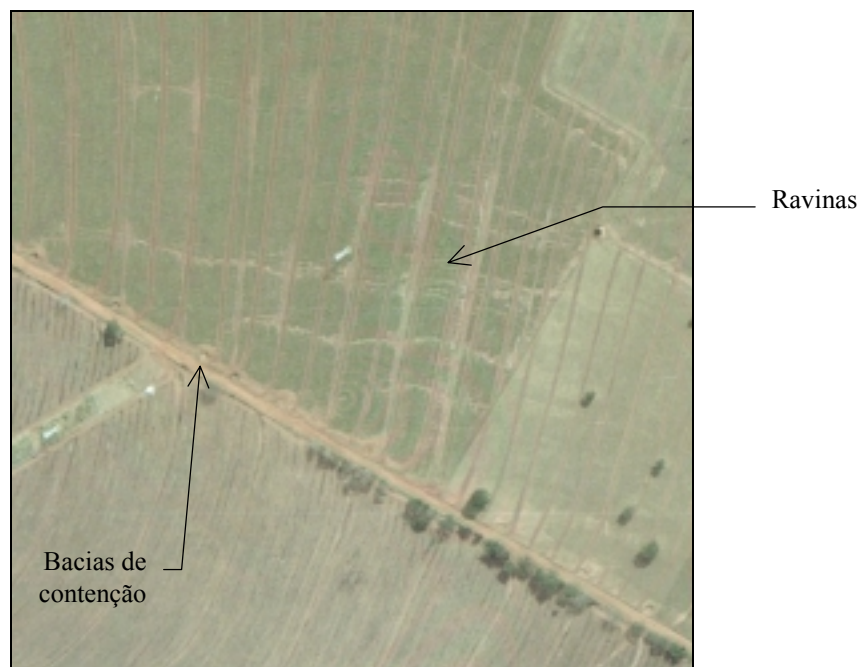
Figura 58: Vista aérea da ocorrência nº 8

Caracterizada por perda de solo laminar acentuada com início de formação de sulcos na medida que o comprimento de encosta cresce, como é mostrado na Figura 58.

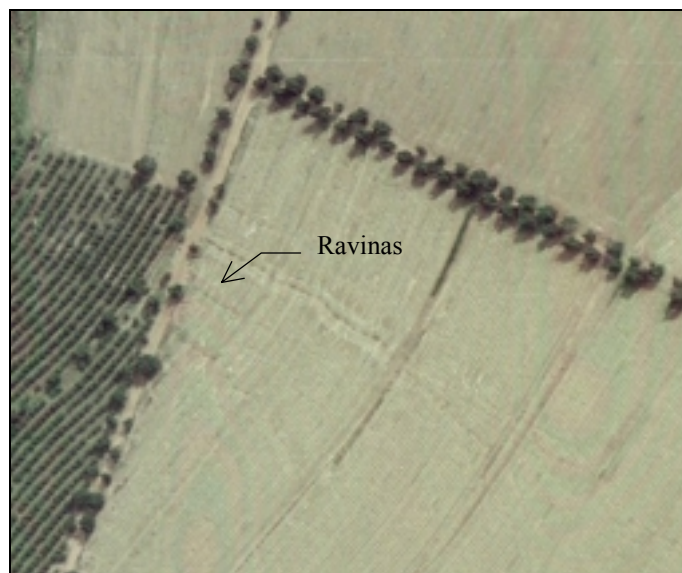
Figura 60: Ocorrência nº 9 - Perda de solo com formação de sulcos isolados e ravinas.

Caracterizado por perda de solo laminar acentuada, com formação de sulcos na medida que cresce o comprimento da encosta, como pode ser verificado na vista aérea da Figura 60.

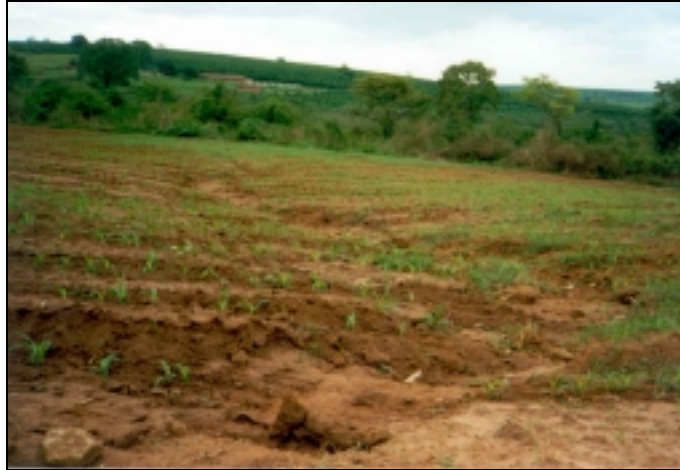
A Figura 61 mostra a uma erosão em canal, acontecendo na região, onde pode ser verificada a baixa declividade do terreno natural.

Figura 61: Ocorrência 9 - Canal provocado pela perda acentuada de solo.

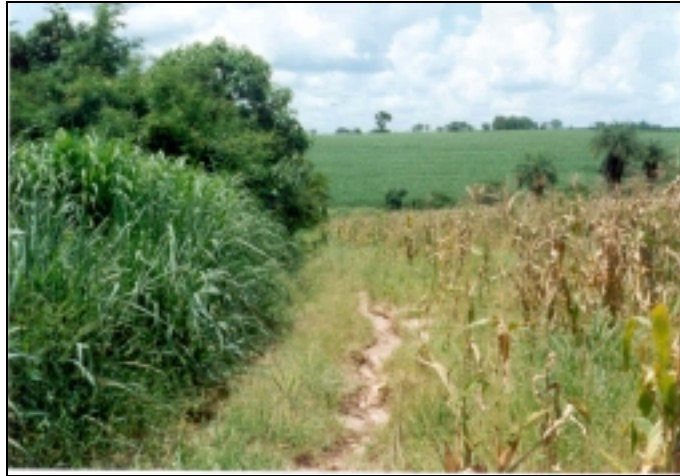
Caracterizada por um intenso processo de perda laminar de solo, com formação de sulcos na parte inferior das encostas e no sistema viário das propriedades rurais (Figura 63).

Figura 63: Ocorrência 10 - Sulco decorrente da concentração de água canalizada pelo sistema viário.

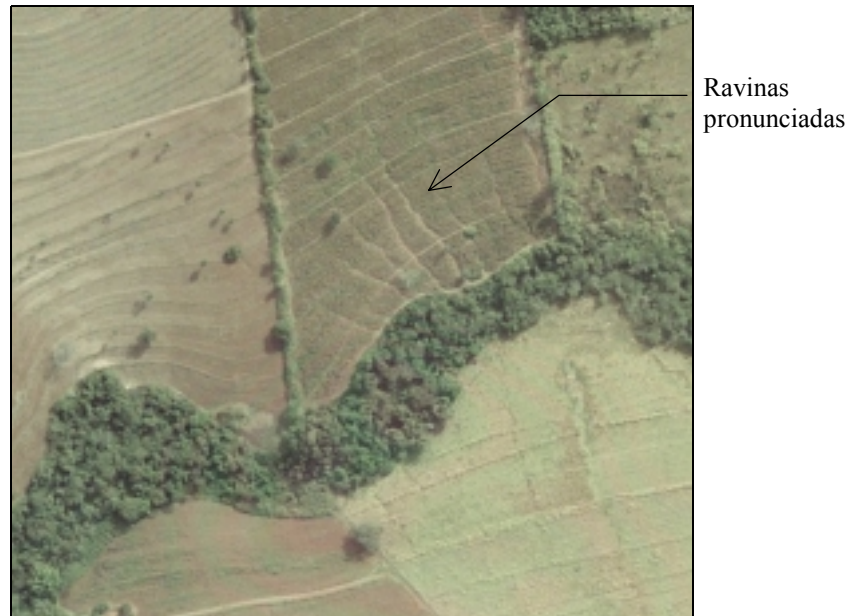
A Figura 64 mostra a grande formação de sulcos erosivos decorrentes do estágio avançado de perda de solos, que é acompanhada por correspondente depósito de sedimentos arenosos na parte inferior das encostas e curso d'água.

Figura 64: Ocorrência nº 10 – Vista aérea da região de ocorrência nº 10 mostrando os sulcos decorrentes da concentração de drenagem

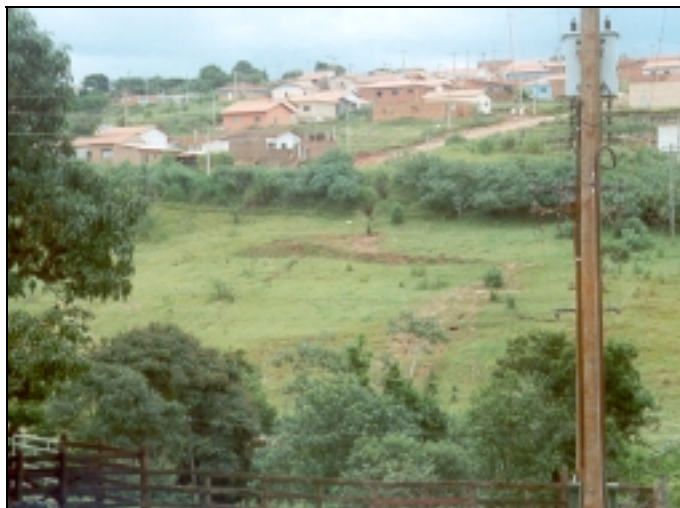
Caracterizada por diversos processos localizados de perda laminar, pequenos sulcos e ravinas, ocorre em terreno com forte pressão da urbanização (Figura 66).

Figura 66: Ocorrência nº 11 - Ravinas e sulcos decorrentes do acumulo de drenagem decorrentes do processo de urbanização.

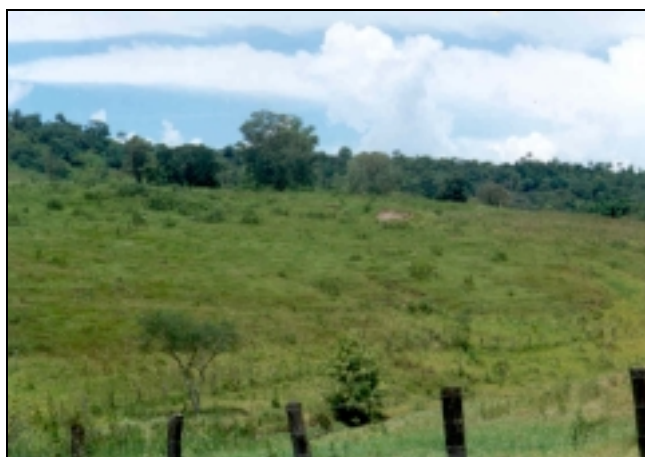
A inspeção de campo e análise das fotografias aéreas mostrou que as práticas de conservação do solo e prevenção de erosão são bastante empregadas, porém insuficientes para contenção dos processos existentes, ampliados pelo pisoteio do solo, decorrente da atividade pecuária predominante, como mostra a Figura 70.

Figura 70: Ocorrência nº 12 - Pisoteio pelo gado cria canais de drenagem que favorecem o processo erosivo.

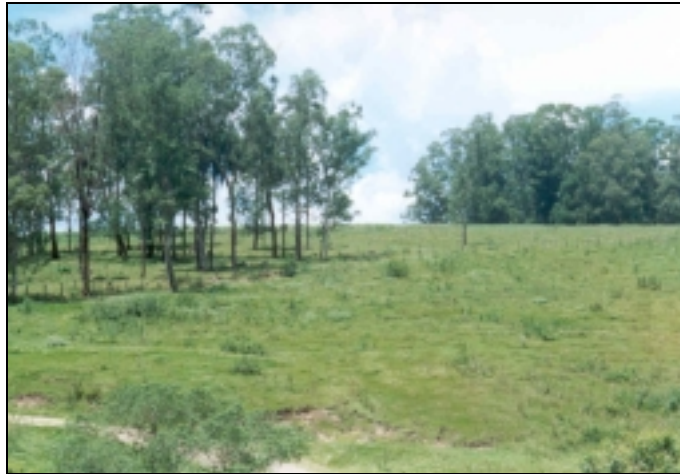
A Figura 71 mostra o efeito erosivo com perda acentuada de solo quando a extensão da encosta propicia maior velocidade ao escoamento superficial e a Figura 72, na mesma localização, mostra o acúmulo de sedimentos nos terrenos inferiores.

Figura 71: Ocorrência nº 12 - Perda acentuada de solo na porção inferior da encosta.

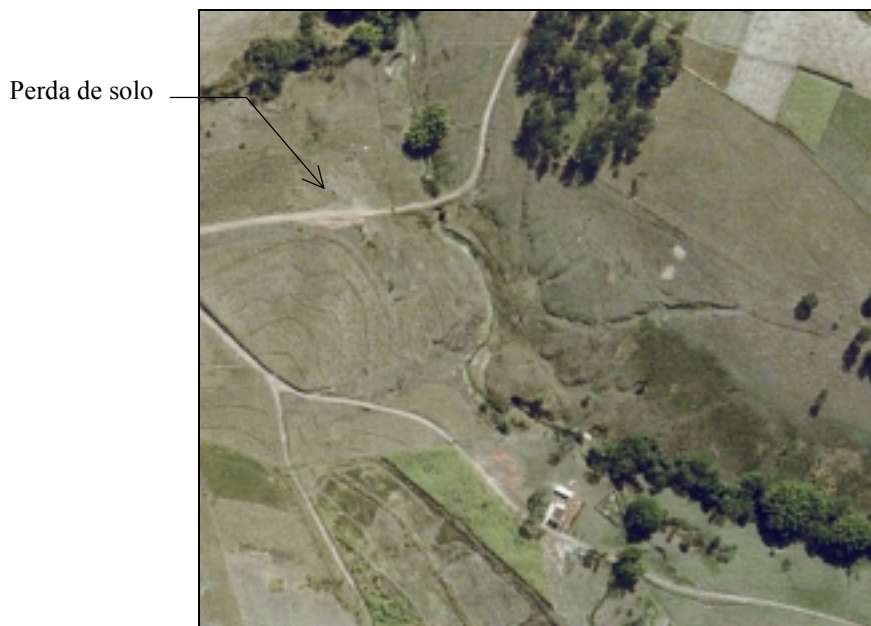
Figura 72: Ocorrência nº 12 - Sulcos de erosão em solos rasos e depósitos de sedimentos na porção inferior do terreno

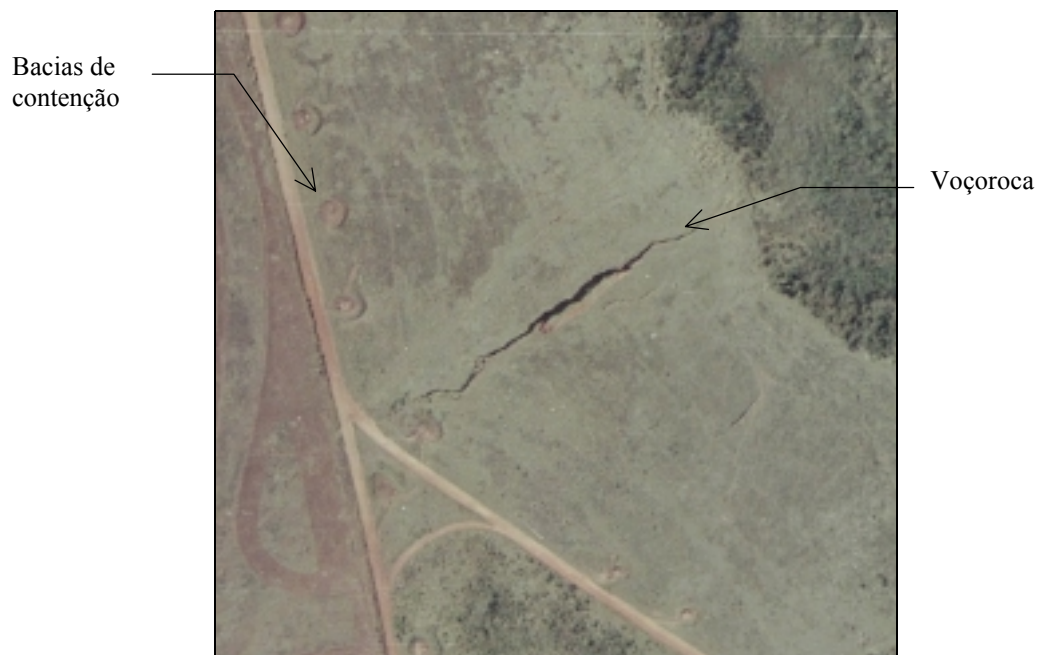
O uso da terra foi modificado, no período, de pastagens para culturas de cana-de-açúcar e milho, sendo empregados ostensivamente, na área, os sistemas de proteção contra perda de solo, como pode ser visto na Figura 77.

Figura 77: Ocorrência nº 14 - utilização de bacias de contenção e terraceamento.

A inspeção de campo confirmou que a forma do relevo no local contribui para a concentração das drenagens geradoras do processo erosivo e dificulta o desvio das águas pluviais para as obras de contenção realizadas. O sulco tem aproximadamente 250m de comprimento e atinge profundidade de 5m.

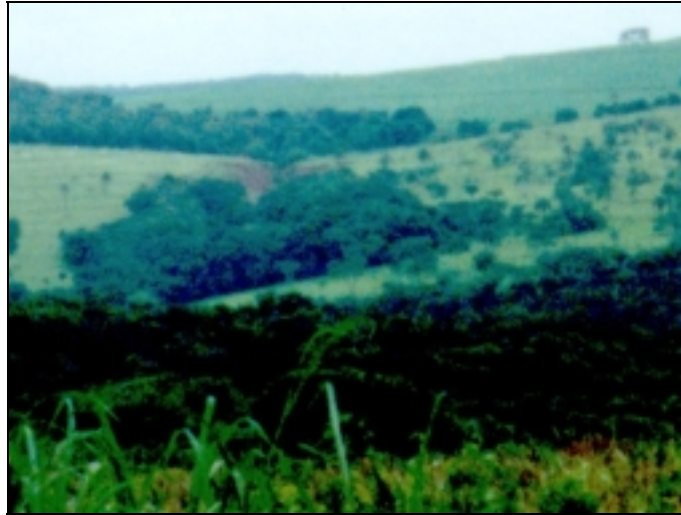
O acesso para uma inspeção de campo foi dificultado por se tratar de área em propriedade particular fechada, e distante das estradas vicinais. A Figura 80 mostra uma vista a distância, indicando a evolução do processo após a tomada fotográfica de Base (2000).

Figura 80: Ocorrência nº 15 - Vista frontal da feição erosiva.

Foi constatado em campo e na análise das fotografias aéreas que é forte o emprego de práticas conservacionistas do solo na área, os quais porém não tem sido suficientes para conter o processo, que se ampliou numa extensão de aproximadamente 100m no intervalo de tempo considerado, favorecido pelo relevo em forma de vale, concentrador de águas pluviais.

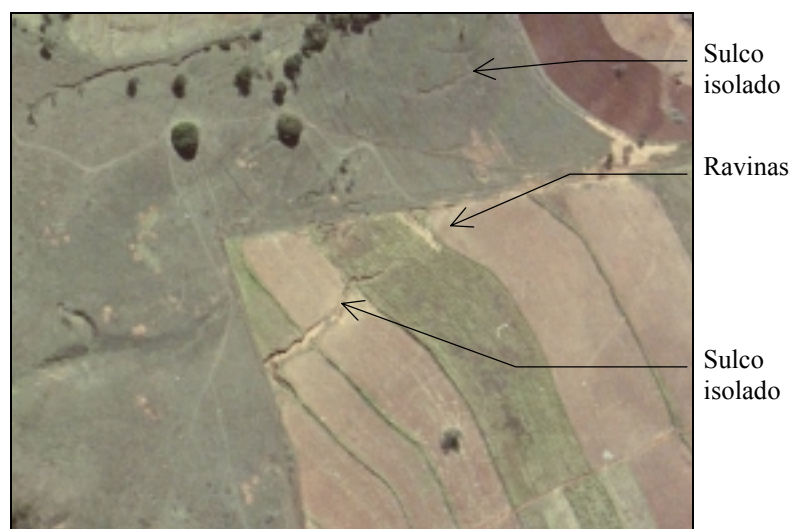
Os processos erosivos ocorrem em materiais inconsolidados retrabalhados originados da Formação Santa Rita do Passa-Quatro, com nítida influência de sedimentos arenosos originados da Formação Botucatu, que compõe o relevo escarpado. São solos facilmente erodíveis, sendo que o potencial erosivo atinge os níveis 5 e 6 na classificação proposta por Pejon (1992) e em posição do relevo onde a forma da encosta é do tipo côncavo-linear (CL), na classificação de Ruhe (1975). O escoamento superficial também é alto, influenciado pela inclinação das encostas e pelos solos rasos compostos de materiais inconsolidados residuais originados da Formação Botucatu, a montante. As principais feições acontecem quando a declividade é superior a 10%. A Figura 82 mostra um exemplo encontrado, quando o fluxo de água atinge os terrenos menos protegidos, deixando a área de pastagem e entrando em plantação recente de milho.

Figura 82: Ocorrência nº 16 - Sulcos erosivos acontecem no contato entre pasto e culturas de milho e cana-de-açúcar.

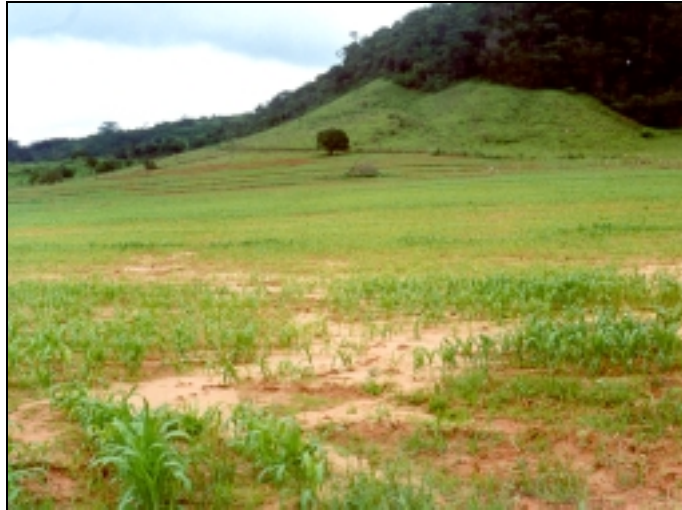
A perda de solos é acompanhada por um processo de deposição dos materiais nos terrenos de menor declividade e junto às obras de contenção do escoamento superficial, como mostra a Figura 83.

Figura 83: Ocorrência nº 16 - Transporte e deposição de material erodido.

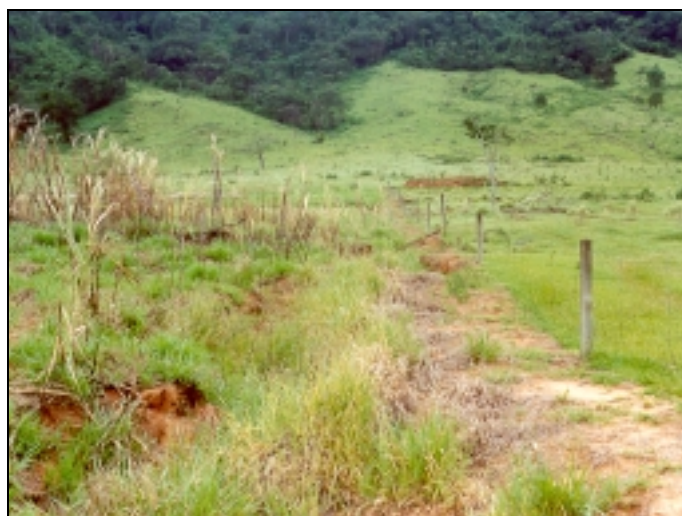
A inspeção de campo mostrou que as práticas conservacionistas e de correção de feições erosivas existentes é grande, porém insuficientes frente a fragilidade do terreno. Nas áreas onde predomina pastagens, o pisoteio do gado cria sulcos ao longo dos caminhos, que findam por se transformar em novas valas erosivas, como é mostrado na Figura 84 e na Figura 85.

Figura 84: Ocorrência nº 16 - vala de erosão ao longo de uma cerca e decorrente de caminho preferencial da água em vala aberta por gado.

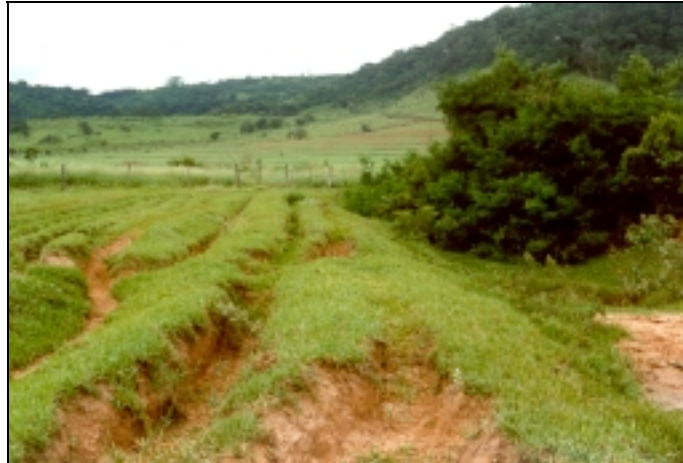
Figura 85: Ocorrência nº 16 - valas aberta por pisoteio do gado.

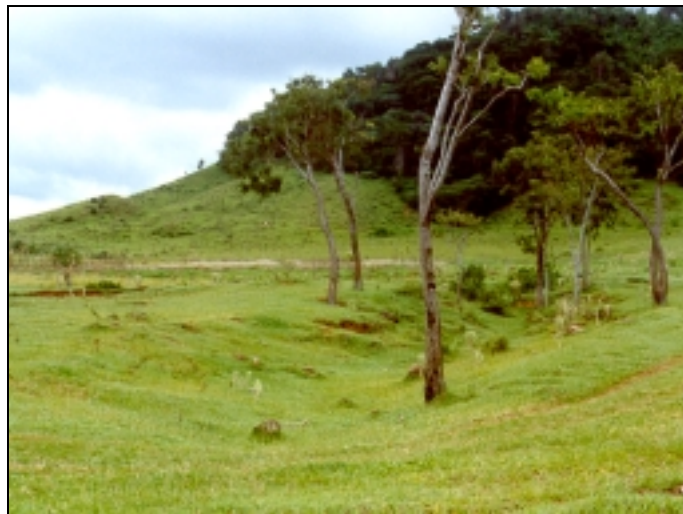
Os cuidados com a recuperação de terrenos erodidos verificados na inspeção de campo podem ser exemplificados na Figura 86. A forma utilizada é a de criar anteparos à passagem dos animais, com o acúmulo de terra, impedindo a formação da trilha em locais onde esta pode ser catalizadora de novas feições.

Figura 86 - Ocorrência nº 16 - cicatriz de erosão recuperada, em terreno pisoteado pelo gado.

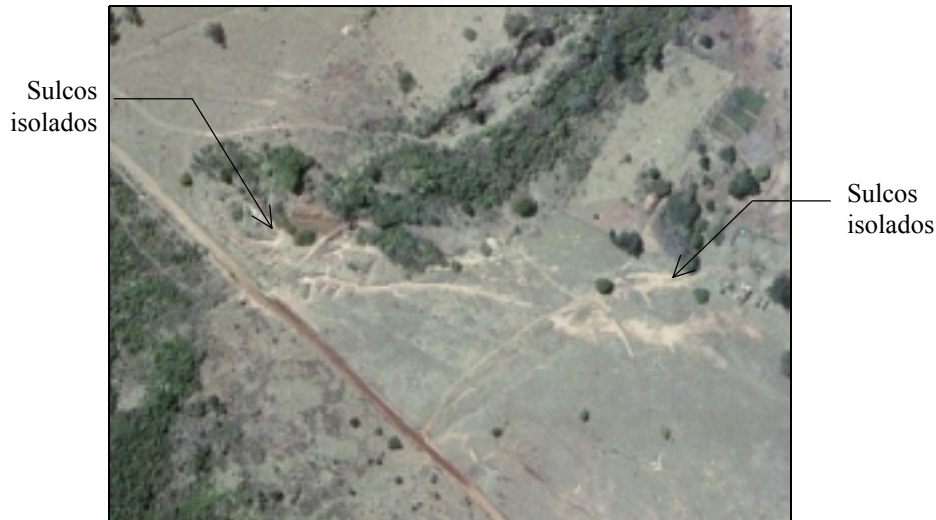
Caracterizada por elevada perda laminar de solo e sulcos erosivos associados ao pisoteio do gado.(Figura 89 e Figura 90).

Figura 89: Ocorrência nº 17 - Vista aérea das feições erosivas
