Universidade Federal de São Carlos
Centro de Ciências Biológicas e da Saúde
Programa de Pós-graduação em Ecologia e Recursos Naturais

Análise de processos de erosão acelerada,
com base em fotografias aéreas e geoprocessamento:
Bacia do Rio Bonito (Descalvado, SP).

Tese apresentada ao Programa de Pós-graduação
em Ecologia e Recursos Naturais da Universidade
Federal de São Carlos, como requisito para
obtenção do título de Doutor em Ciências (Área
de Concentração: Ecologia e Recursos Naturais)

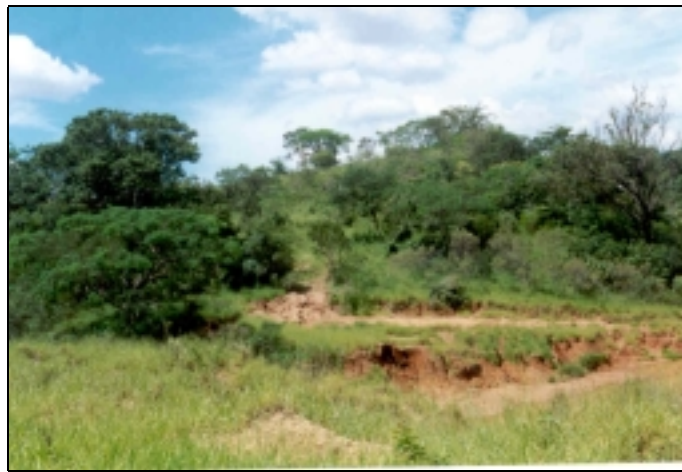
Caracterizada por elevada perda laminar de solo e sulcos erosivos associados ao pisoteio do gado.(Figura 89 e Figura 90).

Figura 90: Ocorrência nº 17 - Detalhe da área de maior incidência de perda de solo.

As inspeções de campo deixam evidente a associação dos processos erosivos com o pisoteio do gado, que forma trilhas no terreno, as quais se transformam em sulcos com o caminho preferencial da água pluvial.
