**Revisão da efetividade da análise de vibrações para diagnóstico
preditivo de falhas de equipamento em Indústria Química**

Trabalho de conclusão de curso apresentada ao Curso de Graduação em Engenharia Elétrica da Universidade Federal de São Carlos, como requisito parcial para obtenção do título de Bacharel em Engenharia Elétrica.

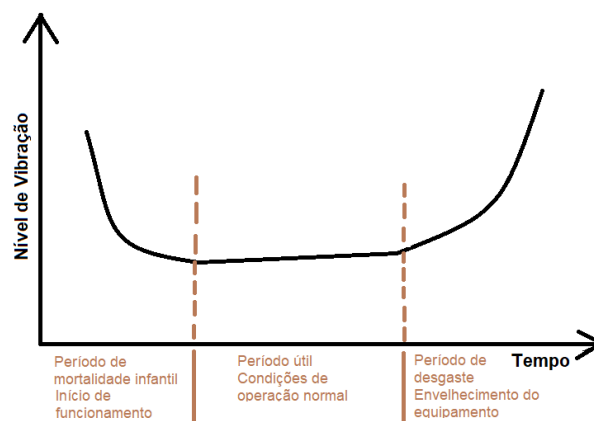
Figura 5 – Curva da Banheira

período de desgaste, em que o equipamento já encontra-se envelhecido e o nível de vibração cresce rapidamente devido ao desgaste excessivo. Na Figura 5 é apresentada a curva da banheira.

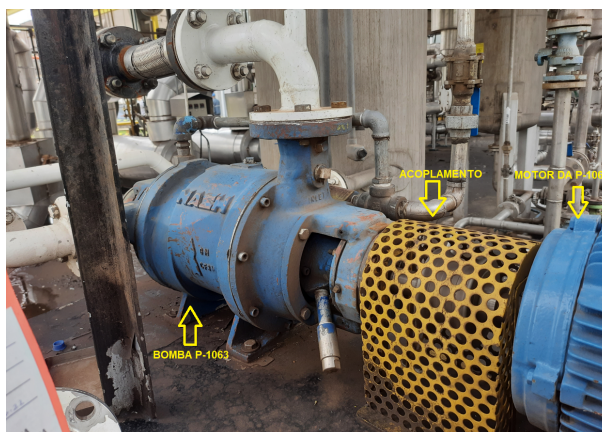
Figura 13 – Conjunto Bomba de Vácuo 1063

Os motores acoplados nas bombas de vácuo são diferentes, porém são da mesma classe e possuem mesma tensão, diferenciando apenas na potência em 1,2 CV e na rotação, em 15 rpms. Tais diferenças não causam alterações no desempenho das bombas. Pode-se observar na Tabela 5 os dados referentes à bomba A, e na Tabela 6 os dados do motor SIEMENS referente à bomba B, que são enquadrados na Classe I, pela potência que é abaixo de 15kW (8,3 e 9,2 respectivamente).

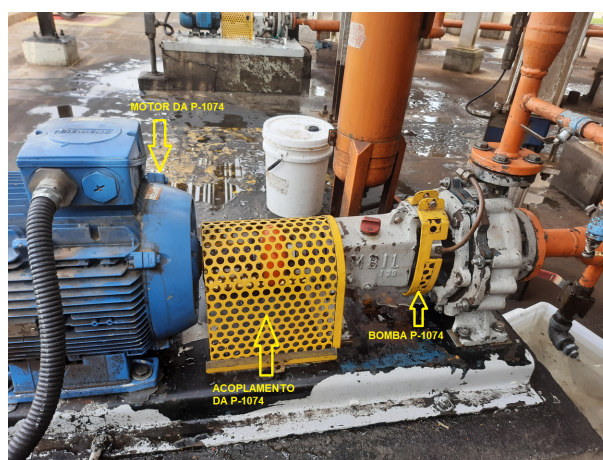
Figura 14 – Conjunto Motor e Bomba 1074

O bom funcionamento do motor é crucial para evitar vazamentos na bomba ou qualquer outro tipo de parada não planejada e espera para manutenção. Na Tabela 7 são apresentados dados do motor acoplado com a bomba P-1074, que é enquadrado como um classe II, pois a potência chega à 20 CV, com uma rotação elevada de 3565 rpms.

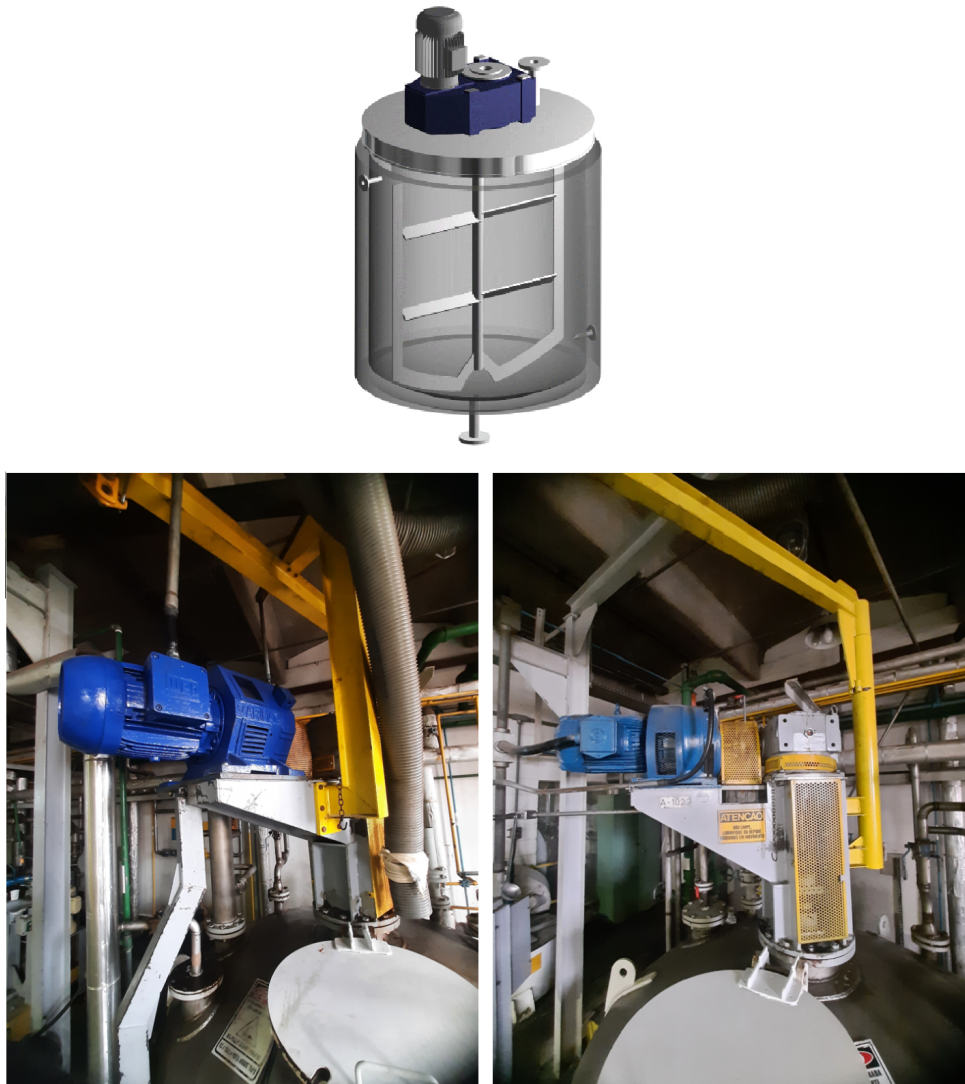
Figura 15 – Motoredutor do Agitador A-1019 e A-1022

Esses equipamentos acabam sendo classificados como "Críticos" visto que todos os produtos da unidade produtiva dependem da agitação dos tanques, assim qualquer falha que inutilize o conjunto, causa a parada total da área até que se realize a manutenção. Na Figura 15 são apresentadas fotos dos conjuntos do A-1019 (esquerda) e do A-1022 (direita), além de conter uma exemplificação interna de um tanque agitador.

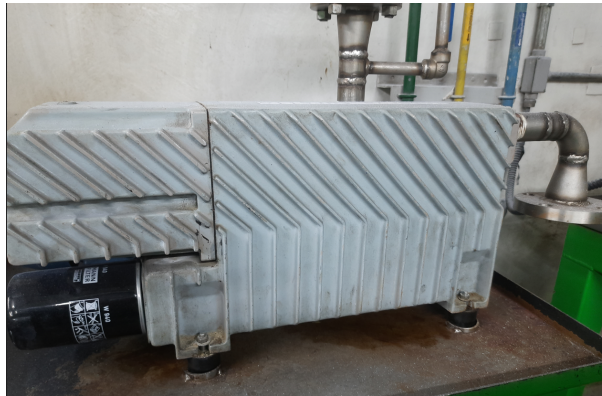
Figura 16 – Conjunto Motor e Bomba 1404

quando uma entre em falha total é tido como prioridade altíssima o reparo e retorno da mesma. Na Figura 16 é apresentada a bomba de vácuo P-1404.

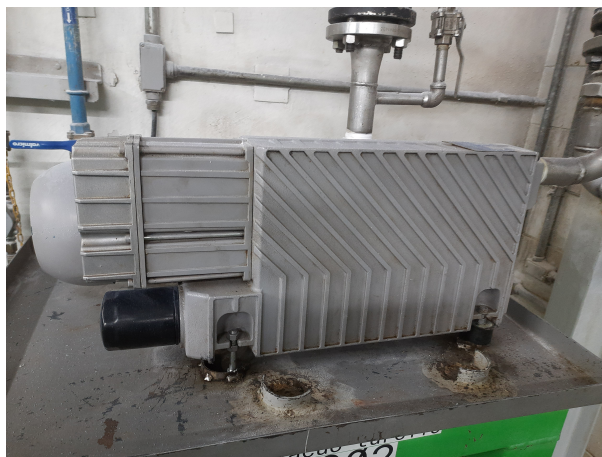
Figura 17 – Conjunto Motor e Bomba 1302

O motor da bomba de vácuo tem função extremamente crucial para o bom funcionamento da bomba e da geração de vácuo no processo. Na Tabela 10 são apresentados os dados do motor

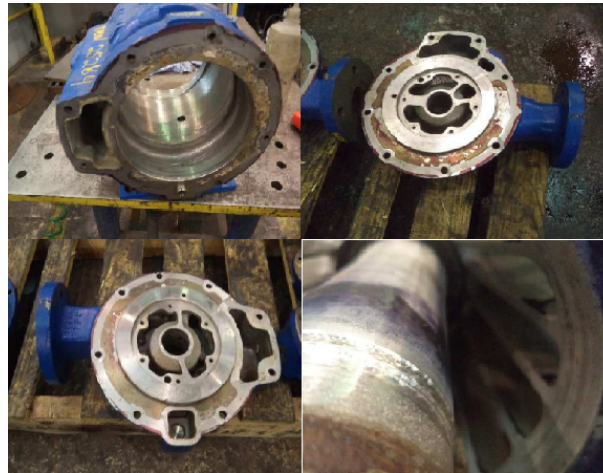
Figura 29 – Condições internas com desgaste da Bomba P-1063B

Até o fim do estudo, o conjunto ainda não havia retornado em operação, esperando-se que retorne aos parâmetros normais de vibração após todas as manutenções executadas nos cenários encontrados.

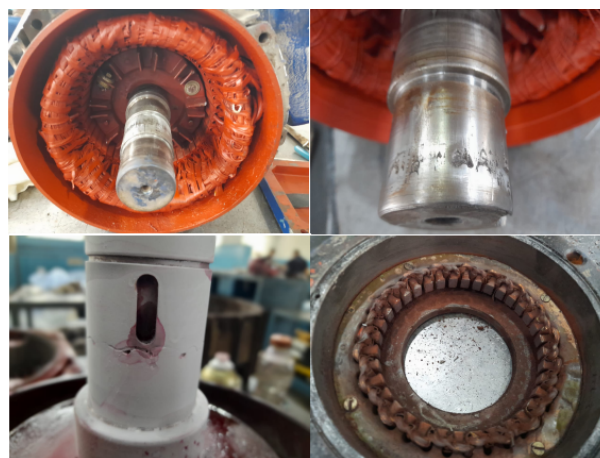
Figura 34 – Condições internas de estator, ponta do eixo e bobina do motoredutor A-1019

Nesse caso, o intervalo de coletas vibracionais não foi o suficiente para detectar a falha
