**APLICAÇÃO COMBINADA DE MODELO E ÍNDICE PARA
AVALIAÇÃO DE RISCO DE SEGURANÇA DA ÁGUA PARA
CONSUMO HUMANO: ESTUDO DE CASO DA BACIA
HIDROGRÁFICA DO RIBEIRÃO PITANGA (MG)**

Tese apresentada ao Programa de Pós-Graduação em Engenharia Urbana da Universidade Federal de São Carlos, como parte dos requisitos para a obtenção do título de Doutor em Engenharia Urbana.

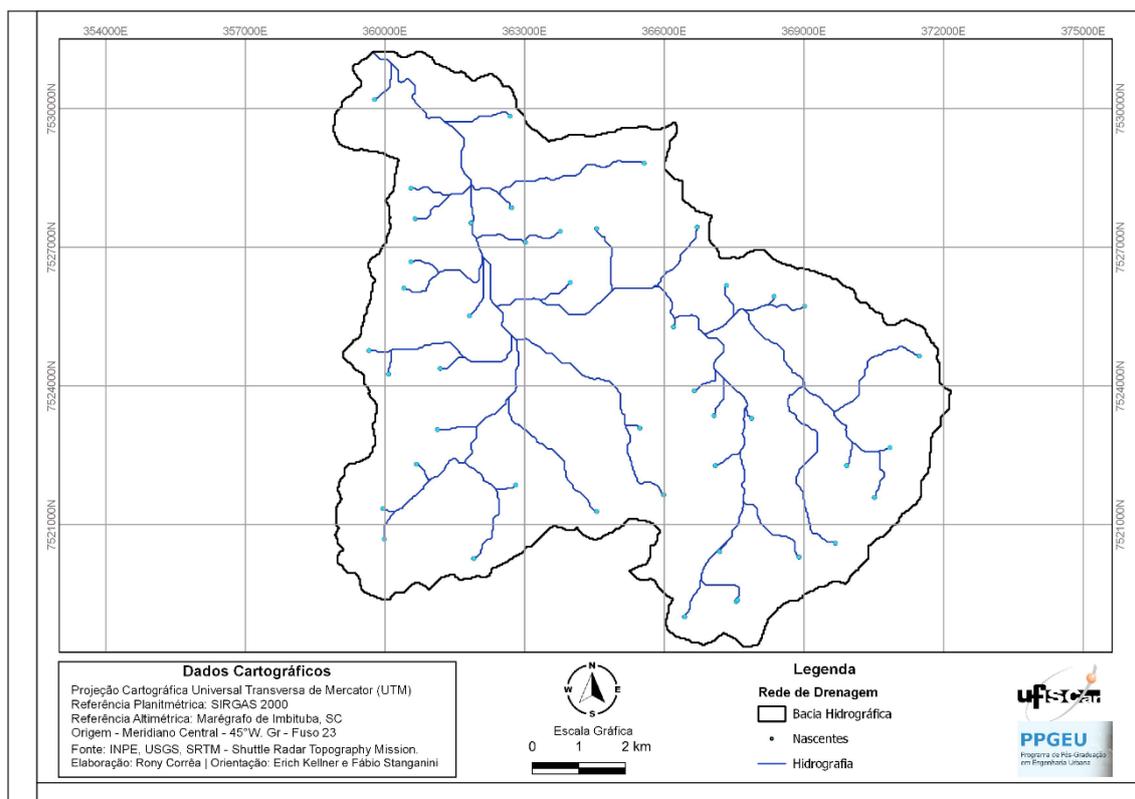
Figura 11. Rede de drenagem da BHRP gerados através do MDE totalizando 92,5 km

O geoprocessamento do MDE da área de estudo gerou a rede de drenagem da BHRP (Figura 11) com 92,5 km de comprimento total dos canais de drenagem, e com aproximadamente 45 pontos de nascente.

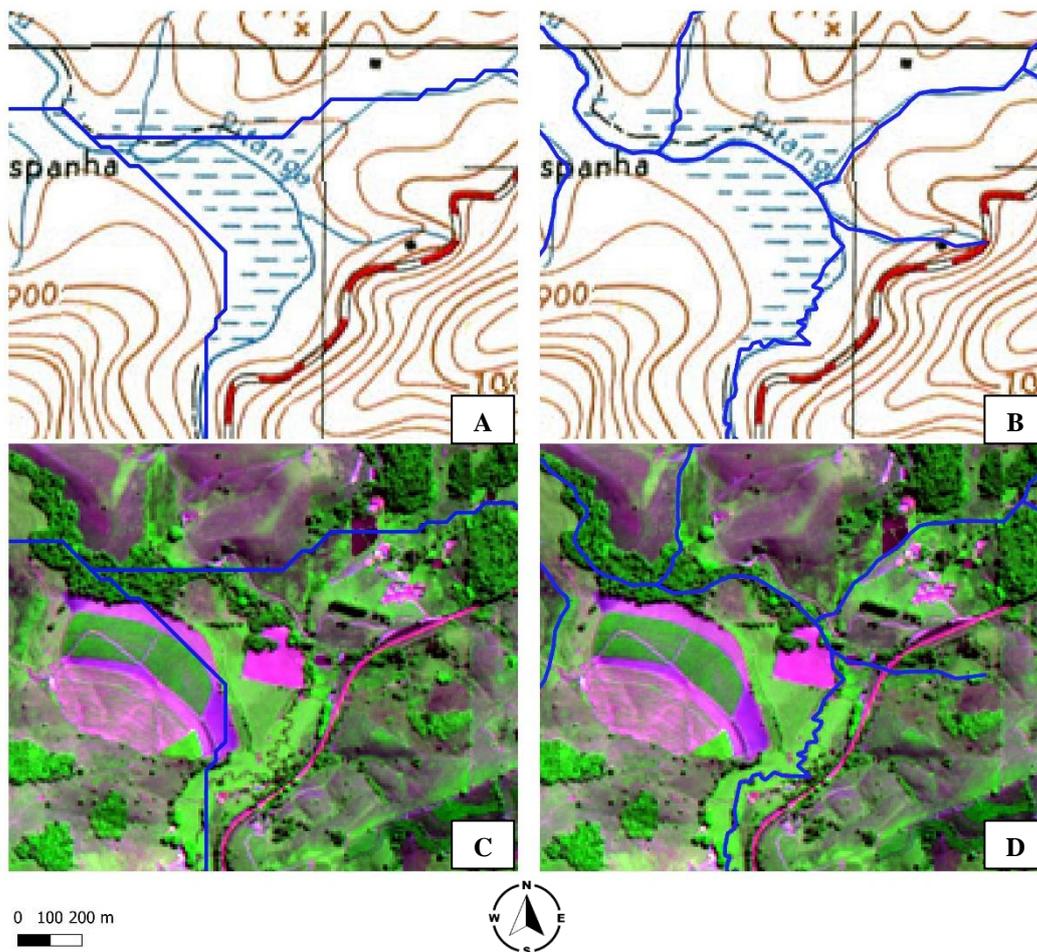
Figura 12. Ajuste da rede de drenagem: carta topográfica com vetor gerado pelo MDE (a); carta topográfica com vetor ajustado (b); imagem do CBERS 4A com vetor gerado pelo MDE (c); imagem do CBERS 4A com vetor ajustado (d).

Com a sobreposição do vetor da rede de drenagem gerado a partir do MDE da área de estudo, das imagens de satélite e da carta topográfica, foi possível verificar inconsistência no posicionamento dos vetores dos canais da BHRP e ajustá-los, conforme ilustrado no recorte de um determinado trecho da área de estudo na Figura 12.

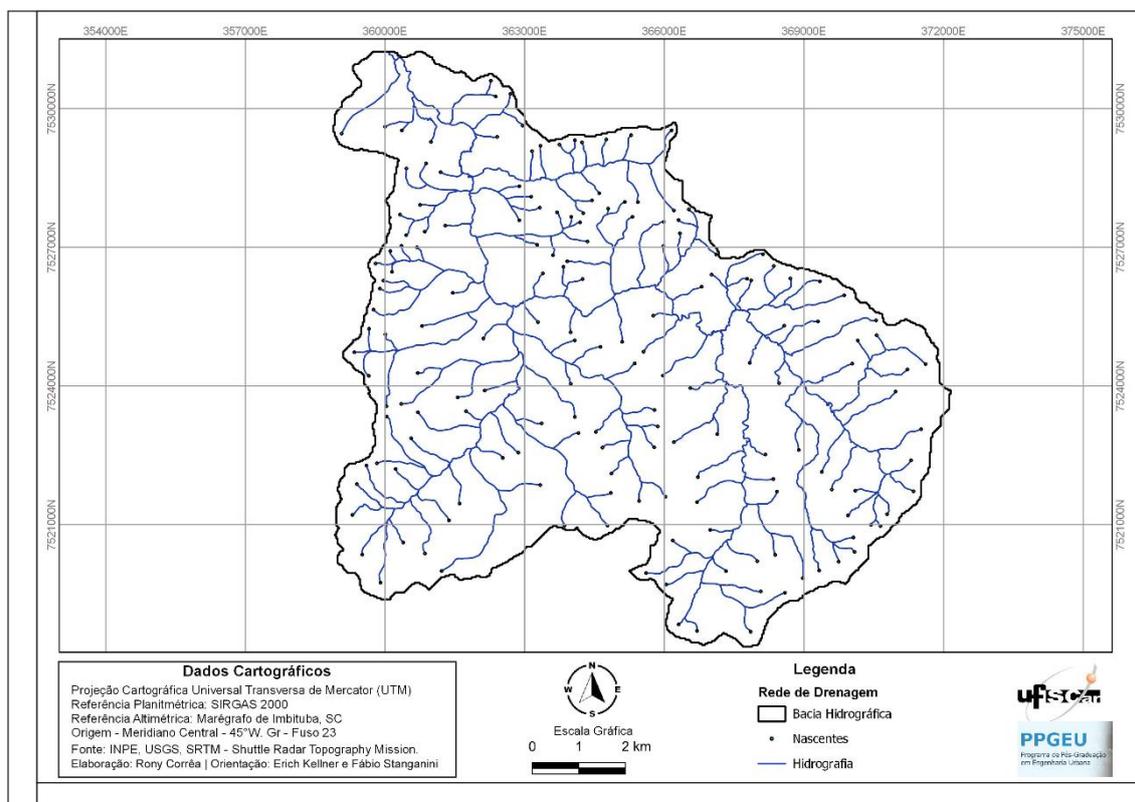
Figura 13. Rede de drenagem da BHRP ajustada e atualizada.

Com o ajuste, o comprimento total dos canais passou de 92,5 para 215,3 km (aumento de 132%), o comprimento do rio principal passou de 21 km para 25 km (aumento de 19%) e o número de nascentes de 45 para 172 unidades (aumento de 282%). A ordem do rio principal também foi alterada passando de 4ª para 5ª ordem (Figura 13).

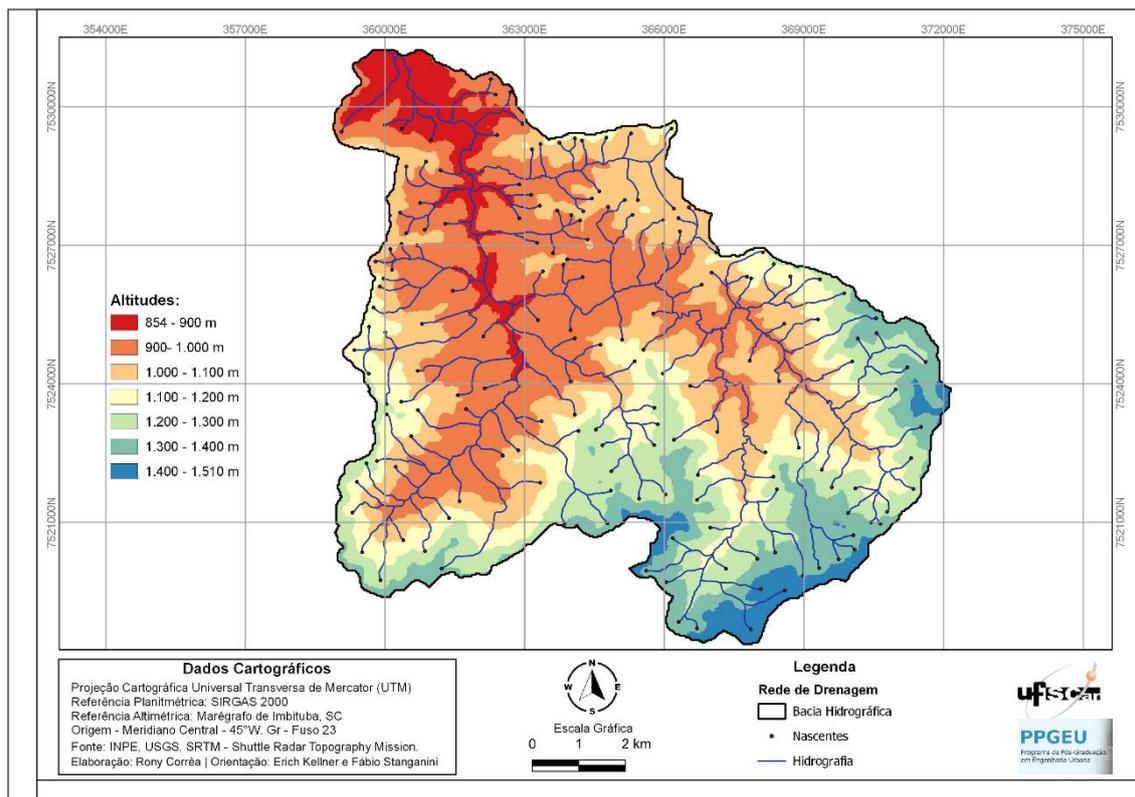
Figura 15. Mapa hipsométrico da BHRP

Com relação à altimetria, a atitude máxima da bacia é de 1510m, no município de Bueno Brandão, e a altitude mínima é de 854m entre os municípios de Inconfidentes e Ouro Fino, apresentando uma amplitude altimétrica elevada de 656 m (Figura 15).

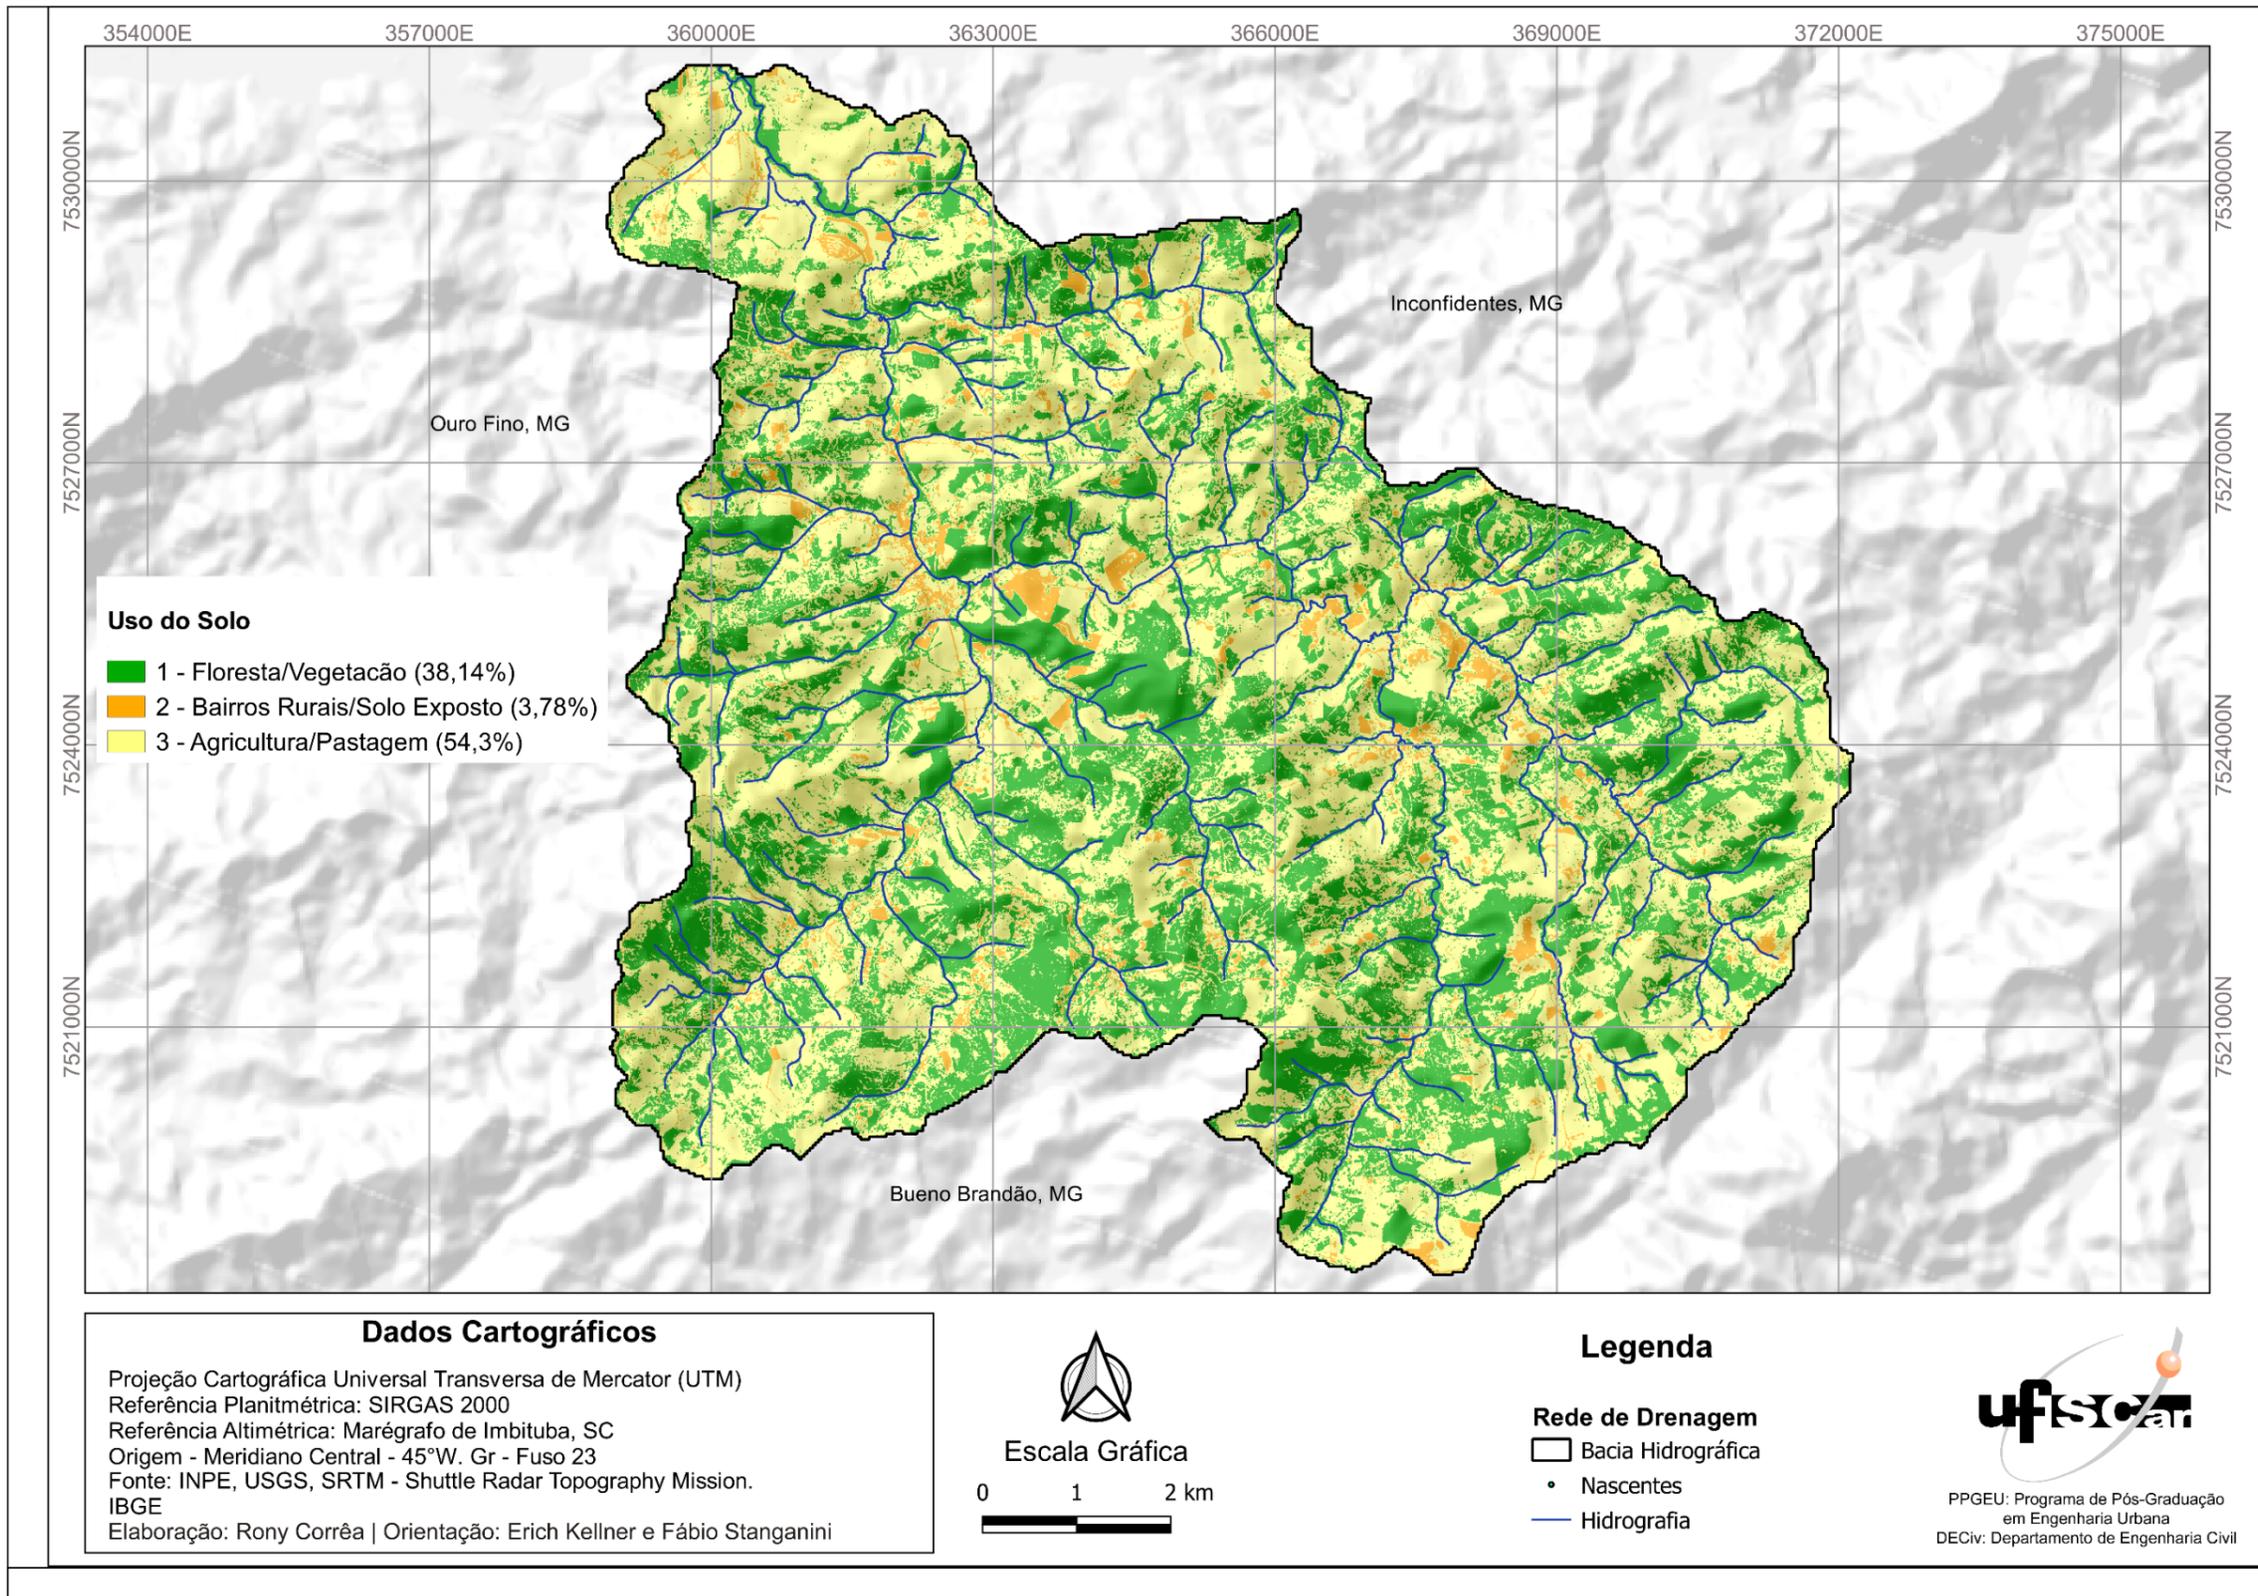
Figura 18. Caracterização de uso e ocupação do solo com SCP
Fonte: autor (2024)

Com o SCP a área foi caracterizada em 3 classes: floresta; bairros rurais/solo exposto; agricultura/pastagem (Figura 18).

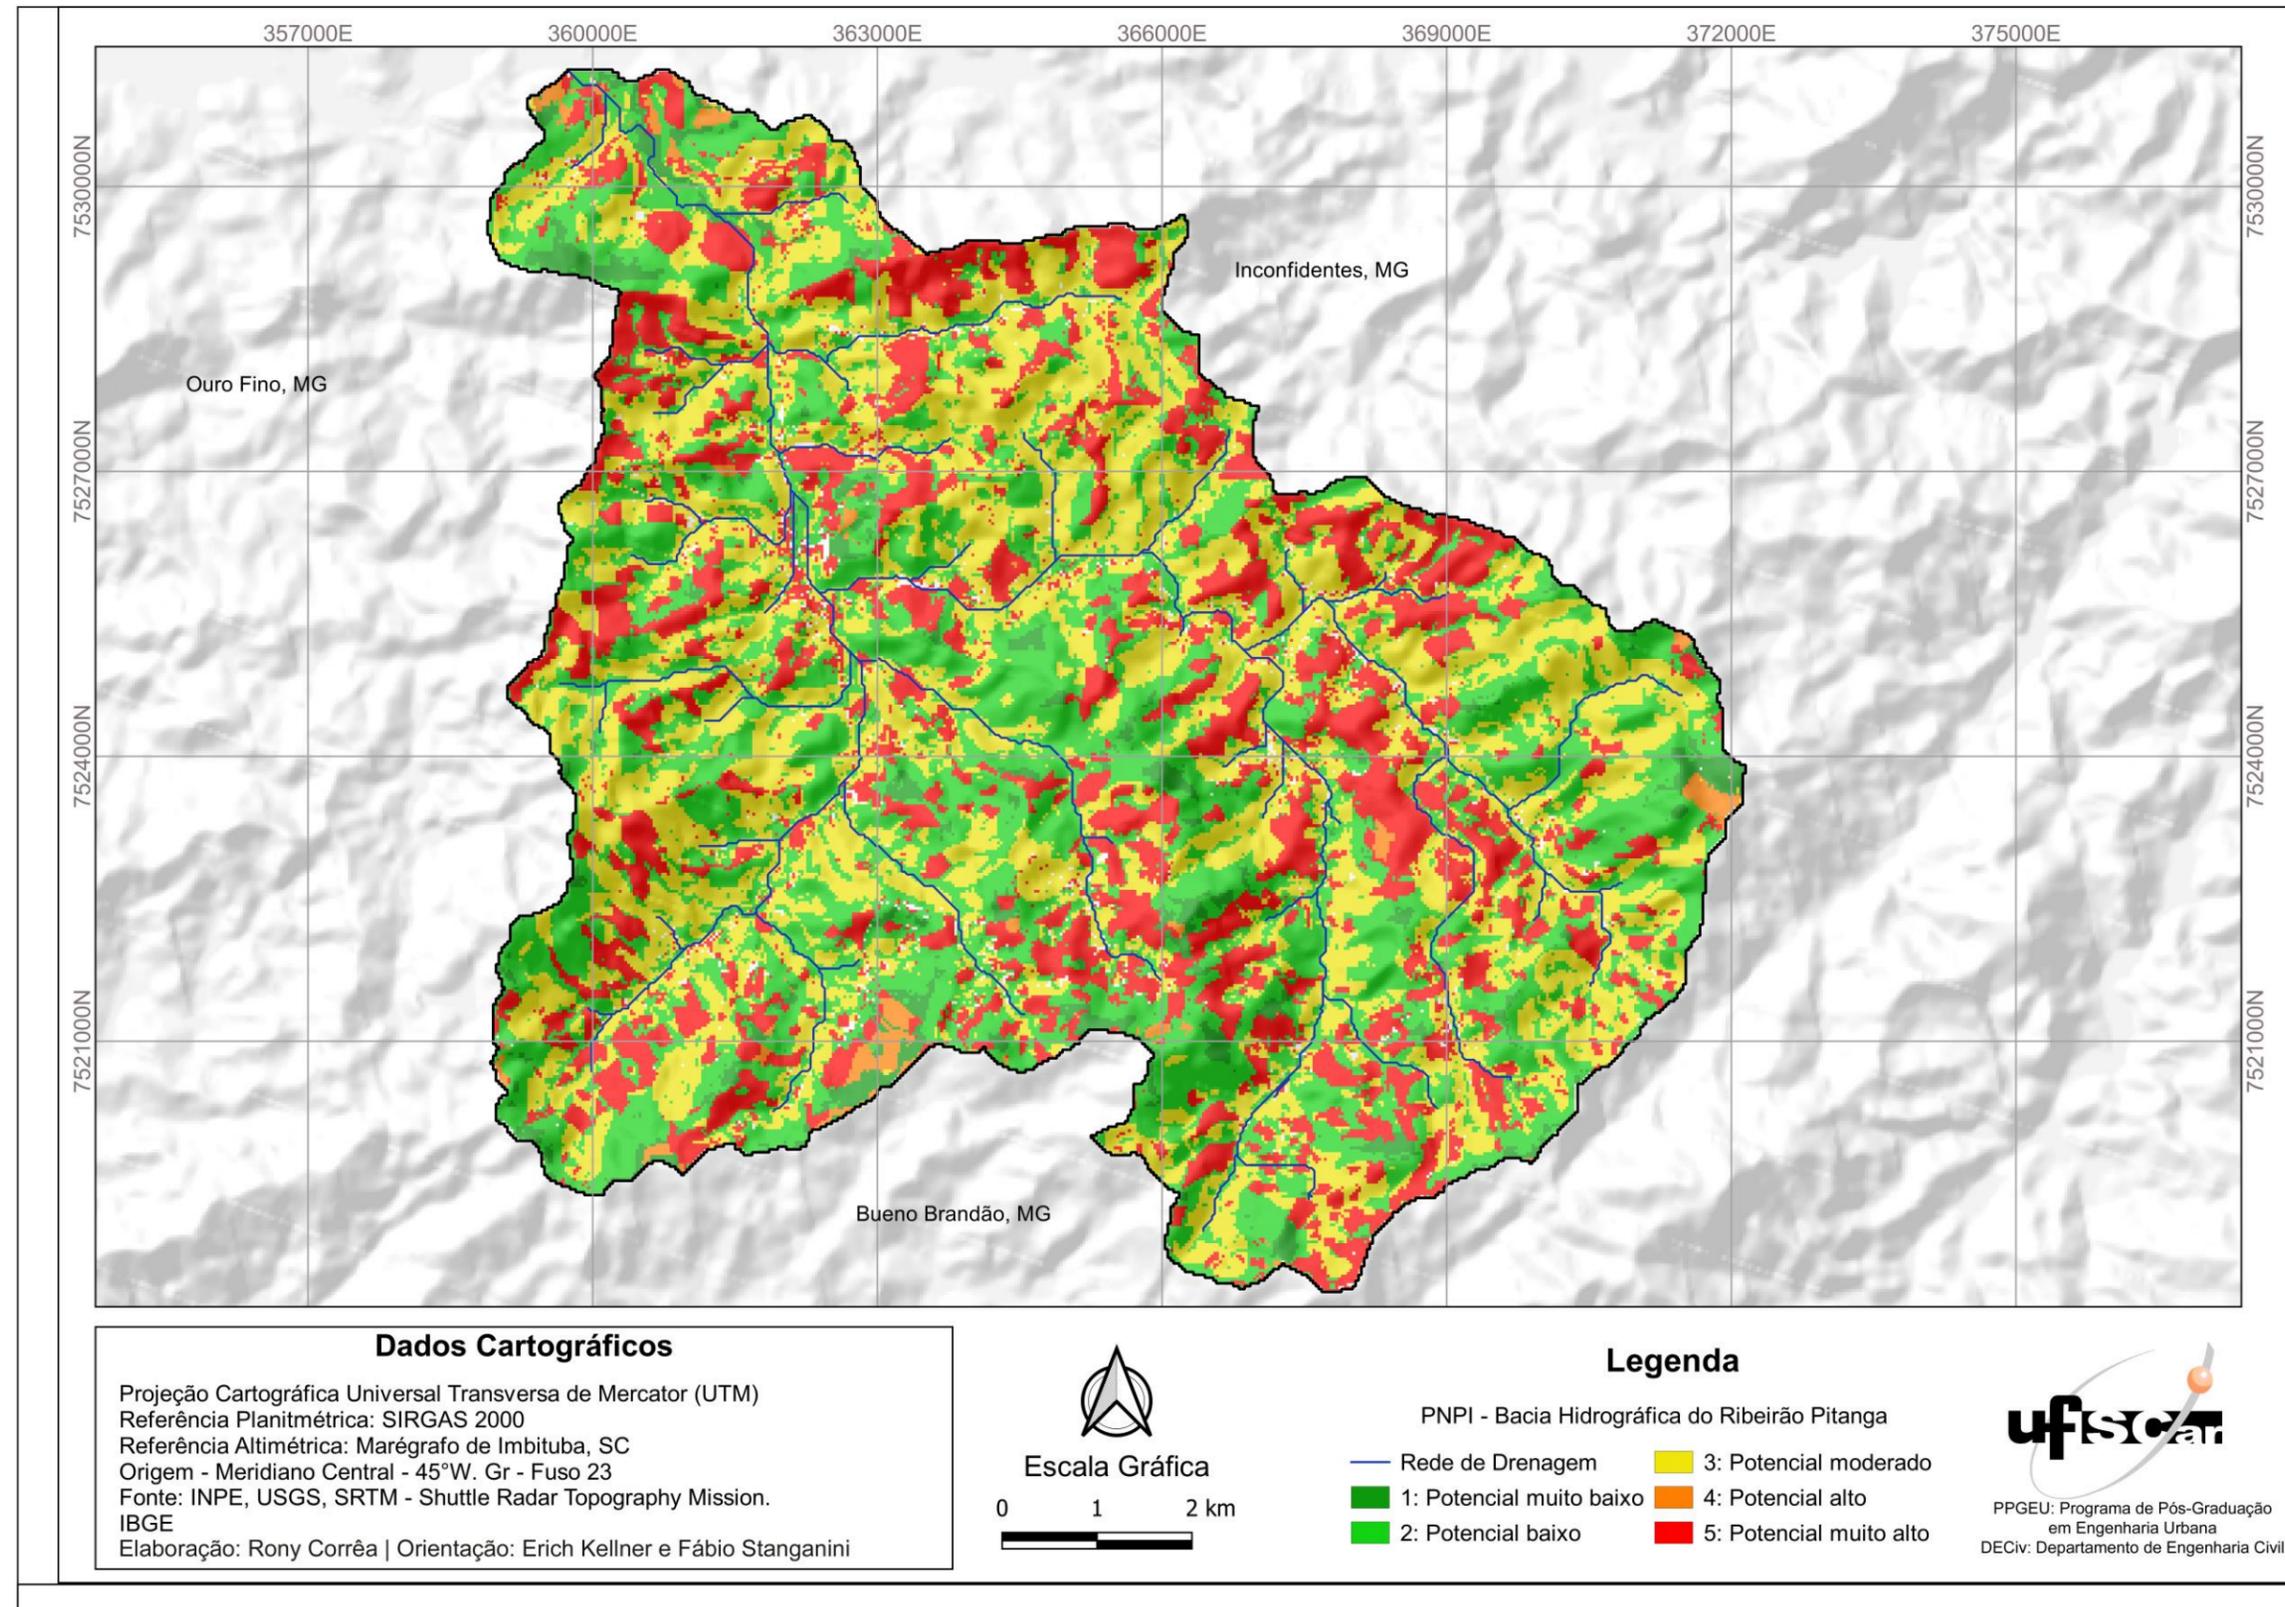
Figura 29. Cenário 1: PNPI para Uso e Ocupação do Solo Integrado com rede de drenagem sem ajuste
 Fonte: autores (2024)

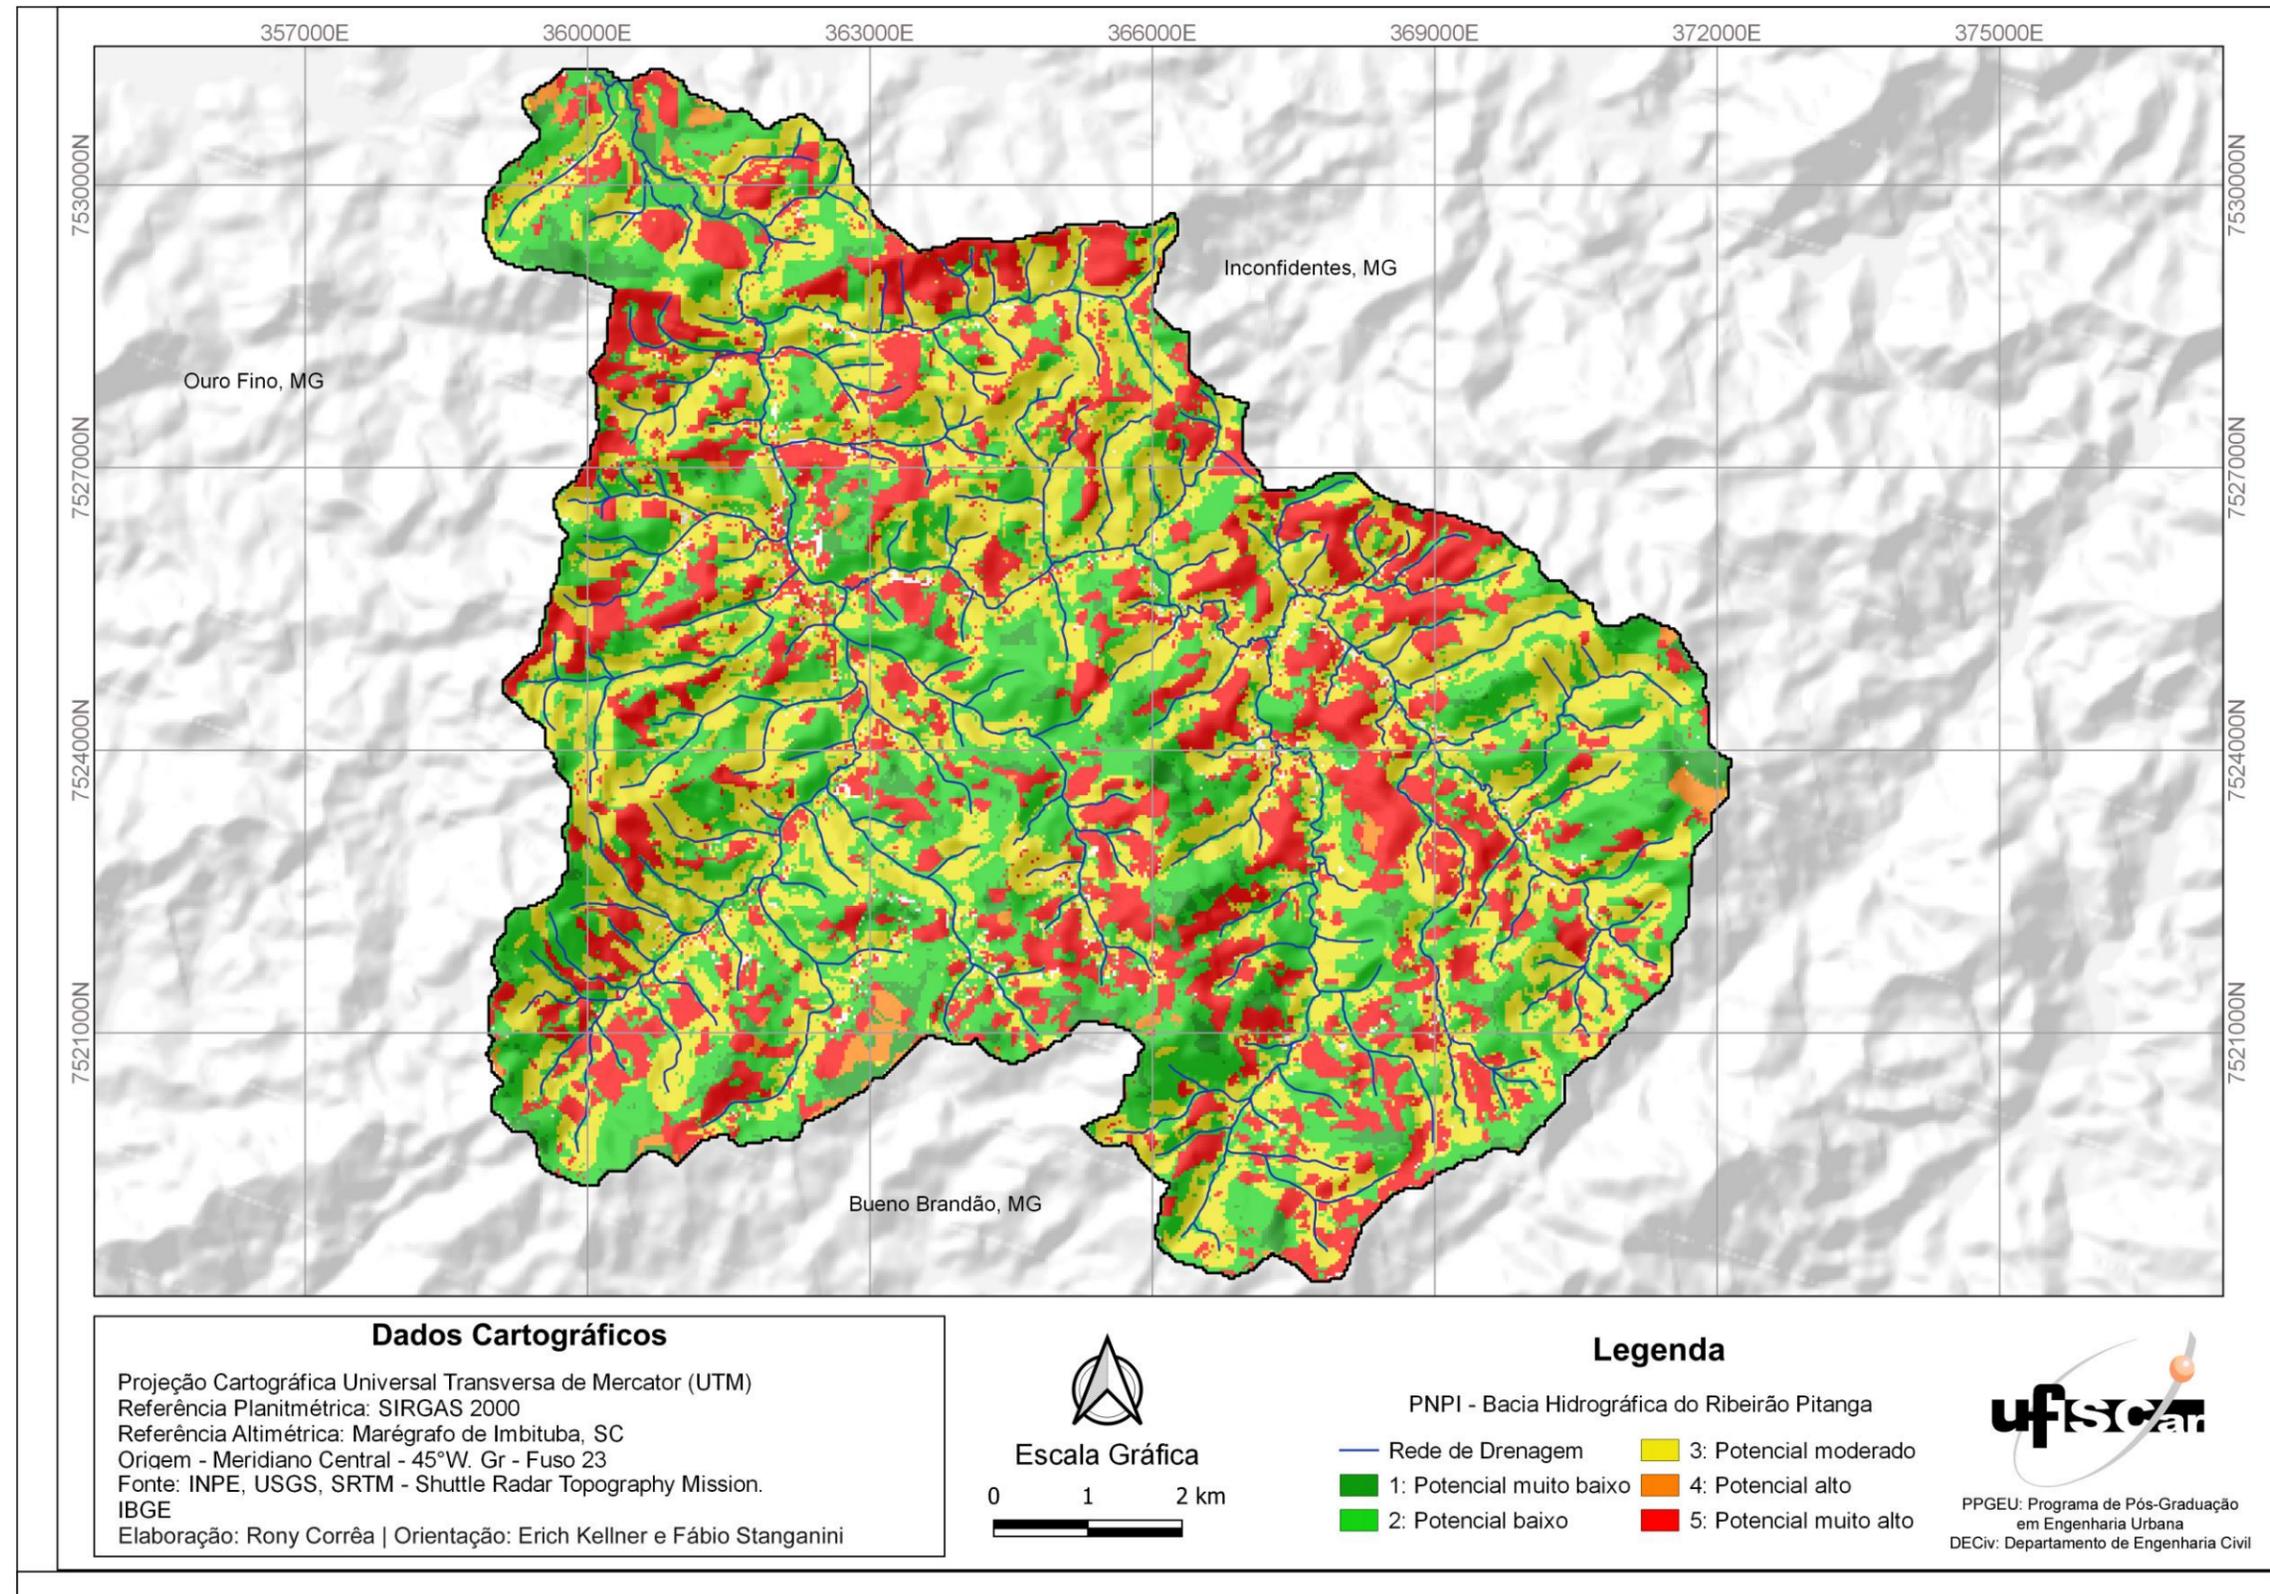
Figura 30. Cenário 2: PNPI para Uso e Ocupação do Solo com rede de drenagem ajustada
Fonte: autores (2024)

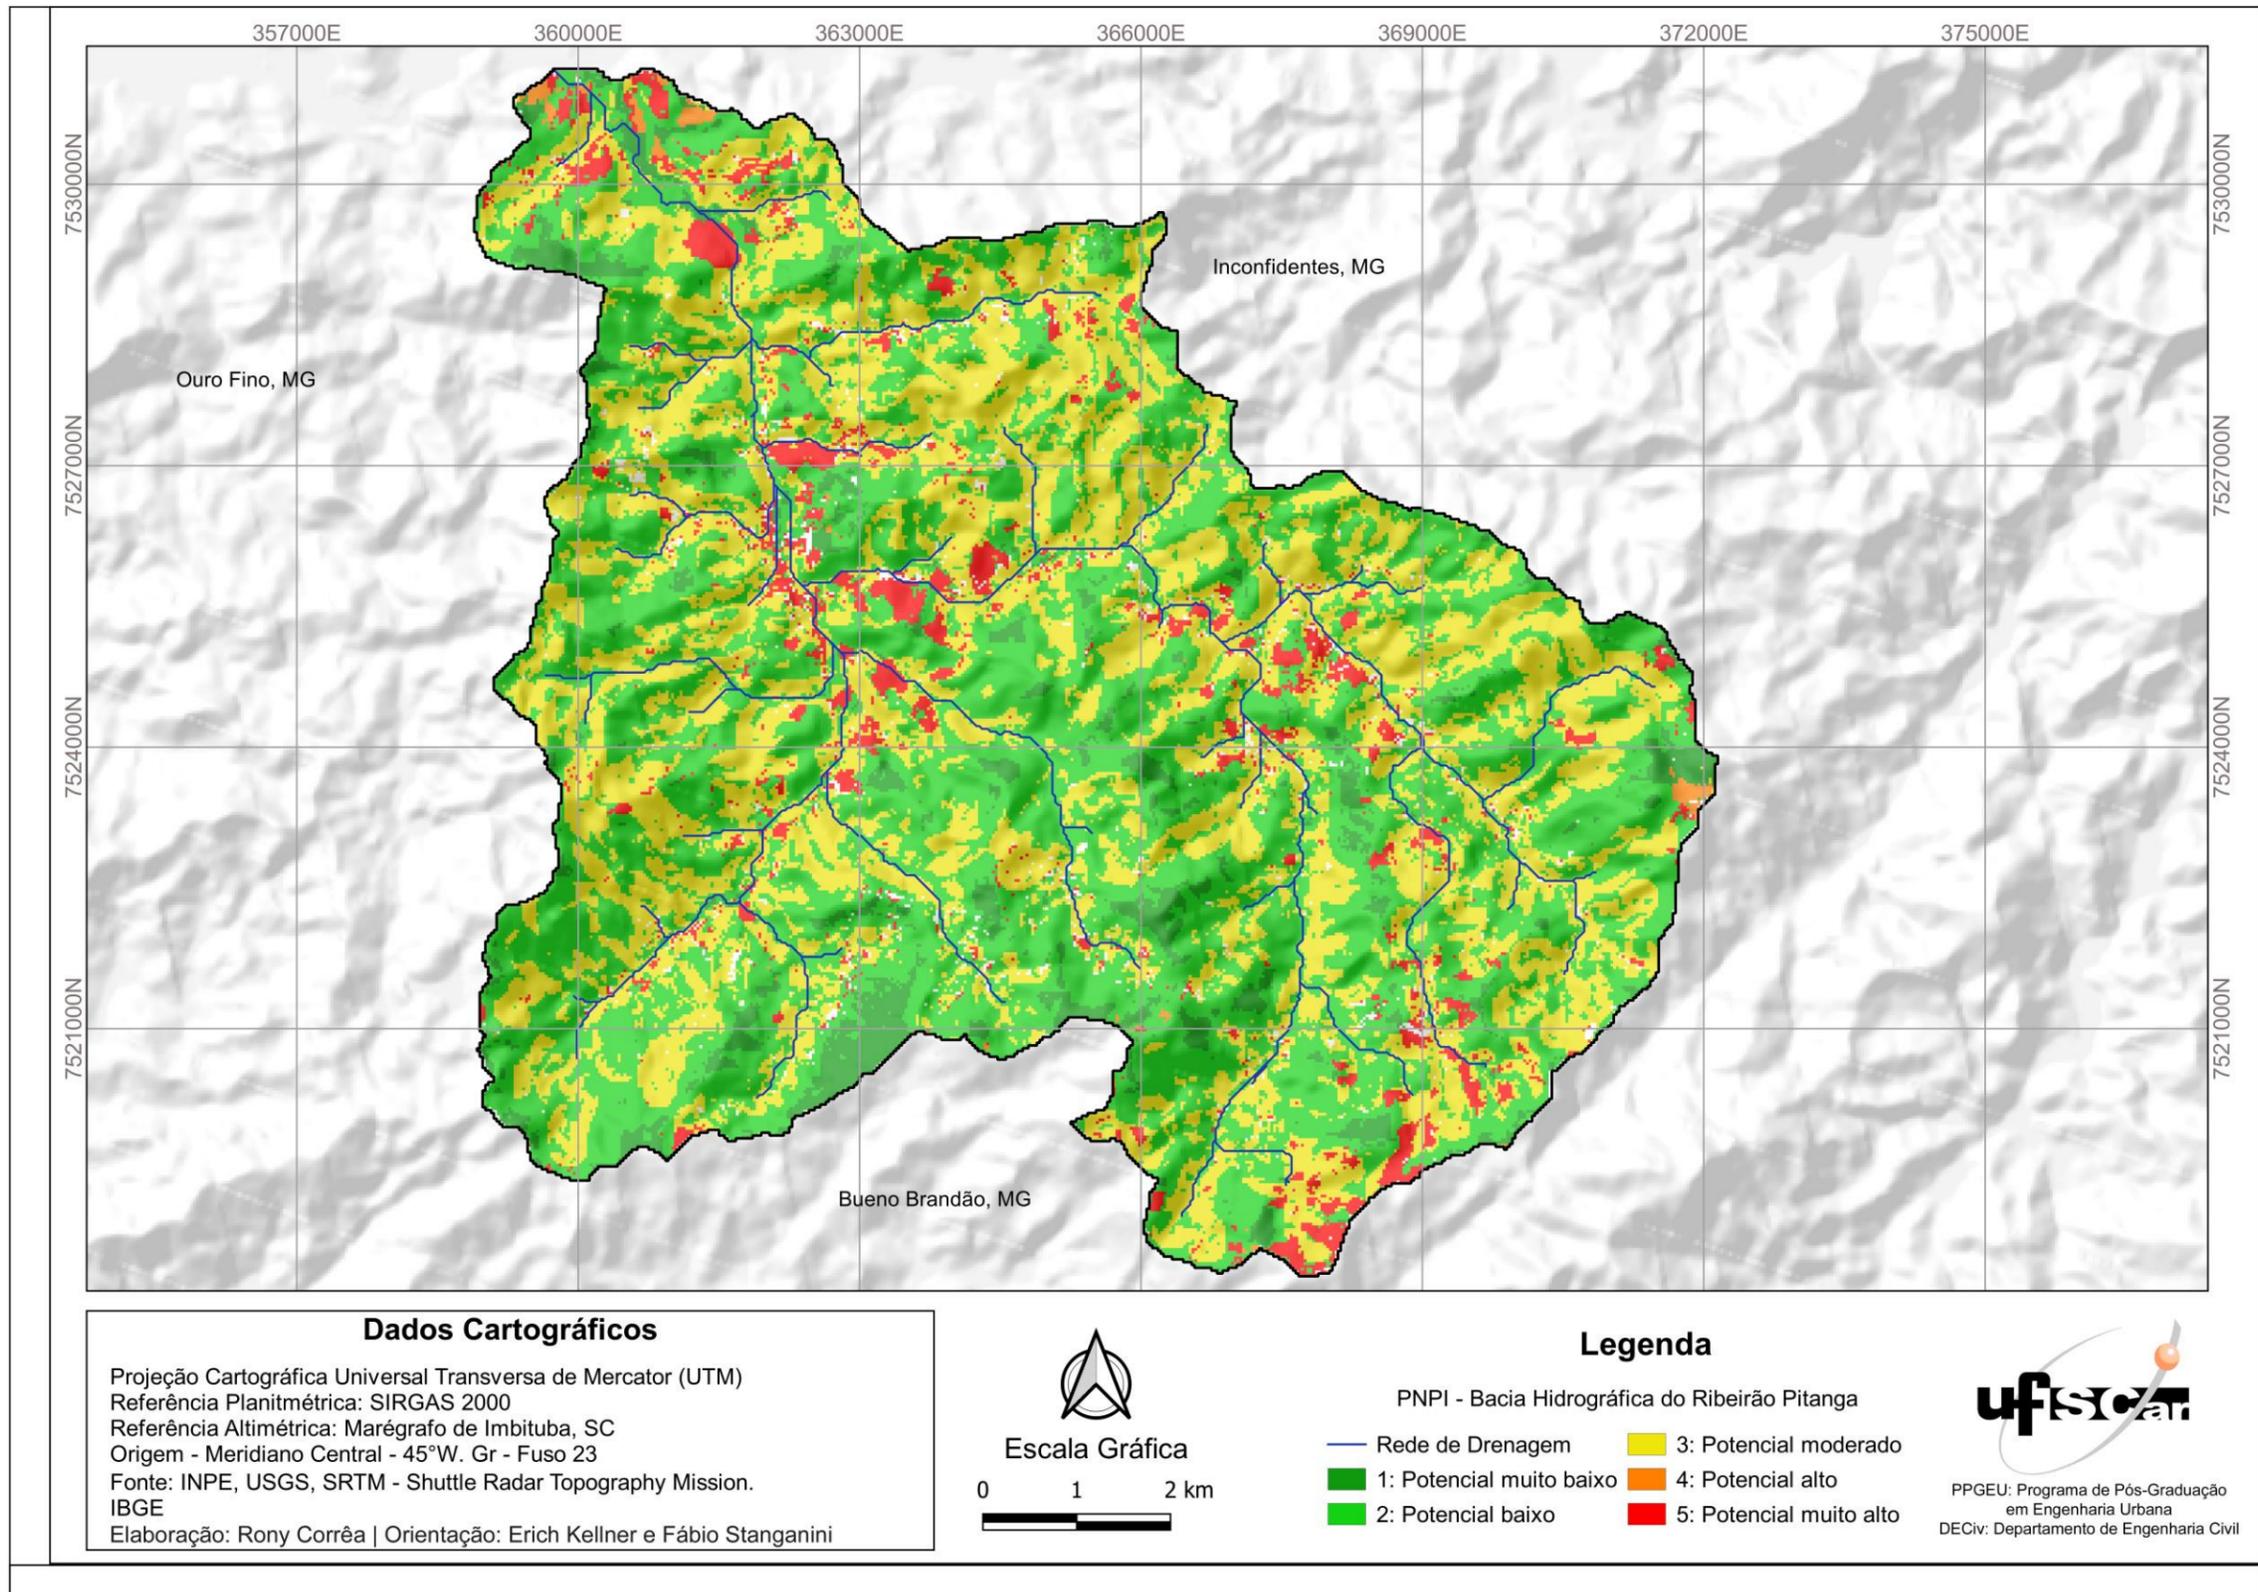
Figura 31. Cenário 3: PNPI para Uso e Ocupação do Solo da Esa WorldCover com rede de drenagem sem ajuste
Fonte: autores (2024)

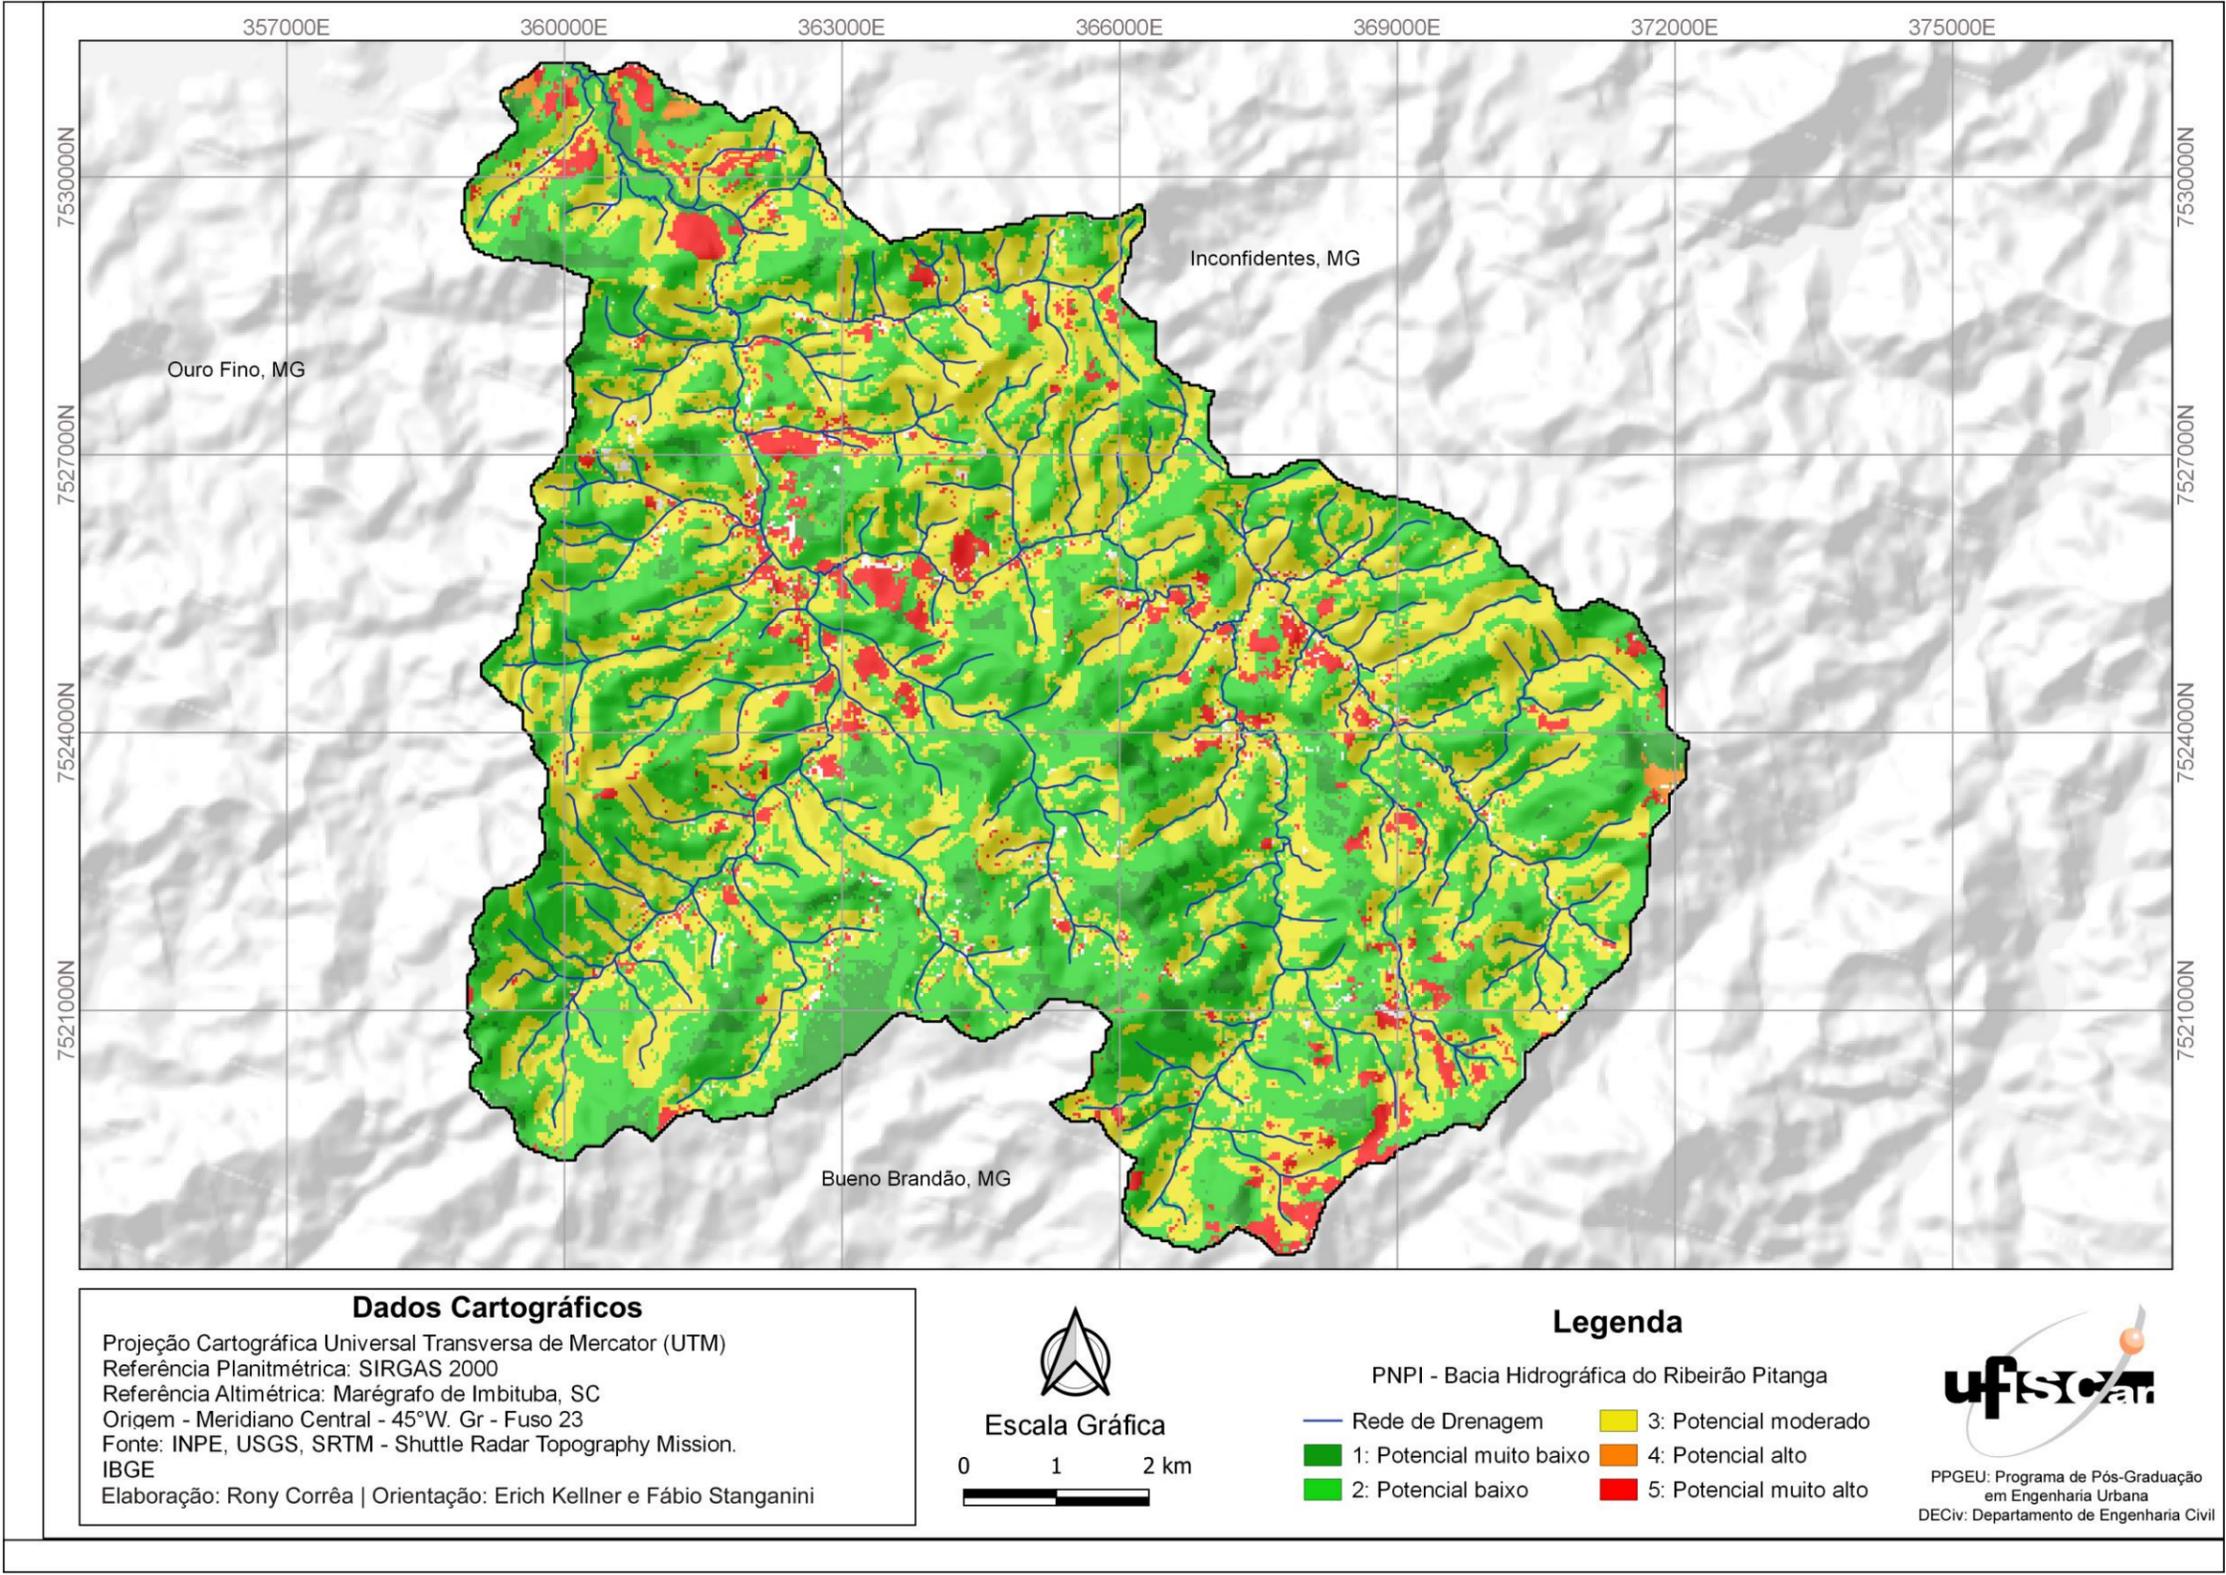
Figura 32. Cenário 4: PNPI para Uso e Ocupação do Solo da Esa WorldCover com rede de drenagem ajustada
Fonte: autores (2024)

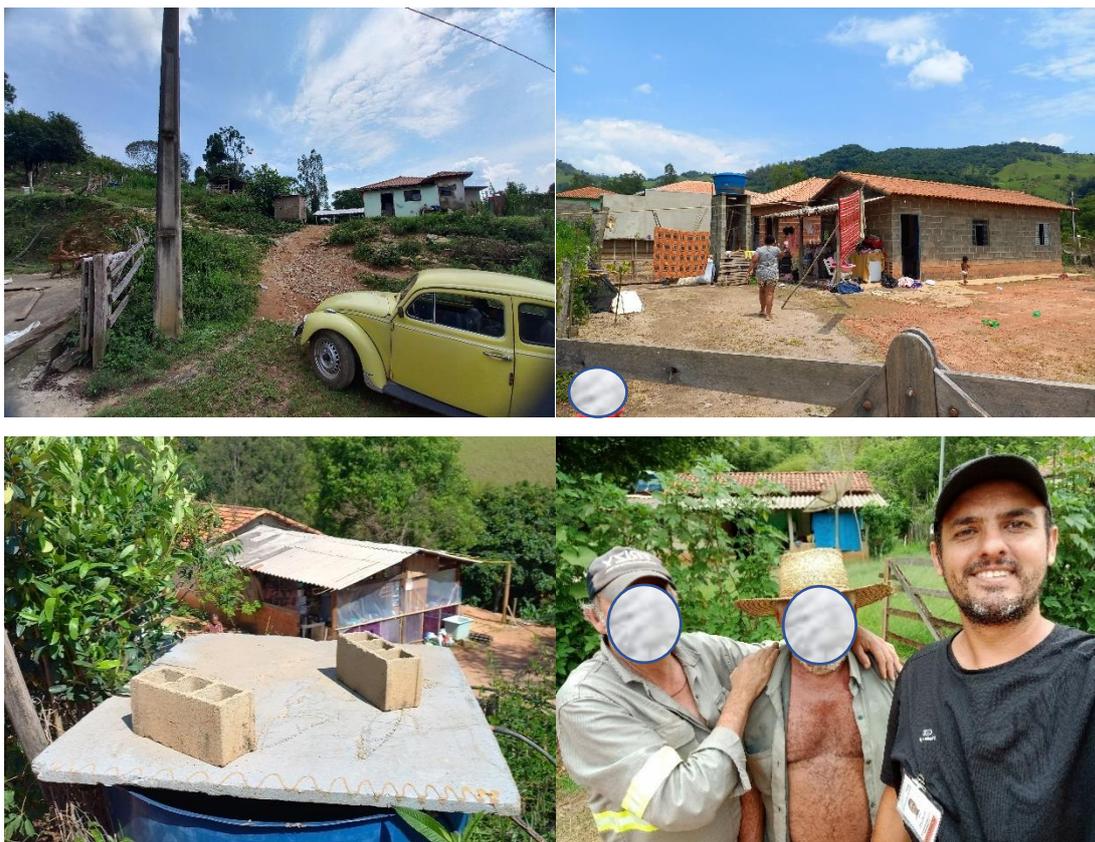
Figura 38. Pesquisa de campo nos domicílios da BHRP

A avaliação foi realizada diretamente nos domicílios dos bairros rurais (Figura 38).
