**APLICAÇÃO COMBINADA DE MODELO E ÍNDICE PARA
AVALIAÇÃO DE RISCO DE SEGURANÇA DA ÁGUA PARA
CONSUMO HUMANO: ESTUDO DE CASO DA BACIA
HIDROGRÁFICA DO RIBEIRÃO PITANGA (MG)**

Tese apresentada ao Programa de Pós-Graduação em Engenharia Urbana da Universidade Federal de São Carlos, como parte dos requisitos para a obtenção do título de Doutor em Engenharia Urbana.

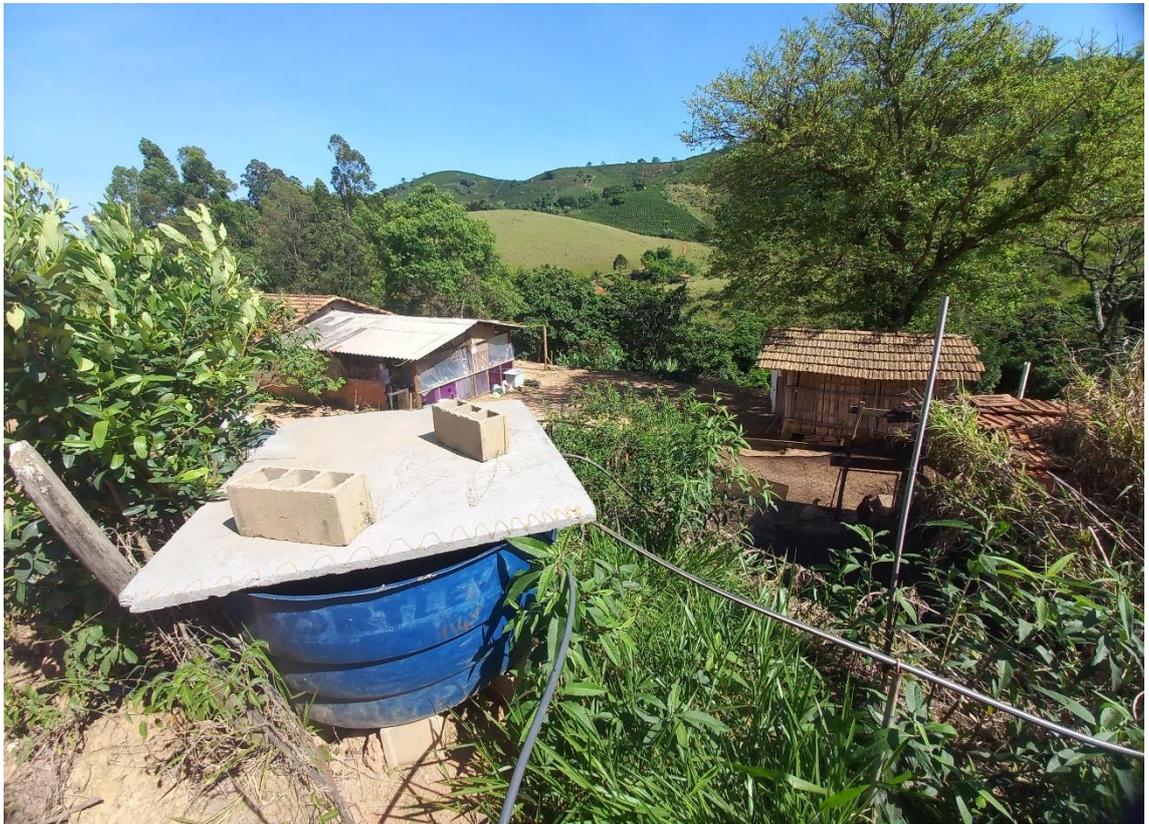
Figura 96. Caixa de armazenamento de água bruta sem tampa, próxima ao solo e a estrada, com alto risco da água para consumo humano.

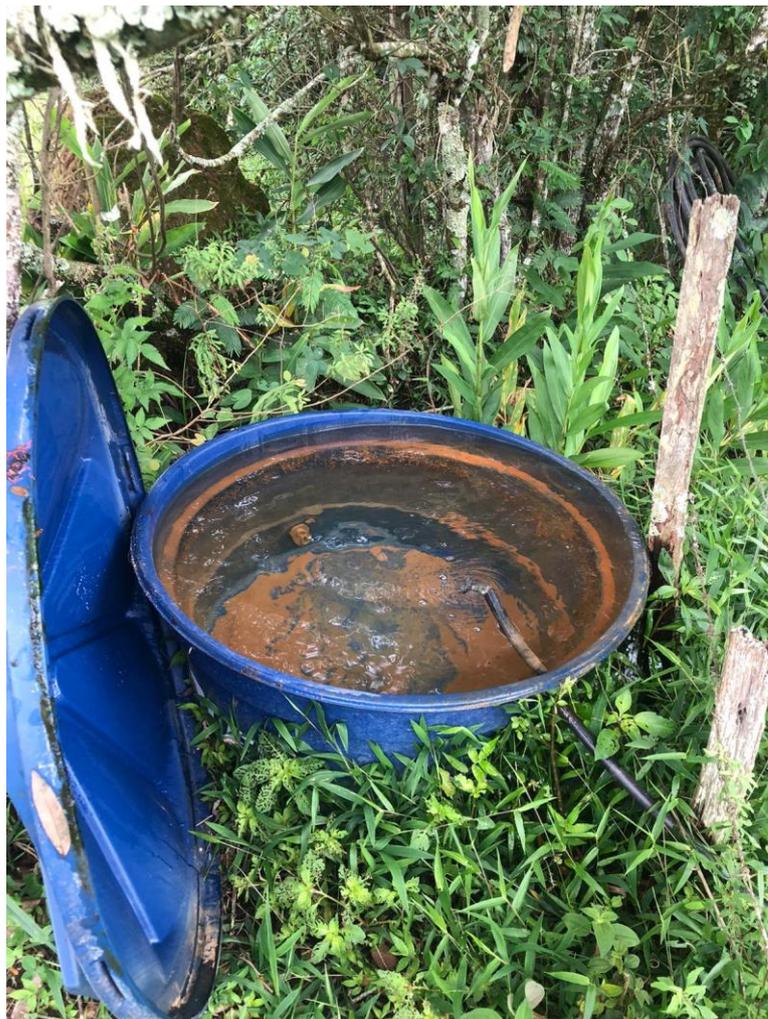
Figura 97. Captação de água para consumo humano é realizada de forma superficial e transportada por gravidade, sem tratamento, através de uma nascente localizada a montante do domicílio.

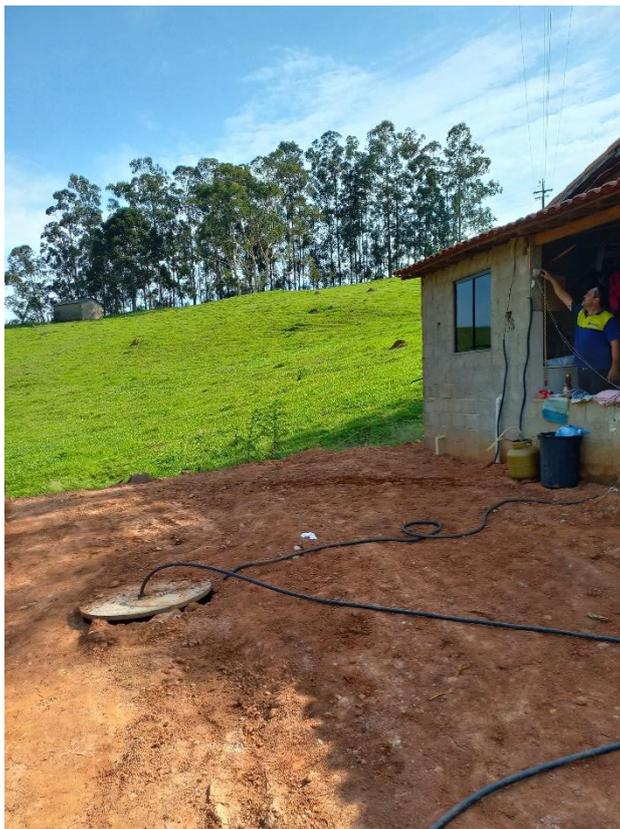
Figura 98. A água é captada em um poço escavado localizado ao lado da residência. O poço está sem proteção na parte superior, o que pode provocar a entrada de contaminantes da água.

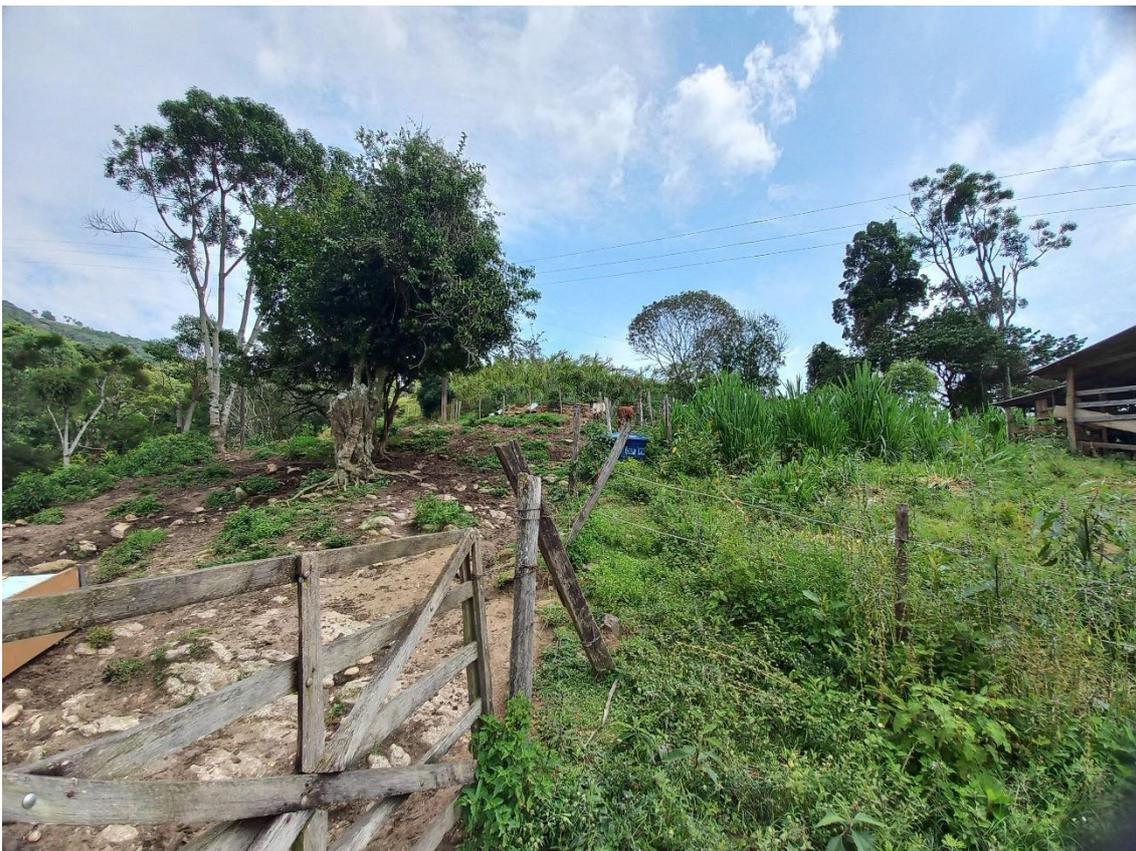
Figura 99. Armazenamento de água bruta em recipiente desprotegido próximo de área de criação de animais sem estar devidamente cercada e protegida.

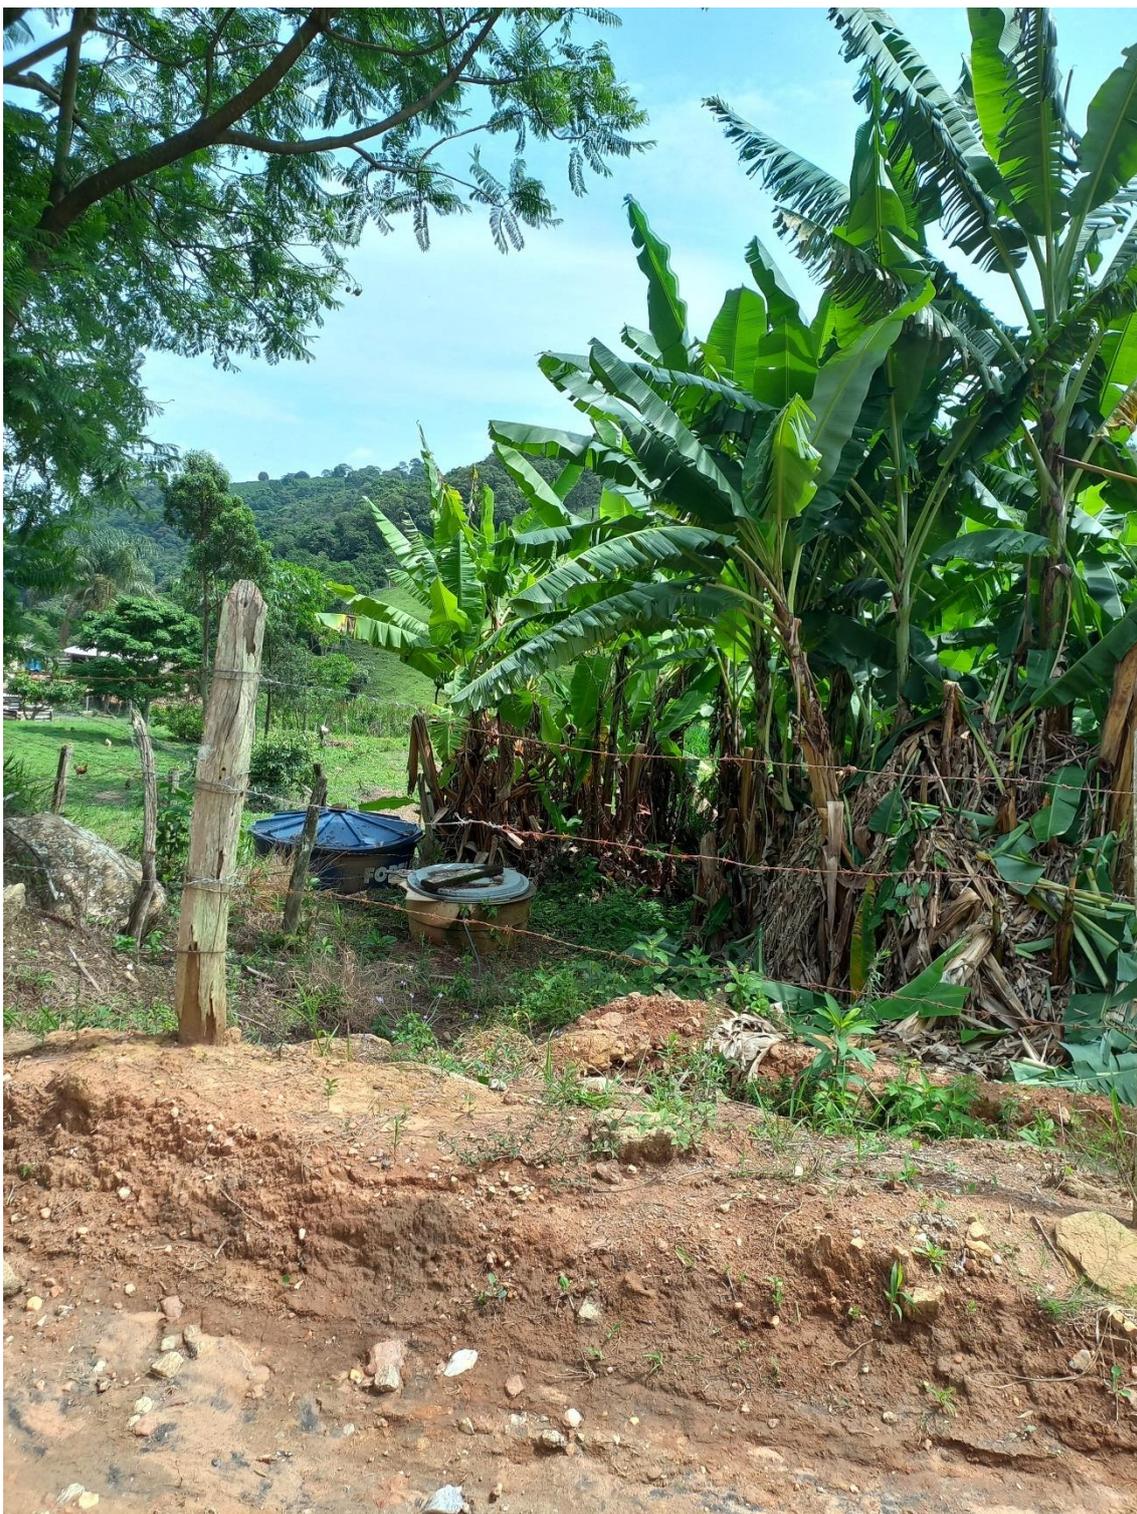
Figura 100. Armazenamento de água bruta em recipiente desprotegido próximo à estrada com tráfego de veículos automotores e transeuntes.

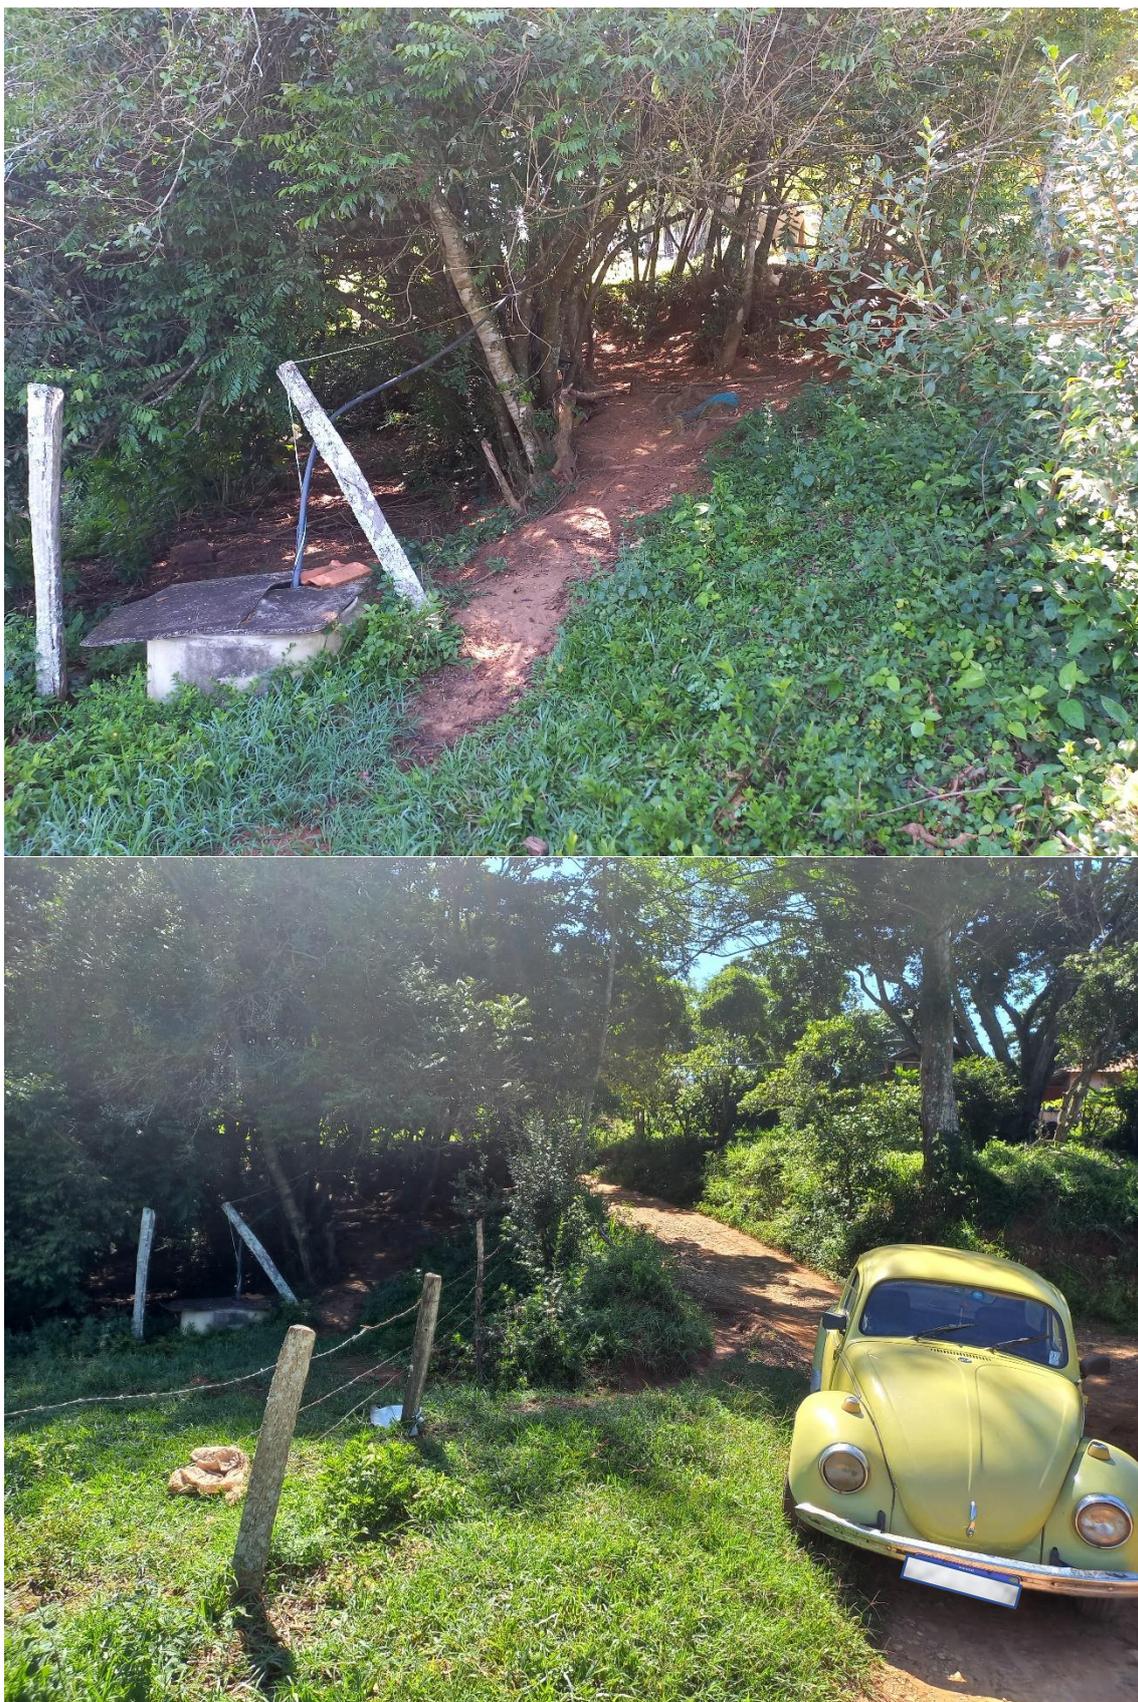
Figura 102. Área de captação de água bruta sem proteção, com danificação da tampa, sem proteção na área em volta, com presença de criação de animais, próxima à estrada.
