**ANÁLISE DA ACESSIBILIDADE DE PESSOAS COM
DEFICIÊNCIA FÍSICA AOS ESPAÇOS DE CIRCULAÇÃO DE
PEDESTRE: O CASO DE CAMPINAS-SP**

São Carlos
Maior/2014

Exame de defesa ao Programa de Pós-Graduação em Engenharia Urbana da Universidade Federal de São Carlos como parte dos requisitos para a obtenção do título de Mestre em Engenharia Urbana.

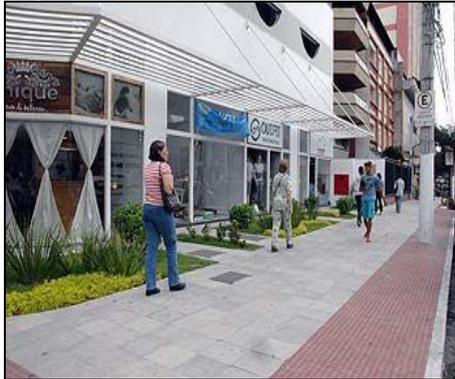
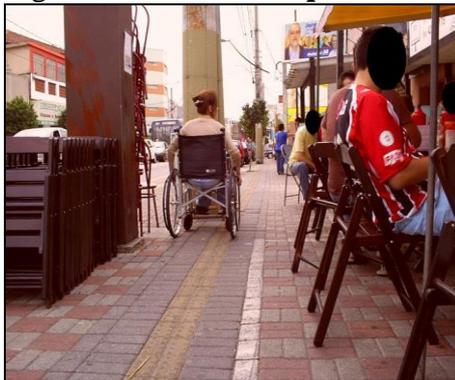
Figura4. 1: **Piso Ideal**

Figura4. 2: **Piso Inadequado**

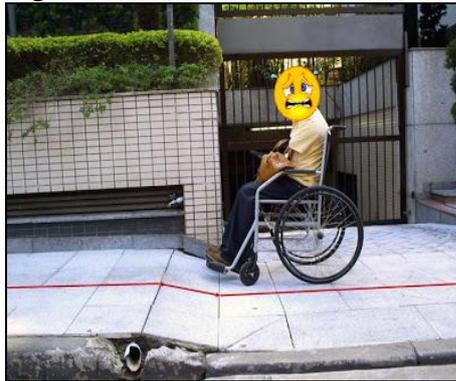
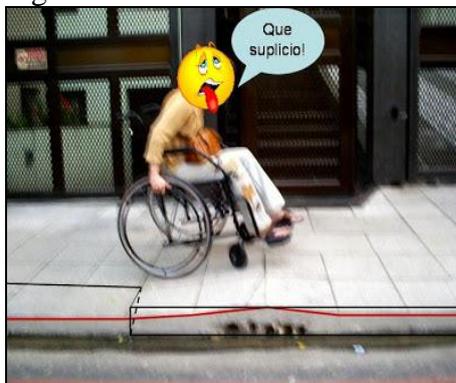
- **Desníveis:** de qualquer natureza devem ser evitados; desníveis no piso de até 5mm não demandam tratamento especial; desníveis superiores a 5mm até 15mm devem ser tratados em forma de rampa, com inclinação máxima de 50%; desníveis superiores a 15mm devem ser considerados como degraus e ser sinalizados.

Figura4.3: Desnível Transversal

Figura 4.4: Desnível

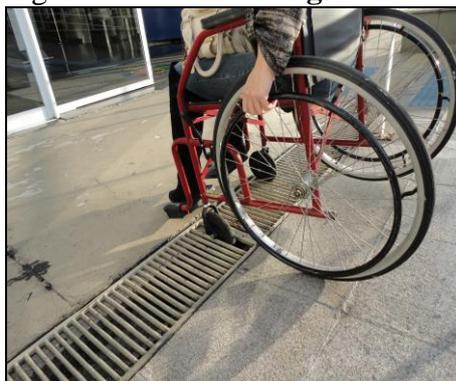
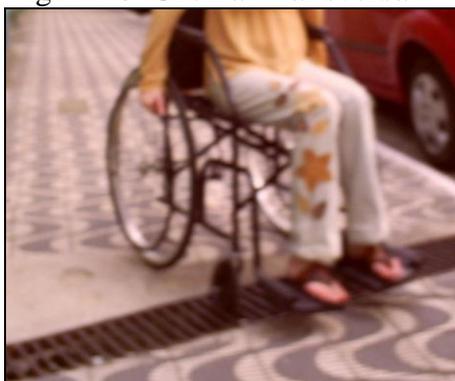
- **Grelhas e Juntas de Dilatação:** as grelhas e juntas de dilatação devem estar fora do fluxo principal de circulação, os vãos resultantes devem ter sentido transversal ao movimento, dimensão máxima de 15mm.

Figura4.5: Grelha Longitudinal

Figura4.6: **Grelha Transversal**

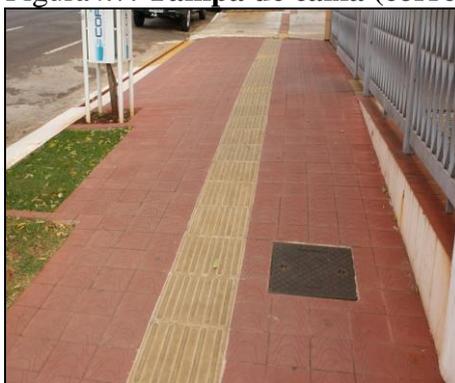
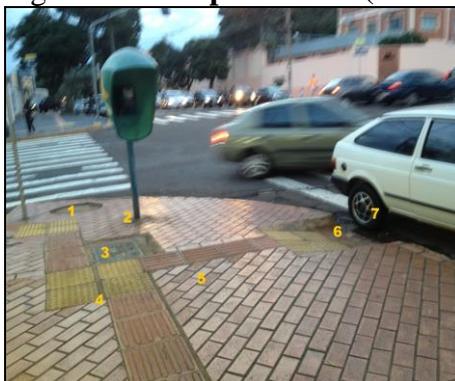
- **Tampas de Caixas de Inspeção e de Visita:** niveladas com o piso, e eventuais frestas devem possuir dimensão máxima de 15mm. As tampas devem ser firmes, estáveis e antiderrapantes sob qualquer condição e a eventual textura de sua superfície não pode ser similar aos pisos táteis de alerta ou direcionais.

Figura4.7: **Tampa de caixa (correta).**

Figura4.8: **Tampa de caixa(errada).**

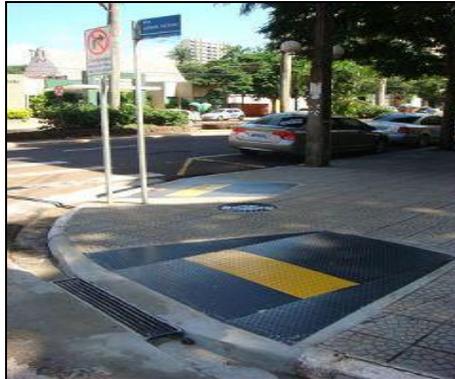
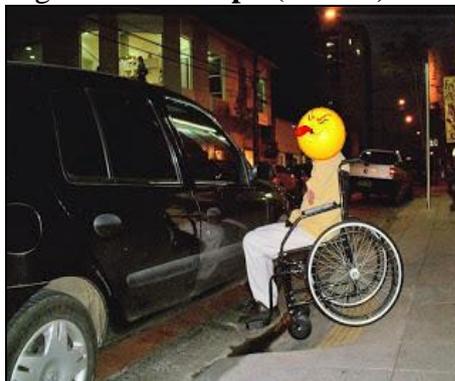
- **Rampas:** inclinação máxima de 6,25%; inclinação entre 6,25% e 8,33% devem ser previstas áreas de descanso, a cada 50m de percurso; em reformas, podem ser utilizadas inclinações superiores a 8,33% até 12,5%; a inclinação transversal

Figura4.9: Rampa (correta)

Figura4.10: Rampa (errada)

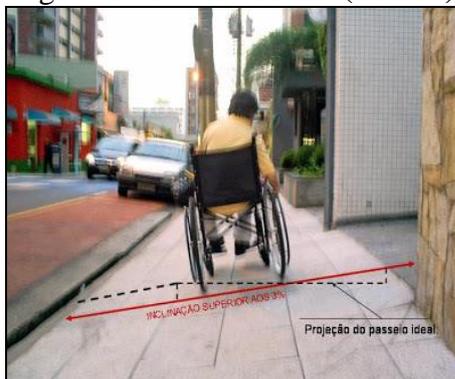
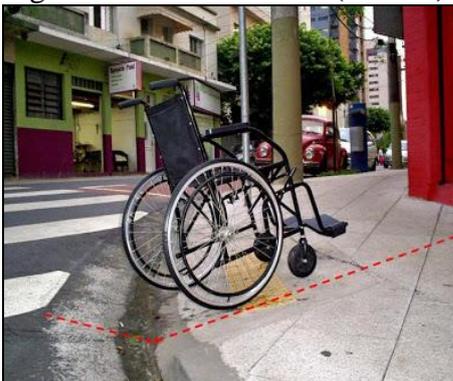
- **Inclinação:** calçadas, passeios e vias exclusivas de pedestres que tenham inclinação superior a 8,33% não podem compor rotas acessíveis.
- **Inclinação Transversal:** calçadas, passeios e vias exclusivas de pedestres não devem ser superior a 3%.

Figura4.11: Transversal (errada)

Figura4.12: Transversal (errada)

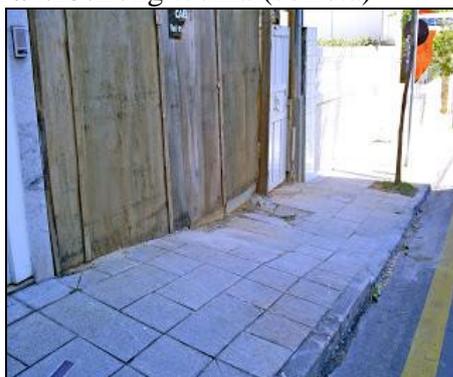
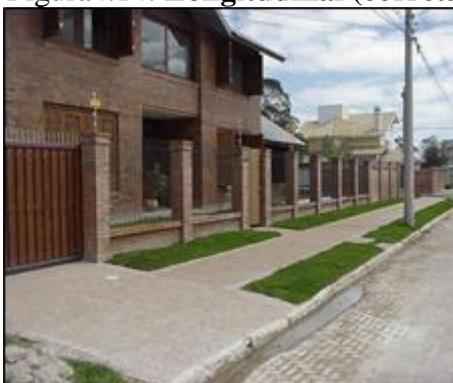
- **Inclinação Longitudinal:** calçadas, passeios e vias exclusivas de pedestres devem sempre acompanhar a inclinação das vias lindeiras. Recomenda-se que a inclinação longitudinal das áreas de circulação exclusivas de pedestres seja de no máximo 8,33%.

Figura4.13: Longitudinal (correta)

Figura4.14: Longitudinal (correta)

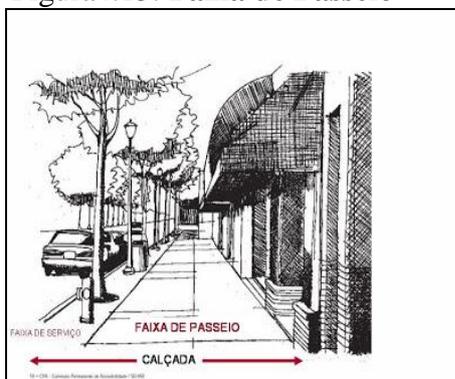
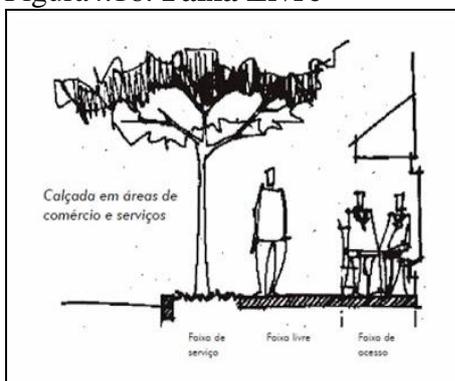
- **Faixa livre:** calçadas, passeios e vias exclusivas de pedestres devem incorporar faixa livre com largura mínima recomendável de 1,50m, sendo o mínimo

Figura4.15: **Faixa de Passeio**

Figura4.16: **Faixa Livre**

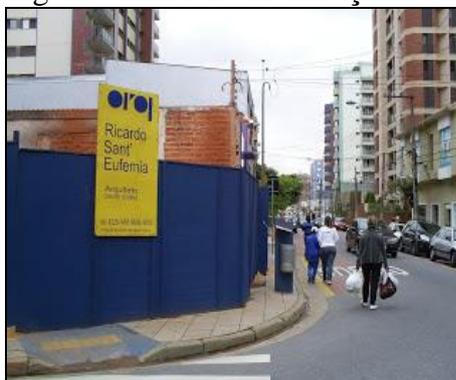
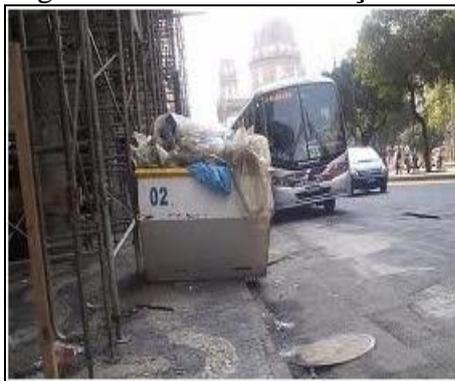
- **Obras sobre o Passeio:** as obras sobre o passeio devem ser sinalizadas e isoladas, assegurando-se a largura mínima de 1,20m para circulação. Caso contrário, deve ser feito desvio pelo leito carroçável da via, providenciando-se uma rampa provisória, com largura mínima de 1,00m e inclinação máxima de 10%.

Figura4.17: **Obras na Calçada**

Figura4.18: Obras na Calçada

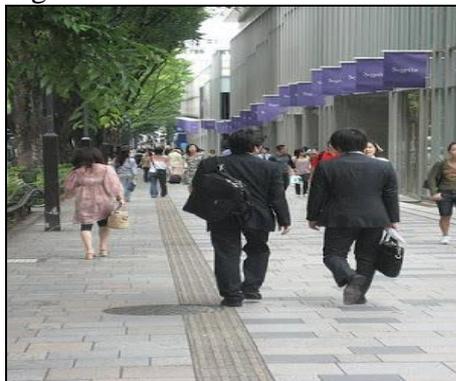
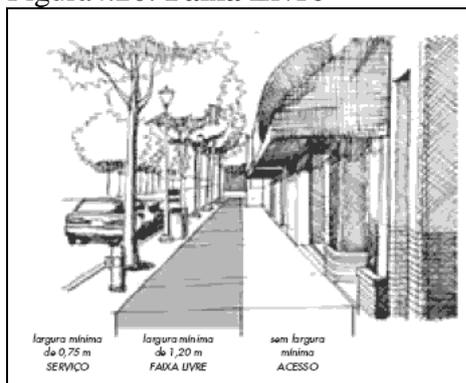
- **Dimensionamento das Faixas Livres:** admite-se que a faixa livre possa absorver com conforto um fluxo de tráfego de 25 pedestres por minuto, em ambos os sentidos, a cada metro de largura.

Figura4.19: Faixa Livre

Figura4.20: Faixa Livre

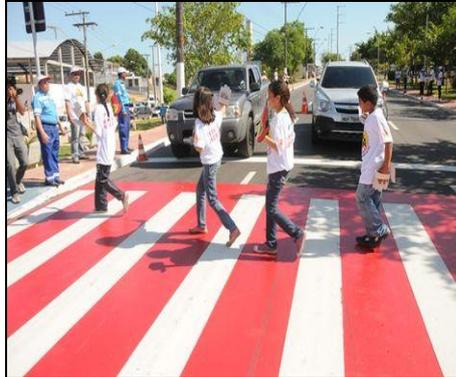
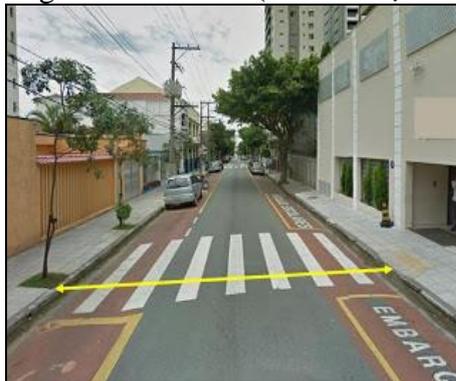
- **Faixas de Travessia de Pedestre:** devem ser aplicadas nas seções de via onde houver demanda de travessia, junto a semáforos, focos de pedestres, no prolongamento das calçadas e passeios.

Figura4.21: **Faixa (correta)**

Figura4.22: **Faixa (incorreta)**

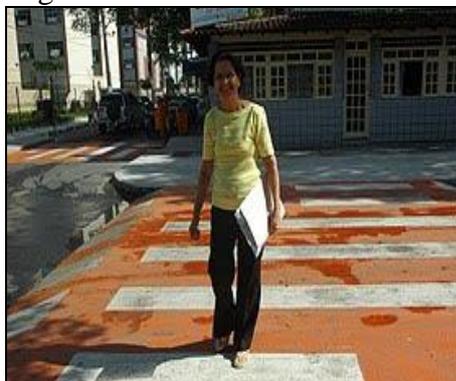
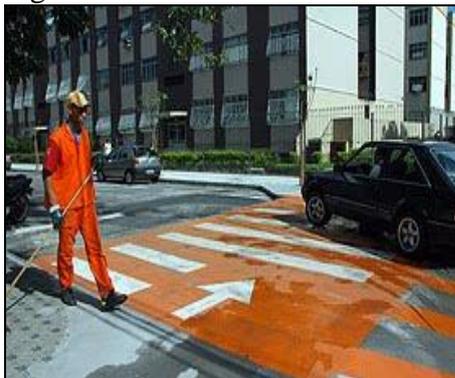
- **Faixa Elevada:** deve ser sinalizada com faixa de travessia de pedestres e deve ter declividade transversal de no máximo 3%.

Figura4.23: **Faixa Elevada**

Figura4.24: **Faixa Elevada**

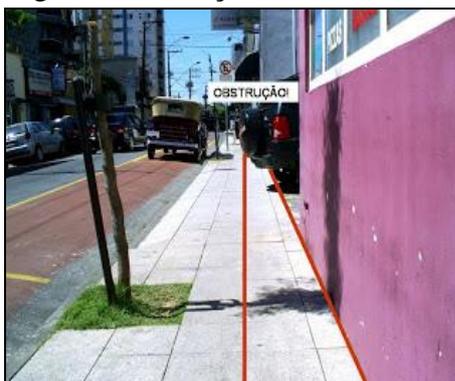
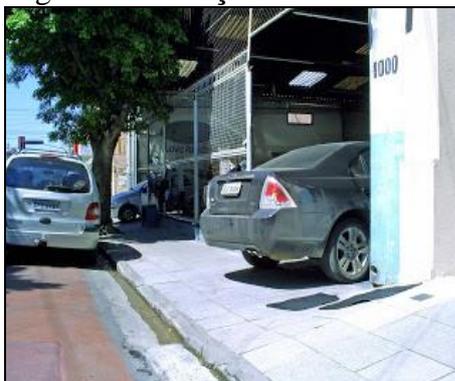
- **Acomodação Transversal de Circulação:** acomodação transversal do acesso de veículos e seus espaços de circulação e estacionamento, deve ser feita exclusivamente dentro do imóvel, de forma a não criar degraus ou desníveis abruptos nos passeios.

Figura4.25: **Calçada Obstruída**

Figura4.26: **Calçada Obstruída**

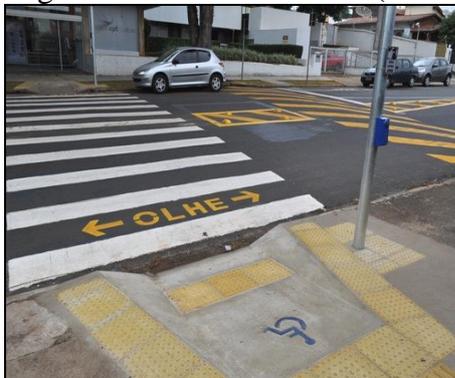
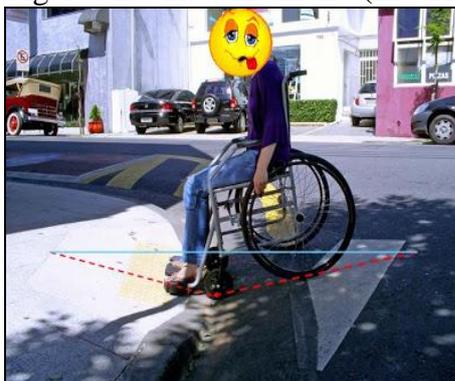
- **Rebaixamento de Calçadas para Travessia de Pedestre:** devem ser rebaixadas junto às travessias de pedestres; sem desnível entre o término do rebaixamento da calçada e o leito carroçável.

Figura4.27: **Rebaixamento (correto)**

Figura4.28: **Rebaixamento(incorreto)**

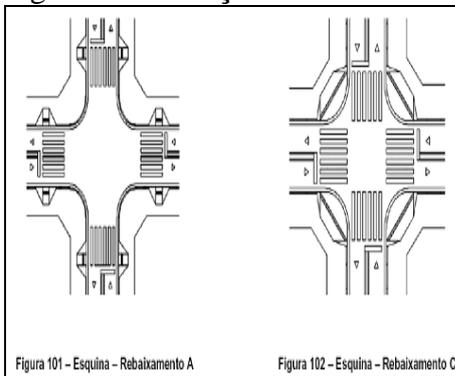
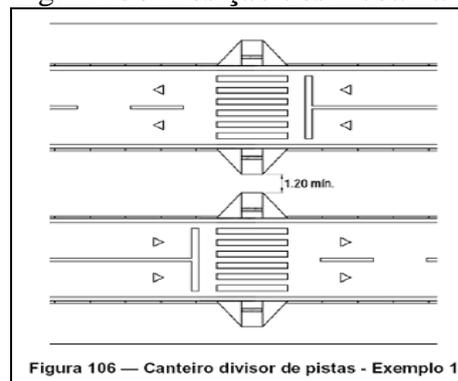
- **Posicionamento dos Rebaixamentos de Calçadas:** podem estar localizados nas esquinas, nos meios de quadra e nos canteiros divisores de pistas.

Figura4.29: **Posição dos Rebaixamentos**

Figura4.30: Posição dos Rebaixamentos

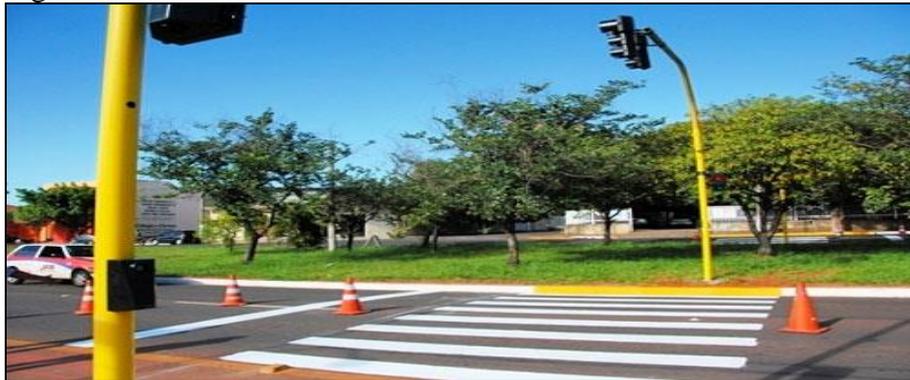
- **Semáforos ou focos de pedestre:** onde houver semáforo ou focos de acionamento manual para travessia de pedestres, o dispositivo de acionamento deve situar-se à altura entre 0,80m e 1,20m do piso.

Figura4.31: Semáforo

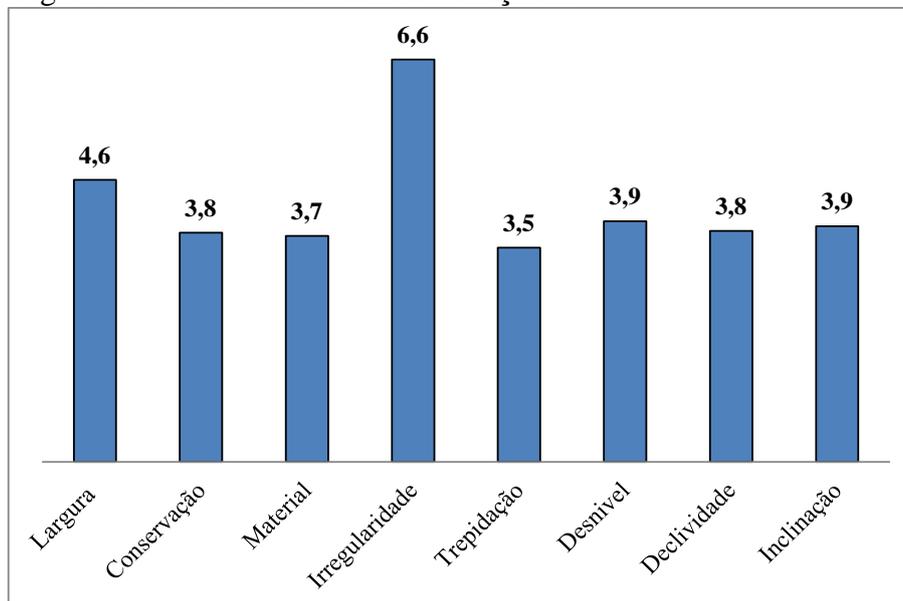
O aspecto largura obteve média (4,6) a maioria das calçadas nos trajetos esteve entre aproximadamente 0,70m e 1,20m (valor aproximado), ou seja, em desacordo com a NBR9050/04. O estado de conservação do piso nos trajetos obteve nota média de (3,8) abaixo da média. O tipo de material usado no pavimento das calçadas obteve a nota média de (3,7) também abaixo da média. Os pisos nos trajetos são irregulares, a maioria em péssimo estado de conservação, instáveis devido o processo de deterioração, e muitos com buracos e materiais soltos. Foram averiguadas calçadas sem pavimentação

Figura 6.13: Auditoria Virtual - Calçadas

No quesito irregularidades devido à existência de piso tátil ou direcional a média (6,6), pois foram poucas as irregularidades deste tipo nos caminhos avaliados.

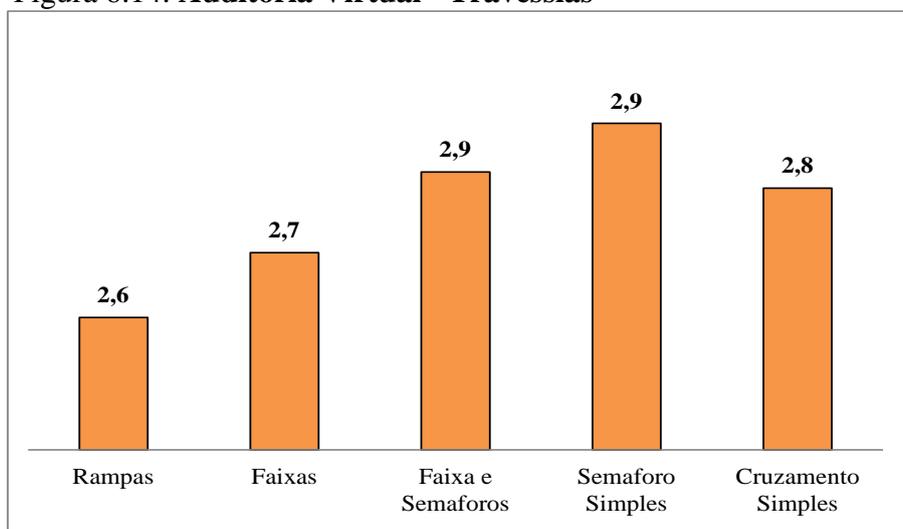
Figura 6.14: Auditoria Virtual - Travessias

No item faixas e semáforos para pedestres nos cruzamentos com muito movimento de veículos, a média (2,9), indicando que a quantidade destas são insuficientes nos trajetos. A média mais alta (2,9) para semáforos simples sem tempo exclusivo para pedestre, porém este item nem chegou perto da nota média 4. Os cruzamentos simples sem faixas de pedestre e sem semáforos obtiveram a média de (2,8), um excesso destes nos trajetos avaliados.

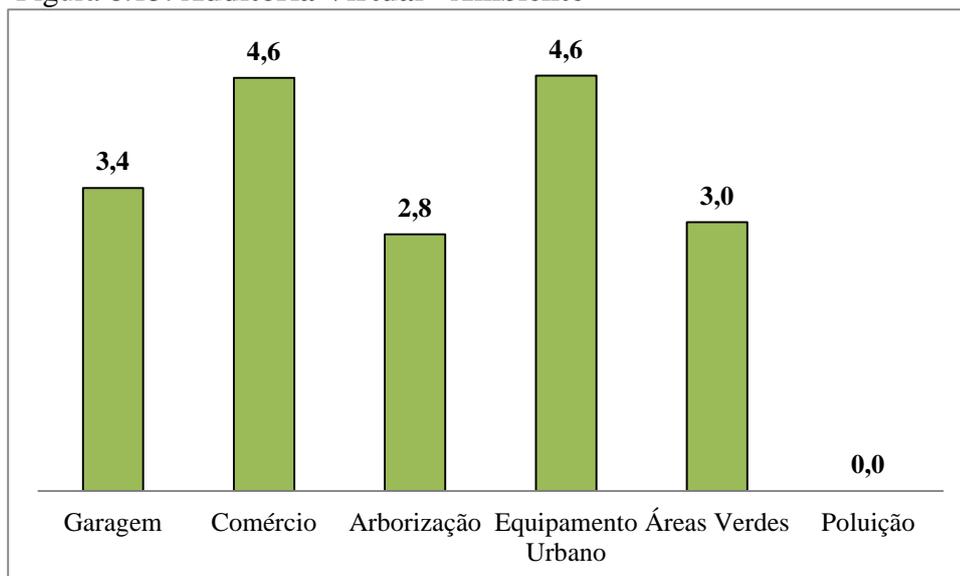
Figura 6.15: Auditoria Virtual - Ambiente

A quantidade de lojas e comércio de modo geral foi atribuída média (4,6), foram pouco os trajetos que possuíam comércio, pois a maioria dos caminhos indicados estavam em áreas residenciais. O item poluição por veículos não pode ser medido na auditoria por ser um método virtual de auditoria, optou-se por não tomar como base a média resultante da avaliação do público respondente.

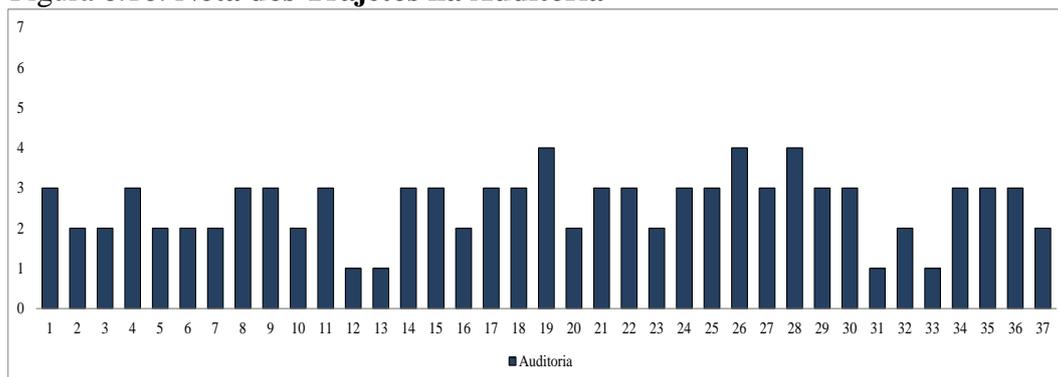
Figura 6.16: Nota dos Trajetos na Auditoria

A escala utilizada na avaliação das características foi usada na classificação do trajeto como um todo. Nos trajetos auditados apenas três receberam a média (4), todos os outros estiveram bem abaixo da média, por não apresentarem as condições exigidas na norma, muitos não possuem a mínima condição de uso por parte de um usuário de cadeira de rodas, por não facilitar e até mesmo impedir o deslocamento deste.

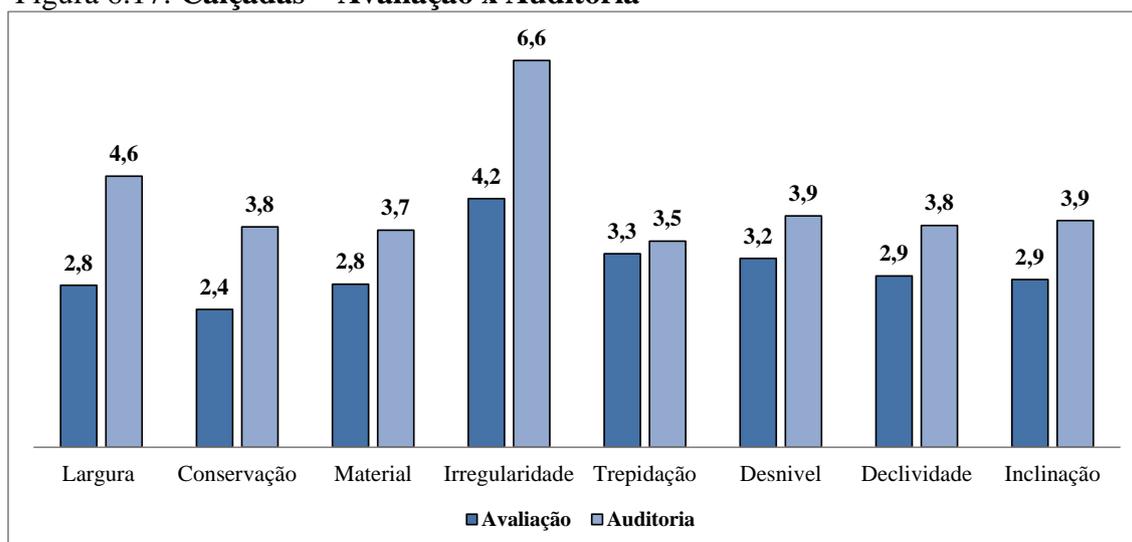
Figura 6.17: Calçadas – Avaliação x Auditoria

O público respondente são pessoas com deficiência física e usuárias de cadeira de rodas que possuem autonomia dos membros superiores, saem as ruas com frequência e conhecem as barreiras que as calçadas representam se não estiverem adequadas. Trata-se de um usuário que conhece de perto as dificuldades enfrentadas no dia a dia, os valores apresentados revelam que apesar de estar mais próxima ao que a norma exige, na percepção do cadeirante, as calçadas ainda não ofertam as melhores condições de uso, não propiciando locomoção e acessibilidade.

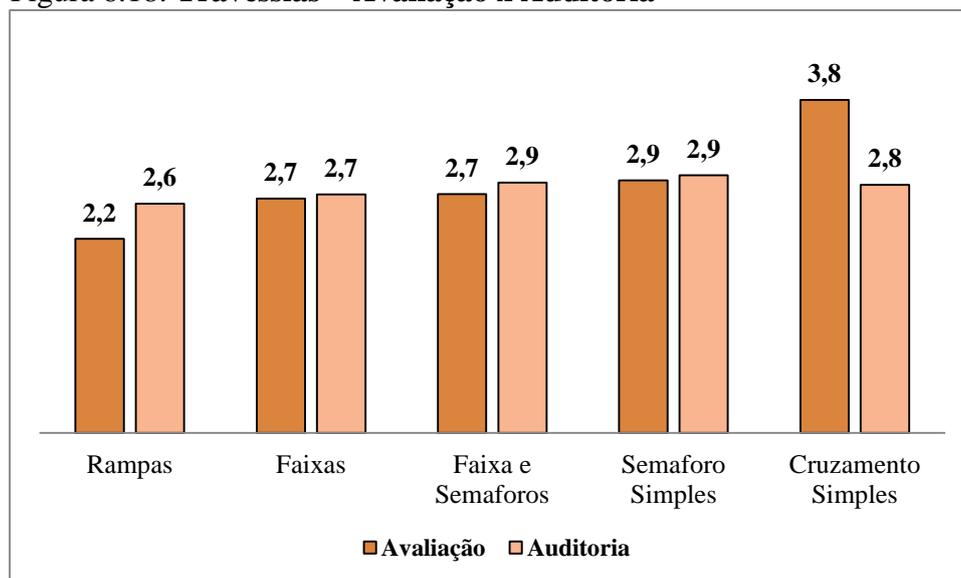
Figura 6.18: Travessias – Avaliação x Auditoria

Ambas as médias (auditoria e avaliação) mostram as travessias longe das condições exigidas na NBR9050/04. As médias da auditoria e da avaliação foram bem abaixo da média (4). As travessias não oferecem condições seguras de uso para a pessoa com deficiência física, e muitas vezes, expõem este tipo de pedestre a risco maiores.

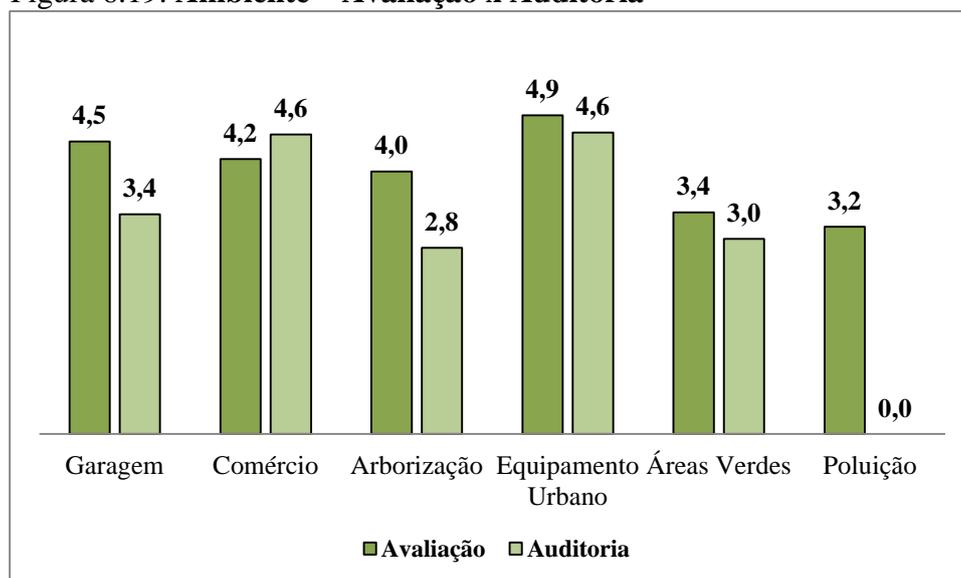
Figura 6.19: Ambiente – Avaliação x Auditoria

Os valores médios da avaliação e auditoria não apresentaram grandes diferenças, as notas da avaliação foram um pouco acima da média e a auditoria um pouco abaixo. A exceção do item arborização que foi tida pelos entrevistados como média e na auditoria como insuficiente. O resultado da avaliação mostra que as condições ambientais não são relevantes para definir o uso ou não das calçadas e travessias por parte das pessoas com deficiência física.

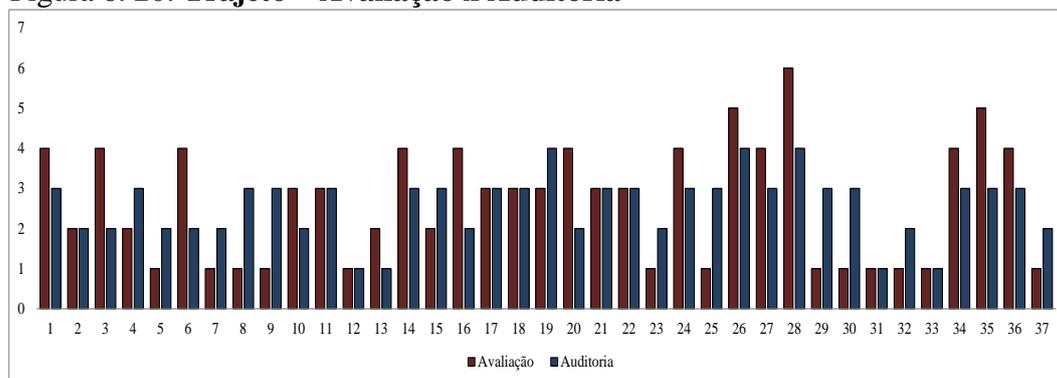
Figura 6. 20: Trajeto – Avaliação x Auditoria

Apenas treze trajetos obtiveram a nota média (4), dois receberam nota (5), e apenas um a nota (6), os demais foram avaliados bem abaixo da média (4). Os trajetos não estão dentro do padrão exigido, e a maioria não oferta condições mínimas de acessibilidade e deslocamento, tanto para o exigido na norma quanto na percepção dos usuários de cadeira de rodas.
