**ANÁLISE CUSTO/BENEFÍCIO DA ADOÇÃO DE BOAS PRÁTICAS DE  
MANEJO EM PESQUE-PAGUE**

Dissertação apresentada ao Programa  
de Pós-Graduação em Agroecologia e  
Desenvolvimento Rural como requisito  
parcial à obtenção do título de  
MESTRE EM AGROECOLOGIA E  
DESENVOLVIMENTO RURAL

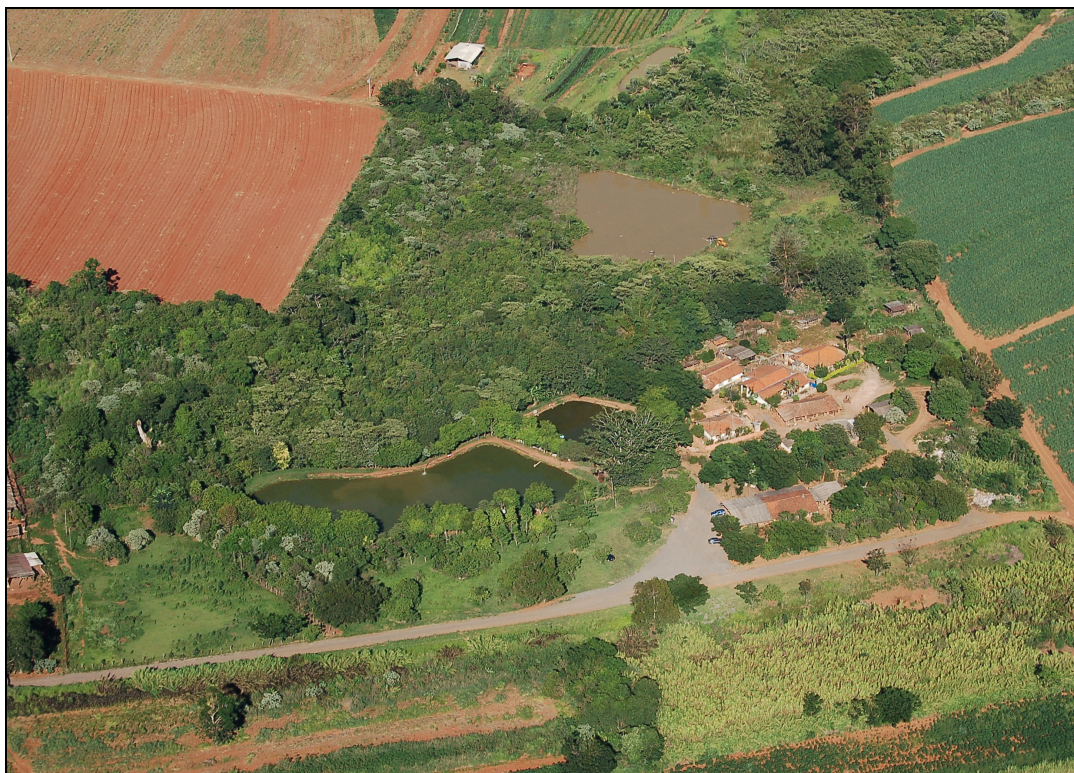
**Figura 3.** Foto aérea do Pesque-Pague 1. Fonte: Petroni & Bueno.

Ao centro identificam-se os 2 tanques da unidade. Acima represa utilizada para bombeamento de água em casos de necessidade, à direita as residências dos 5 irmãos. Pode-se ver também que a área de mata está bem conservada protegendo as nascentes dos tanques e da represa.

Com a permissão dos proprietários, todas as unidades de pesque-pague foram fotografadas, o que possibilita a melhor visualização da área ocupada pelas diferentes atividades desenvolvidas na unidade, bem como a situação de preservação das áreas de reserva legal e de preservação permanente, bem como do reflorestamento realizado a pedido do órgão ambiental. A Figura 3 mostra a foto aérea do Pesque-Pague 1.

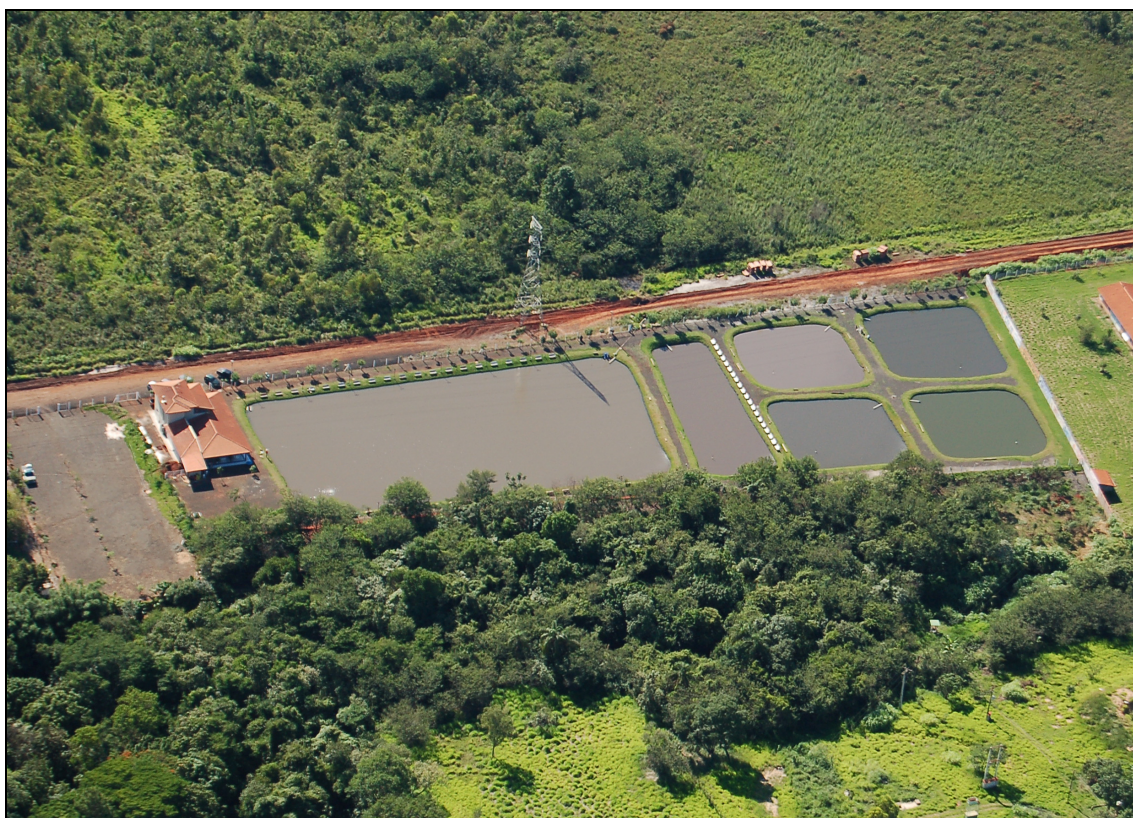
**Figura 4.** Foto aérea do Pesque-Pague 2. Foto: Petroni & Bueno.

Na foto podem-se ver os 6 tanques da unidade, sendo os últimos 2 pequenos utilizados para engorda de peixes e os outros 4 para a pesca. Acima, está a mina que abastece o pesque-pague em propriedade não pertencente ao dono do pesqueiro. Abaixo está o córrego que passa pela propriedade, cuja mata ciliar presente na área do proprietário, está bem conservada.

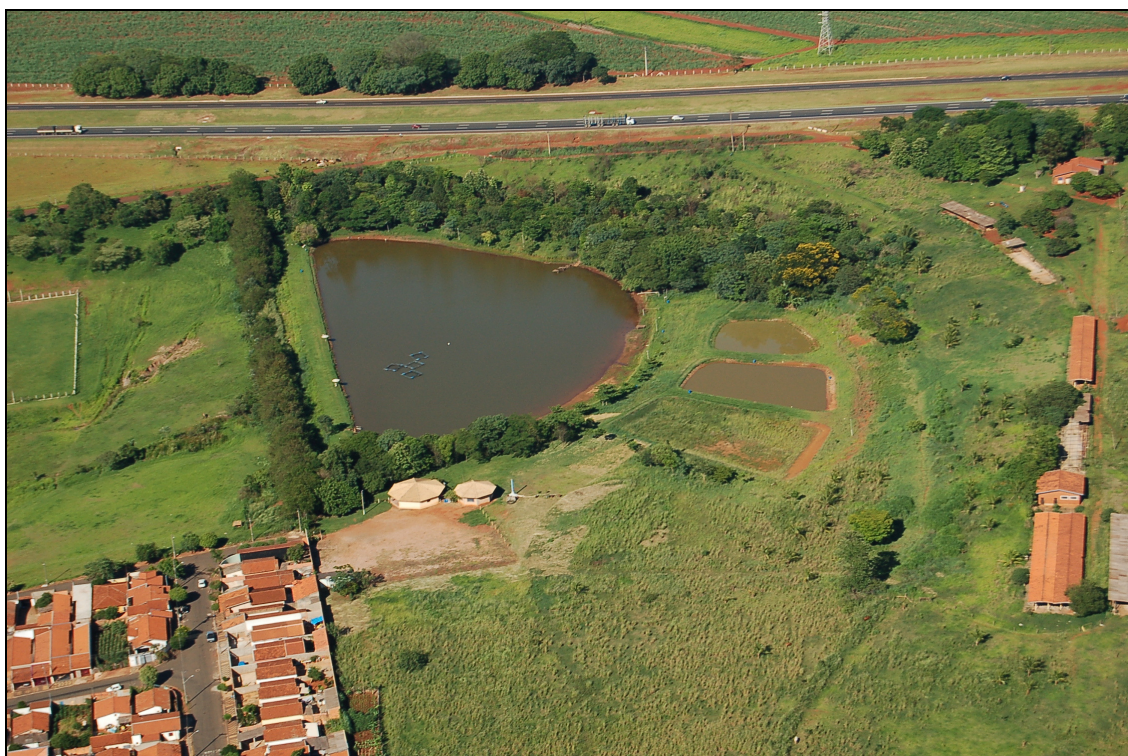
**Figura 5.** Foto aérea do Pesque-Pague 3. Foto: Petroni & Bueno.

A Figura 5 traz a foto aérea do Pesque-Pague 3. Acima está a Rodovia Anhanguera (SP 330), logo abaixo está a reserva legal da propriedade em volta do tanque grande. À direita estão os outros 3 tanques da unidade, dos quais um se encontra desativado. Os dois quiosques no centro são onde se localizam a cozinha e o restaurante, atrás deste está o estacionamento.

As partes do terreno com declividade direcionada aos tanques deve estar sempre coberta com vegetação – gramíneas, por exemplo, para minimizar o processo erosivo que causa o carreamento de partículas sólidas responsáveis não só por causar assoreamento dos tanques como também alteram negativamente a turbidez da água. Essa medida é importante, pois dada a declividade do terreno, o escoamento superficial é um fator importante na qualidade da água, principalmente nas estações chuvosas.

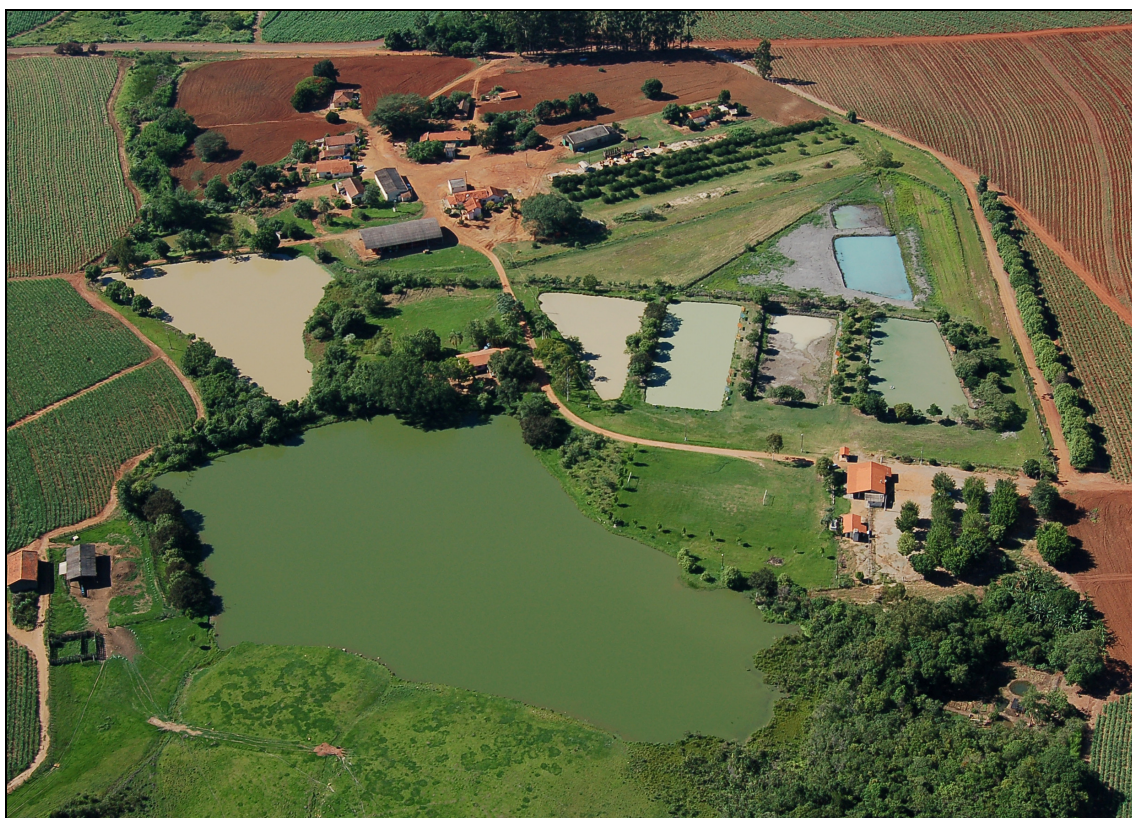
**Figura 6.** Foto aérea do Pesque-Pague 4 Foto: Petroni & Bueno.

A Figura 6 mostra a foto aérea do Pesque-Pague 4. O lago grande já existia na época em que a terra foi adquirida, os demais tanques foram construídos para o pesque-pague. À esquerda do lago grande está a represa da propriedade, e ao redor a cultura da cana-de-açúcar.

A água dos tanques aparece com coloração bastante questionável, indicando um controle de qualidade de água duvidoso, atentando para a turbidez, que pode ser causada por entrada irregular de material particulado alóctone como também por manejo alimentar equivocado – alimentação em excesso.

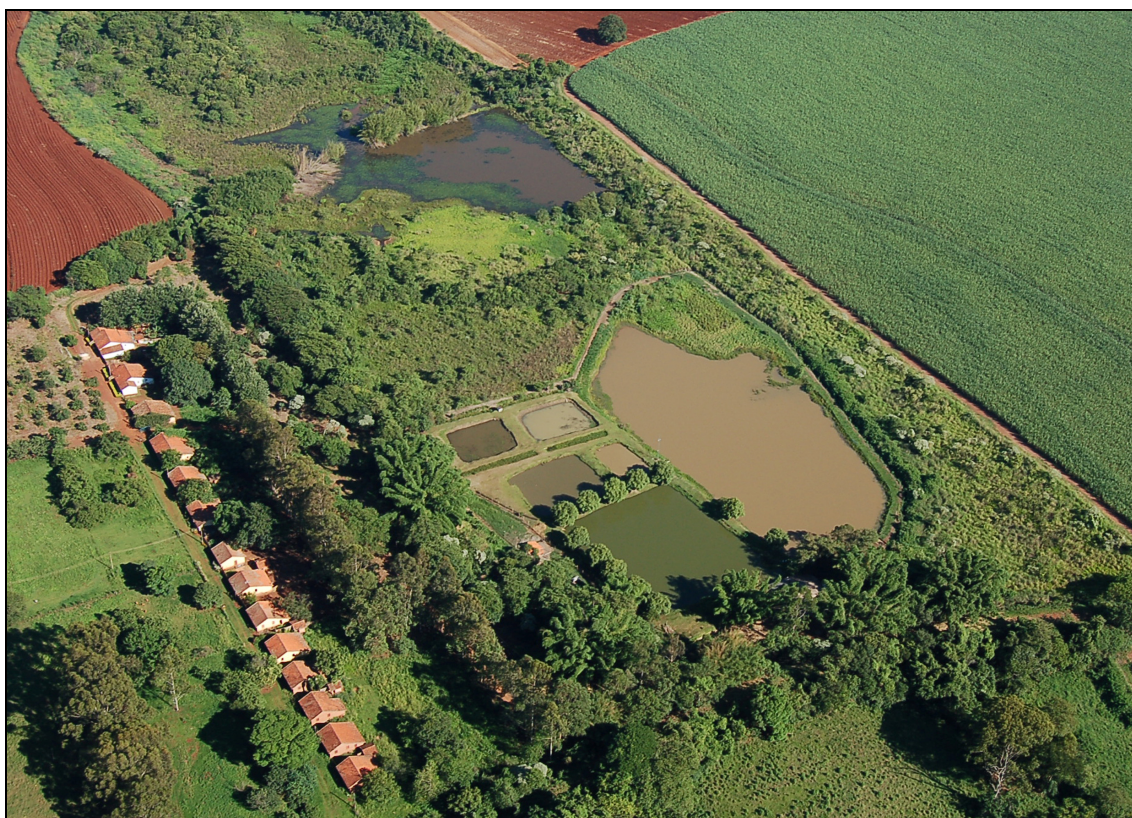
**Figura 7.** Foto aérea do Pesque-Pague 5. Foto: Petroni & Bueno.

Na Figura 7 pode-se ver a foto aérea do Pesque-Pague 5. No centro estão os 6 tanques da unidade. Acima está um banhado que recebe água do Córrego Santa Cruz, que abastece a propriedade. Entre os 4 tanques menores está uma valeta que serve de canal de abastecimento para todos os tanques, com aguapés em toda a sua extensão. À direita pode-se ver plantação de cana-de-açúcar arrendada para usina.

A proximidade da área do Pesque-Pague com a cultura da cana-de-açúcar é delicada devido à utilização de agroquímicos durante o cultivo, e que, dependendo da declividade do terreno e do escoamento superficial no local, podem ser levados até o interior dos tanques, provocando alterações na qualidade da água.
