UNIVERSIDADE FEDERAL DE SÃO CARLOS
CENTRO DE CIÊNCIAS EXATAS E DE TECNOLOGIA
PROGRAMA DE PÓS-GRADUAÇÃO EM ENGENHARIA URBANA

**DESENVOLVIMENTO DE UM INSTRUMENTO PARA AUDITORIA
DA CAMINHABILIDADE EM ÁREAS ESCOLARES**

Dissertação apresentada ao Programa de Pós-Graduação em Engenharia Urbana da Universidade Federal de São Carlos, como parte dos requisitos para a obtenção do título de Mestre em Engenharia Urbana.

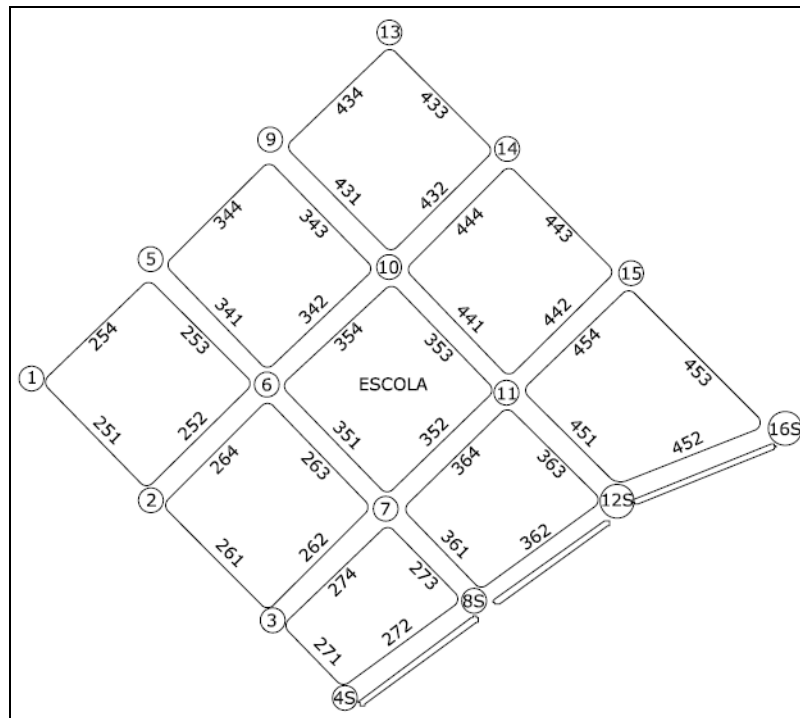
Figura 4.2. Área a ser analisada

Cada trecho da calçada (segmento) e sua respectiva interseção devem ser avaliados utilizando os critérios do instrumento de auditoria. As Tabelas 4.2 e 4.3 mostram as avaliações dos segmentos e interseções. A Tabela 4.4 apresenta a avaliação final da caminhabilidade na área.

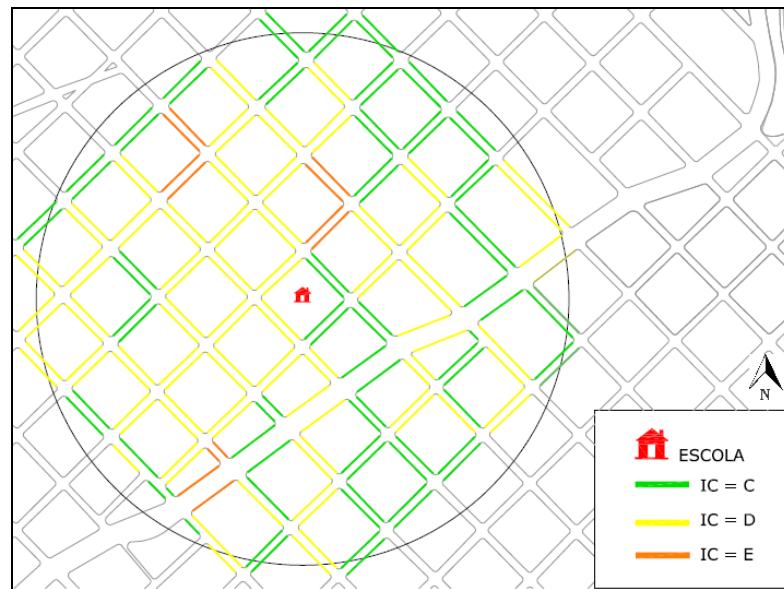
Figura 6.1. Nível de Caminhabilidade no entorno da Escola Municipal Ezequiel Ramos, (avaliação do pesquisador 1)

O Índice de Caminhabilidade da área, de acordo com a avaliação feita pelos dois pesquisadores foi igual a D, sendo que os valores das médias dadas pelo pesquisador 2 foram levemente superiores às do pesquisador 1.

O pesquisador 1 considerou 12 trechos de calçadas com IC=E, e o pesquisador 2 considerou 8 trechos de calçadas com IC=E (valor da nota final do segmento obtido pela média da interseção semaforizada, valor igual ou inferior a 2,00), de maneira que ambos os pesquisadores concordaram que 4 trechos de calçadas (trecho 322, 323, 334 e 411 – ver Apêndice 4) possuem IC=E. Dos 12 trechos de calçadas com avaliação IC=E (segundo o pesquisador 1), 8 trechos tiveram menores médias devido a nota da avaliação das interseções semaforizadas (ausência de rampas de acessibilidade, ausência de botoeira para pedestres, maiores velocidades nas vias transversais), e 4 trechos tiveram menores notas devido a nota da avaliação das interseções não semaforizadas (maiores velocidades nas vias transversais, largura da via igual a 10,0 metros, maior tráfego de veículos nas vias transversais, pouca visibilidade para travessia de pedestres e ausência de rampas de acessibilidade). Os 8 trechos de calçadas com avaliação IC=E (segundo o pesquisador 2) obtiveram menores médias devido à nota da avaliação das interseções semaforizadas (ausência de rampas de acessibilidade e botoeira para pedestres, maiores velocidades nas vias transversais).

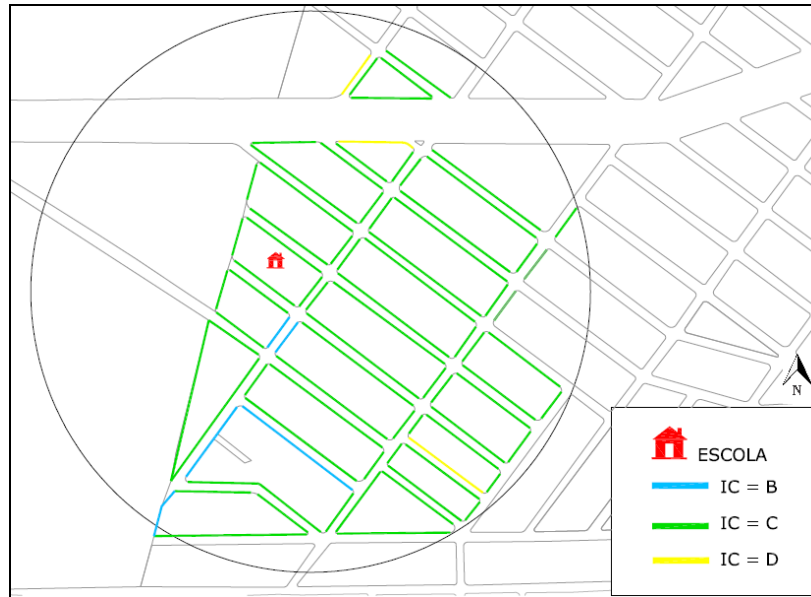
Figura 6.4. Nível de Caminhabilidade no entorno da Escola Municipal Luiz Jacob, (avaliação do pesquisador 1).

O Índice de Caminhabilidade da área resultou igual a C, para os dois avaliadores. Os valores das médias dadas pelo pesquisador 2 foram levemente superiores às do pesquisador 1.

O pesquisador 1 considerou 5 trechos de calçadas com IC=B, e o pesquisador 2 considerou 7 trechos de calçadas com IC=B, de maneira que ambos os pesquisadores concordaram que 3 trechos de calçadas (trecho 23, 24 e 62 – ver apêndice 5) possuem IC=B.

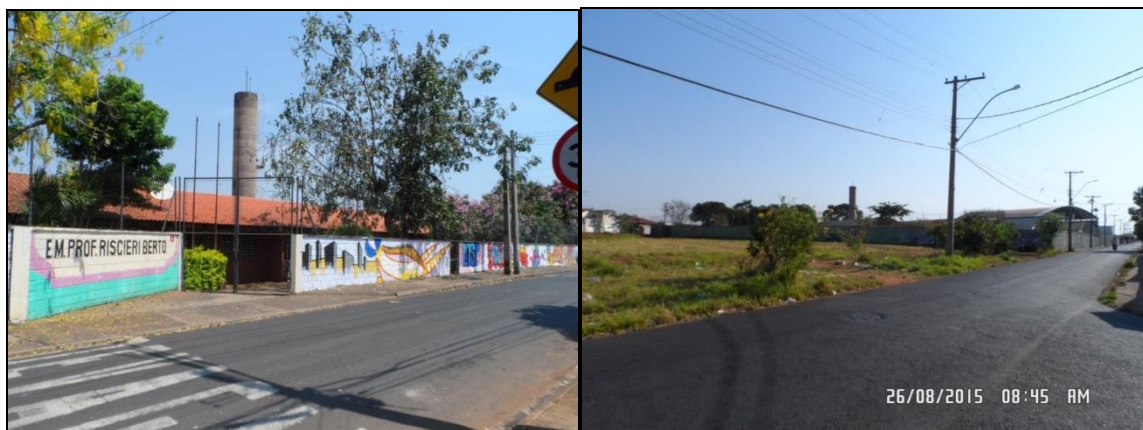
Figura 6.10. Fachada da Escola R. Berto. **Figura 6.11.** Área institucional sem calçada.

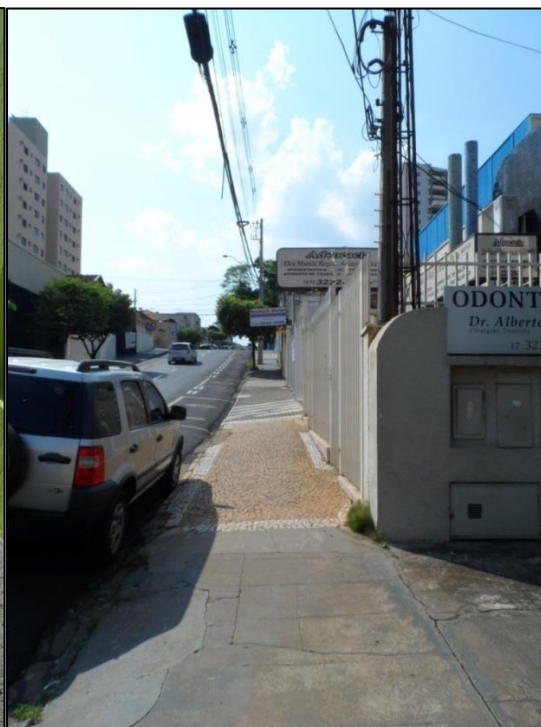
**Figura 5.** Declive acentuado.

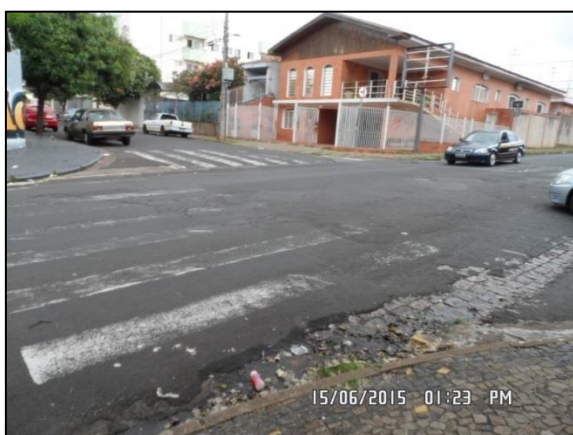
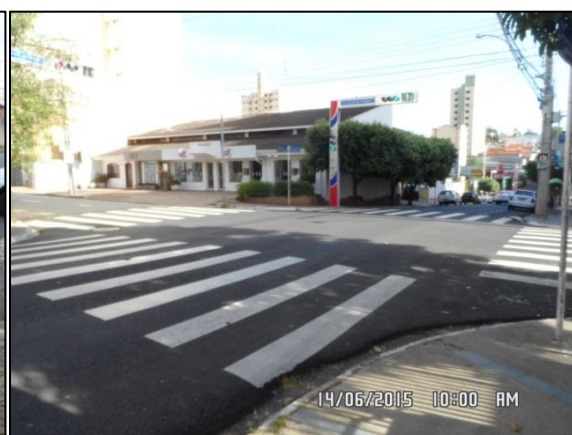
Nas Figuras 6 e 7 são mostradas interseções típicas da área da escola.

Figura 6.Interseção não semaforizada

**Figura 7.** Interseção semaforizada

As interseções não semaforizadas apresentaram ausência de faixa de pedestre e rampas de acessibilidade, com algumas exceções em que a interseção apresentou faixa de pedestre com falta de manutenção e ausência de rampas de acessibilidade. As interseções não semaforizadas próximas a escola apresentaram faixa de pedestre, porém sem rampas de acessibilidade. As interseções semaforizadas não possuíam tempo e botoeira para pedestres, ausência de rampas de acessibilidade ou rampas de acessibilidade inadequadas.

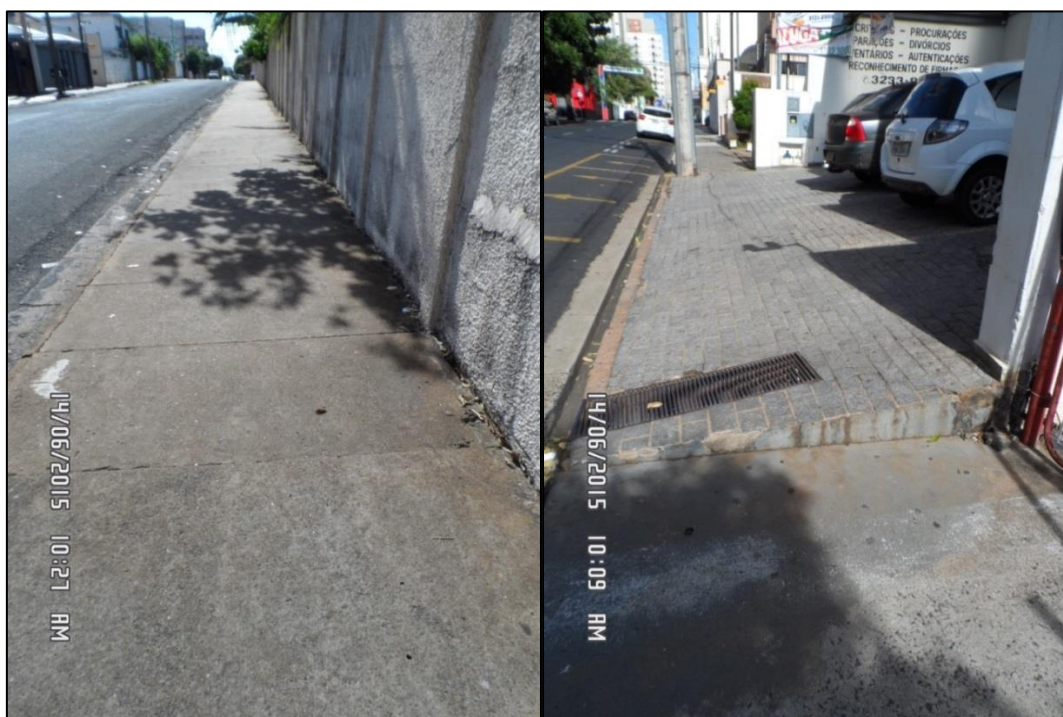
Figura 9. Acessibilidade: trechos sem desníveis e trechos intransitável para cadeirante.

Toda a área central apresentou infraestrutura para pedestres (presença de calçadas), com boa manutenção, a exceção de trechos onde há construções em andamento, onde a

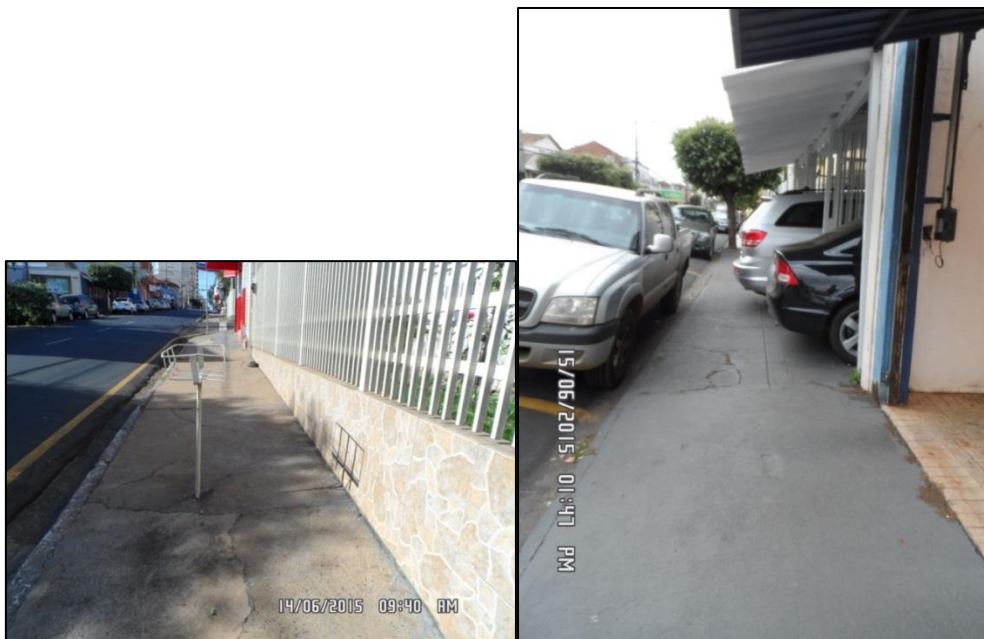
Figura 10. Obstáculos que impedem a passagem do pedestre.

Em função da presença do comércio, há grandes faixas de guias rebaixadas e permissão para estacionamento paralelo a via, em área de estabelecimento comercial foi comum à presença de automóveis estacionados de maneira que obstruem a passagem do pedestre na calçada, porém, grande parte dos segmentos se apresentou livres ou com redução de 25% da faixa de circulação de pedestre.

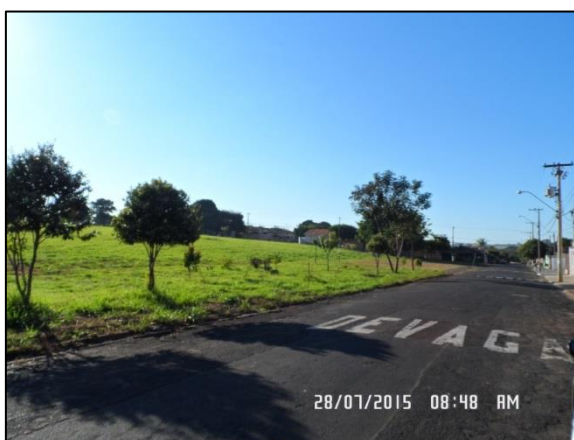
A região possui infraestrutura para pedestre (calçadas nos segmentos) com exceção alguns trechos de área verde no bairro. Algumas calçadas apresentaram degraus maiores que 10 cm, o que torna intransitável para cadeirantes. A arborização urbana é regular, cerca de 50% de cada segmento possuem arborização. A presença de praça torna o ambiente agradável para a caminhada.

Figura 5. Área verde sem calçada.

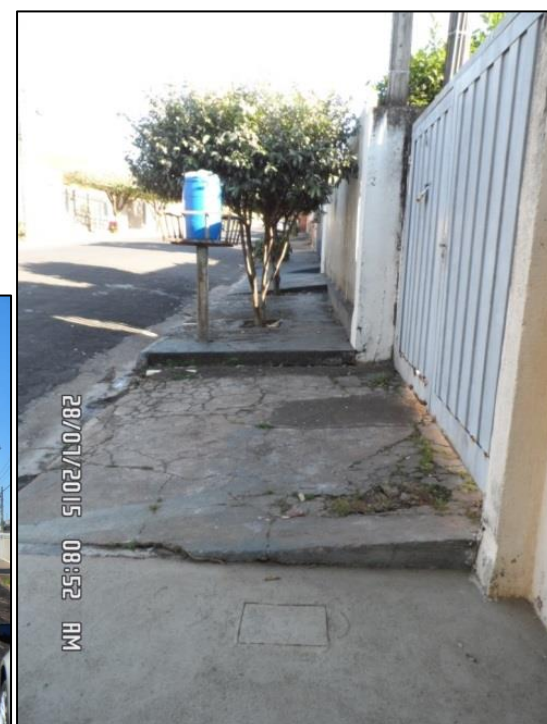
**Figura 6.** Degraus na calçada.

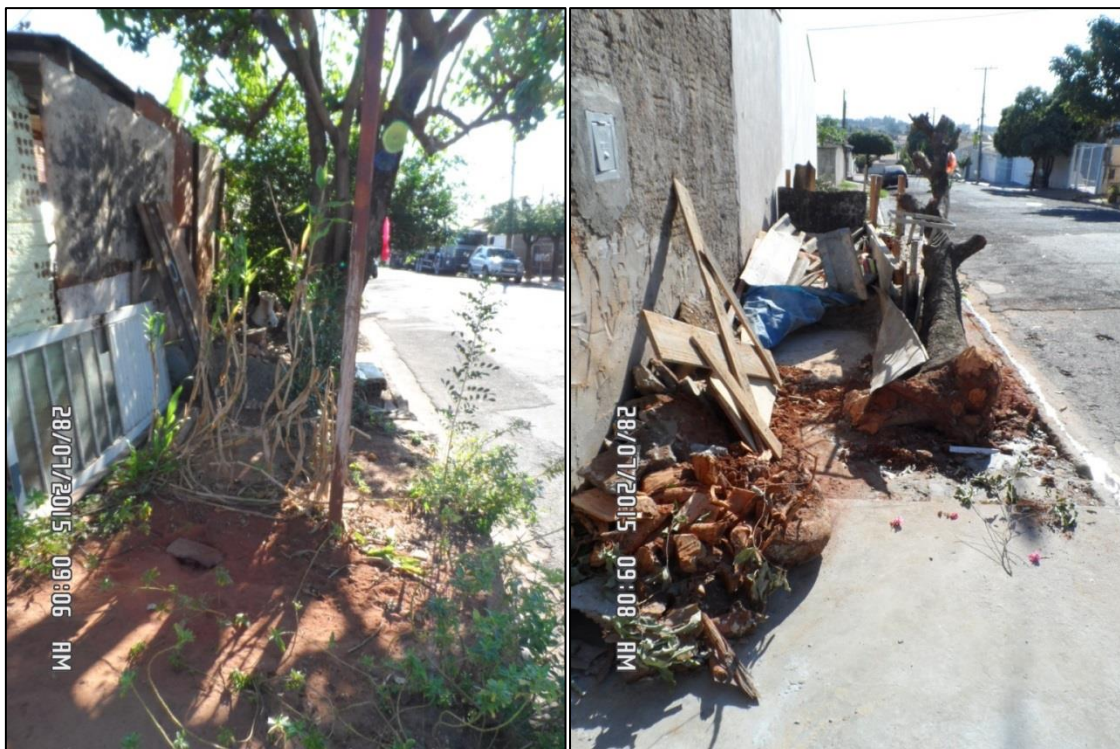
Figura 7. Obstáculos nas calçadas que impedem a passagem do pedestre.

A região apresentou em pequena quantidade depósito de material de construção e entulho nas calçadas, obstruindo a passagem do pedestre.

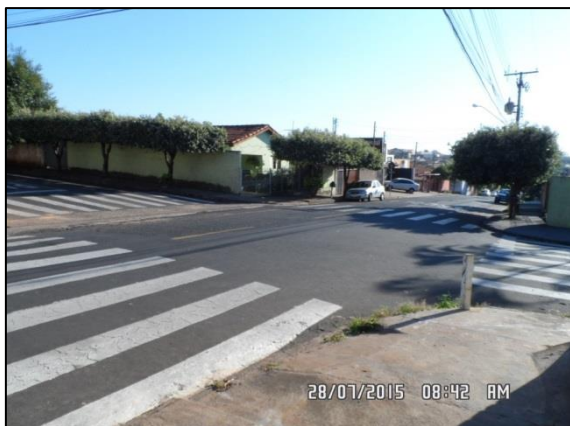
Figura 9. Interseção não semaforizada.

O sistema viário é composto por vias de pouco tráfego e veículos leves. As interseções não semaforizadas apresentaram ausência de faixa de pedestre e rampas de acessibilidade, com exceção as interseções próximas a escola Luiz Jacob, em que a interseção apresentou faixa de pedestre porém ausência de rampas de acessibilidade.

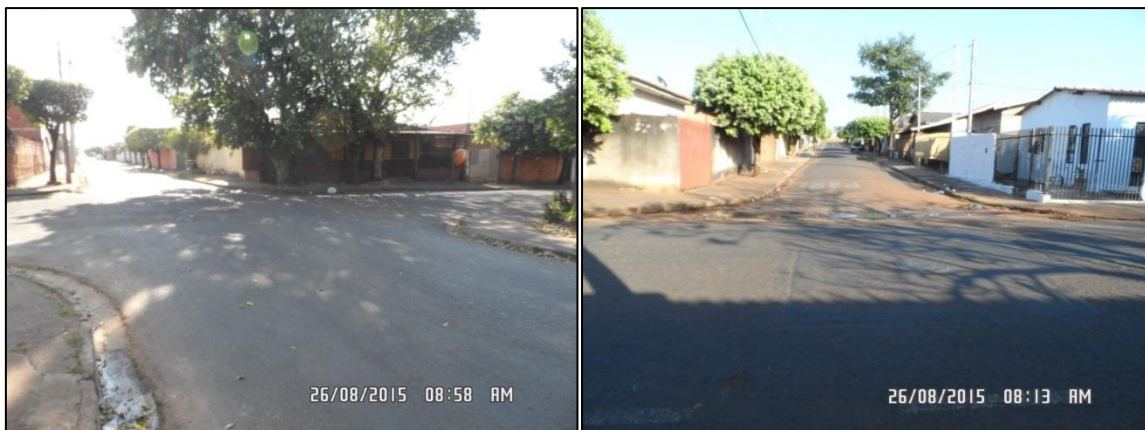
O sistema viário é composto por pouco tráfego e veículos leves, a largura das vias são de 8,0 metros e com interseções não semaforizadas. Ao contrário que ocorre com as demais escolas auditadas, as interseções próximas à escola Riscieri Berto não possui faixa de pedestre e rampas de acessibilidade.

Figura 7. Interseção não semaforizada.

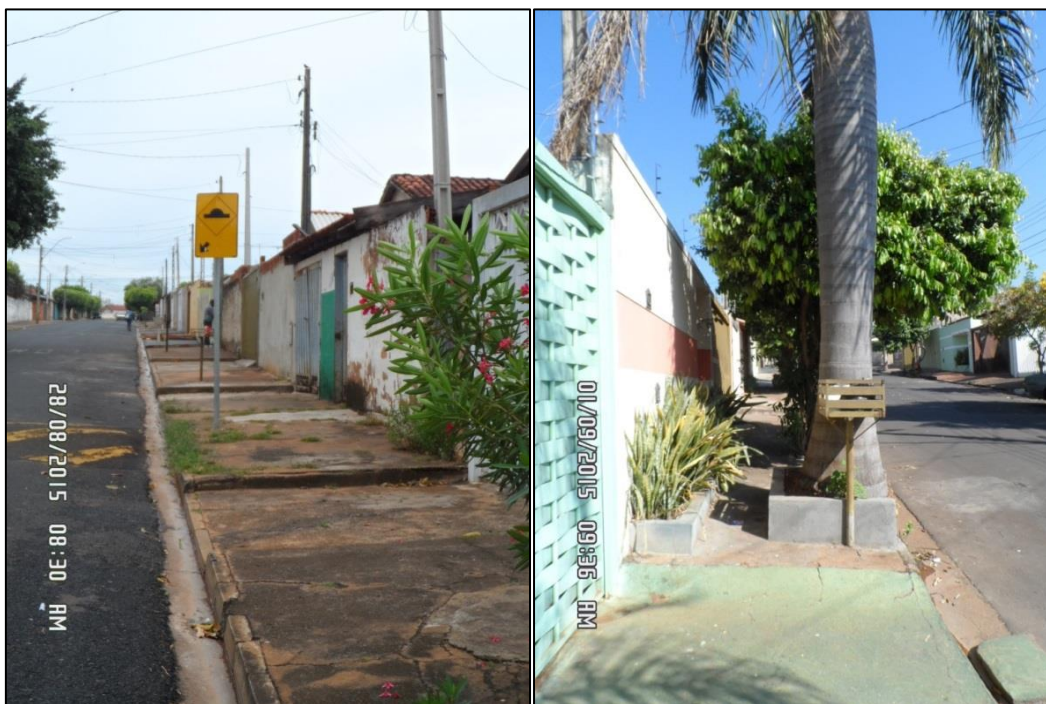
A região possui infraestrutura para pedestre (calçadas), porém apresentam degraus maiores que 10 cm, o que torna intransitável para cadeirantes. Há trechos em que existem obstáculos (jardins, vasos com plantas e entulho) que impedem totalmente a passagem do pedestre/cadeirante. Há presença de depósito de material de construção nas calçadas, obstruindo a passagem do pedestre.

Figura 8. Infraestrutura para pedestre.**Figura 9.** Infraestrutura para pedestre.

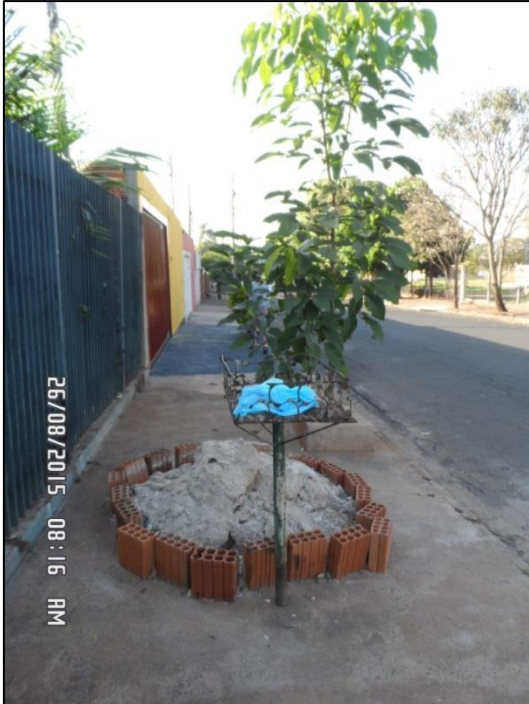
Figura 10. Obstáculos na calçada.

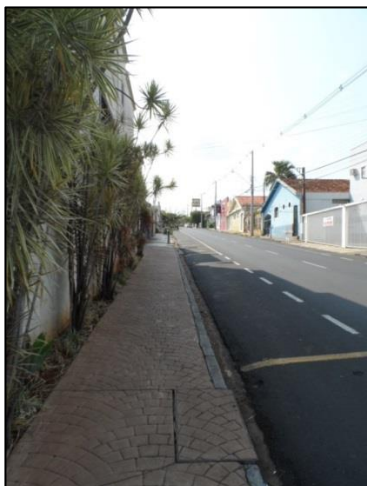
Declive médio (> 3,0% e ≤5,0%)

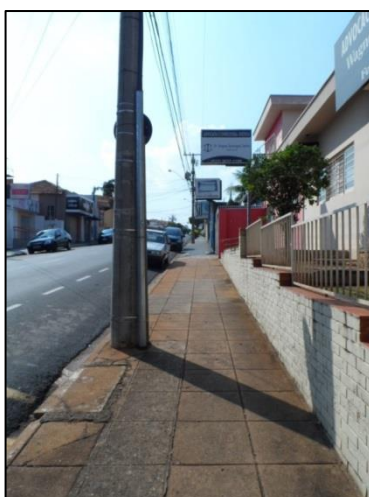
Declive acentuado (>5,% e ≤8,0%)

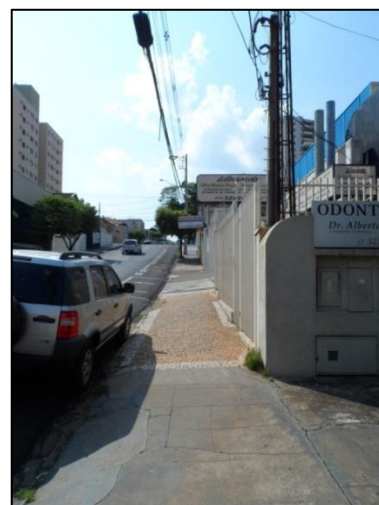
Declive muito acentuado (>8,0%)
