**PROJETO E OPERAÇÃO DE CUBAS ELETROLÍTICAS PARA A INDÚSTRIA  
DE ALUMÍNIO**

Dissertação apresentada ao  
Programa de Pós Graduação em Ciência  
e Engenharia de Materiais como requisito  
parcial à obtenção do título de MESTRE  
EM ENGENHARIA DE MATERIAIS

Engenheiro Químico graduado pela Universidade Federal de São Carlos (1997) e Supervisor da Engenharia de Processos da Área de Redução do Alumínio da Alcoa Alumínio S/A – Unidade Poços de Caldas, MG.

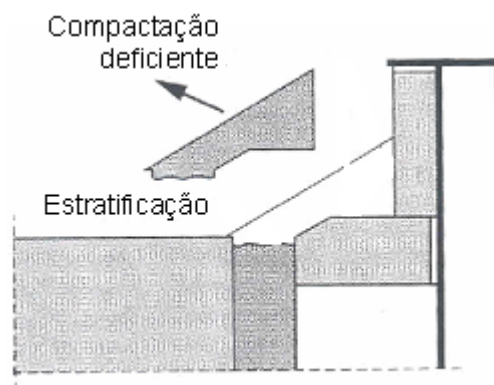
Figura 2.3 Mecanismo da estratificação e destacamento de parte da pasta fria.

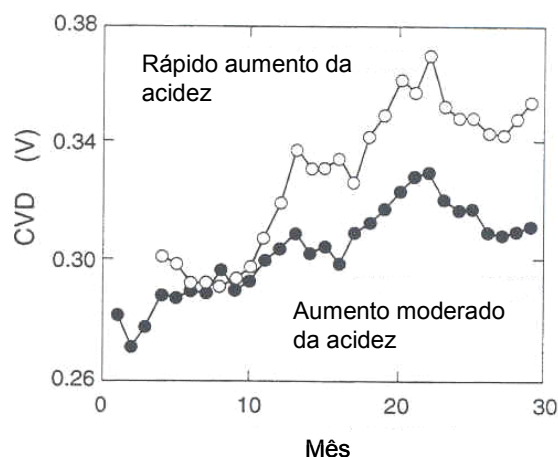
Figura 2.11 Evolução da perda catódica em função da acidez no banho [13].

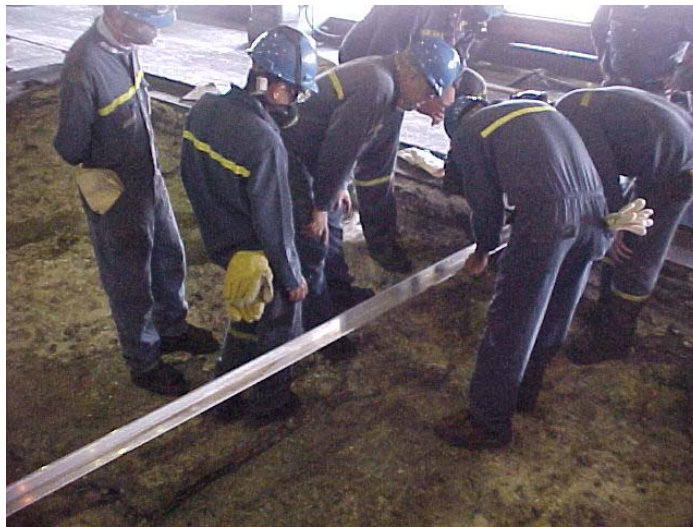
Figura 3.2 Medida de cavidade real do catodo em uma cuba desligada.

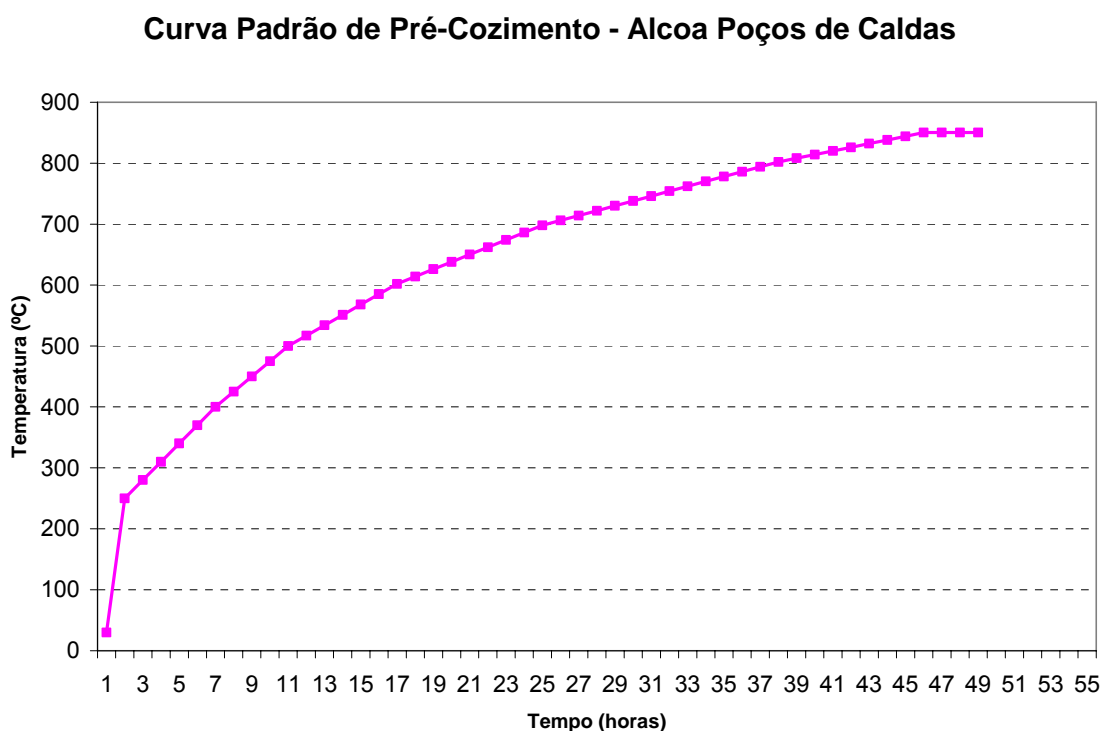
Figura 3.4 Curva de Pré-Cozimento padrão da Alcoa Poços de Caldas.

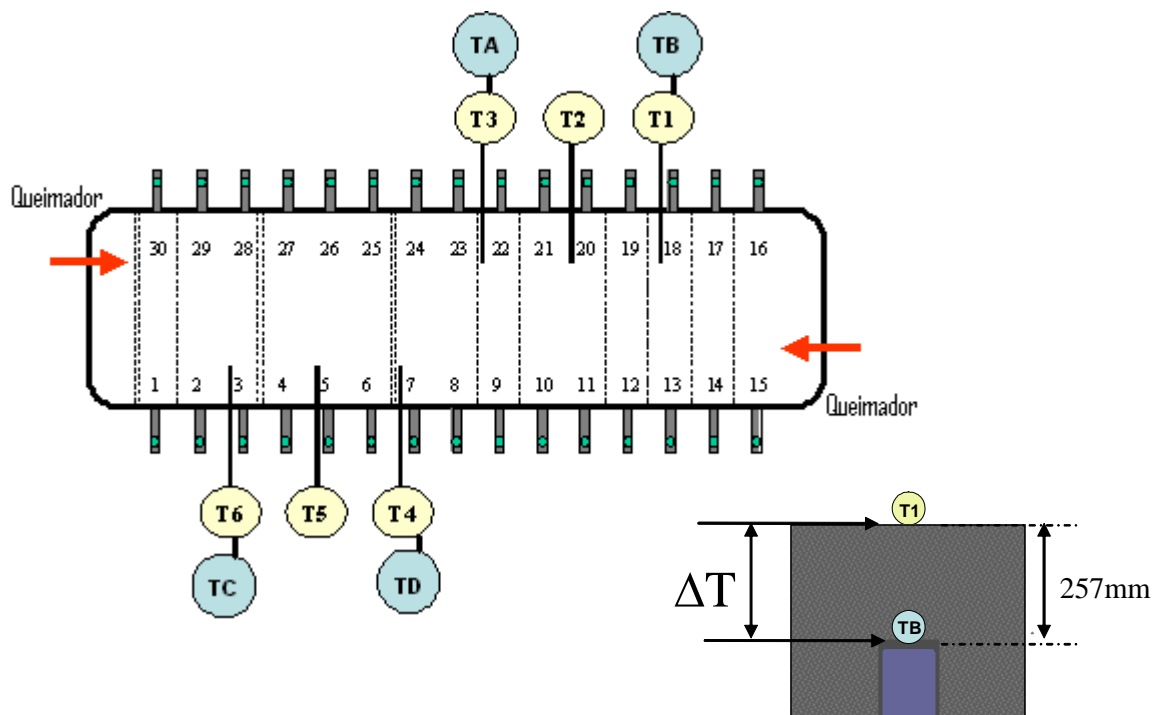
Figura 3.5 Posicionamento dos termopares no interior da cuba (T1-T6= termopares sobre os blocos catódicos; TA-TD = termopares sobre a barra coletora).

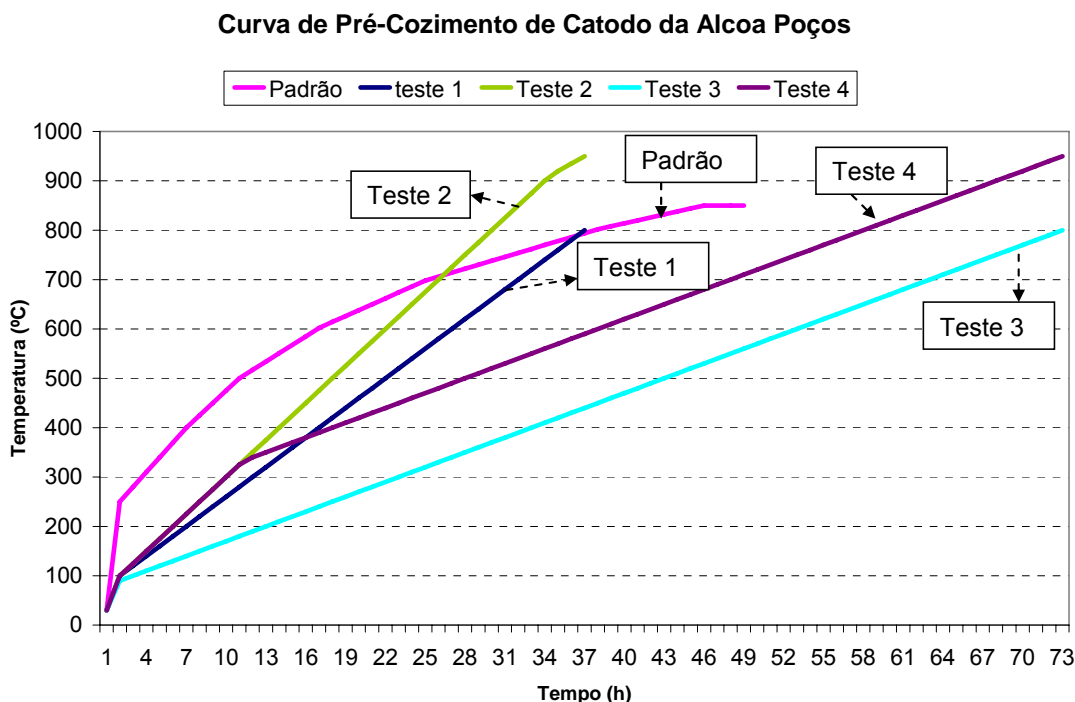
Figura 3.6 Evolução da temperatura do catodo em função do tempo

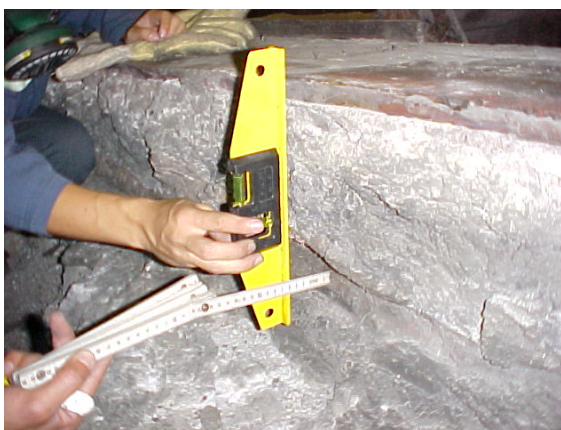
Figura 4.2 Desgaste do bloco lateral acima de 30mm.

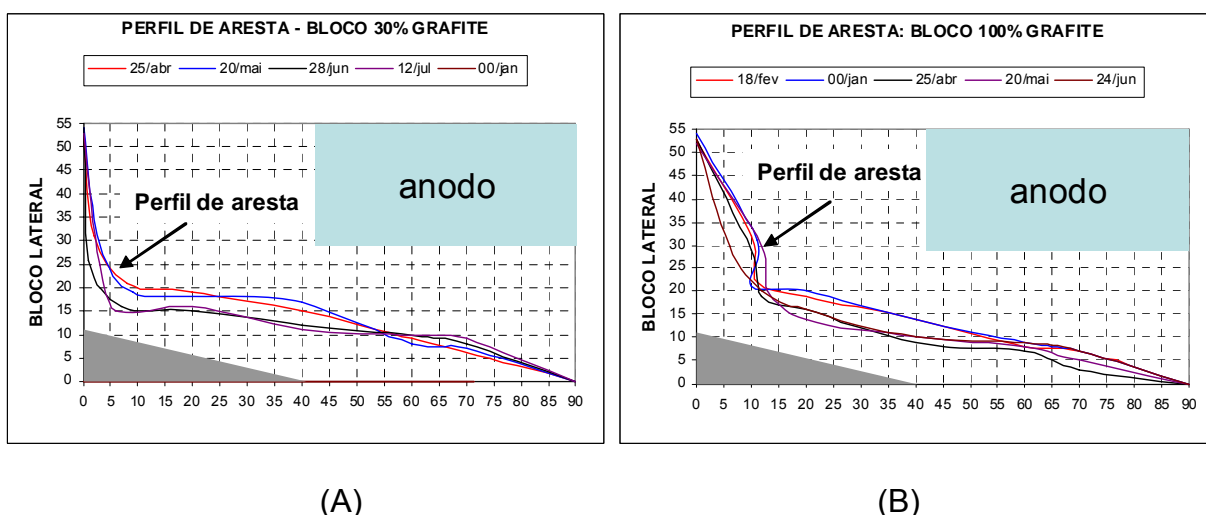
Figura 4.3 Avaliação do perfil de aresta (cm) de duas cubas com diferentes blocos catódicos (A) 30% grafite, com ponto mínimo medido em relação ao bloco lateral de 2cm e (B) 100% grafite, com ponto mínimo medido de 6cm. O eixo Y refere-se a altura em cm do bloco lateral, em sua interface com o banho eletrolítico e o eixo X refere-se a distância em cm do bloco lateral em relação ao bloco catódico.

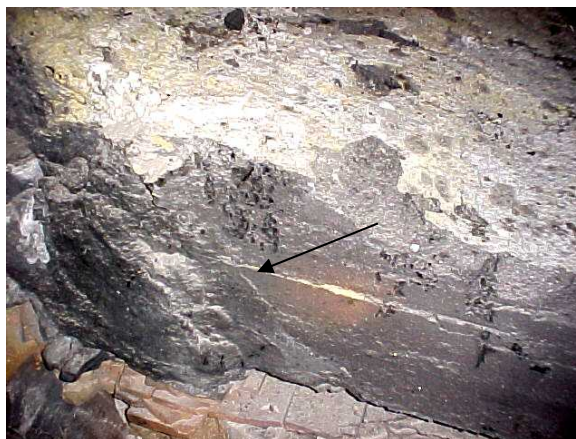
Figura 4.5 Trinca angulada no interior do bloco catódico.

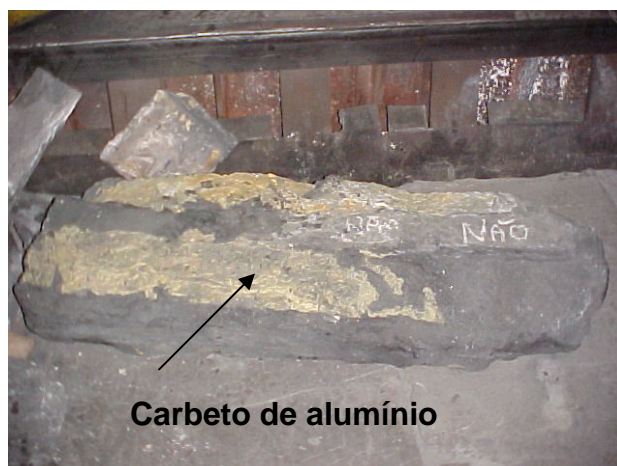
Figura 4.8 Laminação do bloco catódico ocasionada pela infiltração de metal em seu interior e formação do carbeto de alumínio.

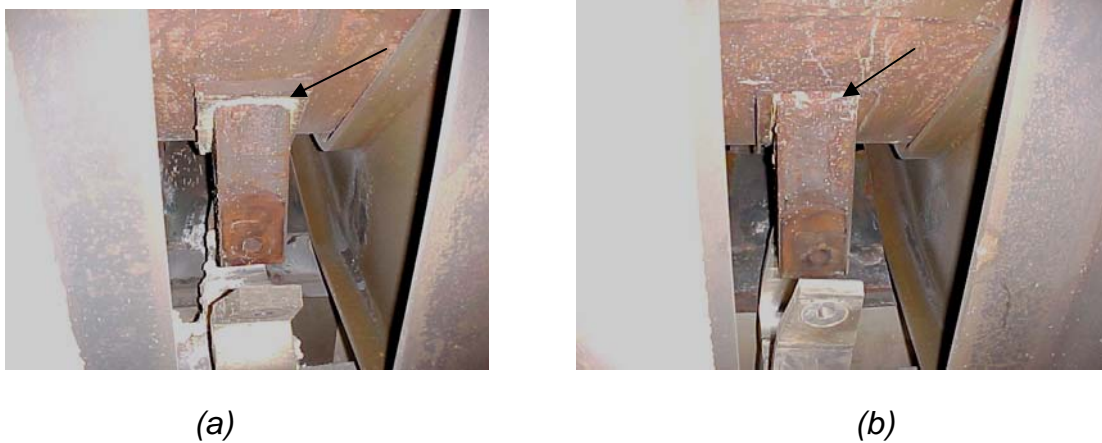
Figura 4.10 Região exposta da barra coletora a entrada de ar para o interior do revestimento de cubas (a) condição ideal, (b) falta de material refratário de preenchimento.

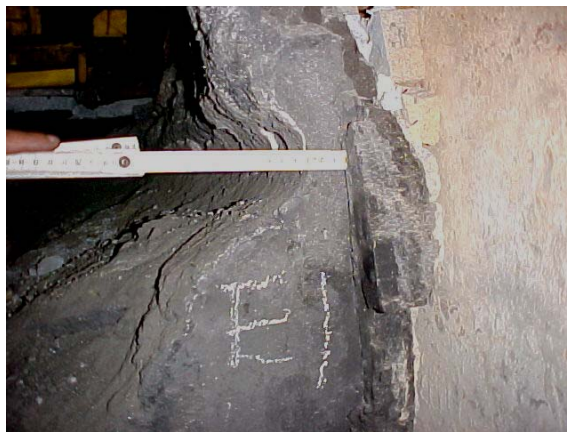
Figura 4.11 Degradação severa do bloco de carbono na cabeceira da cuba (dos 127mm originais de espessura, restaram apenas 30mm)

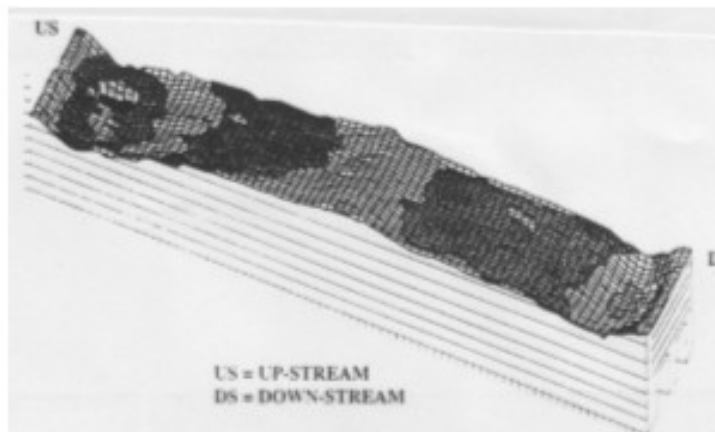
Figura 4.19 Desgaste dos blocos catódicos em formato de W [3]

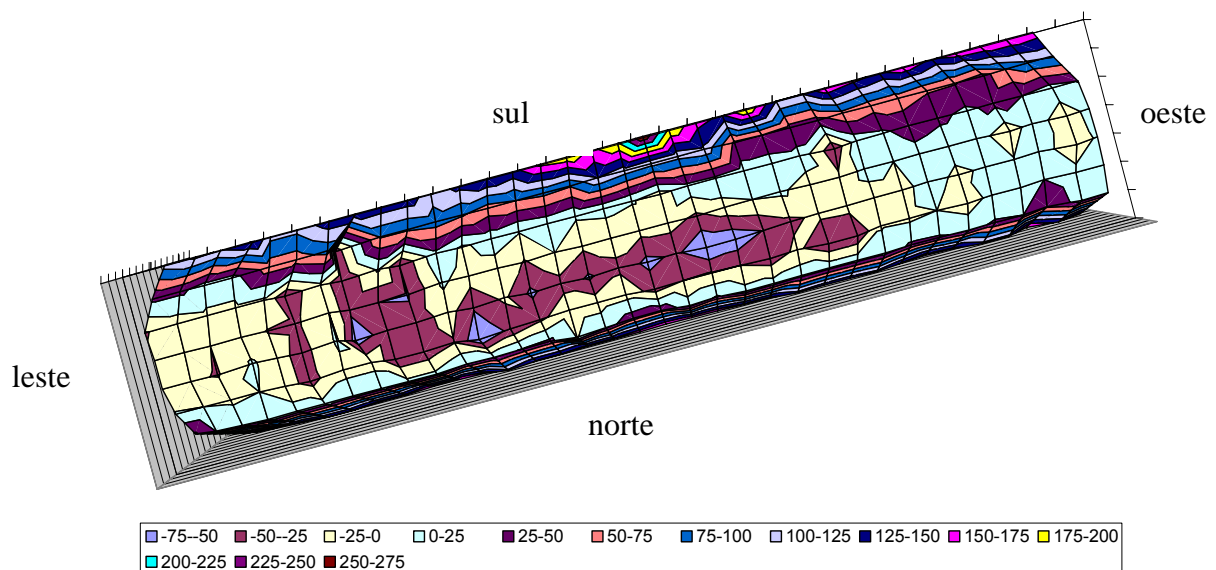
Figura 4.22 Mapa da corrosão do catodo (em mm) da cuba com blocos grafitizados.

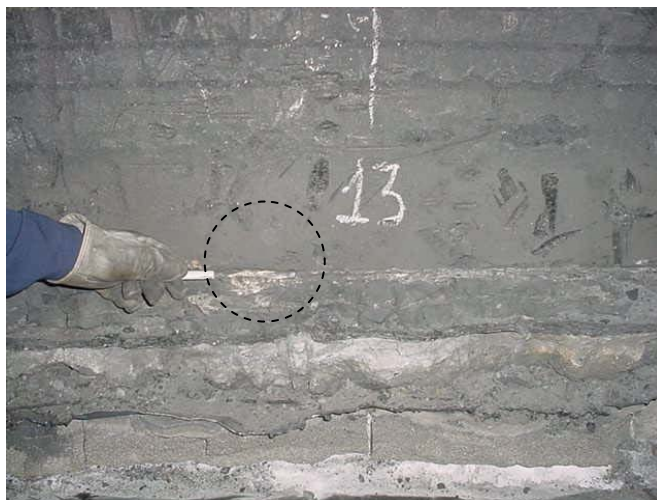
Figura 4.23 Traços de penetração de metal abaixo do bloco catódico

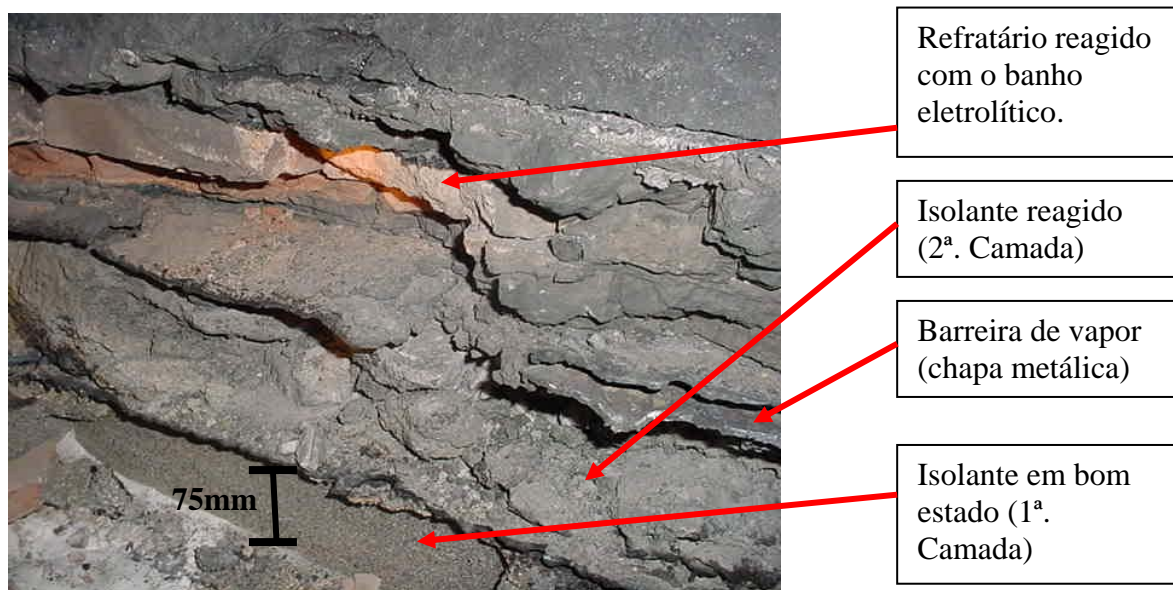
Figura 4.24 Reação do banho eletrolítico no interior do revestimento da cuba.

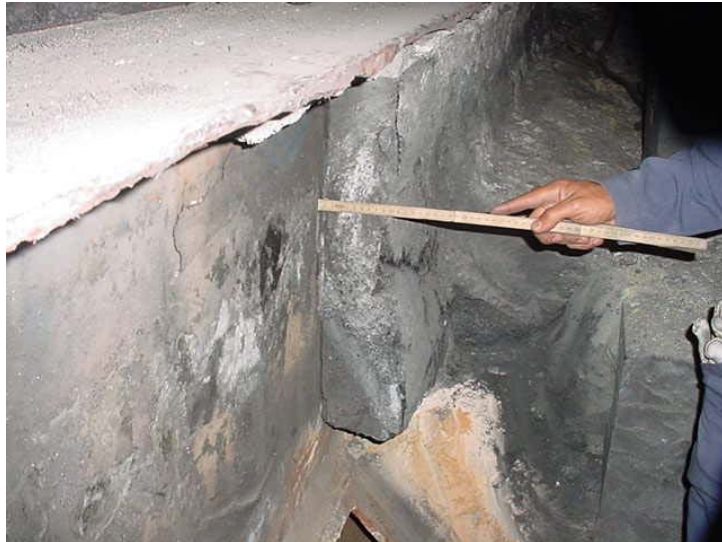
Figura 4.25 Espessura remanescente do bloco lateral de carbono (10cm).

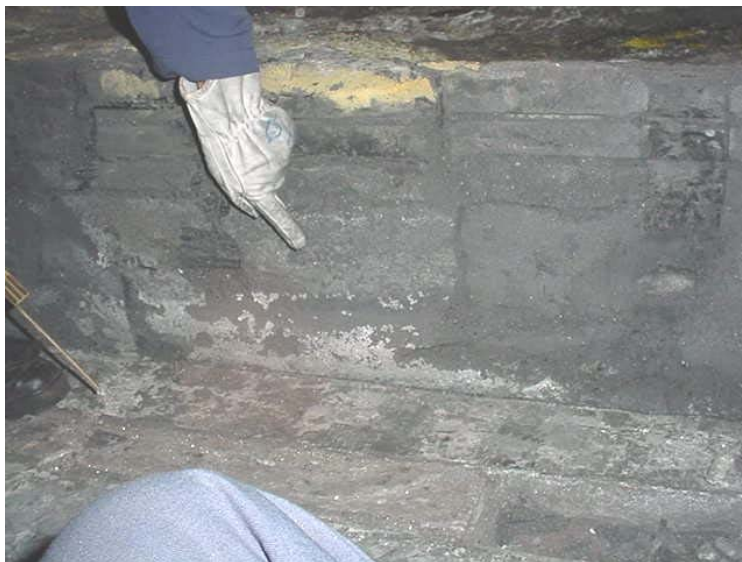
Figura 4.26 Traços de alumínio na lateral e superfície do bloco catódico #4.

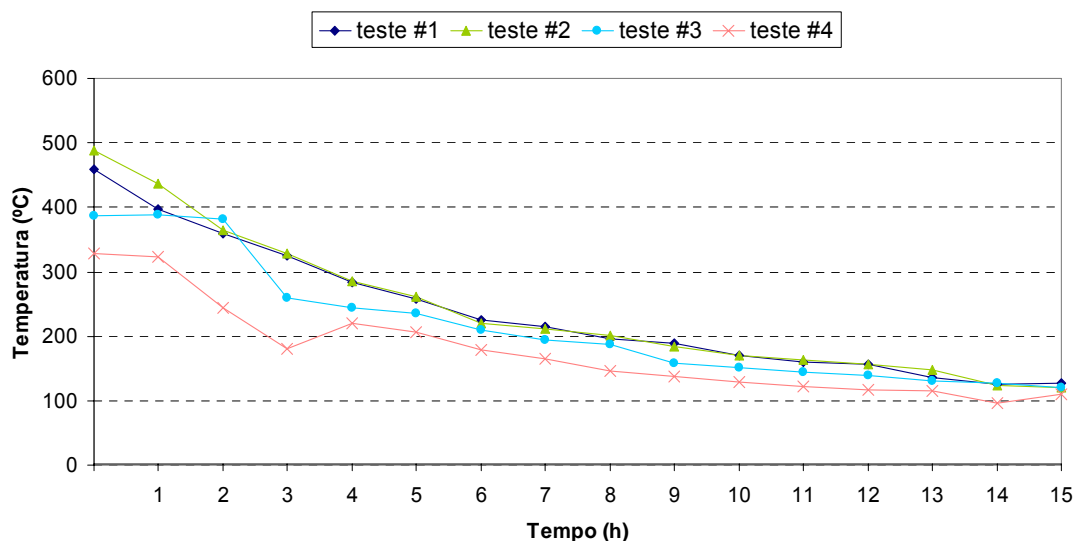
Figura 4.34 Gradiente térmico no interior do bloco catódico durante as primeiras horas de operação da cuba.
