UNIVERSIDADE FEDERAL DE SÃO CARLOS
CAMPUS SOROCABA
PROGRAMA DE PÓS-GRADUAÇÃO EM CIÊNCIA DOS MATERIAIS

**COMPORTAMENTO TRIBOLÓGICO DOS COMPÓSITOS POLIMÉRICOS
UTILIZADOS NO ANEL DE ATRITO DO AMORTECEDOR TORCIONAL DE
DISCOS DE EMBREAGEM**

Dissertação apresentada ao Programa de Pós-Graduação em Ciências dos Materiais, para obtenção do título de Mestre em Ciências dos Materiais

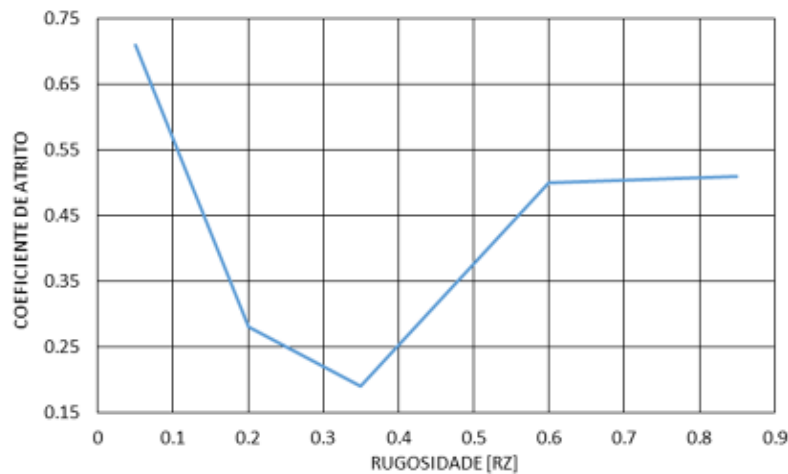
Figura 6.: Coeficiente de atrito do PA66 relacionado com a rugosidade do contra corpo de aço.

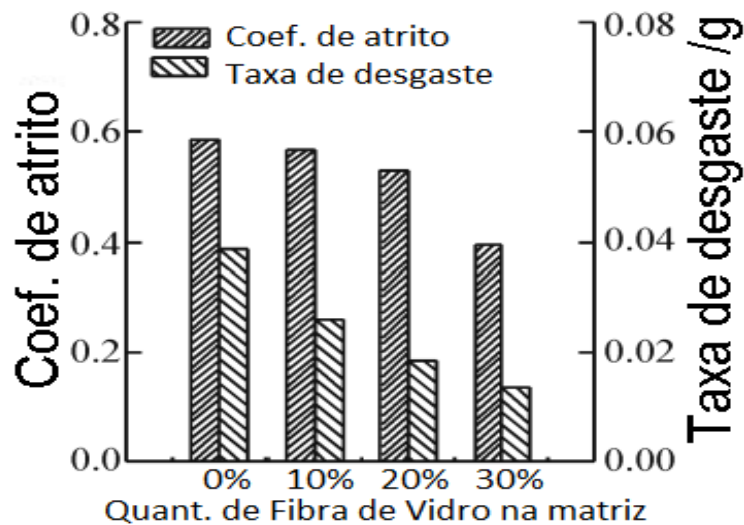
Figura 23.: Comportamento do Desgaste e atrito do PA6 com diferentes porcentagens de fibra de vidro no trabalho a seco.

No mesmo artigo Zhang (2012) evidencia a diminuição do coeficiente de atrito e do desgaste a seco quando aumentamos a porcentagem de fibra de vidro no compósito de poliamida (Figura 23). Essa tendência fica muito nítida quando observamos apenas o desgaste: o material com 30% de fibra apresenta uma queda para menos da metade no desgaste comparado com a matriz sem reforços.

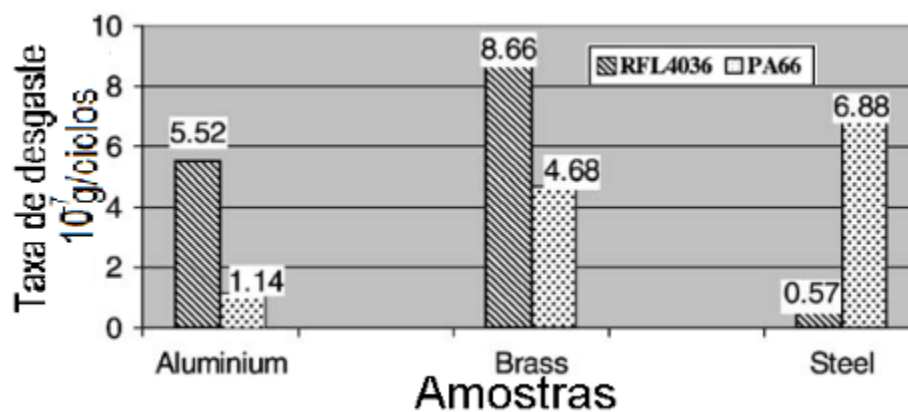
Figura 27.: Taxa de desgaste do PA66 e do PA66 com 35% de FV e 15% de PTFE (RFL4036) nos contra corpos aço, alumínio e bronze.

O motivo dessa diferença deve-se ao PTFE adicionado no compósito. Segundo Faillant (2000) o Politetrafluoretileno é um dos principais lubrificantes sólidos utilizados, e atua na redução do coeficiente de atrito e do desgaste entre superfícies deslizantes.

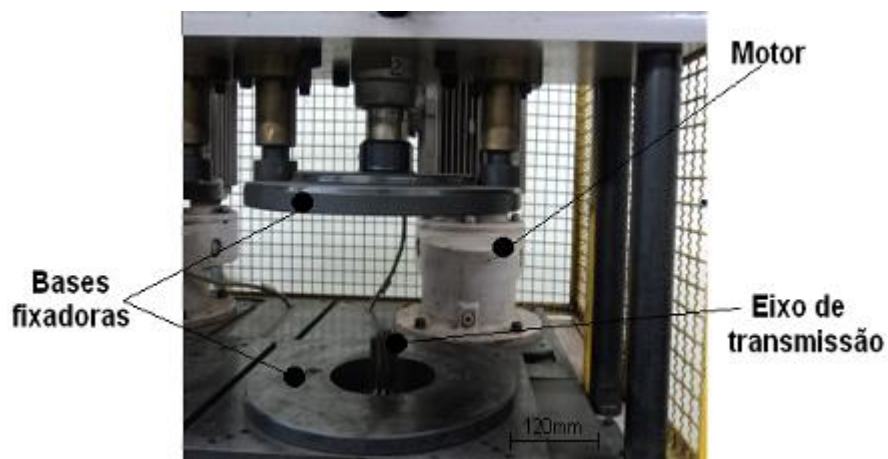
Figura 68.: Visão geral da máquina de ensaio de desgaste.

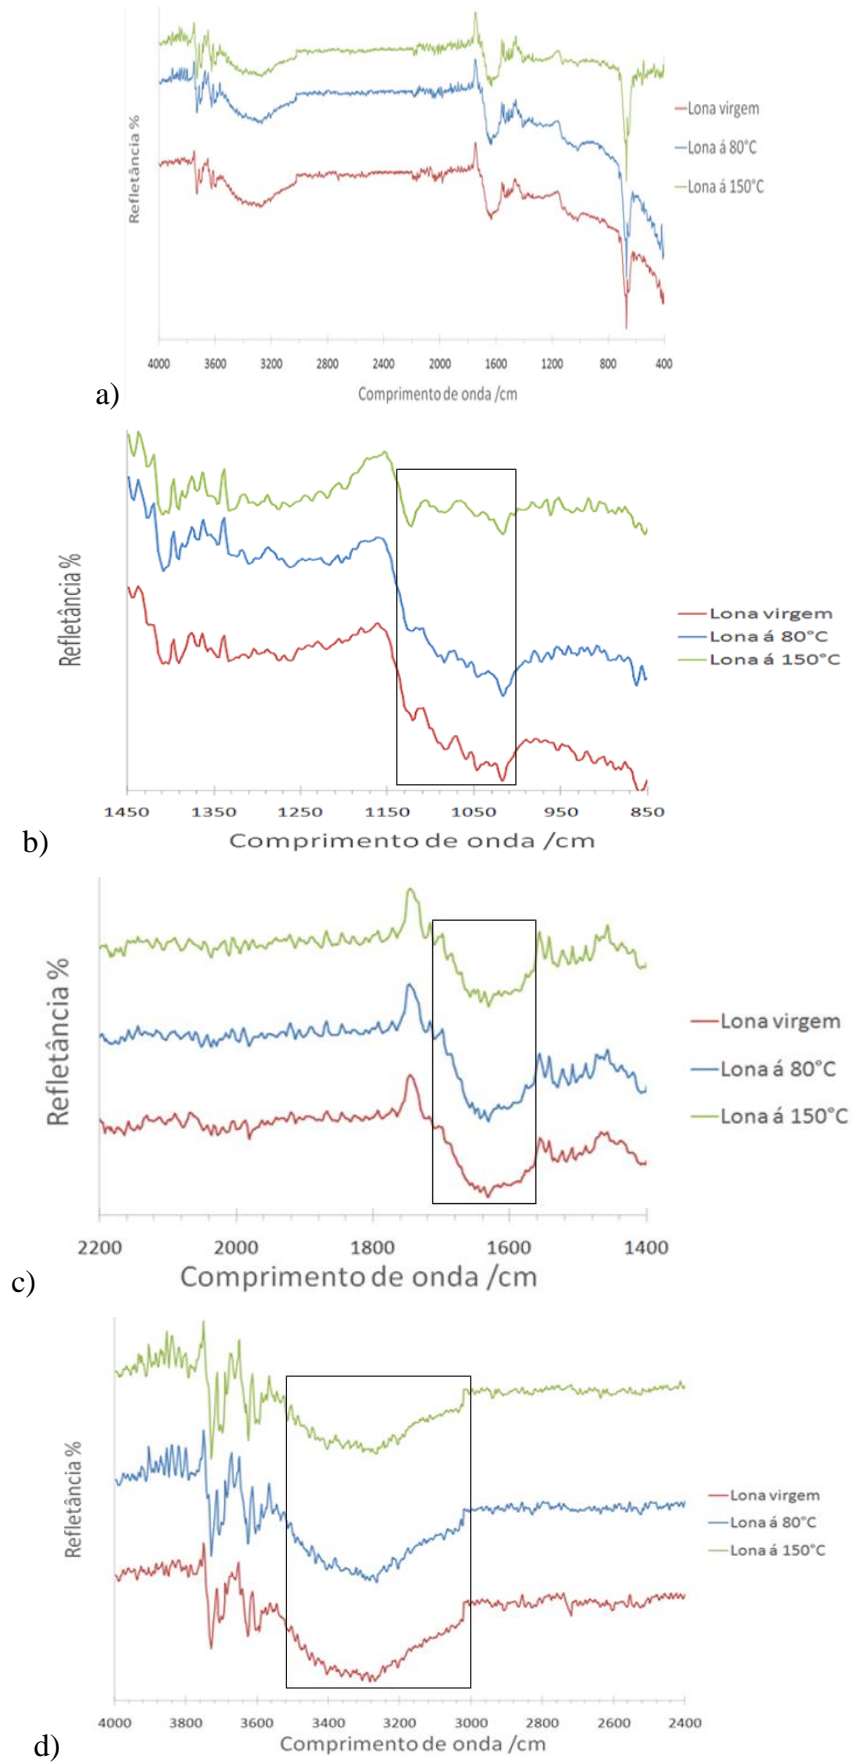
Pode-se observar na Figura 87a que os picos da lona não tiveram alterações em suas bandas principais entre a amostra virgem comparada com as envelhecidas a 80°C e 150°C, portanto não existe degradação química aparente nas amostras envelhecidas.

Todas essas bandas evidenciadas na Figura 87b, c e d tem uma coisa em comum, seus espectros não apresentaram alterações significativas após os envelhecimento, portanto pode-se concluir que não houve nenhuma degradação nestas amostas envelhecidas, o mesmo resultado obteve-se na dureza do material com mostra a Figura 83b.

Figura 87.: Comparação dos Espectros FTIR da Lona por refletância.

Para a lona de embreagem tivemos um resultado diferente das demais amostras avaliadas, os principais espectros evidenciados não apresentaram mudanças significativas, portanto não tivemos uma degradação nítida das lonas avaliadas o envelhecimento térmico.

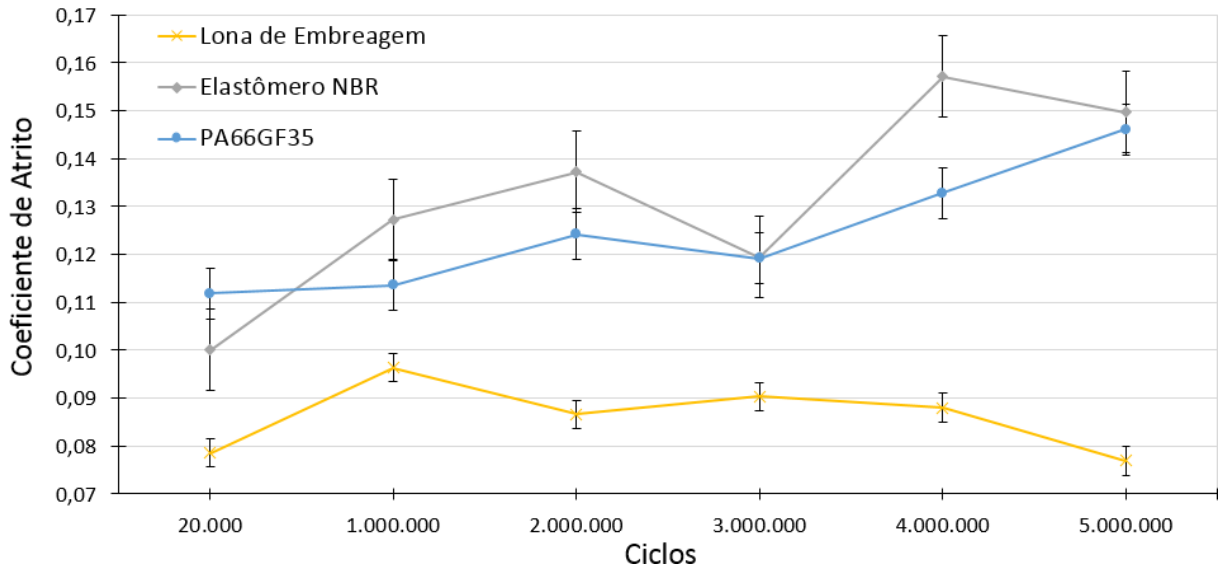
Figura 98.: Coeficiente de atrito durante o ensaio.
