**ANÁLISE DO MANEJO DAS ÁGUAS PLUVIAIS NO MUNICÍPIO DE  
SÃO CARLOS - ESTUDO DA BACIA DO CÓRREGO SANTA MARIA  
DO LEME**

Dissertação apresentada ao Programa de Pós-Graduação em Engenharia Urbana da Universidade Federal de São Carlos como parte dos requisitos para a obtenção do Título de Mestre em Engenharia Urbana.

**Palavras-chave:** Manejo das águas pluviais, drenagem urbana, Escoamento superficial, Plano Diretor.

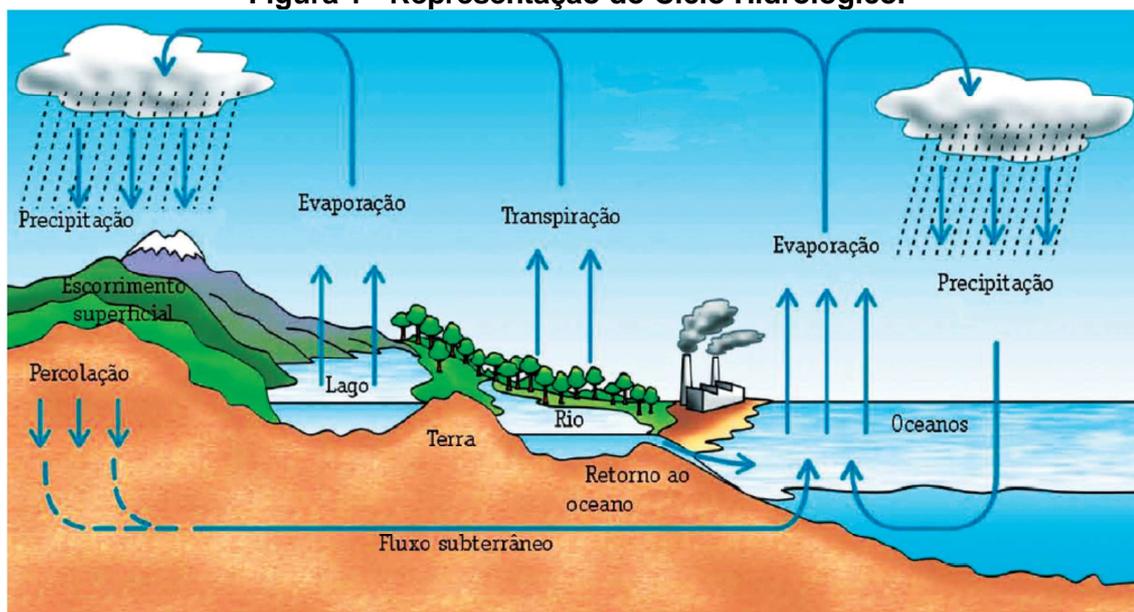
Figura 1 - Representação do Ciclo Hidrológico.

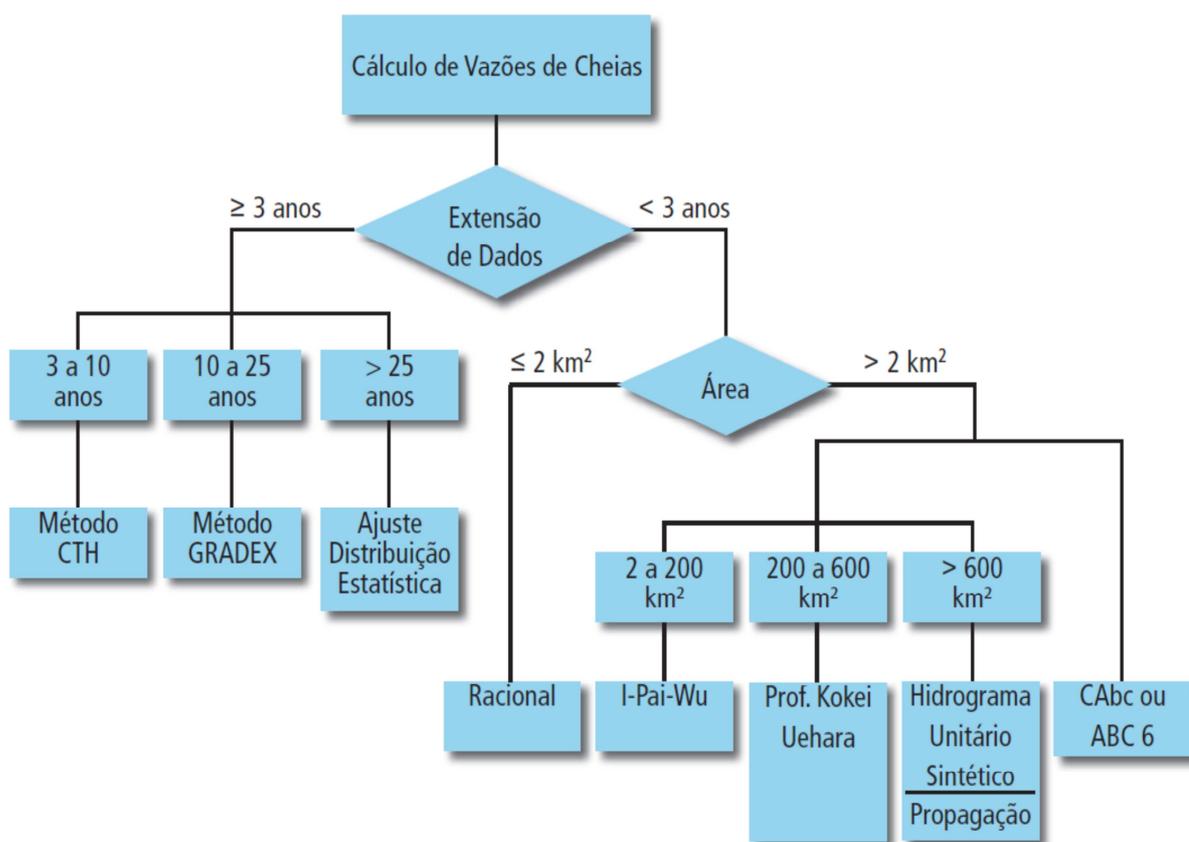
**Figura 2 - Diagrama de metodologias de cálculo de vazões.**

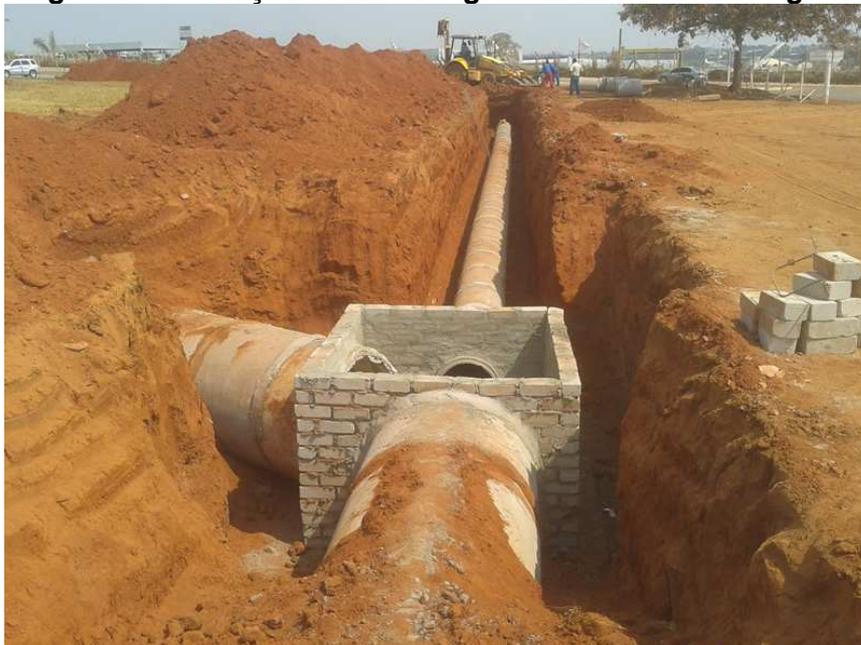
**Figura 3 - Execução de Caixa e galerias de microdrenagem.**

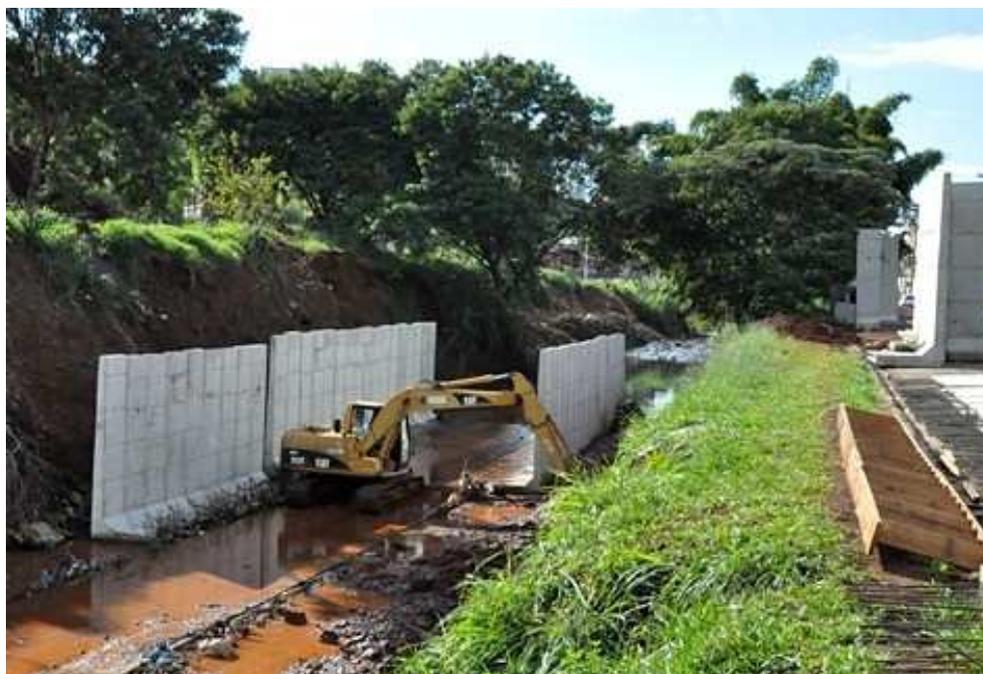
**Figura 4 - Obras de macrodrenagem, Córrego Gregório, São Carlos – SP.**

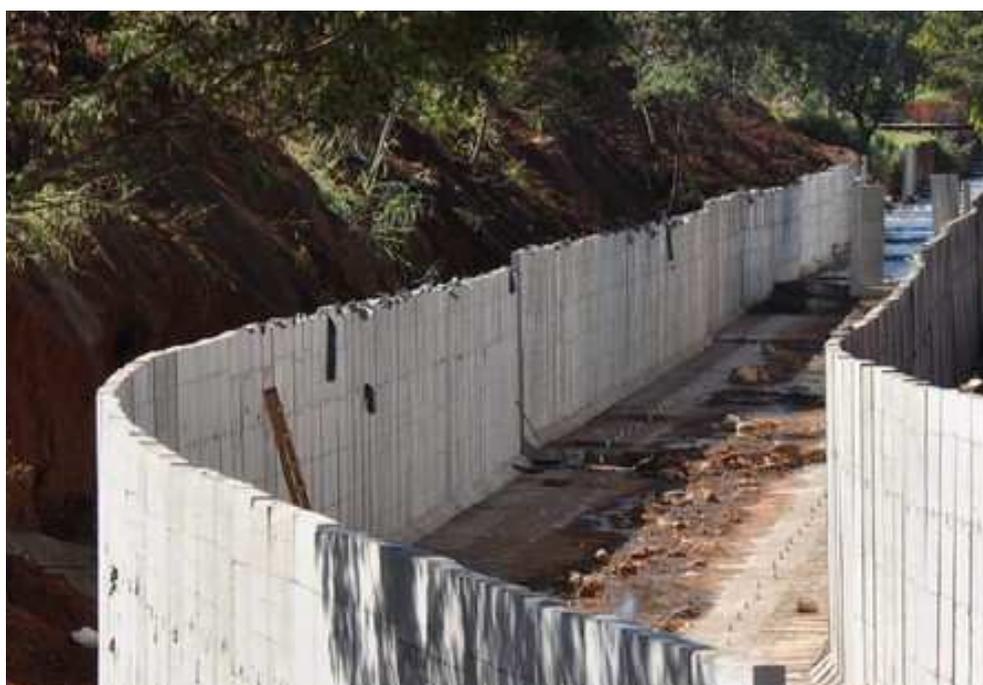
**Figura 5 - Obras de macrodrenagem, Córrego Gregório, São Carlos – SP.**

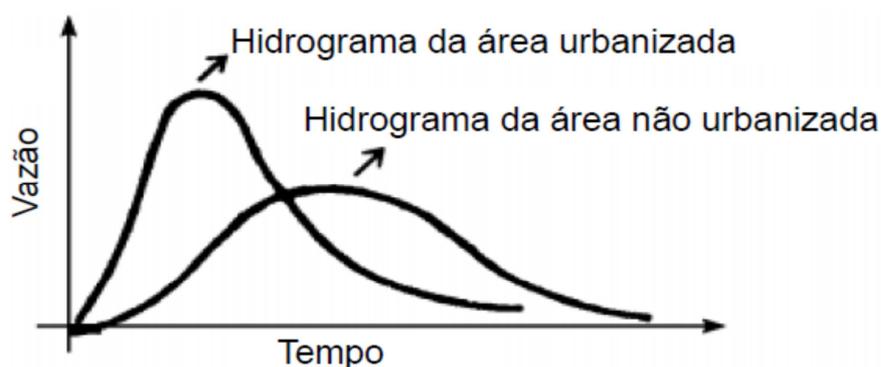
**Figura 8 - Hidrograma de uma área urbanizada e não urbanizada.**

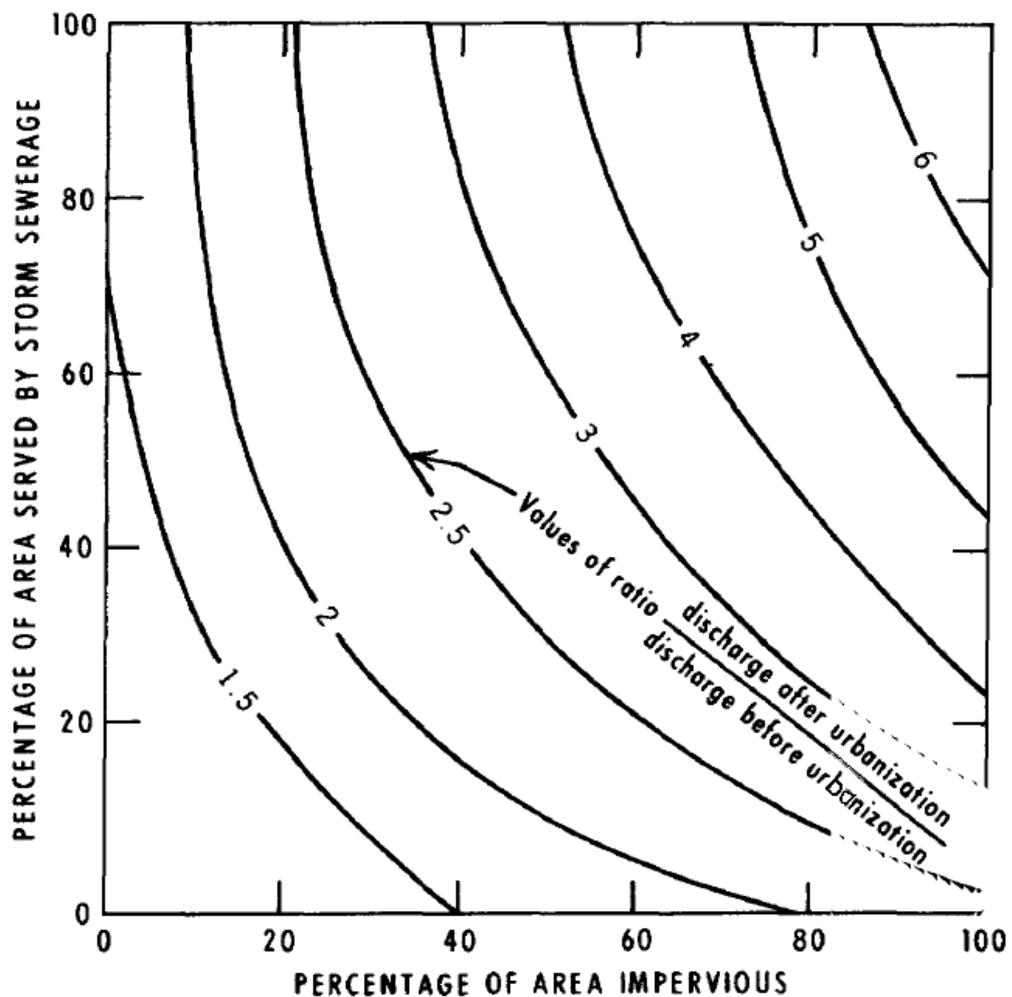
**Figura 9 - Efeito da urbanização em bacias com área de uma milha quadrada.**

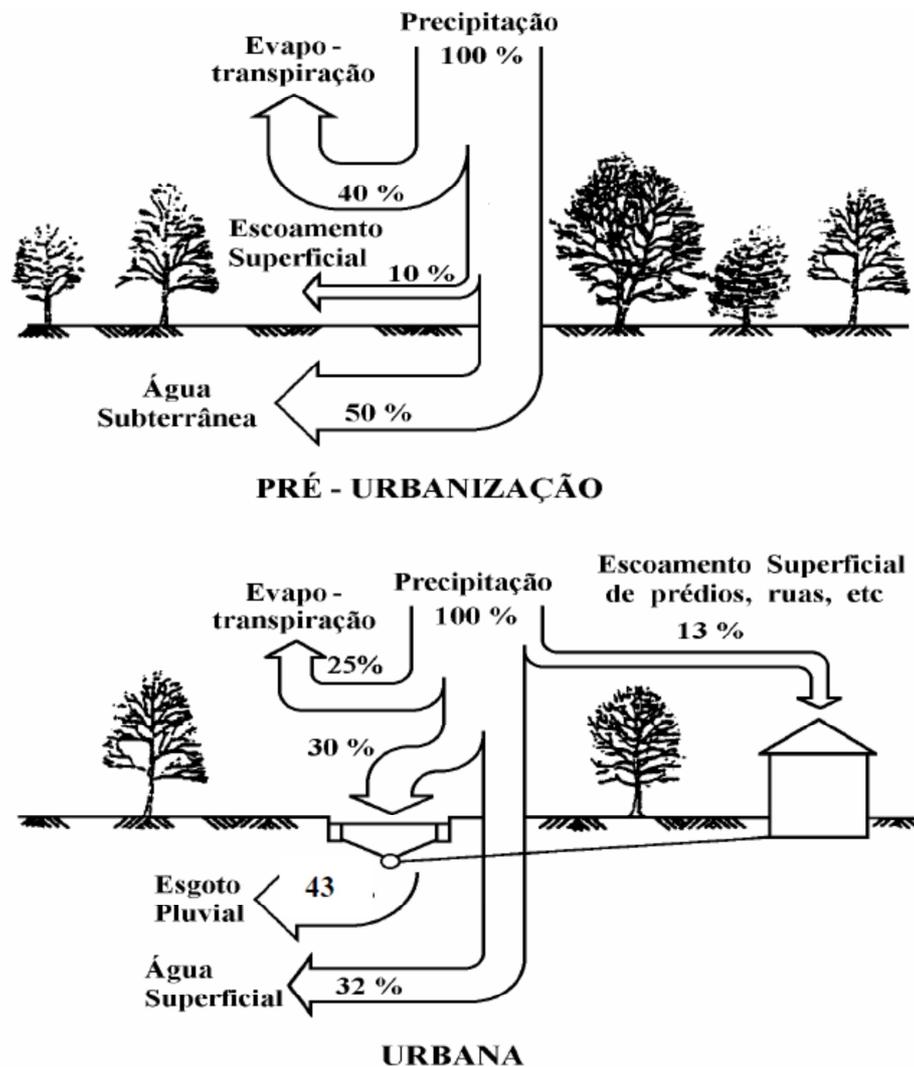
Figura 10 - Características do balanço hídrico numa bacia urbana.

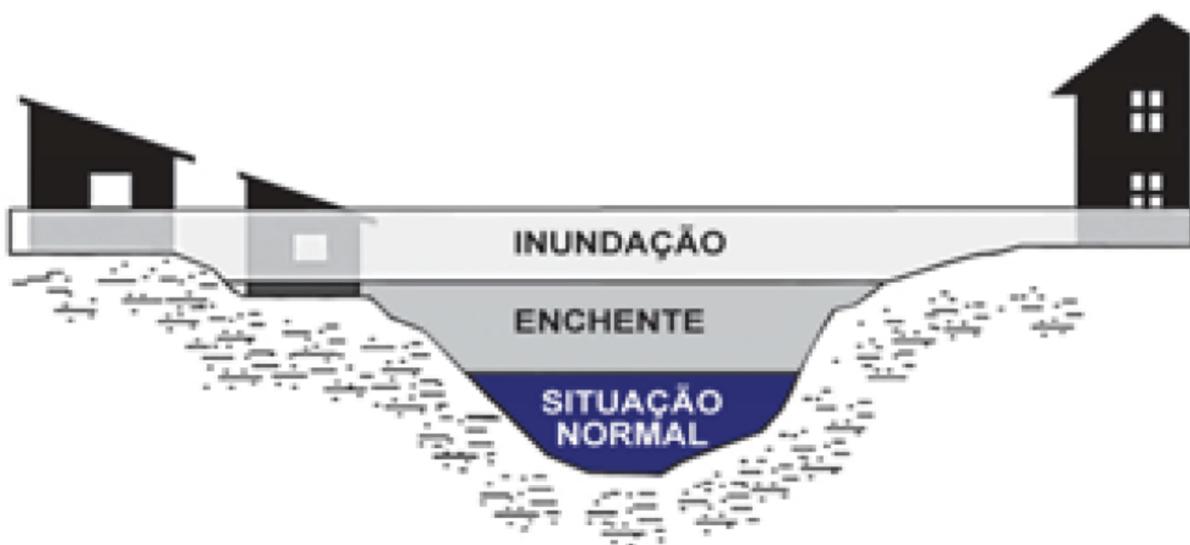
**Figura 13 - Perfil esquemático do processo de enchente e inundação.**

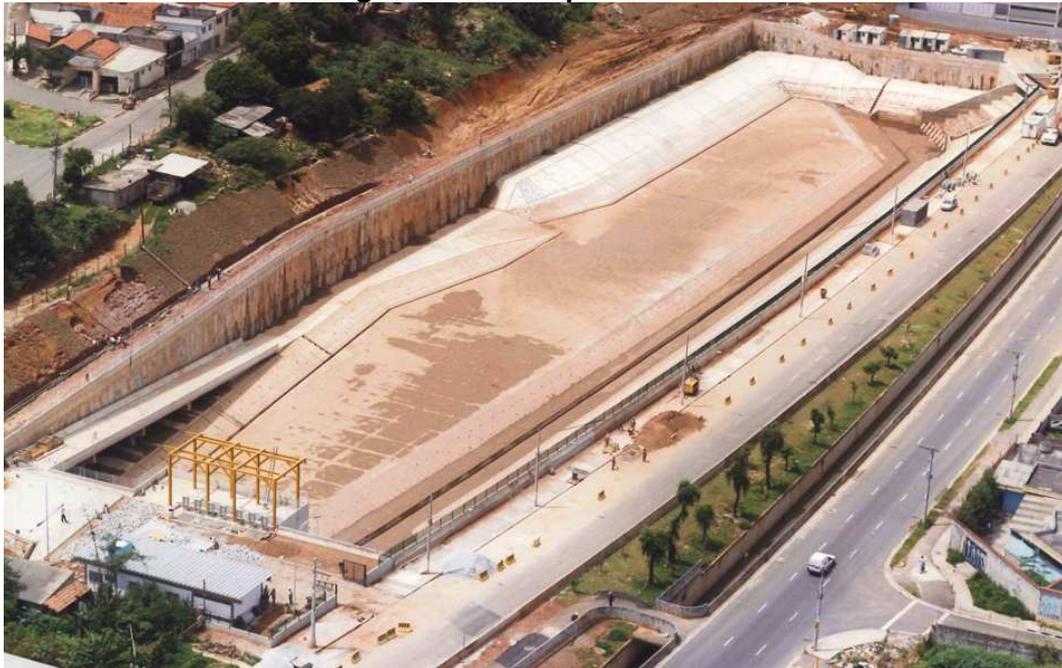
**Figura 14 - Exemplo de bacia.**

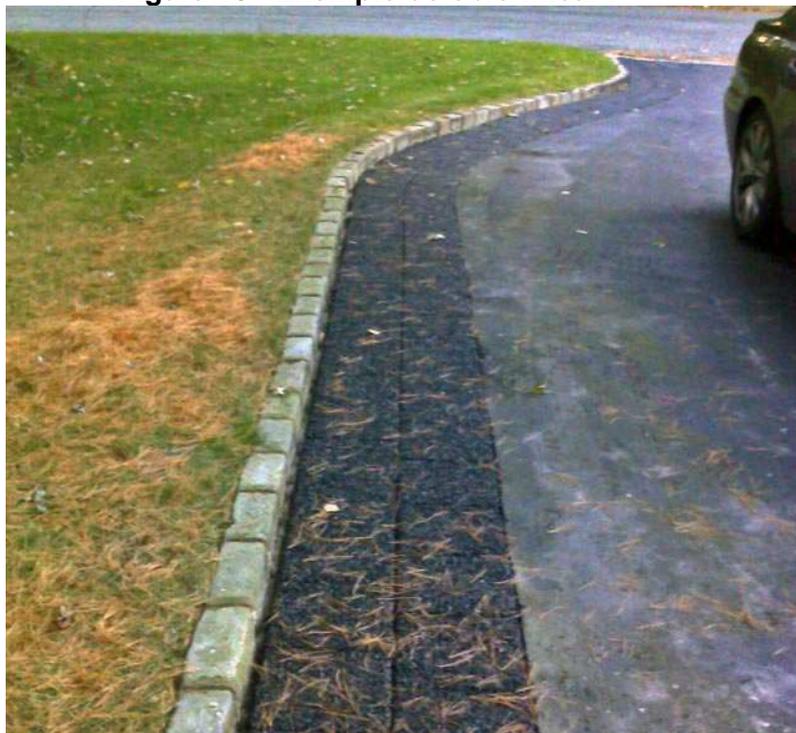
As obras lineares, por sua vez, possuem maior facilidade de implantação nos sistemas viários, através de trincheiras de infiltração, pisos drenantes, pavimentos permeáveis, etc., conforme demonstra a Figura 15.

**Figura 15 - Exemplo de obra linear .**

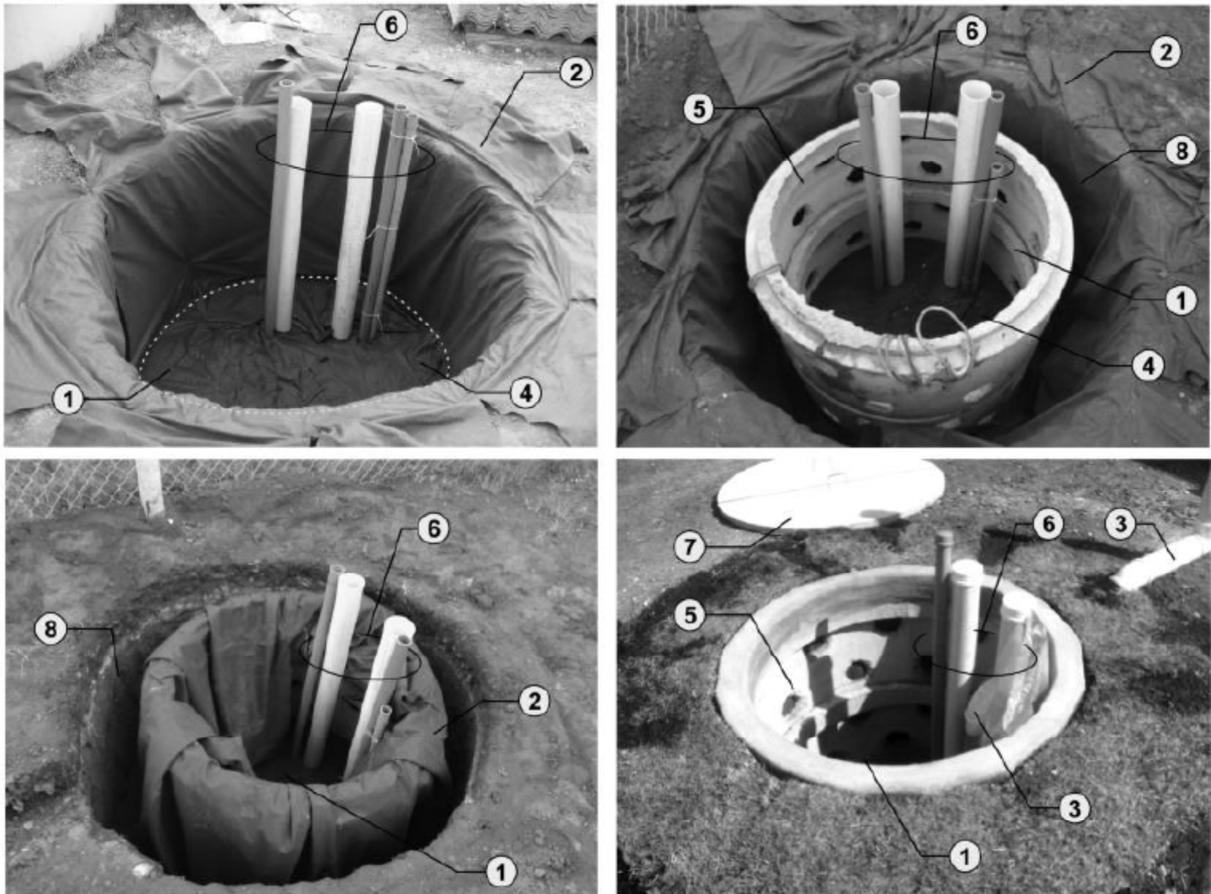
**Figura 16 - Exemplo de poço de infiltração.**

- ① Poço de infiltração (DI = 110 mm, profundidade = 1,50 m, sendo 0,50 m da camada de brita mais 1,0 m de altura livre até a tampa)
- ② Manta geotêxtil envolvendo a camada de brita do fundo e fazendo a interface entre parede lateral do poço e o solo
- ③ Conductor de água para descarga no poço de infiltração
- ④ Fundo - camada de brita nº 1 com 0,50 m envolta em manta geotêxtil
- ⑤ Tubo de concreto com 1,10 m de diâmetro interno e com 20 perfurações de 100 mm de diâmetro cada
- ⑥ Tubos para a inserção de sensores de nível de água e outros equipamentos utilizados em ensaios futuros
- ⑦ Tampa de concreto
- ⑧ Área lateral de escavação ao final preenchida com brita nº 1 (distância média de 10 cm da parede lateral do poço)

O mais comum exemplo desta tipologia é o poço de infiltração, demonstrado na Figura 16.

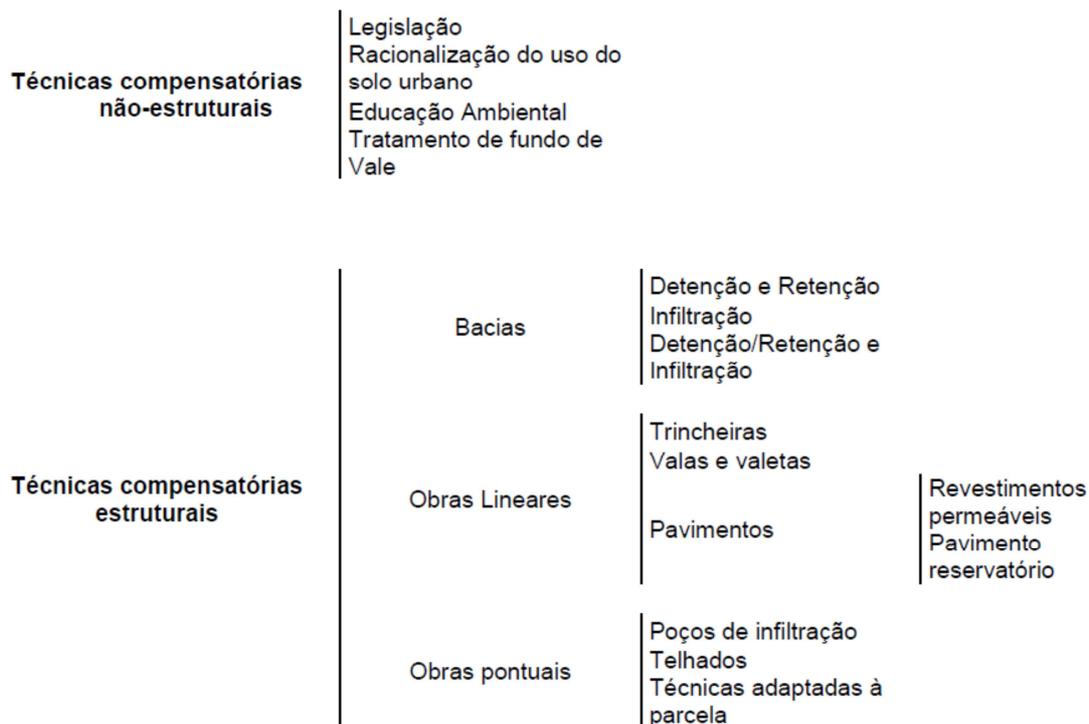
**Figura 17 – Variações dos diferentes tipos de técnicas compensatórias.**

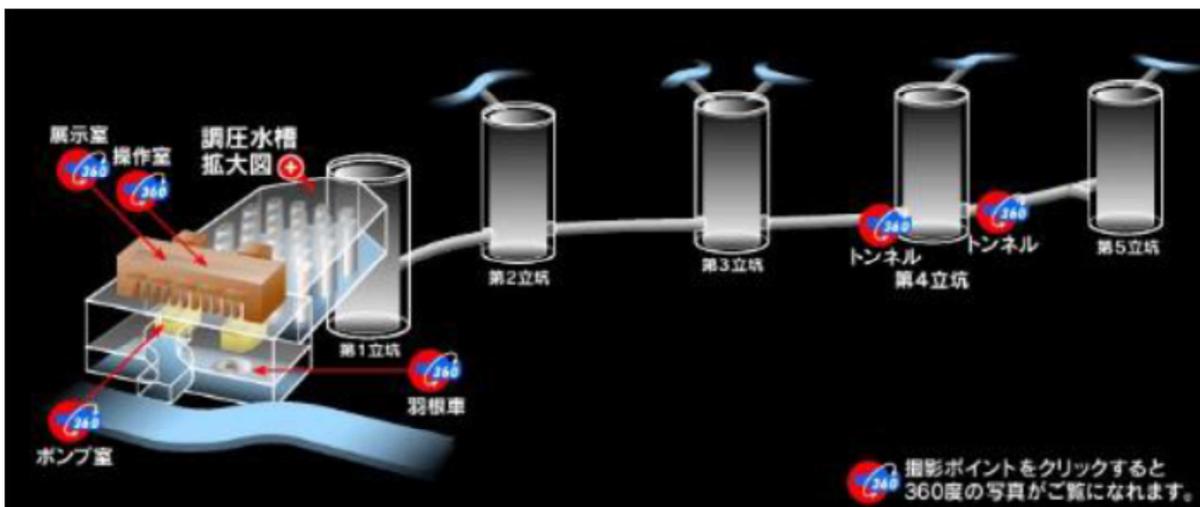
Figura 27 - Representação gráfica do sistema contra inundações em Tóquio.

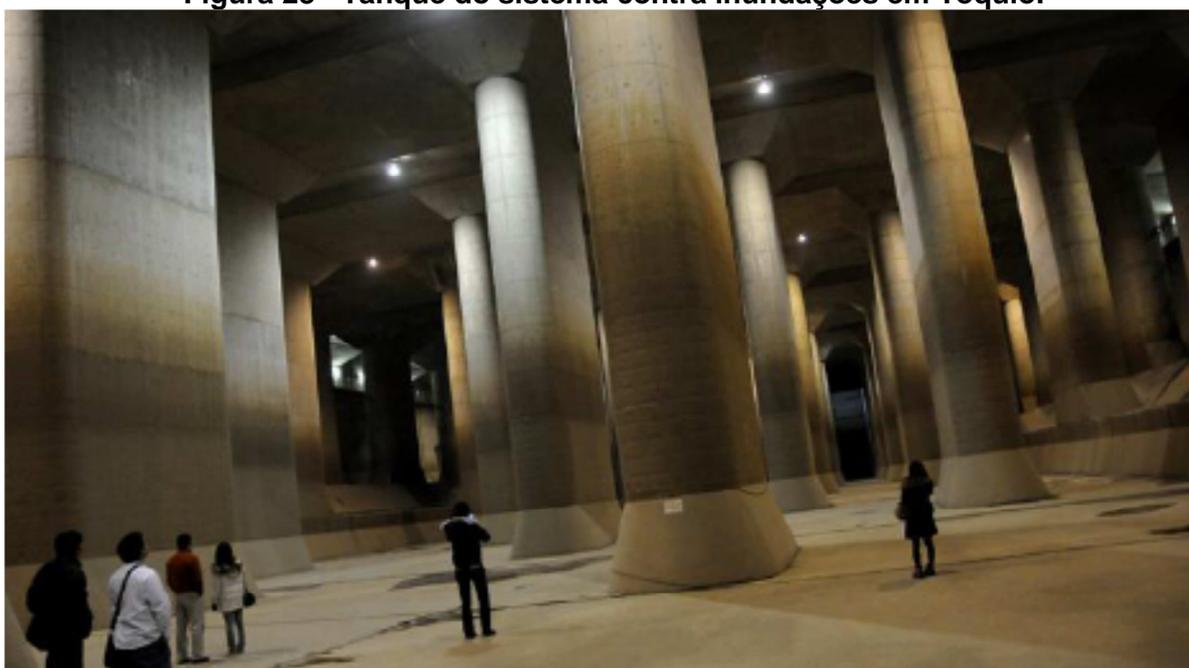
Figura 28 - Tanque do sistema contra inundações em Tóquio.

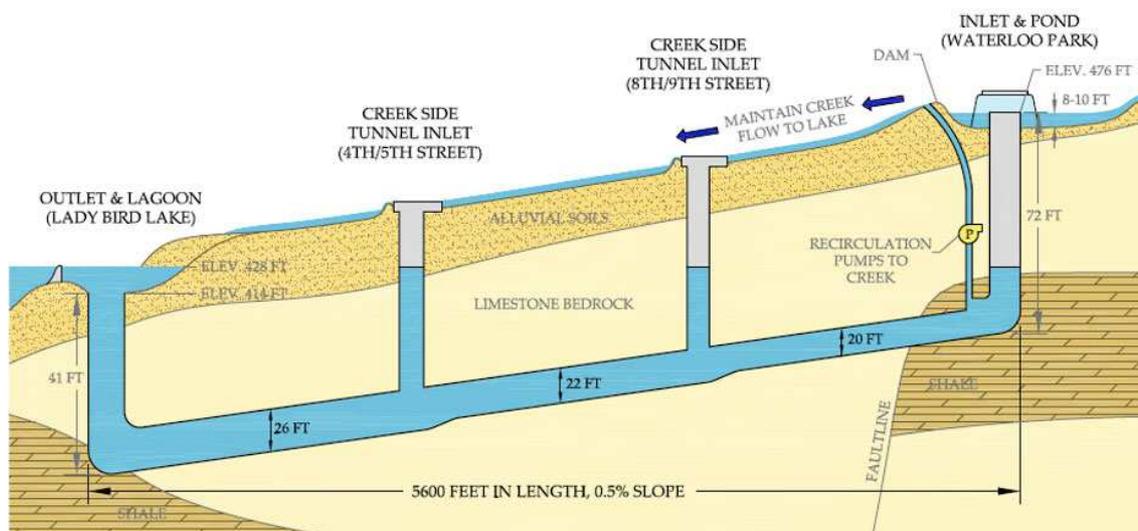
**Figura 30 - Túnel para controle de inundações.**

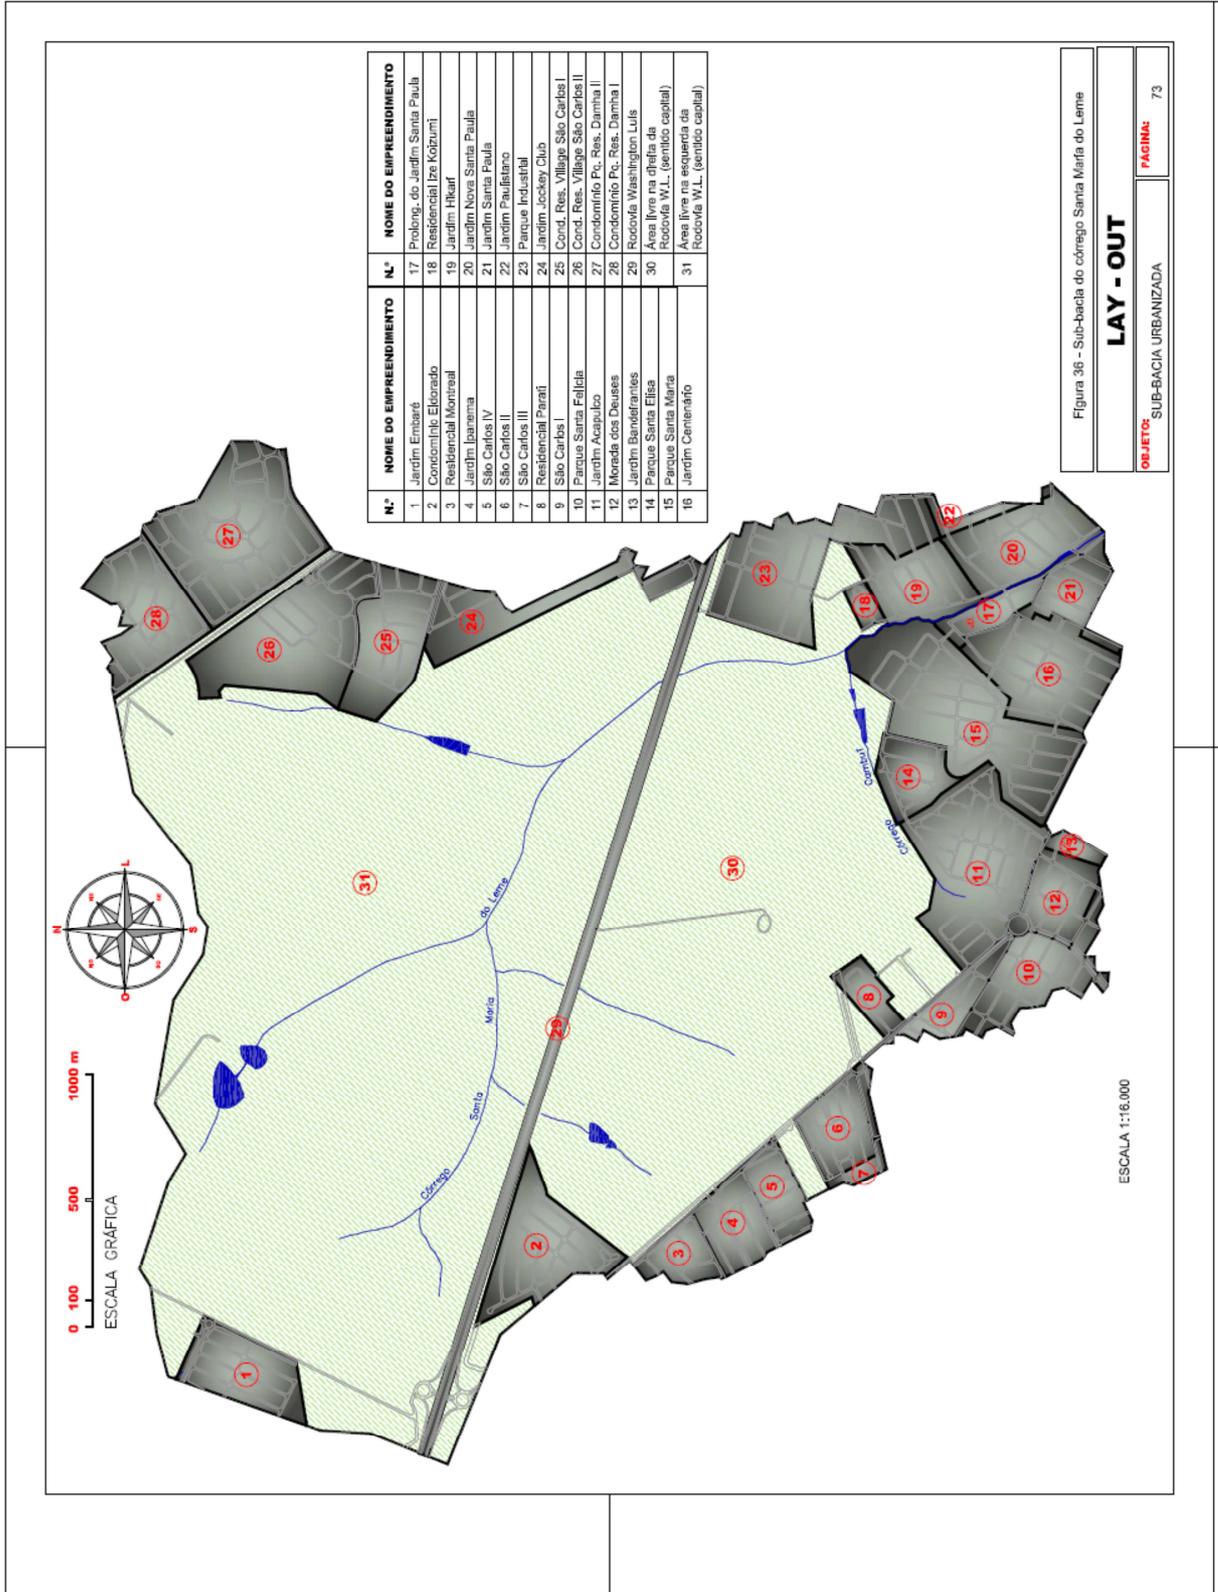
Figura 36 – Sub-bacia do córrego Santa Maria do Leme.

A sub-bacia do córrego Santa Maria do Leme possui topografia pouco acidentada, fazendo com que o córrego tenha pequena declividade longitudinal, tornando-o extremamente vulnerável a processos de assoreamento, o que torna ainda mais lenta a drenagem de suas águas para o corpo d'água que o recebe (Monjolinho). Outro fator importante é que a sub-bacia do Córrego Santa Maria do Leme encontra-se em franco processo de urbanização, uma vez que o Plano Diretor Municipal aponta a região como vetor de crescimento (CDCC-USP, 2015).

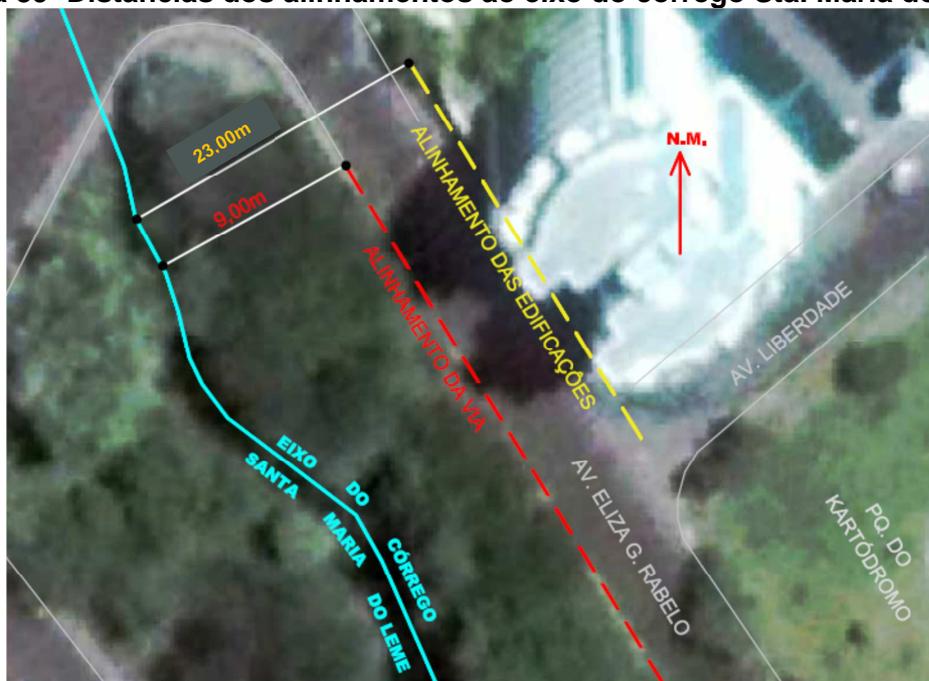
**Figura 39- Distâncias dos alinhamentos ao eixo do córrego Sta. Maria do Leme.**

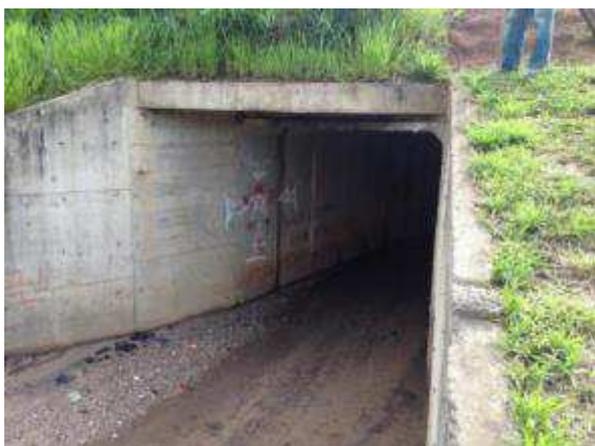
**Figura 89 - Vista da seção da primeira travessia perpendicular à Rua Miguel A. Filho (3,00x3,00m).**

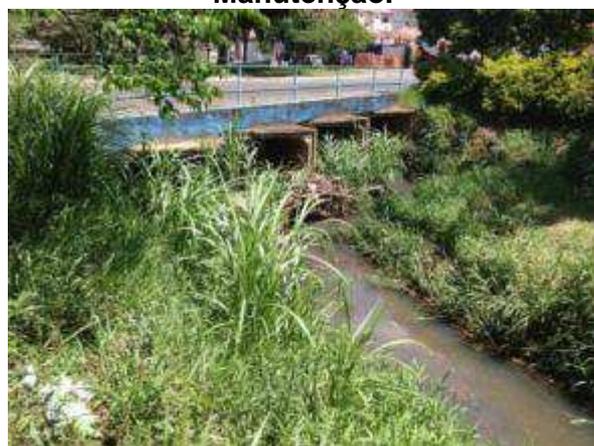
**Figura 102 - Travessia no alinhamento da Rua Oscar de Souza Geribelo. (Seção 3,00 x 2,00 x 2,00 + 2,50 x 2,00 m). Manutenção.**

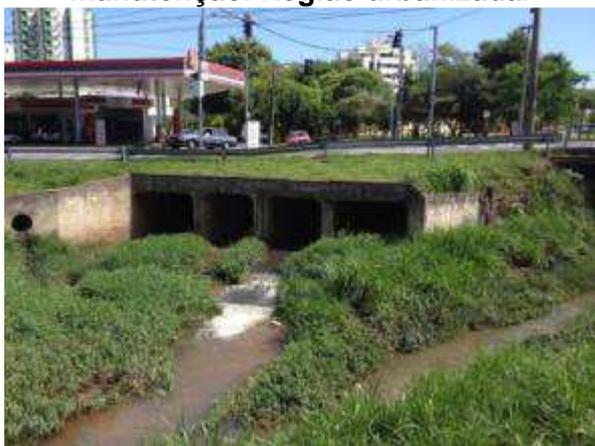
**Figura 109 - Vista a jusante da travessia da Alameda dos Crisântemos, ponto de desague no córrego Monjolinho. Acúmulo de sedimentos pela ausência de manutenção. Região urbanizada.**

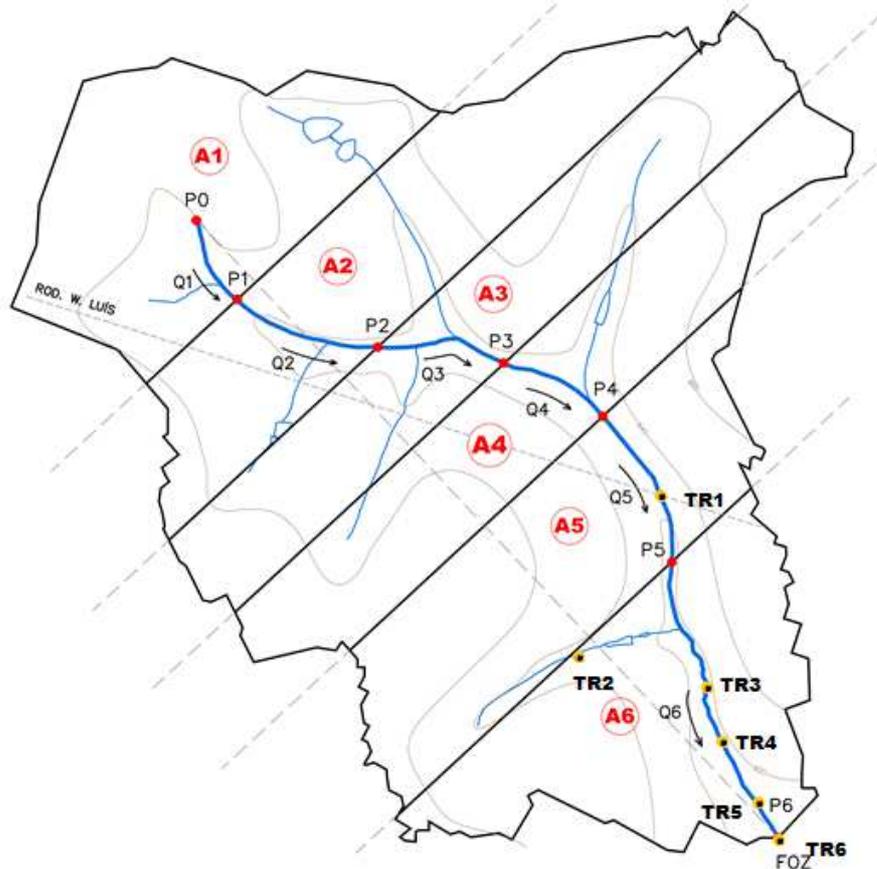
**Figura 113 - Divisão das áreas da bacia.**

Observa-se na Figura 113 que a divisão foi realizada traçando eixos perpendiculares ao eixo principal do córrego (talvegue principal), representado pela linha tracejada.

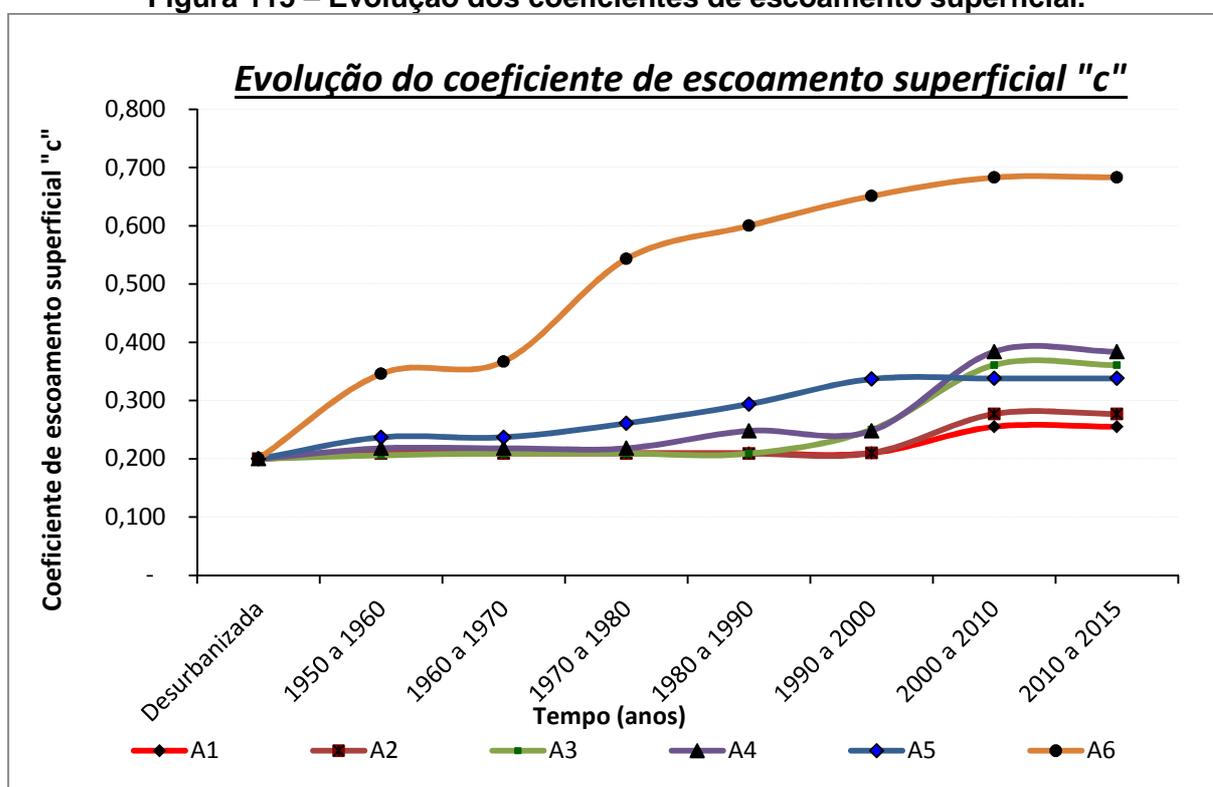
Figura 115 – Evolução dos coeficientes de escoamento superficial.

Analisando o gráfico da Figura 115, verifica-se que todas as curvas iniciam-se no ponto representado pela condição não urbanizada e coeficiente igual a 0,20. A partir deste ponto, as curvas seguem no sentido crescente.

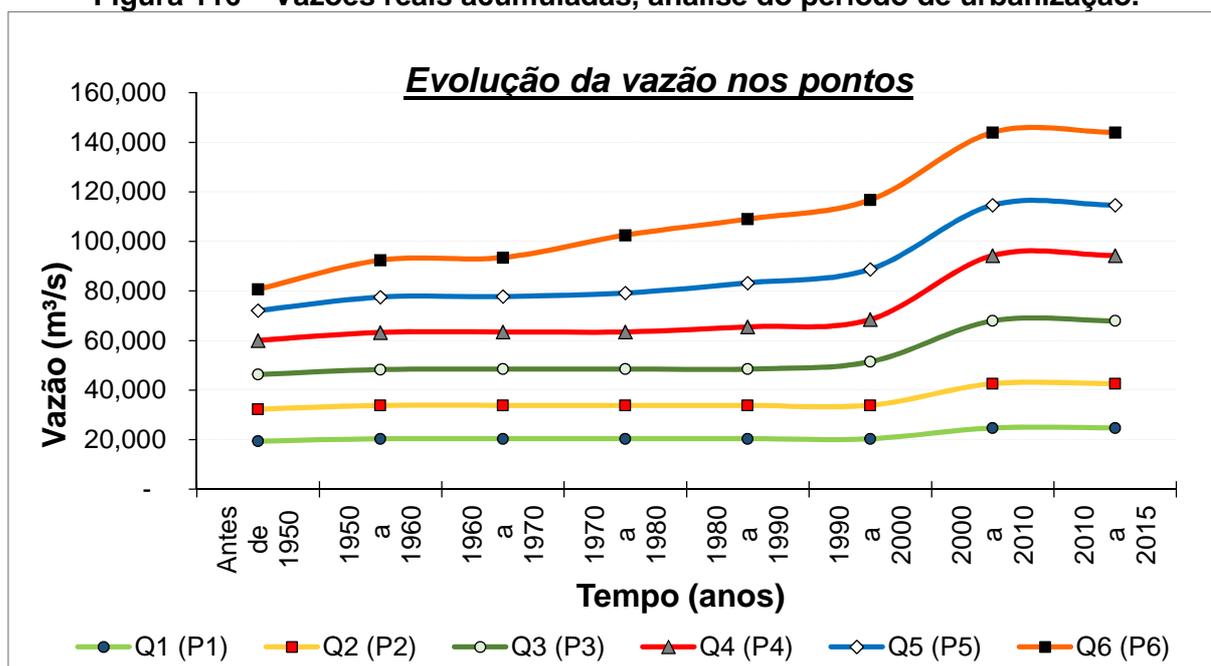
**Figura 116 – Vazões reais acumuladas, análise do período de urbanização.**

Analisando os resultados, verifica-se que em todos os pontos analisados ocorreu o acréscimo de vazão gerado pela urbanização da bacia.

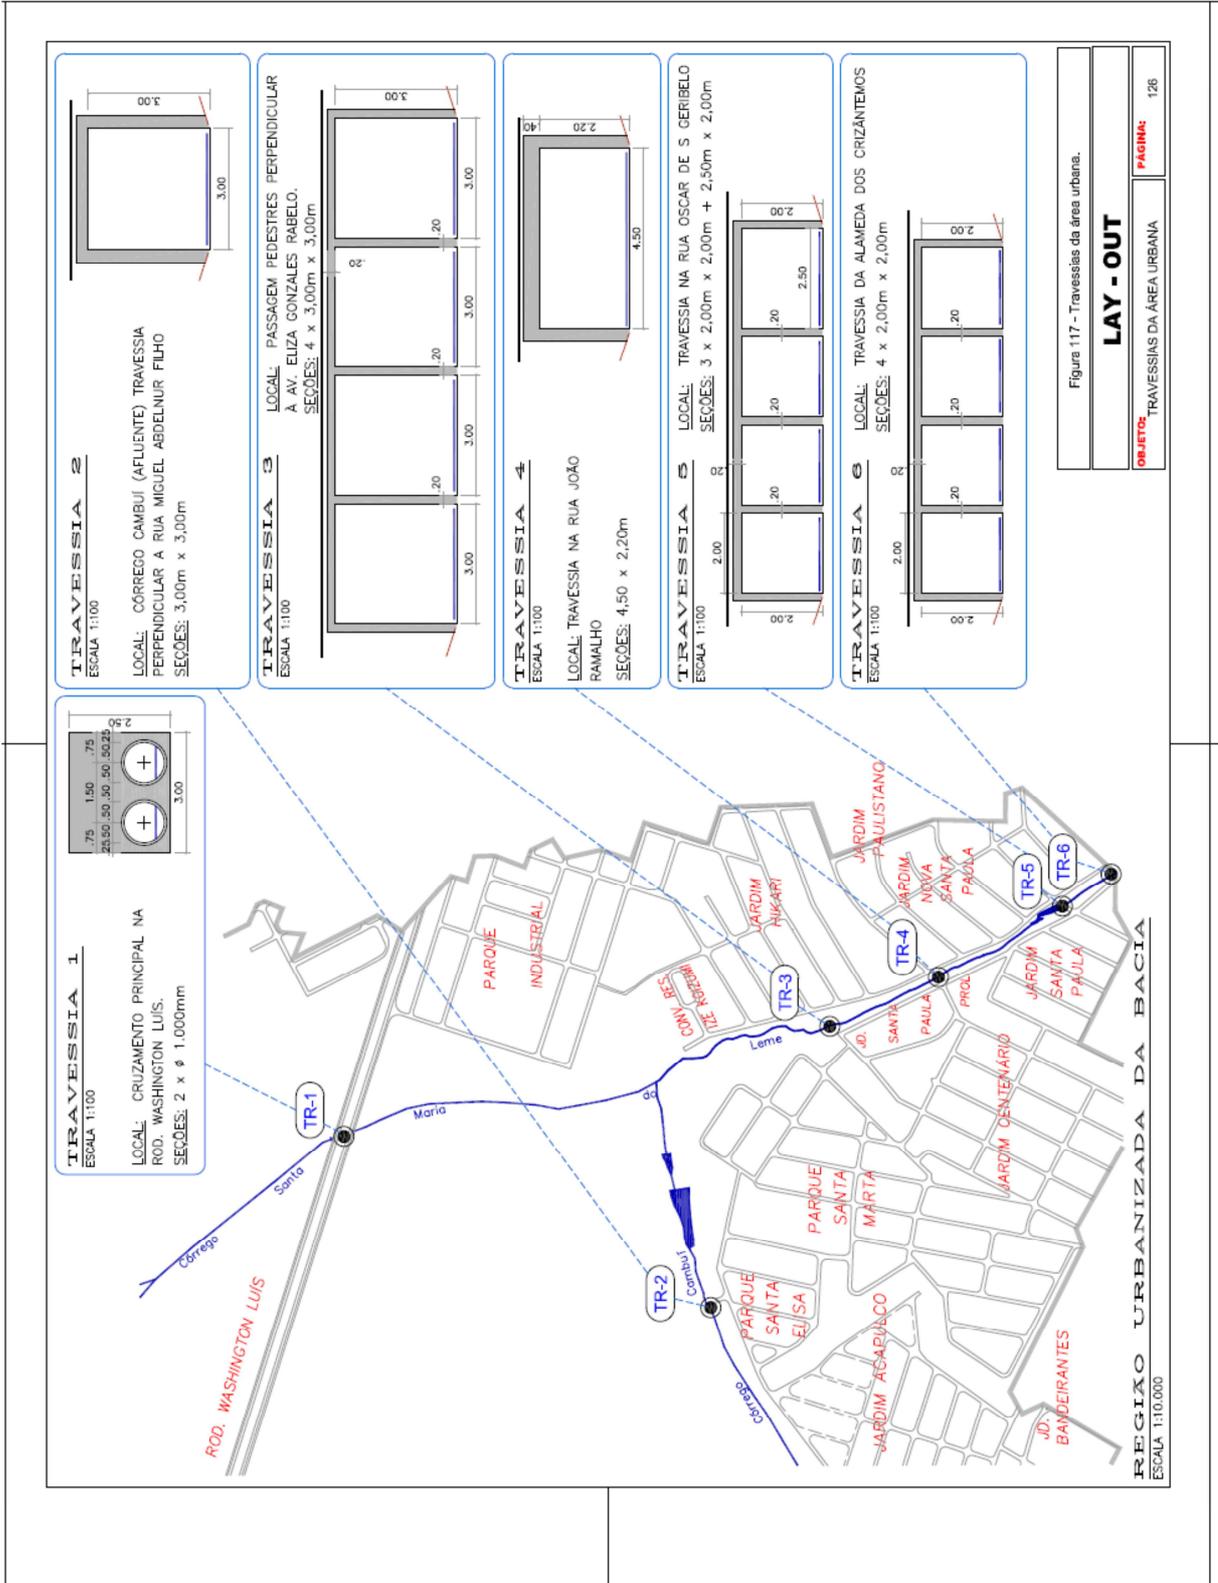
Figura 117 – Travessias da área urbana.

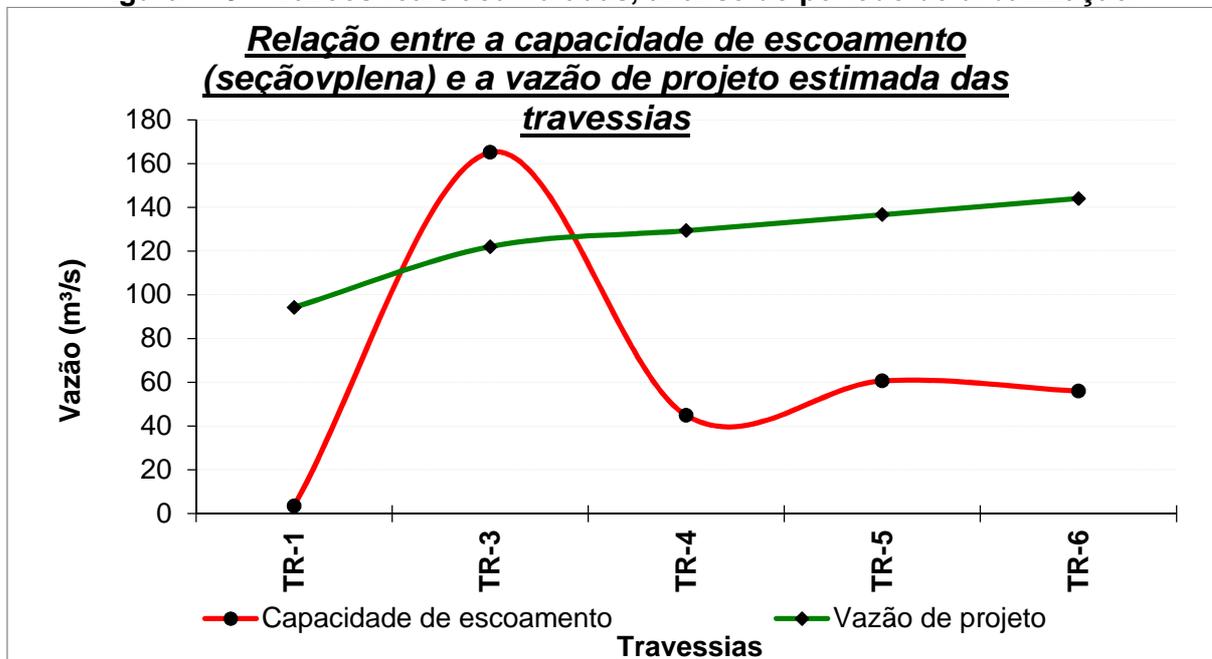
Figura 119 – Vazões reais acumuladas, análise do período de urbanização.

Observando o gráfico, verificamos que a curva da capacidade de escoamento das travessias, representada pela cor vermelha, possui um pico na travessia TR-3, cruzando a curva verde que representa as vazões de projeto. Este evento indica que a referida travessia está superdimensionada, ou seja, possui seção de escoamento superior à necessária para o evento extremo.

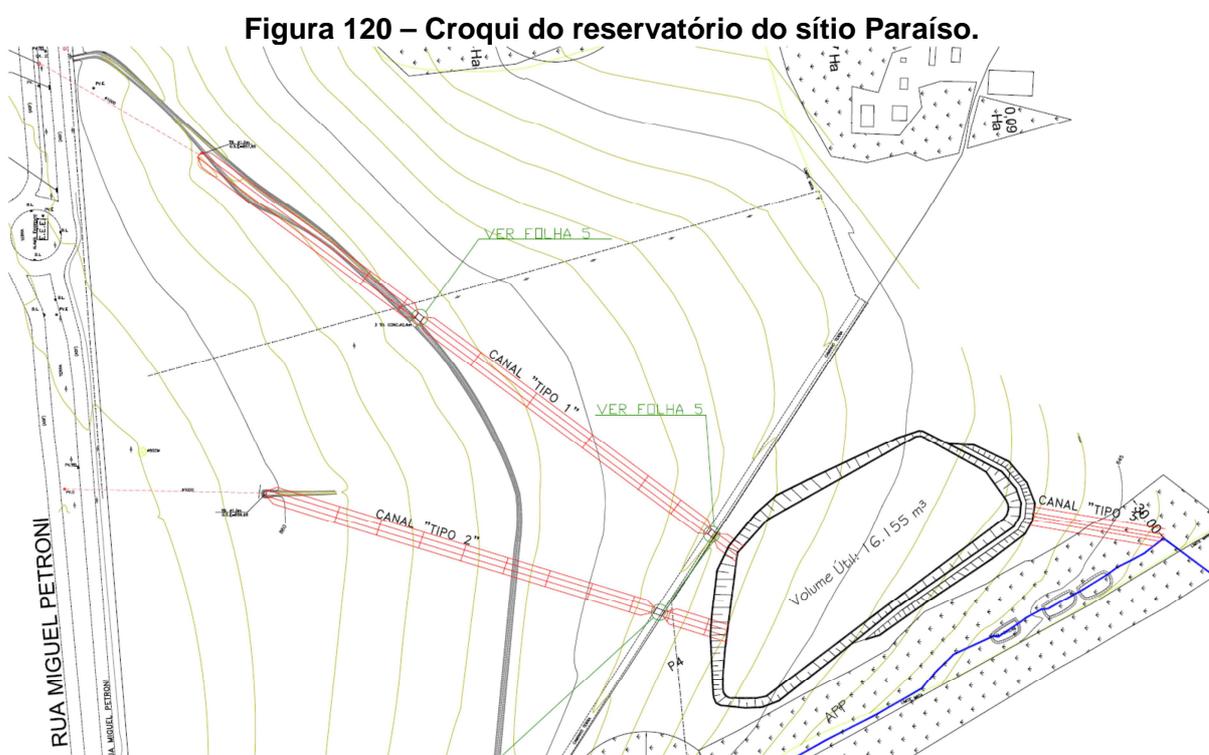
A esquerda do desenho nota-se as linhas verticais escuras representando a Rua Miguel Petroni. No centro, observa-se as linhas diagonais vermelhas que representam as canalizações (redes de drenagem) provenientes dos loteamentos localizados a montante da obra. Por fim, no canto inferior direito, observa-se a projeção do reservatório (linhas pretas), a canalização do dispositivo extravasor (linhas vermelhas) e o córrego ao fundo (linha azul).
