**ANÁLISE DO MANEJO DAS ÁGUAS PLUVIAIS NO MUNICÍPIO DE  
SÃO CARLOS - ESTUDO DA BACIA DO CÓRREGO SANTA MARIA  
DO LEME**

Dissertação apresentada ao Programa de Pós-Graduação em Engenharia Urbana da Universidade Federal de São Carlos como parte dos requisitos para a obtenção do Título de Mestre em Engenharia Urbana.

**Palavras-chave:** Manejo das águas pluviais, drenagem urbana, Escoamento superficial, Plano Diretor.

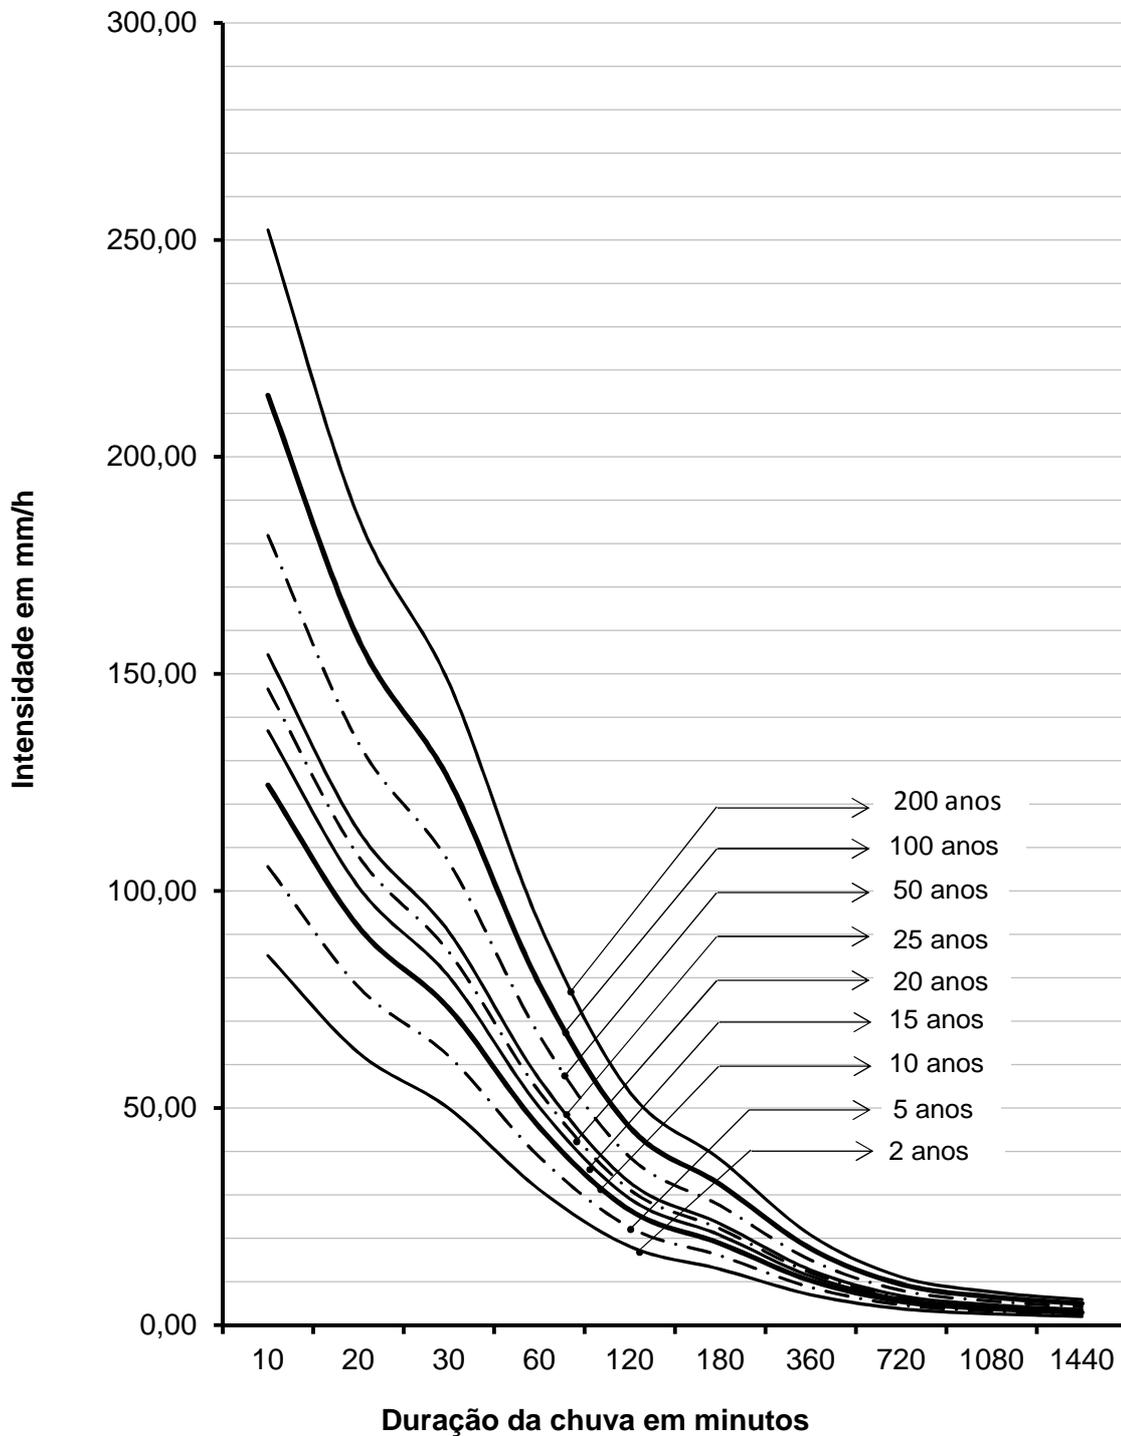
**Curvas IDF em função do Período T (anos) - São Carlos-SP**
