UNIVERSIDADE FEDERAL DE SÃO CARLOS
PROGRAMA DE PÓS-GRADUAÇÃO EM ENGENHARIA CIVIL

**DANOS DE INSTALAÇÃO EM GEOGRELHAS DE
POLIÉSTER EM AGREGADO NATURAL E FRESADO DE
REVESTIMENTO ASFÁLTICO (RAP)**

Dissertação apresentada ao Programa de Pós-graduação em Engenharia Civil, Universidade Federal de São Carlos, como requisito para a obtenção do título de Mestre em Engenharia Civil.

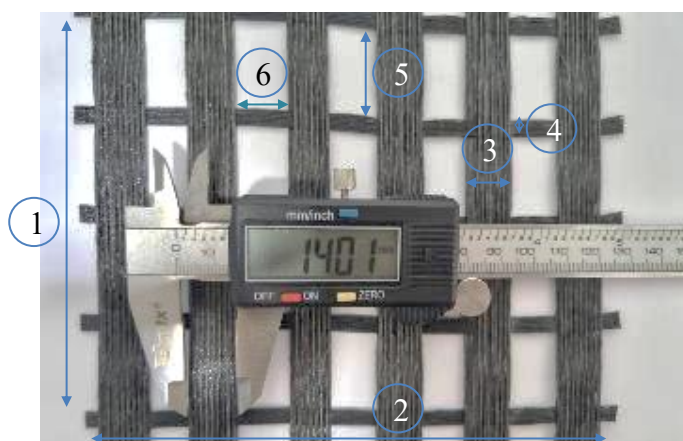
- 1 – Comprimento longitudinal
- 2 – Comprimento transversal
- 3 – Largura longitudinal do filamento
- 4 – Largura transversal do filamento
- 5 – Abertura longitudinal
- 6 – Abertura transversal

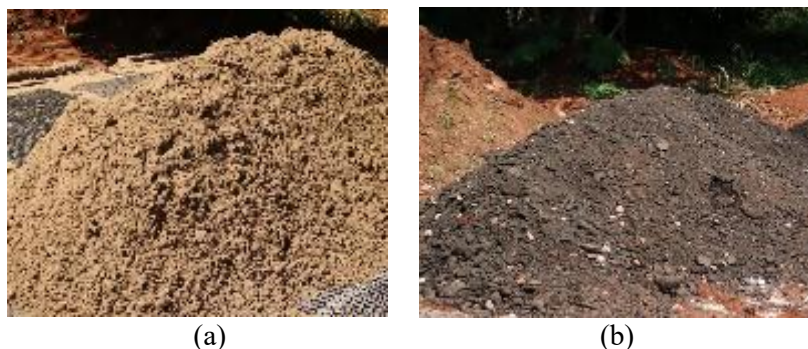
Figura 3.3 – Agregado natural e fresado: (a) areia; (b) RAP.

Os agregados naturais foram adquiridos do comércio local e o fresado RAP foi disponibilizado pelo DER – Departamento de Estradas e Rodagem – DR4 para esta pesquisa. Esses materiais foram entregues no local disponibilizado pela mesma empresa que forneceu os maquinários para realização dos ensaios de campo, conforme ilustrado na Figura 3.3.

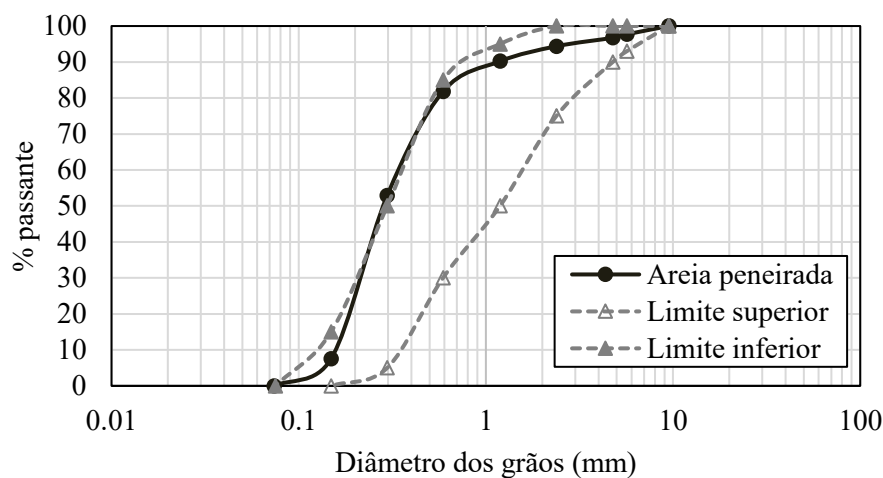
A faixa granulométrica, apresentada na Figura 3.4, resultante do ensaio de granulometria realizado, excede ligeiramente o limite inferior da zona utilizável, conforme estabelecido pela ABNT NBR 7211:2022, porém encontra-se dentro da zona superior desse mesmo limite.

Figura 3.4 – Curva de distribuição granulométrica da areia.

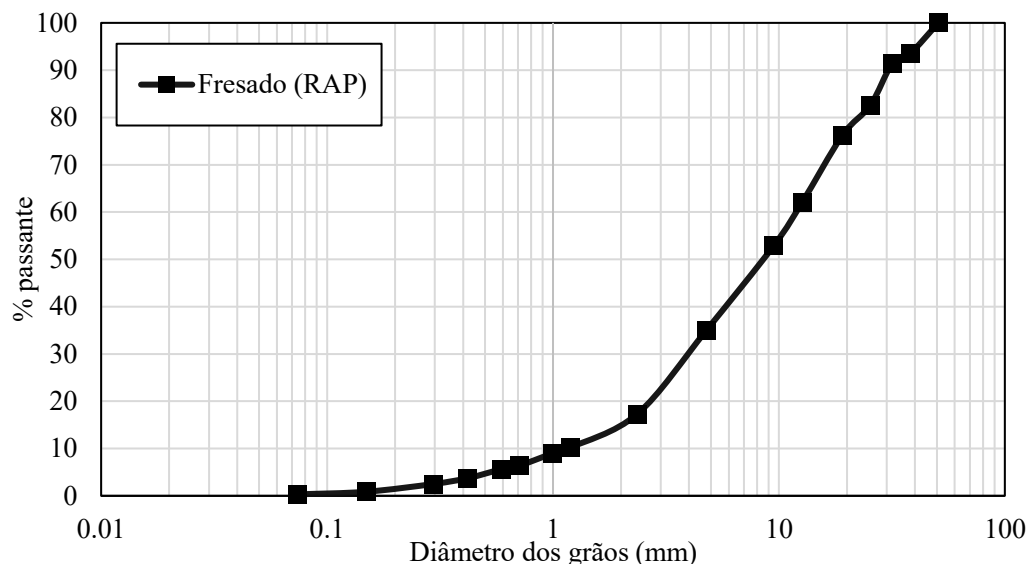
A faixa granulométrica (Figura 3.5) resultante do ensaio realizado apresenta um material bem graduado, o que corresponde com a classificação SUCS, apresentando aproximadamente 65% de material com granulometria correspondente ao agregado graúdo e aproximadamente 35% correspondente a granulometria do agregado miúdo.

Figura 3.5 – Curva de distribuição granulométrica do RAP.

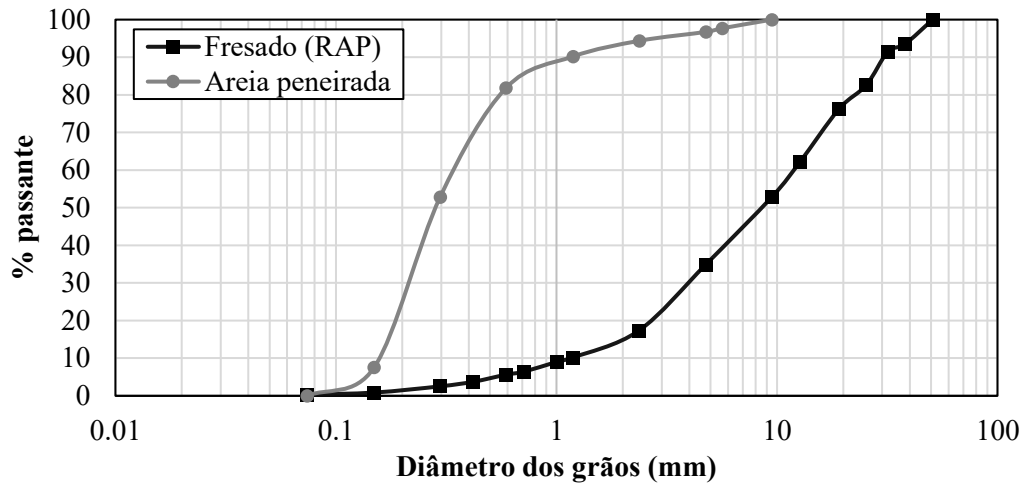
Com base nessa análise, observa-se que a areia, por ser mal graduada, tende a apresentar menor capacidade de suporte e maior suscetibilidade à erosão e instabilidade, uma vez que sua distribuição granulométrica não favorece um bom imbricamento entre as partículas. Já o RAP, por possuir uma granulometria mais bem distribuída, apresenta maior potencial de compactação e estabilidade estrutural, tornando-se uma alternativa mais adequada para aplicações que exigem maior resistência mecânica e menor deformabilidade.

Figura 3.6 – Curvas de distribuição granulométrica da areia e do RAP.

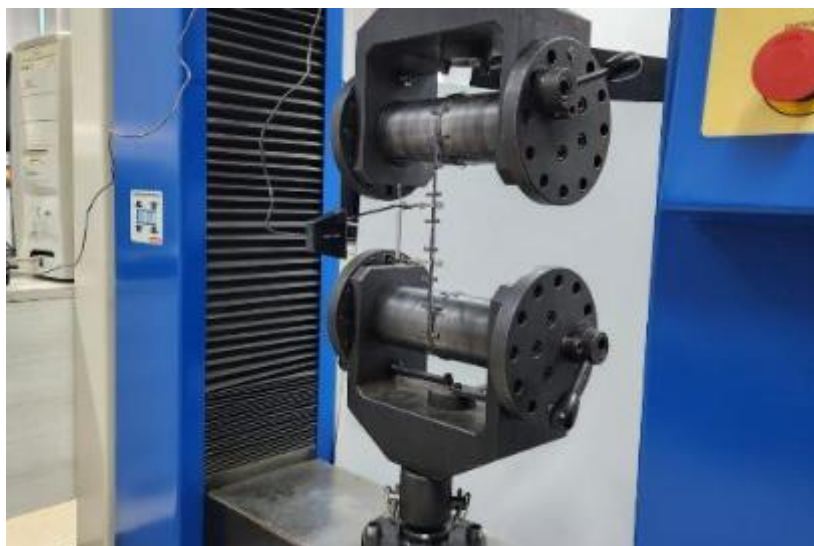
Para realizar o ensaio, foi usado uma prensa universal de tração axial EMIC com capacidade de 300 kN, conforme apresenta a Figura 3.7, a qual é conectada a um computador equipado com softwares específicos para captura dos esforços de tração e leitura de deslocamentos. As deformações foram medidas por um extensômetro de leitura externa tipo *clip-gauge* da marca Instron, fixado a cada corpo-de-prova de geogrelha ensaiado. Para fixação dos corpos-de-prova, foram utilizadas garras de rolete, por estarem em acordo com a norma ABNT ISO 10319 e serem considerados o método mais eficiente para prevenir danos por esmagamento nos corpos-de-prova de geogrelha.

Figura 3.7 – Equipamento do ensaio de resistência à tração de geogrelhas do Laboratório de Geotecnia da UFSCar.

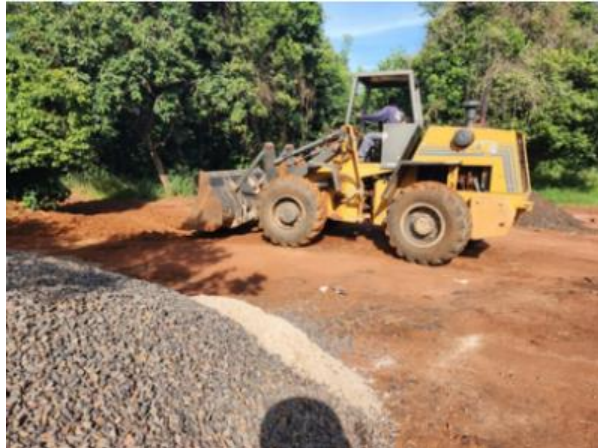
Figura 3.9 – Execução do nivelamento do terreno natural.

A construção do canteiro foi iniciada pelo nivelamento do solo natural com pá carregadeira, conforme é observado na Figura 3.9. Isso se fez necessário pela grande irregularidade do terreno local. Com o local nivelado, foram marcadas no terreno as dimensões

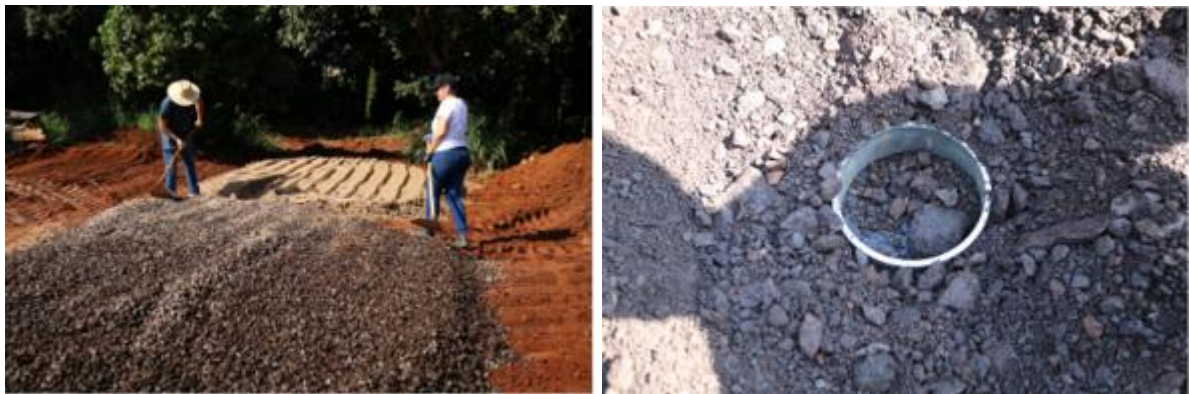
Figura 3.10 – Execução da camada de base e controle de compactação: (a) Aplanamento do material; (b) Cilindro para controle de compactação.

Após o despejo dos materiais que compunham cada base de seção, foi feito o espalhamento inicial do material com a pá carregadeira, seguido de um acabamento (fino) manual com enxada, tal como apresenta na Figura 3.10. Essa camada ficou com altura aproximada de 15 centímetros para posterior compactação. Nesse momento, foram instalados os cilindros para auxiliar na medição do grau de compactação, conforme recomendação da norma (Figura 3.10b).

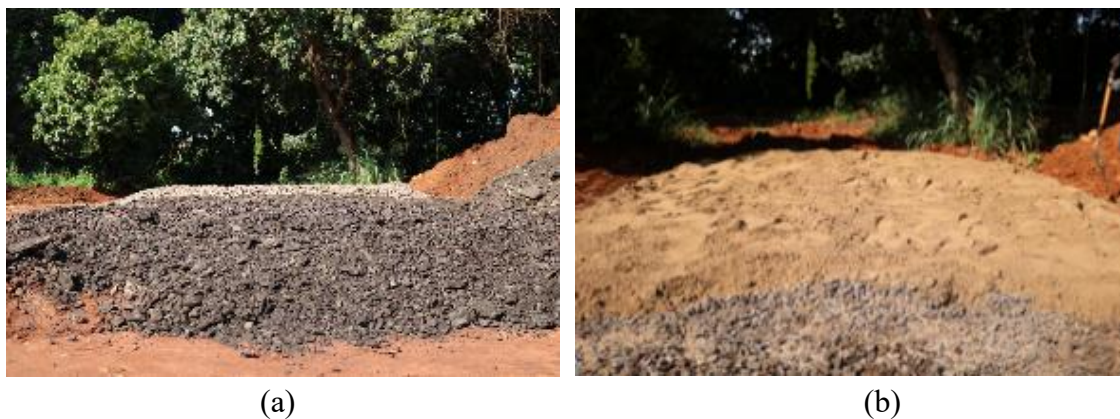
Figura 3.11 – Execução da camada de base: (a) RAP; (b) Areia.

Esse processo foi repetido para a construção das três seções que compõem a base, conforme mostrado na Figura 3.11, sendo uma seção para cada tipo de material utilizado: areia e fresado RAP.

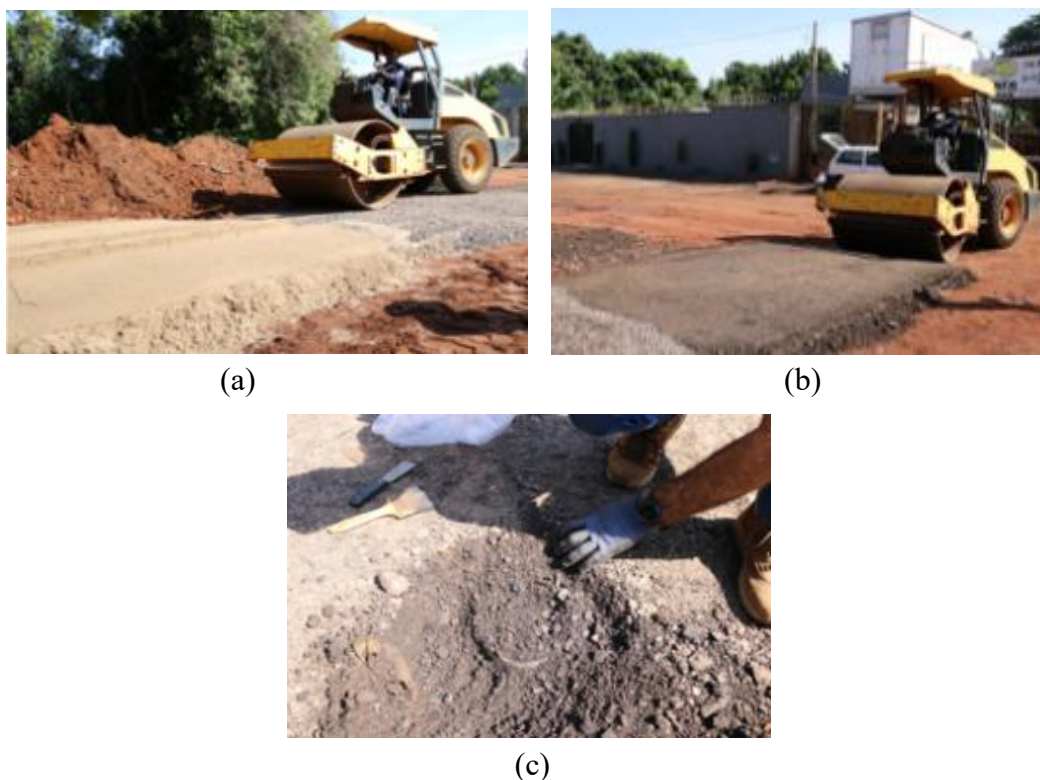
Após o espalhamento dos materiais, o rolo compactador vibratório de 4,2 toneladas foi utilizado para compactá-los até atingir o grau de compactação desejado (Figura 3.12a e Figura 3.12b). Em seguida, os cilindros instalados anteriormente para verificar o grau de compactação foram removidos, conforme demonstrado na Figura 3.12c, e o valor obtido foi referenciado em termos de passadas do rolo compactador.

Figura 3.12 – Compactação da camada de base: (a) Camada da areia; (b) Camada do fresado; (c) Extração do cilindro para aferir o G.C.

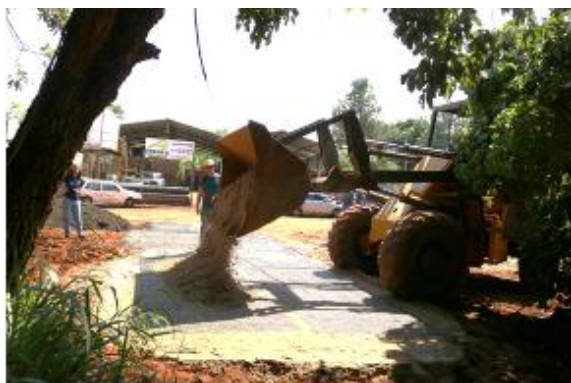
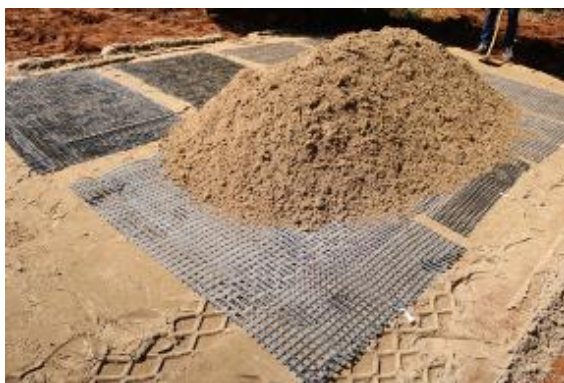
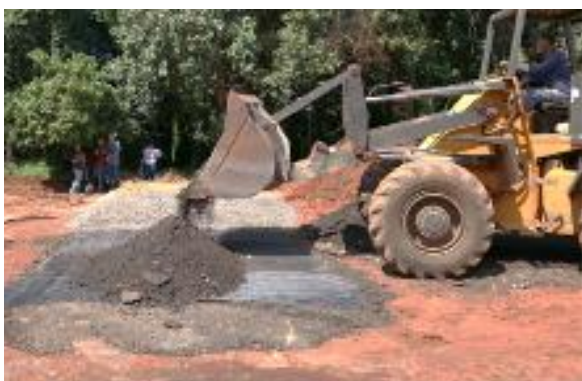
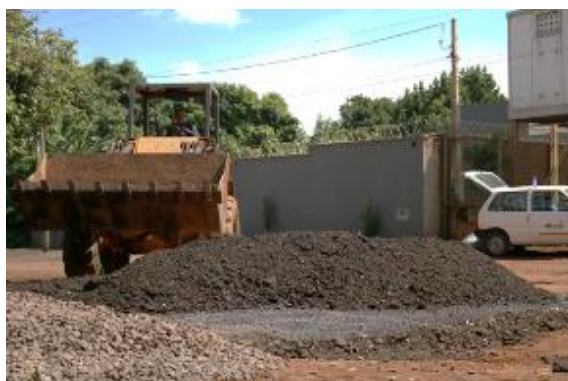
Figura 3.14 – Despejo dos agregados: (a) Despejo da areia sobre geogrelhas; (b) Material sobre Geogrelhas; (c) Despejo do RAP sobre geogrelhas; (d) Material sobre Geogrelhas.

Com as geogrelhas posicionadas, iniciou-se à execução da camada superior das seções experimentais. Nesse processo, a pá carregadeira foi utilizada para pegar os agregados e despejá-los diretamente sobre os geossintéticos, formando pilhas de material sobre toda a superfície (Figura 3.14). Optou-se nesta pesquisa por padronizar a altura de lançamento dos agregados em 1,20 metros, considerando-a a mais comum em campo devido à experiência do operador. Vale ressaltar que essa altura é suficiente para evitar uma desagregação excessiva da fração miúda do agregado, enquanto tem altura o suficiente para realizar o tombamento da caçamba da pá carregadeira sem problemas operacionais. Em seguida, o material foi distribuído manualmente com o auxílio de uma enxada, visando evitar danos que a máquina pudesse causar às geogrelhas durante esse procedimento.

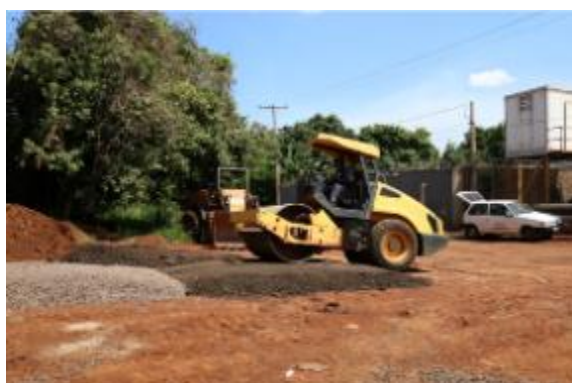
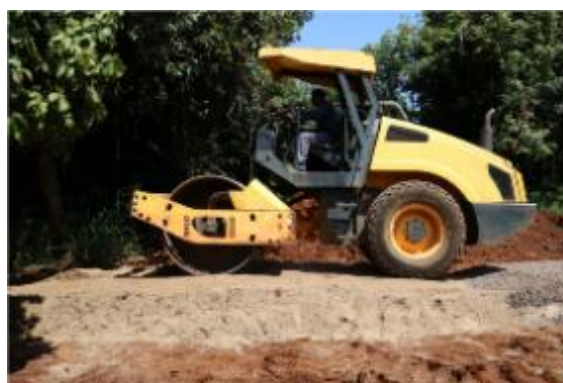
Figura 3.15 – Compactação da camada superior: (a) RAP; (b) Areia.

Após a distribuição completa dos agregados na camada superior, procedeu-se com a compactação dos materiais, como ilustrado na Figura 3.15. Com isso, concluiu-se a construção do canteiro experimental, visando realizar a exumação das geogrelhas danificadas dentro de um período de até 48 horas.

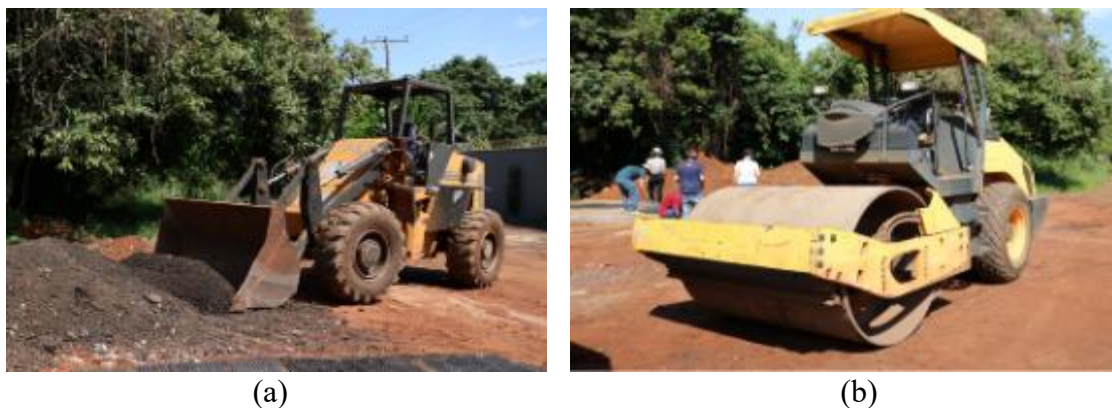
Figura 3.16 – Máquinas utilizadas: (a) Pá carregadeira; (b) Rolo liso vibratório.

Todo o procedimento adotado para a execução deste canteiro foi o mais representativo possível das operações realizadas em campo durante uma obra de movimentação e compactação de agregados ou solos. Além disso, todos os equipamentos utilizados foram os usuais para esse tipo de trabalho, como ilustrado na Figura 3.16.

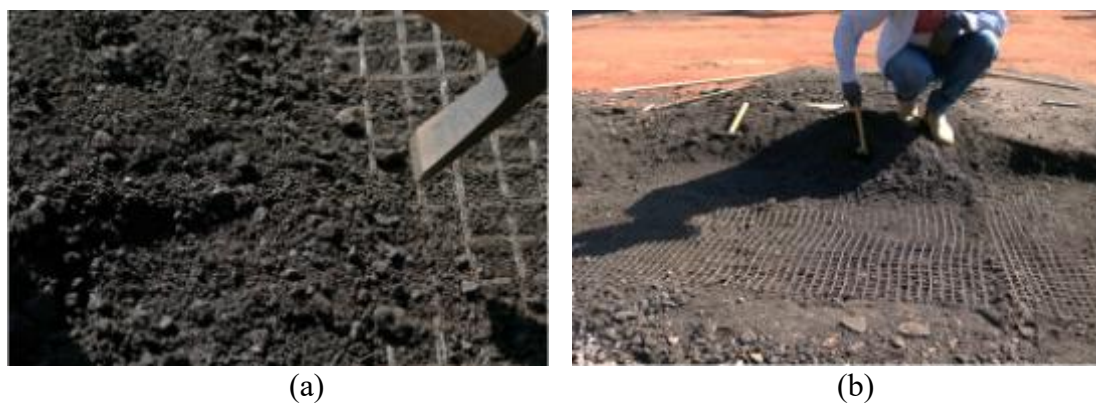
Para remover o material fresado compactado, utilizou-se um martelo tipo picareta (Figura 3.17). Essa ferramenta possui uma das suas pontas plana e, devido ao cabo curto, proporciona um maior controle dos movimentos e precisão nos golpes, garantindo que as geogrelhas não fossem afetadas durante o processo de exumação. Conforme o material ia se desagregando, uma colher de pedreiro era utilizada para formar pequenas pilhas, facilitando a remoção posterior. Para retirar o material miúdo (areia), não foi necessário o uso do martelo picareta, apenas a colher de pedreiro foi suficiente para desagregar o material compactado. Este processo foi muito trabalho e foram necessárias algumas horas para finalizá-lo.

Figura 3.17 – Exumação das geogrelhas: (a) Ferramenta usada; (b) Desagregação do RAP.

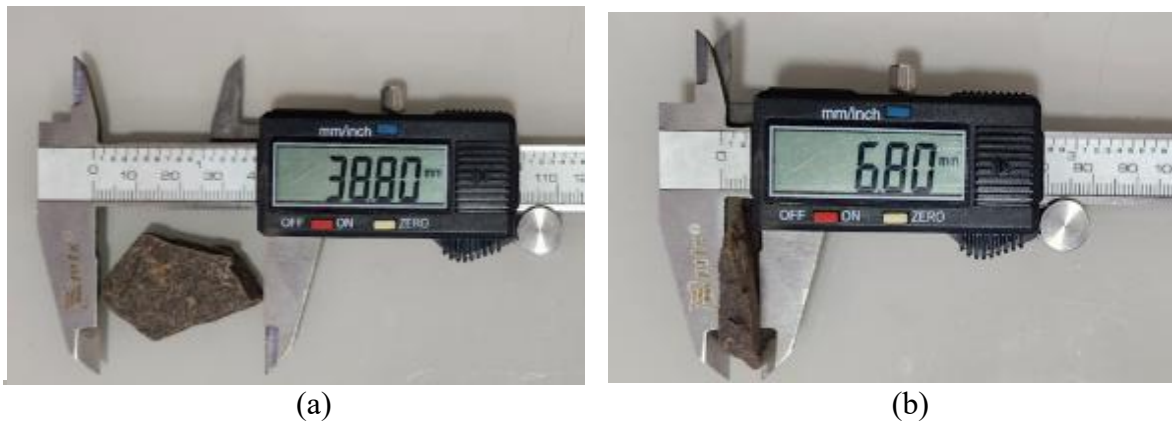
O índice de forma foi determinado utilizando um paquímetro digital para a fração graúda do fresado RAP, conforme apresenta a Figura 3.19. Esse índice representa a relação média entre o comprimento e a espessura dos grãos, ponderada pelas proporções de cada fração granulométrica presente na amostra ensaiada. Esse parâmetro é essencial para avaliar o comportamento mecânico do material, onde a forma dos grãos influencia diretamente a compacidade e a interação entre as partículas.

Figura 3.19 – Ensaio de índice de forma: (a) comprimento; (b) espessura.

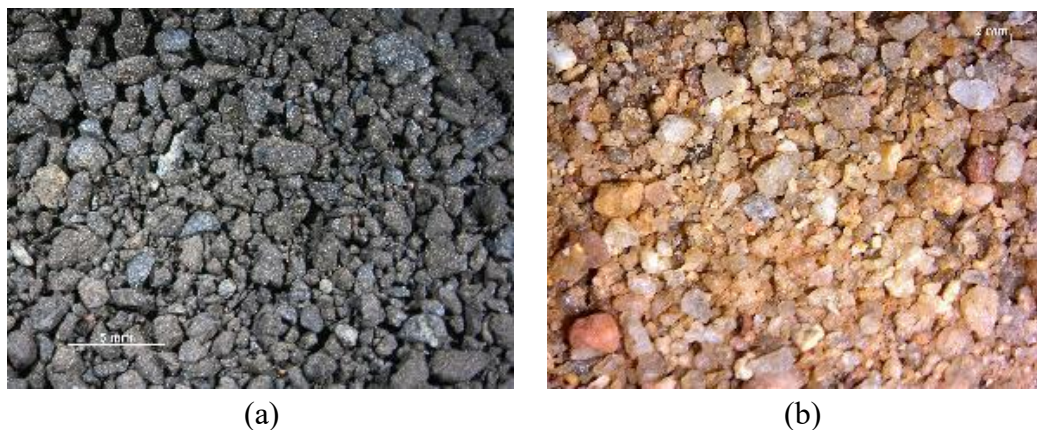
areia quanto os de RAP foram predominantemente classificados como angulares a subangulares. Grãos angulares apresentam bordas afiadas, contornos irregulares e superfícies ásperas, enquanto grãos subangulares possuem bordas ligeiramente arredondadas, com sinais moderados de desgaste.

Figura 3.20 – Agregado natural e fresado passantes na peneira #4: (a) RAP; (b) Areia.

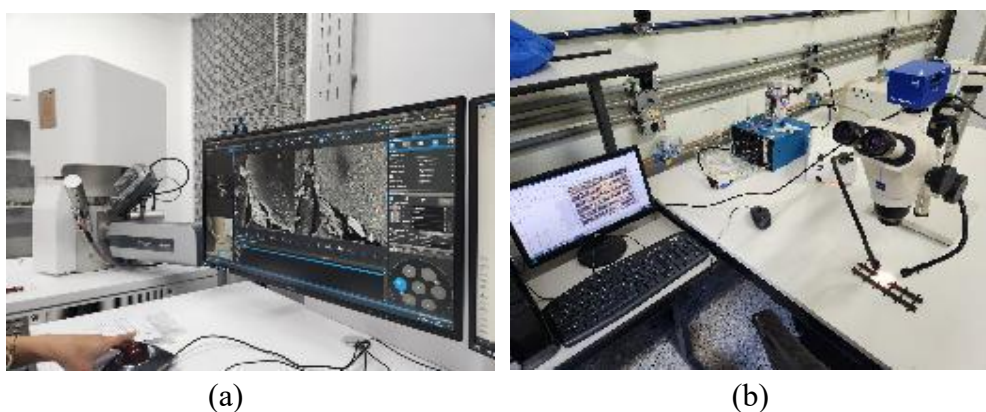
Figura 3.21 – Equipamentos usados para ensaio de MEV e microscopia digital: (a) MEV; (b) Microscopia digital.

Além da inspeção visual das geogrelhas exumadas, foram realizados ensaios de Microscopia Eletrônica de Varredura (MEV) e de microscopia óptica digital (Figura 3.21). O ensaio de MEV foi conduzido no Laboratório de Caracterização Estrutural (LCE) do Departamento de Engenharia de Materiais da UFSCar, utilizando o equipamento modelo MIRA, da TESCAN. As imagens foram obtidas com ampliações variando de 0 a 1000 vezes. Para o ensaio de microscopia óptica, foi utilizado um específico da ZEISS, equipado com uma câmera digital AxioCam ERc, com ampliação de 0 a 20 vezes. As amostras utilizadas no ensaio de MEV foram preparadas com revestimento de ouro, devido à excelente condutividade elétrica desse metal, que cria uma superfície condutora ideal para materiais poliméricos.

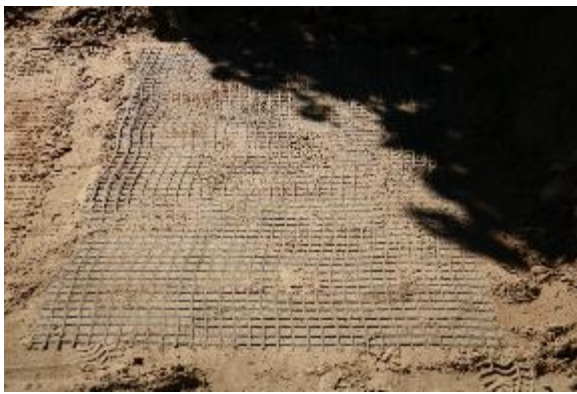
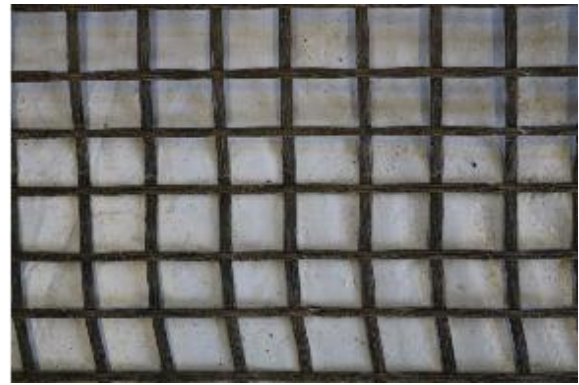
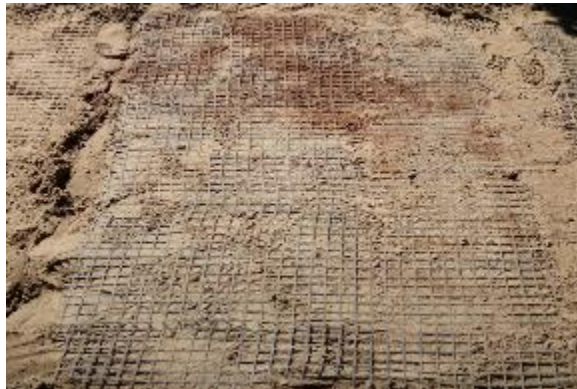
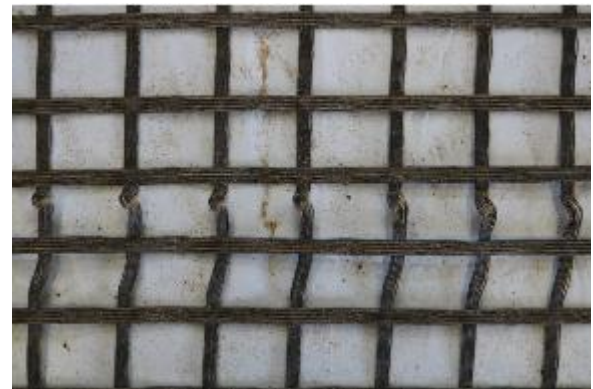
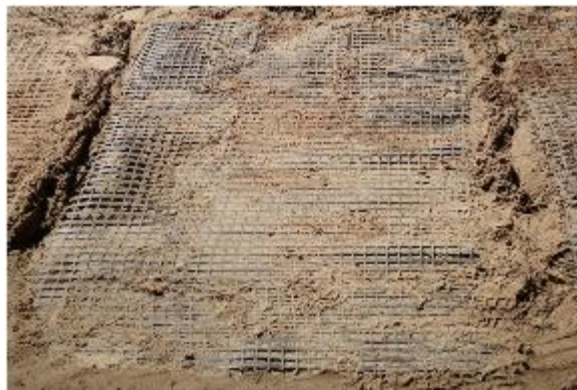
Os danos observados na inspeção visual das geogrelhas foram predominantemente de abrasão, com a presença de pontos desgastados ao longo de toda a extensão das amostras. Em seguida, destacou-se o dano por desfilamento, acompanhado, em algumas situações, pelo deslizamento do filamento longitudinal sobre o filamento transversal, alterando a estrutura da malha da geogrelha. Não foram observados danos por corte ou punção.

Figura 4.1 – Geogrelhas Sentido Longitudinal – areia: (a) GG1; (b) Registro do estado da Geogrelha; (c) GG2; (d) Registro do estado da Geogrelha; (e) GG3; (f) Registro do estado da Geogrelha; (g) GG4; (h) Registro do estado da Geogrelha.

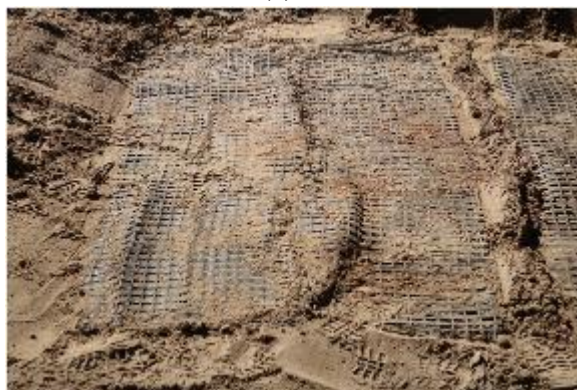
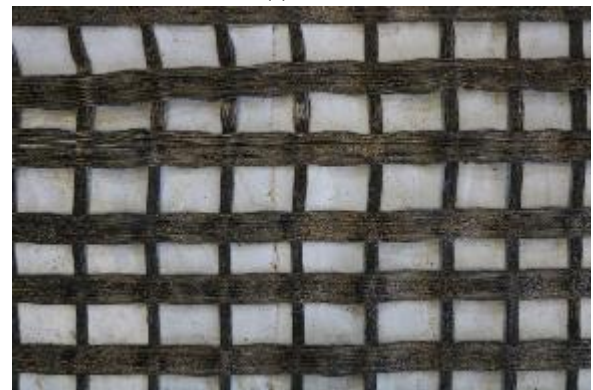
Figura 4.2 – Geogrelhas sentido transversal – areia: (a) GG1; (b) Registro do estado da Geogrelha; (c) GG2; (d) Registro do estado da Geogrelha; (e) GG3; (f) Registro do estado da Geogrelha; (g) GG4; (h) Registro do estado da Geogrelha.

As Figuras 4.1 e 4.2 apresentam imagens das geogrelhas nos sentidos longitudinal e transversal após a exumação e prontas para serem removidas e armazenadas. De modo geral, essas geogrelhas não apresentaram danos visíveis à inspeção visual que despertassem grande preocupação. No entanto, vale ressaltar que todas ficaram impregnadas com material fino do agregado miúdo, o que pode ter causado micro danos à estrutura dos filamentos, não identificáveis apenas por meio da análise visual.

Uma anomalia que pôde ser identificada foi a deformação em forma de “ondulações” na geogrelha GG4, tanto no sentido longitudinal quanto no transversal, resultando em um tipo de dano conhecido na literatura como *desfilamento* do filamento (Lim & McCartney, 2013), conforme registrado nas Figuras 4.1g e 4.1h. Esse aspecto pode estar relacionado ao procedimento de compactação de uma área com curto comprimento. As geogrelhas GG4 estavam posicionadas na divisa com o material que compunha outra seção, e o rolo compactador vibratório realizava movimentos de avanço e recuo, permanecendo parado sobre essas geogrelhas para inverter o sentido de movimento, evitando compactar sobre a seção vizinha. Embora o intervalo entre os movimentos fosse breve, essa condição pode ter sido a causa do dano observado. Isso demonstra a importância de boas conexões nos nós da geogrelha, pois esta situação pode ocorrer em campo.

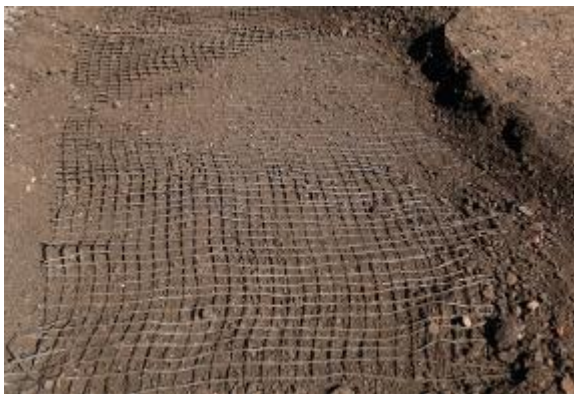
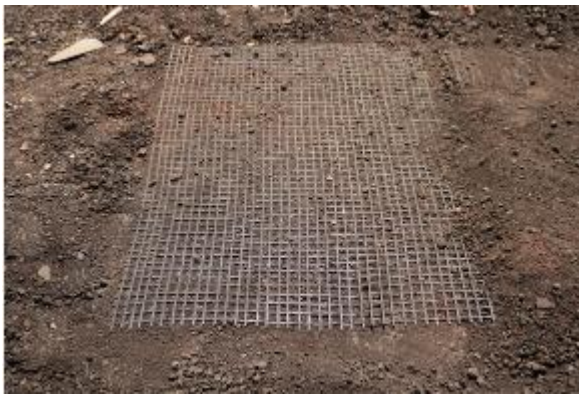
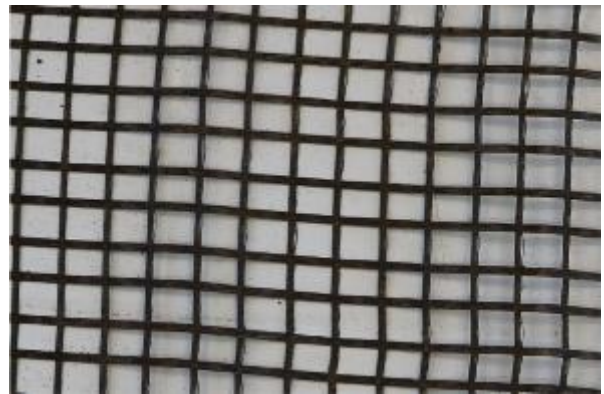
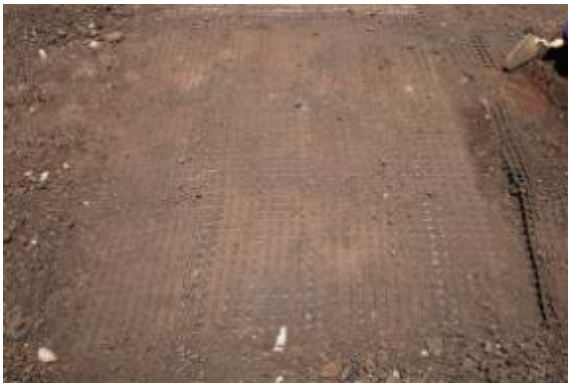
Figura 4.3 – Geogrelhas Sentido Longitudinal – fresado: (a) GG1; (b) Registro do estado da Geogrelha; (c) GG2; (d) Registro do estado da Geogrelha; (e) GG3; (f) Registro do estado da Geogrelha; (g) GG4; (h) Registro do estado da Geogrelha.

O tipo de dano mais comum e de fácil constatação visual nas geogrelhas instaladas na camada de RAP foi o dano por abrasão, que estava presente em todas as geogrelhas, variando apenas em sua intensidade. Vale ressaltar que as geogrelhas ficaram impregnadas com o material ligante presente no fresado, resultando na aderência significativa da parte fina da granulometria do fresado sobre elas. Isso foi especialmente observado nas geogrelhas de maior resistência, como a GG4, devido aos seus filamentos mais largos, resultando em uma grande quantidade de material fino aderido. As Figuras 4.3 e 4.4 apresentam as geogrelhas exumadas, antes de serem retiradas para serem acondicionadas de maneira adequada.

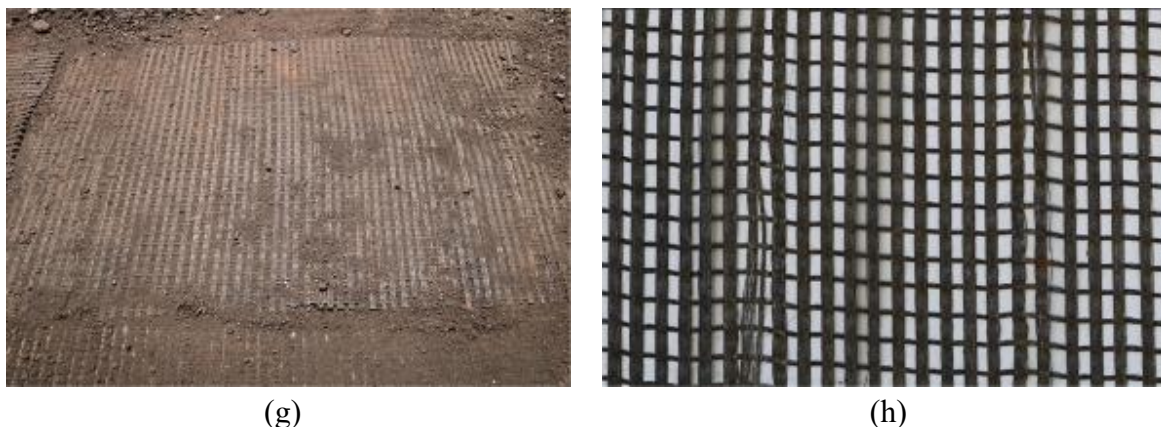
Figura 4.4 – Geogrelhas sentido transversal – fresado: (a) GG1; (b) Registro do estado da Geogrelha; (c) GG2; (d) Registro do estado da Geogrelha; (e) GG3; (f) Registro do estado da Geogrelha; (g) GG4; (h) Registro do estado da Geogrelha.
