**Diagnóstico hidroambiental da Bacia do Ribeirão Caracol na cidade de**  
**Andradas – MG**

Dissertação apresentada ao Programa de Pós-Graduação em Sustentabilidade na Gestão Ambiental para obtenção do título de Mestre pela Universidade Federal de São Carlos.  
Área de concentração:

DIAGNÓSTICO HIDROAMBIENTAL DA BACIA DO  
RIBEIRÃO CARACOL NA CIDADE DE ANDRADAS - MG /  
Angelo Angelini Neto -- 2025.  
55f.

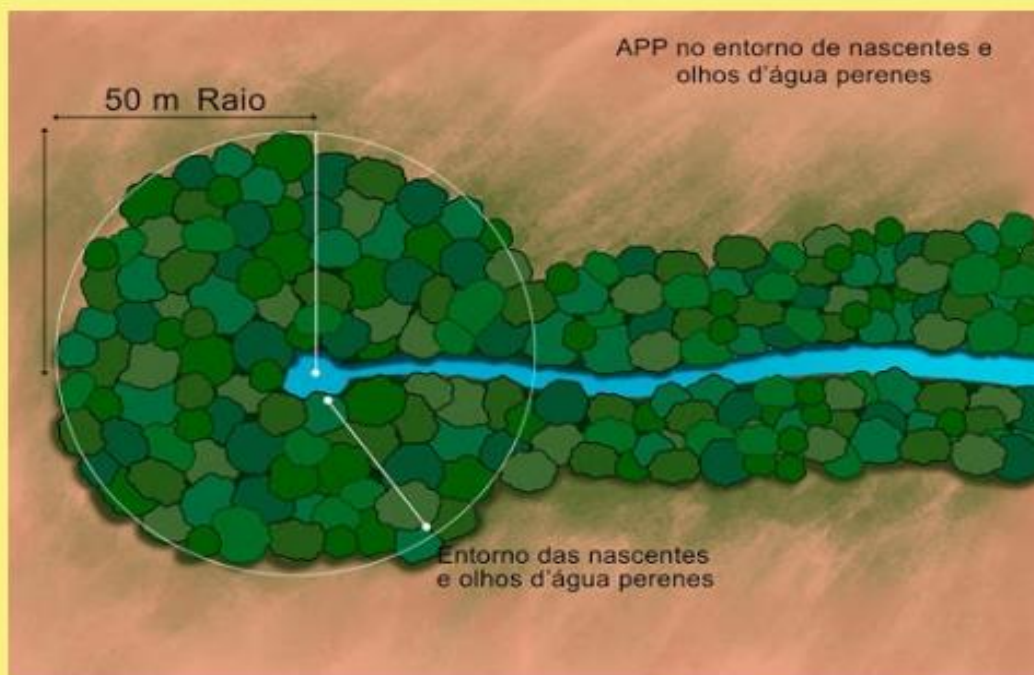
**Figura 1: Definição de nascente e olho d'água e margem de APP – Área de Preservação Permanente**

Conforme cita Castro (2007) e Valente e Gomes (2005), as nascentes difusas se concentram em uma pequena área, são consideradas como olho d'água, porém em uma área encharcada e depois dão início a um fluxo contínuo. Já as nascentes pontuais são aquelas que apresentam um ponto fixo no terreno e desaguam em formação de um corpo hídrico. Segundo o Código Florestal Brasileiro, Lei Federal 12.651 de 2012 em seu Art. 3º: XVII - nascente: afloramento natural do lençol freático que apresenta perenidade e dá início a um curso d'água; XVIII - olho d'água: afloramento natural do lençol freático, mesmo que intermitente” (Figura 2) (Brasil, 2012).

**Nascente:** Afloramento natural do lençol freático que apresenta perenidade e dá início a um curso d'água;

**Olho d'água:** Afloramento natural do lençol freático mesmo que intermitente.

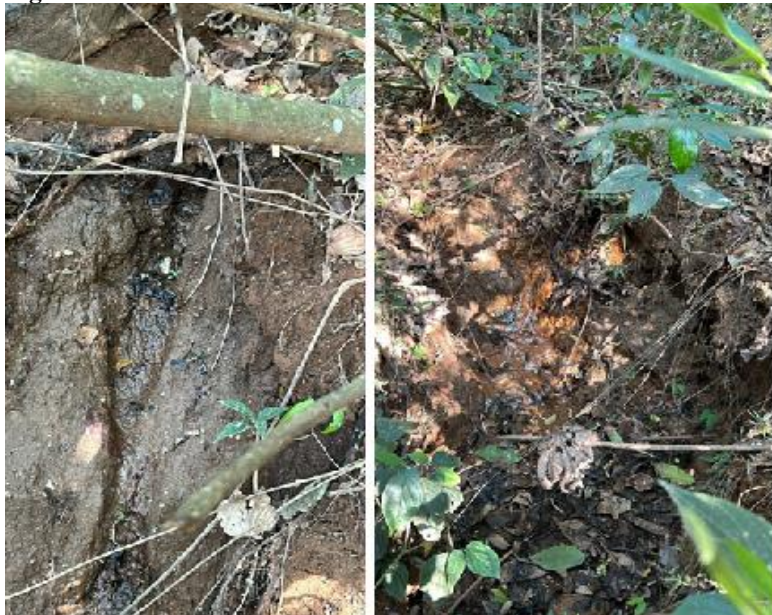
**Figura 5: Nascente 1 da Bacia Ribeirão do Caracol – Andradas – MG (Afloramento do solo)**

retardado ou alterações locais no lençol freático, possivelmente associadas a compactação do solo ou interferência antrópica indireta. As Figuras 5 à 10 ilustram as nascentes visitadas, contribuindo para a análise e possíveis ações de conservação.

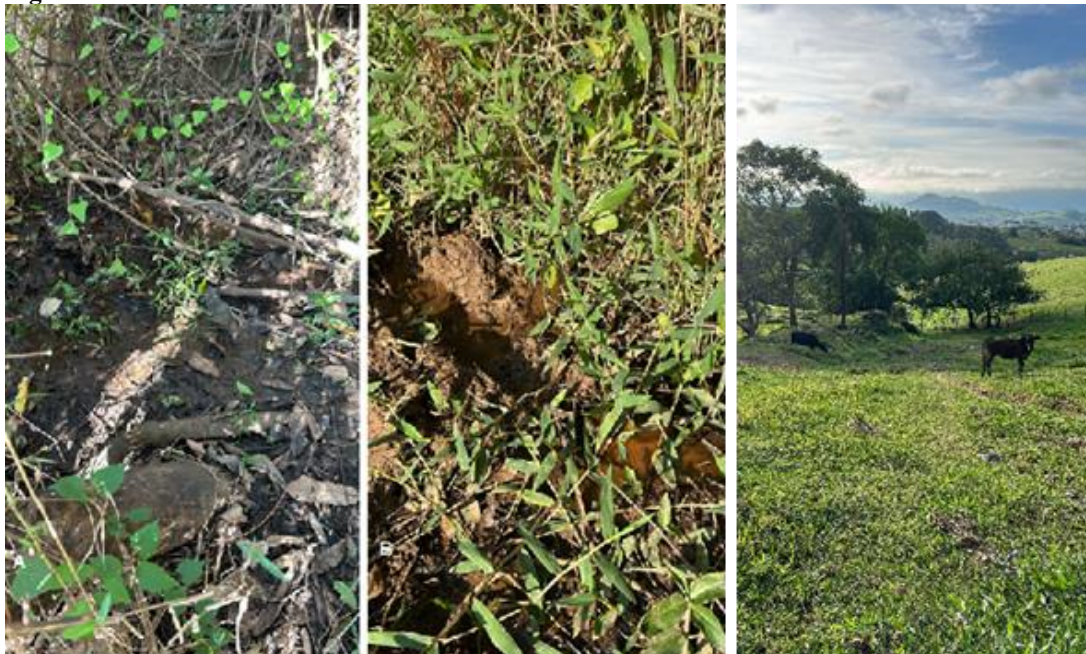
**Figura 6: Nascente 2 da Bacia Ribeirão do Caracol – Andradas – MG**

As nascentes localizadas em zonas urbanas e periurbanas (S2 e S3) apresentaram sinais claros de degradação ambiental, com ausência de vegetação ripária e evidências de uso antrópico direto, como acesso de gado e estruturas de captação. Esses fatores contribuem para o aumento do escoamento superficial e para a redução da infiltração no entorno imediato das nascentes, comprometendo a recarga dos aquíferos e a manutenção da vazão de base (Price et al., 2015; Wu et al., 2021). Souza (2018) observou fenômenos semelhantes em nascentes urbanas de pequeno porte, onde a impermeabilização, a deposição de resíduos e a proximidade de edificações reduzem significativamente a qualidade da água e a estabilidade do fluxo.

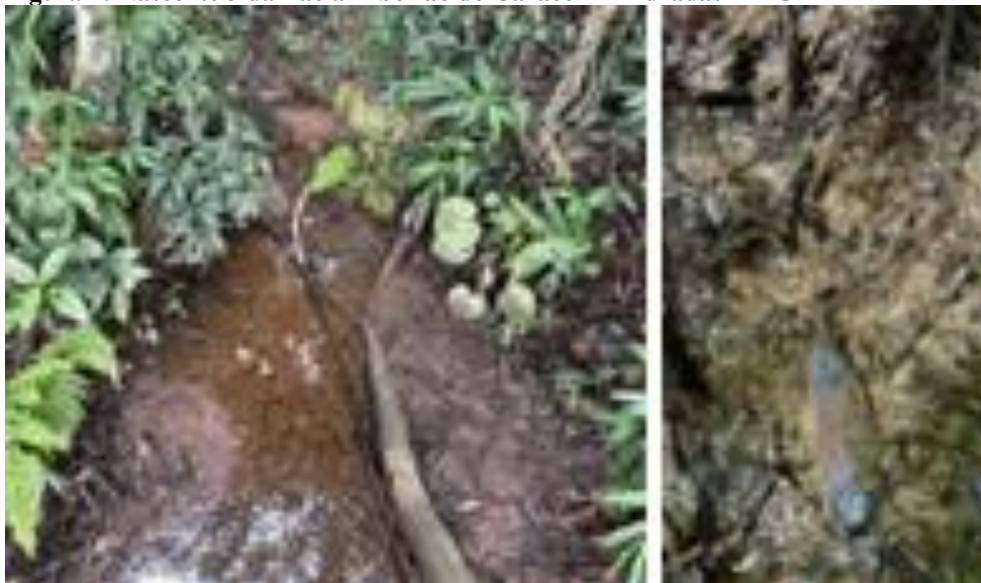
**Figura 7: Nascente 3 da Bacia Ribeirão do Caracol – Andradas – MG**

De modo geral, os resultados apontam um gradiente de degradação ambiental relacionado à posição na paisagem e ao uso do solo, com nascentes de cabeceira mais vulneráveis à perda de recarga e pontos urbanos (como S3) mais expostos à contaminação e interferência antrópica direta.
