**Caracterização mecânica dos revestimentos  
AlTiN/TiSiN, TiCN e AlCrN depositados por processo  
PVD**

Trabalho de conclusão de curso  
apresentado como requisito parcial para a  
obtenção do título de bacharel em  
Engenharia Mecânica pela Universidade  
Federal de São Carlos.

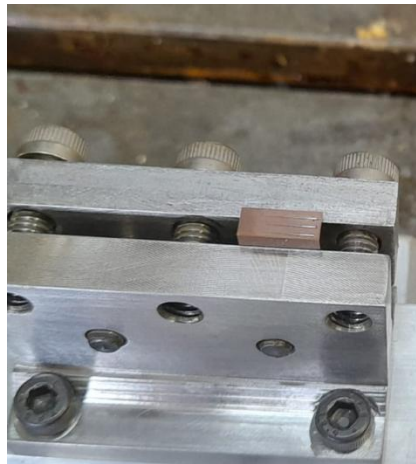
Foram realizados 3 riscos em uma única superfície de folga de cada um dos insertos, totalizando 9 riscos feitos. Na Figura 4, é possível observar o aspecto final dos três riscos realizados na superfície de saída do inserto revestido com AlTiN/TiSiN.

Figura 4 - Riscos feitos no inserto com o revestimento AlTiN/TiSiN.

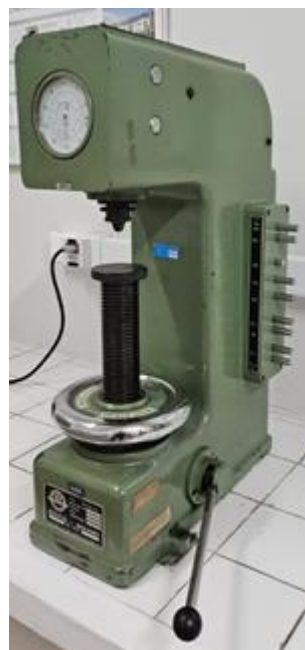
O ensaio de indentação Daimler-Benz Rockwell C foi realizado utilizando-se o dispositivo Wolpert Testor HT1 (Figura 5), equipamento localizado no departamento de engenharia de materiais da UFSCar. O teste empregou um indentador cônico de diamante com ângulo de ponta de  $120^\circ$  e raio de  $200\text{ }\mu\text{m}$  para caracterizar a adesão do revestimento ao substrato, em conformidade com a norma VDI 3198.

Figura 5 - Máquina de indentação Wolpert Testor HT1.
