**CARACTERIZAÇÃO DO ÓXIDO FORMADO NA  
SUPERFÍCIE DA JUNTA M5<sup>TM</sup>/ZIRCALOY- 4 SOLDADA  
POR RESISTÊNCIA E PRESSÃO APÓS TESTES DE  
CORROSÃO EM AUTOCLAVE A 360 °C**

Dissertação apresentada ao Programa de Pós-Graduação em Engenharia Mecânica da Universidade Federal de São Carlos para obtenção do título de Mestre em Engenharia Mecânica

Área de concentração: Materiais e Processos de Fabricação

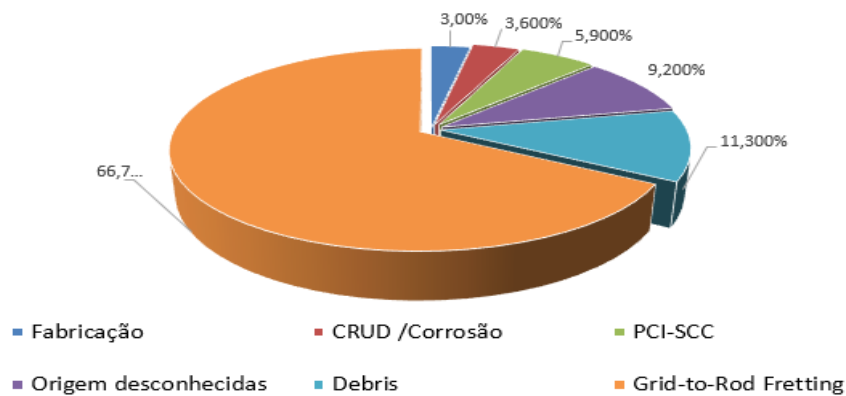
Figura 5 – Mecanismos de falhas em reatores nucleares LWR nos Estados Unidos

Como pode ser visto na Figura 5, questões relacionadas à corrosão em geral podem somar 9,5% (3,6% com 5,9%) das ocorrências. É um número alto quando comparado a questões relacionadas à fabricação e de origem desconhecidas, chegando quase da ordem de eventos relacionados aos debris ou detritos do reator. Desta forma, os aspectos de corrosão dos elementos combustíveis são uma preocupação constante durante a operação do reator e deve ser monitorada e analisada em detalhes a fim de garantir a segurança nuclear. Barret et al. (2012) também relataram o número de falhas por mais de 20 anos, como apresentado na Figura 6. Embora os níveis de falhas apresentem uma queda significativa, é importante salientar que essas falhas ainda estão presentes, mesmo com os contínuos avanços em termos de segurança nos reatores.

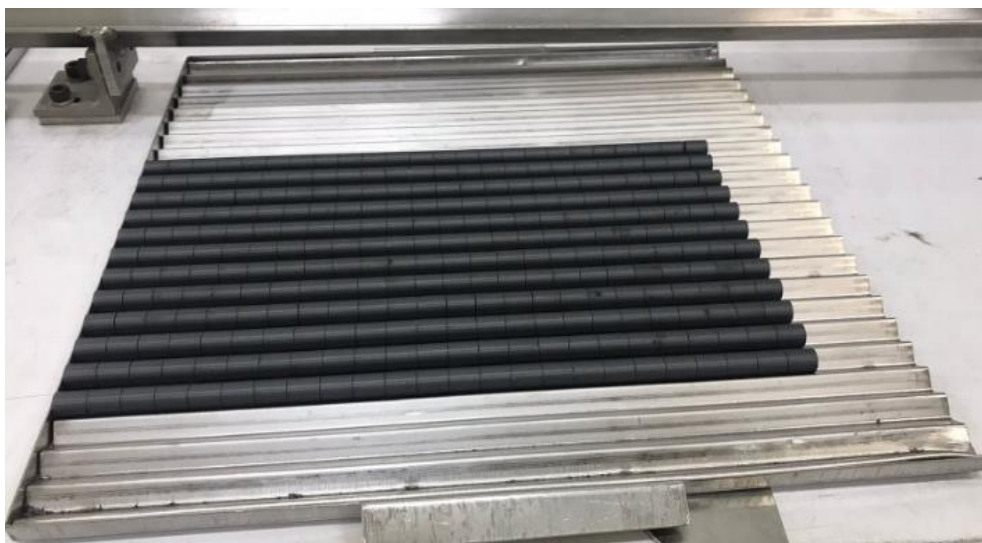
Figura 8 – Lote de pastilhas de  $\text{UO}_2$

Na Figura 8 observa-se um lote de pastilhas de  $\text{UO}_2$ , que são os materiais nucleares responsáveis pelas reações de fissão que ocorrem nos reatores nucleares e geram a energia nuclear, que por sua vez irá produzir a energia térmica que transformará a água do sistema refrigerante em vapor d'água e movimentará turbinas e geradores elétricos.

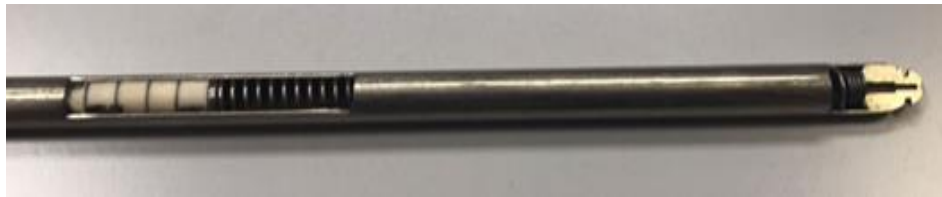
Figura 9 – Detalhes do pleno e região do tampão terminal das varetas

Na Figura 9 à título ilustrativo pode-se observar em maiores detalhes construtivos a região do pleno das varetas combustíveis, bem como a região onde ocorre a soldagem e selagem do componente entre o tubo de revestimento e o tampão terminal.

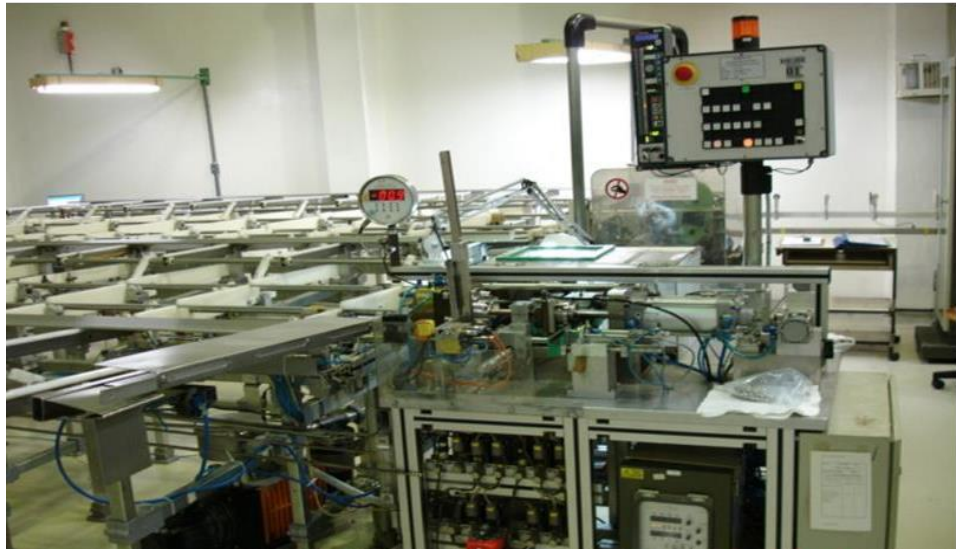
Figura 13 – Máquina de soldagem RPW das varetas combustíveis

Na Figura 13 seguinte observa-se uma fotografia da máquina de soldagem por resistência e pressão usada para os projetos nucleares de Angra I e Angra II.

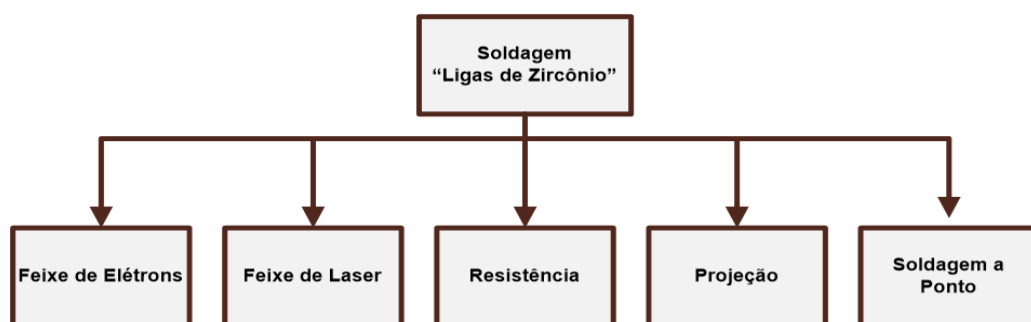
Figura 14 – Processos de soldagem usuais em aplicações nucleares

Segundo Slobodyan (2021), os processos de soldagem usuais em aplicações nucleares com as ligas de zircônio envolvem soldagem por feixe de elétrons, feixe de laser, bem como resistência, projeção e soldagem a ponto, como pode ser visto na Figura 14.

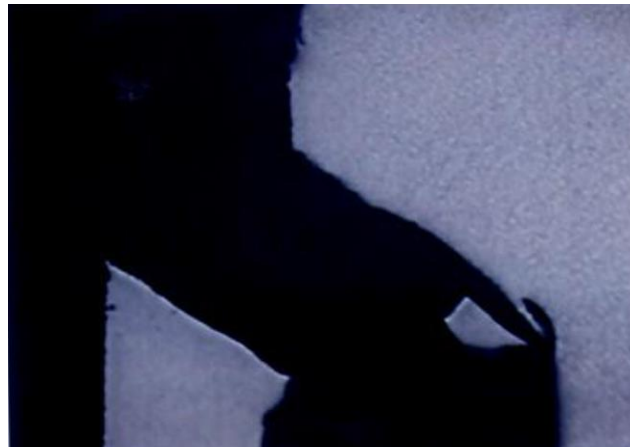
Figura 15 – Solda RPW após ensaio de ruptura com ruptura e falha

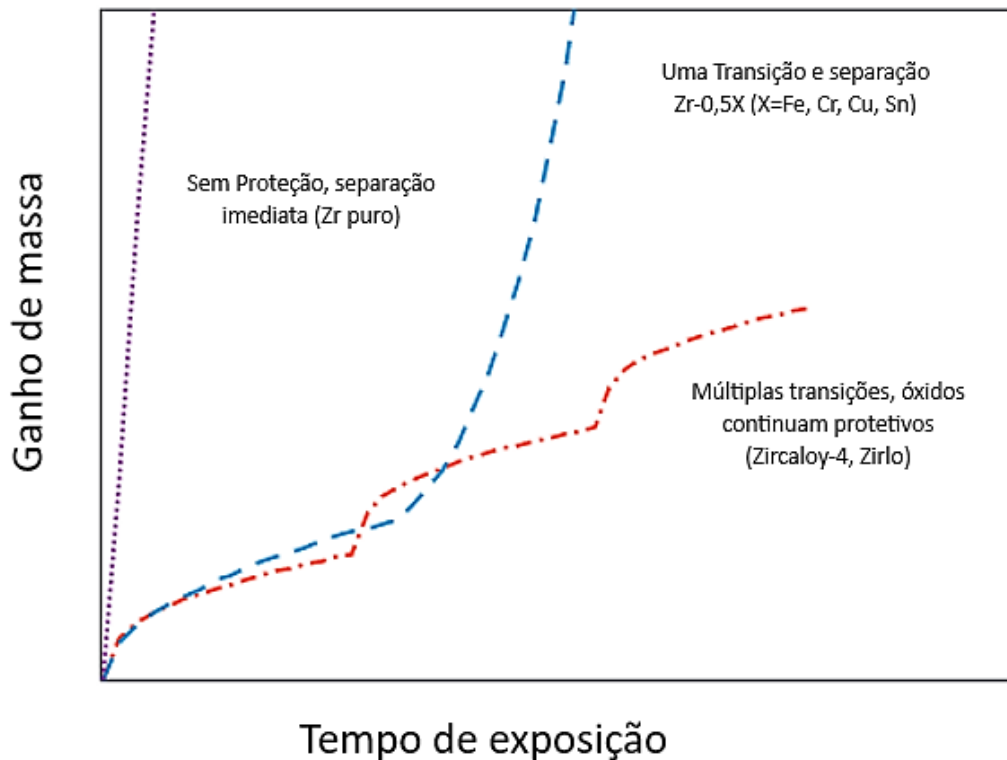
Figura 18 – Representação esquemática do comportamento de corrosão de ligas de zircônio

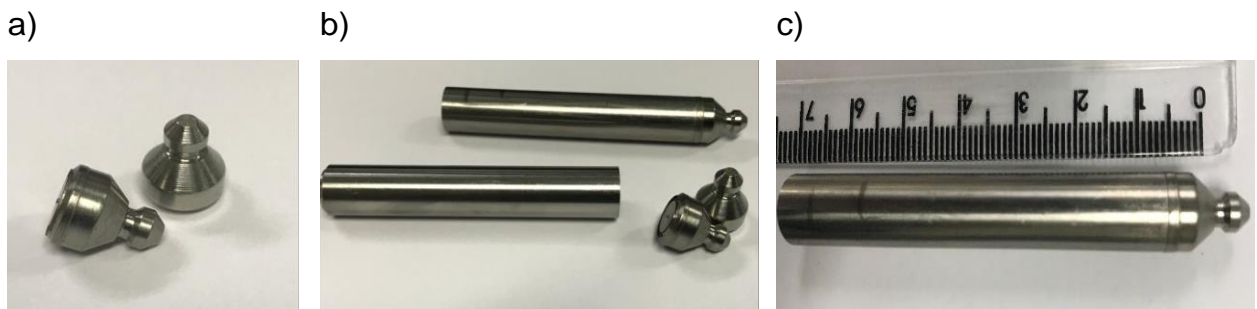
Figura 23 – a) Tampões terminais, b) Tubo, tampões terminais e corpo de prova e c) Corpo de prova

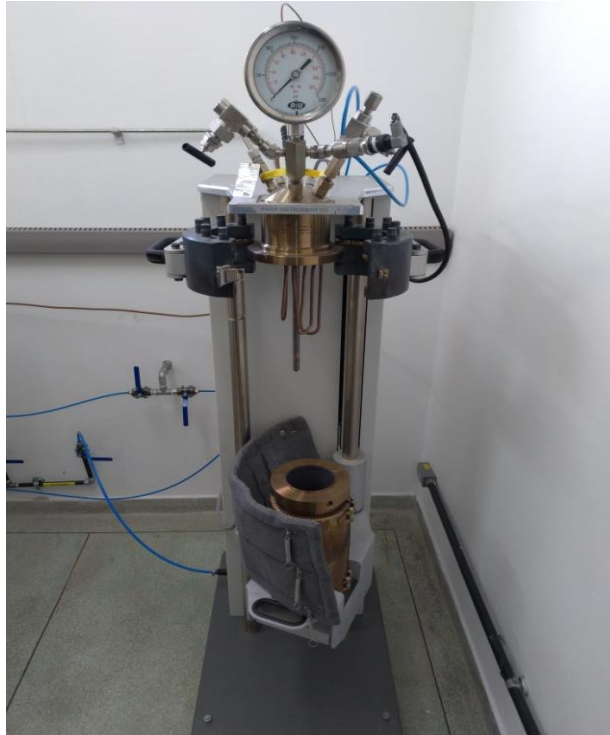
Figura 24 – Autoclave utilizado para os testes de corrosão

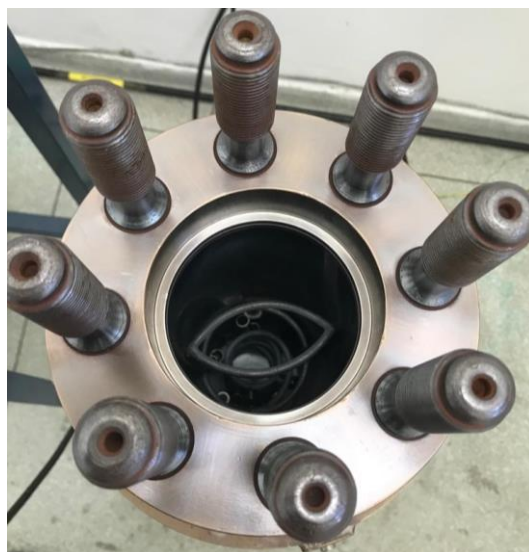
Figura 25 – Amostras posicionadas no Autoclave

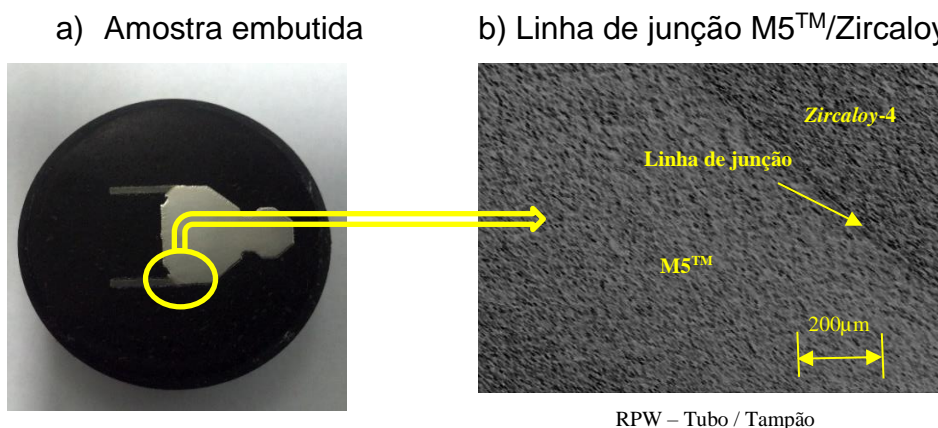
Figura 26 – a) Amostras embutida e b) Linha de junção M5<sup>TM</sup>/Zircaloy-4

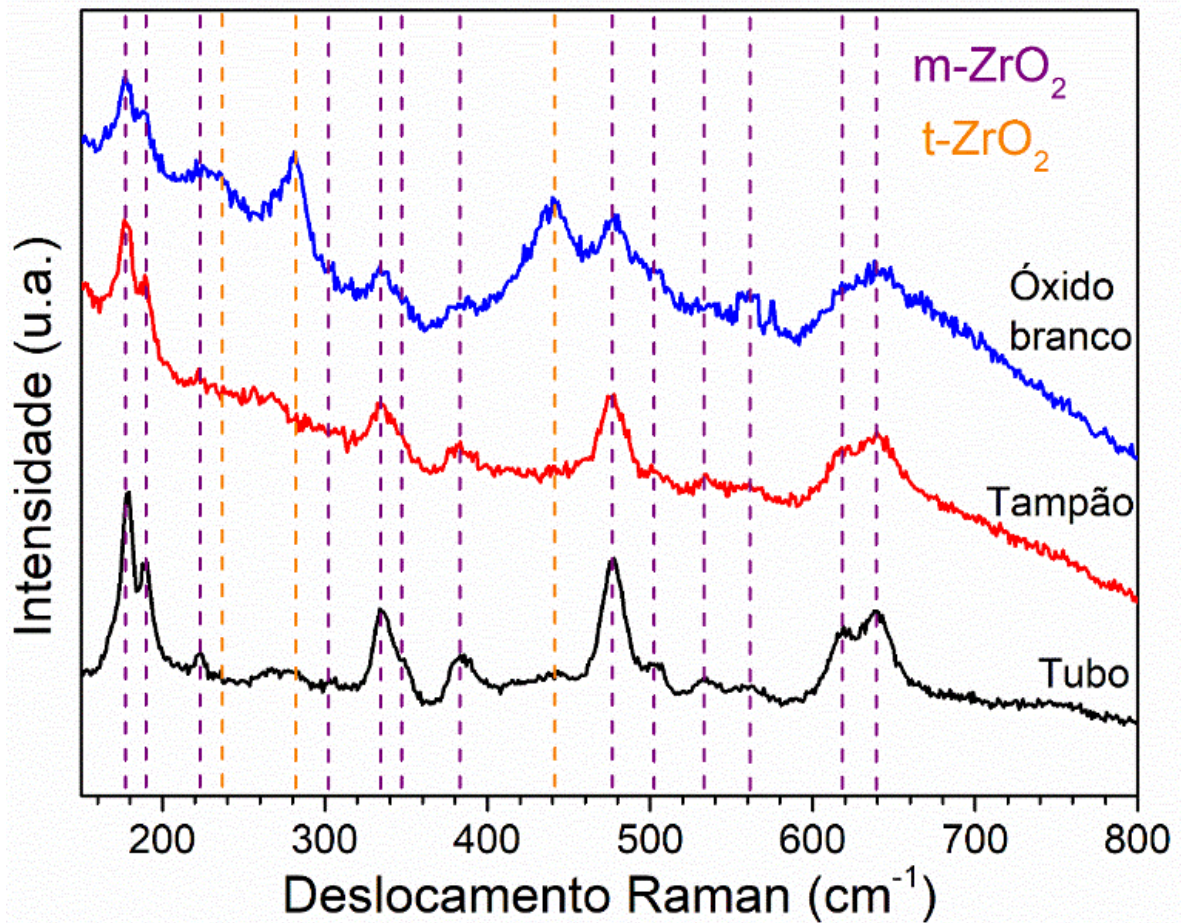
Figura 32 - Espectros Raman obtidos na superfície do tubo, tampão e do nódulo de óxido branco formado entre o cordão de solda e o tampão após um ciclo de 72 h de corrosão em autoclave.

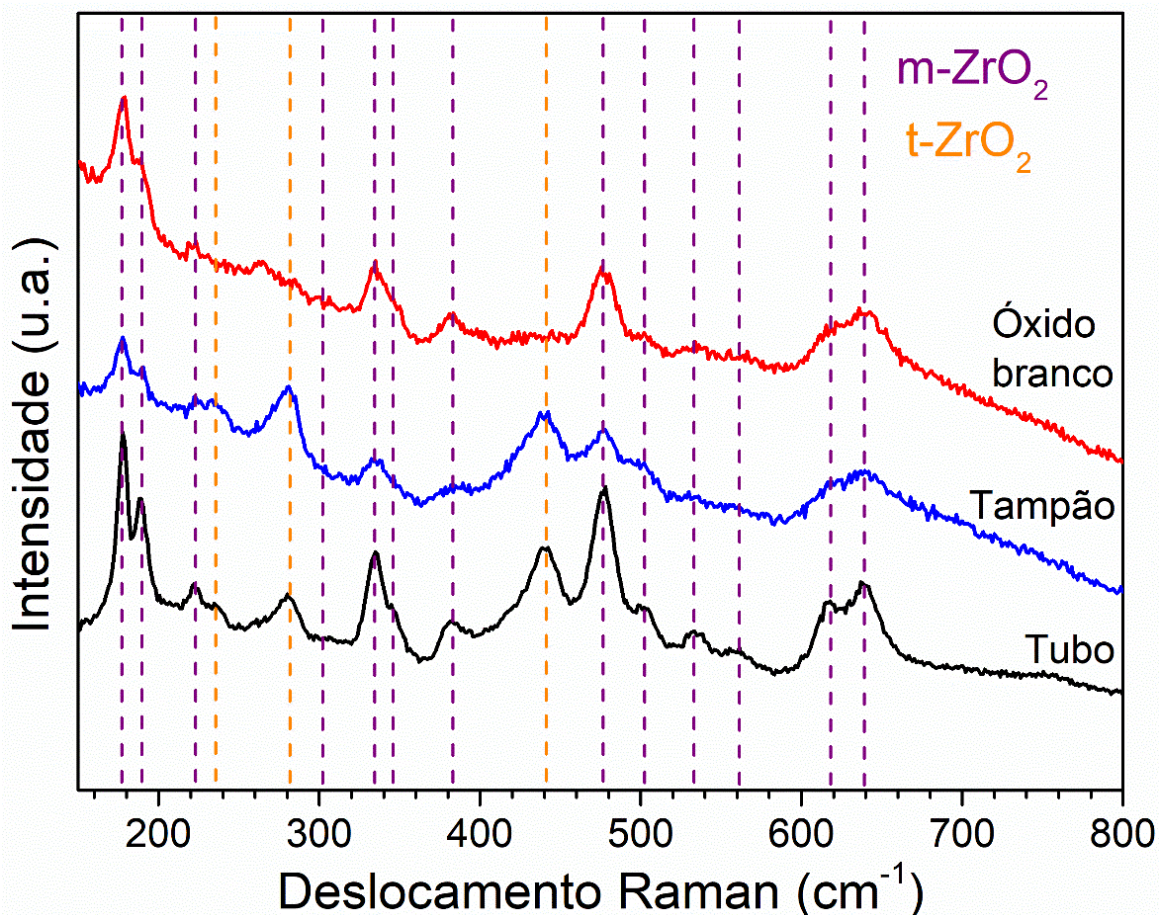
Figura 34 - Espectros Raman obtidos na superfície do tubo, tampão e do nódulo de óxido branco formado entre o cordão de solda e o tampão após dois ciclos de 72 h (144 h) de corrosão em autoclave.

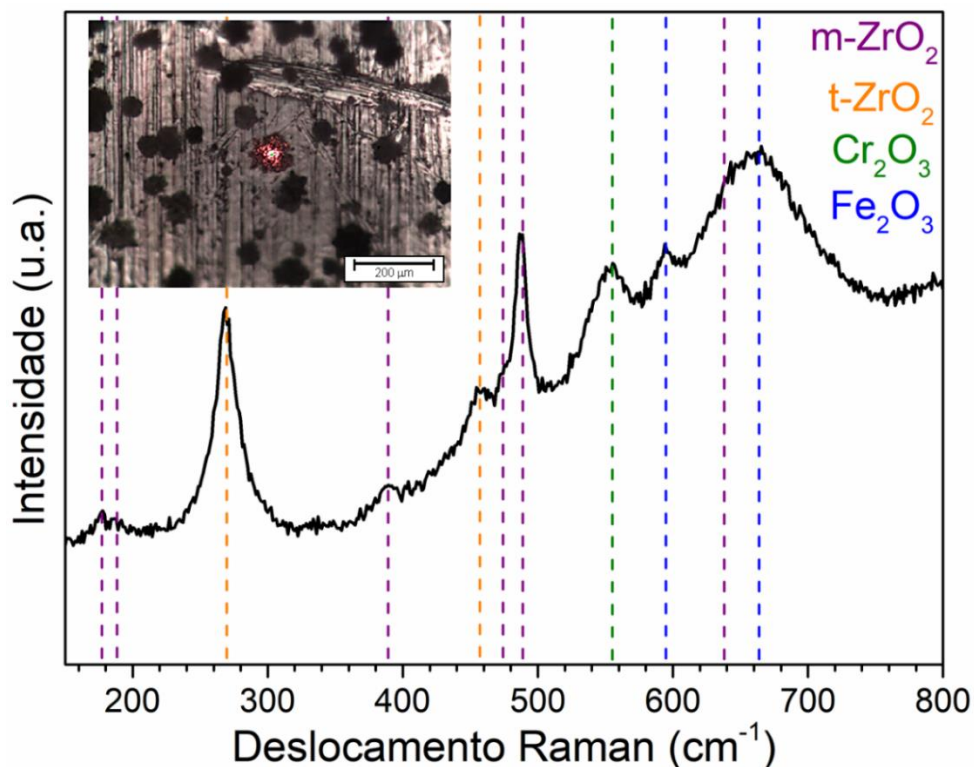
Figura 41 - Espectro Raman obtido do nódulo de óxido resultante da oxidação de precipitados de  $Zr(Fe,Cr)_2$  na superfície do tampão após quatro ciclos de 72 h de corrosão em autoclave. A micrografia óptica inserida no espectro representa a localização exata do ponto de incidência do laser (ponto vermelho) sobre o nódulo de óxido (regiões escuras) durante a análise.

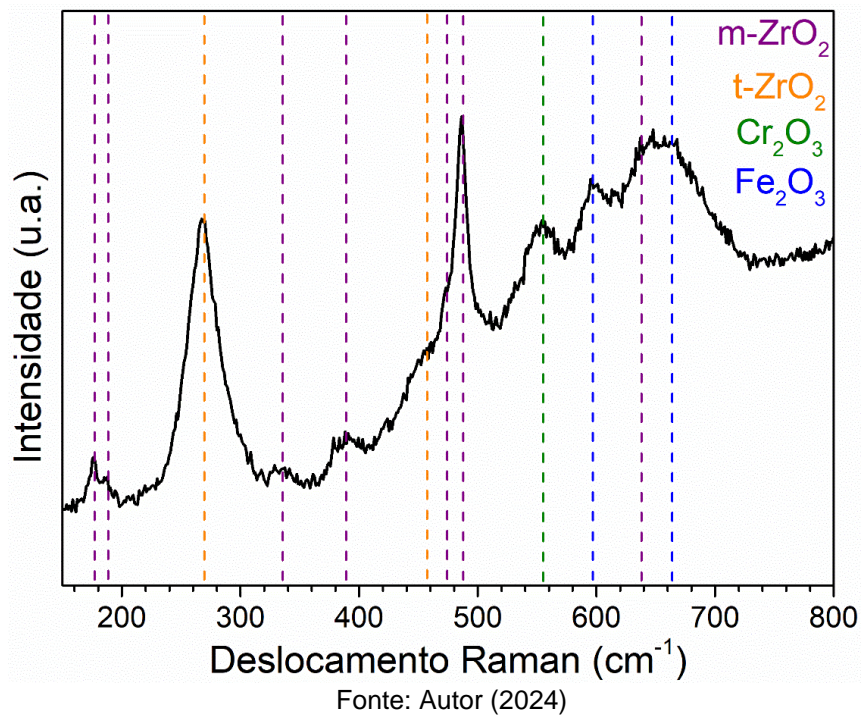
O espectro Raman dos nódulos de óxido resultantes da oxidação de precipitados de Zr(Fe,Cr)<sub>2</sub> na superfície do tampão após cinco ciclos de corrosão em autoclave é mostrado na Figura 46. Verifica-se que o nódulo de óxido é constituído pelas fases t-ZrO<sub>2</sub>, m-ZrO<sub>2</sub>, Cr<sub>2</sub>O<sub>3</sub> e Fe<sub>2</sub>O<sub>3</sub>.

Figura 46 - Espectro Raman obtido do nódulo de óxido resultante da oxidação de precipitados de  $Zr(Fe,Cr)_2$  na superfície do tampão após cinco ciclos de 72 h de corrosão em autoclave.
