**DESCONSTRUÇÃO MÍNIMA E RENATURALIZAÇÃO: ESTUDO
DE CASO CÓRREGO DO ALEIXO, BARRETOS-SP.**

Dissertação apresentada ao
Programa de Pós-Graduação
em Engenharia Urbana da
Universidade Federal de São
Carlos, como parte dos requisitos
para a obtenção do título de
Mestre em Engenharia Urbana.

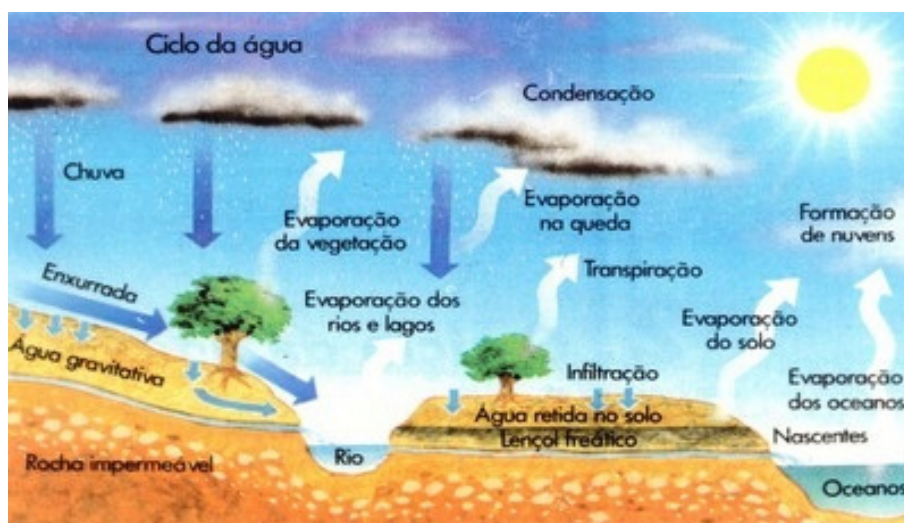
Figura 7 – Ciclo hidrológico regulado – Áreas sem ou pouco urbanizadas
(Fonte: CESAMA, disponível em <http://www.cesama.com.br/agua_planeta.php>, acesso em Out, 2008).

O ciclo hidrológico regulado é um processo contínuo de transporte de massa de água dos oceanos, rios, córregos, lagos entre outros, que por meio dos processos de evaporação e evapotranspiração formam as nuvens, e precipitam na forma de chuva. Ao atingir o solo, parte do volume precipitado escoam superficialmente até encontrar um corpo d'água, enquanto o restante por meio da infiltração regula os níveis dos lençóis freáticos e aquíferos, ao mesmo tempo que retorna aos oceanos (Figura 7).

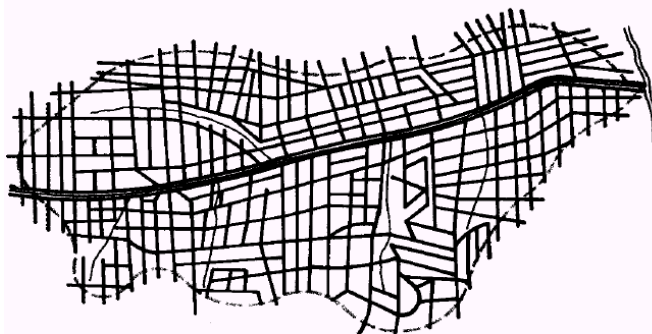
Figura 12 – Bacia hidrográfica com urbanização consolidada

Por último temos a bacia completamente ocupada (Figura 12) e apresentando mais problemas com a água, pois além de ter seu espaço ocupado por construções e avenidas, o aumento da taxa de impermeabilização e a utilização de materiais que permitem o escoamento superficial acelerado, os córregos que compõem esta unidade são tamponados ou quando não retificados e canalizados, constituindo apenas um corredor viário. As enchentes neste caso são inevitáveis, assim como a aplicação de técnicas tradicionais, que solucionam os problemas por um determinado momento ou os transfere para outras regiões.

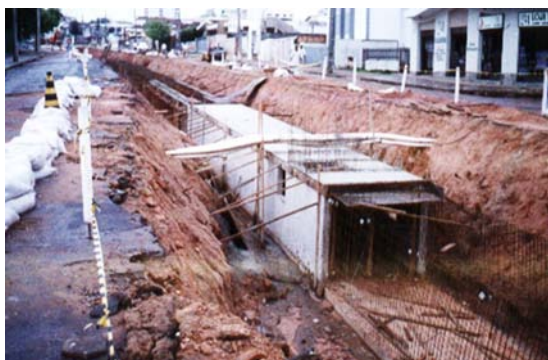
Figura 13 – Desconstrução máxima de um corpo d'água em área urbana – tamponamento

Nessa temática, observa-se que as técnicas aplicadas nestes contextos tratam-se apenas de instrumentos de caráter mitigador e cumulativo, onde o resultado são as enchentes, pois as tubulações, galerias e dispositivos do sistema de drenagem (canalização, retificação) (Figura 13 e 14) que seriam utilizadas para escoar rapidamente, muitas vezes se encontram obstruídos ou quando livres o seu dimensionamento não está de acordo com as condições atuais.

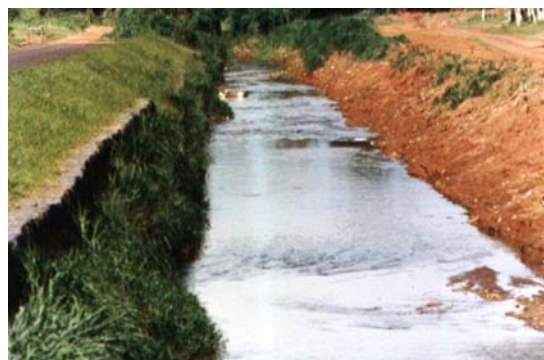
Figura 14 – Retificação e implantação de avenida sobre as fronteiras d'água

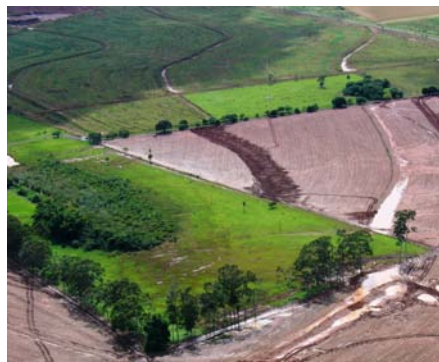
Figura 40 – Nascente do Córrego do Aleixo
(Elaboração: Watanuki Filho, A., 2008
Foto: Serviço Autônomo de Água e Esgoto de Barretos – SAAE, Fev, 2007).

O Córrego do Aleixo tem sua nascente localizada (Figuras 40 e 41) em um ponto mais elevado na cota 591, segundo ROCHA (2007) “(...) a uma distância montante de 2.500m à montante da Associação dos Servidores Públicos Municipais – ASPUM (...)”, e segundo informações do DEPRN filial de Barretos, a nascente encontra-se desprotegida, ou seja, sem mata ciliar de proteção sendo esta substituída por vegetação rasteira, gramíneas decorrentes das áreas de pastagens circundantes.

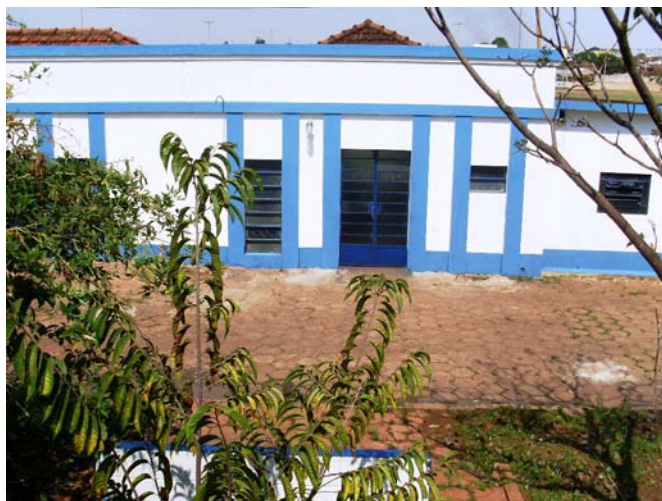
Figura 44 – Captação de água do Córrego do Aleixo
(Elaboração e foto: Watanuki Filho, A., Ago, 2008).

Logo que chega à área urbana, o Córrego forma um conjunto de três represas ornamentais (Figuras 42 e 43), utilizadas como áreas de lazer e é na continuação da última represa que encontra-se localizado o sistema de captação do Aleixo (UGRHI 12, UTM: 7.724,15 Km N, 752,90 Km E, MC-51), coordenado pelo Serviço Autônomo de Água e Esgoto (SAAE) do município (Figura 44). Neste ponto, é captada uma vazão média de 83,40 m³/h, 24h/dia, 30 dias/mês, para abastecer parte da população barretense, conforme cópia do requerimento de outorga para uso e captação de água, feito pelo SAAE, em anexo.

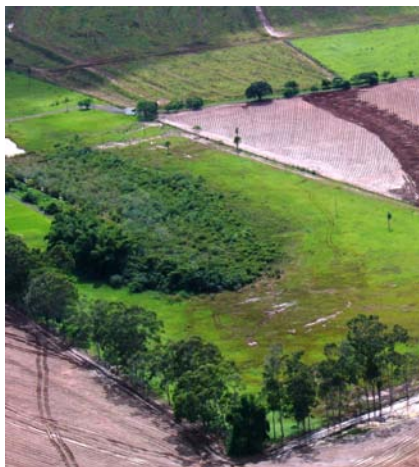
Figura 47 – Nascente do Córrego do Aleixo.

Descaso com a área que está aos poucos se degradando e virando pastos.
(Elaboração: Watanuki Filho, A., Ago, 2008 Foto: SAAE/Barretos, Fev, 2007).

Departamento Estadual de Proteção de Recursos Naturais - DEPRN, esta situação é preocupante, pois a presença de animais no local aumenta os riscos de contaminação da nascente, a degradação da vegetação e a modificação do solo. Por isso, o mesmo emitiu uma notificação à administração do clube, para que providências como delimitação da área (impossibilitando o acesso) e a reconstituição vegetal sejam realizadas com urgência.

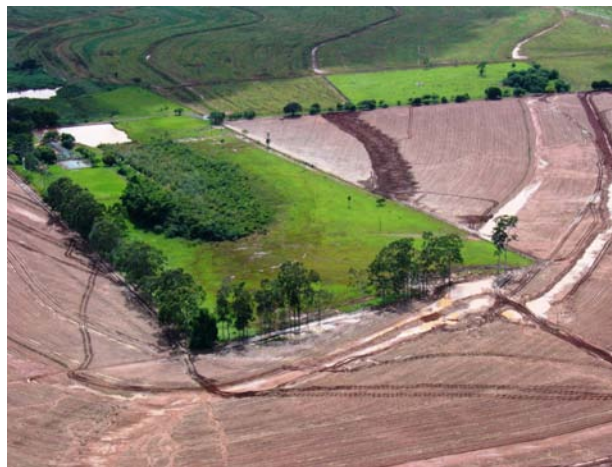
Figura 48 – Área da nascente – ASPUM

Ao invés de estar cercada por vegetação de proteção, o que nota-se é a predominância de propriedades particulares.
(Elaboração: Watanuki Filho, A., Ago, 2008 Foto: SAAE/Barretos, Fev, 2007).

A nascente encontra-se na propriedade da Associação dos Servidores Públicos Municipais de Barretos – ASPUM. Porém, percebe-se que administração trata o local com descaso, pois apesar de não ser possível o acesso à nascente pelo clube, devido às cercas, essa situação é possível de ser realizada com facilidade pelas vias de acesso a propriedade vizinha (Figuras 47 e 48).

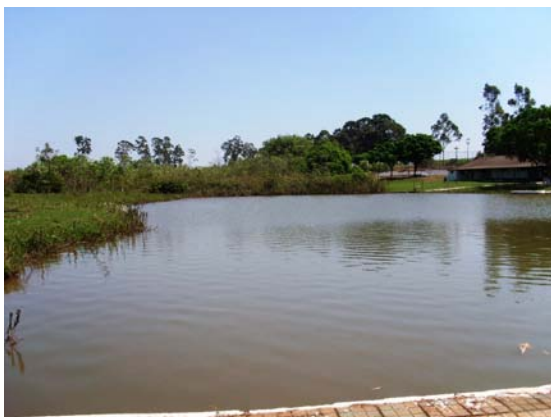
Figura 51 – Represa da ASPUM.

Após deixar a nascente, a água é represada para compor um dos pontos de lazer do clube.

Nas dependências do clube nota-se que a área possui vegetação de proteção, o que impossibilita o acesso a nascente pelo interior do clube (Figuras 51 e 52), e também pelo fato da existência de uma cerca de delimitação.

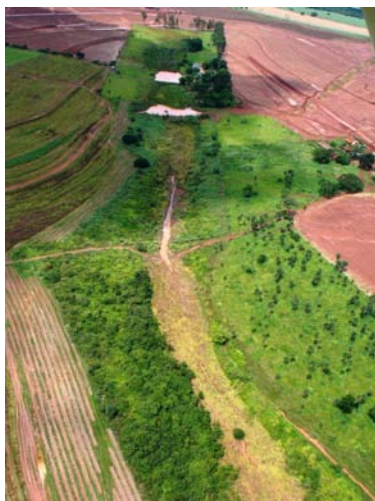
Figura 54 – Trecho Rural – vista da nascente e ASPUM.

O trecho é delimitado por propriedades rurais particulares. Observa-se que uma das margens a vegetação vem sendo substituída aos poucos por áreas de pastagem.

Ainda dentro do clube, o trecho que interliga as duas represas verifica-se a presença de uma vegetação característica de regiões de várzea, não se observa nenhum tipo de mata fechada. Não há interferências em seu curso e aparentemente não há problemas relacionados ao solo. Assim, o curso d'água neste trecho mantém suas características naturais, apesar das alterações na vegetação e delimitação de uma faixa ocasionada pelas plantações das áreas circundantes (Figuras 54 e 55).

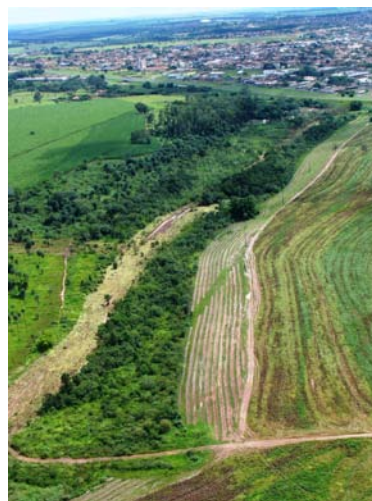
Figura 55 – Córrego indo ao encontro da cidade.

Em alguns pontos a vegetação é mais densa e conta ainda com utilização do desenvolvimento de pequenas culturas agrícolas próximas à água.

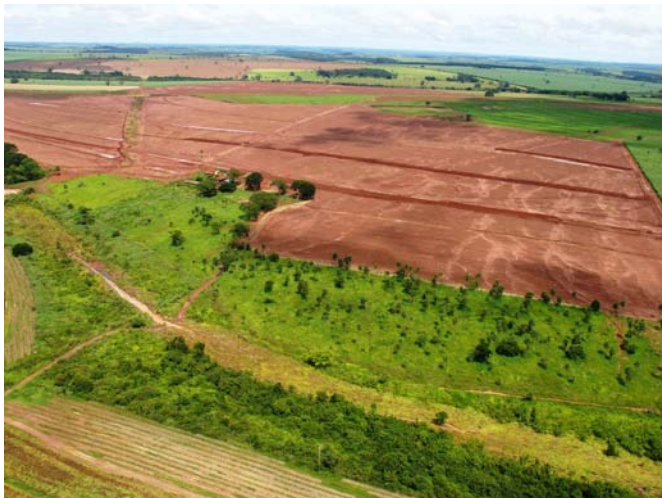
Figura 58 – Estragos ocasionados pela chuva.

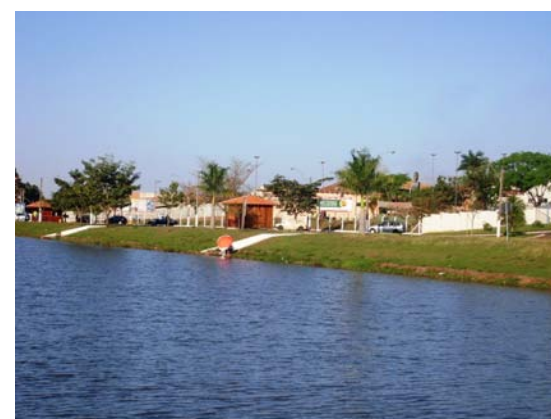
Figura 71 – Projeto já implantado – 1ª represa

O conjunto de fotos tem como propósito estabelecer um comparativo entre a época da construção das represas e o atual, demonstrando que realmente a desconstrução pode alterar a organização do espaço para melhor ou para pior. (Elaboração e foto: Watanuki Filho, A., Ago, 2008).

A área é praticamente impermeabilizada, seja pela pavimentação das vias e construções ou pela utilização de pisos de concreto em alguns pontos de suas fronteiras d’água. Em se tratando do solo, foi neste aspecto que implicaram as maiores desconstruções, uma vez que, o local teve sua topografia modificada, por meio de técnicas de terraplenagem, que resultaram na atual configuração espacial (Figuras 64 a 71).

Neste aspecto, destacamos os barramentos executados para a contenção da água, o grande aterro onde está instalado o supermercado e a piscina municipal, além dos menores realizados para receber as demais construções. Atualmente, as modificações neste ponto são menores, a não ser pela grande movimentação de terra ocorrida na obra do novo condomínio “Residencial Vista do Lago” (Figuras 72 e 73). A obra está sendo realizada por uma construtora local, que para atender as necessidades do seu projeto, promoveu por enquanto uma grande mudança na topografia do local, o que vai proporcionar a inserção de novos padrões estéticos à paisagem local.

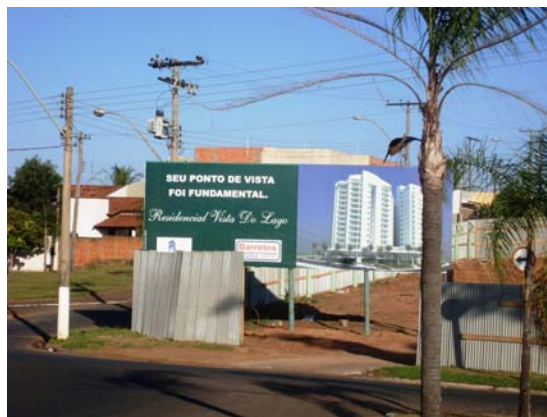
Figura 73 – Residencial Vista do Lago

Modificação completa da paisagem existente, terraplenagens e descaso com o meio ambiente.

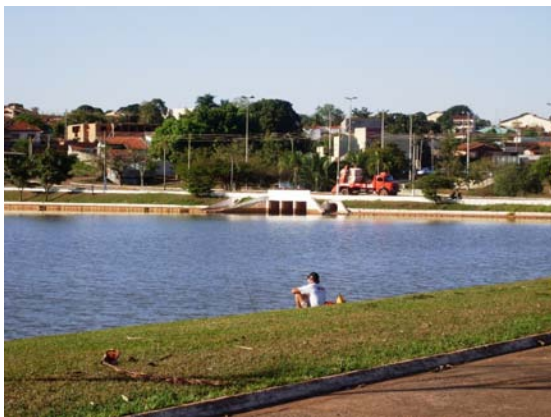
Figura 74 – Vegetação rasteira e facilidade no acesso à água.

Pesca e lazer – a falta de vegetação mais densa nas fronteiras d’água do local, possibilita a prática da pesca, atividades de lazer, esportes aquáticos e instalação de estabelecimentos comerciais.

Outro ponto a ser destacado, trata-se da escassez de vegetação ribeirinha, apenas caracterizada pela presença de vegetação rasteira (gramado) e árvores de médio e grande porte, cultivadas para fins estéticos, conforme pode ser observado nas Figuras 74 e 75.

Esta escassez facilita o acesso à água, que por determinação municipal pode ser utilizada para fins de lazer como a pesca e em alguns períodos prática de esportes náuticos como canoagem.

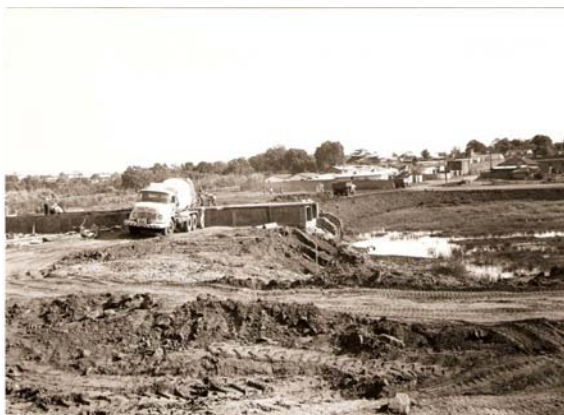
Figura 83 – Obras da segunda represa, trecho Avenida 19.

As áreas de várzea foram substituídas por amplas avenidas. Observa-se grande desconstrução ocorrida na topografia local para a adequação e constituição da represa.

Pode-se dizer que da mesma maneira que ocorreu na primeira represa, grandes modificações na topografia do local ocorreram, pelos mesmos motivos: para receber as vias de acesso e constituir o maciço do represamento (Figuras 83 e 84). Da mesma maneira, as fronteiras foram substituídas pela implantação de um complexo de lazer, pelas avenidas circundantes e por uma vegetação também escassa marcada pela presença de grandes áreas de gramado.

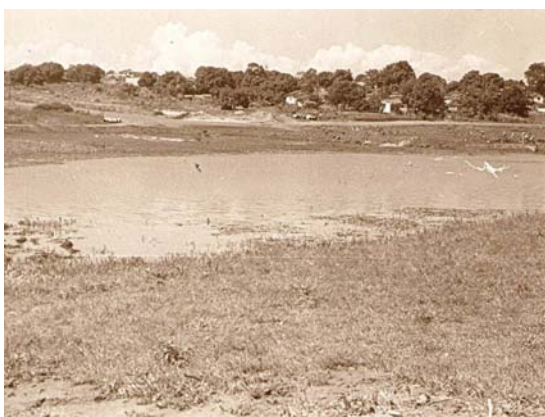
Figura 88 – Formação da terceira represa
(Elaboração: Watanuki Filho, A., Foto: Museu Histórico, Artístico e Folclórico Ruy Menezes, Ago, 2008)

Esta represa é a que mais passou por desconstruções nos últimos anos (Figuras 88 e 89), com a conclusão do sistema viário, implantação do fórum, implantação do colégio, implantação de área de lazer infantil e implantação de projeto paisagístico (Figuras 90 e 91).

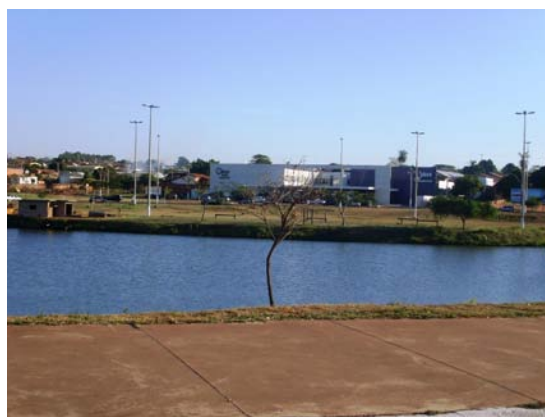
Figura 89 – Entorno da terceira represa.
Grandes modificações ocorridas na região trouxeram desenvolvimento ao local e geraram especulação imobiliária nas proximidades. (Elaboração e foto: Watanuki Filho, A., Ago, 2008).

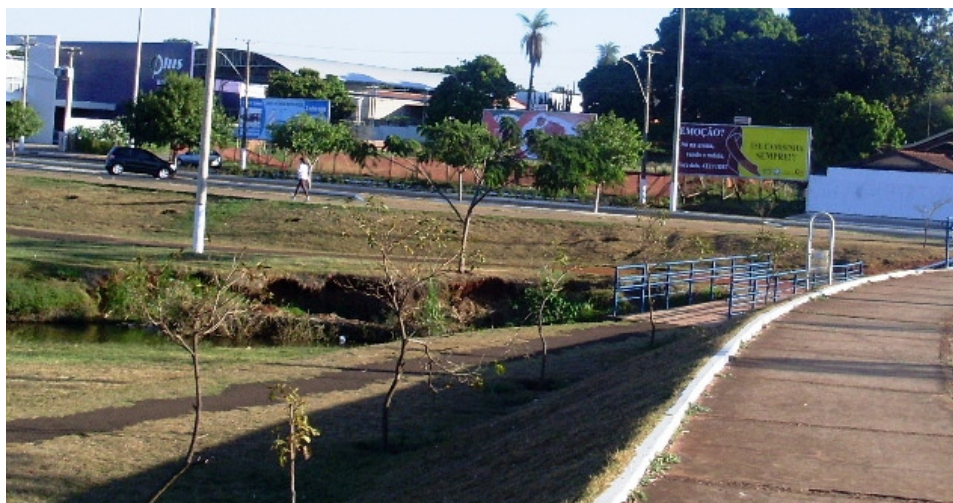
Figura 94 – Processo erosivo das margens da represa.
Uma das propostas para tentar conter o processo erosivo das fronteiras foi o plantio de grama, porém tal medida paliativa não alcançou os resultados esperados. (Elaboração e foto: Watanuki Filho, A., Ago, 2008).

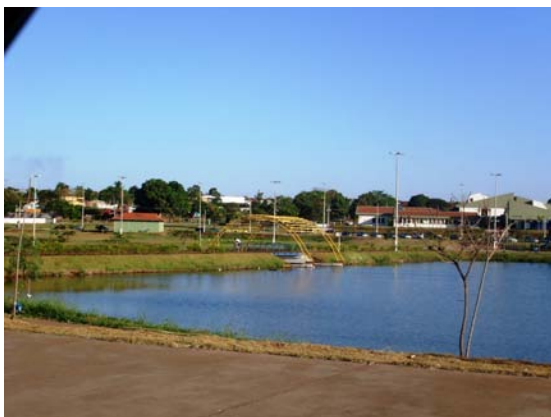
Por conta de sua grande dimensão, a represa conta com um dispositivo regulador de vazão que a divide ao meio e ainda é utilizada como instrumento paisagístico. A área também é bastante acessível o que permite a utilização de suas margens para atividades de pesca e lazer (Figuras 95 e 96).

Figura 95 – Vertedouro de controle de vazão
(Elaboração e foto: Watanuki Filho, A., Ago, 2008)

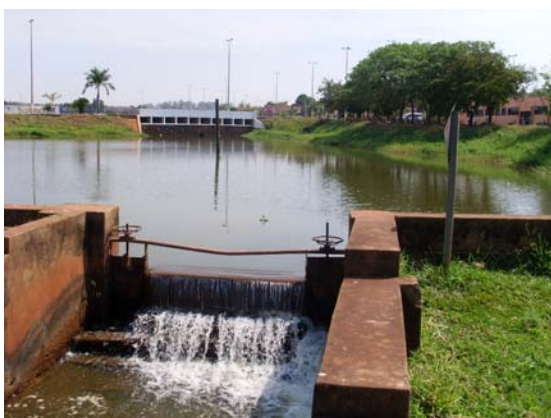
Da Rua 38 até a Rua 34, trecho final é onde ocorre a captação de água de parte do abastecimento do município. Porém, o local é marcado pela proximidade da construção da Sede do Sindicato do Comércio de Barretos e pelo descaso por parte da administração, pois o acesso ao local é fácil, não há fiscalização, há problemas com contaminação por esgoto sanitário clandestino nas proximidades da caixa de areia e problemas com a vazão de captação (Figuras 97 e 98).

Figura 97 – Represa de captação de água
(Elaboração e foto: Watanuki Filho, A., Ago, 2008)

Segundo informações do Serviço Autônomo de Água e Esgoto de Barretos – SAAE, a vazão de captação é de uma vazão média de 83,40 m³/h, 24h/dia, 30 dias/mês, porém sabe-se que este ponto apresenta-se saturado e segundo alguns estudos, contaminado por cianobactérias.

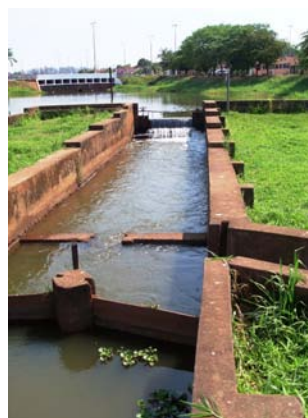
Figura 98 – Canal de captação de água
(Elaboração e foto: Watanuki Filho, A., Ago, 2008).

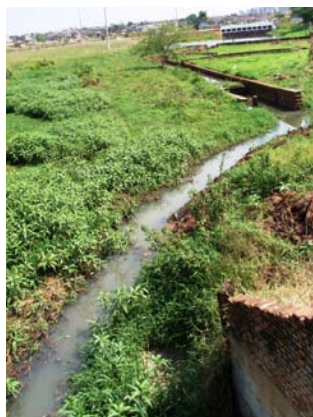
Figura 101 – Contaminação nas proximidades da captação.

A facilidade no acesso à captação aumenta as possibilidades de contaminação e custos com tratamento. Descaso por parte da administração e abandono por parte da Prefeitura.

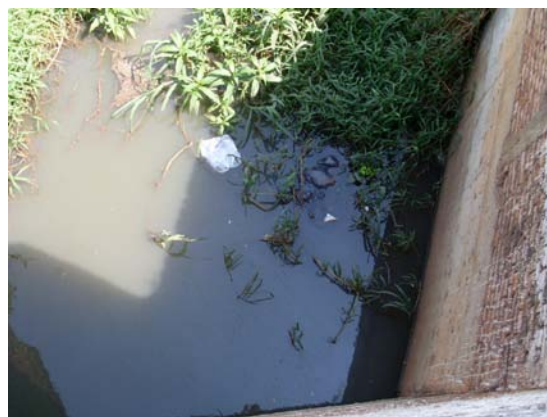
Figura 102 – Situação do corpo d'água – Rua 34. (Elaboração e foto: Watanuki Filho, A., Ago, 2008).

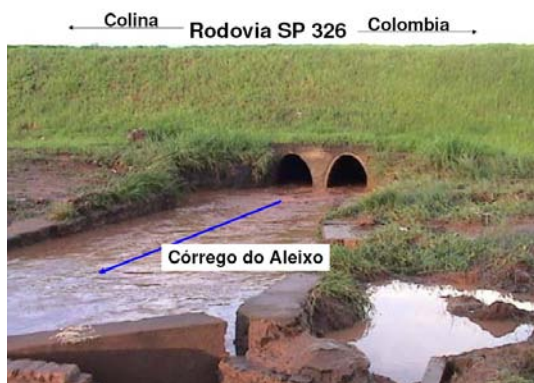
Porém, apesar da amplitude do projeto e das grandes avenidas perimetrais, as altas taxas de impermeabilização do solo da região, o desrespeito às fronteiras d'águas, a falta de vegetação e sistema de drenagem sub-dimensionados contribuíram para os grandes estragos ocorridos na última enchente em Fevereiro de 2007. A força que a água adquiriu, devido ao grande volume gerado pela precipitação somado ao escoamento superficial, não poupou a região (Figuras 103 a 106).

Figura 103 – Galerias sob o aterro da rodovia – estragos da chuva.

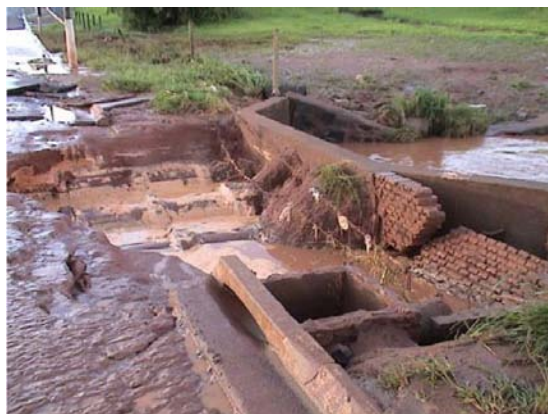
Figura 104 – Avenida doas Maçons após chuva – Fev, 2007.

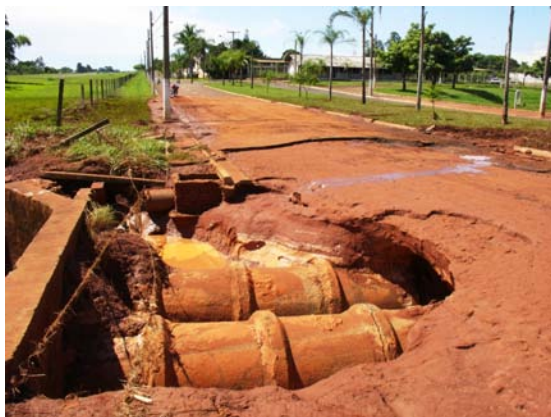
Figura 105 – Estragos na pavimentação – Avenida dos Maçons.

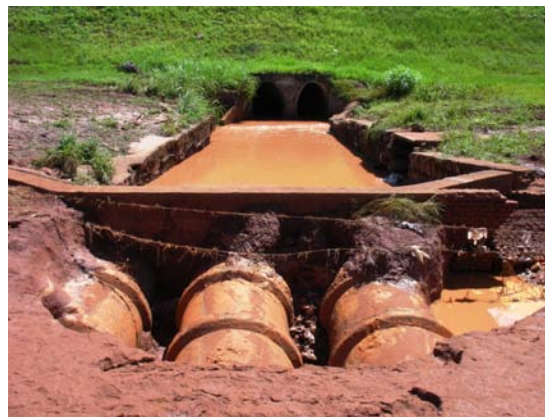
Figura 106 – Ação da força da água – chuva de fevereiro de 2007.

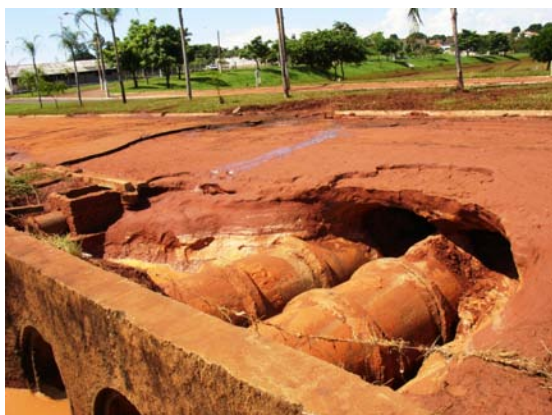
Talvez uma resposta da natureza às ações do homem, a enchente ocorrida alertou as autoridades municipais, quanto a importância que deve ser dada ao córrego. A região ficou inundada, o que danificou a pavimentação, as galerias e tubulações, provocou o aumento da quantidade de material carreado e consequentemente os problemas com a qualidade da água por algum período (Figuras 107 a 112).

Figura 107 – Situação da tubulação que alimenta as represas.

A capa asfáltica foi totalmente removida pela força da água, o que possibilitou a exposição da base e sub-base do pavimento, facilitando a erosão e carreamento do material.

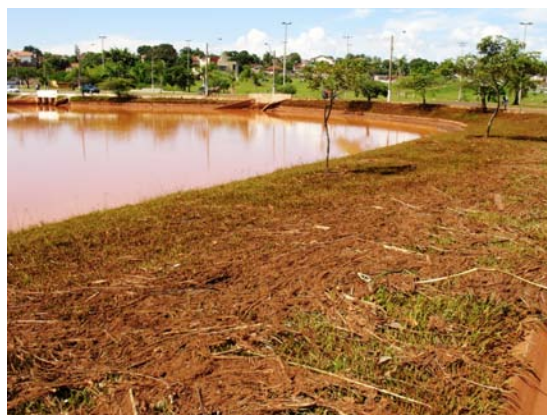
Figura 108 – Nível d'água atingido após chuva.

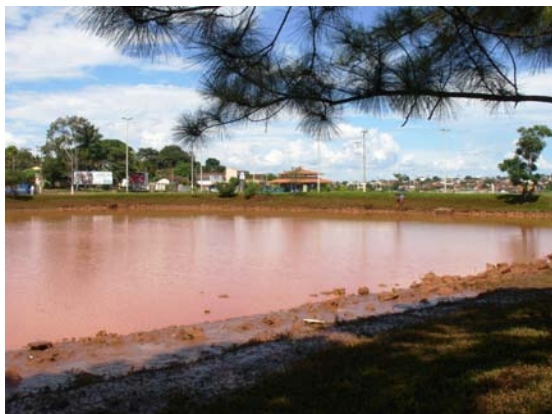
Figura 109 – Quantidade de material carreado pela chuva.

A fronteira d'água foi completamente tomada pela água, e devido a quantidade de material a água tornou-se turva e lamacenta.

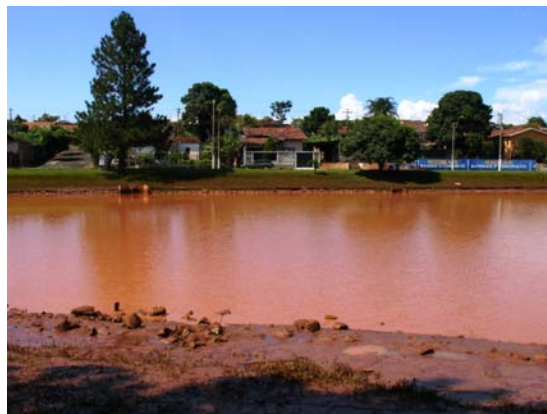
Figura 110 – Fronteiras d'água tomadas pela água.

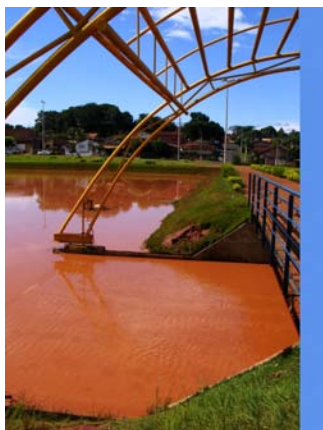
Figura 111 – Sistema regulador de vazão.

As imagens mostram a água lamacenta, decorrente do arraste de material das camadas superficiais e dos processos erosivos em suas fronteiras d'água intensificados pela ação da chuva.

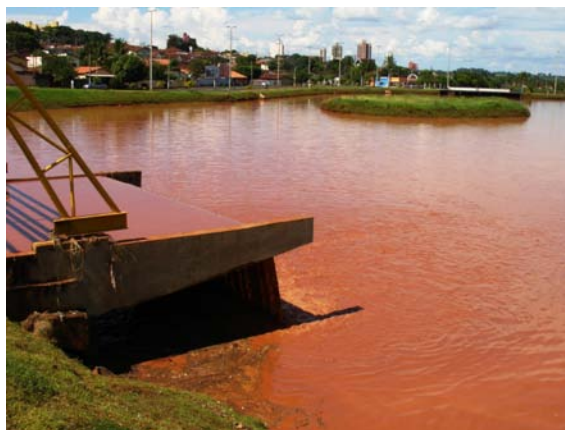
Figura 112 – Situação do sistema regulador de vazão.

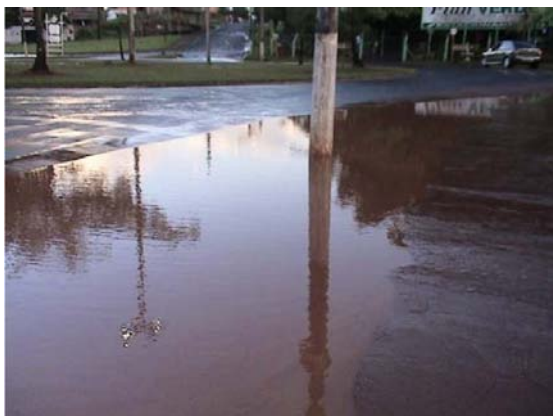
Essa chuva provou que as estruturas que compõem o sistema de drenagem da região não foram bem dimensionadas e em conjunto com os altos índices de impermeabilização do solo ocasionaram grandes transtornos e custos nos reparos dos estragos (Figuras 113 a 115).

Figura 113 – Alameda “Os independentes” alagada.

A água por alguma momento retoma o espaço que lhe foi retirado. Uma resposta da natureza a prática equivocada da desconstrução espacial.

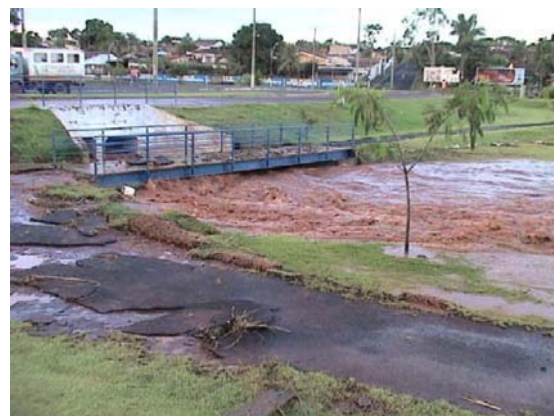
Figura 114 – Acesso à terceira represa.

A força da água destruiu parte do passeio destinado aos pedestres e praticamente tomou a ponte de ligação para a outra margem da represa.

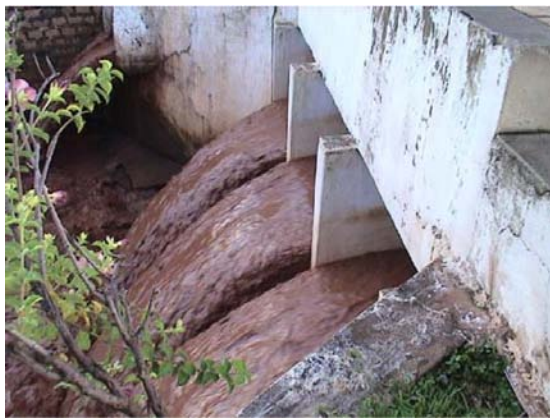
Figura 115 – Volume de água nas galerias de acesso à segunda represa
(Elaboração Watanuki Filho, A., Ago, 2008, Foto: Rocha, B. L.A., Fev, 2008, disponível em:
<[http\\:www.outorga.com.br](http://www.outorga.com.br)>, acesso em Setembro/2008)

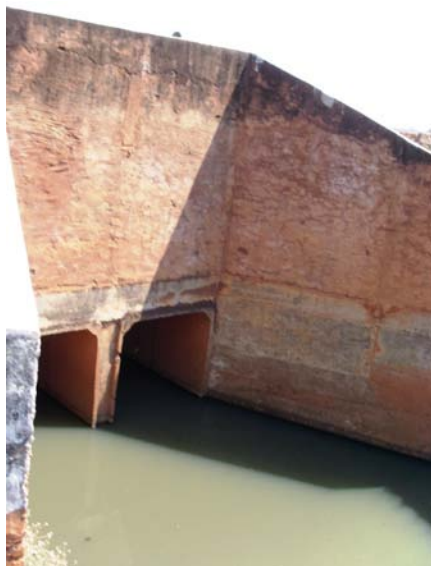
Figura 117 a – Galeria sob a Rua 34

Após as inundações ocorridas durante os períodos de chuva, nota-se que essas estruturas se tornaram subdimensionadas para a nova realidade.

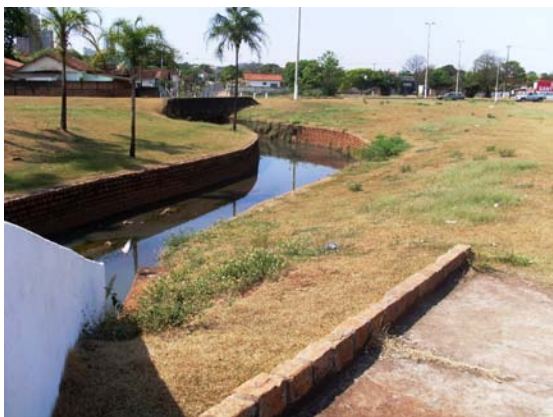
Figura 118 – Parte da praça Mario Vieira Marcondes (Ruas 34x32)

Neste trecho o entorno é marcado por um terreno vazio, apenas com vegetação rasteira.

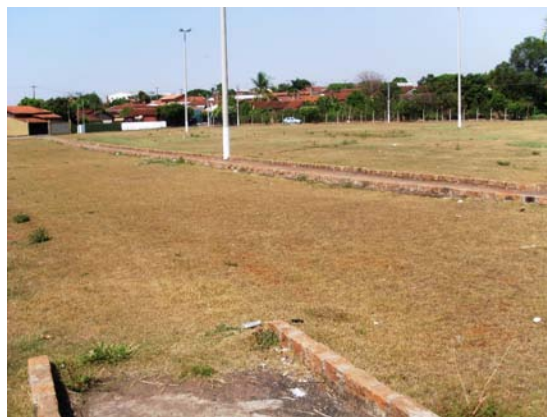
Figura 119 – Praça Mario Vieira Marcondes

O local denominado praça não apresenta nenhuma característica de uma área destinada ao convívio social e lazer, o que se verifica é a inexistência de vegetação e equipamentos urbanos que caracterizam verdadeiras praças. “A mesma praça, o mesmo banco, as mesmas flores, o mesmo jardim” simplesmente não existem.

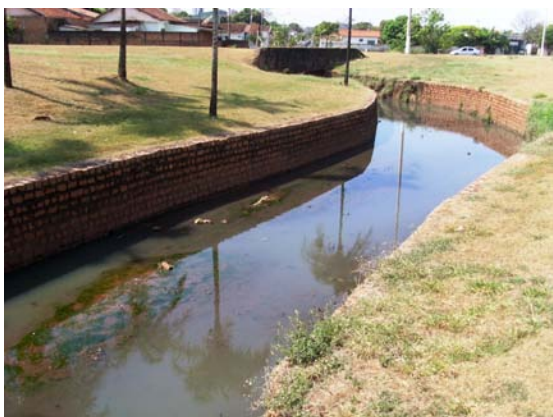
O córrego apesar de ter grande parte de suas margens desocupadas tem seu curso modificado, onde são “criados” meandros naturais da água (Figuras 120 e 121), porém constituídos por materiais com altos índices de impermeabilização e pela presença de obras de drenagem como poços de visitas e tubulações (Figuras 122 e 123).

Figura 120 – Córrego canalizado Praça Mário Vieira Marcondes (Ruas 34x32)

Nota-se a utilização de materiais que aumentam a velocidade de escoamento da água.

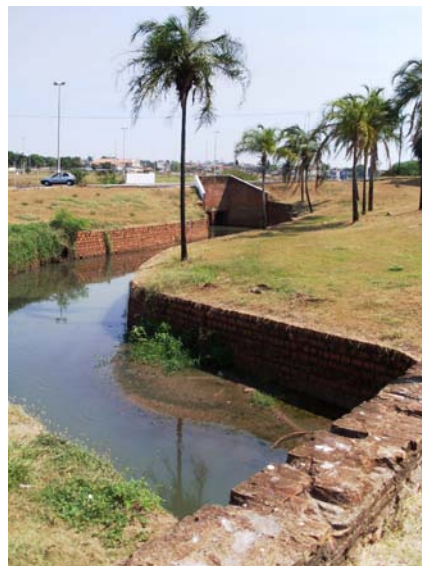
Figura 121 – Córrego do Aleixo – início das canalizações

A canalização neste ponto ainda proporciona a criação artificial dos meandros do córrego. Mas será por fins funcionais ou estéticos?

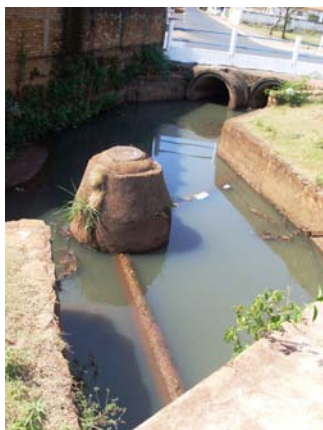
Figura 122 – Poço de visita no interior do corpo d'água
(Elaboração e foto: Watanuki Filho, A., Ago, 2008)

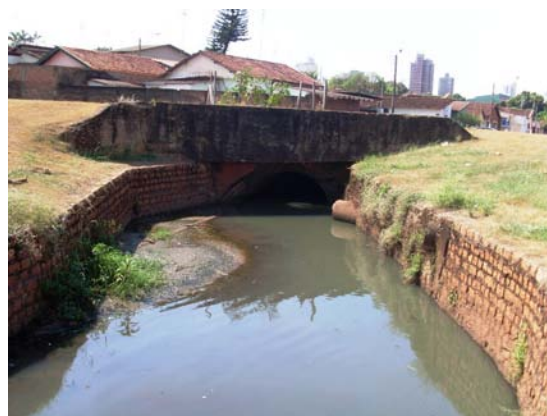
Figura 123 – Início dos trechos tamponados
O tamponamento deste trecho ainda é de pequena extensão, mas por estar em área livre porque não deixa-lo livre também.
(Elaboração e foto: Watanuki Filho, A., Ago, 2008)

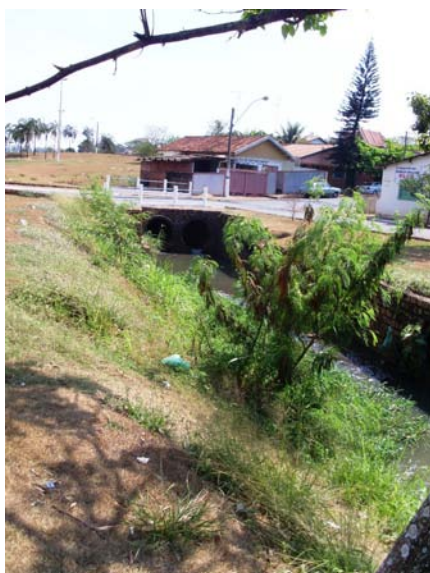
Figura 124 – Início da retificação do canal.
(Elaboração e foto: Watanuki Filho, A., Ago, 2008)

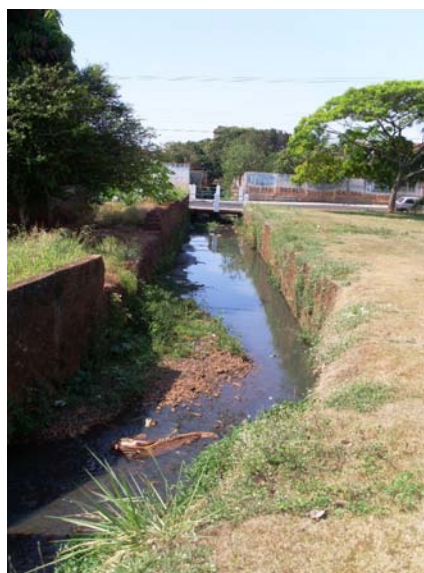
Figura 125 – Início dos estreitamentos da calha do córrego.
(Elaboração e foto: Watanuki Filho, A., Ago, 2008).

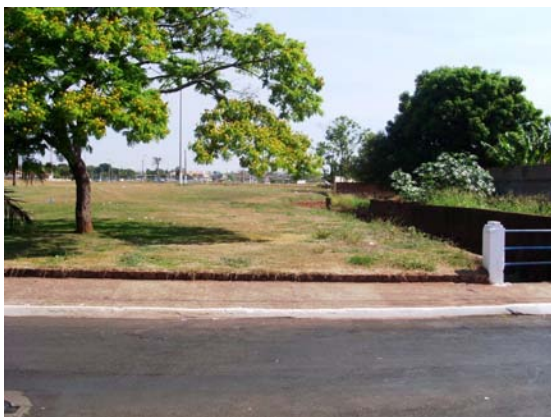
Figura 126 – Praça “Mario Vieira Marcondes”
(Rua 30)
(Elaboração e foto: Watanuki Filho, A., Ago, 2008)

O solo foi adaptado para a implantação da obra e preparação da área lateral da “praça”, nota-se que as áreas de infiltração apesar de serem grandes, representam uma pequena parcela em comparação com o entorno (Figuras 126 e 127).

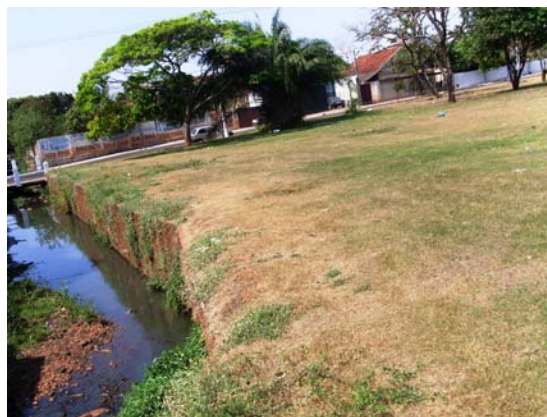
Figura 127 – Praça Mario Vieira Marcondes
Predominância de vegetação rasteira e ausência de materiais impermeabilizantes, aumento das áreas de infiltração. Porém, trata-se de uma pequena parcela de área permeável se comparado a todo seu entorno.
(Elaboração e foto: Watanuki Filho, A., Ago, 2008).

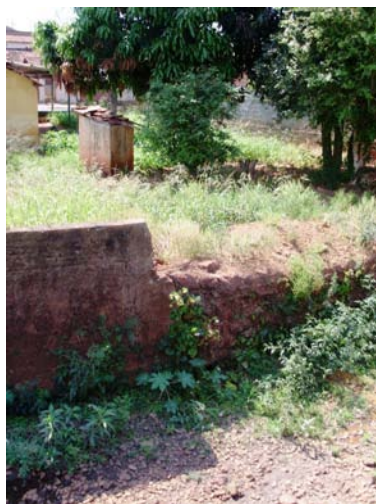
Figura 128 – Fronteiras d’água susceptíveis a erosão e lixiviação.
(Elaboração e foto: Watanuki Filho, A., Ago, 2008)

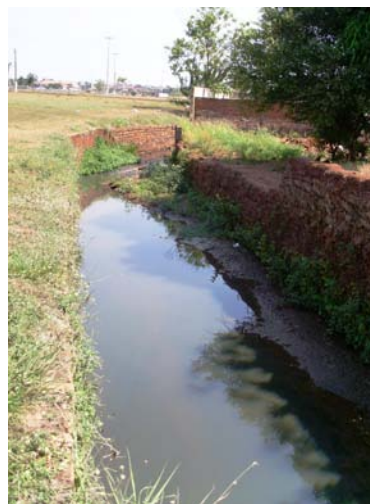
Figura 129 – Assoreamento do corpo d’água.
(Elaboração e foto: Watanuki Filho, A., Ago, 2008).

A ocupação do solo por residências ainda é baixa, o que deixa uma das laterais do córrego livre. Nessa área há grande suscetibilidade de ocorrência de processos erosivos e lixiviação, pelo fato da exposição das camadas superficiais do solo em alguns pontos e pela inexistência de vegetação ribeirinha (Figuras 128 e 129)

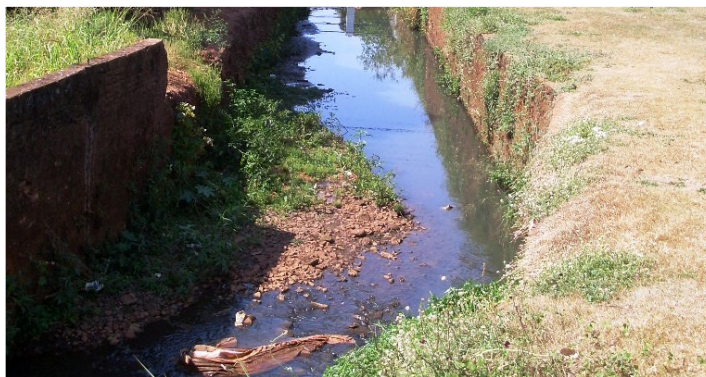
Figura 130 – Entulho no corpo d’água.

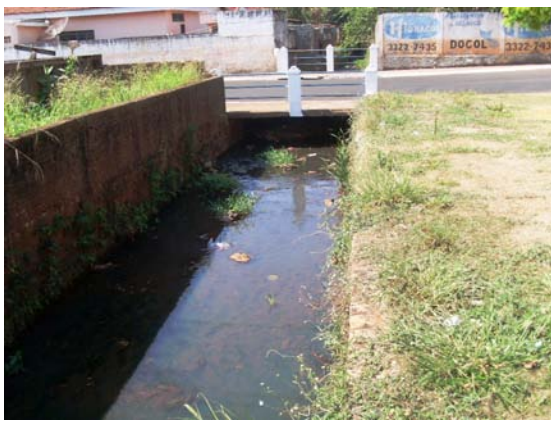
Figura 131 – Retificação intensificada Rua 30
(Elaboração e foto: Watanuki Filho, A., Ago, 2008)

A partir da Rua 30, onde há a canalização e retificação efetiva do córrego inicia-se o trecho altamente antropizado e desconstruído. A desconstrução dá-se de forma extrema com as modificações no traçado do córrego, ocupações desordenadas nas fronteiras d’água e retirada ou substituição completa da vegetação existente (Figuras 131 e 132).

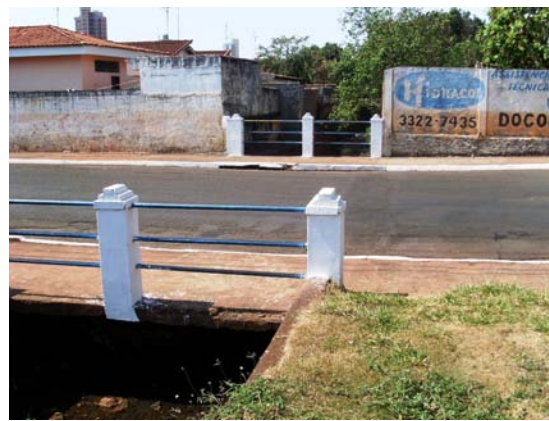
Figura 132 – Ponte de travessia – Rua 30
Verifica-se a partir da Rua 30, a canalização e retificação mais acentuada do córrego. A ponte de travessia não suporta as vazões do córrego em períodos de cheia. Resultado área de transbordamento nos períodos de chuva
(Elaboração e foto: Watanuki Filho, A., Ago, 2008).

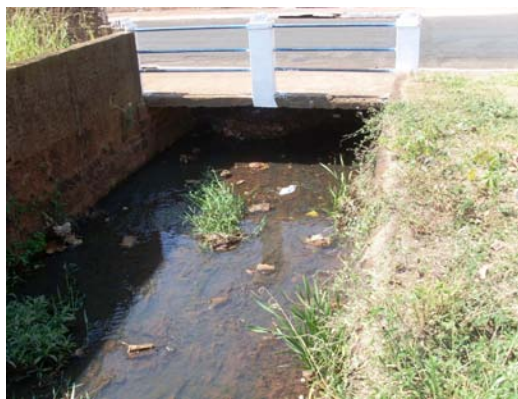
Figura 133 – Resíduos e vegetação dentro do córrego

O trecho é marcado pela proximidade das estruturas das pontes com o fundo do córrego, o estreitamento do canal, a presença de resíduos (lixo e entulho), desenvolvimento de vegetação no interior da água, inúmeras ligações de águas pluviais residenciais, água com aspecto e odor desagradáveis e construções clandestinas como pontes que ligam lotes vizinhos (Figura 133).

Descaso que pode potencializar os efeitos das enchentes ocorridas no local, uma vez que a vegetação e os resíduos presentes dificultam o fluxo do córrego. (Elaboração e foto: Watanuki Filho, A., Ago, 2008).

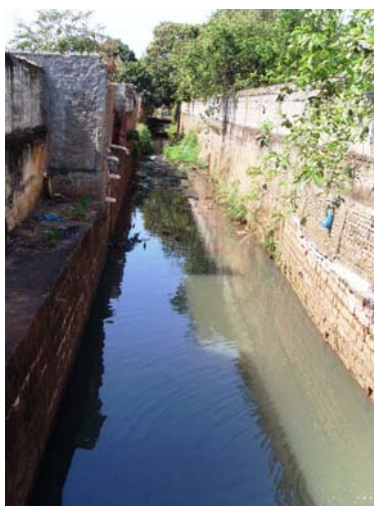
Figura 134 – Fronteiras d'água totalmente ocupadas
(Elaboração e foto: Watanuki Filho, A., Ago, 2008)

As fronteiras d'água estão completamente ocupadas por residências, que tem seus muros de delimitação do lote junto às paredes laterais do córrego. Paredes que foram construídas juntamente com os processos de canalização, estreitamento, retificação e aprisionamento, voltados para o aproveitamento máximo das glebas laterais e comercialização dos lotes (Figuras 134 e 135).

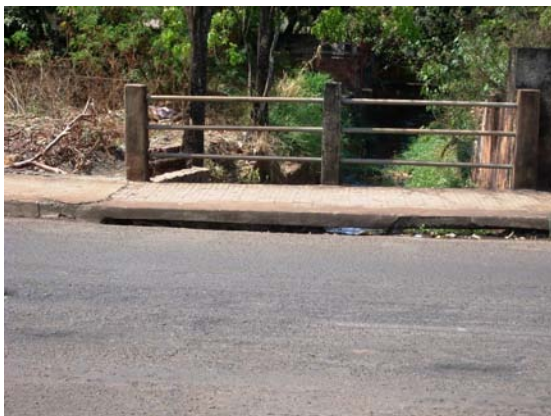
Figura 136 – Ponte sobre córrego Rua 28
Existência de uma residência que está abandonada e se deteriorando com o tempo.
(Elaboração e foto: Watanuki Filho, A., Ago, 2008)

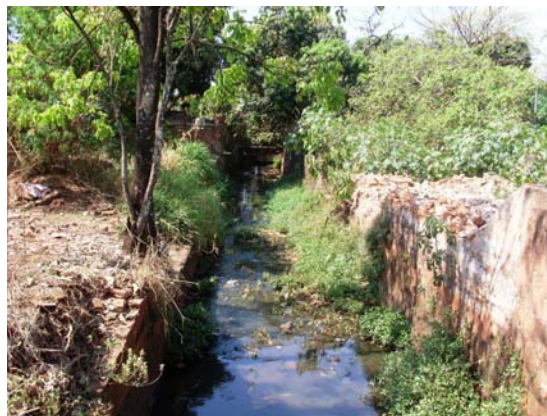
Figura 137 – Córrego atravessando quadra entre as ruas 28 e 26
Trecho onde a proliferação de vegetação como gramíneas no interior do córrego e mamona (*Ricinus Communis L.*), nas fronteiras, além de algumas árvores frutíferas cultivadas pelos moradores.
(Elaboração e foto: Watanuki Filho, A., Ago, 2008).

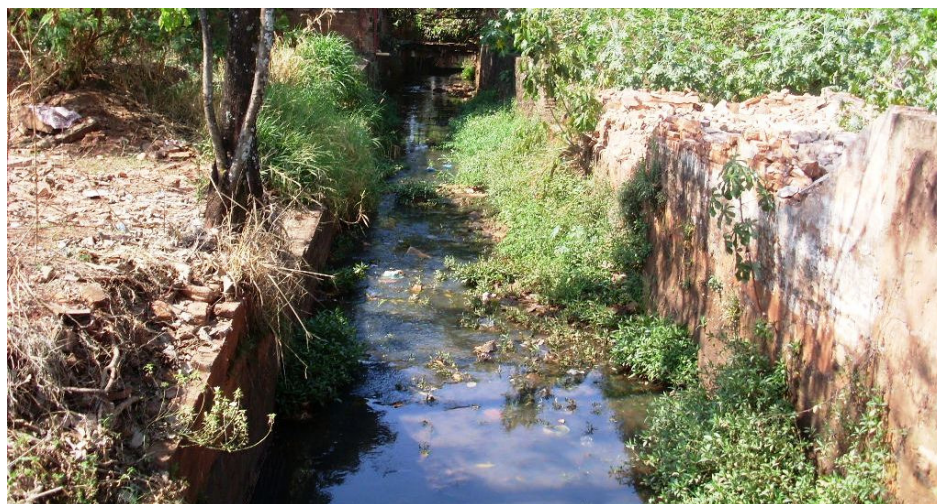
Figura 138 – Assoreamento, entulhos e vegetação – Rua 28
(Elaboração e foto: Watanuki Filho, A., Ago, 2008).

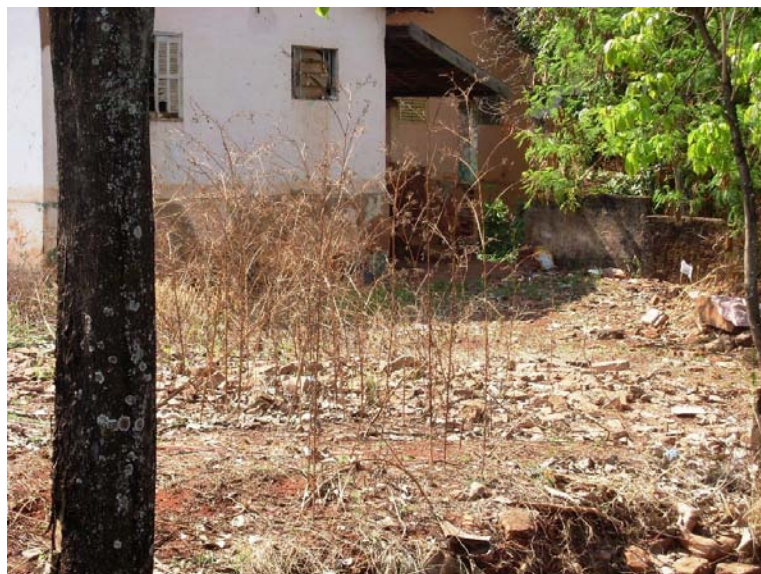
Figura 139 – Residência abandonada – detalhe para situação do solo
(Elaboração e foto: Watanuki Filho, A., Ago, 2008).

O solo é ocupado por residências (altamente impermeabilizado) e quando tem acesso ao corpo d'água, nos casos de lotes vazios ou residências abandonadas (Figura 139), observa-se que estes locais acabam se transformando em áreas de bota-fora, o que agrava o problema de presença de material sólido no interior do córrego.

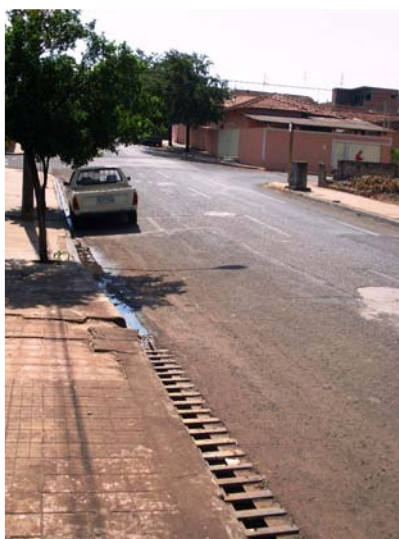
Figura 140 – Rua 28 – detalhe boca de lobo.
(Elaboração e foto: Watanuki Filho, A., Ago, 2008).

Em suma, este trecho é caracterizado pelo início das canalizações, retificações e estreitamento do canal. Os problemas ambientais são agravados pela inexistência de vegetação de proteção ou substituição por outras espécies, áreas impermeabilizadas (Figura 140) ou grandes gramados.

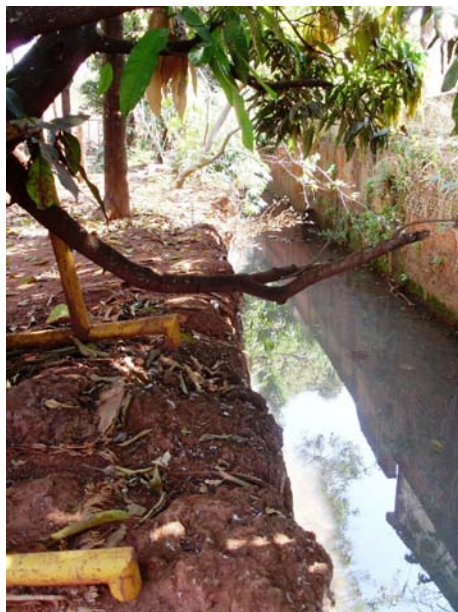
Figura 141 – Córrego dentro de um dos lotes. Fronteiras ocupadas indevidamente, observar vegetação que substitui a original e a coloração da água. (Elaboração e foto: Watanuki Filho, A., Ago, 2008)

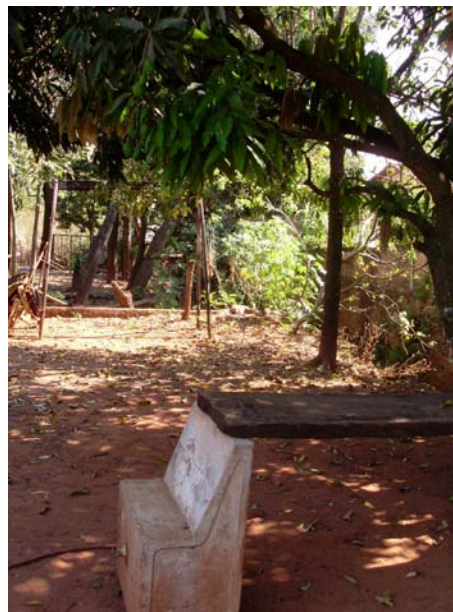
Figura 142 – Fronteira d'água ocupada. As fronteiras d'água não estão impermeabilizadas, porém o solo exposto pode ocasionar erosões. (Elaboração e foto: Watanuki Filho, A., Ago, 2008).

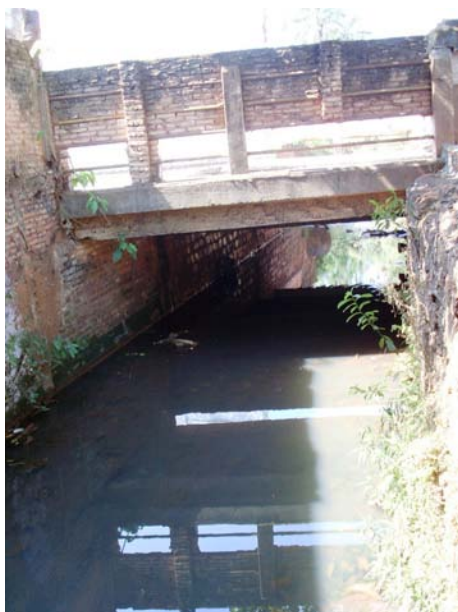
Figura 143 – Ponte da Rua 26. Estrutura muito próxima ao fundo do córrego, o volume de água, em períodos de chuva, acabava sendo superior ao que este foi dimensionando. (Elaboração e foto: Watanuki Filho, A., Ago, 2008)

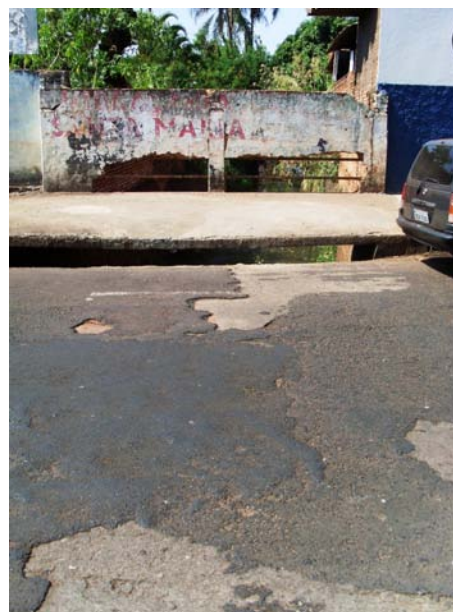
Figura 144 – Rua 26 detalhe da ponte. A destruição das paredes da ponte ocorreram devido a ação da água nas últimas enchentes. (Elaboração e foto: Watanuki Filho, A., Ago, 2008).

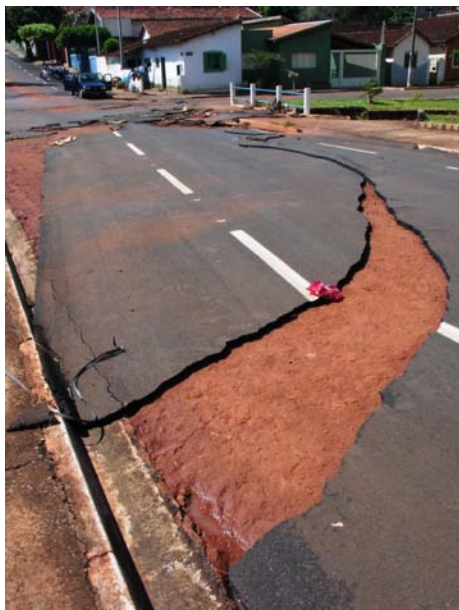
Figura 145 – Rua 32 – retirada da capa asfáltica pela chuva
(Elaboração e foto: Watanuki Filho, A., Ago, 2008)

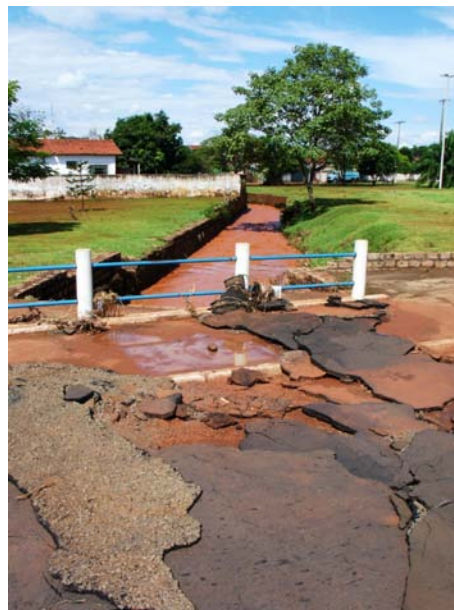
Figura 146 – Placas de asfalto levadas pela água.
(Elaboração e foto: Watanuki Filho, A., Ago, 2008).

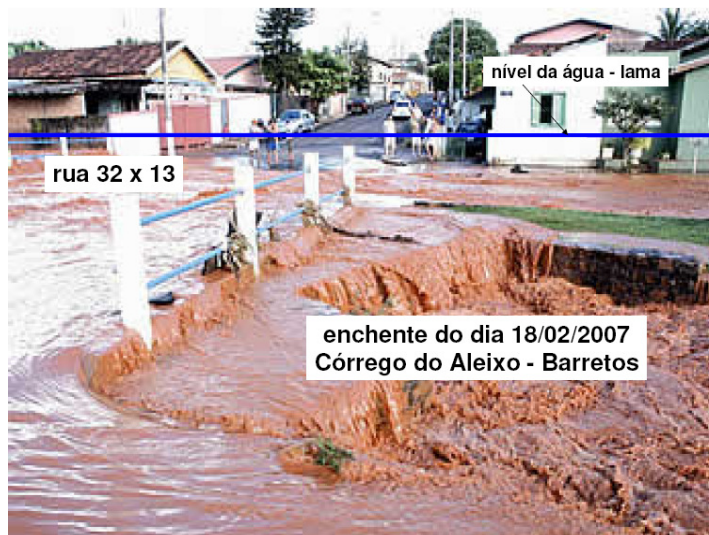
Figura 147 – Situação durante a chuva – inundação da área

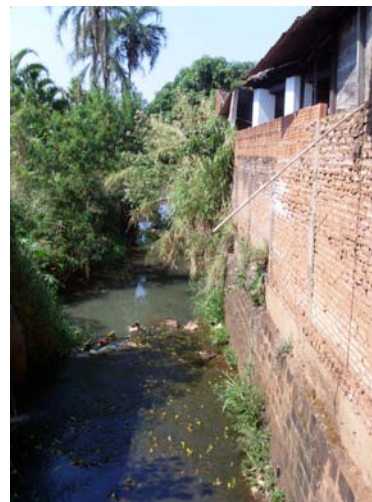
Figura 155 – Aprisionamento do córrego pelo fundo dos lotes
(Elaboração e foto: Watanuki Filho, A., Ago, 2008)

Ao atravessar a Rua 26, o córrego continua delimitado pela divisão dos lotes, que foram estabelecidos sobre as fronteiras d'água. Assim, a construção de grandes paredes impede o acesso à água até mesmo por meio das residências (Figuras 154 e 155).
