**DESCONSTRUÇÃO MÍNIMA E RENATURALIZAÇÃO: ESTUDO
DE CASO CÓRREGO DO ALEIXO, BARRETOS-SP.**

Dissertação apresentada ao
Programa de Pós-Graduação
em Engenharia Urbana da
Universidade Federal de São
Carlos, como parte dos requisitos
para a obtenção do título de
Mestre em Engenharia Urbana.

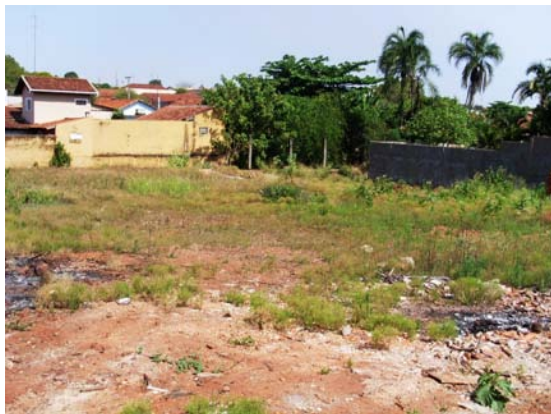
Figura 156 – Terreno vazio em área central (Rua 24)

Os vazios formados exercem a função de depósito de entulhos e degradação da vegetação.

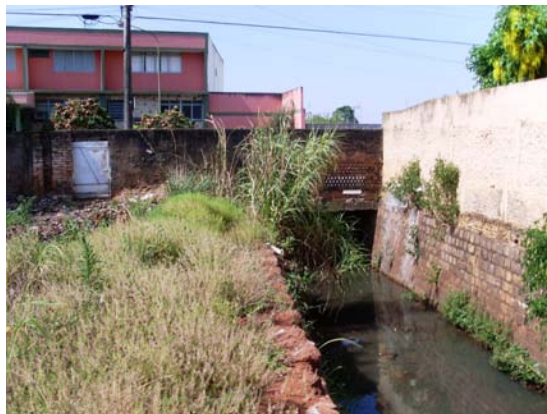
Figura 157 – Início da ocultação do córrego.

Ao fundo sede do CPP-Barretos construída sobre o curso d'água – desconstrução máxima.

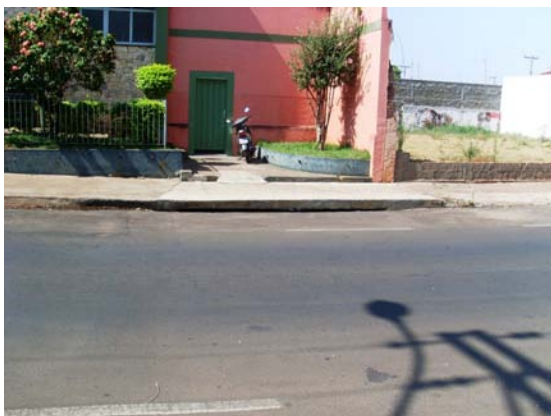
Figura 158 – Sede do CPP sobre o córrego (Rua 24)

As desconstruções mais marcantes podem ser observadas nas estruturas que sustentam a sede do Centro do Professorado Paulista de Barretos – CPP (Figuras 156 a 159), situado na Rua 24, as residências que ousadamente se mantêm sobre o leito do córrego e o descaso de alguns órgãos ambientais por permitir a implantação de estabelecimentos que trabalham com materiais que oferecem alto risco de contaminação e segurança (os postos de combustíveis das Ruas 20 e 18) tão próximos ao córrego.

Exemplo do desrespeito à água e às suas fronteiras.

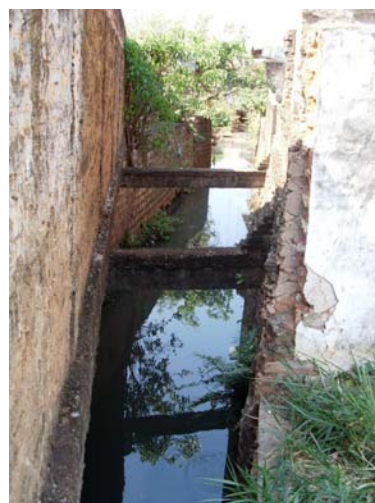
Figura 159 – Detalhe das estruturas de sustentação da sede.

As vigas além de sustentar a construção passa a integrar o corpo d'água como um de seus elementos.

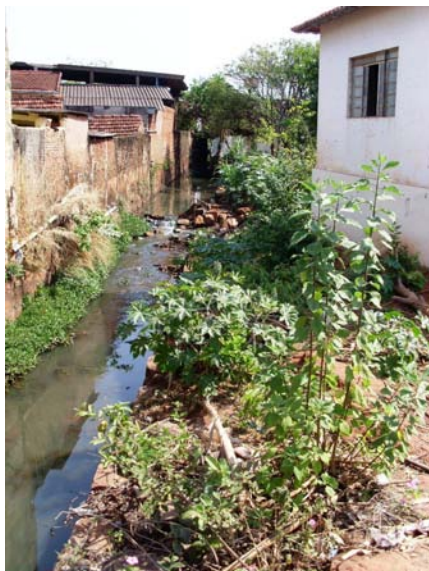
Figura 160 – Córrego e seu entorno (Rua 22)
Proximidade da residência à água. Ocupação total de suas fronteiras.
(Elaboração e foto: Watanuki Filho, A., Ago, 2008)

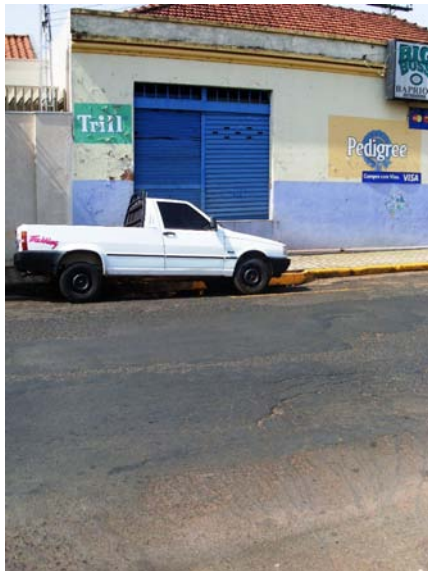
Figura 162 – Estabelecimento comercial (Rua 22)
Prédio totalmente construído sobre o córrego.
(Elaboração e foto: Watanuki Filho, A., Ago, 2008)

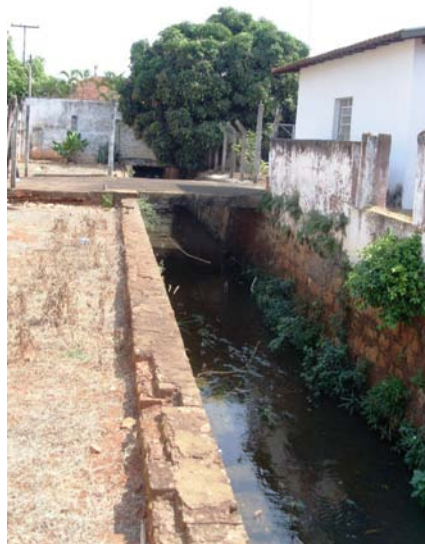
Figura 163 – Córrego atravessando propriedade particular
A construção da residência ocupa suas várzeas, aprisiona o córrego e arrasa a paisagem.
(Elaboração e foto: Watanuki Filho, A., Ago, 2008)

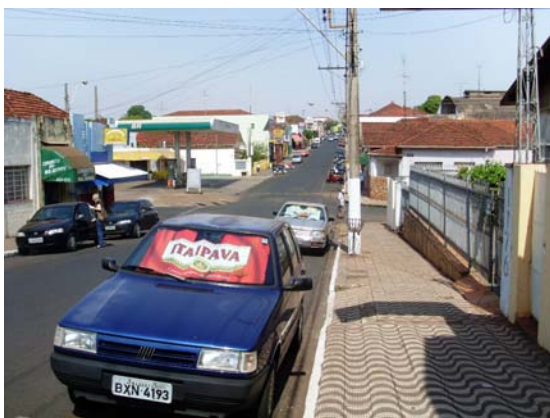
Figura 166 – Rua 20 – Córrego ocultado pelas vias
(Elaboração e foto: Watanuki Filho, A., Ago, 2008)

Observa-se a implantação de um posto combustível (Rua 20 esquina Avenida 11) sobre ou lateralmente ao trajeto do córrego, não se pode afirmar corretamente o posicionamento do córrego neste ponto (Figuras 166 e 167).

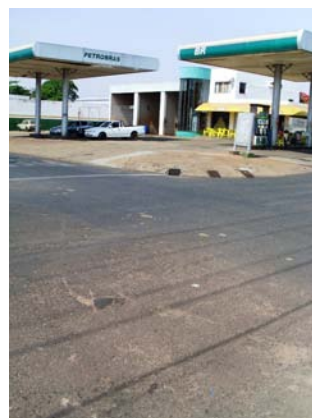
Figura 167 – Posto de combustível sobre o córrego.
(Elaboração e foto: Watanuki Filho, A., Ago, 2008)

Essa situação, apesar de não ser tão aparente, é preocupante, pois pode haver a possibilidade de ocorrer vazamentos de óleos e combustíveis, ocasionando a contaminação da água e do solo e comprometendo a segurança das residências vizinhas (Figuras 168 a 170). Nesta quadra, as ocupações sobre o córrego e a proximidade dessas com a água continuam, até atingir um ponto onde novamente a água pode ser vista novamente (Rua 18), porém mesmo ao ar livre o córrego tem suas fronteiras novamente ocupadas por outro posto de combustível (Rua 18 esquina Avenida 11), que representa riscos ambientais à região (Figuras 172 e 173).

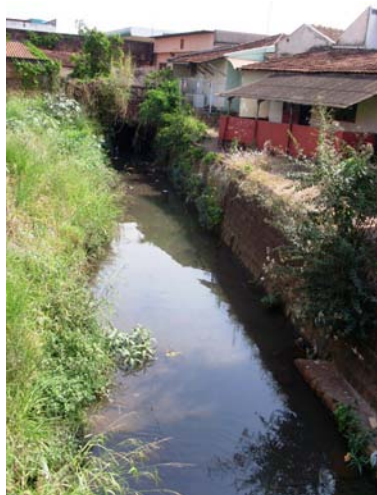
Figura 168 – Fundos do posto (Ruas 20x18)

O córrego volta a “respirar” após ser tamponado pelo posto de combustível e residências. Descaso dos órgãos ambientais em permitir tais estabelecimentos nestas áreas. (Elaboração e foto: Watanuki Filho, A., Ago, 2008)

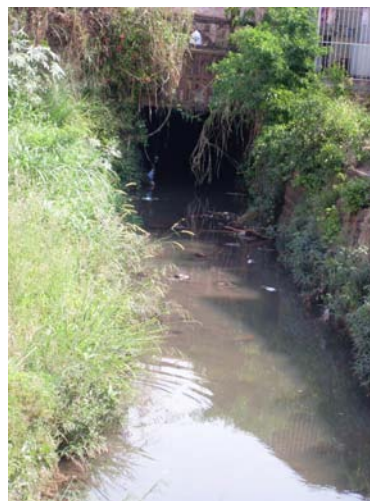
Figura 169 – Área de lazer da residência

A construção tem como sua área de lazer a laje construída sobre o córrego. Observar a quantidade de resíduos e vegetação no entorno e no córrego. (Elaboração e foto: Watanuki Filho, A., Ago, 2008)

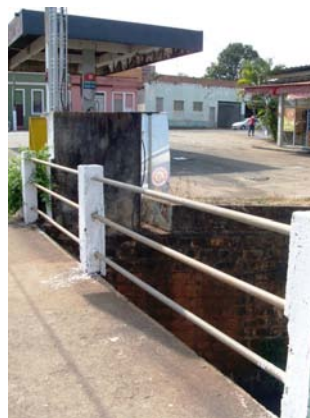
Figura 173 – Posto de combustível Rua 18
Ponto de possíveis problemas ambientais. (Elaboração e foto: Watanuki Filho, A., Ago, 2008)

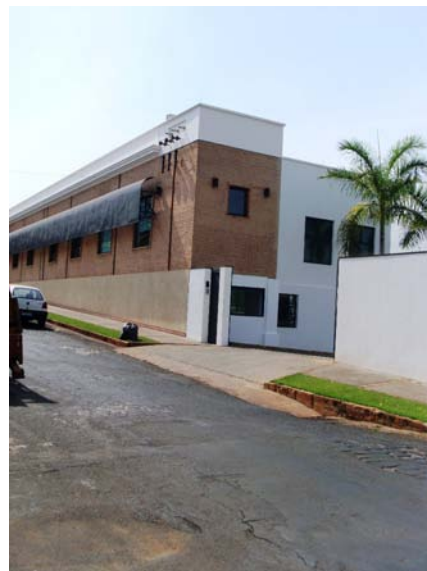
Ao atravessar a Rua 16, o Córrego do Aleixo novamente é tamponado pelas instalações do estacionamento da Construtora HM do Brasil do grupo Camargo e Correa (Figuras 174 e 175), e volta a surgir após atravessar a Avenida 11 em direção à Rua 14.

Figura 175 – Construtora HM Construções
O estacionamento oculta as águas do córrego neste ponto.
(Elaboração e foto: Watanuki Filho, A., Ago, 2008)

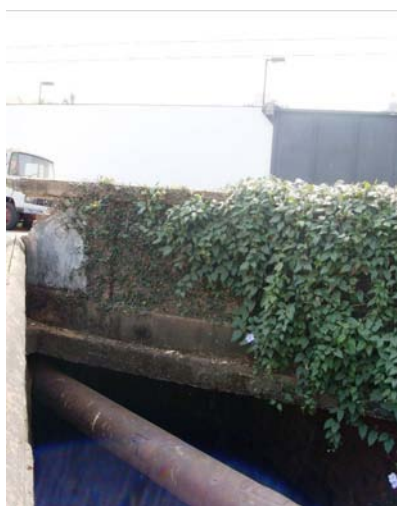
Figura 176 – Fim do trecho de tamponamentos
Após atravessar o interior do lote onde está a construtora, terminam os tamponamentos do córrego, porém o acesso à água e sua ocupação nesta quadra ainda é difícil. (Elaboração e foto: Watanuki Filho, A., Ago, 2008)

Nesta quadra entre as Ruas 16 e 14, uma de suas margens não está ocupada, porém o acesso à água é dificultado pela presença de entulho e outros despejos em quantidades consideráveis (Figuras 176 a 180). E após atravessar a Rua 14, o Córrego do Aleixo encontra-se com o Córrego São Sebastião onde passa a receber a denominação de Córrego Barretos (Figuras 181 a 184).

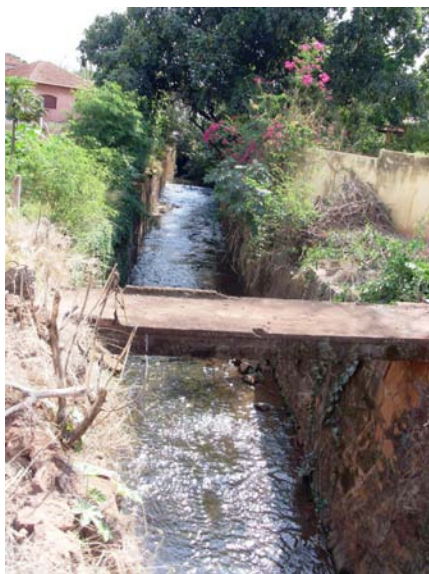
Figura 177 – Ponte sobre o córrego
A passagem permite a interligação de lotes vazios e permite o depósito de entulhos.
(Elaboração e foto: Watanuki Filho, A., Ago, 2008)

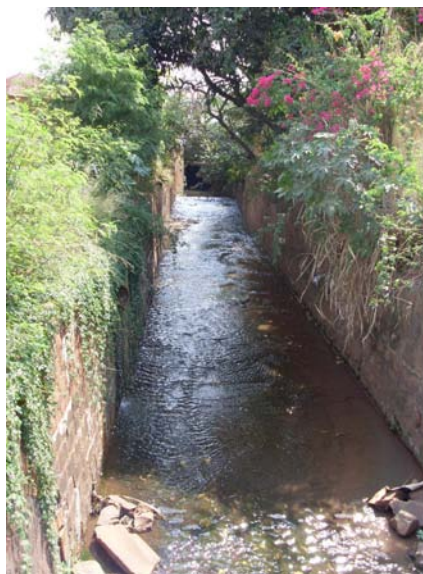
Figura 178 – Retificação do córrego (Av.11)
A vegetação impede o acesso a água.
(Elaboração e foto: Watanuki Filho, A., Ago, 2008)

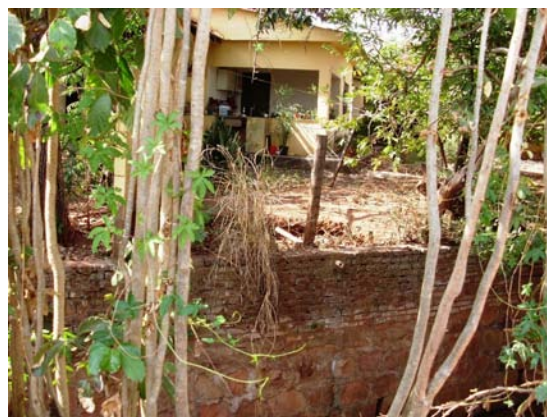
Figura 180 – Proximidade da residência com o corpo d'água.
(Elaboração e foto: Watanuki Filho, A., Ago, 2008)

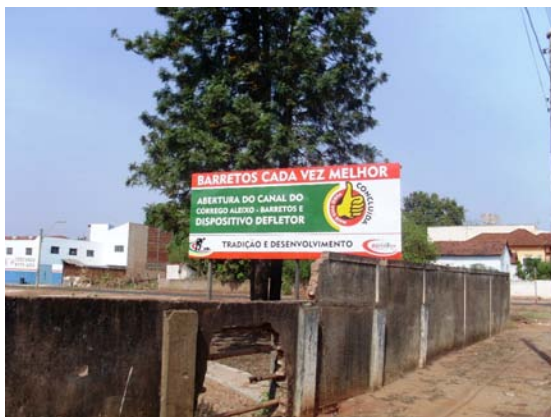
Figura 181 – Ponto de encontro – Córrego do Aleixo e Córrego São Sebastião.
(Elaboração e foto: Watanuki Filho, A., Ago, 2008)

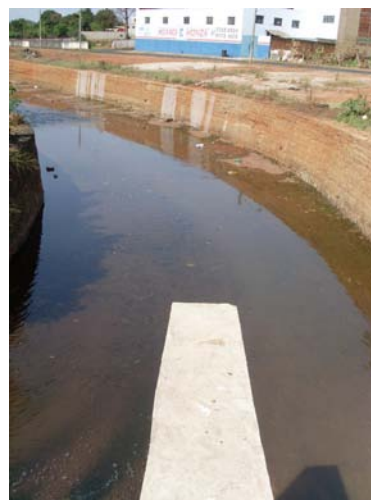
Figura 184 – Confluência dos córregos e formação do Córrego Barretos.
(Elaboração e foto: Watanuki Filho, A., Ago, 2008)

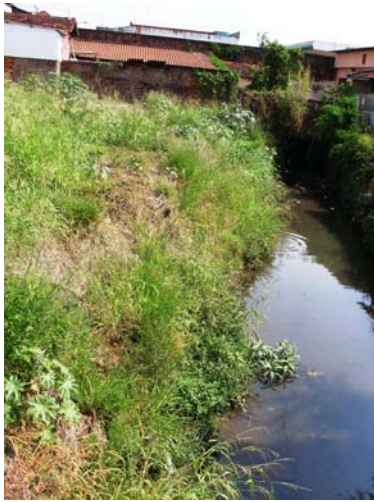
Por isso em alguns pontos, nota-se a presença de resíduos de construção no corpo d'água, o que facilita o desenvolvimento de vegetação e o acúmulo de resíduos (Figuras 185 e 186). Quanto a vegetação, nota-se a presença de árvores de médio e grande porte, gramíneas e algumas plantações que se desenvolvem nos lotes residenciais e nas áreas vazias.

Figura 185 – Vegetação dificulta o fluxo da água do córrego.
(Elaboração e foto: Watanuki Filho, A., Ago, 2008)

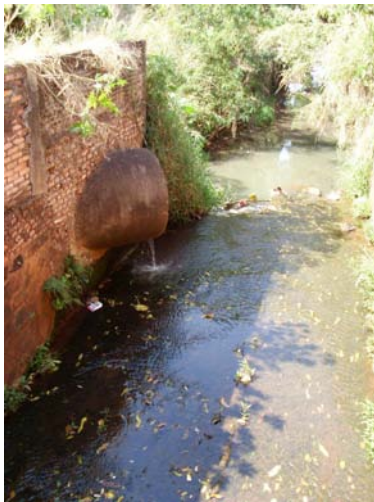
O descaso com a água é notório, pois este vai além da situação de aprisionamento ao qual está submetida, a presença da rede de drenagem que deságua ao longo do curso, do entulho, o desenvolvimento de vegetação dentro da água, os problemas com a rede de esgoto e as técnicas e materiais utilizados na sua canalização são fatores que independentemente contribuem para o agravamento das enchentes na região (Figuras 187 e 188).

Figura 187 – Sistema de drenagem que deságua no córrego (Rua 26)
(Elaboração e foto: Watanuki Filho, A., Ago, 2008)

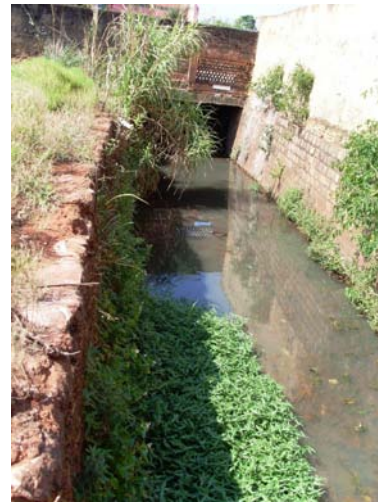
Figura 188 – Quantidade de vegetação que se desenvolvem junto ao corpo d'água
(Elaboração e foto: Watanuki Filho, A., Ago, 2008)

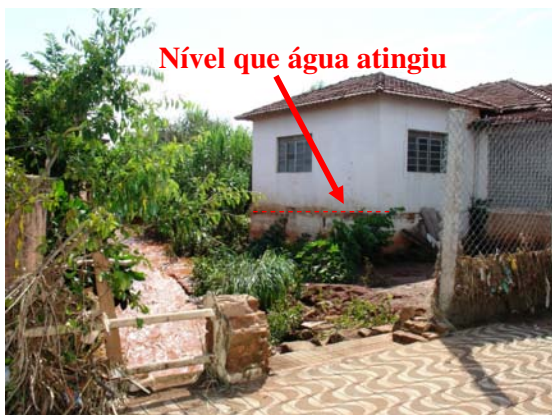
Desta maneira, a região tem problemas com seu sistema de drenagem que são agravados durante o período de chuva. O dimensionamento das estruturas que compõem este sistema, com o aumento das impermeabilizações, degradação da vegetação e ocupações das áreas de várzea, não acompanhou a velocidade com que as intervenções aconteceram e o resultado são as ocorrências de transbordamentos e alagamentos nesta região (Figuras 189 a 192).

Figura 189 – Estragos causados pela chuva em fevereiro de 2007
(Elaboração: Watanuki Filho, A., Ago, 2008, Foto: SAAE/Barretos, Fev, 2007)

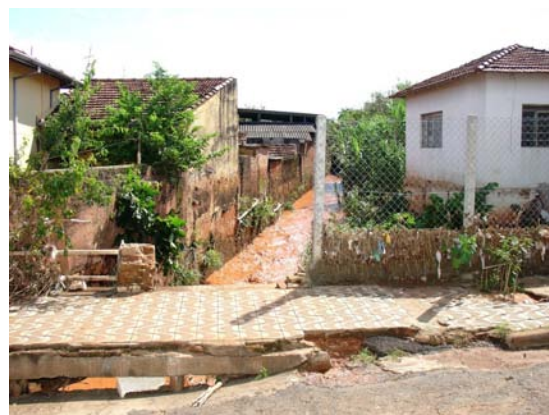
Figura 190 – Destruição do guarda corpo e do passeio de pedestres
(Elaboração: Watanuki Filho, A., Ago, 2008, Foto: SAAE/Barretos, Fev, 2007)

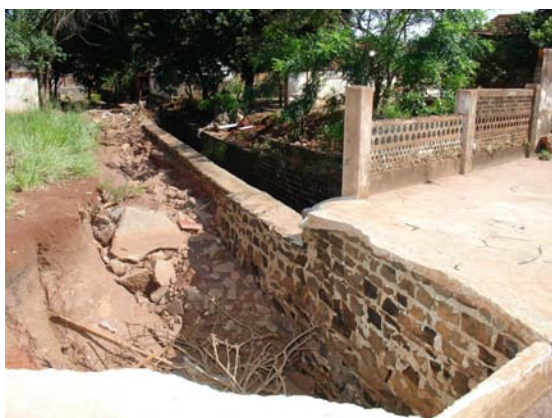
Figura 191 – Destruição e erosões causadas pela chuva (Avenida 11 Rua 14x12)
(Elaboração: Watanuki Filho, A., Ago, 2008, Foto: SAAE/Barretos, Fev, 2007)

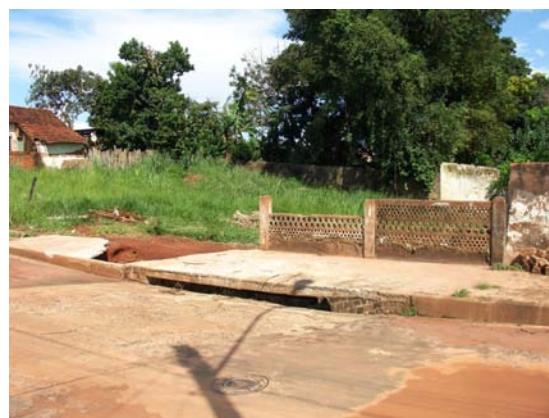
Figura 192 – Vista do local atingido pela chuva.
(Elaboração: Watanuki Filho, A., Ago, 2008, Foto: SAAE/Barretos, Fev, 2007)

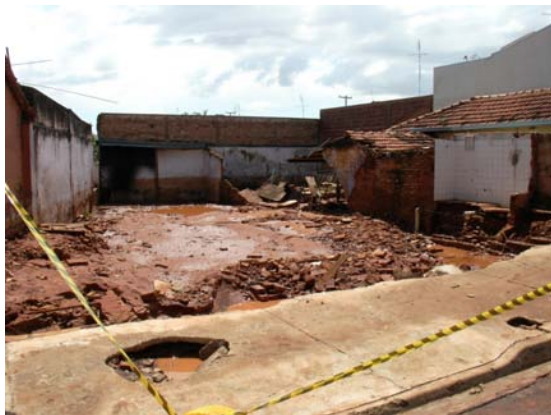
O exemplo da ação da água foi a enchente ocorrida em fevereiro de 2007, que ocasionou a destruição de casas, pavimentações e o desalojamento de algumas famílias. Os estragos, além do transtorno ocasionado aos moradores do local, gerou altos custos de manutenção e reparos nas redes de esgoto, água e drenagem dos arredores (Figuras 193 a 196).

Figura 193 – Destrução das construções pela ação da água (Rua 24)
(Elaboração: Watanuki Filho, A., Ago, 2008, Foto: SAAE/Barretos, Fev, 2007)

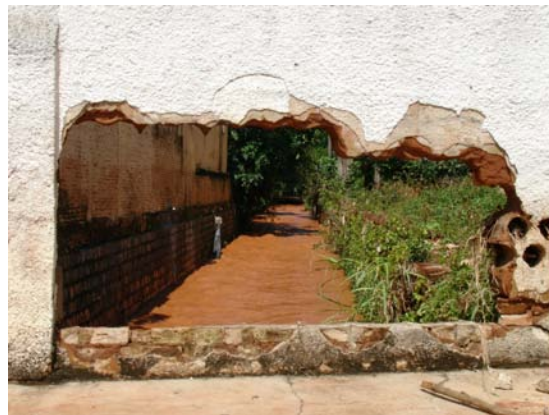
Figura 194 – Estragos no muro que isola o córrego das vias de trânsito (Rua 24).
(Elaboração: Watanuki Filho, A., Ago, 2008, Foto: SAAE/Barretos, Fev, 2007)

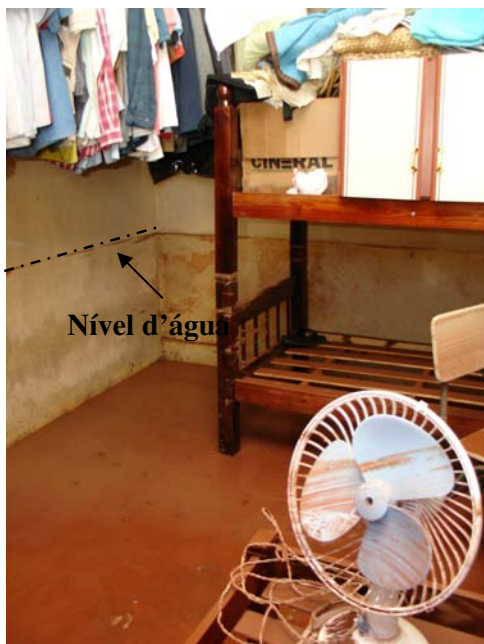
Figura 195 – Residência atingida pela enchente (Rua 14)
(Elaboração: Watanuki Filho, A., Ago, 2008, Foto: SAAE/Barretos, Fev, 2007)

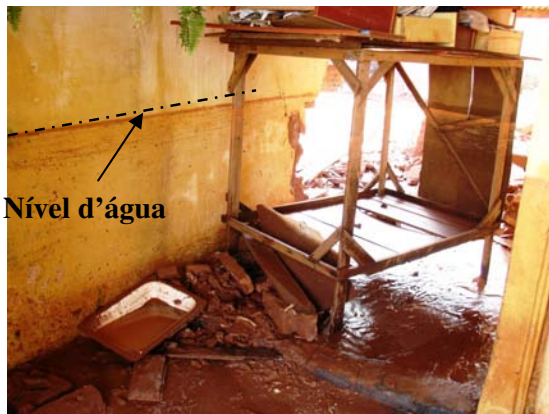
Figura 196 – Destruição e desapropriações ocasionadas pela chuva.
(Elaboração: Watanuki Filho, A., Ago, 2008, Foto: SAAE/Barretos, Fev, 2007)

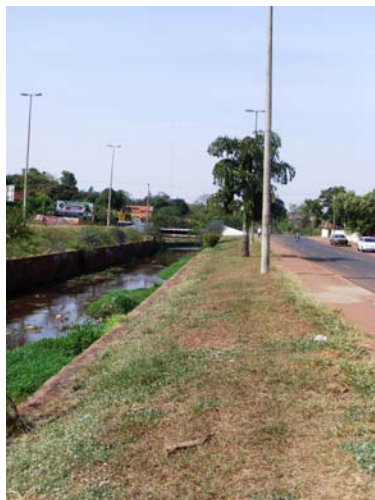
Ao atravessar a Rua 14, como dito anteriormente, o Córrego do Aleixo/Barretos continua canalizado e retificado, porém é neste trecho onde ocorreram até o momento as maiores intervenções visando amenizar as enchentes (Figura 202).

Figura 202 – Trecho entre as Ruas 14 e 4 – Córrego Aleixo/Barretos
(Elaboração: Watanuki Filho, A., Ago, 2008)

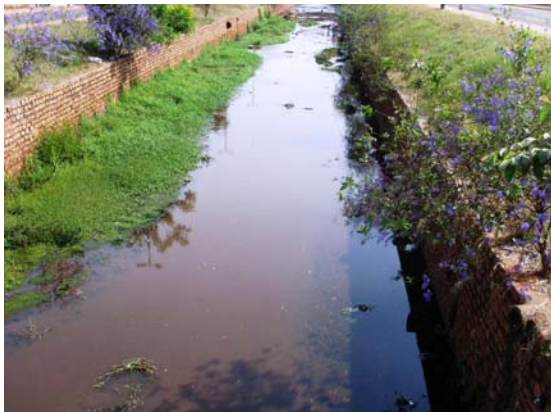
A calha do córrego é alargada, apesar de ser revestida com material impermeável, e rebaixada permitindo o escoamento de um volume maior de água (Figura 203). Nota-se que não há interferências no interior do corpo d'água, a não ser pela vegetação que se desenvolve junto a água e o material carregado pelas chuvas (Figura 204).

Figura 203 – Calha do córrego alargada e mais profunda
(Elaboração: Watanuki Filho, A., Ago, 2008)

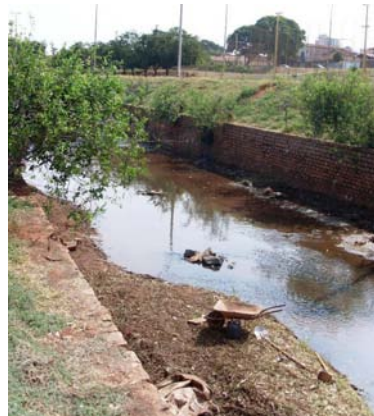
Figura 204 – Problemas com assoreamento
(Elaboração: Watanuki Filho, A., Ago, 2008)

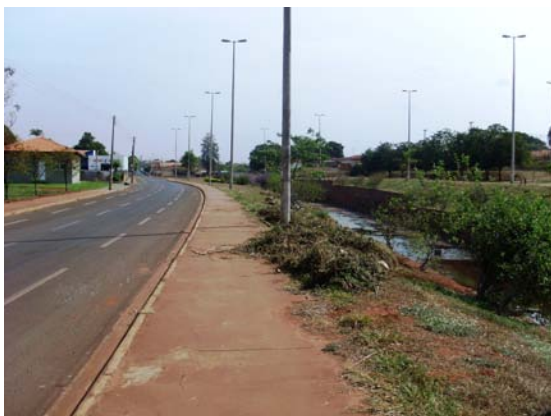
Figura 205 – Córrego modificado para amenizar as enchentes na região.
(Elaboração: Watanuki Filho, A., Ago, 2008)

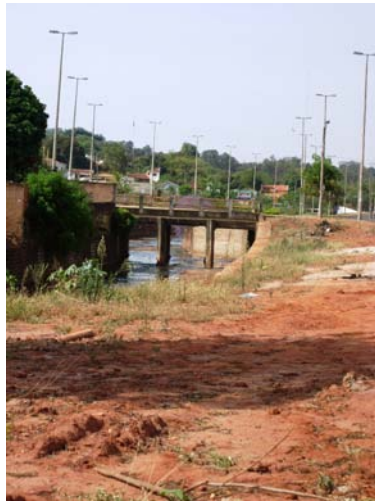
A impermeabilização é alta e nos locais onde o solo está exposto a vegetação é escassa ou composta por gramíneas, o que facilita os processos de lixiviação e assoreamento do córrego. As obras de abertura das avenidas, alargamento e aprofundamento da calha do corpo d'água amenizaram, momentaneamente os problemas com as enchentes (Figuras 209 e 210).

Figura 209 – Trecho com solo sem vegetação
(Elaboração: Watanuki Filho, A., Ago, 2008)

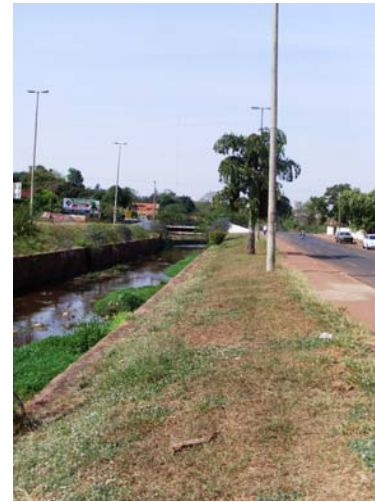
Figura 210 – Trecho com vegetação desenvolvendo dentro da água
(Elaboração: Watanuki Filho, A., Ago, 2008)

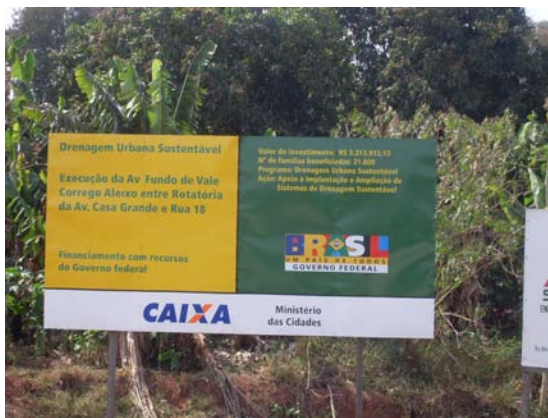
Figura 212 – Início da implantação da Avenida Fundo de Vale
Financiado pelo Programa de Drenagem Urbana Sustentável do Governo Federal.
(Elaboração: Watanuki Filho, A., Ago, 2008)

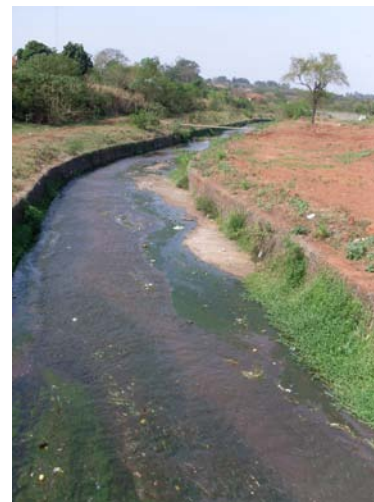
Essa região é caracterizada pela ocupação do solo por propriedades privadas (clubes, residências), o Cemitério Jardim das Oliveiras, o Curtume Santa Rita e o Pesqueiro Panissi. Porém, o solo não se mostra tão impermeabilizado e as fronteiras são respeitadas. Apesar da manutenção destas áreas, o solo do local está passando por movimentações de terra, para adaptar a topografia local ao novo traçado das avenidas (Figura 213).

Figura 213 – Trecho inicial do Projeto Avenida Fundo de Vale
(Elaboração: Watanuki Filho, A., Ago, 2008)

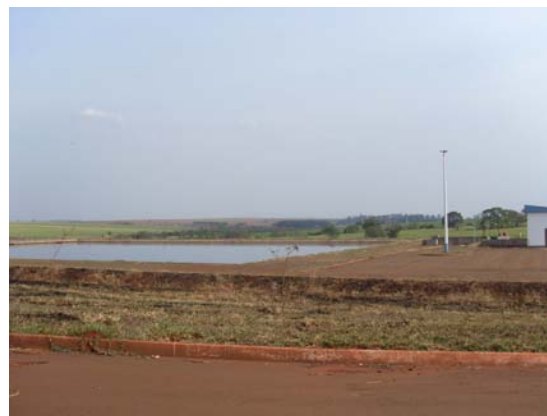
Figura 215 – Lagoas de tratamento da ETE III/SAAE
(Elaboração: Watanuki Filho, A., Ago, 2008)

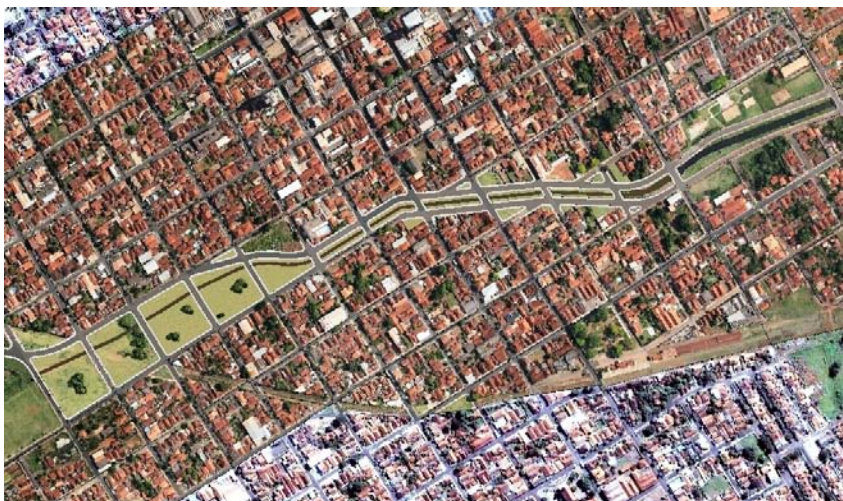
Em face, das inundações ocorridas nos últimos anos, sendo a mais recente em 18 de Fevereiro de 2007, a administração pública do município está propondo a implantação do projeto "Avenida Fundo de Vale", que abrangerá toda a extensão do Córrego do Aleixo na área urbana. O projeto vai ao encontro com as características e princípios que envolvem as avenidas de fundo de vale tradicionais, ou seja, aplicação da retificação e canalização do corpo d'água e substituição de suas fronteiras por largas avenidas (Figura 219).

Figura 219 – Montagem Projeto Avenida Fundo de Vale – Córrego do Aleixo
(Fonte: Prefeitura Municipal de Barretos, Ago/2008)
