TENDÊNCIA À SUSTENTABILIDADE ECOLÓGICA DE LOTEAMENTOS NO MUNICÍPIO DE BAURU/SP

Dissertação apresentada ao Programa de Pós-Graduação em Engenharia Urbana como parte dos requisitos para a obtenção do título de Mestre em Engenharia Urbana.

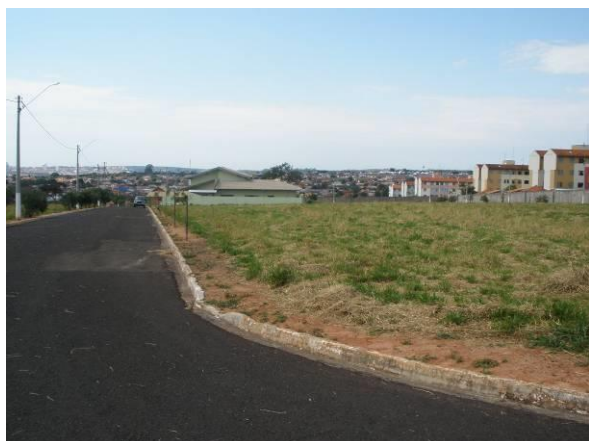
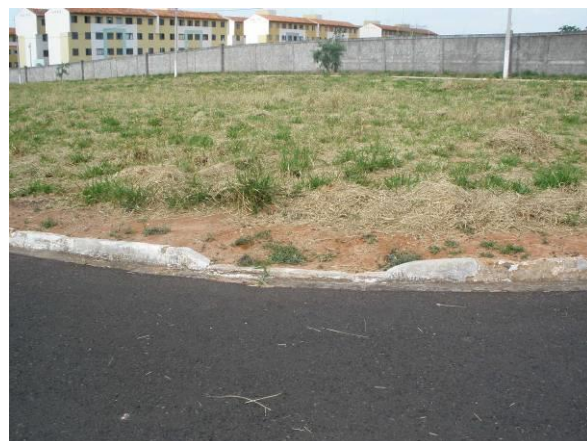
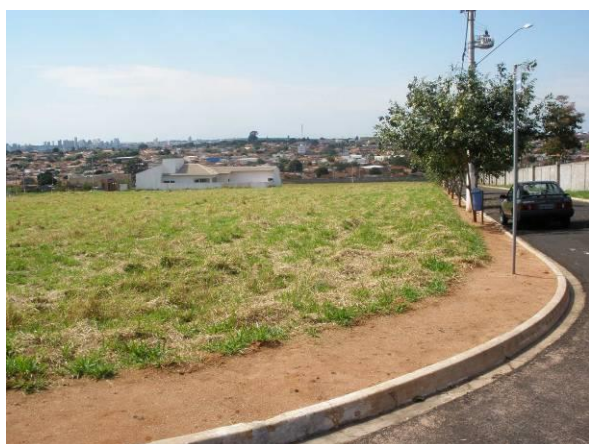
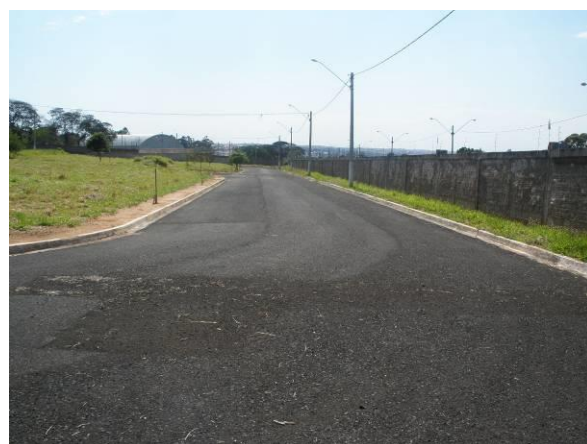
FOTOS B.1.4., B.1.5., B.1.6., B.1.7. e B.2.8. Lotes do empreendimento (Blue), onde se pode observar que a declividade dos mesmos acompanha a declividade das ruas (foto do autor).

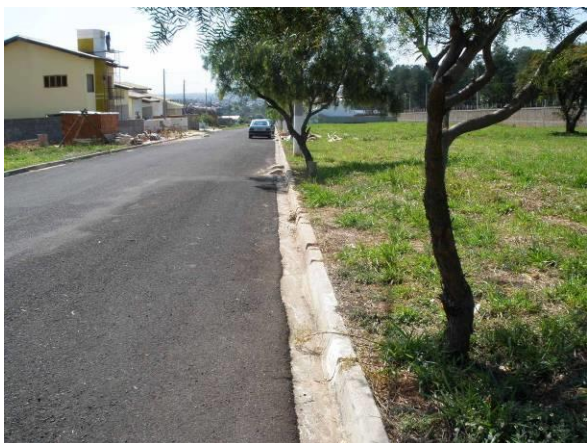
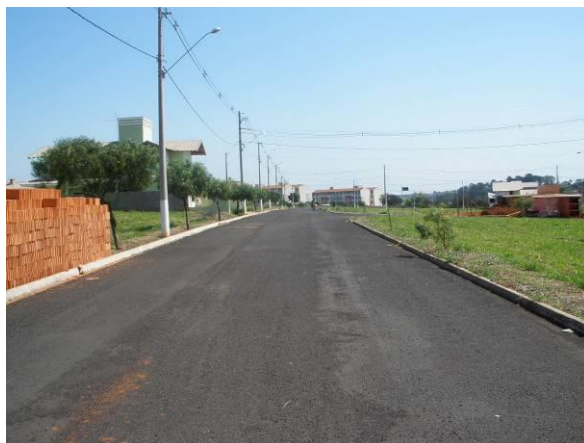
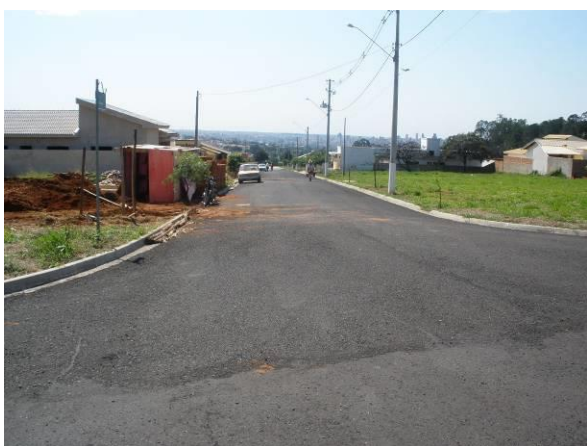
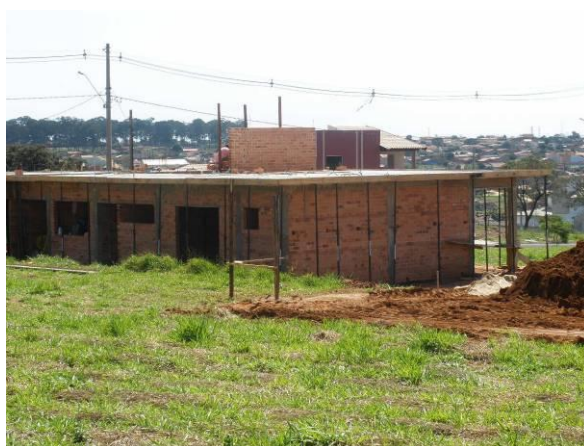
FOTOS B.1.9., B.1.10., B.1.11. e B.2.12. Lotes do empreendimento (Green), onde se pode observar que a declividade dos mesmos acompanha a declividade das ruas (foto do autor).

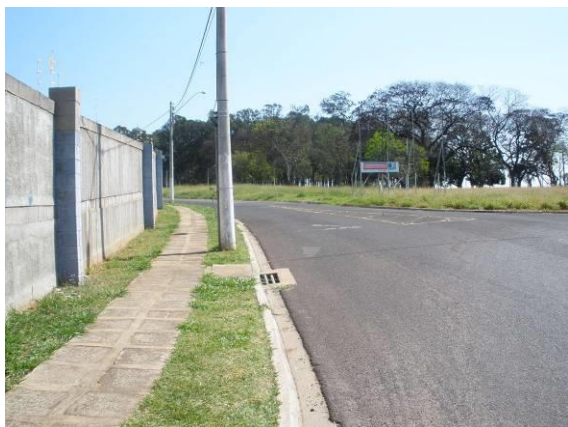
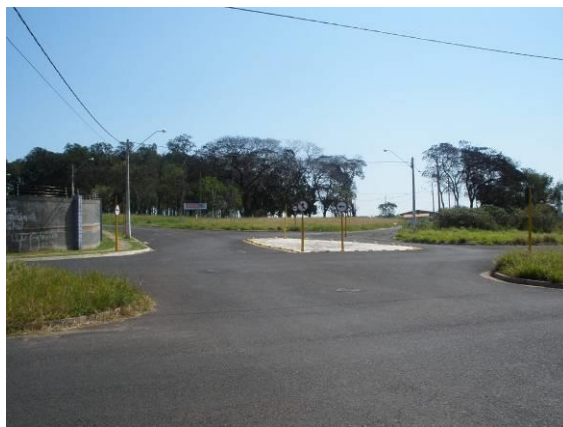
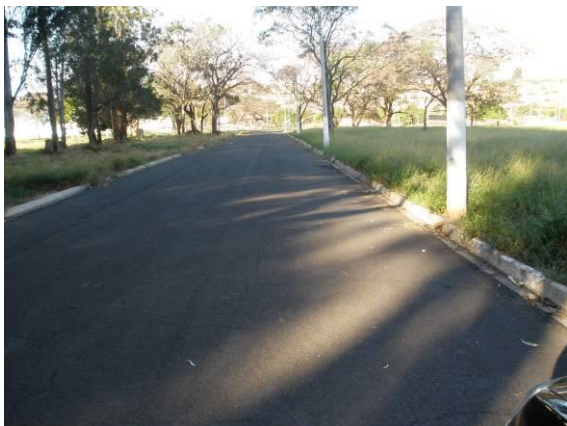
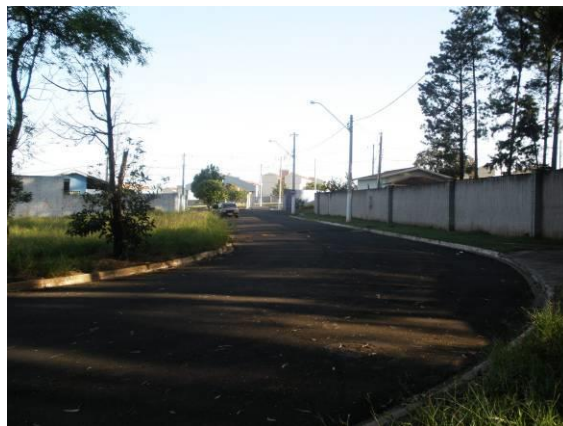
FOTOS B.1.13., B.1.14., B.1.15. e B.2.16. Lotes do empreendimento na porção aberta, onde se pode observar que a declividade dos mesmos acompanha a declividade das ruas. Verifica-se também que os muros do empreendimento estão bastante próximos das ruas (foto do autor).

A localização do empreendimento favorece quanto à posição do sistema viário, pois as inclinações não são elevadas e os lotes não possuem grandes arrimos.

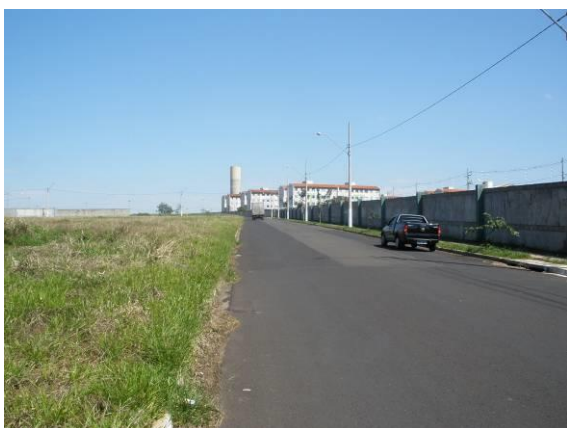
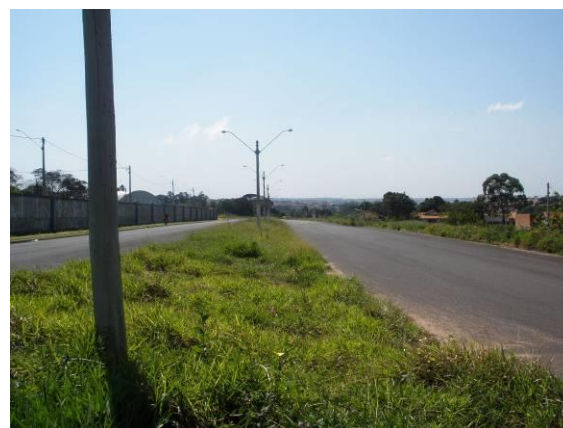
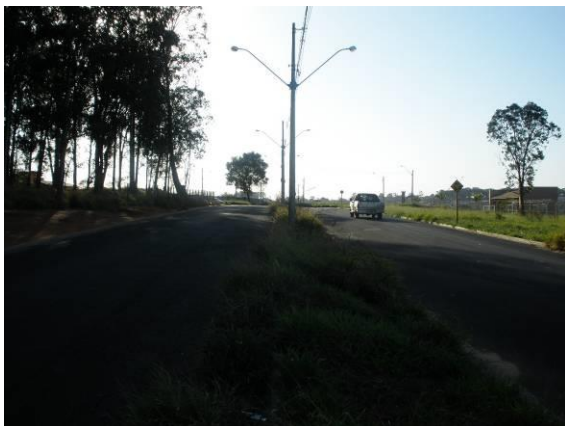
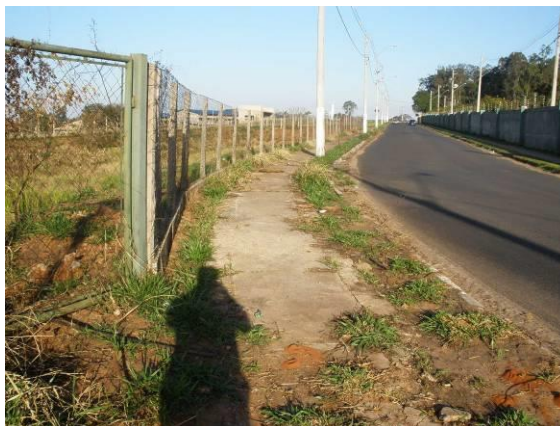
A interligação existente, conforme demonstrado pelas fotos B.1.19 e B.1.20, é por uma via de trânsito local do Conjunto Habitacional Joaquim Guilherme, o que ocasiona um tráfego demasiado elevado para o referido local,

FOTOS B.2.17., B.2.18., B.2.19. e B.2.20. Sistema viário de interligação do Residencial Quinta Ranieri com o Conjunto Habitacional Sábias / Andorinhas e com o Conjunto Habitacional Joaquim Guilherme (foto do autor).

As fotos B.1.17 e B.1.18 mostram a avenida lateral ao Quinta Ranieri Blue e ao São João do Ipiranga, seguindo para o Condomínio residencial Sábias e Andorinhas.

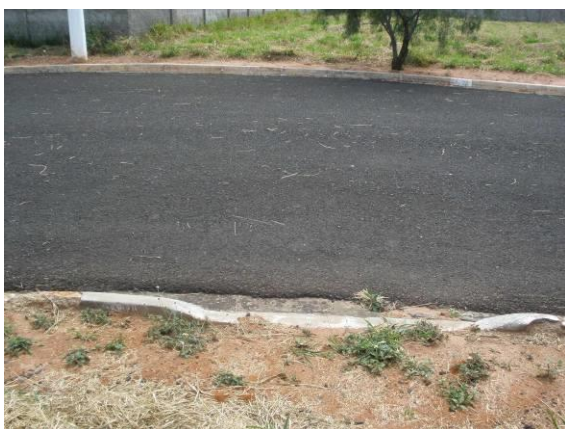
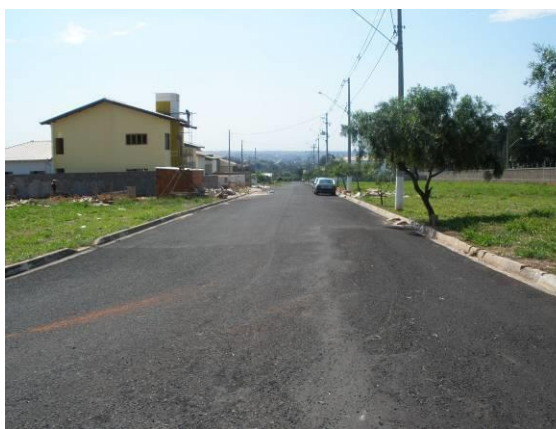
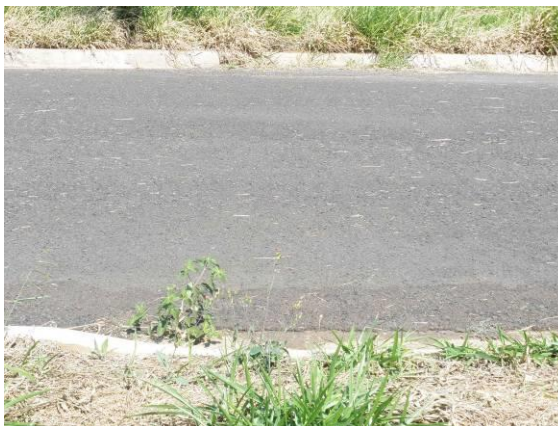
Quanto à acessibilidade, houve a preocupação com a instalação de rampas, porém, as mesmas não possibilitam a travessia na sua transversal (distância mais curta), não sendo eficiente a sua instalação. Os passeios também não se encontram pavimentados, não proporcionando acessibilidade, demonstrado através das fotos B.1.21 a B.1.23. Também, nas calçadas executadas por proprietários, não houve preocupação nem o devido cuidado na execução dos passeios, pois o mesmo encontra-se com degraus, árvores, postes e obstáculos, dificultando a acessibilidade, como mostrado a através das fotos B.1.24 e B.1.2.

FOTOS B.1.21., B.1.22. e B.2.23. Instalação no passeio das rampas de acessibilidade. Não há continuidade do outro lado da rua. Também, não há pavimentação dos passeios (foto do autor).

Para as vias e calçadas, devem-se estudar possibilidades de se implantar rebaixamento de guias com colocação de rampas para deficientes físicos e demais pessoas com mobilidade reduzida.

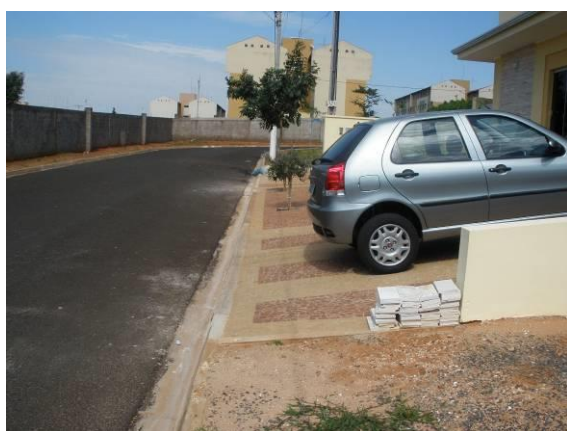
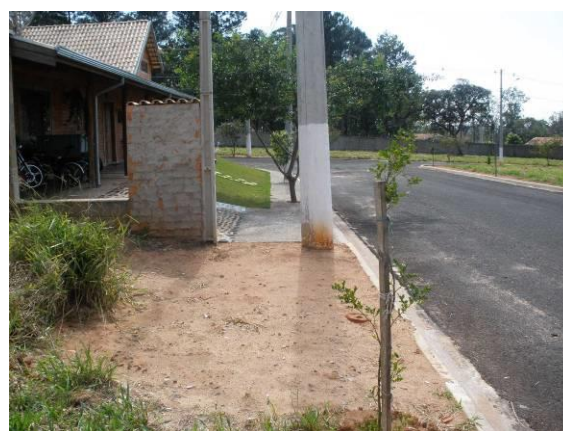
FOTOS B.1.24. e B.2.25. Passeios executados pelos proprietários dos lotes com inclinação excessiva e colocação posteamento, dificultando a passagem de pedestres (foto do autor).

TENDÊNCIA DESFAVORÁVEL – POSSÍVEL CORREÇÃO	
A geometria das vias privilegia o transporte motorizado.	<ul style="list-style-type: none"> • Não há correção possível.
Vias e calçadas para pedestres não possibilitam a acessibilidade ao deficiente físico, dificultam o idoso e crianças e pessoas com mobilidade reduzida, mesmo que temporariamente.	<ul style="list-style-type: none"> • Estudar possibilidade de se implantar rebaixamento de guias com instalação de rampas para deficientes físicos, cadeirantes e demais pessoas com mobilidade reduzida adequados. • Sinalização adequada para pedestres e pintura de faixas nas ruas.
Calçadas com degraus e outros obstáculos impossibilitando a passagem de transeunte.	<ul style="list-style-type: none"> • Fiscalizar e coibir obstáculos nas calçadas.

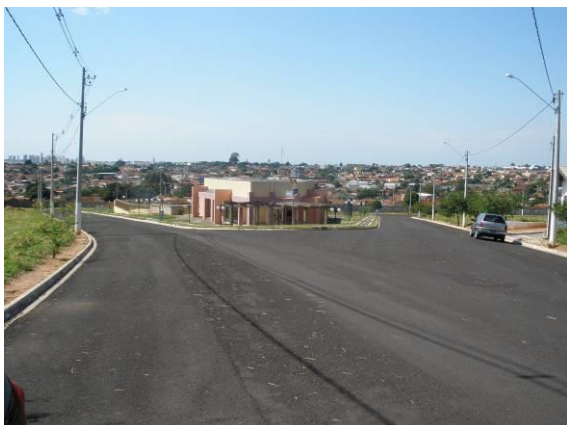
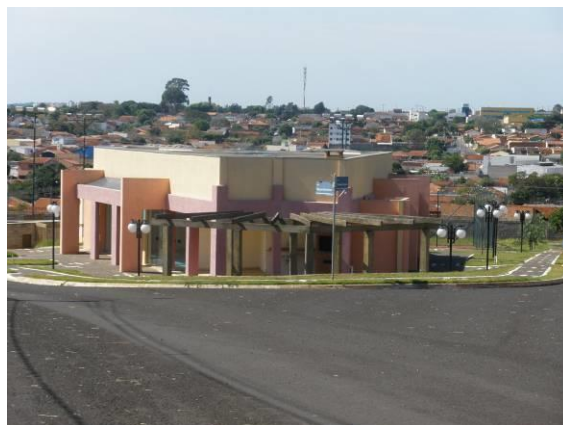
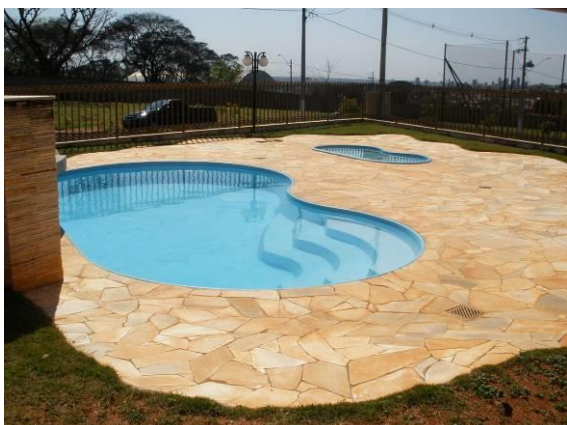
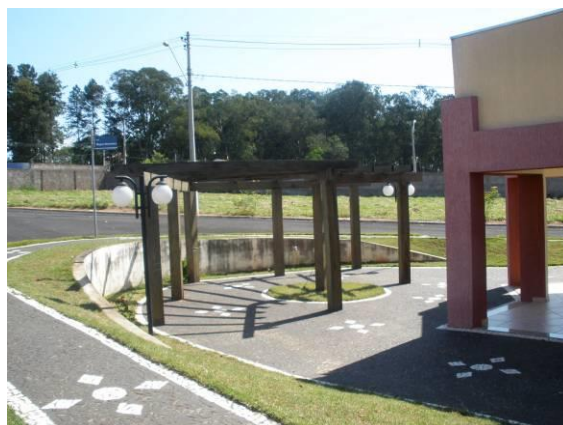
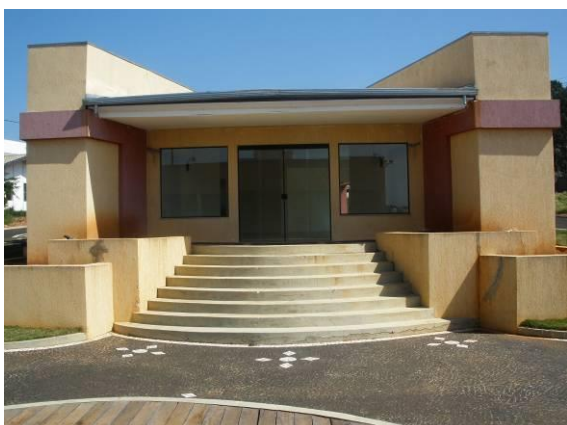
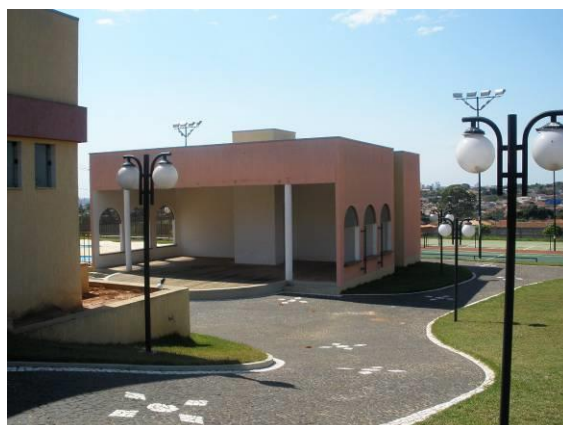
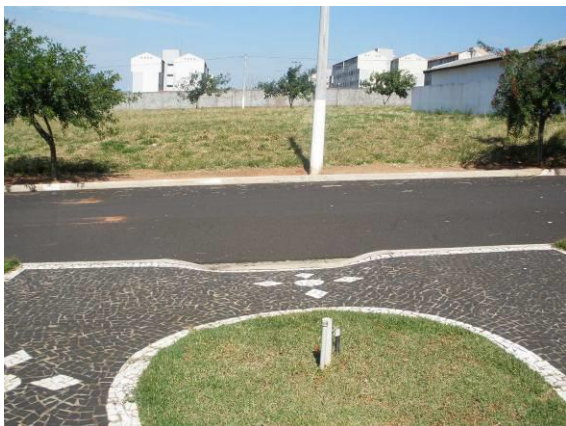
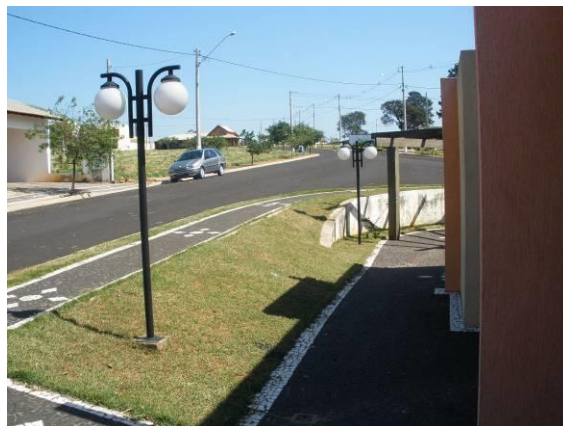
As áreas verdes internas foram utilizadas como área de lazer para os moradores da porção fechada, sendo impermeabilizadas, não atendendo as diretrizes ambientais, mostrado através das fotos B.1.27 a B.1.34 no Quinta Ranieri Blue e fotos B.1.35 a B.1.40 no Quinta Ranieri Green.

FOTOS B.1.27. B.1.28., B.1.29., B.1.30., B.1.31., B.1.32., B.1.33 e B.1.34. Área verde impermeabilizada no Residencial Quinta Ranieri Blue (foto do autor).

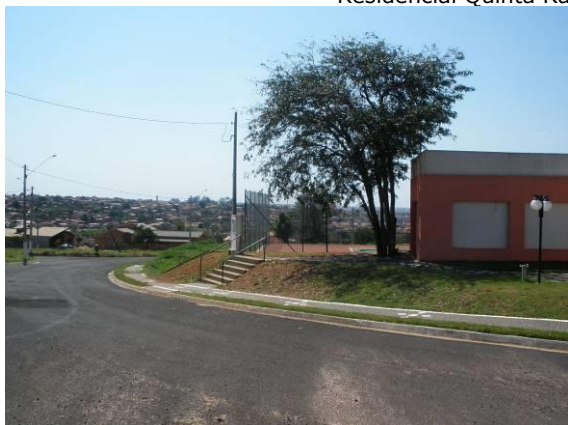
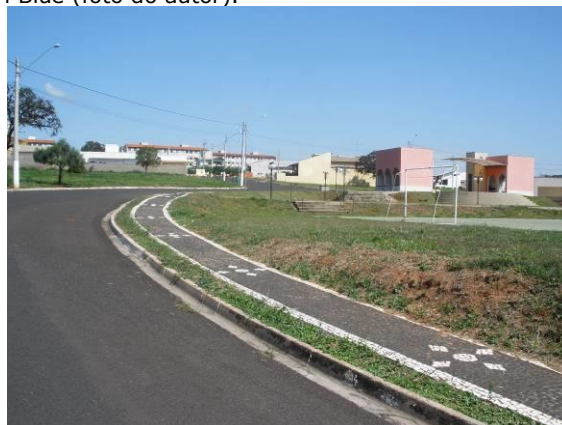
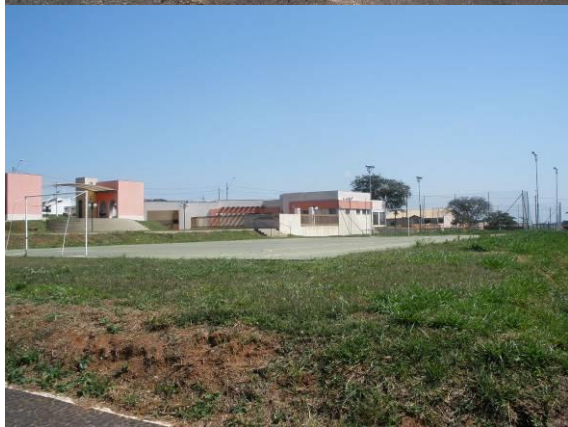
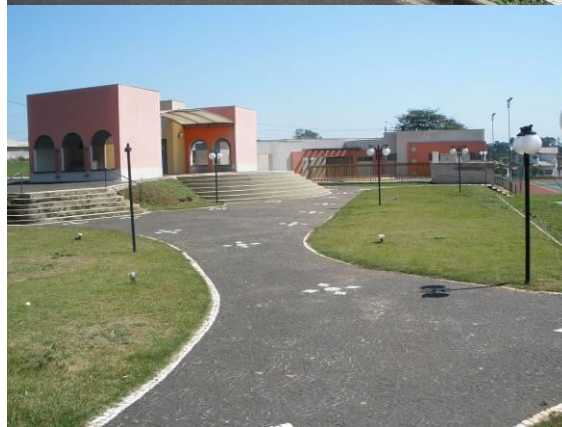
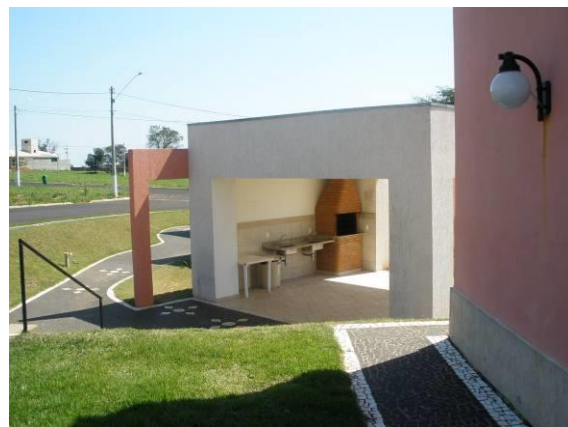
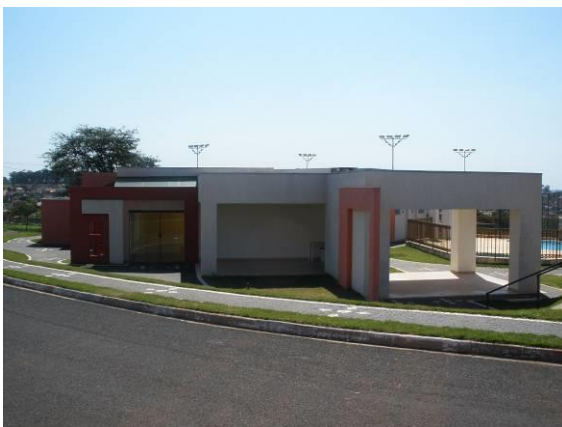
FOTOS B.1.35., B.1.36., B.1.37. B.1.38., B.1.39. e B.1.40. Área verde impermeabilizada no Residencial Quinta Ranieri Green (foto do autor).

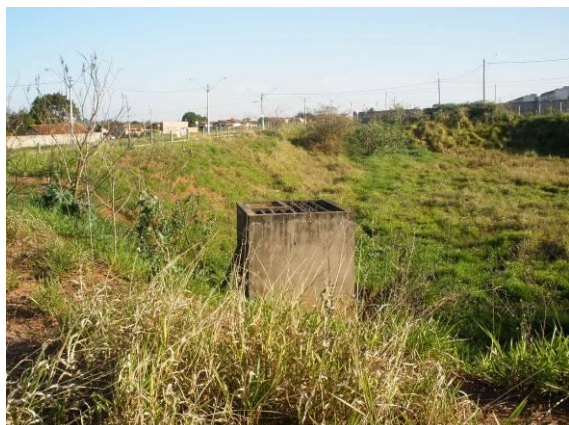
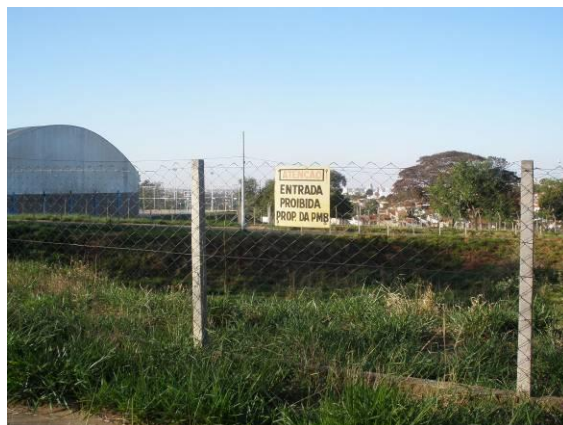
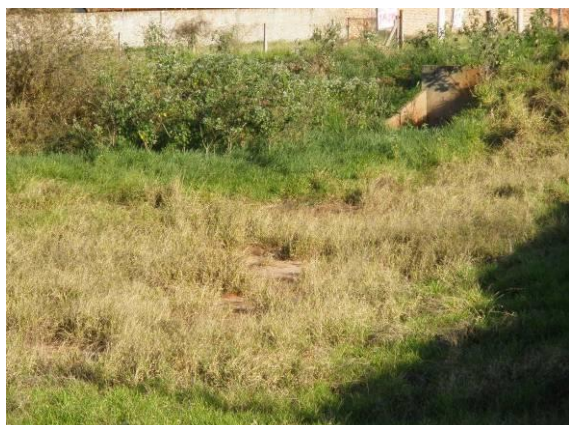
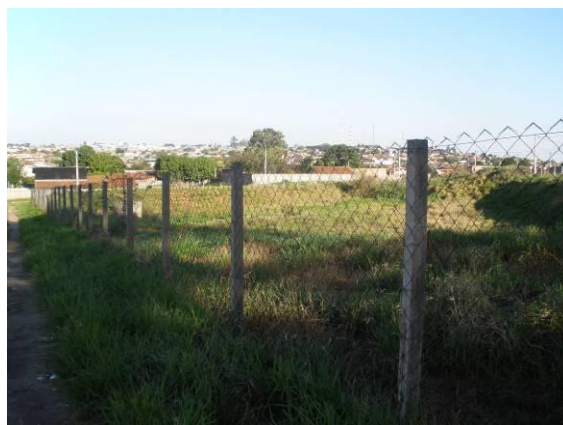
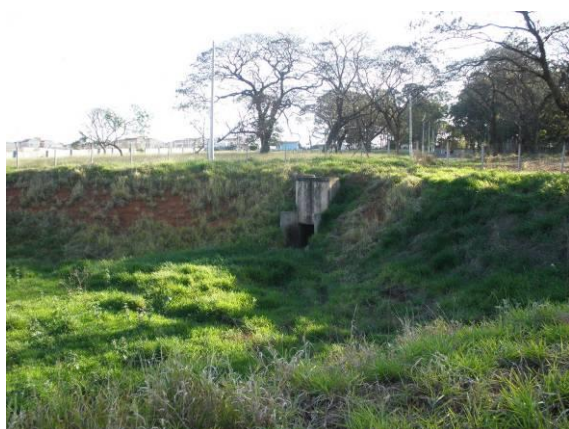
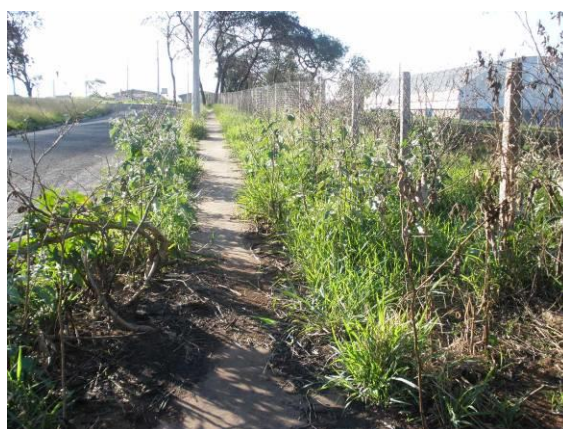
FOTOS B.1.41., B.1.42., B.1.43. B.1.44., B.1.45. e B.1.46. Área verde externa do empreendimento utilizada como bacia de retenção do sistema de drenagem urbana (foto do autor).

As fotos B.1.41 a B.1.46 mostram a área verde externa do loteamento utilizada para instalação de bacia de retenção de águas pluviais, impossibilitando o uso da área pela população.

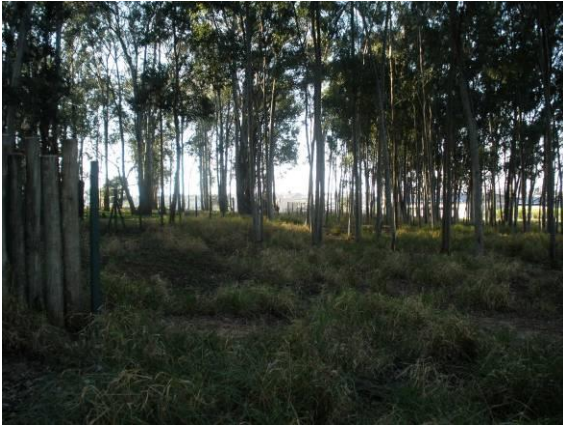
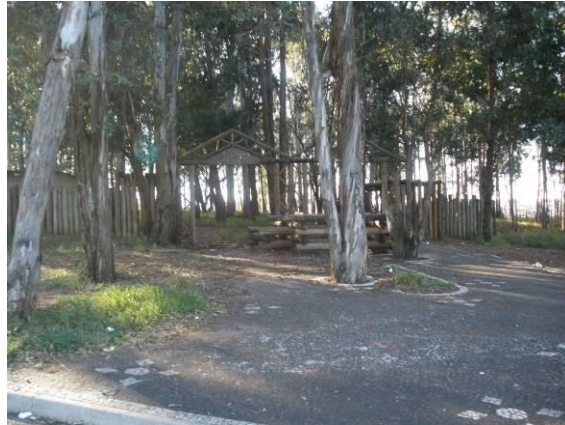
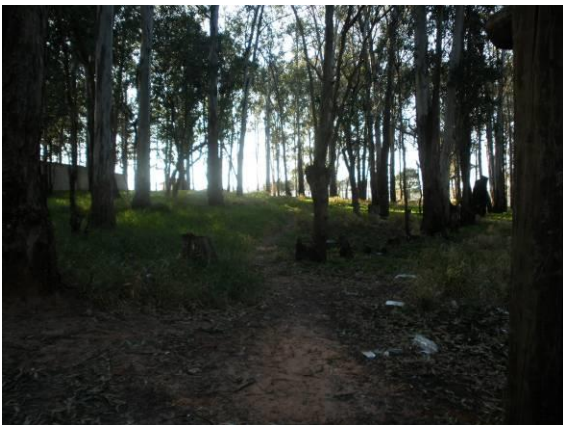
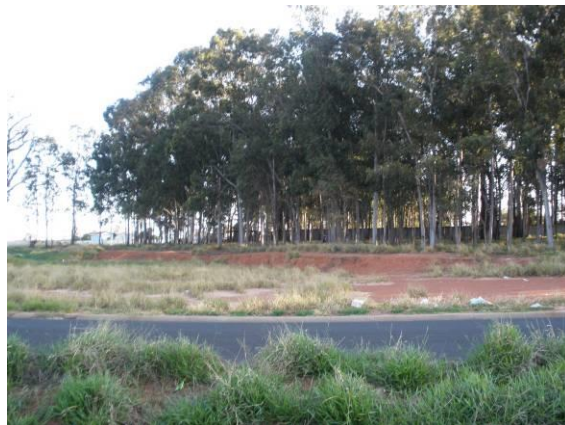
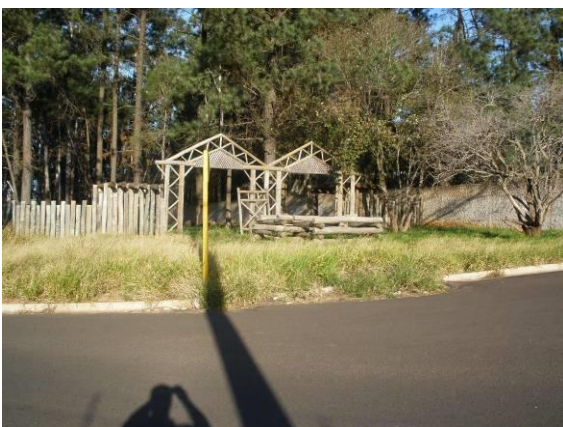
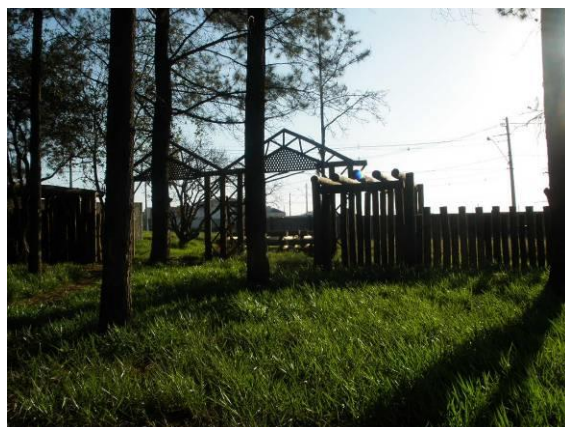
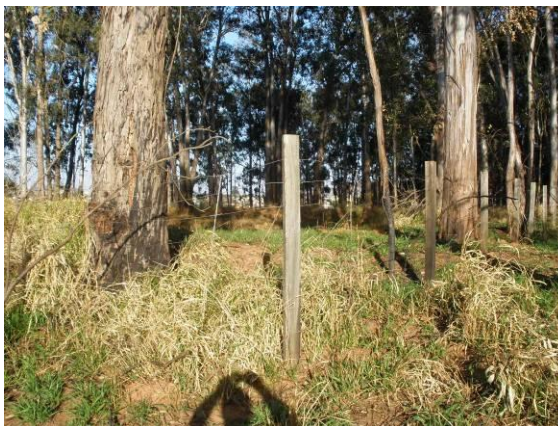
FOTOS B.1.47., B.1.48., B.1.49. B.1.50., B.1.51., B.1.52. e B.1.53. Área verde externa do empreendimento. Aproveitou-se o bosque de eucaliptos plantados na área para a sua escolha (foto do autor).

As fotos B.1.47 a B.1.55 mostram outra área verde externa, esta apesar da instalação de bacia de retenção, não ocupa a área total, possibilitando a utilização da área pela população dos bairros próximos.

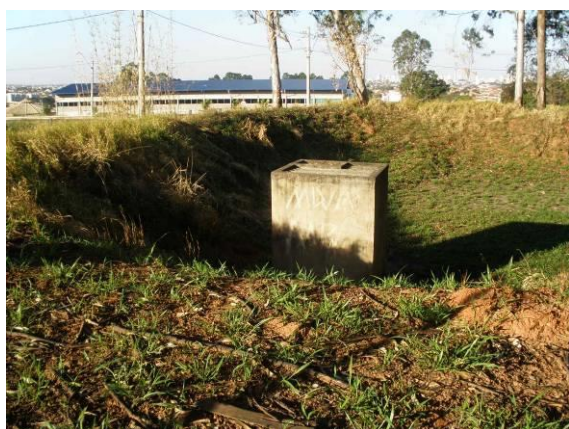
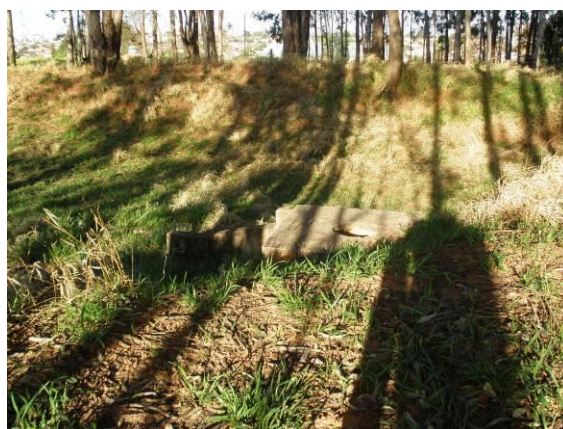
FOTOS B.1.54. e B.1.55. Bacia de retenção de águas pluviais executada na área verde, junto ao bosque de eucaliptos (foto do autor).

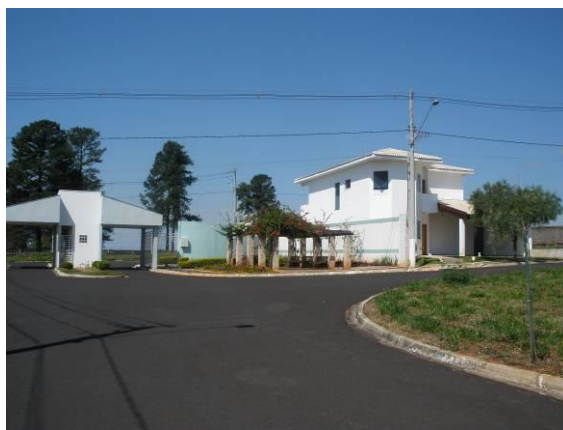
Na foto B.1.56 observa-se uma edificação no Quinta Ranieri Green, com material de construção convencional.

FOTO B.1.56. Construção executada no empreendimento. Utilizado material convencional na construção (foto do autor).

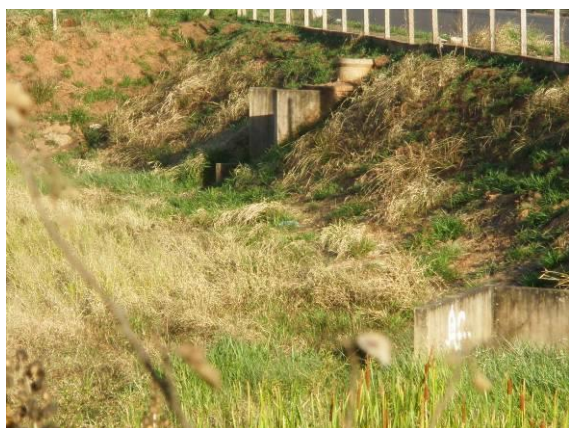
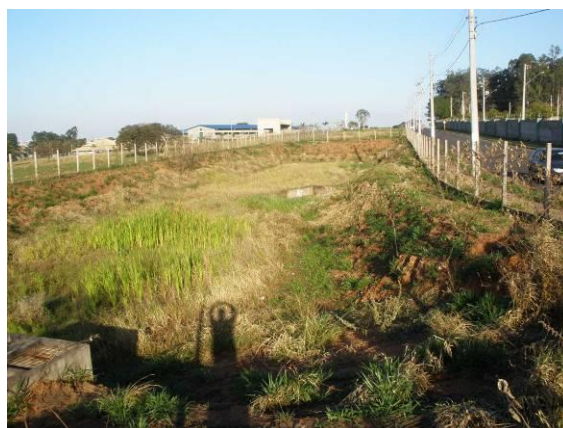
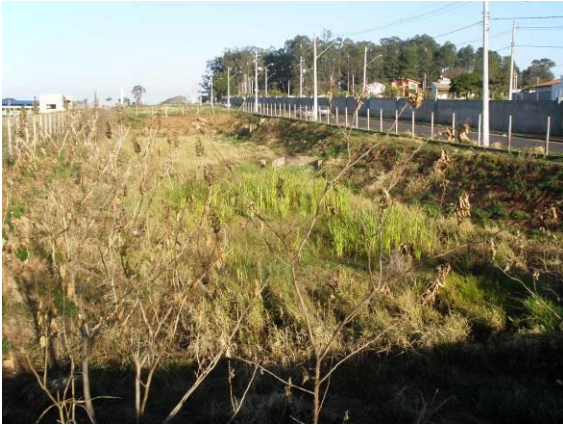
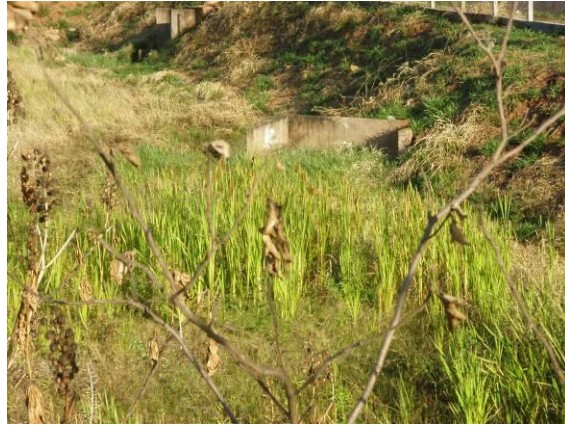
FOTOS B.1.57., B.1.58., B.1.59. e B.1.60. Bacia de retenção de águas pluviais ligado a rede de galeria do Loteamento Quinta Ranieri, executado em área comercial do empreendedor, doada ao Município para compensação de área impermeabilizada (foto do autor).

Cabe salientar que a bacia de retenção que direciona as águas pluviais a rede do conjunto Habitacional Joaquim Guilherme foi executada em lotes comerciais de propriedade do empreendedor (fotos B.1.57 a B.1.60), posteriormente doadas ao Município, para compensação da área impermeabilizada nas porções fechadas do empreendimento.

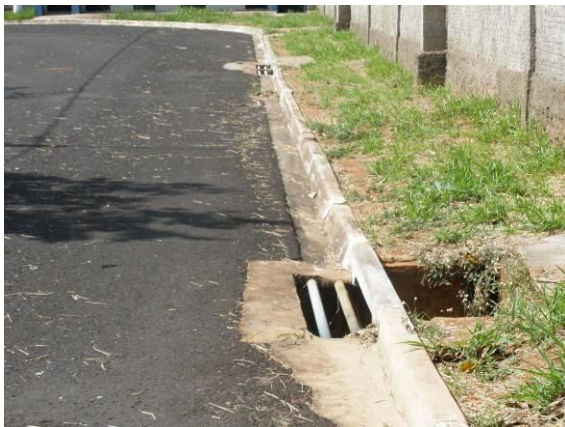
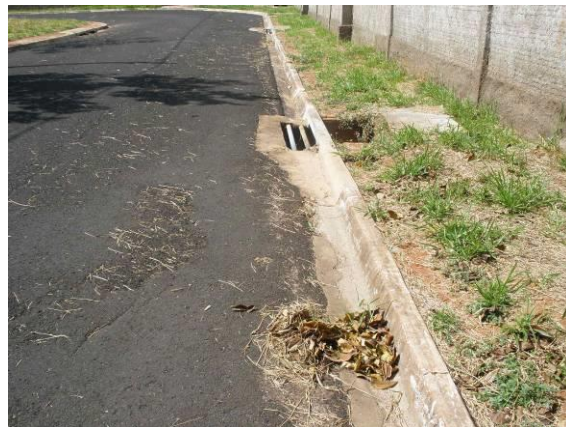
FOTOS B.1.61. e B.1.62. Bocas de lobo necessitando de limpeza e manutenção no Residencial Quinta Ranieri Blue (foto do autor).

Bocas de Lobo: as bocas de lobo na porção aberta e fechada do empreendimento, necessitam limpeza e de manutenção, sendo mais acentuada esta necessidade na parte aberta (fotos B.1.61 a B.1.77).

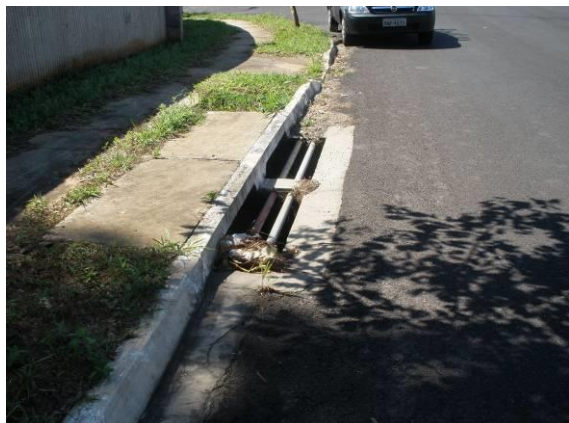
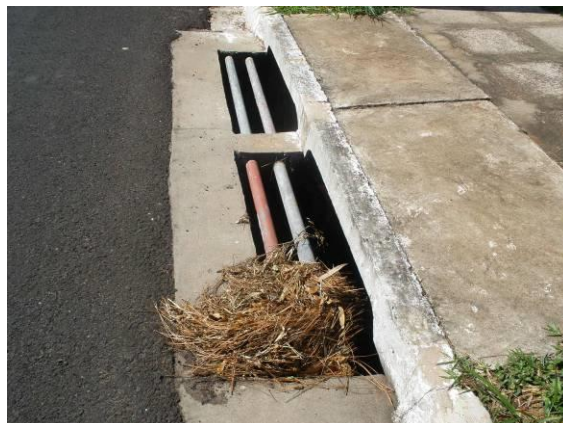
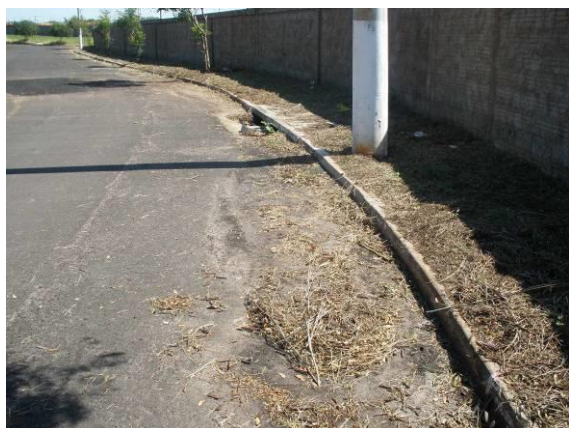
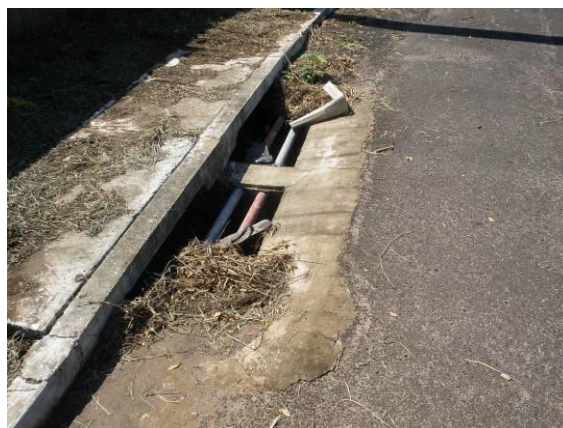
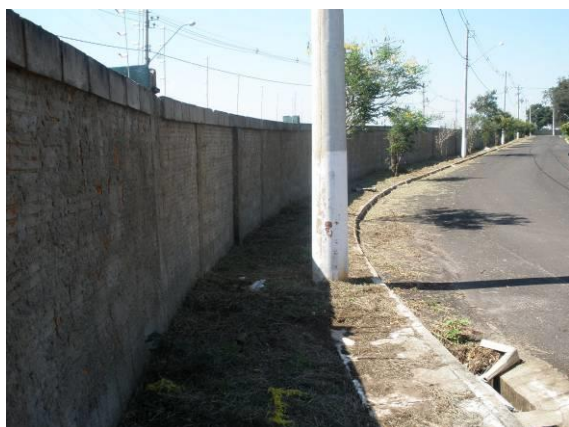
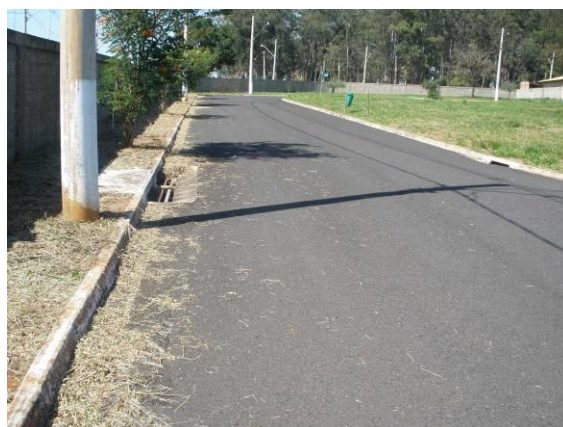
FOTOS B.1.63., B.1.64., B.1.65. B.1.66., B.1.67. e B.1.68. Bocas de lobo necessitando de limpeza e manutenção no Residencial Quinta Ranieri Green (foto do autor).

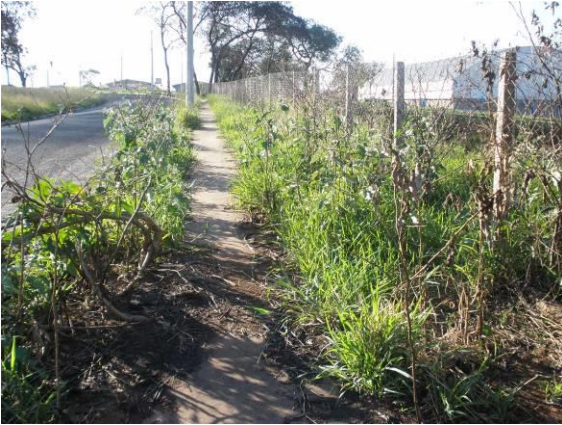
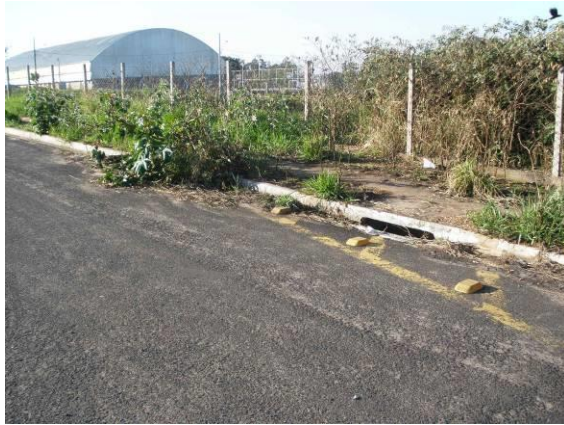
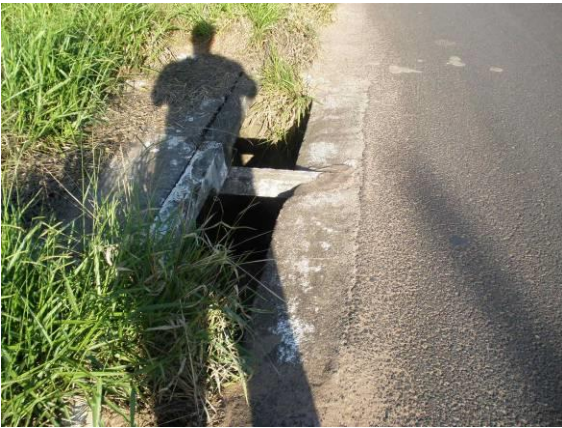
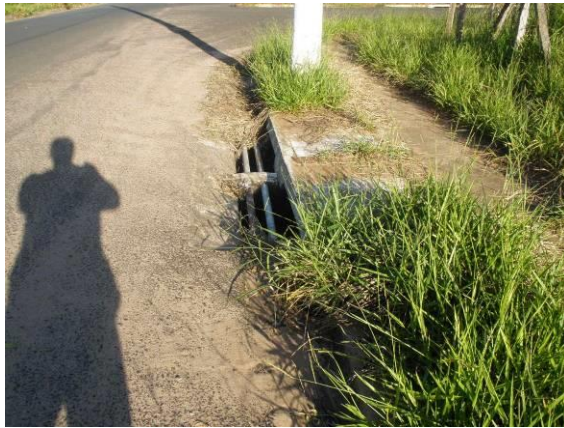
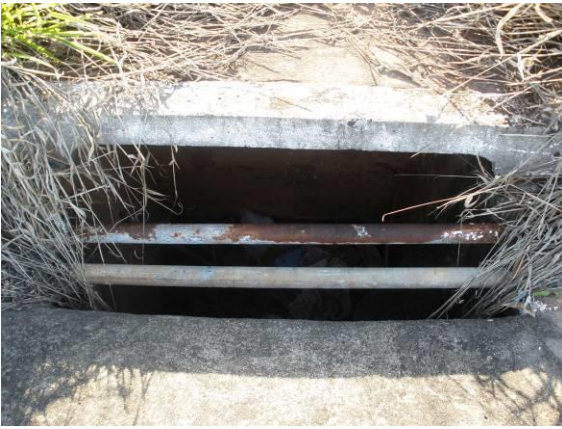
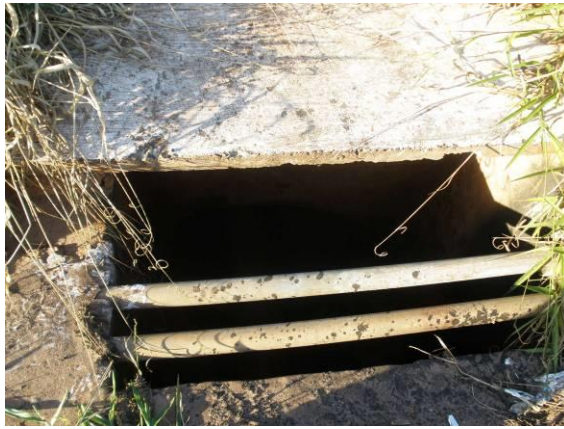
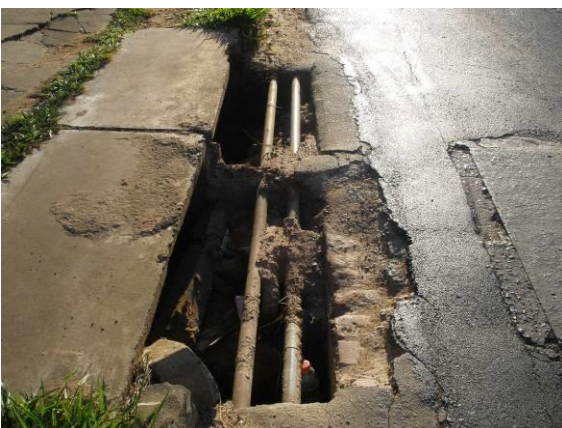
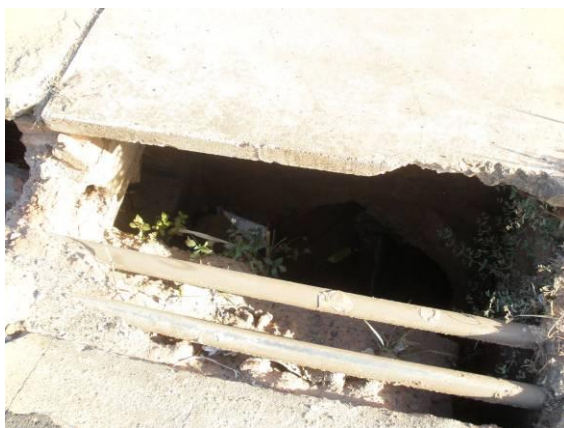
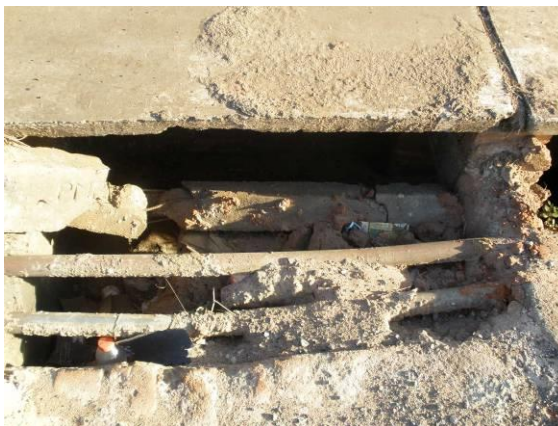
FOTOS B.1.69., B.1.70., B.1.71. B.1.72., B.1.73., B.1.74., B.1.75., B.1.76. e B.1.77. Bocas de lobo necessitando de limpeza e manutenção no Residencial Quinta Ranieri em sua porção externa (foto do autor).

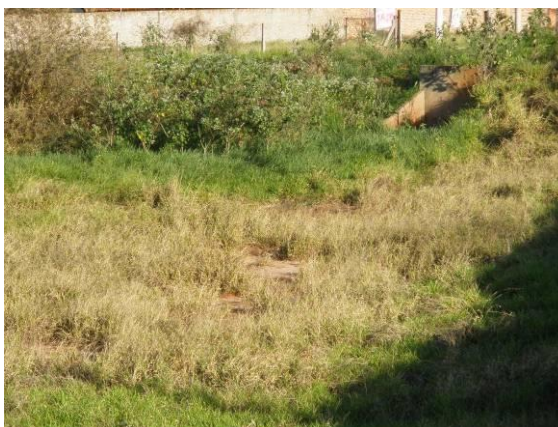
FOTO B.1.78. Dissipador de uma das bacias de retenção (foto do autor).

Dissipador: neste projeto, pelas características e localização do empreendimento, não foi necessária a execução de dissipador de energia. Somente a dissipadores nas entradas das bacias de retenção (foto B.1.78).

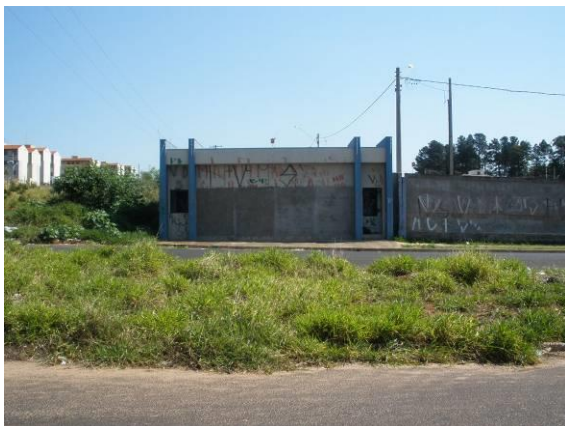
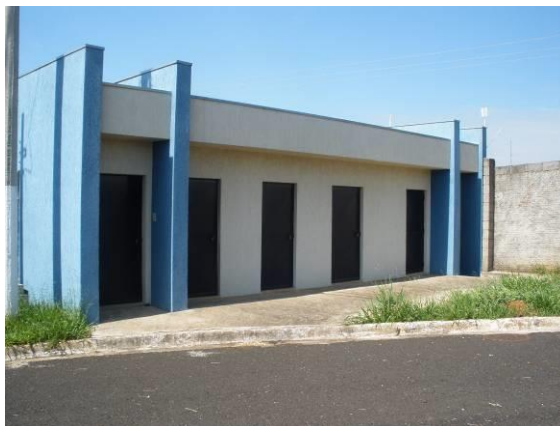
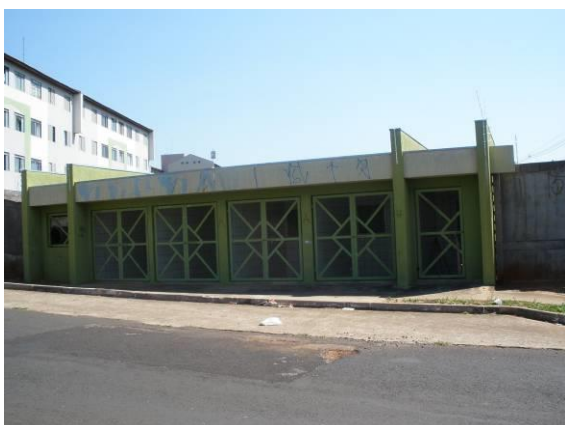
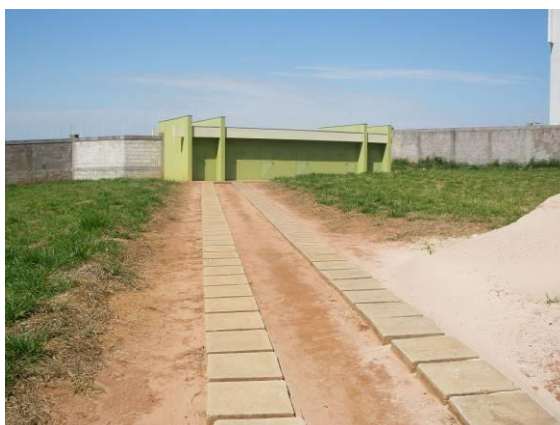
As fotos B.1.79 a B.1.82 mostram as lixeiras para coleta do lixo nas porções fechadas do loteamento (Green e Blue), porém não há nenhum programa de coleta seletiva implantado no loteamento. Cabe salientar ainda, que as referidas lixeiras também forma construídas nas áreas verdes internas.

FOTOS B.1.79., B.1.80., B.1.81. e B.1.82. Lixeiras instaladas na área verde do Residencial Quinta Ranieri – Green, vista interna e externa (foto do autor).

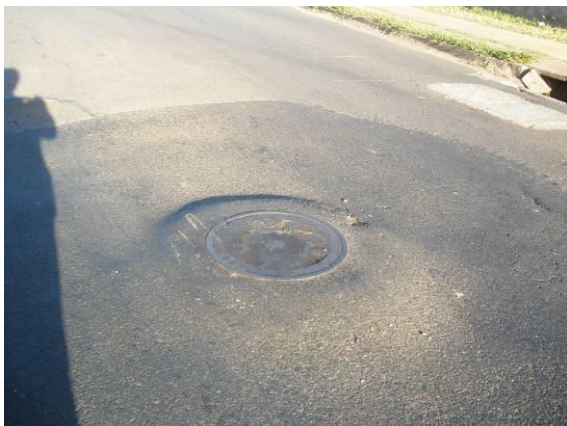
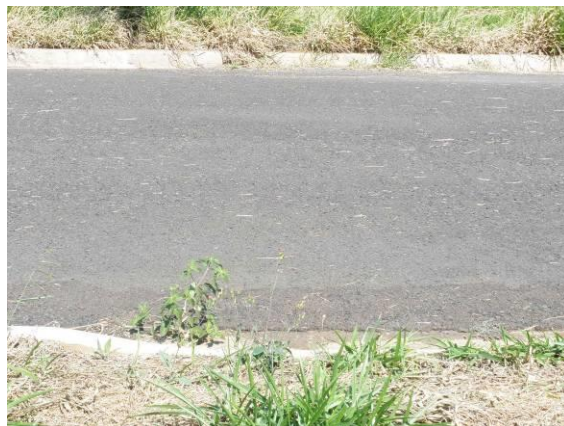
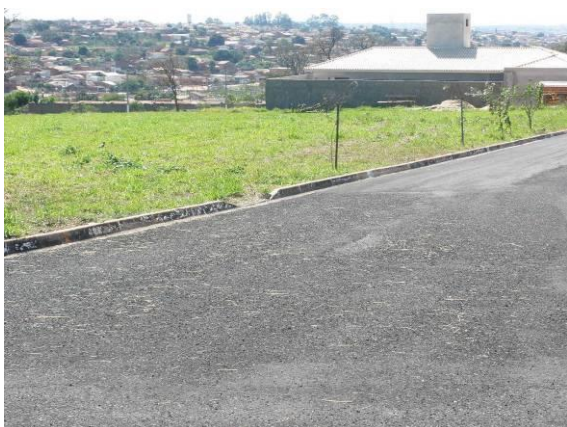
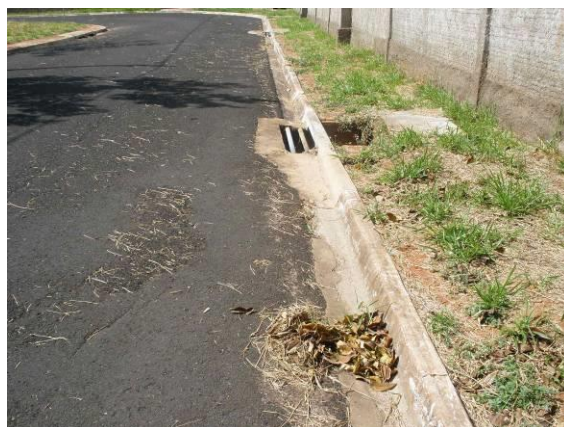
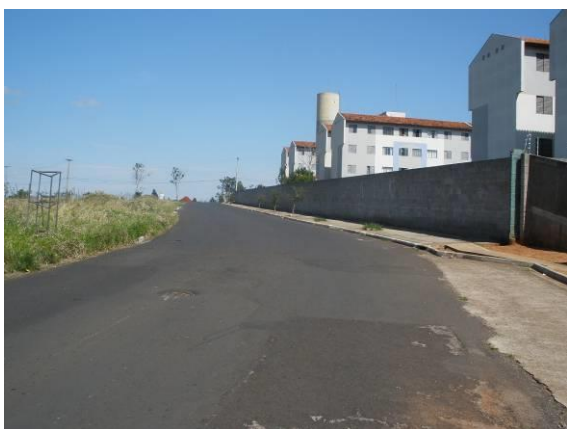
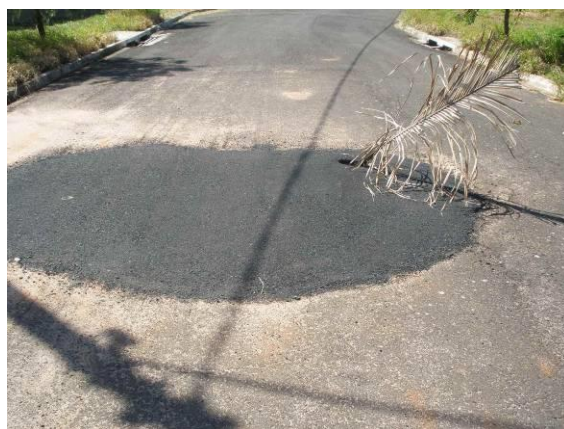
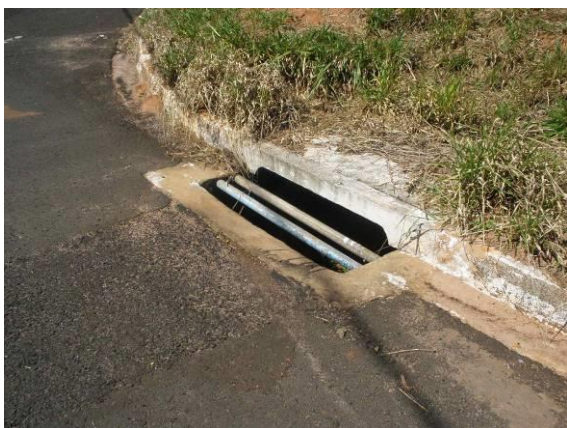
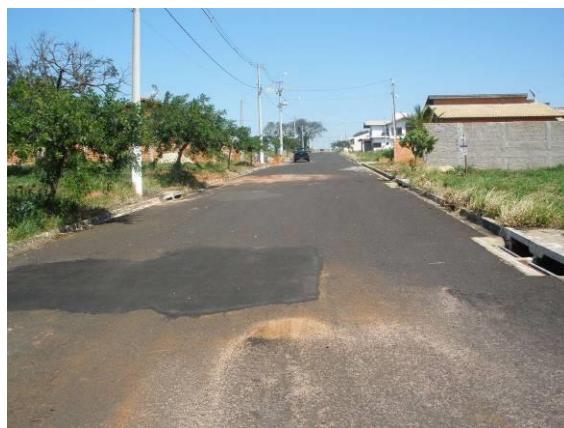
FOTOS B.1.83., B.1.84. B.1.85., B.1.86., B.1.87., B.1.88., B.1.89. e B.1.90. Pavimentação do empreendimento apresentado diversos problemas de execução e com manutenção nas porções internas executadas pelo empreendedor (foto do autor).

Nota-se a falta de manutenção do empreendedor quanto à pavimentação, com buracos e ao sistema de drenagem urbana, uma vez que as bocas de lobo encontra-se em sua maioria sujas e necessitando de manutenção (fotos B.1.83 a B.1.90).

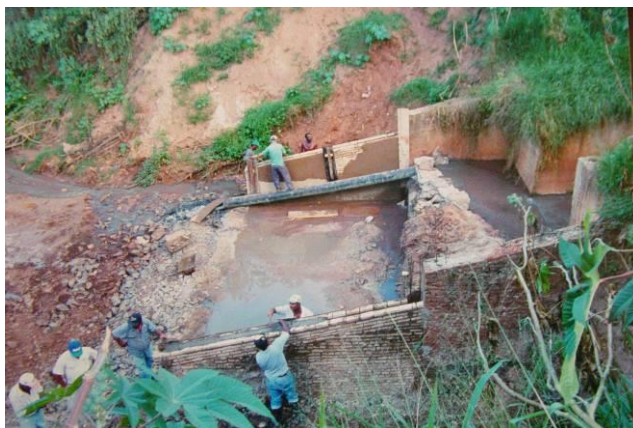
FOTOS B.2.5. Execução do dissipador de energia, seguindo projeto de recuperação da erosão.
Fonte: Prefeitura Municipal de Bauru – SEPLAN.
