TENDÊNCIA À SUSTENTABILIDADE ECOLÓGICA DE LOTEAMENTOS NO MUNICÍPIO DE BAURU/SP

Dissertação apresentada ao Programa de Pós-Graduação em Engenharia Urbana como parte dos requisitos para a obtenção do título de Mestre em Engenharia Urbana.

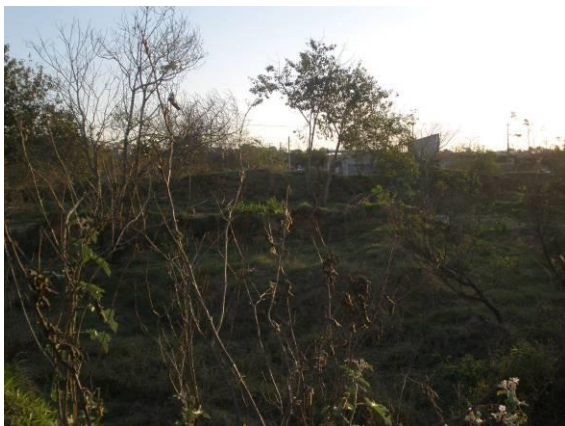
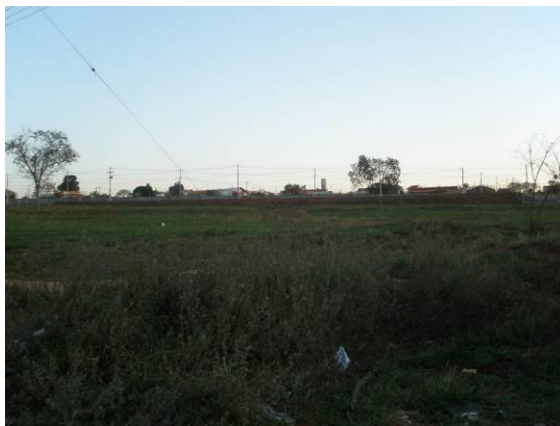
Após o surgimento dos problemas de erosão da região, a Prefeitura firmou acordo com empresas para execução de obras de drenagem, que evitou o agravamento dos problemas na área, especialmente com a execução de “cachimbos”.

FOTOS B.2.6 e B.2.7. Terreno com erosão corrigida através de "cachimbos", a jusante do Conjunto Habitacional Joaquim Guilherme de Oliveira (foto do autor).

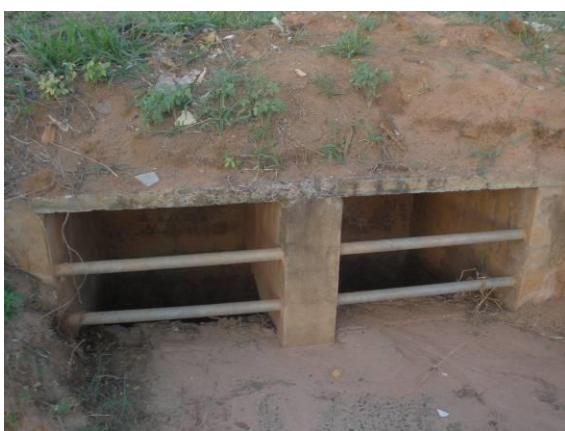
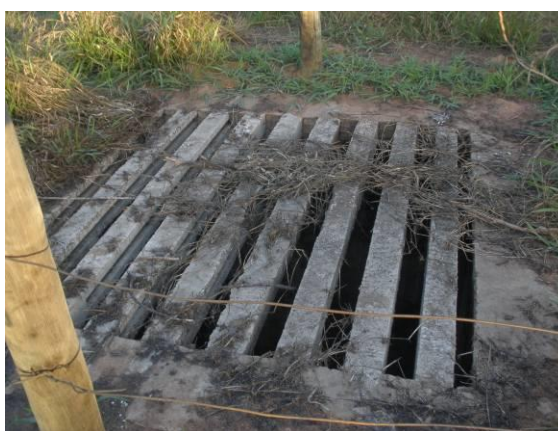
FOTOS B.2.8. e B.2.9. Obras de drenagem para controle da erosão na região do empreendimento (foto do autor).

Estas obras devem ter sua execução continuada, uma vez que para a recuperação da erosão somente se dará com a completa recuperação da área.

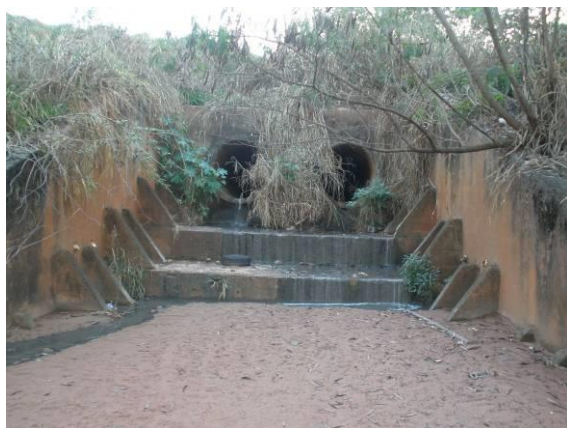
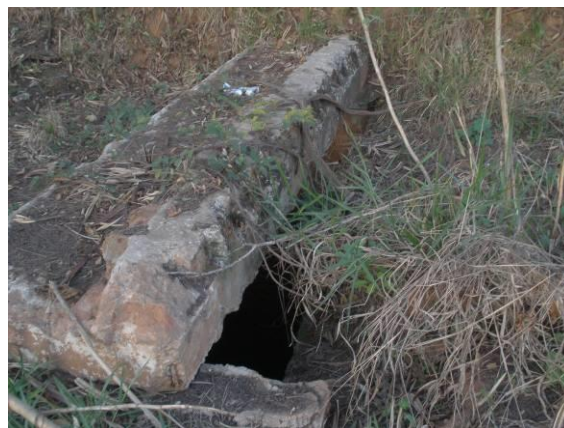
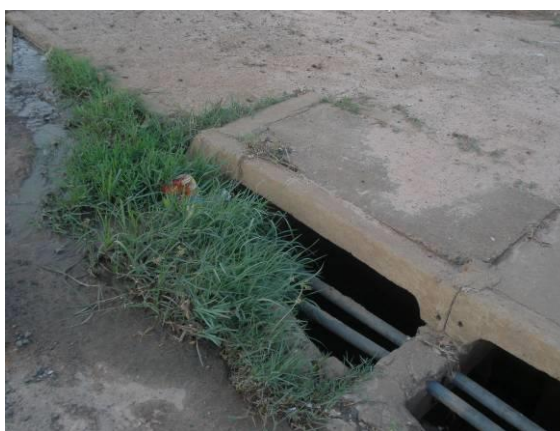
O sistema de drenagem proposto (fotos B.2.11. e B.2.12.) não foi o mais adequado, pois juntamente com os demais empreendimentos e ocupação das áreas próximas causou uma grande erosão, provocando grande dano ambiental.

O dissipador, mostrado na foto B.2.10 foi executado posteriormente, junto com as demais obras de recuperação e contenção da erosão.

FOTOS B.2.10., B.2.11. e B.2.12. Obras de drenagem executadas no empreendimento. Dissipador, caixas de passagem e boca de lobo implantadas no local (foto do autor).

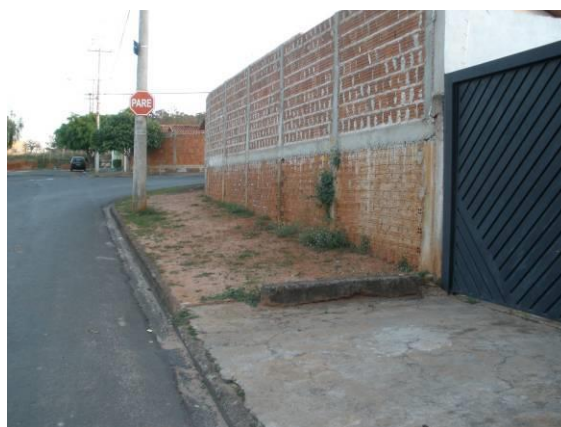
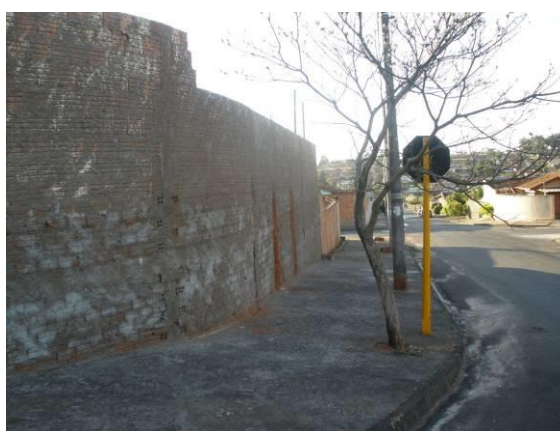
Os lotes foram definidos conforme projeto urbanístico aprovado junto a Prefeitura Municipal de Bauru, com a necessidade de execução de muros de arrimo, tendo em vista o sentido das ruas, paralelas as curvas de nível.

FOTOS B.2.13., B.2.14. e B.2.15. Lotes do empreendimento, onde se pode observar os muros de arrimo para regularização e nivelamento dos lotes (foto do autor).

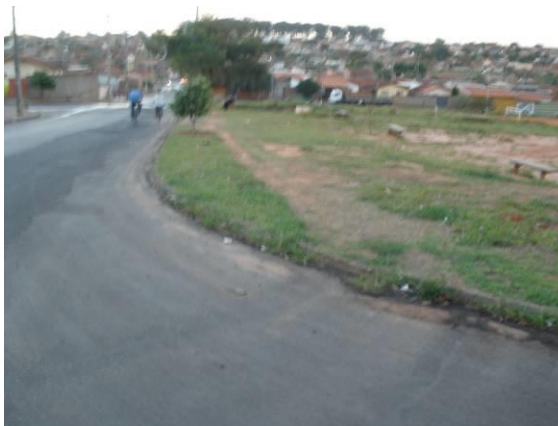
A Área Institucional do Conjunto Habitacional Joaquim Guilherme (foto B.2.16) é contígua a parte do Sistema de lazer, conforme figura B.2.2.

FOTO B.2.16. Área Institucional do empreendimento. Não há execução de passeio, sistemas de acessibilidade e equipamentos institucionais destinados à população. (foto do autor).

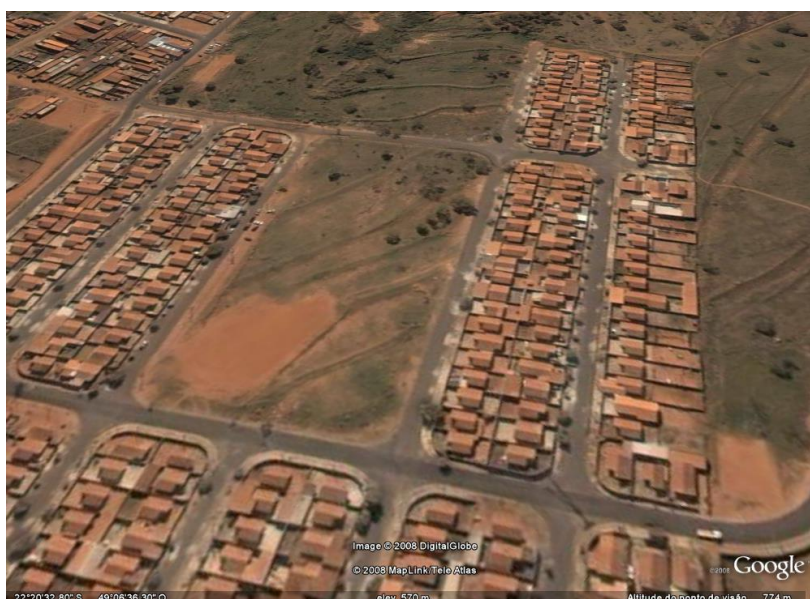
IMAGEM B.2.1. Imagem do Google. Vista da Área Institucional e Sistema de Lazer do empreendimento Conjunto Habitacional Joaquim Guilherme de Oliveira
Acesso em 25/08/08.

Nota-se, através da Imagem B.2.1 e B.2.2 que as áreas destinadas a Sistema de Lazer e Área Institucional sofreram o processo erosivo, com a recuperação através do sistema de “cachimbo”.

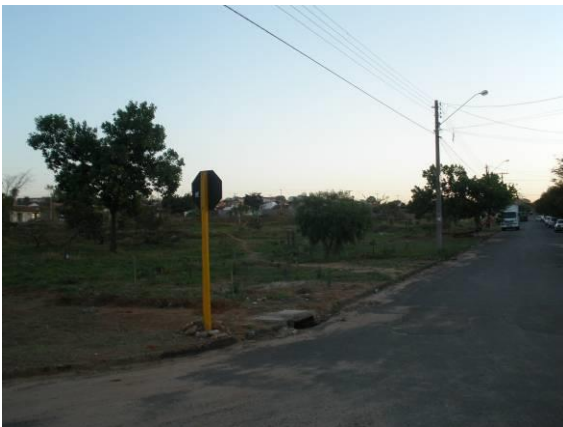
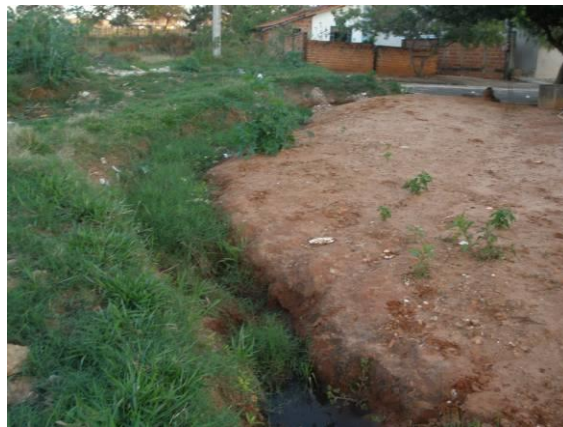
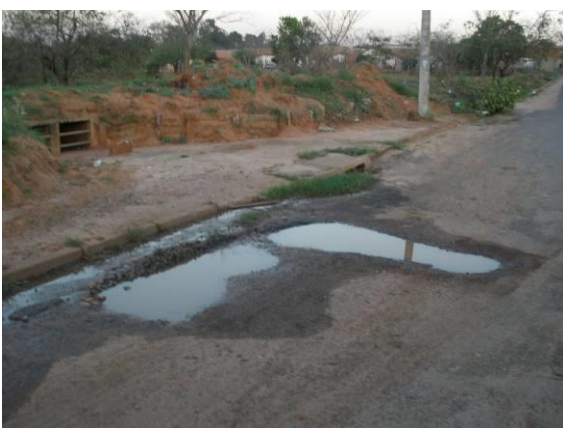
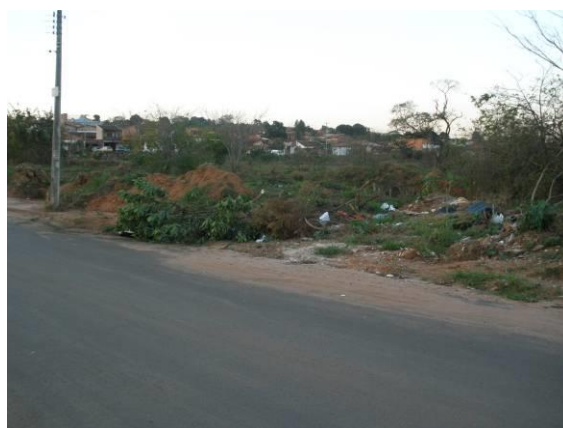
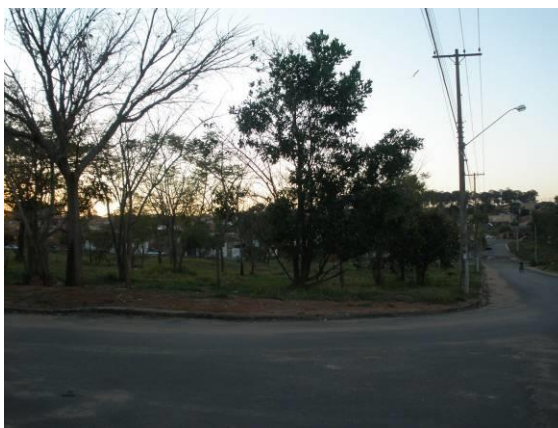
A população utiliza as áreas precariamente, pois existe um campo de futebol, de terra, feito pelos próprios moradores, conforme foto B.2.1 e imagem B.2.2, bem como nota-se também que não foram executados passeios nas áreas, dificultando a acessibilidade.

FOTOS B.2.17., B.2.18., B.2.19., B.2.20. e B.2.21. Sistema de Lazer do empreendimento. Não há execução de passeio, sistemas de acessibilidade e equipamentos institucionais destinados à população. (foto do autor).

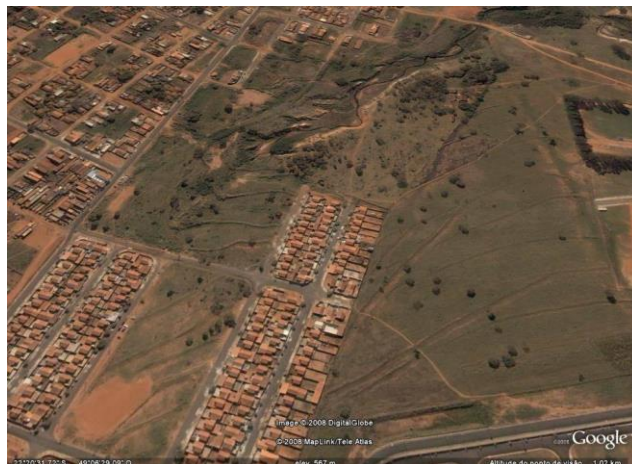
IMAGEM B.2.2. Imagem do Google. Vista da Área Institucional e Sistema de Lazer do empreendimento Conjunto Habitacional Joaquim Guilherme de Oliveira. Houve correção da erosão através da execução de obras denominadas "cachimbos"
Acesso em 25/08/08.

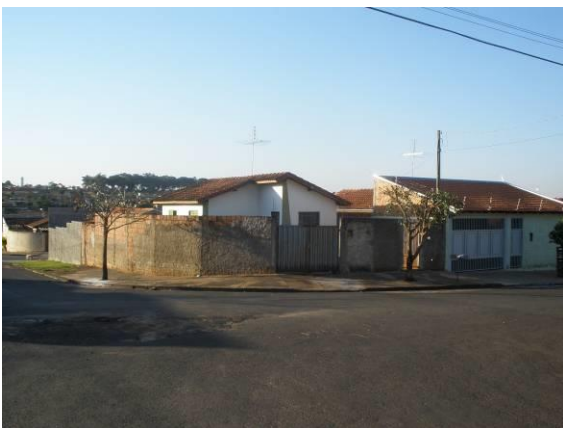
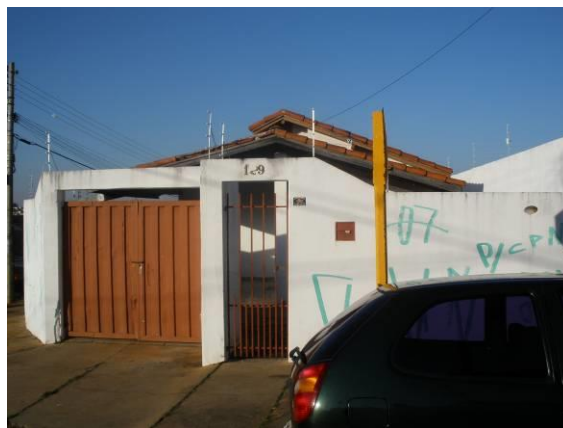
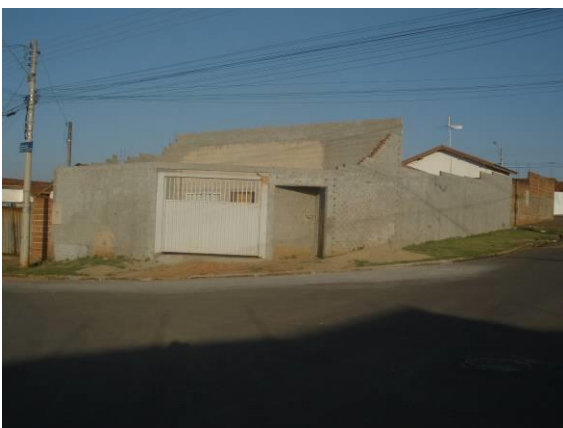
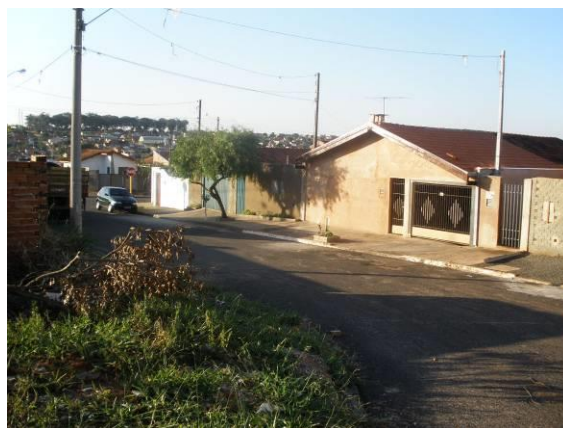
Observa-se no local uma grande concentração de material de construção no passeio, além de muitas casas com alteração do projeto inicial (fotos B.2.25 a B.2.28).

FOTOS B.2.25., B.2.26. , B.2.27. e B.2.28. Tipologia construtiva alteradas do empreendimento. Forma utilizados materiais convencionais na construção e alterações das casas (foto do autor).

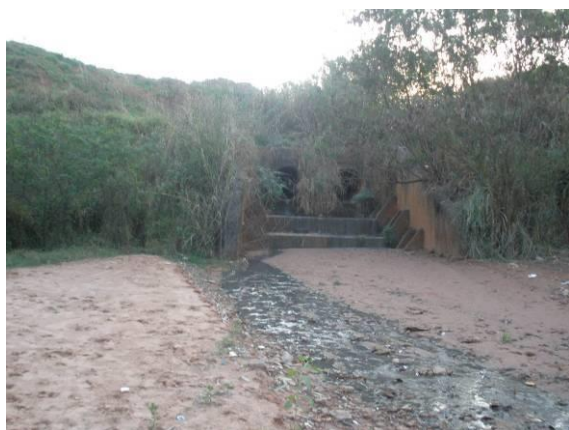
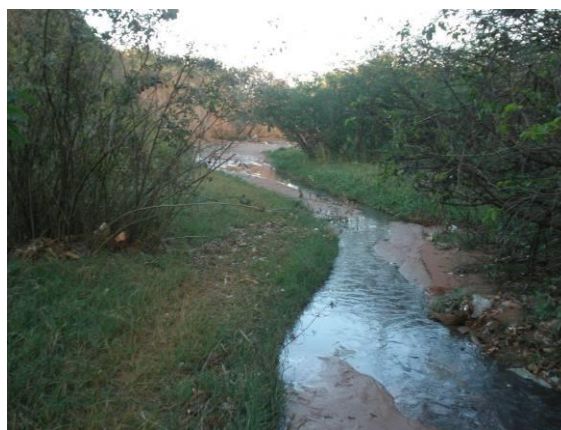
Quanto à disposição final, a rede do loteamento descarrega no sistema de drenagem urbana, correndo a céu aberto pelo Córrego Água do Sobrado, conforme demonstrado nas fotos B.2.29 e B.2.30.

Cabe salientar, que nas épocas de estiagem, o córrego é composto praticamente do esgoto e águas de lavagem de passeios e veículos encaminhados ao sistema de drenagem urbana.

FOTOS B.2.29. e B.2.30. Córrego água do sobrado. As águas que compõe o córrego são formadas por esgoto e águas de lavagem de calçadas e veículos. (foto do autor).

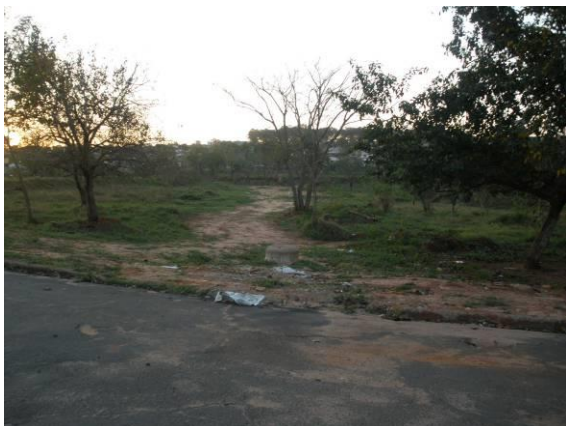
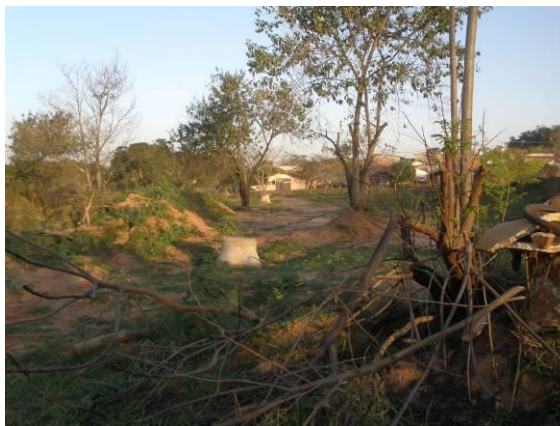
projetada para a cidade. Neste local, foram executados os emissários da rede de distribuição, para posterior interligação com os interceptores (fotos B.2.31 e B.2.32).

FOTOS B.2.31. e B.2.32. Emissários de esgoto (foto do autor).

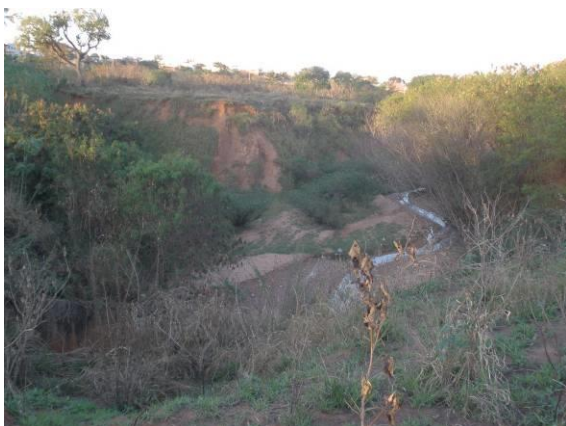
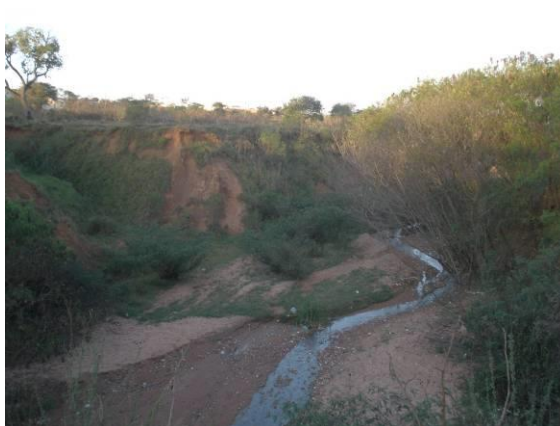
As obras de galerias de águas pluviais foram de responsabilidade do poder público, sendo que a ocupação da área e a execução extemporânea da obra, com a colaboração das demais ocupações de outras áreas, provocaram uma grande erosão no local, conforme demonstrado através das fotos B.2.33 e B.2.34.

FOTOS B.2.33. e B.2.34. Erosão a jusante do empreendimento (foto do autor).

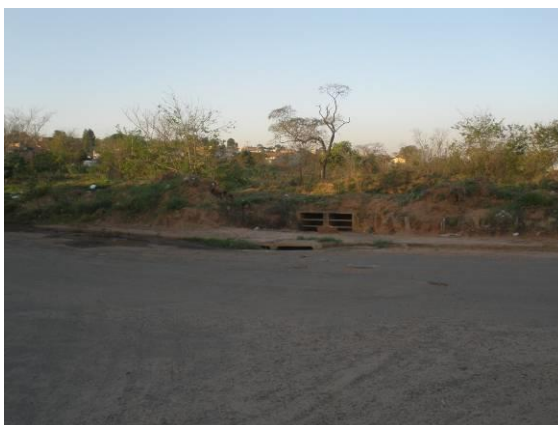
caixas de passagem, o próprio dissipador, além dos cachimbos para a recuperação de processos erosivos (foto B.2.35).

FOTO B.2.35. Dispositivo para captação de águas pluviais para correção de processo erosivo (foto do autor).

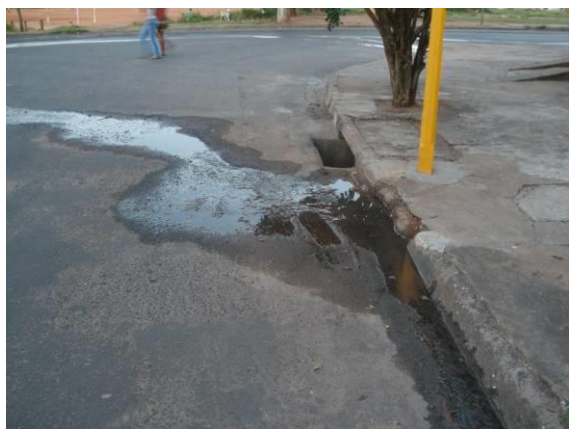
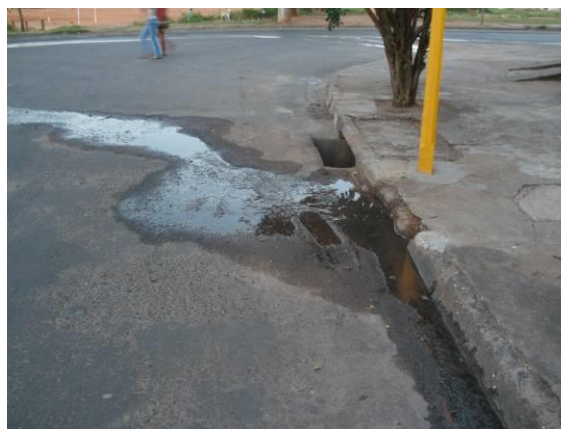
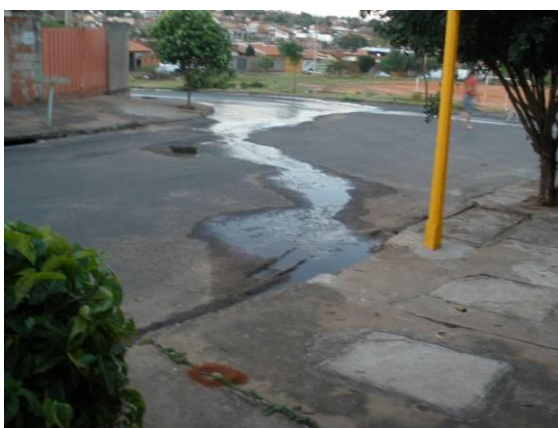
Bocas de Lobo: em geral, as bocas de lobo não captam as águas pluviais, pois estão acima do nível onde há o escoamento ou com a pavimentação danificada, provocando o desvio da água, como mostrado nas fotos B.2.36 a B.2.38.

FOTOS B.2.36., B.2.37. e B.2.38. Bocas de lobo que não captam as águas (foto do autor).

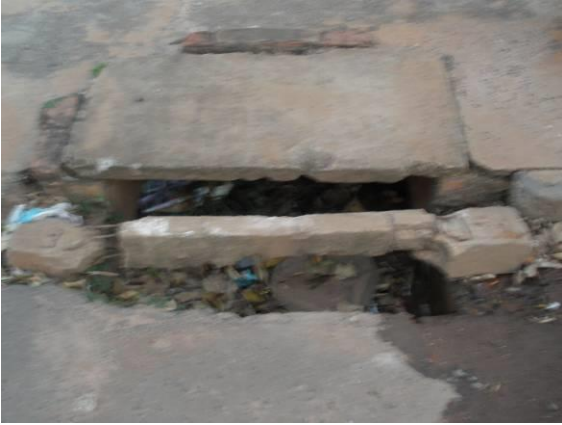
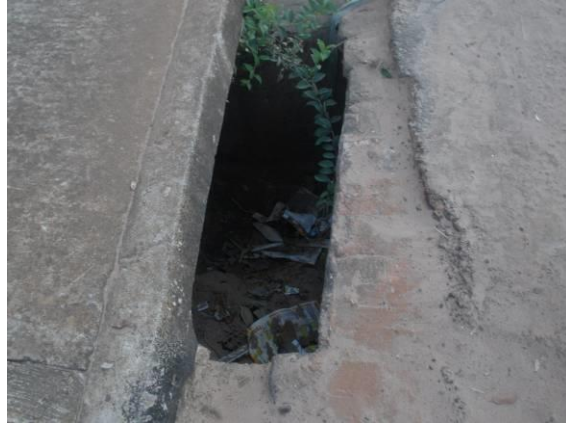
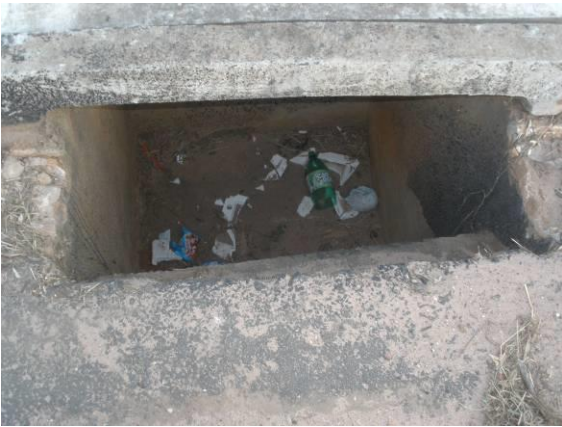
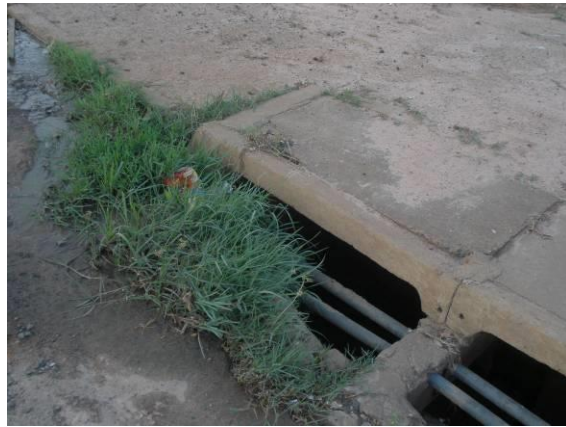
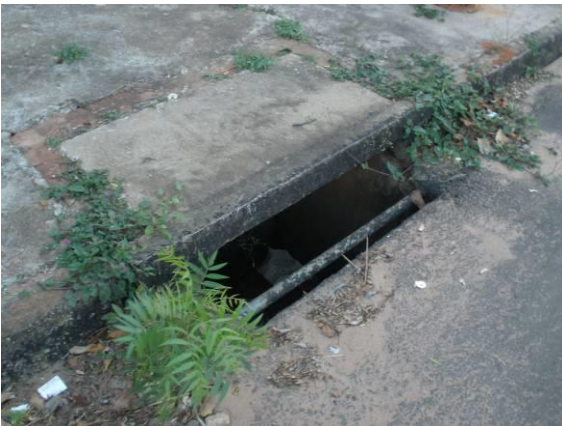
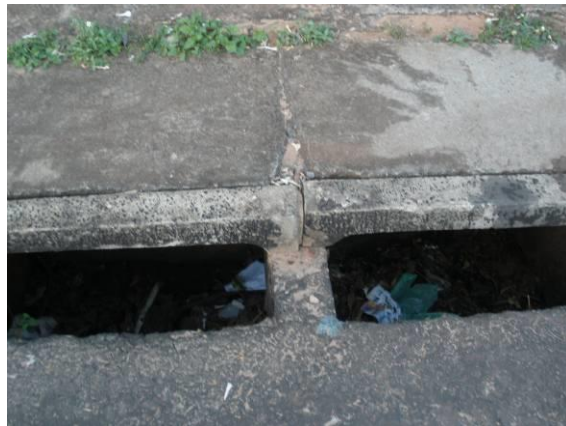
Nota-se também, que a maioria das bocas de lobo necessita de limpeza, pois se encontram entupidas pelo assoreamento de materiais de construção, folhas, lixo, além da falta de manutenção da municipalidade, conforme se verifica através das fotos B.2.39 a B.2.44.

FOTOS B.2.39., B.2.40., B.2.41., B.2.42., B.2.43. e B.2.44. Bocas de lobo que necessitam de limpeza e manutenção (foto do autor).

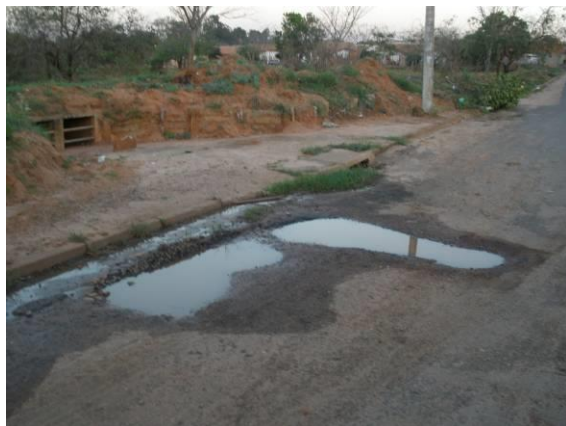
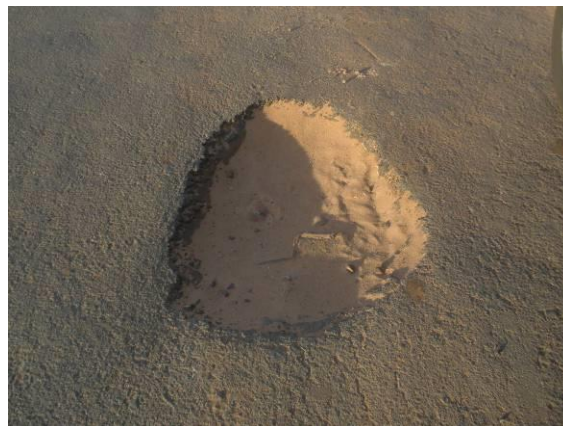
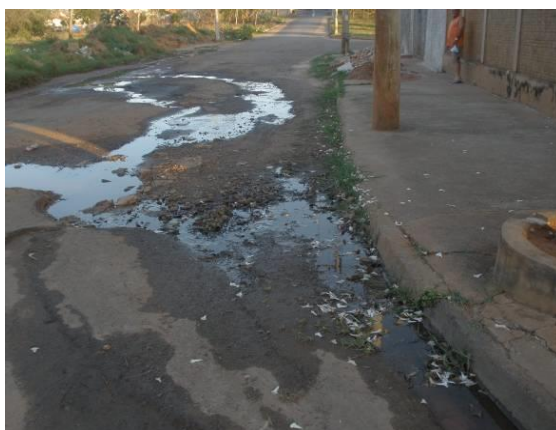
FOTOS B.2.45., B.2.46., e B.2.47 . Pavimentação danificada pela falta de captação de águas pelas bocas de lobo (foto do autor).

A falta de captação adequada das águas pluviais tem provocado problemas na pavimentação, causando buracos e crateras no asfalto (fotos B.2.45 a B.2.51).

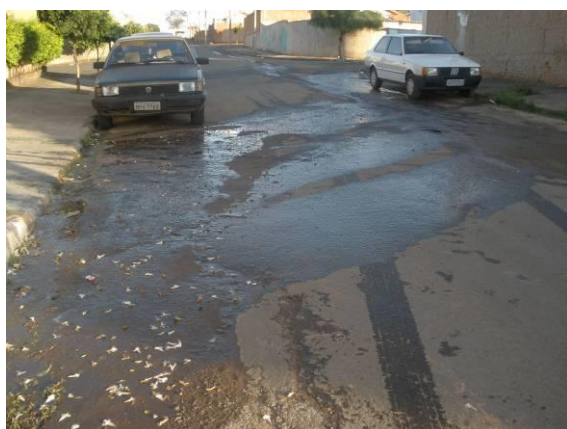
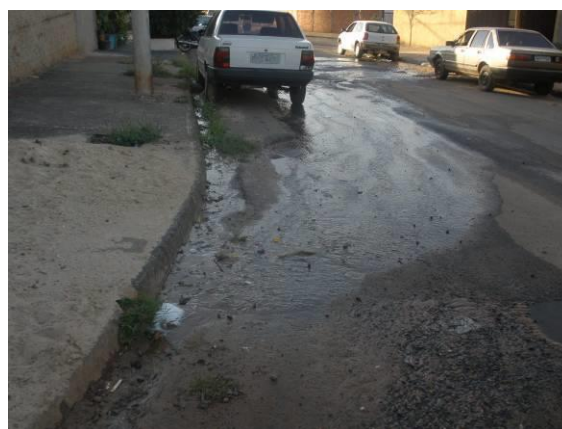
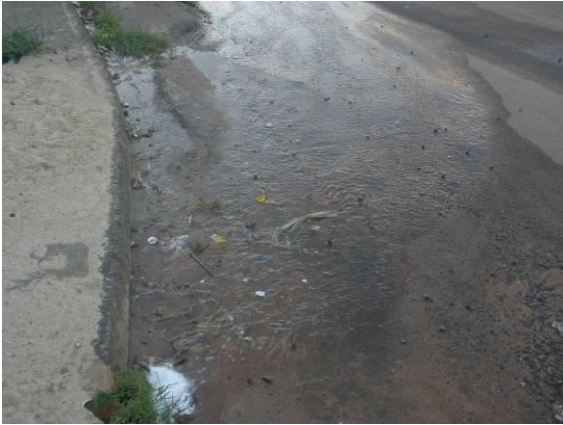
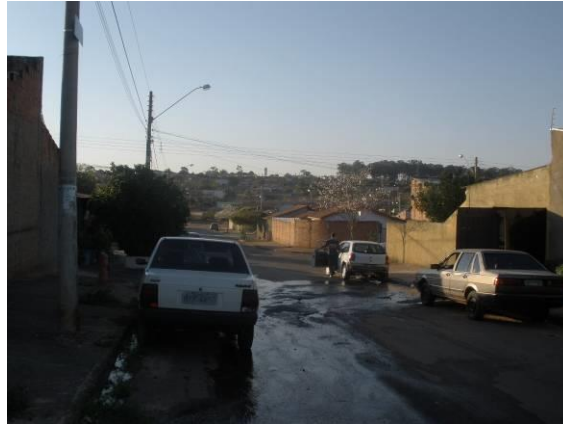
FOTOS B.2.48., B.2.49., B.2.50. e B.2.51. Água escorrendo sobre a pavimentação asfáltica, não captada pelas bocas de lobo (foto do autor).

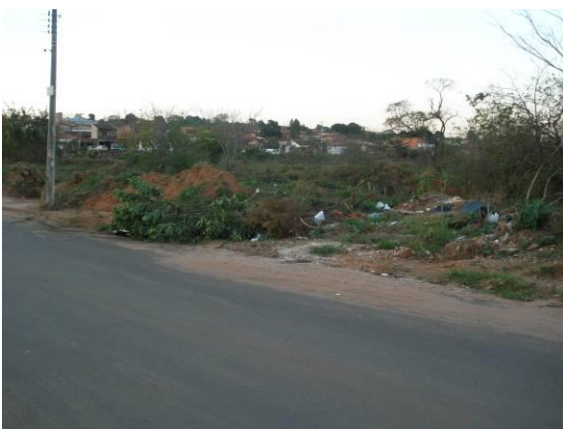
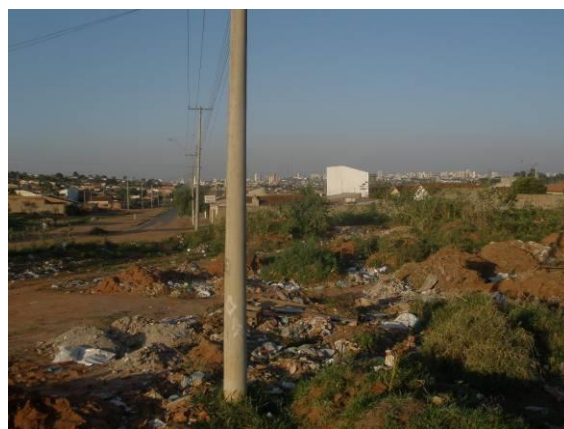
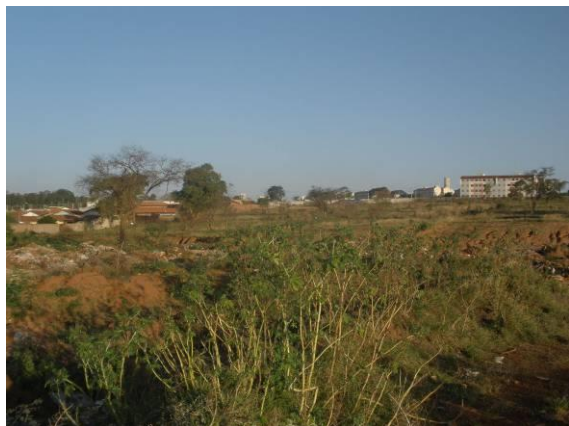
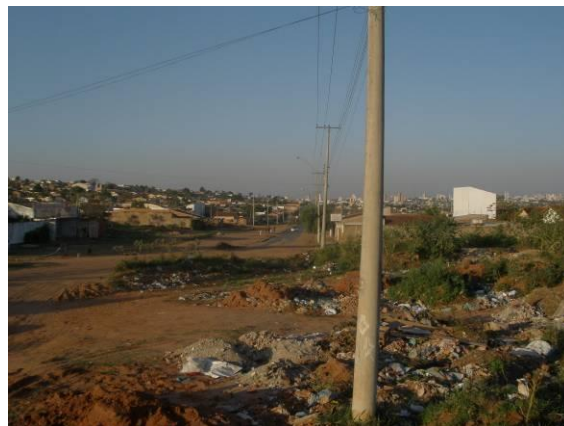
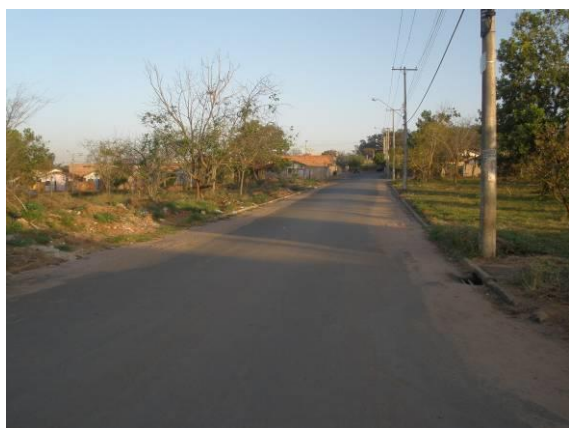
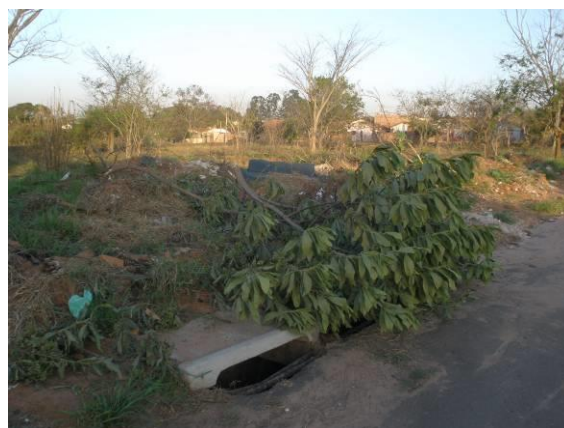
Observa-se a deposição de lixo nas áreas vazias (fotos B.2.52 a B.2.59), neste caso, destinadas ao Sistema de Lazer, Institucional e também em áreas particulares.

FOTOS B.2.52., B.2.53., B.2.54., B.2.55., B.2.56., B.2.57., B.2.58. e B.2.59. Deposição de lixo e entulho em áreas não edificadas. , públicas como sistema de lazer e institucional e particulares (foto do autor).

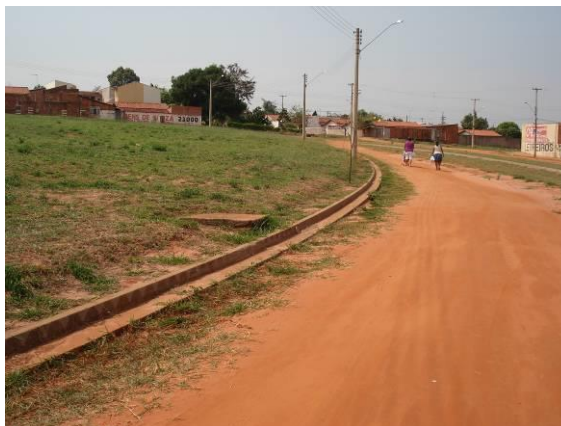
A largura das ruas atende a Lei 2339/82 em suas larguras mínimas, sendo que a menor dimensão das vias é de 14 m, sendo, 8m de leito carroçável e dois passeios de 3m cada que em sua maioria ainda não foram pavimentados, conforme foto B.3.7.

FOTO B.3.7. O arruamento está executado com guias e sarjetas e passeios sem pavimentação. Verifica-se que no Jardim Silvestri II ainda não foi executada esta obra de infra-estrutura (foto do autor).

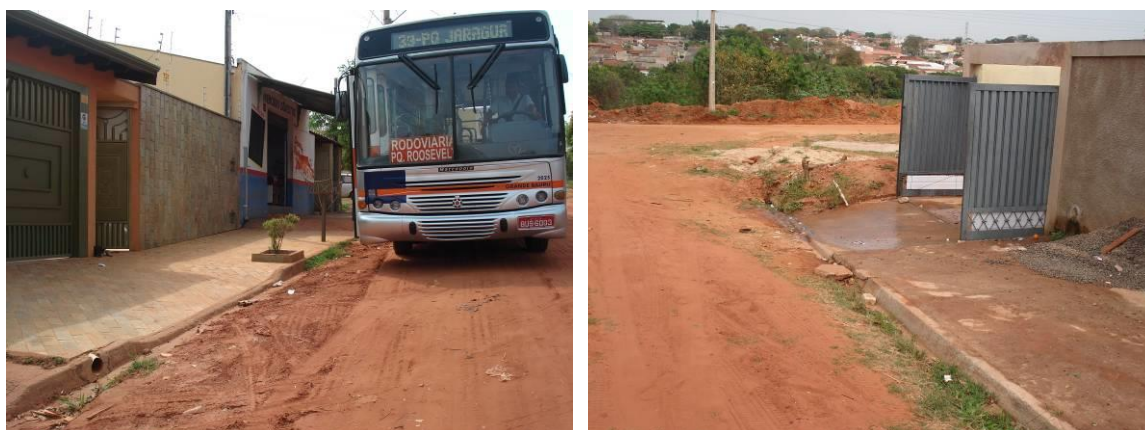
FOTOS B.3.8. e B.3.9. A acessibilidade não é garantida na execução dos passeios. O sistema viário implantado segue, na maioria das vias, transversal às curvas de níveis do terreno, o que propicia grandes inclinações. Este fator prejudica as obras de drenagem e não favorece modos de transportes não motorizados (foto do autor).

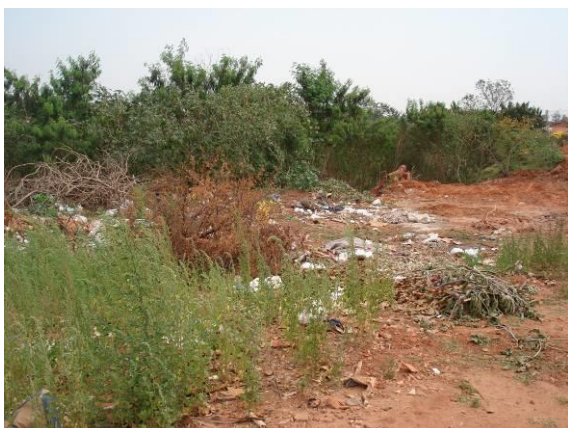
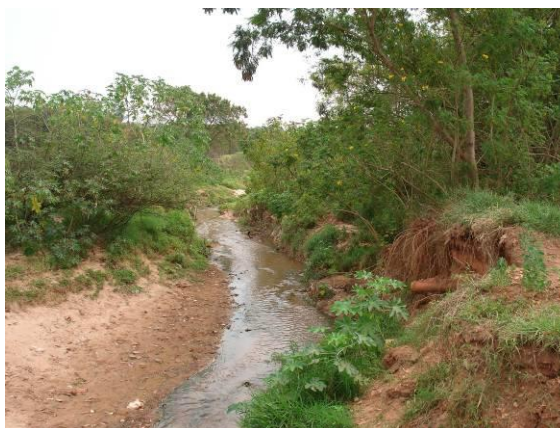
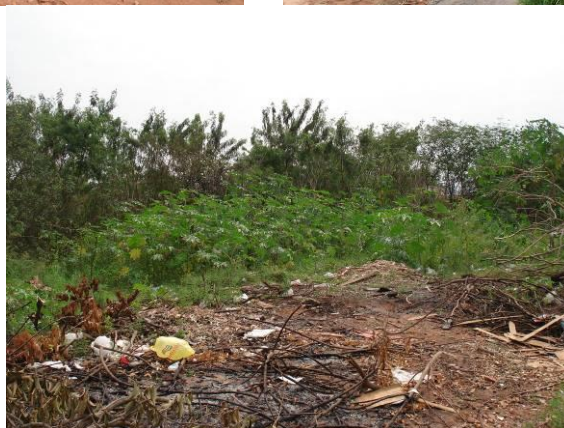
FOTOS B.3.10., B.3.11. e B.3.12. Área Institucional e Área de Preservação Permanente e Área Verde do Jardim Silvestri entulhadas e degradadas (foto do autor).

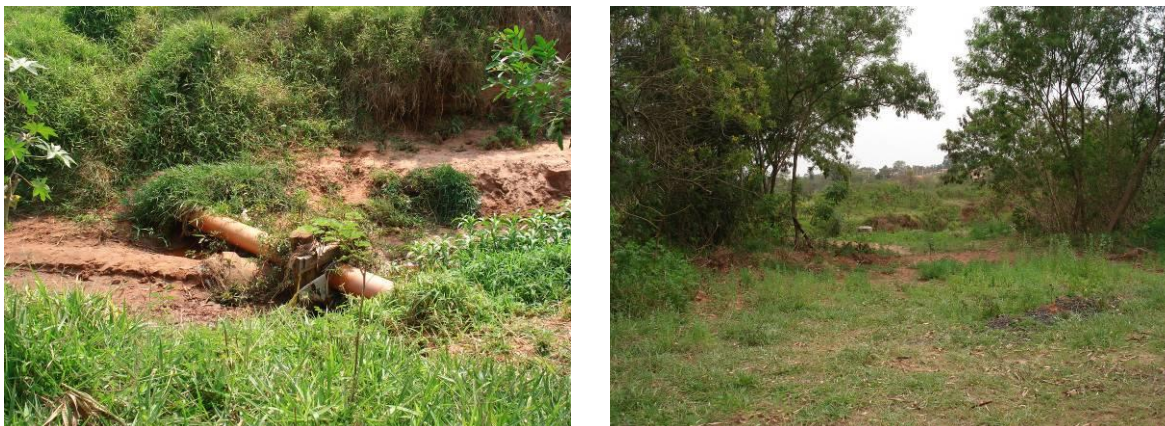
FOTOS B.3.19. e B.3.20. Poço de visita dos Interceptores executados pelo DAE para a coleta do esgoto dos loteamentos cuja bacia de contribuição é o Córrego Barreirinho (foto do autor).

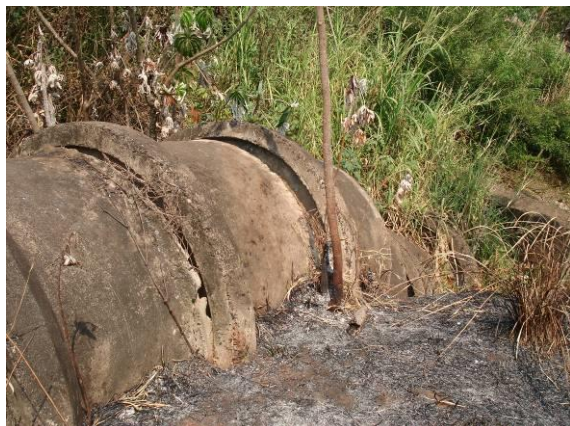
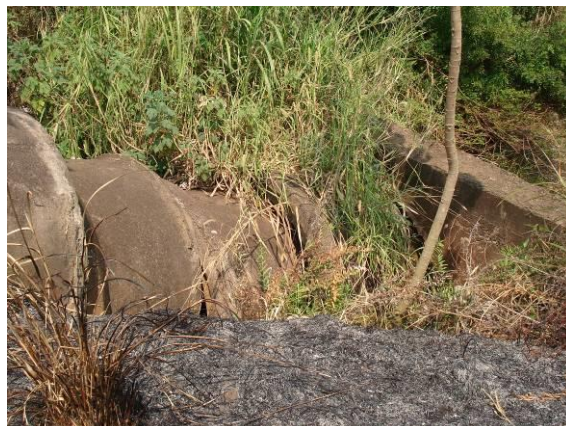
As obras encontram-se executadas e recebidas pela Prefeitura, porém, partes da tubulação que liga o dissipador a rede de galerias, bem como o próprio dissipador se encontram destruídos, conforme se podem verificar pelas fotos B.3.21 a B.3.24, provocando erosão na saída do córrego.

FOTOS B.3.21. e B.3.22. A tubulação de concreto do sistema de drenagem urbana que leva a água até o dissipador esta rompida (foto do autor).

O projeto de drenagem de águas pluviais, apresentado e aprovado junto a Prefeitura, executado pelo empreendedor apresenta falhas, pois como dito anteriormente, encontra-se rompido.

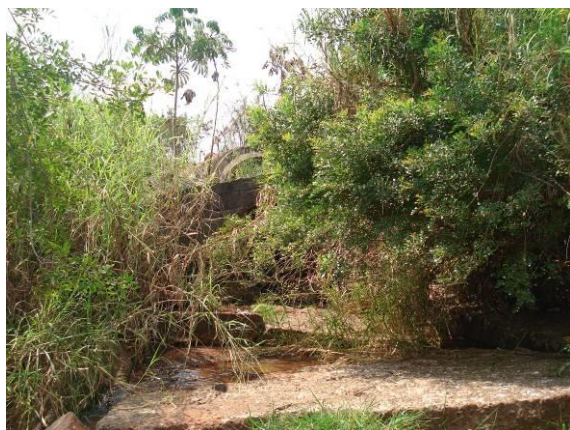
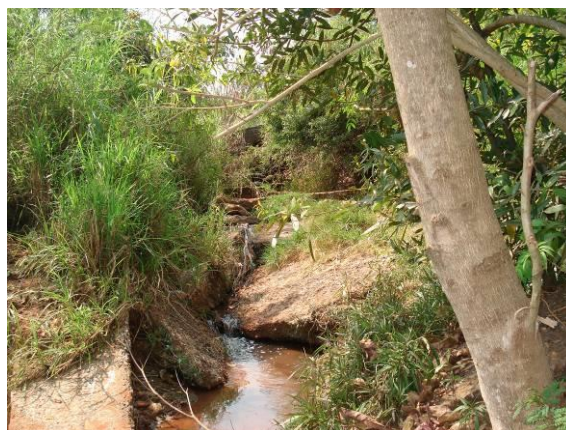
FOTOS B.3.23. e B.3.24. Dissipador de energia do SDU completamente destruído (foto do autor).

Dissipador: encontra-se totalmente danificado, em ruínas e não cumpre sua função.

Cabe um estudo técnico mais aprofundado para a verificação e correção das falhas, pois o projeto implantado não atendeu as expectativas de funcionamento. Deve-se então, localizar as falhas, alterar a concepção do projeto e propor as correções adequadas.

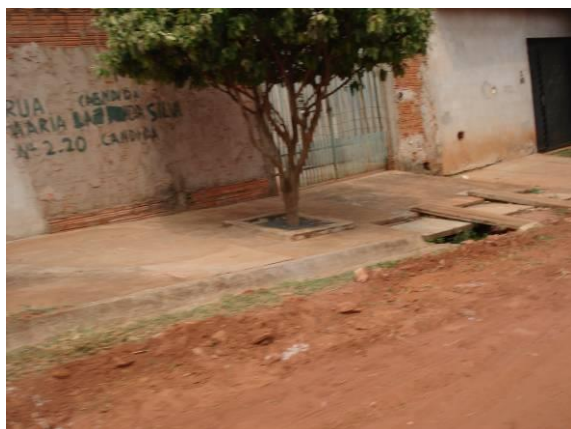
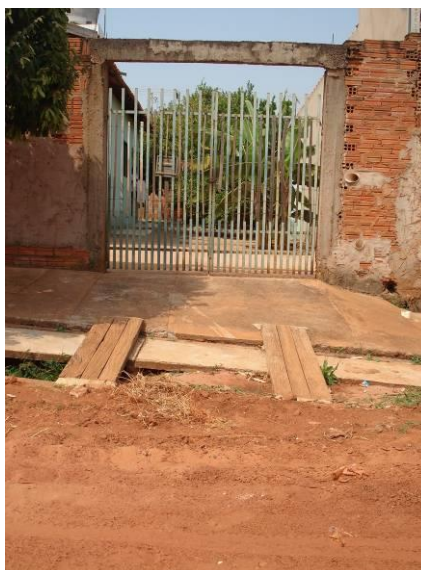
Além das falhas na tubulação e dissipador, podem ser observadas falhas de execução das guias e sarjetas, que não acompanham o greide da rua (fotos B.3.25 e B.3.26).

FOTOS B.3.25. e B.3.26. Acesso à edificação fica comprometido pela erosão ao lado da guia (foto do autor).

Este problema é agravado pelas chuvas, uma vez que as águas não correm pelas guias e sarjetas, provocando erosões no leito. Outro fator agravante é a própria manutenção das vias não pavimentadas (fotos B.3.27 e B.3.28), onde a retirada de terra e areia causa declive entre o leito carroçável e as sarjetas.

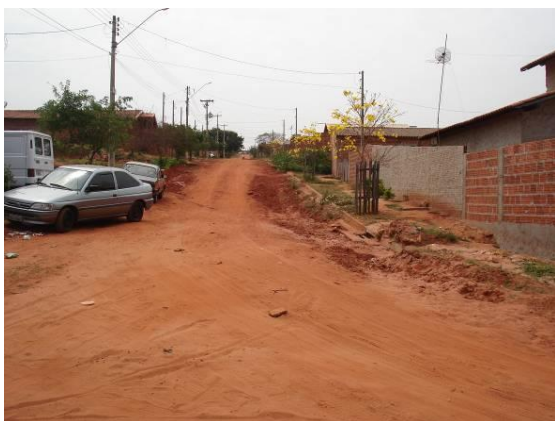
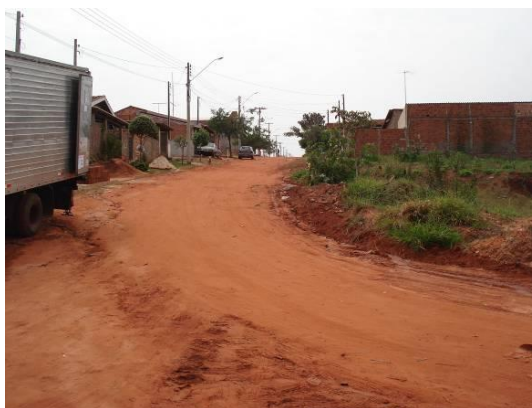
Bocas de Lobo: as bocas de lobo não captam as águas pluviais, pois estão acima do nível onde há o escoamento, além de estarem totalmente entupidas pelo assoreamento e pela falta de manutenção da municipalidade, como pode ser observado nas fotos B.3.27 a B.3.30.

FOTOS B.3.27. e B.3.28. Guias e sarjetas cobertas com terra proveniente de assoreamento e manutenção das ruas não pavimentadas. Pode-se observar que a sarjeta se encontra acima do greide da rua, o que inviabiliza o escoamento das águas pluviais e de lavagem das residências (foto do autor).

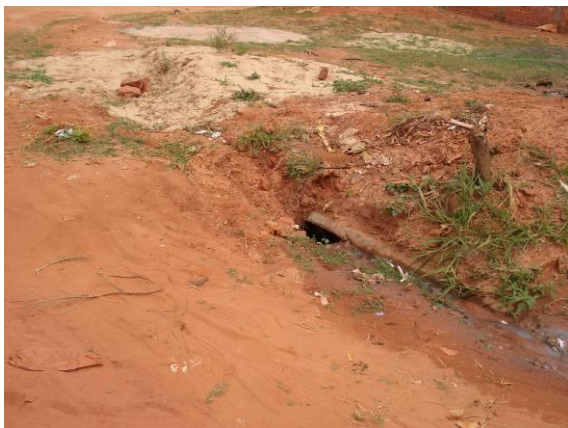
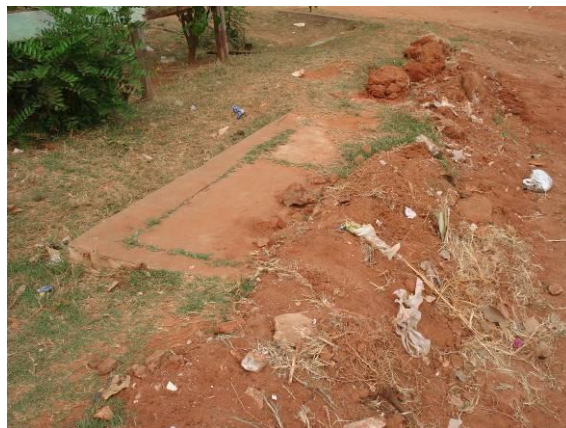
FOTOS B.3.29. e B.3.30. As bocas de lobo estão cobertas com terra (foto do autor).

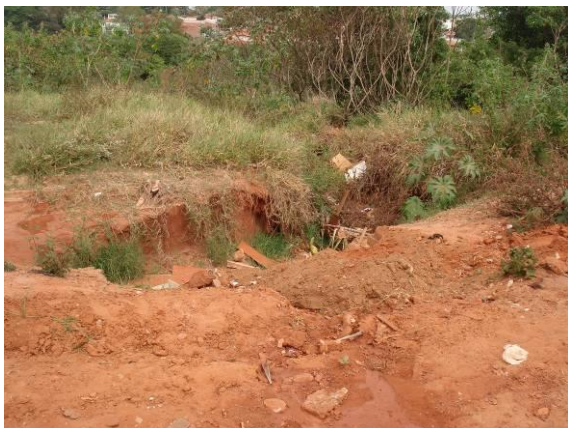
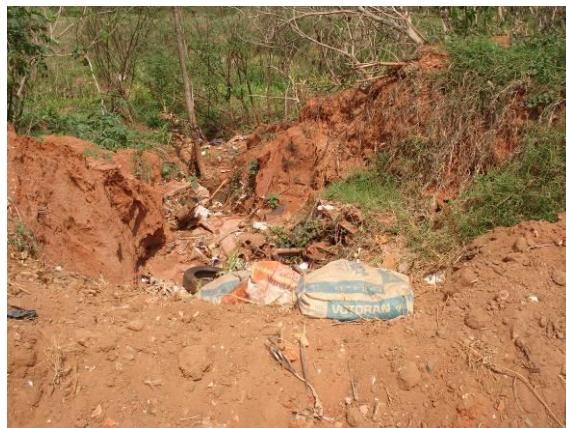
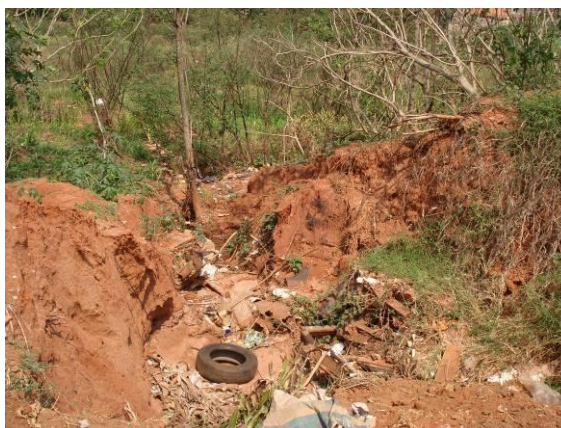
FOTOS B.3.31., B.3.32. e B.3.33. Erosão causada na área verde e APP devido a água não captada pela galeria de águas pluviais através das guias e sarjetas e bocas de lobo. Nota-se também a presença de lixo e entulho jogado no local pela população (foto do autor).

A falta de captação adequada das águas pluviais tem provocado erosões nas áreas verdes e institucionais do empreendimento.

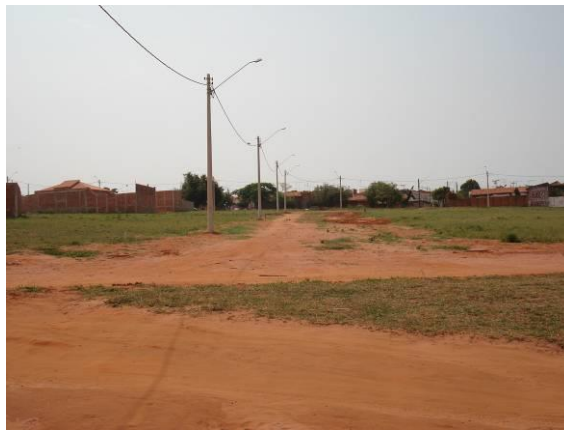
A ocupação do solo vem ocorrendo de forma ainda de forma lenta (foto B.4.1.), pois as obras de infra-estrutura não se encontram concluídas (foto B.4.3.). A predominância é residencial, sendo a maioria autoconstrução.

FOTO B.4.3. Ocupação do Jardim Silvestri II. Ao fundo os bairros vizinhos (foto do autor).

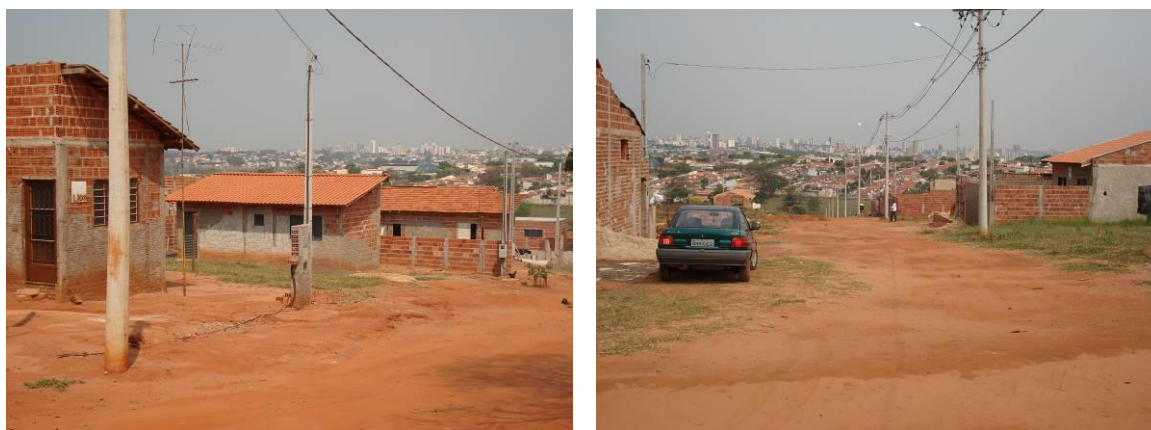
FOTOS B.4.4. e B.4.5. Obras de Infra-estrutura. Verifica-se como obra de infra-estrutura executada, principalmente a rede de energia elétrica e iluminação pública, além da demarcação dos lotes e abertura das vias de circulação. Observa-se também que a maioria das construções utiliza meio lote (foto do autor).

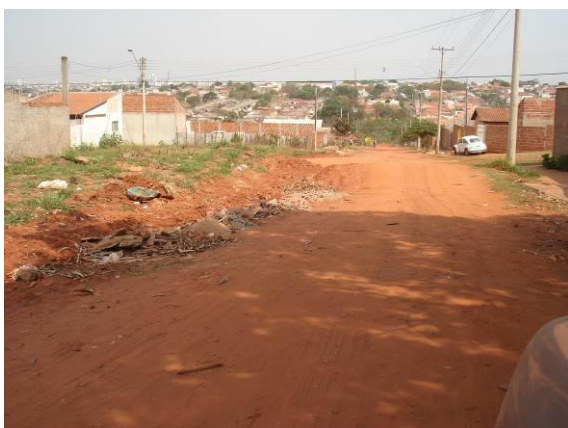
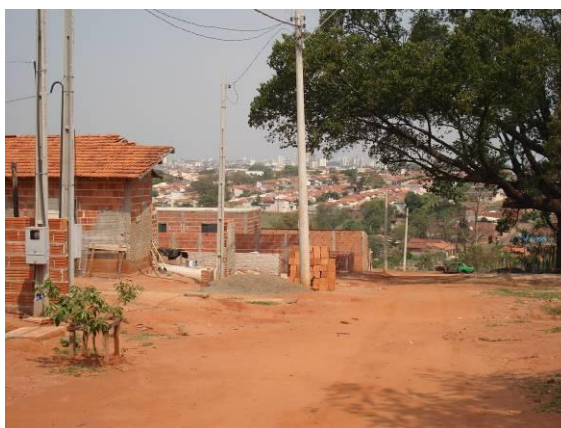
O arruamento em geral, transversal ao traçado das curvas de níveis, proporciona grandes inclinações das vias, conforme fotos B.4.6 e B.4.7 e figura B.4.1.

Não foram estimuladas neste projeto, opções de transportes não motorizados, tais como vias para bicicletas, bem como a adequação do sistema viário para pedestres e ciclistas, conforme pode ser observado nas fotos B.4.6 e B.4.6.

FOTOS B.4.6. e B.4.7. Os lotes estão implantados acompanhando as curvas de níveis. É necessário o arrimo lateral para nivelamento do terreno e preparo para construção. O sistema viário segue, na maioria das vias, transversal às curvas de níveis do terreno, o que propicia grandes inclinações. Este fator prejudica nas obras de drenagem e não favorece modos de transportes não motorizados (foto do autor).

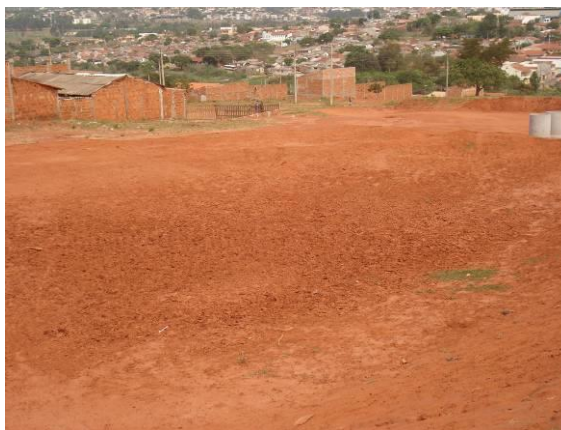
Não ocorreram intervenções de obras de infra-estrutura nestas áreas (foto B.4.8), que deverão ser dotadas de guias, sarjetas, pavimentação das vias e passeios e serem contempladas no projeto de drenagem, água, esgoto e acessibilidade.

FOTO B.4.8. Área Institucional contígua a Área Institucional do Jardim Silvestri (foto do autor).

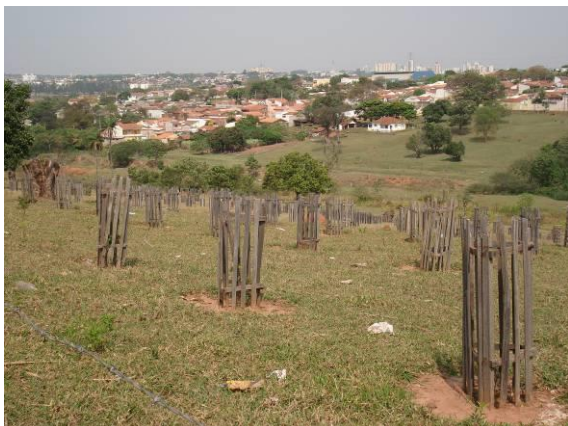
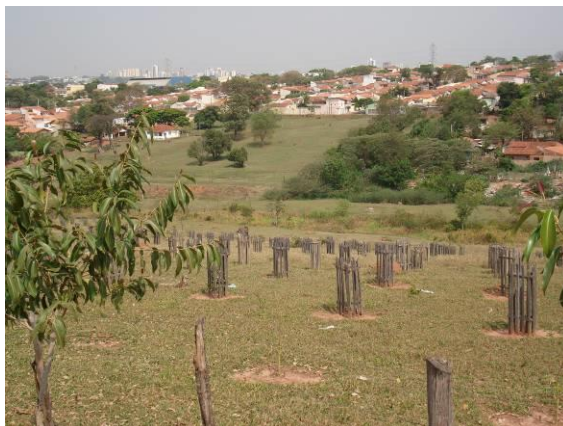
A área verde, composta da Área de Preservação Permanente e da Área de Reserva Leal já se encontra arborizada, conforme projeto de arborização aprovado pela SEMMA – Secretaria Municipal do Meio Ambiente , conforme fotos B.4.9 e B.4.10.

FOTOS B.4.9. e B.4.10. A Área Verde (Área de Preservação Permanente e Reserva Legal), localizadas próximas ao Córrego Barreirinho já foram arborizadas e protegidas com cerca de arame farpado para evitar a entrada de animais. Nota-se também que as árvores foram protegidas com gradil, conforme exigência da Secretaria Municipal do Meio Ambiente (foto do autor).
