TENDÊNCIA À SUSTENTABILIDADE ECOLÓGICA DE LOTEAMENTOS NO MUNICÍPIO DE BAURU/SP

Dissertação apresentada ao Programa de Pós-Graduação em Engenharia Urbana como parte dos requisitos para a obtenção do título de Mestre em Engenharia Urbana.

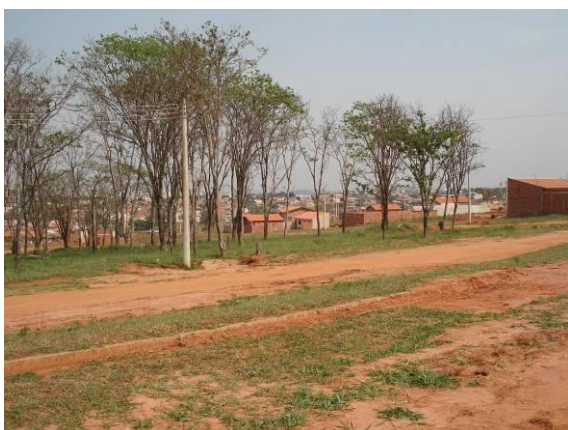
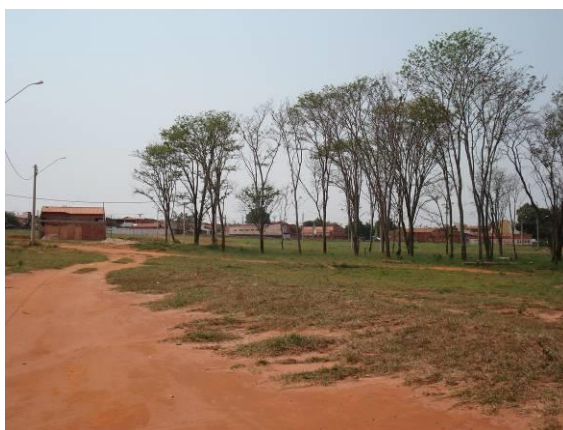
Há ainda a área verde contígua à área verde do Jardim Silvestri, solicitada neste loteamento, já pela existência de um pequeno bosque de faveiros, possibilitando a conservação da vegetação natural e adequando o sistema viário e os lotes (fotos B.4.11 e B.4.12).

FOTOS B.4.11. e B.4.12. A Área Verde contígua a Área Verde do Jardim Silvestri, formando um bosque de faveiros. Guias e sarjetas foram executadas pelo empreendedor do Jardim Silvestri. No Jardim Silvestri II, não foi implantada obra de infra-estrutura (foto do autor).

Não ocorreram intervenções de obras de infra-estrutura nestas áreas, que deverão ser dotadas de guias, sarjetas, pavimentação das vias e passeios, serem contempladas no projeto de drenagem, água, esgoto e acessibilidade.

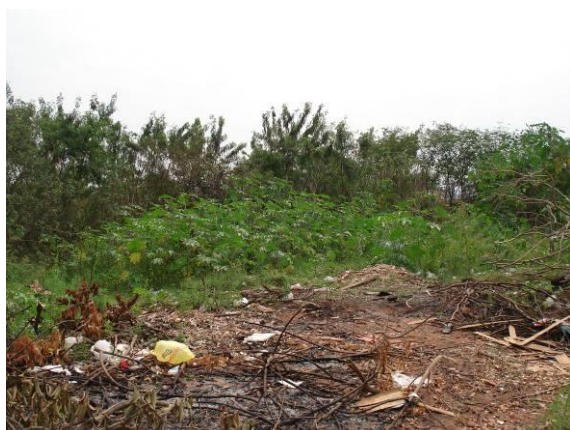
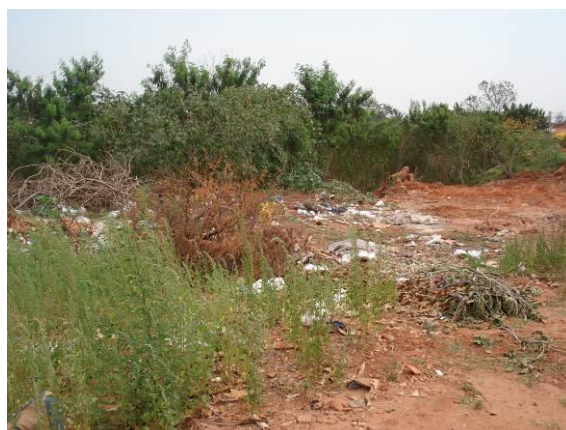
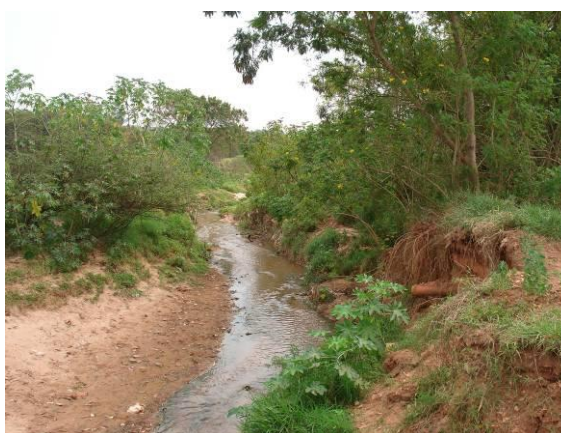
FOTOS B.4.13., B.4.14. e B.4.15. A Área de Preservação Permanente e Área Verde do Jardim Silvestri, contíguas as do Jardim Silvestri II, entulhadas e degradadas. Verifica-se o Córrego Barreirinho bastante assoreado (foto do autor).

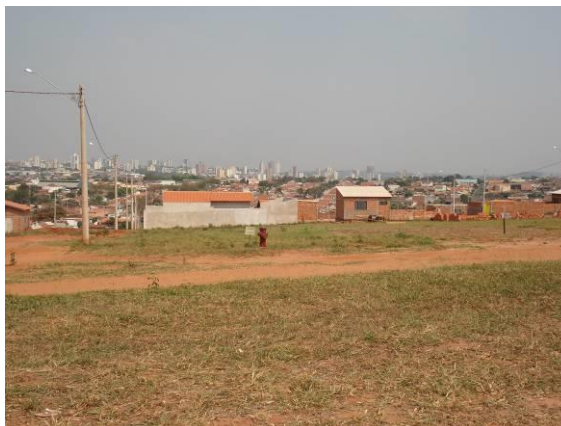
Foram solicitados nas diretrizes e executado pelo empreendedor a rede de hidrantes de passeio, como pode ser observado na foto B.4.16.

FOTO B.4.16. Rede de hidrantes de passeio exigidos pelo DAE na implantação da rede de distribuição de água (foto do autor).

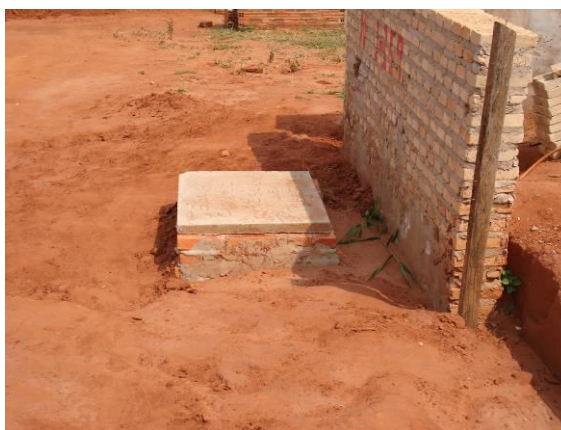
O sistema de esgotamento e coleta foi projetado e executado dentro das normas técnicas e seguindo as diretrizes fixadas pelo DAE. O proprietário executa caixa de inspeção no passeio, que é ligada à rede pela Autarquia, conforme foto B.4.17.

FOTO B.4.17. Caixa de Inspeção de esgoto, localizada no local destinado a passeio. As obras de rede de coleta esgoto do empreendimento ainda não foram recebidas pela autarquia municipal (foto do autor).

A rede de esgoto se encontra executada, porém ainda não foi recebida pela autarquia municipal. Este fato somente ocorrerá após a rede passar por um período de testes.

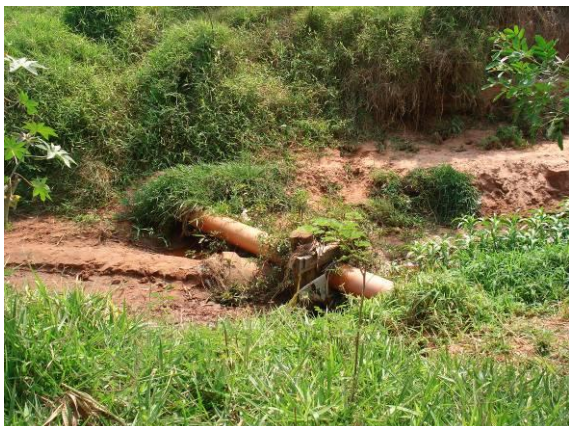
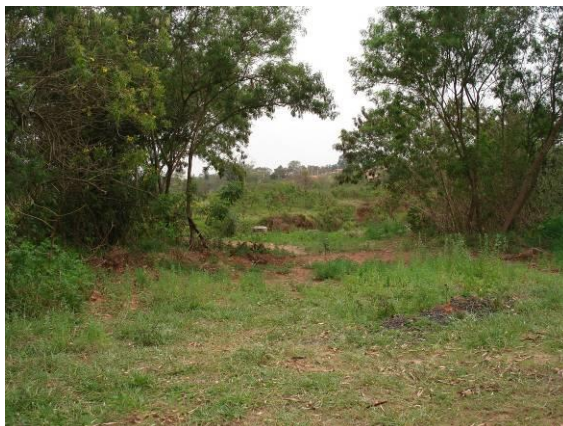
Quanto à disposição final, a rede do loteamento esta ligada a interceptores (fotos B.4.18. e B.4.19.), já executados pela autarquia, que neste caso, não são despejadas no Córrego Barreirinho, porém ainda não recebem tratamento.

FOTOS B.4.18. e B.4.19. Interceptores e poços de visitas executados pelo DAE para a coleta do esgoto dos loteamentos cuja bacia de contribuição é o Córrego Barreirinho (foto do autor).

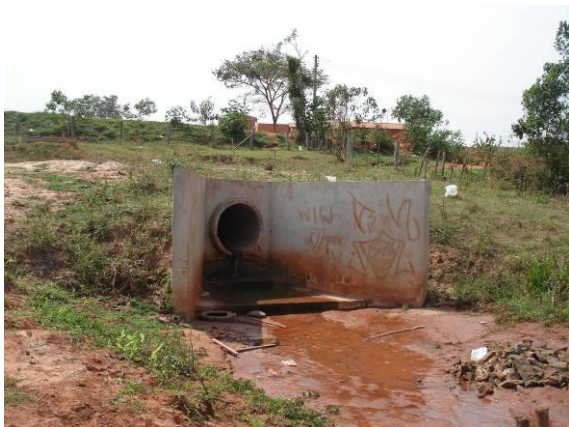
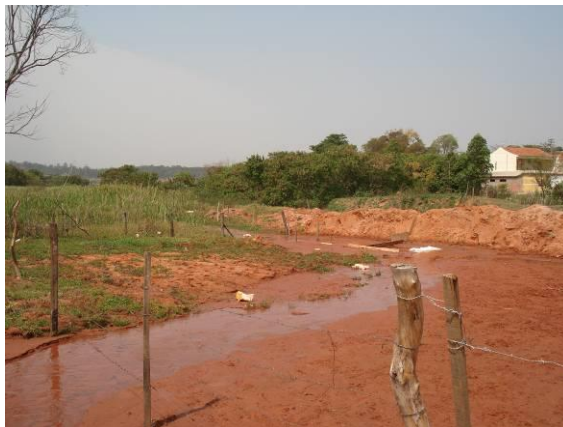
As obras de galerias de águas pluviais se encontram em fase de execução, sendo que até a presente data foram executadas partes do dissipador, trechos de tubulação e algumas bocas de lobo. As demais obras não foram executadas, conforme foto B.4.20.

A demora no término das obras de drenagem urbana acarreta problemas. Na foto B.4.21, podemos observar o assoreamento do córrego no local onde será executado o término da obra do dissipador.

FOTOS B.4.20. e B.4.21. Obra da saída do dissipador de energia executado. Não foram executadas as demais obras de dissipação de energia que devem levar a água pluvial até o córrego (foto do autor).

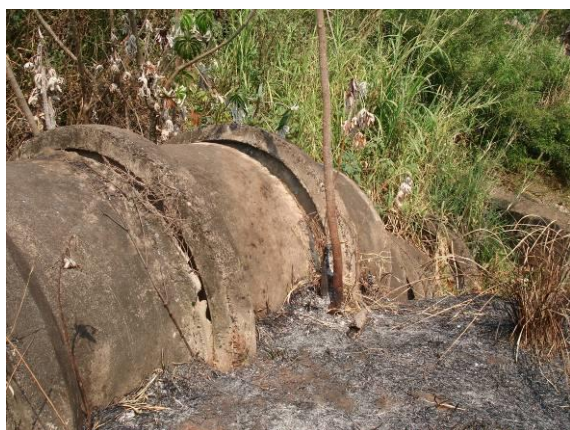
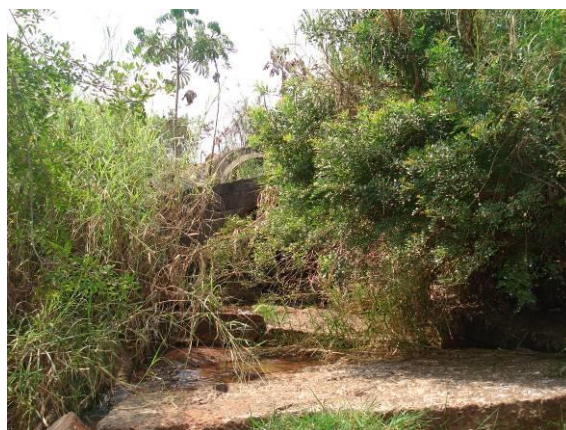
A execução do referido projeto apresentou falhas nos níveis das guias e sarjetas e principalmente no dissipador e rede de drenagem que leva a água captada ao dissipador, demonstrado pelas fotos B.4.22 a B.4.24.

FOTOS B.4.22., B.4.23. e B.4.24. Rede de galerias e dissipador de energia destruídos no Loteamento Jardim Silvestri executado (foto do autor).

Este problema é agravado pelas chuvas, uma vez que as águas não correm pelas guias e sarjetas, provocando erosões no leito.

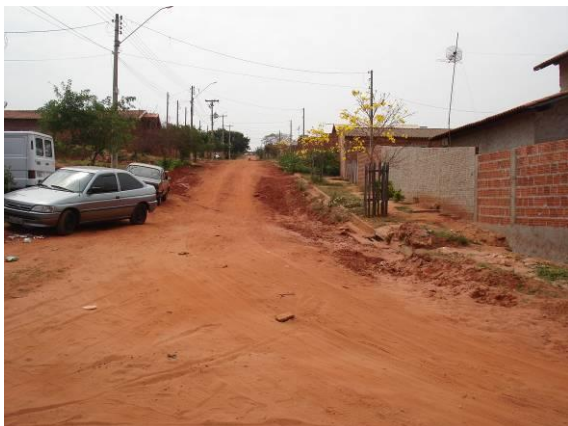
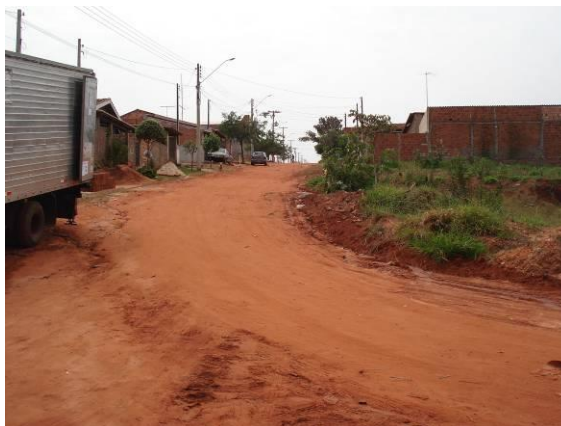
Outro fator agravante é a própria manutenção das vias não pavimentadas, onde a retirada de terra e areia causa declive entre o leito carroçável e as sarjetas, tal como mostrado pelas fotos B.4.25 e B.4.26, no Jardim Silvestri.

FOTOS B.4.25. e B.4.26. Jardim Silvestri. As guias e sarjetas estão acima do greide da rua e as bocas de lobo não captam as águas pluviais (foto do autor).

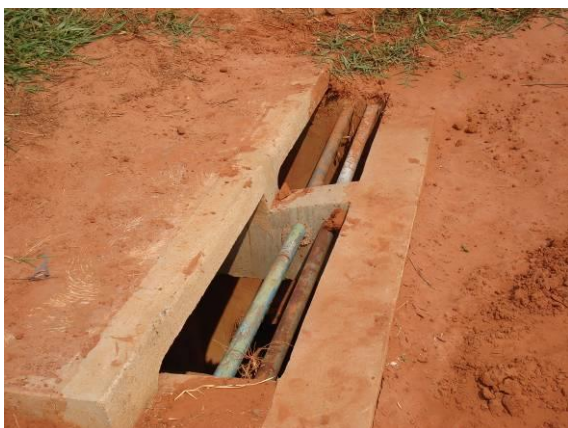
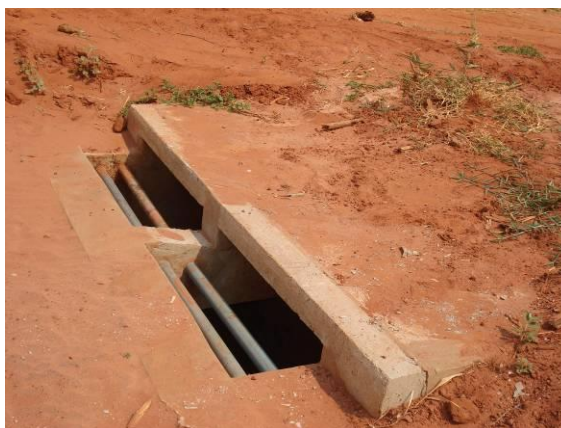
Bocas de Lobo: as bocas de lobo estão sendo executadas juntamente com a rede de galerias, conforme fotos B.4.27 e B.4.28.

FOTOS B.4.27. e B.4.28. Bocas de lobo executadas no Loteamento Jardim Silvestri II (foto do autor).

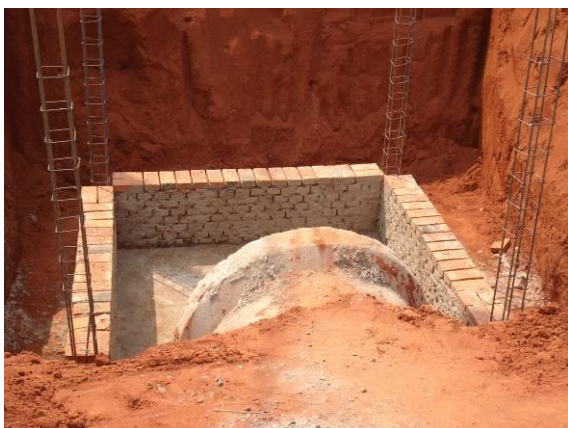
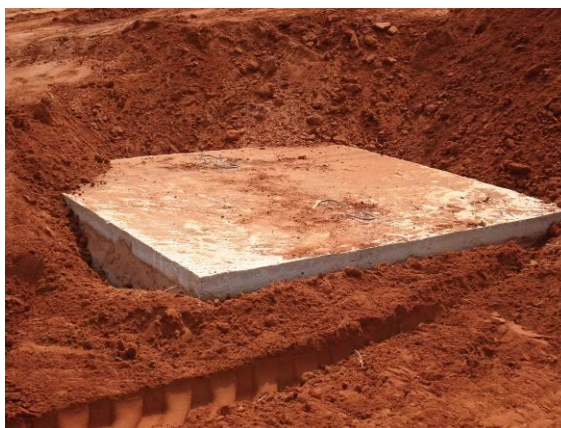
FOTOS B.4.29. e B.4.30. Obras do SDU – caixas de centro sendo executadas pelo empreendedor (foto do autor).

As caixas de centro e poços de visita também estão sendo executados, conforme pode ser observado na foto B.4.29 e B.4.30.

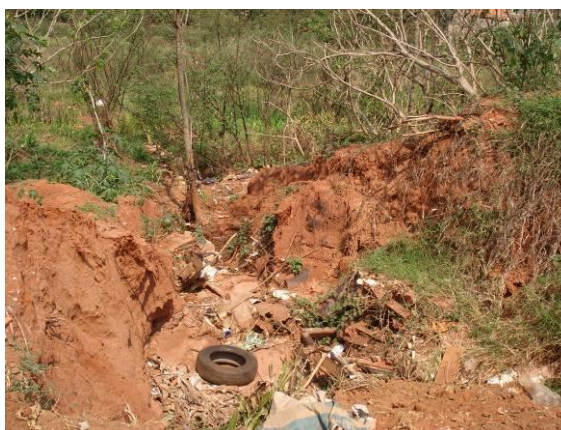
FOTO B.4.31. Jardim Silvestri. Erosão causada na área verde, devido ao escoamento das águas pluviais. A população contribui com a degradação jogando lixo (foto do autor).

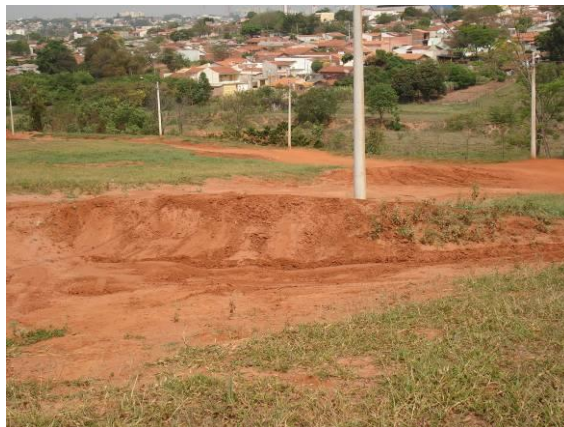
As obras de guias, sarjetas e pavimentação ainda não foram iniciadas. Para conter águas de chuva até a conclusão das obras, o empreendedor executa obras provisórias de retenção de águas, coma as da foto B.4.32. As redes de iluminação pública e fornecimento de energia elétrica estão executados conforme foto B.4.33.

FOTO B.4.32. Obras provisórias para contenção de águas pluviais durante a execução das obras do SDU (foto do autor).

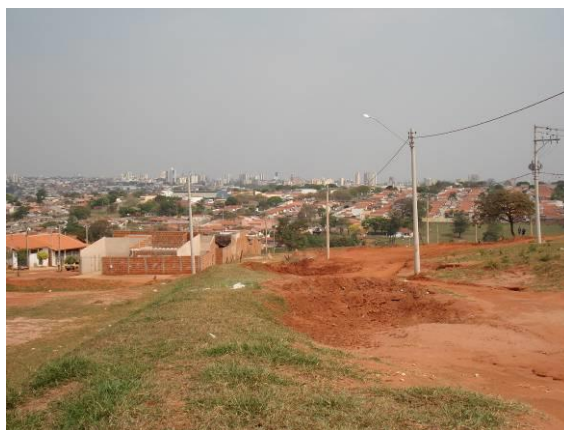
FOTO B.4.33. Sistema de iluminação pública. As obras de guias e sarjetas não foram iniciadas (foto do autor).

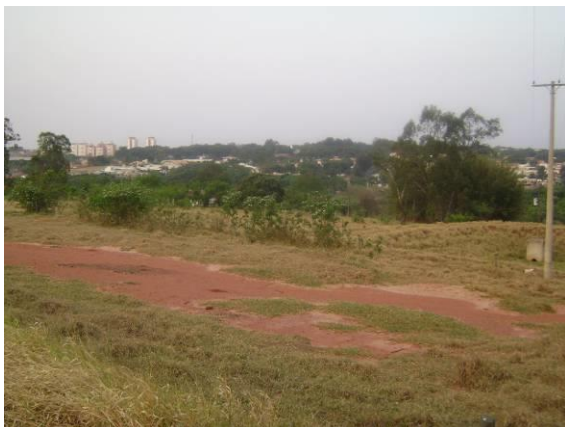
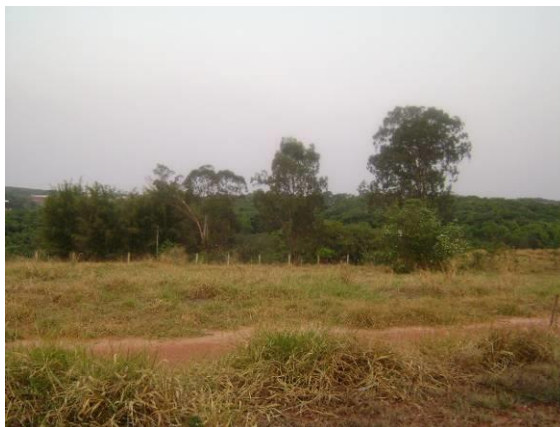
As áreas públicas externas, de responsabilidade do Município não passam por manutenção e não foram recuperadas.

FOTOS B.5.1. e B.5.2. Área verde externa, desmembrada da gleba inicial, sem passeio, acessibilidade, conservação e manutenção (foto do autor).

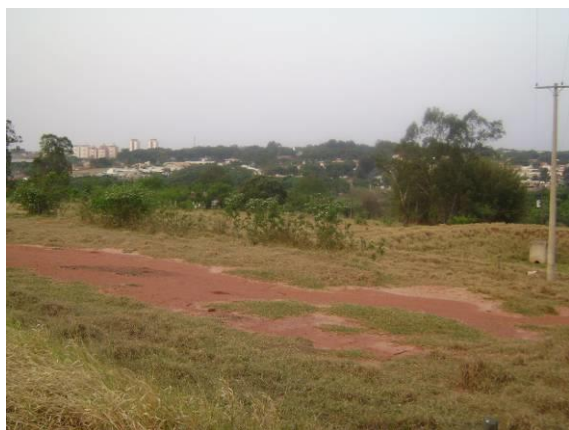
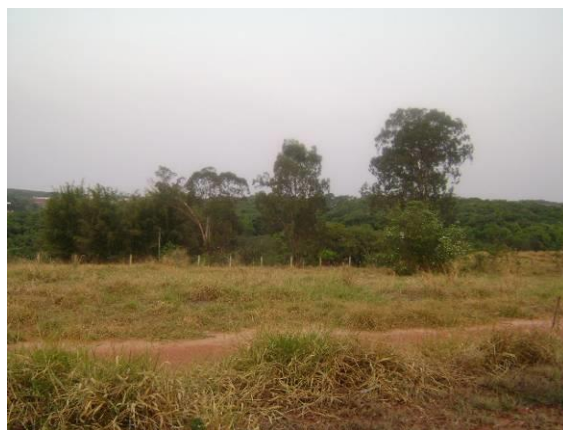
As áreas públicas externas, de responsabilidade do Município não passam por manutenção e não foram recuperadas.

FOTOS B.5.3. e B.5.4. Área verde externa, desmembrada da gleba inicial, sem passeio, acessibilidade, conservação e manutenção (foto do autor).

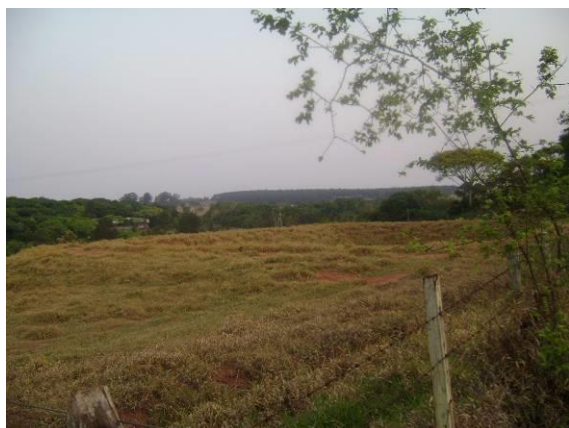
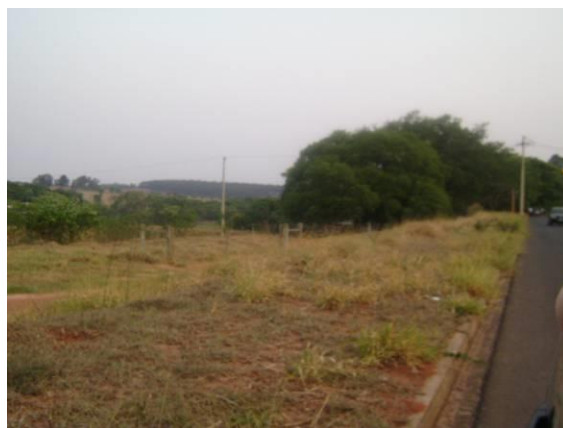
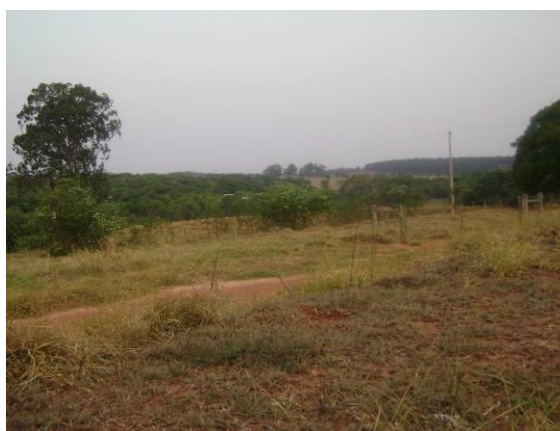
Nas áreas verdes e institucionais desmembradas da gleba, externas, não foram executados passeios públicos, acessibilidade, ou ainda qualquer melhoria ou obra de infraestrutura, conforme demonstrado nas fotos B.5.1 a B.5.7.

FOTOS B.5.5., B.5.6. e B.5.7. Área Institucional externa do empreendimento. Não há execução de passeio, sistemas de acessibilidade e equipamentos institucionais destinados à população. (foto do autor).

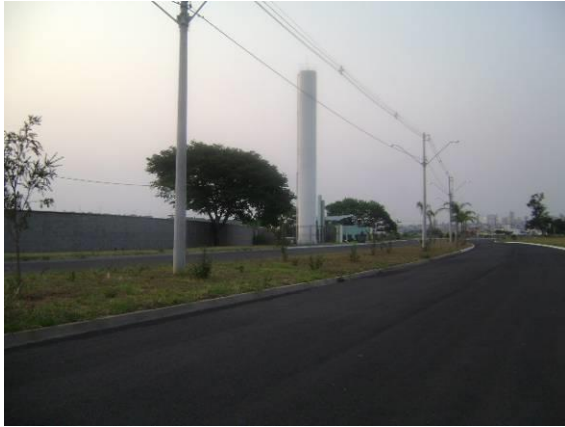
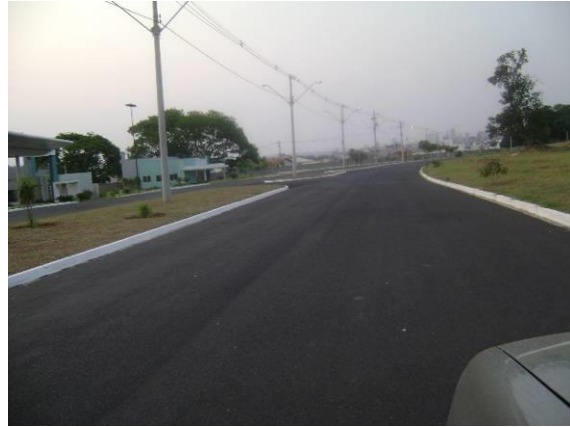
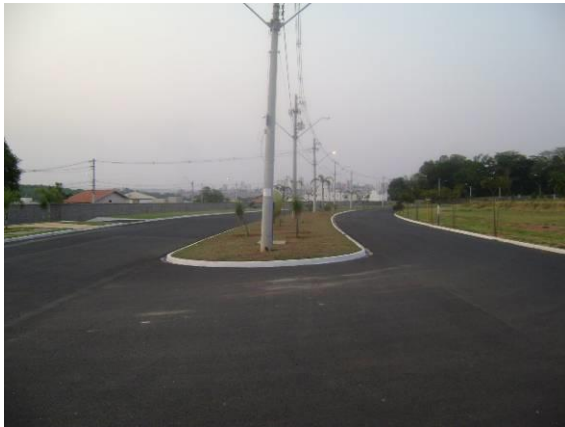
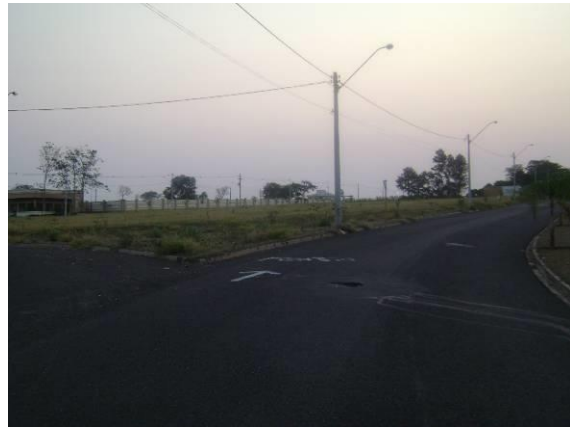
FOTOS B.5.9., B.5.10., B.5.11., B.5.12. e B.5.13. Ruas implantadas externamente ao loteamento. Não foram previstas alternativas de transporte não motorizado (fotos do autor).

As ruas atendem a Lei 2339/82 em suas larguras. A menor dimensão das vias é de 14 m, sendo, 8m de leito carroçável e três metros de passeio de cada lado. A avenida externa possui largura variável, sendo que as pistas possuem largura de 8 m, os passeios, mínima de 3 e variando a dos canteiros, conforme fotos de B.5.9 a B.5.13, são variáveis.

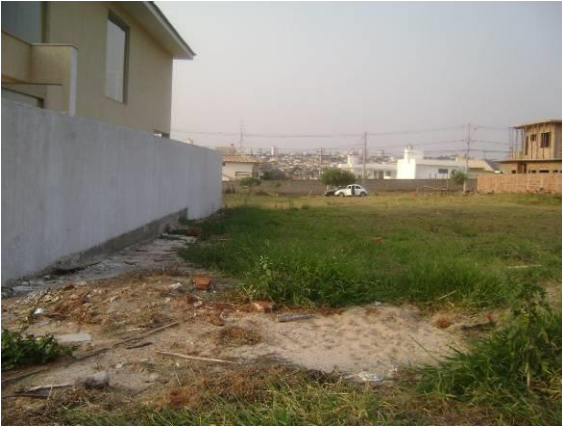
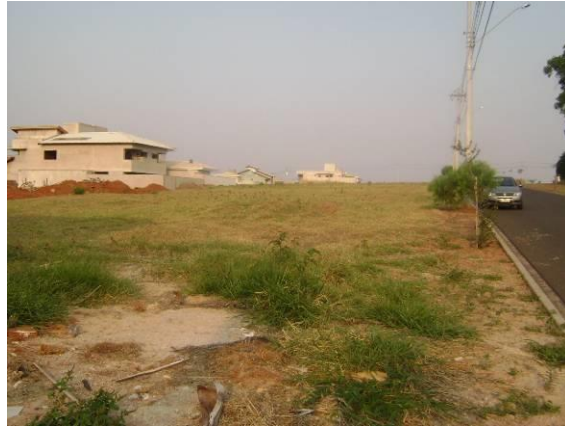
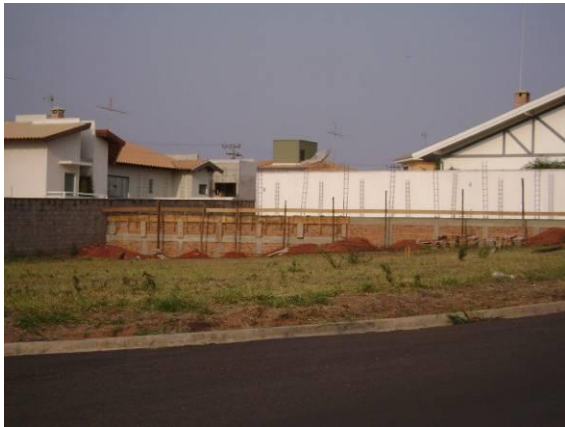
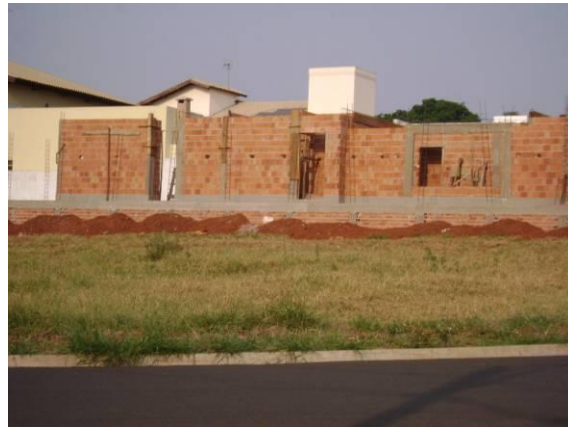
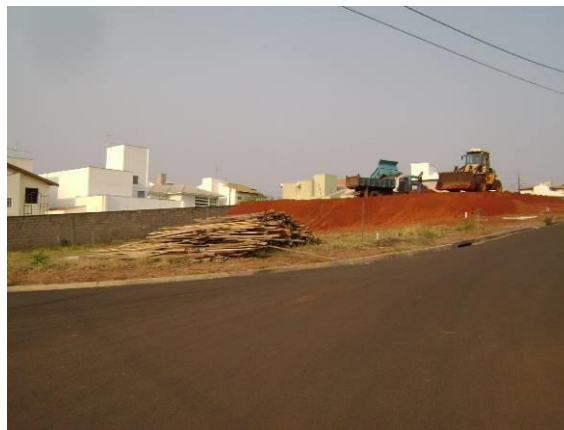
FOTOS B.5.16., B.5.17., B.5.18., B.5.19., e B.5.20. Distribuição dos lotes no Loteamento. Observa-se a distribuição dos lotes, sendo alguns deles com necessidade de muro de arrimo (foto do autor).

A área média dos lotes é de 360,00 m². A disposição em relação às curvas de níveis não segue nenhuma regra, sendo que em alguns se faz necessário arrimos laterais e de fundo e em outros não, como pode ser verificado através das fotos B.5.16 a B.5.20.

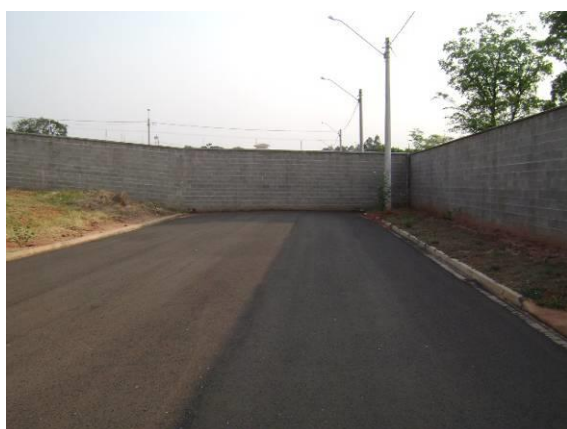
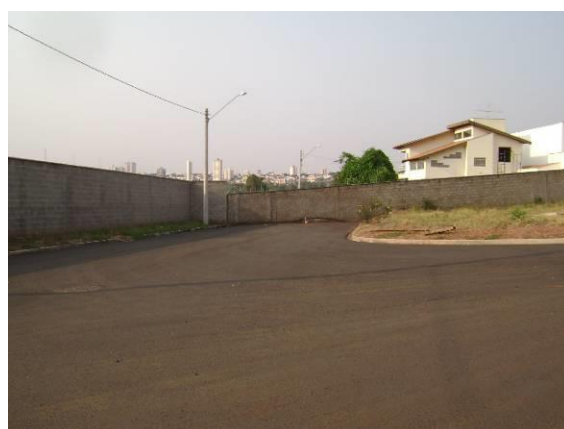
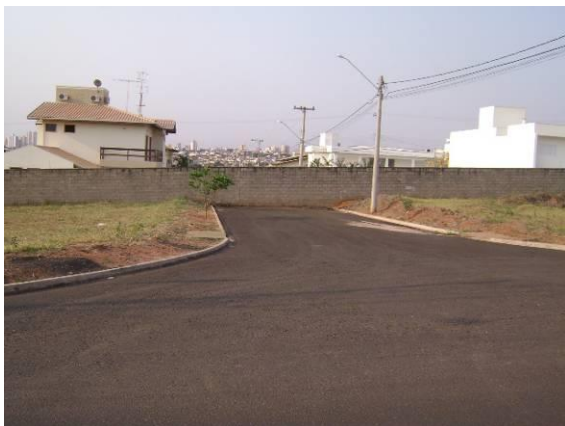
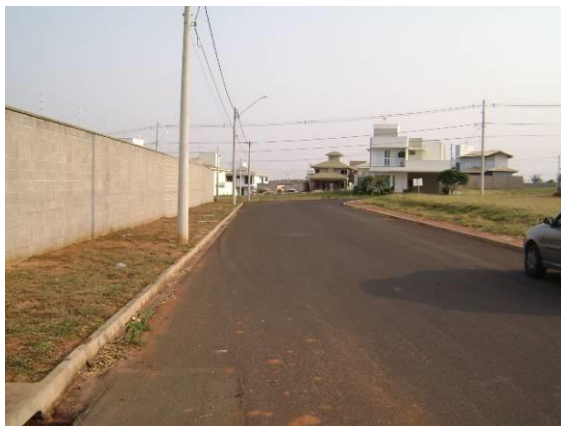
FOTOS B.5.21., B.5.22., B.5.23. e B.5.24. Sistema viário implantado no loteamento. Observa-se a presença dos muros interrompendo as ruas.

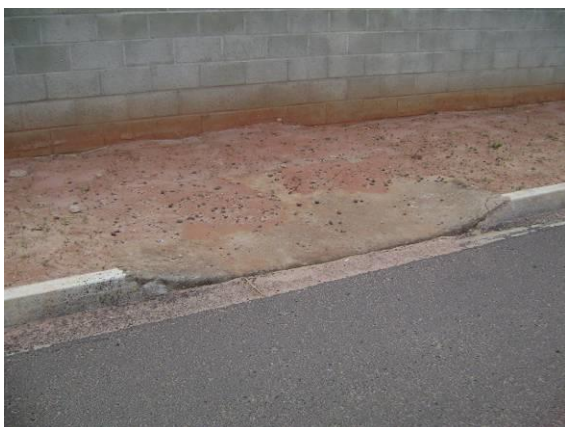
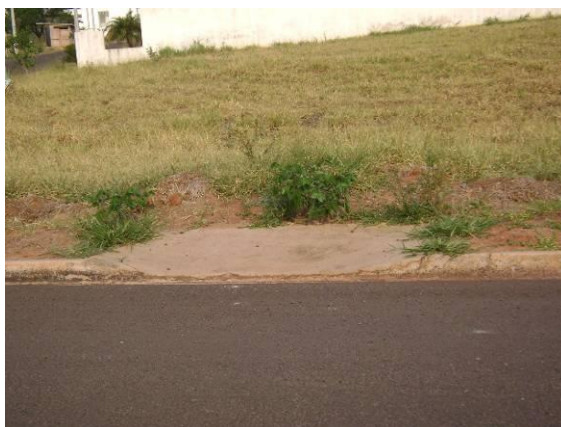
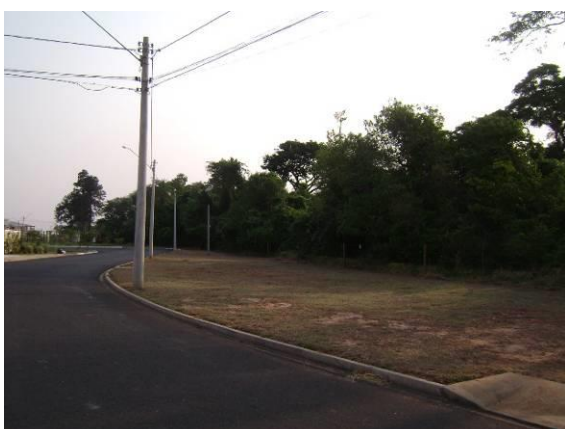
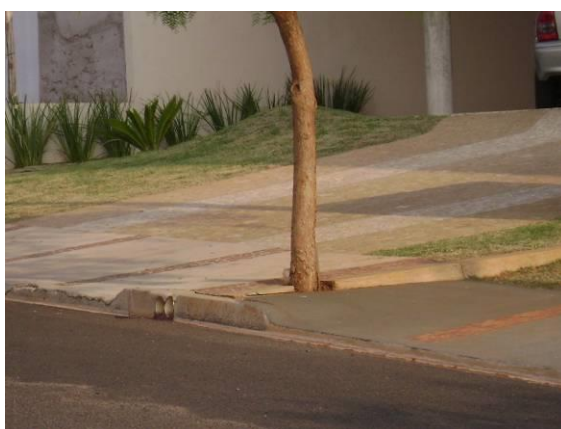
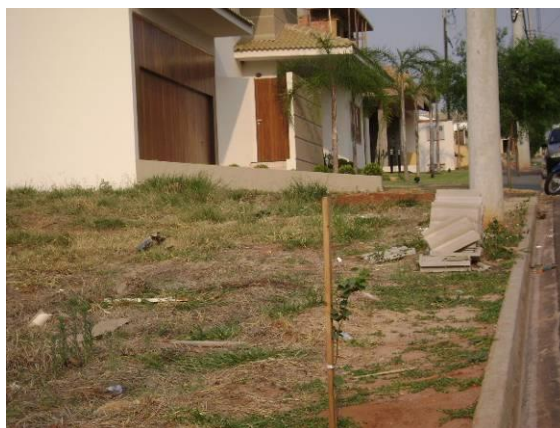
Observa-se através das fotos B.5.25. a B.5.29. que em alguns locais as rampas e o passeio não permite a desejada acessibilidade. Também, verifica-se através das fotos B.5.28. a B.5.31. que a acessibilidade fica comprometida com o plantio de árvores e posteamento para rede de iluminação pública e distribuição de energia

FOTOS B.5.25., B.5.26. B.5.27., B.5.28. e B.5.29. Rampas de acessibilidade instaladas no loteamento. Observa-se que os passeios na permitem acessibilidade a cadeirantes, idosos, crianças e demais pessoas com mobilidade reduzida e necessidades especiais (fotos do autor).

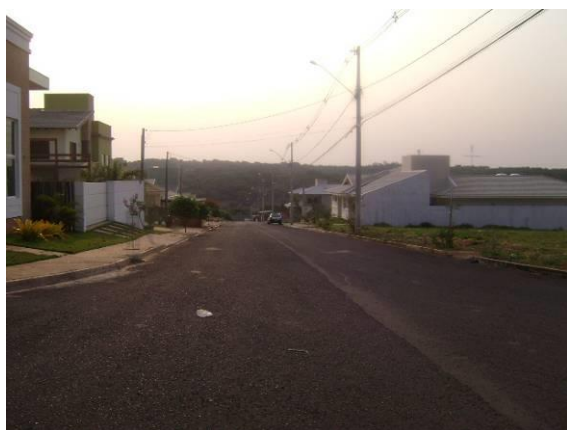
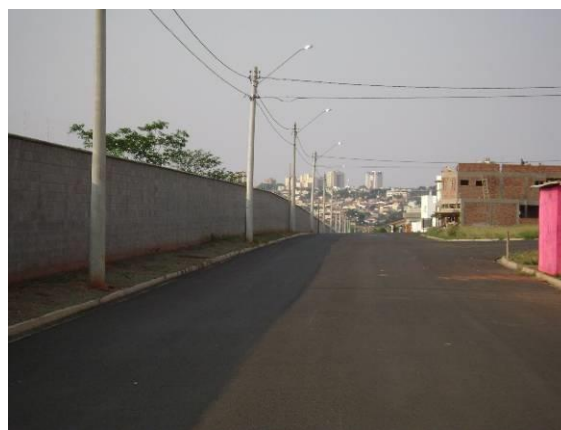
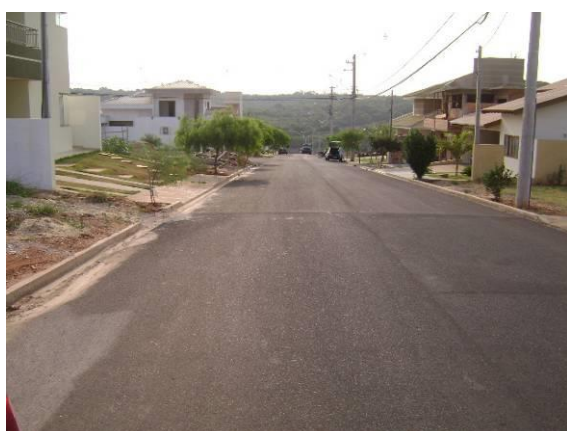
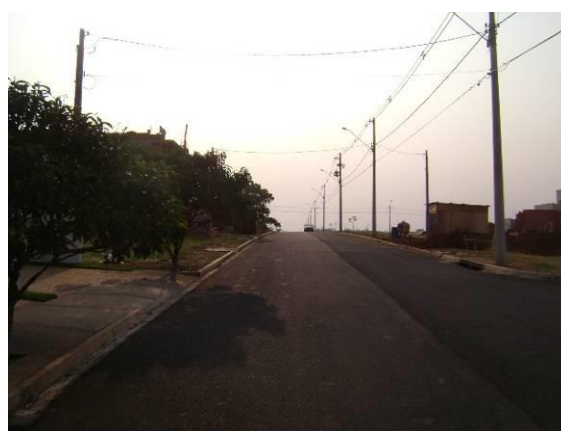
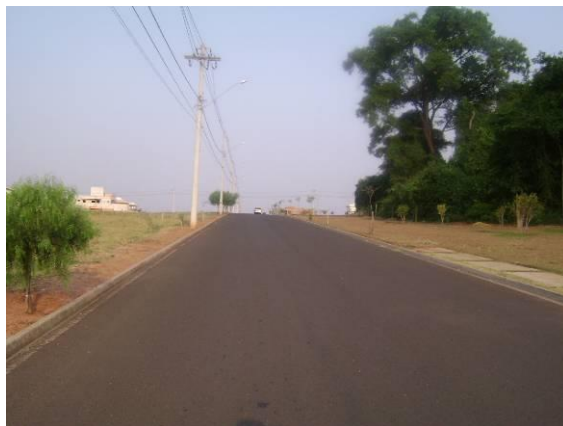
O arruamento, tal como os lotes, esta implantado aleatoriamente as curvas de níveis, em alguns locais, são grandes inclinações das vias, verificado através das fotos B.5.30 a B.5.34.

FOTOS B.5.30., B.5.31. B.5.32., B.5.33. e B.5.34. Ruas implantadas no loteamento. As ruas não seguiram regras para sua implantação quanto ao posicionamento das curvas de níveis (fotos do autor).

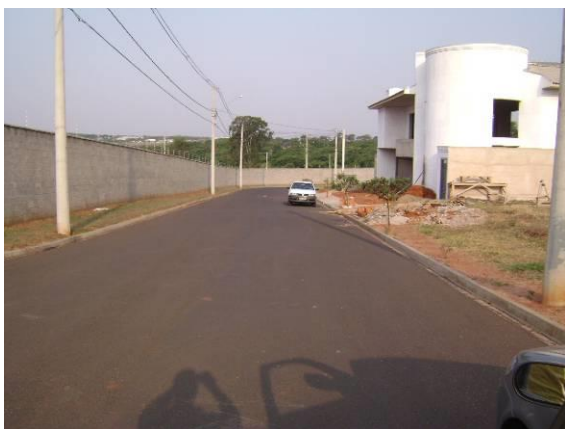
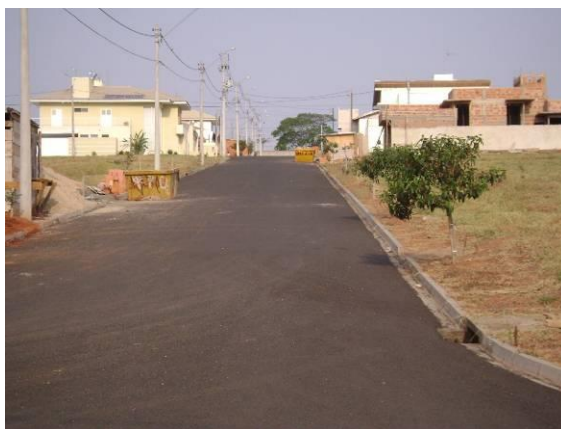
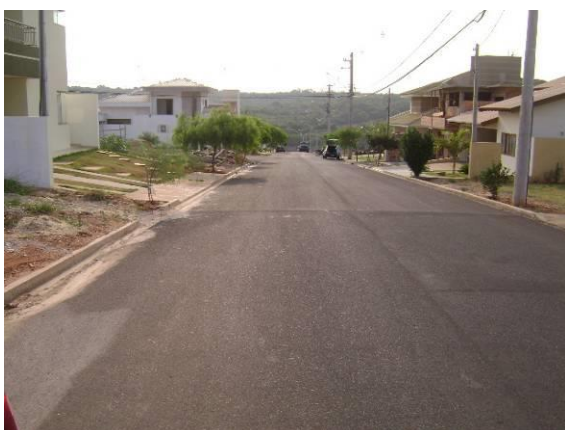
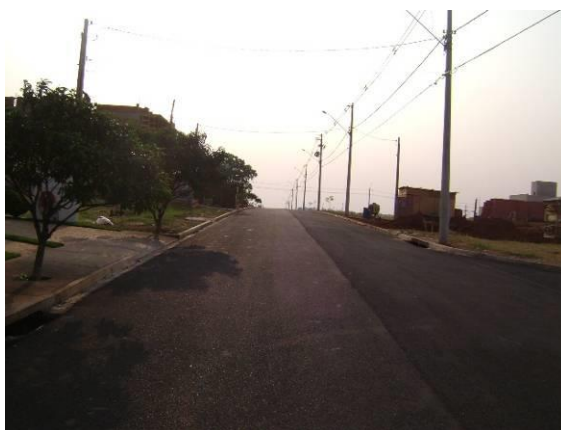
Não houve a adequação do sistema viário para pedestres (fotos B.5.35 a B.5.38), porém, por se tratar de loteamento fechado, há um maior controle por parte da administração interna quanto à velocidade de veículos motorizados e também à segurança, o que permite e estimula estes transportes alternativos como lazer.

FOTOS B.5.35., B.5.36., B.5.37., e B.5.38. Passeios executados pelos proprietários dos lotes com posteamento e plantio de árvores, dificultando a passagem de pedestres (foto do autor).

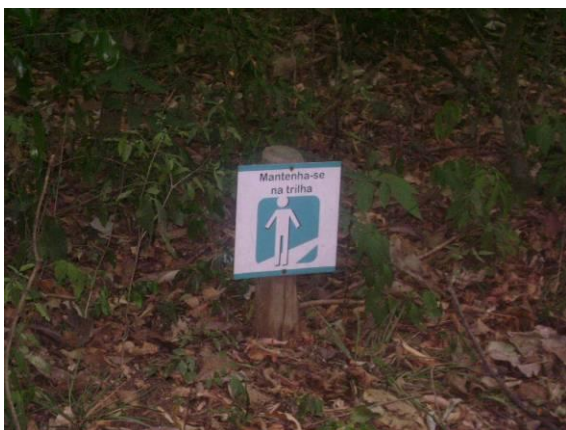
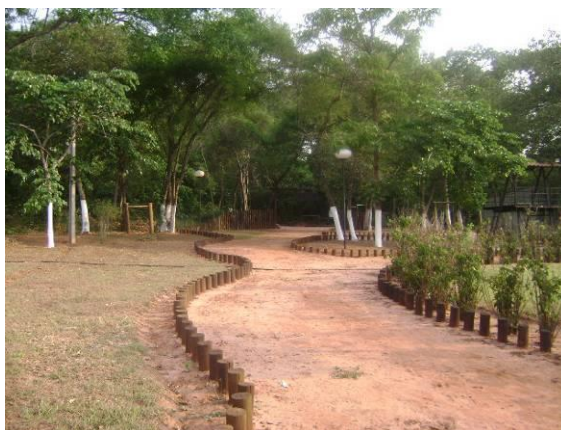
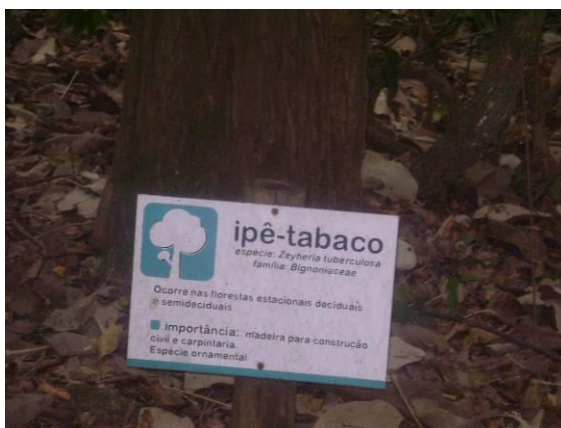
A área encontra-se fechada. Internamente foram executadas trilhas para caminhada. Por estar inclusa na área interna do empreendimento, seu uso é restrito aos moradores, através das trilhas autorizadas pelos órgãos ambientais (fotos B.5.43 a B.5.49).

FOTOS B.5.43., B.5.44., B.5.45., B.5.46., B.5.47., B.5.48., e B.5.49. Remanescente florestal do loteamento. Observa-se as trilhas para caminhada de pedestres, com informações sobre a vegetação nativa existente (foto do autor).

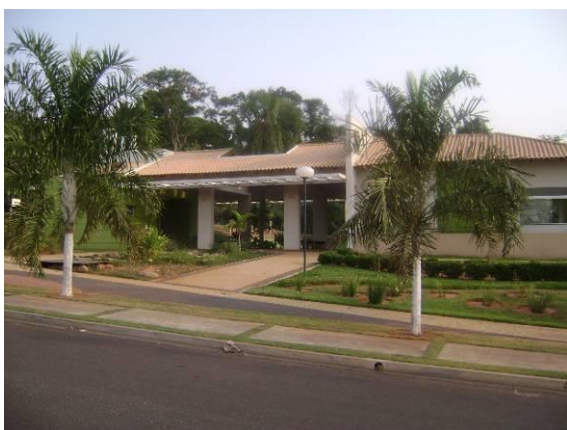
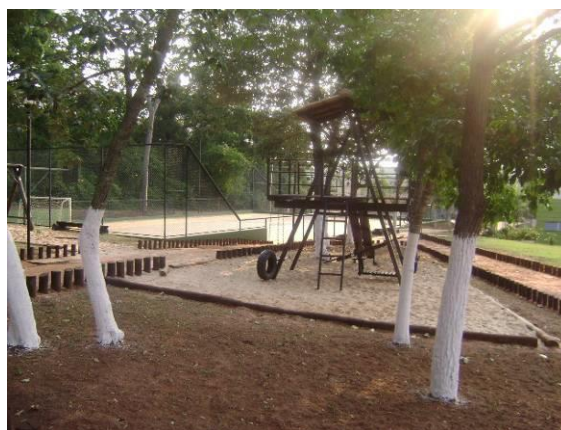
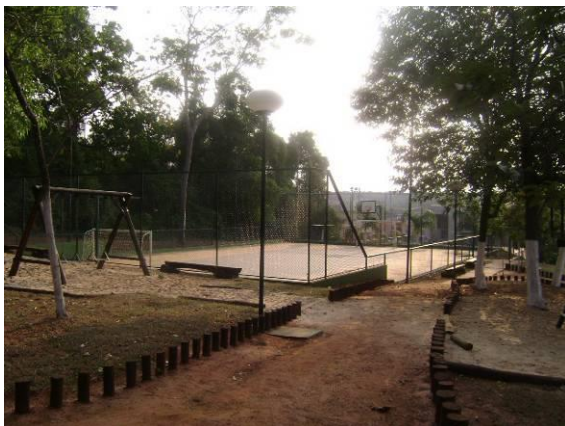
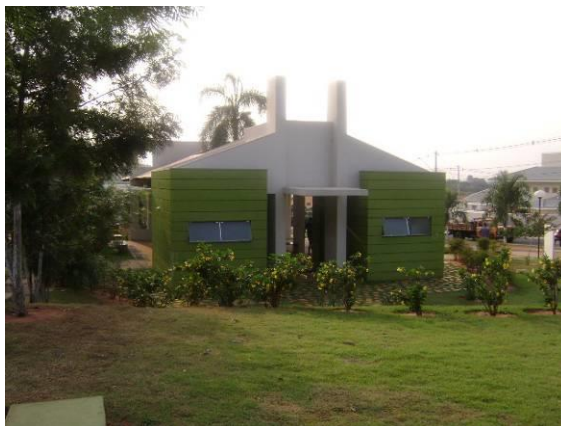
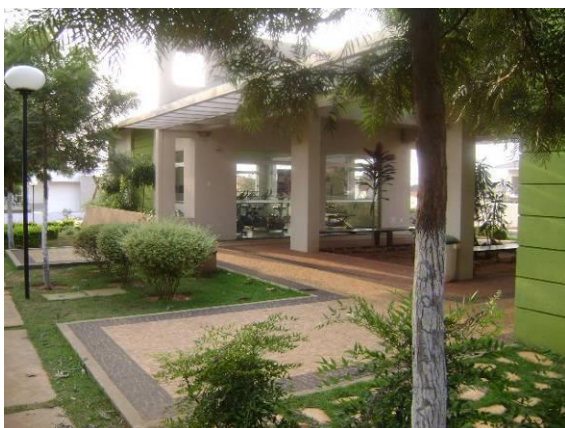
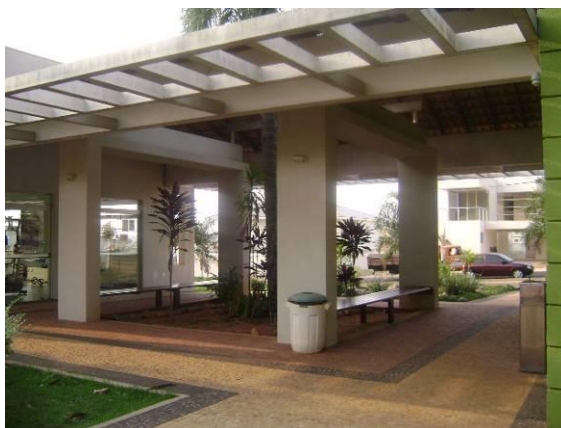
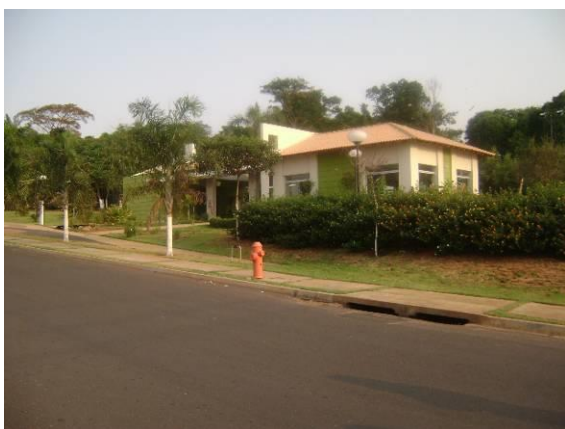
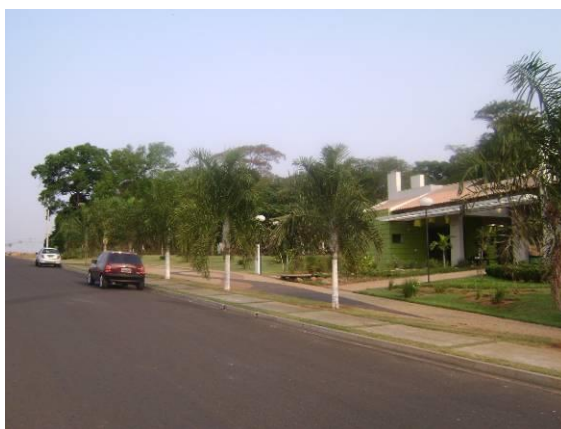
Parte da área verde interna foi utilizada como área de lazer para os moradores da porção fechada, sendo impermeabilizadas, não atendendo as diretrizes ambientais (fotos B.5.50 a B.5.57).

FOTOS B.5.50., B.5.51., B.5.52., B.5.53., B.5.54., B.5.55., B.5.56 e B.5.57. Área verde impermeabilizada do Residencial Villaggio II (foto do autor).

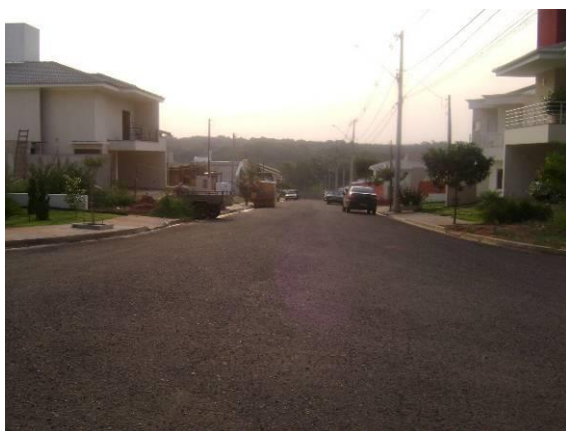
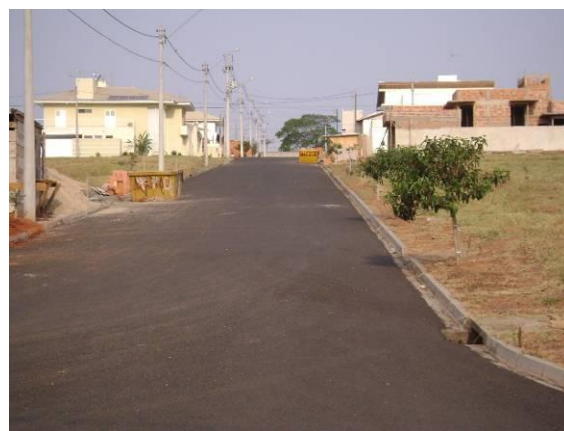
FOTO B.5.58., B.5.59. e B.5.60. Construção executada no empreendimento. Nota-se o padrão elevado das mesmas. O material utilizado foi o convencional (foto do autor).

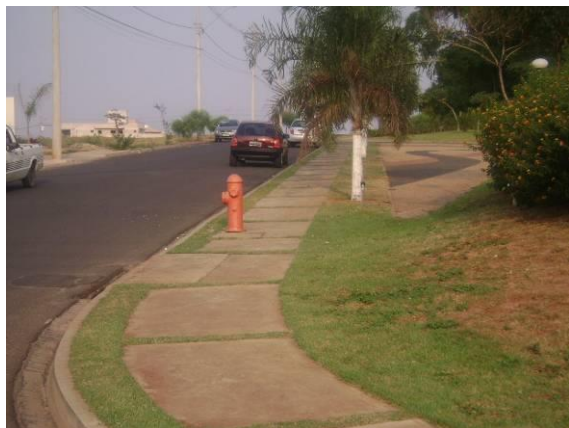
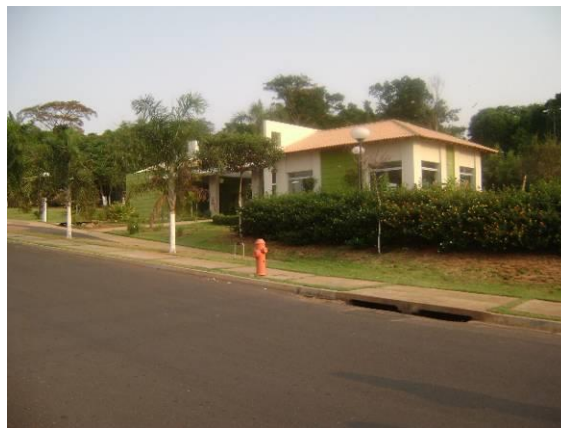
FOTO B.5.61.e B.5.62. Rede de hidrante de passeio solicitados pelo DAE e executados pelo empreendedor, na rede de distribuição de água (foto do autor).

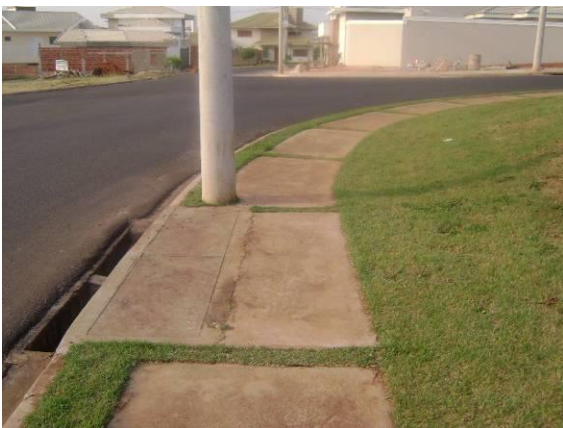
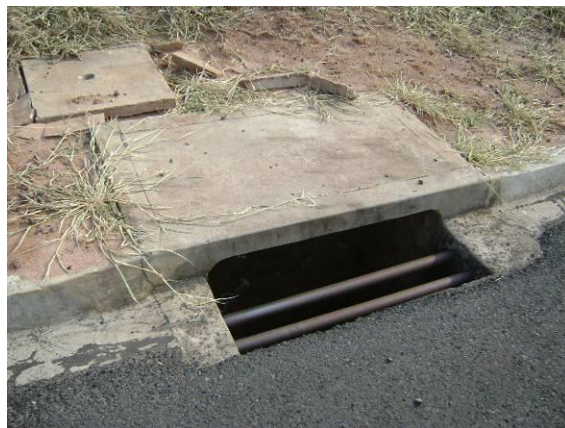
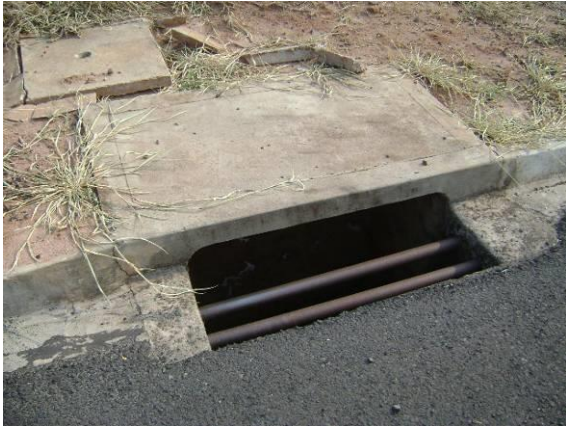
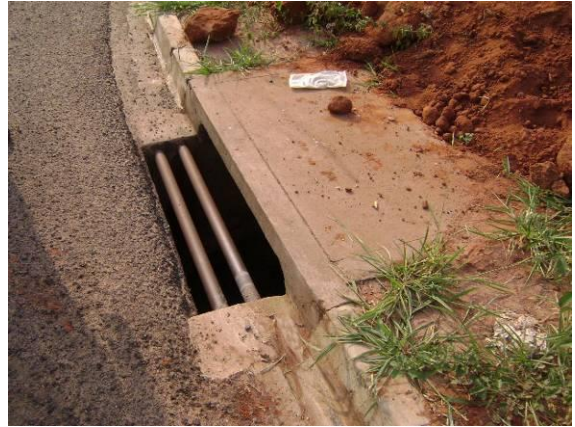
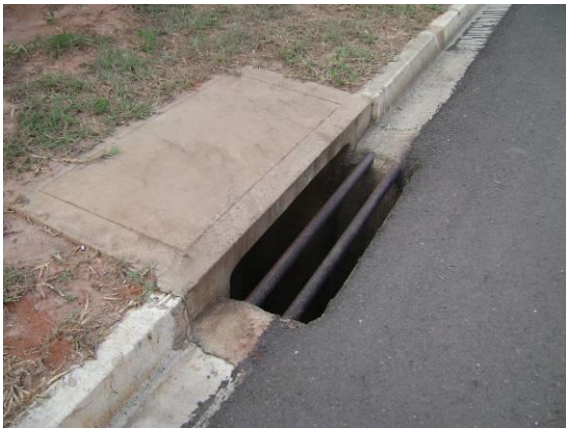
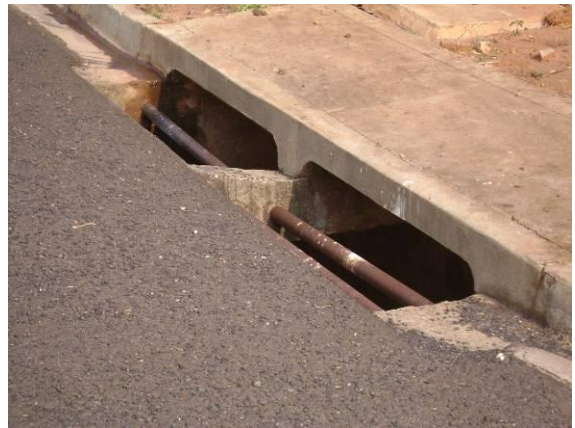
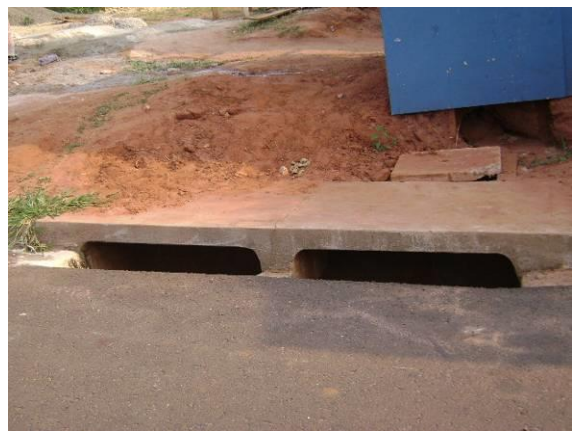
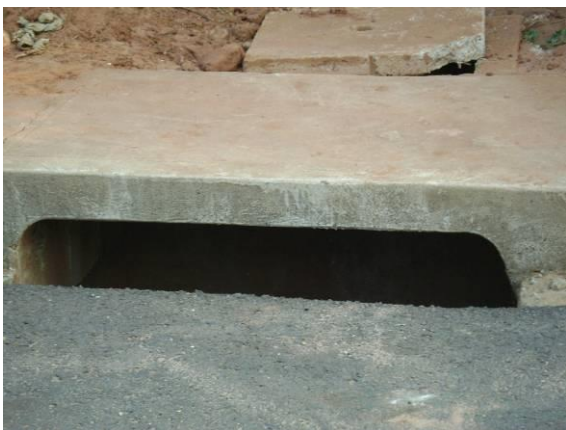
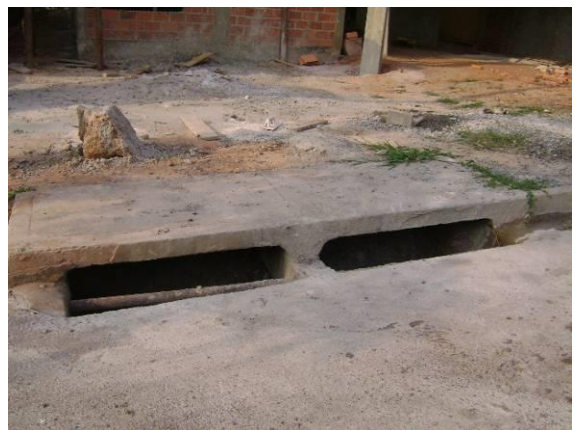
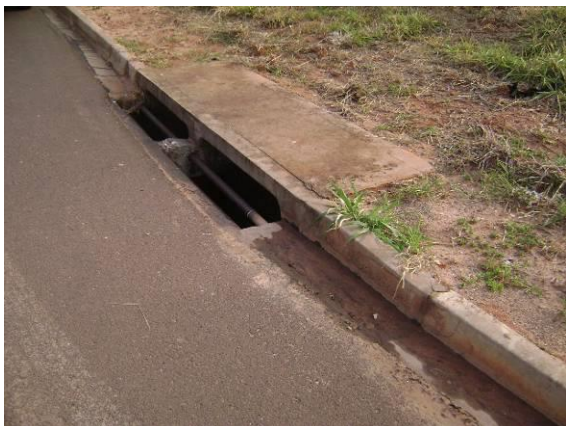
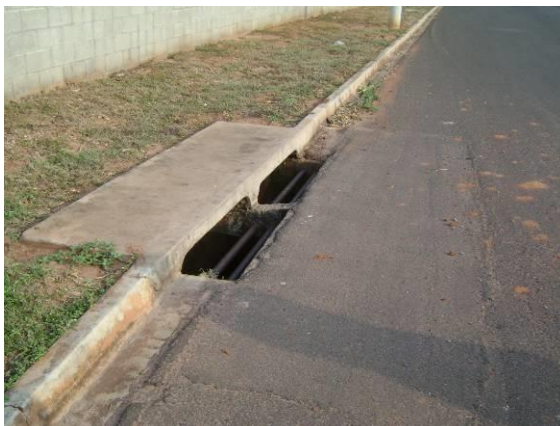
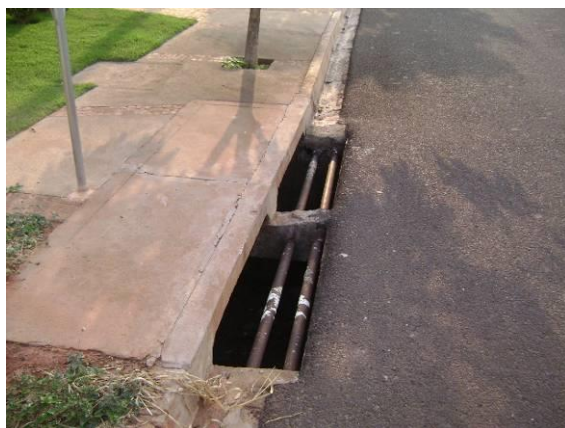
As bocas de lobo do loteamento Residencial Villaggio II, estão em sua maioria limpas e conservadas pelo empreendedor, apesar da grande quantidade de obras que vêm ocorrendo, conforme demonstra as fotos B.5.63 a B.5.75.

FOTOS B.5.63., B.5.64., B.5.65., B.5.66., B.5.67., B.5.68., B.5.69., B.5.70., B.5.71. B.5.72., B.5.73., B.5.74. e B.5.75. Bocas de lobo do loteamento Residencial Villaggio II (foto do autor).
