TENDÊNCIA À SUSTENTABILIDADE ECOLÓGICA DE LOTEAMENTOS NO MUNICÍPIO DE BAURU/SP

Dissertação apresentada ao Programa de Pós-Graduação em Engenharia Urbana como parte dos requisitos para a obtenção do título de Mestre em Engenharia Urbana.

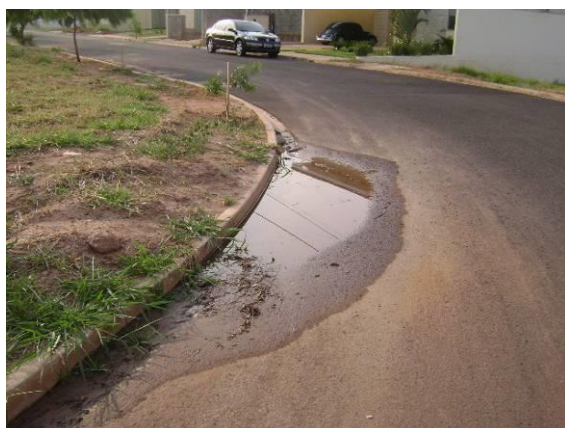
FOTO B.5.76. Acúmulo de água junto a guia (foto do autor).

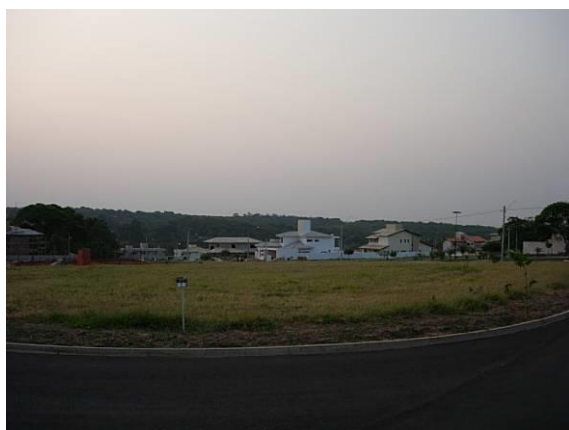
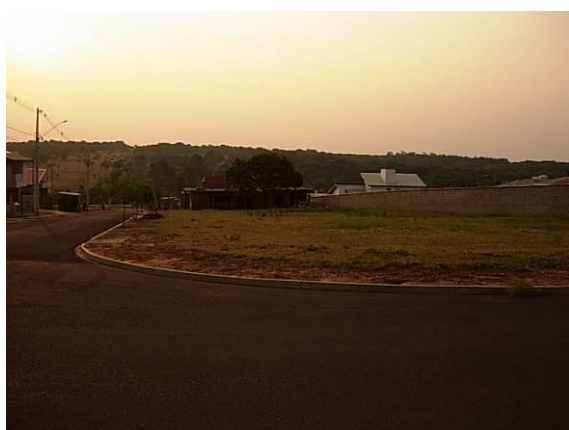
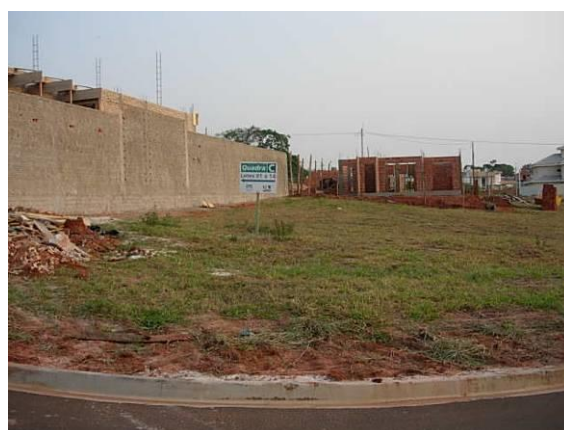
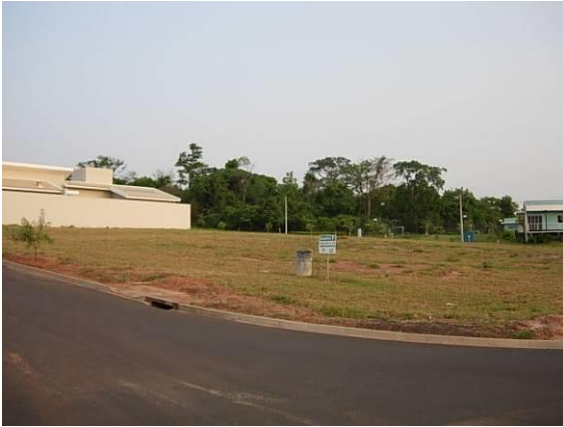
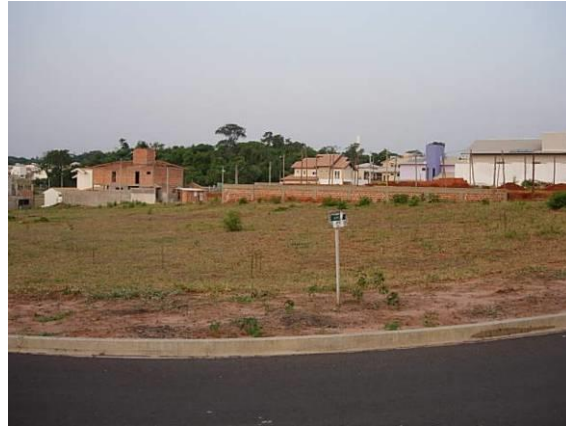
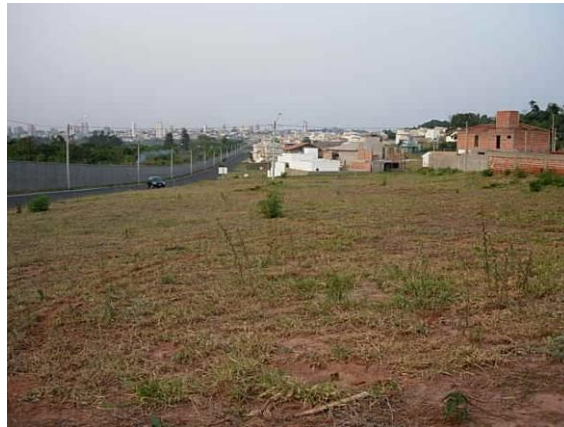
A área média dos lotes é de 360,00 m². A disposição em relação às curvas de níveis não segue nenhuma regra, sendo que em alguns se faz necessário arrimos laterais e de fundo e em outros não, como pode ser verificado através das fotos B.5.77 a B.5.83.

FOTOS B.5.77., B.5.78., B.5.79., B.5.80., B.5.81., B.5.82. e B.5.83. Distribuição dos lotes no Loteamento. Observa-se a distribuição dos lotes, sendo alguns deles com necessidade de muro de arrimo (foto do autor).

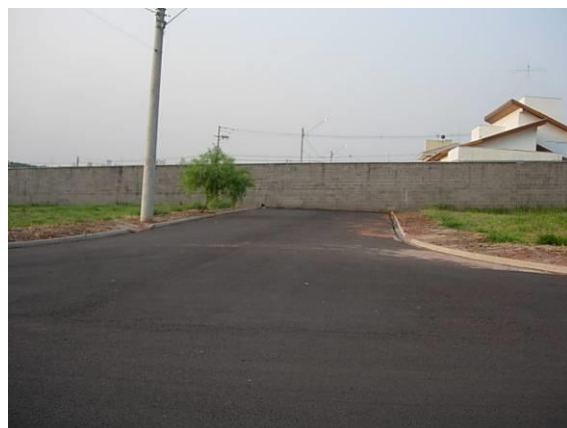
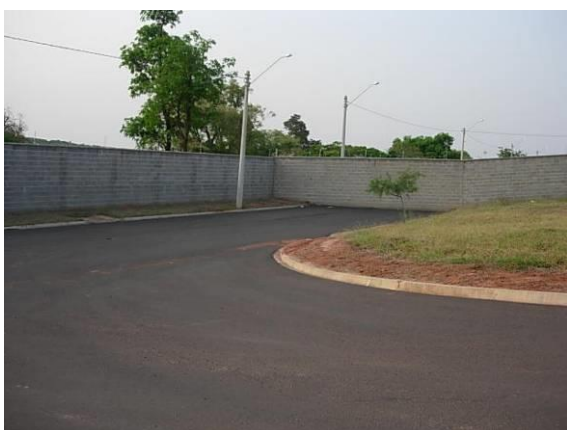
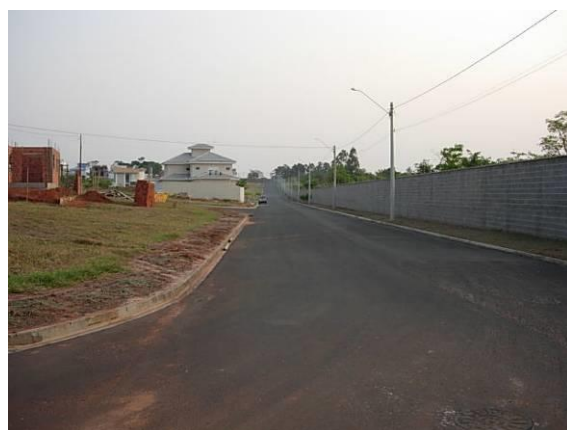
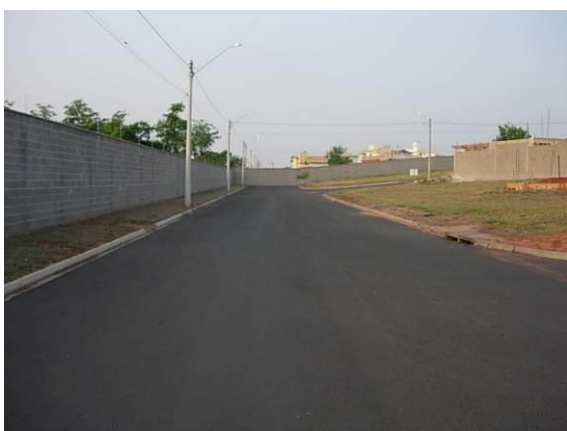
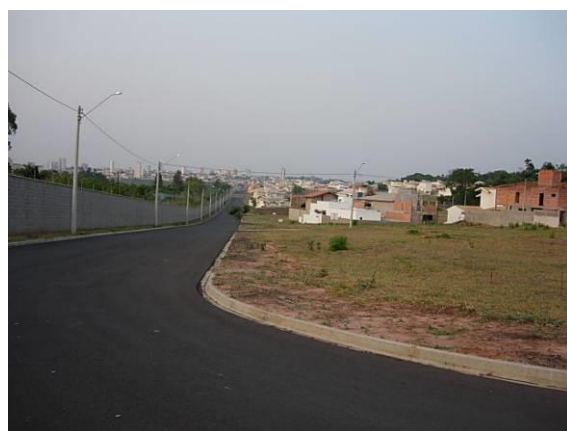
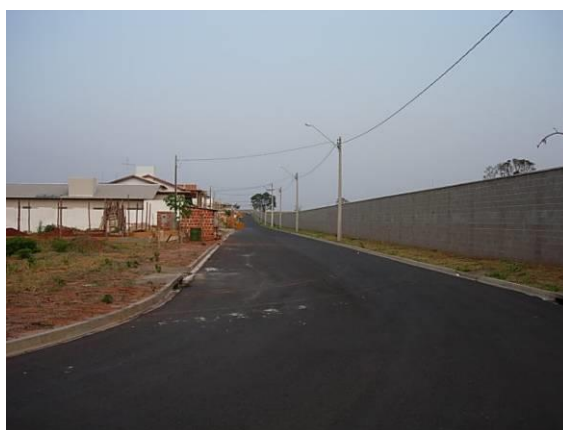
O arruamento, conforme expedido nas diretrizes municipais se compatibiliza com o sistema viário implantado no Residencial Villaggio II, apesar da existência de muro de fechamento, demonstrado através das fotos B.5.84 a B.5.90.

FOTOS B.5.84., B.5.85., B.5.86., B.5.87., B.5.88., B.5.89. e B.5.90. Sistema viário implantado no loteamento. Observa-se a presença dos muros interrompendo as ruas (fotos do autor).

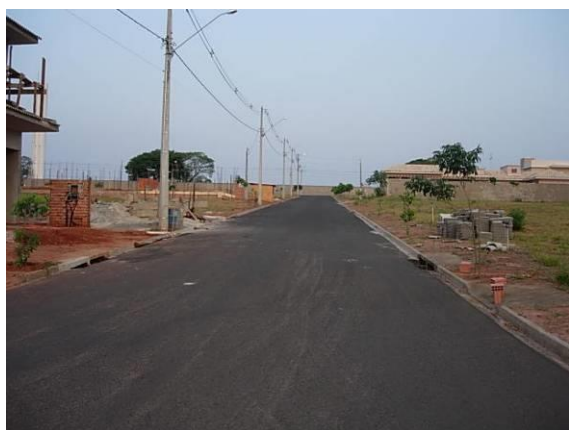
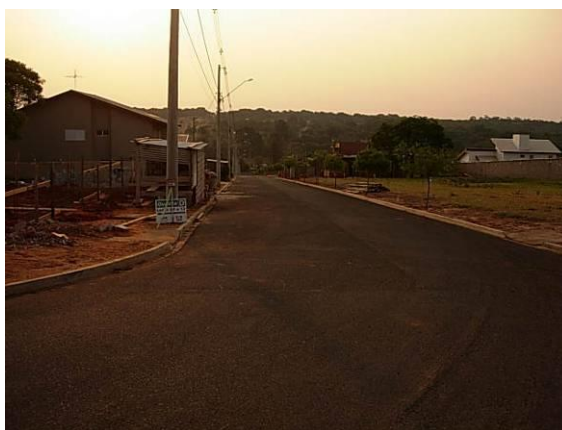
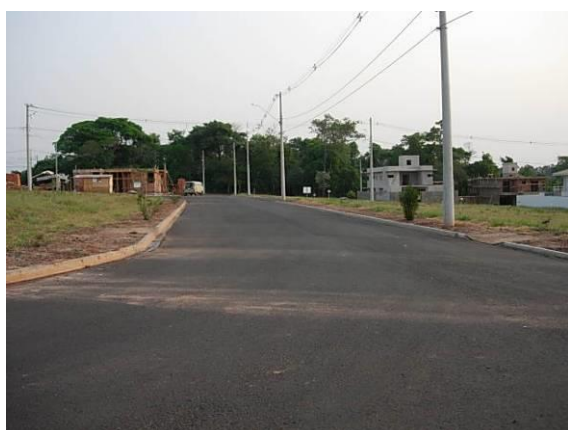
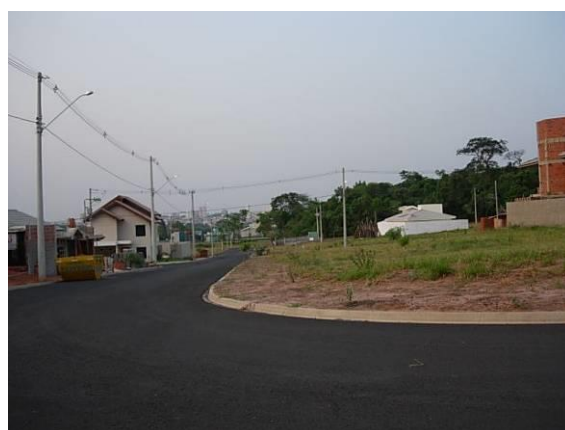
FOTOS B.5.91., B.5.92., B.5.93. e B.5.94. Sistema viário implantado no loteamento. Observa-se a inclinação das ruas, raios e passeios ainda não pavimentados (fotos do autor).

As ruas atendem a Lei 2339/82 em suas larguras. A menor dimensão das vias é de 14 m, sendo, 8m de leito carroçável e três metros de passeio de cada lado, que se encontram sem pavimentação, conforme fotos de B.5.91 a B.5.94.

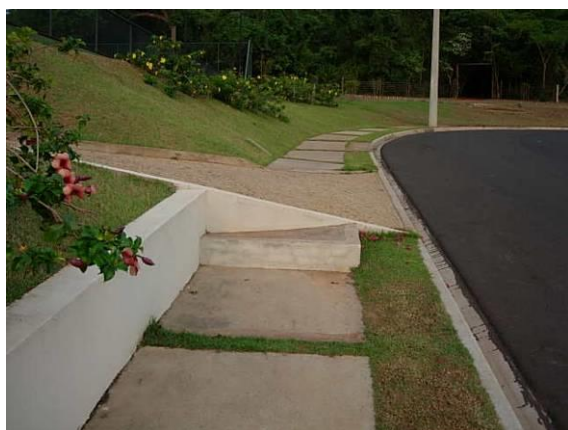
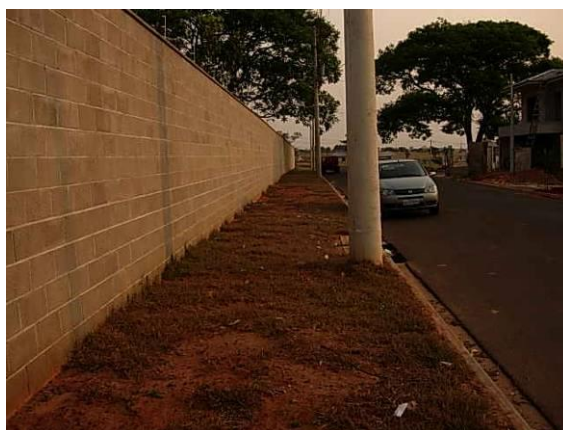
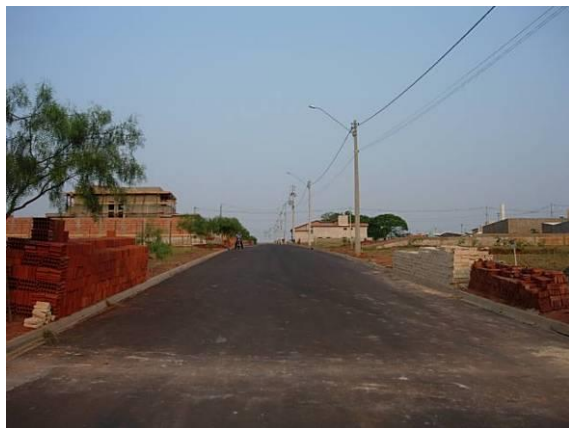
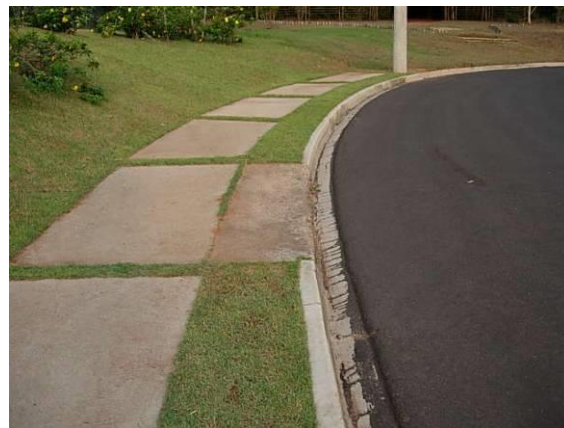
Quanto à acessibilidade, houve a preocupação com a instalação de rampas em locais estratégicos (fotos B.5.95 a B.5.98)

FOTOS B.5.95., B.5.96. B.5.97. e B.5.98. Rampas de acessibilidade instaladas no loteamento. Observa-se que os passeios não permitem acessibilidade a cadeirantes, idosos, crianças e demais pessoas com mobilidade reduzida e necessidades especiais (fotos do autor).

Observa-se também através das fotos B.5.95 a B.5.98 que em alguns locais as rampas e o passeio não permite a desejada acessibilidade.

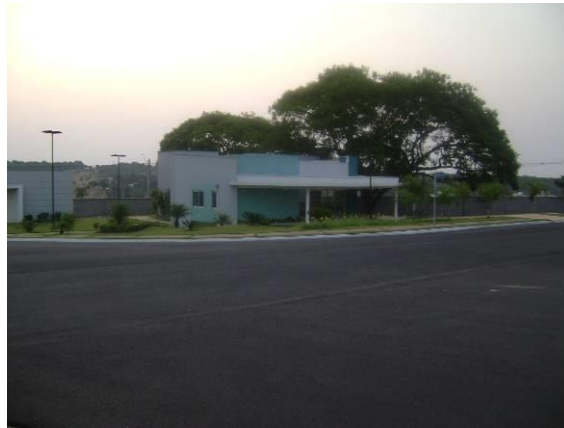
FOTOS B.5.99. Área verde externa do empreendimento. Não há execução de passeio, sistemas de acessibilidade e equipamentos institucionais destinados à população. (foto do autor).

Na área verde próxima a portaria (foto B.5.99) o empreendedor executou um salão de festas, impermeabilizando parte da área.

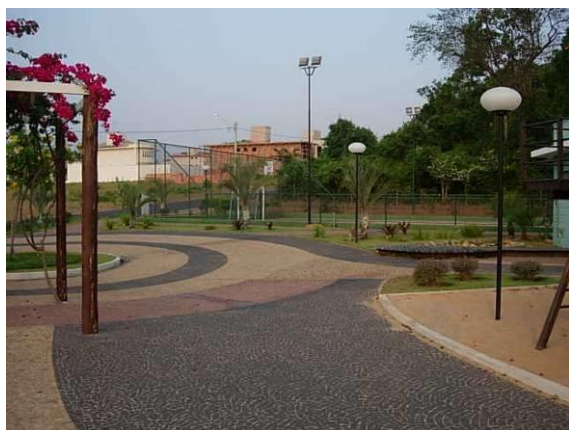
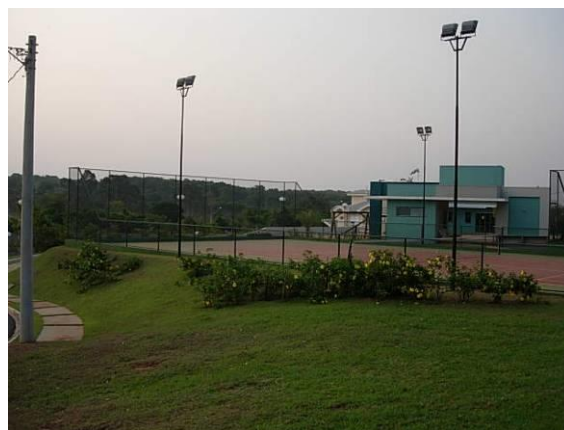
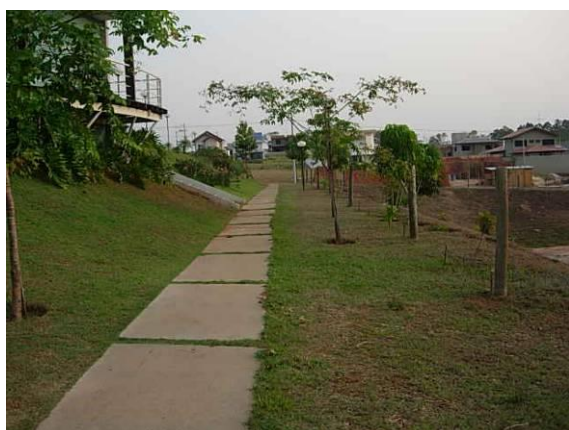
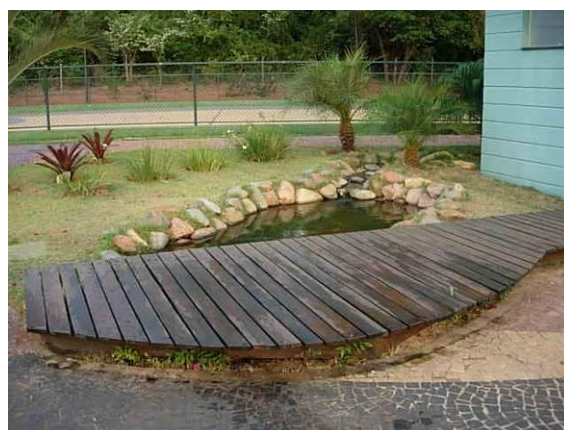
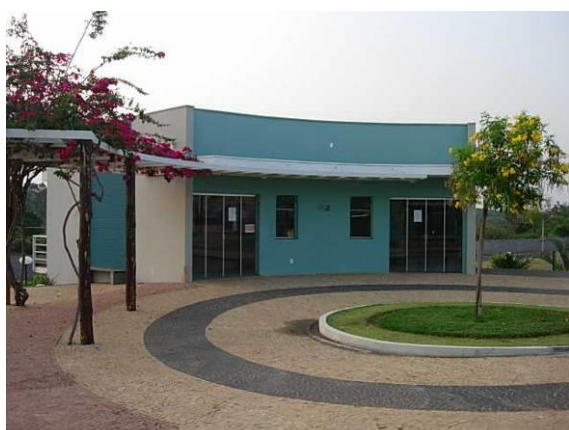
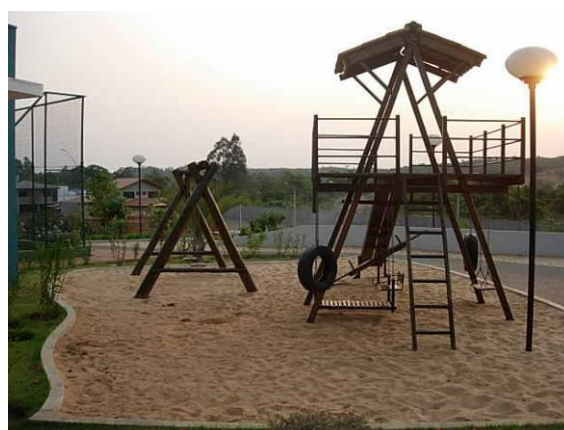
Parte da área verde interna foi utilizada como área de lazer para os moradores da porção fechada, sendo impermeabilizadas, não atendendo as diretrizes ambientais (fotos B.5.111 a B.5.118).

FOTOS B.5.111., B.5.112., B.5.113., B.5.114., B.5.115., B.5.116., B.5.117 e B.5.118. Área verde impermeabilizada no Residencial Loteamento Residencial Villaggio III (foto do autor).

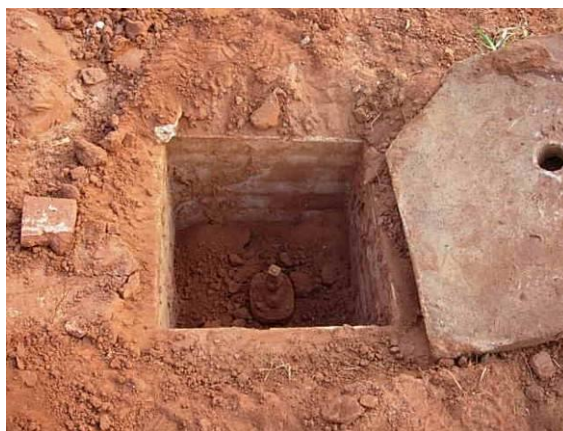
FOTO B.5.122. Caixa para ligação de água no imóvel (foto do autor).

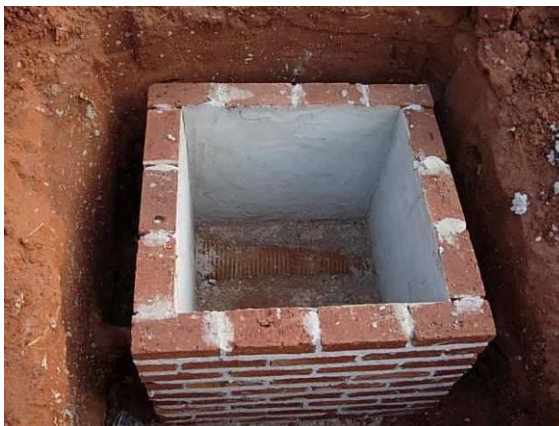
FOTO B.5.123. Caixa para ligação de esgoto no imóvel (foto do autor).

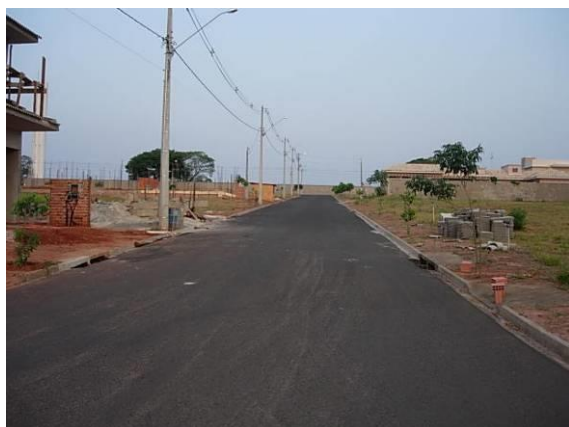
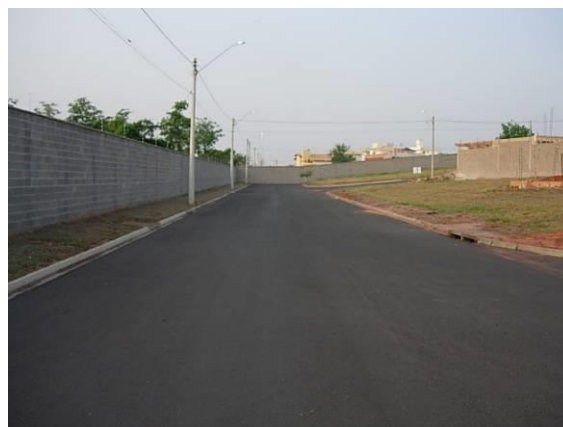
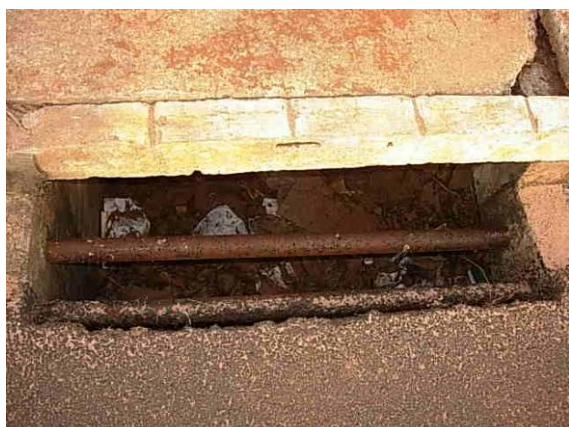
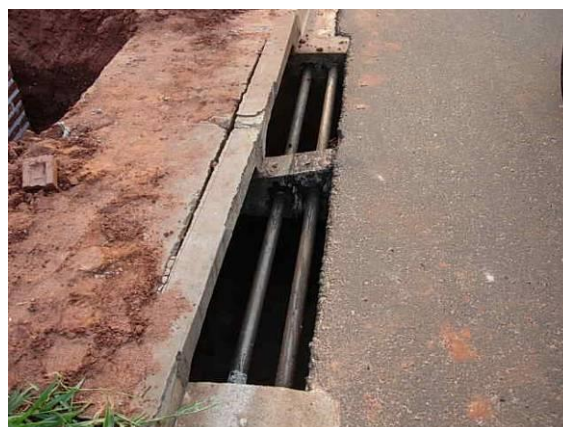
FOTO B.5.124., B.5.125., B.5.126., B.5.127. e B.5.128. Construção executada no empreendimento. Nota-se o padrão elevado das mesmas. O material utilizado foi o convencional (foto do autor).

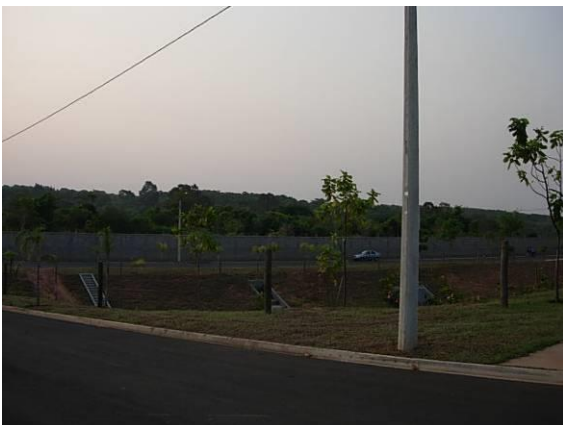
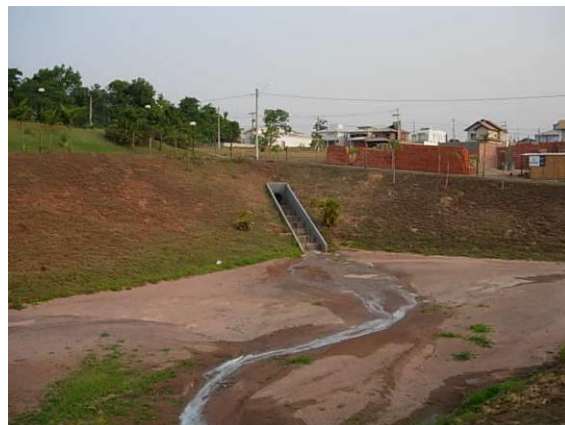
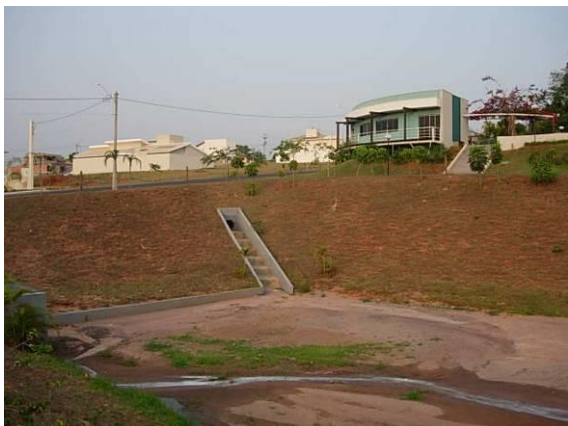
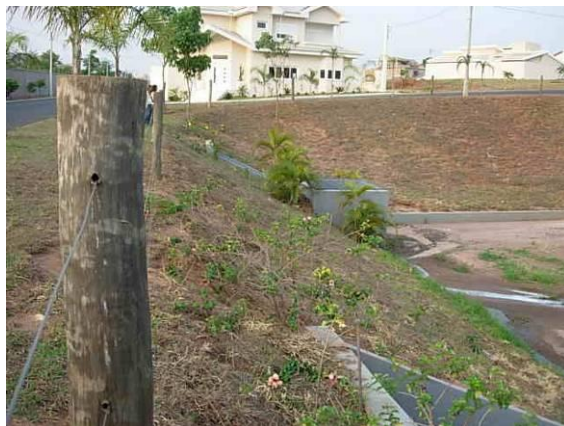
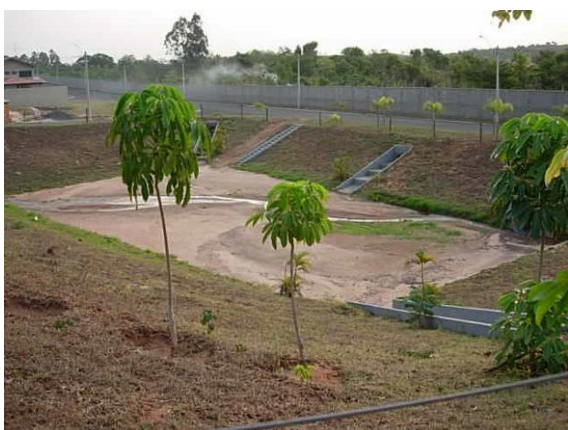
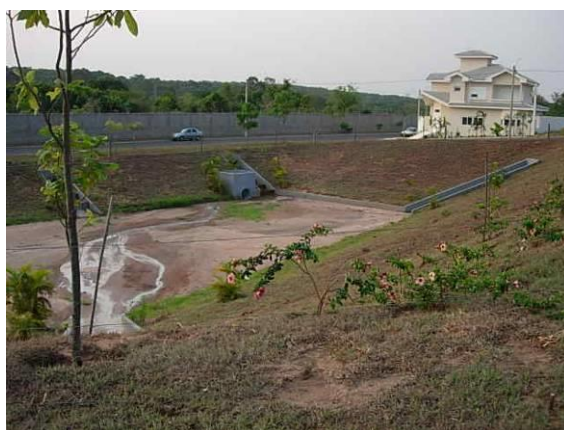
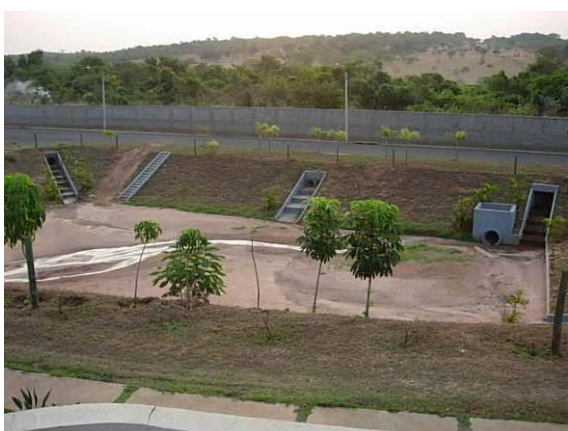
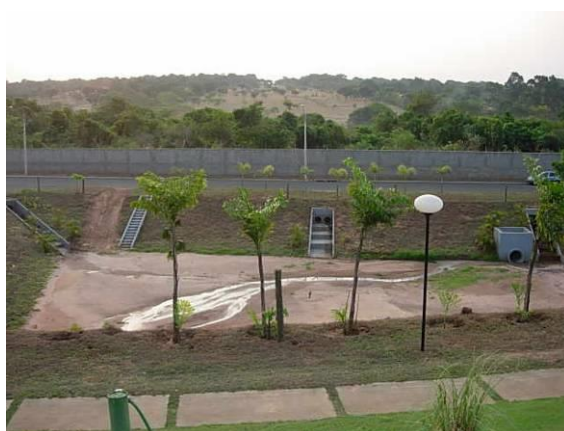
O empreendimento esta inserido em duas micro bacias, uma delas é do afluente do Córrego da Ressaca, onde foi prevista uma bacia de retenção, localizada na área verde V. A outra, diretamente do Córrego da Ressaca, que lança suas águas captadas na bacia de retenção localizada na área verde do Loteamento Residencial Villaggio III (fotos B.5. 129 a B.5.136.).

FOTO B.5.129., B.5.130., B.5.131., B.5.132., B.5.133., B.5.134., B.5.135. e B.5.136. Bacia de Retenção executada no Residencial Villaggio III, com captação de águas pluviais do Residencial Villaggio II (foto do autor).

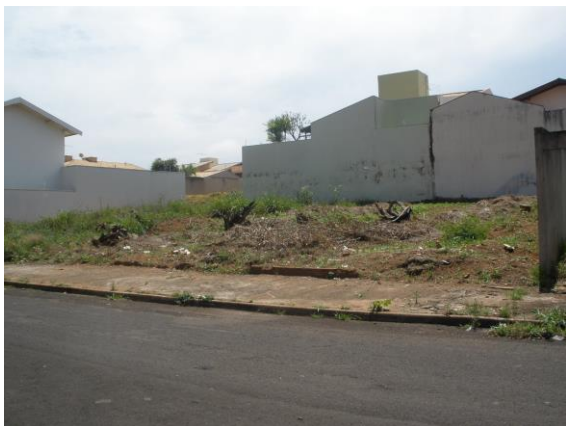
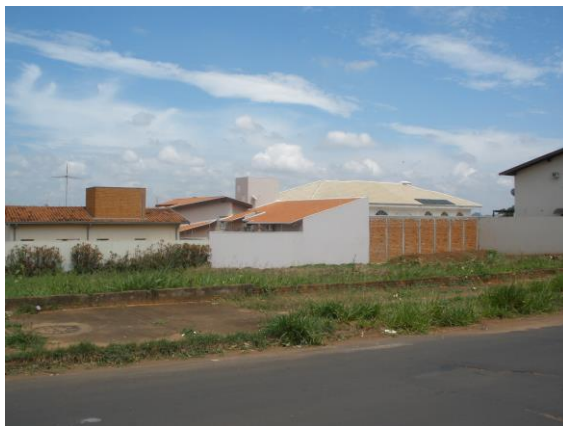
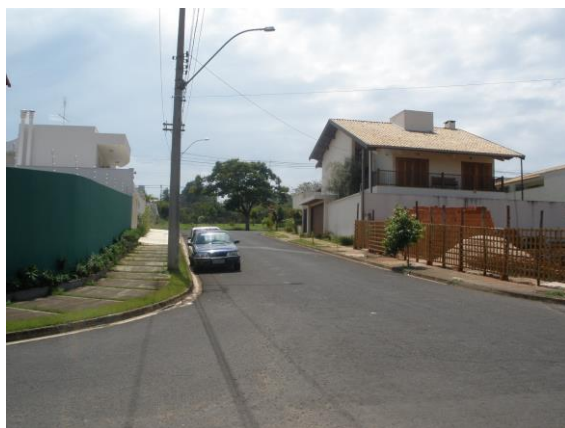
Nas fotos B.7.9 a B.7.11, observa -se a distribuição dos lotes. As fotos B.7.14 e B.7.15 mostram os lotes com muros de arrimo.

FOTOS B.7.9., B.7.10. e B.2.11. Lotes onde se pode observar que a declividade dos mesmos propicia a execução de muros de arrimo e contenção (foto do autor).

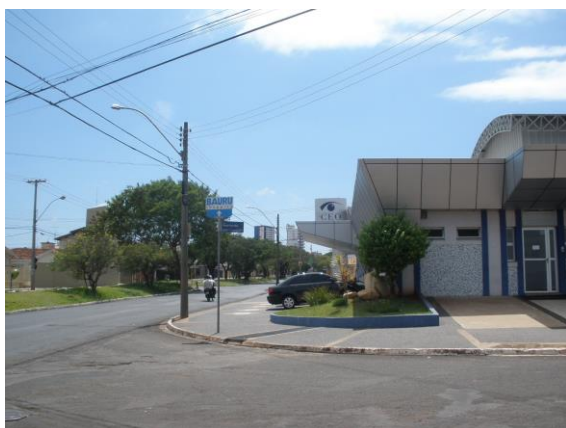
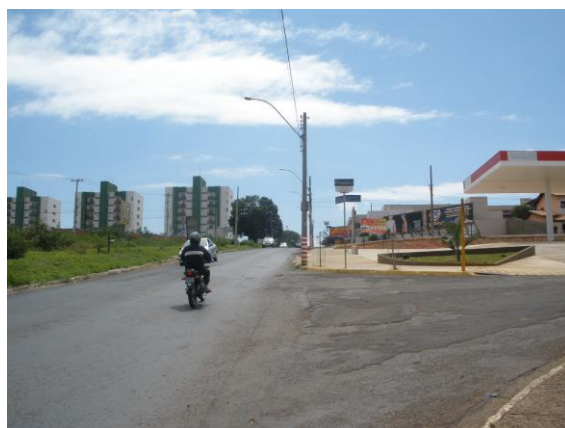
O loteamento foi projetado, segundo memorial descritivo, somente com lotes residenciais, porém, observa-se a existência de clínica médica e posto de combustível instalado, conforme fotos B.7.12 e B.7.13.

FOTOS B.7.12. e B.2.13. Lotes do loteamento na Avenida José da Silva Martha. Observa-se o uso comercial (foto do autor).

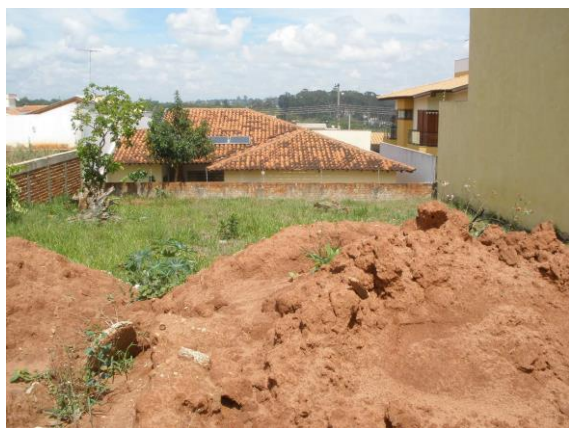
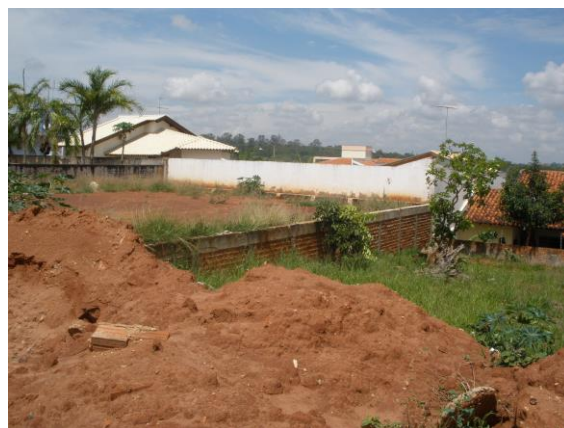
FOTOS B.7.14. e B.2.15. Lotes com muro de arrimo (foto do autor).

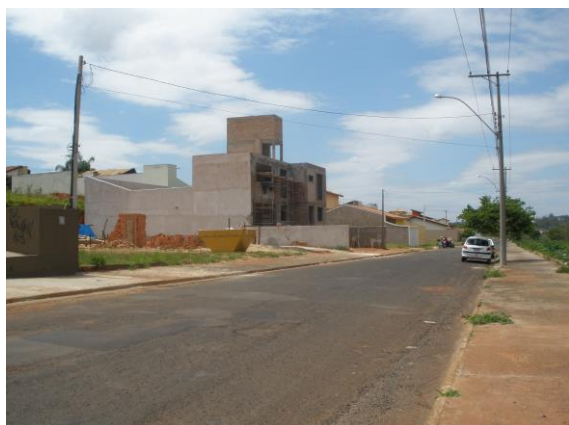
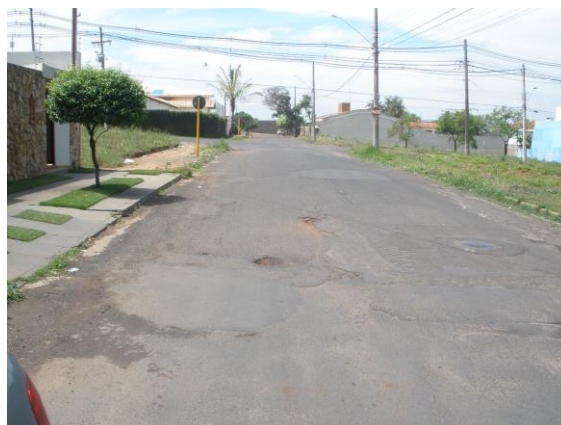
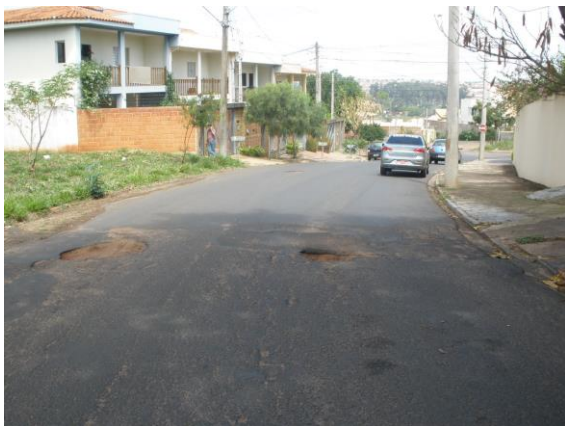
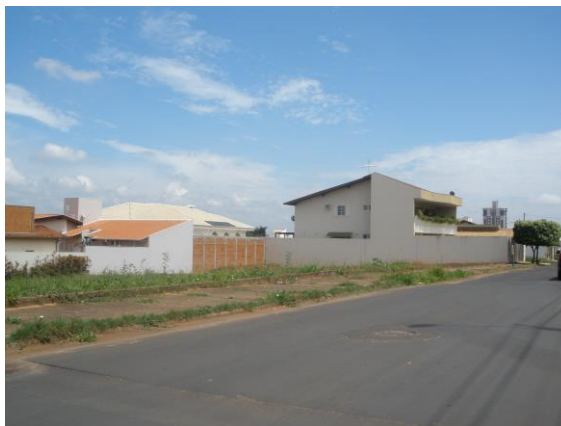
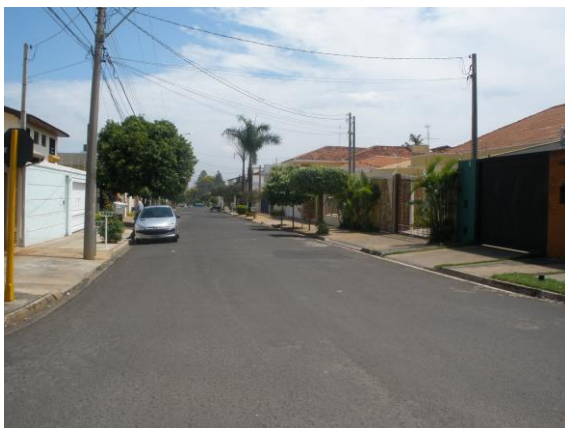
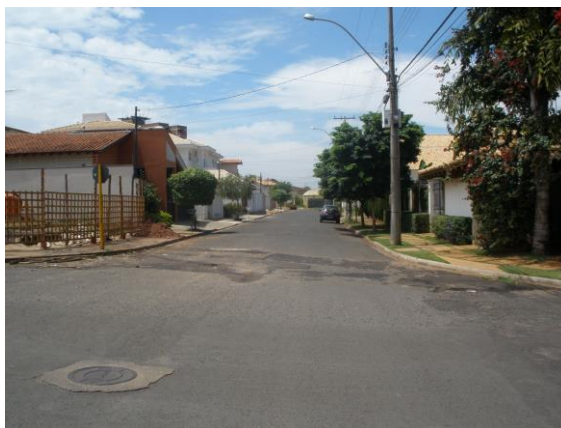
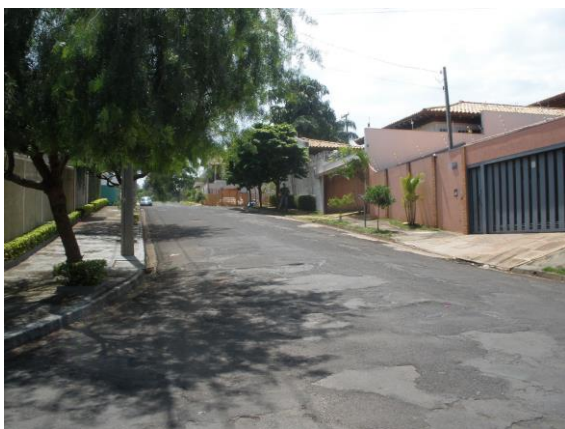
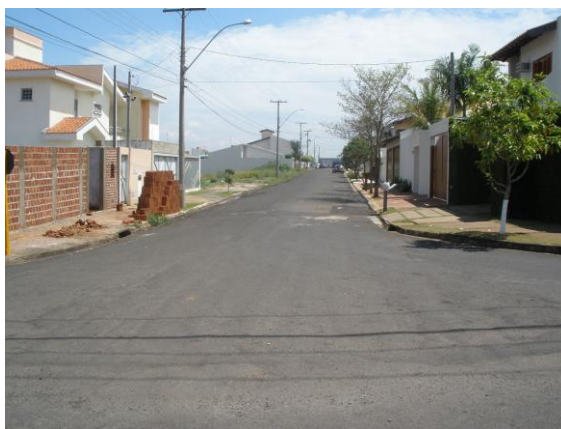
FOTOS B.2.16., B.2.17., B.2.18., B.2.19., B.2.20., B.2.21., B.2.22. e B.2.23. Sistema viário do Loteamento Jardim Estoril III (foto do autor).

A largura das ruas atende a Lei 2339/82 em suas larguras mínimas, sendo que a menor dimensão das vias é de 14 m, sendo, 8 m de leito carroçável e dois passeios de 3m cada lado, exceto nas interligações com os loteamentos implantados, onde as calçadas são menores.

Não foram estimuladas neste projeto, opções de transportes não motorizados, tais como vias para bicicletas, bem como a adequação do sistema viário para pedestres e ciclistas, conforme pode ser verificado através das fotos B.7.16 a B.7.27.

COMPONENTES RELACIONADOS AO URBANISMO		
SUB-COMPONENTE	PRINCIPAIS CAUSAS DA TENDÊNCIA DESFAVORÁVEL	CORREÇÕES POSSÍVEIS
Arruamento	<ul style="list-style-type: none"> • A geometria das vias privilegia o transporte motorizado. • Vias para pedestres não possibilitam a acessibilidade ao deficiente físico, dificultam o idoso e crianças e pessoas com mobilidade reduzida, mesmo que temporariamente. • Calçadas com degraus e outros obstáculos impossibilitando a passagem de transeunte. 	<ul style="list-style-type: none"> • Estudar possibilidade de se implantar rebaixamento da guias para deficientes físicos portadores de cadeira de rodas e demais pessoas com mobilidade reduzida adequados. • Estudar a possibilidade de implantar ciclofaixas. • Fiscalizar e coibir obstáculos nas calçadas.

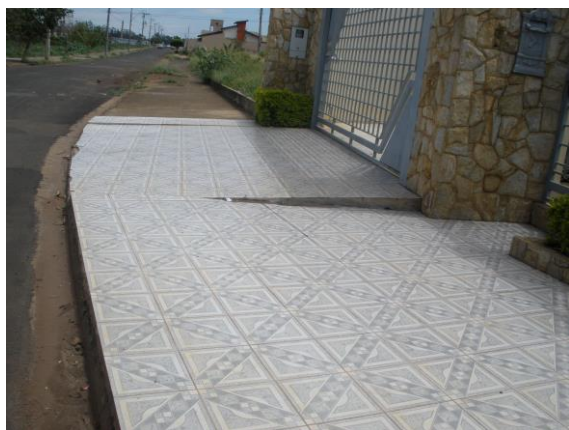
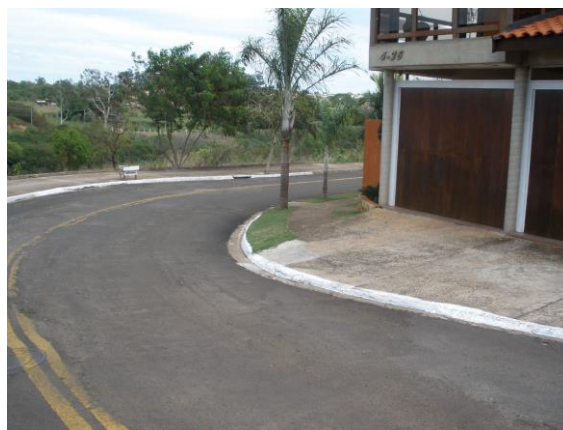
Quanto à acessibilidade, não houve a preocupação com a instalação de rampas. Os passeios, onde há edificações, se encontram pavimentados pelos proprietários, não

proporcionando acessibilidade na maioria das quadras, devido aos degraus existentes, demonstrado através das fotos B.7.24 e B.7.25.

FOTOS B.7.24. e B.2.25. Passeios executados pelos proprietários dos lotes com degraus nos passeios. Não há garantia de acessibilidade (foto do autor).

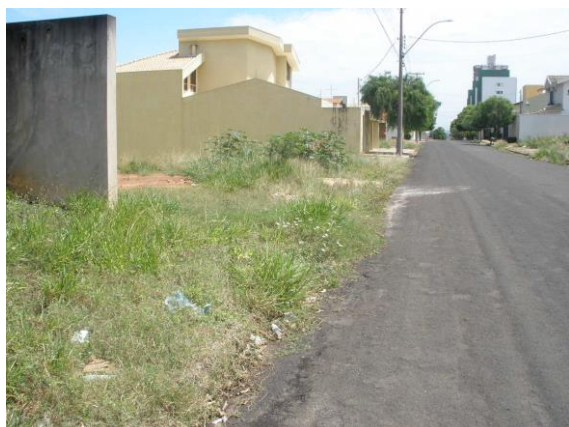
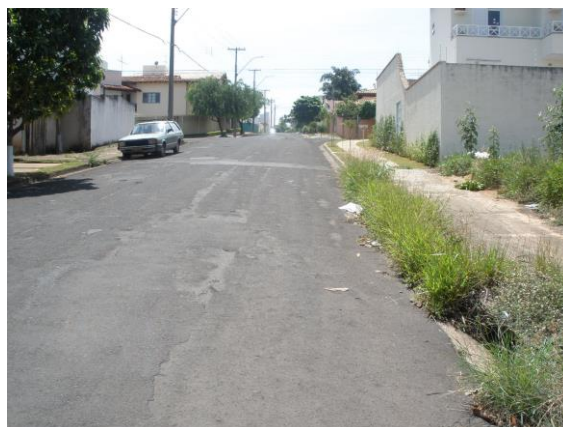
Nos lotes não edificados, a falta de passeio, limpeza e manutenção é que compromete a acessibilidade (fotos B.7.26 e B.7.27).

FOTOS B.7.26. e B.2.27. Lotes sem execução de passeios e também passeios sem manutenção, não garantindo acessibilidade (foto do autor).

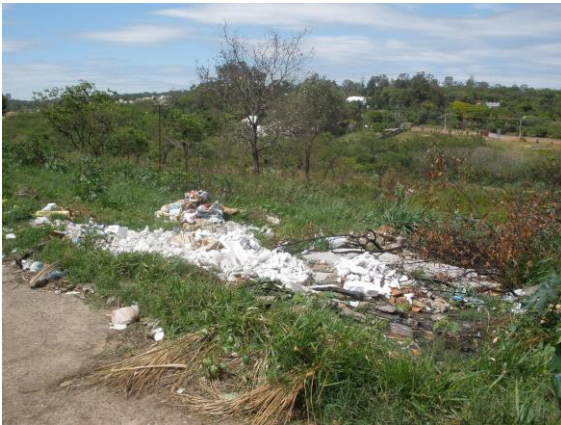
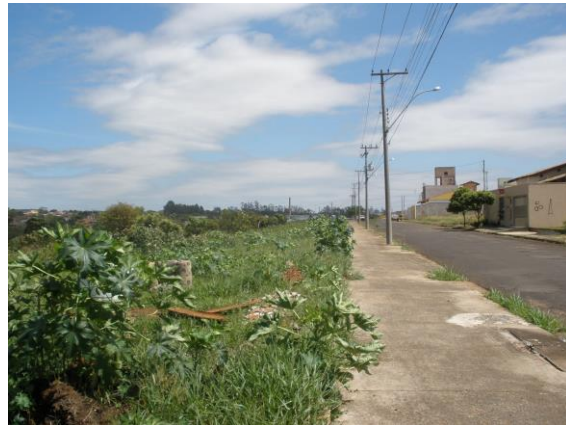
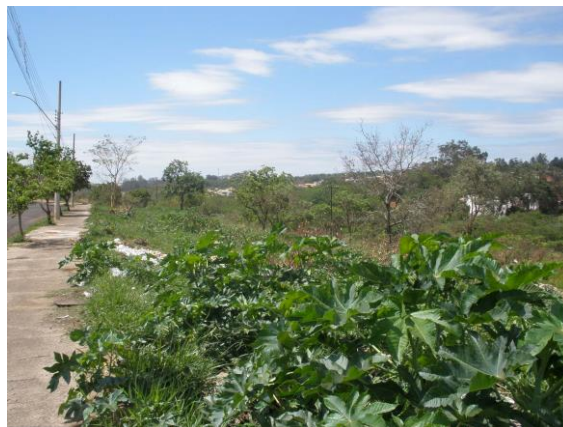
FOTOS B.7.28., B.7.29. e B.7.30. Área Institucional do loteamento. Verifica-se a deposição de lixo na área (foto do autor).

Verifica-se também que não há divisão entre a área verde e a área institucional, além da deposição de lixo e entulho nas áreas.

Área de preservação permanente (APP)	<ul style="list-style-type: none"> • A Área de Preservação Permanente (APP) encontra-se degradada. • As áreas são utilizadas como depósito de lixo e entulho. 	<ul style="list-style-type: none"> • Projeto de recuperação das APP's <p>Providenciar manutenção e limpeza das áreas públicas</p>
Área <i>non aedificandi</i> ao longo de rodovias, ferrovias e dutos	<ul style="list-style-type: none"> • É respeitada a faixa de domínio da ferrovia (<i>non aedificandi</i>). 	
Implantação	<ul style="list-style-type: none"> • O empreendimento foi implantado com todas as obras de infra-estrutura necessárias para sua ocupação, atendendo a legislação vigente. 	
Ocupação (uso do solo)	<ul style="list-style-type: none"> • Ausência de programa de redução de resíduos sólidos. • Utilização de energia da rede convencional. 	<ul style="list-style-type: none"> • Implantação de coleta seletiva e trabalho de educação e conscientização com a população local. • Incentivar o maior uso de fontes alternativas de energia

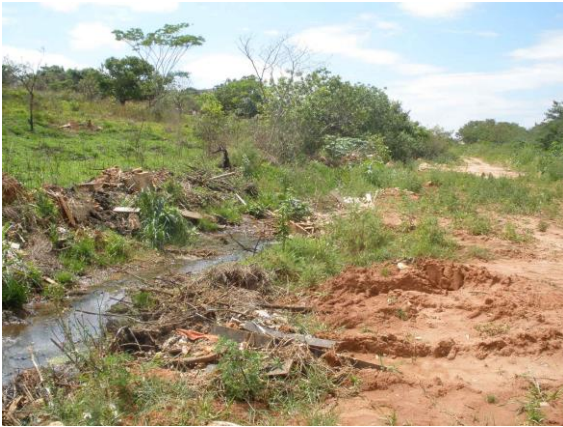
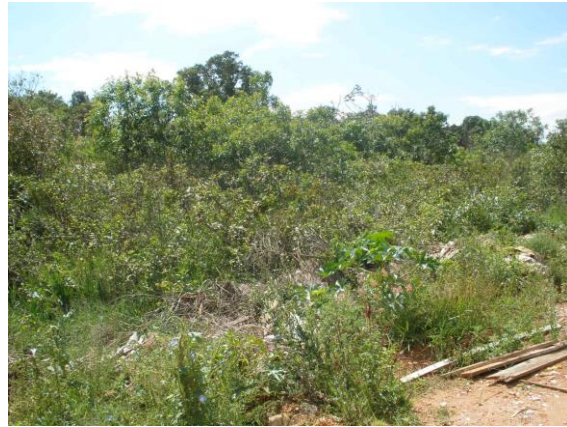
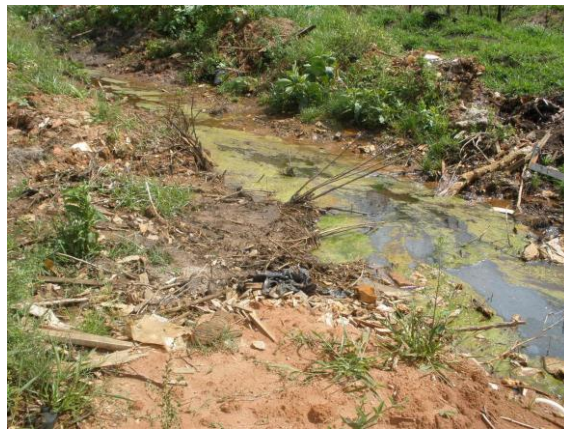
O Córrego da Ressaca alterou seu curso ao longo dos anos, sendo que a área existente entre a ferrovia e córrego aumentou. Conforme verificado, há alguns locais onde a água empossa, pois o Departamento de Água e Esgoto de Bauru, por ocasião da execução dos

interceptores de esgoto efetuou um aterro, dificultando o escoamento da água para o córrego, conforme demonstrado através das fotos B.7.38 a B.7.40.

FOTOS B.7.38., B.7.39. e B.7.40. Área entre a ferrovia e o córrego, onde se pode observar a existência de água (foto do autor).

Observa-se também, através das fotos B.7.38 a B.7.40 que o local está bastante degradado, principalmente pela presença de lixo e entulho.

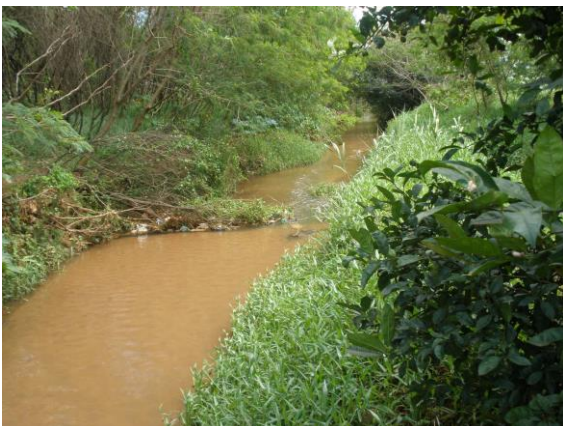
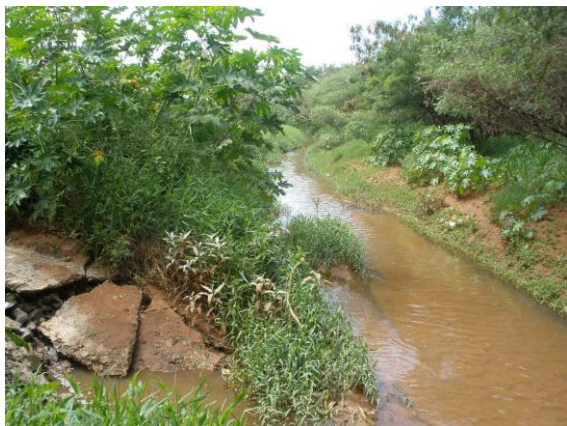
FOTOS B.7.41. e B.7.42. Córrego da Ressaca. Dissipador destruído (foto do autor).

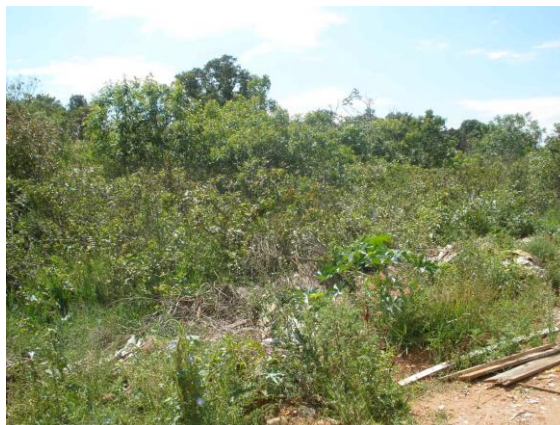
FOTOS B.7.43. Área de Preservação Permanente do Córrego da Ressaca. Deposição de lixo e entulho (foto do autor).

Nas áreas de preservação permanente observa-se também a grande concentração de lixo e entulho (fotos B.7.38.a B.7.40 e B.7.43).

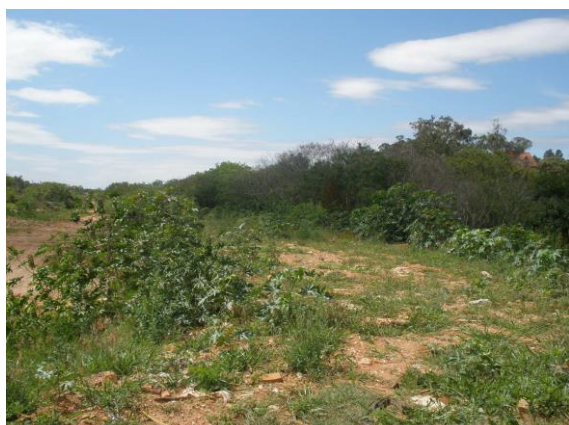
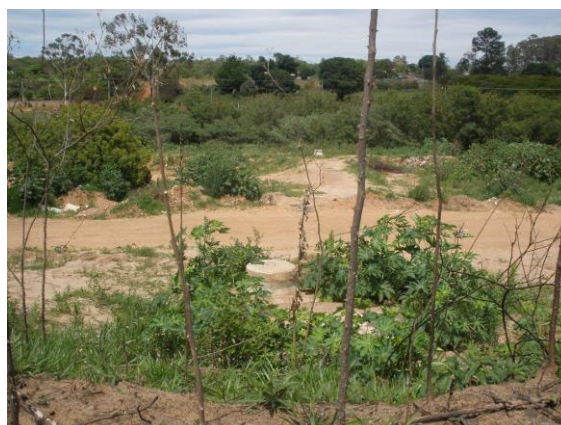
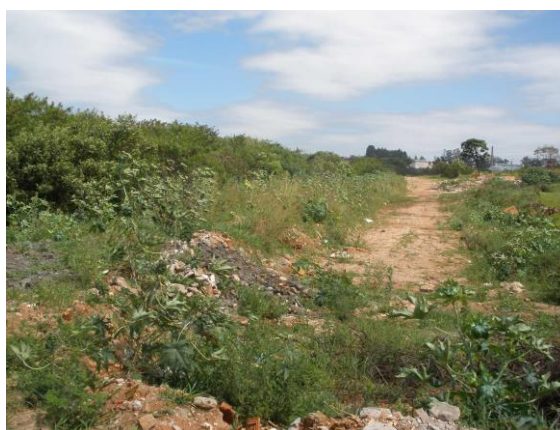
FOTOS B.7.44., B.7.45. e B.7.46. Área entre a ferrovia e o córrego ("non aedificandi" e APP). Observa-se caminhos onde trafegam veículos e lixo espalhado pela área (foto do autor).

As fotos B.7.44 a B.7.46 mostram a áreas “non aedificandi” e a área de preservação permanente do Córrego da Ressaca com vegetação rasteira e também áreas sem vegetação, com caminhos onde se pode verificar o trânsito de veículos. Também, como as demais áreas, há lixo e entulho espalhado.

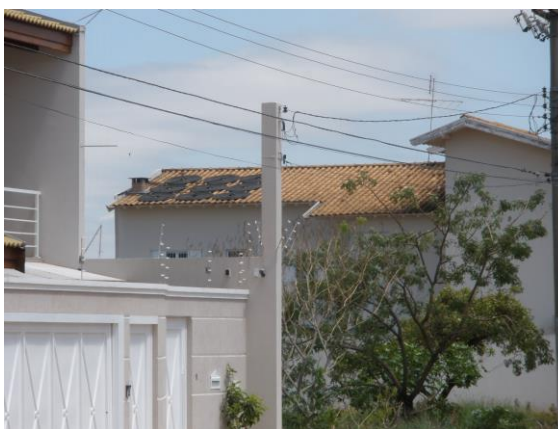
FOTOS B.7.51. Instalação de aquecedor solar no imóvel. Uso de energia alternativa (foto do autor).

Observa-se através da foto B.7.51 que por iniciativa própria, alguns proprietários de imóveis instalam equipamentos que visam a diminuição di consumo de energia, tais como o aquecedor solar. Porém são atitudes isoladas, não havendo qualquer incentivo ou política que favoreça o seu uso.

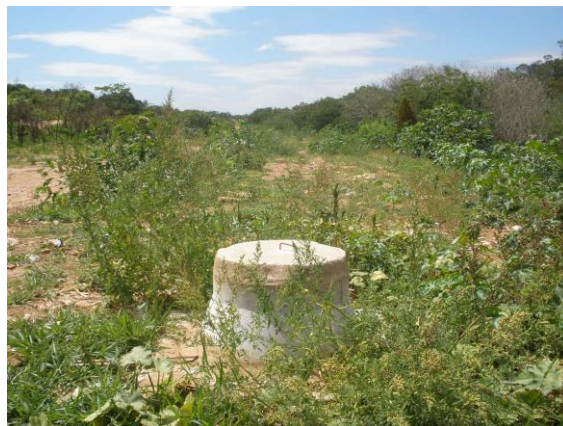
Foram executados nas margens do Córrego da Ressaca interceptores que levam os efluentes que são despejados no Rio Bauru, conforme pode ser verificado através das fotos B.7.53 a B.7.54.

FOTOS B.7.53. e B.7.54. Interceptores de esgoto instalados à margem do Córrego da Ressaca (foto do autor).

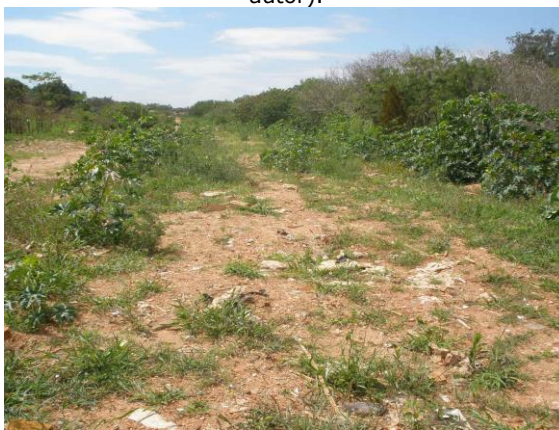
FOTOS B.7.55. Aterro utilizando entulho para a execução dos interceptores - elevação do nível (foto do autor).

Como mostrado na foto B.7.55 o DAE executou os interceptores sobre um aterro de entulhos. Este aterro impede que a água acumulada entre a faixa de domínio da ferrovia e o aterro chegue ao córrego.

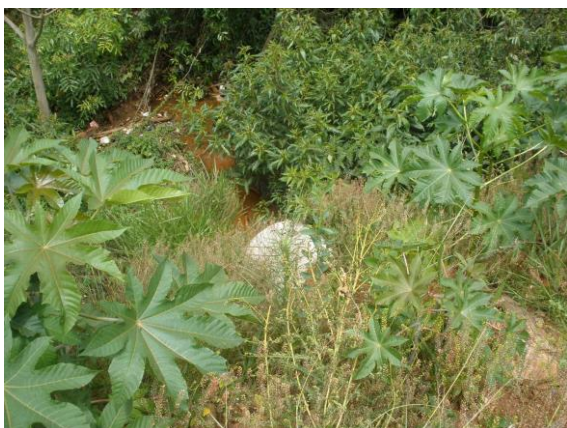
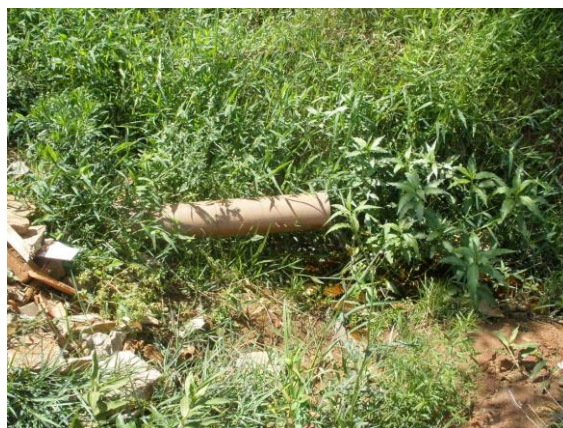
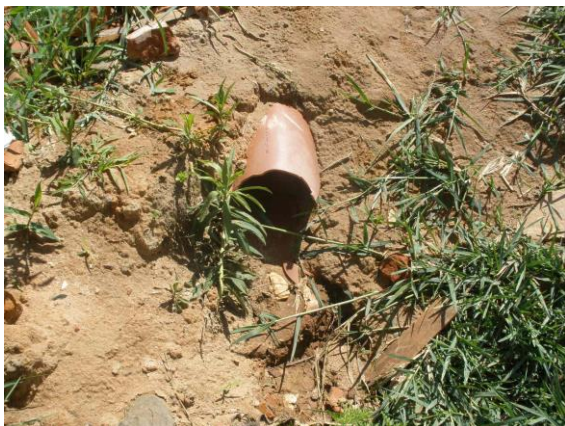
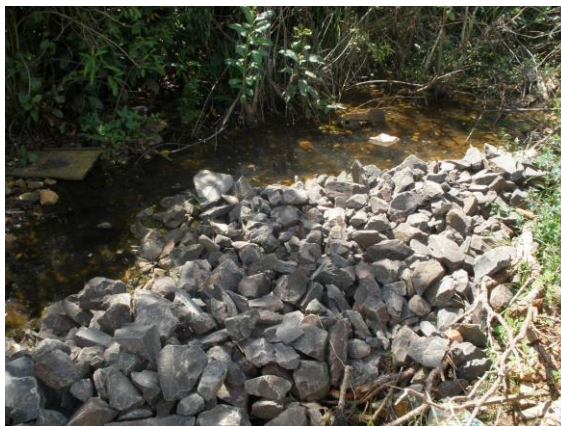
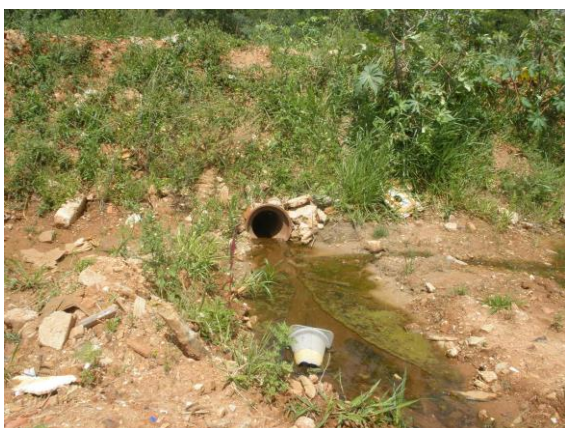
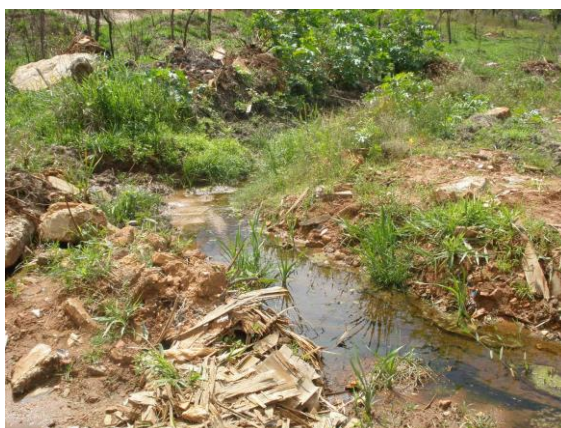
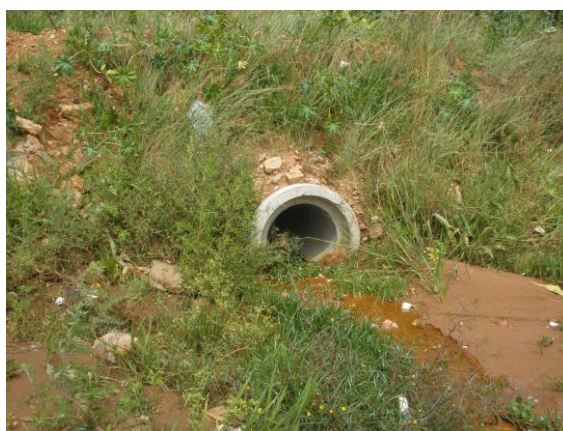
FOTOS B.7.56., B.7.57., B.7.58., B.7.59. B.7.60., B.7.61. e B.7.62. Drenos instalados pelo DAE para escoamento de água entre a faixa de domínio da ferrovia e o aterro de entulhos (foto do autor).
