TENDÊNCIA À SUSTENTABILIDADE ECOLÓGICA DE LOTEAMENTOS NO MUNICÍPIO DE BAURU/SP

Dissertação apresentada ao Programa de Pós-Graduação em Engenharia Urbana como parte dos requisitos para a obtenção do título de Mestre em Engenharia Urbana.

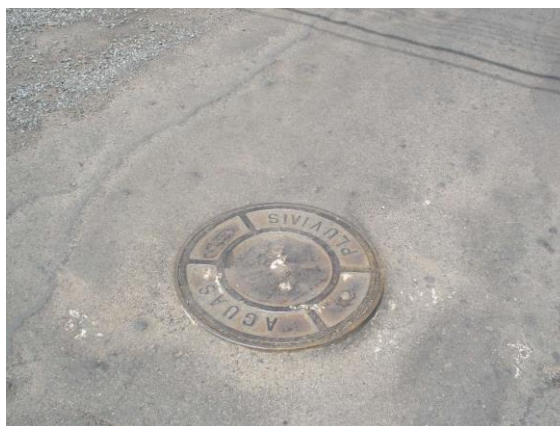
A coleta das águas pluviais segue projeto aprovado junto a Prefeitura Municipal de Bauru, conforme diretrizes, considerando apenas o loteamento, jogando suas águas no Córrego da Ressaca. Na foto B.7.63 observa-se a tampa da caixa de centro das galerias de águas pluviais.

FOTOS B.7.63. Tampa de caixa de centro das galerias de águas pluviais (foto do autor).

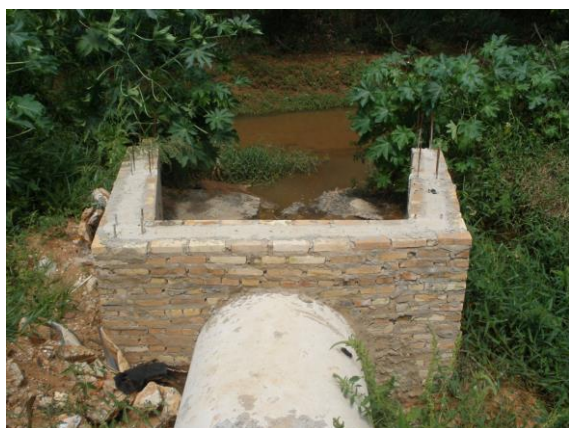
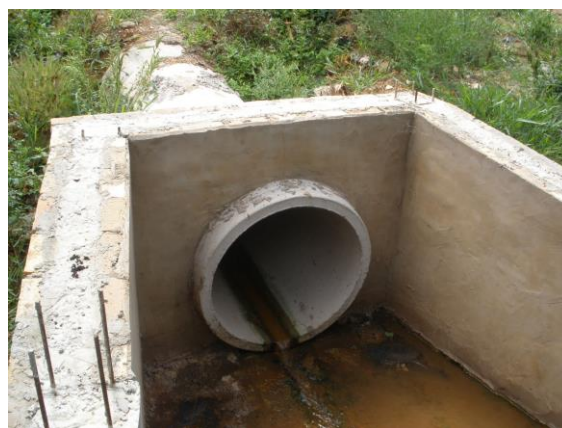
FOTOS B.7.64. e B.7.65. Dissipador de energia localizado às margens do Córrego da Ressaca. Observa-se que trata-se de obra nova, executada recentemente (foto do autor).

As fotos B.7.64 e B.7.65 mostram o dissipador de energia executado às margens do córrego. Observa-se ainda, que o dissipador foi construído recentemente. A foto B.7.42 mostra restos do antigo dissipador instalado.

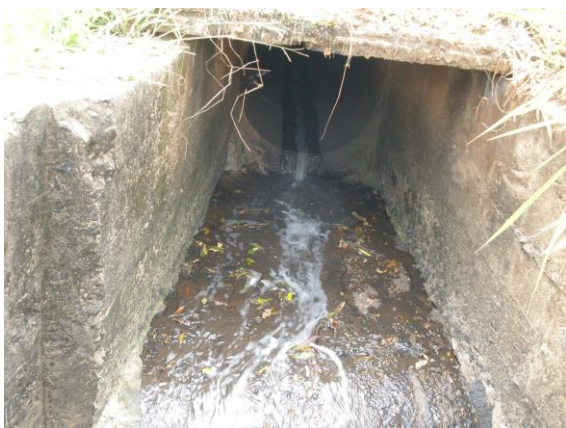
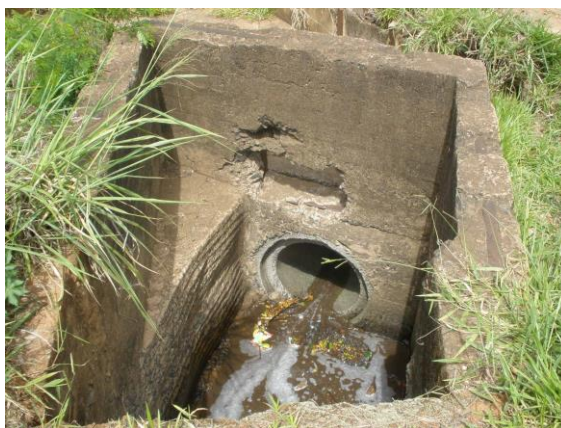
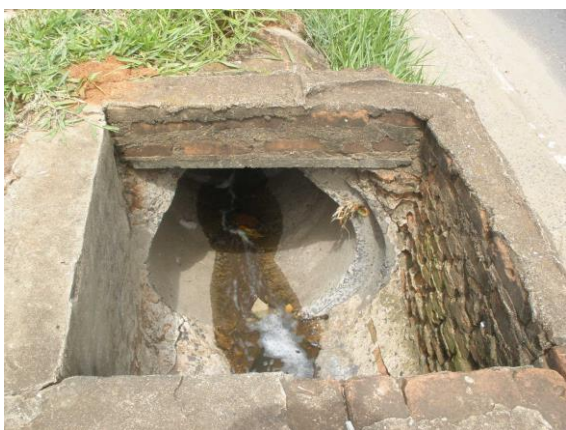
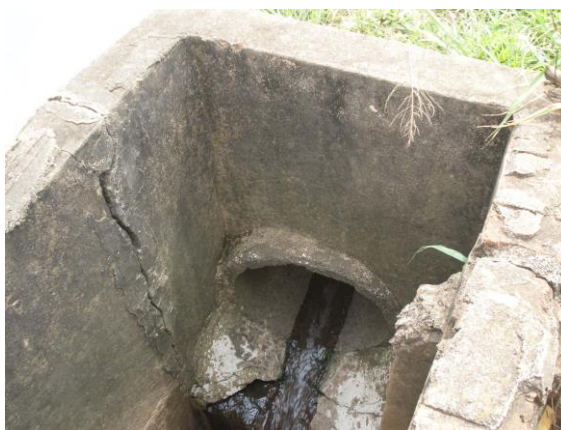
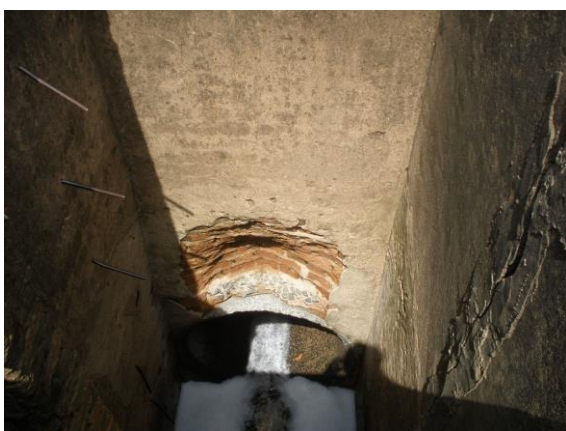
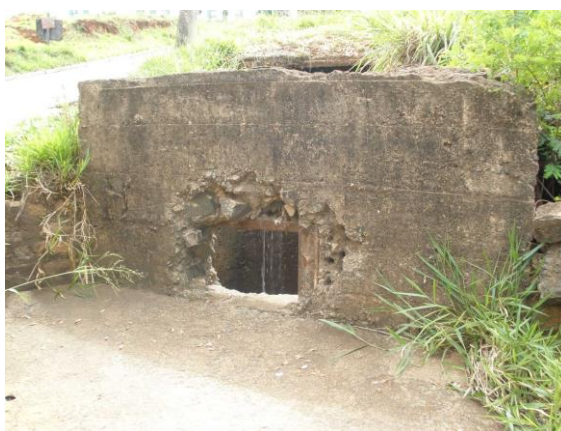
FOTOS B.7.66., B.7.67., B.7.68., B.7.69., B.7.70., e B.7.71. Caixas de dissipação de energia da rede de galerias que coleta as águas da Av. José da Silva Martha. Observa-se que são estruturas antigas (foto do autor).

As fotos B.7.66 a B.7.71 mostram o chegada desta rede ao córrego, sendo que a dissipação de energia ocorre através de caixas. A foto B.7.72 mostra a tubulação da galeria de água pluvial acima do nível do passeio, pois senão não teria cota para despejar as águas no córrego. Pela foto B.7.73 pode-se observar a passagem da rede de galerias sob os trilhos da ferrovia.

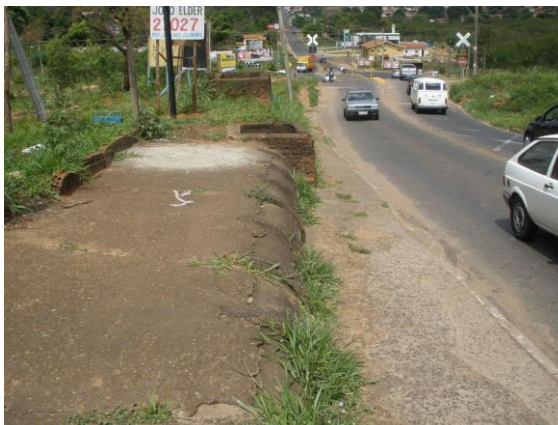
FOTOS B.7.72. Tubulação da galeria de águas pluviais acima do passeio para alcançar a cota para despejar a água no córrego (foto do autor).

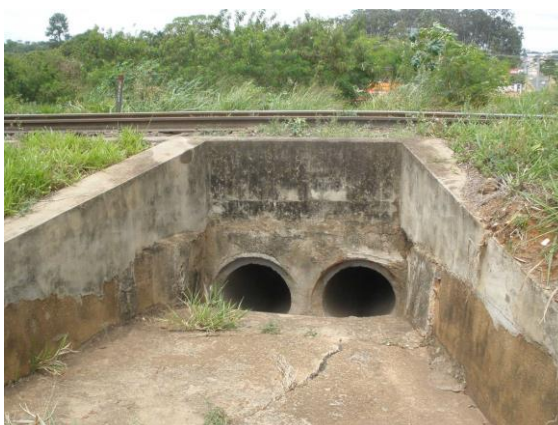
FOTOS B.7.73. Passagem da rede de galerias sob os trilhos da ferrovia (foto do autor).

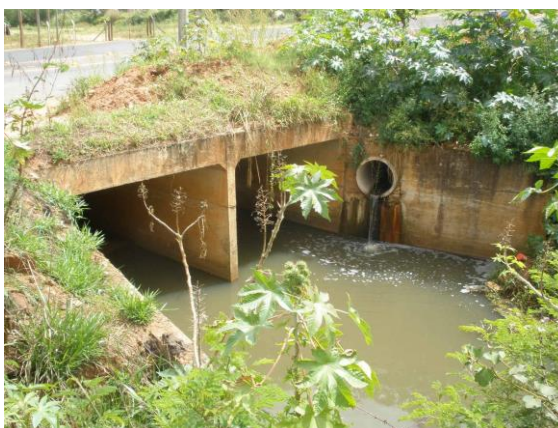
FOTOS B.7.74. Passagem da rede de galerias sob os trilhos da ferrovia (foto do autor).

Para o projeto de macro drenagem do Córrego da Ressaca, foi considerada a passagem sob a Av. Comendador José da Silva Martha, conforme mostra a foto B.7.74. A dimensão das células seria a máxima vazão permitida para o córrego, nas cheias.

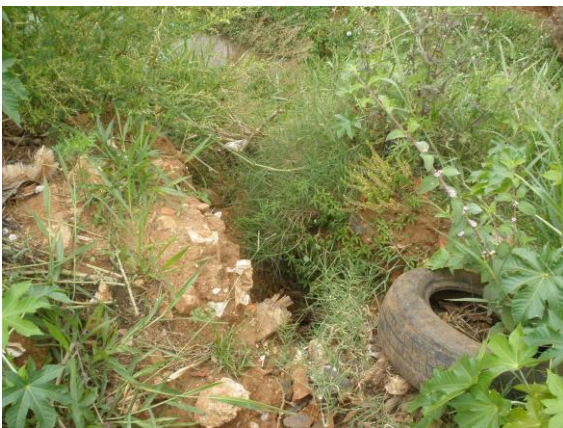
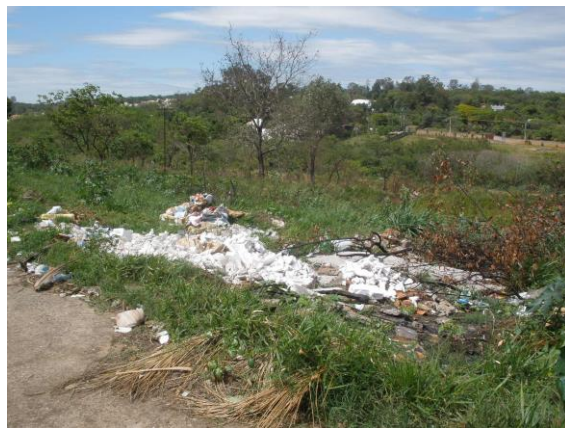
FOTOS B.7.66. e B.7.67. Lixo e entulho depositado na área verde, faixa de domínio e área de preservação permanente (foto do autor).

Observa-se nas áreas públicas, faixa de domínio da ferrovia e área de preservação ambiental um grande acúmulo de lixo e entulho.

Pela quantidade depositada no local, parece ser pratica comum nesta área. As fotos B.7.66 e B.7.67 demonstram esta prática, pela quantidade de lixo e entulho.

Área de preservação permanente (APP)	<ul style="list-style-type: none"> • A Área de Preservação Permanente (APP) encontra-se degradada. • As áreas são utilizadas como depósito de lixo e entulho. 	<ul style="list-style-type: none"> • Projeto de recuperação das APP's <p>Providenciar manutenção e limpeza das áreas públicas</p>
Área <i>non aedificandi</i> ao longo de rodovias, ferrovias e dutos	<ul style="list-style-type: none"> • É respeitada a faixa de domínio da ferrovia (<i>non aedificandi</i>). 	
Implantação	<ul style="list-style-type: none"> • O empreendimento foi implantado com todas as obras de infra-estrutura necessárias para sua ocupação, atendendo a legislação vigente. 	
Ocupação (uso do solo)	<ul style="list-style-type: none"> • Ausência de programa de redução de resíduos sólidos. • Utilização de energia da rede convencional. 	<ul style="list-style-type: none"> • Implantação de coleta seletiva e trabalho de educação e conscientização com a população local. • Incentivar o maior uso de fontes alternativas de energia

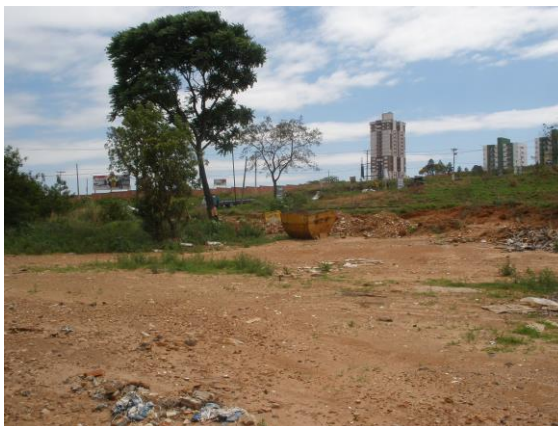
FOTOS B.7.68. Caçamba de entulho guardada em área pública (foto do autor).

Outro indício desta prática, são a presença de caçambas de empresas particulares guardadas na área, conforme se pode observar através das fotos B.7. 68.

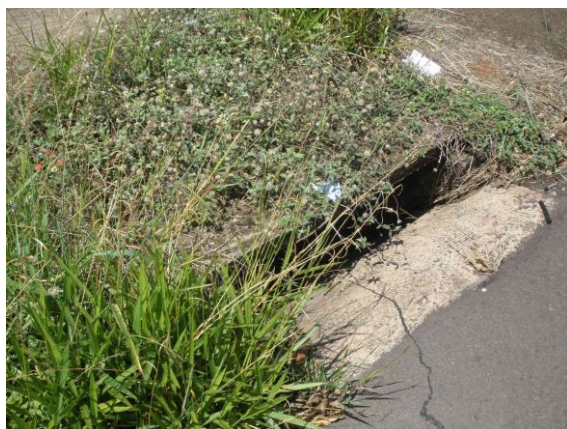
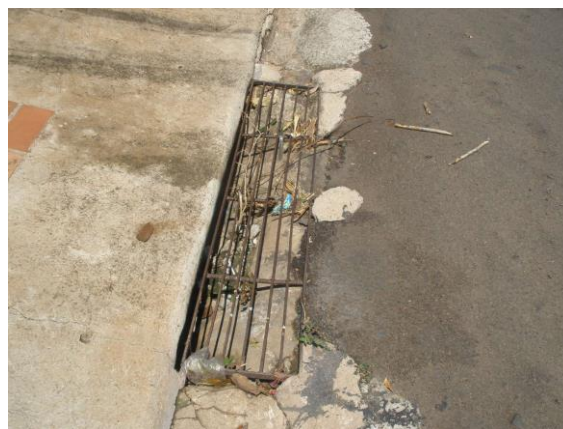
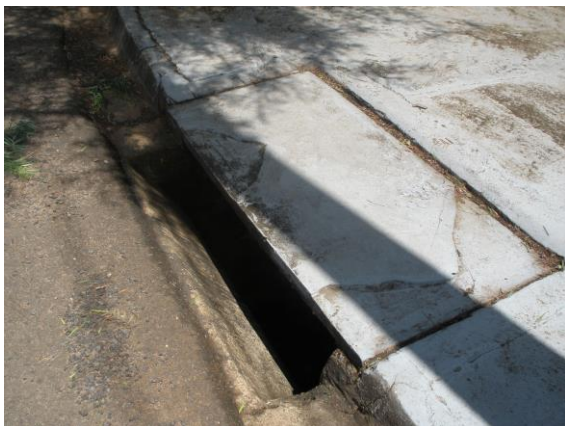
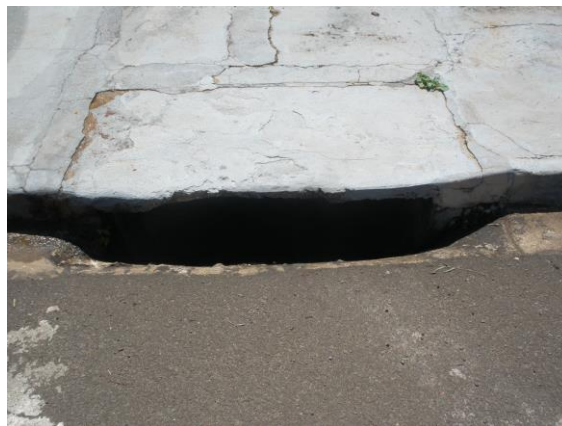
As bocas de lobo se encontram limpas, sendo poucas as sujas e com mato ao lado (fotos B.7.69 a B.7.72). Quanto às galerias, aparentemente encontram-se desobstruídas.

FOTOS B.7.69., B.7.70., B.7.71 e B.7.72. Bocas de lobo do loteamento. Observa-se que não lixo obstruindo a maioria delas. Falta manutenção nos passeios para a retirada do mato alto (foto do autor).
