AVALIAÇÃO DA RESISTÊNCIA À CORROSÃO DA LIGA 2024-T351
SOLDADA POR FSW – *FRICTION STIR WELDING*

Dissertação apresentada ao
Programa de Pós-Graduação em Ciência
e Engenharia de Materiais como requisito
parcial à obtenção do título de MESTRE
EM ENGENHARIA DE MATERIAIS

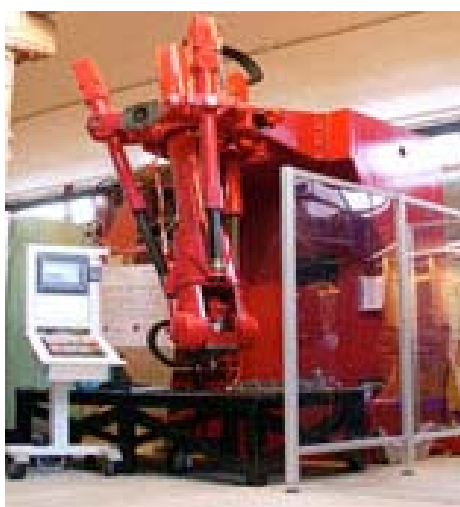
Figura 2.1 Sistema robotizado de *Friction Stir Welding*. [Cortesia GKSS-FORSCHUNGSZENTRUM]

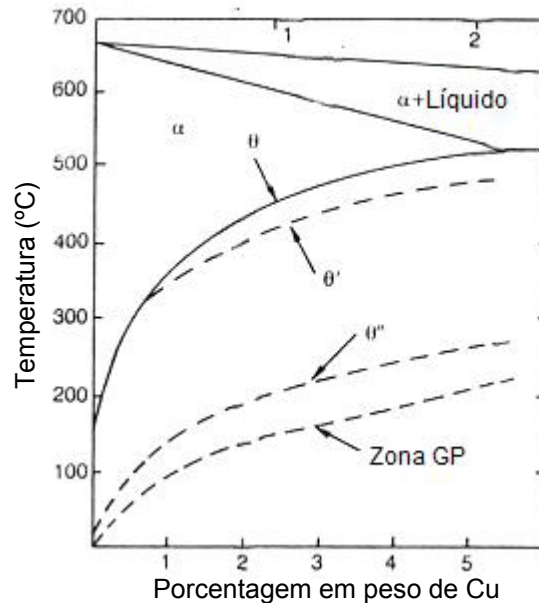
A Figura 2.4 mostra o diagrama de fase Al-Cu com as fases GP (Guinier Preston) θ'' e θ' metaestáveis e a fase de equilíbrio θ [24].

Figura 2.4 Diagrama de fase Al-Cu, mostrando as zonas GP metaestáveis, θ'' e θ' [24].

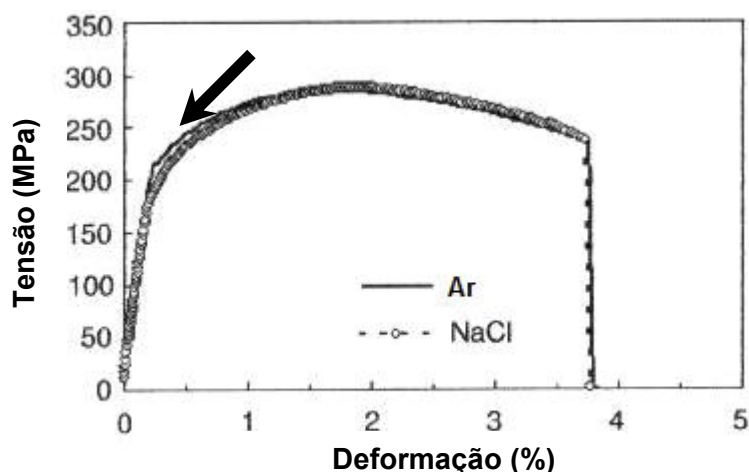
Figura 2.10 Curvas tensão–deformação de soldas dissimilares por FSW das ligas 7075 e 6056 testadas ao ar e em solução de NaCl 3,5%, com taxa de deformação nominal de 10^{-6} s^{-1} [53].

Ensaio de corrosão sob tensão em NaCl 3,5% e ao ar, com taxa de deformação 10^{-6} s^{-1} , apresentam curvas tensão-deformação similares, para juntas soldadas dissimilarmente por FSW entre as ligas 7075 e 6056, segundo Srinivasan P. B., 2004 [53], como pode ser visto na Figura 2.10 [53].

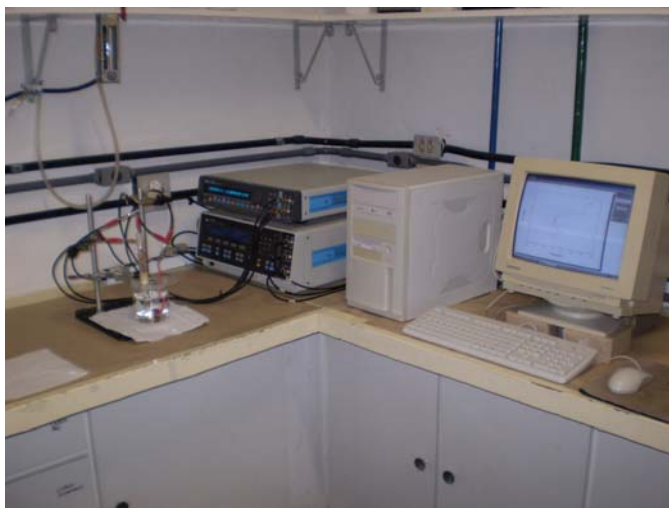
Figura 3.4 Equipamento utilizado no ensaio eletroquímico de polarização.

Para as medidas de polarização, foi utilizado um potenciostato/galvanostato *Solartron* 1287, juntamente com os softwares *Corrware*, para aquisição dos dados, e *Corrview*, para visualização e tratamento dos dados. A Figura 3.4 mostra o equipamento utilizado.

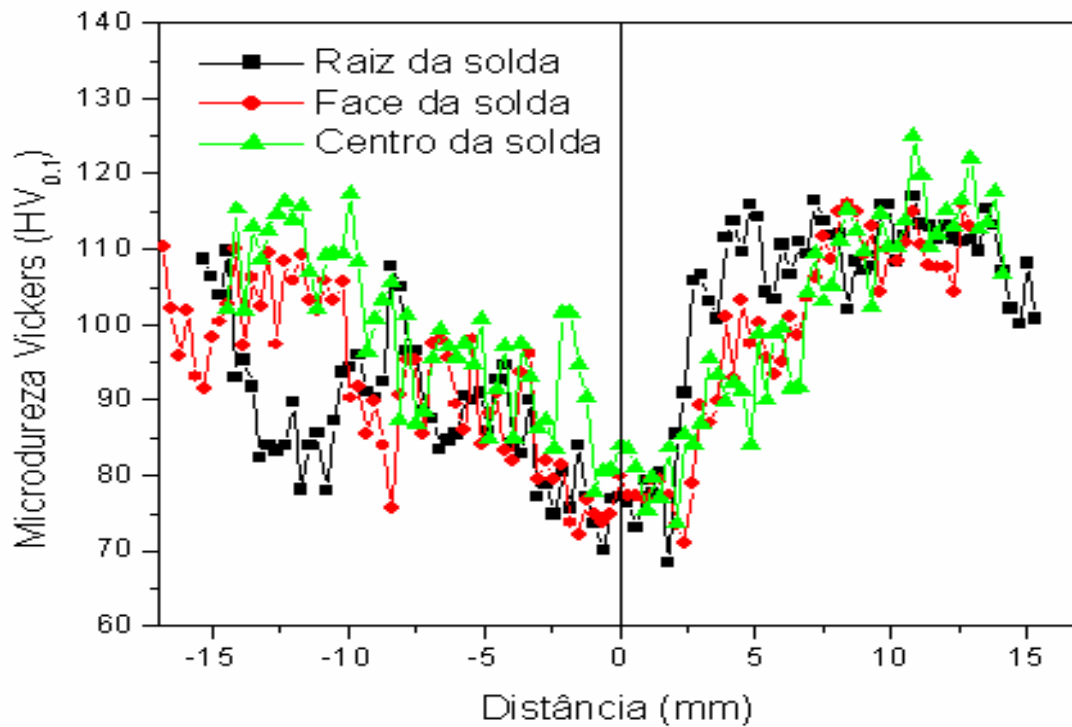
Figura 4.3 Perfil de microdureza Vickers da junta soldada por FSW da liga 2024-T351 em função da distância do centro da solda (lente de soldagem).

Um valor mínimo de dureza foi observado há aproximadamente 2 mm da lente de soldagem, presente em ambos os lados da solda, representa a transição da ZTMA para a ZTA (70 HV), como foi observado por Leonard, A .J., 2000 [62]. Essa perda de dureza pode ser atribuída à dissolução dos precipitados pelo ciclo térmico ou pelo superenvelhecimento das partículas S. Esta é a região mais suscetível à corrosão, devido à distribuição não uniforme dos precipitados nos contornos de grão na ZTMA [41].

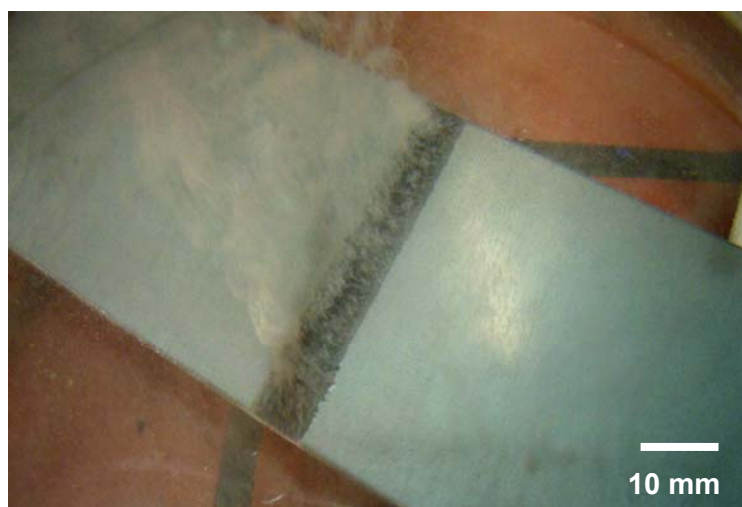
Figura 4.8 Junta soldada por FSW da liga 2024-T351 durante o ensaio de corrosão por esfoliação.

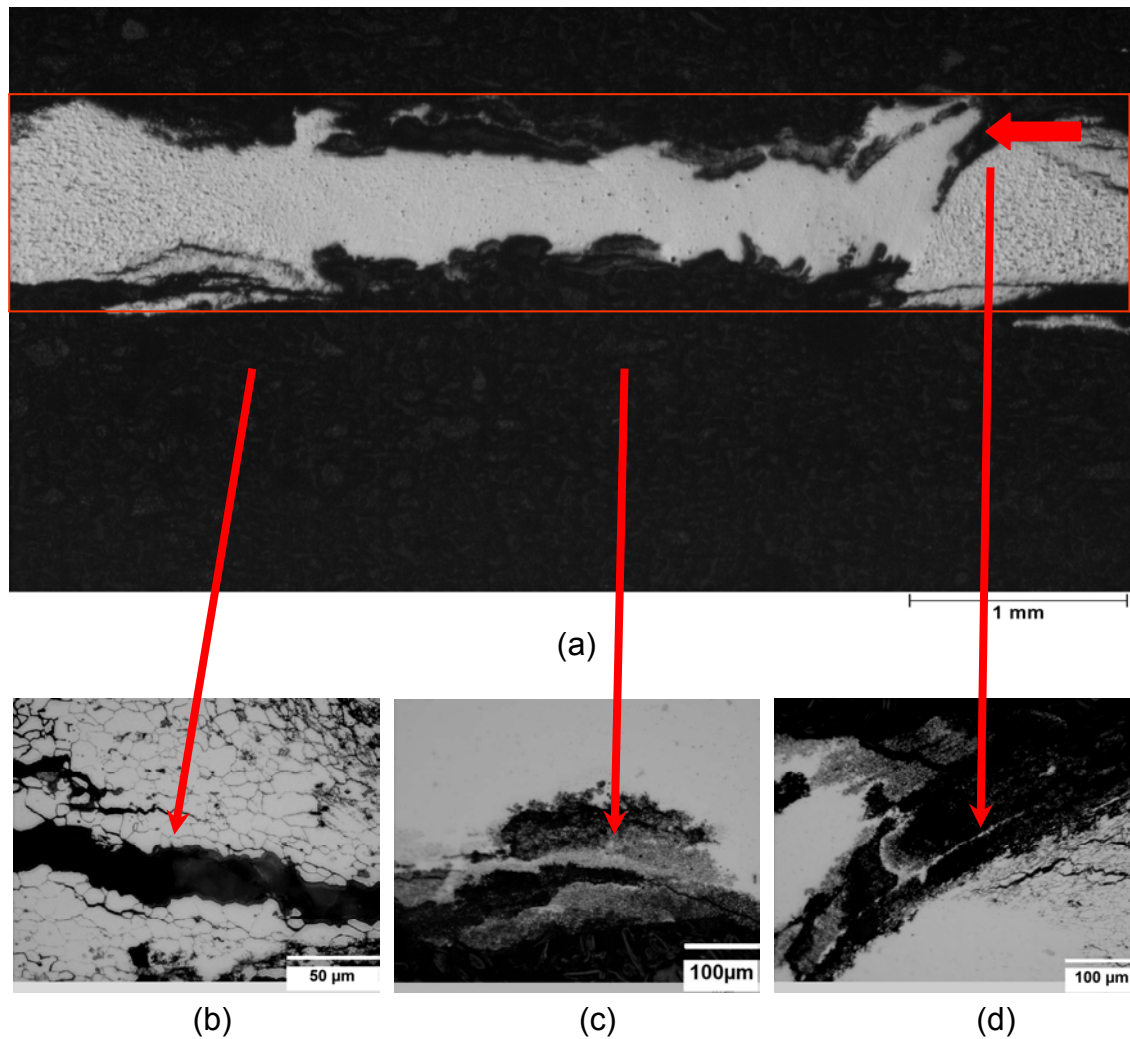
Figura 4.11 Junta soldada por FSW da liga 2024-T351 após ensaio de corrosão por esfoliação. (a) Seção transversal da junta. (b) Metal base com corrosão intergranular e esfoliação intensa, do tipo EC. (c) Raiz da junta na região da lente de soldagem, com ataques intensos e pites profundos e trincas, tipo P. (d) Interface entre a ZTMA/lente de soldagem, tipo ED.

A região da lente de soldagem apresentou intenso ataque por pite que posteriormente nucleou o aparecimento de trincas nessa região, como está mostrado nas Figuras 4.11 (c).

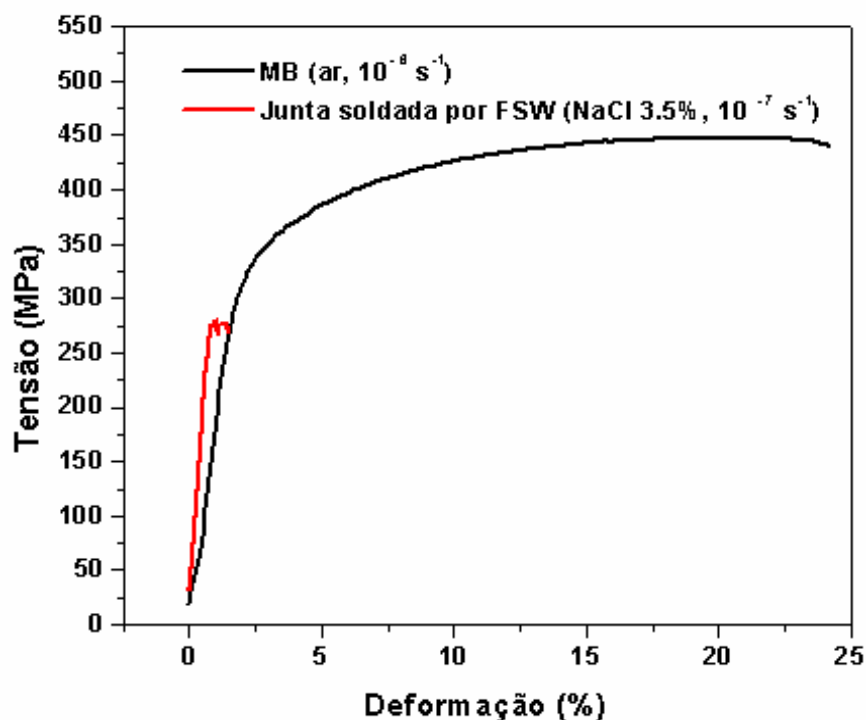
Figura 4.25 Mostra o gráfico do comportamento tensão-deformação da junta soldada por FSW da liga 2024-T351 ensaiada em solução de NaCl 3,5% com taxa de deformação de 10^{-7} s^{-1} e do metal base ao ar com taxa de deformação 10^{-6} s^{-1} .

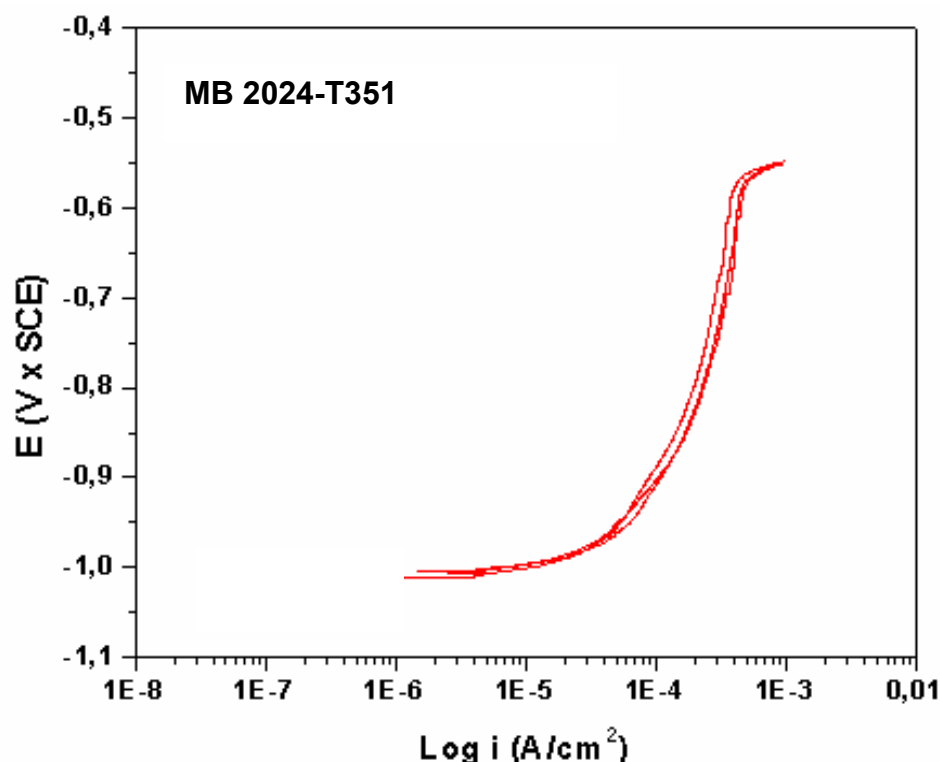
Figura 4.30 Curvas de polarização potenciodinâmica em solução de NaCl 3,5% para o metal base da liga 2024-T351. Taxa de varredura: 1 mV/s.

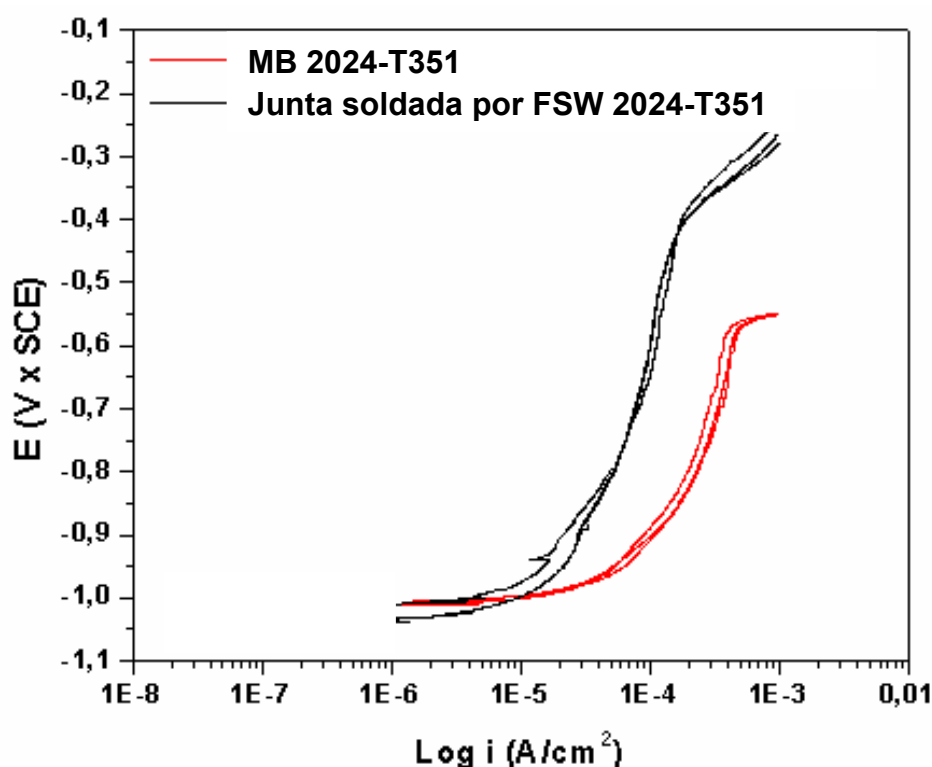
Figura 4.34 Curvas de polarização potenciodinâmica em solução de NaCl 3,5% para o metal base e para a junta soldada por FSW da liga 2024-T351. Taxa de varredura: 1 mV/s.
