**UNIVERSIDADE FEDERAL DE SÃO CARLOS
CENTRO DE CIÊNCIAS EXATAS E DE TECNOLOGIA
PROGRAMA DE PÓS-GRADUAÇÃO EM CIÊNCIA E
ENGENHARIA DE MATERIAIS**

TRINCAMENTO INDUZIDO POR HIDROGÊNIO EM AÇOS INOXIDÁVEIS
SUPERMARTENSÍTICOS MODIFICADOS PELA AÇÃO DE BORO PARA
APLICAÇÃO EM EXPLORAÇÃO DE PETRÓLEO EM ÁGUAS PROFUNDAS

Dissertação apresentada ao
Programa de Pós-Graduação em Ciência e
Engenharia de Materiais como requisito
parcial à obtenção do título de MESTRE EM
CIÊNCIA E ENGENHARIA DE MATERIAIS

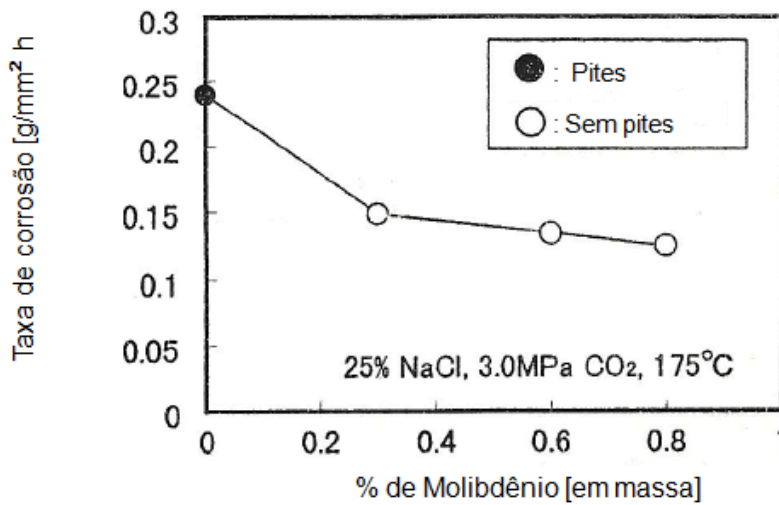
Figura 3.5 Efeito do teor de Mo na taxa de corrosão e resistência a corrosão localizada em uma temperatura de 175°C com NaCl e CO₂ [8].

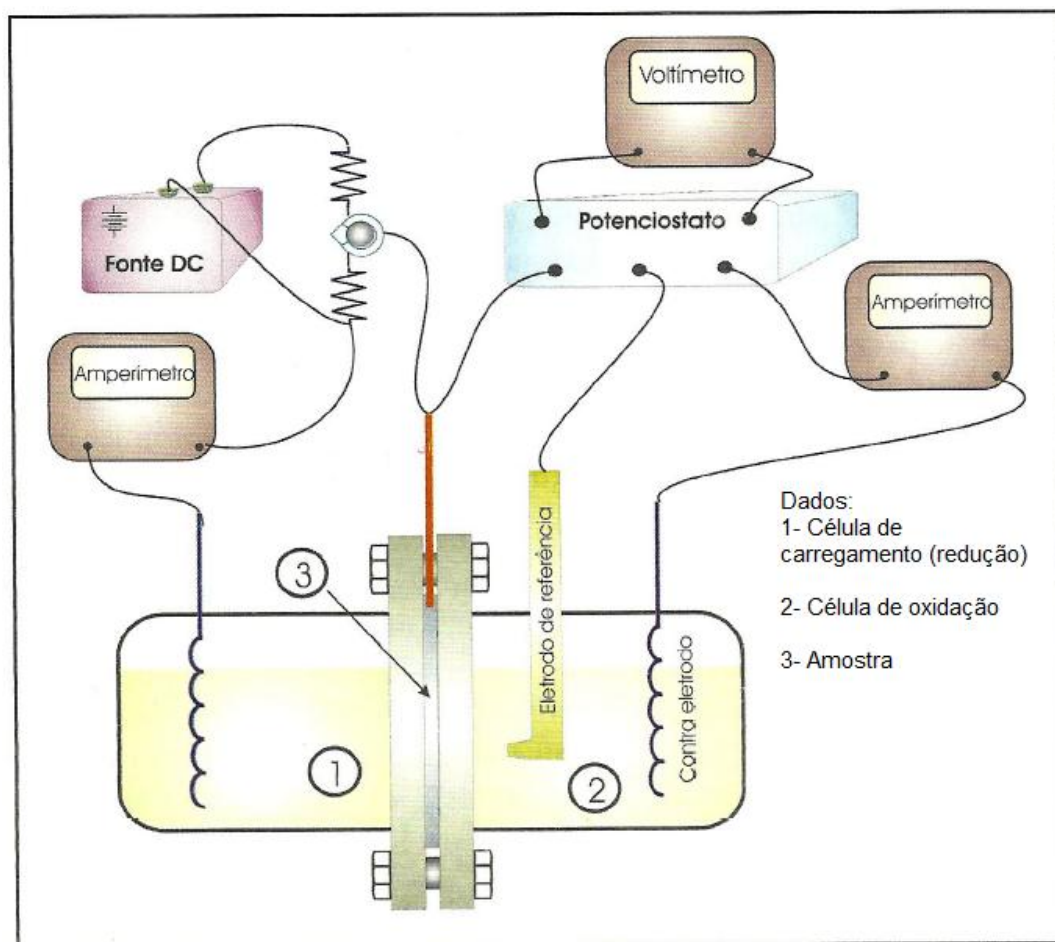
Figura 3.11 Desenho esquemático da célula dupla experimentada por Devanathan [23].

Uma fina membrana de aço que separa dois compartimentos de uma célula eletroquímica dupla. Uma das faces é polarizada catodicamente, de forma a prover a redução do hidrogênio sobre a superfície. O hidrogênio ao receber elétrons difunde-se por intermédio da membrana, chegando a sua face oposta, que se trata de uma face metal/eletrólito polarizada anodicamente em um potencial onde o hidrogênio atômico é re-oxidado. Conforme a corrente anódica gerada pelo processo de re-oxidação ao longo do tempo possibilita determinar o fluxo de difusão do hidrogênio atômico através do material, permitindo determinar, por meio da primeira lei de Fick, seu coeficiente de difusão, já que a distância de difusão (espessura da membrana) e o fluxo estacionário são conhecidos. A Figura 3.11 mostra o dispositivo utilizado:

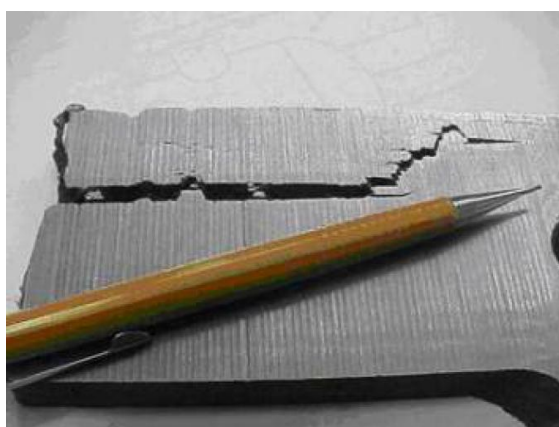
Figura 3.13 Seção transversal de uma chapa mostrando um dano de trincamento induzido por hidrogênio [36].

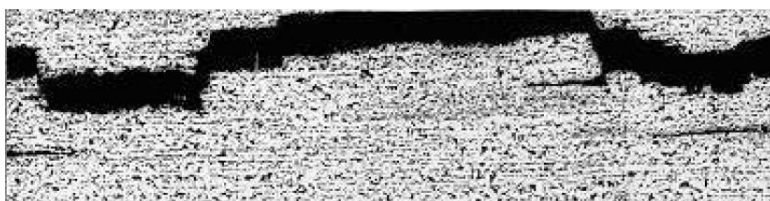
Figura 3.14 Fotomicrografia com grande ampliação de um dano de fissuração induzida por hidrogênio [36].

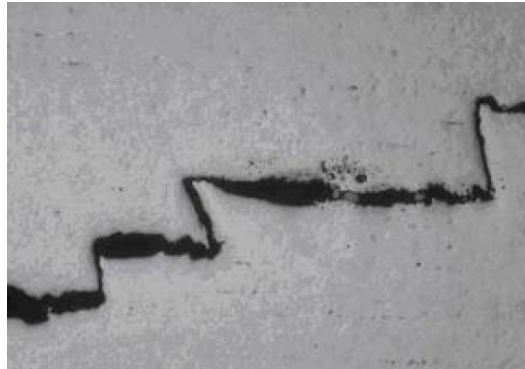
Figura 3.15 Fotomicrografia ampliada mostrando a natureza da trinca em degraus para o dano de trincamento induzido por hidrogênio [36].

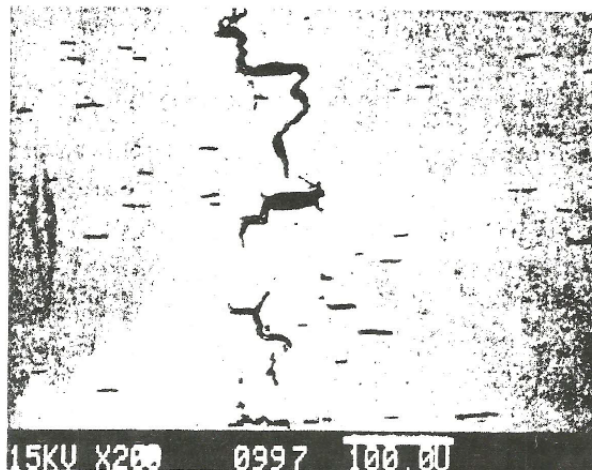
Figura 3.21 Representação de uma trincamento por hidrogênio em junta soldada [40].

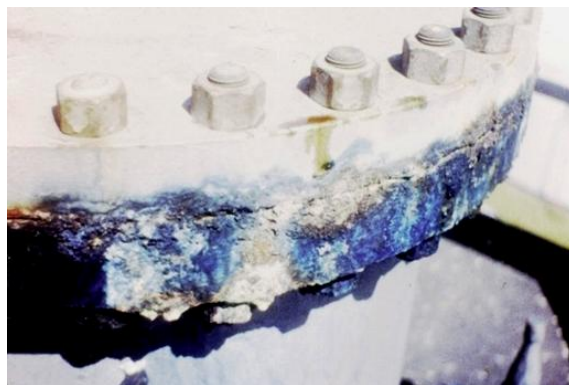
Figura 3.29 Produto de cor azul por causa da formação de ferrocianeto de ferro (III), quando ocorre o ataque do ferro por ácido sulfúrico e presença de cianeto [21].

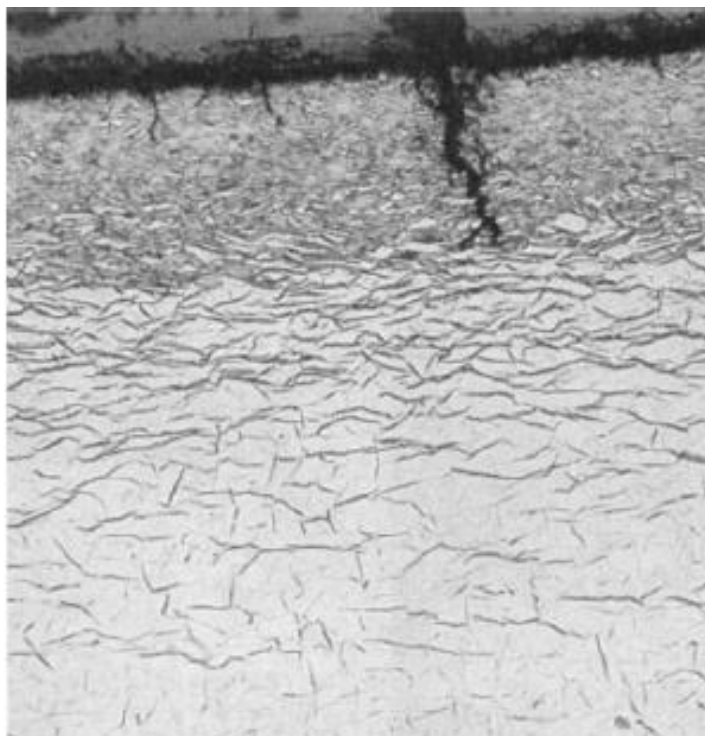
Figura 3.31 Exemplo ilustrando um dano por hidrogênio através do mecanismo de hidretação [22].

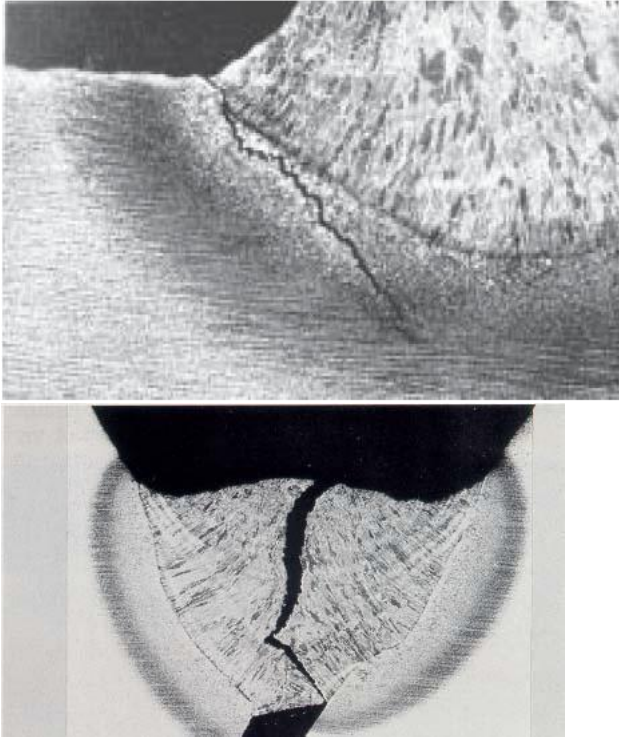
Figura 3.36 Ilustração de trincas a frio na zona afetada termicamente.

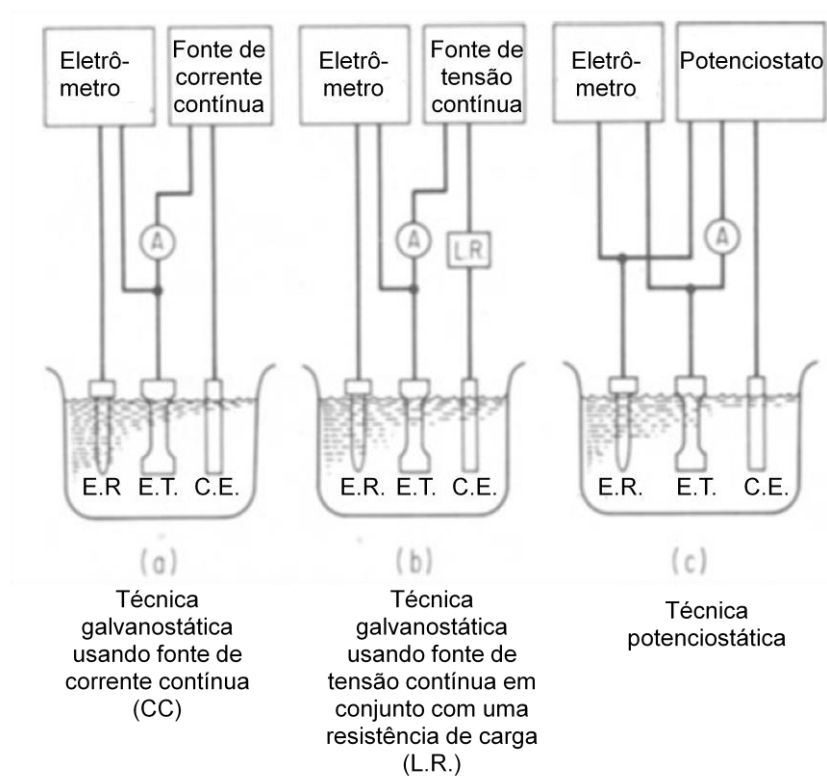
Obs: E.R.: eletrodo de referência; E.T.: eletrodo de trabalho;
C.E.:Contra-eleto-rodo; A: Amperímetro

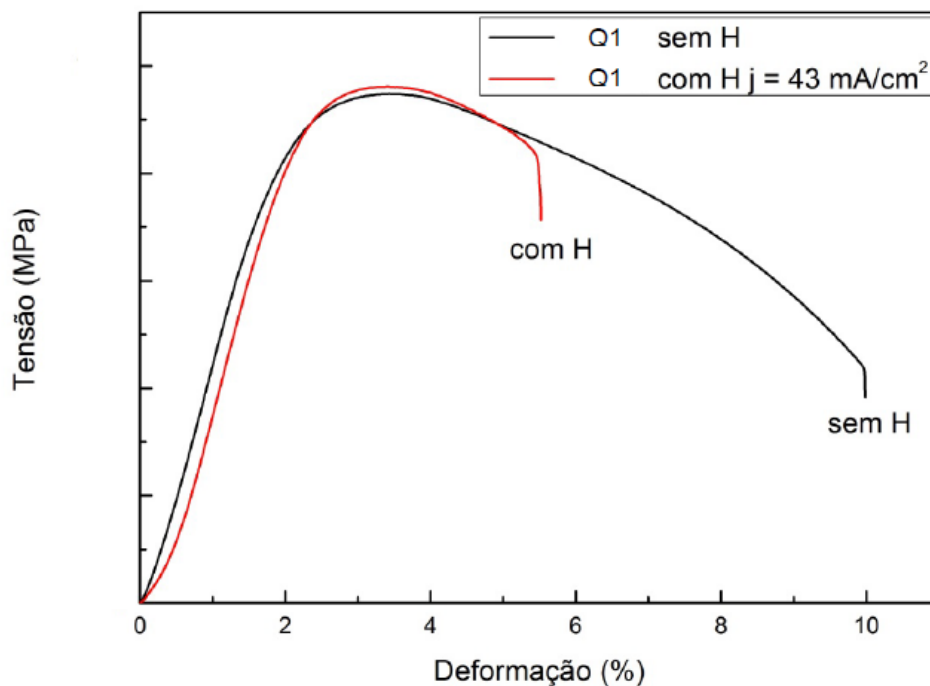
Figura 4.2 Curva de tensão-deformação de engenharia de um aço inoxidável supermartensítico proveniente de um tubo sem costura laminado nas condições de como recebida e hidrogenada [55].

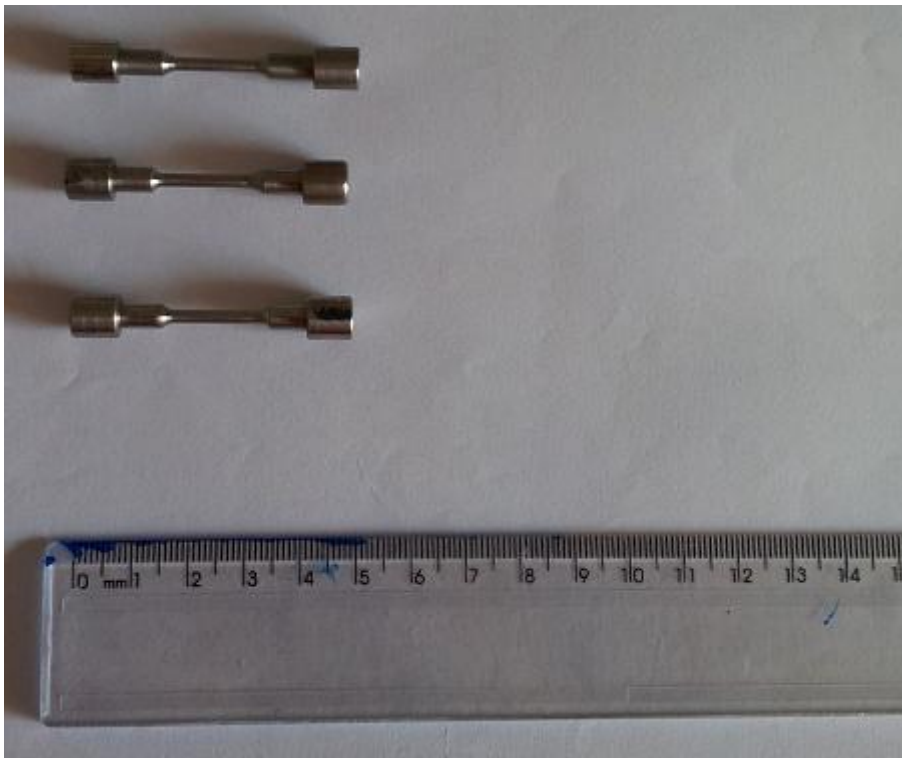
Figura 5.4 Ilustração mostrando os corpos de prova de tração utilizados no experimento.

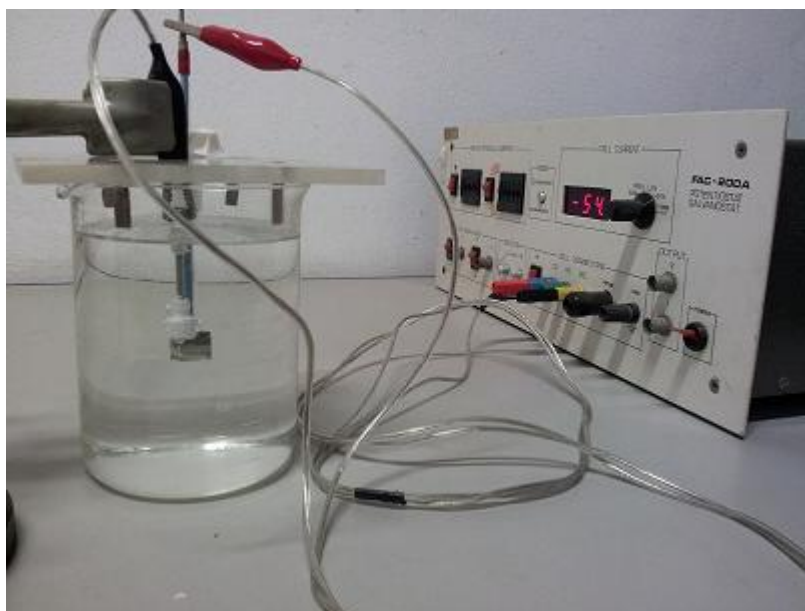
Figura 5.5 Ilustração mostrando a fonte (FAC-Newton, modelo 200 A) utilizada nos processos de hidrogenação, o corpo de prova (isolado com fita de vedação) e o contra-eletrodo de platina.

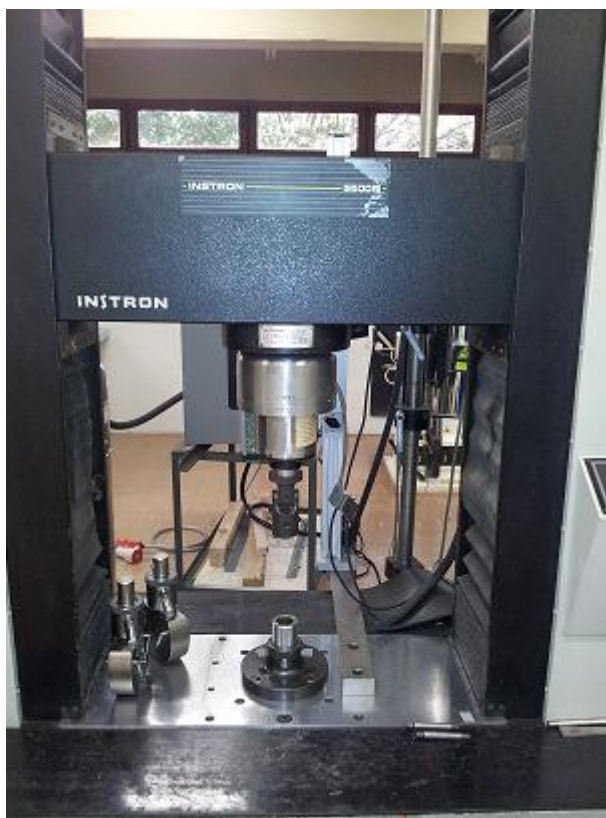
Figura 5.6 Máquina de ensaio de tração utilizada nos experimentos com baixa velocidade do travessão para avaliar as propriedades mecânicas dos materiais estudados.

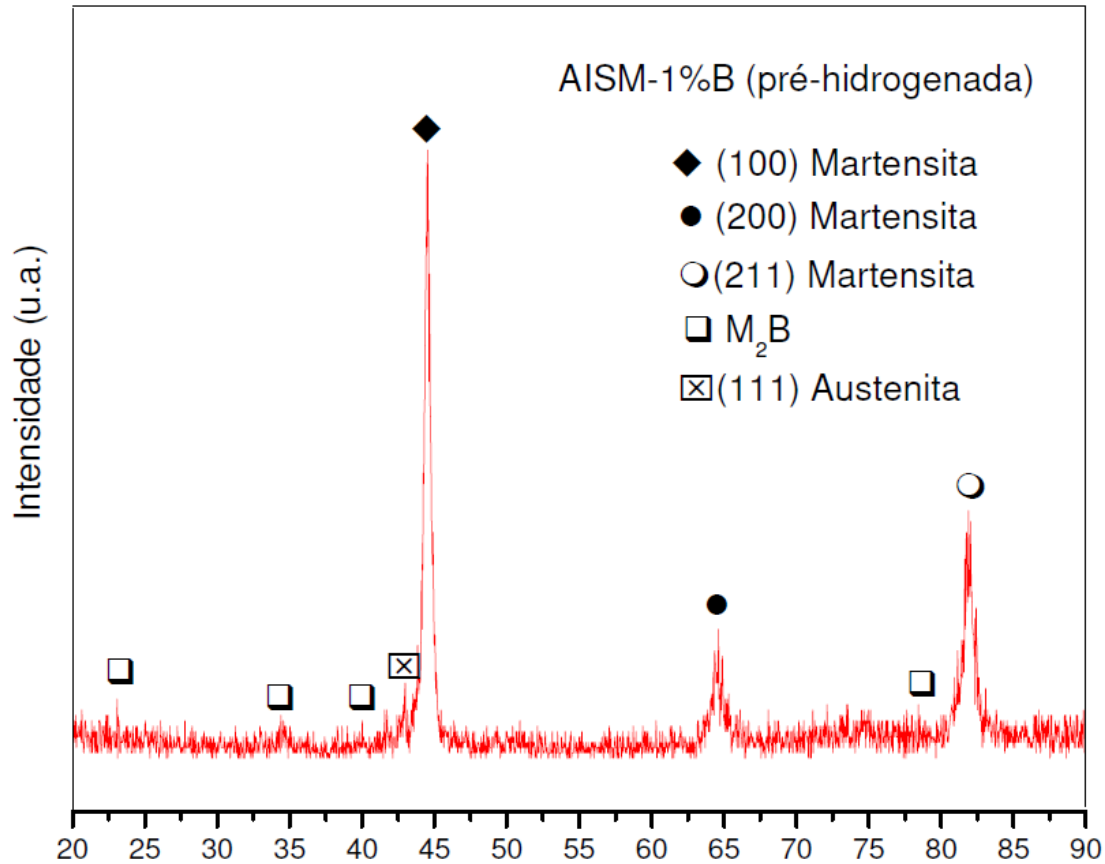
Figura 6.3 Padrão de difração de Raios X da amostra AISM-1%B (pré-hidrogenada), identificando os picos relativos à martensita de baixo carbono e aos boretos do tipo M_2B .
