**UNIVERSIDADE FEDERAL DE SÃO CARLOS
CENTRO DE CIÊNCIAS EXATAS E DE TECNOLOGIA
PROGRAMA DE PÓS-GRADUAÇÃO EM CIÊNCIA E
ENGENHARIA DE MATERIAIS**

**INFLUÊNCIA DE DEFEITOS NAS PROPRIEDADES MECÂNICAS DE
JUNTAS SOLDADAS POR FSW DA LIGA AA6013-T6**

Dissertação apresentada ao Programa de
Pós-Graduação em Ciência e Engenharia
de Materiais como requisito parcial à
obtenção do título de MESTRE EM
CIÊNCIA E ENGENHARIA DE MATERIAIS

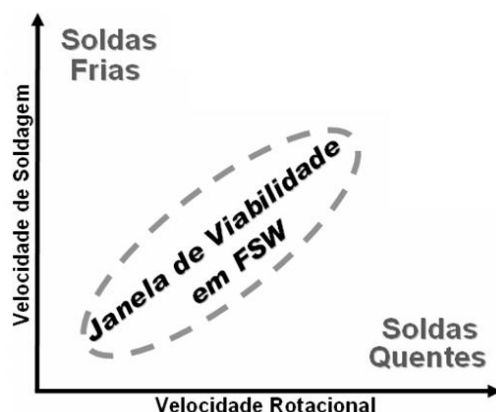
Figura 2.9 Diagrama de Arbegast [43].

A produção de soldas frias confere a junta menor aporte térmico, gerando calor insuficiente para tornar o material menos resistente mecanicamente para ser processado pela ferramenta, deste modo o fluxo de material não será adequado para ser distribuído no interior da lente soldagem, favorecendo a ocorrência de defeitos de preenchimento. O mesmo acontece com as soldas quentes, pois utilizando altas velocidades de rotação a geração de calor será exagerada, degradando as propriedades mecânicas do material e promovendo a formação de material excessivo na Zona III que é eliminado pela rotação da própria ferramenta.

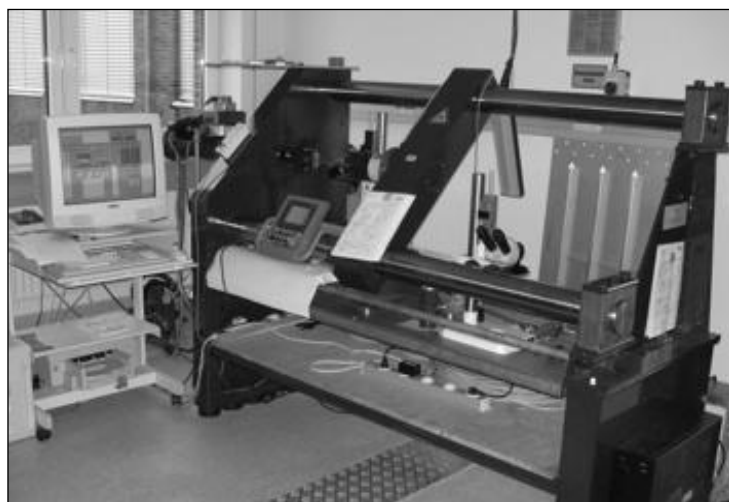
Figura 3.8 Máquina servo-hidráulica Schenk.

O ensaio de fadiga foi realizado em uma máquina servo-hidráulica marca SCHENCK presente no instituto de pesquisa alemão GKSS. A Tabela 3.2 apresenta os parâmetros de ensaio adotados para todos os corpos de prova e a Figura 3.8 mostra o equipamento utilizado.

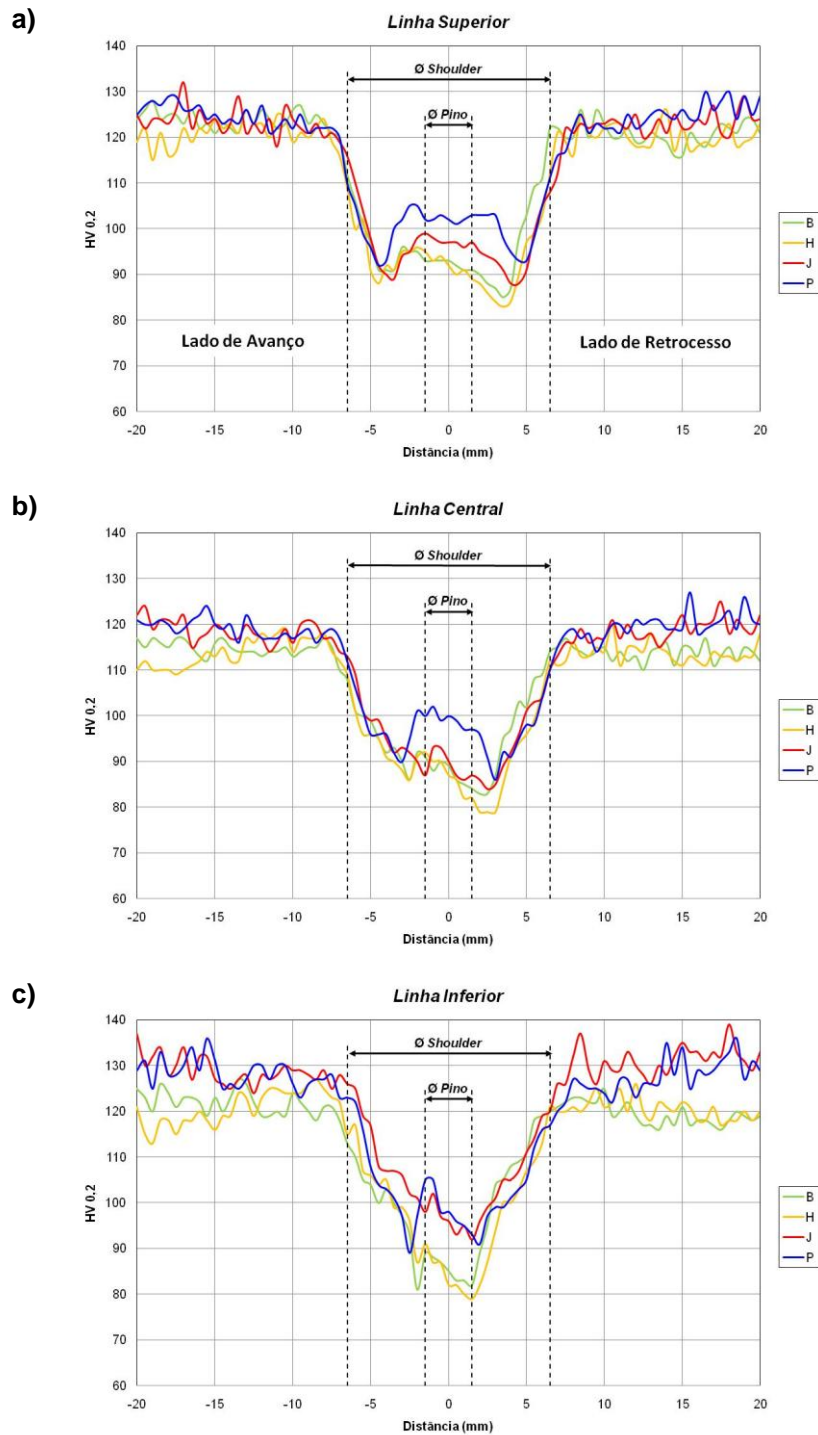
Figura 4.7 Perfil de microdureza das amostras ensaiadas.

refletindo assim em uma diminuição substancial nos valores de microdureza em todas as condições.

A Figura 4.6 ilustra uma amostra representativa após a realização do ensaio de microdureza e a Figura 4.7 os resultados dos ensaios com as curvas de microdureza obtidas para as condições investigadas. Na literatura pode ser encontrado o mesmo comportamento do perfil de microdureza da liga da série 6013 soldadas por FSW mesmo utilizando parâmetros de soldagem distintos [62].

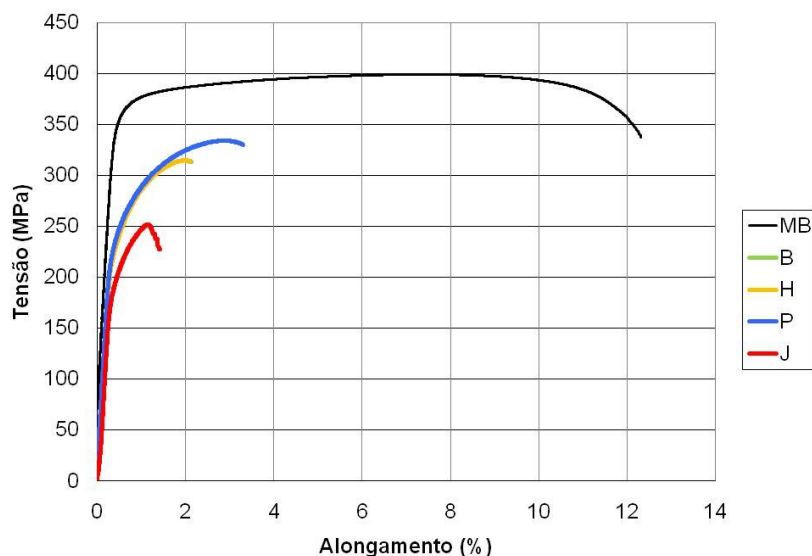
Figura 4.8 Curvas de tração para cada condição avaliada.

A Figura 4.8 apresenta graficamente os resultados do ensaio de tração de um corpo de prova representativo para cada condição ensaiada, inclusive para o material de base. Nota-se nesta Figura que as curvas de tração das condições B e H estão sobrepostas, pois os resultados obtidos nestas duas condições foram muito semelhantes.

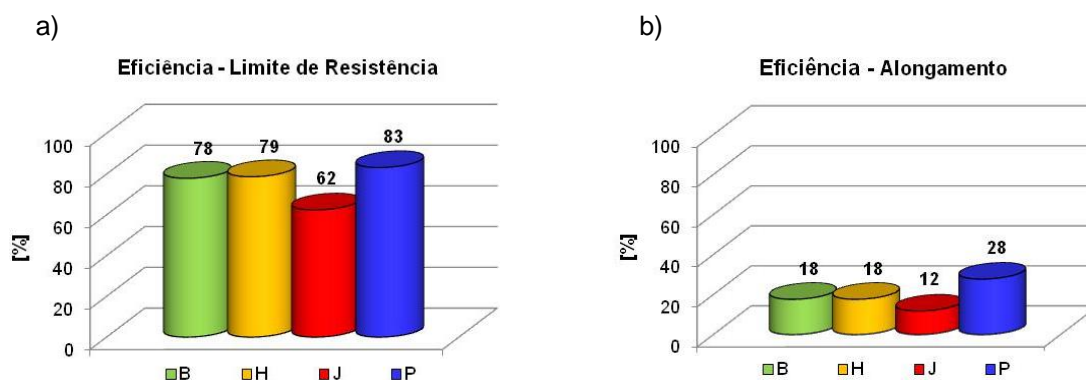
Figura 4.10 Gráficos de eficiência das soldas nas condições ensaiadas.

Nota-se que no alongamento que as soldas apresentam em geral valores muito menores do que o obtido pelo metal de base, isto se deve ao fato que durante a soldagem por FSW as propriedades metalúrgicas do metal de base são alteradas, devido às altas temperaturas e taxas de deformação aplicadas ao material para a realização da junta soldada.

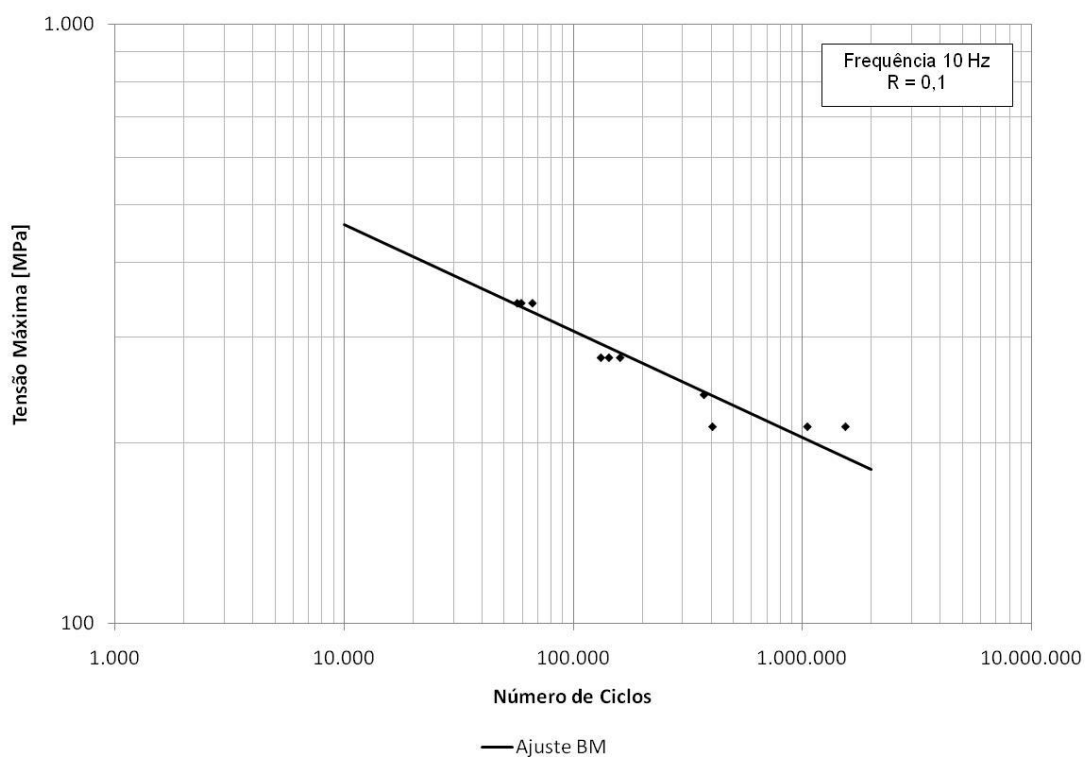
Figura 4.15 Curva de fadiga para o material 6013-T6.

Todos os dados obtidos em todos os ensaios foram plotados em um gráfico de tensão máxima versus número de ciclo, usando escala bi-logarítmica para uma melhor representação gráfica. A Figura 4.15 e a Tabela 4.4 apresentam o gráfico e os resultados obtidos para o material de base.

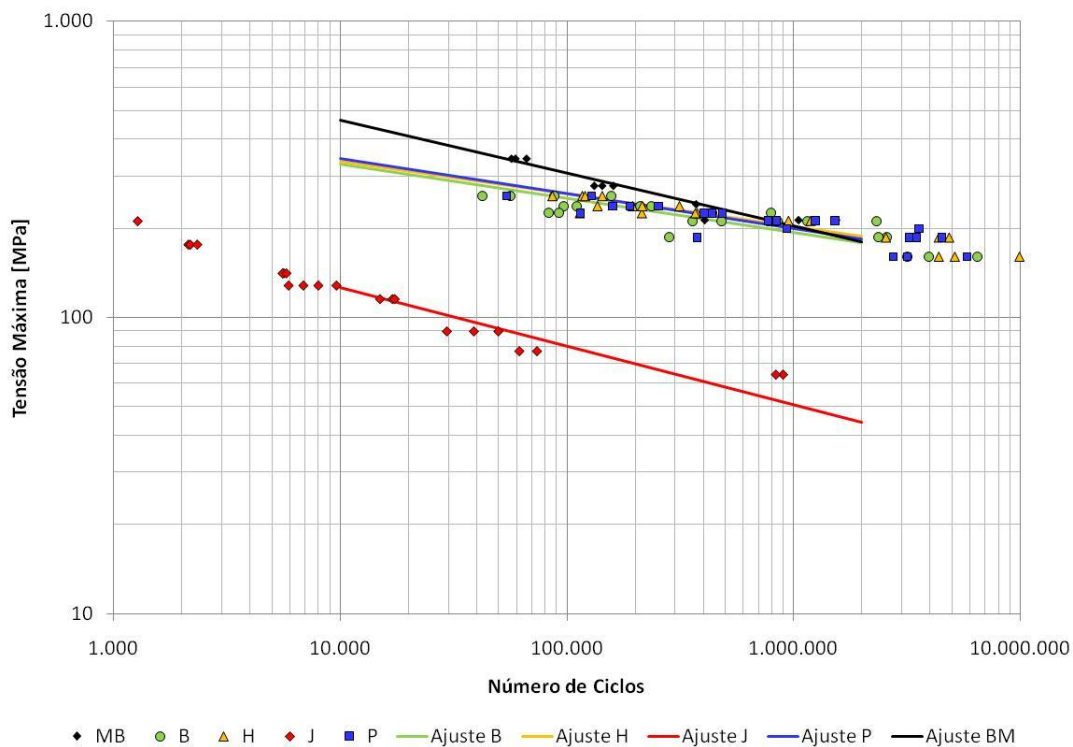
Figura 4.16 Curvas SN de todas as amostras.

Com base nos dados das Tabelas E.1 a E.4 foi possível estabelecer o gráfico com as curvas SN e avaliar a influência das variáveis já citadas nas propriedades mecânicas das juntas soldadas, conforme mostra a Figura 4.16.
