**MANIFESTAÇÕES PATOLÓGICAS EM ÁREAS MOLHÁVEIS EM
ALVENARIA E GESSO ACARTONADO EM EDIFÍCIOS HOTÉIS**

São Carlos
2019

Dissertação apresentada ao Programa de Pós-Graduação em Engenharia Civil da Universidade Federal de São Carlos para obtenção do título de Mestre em Construção Civil.

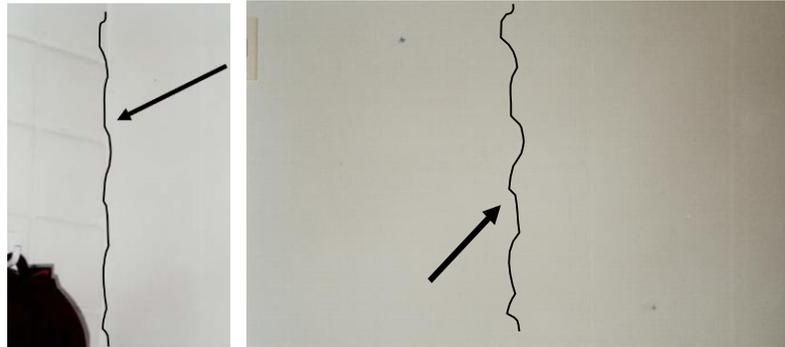
Figura 25 – Trincas e fissuras no encontro de chapas de gesso acartonado ou azulejos

Pequenas dilatações térmicas e movimentações da estrutura são os principais motivos para o surgimento de trincas e fissuras nas juntas entre as chapas de gesso acartonado. Com relação a essa tipologia, segundo a diretriz Sinat (2017) para construções em *Wood Frame*, o tratamento dado às juntas deve ser capaz de suportar as movimentações dos perfis metálicos e também as provenientes da estrutura, sem apresentar fissuras e desprendimento das chapas. Esses problemas podem comprometer a estanqueidade da vedação, além de não apresentar um aspecto visual agradável ao usuário, como ilustrado na Figura 25.

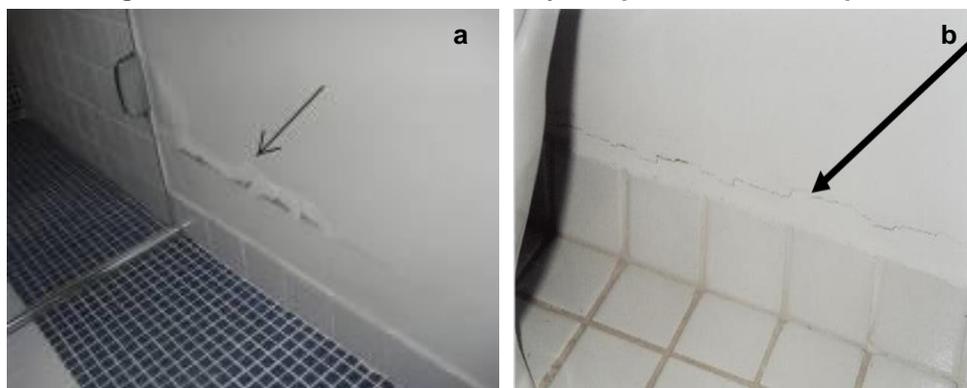
Figura 26 – Trincas e fissuras no *drywall* próximas ao rodapés

Outro problema observado em painéis de gesso acartonado, é o surgimento de fissuras e trincas nas proximidades dos rodapés, como segue apresentado na Figura 26. De acordo com Campos (2010), essa tipologia ocorre em função da diferença de tamanho entre o rodapé metálico e o revestimento cerâmico utilizado nos rodapés, cuja função do metal é de promover a impermeabilização da parede, como já mencionado. A autora explica que para evitar a ocorrência desse problema, a placa cerâmica deverá estar na mesma altura que o material impermeabilizante, ou em altura superior, recobrendo todo o rodapé metálico.

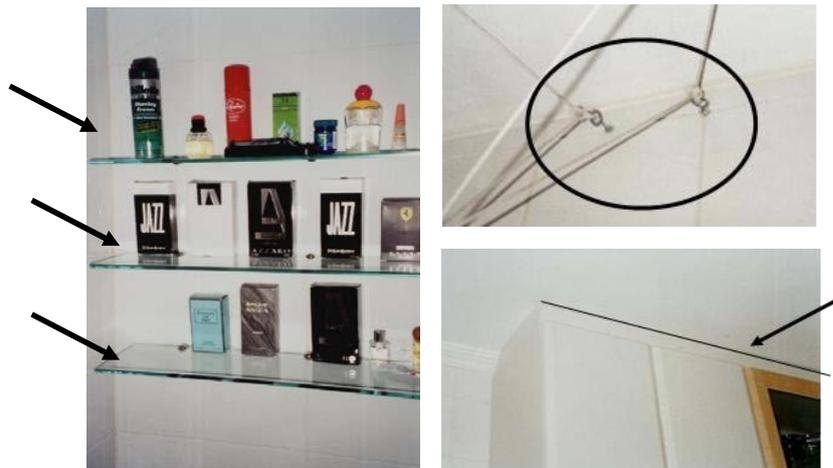
Figura 27 – Armário, prateleiras e varal cedendo no *drywall*

Uma das situações mais problemáticas que ocorrem no *drywall*, é o problema relacionado à fixação de objetos, como armários, gabinetes, ou até mesmo simples prateleiras. Essa ocorrência faz com que as chapas sejam solicitadas demasiadamente, o que pode acarretar na cedência de mobílias, desprendimento total e como consequência, degradação das paredes de gesso acartonado, como exposto na Figura 27. Como alternativa, muitos usuários acabam preferindo a fixação de objetos na laje, ou evitar cargas suspensas, por exemplo, ao optar por armários com pés apoiados ao piso (SILVA, 2002).

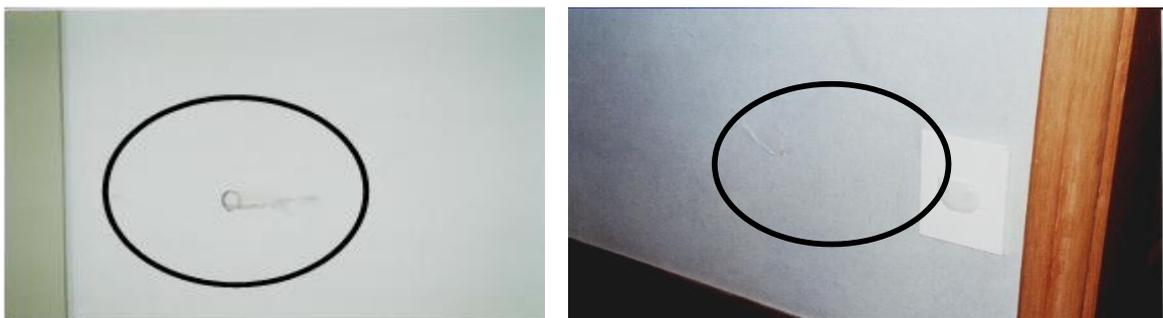
Figura 28 – Danos por impactos no *drywall*

Com relação aos danos ocasionados por impactos, mesmo que acidentais, há uma maior preocupação e fragilidade apresentada pelo sistema *drywall*. Pequenas colisões, por exemplo, encostar uma cadeira na parede ou bater a maçaneta da porta, são responsáveis por causar furos e danos nas chapas de gesso acartonado. Em decorrência a esse fato, Silva (2002) explica que é comum o uso de batedores de borracha nas paredes para amortecer as aberturas de portas, e até mesmo nos batentes de portas, para evitar a deterioração do sistema. Na Figura 28 são ilustrados alguns exemplos de danos ocasionados por impactos pela maçaneta e acidentais.

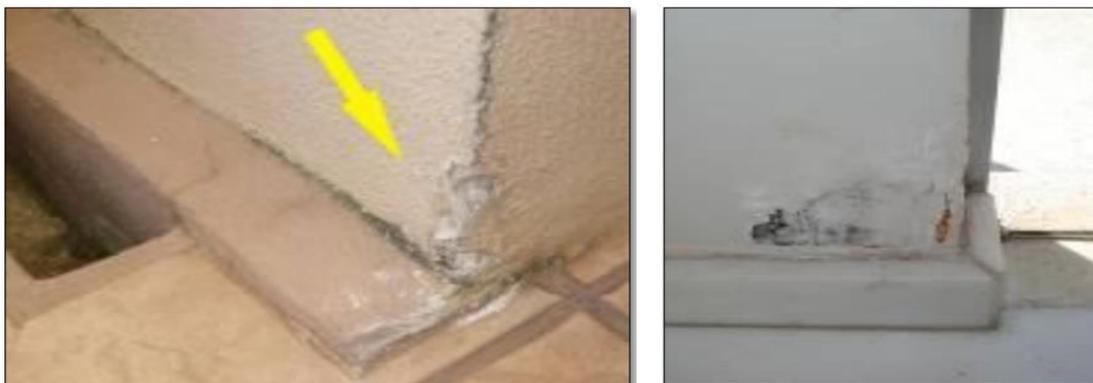
Figura 29 – Deterioração próxima aos rodapés

Outro problema comum nas chapas de gesso acartonado, que ocorre próximo aos rodapés, conforme Campos (2010), trata-se da deterioração do painel em função de impactos sofridos por objetos, como o uso de vassouras e rodos, conforme apresentado na Figura 29. Para amenizar tais danos, a autora salienta a importância do uso de rodapés mais altos nesse sistema construtivo, de modo a oferecer maior proteção às paredes.

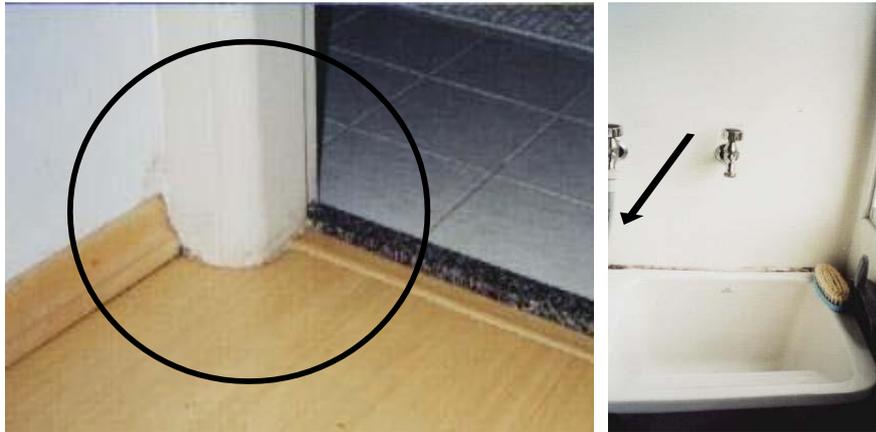
Figura 30 – Danos por umidade no *drywall*

Já com relação à proliferação de fungos e bolores, ocorrem em função da presença de umidade, podendo incidir em rodapés e no silicone de vedação, como é mostrado na Figura 30. Ressalta-se que esse problema não é intrínseco apenas ao *drywall*, mas também comum no fechamento vertical de alvenaria. De acordo com Silva (2002), no caso dos silicones, essa tipologia poderia ser amenizada com o assentamento de revestimentos cerâmicos nas paredes que recebem os tanques e pias de cozinha não revestidas, por exemplo. A ausência das placas cerâmicas ou impermeabilização das paredes nessas áreas é, principalmente, motivada por economia de materiais e custos, por parte das construtoras.

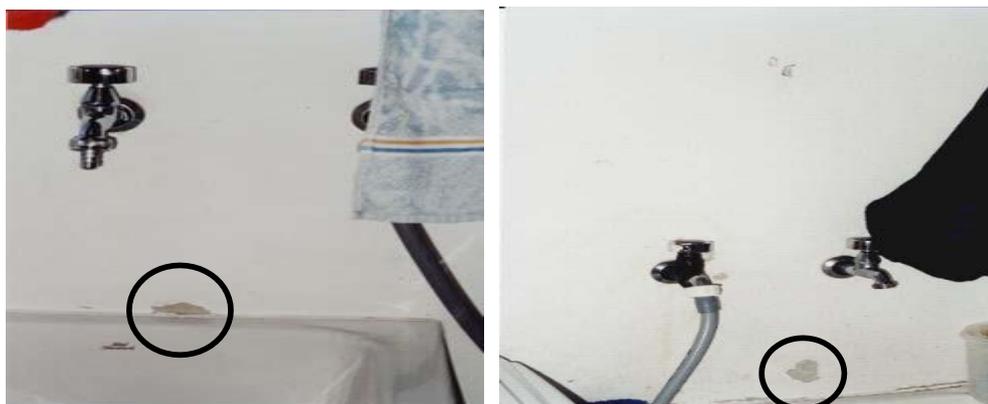
Figura 31 – Pintura descascado no *drywall* em locais sujeitos à umidade

O descascamento de pinturas no *drywall* pode também ser decorrente da infiltração de água no material, como segue na Figura 31. Esses danos ocorrem, principalmente, em ambientes com presença de umidade e que não foi prevista nenhuma técnica de impermeabilização da parede, problema frequente em lavanderias e cozinhas. Para evitar essa tipologia e danos mais agravantes às chapas de gesso acartonado, é necessário impermeabilizar o painel (até mesmo para chapas do tipo RU), ou assentar placas cerâmicas.

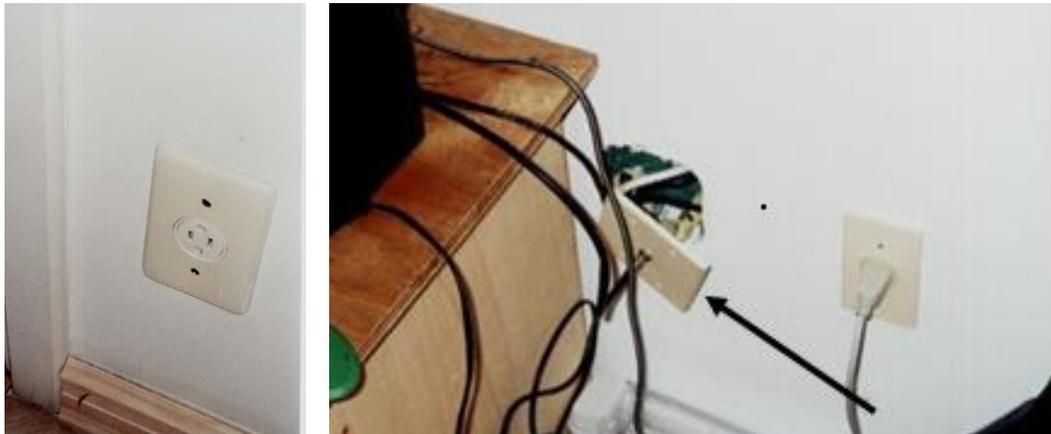
Figura 32 – Espelhos de caixa elétrica soltos no *drywall*

Após analisar diversas edificações com o *drywall*, Silva (2002) constatou que o principal problema averiguado nas instalações elétricas, é a soltura de caixas e espelhos, conforme apresentado na Figura 32. A autora menciona que esse problema ocorre, principalmente, após as paredes serem pintadas, ocasionado por usuários que preferem não realizar a fixação desses objetos, devido à falta de conhecimento sobre a manutenção e instalação em paredes de gesso acartonado.

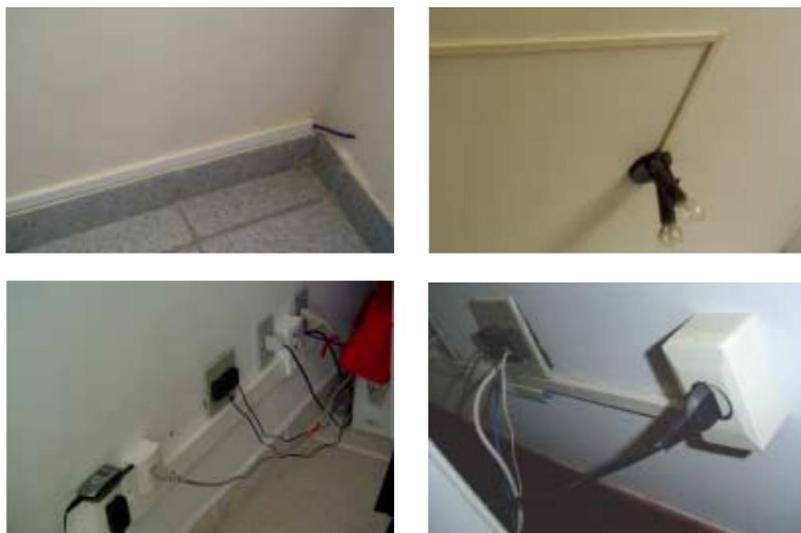
Figura 33 – Uso de canaletas para o *drywall*

Uma das constatações sobre as instalações elétricas em paredes de gesso acartonado, apresentada por Bastos (2004) e Campos (2010), é o frequente uso de canaletas externas de PVC para a passagem de fiação, conforme apresentado na Figura 33. Essa técnica não apresenta uma estética favorável ao empreendimento, e apesar de não ser considerado um problema, e sim uma alternativa para a modificação de instalações elétricas, pode ter ocorrido devido a falta de conhecimento sobre o sistema construtivo, a ausência de detalhamento e compatibilidade de projetos e o não aproveitamento da facilidade de embutimento destas instalações nos fechamentos internos em gesso acartonado.

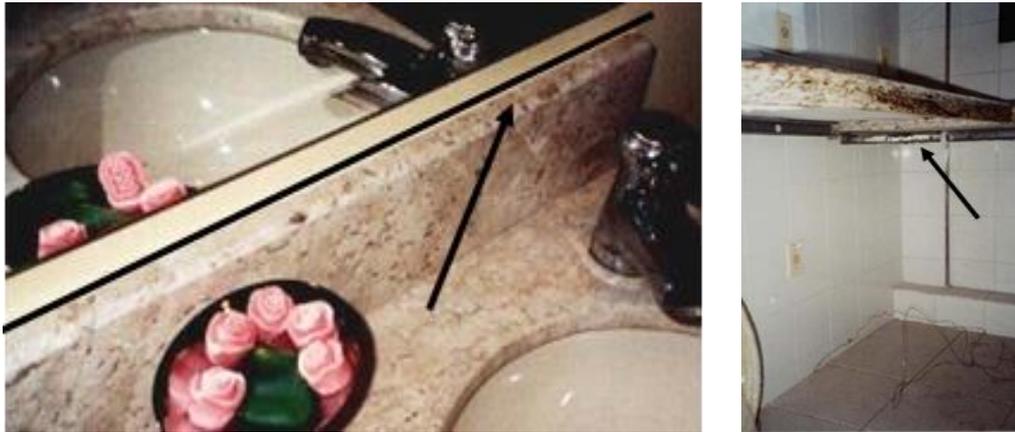
Figura 34 – Objetos fixados no *drywall* cedendo

Conforme Silva (2002), um problema associado tanto às instalações sanitárias quanto às paredes, como já mencionado, trata-se das falhas na fixação de louças e aparelhos sanitários instalados no *drywall*, podendo incidir em pias de cozinha, lavatórios e gabinetes de banheiros, conforme ilustrado na Figura 34. Muitos desses elementos acabam cedendo e danificando as chapas de gesso acartonado e o sistema de revestimento cerâmico.

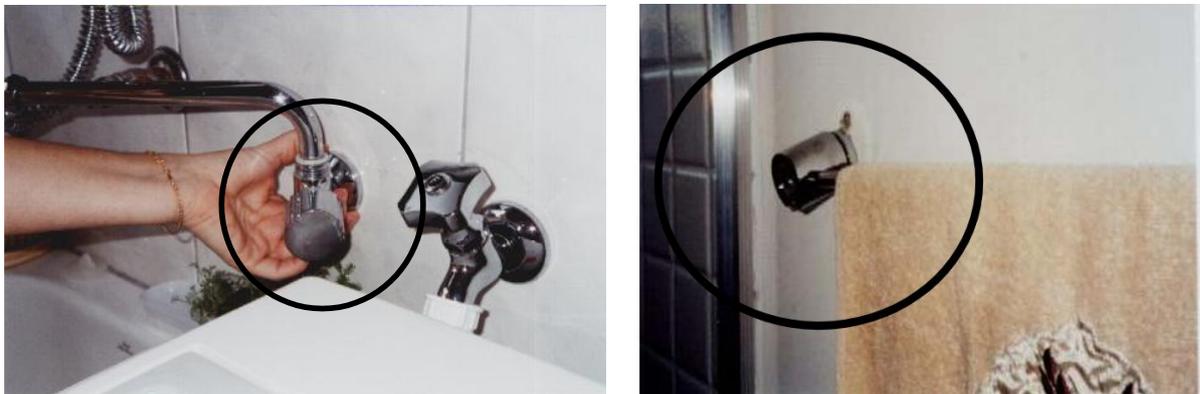
Figura 35 – Falhas em acessórios no *drywall*

Apesar de não apresentarem grandes esforços às paredes de gesso acartonado, o problema de desprendimento também foi identificado em acessórios mais leves, conforme ilustrado na Figura 35, que incide em registros, toalheiras, saboneteiras, entre outros objetos. Nota-se que ainda existem muitas dúvidas e dificuldades acerca dos procedimentos corretos e especificações de materiais adequados para a fixação de móveis e acessórios.

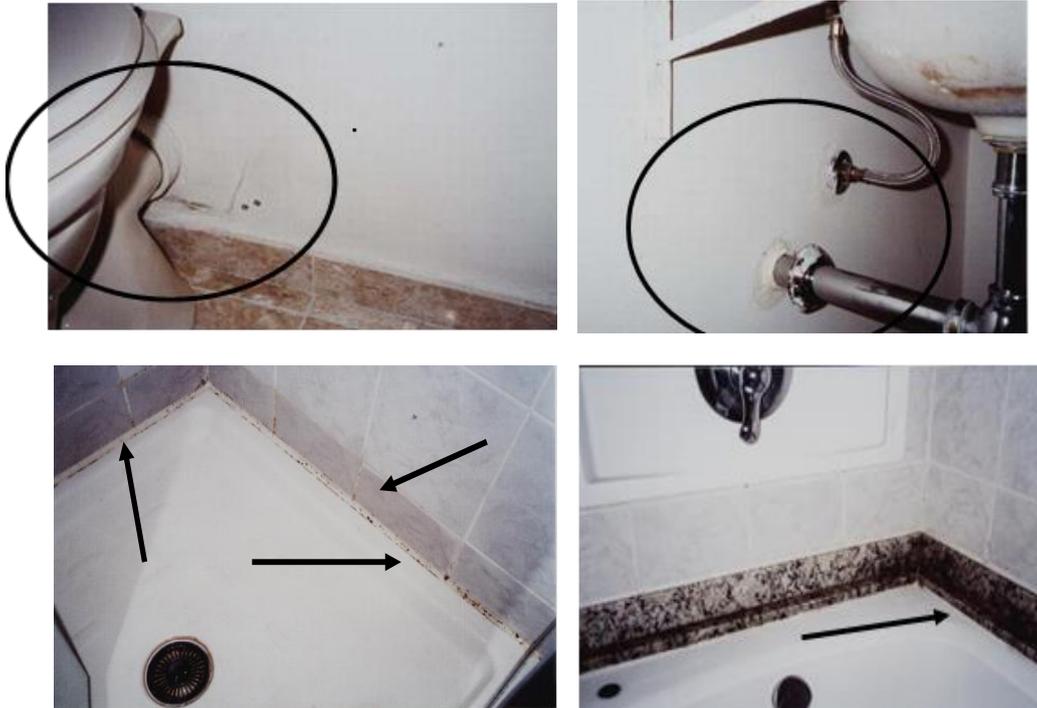
Figura 36 – Vazamentos e bolor em peças sanitárias fixadas no *drywall*

Outras não conformidades atuantes nas instalações sanitárias, referem-se ao surgimento de bolor ao redor dessas instalações e vazamentos que ocorrem nas instalações hidráulicas, como nos sifões ou nas conexões entre tubulações, conforme ilustrado na Figura 36. Com relação ao bolor, geralmente é identificado no teto de gesso acartonado, devido ao acúmulo de vapor d'água, no silicone de vedação e também nos cantos das paredes. Já os vazamentos podem ter várias origens, tal como defeitos no material, instalação incorreta, insuficiência de fitas de vedação, entre outras.

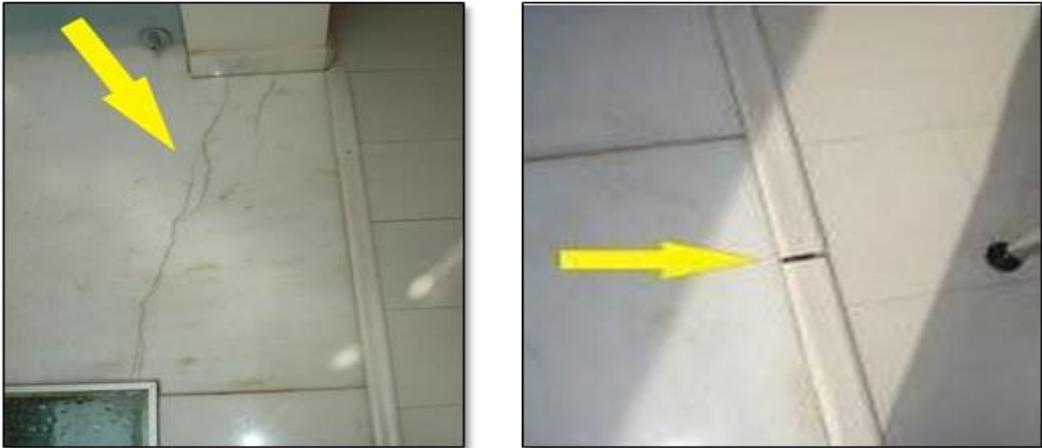
Figura 37 – Piso trincado pela dilatação e arremate afastado pela dilatação

Com relação às placas esmaltadas, podem surgir várias microfissuras na superfície do revestimento, de forma generalizada ou apenas em um componente. Essas aberturas de pequena amplitude são conhecidas como gretamento e fissuramento. Conforme Menezes *et al.* (2006), essas não conformidades no vidro podem ser ocasionadas pela expansão por umidade do material cerâmico e deformações térmicas, como é mostrado na Figura 37. Como consequência, podem comprometer a aderência das placas cerâmicas, devido à absorção de água, e novamente aos materiais de contrapiso e sistema de vedação vertical.

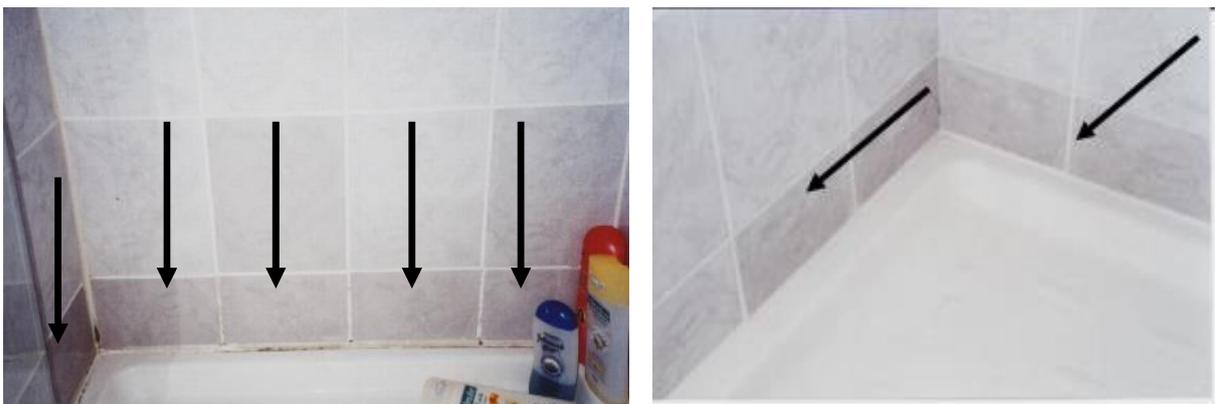
Figura 38 – Infiltração em revestimentos cerâmicos assentados no *drywall*

Uma das principais falhas que ocorrem com os revestimentos cerâmicos é a falta de aderência à argamassa colante, que ocasiona o descolamento das placas. Esse problema pode ser identificado em azulejos, com a queda de placas ou em pisos, devido à repercussão de um som oco no componente danificado. O descolamento desse material possibilita o surgimento de outros problemas, ao permitir a infiltração de água, exemplo apresentado na Figura 38, que sucedeu em paredes de gesso acartonado. Essa ocorrência pode levar à eflorescência, surgimento de mofo e a deterioração de outros subsistemas, como nas paredes e nos forros, ocasionada pelo vazamento de água do pavimento superior para o inferior.

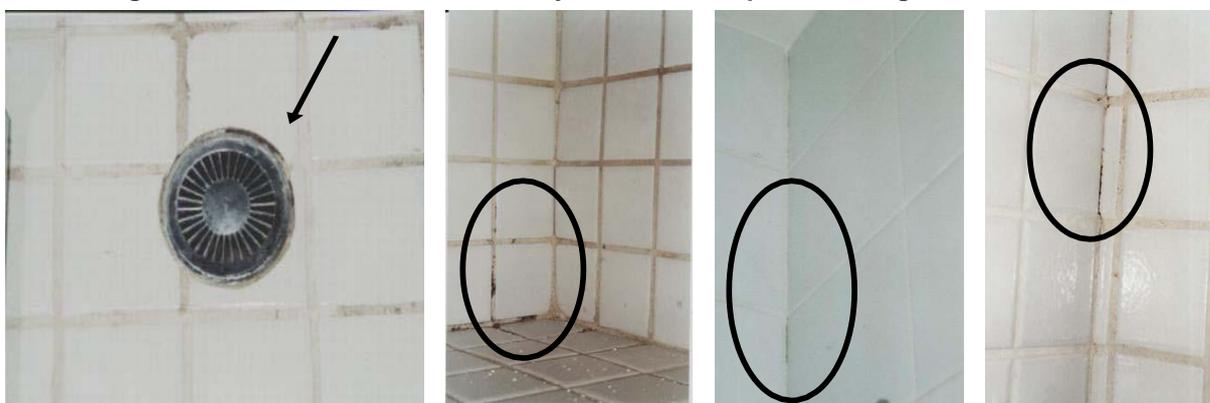
Figura 39 – Falhas e ausência do rejuntamento de paredes de gesso acartonado

A deterioração do rejuntamento ocasiona a vulnerabilidade do conjunto de revestimento. Esse dano propicia o surgimento de manifestações patológicas ocasionadas pela infiltração de água, como a eflorescência, fissuras e descolamento de placas. Em um levantamento de campo realizado por Silva (2002), em 193 empreendimentos construídos com chapas de gesso acartonado, foi possível constatar que 19% dessas residências apresentaram problemas de descolamento do rejuntamento, conforme apresentado na Figura 39. Essa tipologia pode ter ocorrido pela lixiviação da água pela região da junta, consequência, conforme o autor, da má qualidade do material adotado.

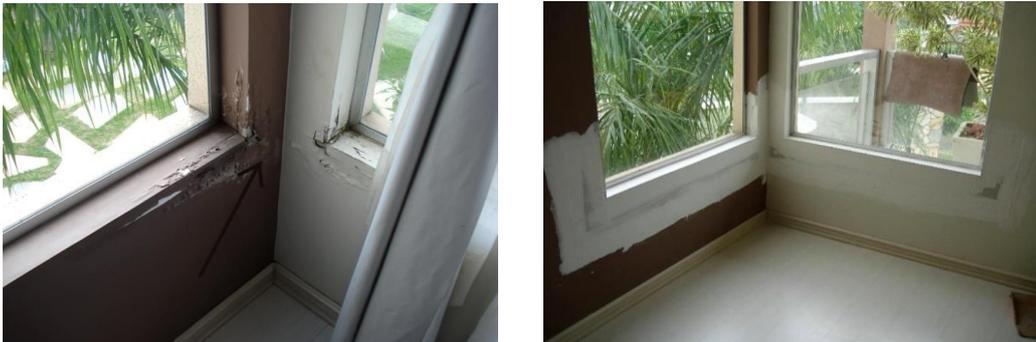
Figura 41 – Deterioração do *drywall* por infiltração de água e reparo da parede

Para os painéis de gesso acartonado, utilizados no fechamento interno dos ambientes, a situação é ainda mais preocupante, devido à fragilidade desse material perante a ação da umidade. As falhas na estanqueidade à água, além das mencionadas acima, podem ocorrer devido à existência de trincas ao redor da esquadria e à ausência de material selador na interface do componente com o painel de vedação. Nessas situações, é recomendado a manutenção imediata, de modo a evitar a deterioração e troca das chapas de gesso acartonado, conforme exposto na Figura 41.

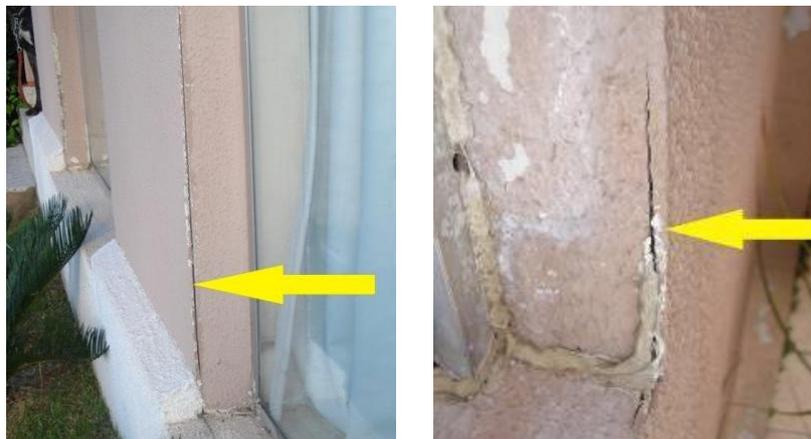
Figura 42 – Trincas na interface das esquadrias

Além de trincas e falhas na vedação das esquadrias, outra maneira de penetração de água é por meio dos vãos entre o material de acabamento e o painel de vedação externo, conforme ilustrado na Figura 42. Campos (2010) salienta que esse problema pode ser resolvido com o uso de cantoneiras metálicas nessas quinas de encontro, que além de proporcionar estanqueidade, apresenta um melhor acabamento visual. Além das cantoneiras, de acordo com Thomaz (2001), outra alternativa que também minimiza o problema de infiltração de água pelas janelas, é o uso de pingadeiras.

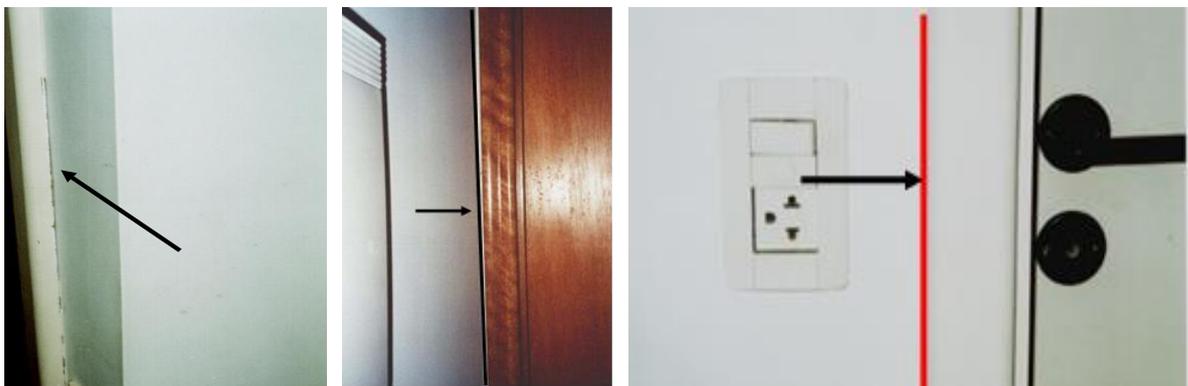
Figura 43 – Fissura ao redor do batente *drywall*

As janelas apresentam os principais riscos para o surgimento de manifestações patológicas, devido à abertura para o meio externo que possibilita a entrada de intempéries e agentes biológicos. No entanto, Silva (2002) em sua pesquisa com 163 residências construídas com chapas de gesso acartonado, identificou um problema comum em 22% das habitações inspecionadas, que se trata de fissuras ao redor dos batentes das portas, apresentado na Figura 43. O autor explica que esse problema ocorre, principalmente, devido ao acabamento com massa corrida que é dado no encontro do batente da porta com o *drywall*.

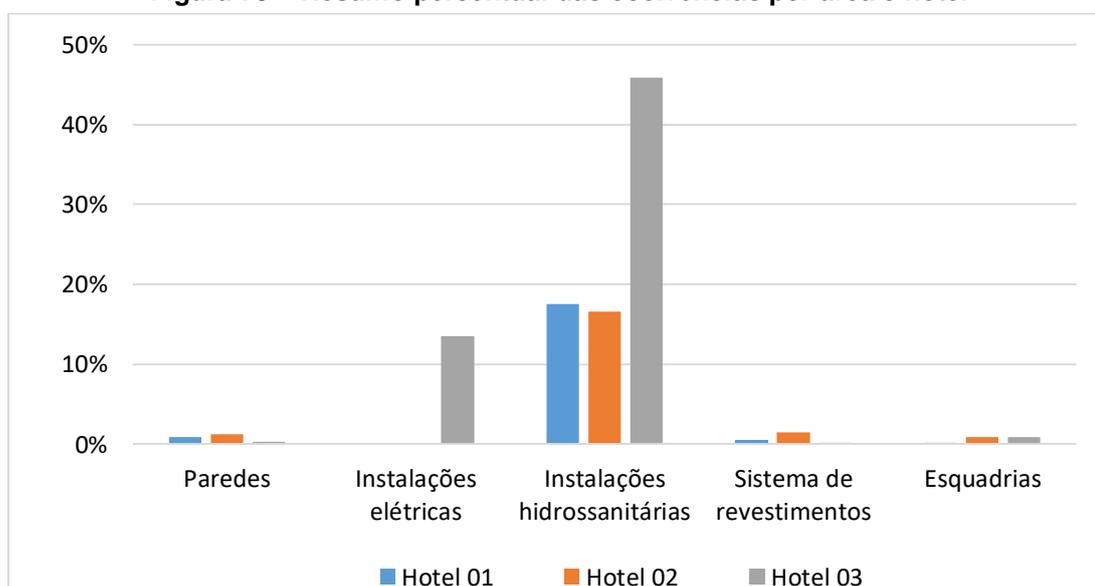
Figura 79 – Resumo percentual das ocorrências por área e hotel

Ao evidenciar as ocorrências por área em cada hotel, ilustrado na Figura 79, nota-se que os problemas nas instalações hidrossanitárias do EH3 representam 46% do montante de registros da zona banheiro dos três empreendimentos. Além, em paredes, sistema de revestimentos e esquadrias, não ocorreram diferenças significativas entre hotéis e áreas.

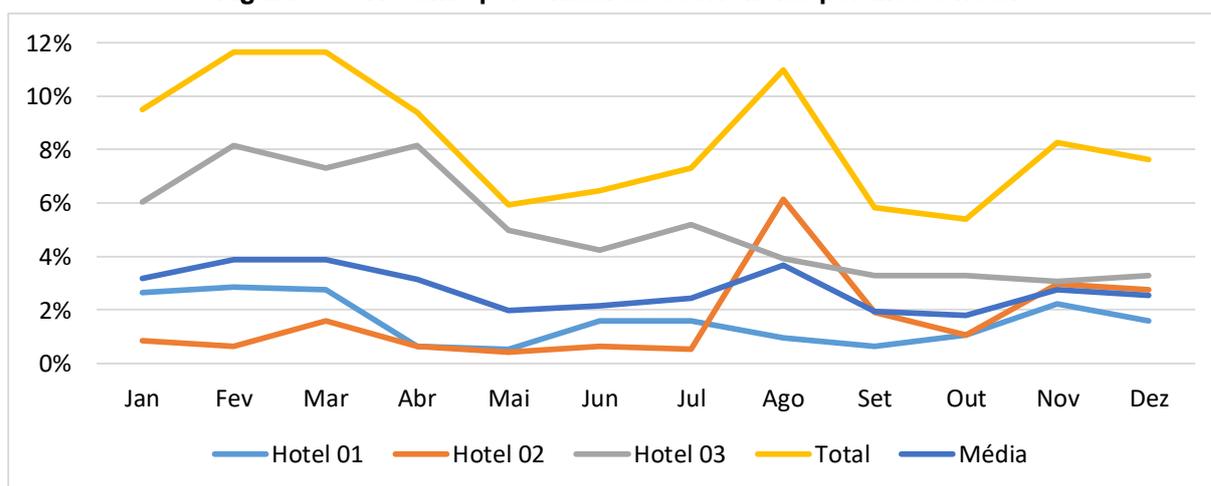
Figura 80 – Resumo percentual de ocorrências por mês e hotel

Ao analisar o percentual de ocorrência por mês nos hotéis, exposto na Figura 80, não foi identificado um padrão comum entre os empreendimentos, que obtiveram picos e vales em meses distintos. Somente nos meses maio e setembro observou-se quedas das ocorrências nos três hotéis. Com relação à dispersão ocorrida em cada mês, o desvio padrão do EH1 foi o menor, com 0,9%, seguido do EH2 que obteve um desvio padrão de 1,6% e em sequência o EH3 com 1,9%. Já desvio padrão das ocorrências por mês, considerando a somatória dos três empreendimentos, foi de 2,3%.

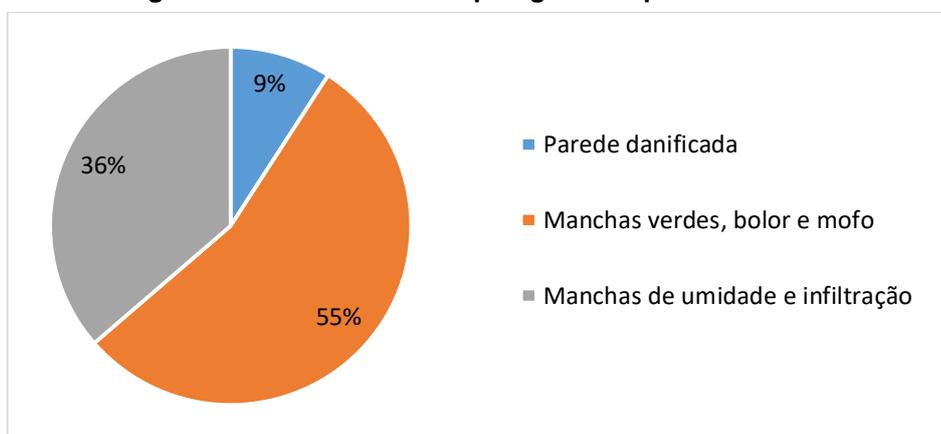
Figura 81 – Percentual de tipologias nas paredes e tetos

Com 12 ocorrências, que representam 55% dos registros em paredes e tetos de banheiros individuais, conforme ilustrado na Figura 81, observa-se que o principal problema que ocorreu nessas paredes ou tetos foram as manchas verdes, bolor e mofo, derivado da presença de fungos no ambiente. Considerada uma manifestação patológica comum em banheiros, é decorrente da presença de umidade no meio que pode se agravar devido à falta de ventilação do mesmo. No caso dos hotéis em análise, todos utilizam exaustores para a ventilação artificial desses cômodos, que não possuem janelas. Esse fato, em conjunto a quantidade demasiada de banhos quentes por hóspedes podem ser os responsáveis por essa tipologia. Ainda, nota-se menos incidência no EH3, que apresentou apenas a necessidade de intervenções nos tetos, visto que essas paredes são revestidas com placas cerâmicas.

Com relação às manchas de umidade e infiltração, com 8 ocorrências e um percentual de 36% dos casos, nota-se que essa tipologia ocorreu, principalmente, nas proximidades da bacia sanitária e das paredes de gesso acartonado, ou seja, nos EHs 1 e 2. Configura-se um possível problema devido à falta de impermeabilização do *drywall* nas terminações das instalações hidráulicas, acentuado com a frequência de ocorrências de vazamentos nas bacias sanitárias, que será apresentado e discutido nos próximos itens.

O último problema, com apenas 2 ocorrências e um percentual de 9%, foi a tipologia parede danificada, que abrangeu ocorrências relacionadas às trincas e quebras. Apesar de existir outros registros, até mesmo em banheiros sociais, na zona em questão, os banheiros individuais, somente o EH2 apresentou esse problema. Neste hotel, com paredes de gesso acartonado, a quebra, fissuras e buracos ocorrem com mais facilidade que em paredes de alvenaria. No entanto, nos três hotéis são utilizadas medidas preventivas aos danos

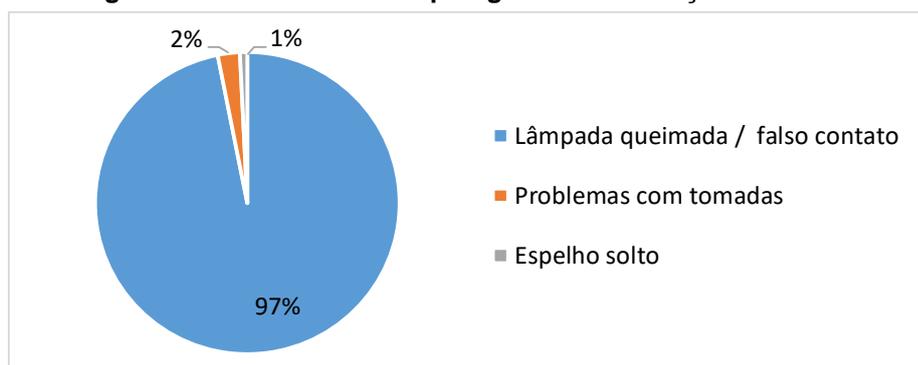
Figura 82 – Percentual de tipologias nas instalações elétricas

As lâmpadas queimadas ou com falso contato obtiveram 124 ocorrências, que representam 97% dos registros em instalações elétricas de banheiros individuais, conforme ilustrado na Figura 82. Vários são fatores que acarretam esse problema, como o tipo e qualidade da lâmpada, ausência de manutenção nas instalações elétricas, fiação velha ou má conservada e entre outras causas. O fato de existir inúmeros registros, principalmente, no EH3 não significa que nos demais hotéis não ocorra esse fenômeno, mas por serem de fácil resolução, possivelmente essa tipologia nem sempre foi registrada nos demais hotéis.

Já as demais tipologias, falhas no funcionamento de tomadas ou espelhos soltos, que representam, respectivamente, 2% e 1% das ocorrências, podem estar relacionadas aos problemas de instalação, ausência de manutenção, uso incorreto e entre outros fatores.

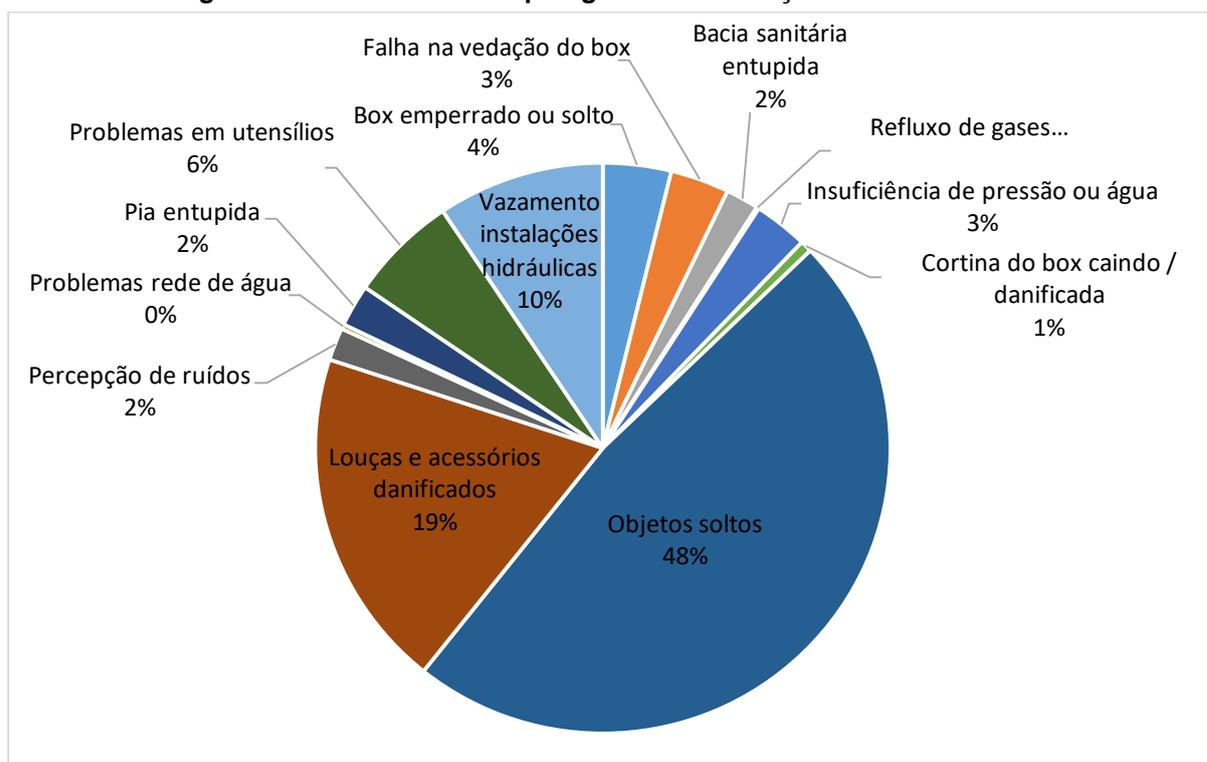
Figura 83 – Percentual de tipologias nas instalações hidrossanitárias

Entre os 13 tipos, conforme ilustrado na Figura 83, a somatória das 9 tipologias menos incidentes e de fácil entendimento correspondem apenas 17% dos problemas, sendo eles: boxe emperrado ou solto, falha na vedação do boxe, pia entupida, insuficiência de pressão ou água, bacia sanitária entupida, percepção de ruídos entre os ambientes, problemas na rede de água, cortina da área do boxe caindo ou danificada e refluxo de gás. No caso dos problemas com o boxe, a tipologia boxe solta representa 4% dos registros. Já a tipologia falha na vedação do boxe, obteve um percentual de 3% dos registros, tratando-se de reclamações de alagamento no banheiro ou passagem de água durante os banhos além da área delimitada do boxe. Ambos os problemas se referem ao material blindex.

De acordo com os entrevistados, essa tipologia ocorre devido ao desgaste do veda-porta fixado na parte inferior do blindex (lâmina de vidro do boxe) ou em alguns casos, da deterioração do próprio silicone de vedação. Esse tipo de problema poderia ser evitado na etapa de construção, ao deixar o nível da área de banho inferior e satisfatório em relação ao restante do banheiro. Mas neste caso, deve-se trocar os acessórios de vedação sempre que

necessário. Já com relação ao blindex emperrado, pode ocorrer devido a vários fatores, principalmente, a pequenos objetos presos no trilho, roldanas danificadas e movimentação da estrutura da edificação. Ainda, com relação a área do boxe, na ausência do blindex, foram registrados 1% dos problemas em cortinas, devido à deterioração do material e trilho.

Os problemas relacionados às pias e bacia sanitária entupidas, com 2% dos registros em cada um, estão geralmente relacionados à obstrução das tubulações de esgoto. Entre os principais fatores responsáveis, está o acúmulo de cabelos e sujeira nos sifões e ralos, e a presença de pequenos objetos e itens de higiene e cuidado pessoal que não se dissolvem, como papel higiênico não biodegradável, absorventes, preservativos, fio dental, cotonetes e entre outros. Esses materiais além de prejudicar o funcionamento do sistema de encanamento predial, também podem causar danos nas estações de tratamento de esgoto local. No caso do retorno de gás, com apenas 1 registro, pode ser decorrente além da obstrução de dejetos na tubulação, também provocado pela instalação incorreta do tubo de ventilação.

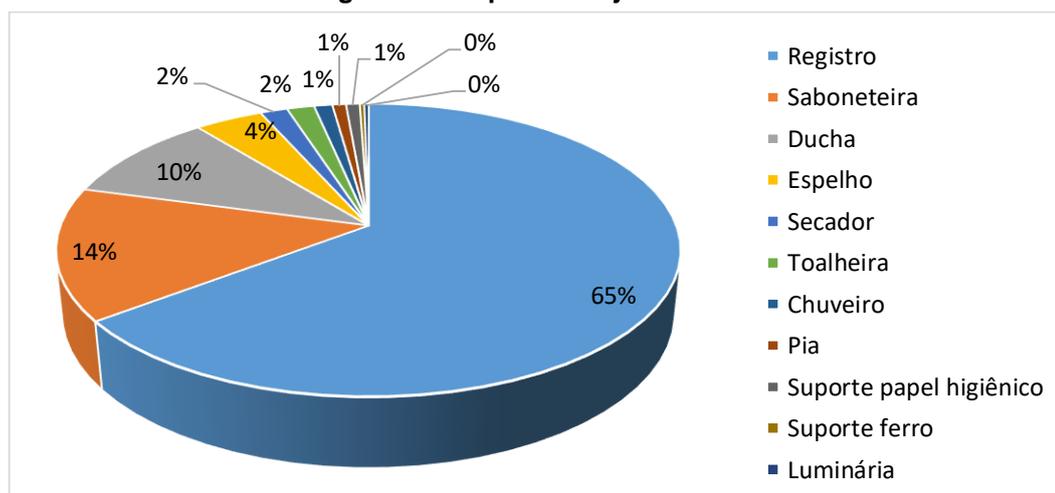
Figura 84 – Tipos de objetos soltos

Com 48% dos registros, equivalentes a 362 ocorrências, destacam-se os problemas relacionados ao desprendimento de objetos das paredes. Ao analisar e discriminar os componentes envolvidos nessa tipologia, conforme ilustrado na Figura 84, nota-se que 65% dos objetos soltos são registros em geral, principalmente, os situados no interior do boxe. Os demais acessórios mais problemáticos foram as saboneteiras e duchas higiênicas ou do boxe, com 14% e 10%, respectivamente. Já as demais ocorrências, com 11%, sucederam nos espelhos, chuveiros, pias, luminária e nos suportes de secadores, toalhas, papel higiênico e ferro de passar. Esses problemas ocorrem geralmente pelo uso inadequado de buchas e parafusos, desgaste e espanamento dos fixadores, aperto excessivo e entre outros motivos.

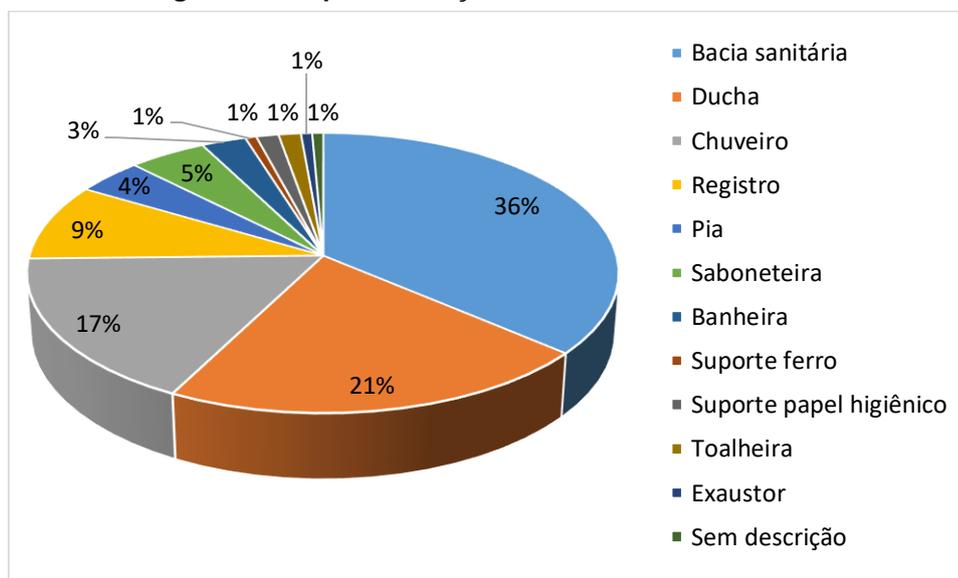
Figura 85 – Tipos de louças e acessórios danificados

As louças e acessórios danificados, representam 19% das ocorrências nas instalações hidrossanitárias. Dentre os componentes que apresentaram problemas no funcionamento, foram identificados 36% dos casos nas bacias sanitárias, seguido de 21% nas duchas

higiênicas ou do boxe, 17% foram problemas em chuveiros e 9% em registros. Os demais 16% ocorreram em pias, banheiras, exaustores e nos suportes de sabonete, ferros de passar, do papel higiênico e de toalhas, conforme ilustrado na Figura 85.

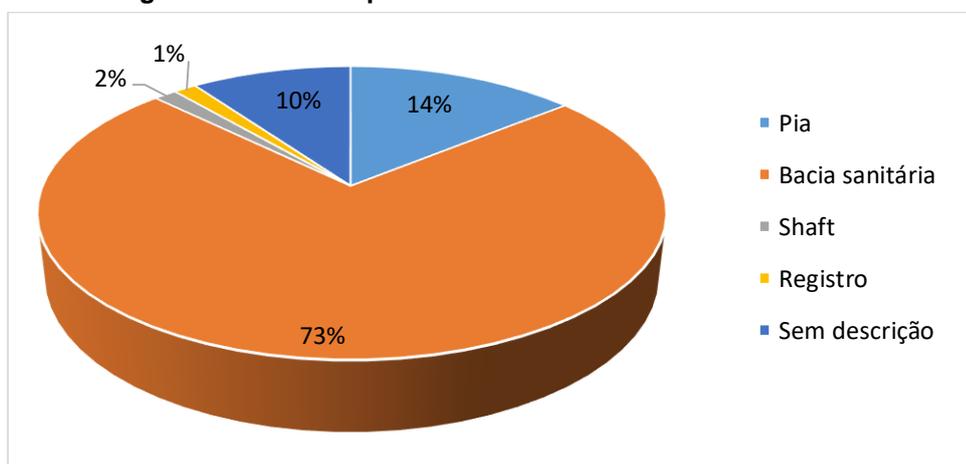
Figura 86 – Locais que ocorrem os vazamentos hidráulicos

Com relação aos vazamentos nas instalações hidráulicas, que representam 10% das ocorrências hidrossanitárias, de acordo com a Figura 86 foram identificados vazamentos nos seguintes locais: 73% nas bacias sanitárias, 14% em pias, 10% apenas informando a existência de um vazamento no banheiro individual, 2% nos *shafts*, e apenas 1% em registros. Esses problemas podem ter várias origens, como defeitos e desgaste do material, instalação incorreta, ausência de vedação, problemas nas tubulações e entre outros motivos.

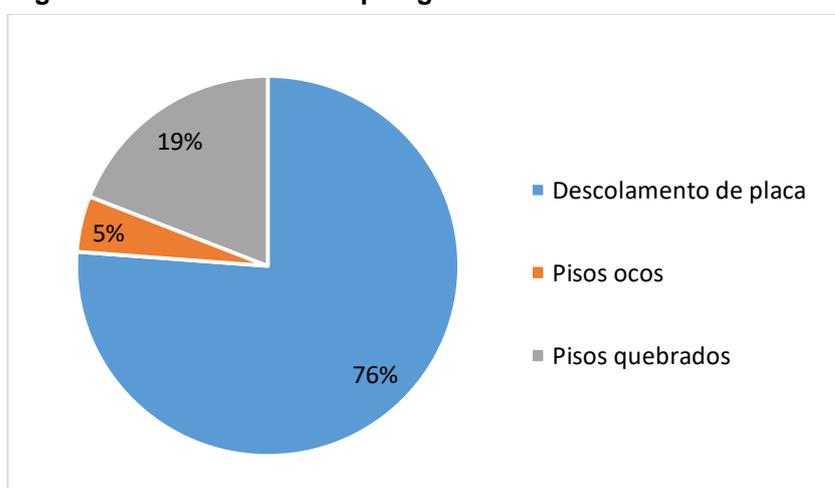
Figura 87 – Percentual de tipologias no sistema de revestimentos

Nota-se que o descolamento de placas foi o problema com mais registros, com 16 ocorrências e um percentual de 76%, conforme ilustrado na Figura 87. Esse problema ocorreu nos três hotéis em análise, e como as demais tipologias, tem a origem devido a diversos fatores que envolve todas as etapas da vida da edificação, desde erros construtivos, uso incorreto e falta de manutenção, podendo por exemplo, estar associado à ausência de especificação dos serviços e equipamentos, utilização de materiais vencidos ou de baixa qualidade, variações de temperatura, infiltração de água na cerâmica ou material de rejuntamento e corrompendo a aderência e entre outros motivos.

Já os demais problemas registrados, pisos ocios e pisos quebrados, representam, respectivamente, 5% e 19% das ocorrências. No primeiro caso, pisos ocios, em geral esse fenômeno ocorre devido ao assentamento incompleto com a argamassa colante, que não abrange toda a área da placa cerâmica. No caso dos pisos quebrados, podem estar relacionados às variações térmicas da edificação ou do próprio material, que poderia ser evitado com juntas de dilatação, e também às quedas de objetos pesados sobre o piso.

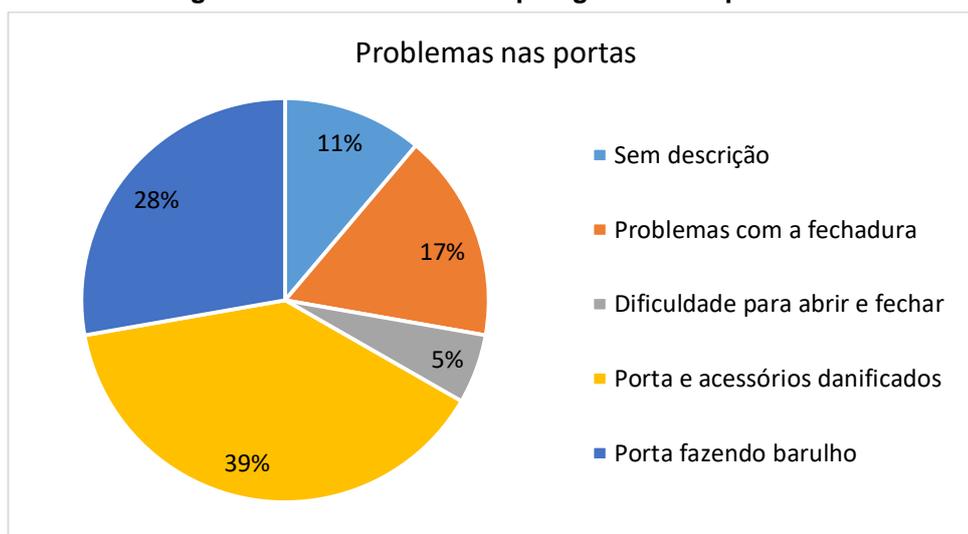
Figura 88 – Percentual de tipologias nas esquadrias

O item porta e acessórios danificados foi o que mais apresentou ocorrências, com 7 registros e um percentual de 39%, conforme ilustrado na Figura 88. Com relação aos acessórios, foram identificados problemas em maçaneta, chaves e nos protetores anti-impacto. Os problemas com as fechaduras representam 17% e os decorrentes de barulhos em portas correspondem a 28% das ocorrências. Com 11% dos registros, duas ocorrências não apresentaram a descrição do problema, mencionando apenas a necessidade de

intervenção na porta do banheiro. A situação menos corriqueira foi a dificuldade em abrir e fechar a porta, que apesar de ter sido um problema frequente nas portas de entrada do quartos e áreas comuns, no caso dos banheiros individuais foi registrada somente uma ocorrência, totalizando em 5% dos problemas nas portas desses ambientes.

Em geral, todas as ocorrências podem ser tratadas com manutenções preventivas ou com pequenas correções, desde a lubrificação e trocas das dobradiças e fechaduras, de modo a evitar problemas relacionados ao barulho e nos trincos, e pinturas impermeabilizantes, com intuito de evitar o inchaço da madeira e a deterioração pela absorção de água.
