ANÁLISE DE FALHA EM UMA SÉRIE DE LIGAÇÕES
SOLDADAS DE UM TRECHO DE TUBULAÇÃO DE
UTILIDADES PARA CONDUÇÃO DE VAPOR
SUPERAQUECIDO

SÃO CARLOS -SP
2021

Trabalho de conclusão de curso apresentado
ao Departamento de Engenharia Mecânica da
Universidade Federal de São Carlos, para
obtenção do título de bacharel em Engenharia
Mecânica.

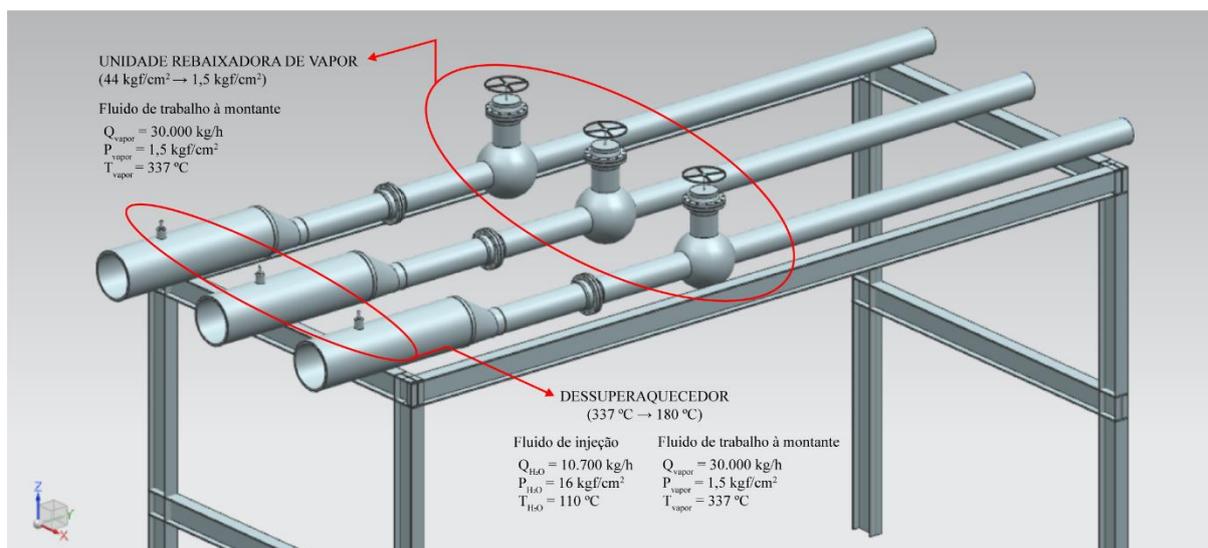
O trecho a ser analisado é uma zona crítica para os efeitos causadores da falha por trinca na solda, em razão de promover a modificação do estado físico do vapor de escape em um curto comprimento de tubulação. A montante da redução, existe uma unidade rebaixadora de pressão fazendo com que o vapor passe de 44 kgf/cm² para 1,5 kgf/cm². A jusante da redução, existe um sistema de dessuperaquecedor que reduz a temperatura de 337 °C para 180 °C. O trecho em questão é composto por três varas de tubulação, conforme pode ser exemplificado na Figura 20.

Figura 20 – Representação das três varas de tubulação da linha de vapor de escape da caldeira HPB-Sermatec da Usina Vertente.

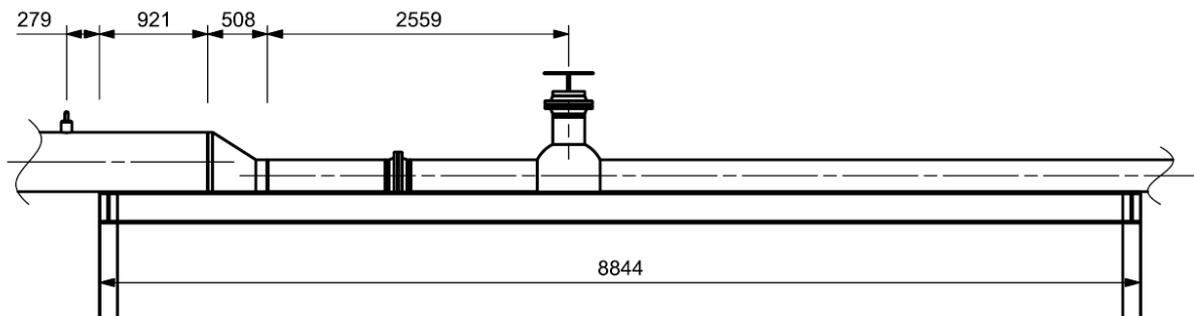
A operação da planta utiliza somente a vara de tubulação central para realizar a condução do vapor de escape. Essa tubulação foi representada na Figura 21 com todas as cotas pertinentes às condições de apoio e a distribuição dos componentes ao longo de seu comprimento.

Figura 21 – Representação da vara de tubulação central da linha de vapor de escape da caldeira HPB-Sermatec da Usina Vertente, por vista lateral (todas as medidas estão em mm).

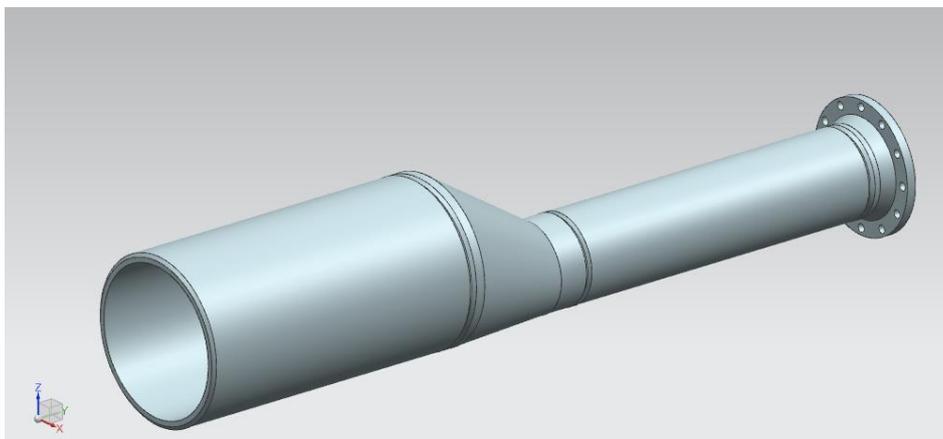
Duas juntas soldadas apresentaram falhas. A primeira junta soldada corresponde à união entre a tubulação de diâmetro nominal de 10 in e a redução excêntrica. A segunda junta soldada corresponde à união entre a redução excêntrica e a tubulação de diâmetro nominal de 20 in. A montagem do conjunto pode ser vista em três dimensões na Figura 22 e em vista lateral planificada na Figura 23.

Figura 22 – CAD do trecho da tubulação de vapor de escape que representa o objeto de estudo deste trabalho.

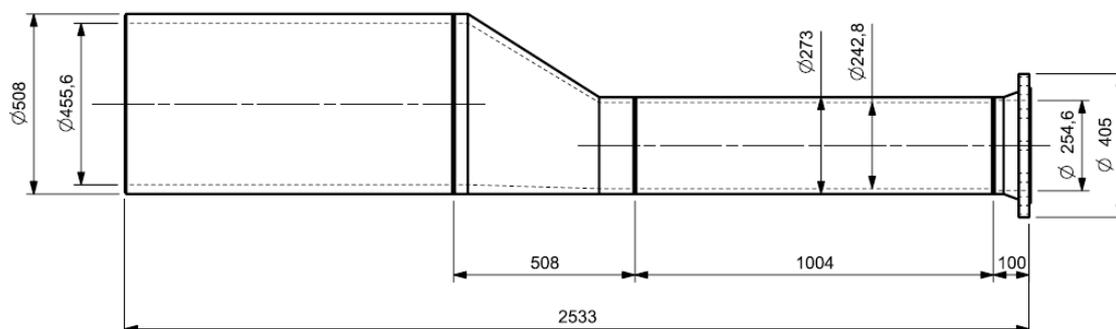
Figura 23 – Vista lateral do trecho da tubulação de vapor de escape que representa o objeto de estudo deste trabalho (todas as medidas estão em mm).

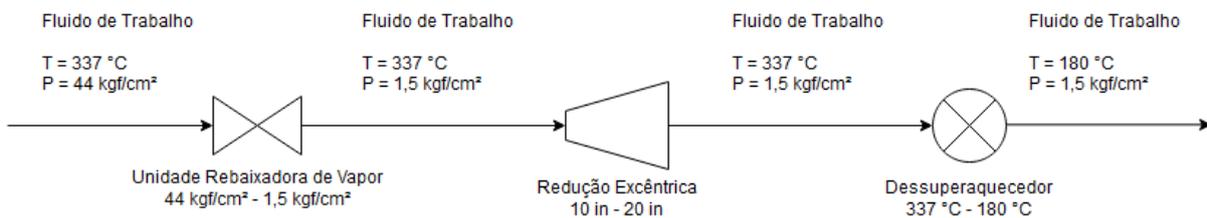
Figura 32 – Fluxograma do estado de pressão e temperatura do fluido de trabalho em cada segmento da vara de tubulação.

O ponto de alerta neste caso é levantado para o número de mudanças no estado físico do fluido de trabalho em um curto comprimento da tubulação, principalmente no trecho do sistema de dessuperaquecimento que injeta um fluxo direto de água a uma temperatura de 110 °C e pressão de 16 kgf/cm². Caso este balanço termodinâmico não esteja operando com extrema eficácia, é possível haver água condensando nas paredes internas da tubulação e oferecendo uma maior suscetibilidade para fenômenos como oxidação e corrosão do aço.

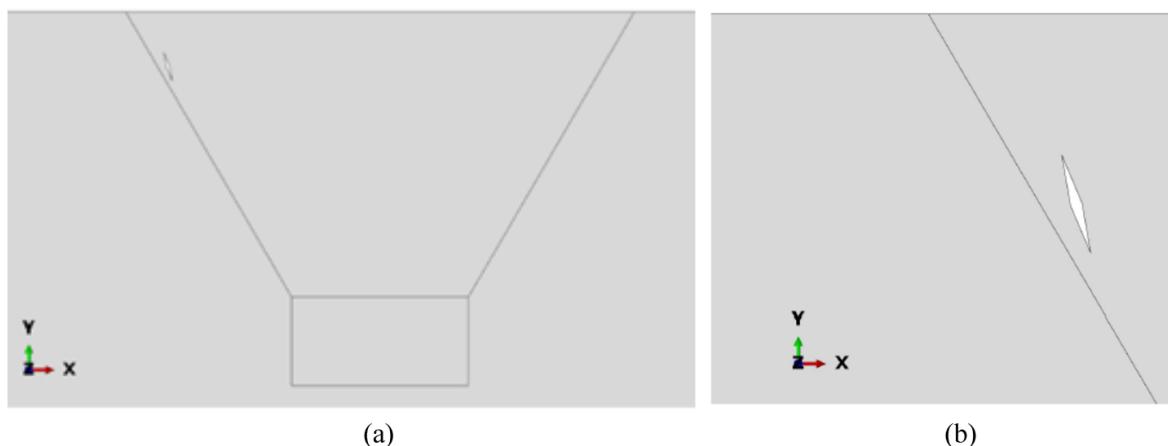
Figura 44 – Representação da heterogeneidade na modelagem via MEF. (a) Ampliação da região soldada (b) Detalhe da heterogeneidade.

Logo, no módulo *Part*, ao criar o modelo em *Part Manager* foi selecionado *2D Planar*, *Deformable* e *Shell*. Foram executadas as partições na superfície afim de formalizar onde serão aplicadas as condições de contorno de carregamento. Foi também desenhada a inclusão no material com geometria elíptica e estreita a fim de gerar grandes concentrações de tensão na sua ponta. A localização da inclusão foi feita próxima à interface entre o metal de solda e a granulação grossa na ZTA. A Figura 44 representa a heterogeneidade.

Analisando os passos da simulação, é possível perceber que a propagação da trinca começa ocorrer pouco antes de 20% do deslocamento total ser aplicado. A conclusão gerada indica que caso haja alguma heterogeneidade no processo de fabricação da junta soldada da tubulação de processo analisada por este estudo, existe grande possibilidade da mesma atuar como concentrador de tensões e fazer com que a tubulação falhe com o carregamento imposto pela operação fabril.

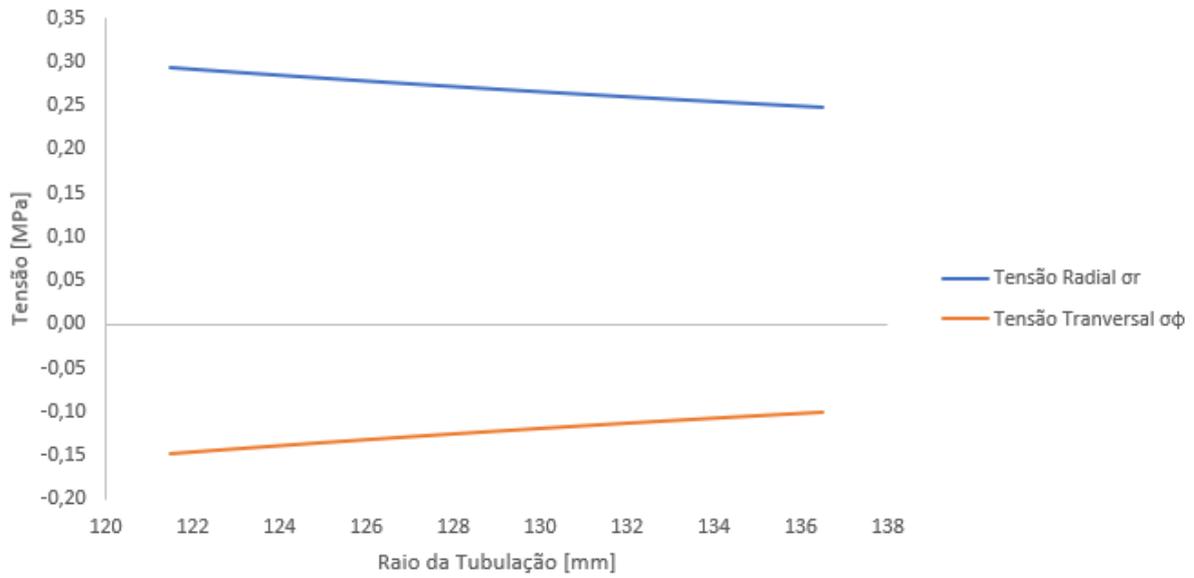
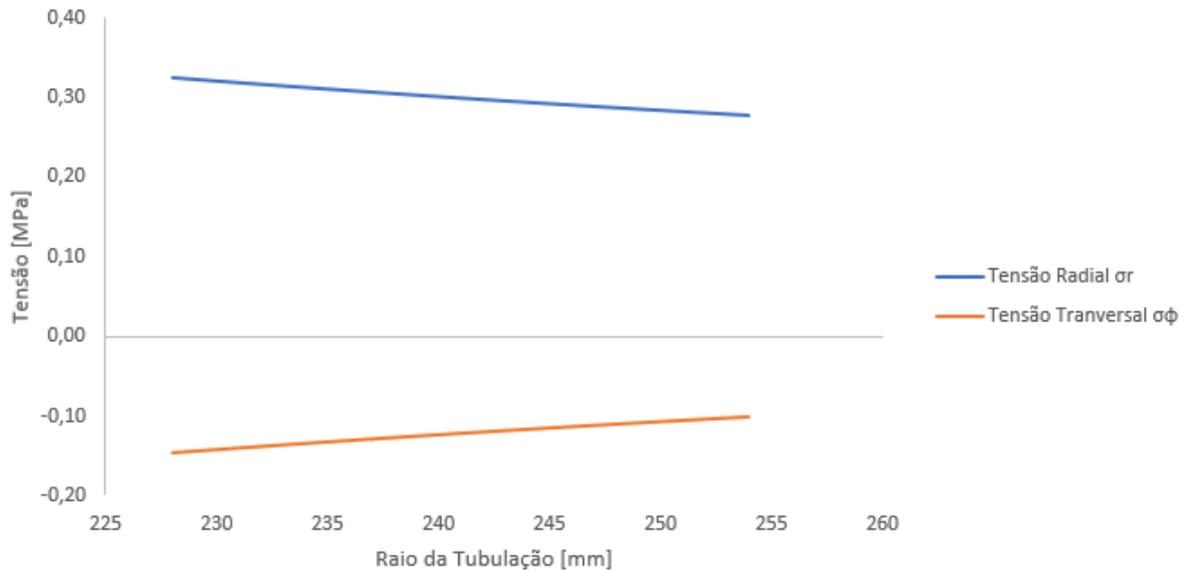
Figura 49 – Distribuição das tensões radiais e transversais em [MPa] ao longo da espessura da tubulação de 10 in de diâmetro nominal.

Figura 50 – Distribuição das tensões radiais e transversais em [MPa] ao longo da espessura da tubulação de 20 in de diâmetro nominal.

É possível perceber que a magnitude das tensões devido ao carregamento de pressão interna da tubulação é pouco expressivo e pode ser desconsiderado da análise de composição do tensor de tensões na união soldada.

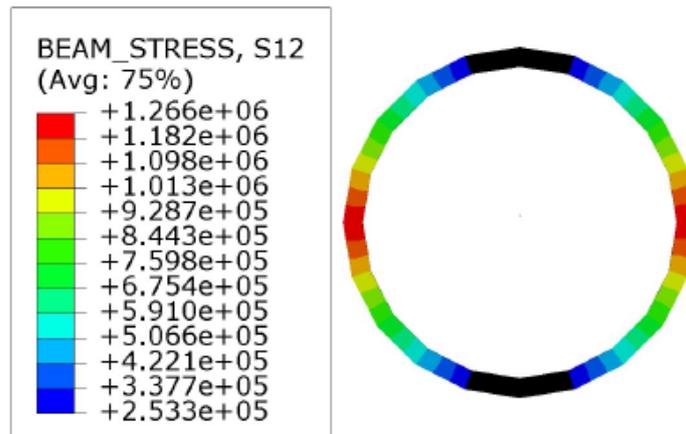
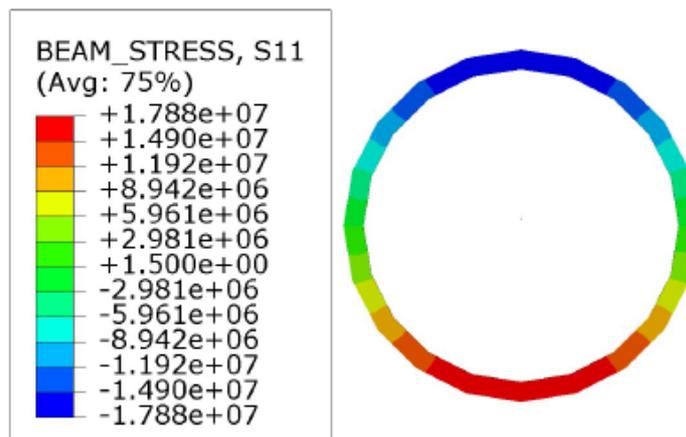
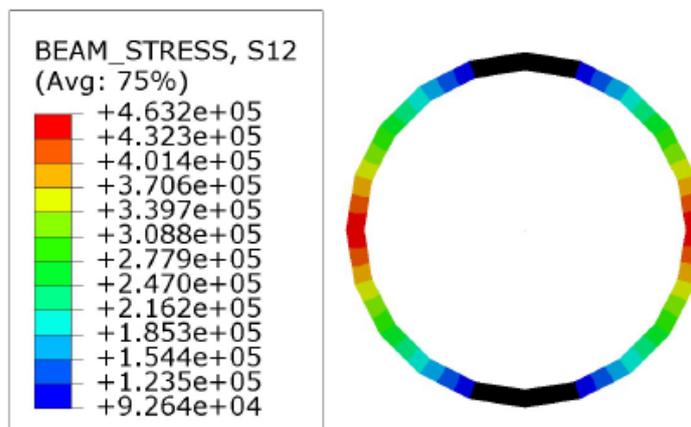
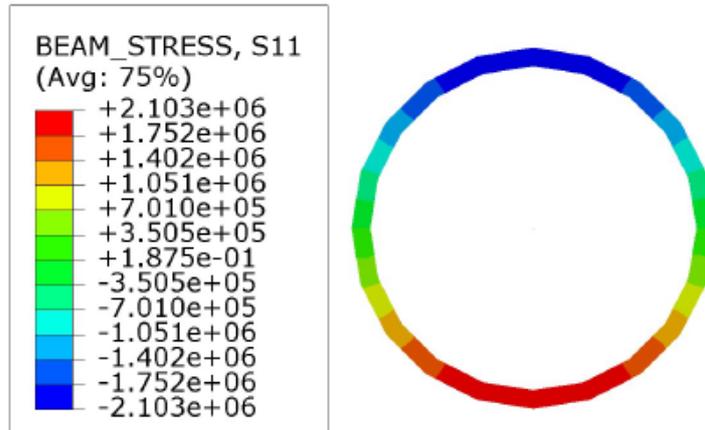
As Figuras de 54 a 57 representam respectivamente a distribuição da tensão cisalhante e normal em corte da seção transversal dos pontos de solda analisados pelo estudo. Para estes casos foi adotado $E = 210 \text{ GPa}$.

Figura 54 – Distribuição da tensão cisalhante em [Pa] na seção transversal da tubulação no trecho de união da tubulação de 10 in de diâmetro nominal com a redução excêntrica, considerando $E = 210$ GPa.

Figura 55 – Distribuição da tensão normal em [Pa] na seção transversal da tubulação no trecho de união da tubulação de 10 in de diâmetro nominal com a redução excêntrica, considerando $E = 210$ GPa.

Figura 56 – Distribuição da tensão cisalhante em [Pa] na seção transversal da tubulação no trecho de união da tubulação de 20 in de diâmetro nominal com a redução excêntrica, considerando $E = 210$ GPa.

Figura 57 – Distribuição da tensão normal em [Pa] na seção transversal da tubulação no trecho de união da tubulação de 20 in de diâmetro nominal com a redução excêntrica, considerando $E = 210$ GPa.

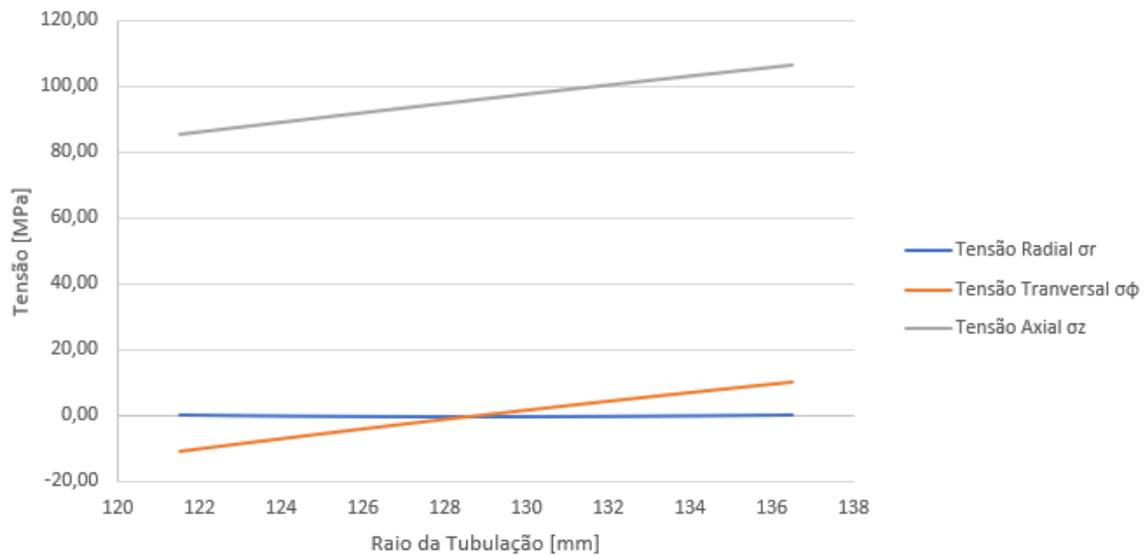
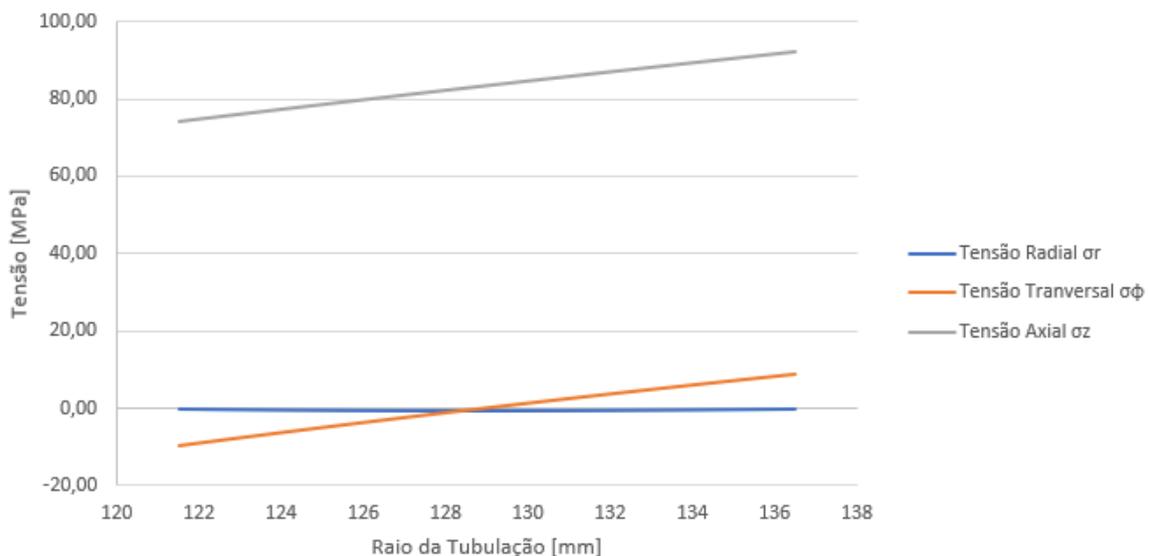
Figura 59 – Distribuição das tensões radiais, transversais e axiais em [MPa] ao longo da espessura da parede da tubulação de 10 in de diâmetro nominal considerando $E = 210$ GPa

Figura 60 – Distribuição das tensões radiais, transversais e axiais em [MPa] ao longo da espessura da parede da tubulação de 10 in de diâmetro nominal considerando $E = 179$ GPa

É possível notar que a componente de tensão axial possui magnitude expressiva perante as outras. Seu módulo é ampliado em razão de a modelagem ser aplicada considerando apenas o regime transiente. Portanto, como a variação de temperatura da tubulação é alta (entre a condição de equilíbrio com o ambiente e carregada termicamente), a modelagem resulta em valores que ultrapassam a tensão limite permitida pelo código ASME BPVC, Section II, Part D (2010). Este fato indica necessariamente que a tubulação deve seguir uma rampa de aquecimento, não suportando receber carga térmica máxima partindo de sua condição de equilíbrio com o ambiente.

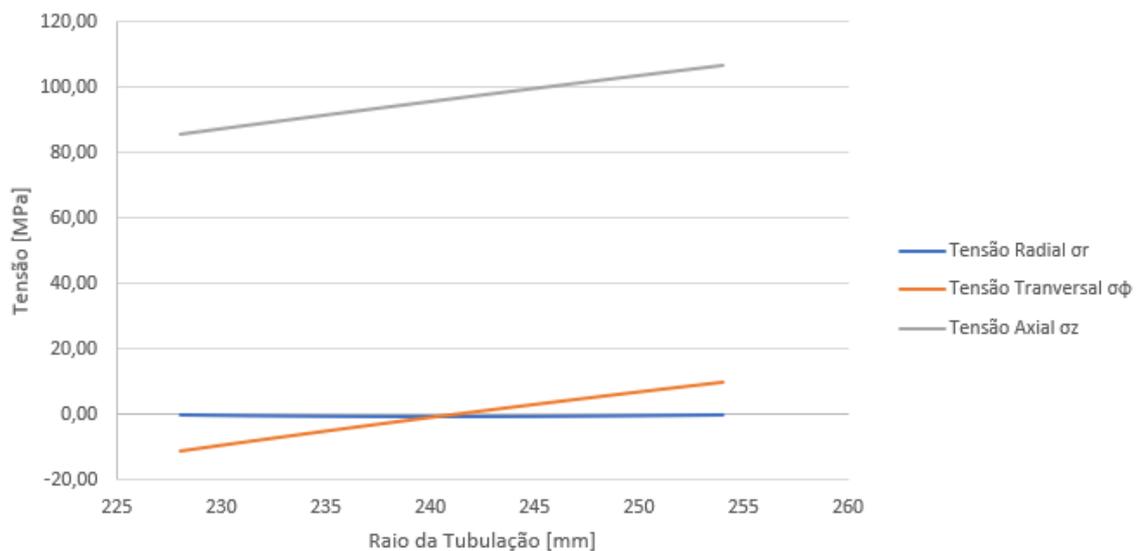
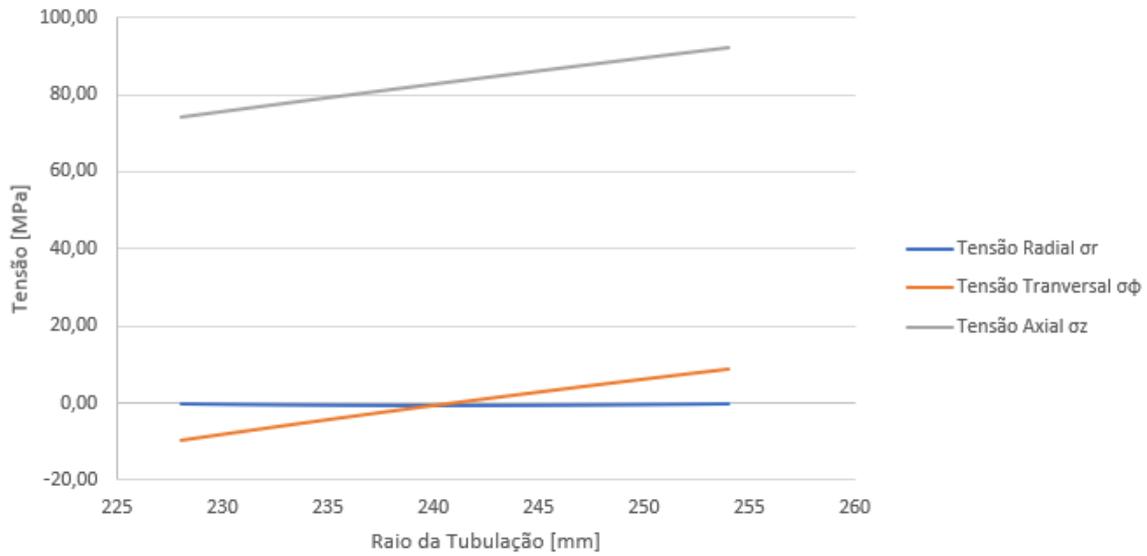
Figura 61 – Distribuição das tensões radiais, transversais e axiais em [MPa] ao longo da espessura da parede da tubulação de 20 in de diâmetro nominal considerando $E = 210$ GPa

Figura 62 – Distribuição das tensões radiais, transversais e axiais em [MPa] ao longo da espessura da parede da tubulação de 20 in de diâmetro nominal considerando $E = 179 \text{ GPa}$

De forma analítica, pode-se concluir que as tensões internas geradas por efeitos térmicos são inversamente proporcionais ao módulo de elasticidade. Adicionalmente, não é possível notar discrepâncias significativas entre as tubulações de 10 e 20 in de diâmetro nominal no que se refere os campos de tensões gerados.

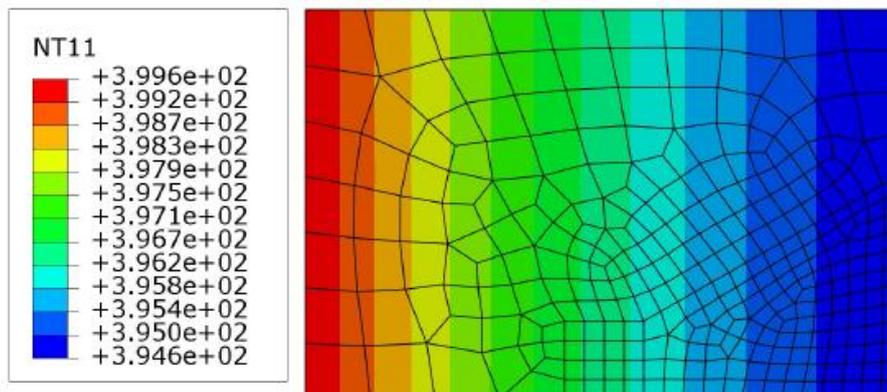
Figura 63 – Distribuição de temperatura em $^{\circ}\text{C}$ ao longo da espessura da parede da tubulação.

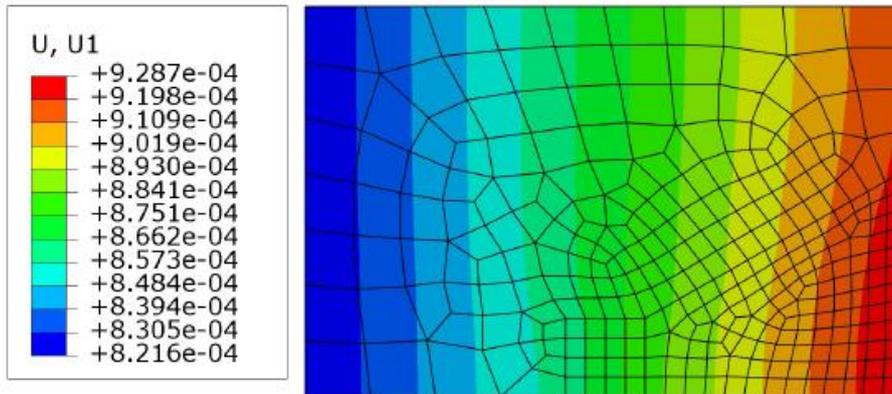
Figura 64 – Gradiente de deslocamento em [m] ao longo da espessura da parede da tubulação.

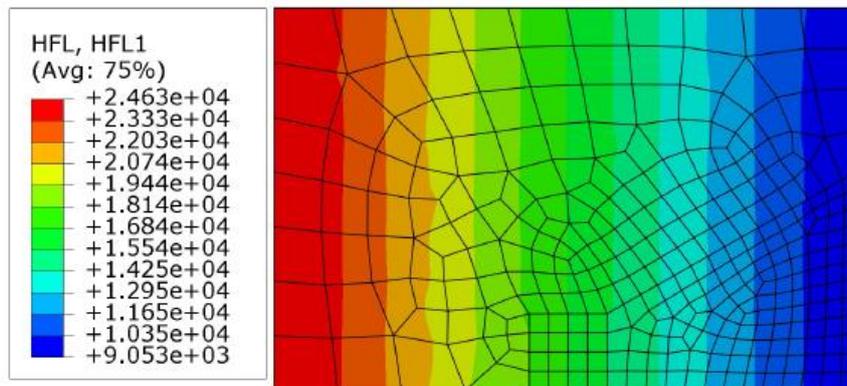
Figura 65 – Gradiente de fluxo térmico [W/m] ao longo da espessura da parede da tubulação.

A modelagem de fluxo térmico apresenta resultados semelhantes em um comparativo entre a simulação e o cálculo analítico.

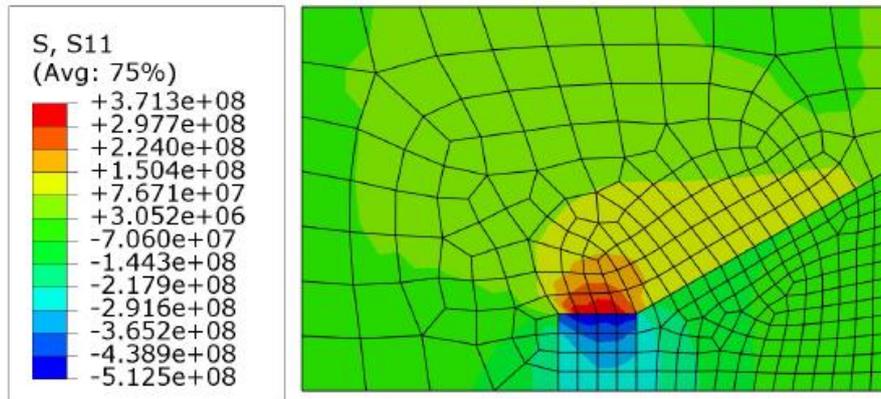
Figura 66 – Distribuição da componente de tensão em [Pa] na direção transversal ao longo da espessura da parede da tubulação.

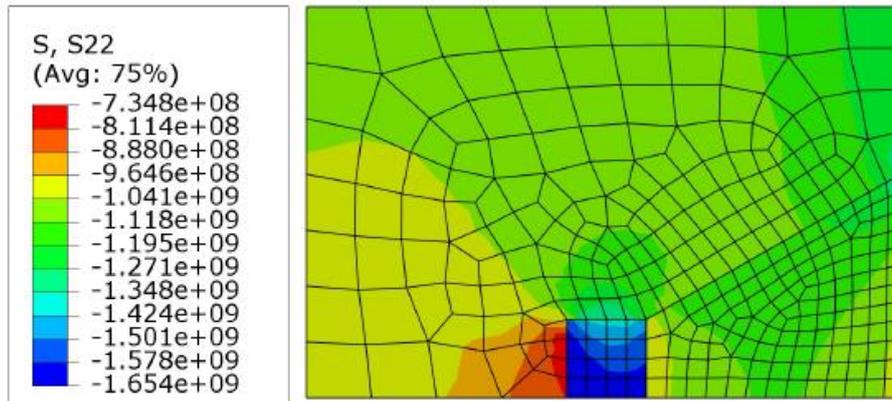
Figura 67 – Distribuição da componente de tensão em [Pa] na direção radial ao longo da espessura da parede da tubulação.

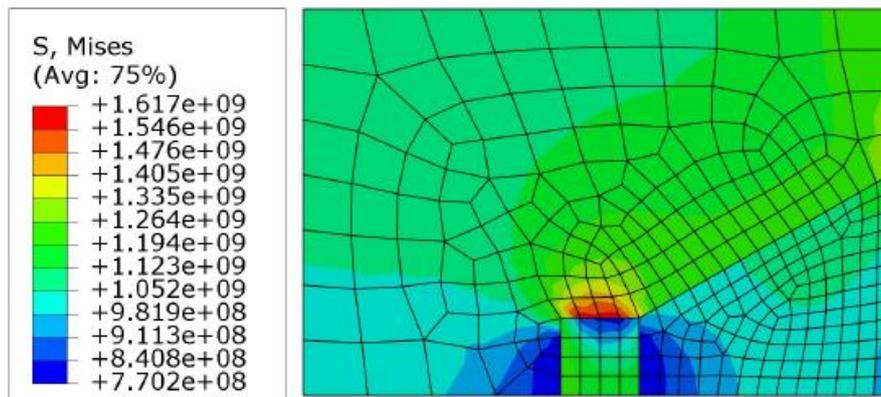
Figura 68 – Distribuição da tensão de Von Mises em [Pa] ao longo da espessura da parede da tubulação.
