UNIVERSIDADE FEDERAL DE SÃO CARLOS
CENTRO DE CIÊNCIAS EXATAS E DE TECNOLOGIA
DEPARTAMENTO DE ENGENHARIA MECÂNICA

**ANÁLISE DE FALHA DE MOTOR DIESEL DE COLHEDORA DE
CANA DE AÇÚCAR JOHN DEERE 9.0L**

SÃO CARLOS
2022

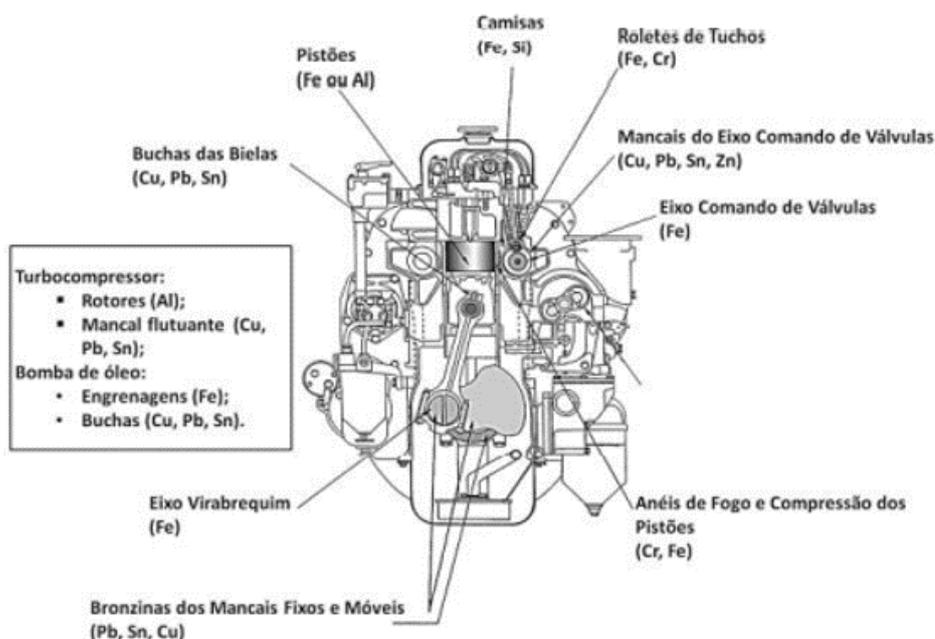
Figura 21 – Motor Diesel e local dos principais elementos químicos

Como é possível observar na Figura 21, em nenhum dos compartimentos do motor tem-se a presença de sódio. Isso se deve à característica de que o mesmo se encontra

apenas no líquido de arrefecimento do motor. Logo, sua presença na análise indica que houve a passagem de líquido de arrefecimento para a câmara de combustão. Isso prejudica o funcionamento do pistão, já que líquidos são de difícil compressão, diferentemente da mistura combustível e ar, ocasionando danos aos cilindros, pistões, hastes e outros compartimentos.

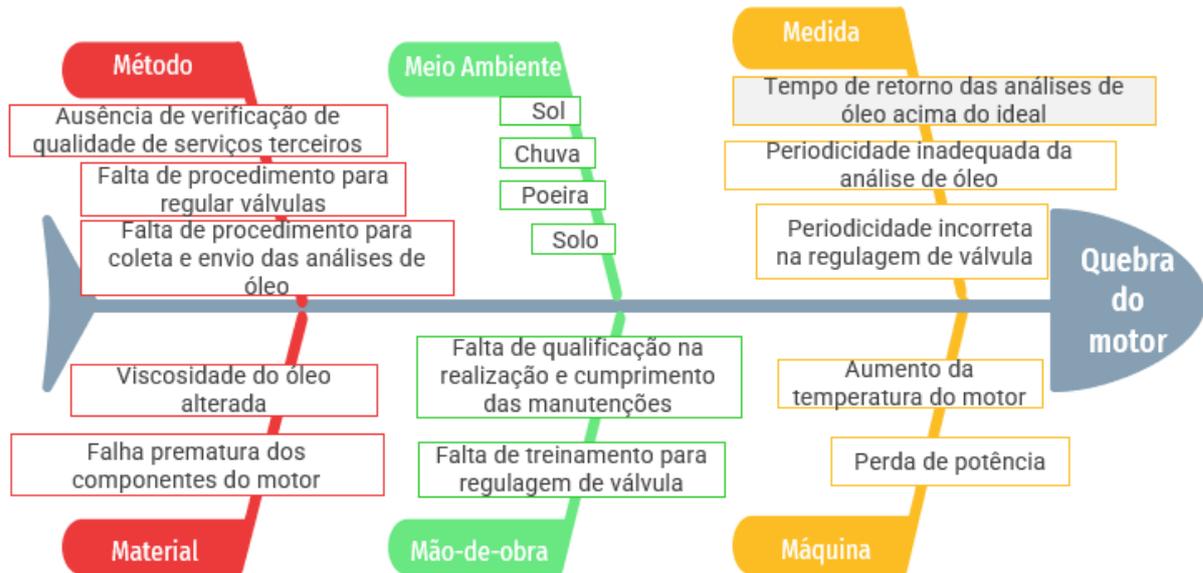
Figura 41 – Diagrama de Ishikawa para o motor falhado

De acordo com a Figura 41, baseado no método 6M de Ishikawa reuniram-se possíveis fatores críticos para ocorrência de falha do motor. Dentre as hipóteses levantadas, pode-se citar que, uma das possíveis causas raízes se encontra como sendo a falta de procedimentos para regulagem de válvulas, alteração no valor da viscosidade do óleo e falha prematura dos componentes do motor. Tal conclusão se deve pelo fato de que os outros fatores influenciam na aceleração do processo de desgaste do motor, porém eles são consequências das possíveis causas raízes. Logo, com a metodologia dos 5 Porquês, objetiva-se detalhar o real motivo de falha.

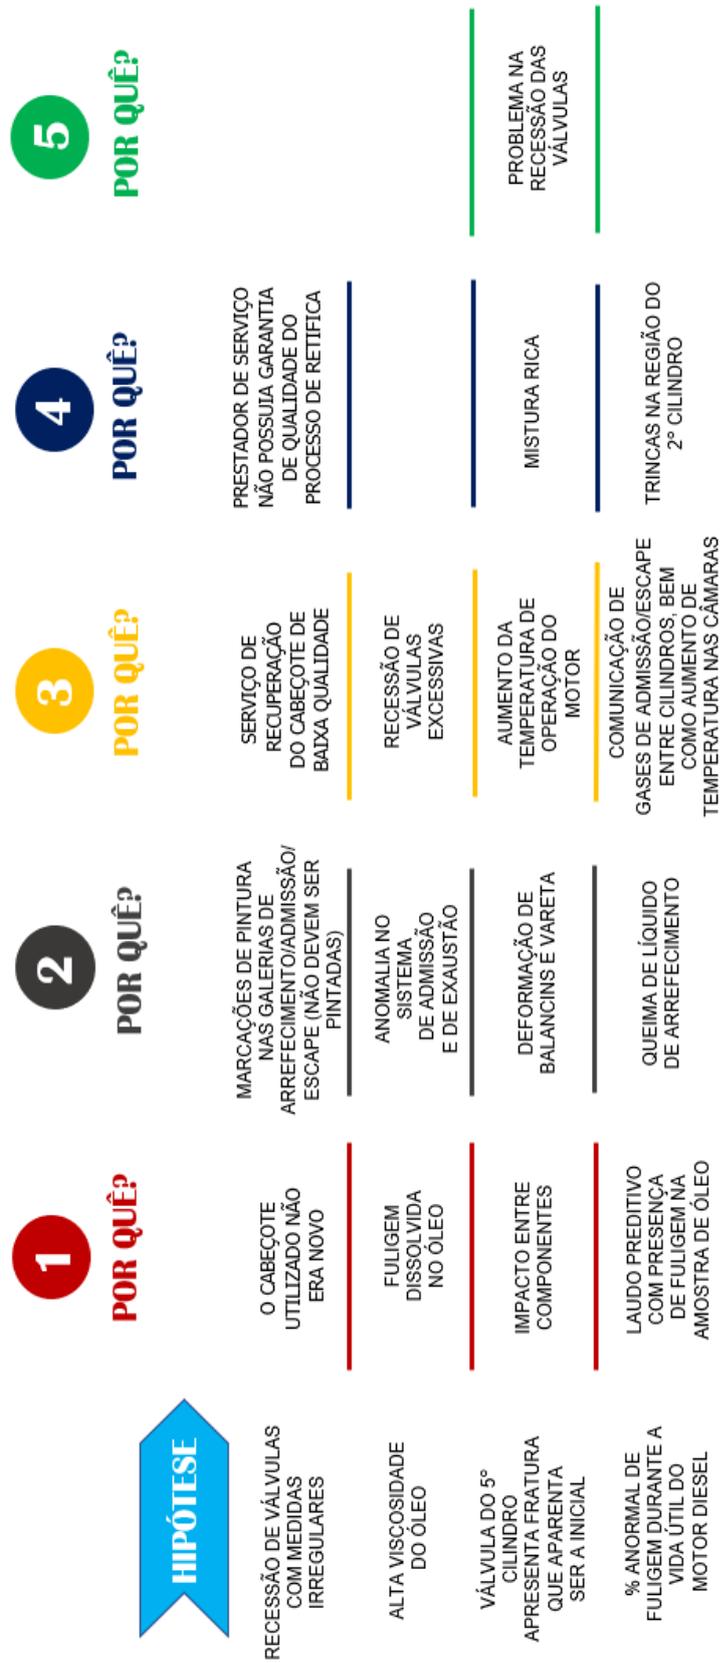
Figura 42 – Análise dos 5 porquês

A Figura 42 ilustra um resumo da análise elaborada, de forma que, os pontos que possam ser as causas raízes estão na coluna das hipóteses e as respostas dos porquês consequentes estão nas suas respectivas colunas abaixo.

Diante dos levantamentos feitos, foi possível identificar realmente qual seria a real causa raiz, bem como as secundárias. Logo, a análise final trouxe consigo o seguinte panorama:

1. Recessão de válvulas com medidas irregulares (causa raiz): retifica de forma incorreta, ocasionando operação das válvulas durante muito tempo com recessão irregular.
2. Alta viscosidade do óleo (causa secundária): ocasionada como consequência da recessão de válvulas. item válvula do 5º cilindro apresenta fratura que aparenta ser a inicial (causa secundária): ocasionada como consequência da recessão de válvulas.
3. Percentual normal de fuligem durante a vida útil do motor diesel (causa secundária): ocasionada devido as trincas na região do cilindro. O mesmo apresentou problema como consequência da recessão de válvulas.
