**”Estruturas de Concreto Armado Interrompidas em Ambiente Urbano:  
Avaliação da Carbonatação à Luz das Recomendações da NBR 6118:2003”**

**”ESTRUTURAS DE CONCRETO ARMADO EM AMBIENTE URBANO:  
AVALIAÇÃO DA CARBONATAÇÃO À LUZ DAS RECOMENDAÇÕES DA  
NBR 6118:2003”**

Dissertação apresentada ao Programa de Pós Graduação em Construção Civil da Universidade Federal de São Carlos, como parte dos requisitos para obtenção do título de Mestre em Construção Civil.

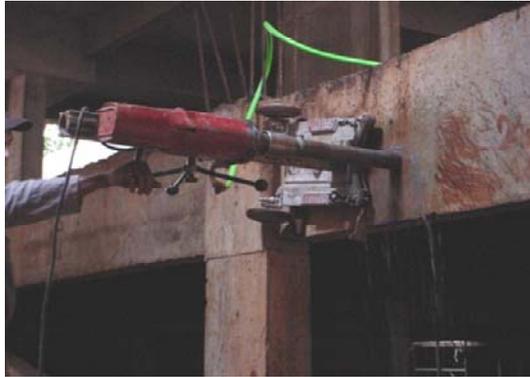
**Figura 4.3** Extração dos corpos-de-prova

Após identificados os elementos estruturais a serem avaliados foram definidos e marcados os pontos de extração. Para tanto, levou-se em conta dois fatores principais: a posição das armaduras e a solicitação na região em análise. As figuras 4.3 e 4.4 ilustram os procedimentos de extração dos corpos-de-prova e os corpos-de-prova extraídos. Cada corpo-de-prova extraído possibilitou a avaliação de duas medidas da profundidade de carbonatação: face “a” e face “b”, conforme identificação na Tabela 2. A face “a” corresponde ao lado de fixação do equipamento, e a face “b” a do lado oposto. Sempre

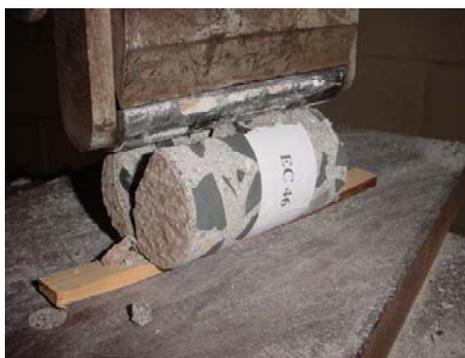
**Figura 4.5** Ruptura dos corpos-de-prova

Os corpos-de-prova recém extraídos foram submetidos ao ensaio de compressão diametral, ilustrado na Figura 4.5, para avaliação da espessura carbonatada. A solução indicadora utilizada nessa avaliação foi a solução de fenolftaleína: 50% água destilada, 50% álcool dissolvendo nessa mistura 2% de fenolftaleína, como pode ser observado pela foto da Figura 4.6.

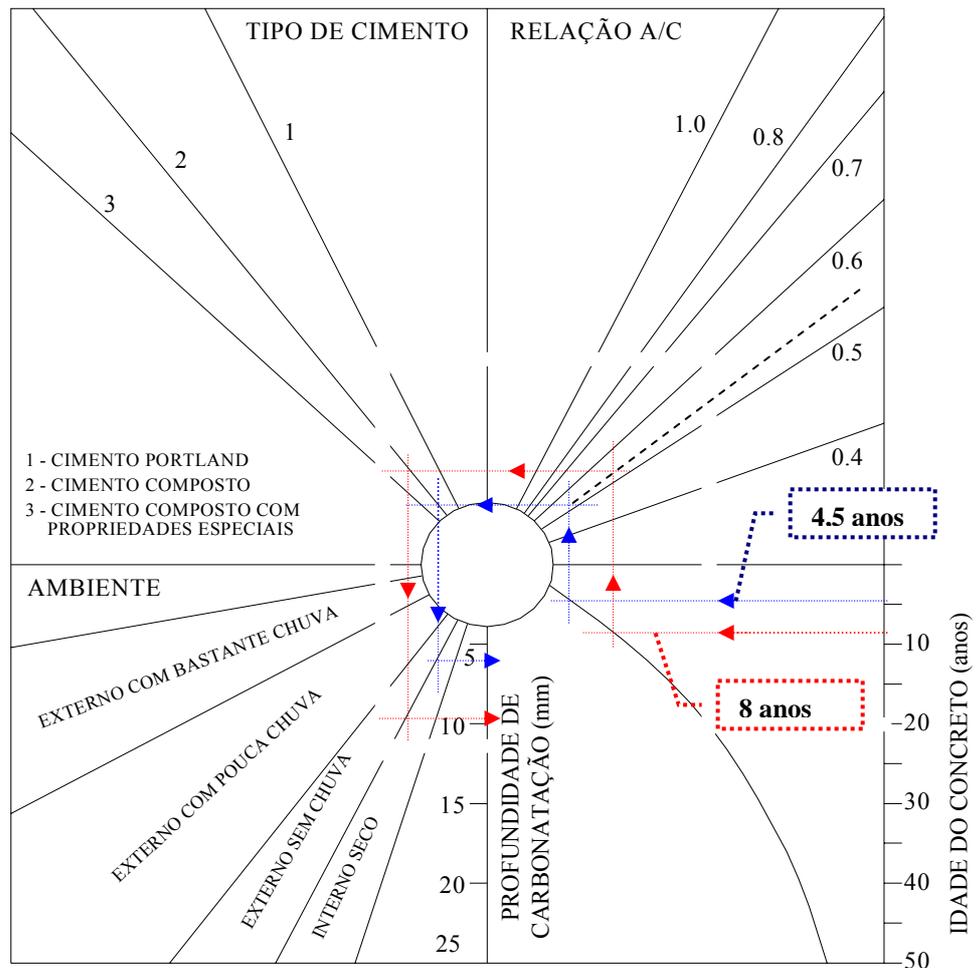
Aplicando-se os parâmetros de especificações do concreto utilizado nas estruturas dos edifícios em estudo, ao monógrafo da Figura 3.8 pode ser estimada a profundidade teórica de carbonatação, como pode ser observado na Figura 6.1.

Para os elementos das estruturas em estudo, os valores aproximados da profundidade teórica de carbonatação estão entre 5 mm e 10 mm, respectivamente para as idades do concreto entre 4,5 e 8 anos.

**Figura 6.1** Estimativa da profundidade teórica de carbonatação para os elementos estudados, segundo MEYER citado em SILVA (1995)

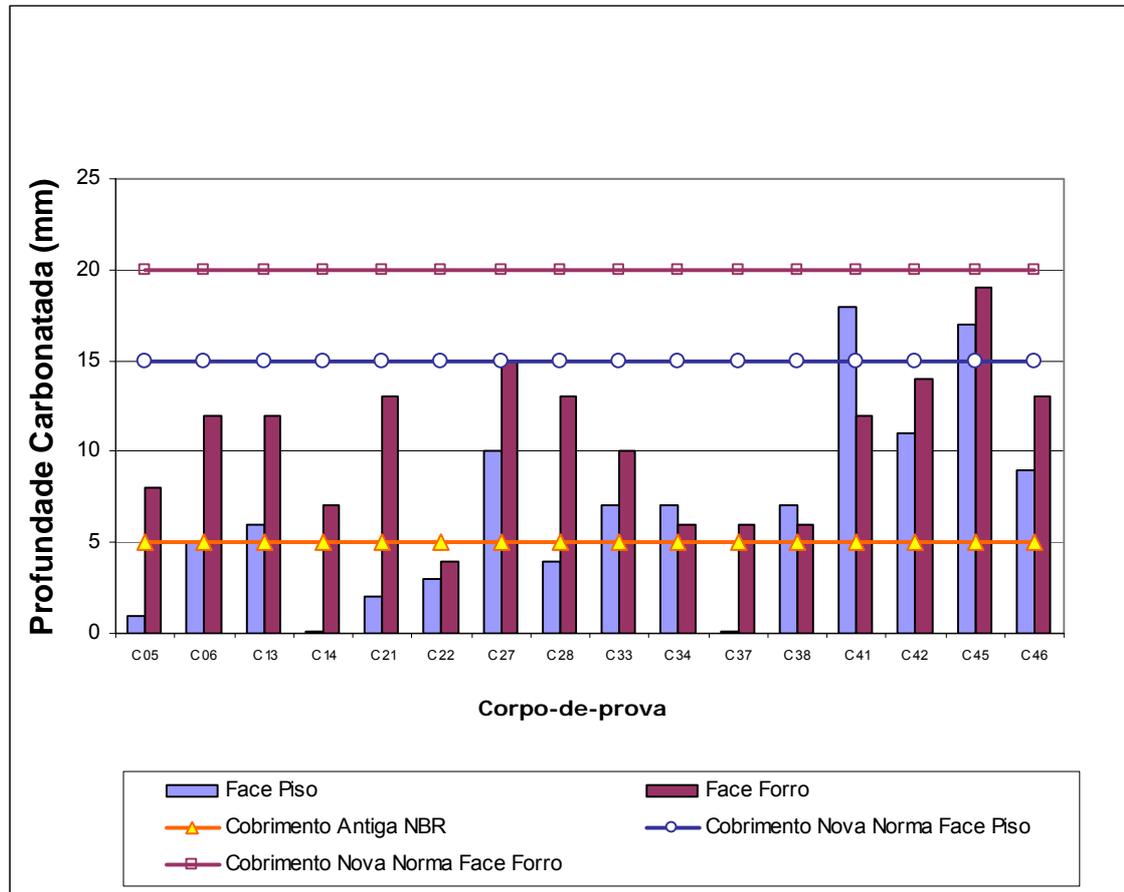
**Figura 6.8** Valores da profundidade de carbonatação obtidos em corpos-de-prova retirados de lajes do edifício “C”

Os valores da profundidade de carbonatação, obtidos na grande maioria das amostras retiradas de lajes da estrutura do edifício “C”, ultrapassaram o limite recomendado pela NBR 6118:1980. Todavia, se considerado o limite da NBR 6118:2003, o cobrimto seria suficiente para continuar protegendo na sua quase totalidade, o elemento da carbonatação ocorrida. Salienta-se, porém, no caso de se considerar o limite recomendado para pisos pela NBR 6118:2003, apenas três amostras teriam ultrapassado o limite recomendado.

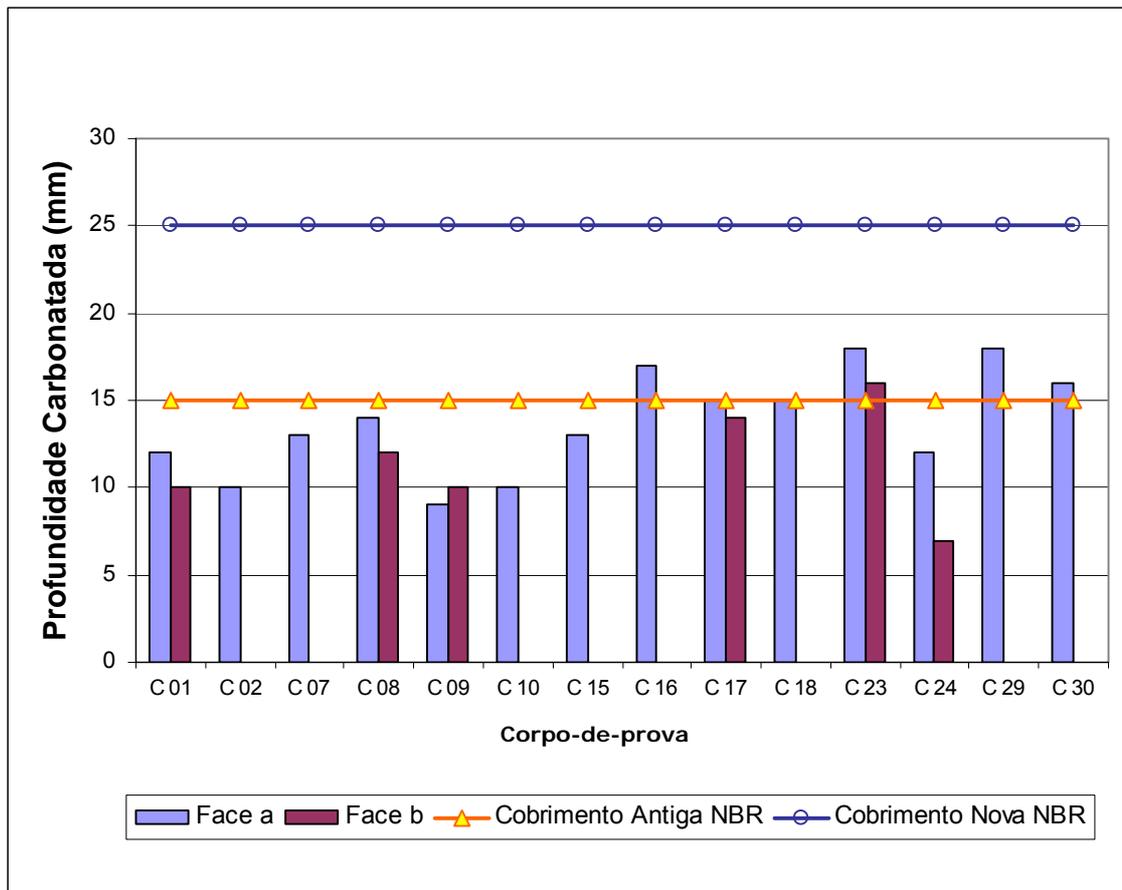
**Figura 6.9** Valores da profundidade de carbonatação obtidos em corpos-de-prova retirados de pilares do edifício “C”

Os valores da profundidade de carbonatação obtidos na maioria das amostras retiradas de pilares da estrutura do edifício “C” atingiram níveis muito próximos do limite recomendado pela NBR 6118/1980, tendo sido ligeiramente ultrapassado esse limite em uma pequena parte dessas amostras. Salienta-se, porém, que mesmo quando esse nível não foi ultrapassado, a maioria dos valores encontra-se muito próximo a esse limite, apenas uma pequena parte dessas amostras atingiu valores que podem ser considerados despreocupantes. Todavia, se considerado o limite da NBR 6118/2003, o cobrimento seria suficiente para continuar protegendo os elementos da carbonatação ocorrida.

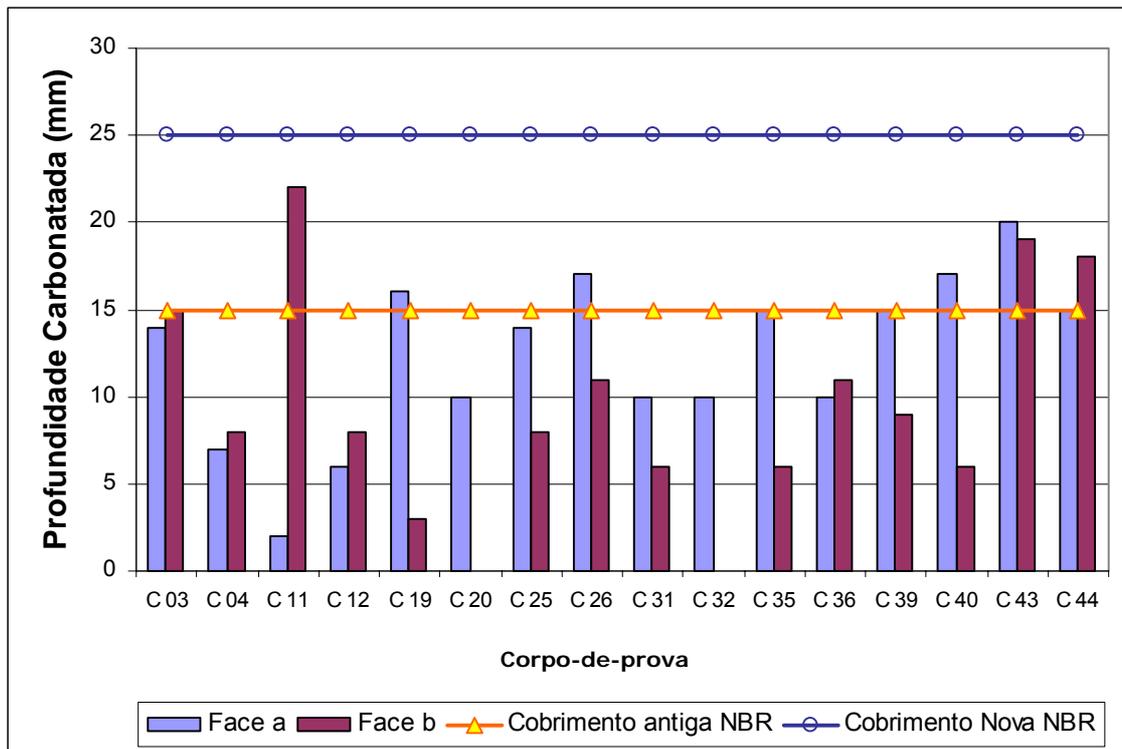
**Figura 6.10** Valores da profundidade de carbonatação obtidos em corpos-de-prova retirados de vigas do edifício C

Das amostras retiradas de vigas da estrutura do edifício B, observou-se que, na sua maioria, os valores da profundidade de carbonatação não atingiram níveis superiores ao limite recomendado pela NBR 6118:1980. Salienta-se, porém, que mesmo quando esse nível não foi ultrapassado, a maioria dos valores encontra-se muito próximo a esse limite, apenas uma pequena parte dessas amostras atingiu valores que podem ser considerados despreocupantes. Todavia se considerado o limite da NBR 6118:2003, o cobrimento seria suficiente para continuar protegendo esses elementos da carbonatação ocorrida.

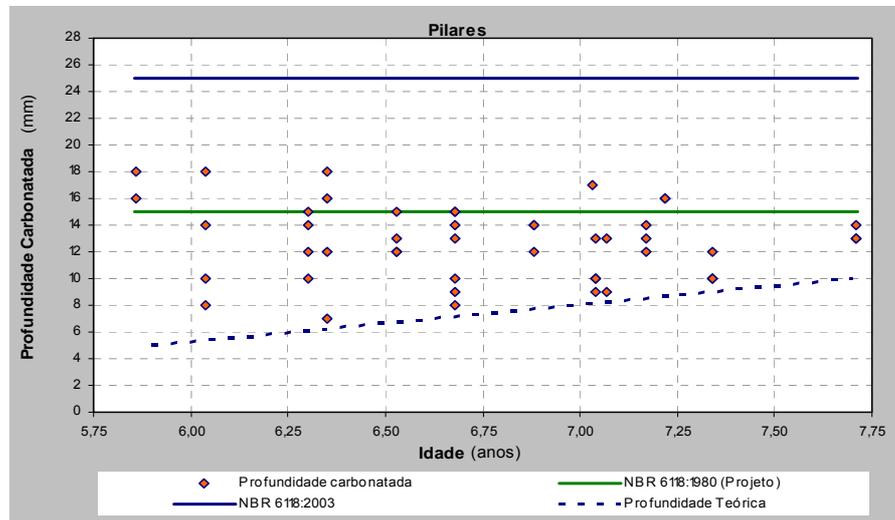
**Figura 6.11** Valores da profundidade de carbonatação em corpos-de-prova retirados de pilares

Os valores da profundidade de carbonatação obtidos na maioria das amostras retiradas de pilares atingiram níveis muito próximos do limite recomendado pela NBR 6118:1980, tendo sido ligeiramente ultrapassado em algumas amostras. Todavia, se considerado o limite da NBR 6118:2003, o cobrimento seria suficiente para continuar protegendo suas armaduras. As profundidades de carbonatação efetiva, na totalidade das amostras, foram ultrapassadas pela profundidade teórica.

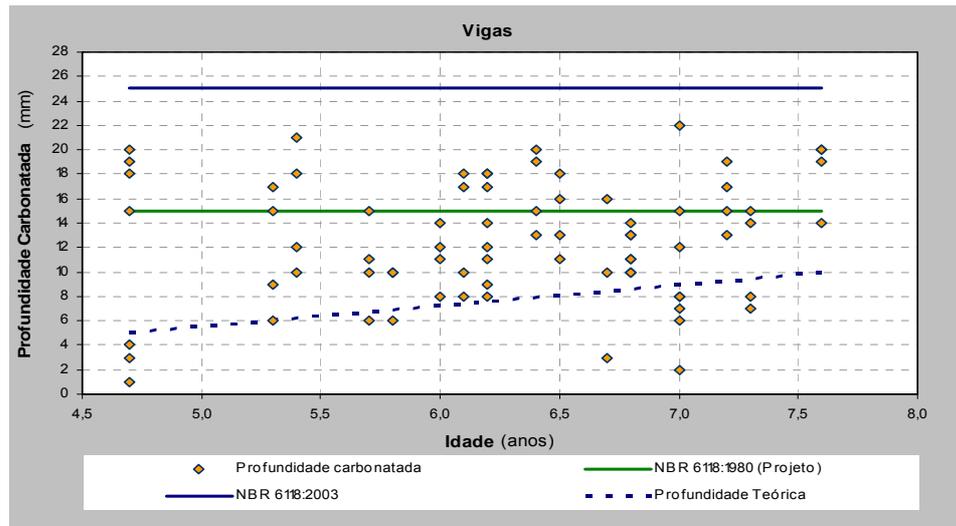
**Figura 6.12** Valores da profundidade de carbonatação em corpos-de-prova retirados de vigas

Os valores da profundidade de carbonatação obtidos na maioria das amostras retiradas de vigas já ultrapassaram ou atingiram níveis muito próximos do limite recomendado pela NBR 6118:1980, tendo sido ultrapassado em muitas amostras. Todavia, se considerado o limite da NBR 6118:2003, o cobrimento seria suficiente para continuar protegendo suas armaduras. As profundidades de carbonatação efetiva, na maioria das amostras, foram ultrapassadas pela profundidade teórica.

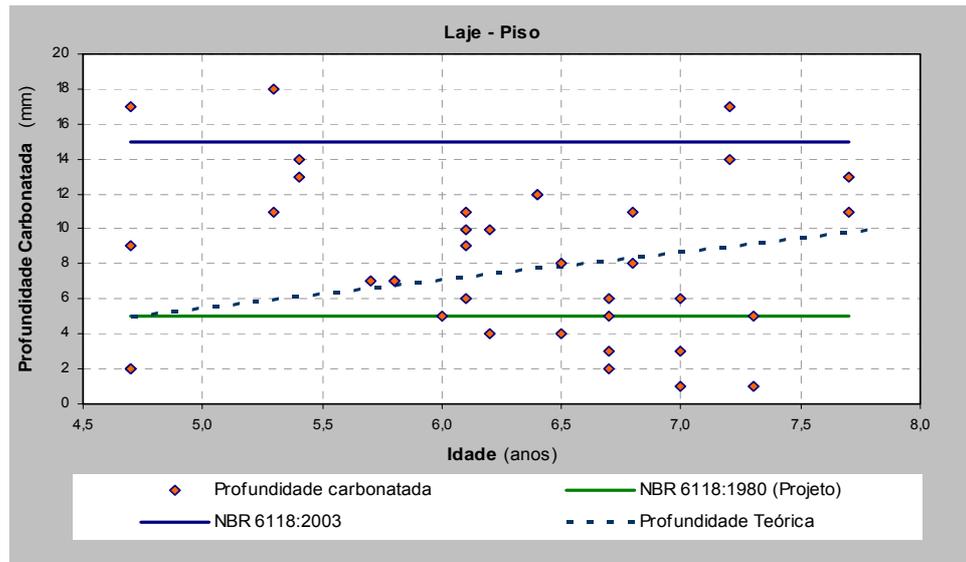
**Figura 6.13** Valores da profundidade de carbonatação em corpos-de-prova retirados de lajes - face piso

Os valores da profundidade de carbonatação obtidos na maioria das amostras retiradas de lajes face piso ultrapassaram o limite recomendado pela NBR 6118:1980. Todavia, se considerado o limite da NBR 6118:2003, o cobrimento, na maioria das amostras, seria suficiente para continuar protegendo suas armaduras.

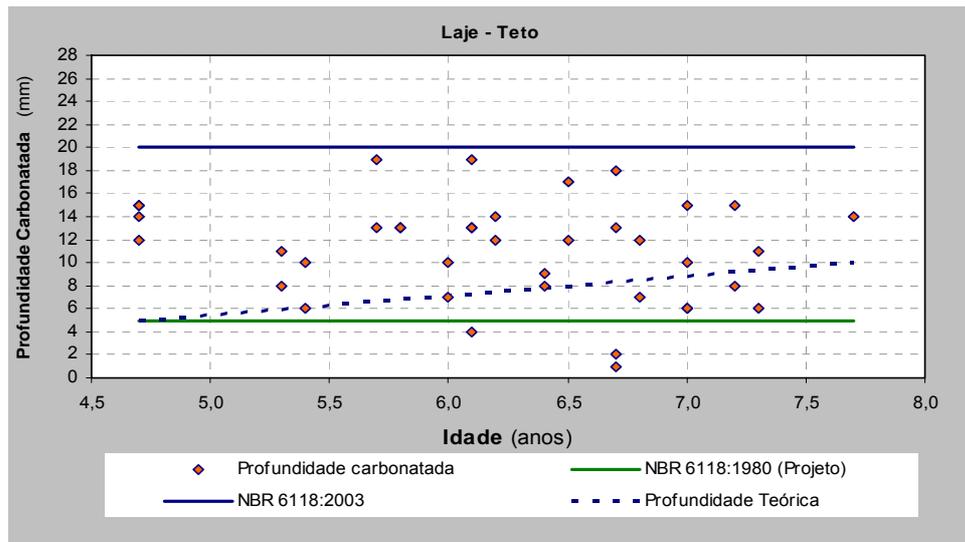
**Figura 6.14** Valores da profundidade de carbonatação em corpos-de-prova retirados de lajes - face teto

Na Figura 6.14 pode-se se comparar a profundidade carbonatada com as especificações da NBR 6118 de 1980 e 2003, e com a profundidade teórica para lajes face teto dos edifícios “A”, “B” e “C”.

Os valores da profundidade de carbonatação obtidos na maioria das amostras retiradas de lajes face teto ultrapassaram o limite recomendado pela NBR 6118:1980. Todavia, se considerado o limite da NBR 6118:2003, o cobrimento seria suficiente para continuar protegendo suas armaduras.
