UNIVERSIDADE FEDERAL DE SÃO CARLOS
CENTRO DE CIÊNCIAS EXATAS E DE TECNOLOGIA
DEPARTAMENTO DE ENGENHARIA CIVIL

**Avaliação Pós-Ocupação (APO) de Habitações de Interesse Social
(HIS) em Indaiatuba, SP**

Trabalho de Conclusão de Curso apresentado ao Departamento de Engenharia Civil da Universidade Federal de São Carlos como parte dos requisitos para a conclusão da graduação em Engenharia Civil

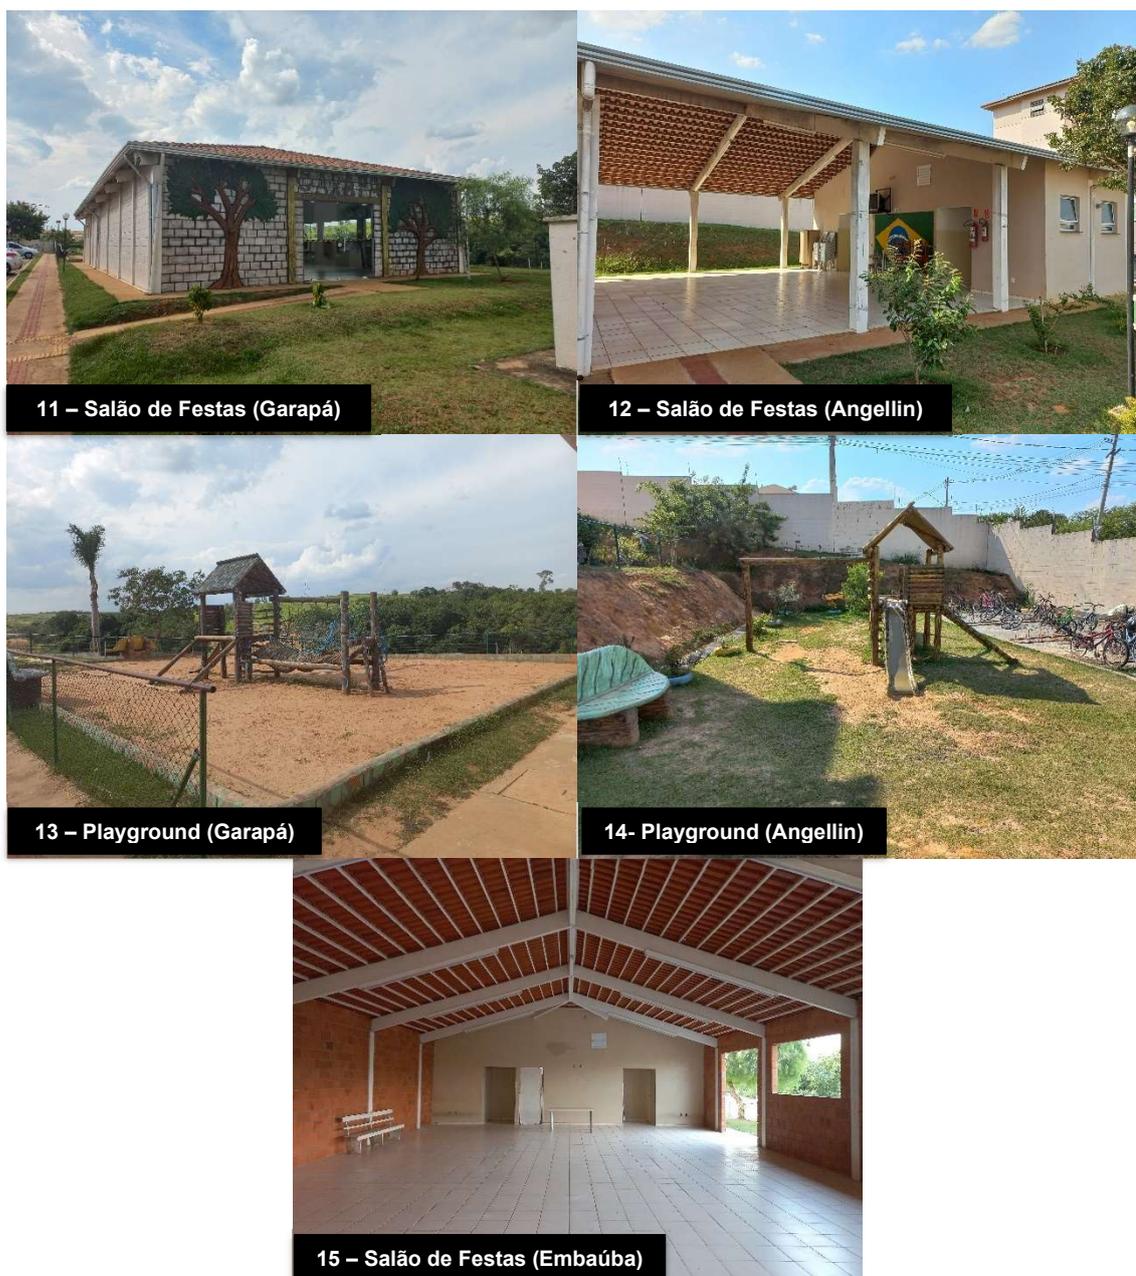
Figura 10: Áreas de lazer

Entretanto, cada condomínio possui uma área de salão de festas e um playground, que passa por reuniões coletivas em assembleias para debater eventuais melhorias. Assim sendo, constatou-se grande divergências nas infraestruturas, conforme indicado na Figura 10, em que é possível observar particularidades, como fechamento das fachadas e áreas de areias, e identifica-se condomínios com qualidade superior e projetos mais desenvolvidos:

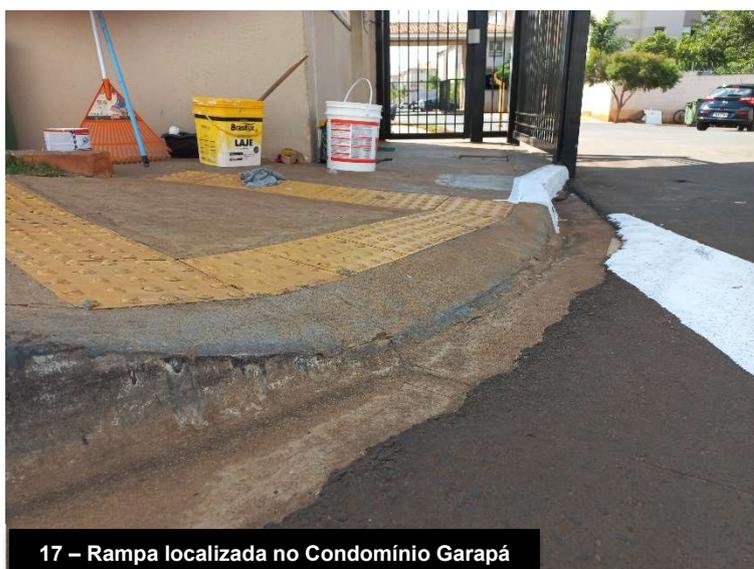
Figura 12: Rampa para Pessoa com Mobilidade Reduzida (PMR) - condomínios

Além das áreas externas do bairro, o projeto de rampa para PMR também é presente dentro dos condomínios habitacionais, de acordo com a NBR 9050, que conta com rampas em todas as esquinas e calçadas construídas, conforme Figura 12:

17 – Rampa localizada no Condomínio Garapá

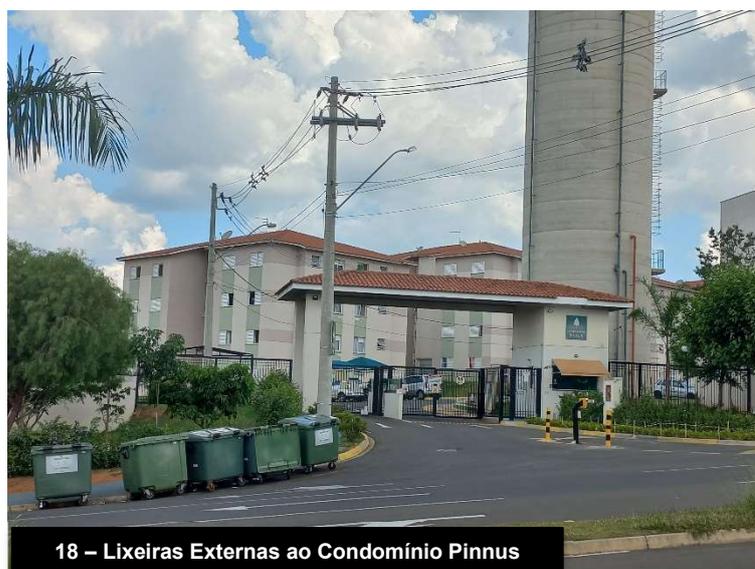
Figura 13 : Áreas de descarte de resíduos

Dessa forma, o descarte passou a ser realizado em containers verdes externos aos condomínios, sem divisão específica de descarte, conforme Figura 13:

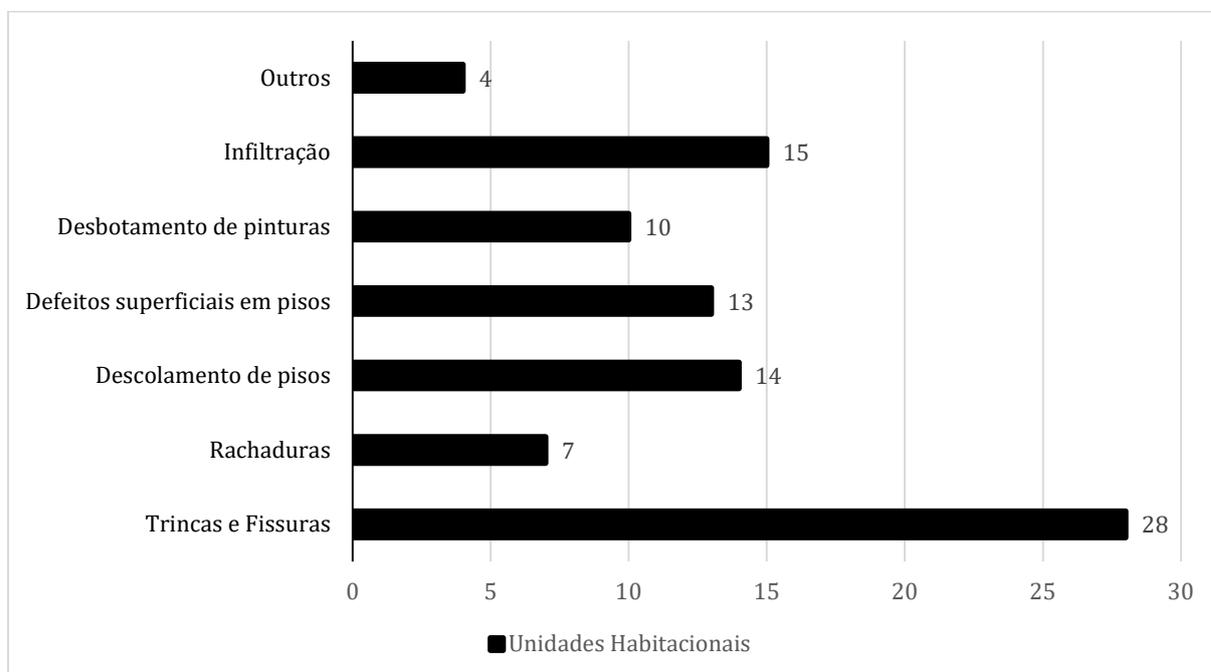
Gráfico 5: Patologias encontradas

Foram analisados 7 de 8 condomínios, com exceção do condomínio Teka, contando com 2,3 % da totalidade de moradias disponíveis, um número reduzido devido às restrições de pandemia, porém, que indicaram padrões de patologias e números expressivos. Dentre as análises realizadas, o Gráfico 5 representa o percentual de patologias encontradas na análise exploratória.

Desse modo, a análise ressaltou um grande número de trincas e fissuras nas unidades habitacionais, podendo ser encontradas em sua grande maioria no forro do

banheiro e cozinha, além de serem recorrentes trincas nas paredes dos dormitórios.
