**UNIVERSIDADE FEDERAL DE SÃO CARLOS**  
**CENTRO DE CIÊNCIAS EXATAS E DE TECNOLOGIA**  
***DEPARTAMENTO DE ENGENHARIA CIVIL***

**Manifestações Patológicas em Pisos de Concreto:  
Estudo de Caso de um Galpão Industrial**

Júlia Barboza da Silva

São Carlos, 2023

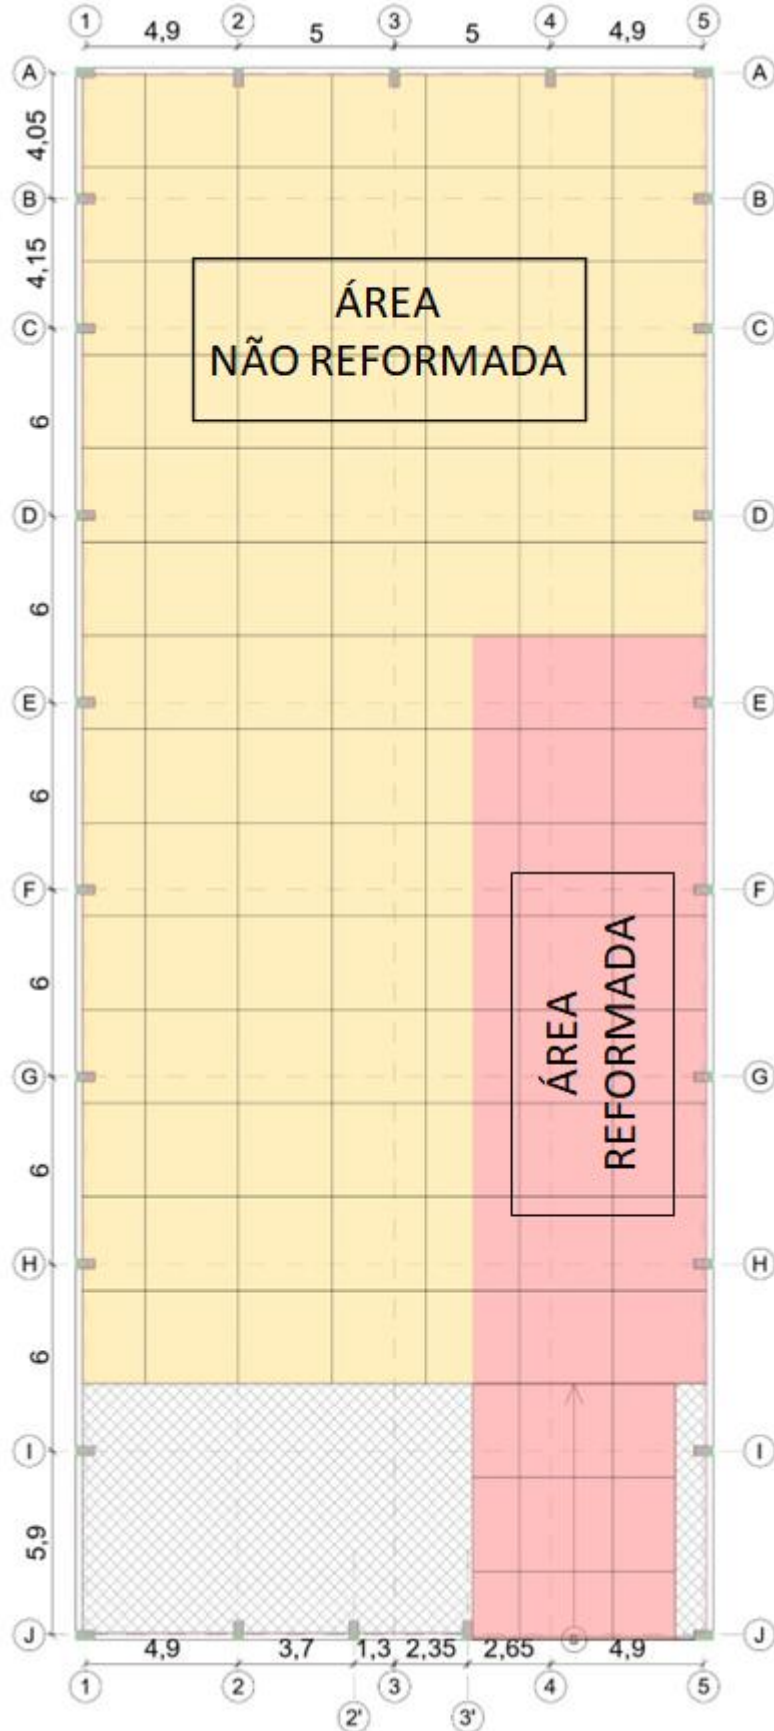
Figura 6.6 – Localização das placas novas e antigas

A parte substituída na reforma de 2019 está indicada em vermelho na Figura 6.6, enquanto a não reformada está indicada em amarelo. É possível se observar que entre os eixos 3 e 4 as placas foram substituídas pela metade na região da reforma.

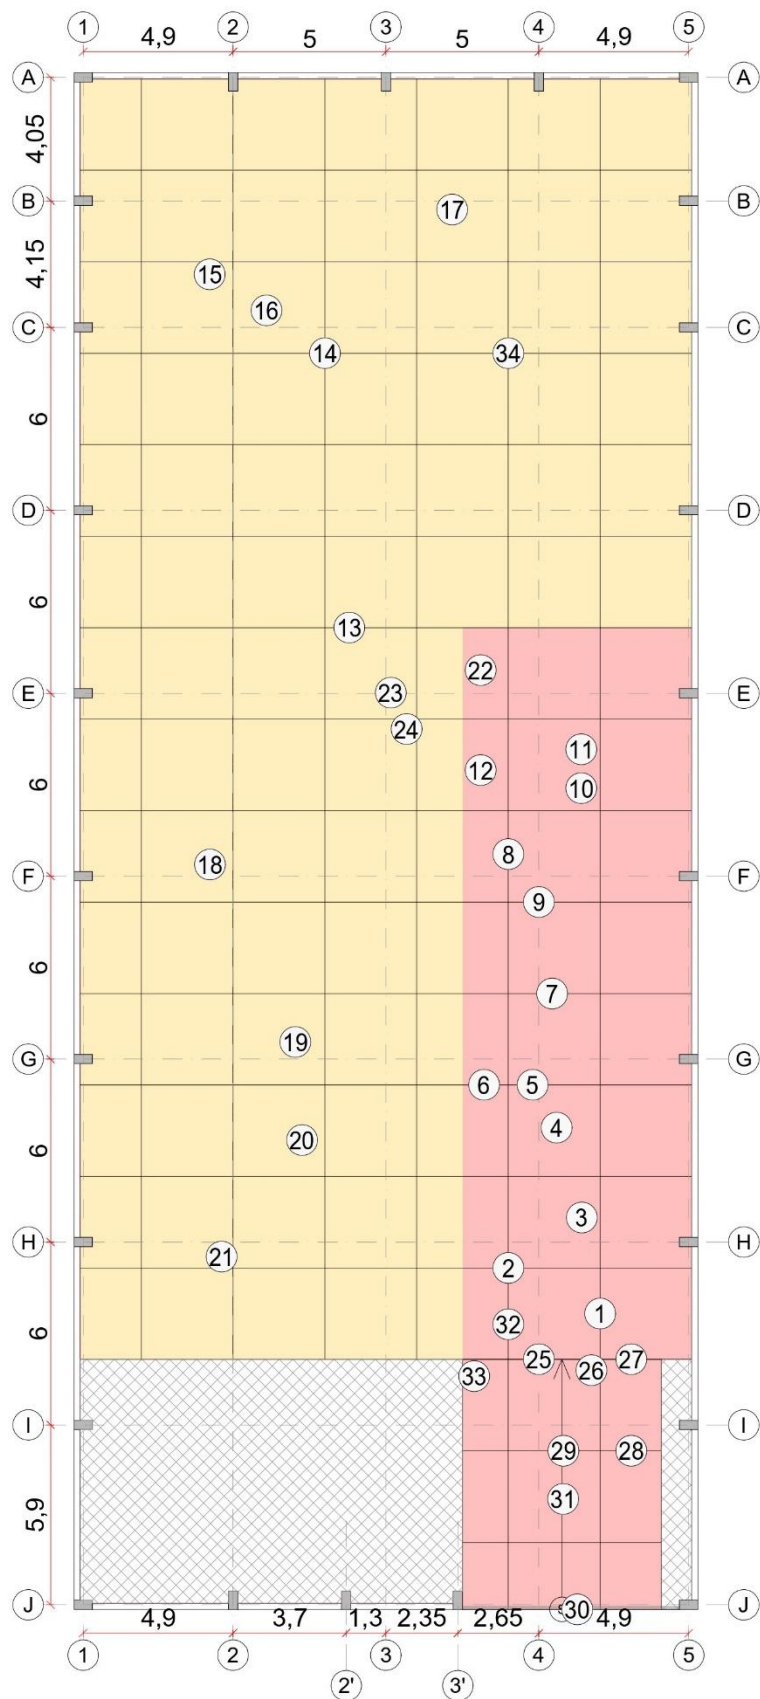
Figura 6.10– Mapeamento das manifestações patológicas - unidade de medida:

Em visita realizada no dia 10 de fevereiro de 2023, 34 pontos com manifestações patológicas foram identificados e registrados. O mapa com a localização de cada um dos pontos está exibido na Figura 6.10.

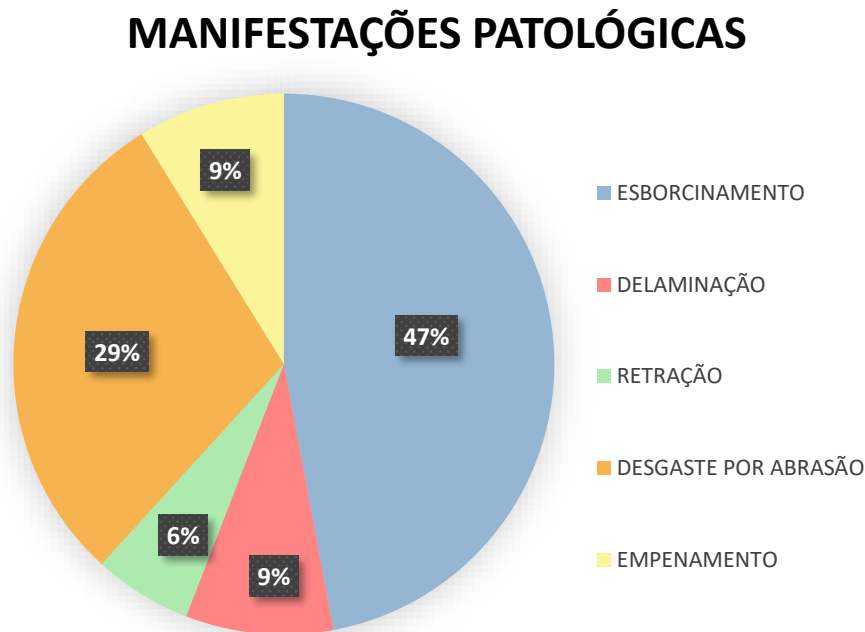
Figura 6.11 – Frequência das manifestações patológicas

As manifestações patológicas encontradas no galpão foram enumeradas de 1 a 34. Os tipos encontrados foram: esborcinamento, delaminação, retração plástica, desgaste por abrasão e empenamento. A frequência da ocorrência de cada uma das anomalias está indicada na Figura 6.11.
