**ANÁLISE DE FALHAS EM PISTÃO DE MOTOR À  
COMBUSTÃO 4 TEMPOS TURBO**

Trabalho de conclusão de curso apresentado ao Departamento de Engenharia de Materiais da Universidade Federal de São Carlos, como requisito para obtenção do título de bacharel em Engenharia de Materiais.

O material de estudo deste trabalho foi retirado de um motor de moto urbana Yamaha modelo XJ6 ano 2009, 600cc preparado e adaptado para um veículo de competição estudantil SAE (*Society of Automotive Engineers*), com inserção de sistema de sobrealimentação através de turbocompressão.

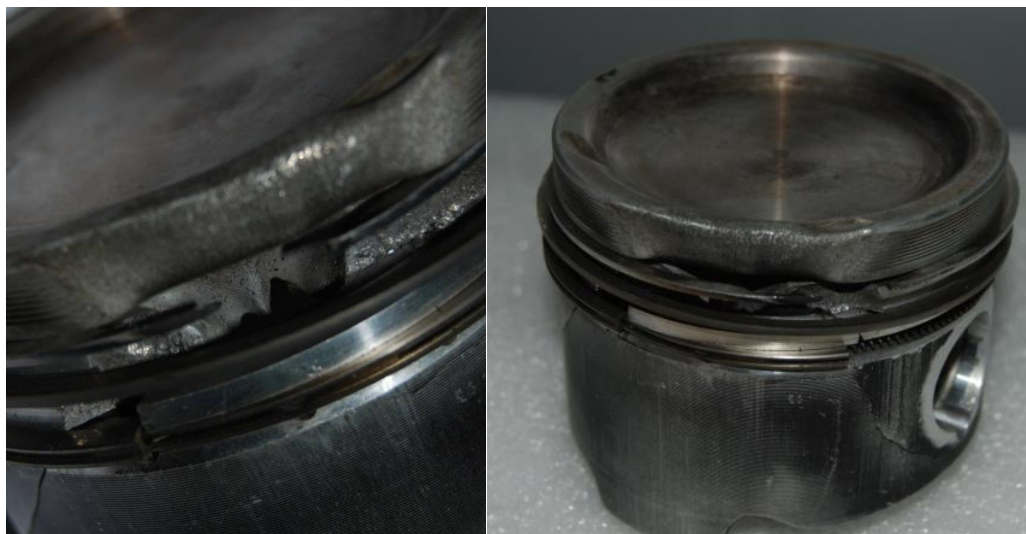
A fusão na cabeça do pistão ocorre quando a temperatura na câmara de combustão é muito alta, o que pode levar à fusão do material do pistão, como exemplificado na Figura 4. Esse tipo de falha pode ser causado por uma variedade de fatores, incluindo a qualidade do combustível, a malha do sistema de alimentação do motor, a operação incorreta do motor ou a manutenção inadequada do motor. A fusão na cabeça do pistão pode levar a uma perda significativa de potência do motor.(TOMASZ; PIOTR, 2015a).

*Figura 4: Falha por fusão na cabeça do pistão (TOMASZ; PIOTR, 2015b).*

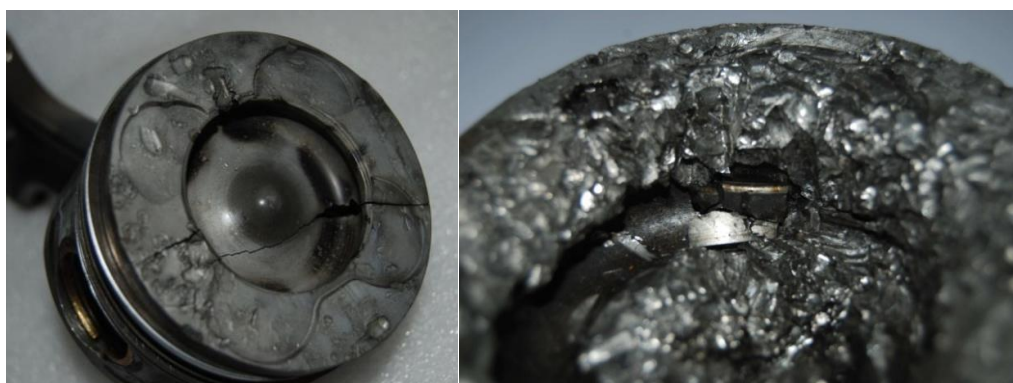
Os danos mecânicos no pistão ocorrem quando um objeto estranho entra na câmara de combustão e colide com o pistão, causando danos mecânicos, como ilustrado na Figura 5. Esse tipo de falha pode ser causado por uma variedade de fatores, incluindo a entrada de detritos na câmara de combustão através do filtro de ar ou durante o trabalho de reparo ou manutenção. Os danos mecânicos no pistão têm o potencial de resultar em uma redução expressiva da potência do motor, podendo até mesmo inviabilizar o funcionamento do motor (TOMASZ; PIOTR, 2015a).

*Figura 5: Falha por danos mecânicos em cabeça do pistão (TOMASZ; PIOTR, 2015b).*

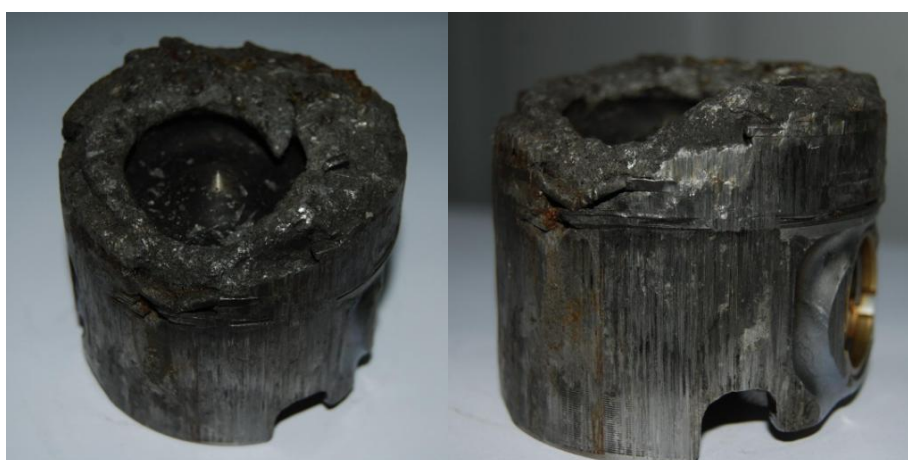
A fusão da cabeça do pistão e da área do anel ocorre quando a temperatura na câmara de combustão é muito alta, o que pode levar à fusão do material do pistão,

como é o caso mostrado na Figura 6. Esse tipo de falha pode ser causado por uma variedade de fatores, incluindo a qualidade do combustível, mapeamento do sistema de alimentação do motor, operação incorreta do motor ou manutenção inadequada do motor. A fusão da cabeça do pistão e da área do anel pode resultar em uma notável diminuição na potência do motor, podendo inclusive ocasionar bloquear o funcionamento do mesmo (TOMASZ; PIOTR, 2015a). Esta falha se difere da falha por fusão em cabeça do pistão, por não se limitar à região central da cabeça do pistão, mas se propagar para a região dos anéis de vedação, mostrando uma distribuição diferente de calor na câmara de combustão.

*Figura 6: Falha por fusão da cabeça do pistão e da área do anel (TOMASZ; PIOTR, 2015b).*

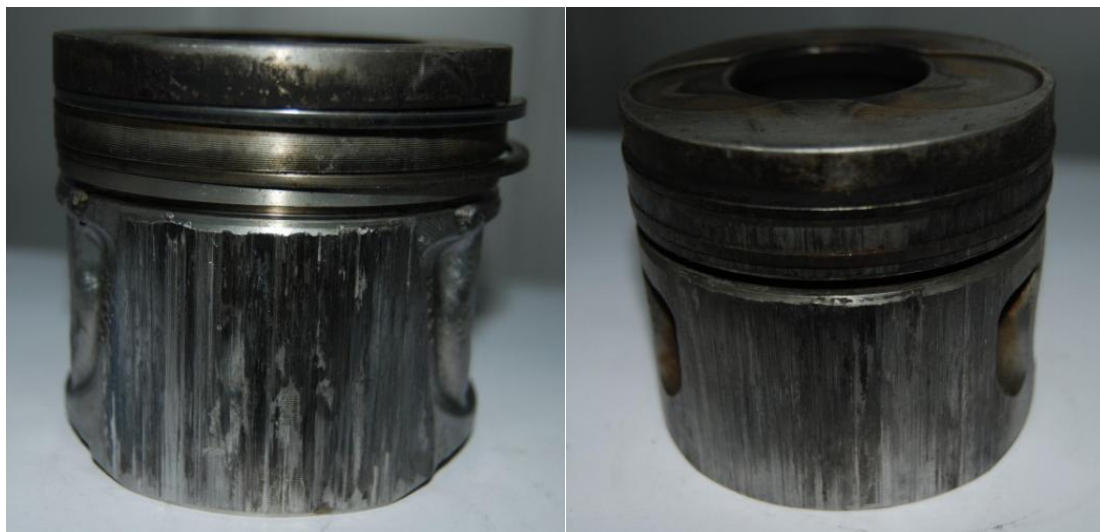
O desgaste da saia do pistão ocorre quando a saia do pistão é desgastada devido ao contato com o cilindro, resultando em falhas semelhantes à apontada na Figura 7. Embora este desgaste seja previsto durante a vida útil do motor, esse tipo de falha se caracteriza por um desgaste prematuro, podendo ser causado por uma variedade de fatores, incluindo a qualidade do combustível, a malha do sistema de alimentação do motor, a operação incorreta do motor ou a manutenção inadequada do motor. O desgaste da saia do pistão pode provocar uma considerável diminuição na potência do motor (TOMASZ; PIOTR, 2015a).

*Figura 7: falha por desgaste da saia do pistão (TOMASZ; PIOTR, 2015b).*

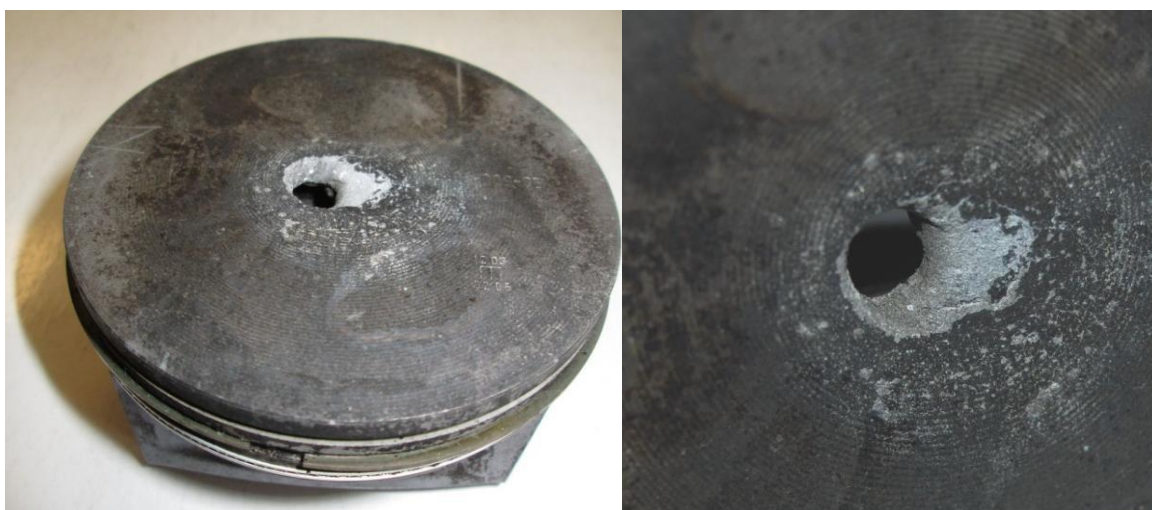
A perfuração da cabeça do pistão ocorre quando um objeto estranho entra na câmara de combustão e perfura a cabeça do pistão, defeito mostrado na Figura 8. Esse tipo de falha pode ser causado por uma variedade de fatores, incluindo a entrada de detritos na câmara de combustão através do filtro de ar ou durante o trabalho de reparo ou manutenção. A perfuração da cabeça do pistão em geral leva a perda significativa de potência do motor instantânea (TOMASZ; PIOTR, 2015a), podendo ser consequência de um dano mecânico ou, na maioria dos casos, de uma fusão localizada no centro da cabeça do pistão, divergindo da fusão em cabeça do pistão por gerar um ponto de comunicação entre a câmara de combustão e a parte inferior do motor, localizada abaixo do pistão, inviabilizando a compressão de gases dentro da câmara.

*Figura 8: Falha por perfuração em cabeça do pistão (TOMASZ; PIOTR, 2015b).*

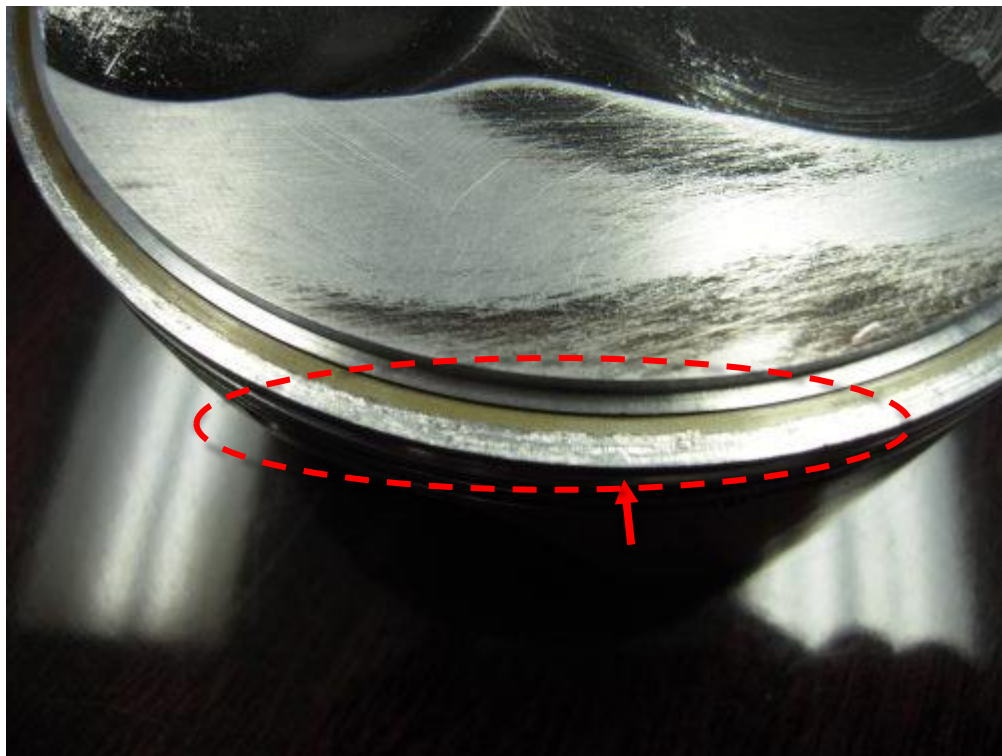
De acordo com Mark Shuster et all (1996<sup>a</sup>), o fenômeno de microsoldagem em anéis de pistão ocorre devido à aderência de partículas de alumínio do pistão ao anel, como mostrado na Figura 9. Essas partículas de alumínio se separam do pistão e ficam presas no espaço entre o pistão e o anel. Durante o funcionamento do motor, essas partículas sofrem deformação plástica e aquecimento repetidos, o que leva à microsoldagem. A microsoldagem é definida como uma "coesão localizada de metais ou não-metais produzida pelo aquecimento dos materiais a temperaturas elevadas, com ou sem a aplicação de pressão, ou pela aplicação de pressão sozinha e com ou sem o uso de material de enchimento". O mecanismo desse dano superficial pode ser causado por desgaste por aderência (escorregamento a frio ou a quente) ou corrosão por *fretting*, dependendo das circunstâncias (SHUSTER et al., 1996a).

*Figura 9: Microsolda em anel de pistão de motor a combustão interna (TOMASZ; PIOTR, 2015b).*

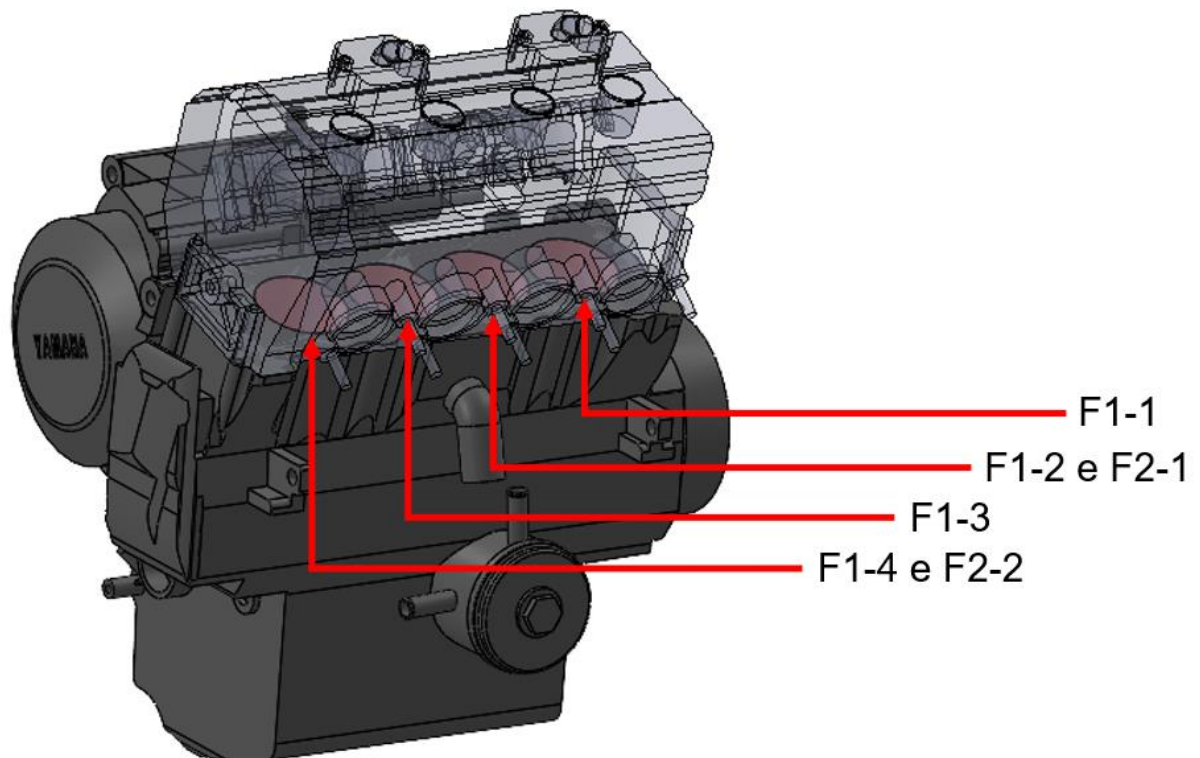
Figura 10: Posição de retirada das amostras de pistões falhados Fonte: própria (2024).

Para efeito de identificação dos pistões, estes foram identificados como F1-1, F1-2, F1-3 e F1-4, amostras da primeira falha (Figura 11) e F2-1, amostra obtida da segunda falha (Figura 12), sendo suas posições de retirada ilustradas na Figura 10.

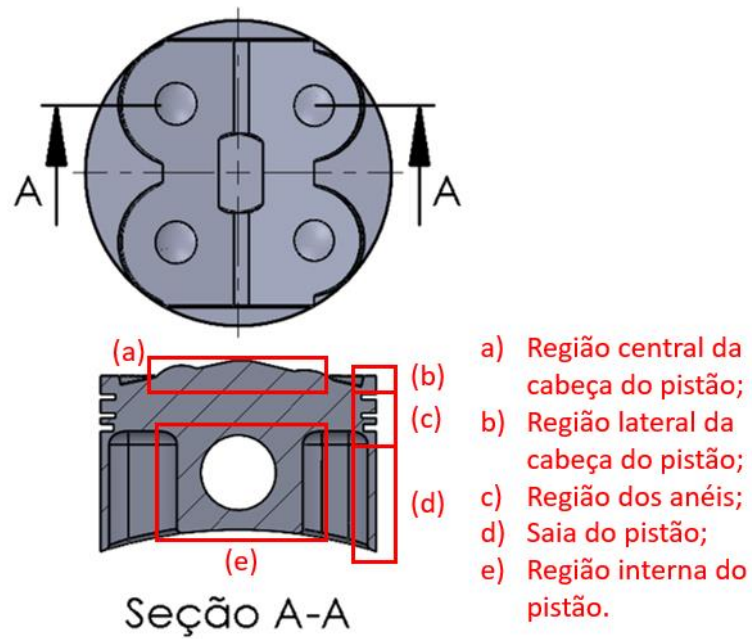
Figura 20: Regiões analisadas por metalografia dos pistões falhados. Fonte: própria (2024).

Dentre as seções analisadas por metalografia, cinco principais regiões apresentaram estruturas e falhas dissimilares, a saber: (a) a região central da cabeça do pistão, (b) região lateral da cabeça do pistão, (c) região dos anéis, (d) saia do pistão e (e) região interna do pistão, conforme ilustradas na Figura 20.

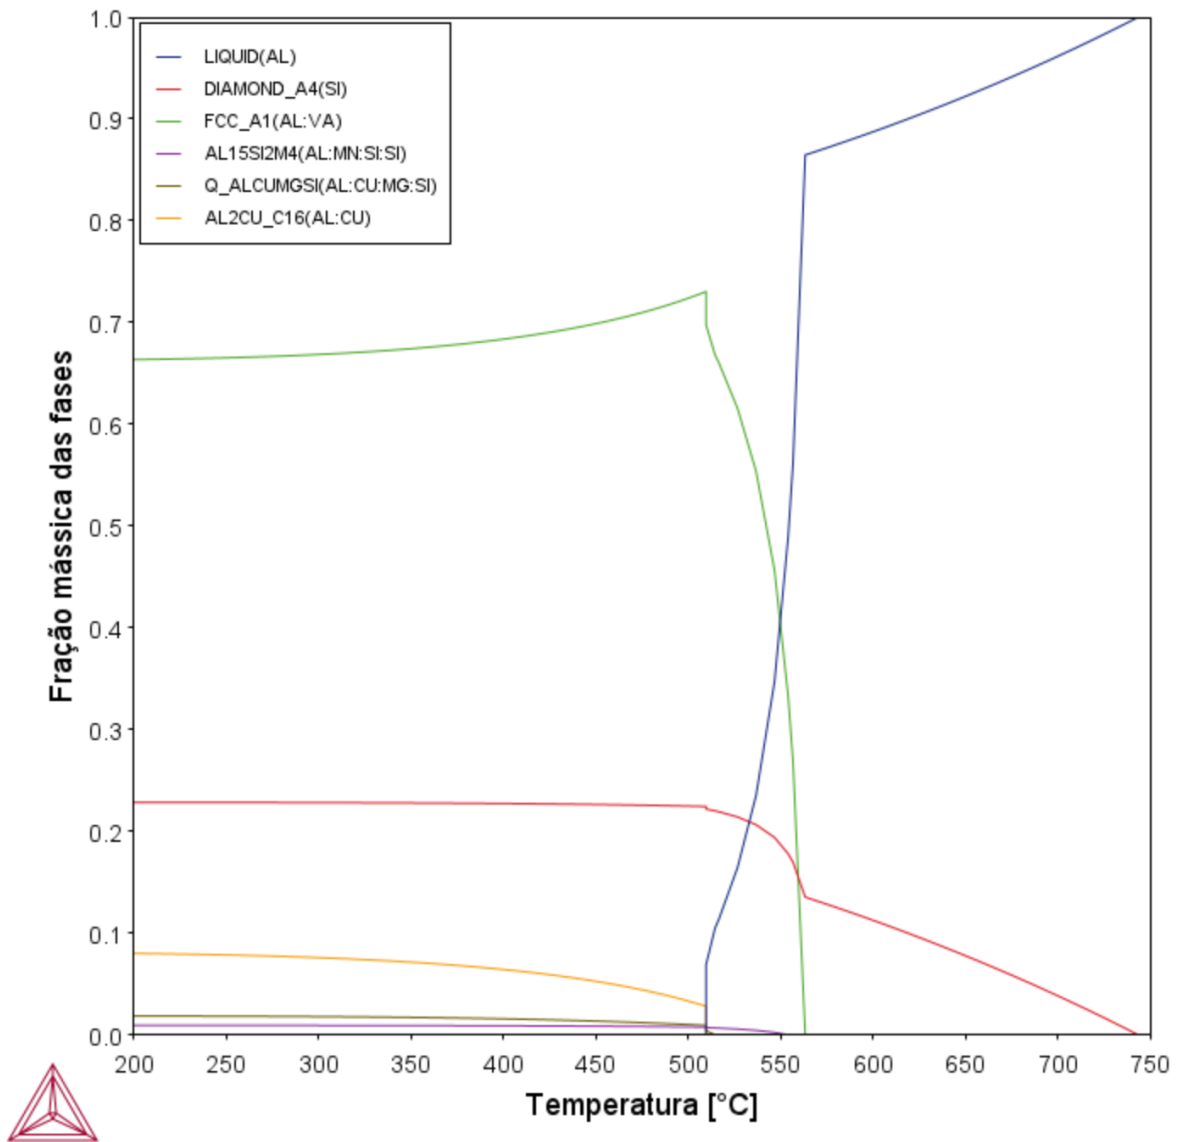
Figura 26: Diagrama de solidificação da liga do pistão, em equilíbrio termodinâmico, obtido por ThermoCalc (Banco de dados TCAL7: Al-Alloys v7.1) . Fonte: própria (2024).

Nos diagramas de solidificação obtidos por simulação termodinâmica, Figura 26 e Figura 27, em ambos os casos (no equilíbrio e fora do equilíbrio termodinâmico) observa-se uma temperatura sódus de aproximadamente 510°C, acima da qual ocorreria imediatamente o desaparecimento das fases  $AlCu$  e  $Al_2Cu$ , responsáveis pelo endurecimento de ligas Al-Si, como descrito (CAI; ZHAO; DING, 2017). O desaparecimento de fases Al-Cu são seguidas de uma queda abrupta da fração mássica da matriz  $\alpha$  (fase rica em alumínio), acompanhada de uma queda pequena da fração de  $\beta$  (fase rica em silício), enquanto a fração de líquido cresce até cerca de 560°C, onde coexistem apenas líquido e  $\beta$  (Silício sólido).

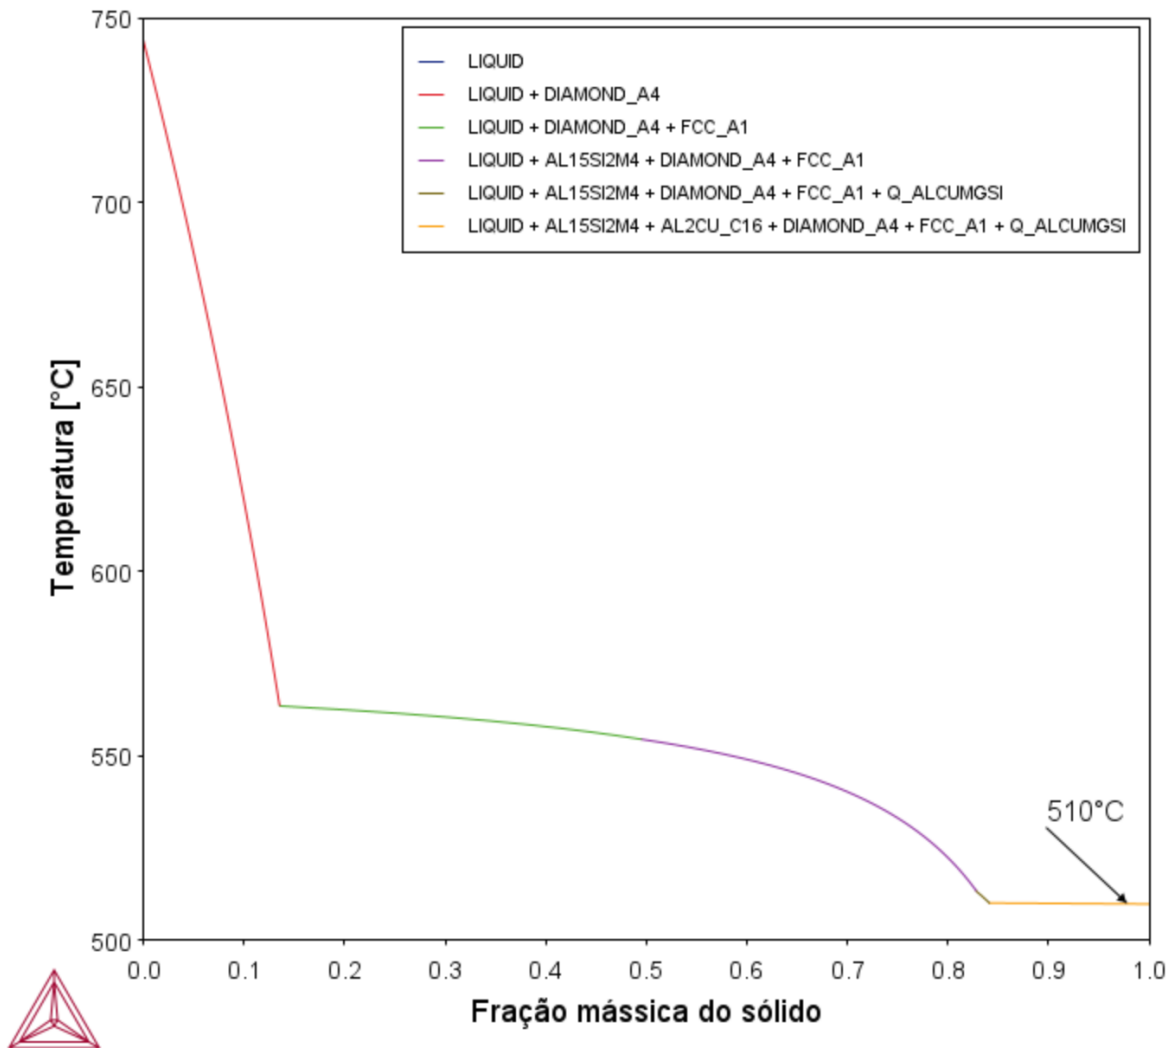
Figura 27: Diagrama Scheil de solidificação da liga do pistão, obtido por ThermoCalc (Banco de dados TCAL7: Al-Alloys v7.1) . Fonte: própria (2024).

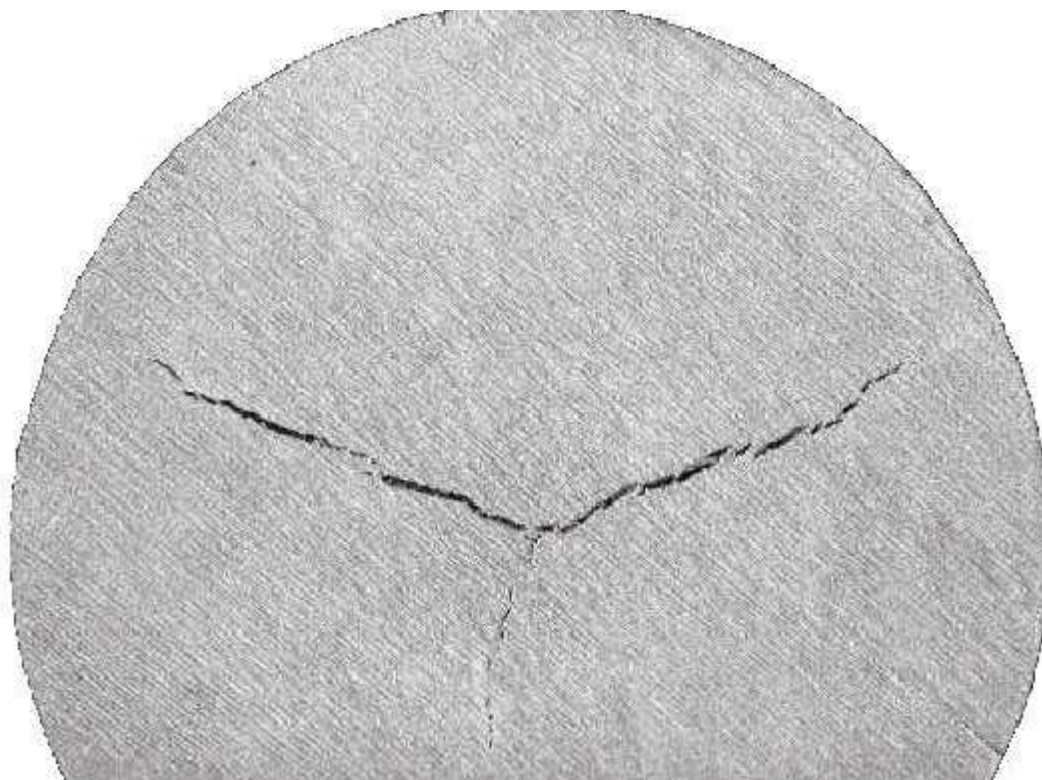
*Figura 31: Trinca a quente em uma peça de alumínio alta resistência, fundida. (POLYTECHNIQUE; DE LAUSANNE, 2007).*

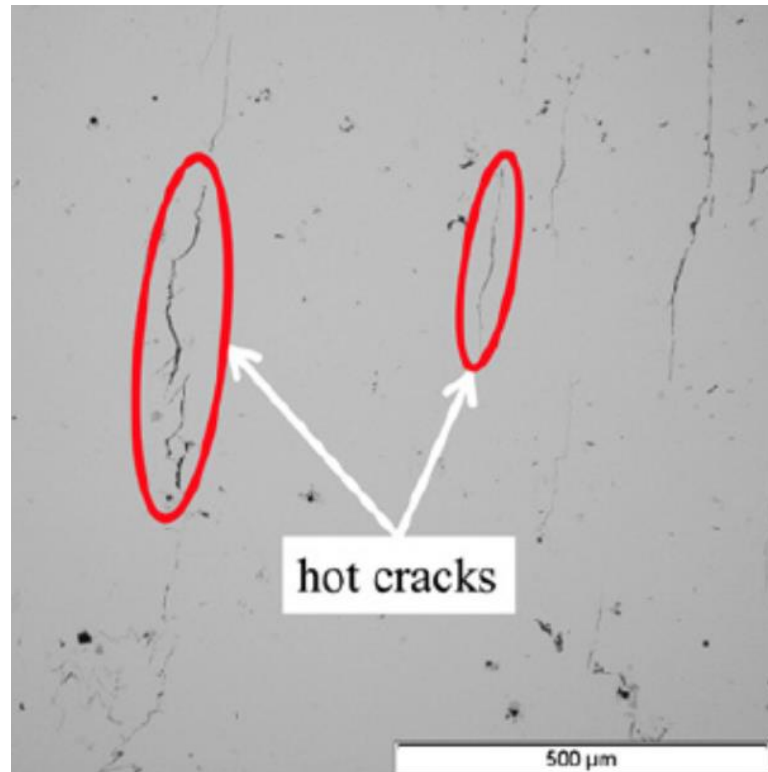
Figura 32: Imagem de microscópio óptico de trinca a quente em liga de AA-7075 (ABOULKHAIR et al., 2019).
