**ESTUDO DE CASO: Análise de falha prematura de um eixo  
de pinhão com aplicação em redutores de turbina eólica**

**MARIANA GOMES DE ALMEIDA**

**SÃO CARLOS -SP**  
**2024**

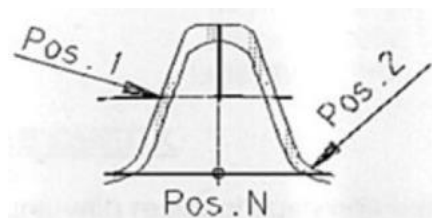
**Figura 3:** Camada cementada objetivada para o pinhão. Informações ofertadas pela empresa parceira.

A cementação objetivada pela empresa pede uma dureza superficial de 58-60 HRC, uma dureza de núcleo de no mínimo 25 HRC e uma camada efetiva de 2,35 a 2,75mm, como apresenta a Figura 3.

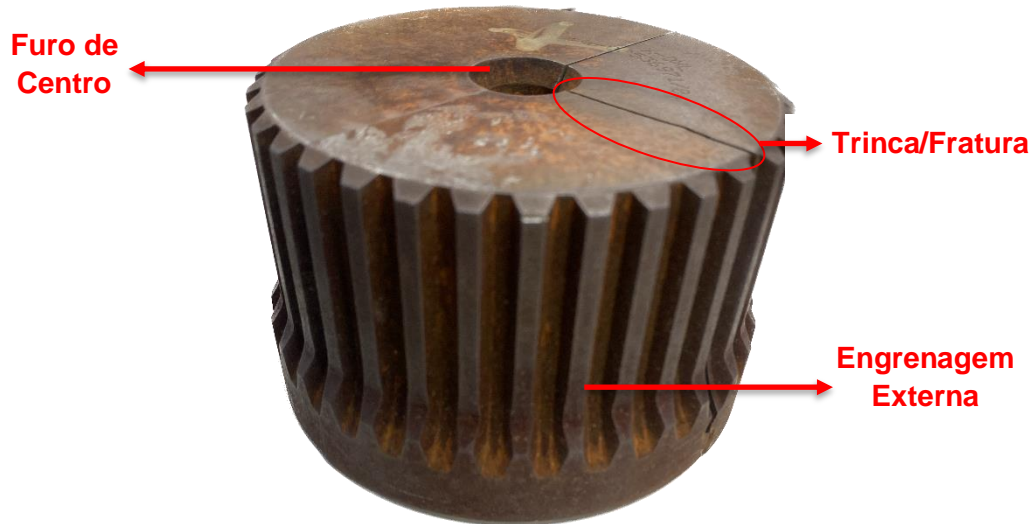
**Figura 14:** Área analisada.

Para todas essas análises foi utilizado a região da amostra sinalizada na Figura 14, assim como as nomenclaturas utilizadas para identificar a região analisada.

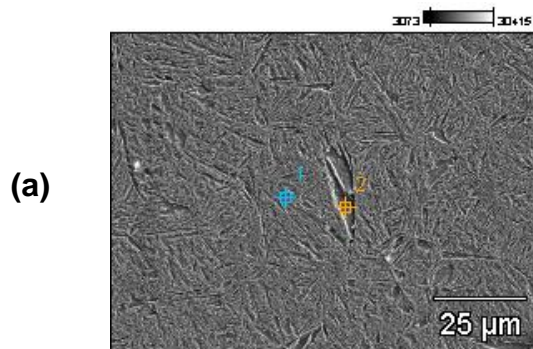
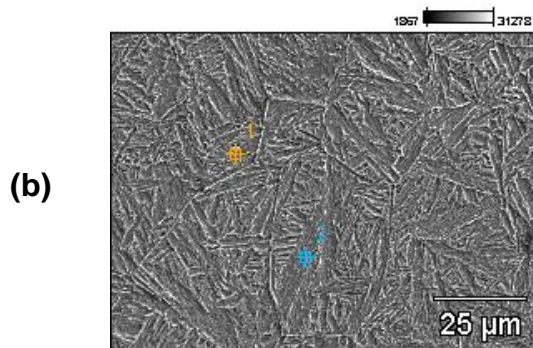
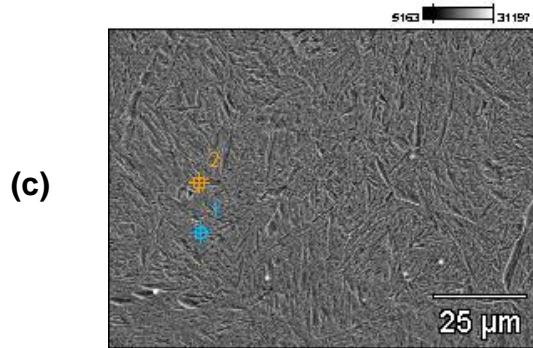
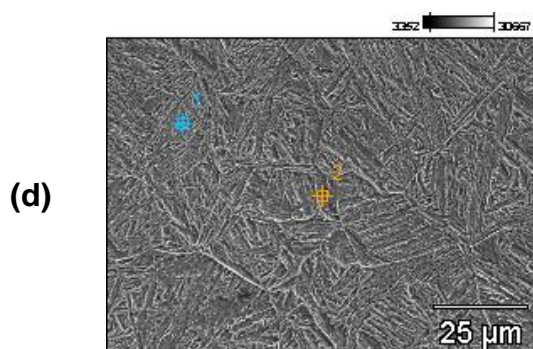
**Figura 22:** Análise de WDS realizada na amostra (Weight%), em 5 regiões.

Com as imagens podemos observar que as extremidades do dente apresentam uma maior concentração dessa corrosão, foi possível notar também que na superfície dos dentes da rosca do furo de centro há a presença de uma camada com coloração escura. Por isso, esta amostra foi levada para uma análise no MEV-EDS a fim de analisar sua composição química, o resultado está apresentado na Figura 22.e.

Foi realizado análises com o equipamento de microscopia eletrônica de varredura (MEV) com o objetivo de coletar um mapa composicional da ferramenta via EDS em 5 regiões distintas, com o objetivo de encontrar áreas com segregações heterogêneas. A Figura 22 apresenta os resultados encontrados para cada região.

A Figura 22.e mostra que a camada com a coloração escura encontrada nas

superfícies da região da rosca do furo de centro é oxidação que o material sofreu por ficar exposto ao tempo, podemos visualizar isso através do elevado teor de oxigênio na composição química nesta região.
