**ESTUDO DA INCIDÊNCIA DE FALHAS VISANDO A MELHORIA DA
QUALIDADE DOS SISTEMAS PREDIAIS HIDRÁULICOS E
SANITÁRIOS**

**Dissertação apresentada ao Programa de Pós-Graduação em Construção Civil da Universidade Federal de São Carlos, como parte dos requisitos para obtenção do título de Mestre em Construção Civil. Área de concentração: Sistemas Construtivos de Edificações
Orientador: Prof. Dr. Simar Vieira de Amorim**

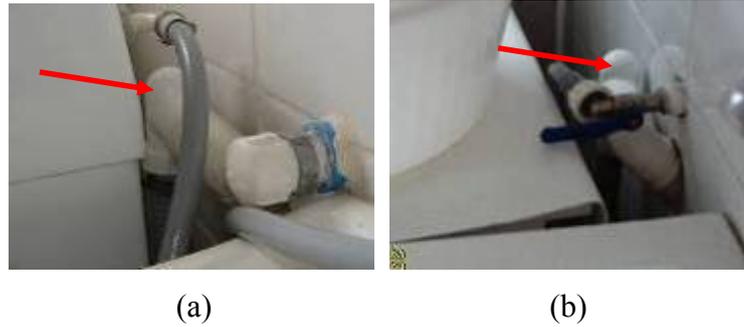
De forma o solucionar estes impasses, a peça é colocada de lado, ou seja, com o auxílio de um cotovelo, que “adapta” a saída para 90° e permite que a peça seja colocada paralela a parede, e não mais perpendicular, diminuindo o espaço necessário para sua instalação, como pode ser observado na Figura 30.

FIGURA 30: (a) e (b) Adaptadores instalados paralelos à parede

Para edifícios já construídos soluciona-se o problema colocando o adaptador já citado ou, no caso da máquina não estar instalada, pode-se utilizar um cap. A utilização do adaptador foi verificada em alguns apartamentos. A grande desvantagem desta peça, neste caso, é o espaço ocupado por ela, já que a área de serviço é um ambiente com espaço limitado.

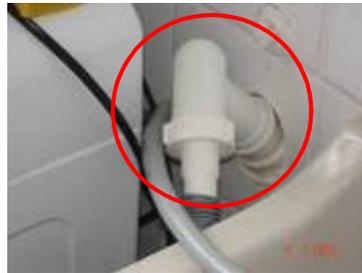
Foi observada também a instalação do adaptador acompanhando a saídas de 45° como é o caso da Figura 31.

FIGURA 31: Adaptador instalado acompanhando a saída de 45°
