**DIAGNÓSTICO DE SISTEMAS DE PROTEÇÃO COLETIVA EM**  
**CANTEIROS DE OBRAS NA REGIÃO DE SÃO CARLOS**

Dissertação apresentada ao Programa de Pós-Graduação em Estruturas e Construção Civil da Universidade Federal de São Carlos como requisito para obtenção do título de Mestre em Estruturas e Construção Civil.

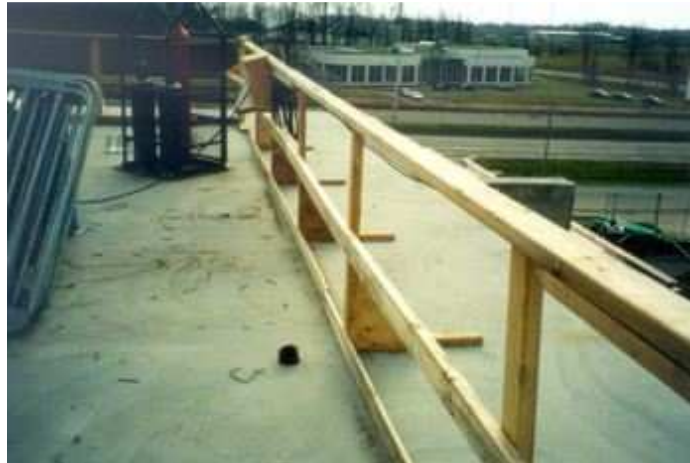
**Figura 4.4 - GcR de madeira - Montreal - Canadá**

conformidade dos GcR com a regulamentação e a norma através de testes em canteiros de obras e em laboratório com as cargas estipuladas nos documentos por eles estudados. A Figura 4.4 mostra um dos GcR analisados no estudo, porém, vale salientar, que este GcR não atende as recomendações brasileiras, visto que não possui tela de fechamento.

Através dos testes realizados, Lan e Daigle (2009) concluíram que muitos dos GcR existentes nos canteiros de obras de Montreal não obedeciam às exigências da norma canadense, S-2.1, R.4 (2001), e, desta forma, os autores sugeriram a adoção de material de melhor qualidade, porém afirmaram que esta modificação é difícil devida às condições do mercado local. Por fim, eles afirmaram que a metodologia proposta pode ser adaptada para diversas normas internacionais, fazendo modificação nas exigências e nas cargas aplicadas durante os testes.

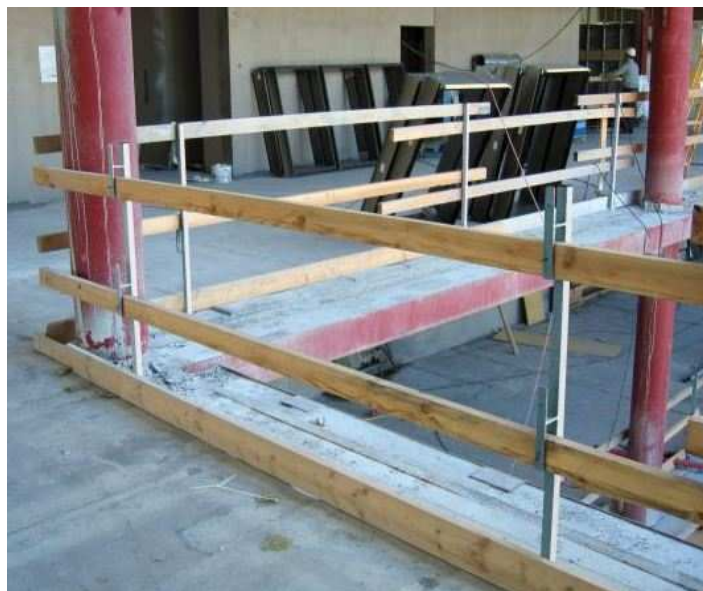
**Figura 4.6 - Sistema de barreira Miller Epic ultra**

Semelhante ao sistema mostrado na Figura 4.5, Miller (2012a) apresenta um sistema de montantes metálicos, onde os travessões e rodapés são de madeira. Este sistema pode ser considerado misto, no que tange os materiais constituintes, visto que é formado por dois diferentes materiais. Vale salientar, ainda, que o sistema Miller (2012a), Figura 4.6, para se adequar as exigências da NR 18 (BRASIL, 2012) necessita acrescentar tela para fechamento dos espaços entre as travessas.

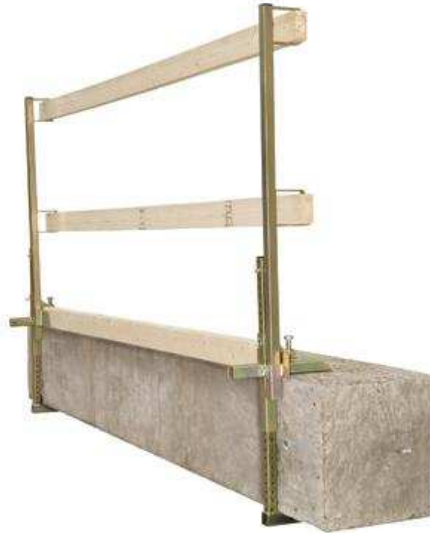
**Figura 4.7 - Guarda-corpo Flexiguard™ - DBI**

DBI (2012) apresenta, também, um sistema misto, que faz uso de montantes metálicos e os travessões e rodapé são de madeira. Porém, este sistema, também, não faz

uso de tela para fechamento entre os travessões e, por isso, não está totalmente adequado às recomendações da NR 18 (BRASIL, 2012).

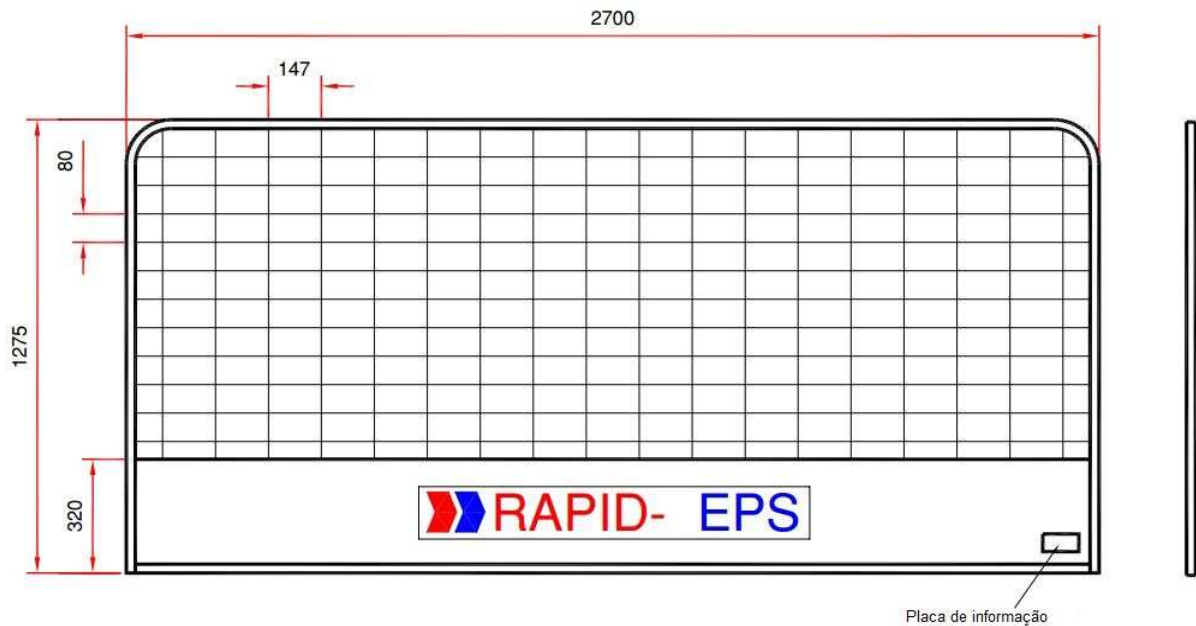
**Figura 4.36 – Painel RAPID-EPS – REPS003**

Um dos sistemas propostos por RAPID-EPS (2012) possui em um só elemento o travessão, rodapé e tela de fechamento (Figura 4.36), porém não apresenta travessão intermediário, não atendendo, assim, a uma das recomendações da NR 18 (BRASIL, 2012). Este elemento pesa apenas 20 Kg, facilitando a montagem do mesmo.

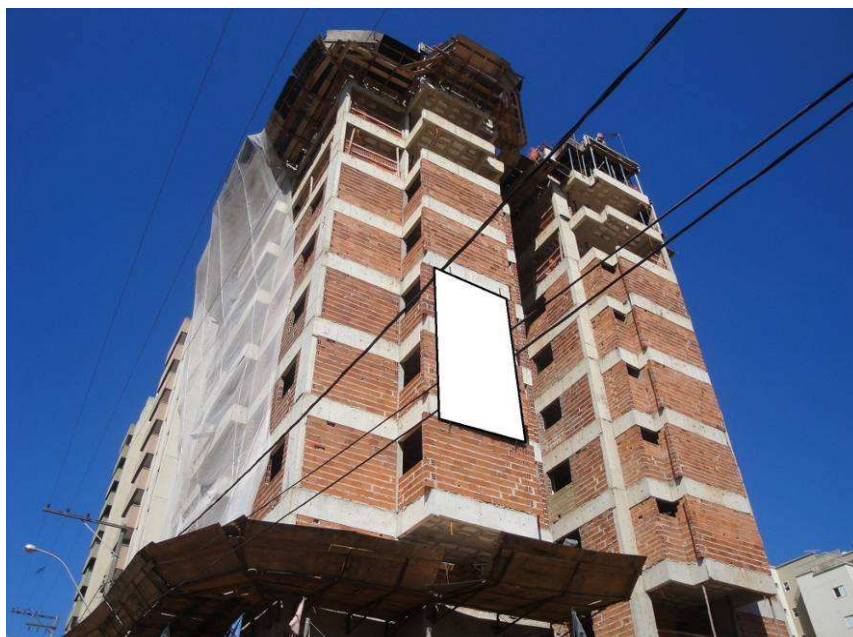
**Figura 6.2 – Vista Obra 1**

Como pode ser observado na Figura 6.2, a Obra 1 apresentava os dois sistemas de proteção coletiva mais visados por este trabalho, plataforma de proteção e guarda-corpo e rodapé. Foram observados, também, a escada provisória para uso coletivo, as máquinas, equipamentos e ferramentas diversas, a proteção contra choques elétricos e a torre e o elevador de cremalheira.

A administração da Obra 1 relatou que muitas adequações foram feitas no canteiro de obra com relação à saúde e segurança no trabalho após a fiscalização por parte do Ministério do Trabalho, que fez diversas exigências e deu prazos para que as mesmas fossem atendidas pela obra. O sistema GcR da escada foi um dos SPC exigidos pelo fiscal e, após a visita do mesmo, foi instalado em toda a escada, no entanto ainda não estava totalmente de acordo com as exigências da NR 18, visto que não apresentava tela ou outro dispositivo que garantisse o fechamento seguro da abertura.

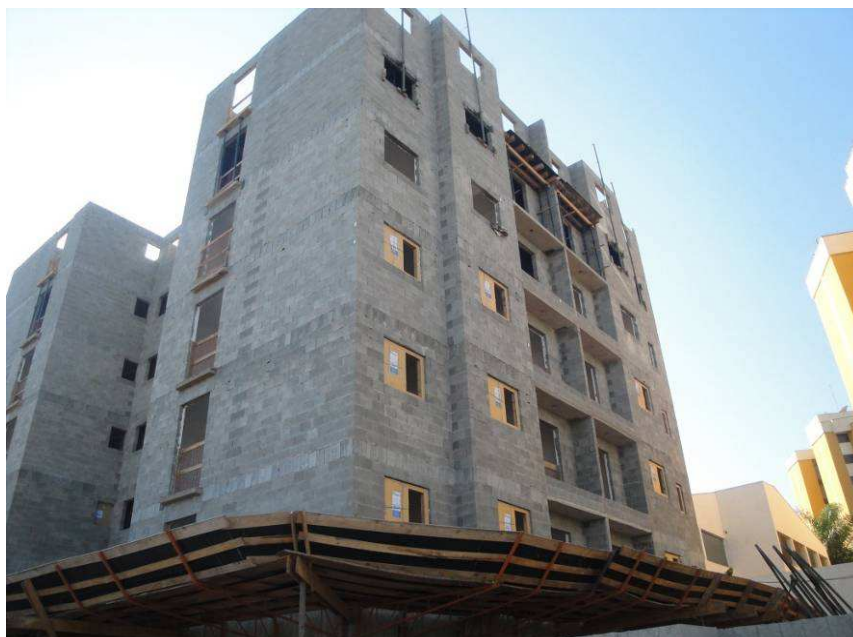
**Figura 6.3 – Vista de uma das torres da Obra 2**

A Obra 2 apresentou diversos itens verificados pela lista aplicada, entre eles o fechamento provisório das aberturas de pisos, as plataformas de proteção principal, os sistemas GcR, sendo tipos distintos para os pavimentos já concretados e os que ainda seriam concretados, as rampas e passarelas, a serra circular, as máquinas e equipamentos, a proteção contra choques elétricos, a torre e o elevador de transporte de materiais.

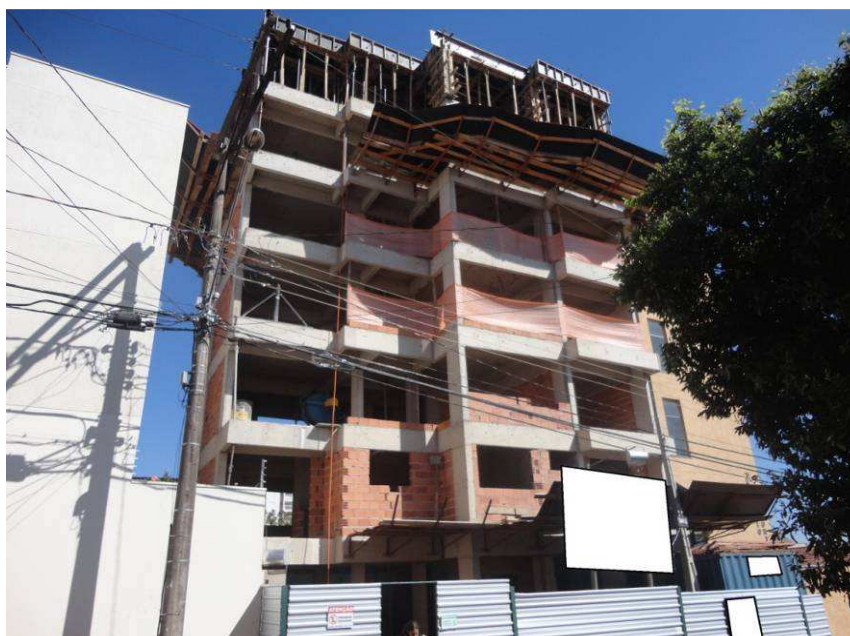
**Figura 6.5 – Vista da Obra 4**

A Incorporadora e a construtora desta obra são as mesmas da Obra 1, Empresa 1 e Empresa 2, respectivamente, no entanto, na Obra 4 a gestão da SST, segundo a técnica em SST da empresa, não era dada como prioridade pela administração da obra e diversas falhas foram observadas. Como, por exemplo, não havia na obra nenhum equipamento para transporte vertical de entulho, que estava sendo feito através da caixa do elevador, espalhando entulho e poeira pela obra, em todos os pavimentos, principalmente no térreo, e possibilitando a ocorrência de acidentes. A técnica de SST da Empresa 1 reconheceu a diferença entre as duas obras e relatou que isso se deve ao porte da obra e à opção da administração local em cada obra.

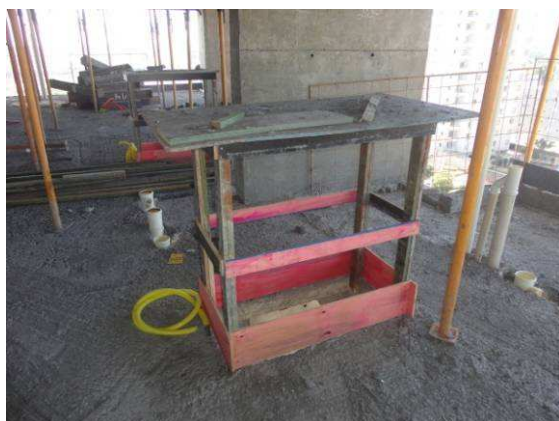
**Figura 6.11 – Proteção de abertura de piso – Obra 6**

Segundo o item 18.13.2 da NR 18 (BRASIL, 2012), uma das medidas de proteção contra queda de altura é que todas as aberturas nos pisos tenham fechamento provisório resistente. Como pode ser observado na planilha resumo das listas de verificações aplicadas nos estudos de caso desenvolvidos, no Apêndice 1, tem-se que, em uma escala de 1 a 5, a média para este item foi de aproximadamente 3,4. No entanto apenas uma obra, Obra 6, apresentou os fechamentos provisórios das aberturas totalmente de acordo com as exigências normativas, como pode ser observado na Figura 6.11, que era feita de madeira, bem fixada e ainda podia ser utilizada como apoio para outros serviços, pois ficava em formato de bancada. Um destes serviços era o acabamento da laje superior, onde o operário utilizava o próprio fechamento das aberturas para alcançar o fundo da laje superior. Esta solução obteve nota 5 na lista de verificação.

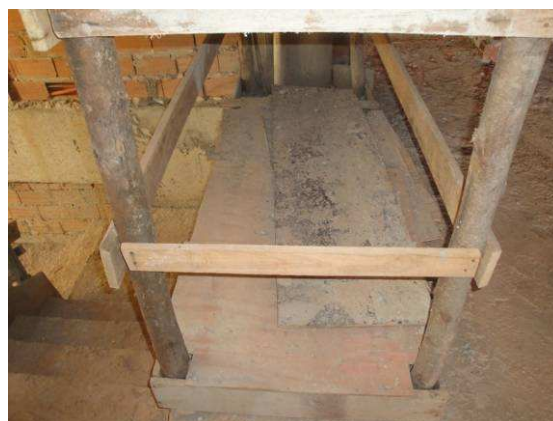
**Figura 6.12 – Proteção de abertura de piso – Obra 1**

A Obra 1 apresentou fechamento de abertura semelhante ao da Obra 6, no entanto o material empregado não tinha o mesmo padrão de acabamento e a solução mostrada na Figura 6.12 não estava sendo utilizada em todas as aberturas da obra. Desta forma, adotou-se para o fechamento das aberturas desta obra a nota 4.

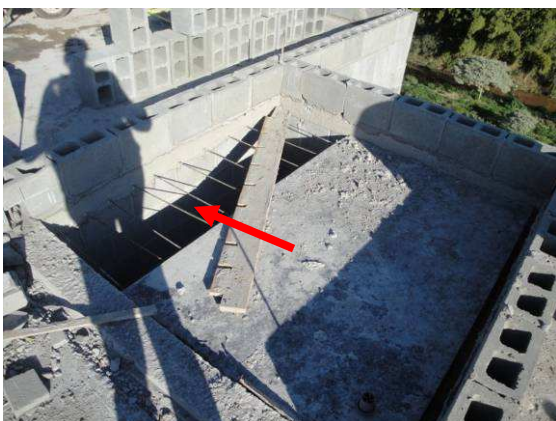
**Figura 6.13 – Fechamento provisório de piso – Obra 2**

Na Obra 2 o fechamento provisório empregado apresentou algumas falhas, como a mostrada na Figura 6.13, onde parte da abertura do piso não estava com fechamento adequado, recebendo, portanto, nota 4.

Assim, tem-se que, com exceção da Obra 6, todas as obras possuem potencial de melhoria com relação ao fechamento provisório de aberturas de piso, podendo fazer a correção das inconformidades com ações como fixação efetiva do fechamento já existente

ou colocação e fixação de fechamento em abertura sem proteção. Vale salientar que os exemplos em desconformidade com a NR 18 foram observados em vários pavimentos das obras, ou seja, o erro ilustrado era multiplicado pela quantidade de pavimentos existentes, aumentando, assim, o risco de ocorrência de acidentes de trabalho relacionados às quedas de altura.

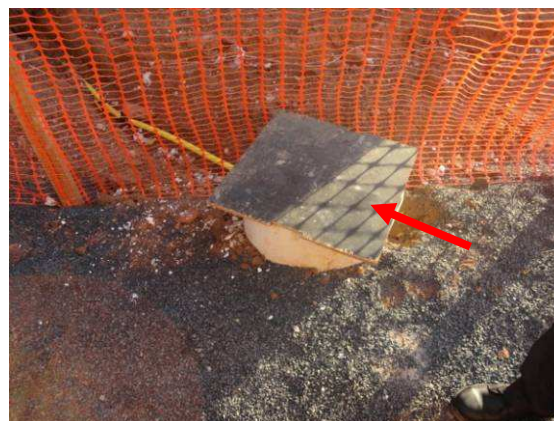
**Figura 6.14 – Fechamento provisório de piso – Obra 3**

Na Obra 3, algumas aberturas possuíam fechamento provisório sem fixação, conforme ilustra a Figura 6.14, onde o fechamento era feito apenas por um pedaço de compensado colocado sobre a abertura, podendo, devido à ausência de fixação, ser deslocado ou até retirado do local. Assim, a Obra 3 não apresentou a nota máxima, possuindo como nota o valor 4.

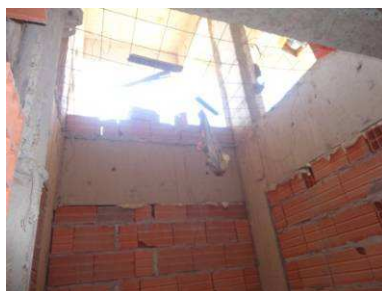
**Figura 6.16 - Ausência de fechamento de abertura – Obra 4**

A Obra 4 apresentou-se bastante deficiente com relação ao fechamento provisório das aberturas de piso, visto que a grande maioria dos *shafts* não possuíam nenhum sistema de fechamento, Figura 6.15, possibilitando, assim, a queda de materiais, equipamentos e, conseqüentemente, a ocorrência de acidentes de trabalho. O poço do elevador não apresentava nenhuma vedação do piso, como ilustra a Figura 6.16, bem como não continha sistema GcR. A Figura 6.17 mostra a abertura de piso com fechamento feito apenas por tela metálica de grande espaçamento e que, segundo a administração da obra, estava ali não como fechamento provisório, mas sim por determinação do projeto estrutural. Devido às situações ilustradas nas figuras a seguir a nota da Obra 4 para este item foi 2.

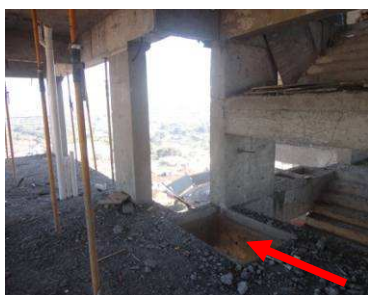
**Figura 6.18 – Ausência de fechamento de abertura de piso – Obra 5**

Semelhante à Obra 4, a Obra 5 também apresentou diversas situações negativas com relação ao fechamento provisório de aberturas de pisos, como ilustra a Figura 6.18,

onde há uma abertura no piso sem nenhum fechamento. A Figura 6.19 mostra uma abertura no piso onde há apenas uma tela metálica de grande espaçamento que não evita a queda de materiais e equipamentos para os pavimentos inferiores, e a Figura 6.20, mostra algumas aberturas deixadas na laje para passagem de tubulação que não possuem nenhum tipo de fechamento provisório. Devido às essas situações comentadas, entre outras, a Obra 5 apresentou nota 2 com relação ao fechamento provisório de aberturas de pisos, sendo, assim, juntamente com a Obra 4, a obra mais distante de atingir as recomendações normativas dentre as oito obras analisadas.

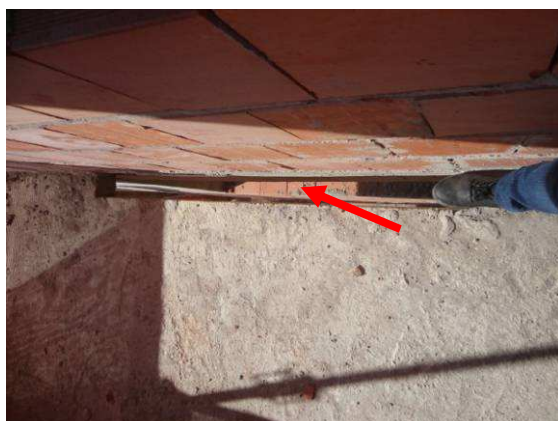
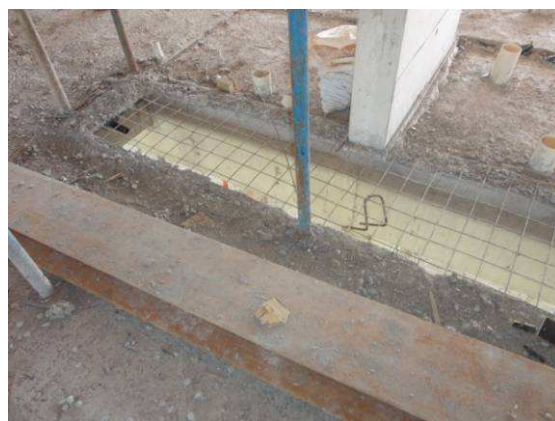
As Obra 7 e Obra 8 apresentaram o mesmo padrão de fechamento provisório para aberturas grandes no piso, mas para os *shafts* não foram dimensionados fechamentos, deixando os mesmos abertos possibilitando queda de materiais e ferramentas, conforme mostra a Figura 6.21 e Figura 6.22. Assim, adotou-se como nota para estas obras na lista de verificação o valor 3, tendo em vista que a situação observada era intermediária, oscilando entre não ter proteção efetiva e ter uma boa proteção das aberturas.

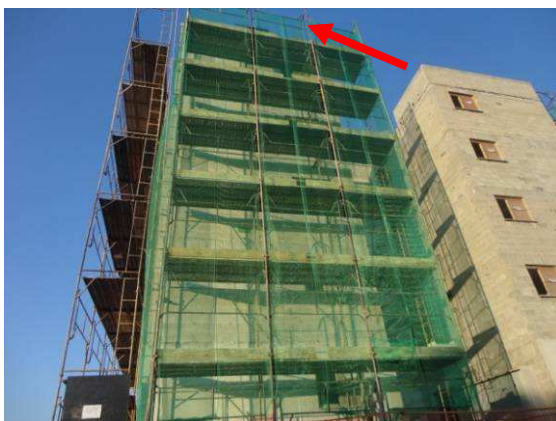
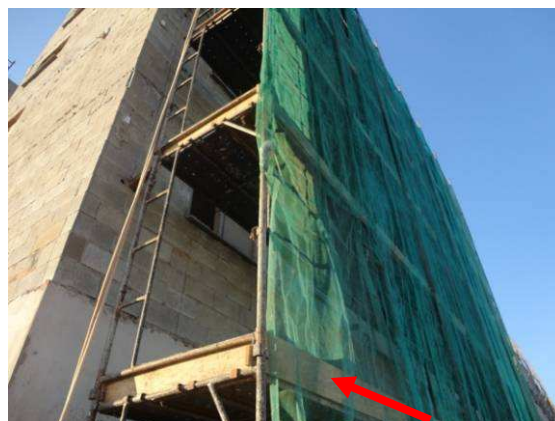
Este item foi observado e analisado apenas na Obra 3, pois somente esse empreendimento apresentava torres na etapa de revestimento externo e a solução adotada para executá-lo foi o uso de andaimes fachadeiros. Dos itens verificados, apenas três não apresentaram a nota máxima, ou seja, nove itens estavam em conformidade com as exigências normativas. Dentre as três não conformidades, duas se relacionavam com o sistema guarda-corpo e rodapé exigido em um andaime fachadeiro, pois o GcR no andaime não apresentava montantes, nem travessas, sendo constituído apenas pelo rodapé feito por tábua de madeira, ilustrado na Figura 6.24. A outra desconformidade do andaime utilizado é que a tela de proteção não ultrapassa os 2 m exigidos pela NR 18 (BRASIL, 2012) acima da última plataforma de trabalho, como mostra a Figura 6.23.

Assim, tem-se que, de acordo com as notas estabelecidas para os itens verificados do andaime fachadeiro da Obra 3, o mesmo apresentou nota de aproximadamente 4 pontos, numa escala de 1 a 5, sendo, desta forma, seu grau de atendimento aos requisitos normativos satisfatório. No entanto, é importante que os três itens em desconformidade sejam modificados para que o andaime se torne mais seguro.

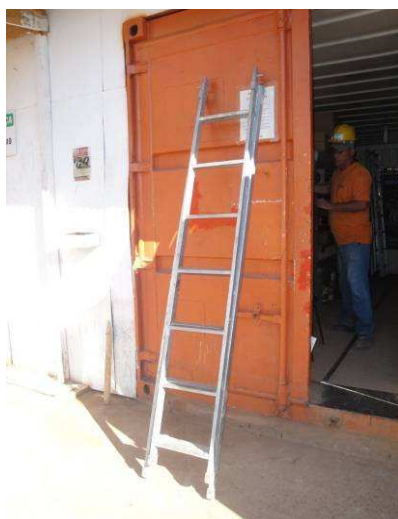
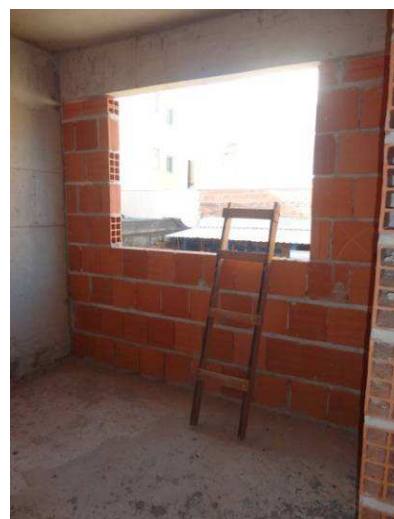
Das oito obras onde se aplicou a lista de verificação, apenas três não faziam uso deste tipo de equipamento para a realização de suas atividades. A Obra 2 foi a que apresentou maior média dos itens preenchidos na lista, 3,8, pois suas desconformidades eram apenas não ser fixada nos pisos inferior e superior e não possuir degraus antiderrapantes. A escada da Obra 2 era metálica e extensível, conforme ilustra a Figura 6.25. Já a Obra 7 possui a escada de mão com a menor nota, 1,8, pois atendeu apenas o espaçamento entre os montantes que estava entre 0,45 m e 0,55 m, tendo os demais itens notas 1. A escada da Obra 7 era constituída de madeira e pode ser observada na Figura 6.26.

A nota geral para este item na lista de verificação foi de 2,64, sendo, desta forma, o item com menor percentual de atendimento às referências normativas. Assim, tem-se que nenhuma das escadas observadas nos canteiros visitados atendeu a todas as recomendações normativas presentes na lista de verificação.

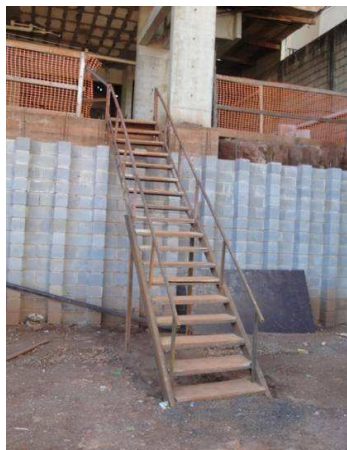
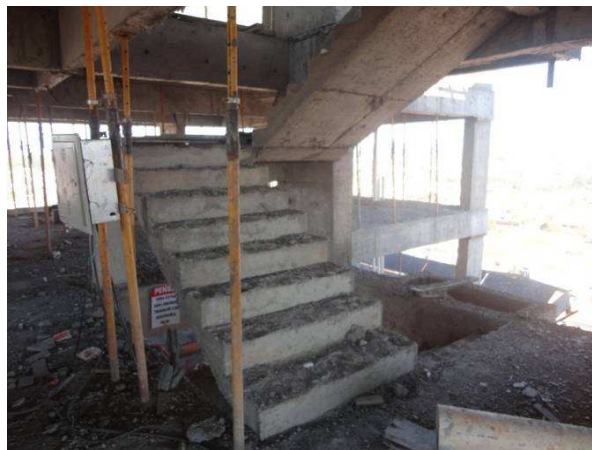
Metade das obras visitadas possuía este tipo de equipamento instalado para a movimentação provisória dos trabalhadores e a média das notas apresentadas foi 2,8, número inferior a nota intermediária, 3, mostrando que, em média, este SPC não atendia nem a 50% dos itens normativos. A escada provisória da Obra 1, Figura 6.27, foi a que apresentou maior nota, 3,0, no entanto não possuía sinalização contra abalroamento de veículos e pessoas, nem rodapé e tela no sistema GcR. Na Obra 5 a escada do edifício era utilizada como escada provisória de movimentação, porém em vários trechos da mesma observou-se a ausência de sistema guarda-corpo e rodapé, Figura 6.28, e quando possuía,

não se adequava as recomendações normativas e, devido a isso, este item apresentou na Obra 5 nota 2,7.

Desta forma, observou-se que há muito a ser melhorado com relação às escadas provisórias para a movimentação dos operários, pois nenhuma atendeu de forma completa às recomendações normativas. Além disso, vale salientar que todas as escadas presentes nos canteiros estudados não possuíam sistema GcR adequado, possibilitando, assim, a queda de materiais ou pessoas e, desta forma, a ocorrência de acidentes de trabalho.

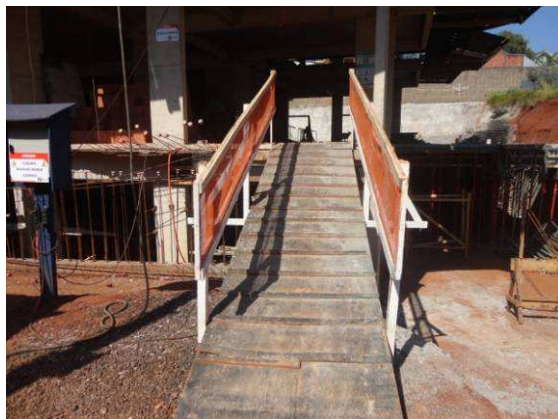
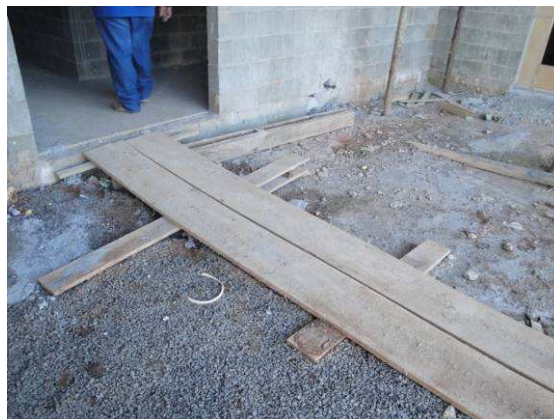
As obras que faziam uso de rampas para vencer desníveis superiores a 40 cm foram as Obra 2, Obra 5, Obra 6 e Obra 8. Esta última apresentou uma rampa que atendeu com a nota máxima a quase todos os itens da lista de verificação, apresentando nota 4 apenas para a inclinação, que era superior a 30°, conforme ilustrado na Figura 6.29. Já a Obra 2 apresentou rampa muito precária para vencer os desníveis, que era formada apenas pela colocação de tábuas, sem fixação, sistema GcR e sistema antiderrapante, Figura 6.30, obtendo como nota média 2,2, pois atendeu apenas à inclinação e a existência de rampa, apresentando, portanto, nota mínima para os demais itens normativos da lista de verificação.

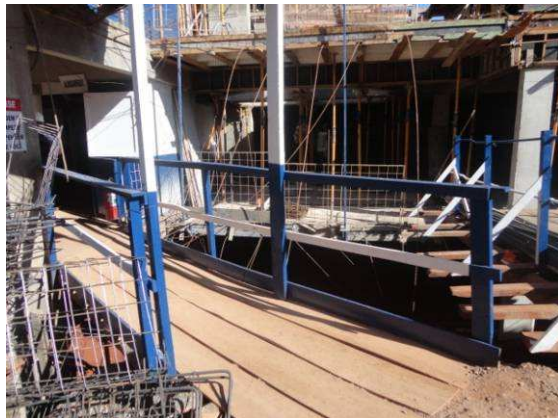
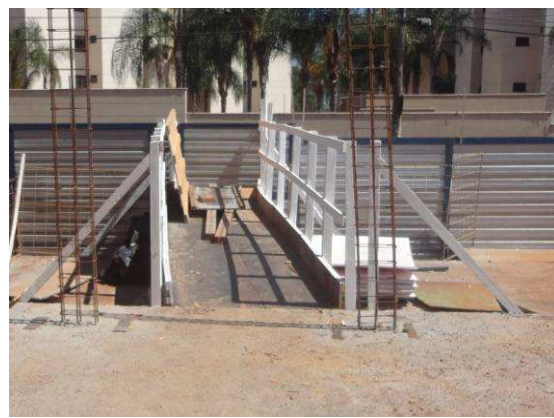
A rampa da Obra 5, Figura 6.31, não possui sistema antiderrapante, nem peças transversais a cada 40 cm e, devido a isso, apresentou a segunda menor nota dentre as quatro rampas estudadas, 3. A rampa da Obra 6, obra gerenciada pela mesma empresa da Obra 5, também não possui sistema antiderrapante, mas apresentou nota superior, 4, pois por não possuir inclinação superior a  $18^\circ$  não é necessária a colocação de peças transversais espaçadas de 40 cm, conforme ilustra a Figura 6.32.

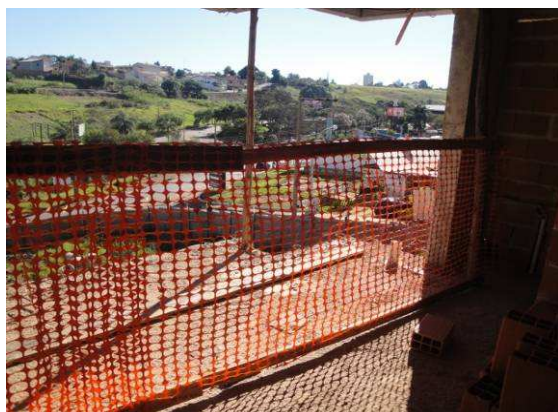
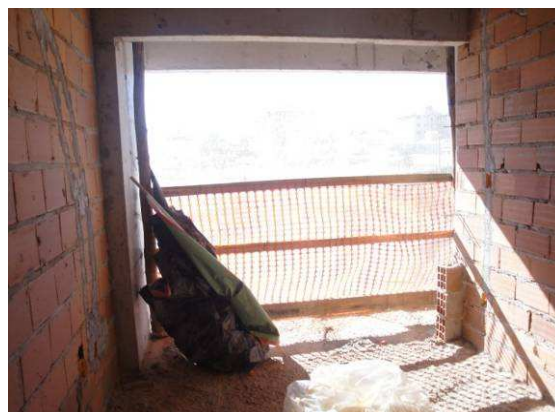
fosse necessária a colocação de GcR e o mesmo não estivesse presente. No entanto, alguns elementos não estavam de acordo, de forma completa, com as recomendações da NR 18, como ilustra a Figura 6.33, que apresenta um GcR que não possui travessa intermediária e o rodapé possui altura inferior a 0,20 m, e a Figura 6.34, que mostra um GcR onde o espaçamento entre os montantes está acima do permitido pela NR 18.

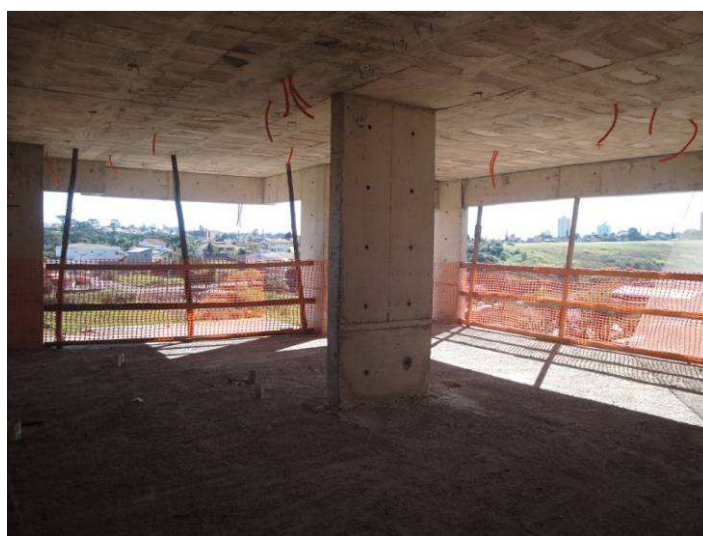
**Figura 6.35 – Pavimento com GcR para proteção periférica – Obra 1**

A Figura 6.35 mostra o emprego do sistema GcR para a proteção periférica de um pavimento, onde a alvenaria da periferia ainda não havia sido iniciada. Os montantes eram formados por troncos de madeira que iam desde o piso até o teto do pavimento, mas o travessão superior situava-se na altura de recomendada de 1,20 m. As telas empregadas estavam em bom estado de conservação e não possuíam rasgões.

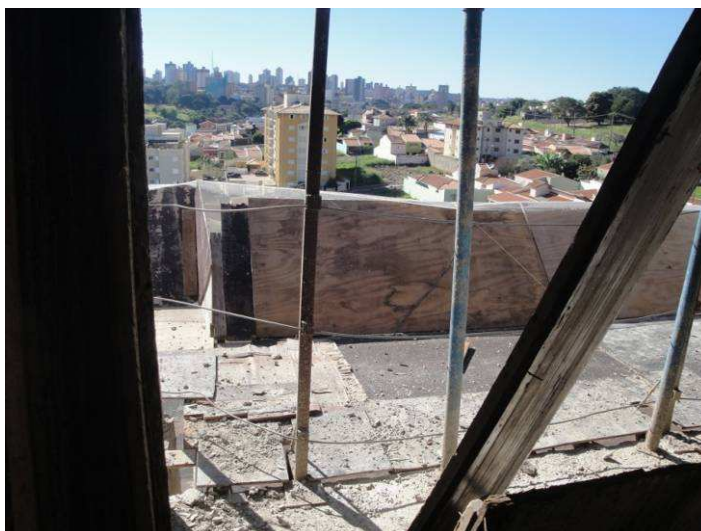
**Figura 6.36 – Sistema GcR empregado nas lajes a serem concretadas – Obra 1**

Para as lajes a serem concretadas na Obra 1, é empregado outro tipo de sistema GcR, constituído por postes metálicos com o emprego de três cabos metálicos que possuem a função de travessa. A Figura 6.36 apresenta este sistema GcR empregado na última laje concretada da torre, onde estava ocorrendo a desforma. Este sistema foi desenvolvido pela administração da obra, possibilitando, assim que o mesmo se adaptasse às características físicas da torre. Os postes abrangem, em altura, o equivalente a um pavimento e meio, sendo necessário, desta forma, o remanejamento destes apenas de duas em duas lajes, de forma semelhante aos postes dos sistemas apresentados para alvenaria estrutural, Orman (2012a) e ScanMetal (2012). No entanto, este sistema, mesmo sendo eficiente, conforme relatado pela administração da obra e pelos operários, não atende a todas as exigências da NR 18, visto que não possui rodapé nem tela de fechamento.

Em sumo, os sistemas GcR existentes na Obra 1 não atendem a todas as recomendações normativas, possuindo como maior nota para os itens verificados 4, para o item 18.13.5c da NR 18 e como nota geral 3.

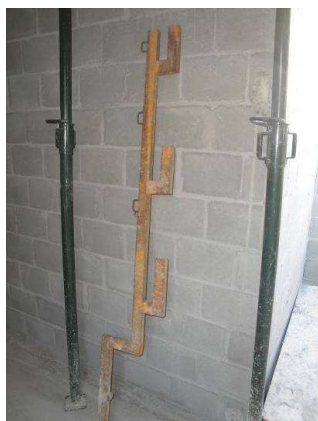
**Figura 6.37 – Montante metálico de GcR – Obra 2**

De forma semelhante à Obra 1, a Obra 2 possui diferentes tipos de GcR, variando de acordo com a etapa desenvolvida no pavimento. Durante a concretagem de uma laje era utilizado um tipo de GcR que fazia uso de montantes metálicos com três peças metálicas para colocação de travessas e fechamento com tela, conforme ilustra a Figura 6.37. Vale ressaltar que para facilitar a montagem e desmontagem deste sistema, a administração da obra optou por substituir as travessas e rodapé de tábuas de madeira por cordas, deixando, assim, o sistema GcR em desconformidade com a NR 18, visto que as cordas não possuem capacidade resistente suficiente para os possíveis impactos. Notou-se, também, que a tela

não era bem fixada ao sistema deixando, desta forma, diversos espaços entre as cordas e a tela. Além disso, como se pode observar na Figura 6.38, há um afastamento considerável entre o limite da torre e o GcR possibilitando, desta forma, a queda de materiais e ferramentas entre o espaço existente.

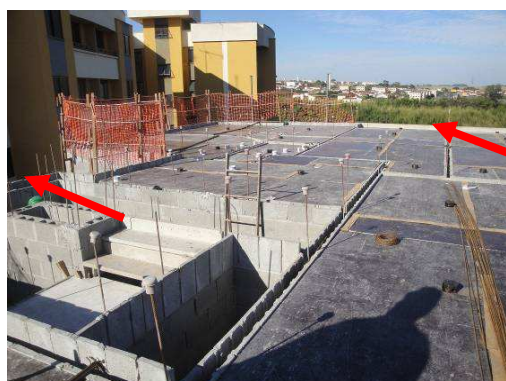
**Figura 6.40 – Parte da periferia da torre sem GcR instalado – Obra 2**

Vale salientar que em vários pontos do GcR a tela apresentava danos como rasgões, devido, provavelmente, à fixação inadequada entre ela e o montante metálico, como mostra a Figura 6.39. Observou-se que parte do perímetro da torre, em alguns trechos, não havia GcR instalado, Figura 6.40, devido ao transporte vertical de materiais, como armadura, e outros. Desta forma, em suma, tem-se que o GcR utilizado na Obra 2 para a etapa de concretagem da laje não está adequado às exigências normativas e não abrange todo o perímetro da torre.

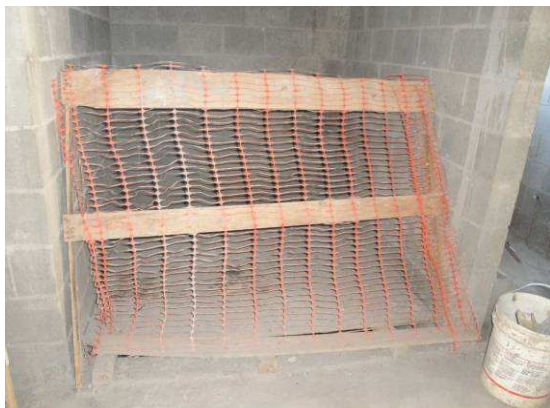
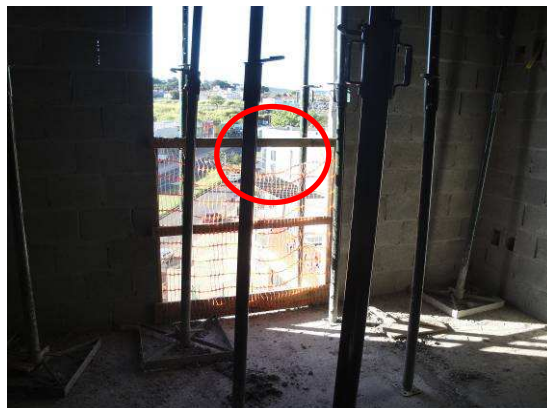
Além do sistema GcR anteriormente apresentado, havia na Obra 2 um sistema GcR formado por madeira e tela de fechamento, como ilustra a Figura 6.41, que, em diversas situações observadas, não estava bem fixado. A tela de fechamento de algumas peças deste sistema GcR estavam danificadas e mal fixadas às peças de madeira, como

assinalado pelo contorno vermelho da Figura 6.42. Desta forma tem-se que este sistema não atende a todas as especificações da NR 18 (BRASIL, 2012).

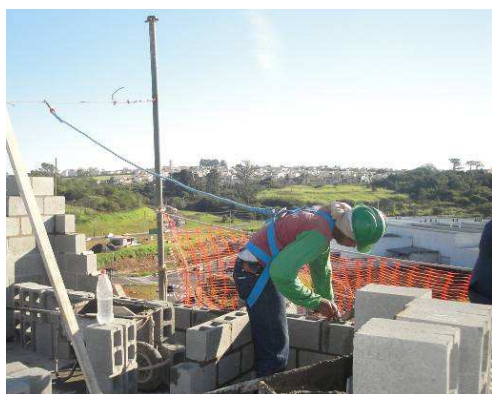
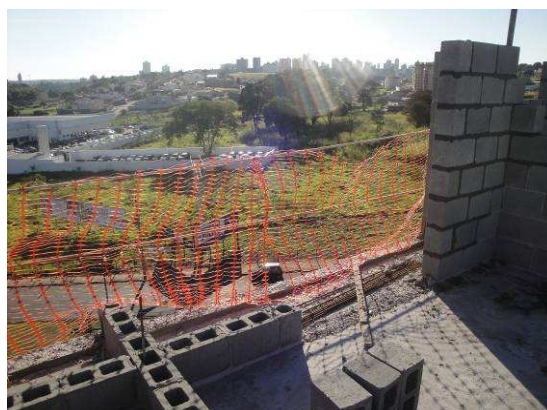
Por fim, na Obra 2 encontrou-se em uma das torres, onde estava sendo executada a alvenaria estrutural na periferia, o uso de um sistema GcR formado apenas por cordas amarradas nos postes metálicos da linha de vida do pavimento e telas mal fixadas, como mostra a Figura 4.43. Dos três sistemas GcR presentes na Obra 2 este foi o que estava mais inseguro e que não atendia a nenhuma das exigências normativas, Figura 4.44.

Assim tem-se que os três tipos de GcR utilizados na Obra 2 não atendem a todas as recomendações normativas e o GcR formado apenas por cordas e tela, por não atender a nenhum item da NR 18, é o que submete os funcionários que trabalham na periferia da torre ao maior risco de queda. Além disso, a tela utilizada nos três sistemas GcR anteriormente relatados, apresentou-se em diversos trechos danificada. Tem-se, portanto, como nota geral para os GcR da Obra 2 o valor de 2,5.

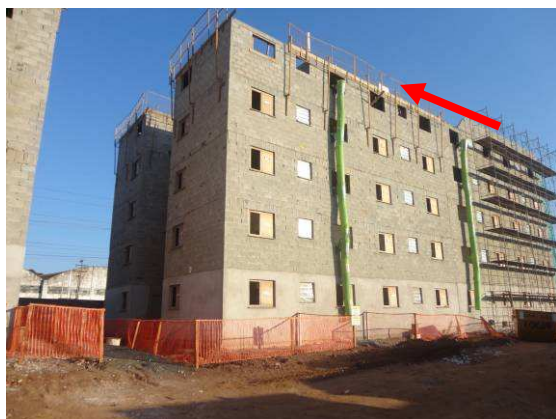
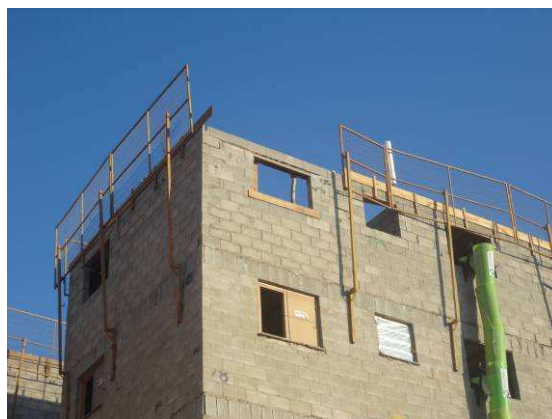
O GcR metálico modular apresentava-se semelhante a alguns sistemas GcR próprios para edificações em alvenaria estrutural abordados no capítulo anterior deste trabalho, pois era formado por montantes metálicos espaçados de forma modular no perímetro da torre. Conforme Figura 6.45, observa-se que os GcR possuíam duas alturas de encaixe para as placas metálicas de proteção, variando de acordo com a altura da alvenaria do pavimento que está sendo executado. Na Figura 6.46 a placa metálica do GcR está posicionada na segunda altura de encaixe do montante.

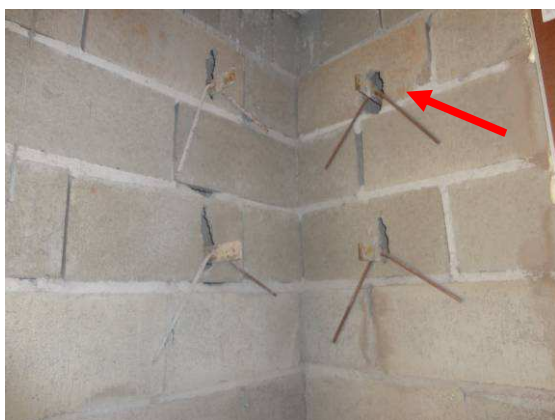
No entanto, a fixação deste sistema metálico modular de GcR não era realizada de forma otimizada e segura, visto que era necessário quebrar os blocos estruturais, comprometendo, portanto, o desempenho dos mesmos na parede estrutural da edificação, conforme ilustra a Figura 6.47. Outro fator negativo deste sistema GcR é que não havia placas menores para preencher os espaçamentos intermediários, como o assinalado na Figura 6.48, deixando, portanto, espaços não protegidos na periferia. Além disso, a placa metálica deste sistema GcR não atendia a recomendação da NR 18, que estabelece a necessidade de Rodapé com 20 cm de altura.

**Figura 6.47 – Fixação de GcR metálico modular – Obra 3**

madeira da Obra 3 sejam revisados e adequados para atendimento das exigências normativas. Além disso, o GcR metálico precisa, também ser adequado, buscando a correção dos itens desconformes.

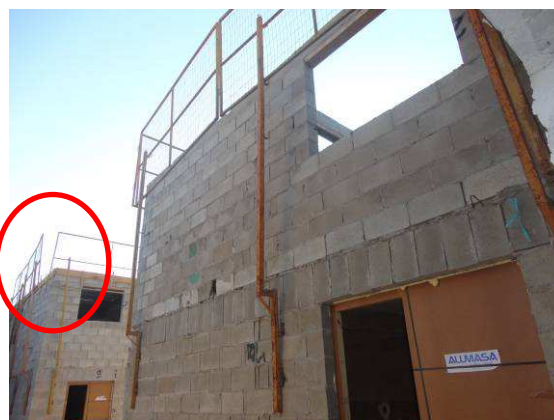
**Figura 6.48 – GcR metálico modular – Obra 3**

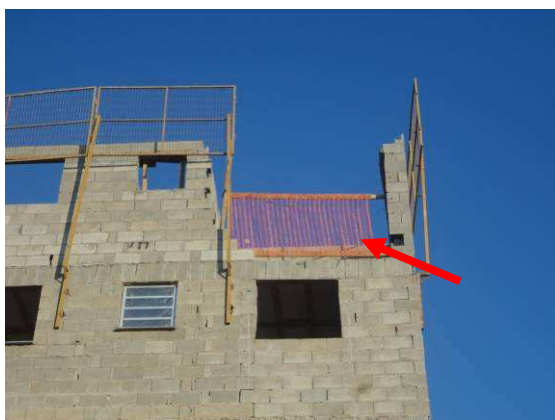
O GcR confeccionado em madeira, ilustrado na Figura 6.49, não atende a todas as recomendações normativas, visto que não possui montantes espaçados a cada 1,5 m, o rodapé não possui 20 cm de altura e não é dotado de travessa intermediária a 70 cm do piso. O mesmo deu a impressão de ser uma solução improvisada devido ao fato de não ter sido prevista a instalação de mais um montante do GcR metálico na extremidade da parede. Nesta obra 3, conforme já mencionado, a plataforma de proteção não foi construída e a gerência da obra optou por fazer um GcR limitador de acesso à região térrea perto da torre, de modo a reduzir o risco de queda de materiais nas pessoas que transitavam na região, e, conforme mostra a Figura 6.50, também não atende as recomendações da NR 18. Este último apresentava montantes, porém eles estavam com espaçamento superior a 1,5 m, não possuía travessa intermediária e rodapé e, em alguns trechos, a tela não estava bem fixada ao GcR.

**Figura 6.49 – GcR em madeira – Obra 3**

Devido as características anteriormente apresentadas, tem-se que os GcR da Obra 3 apresentaram como nota geral aproximadamente 2,8. Indica-se, portanto, que estes GcR de

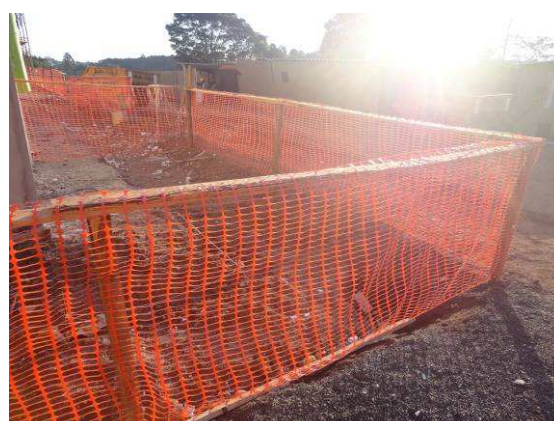
**Figura 6.50 – GcR em madeira para evitar acesso a lateral do edifício - Obra 3**

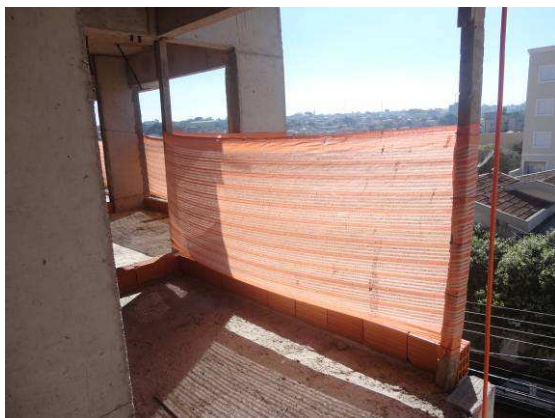
Na periferia da torre havia o uso de tela semelhante à mostrada anteriormente por DBI (2006), no entanto, como mostra a Figura 6.51, a tela não estava sendo aplicada da forma adequada, visto que não havia cabo de aço na parte inferior, nem presilhas que prendessem a tela a estes cabos. Os montantes para esta solução eram formados por linhas de madeira, que não obedeciam a distância máxima de 1,5 m entre eles conforme recomenda a RTP 01 (FUNDACENTRO, 2003), ou até por escoras metálicas de escoramento da estrutura. Observou-se também que, em alguns trechos, a fixação da tela era feita por arame, Figura 6.52, possibilitando, assim, que a tela se deformasse, não protegendo, portanto, a periferia da torre.

**Figura 6.51 – Tela para aplicada na periferia da torre – Obra 4**

Tem-se, portanto, que a Obra 4 não atende as exigências normativas quanto ao uso de sistema guarda-corpo e rodapé para a proteção de quedas onde há diferença de nível. Recomenda-se, desta forma, que a administração da obra instale um sistema GcR eficiente em toda a periferia da torre, onde não há ainda alvenaria de vedação, pois a falta deste sistema possibilita a ocorrência de acidentes com os trabalhadores da obra e com as demais pessoas que podem ser atingidas por projeções de materiais e ferramentas que podem cair das lajes que não possuem este sistema instalado.

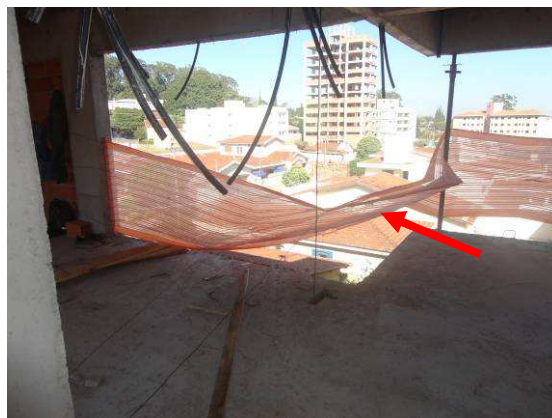
**Figura 6.52 – Fixação de tela aplicada na periferia da torre por arame – Obra 4**

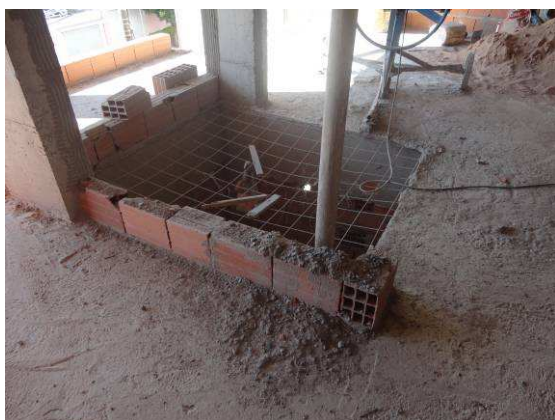
É válido ressaltar que a tela empregada possuía boa qualidade, atestada pelo fabricante. Verificou-se a qualidade da tela é até superior à da tela comumente utilizada em outras obras, mas quando aplicada sem as travessas, montantes e rodapé requeridos pela NR 18, a mesma não possui capacidade de proteção da periferia da torre. Alguns trechos da periferia da torre não possuíam nem a tela anteriormente mostrada, ficando, desta forma, totalmente sem proteção, como se pode observar na Figura 6.53 e Figura 6.54.

**Figura 6.53 – Poço do elevador sem GcR para proteção – Obra 4**

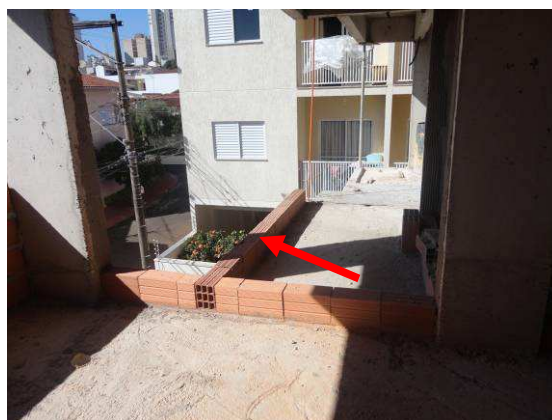
**Figura 6.54 – Trecho da periferia da torre sem GcR para proteção – Obra 4**

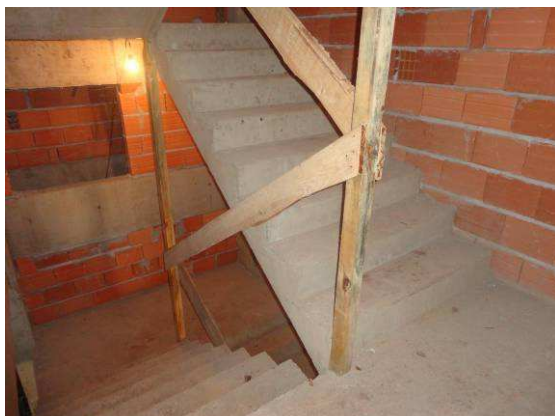
Na escada de uso coletivo da torre, observou-se a aplicação de um sistema GcR precário, visto que apresentava montantes com espaçamento superior a 1,5 m, não possuía tela de fechamento, nem rodapé, nem travessa intermediária, como ilustra a Figura 6.55. Além disso, este sistema GcR só estava instalado na parte central da escada, ficando os trechos laterais da mesma totalmente sem proteção, Figura 6.56.

**Figura 6.55 – GcR da escada de uso coletivo – Obra 4**

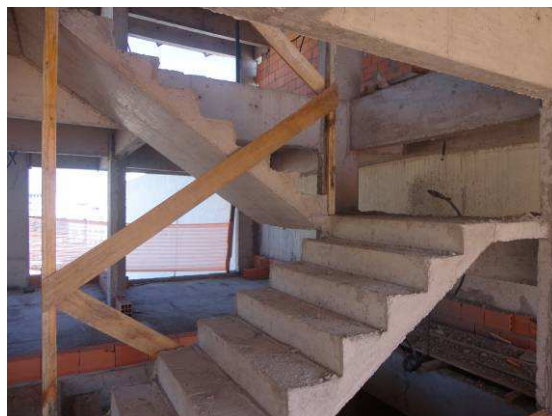
**Figura 6.56 – Falta de GcR na lateral da escada de uso coletivo – Obra 4**

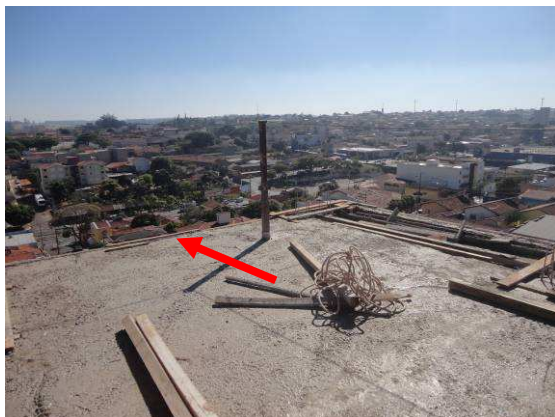
A situação era ainda mais crítica na última laje concretada da torre, visto que havia apenas uma linha de vida usada pelos operários para prender o cinto de segurança quando iam realizar trabalhos na periferia da torre, não possuindo nenhum sistema GcR instalado, como mostra a Figura 6.57 e Figura 6.58. Assim, notou-se que durante a concretagem de laje da Obra 4, não havia nenhum sistema GcR para a proteção da periferia da torre.

**Figura 6.57 – Laje sem sistema de proteção periférica – Obra 4**

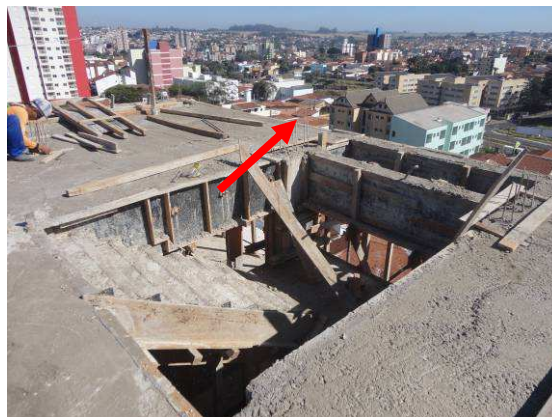
**Figura 6.58 – Pavimento sem GcR instalado – Obra 4**

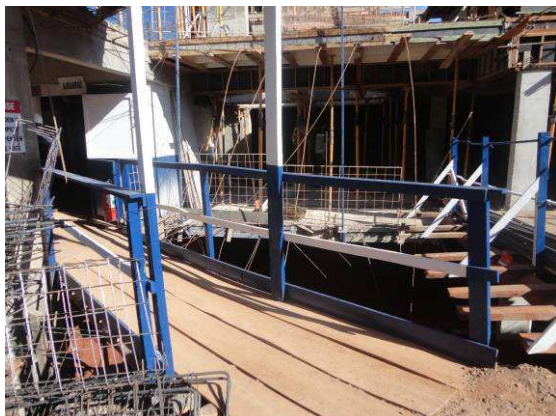
Foram observados na Obra 5 dois tipos de sistema GcR, um formado integralmente por madeira, Figura 6.59, e outro formado por placas metálicas de 1,5 m de largura, Figura 6.60. O primeiro estava presente apenas no trecho da rampa de acesso à obra, sendo, nos demais casos, empregado o GcR metálico. A nota geral dos GcR da obra 5 foi de 3,75, ficando inferior a apenas duas obras estudadas.

O GcR em madeira atendeu a quase todas as recomendações normativas, estando em desconformidade apenas com relação a tela de fechamento entre as travessas. Vale salientar, ainda, que a pintura presente no mesmo não tem por objetivo encobrir imperfeições da madeira, mas sim melhorar a estética do SPC.

**Figura 6.59 – GcR em madeira – Obra 5**

Nota-se, portanto, a necessidade de padronização das peças metálicas que constituem o GcR metálico da Obra 5, pois muitas não possuíam a altura e o rodapé necessários. Além disso, recomenda-se o uso de tela nos GcR constituídos em madeira.

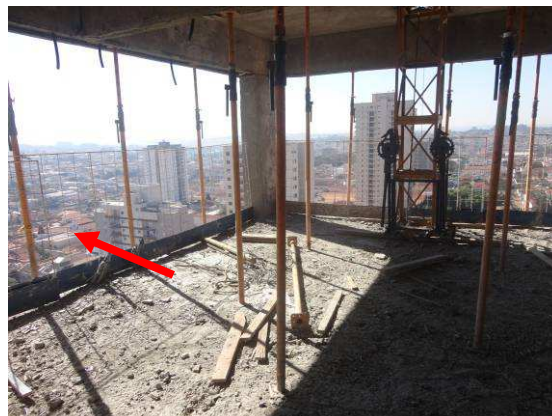
**Figura 6.60 – GcR metálico – Obra 5**

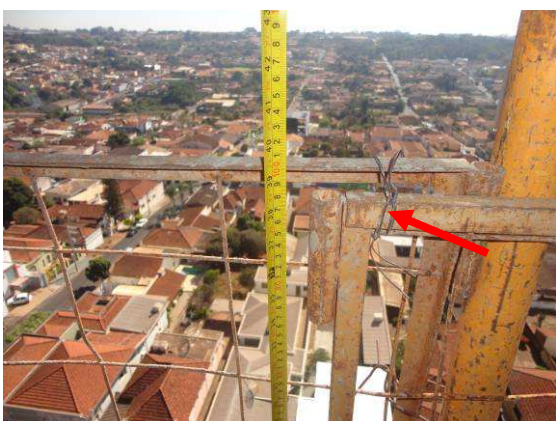
Observou-se que o GcR metálico da Obra 5 fazia uso de telas metálicas distintas, algumas possuindo a altura de 1,20 m estipulada pela NR 18 e outras tendo apenas 1 m de altura. Além disso, estas últimas não possuíam rodapé. A fixação entre as telas que não estavam espaçadas de forma modular era feita através de arame, Figura 6.61, que, em alguns casos, não apresentava rigidez necessária para cargas de 150 Kgf., como exige a RTP 01 (FUNDACENTRO, 2003). Outras placas metálicas possuíam ainda uma tela de fechamento que impossibilitava a queda de materiais e ferramentas de menor tamanho, Figura 6.62.

**Figura 6.61 – Fixação de GcR metálico com arame – Obra 4**

A falta de padronização do sistema GcR metálico, segundo a administração da Obra 5, é devido ao reaproveitamento de sistemas de obras da mesma empresa que faziam uso de sistemas diferenciados. O técnico de segurança da empresa informou ainda que nas placas com altura de 1 m serão acoplados trechos metálicos de 20 cm na parte inferior para ajustar a altura recomendada e a necessidade de rodapé no sistema GcR.

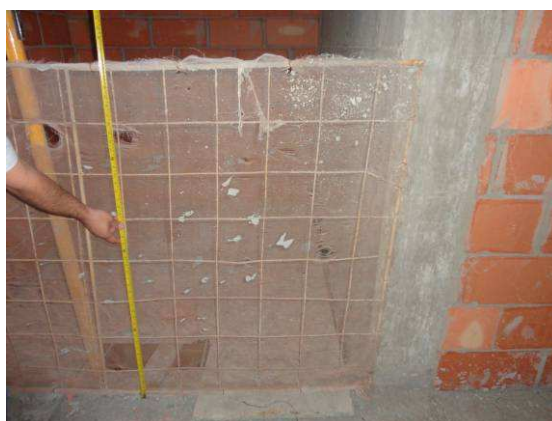
**Figura 6.62 – Tela aplicada no GcR modular metálico – Obra 5**

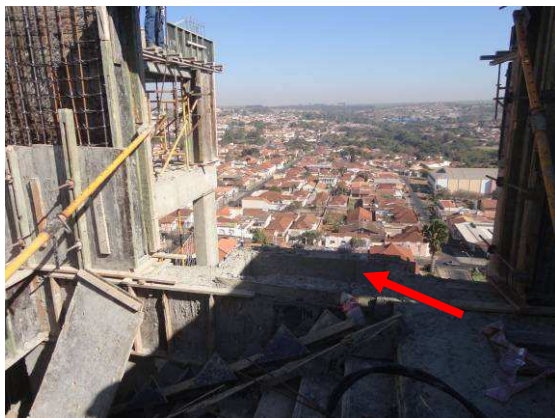
forma, a periferia da laje durante a concretagem. No entanto, após a desforma a laje ficava sem nenhum GcR para a proteção periférica, conforme ilustra a Figura 6.63 e Figura 6.64.

**Figura 6.63 – Laje sem proteção periférica após desforma – Obra 5**

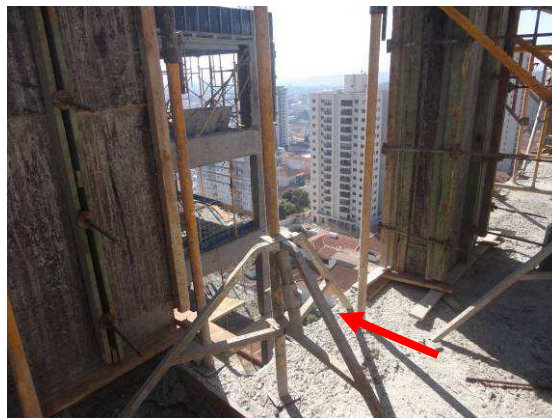
**Figura 6.64 – Trecho sem proteção periférica após desforma – Obra 5**

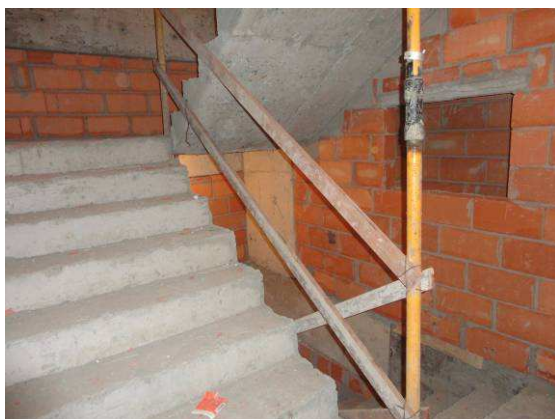
Na parte central da escada de uso coletivo da Obra 5, era utilizado um GcR formado apenas por escoras metálicas e travessas de madeira, não possuindo tela de fechamento e rodapé, Figura 6.65. Além disso, os montantes deste sistema, escoras metálicas, possuem espaçamento superior a 1,5 m. Na Figura 6.66 pode-se observar um trecho do subsolo da Obra 5 que apresentava vigas de travamento e não estava protegido por nenhum SPC.

**Figura 6.65 – GcR em madeira utilizado em escada de uso coletivo – Obra 5**
