**DIAGNÓSTICO DE SISTEMAS DE PROTEÇÃO COLETIVA EM**  
**CANTEIROS DE OBRAS NA REGIÃO DE SÃO CARLOS**

Dissertação apresentada ao Programa de Pós-Graduação em Estruturas e Construção Civil da Universidade Federal de São Carlos como requisito para obtenção do título de Mestre em Estruturas e Construção Civil.

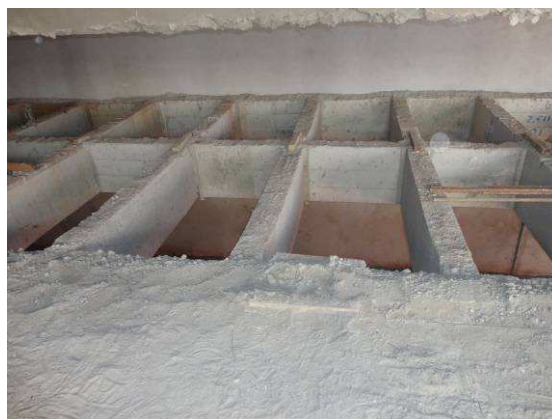
Na parte central da escada de uso coletivo da Obra 5, era utilizado um GcR formado apenas por escoras metálicas e travessas de madeira, não possuindo tela de fechamento e rodapé, Figura 6.65. Além disso, os montantes deste sistema, escoras metálicas, possuem espaçamento superior a 1,5 m. Na Figura 6.66 pode-se observar um trecho do subsolo da Obra 5 que apresentava vigas de travamento e não estava protegido por nenhum SPC.

**Figura 6.66 – Ausência de GcR em trecho de vigas de travamento – Obra 5**

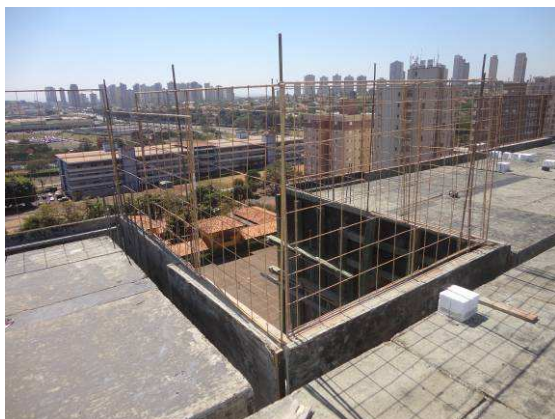
No entanto na Obra 6 pode-se visualizar o uso do sistema GcR metálico em uma laje que ainda seria concretada, Figura 6.67, onde as placas metálicas eram fixadas em montantes também metálicos que eram fixados na parte externa da forma das vigas de borda, como ilustra a Figura 6.68. Este sistema não atende a todas as recomendações da NR 18, pois não apresenta rodapé e a malha metálica não possui dimensão suficiente para evitar a projeção de materiais e ferramentas. No entanto, dentre as obras visitadas que eram formadas por estrutura moldada no local e onde foi aplicada a lista de verificação geral, a Obra 6 foi a que apresentou o melhor sistema GcR para a laje que ainda seria concretada. A administração da obra não informou o fornecedor deste sistema.

**Figura 6.67 – GcR metálico em periferia de laje à ser concretada – Obra 6**

Assim, tem-se que é necessário fazer adaptações nas placas metálicas utilizadas no sistema GcR das lajes a serem concretadas, colocando nas mesmas rodapé de 20 cm. Além disso, é necessário que seja verificada a fixação das placas do GcR, para que o mesmo, se acionado, desempenhe de forma satisfatória a função para o qual foi projetado. Com relação ao GcR metálico dos demais pavimentos da Obra 6 é preciso aumentar a quantidade de montantes utilizados, assegurando que em todas as instalações, os mesmos fiquem espaçados a cada 1,5m. Sugere-se para a proteção da escada de uso coletivo da Obra 6 que as placas metálicas utilizadas na lateral sejam substituídas por sistema GcR em madeira que possa proteger toda a extensão necessária da mesma, e que tanto a proteção lateral quanto a central possuam montantes com espaçamento adequado e tela de fechamento.

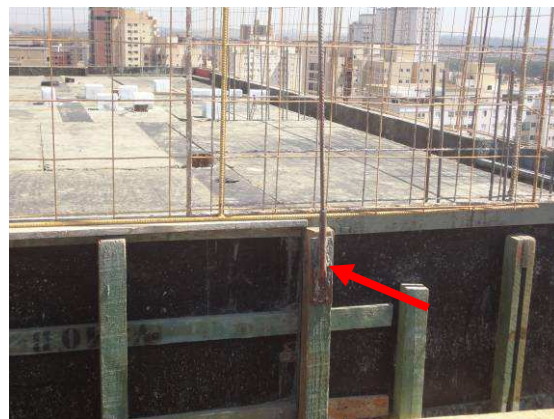
**Figura 6.68 – Fixação de GcR metálico em forma de viga de borda – Obra 6**

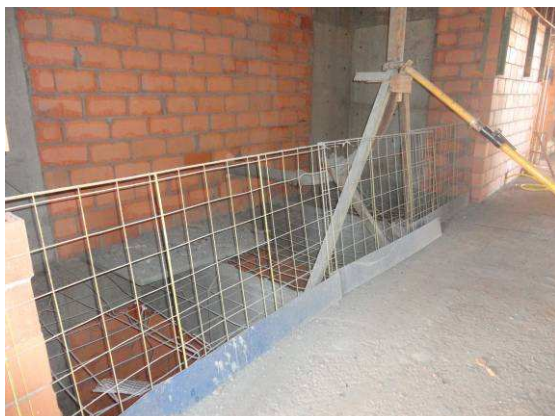
O sistema GcR metálico utilizado nos demais pavimentos da Obra 6 atende as exigências normativas, com exceção de alguns trechos que não possuíam montantes espaçados a cada 1,5 m, Figura 6.69. Neste caso, o GcR apresentou-se melhor que o da Obra 5, pois nenhuma das placas utilizadas possuíam altura inferior a 1,20 m e todas apresentavam rodapé, como ilustra a Figura 6.70.

**Figura 6.69 – GcR metálico para proteção do poço do elevador – Obra 6**

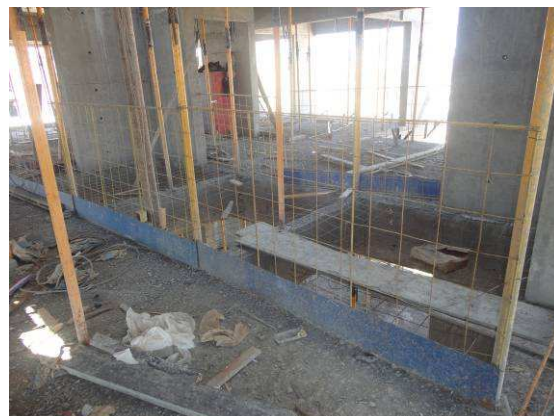
**Figura 6.70 – GcR metálico com montantes a cada 1,5 m – Obra 6**

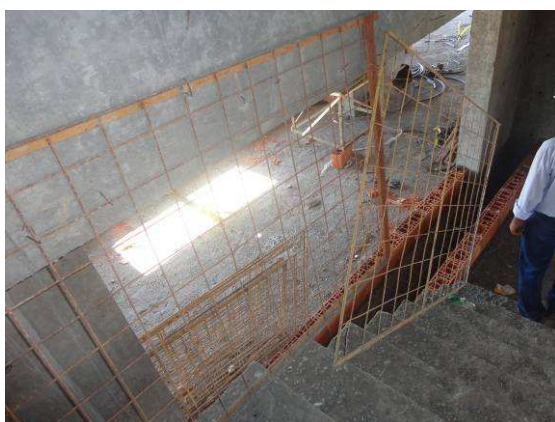
As placas metálicas do sistema GcR também eram utilizadas para a proteção lateral da escada de uso coletivo da Obra 6, no entanto, como pode-se observar na Figura 6.71, as placas destinadas para este uso não possuíam rodapé e não faziam a proteção adequada do trecho, visto que não eram corretamente fixadas e não possuíam montantes a cada 1,5 m. Para o trecho central da escada adotou-se para a proteção o GcR em madeira, que, como ilustra a Figura 6.72, não possuía tela de fechamento nem espaçamento adequado dos montantes. Além disso, nem todos os lances da escada estavam protegidos com estes sistemas GcR, como pode ser verificado na mesma figura.

**Figura 6.71 – GcR metálico para proteção lateral de escada de uso coletivo – Obra 6**

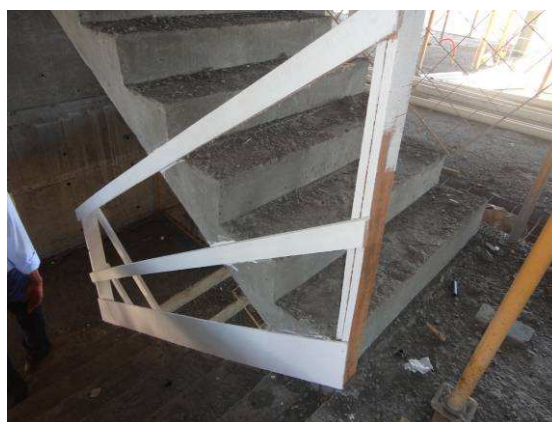
**Figura 6.72 – GcR em madeira para escada de uso coletivo – Obra 6**

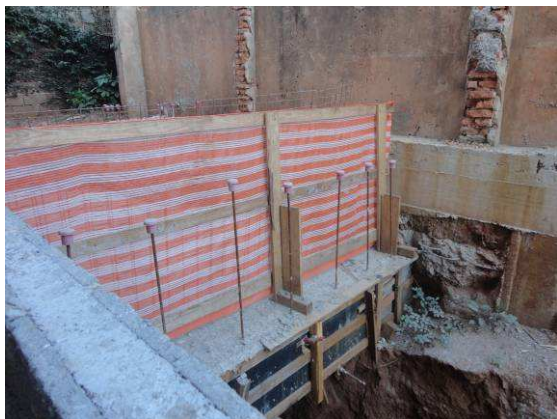
A Obra 7 adotava para a proteção periférica e do poço do elevador sistema GcR formado por travessas e montantes em madeira e fechamento em tela de malha adequada para evitar a projeção de materiais e ferramentas, como pode-se observar na Figura 6.73. No entanto, vale ressaltar que em todos os GcR observados na Obra 7 o rodapé, quando existente, não possuía a altura recomendada, 20 cm, e, muitas vezes, estava posicionado

**Figura 6.73 – GcR em madeira com tela de fechamento – Obra 7**

Assim, a Obra 7 apresentou como nota geral para os itens verificados dos sistemas GcR 2,75, ficando, assim, superior a apenas duas obras visitadas. Recomenda-se, portanto, que os GcR existentes na Obra 7 sejam adequados para atender a todas as recomendações normativas, observando-se a altura de instalação e altura do rodapé, a fixação das travessas nos montantes e das telas de fechamento na estrutura do GcR. Ressalta-se,

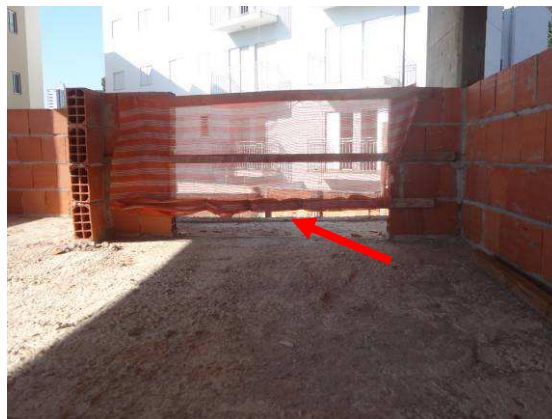
de forma que não encostava-se à superfície da laje, Figura 6.74, deixando de desempenhar, assim, a função de rodapé.

**Figura 6.74 – GcR em madeira com rodapé elevado – Obra 7**

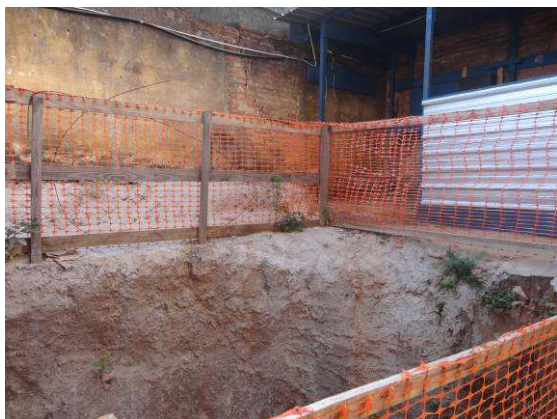
Em um mesmo trecho do térreo da Obra 7, observou-se tipos distintos de GcR em madeira, o mais a esquerda da Figura 6.75 que deixa de atender apenas uma exigência da NR 18, no que tange a altura do rodapé, e o GcR mais a direita da Figura 6.75, que além de não possuir rodapé com a altura de 20 cm, não possui travessa intermediária a 70 cm. Nota-se, portanto que o GcR da Obra 7 não segue um padrão, apresentando características distintas em diferentes trechos do empreendimento.

**Figura 6.75 – GcR em madeira para a proteção periférica do térreo – Obra 7**

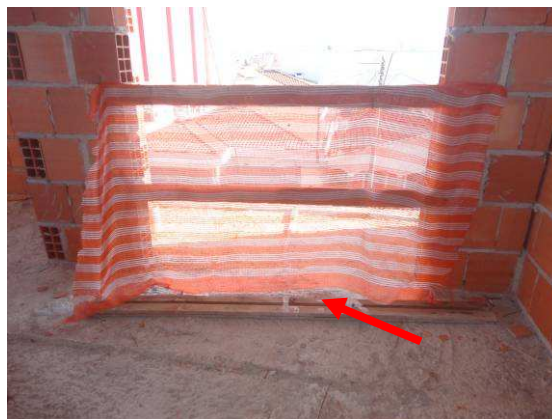
Em vários pavimentos da Obra 7, onde a alvenaria já estava elevada, observou-se o uso de um GcR em madeira que não possuía montantes, sendo as travessas fixadas na própria alvenaria, nem rodapé, ficando a tela de fechamento solta na parte inferior do rodapé, Figura 6.76.

**Figura 6.76 – GcR em madeira para fechamento da varanda – Obra 7**

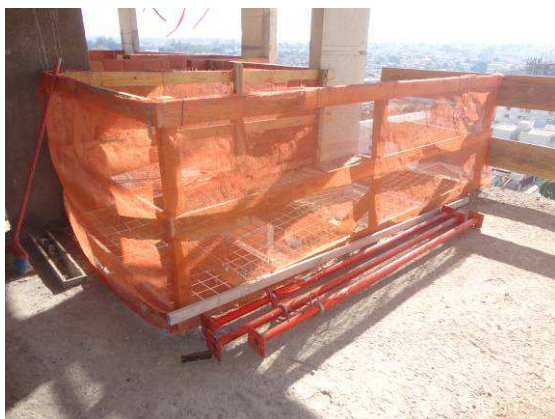
Em todos os pavimentos da Obra 7, observou-se a proteção adequada do poço do elevador, conforme ilustra a Figura 6.77, apresentando montantes espaçados a no máximo

1,5 m, travessa superior e intermediária, deixando de atender apenas a altura do rodapé, que era inferior a 20 cm. Em grande parte dos trechos da periferia das lajes onde havia o descarregamento de material, o GcR não estava bem fixado, Figura 6.78, podendo ser facilmente removido e, desta forma, deixar o trecho sem proteção durante a carga e descarga de produtos.

**Figura 6.77 – GcR em madeira para proteção do poço do elevador – Obra 7**

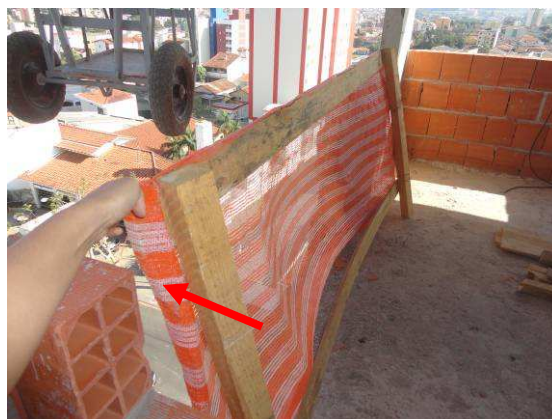
**Figura 6.78 – GcR em madeira sem fixação adequada – Obra 7**

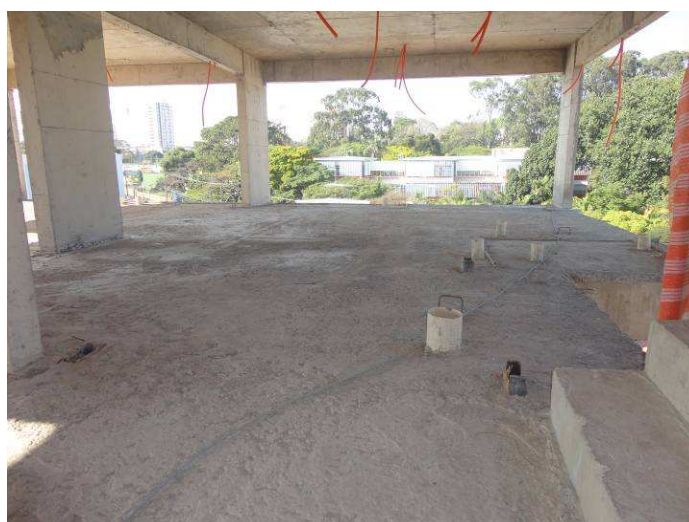
Vale salientar, ainda, que os pavimentos da Obra 7 onde não havia ainda elevação de alvenaria não apresentavam nenhum sistema GcR instalado, Figura 6.79, deixando, assim, o pavimento sem proteção periférica.

**Figura 6.79 – Pavimento sem proteção periférica – Obra 7**

desta forma, a urgência de instalação de algum SPC nas lajes semelhantes à ilustrada na Figura 6.79, pois não se pode deixar a periferia da laje sem proteção.

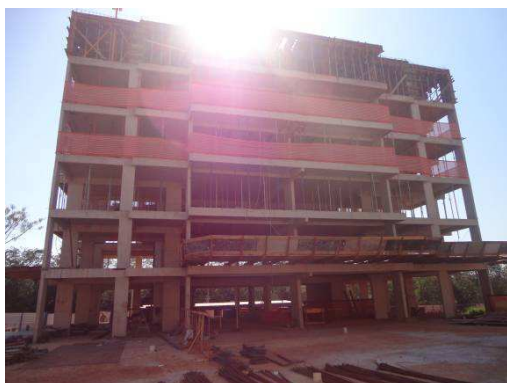
A Obra 8 apresentou nota semelhante a da Obra 7 para os itens verificados dos seus sistemas GcR, 2,75. A torre da Obra 8 apresentava sistema de guarda-corpo apenas no terceiro e quarto pavimentos, como pode-se observar na Figura 6.80, deixando os demais pavimentos, com exceção do primeiro que possuía plataforma de proteção, sem proteção da periferia. Vale salientar que este sistema GcR não estava adequado às exigências da NR 18, visto que o mesmo era formado apenas por uma tela de fechamento que era presa às escoras metálicas de escoramento da estrutura, Figura 6.81, não possuindo, portanto, travessas, montantes e rodapé.

**Figura 6.80 – Torre com guarda-corpo apenas em dois pavimentos – Obra 8**

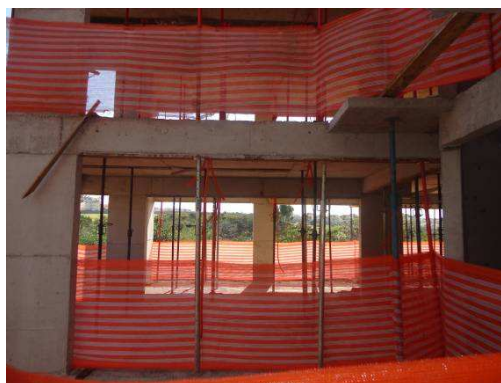
**Figura 6.81 – GcR em tela no 3º e 4º pavimentos – Obra 8**

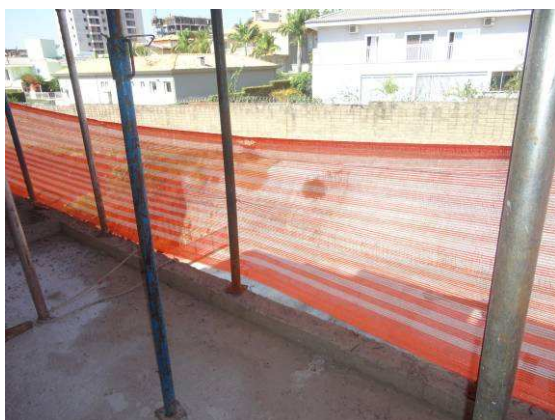
Tem-se, desta forma, que este sistema não era rígido e não promovia a proteção correta da periferia da torre da Obra 8, como ilustra a Figura 6.82, onde a fixação da tela em uma das escoras metálicas foi rompida, deixando a tela solta.

**Figura 6.82 – Tela para GcR sem fixação adequada – Obra 8**

Sugere-se, portanto, que o GcR apenas em tela presente no 3º e 4º pavimento da torre da Obra 8 seja substituído por GcR semelhante ao ilustrado na Figura 6.84, aumentando apenas a altura do rodapé para 20 cm, e que nos demais pavimentos também seja instalado este sistema GcR, pois não é permitido por norma que não haja proteção periférica dos mesmos. Além disso, nos GcR com estrutura em madeira, é necessário a colocação de travessa intermediária, quando a mesma ainda não estiver presente, e o aumento da altura do rodapé para 20 cm.

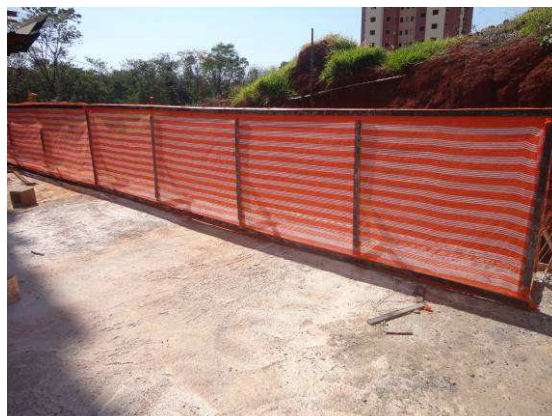
Observou-se no pavimento térreo da Obra 8, outro tipo de GcR, formado por uma estrutura de madeira composta de travessa superior, mão-francesa e montantes a cada 1,5 m e rodapé, Figura 6.83. Este sistema apresentou-se melhor que o anteriormente mostrado, visto que possui boa fixação e rigidez, porém não atende a todos os requisitos da NR 18, pois não possui travessa intermediária e o rodapé tem altura inferior a 20 cm.

**Figura 6.83 – GcR em madeira – Obra 8**

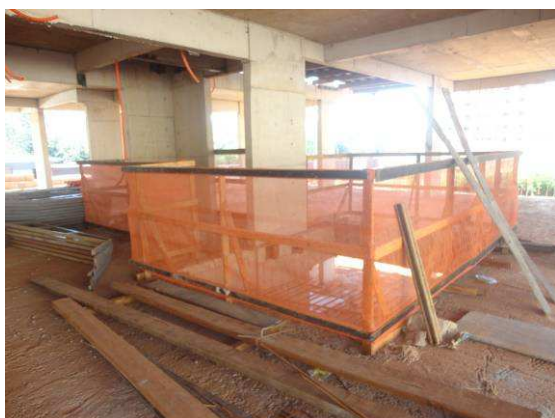
Com relação à proteção dos poços do elevador da Obra 8, de forma semelhante a Obra 7, a Empresa 6, responsável pela construção de ambas, mostrou-se preocupada, visto que todos os pavimentos apresentaram GcR instalado. No pavimento térreo, Figura 6.84, o GcR estava atendendo a quase todos os requisitos da NR 18, estando desconforme apenas em relação a altura do rodapé, que estava inferior a 20 cm. Nos demais pavimentos, como o 3º pavimento ilustrado na Figura 6.85, apresentavam mais uma desconformidade, pois não tinham a travessa intermediária. Além do GcR, havia no poço do elevador placas indicando a presença do mesmo, como assinalado em vermelho na Figura 6.85.

**Figura 6.84 – GcR em madeira para proteção do poço do elevador do térreo – Obra 8**

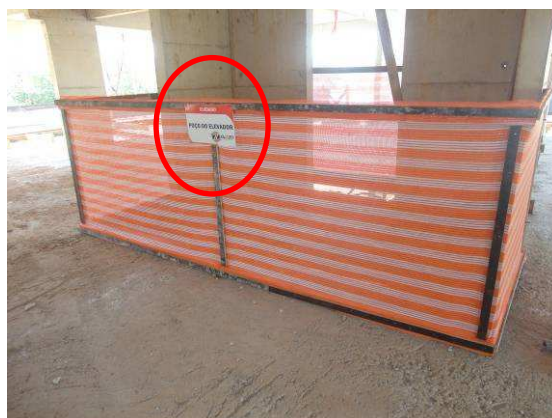
**Figura 6.85 – GcR em madeira para proteção do poço do elevador do 3º pavimento – Obra 8**

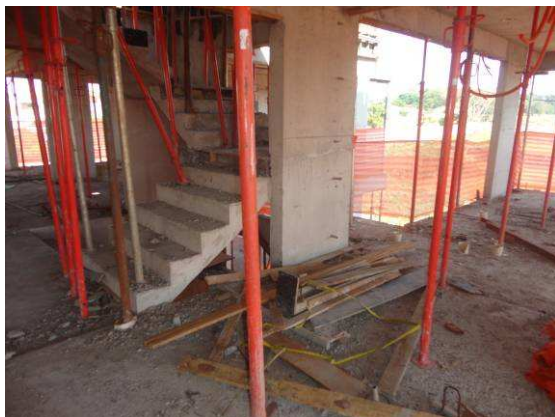
A escada de uso coletivo da Obra 8 não possuía, em nenhum dos seus lances, sistema GcR para a proteção, como mostra a Figura 6.86. Além disso, o sexto pavimento da torre não possuía, também, sistema GcR para a proteção periférica, Figura 6.87, sinalizando, desta forma, que as lajes eram concretadas sem qualquer proteção periférica.

**Figura 6.86 – Escada de uso coletivo sem GcR – Obra 8**

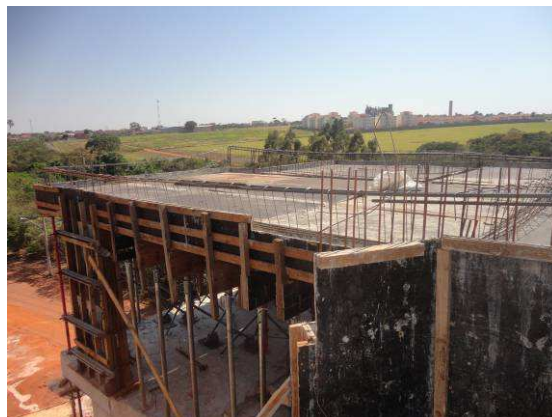
**Figura 6.87 – 6º pavimento sem GcR para proteção periférica – Obra 8**

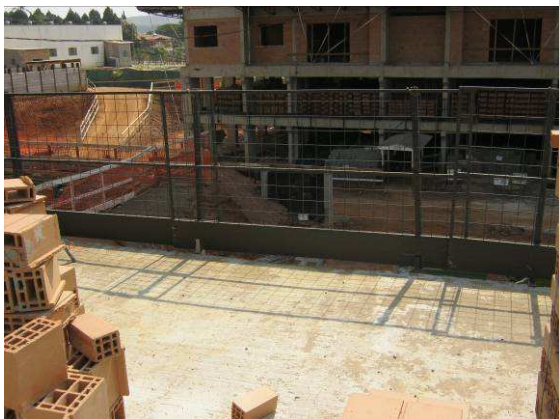
O sistema GcR utilizado na Obra 9 é o sistema GcR Orman, já apresentado no item 4.1.1.2 deste trabalho, onde são abordados os GcR em aço; é um sistema modular e metálico utilizado para a proteção de diferença de nível, como na periferia de lajes e poço do elevador. Na Obra 9 ele está sendo utilizado para a proteção periférica dos diversos pavimentos onde a alvenaria de vedação ainda não foi iniciada, Figura 6.88, onde as placas metálicas que já incorporam as travessas, rodapé e tela de fechamento, são fixadas aos montantes metálicos já fixados na viga de borda da estrutura. Desta forma, a Obra 9 atendeu a todos os itens normativos e apresentou nota máxima na lista de verificação de GcR.

**Figura 6.88 – Sistema GcR Orman para proteção periférica de laje – Obra 9**

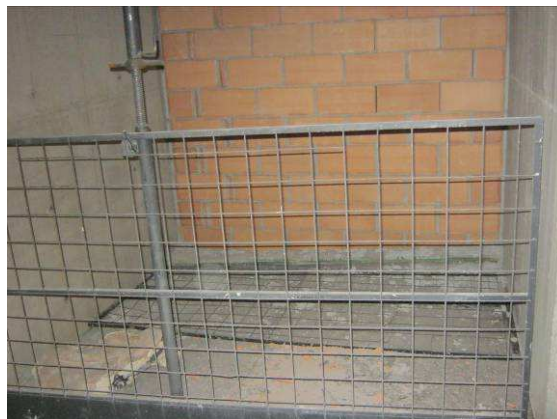
O que diferencia o sistema para a proteção periférica e o do poço do elevador são os montantes, que no primeiro possuem a altura da placa de proteção e no segundo possuem a altura total entre as duas lajes, visto que sua fixação se dá na parte superior e inferior da escora metálica nas lajes já concretadas, conforme ilustra a Figura 6.89.

**Figura 6.89 – Sistema GcR Orman para proteção de poço do elevador – Obra 9**

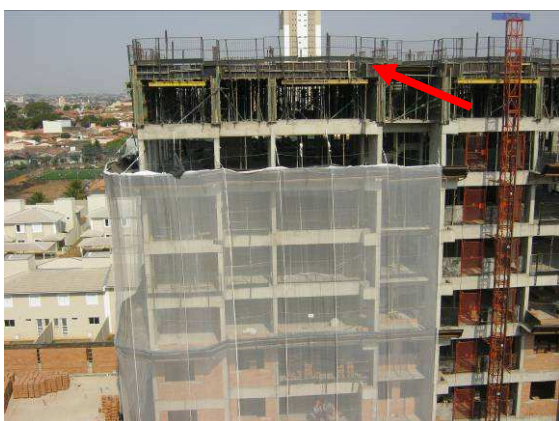
O sistema GcR Orman também é utilizado para a proteção periférica das lajes ainda na fase de montagem e durante a concretagem das lajes das torres da Obra 9, Figura 6.92, onde, por ser um sistema projetado e adaptado para cada uso na obra, faz a proteção de toda a periferia da laje, possuindo placas com dimensões especiais para os recortes da laje e posições de dimensões inferior a da placa padrão, como mostra a Figura 6.91. O projeto deste sistema, bem como os quantitativos, não foram disponibilizados pela empresa construtora da Obra 9.

**Figura 6.90 – GcR Orman para proteção periférica de laje a ser concretada – Obra 9**

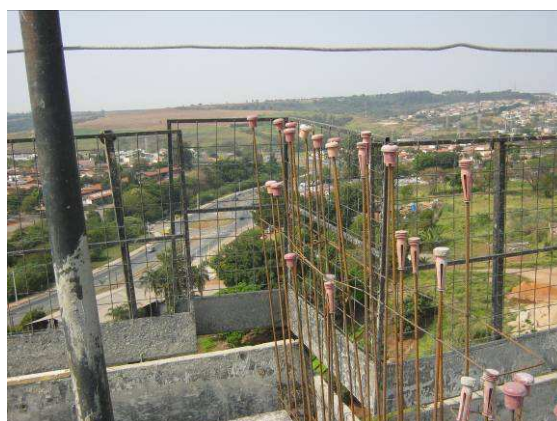
**Figura 6.91 – Detalhe de GcR Orman para proteção periférica de laje a ser concretada – Obra 9**

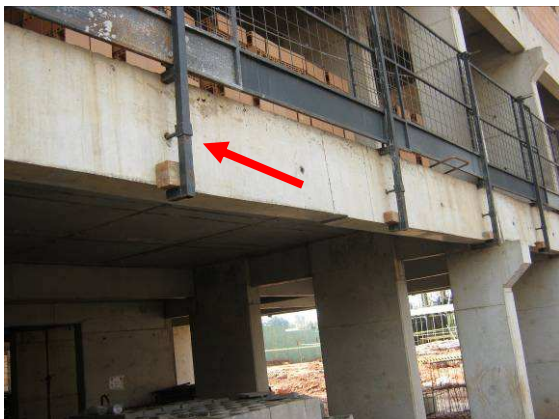
A fixação do sistema Orman na periferia da laje se dá através de um parafuso que é fixado nos montantes, podendo variar a altura, e nas vigas de borda, conforme ilustra a Figura 6.92. O orifício existente na viga é proveniente da fixação deste sistema ainda na fase de concretagem, pois o mesmo sistema é acoplado a forma da estrutura antes da mesma ser concretada. Na parte interna da viga de borda é colocada a porca do parafuso para garantir a fixação do sistema, Figura 6.93. Vale salientar ainda que a fixação das placas aos montantes também é feita por sistema parafuso/porca, de dimensão menor.

**Figura 6.92 – Sistema de fixação do GcR Orman – Obra 9**

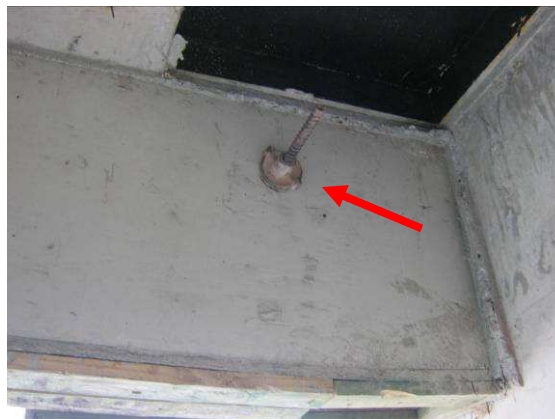
**Figura 6.93 – Porca para fixação do sistema GcR Orman – Obra 9**

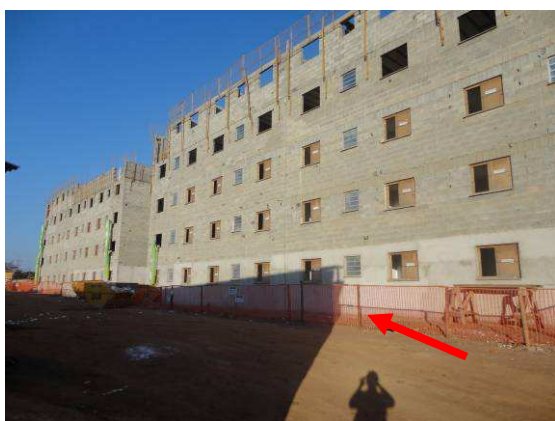
Este isolamento era feito através de sistema GcR formado por travessa superior e montantes em madeira e tela de fechamento, porém é necessário afirmar novamente que tal sistema não atendia nem aos critérios da NR 18 com relação a sistemas GcR. O isolamento era feito por toda a torre e ao chegar próximo a entrada da torre era atrelado a uma “capela de proteção”, confeccionada em madeira, que está assinalada com um círculo vermelho na Figura 6.95.

**Figura 6.94 – Isolamento periférico das torres – Obra 3**

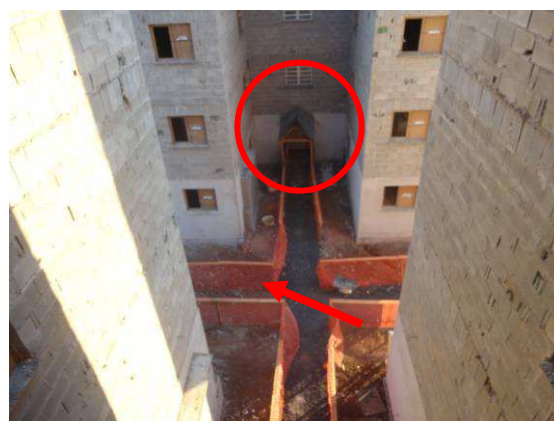
**Figura 6.95 – GcR para isolamento periférico das torres – Obra 9**

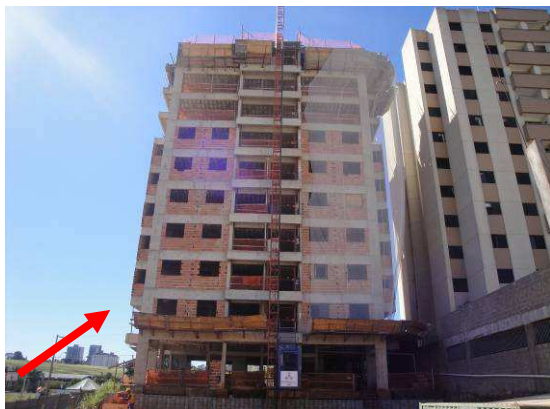
O item 18.13.4 da NR 18, que afirma que deve haver, na periferia da edificação, a instalação de proteção contra queda de trabalhadores e materiais, foi atendido por todas as obras, com exceção da Obra 3. Apenas a Obra 1 e Obra 7 não apresentaram nota máxima para este item, pois a Obra 1 não possuía plataforma instalada na fachada que tinha como projeção de queda a área do terreno onde seria construída a outra torre do empreendimento, conforme ilustra a Figura 6.96, e a Obra 7 apresentava uma descontinuidade não justificada na plataforma principal, que pode ser observada na Figura

**Figura 6.96 – Plataforma de proteção – Obra 1**

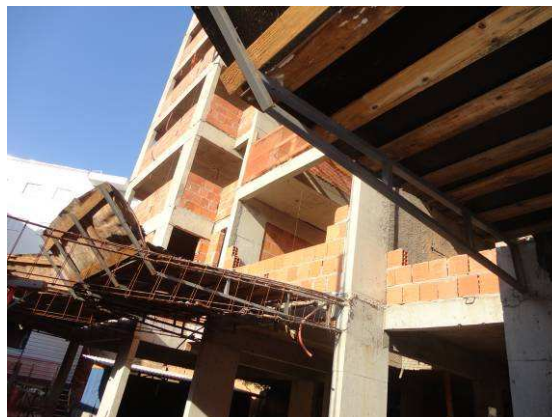
6.97. A Obra 1 e Obra 7 apresentaram, portanto, nota 4 para este item da lista de verificação.

**Figura 6.97 – Plataforma de proteção – Obra 7**

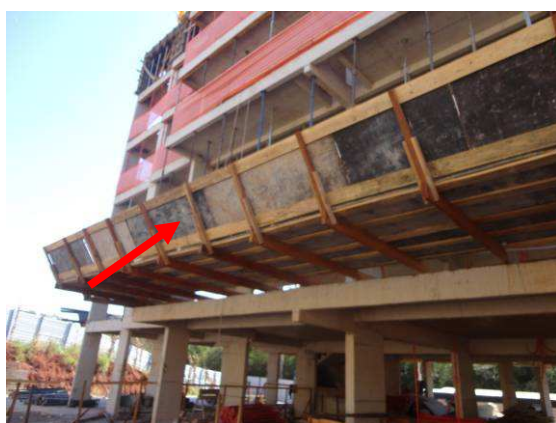
O item 18.13.6.1 da NR 18 (BRASIL, 2012) determina as dimensões necessárias para uma plataforma principal de proteção, que deve ter 2,50 m de projeção horizontal e um complemento de 0,80 m com inclinação de 45°. Este item foi atendido por todas as obras, exceto a Obra 3. No entanto a Obra 8 apresentou nota 4, devido a inclinação do complemento não ser de 45°, conforme mostra a Figura 6.98 e a Obra 4 também possui nota 4 por em alguns trechos da plataforma não ter o complemento de 0,80 m instalado, como mostra a Figura 6.99. A inclinação da plataforma foi medida através do uso de um esquadro.

**Figura 6.98 – Inclinação do complemento da plataforma de proteção – Obra 8**

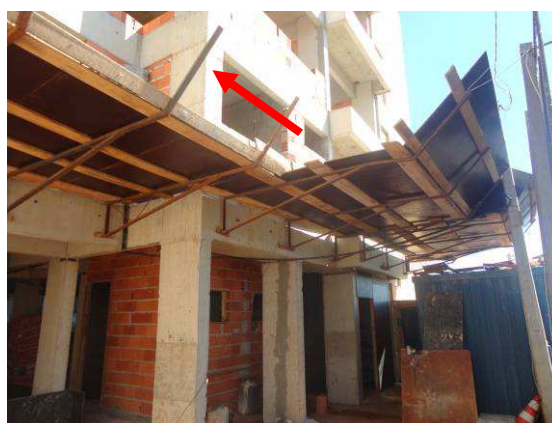
**Figura 6.99 – Plataforma de proteção principal – Obra 4**

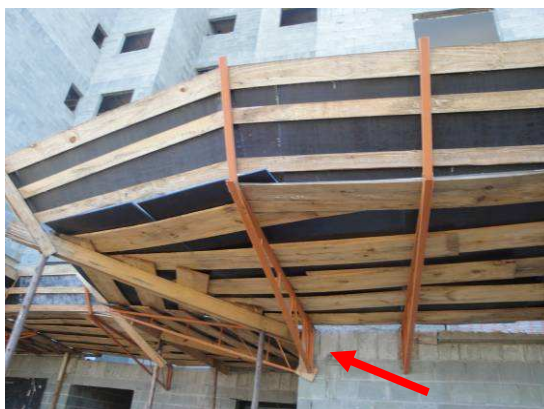
Com relação ao item 18.13.6.2 da NR 18, tem-se que as sete obras que possuíam plataformas o atenderam, ficando apenas a Obra 2 com nota 4, inferior a máxima 5, por retardar um pouco o tempo de instalação da plataforma, devido a necessidade de garantia de resistência da alvenaria onde a peça metálica que dá sustentação se apoia. Este apoio pode ser observado na Figura 6.100.

**Figura 6.100 – Plataforma de proteção principal – Obra 2**

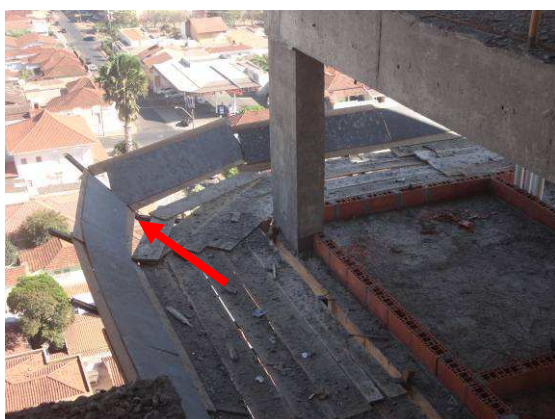
Conforme estabelecido pelo item 18.13.7 da NR 18, acima e a partir da plataforma principal de proteção, devem ser instaladas, também, plataformas secundárias de proteção, em balanço, de três em três lajes. Este item não se aplicou a Obra 3, pois a mesma era formada por torres de apenas quatro pavimentos de alvenaria estrutural e, desta forma, necessitavam apenas da plataforma principal. Das outras sete obras, apenas a Obra 5 e Obra 6, que são administradas pela mesma empresa, atenderam totalmente a este item, como pode ser observado na Figura 6.101 e Figura 6.102, e, devido a isso, este foi dentre os itens verificados das plataformas de proteção, juntamente com o item 18.13.7.2, o item de menor nota, 2,71. Vale salientar, no entanto que, como o item verifica apenas a existência da plataforma o mesmo, na Obra 5 e Obra 6, foi assinalado com nota 5, mesmo possuindo algumas descontinuidades no estrado, como ilustra a Figura 6.101, que possibilitam a queda de materiais.

**Figura 6.101 – Plataforma de proteção secundária– Obra 5**

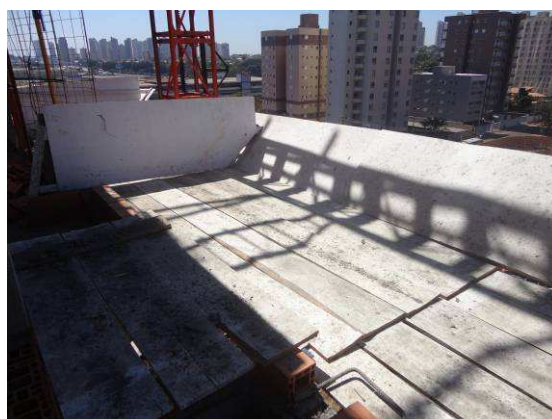
**Figura 6.102 – Plataforma de proteção secundária – Obra 6**

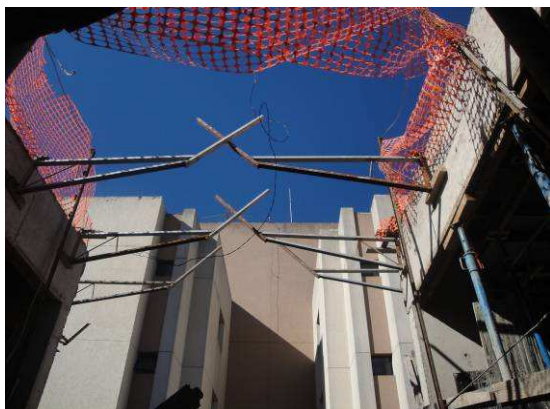
Com relação à dimensão necessária para a plataforma de proteção secundária, o item 18.13.7.1 da NR 18 estabelece que a mesma deva possuir 1,40 m de balanço e um complemento de 0,80 m de extensão com inclinação de 45°. Este item foi atendido pelas quatro obras que apresentaram plataformas secundárias instaladas, conforme mostra a Figura 6.101, plataforma secundária da Obra 5, a Figura 6.102, plataforma secundária da Obra 6, a Figura 6.103, mão-francesa de plataforma secundária sendo instalada na Obra 1, e a Figura 6.104, plataforma secundária da Obra 4 com extensão de 45° superior aos 80 cm recomendados pela NR 18.

**Figura 6.103 – Mão-francesa de sustentação de plataforma de proteção secundária– Obra 1**

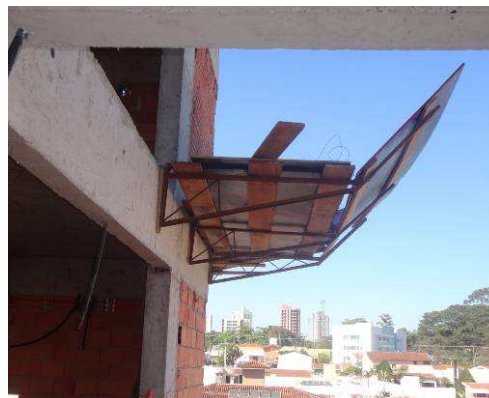
**Figura 6.104 – Plataforma de proteção secundária – Obra 4**

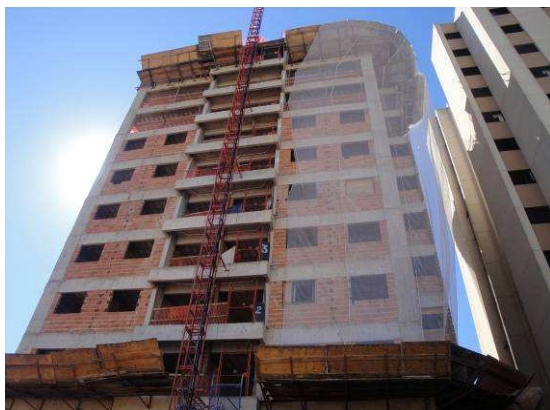
Além da instalação das plataformas de proteção coletiva, a NR 18, item 18.13.9, estabelece que o perímetro da obra de edifícios deva ser fechado com tela a partir da plataforma principal de proteção, visando, desta forma, evitar a projeção de materiais. Este item foi atendido apenas pela Obra 1 e, como pode-se observar na Figura 6.105, a tela não estava instalada em todo o perímetro da torre, apenas no trecho que era mais próximo da edificação vizinha e, por isso, foi atribuída nota 3. No dia da visita, esta tela estava recentemente instalada e, por isso, apresentava-se bem conservada e bem fixada. No entanto, a fixação inferior da tela estava feita de forma incoerente com a recomendação da

**Figura 6.105 – Tela de proteção instalada entre plataformas de proteção – Obra 1**

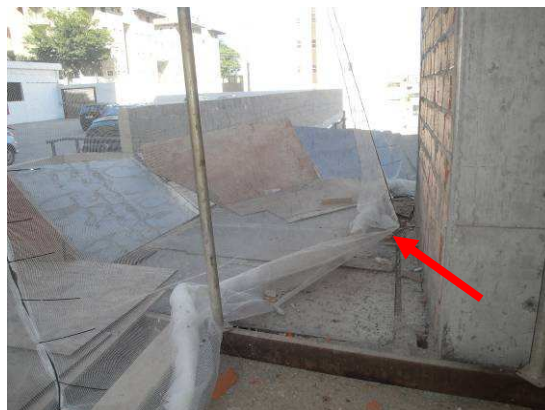
RTP 01, pois a tela não estava fixada na extremidade da plataforma principal, como ilustra a Figura 6.106.

**Figura 6.106 – Fixação da parte inferior da tela de proteção – Obra 1**

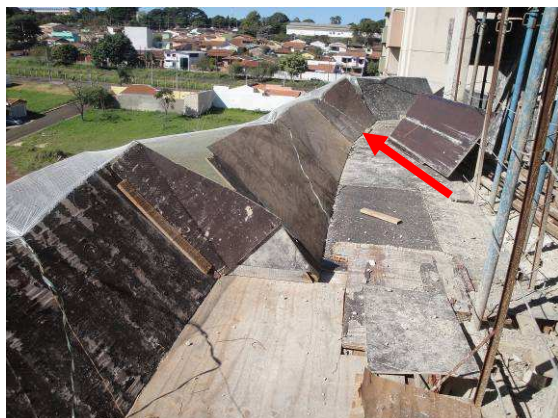
A fixação da tela na parte superior era feita através de arames amarrados na tela e fixados na plataforma secundária. Observou-se, no entanto, que esta fixação além de frágil, porque poderia ser rompida facilmente, não garantia a conservação da rede, visto que a mesma ficava em contato direto o trecho inclinado da plataforma, possibilitando o desgaste da tela por atrito, conforme mostra a Figura 6.107.

**Figura 6.107 – Fixação superior de tela de proteção instalada entre plataformas de proteção – Obra 1**

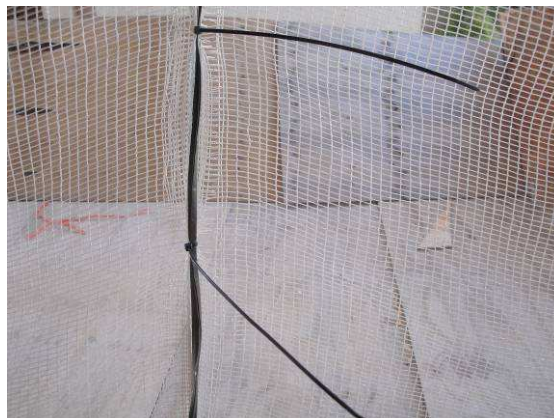
A junção entre os diversos trechos que formavam a tela de proteção da Obra 1 era feita através de lacres plásticos espaçados a cada 20 cm em todo o comprimento da tela, como os da Figura 6.108. Observou-se que esta junção apresentava bom desempenho e que garantia uma continuidade da extensão da tela de proteção.

**Figura 6.108 – Fechamento entre trechos de tela de proteção – Obra 1**

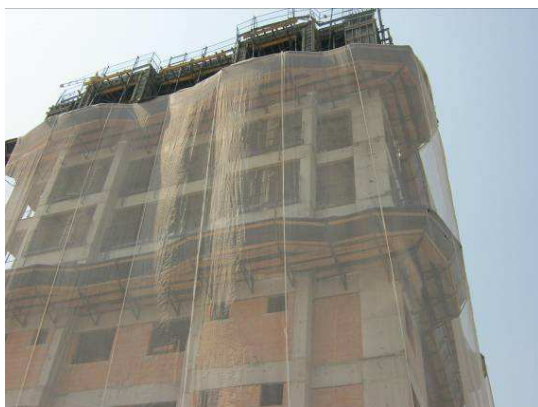
Figura 6.109 e Figura 6.110, o sistema de proteção periférica apresentado atendia a todos os itens da NR 18. A fixação da tela era feita por fitas, Figura 6.110, com capacidade resistente atestada pelo fabricante, que garantiam o posicionamento e fixação de acordo com o recomendado pela RTP 01, na extremidade da plataforma. As fitas eram embutidas em toda a tela e destacadas na parte inferior, passando pela extremidade da plataforma de proteção e sendo fixada nos pilares de sustentação da primeira laje da estrutura.

**Figura 6.109 – Tela de proteção instalada entre plataformas de proteção – Obra 9**

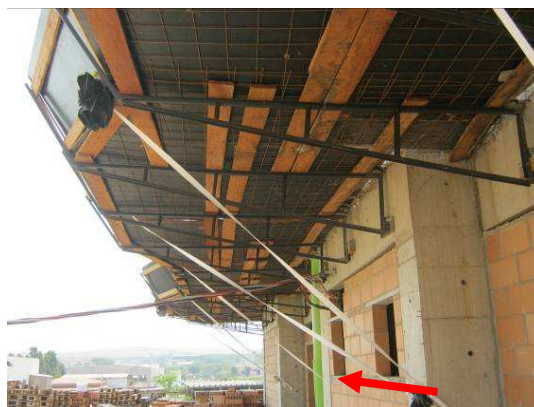
**Figura 6.110 – Fixação da parte inferior da tela de proteção – Obra 9**

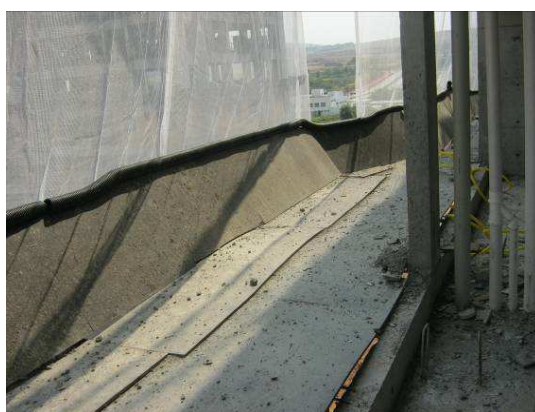
A Figura 6.111 mostra que com a tela de fechamento posicionada corretamente na extremidade da plataforma de proteção principal materiais e ferramentas que caíam da torre não ultrapassavam a projeção da plataforma e, desta forma, se acumulavam sobre ela.

**Figura 6.111 – Tela e plataforma de proteção– Obra 9**

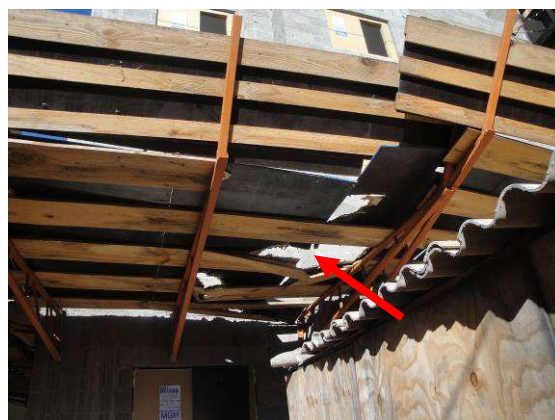
A situação era ainda mais grave em um trecho da plataforma onde o estrado estava completamente danificado. Este dano foi, segundo a administração da Obra 2, proveniente da queda de uma peça metálica durante a montagem da linha de vida, o que indica que o estrado não possuiu capacidade resistente para o impacto sofrido e, desta forma, permitiu que a peça ultrapassasse a plataforma e atingisse a cabine de comando do guincho. Este acidente não ocasionou maiores danos porque a telha da cabine conteve a queda da peça e não permitiu que o operador do guincho fosse atingido.

**Figura 6.114 – Estrado da plataforma de proteção danificado – Obra 2**

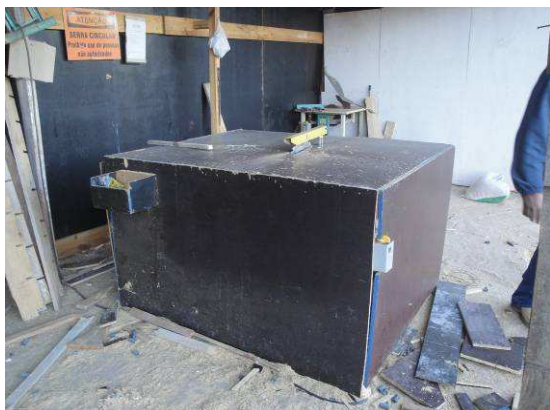
Por ser um equipamento muito utilizado nos canteiros de obra, presente em 75% das obras visitadas, a serra circular necessita de proteção contra acidentes e, portanto, deve atender as exigências presentes no item 18.7.2 da NR 18. A mesa onde a serra circular é instalada deve ser estável, resistente e deve possuir fechamento de suas faces inferiores, anterior e posterior, conforme ilustra a Figura 6.115 e Figura 6.116, que mostram as mesas formadas confeccionadas em compensado resinado plastificado de madeira.

**Figura 6.115 – Mesa para serra circular – Obra 2**

Com relação ao dispositivo empurrador de guia recomendado pelo item 18.7.3 da NR 18, apenas a Obra 2 e Obra 6 possuíam, como ilustra a Figura 6.115 e Figura 6.125.

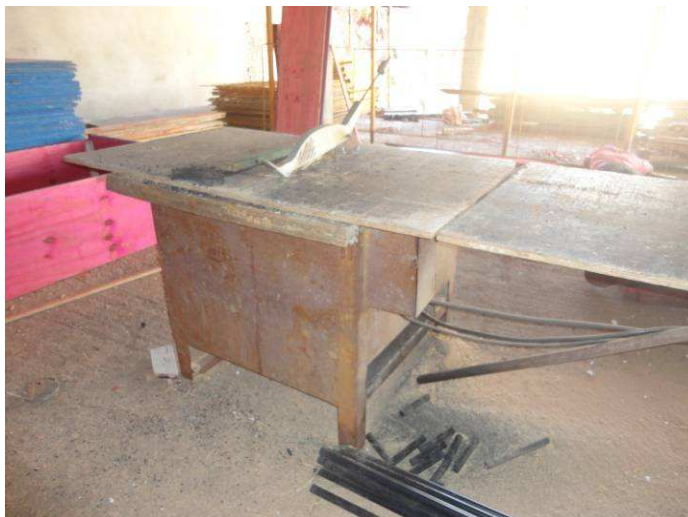
**Figura 6.117 – Mesa para serra circular – Obra 6**

A Obra 6 também possuía mesa conforme o recomendado na NR 18, nota 5, mas a mesma era metálica com apenas o acabamento superior em compensado de madeira, como mostra a Figura 6.117. Por ser metálica possui possibilidade maior de reaproveitamento entre diversas obras, porém necessita de proteção contra corrosão, que, pelo estado apresentado, a mesa da Obra 6 não estava protegida. Vale atentar ainda para o risco de choques elétricos na superfície lateral da mesa, visto que o cabeamento entra em contato com a mesma e danos aos cabos podem energizar a mesa, possibilitando, assim, a

ocorrência de acidentes de trabalho. Recomenda-se, portanto, que a mesma seja confeccionada toda em madeira.

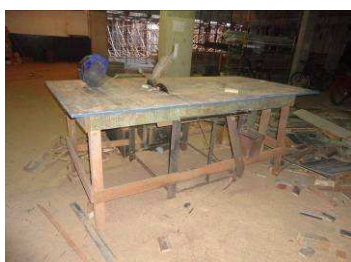
**Figura 6.118 – Mesa para serra circular – Obra 5**

A Obra 5, Obra 7 e Obra 8 não possuíam mesa conforme as recomendações da NR 18, visto que não estavam com proteções laterais, como pode-se observar na Figura 6.118, Figura 6.119 e Figura 6.120. A situação encontrava-se ainda pior na Obra 7, pois a mesa da serra circular possuía tamanho reduzido, dificultando o uso da mesma para execução de cortes de peças maiores. A três obras tiveram nota 2 para este item normativo.

Como pode ser observado nas ilustrações anteriores, os ambientes onde as serras circulares estavam instaladas apresentavam acúmulo de restos de madeira, com exceção da Obra 7, onde a serra circular não estava sendo utilizada. Recomenda-se, portanto, a limpeza e conservação destes ambientes, pois o acúmulo de materiais, restos e pó de madeira possibilitavam a ocorrência de acidentes.

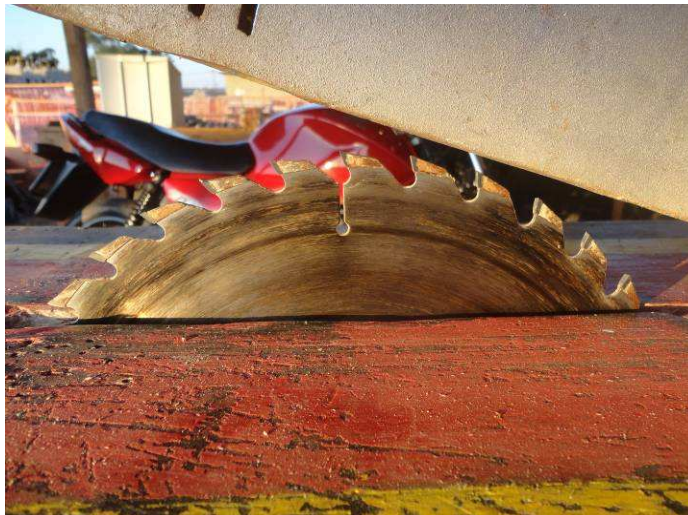
**Figura 6.121 – Disco de serra circular – Obra 3**

Todas as serras circulares observadas estavam com a carcaça do motor aterrada eletricamente e as transmissões de força mecânica estavam protegidas por anteparos fixos e resistentes, visto que o eixo de transmissão entre o motor e o disco da serra circular

estava protegido em todos os casos. Além disso, todos os discos estavam afiados, travados, sem trincas, sem dentes quebrados ou empenamentos, conforme ilustra a Figura 6.121.

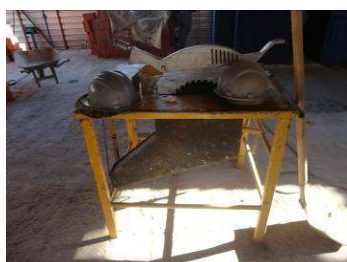
**Figura 6.127 – Coifa protetora para serra circular – Obra 8**

O item 18.7.2e que afirma que a serra circular deve possuir coifa protetora do disco, cutelo divisor e coletor de serragem, foi atendido em todas as obras que possuíam serra circular instalada, ficando apenas a Obra 7 com nota inferior a máxima, pois não possuía dispositivo coletor. As Figura 6.122 a Figura 6.127 mostram as serras circulares observadas, todas com coifa protetora.

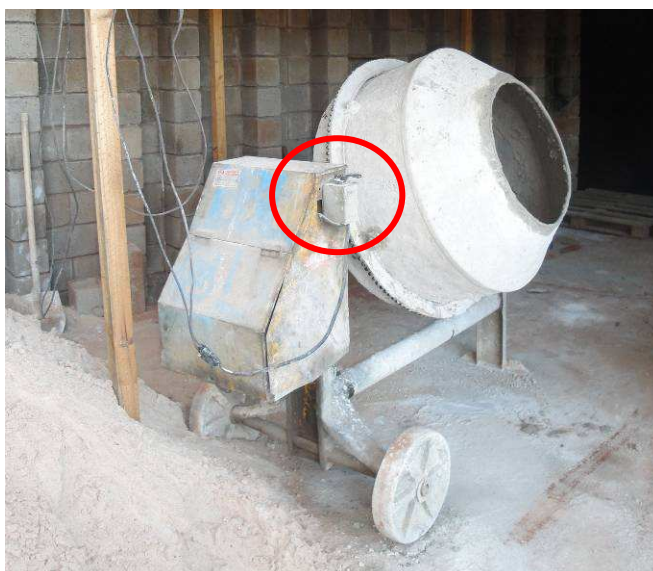
**Figura 6.128 – Dispositivo de acionamento de betoneira – Obra 1**

- Obra 1: O dispositivo não atendeu ao item que exige que o mesmo não possa ser acionado ou desligado, involuntariamente, pelo operador ou por qualquer outra forma acidental, pois conforme ilustra a Figura 6.128, a chave tipo rotativa de duas posições liga-desliga de acionamento da betoneira não possui proteção para impossibilitar o acionamento acidental. Os outros itens foram atendidos. Recomenda-se a instalação de botão de emergência para desligamento do equipamento em caso de emergência. Apresentou, portanto, nota 4,6.

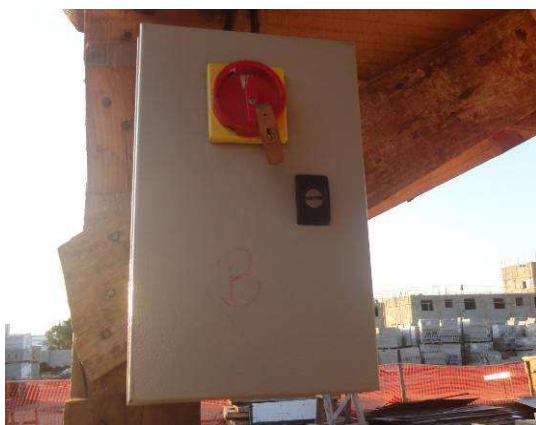
**Figura 6.132 – Quadro elétrico individual para equipamento – Obra 3**

- Obra 3: todos os equipamentos possuíam quadro elétrico individual com cadeado, Figura 6.132, onde apenas o operário da máquina possuía a chave para abri-lo e chave de acionamento rotativa de duas posições liga-desliga protegida, de forma a evitar que o operário desligasse ou ligasse o equipamento de forma acidental, conforme Figura 6.133. Recomenda-se apenas a instalação de botão de emergência para desligamento do equipamento de forma eficiente em caso de emergência. Apresentou, portanto, nota 5,0.

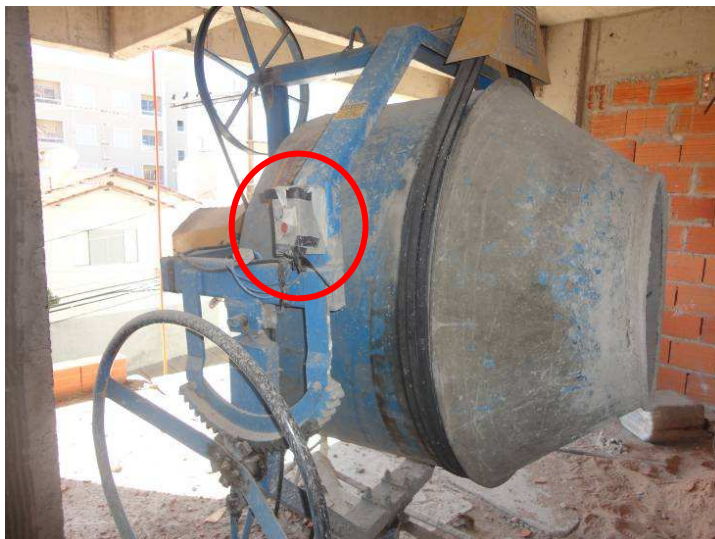
**Figura 6.134 – Dispositivo de acionamento de betoneira – Obra 4**

- Obra 4: o dispositivo não atendeu ao item 18.22.7e, pois por está instalado de forma precária na betoneira através de fitas adesivas, Figura 6.134, e está

localizado em parte de movimentação da caçamba, adicionando risco durante o uso da betoneira. Apresentou, portanto, nota 4,6.

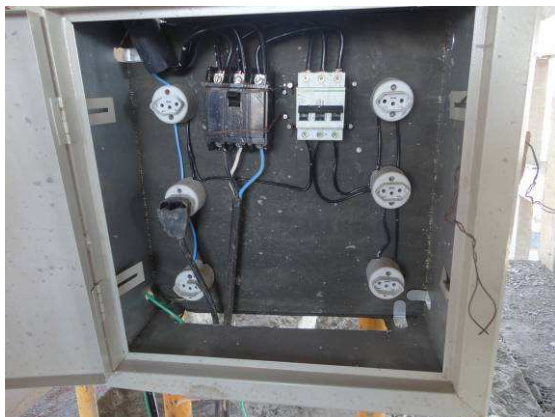
**Figura 6.135 – Quadro elétrico para uso de equipamentos – Obra 5**

- Obra 5: O dispositivo de acionamento da betoneira da Obra 5 era uma chave rotativa de duas posições liga-desliga com proteção através de caixa metálica. No entanto, se a caixa estiver fechada por cadeado, não é possível o mesmo ser desligado em caso de emergência por outra pessoa que não seja o operador, indica-se, desta forma, a instalação de botão de emergência. As tomadas para uso de equipamentos como furadeira e lixadeira ficam localizadas na parte interna dos quadros de energia provisória dos pavimentos, permitindo, assim, que qualquer operador tenha acesso a instalação elétrica do quadro, ocasionando em um risco adicional ao trabalhador que não está qualificado para trabalhar com eletricidade. Recomenda-se, portanto, a transferência dos pontos de tomadas para a parte externa do quadro e que o mesmo seja fechado com cadeado, sendo a chave disponibilizada apenas ao eletricista da obra. Apresentou, portanto, nota 4,6.

Além da Obra 4, observou-se a exposição de partes vivas na Obra 5 e Obra 6, obras da mesma empresa construtora, onde os quadros elétricos não estavam fechados e as partes vivas das instalações elétricas podiam ser acessadas por qualquer operário da obra, como exposto na Figura 6.135 e Figura 6.137. As outras obras atenderam a este item.

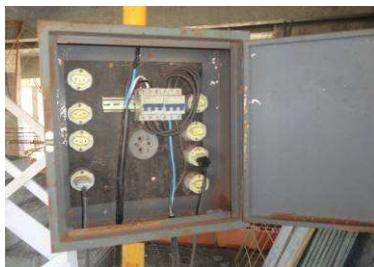
**Figura 6.137 – Quadro elétrico para uso de equipamentos – Obra 6**

- Obra 6: Por ser executada pela mesma empresa da Obra 5, a Obra 6 apresentou situação semelhante com relação as tomadas para uso de equipamentos diversos, Figura 6.137, e, portanto, recomenda-se que as mesmas sejam remanejadas para a parte externa do quadro, impedindo que operários não qualificados para trabalhos com eletricidade tenham contato com as instalações elétricas provisórias. A Obra 6 possuía duas betoneiras, ambas instaladas em local descoberto. Em uma delas o dispositivo de acionamento era protegido, Figura 6.138, enquanto na outra a chave rotativa liga-desliga não possuía proteção, Figura 6.139, possibilitando o acionamento acidental do equipamento. Recomenda-se, ainda, a instalação de botão de emergência para desligamento do equipamento de forma eficiente em caso de emergência. Apresentou, portanto, nota 4,4.

O quadro elétrico da Obra 5 não era estanque, pois a forma como foi feita a instalação dos cabos do mesmo impossibilitava o fechamento das portas, Figura 6.150, e, portanto, não atende ao item 18.21.6, ficando, desta forma, com nota 3 para este item. Situação semelhante ocorre na Obra 6, Figura 6.137, apresentando, portanto, a mesma nota da Obra 5.

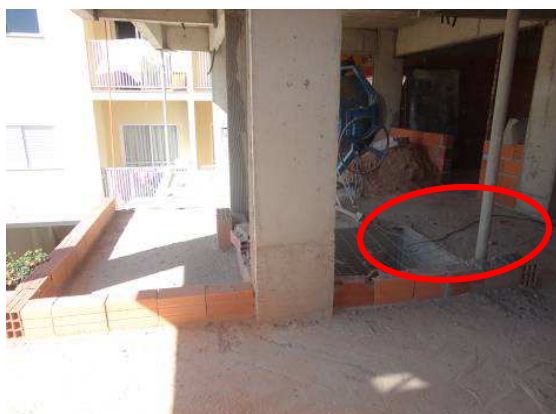
**Figura 6.143 –Condutor elétrico para betoneira torcido– Obra 4**

Com relação ao condutor elétrico para alimentação de energia da betoneira apenas a Obra 4, Obra 5 e Obra 6 apresentaram desconformidades, apresentando notas 3, 4 e 3 respectivamente, visto que o da primeira obra estava torcido, Figura 6.143, o da Obra 5 estava no trecho de descarregamento da betoneira e do fluxo de carrinhos-de-mão, Figura 6.144, e o último, com desconformidade mais grave, não era formado por cabo PP, cabo com cobertura extrudada com policloreto de vilina (PVC), ideal para este tipo de instalação, como pode ser observado na Figura 6.145.

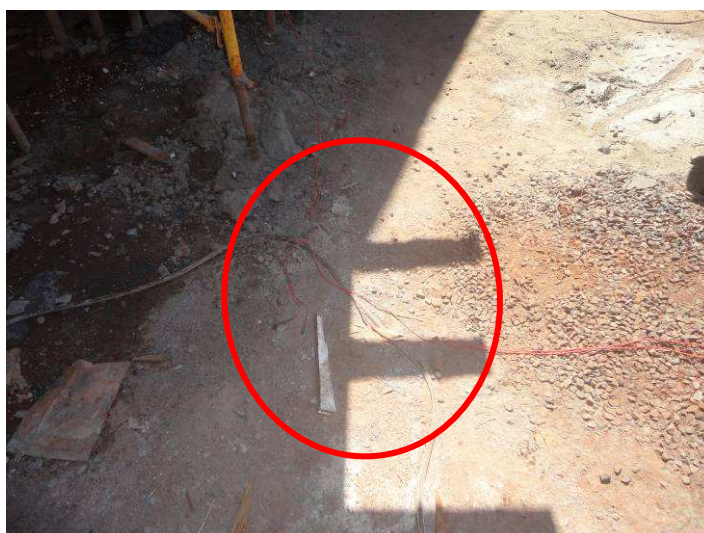
**Figura 6.145 –Condutor elétrico para betoneira inadequado – Obra 6**

Conforme exige o item 18.21.4 da NR 18, as emendas e derivações dos condutores devem ser seguras e resistentes mecanicamente, algo que não foi totalmente atendido na Obra 1, nota 4, visto que parte das emendas encontradas na instalação elétrica da betoneira, Figura 6.148, não apresentavam boa resistência mecânica. Este item também não foi totalmente atendido na Obra 4, Figura 6.147, e na Obra 6, Figura 6.145, apresentando, respectivamente, notas 4 e 3 para este item.
