**DIAGNÓSTICO DE SISTEMAS DE PROTEÇÃO COLETIVA EM**  
**CANTEIROS DE OBRAS NA REGIÃO DE SÃO CARLOS**

Dissertação apresentada ao Programa de Pós-Graduação em Estruturas e Construção Civil da Universidade Federal de São Carlos como requisito para obtenção do título de Mestre em Estruturas e Construção Civil.

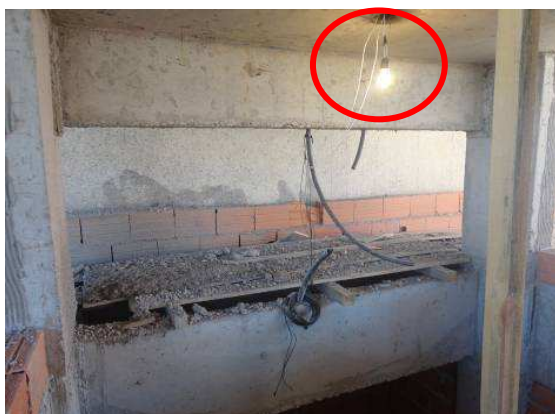
**Figura 6.146 – Fiação elétrica exposta –  
Obra 4**

O primeiro item verificado foi o 18.21.3 da NR 18, que afirma que devem ser evitadas as partes vivas expostas de circuitos e equipamentos elétricos. Na Obra 4 parte da fiação da instalação elétrica de uma lâmpada localizada na escada de uso coletivo estava exposta, Figura 6.146, e, além disso, algumas instalações elétricas estavam mal organizadas, Figura 6.147, sem proteção mecânica e com fios passando em trecho de fluxo de operários, possibilitando o desgaste do mesmo e, possivelmente, a exposição de partes vivas.

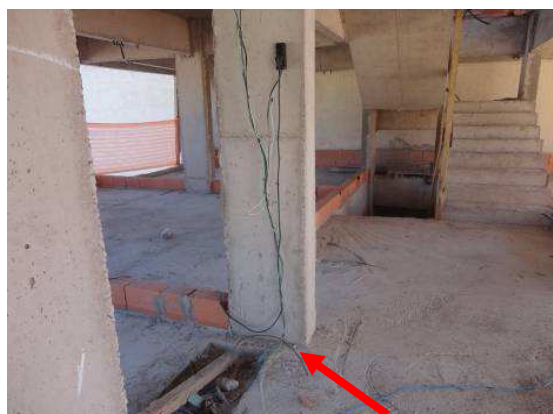
**Figura 6.147 – Fiação mal organizada –  
Obra 4**

Conforme exige o item 18.21.4 da NR 18, as emendas e derivações dos condutores devem ser seguras e resistentes mecanicamente, algo que não foi totalmente atendido na Obra 1, nota 4, visto que parte das emendas encontradas na instalação elétrica da betoneira, Figura 6.148, não apresentavam boa resistência mecânica. Este item também não foi totalmente atendido na Obra 4, Figura 6.147, e na Obra 6, Figura 6.145, apresentando, respectivamente, notas 4 e 3 para este item.

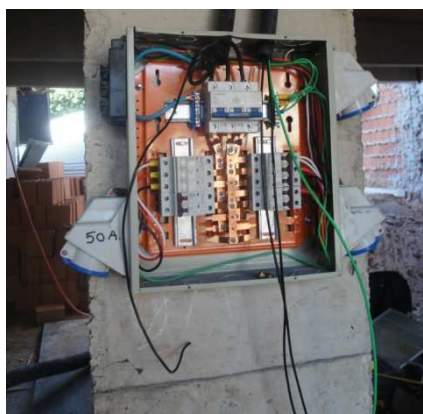
**Figura 6.149 – Quadro elétrico de entrada de energia – Obra 4**

A Obra 2, Obra 3, Obra 7 e Obra 8 atenderam ao item 18.21.6, que afirma que os circuitos elétricos devem ser protegidos contra impactos mecânicos, umidade e agentes corrosivos. A Obra 4 apresentou a menor nota deste item, nota 2, visto que o quadro elétrico de entrada de energia não era estanque, apresentando furos na parte superior, conforme mostra a Figura 6.149. Este quadro da Obra 4 não é para este fim, visto que ele é adequado para embutir na alvenaria, e não para sobrepor. Além disso, não possuía tampa, permitindo exposição do barramento, deixando de atender, também ao item 18.21.17, pois não havia isolamento adequado, possibilitando o contato acidental com parte viva.

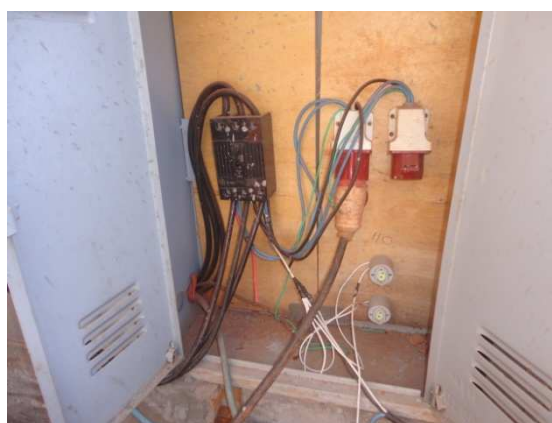
**Figura 6.150 – Quadro elétrico – Obra 5**

O quadro elétrico da Obra 5 não era estanque, pois a forma como foi feita a instalação dos cabos do mesmo impossibilitava o fechamento das portas, Figura 6.150, e, portanto, não atende ao item 18.21.6, ficando, desta forma, com nota 3 para este item. Situação semelhante ocorre na Obra 6, Figura 6.137, apresentando, portanto, a mesma nota da Obra 5.

O item 18.21.8 foi aplicado apenas na Obra 5 e Obra 6. Na Obra 5 o item não foi atendido, nota 3, pois como se pode observar na Figura 6.150, a chave blindada não está protegida contra intempéries. Na Obra 6 o item foi atendido, nota 5.

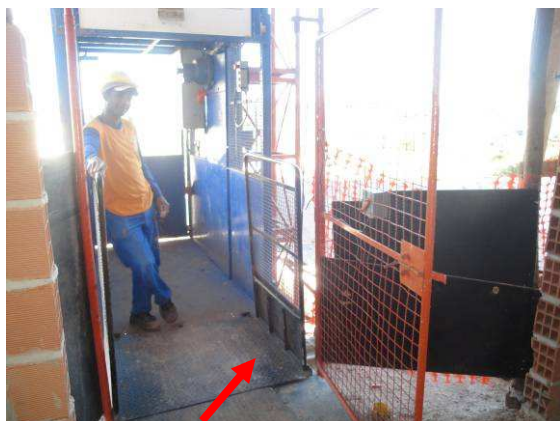
**Figura 6.158 – Rampa e GcR de acesso a elevador cremalheira – Obra 1**

Com relação às rampas de acesso à torre do elevador, as obras que possuíam elevador cremalheira já incorporavam as rampas do sistema GcR dentro do próprio elevador, sendo basculante, e colocada para fora quando fosse realizada entrada ou saída de materiais ou pessoas, Figura 6.158, e era colocada pra dentro do elevador quando o mesmo era posto em movimento. Vale ressaltar que este tipo de rampa depende do operador do guincho para desempenhar sua função, podendo, nos casos em que ele já tenha recolhido a rampa, mas o elevador ainda esteja com a porta aberta, possibilitar a queda de uma pessoa ou material no vão existente entre o elevador e a borda da laje. Assim, é necessário que, sempre que for entrar em um elevador cremalheira, verificar se a rampa basculante está posta para fora do elevador.

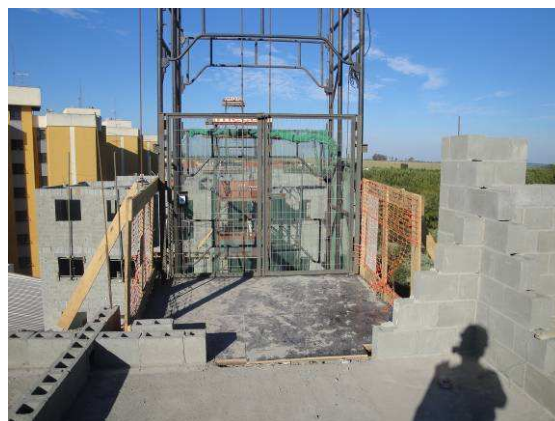
**Figura 6.159 – Rampa e GcR de acesso a guincho – Obra 2**

Já no elevador da Obra 2, tipo guincho, a rampa e o sistema GcR era confeccionados em madeira e tela de fechamento, Figura 6.159, e como pode-se observar, nenhuma delas possui inclinação descendente a torre. Além disso, todas as rampas observadas atenderam a todos os requisitos normativos.

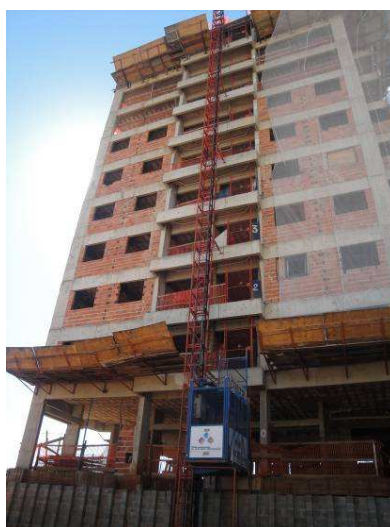
**Figura 6.160 – Elevador cremalheira em movimento – Obra 1**

A Obra 1, Obra 5 e Obra 6 possuíam elevador cremalheira, atendendo, as três, a todas as exigências normativas. Eles eram bem semelhantes e podem ser ilustrados pela Figura 6.160.

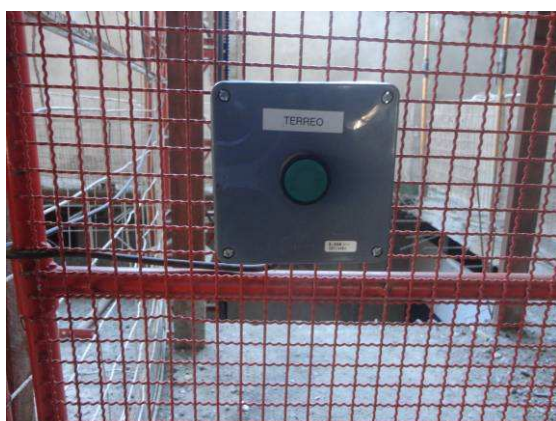
**Figura 6.161 – Dispositivo de acionamento do elevador cremalheira – Obra 5**

Pode-se observar que, conforme recomendado pelo item 18.14.25.4 a.1, o elevador cremalheira não poderá se movimentar caso uma das portas de acesso esteja aberta. Isto é feito através de chaves elétricas tipo botoeira, Figura 6.161, instaladas em todas as portas de acesso ao elevador. Além disso, vale salientar que estas botoeiras são protegidas contra intempéries, atendendo, assim, a mais um item normativo, 18.14.25.7. Todos os outros componentes elétricos ou eletrônicos que ficam expostos ao tempo possuem proteção contra intempéries, conforme ilustra a Figura 6.162.

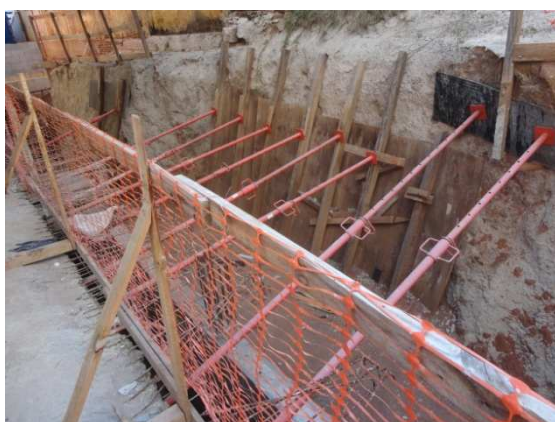
**Figura 6.163 – Contenção do terreno no subsolo – Obra 7**

escavações e fundações e, por isso, este item foi pouco verificado. Apenas a Obra 7 e Obra 8 tiveram alguns itens verificados, apresentando nota geral 2,5 e 3 respectivamente, pois possuíam subsolo e a contenção do terreno não estava feita de forma eficiente, conforme ilustram a Figura 6.163 e Figura 6.164, não atendendo, portanto, ao item 18.6.1 da NR 18. O item 18.6.5 também não foi totalmente atendido, visto que as duas obras apresentavam taludes instáveis que não estavam bem escorados. O talude da Figura 6.164 possui mais de 3 m de altura e não possuía nenhum escoramento, não atendendo, portanto, o item 18.6.9 da NR 18.

Além disso, em nenhum trecho que apresentava talude e possibilidade de desmoronamento de terra, possuía sinalização de advertência, nem barreira de isolamento. Assim, tem-se que a Obra 7 e Obra 8 precisavam escorar vários trechos em talude, bem como sinalizá-los, visando, desta forma, evitar acidentes de trabalho.

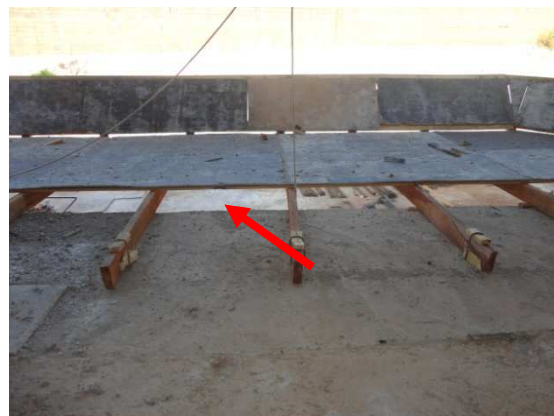
**Figura 6.170 – Desnível entre plataforma  
de proteção e laje – Obra 8**

Recomenda-se o uso de plataformas de proteção para a proteção contra diferença de nível. Julga-se que a mão-francesa metálica se adéqua melhor às plataformas, visto que a mesma em madeira apresenta desnível entre a plataforma e a laje, que surge devido à altura da linha de madeira, como mostra a Figura 6.169 e Figura 6.170, possibilitando,

Vale salientar, ainda, a necessidade de verificação das medidas da plataforma de proteção, para que elas atendam as recomendações da NR 18.
