**UNIVERSIDADE FEDERAL DE SÃO CARLOS
CENTRO DE CIÊNCIAS EXATAS E DE TECNOLOGIA
PROGRAMA DE PÓS-GRADUAÇÃO EM CIÊNCIA E
ENGENHARIA DE MATERIAIS**

**AVALIAÇÃO DO EFEITO DE AGENTES HIDROFUGANTES NAS
CARACTERÍSTICAS DE TELHAS ONDULADAS DE FIBROCIMENTO SEM
AMIANTO**

Dissertação apresentada ao
Programa de Pós-Graduação em Ciência e
Engenharia de Materiais como requisito
parcial à obtenção do título de MESTRA EM
CIÊNCIA E ENGENHARIA DE MATERIAS

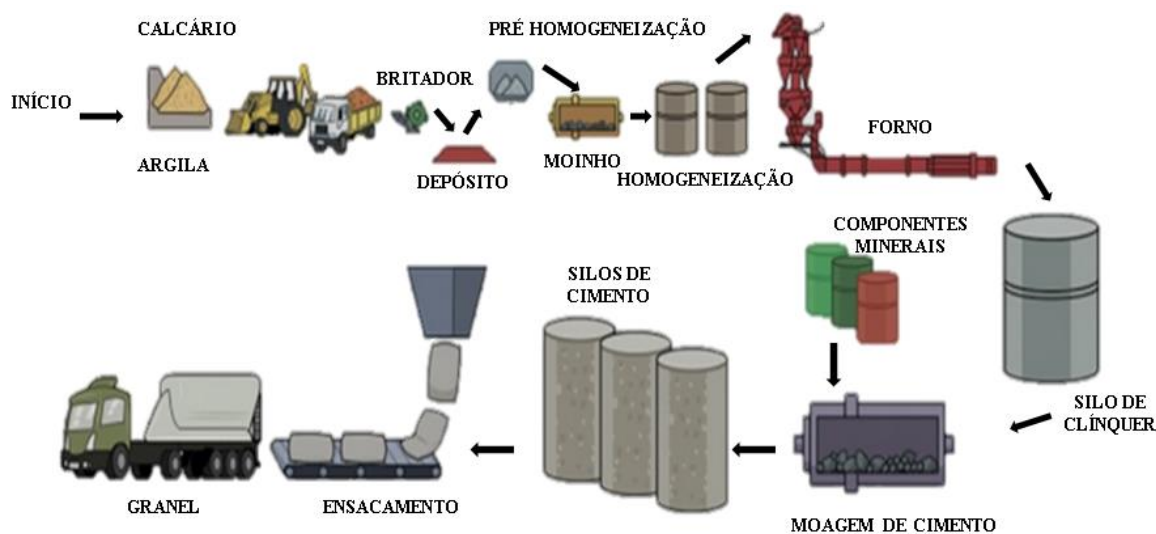
O processo de fabricação do cimento Portland está representado esquematicamente na Figura 3.1 [23].

Figura 3.1 – Esquematização do processo de fabricação do cimento Portland.
Adaptado de [25].

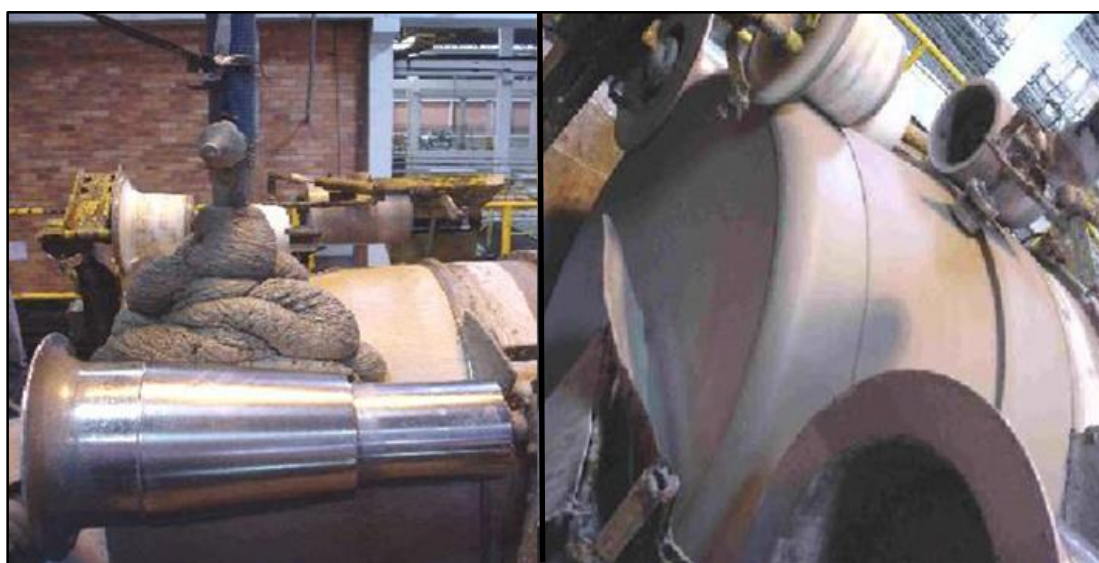
O fibrocimento, doravante já conhecido por não ter amianto em sua composição, ainda é um material cimentício muito utilizado na produção de caixas d’água e telhas, pelos processos Magnani (Figura 3.12), que utiliza uma massa consistente e caixas da água são formadas pela rotação de um molde, e processo Hatschek, respectivamente [13].

Figura 3.12 – Método Magnani para produção de caixa d’água [13].

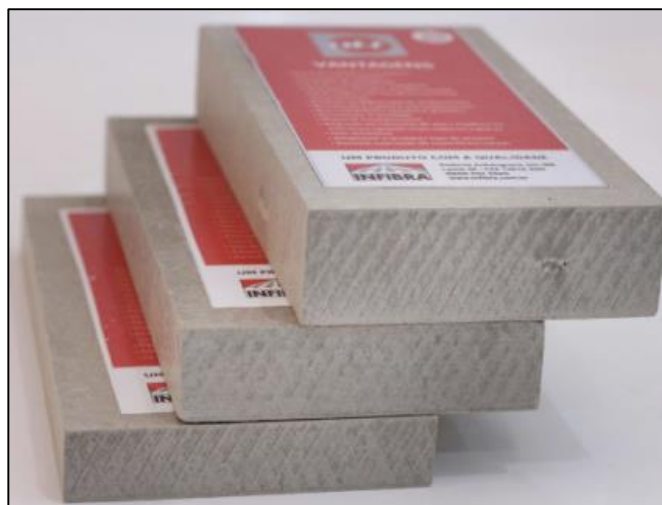
Outro tipo de produto da classe do fibrocimento são as placas cimentícias Nova Tecnologia de Fibrocimento - NTF (Figura 3.13). Elas são baseadas no conceito de apelo ecológico, isto é, conscientização ambiental. Possuem características específicas, destacando-se a grande estabilidade dimensional, resistência aos esforços mecânicos, e principalmente, resistência à ação de umidade, o que as tornam com dupla utilidade, tanto para ambiente externo como para interno. São adaptáveis a qualquer tipo de projeto e alternativas para a redução no consumo de madeira e/ou aço na estrutura. Ainda apresentam bons isolamentos térmico e acústico [63, 64].

Figura 3.13 – Amostra de material de placa de fibrocimento [64].

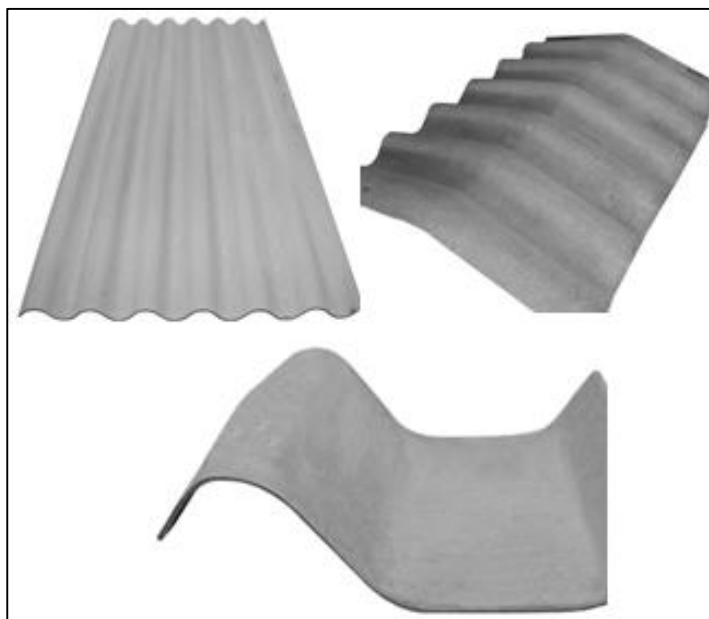
Telhas onduladas de fibrocimento (Figura 3.15) são versáteis e possuem a facilidade de montagem, além de econômicas, apresentam a aparência harmoniosa em obras de construção e diversidade de aplicações. A sua aplicação atende a norma ABNT NBR 7196, que se refere aos requisitos exigíveis para os projetos e execuções de coberturas, fechamentos laterais com telhas onduladas, estruturais de fibrocimento de telhas onduladas e estruturais de fibrocimento sem amianto [64, 67].

Figura 3.15 – Telhas onduladas de fibrocimento sem amianto [64].

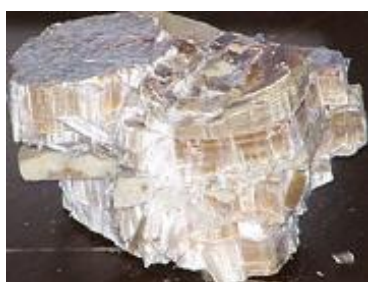
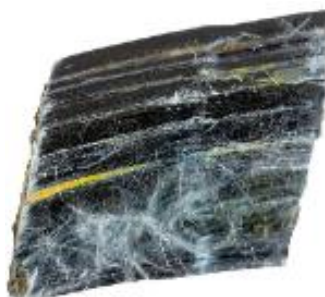
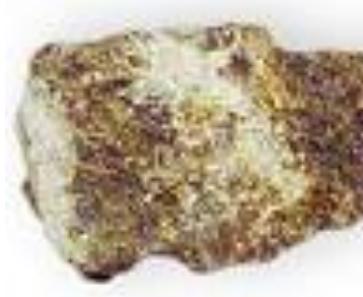
O amianto, fibra mineral, é encontrado em duas tipologias principais, crisotila ($3\text{MgO} \cdot \text{SiO}_2 \cdot \text{H}_2\text{O}$) e anfibólio ($\text{Na}_2\text{O} \cdot \text{Fe}_2\text{O}_3 \cdot \text{O} \cdot \text{SiO}_2$), respectivamente amianto branco, azul ou marrom (Figura 3.16). É importante lembrar que o amianto anfibólico foi proibido no Brasil por Lei Federal desde 1995 [13, 69].

Figura 3.16 – Tipos de amianto: **(A)** amianto branco/ Crisotila ($3\text{MgO} \cdot \text{SiO}_2 \cdot \text{H}_2\text{O}$); **(B)** amianto azul; **(C)** amianto marrom/ anfibólio ($\text{Na}_2\text{O} \cdot \text{Fe}_2\text{O}_3 \cdot \text{O} \cdot \text{SiO}_2$) [70].

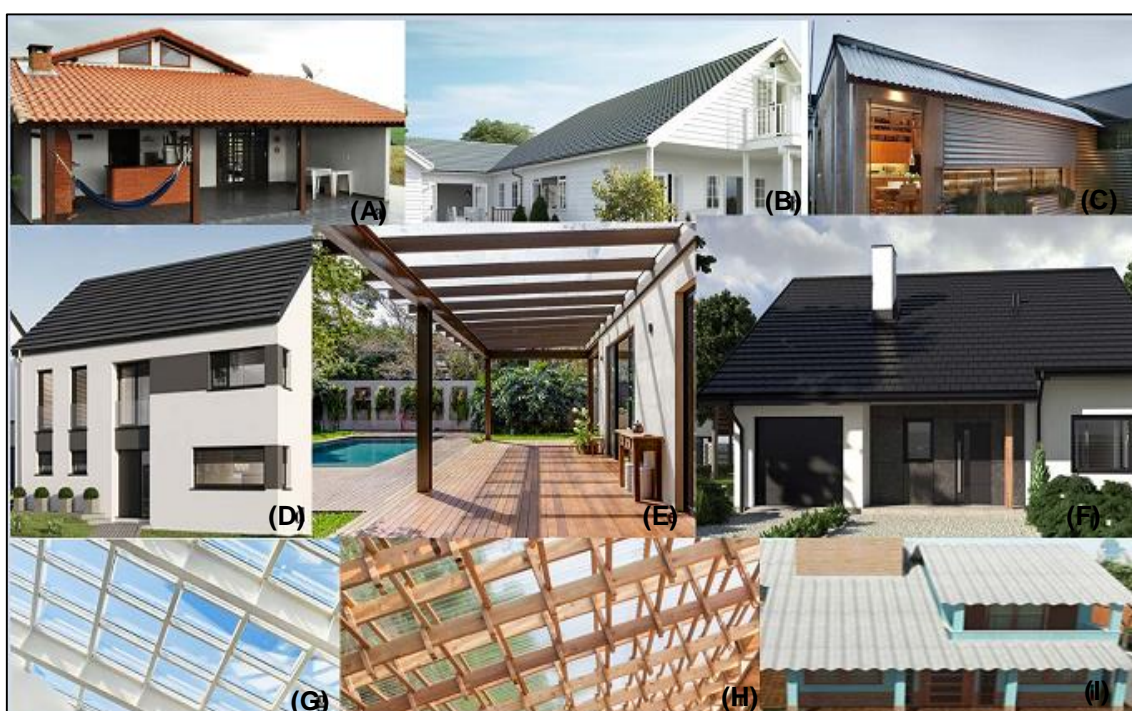
A definição de telhas é dada por materiais de construção civil com a finalidade de realizar coberturas de elementos habitacionais. Atualmente existe uma variedade de tipos de telhas (Figura 3.18): cerâmicas; concreto; galvanizadas; metálicas (gravilhada); PET; policarbonato; PVC; *Shingle*; termoacústica; vidro; translúcidas e por fim fibrocimento [82].

Figura 3.18 – Tipos de telhas: **(A)** Cerâmica; **(B)** Concreto; **(C)** Galvanizada; **(D)** Metálica do tipo gravilhada; **(E)** Policarbonato; **(F)** *Shingle*; **(G)** Vidro; **(H)** Translúcida; **(I)** Fibrocimento [82].

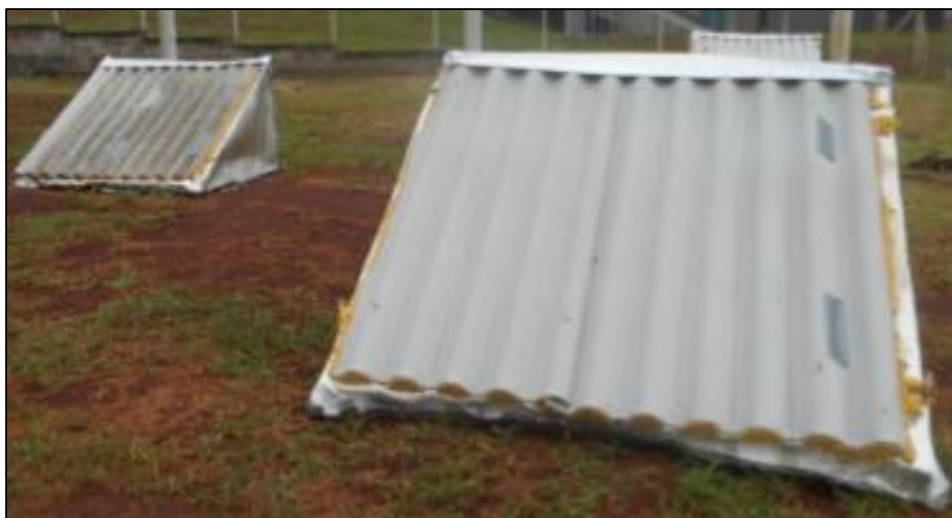
Avaliou as variáveis do envelhecimento natural, temperatura superficial e absorvância solar. Para isso, foi preciso a montagem de uma estrutura com uma cobertura para analisar a termografia e a temperatura superficial das telhas (Figura 3.21).

Figura 3.21 – Montagem das estruturas de cobertura para inspeção termográfica e temperatura superficial [5].

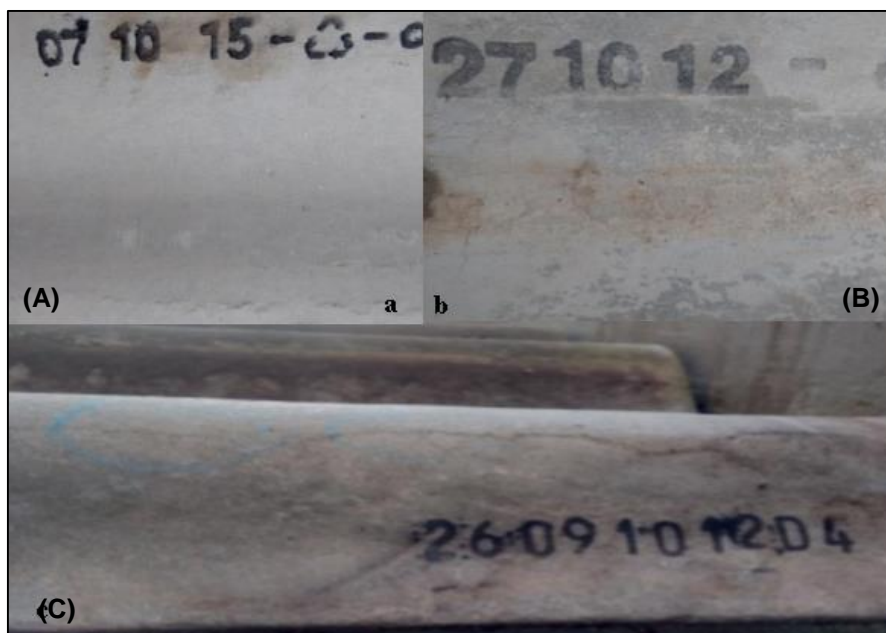
Na Figura 3.22 são apresentadas as imagens superficiais dos três tipos de telhas utilizadas no estudo.

Figura 3.22 - Amostras de telhas onduladas de fibrocimento: **(A)** telha nova; **(B)** telha carbonatada; **(C)** telha com presença de fungos [5].

Analisou-se a medição da refletância à radiação solar utilizando um espectrofotômetro com esfera integradora nas amostras pós 36 meses de envelhecimento natural comparando com as telhas novas pós 28 dias de cura. Após seis meses, a etapa de análises de temperatura superficial e termografia de infravermelho, mostrou que as telhas novas comparadas às carbonatadas envelhecidas de 36 meses, apresentaram maiores valores médios de temperatura superficial e maiores de absorvância solar, clareando a superfície devido a deposição de sais nas telhas. Porém as telhas com fungos apresentaram aumento na temperatura superficial e nos valores de absorvância, que é devido ao escurecimento causado pela deposição de matéria orgânica. Com isso, concluiu-se que o envelhecimento natural interfere significativamente no desempenho térmico de telhas onduladas de fibrocimento sem amianto, sendo que, a situação mais crítica é a presença de fungos, que impacta em aumento das temperaturas superficiais [5].

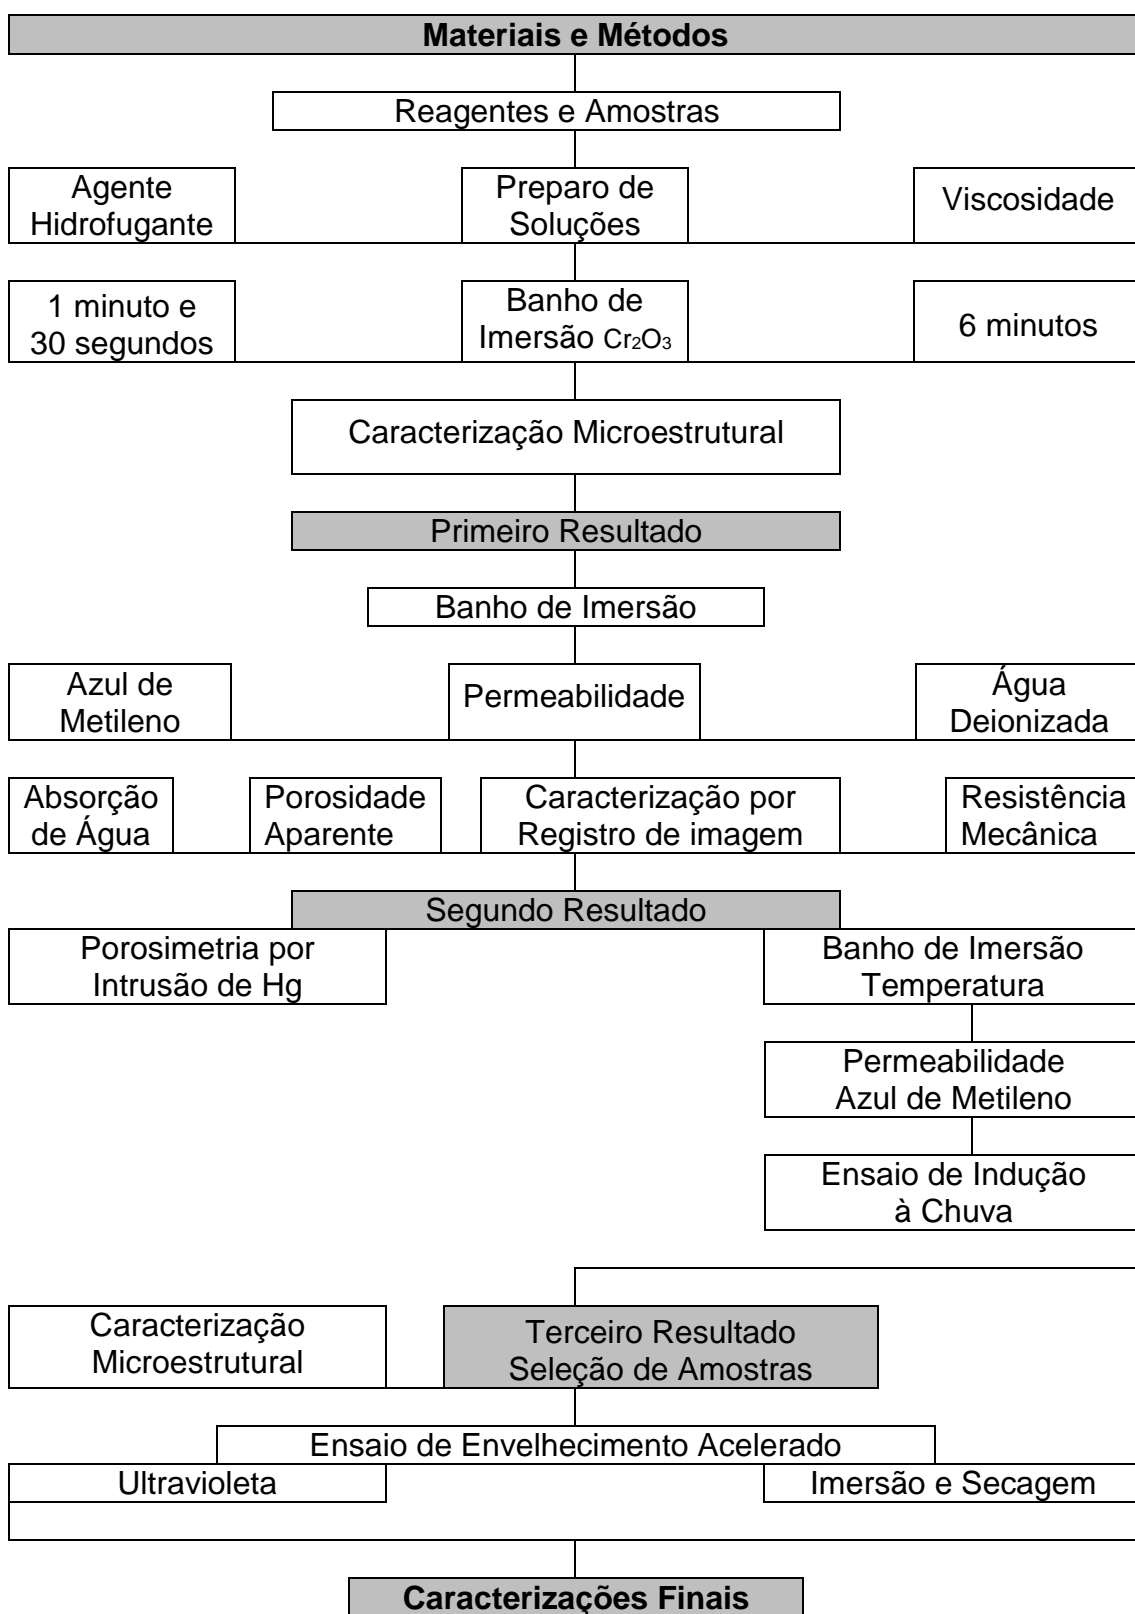
Na Figura 4.1 está disposto um fluxograma de etapas da metodologia, onde se titula alguns tópicos que foram necessários para a concretização do desenvolvimento do projeto experimental.

Figura 4.1 – Fluxograma da Metodologia: principais etapas utilizadas no desenvolvimento experimental [autoria própria].

No fluxograma representado na Figura 4.1, sobre a metodologia geral utilizada, é demarcada a etapa em que ocorreram alguns banhos em corpos de provas variando a temperatura dos mesmos. Isto foi possível com o auxílio da mesma estufa de secagem. Os corpos de provas foram submetidos a uma temperatura de 70°C por 24 horas e após este período, imediatamente ao serem retirados da estufa, foram imersos nos banhos com as soluções contendo os hidrofugantes, seguindo sempre o mesmo tempo padrão.

Os resultados obtidos em cada ensaio são apresentados neste capítulo, segundo o fluxograma representado na Figura 4.1 referente a metodologia adotada para a realização da pesquisa; os resultados seguem a mesma sequência.

Esta etapa se aplica a partir do “Terceiro Resultado Geral”, segundo o fluxograma representado na Figura 4.1, e constou em dois tipos diferentes de envelhecimento acelerado, visando analisar a durabilidade dos corpos de prova que foram submetidos à imersão em soluções aquosas com hidrofugantes (tratamento de hidrofugação).

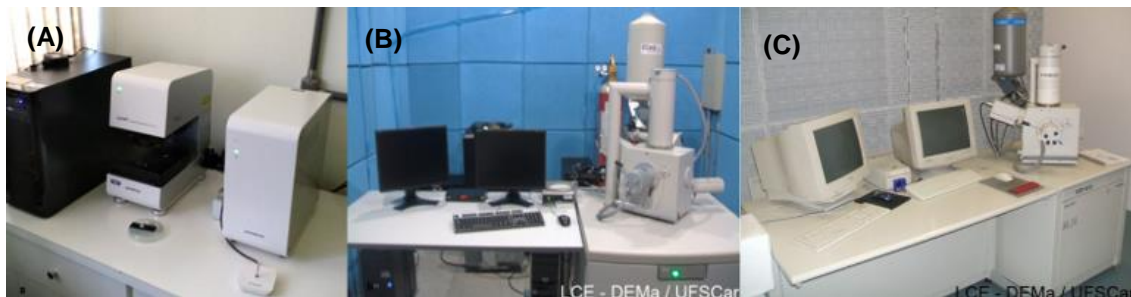
As análises microestruturais foram realizadas com o objetivo principal de se observar as interfaces fibra/matriz e detalhes da morfologia dos poros (isolados e/ou interconectados). As análises realizadas por: (a) Microscopia Confocal de Fluorescência por Varredura a Laser em um microscópio Olympus LEXT OLS 4000; (b) Microscopia Eletrônica de Varredura, em microscópios FEI Inspect S 50 com sistema EBSD e Philips XL-30 TMP (Figura 4.10).

Figura 4.10 – Microscópios utilizados durante as análises microestruturais e química elementar dos corpos de provas: **(A)** Confocal; **(B)** MEV FEI Inspect S 50; **(C)** MEV Philips XL-30 TMP [106].

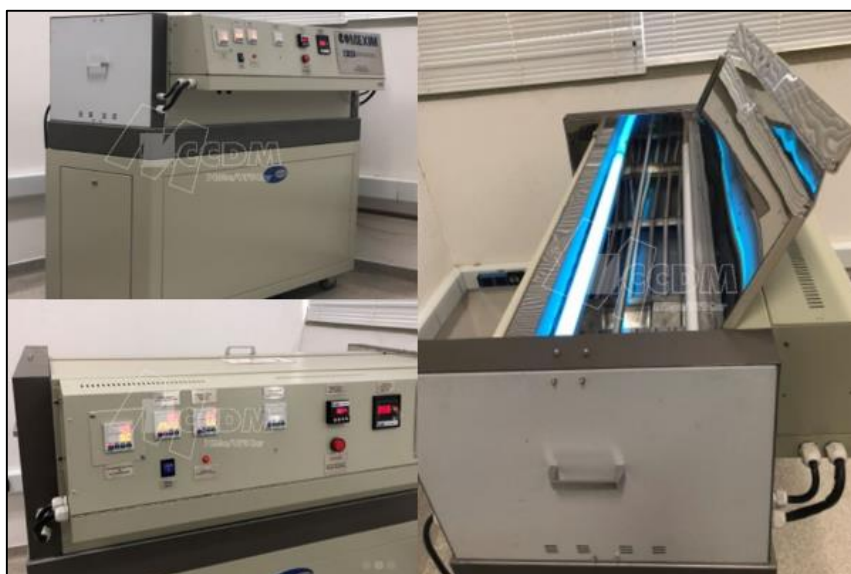
Figura 4.11 – Equipamento LCP 215: envelhecimento por radiação ultravioleta utilizado para verificar a durabilidade da ação de hidrofugantes aplicados em telhas onduladas de fibrocimento [107].

O ensaio envelhecimento por radiação ultravioleta reproduz os efeitos de intemperismo quando materiais são expostos a umidade como chuva ou orvalho e luz solar direta ou indireta, com a finalidade de analisar possíveis alterações nas propriedades do material. Tempo total de ensaio em horas foi de 1000 horas (1 ciclo) o que equivale a uma simulação de aproximadamente 1 ano do corpo de prova, a energia que atuou foi de 49591,3 KJ/m².

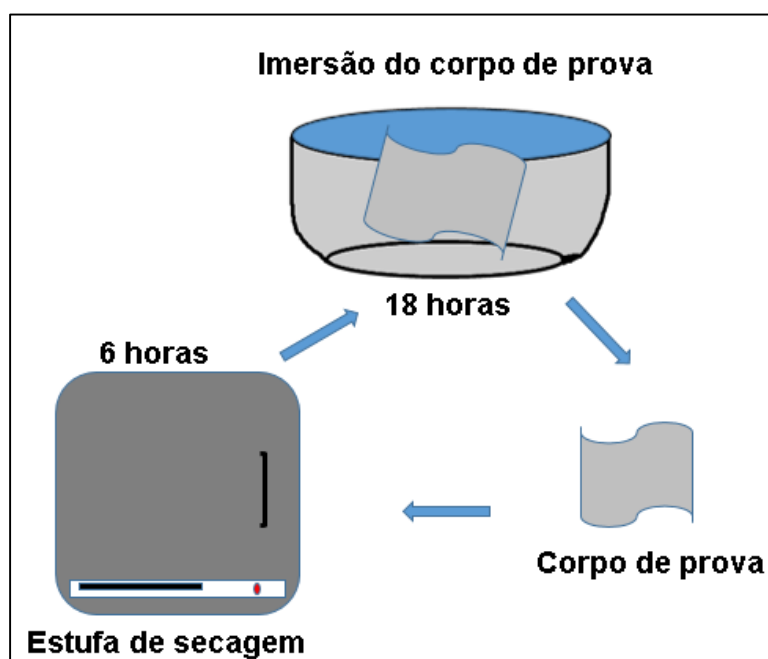
Foram esquematizados dois testes de envelhecimento com o objetivo de se obter resultados comparativos e aumentar o número de opções de tratamentos com os hidrofugantes, tendo em vista a durabilidade do material. Ambos por envelhecimento acelerado: um com o auxílio do equipamento LCP 215 disponibilizado pelo Centro de Caracterização e Desenvolvimento de Materiais da UFSCar (Figura 4.11), envelhecimento por radiação ultravioleta, e o outro teste por imersão e secagem sequenciais, que envolveu a imersão dos corpos de prova em água deionizada por 18 horas, seguido de secagem por 6 horas em estufa a 100°C repetidamente (Figura 4.12).

Figura 4.12 - Ciclo de envelhecimento por imersão e secagem de amostras de telhas onduladas de fibrocimento hidrofugadas [autoria própria].

O ciclo de envelhecimento por imersão, ilustrado na Figura 4.12, pode implicar em alterações no desempenho do fibrocimento, como alteração favorável a hidratação e carbonatação da matriz cimentícia, porém, podem oferecer alterações desfavoráveis relacionadas a degradação das fibras de celulose e da zona de interface [5].

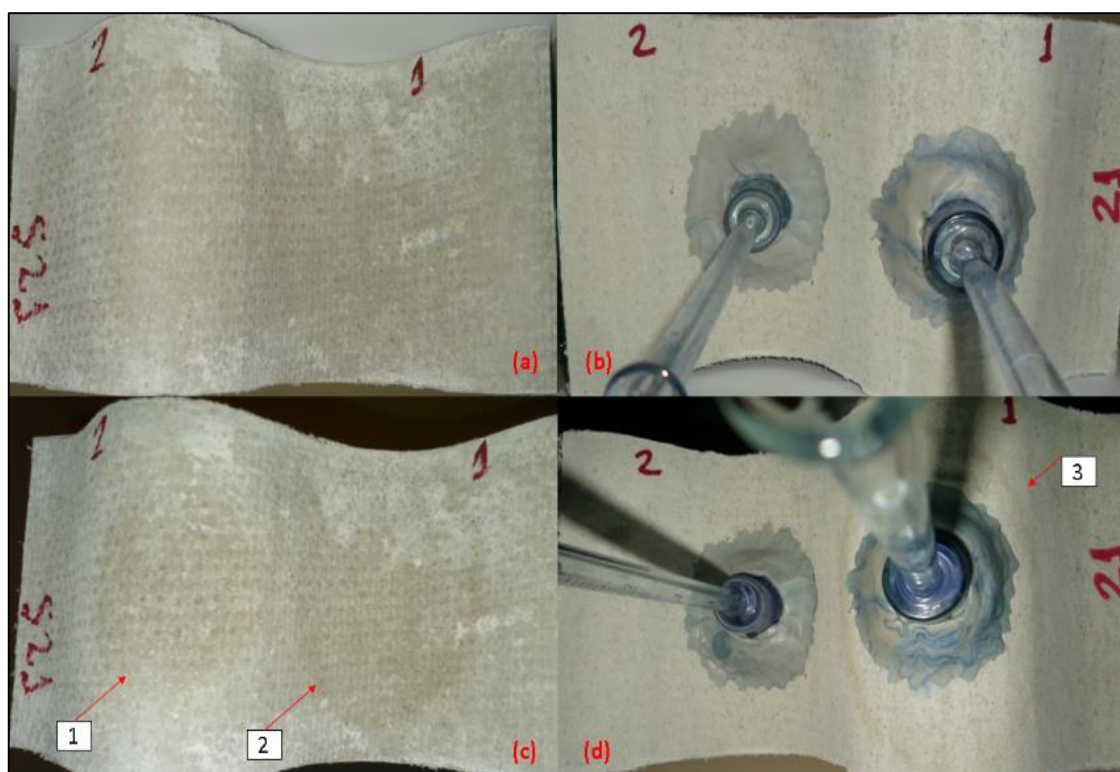
Figura 5.23 – Corpo de prova S21: **(a, b)** sequencialmente face inferior e superior antes da permeabilidade; **(c, d)** sequencialmente face inferior e superior, superfícies côncava e convexa, após tempo final de permeabilidade [autoria própria].

Este corpo de prova S21 apresentou mancha de umidade de coloração levemente amarelada na face inferior nas superfícies côncava e convexa (Figura 5.23c setas 1 e 2). Apresentou também mancha de umidade na face superior na superfície convexa (Figura 5.23d seta 3), que não são permitidas baseando na NBR7581, além disso indicou a formação de gota de água, o que também não é permitido de acordo com NBR7581.

A Figura 5.23 ilustra as etapas do ensaio de permeabilidade (método fotográfico) do corpo de prova S21, o qual recebeu tratamento banho de imersão mencionado na Tabela 4.3, e também foi visto que o tempo de absorção foi referente a 240 horas (10 dias) como abordado na Tabela 5.2.

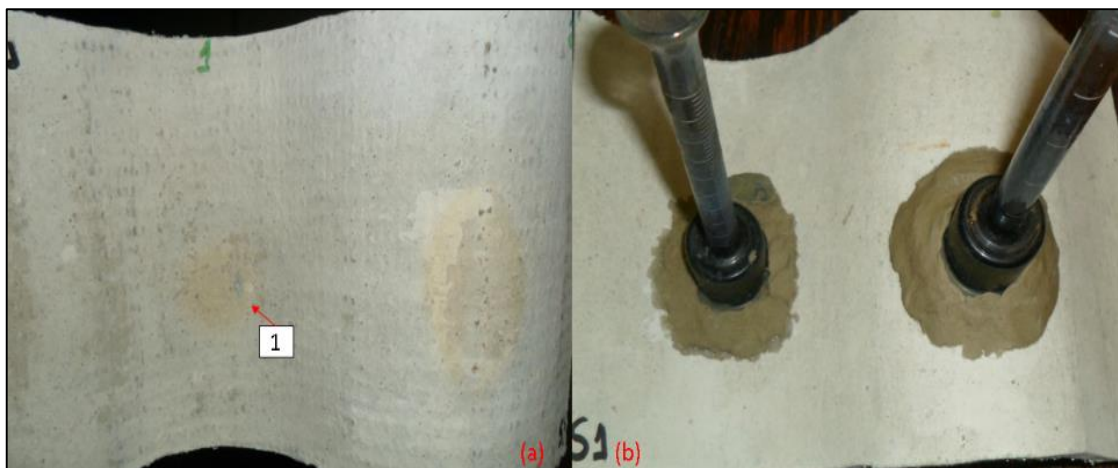
Figura 5.25 – Corpo de prova S1: **(a, b)** sequencialmente face inferior e superior, superfícies côncava e convexa, após tempo final de permeabilidade [autoria própria].

Este corpo de prova S1 apresentou pequenas manchas discretas na face inferior na superfície convexa (Figura 5.25a seta 1), porém não indicou manchas na face superior ou a formação de gota de água.

A Figura 5.25 ilustra etapas do ensaio de permeabilidade (método fotográfico) do corpo de prova S1, o qual recebeu tratamento banho de imersão mencionado na Tabela 4.3.

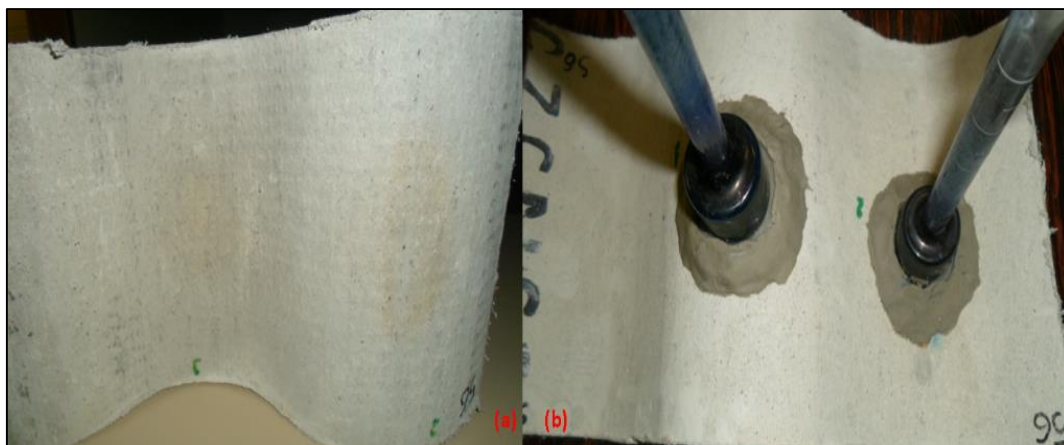
A Figura 5.30 ilustra as etapas do ensaio de permeabilidade (método fotográfico) do corpo de prova S6, o qual recebeu tratamento banho de imersão mencionado na Tabela 4.3. Este corpo de prova não apresentou manchas na face inferior, na face superior e nem a formação de gota de água.

Figura 5.30 – Corpo de prova S6: **(a, b)** sequencialmente face inferior e superior após tempo final de permeabilidade [autoria própria].

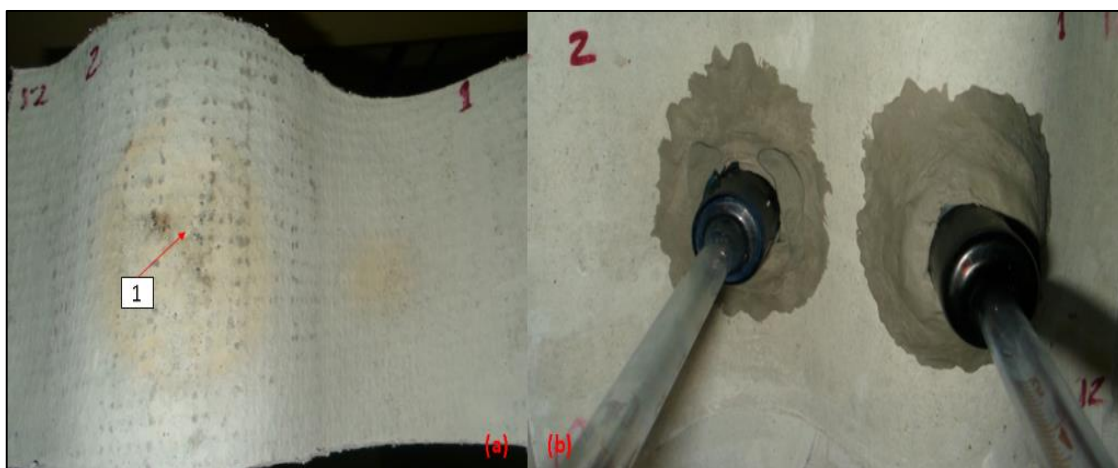
Este corpo de prova S12 apresentou pequenas manchas na face inferior na superfície côncava (Figura 5.36 seta 1), porém não indicou manchas na face superior ou a formação de gota de água.

Figura 5.36 – Corpo de prova S12: **(a, b)** sequencialmente face inferior e superior após tempo final de permeabilidade [autoria própria].

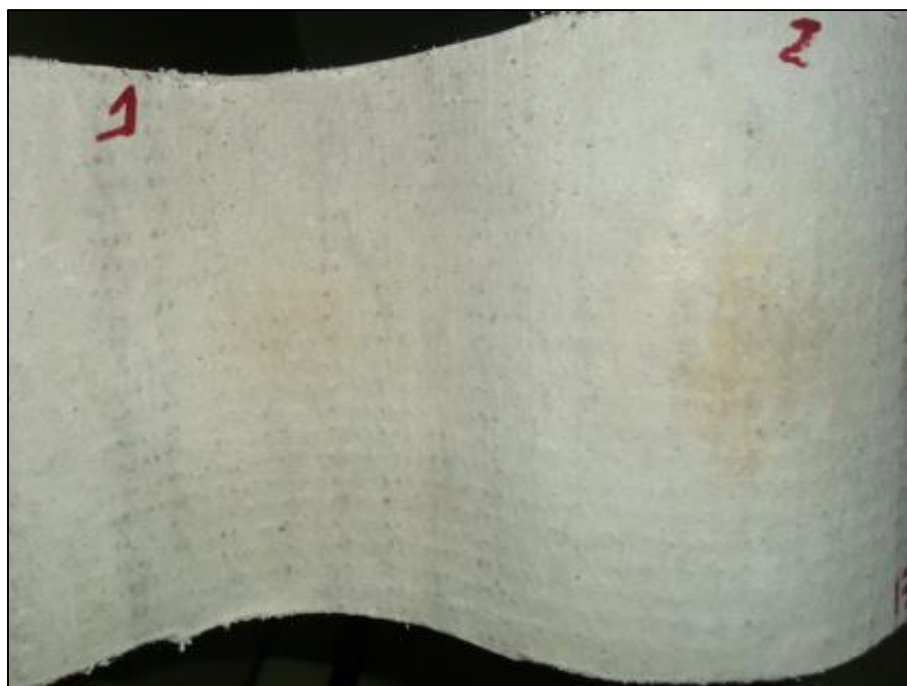
Este corpo de prova S13 não apresentou manchas na face inferior, nem superior e não indicou a formação de gota de água.

Figura 5.37 – Corpo de prova S13: face inferior, superfícies côncava e convexa, após tempo final de permeabilidade [autoria própria].

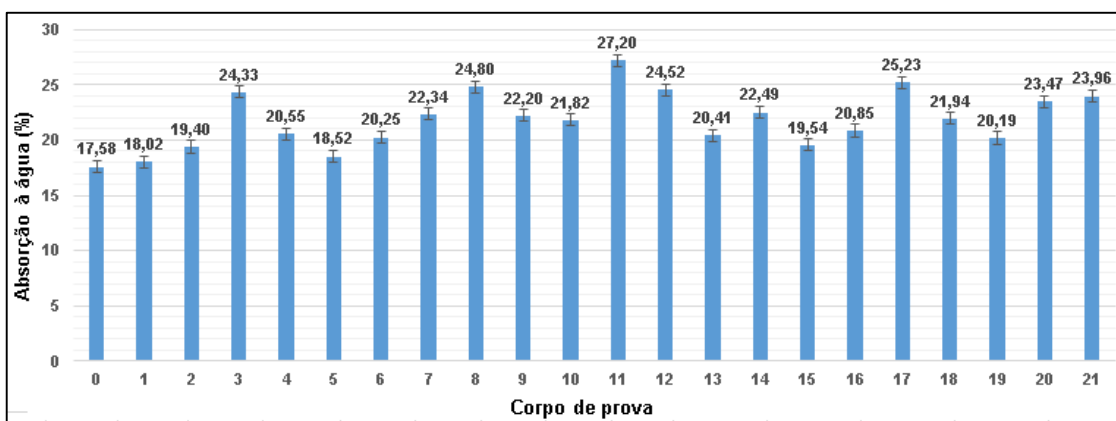
Para este tipo de análise, foram determinadas 4 amostras por corpo de prova, para obter maior precisão nos resultados, com isso, a Figura 5.46 representa o percentual mediano relacionado a absorção de água de cada corpo de prova.

Figura 5.46 – Absorção de água (%) de corpos de prova de telhas onduladas de fibrocimento [autoria própria].

Como visto na Figura 5.46, todos os valores médios de absorção de água dos corpos de provas estão dentro do limite permitido de acordo com a NBR7581, menores do que 37%. Comparativamente entre eles, o corpo de prova S11 apresentou maior percentual (27,20%). Comparativamente entre a média geral dos resultados (23%), os corpos de provas S3, S8, S12, S17, S20 e S21 apresentaram valores superiores de absorção de água.

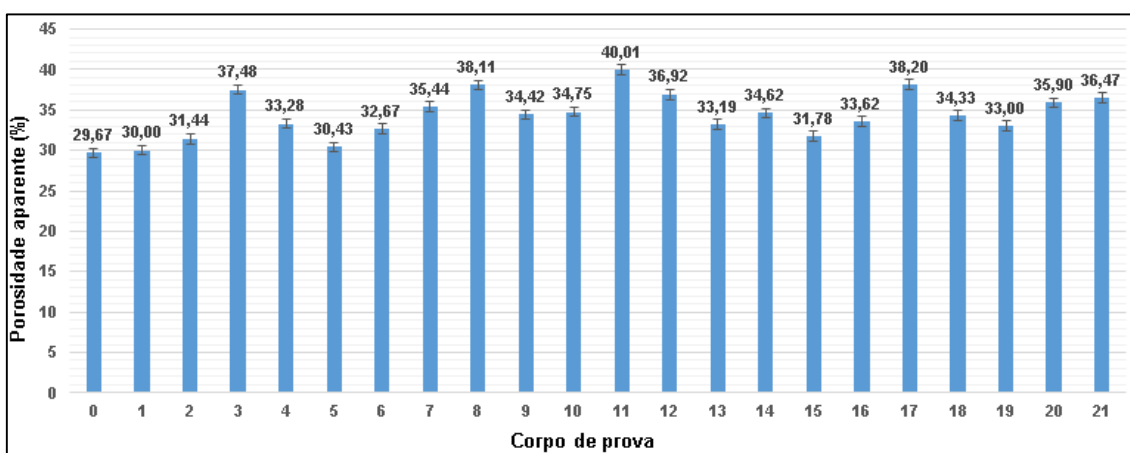
Em relação a porosidade aparente, para este tipo de análise, foram determinadas 4 amostras por corpo de prova, para obter maior precisão nos resultados, com isso, a Figura 5.47 apresenta o percentual mediano relacionado a porosidade aparente.

No ensaio de porosidade aparente, pode-se observar que o corpo de prova que apresentou maior absorção de água (S11), também apresentou maior porosidade aparente (40,01%). Comparativamente entre os corpos de prova, uma média adequada dos valores obtidos para todos os corpos de prova seria uma porosidade aparente de 36%, nesse caso, os valores obtidos para os corpos de prova S3, S8, S12, S17, e S21 apresentaram valores que superam a média geral.

Figura 5.47 – Porosidade Aparente (%) de corpos de prova de telhas onduladas de fibrocimento [autoria própria].

É possível observar que, com exceção do corpo de prova S20, os corpos de prova com maior porosidade aparente (S3, S8, S12, S17 e S21) estão em coerência com os que apresentaram maior absorção de água, indicando uma similaridade entre eles em termos de porosidade aberta e/ou interconectada.

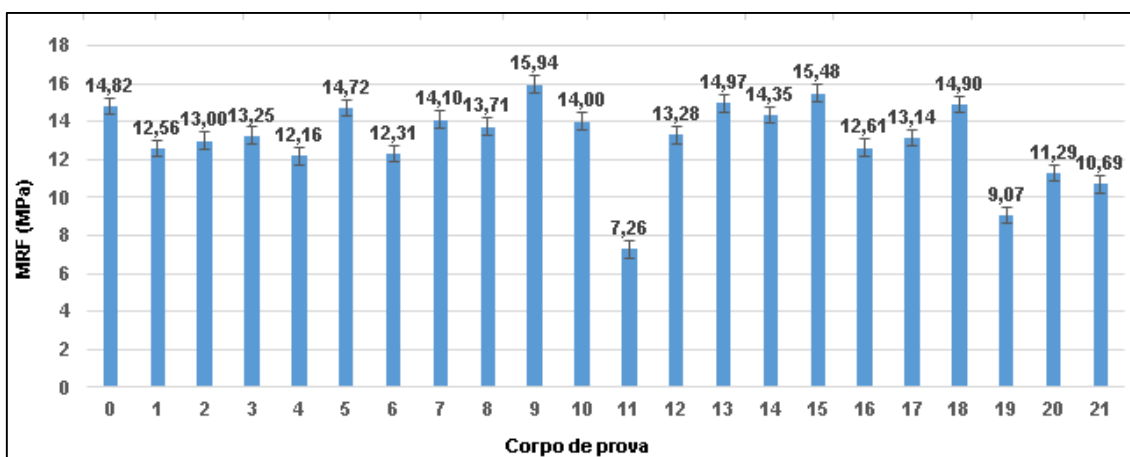
Para a avaliação da resistência mecânica à flexão a três pontos foram utilizadas 4 amostras por corpo de prova, para se obter maior precisão nos resultados por meio de um valor médio e os respectivos desvios padrão. A Figura 5.48 apresenta os valores obtidos para cada corpo de prova, isto é, diferentes banhos em soluções com hidrofugantes.

Figura 5.48 – Resistência mecânica à flexão a três pontos [autoria própria].

No ensaio de resistência mecânica à flexão a três pontos pode-se observar a relação de que quanto maior o percentual de absorção de água e porosidade aparente, menor seriam esperados os valores de resistência mecânica à flexão a três pontos. Esse comportamento se confirmou, haja visto, por exemplo o corpo de prova S11 que apresentou maior percentual em absorção de água (27,20%) e porosidade aparente (40,01%) foi o de menor resistência de 7,26 MPa. De certa forma, esses resultados podem ser indicativos de que não houve uma influência das soluções de hidrofugantes nas características física e mecânica do fibrocimento, e sim, provavelmente, uma modificação química dos poros e vazios da interface matriz/cimento.

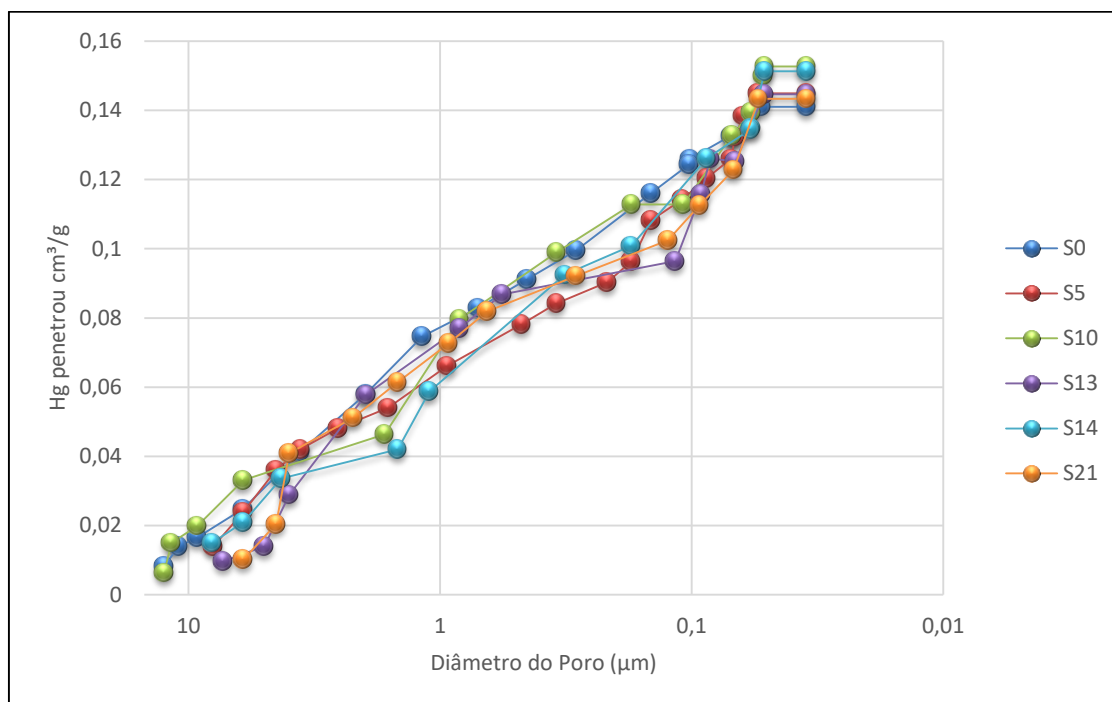
Esta etapa se aplicou-se a partir do segundo resultado com os corpos de prova pré-definidos: S0, S5, S10, S13, S14 e S21, com a finalidade de observar a distribuição dos tamanhos dos poros (Figura 5.49).

Figura 5.49 – Distribuição dos tamanhos dos poros obtida por porosimetria de Hg de corpos de prova representativos de telhas de fibrocimento tratadas por solução de hidrofugantes [autoria própria].

De acordo com a Figura 5.49 pode se observar o tamanho dos poros de cada corpo de prova, visto que:

Outro fato interessante é a morfologia dos poros, muitas vezes regulares e outras irregulares, provavelmente devido ao fato de estarem interconectados. Isto está de acordo com os resultados da distribuição de tamanho de poros (Figura 5.49) que mostrou distribuições com tamanhos variados, não bimodais, porém também não curvas não contínuas de tamanhos (pontos discretos um do outro).

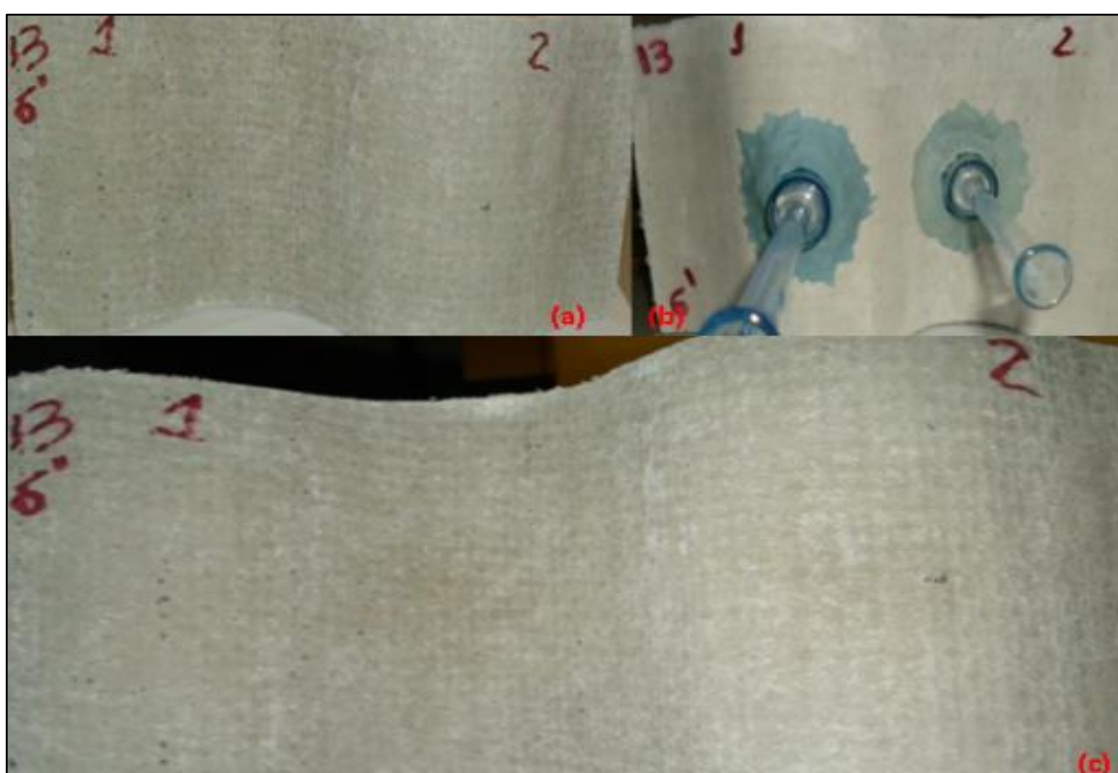
Figura 5.56 – Corpo de prova S13 B: (a, b) sequencialmente face inferior e superior antes do ensaio de permeabilidade; (c) face inferior após tempo final de permeabilidade [autoria própria].

A Figura 5.56 ilustra as etapas do ensaio de permeabilidade (método fotográfico) do corpo de prova S13 B, o qual recebeu tratamento banho de imersão mencionado na Tabela 4.3.

O tempo de absorção total deste corpo de prova S13 B foi de 2616 horas, ou seja, 109 dias; levou mais tempo comparado ao primeiro ensaio S13. Não apresentou manchas na face inferior nem manchas na face superior, além disso não indicou a formação de gota de água.

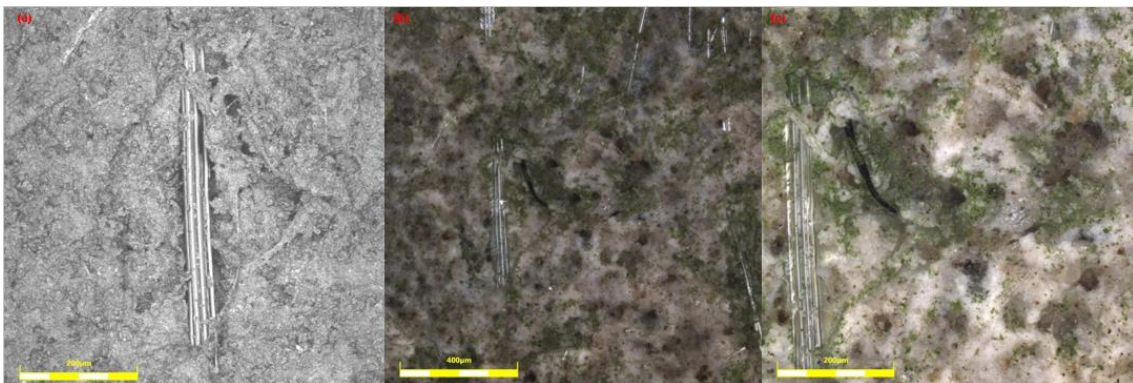
Figura 5.71 – Micrografias obtidas por Microscopia Confocal da superfície de amostra de telha ondulada de fibrocimento: sequencialmente **(a,b,c)** corpo de prova S0 (sem hidrofugação) [autoria própria].

Na Figura 5.71, que apresenta análise do corpo S0, pode ser observado de maneira geral a porosidade do material (poros regulares arredondados e irregulares), diferentes tipos de fibras expostas e sobretudo, vazios nas interfaces fibra/matriz.

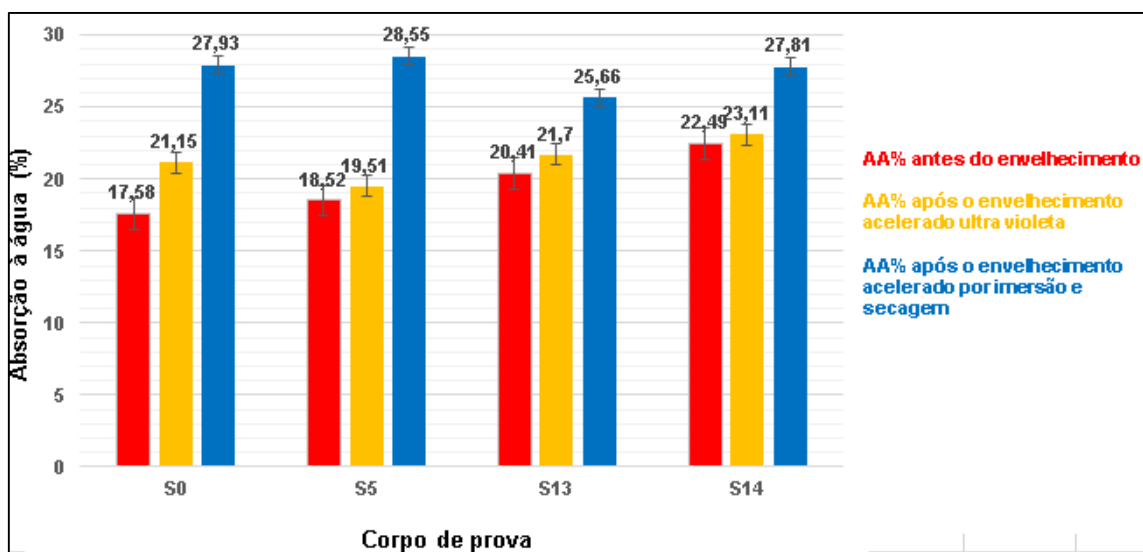
Figura 5.81 – Absorção de água (%) dos corpos de prova de telhas onduladas de fibrocimento hidrofugadas selecionados, antes e após os ensaios de envelhecimento por radiação ultravioleta e por imersão em água e secagem (cíclico) [autoria própria].

A absorção de água e porosidade aparente dos corpos de prova selecionados também foram analisadas após o ensaio de envelhecimento acelerado. Os resultados são apresentados na Figura 5.81 e na Figura 5.82, respectivamente.

Por meio dos resultados das análises de absorção de água e porosidade aparente, pode-se observar claramente o efeito do envelhecimento na durabilidade dos materiais. Para todos os corpos de prova analisados, que representam indiretamente soluções hidrofugantes aplicadas nas amostras de telhas onduladas de fibrocimento por imersão, houve um aumento nos valores de absorção de água e de porosidade após ambos os ensaios de envelhecimento. No entanto, efeito do envelhecimento por imersão em água e secagem, cíclico, foi mais drástico que o efeito causado pelo envelhecimento por radiação ultravioleta, afetando (degradando) de alguma maneira a microestrutura das amostras de telhas.
