RESISTÊNCIA À FADIGA DE JUNTA CIRCUNFERENCIAL DE UM TUBO API
5L X 70 EM CONTATO COM ETANOL.

São Carlos
2016

Tese apresentada ao Programa de
Pós-Graduação em Ciência e Engenharia
de Materiais como requisito parcial à
obtenção do título de DOUTOR EM
CIÊNCIA E ENGENHARIA DE MATERIAIS

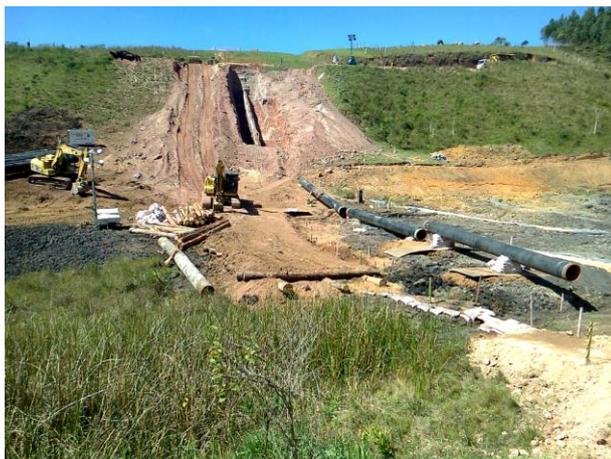
Figura 3.2 – Desfile de 3 tubos para posterior execução de sua soldagem.

O material utilizado para a construção destes 1300 km de dutos é o aço API 5L X70. A cada 12 metros de tubulação é feita uma soldagem de campo para união dos tubos e formação do duto como um todo. A Figura 3.2 apresenta o desfile de 3 tubos e Figura 3.3 apresenta a soldagem e a solda circunferencial de um duto realizada.

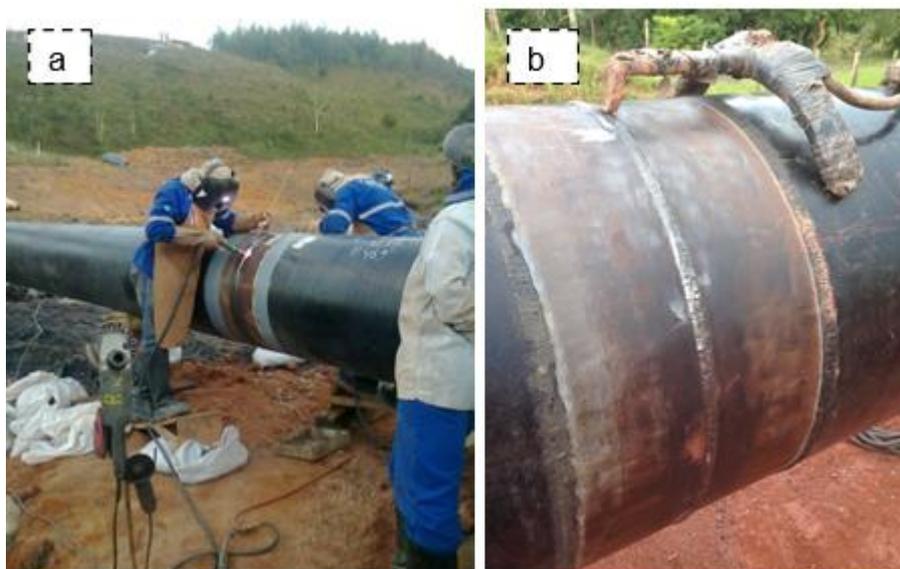
Figura 3.3 – Execução da soldagem circunferencial de um tubo (a), solda circunferencial de um duto realizada (b).

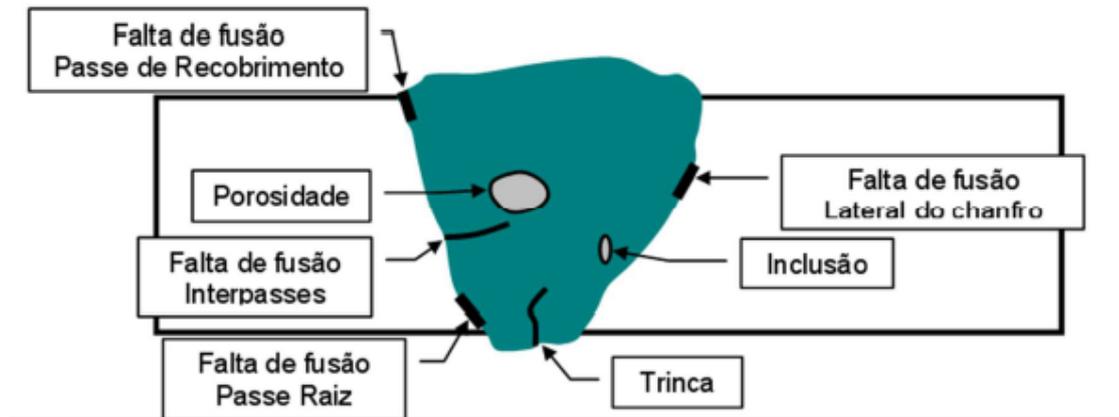
Figura 3.4 - Tipos de defeitos existentes em soldas. Fonte Petrobras.

Também são apresentados métodos de inspeção para assegurar a análise apropriada da qualidade da solda através do uso de técnicos, equipamentos e métodos aprovados, os chamados Ensaio Não Destrutivos (ENDs). A norma API 1104 [21] aplica para soldas em construção e em serviço e cobre os processos e técnicas de soldagem a serem utilizados e os procedimentos para ensaio das juntas em tubos ao carbono e baixa liga usados para o transporte do petróleo, seus derivados e etanol. Isto para identificar possíveis defeitos que venham a causar fratura na região da solda. A Figura 3.4 apresenta os tipos comuns de defeitos encontradas na região da solda.

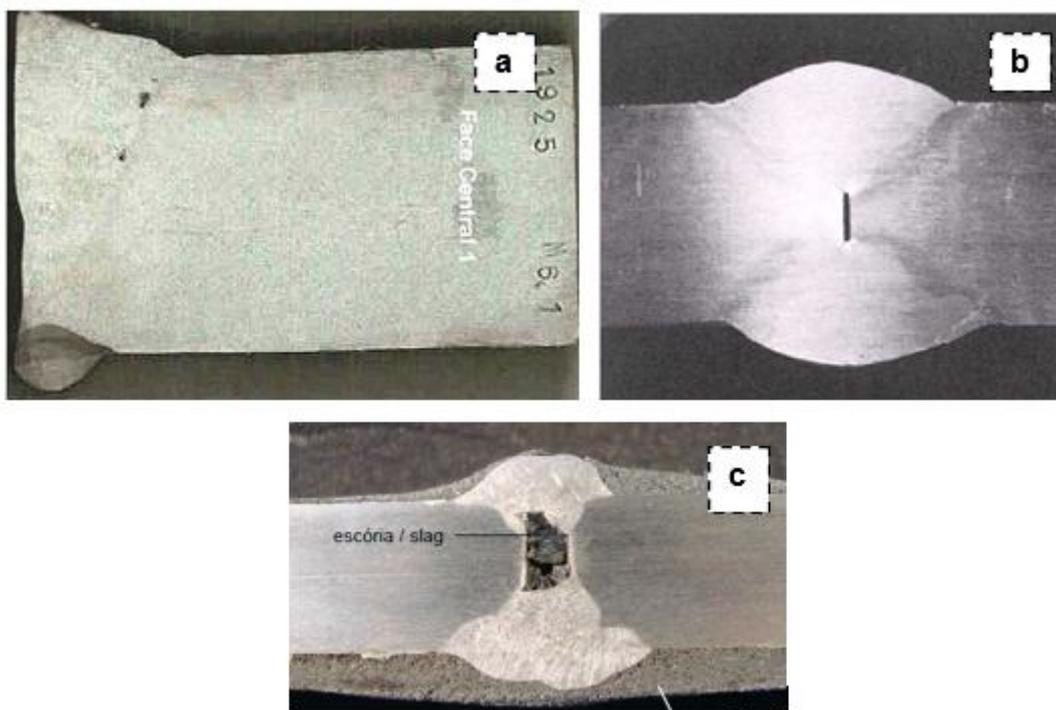
Figura 3.5 - Solda com falta de fusão na lateral do chanfro (a), falta de fusão no passe de raiz (b) e solda com presença de escórias (c). Fonte Petrobras.

A Figura 3.5 apresenta 3 tipos característicos de defeitos.

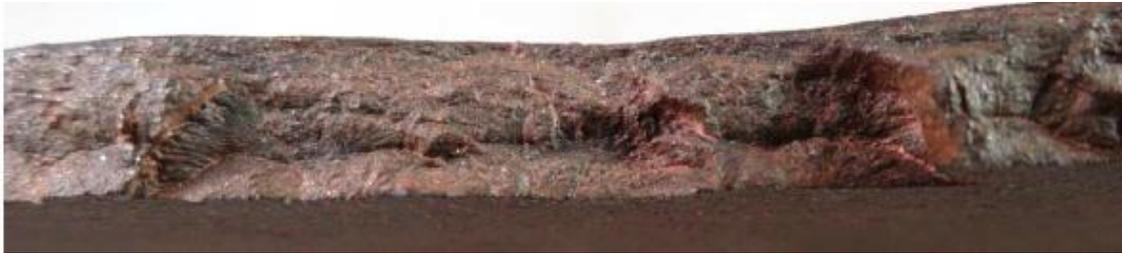
Figura 3.6 - Representação da superfície de fratura de um duto submetido à fadiga. Fonte: Petrobras.

Recentemente houve um caso de rompimento de um gasoduto onde se pode verifica a sua superfície de fratura na Figura 3.6.

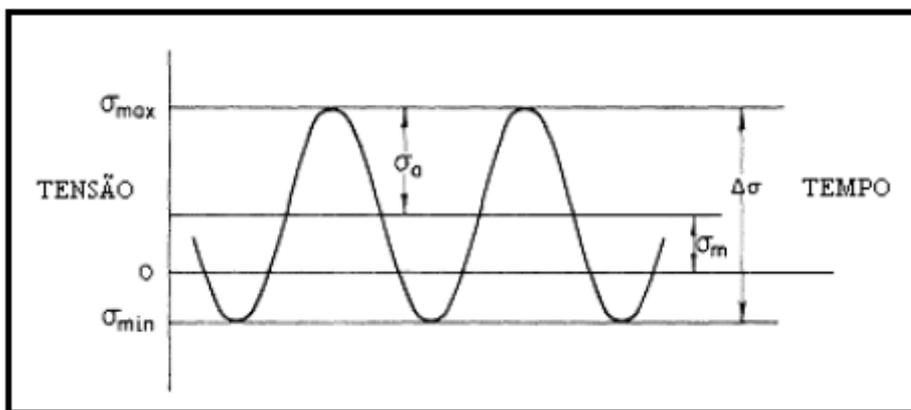
Figura 3.7 - Ciclo de tensões alternadas presentes no processo de fadiga.

A Figura 3.7 apresenta um típico ciclo de tensão aplicado nos ensaios de fadiga.

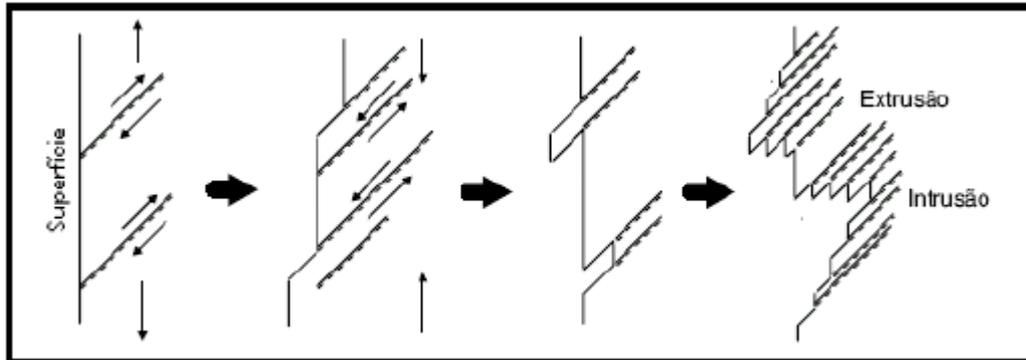
Figura 3.8 - Nucleação das trincas de fadiga mediante formação de intrusões e extrusões. [33]

persistentes que, empilhadas formam as extrusões e intrusões (concentradores de tensões), tornando-os sítios para a nucleação das trincas de fadiga. Um modelo de extrusões e intrusões é apresentado na Figura 3.8.

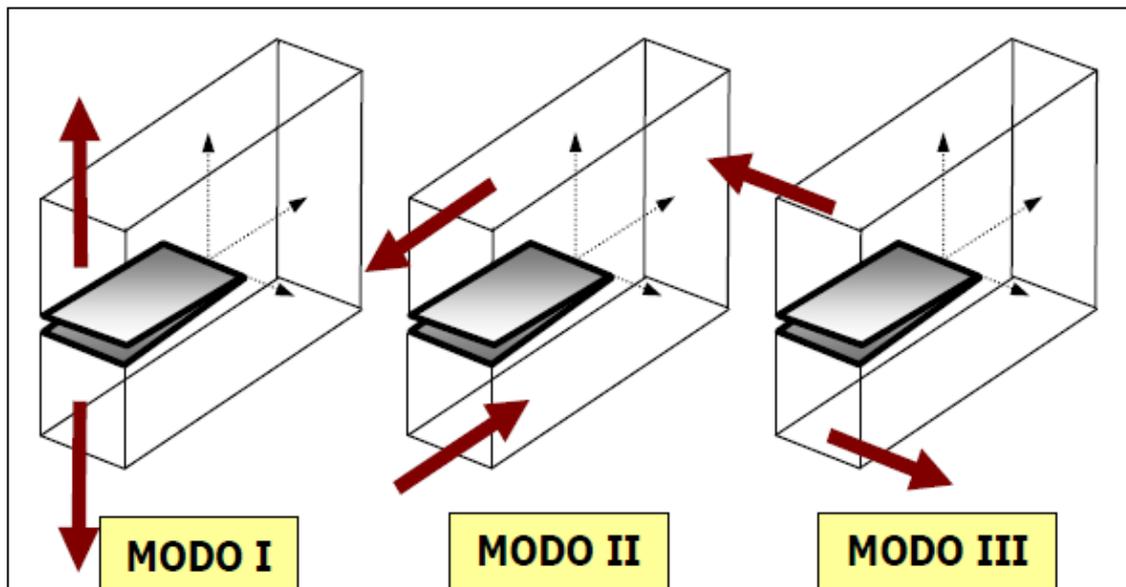
Figura 3.9 - Modos de carregamentos nas superfícies da trinca.

A maioria das trincas resulta do modo I de carregamento. Outros dois modos não ocorrem individualmente, mas podem ocorrer em combinação com o modo I, ou seja, I – II, I – III ou I – II – III. Os três modos de carregamento são apresentados na Figura 3.9.

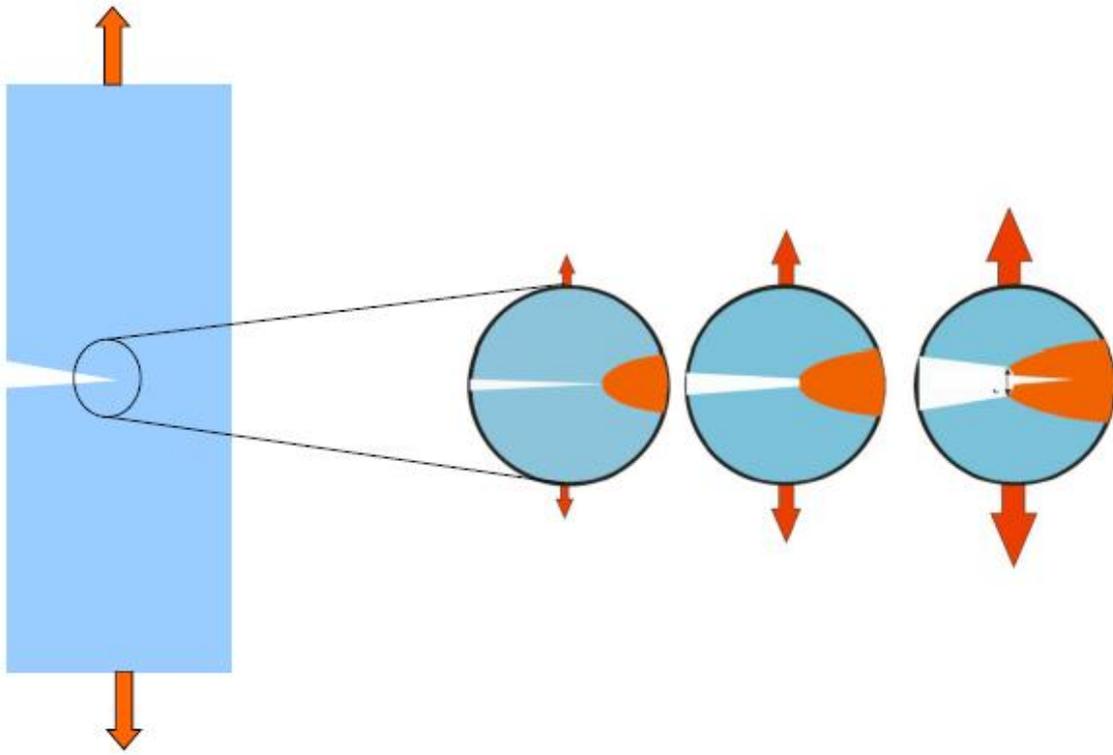
Figura 3.10 - Mecanismo de propagação da trinca de fadiga mediante embotamento e afilamento da trinca.

No início do carregamento cíclico a ponta da trinca apresenta a forma de um entalhe duplo. À medida que se aplica uma pequena tensão trativa, o pequeno entalhe duplo na ponta da trinca concentra o deslizamento ao longo dos planos que fazem 45° com o plano da trinca. Na máxima tensão trativa aplicada, a trinca se embota. Quando a carga muda para compressão, as direções da deformação cisalhante na ponta da trinca são invertidas, até a formação da nova superfície de trinca afilada com entalhe duplo. A partir daí, a ponta da trinca avança para um novo ciclo de tensões mediante aplicação de uma tração pequena.

Na literatura, são encontradas teorias que procuram explicar os mecanismos de propagação das trincas de fadiga. LAIRD (1979) [35] propôs que a propagação da trinca dar-se-á por processos sucessivos de embotamento plástico e afilamento da própria trinca (Figura 3.10).

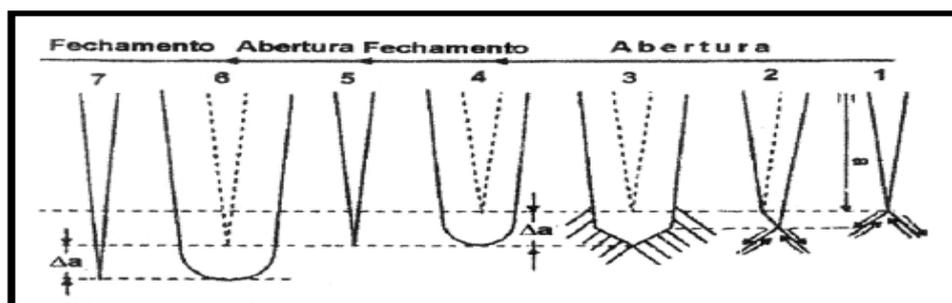
Figura 3.11 - Mecanismos de propagação da trinca por deslizamento reverso por BROEK (1986) [33].

Nesse caso, a trinca submetida a um campo de tensões pode deslizar ao longo do plano de deslizamento (direção de maior tensão cisalhante). Em seguida, o aumento da tensão atuante promoverá a ativação de outros planos de deslizamento, devido ao encruamento, acarretando a propagação da trinca em um tamanho Δa . No descarregamento, a trinca volta a ser aguda, mas a deformação plástica sofrida é irreversível. A partir daí o ciclo recomeça novamente.

Em outro mecanismo, segundo BROEK (1986) [36], a trinca de fadiga cresce por um processo de deslizamento reverso mostrado na Figura 3.11.

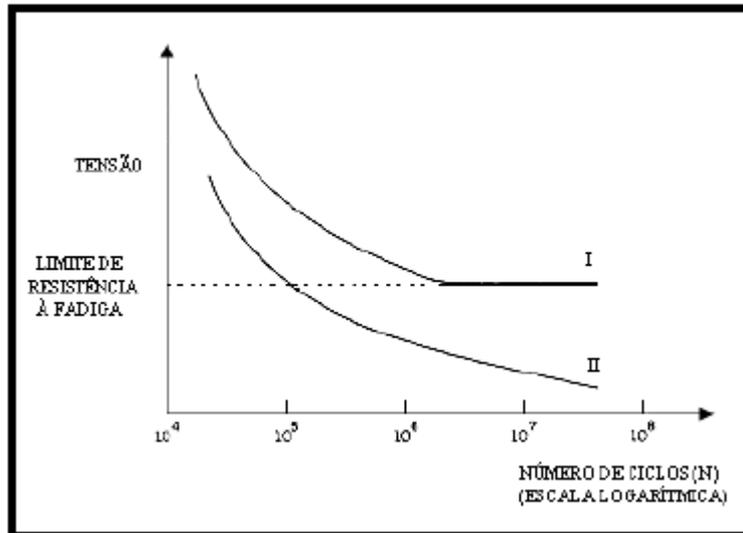
Figura 3.12 - Amplitude de tensão (σ) em função do logaritmo do número de ciclos (N) até a falha para (I) um material que apresenta o limite de fadiga e (II) para um material que não apresenta o limite de fadiga.

São observados dois tipos de comportamento para a curva de Wöhler, representados na Figura 3.12. Em alguns materiais ferrosos e ligas de titânio, a curva tende a uma horizontal para um determinado número de ciclos, caracterizando o limite de fadiga. O limite de fadiga corresponde a uma determinada amplitude de tensão abaixo da qual espera-se que uma estrutura suporte infinitos ciclos de carregamento sem ocorrer rompimento por fadiga. Já os materiais não-ferrosos, como o magnésio e o alumínio não apresentam o limite de fadiga. De acordo com DIETER (1976) [37], para esses materiais, as propriedades de fadiga são especificadas como resistência à fadiga para um número arbitrário de ciclos, por exemplo, 10^8 ciclos.

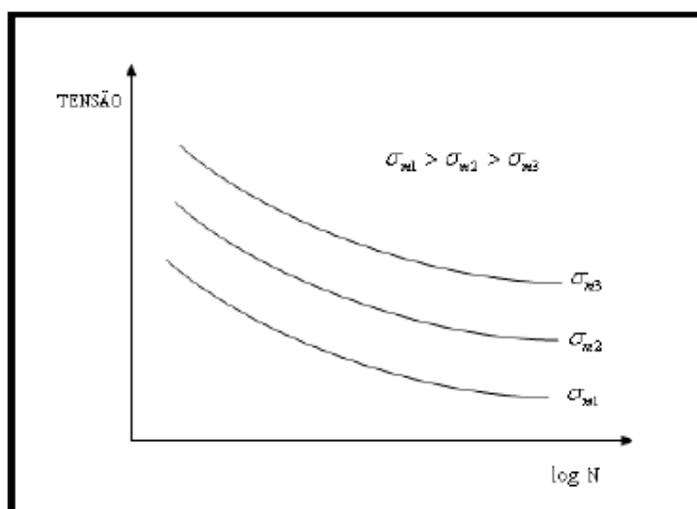
Figura 3.13 - Efeito da tensão média (σ_m) na resistência à fadiga de um material.

O limite de fadiga do material sofre uma grande influência da tensão média, pois para uma dada amplitude de tensão, o aumento da tensão média diminuirá a vida em fadiga do material, já que será necessária uma menor quantidade de ciclos para ele falhar. Esse comportamento é verificado nas curvas S-N de Wöhler, apresentadas esquematicamente na Figura 3.13.

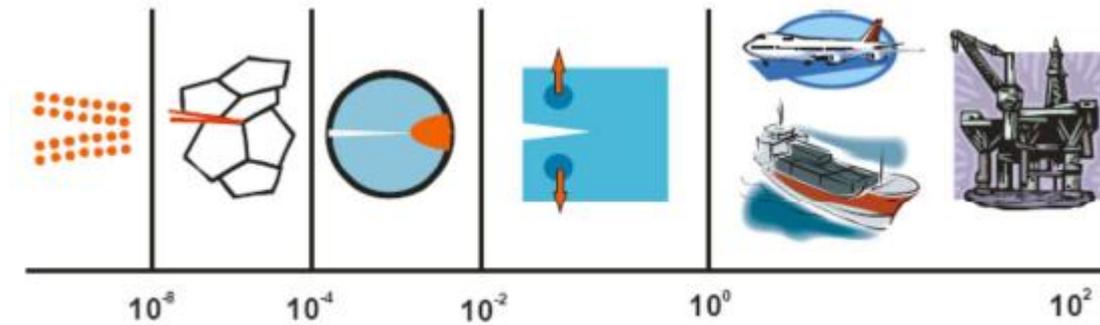
Figura 3.14 - Mecanismos da Engenharia de Fratura.

propriedades mecânicas à fratura dos materiais. Parte-se do estudo em nível atômico dos materiais para avaliação da integridade de grandes equipamentos e estruturas conforme desenho esquemático apresentado na Figura 3.14.

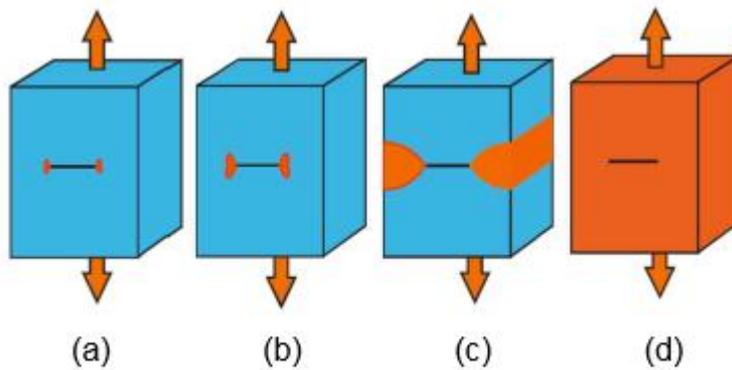
Figura 3.16 - Escoamento linear (a), Escoamento Elasto-Plástico (b), Escoamento Plástico (c) e Escoamento generalizado

(a): Mecânica da Fratura Linear Elástica (MFLE) - O escoamento está limitado a uma pequena região na proximidade da ponta de trinca. Falha caracterizada por fratura frágil, com rápida propagação instável da trinca.

(b): Mecânica da Fratura Elasto-Plástica (MFEP) - Ocorrência de uma zona plastificada se desenvolvendo na ponta da trinca. O escoamento e contido, não alcançando a borda da chapa. A falha pode ocorrer por propagação instável da trinca ou por rasgamento estável seguido de propagação instável;

(d): Escoamento generalizado - A tensão uniforme e maior que o valor do escoamento do material plastificando toda a estrutura. A falha se dá por colapso plástico ou rasgamento instável da trinca.

Podemos também dividir a Mecânica da Fratura em 4 subdivisões conforme Figura 3.16.

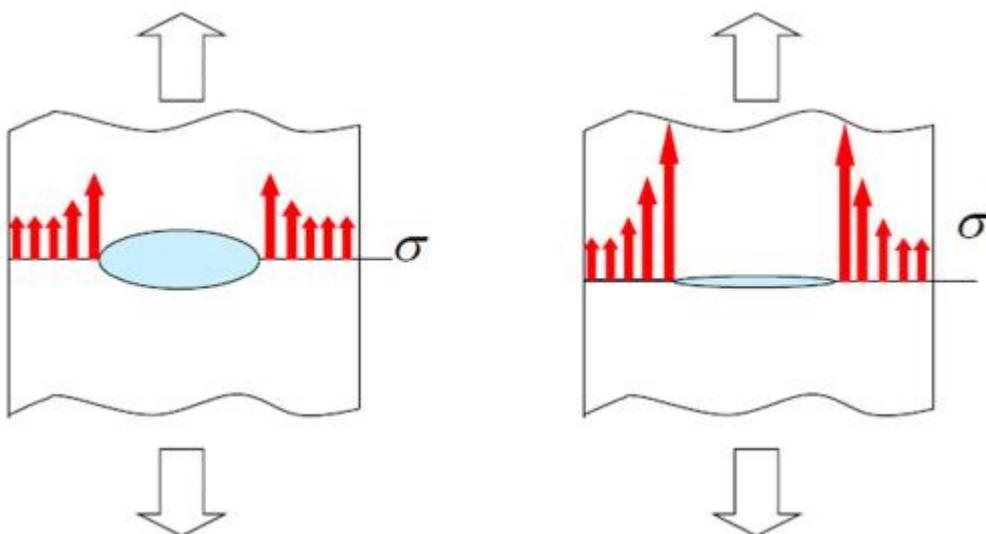
(a) Uma tensão sobre um material com presença de um vazio, haverá uma concentração de tensão nas bordas deste vazio.

(b) Se este vazio for achatado no formato de uma trinca, haverá então um fato de intensidade de tensão (K).

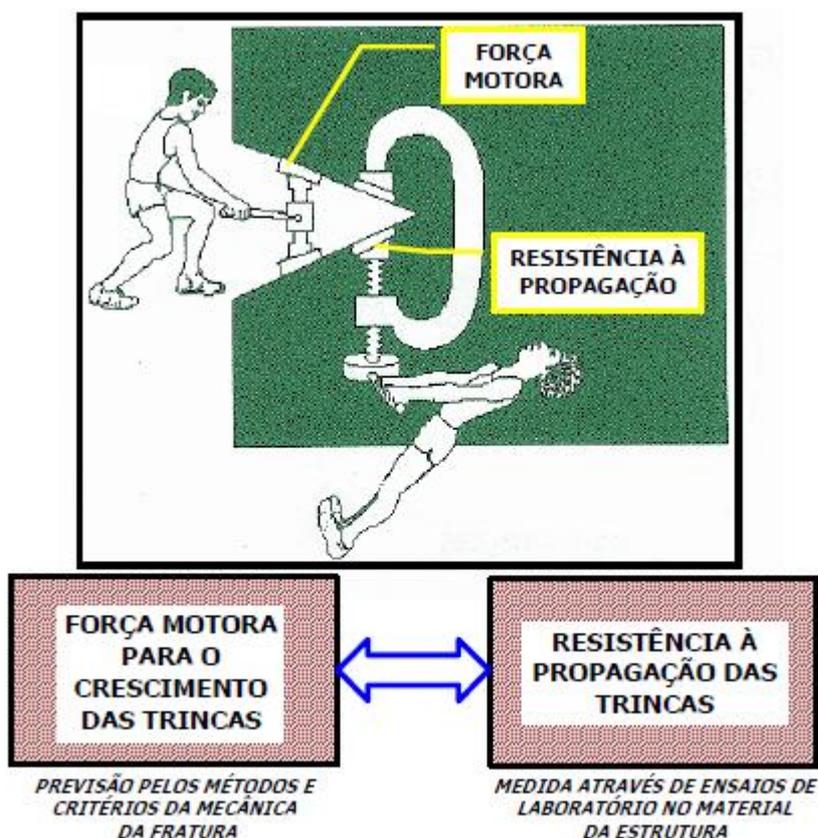
Figura 3.18 - Definição prática do fator K.

Podemos ainda de um modo mais prático entendermos que o ΔK é a força motriz para a propagação da trinca conforme croqui da Figura 3.18.

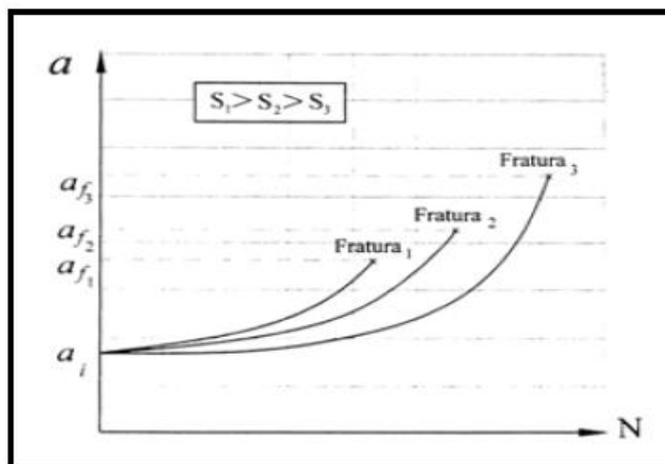
Figura 3.19 - Evolução da trinca de fadiga durante carregamento cíclico aplicado.

Portanto, para cada ciclo de ΔK , ou seja, para cada N , temos uma medida de tamanho de trinca. A Figura 3.19 representa a curva do comprimento de trinca com o número de ciclos de ΔK (N). A medida que se aumenta a quantidade de ciclos (N) maior é o tamanho da trinca. S é a intensidade da variação de K . Quanto maior for seu valor, maior será o tamanho da trinca.

Aplicando a derivada em cada ponto da curva a vs. N (Figura 3.19), encontra-se a taxa de propagação das trincas de fadiga (da/dN).

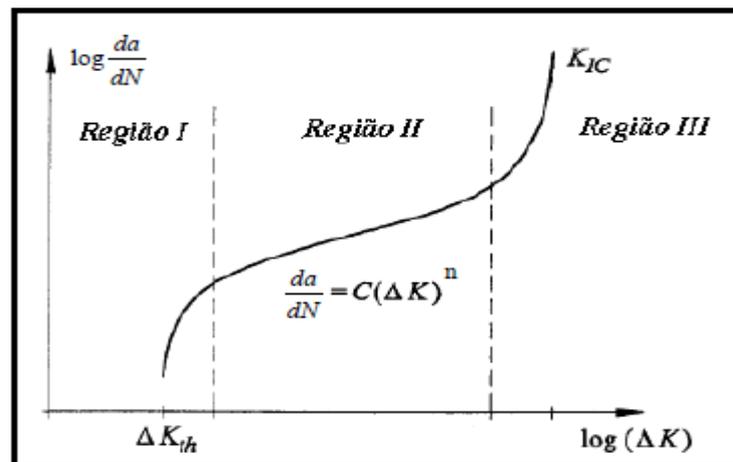
Figura 3.20 - Representação esquemática em escala logarítmica da relação entre a taxa de propagação da trinca de fadiga (da/dN) e amplitude do fator de intensidade de tensão (ΔK).

A curva apresentada tem uma forma sigmoideal, destacando-se três regiões bem distintas. A região I apresenta o valor de ΔK_{lim} (threshold), abaixo do qual não há propagação da trinca de fadiga. É uma região bastante sensível à microestrutura do material (morfologia, dispersão de partículas de segunda fase, tamanho de grão e inclusões), razão de tensões e ao meio ambiente (BRAZ) [41].

O valor da taxa de propagação da trinca aumenta juntamente com o tamanho da trinca, pois o valor do fator de intensidade de tensões (K) aumenta com o valor de a . Com esta relação de taxa de propagação de trinca e ΔK tem-se o gráfico da/dN vs. ΔK em escala logarítmica (Figura 3.20).

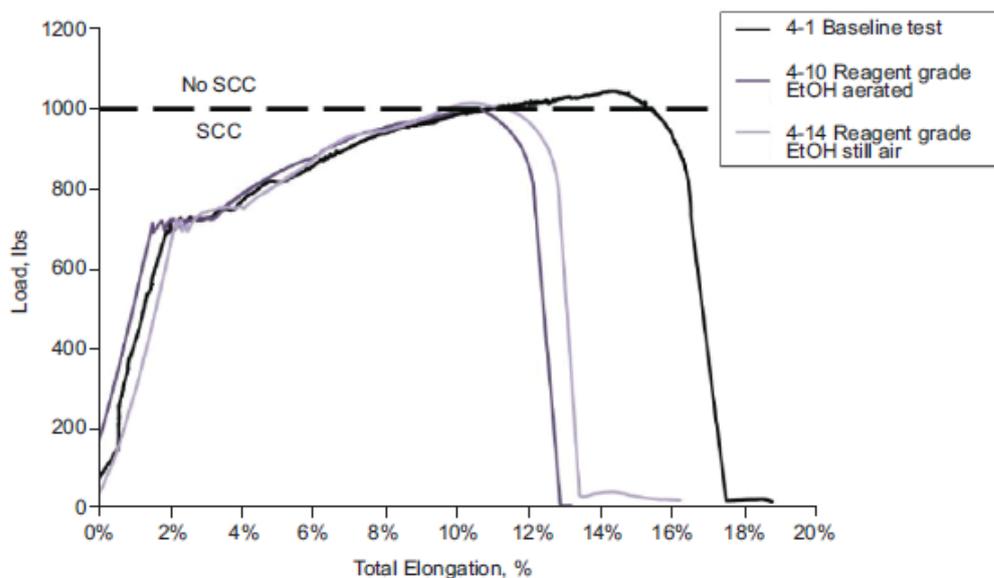
Figura 3.22 - Gráfico Força x alongamento do corpo de prova baseline com etanol. [18]

Corrosão sob tensão (CST) de aço em contato com o etanol tem sido observado em terminais, nos tanques de armazenamento e carregamento e em outros equipamentos metálicos. Com isto a API e a Renewable Fuels Association (RFA) concentraram esforços e financiaram um programa de pesquisa para examinar os fatores que podem levar a CST de aço em contato com etanol e obter uma maior compreensão da extensão da CST em equipamentos metálicos. Este programa foi realizado simultaneamente pelo Southwest Research Institute (SwRI), CC Technologies e Honeywell Process Systems. Relatórios separados sobre os resultados destes estudos são fornecidos em partes de um documento intitulado Relatório Técnico API 939D [18]. Neste capítulo se descreve uma síntese das conclusões destes estudos. Um dos estudos considerou diferentes amostras de etanol, e realizando ensaios em baixa taxa de deformação (velocidade de tracionamento da ordem de 1×10^{-5} mm/s) do aço ASTM A36 em contato com esses combustíveis. As Figura 3.21, Figura 3.22, Figura 3.23, Figura 3.24, Figura 3.25 e Figura 3.26 são representações dos resultados obtidos.

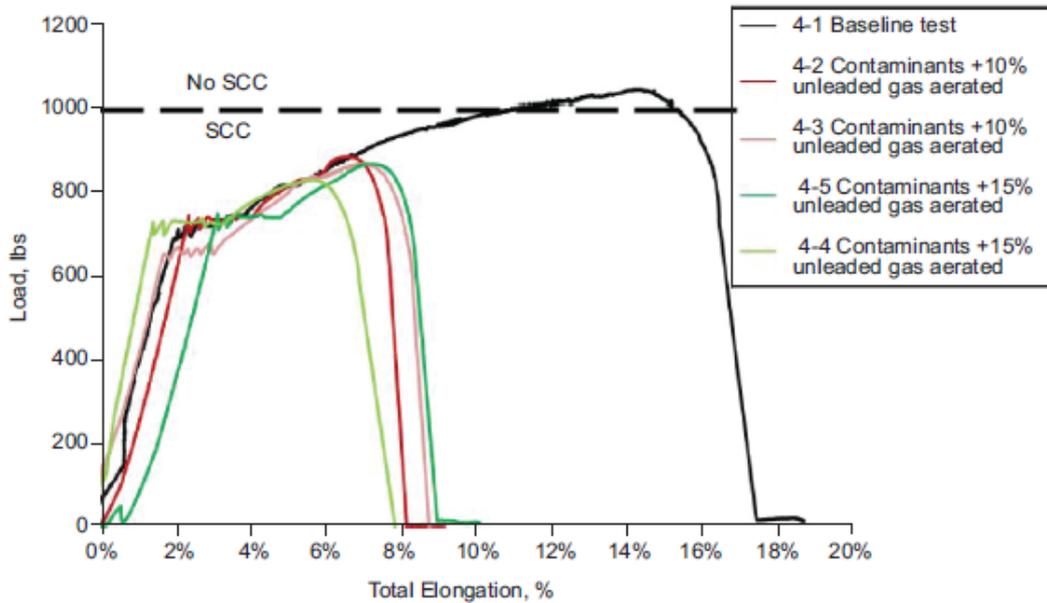
Figura 3.23 - Gráfico Força x alongamento do corpo de prova baseline com diferentes blends de etanol com contaminantes. [18]

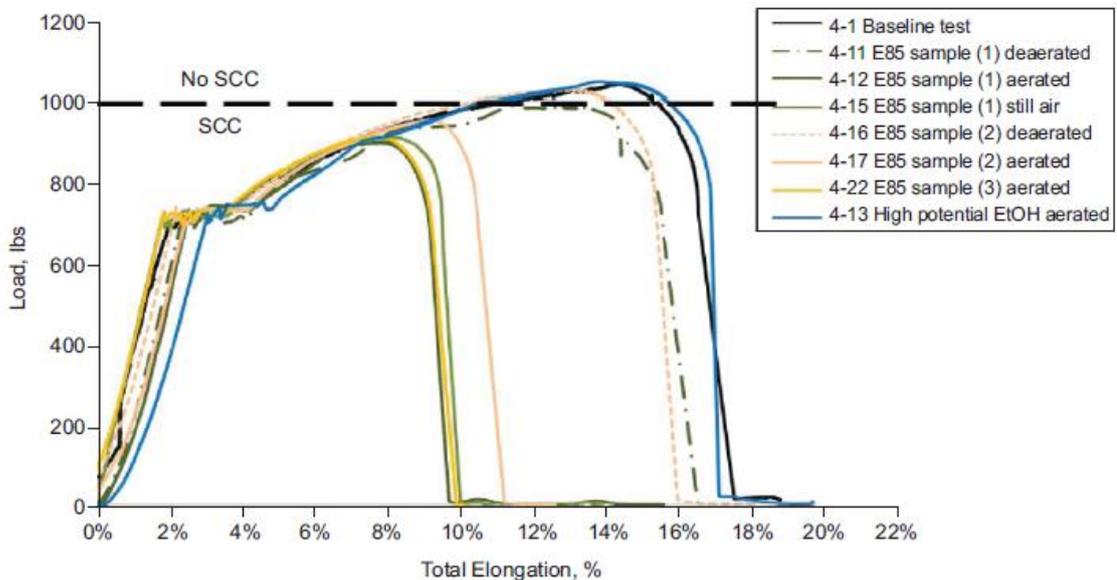
Figura 3.24 - Gráfico Força x alongamento do corpo de prova baseline com diferentes blends de etanol. [18]

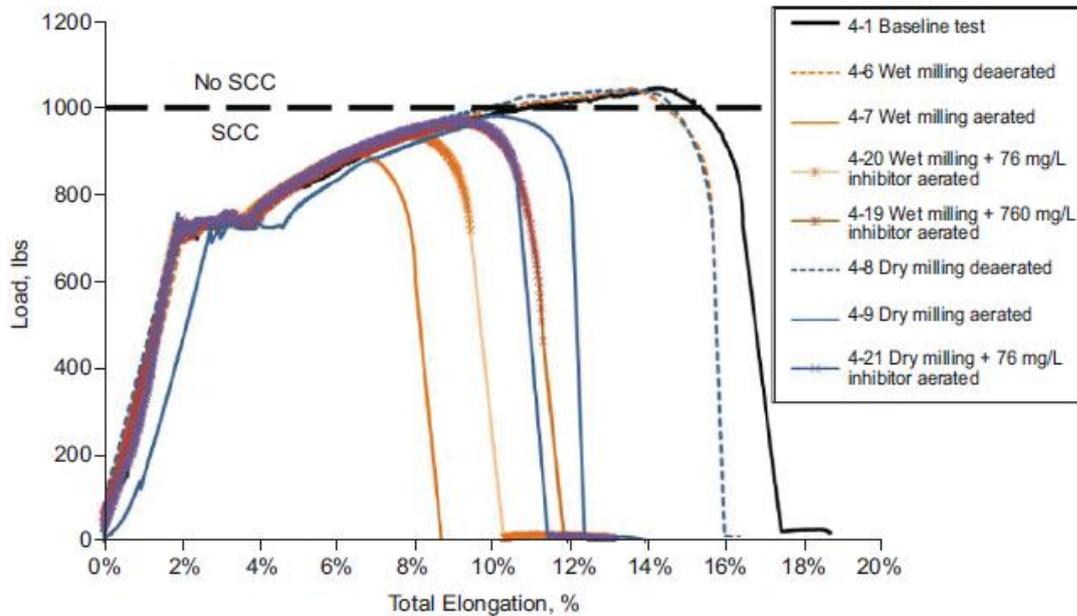
Figura 3.25 - Gráfico Força x alongamento do corpo de prova baseline com diferentes tipos de inibidores. [18]

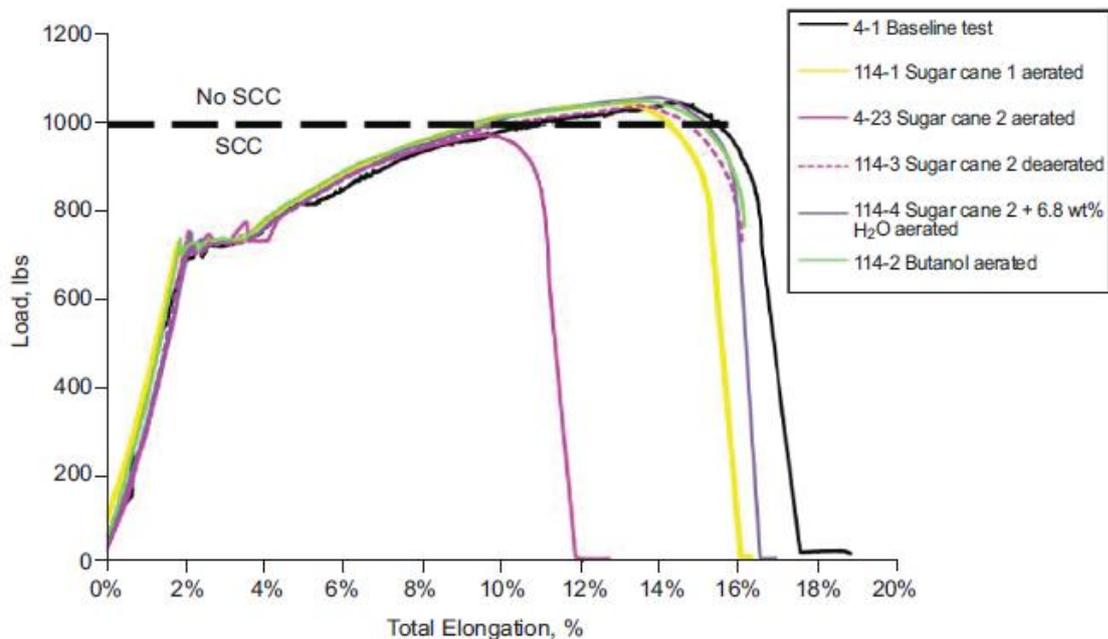
Figura 3.26 - Gráfico Força x alongamento do corpo de prova baseline com diferentes tipos de origem do etanol. [18]

A conclusão é que o etanol especificado pela ASTM D 4806 [45] promove a CST em diferentes níveis para as diferentes condições. Outra conclusão

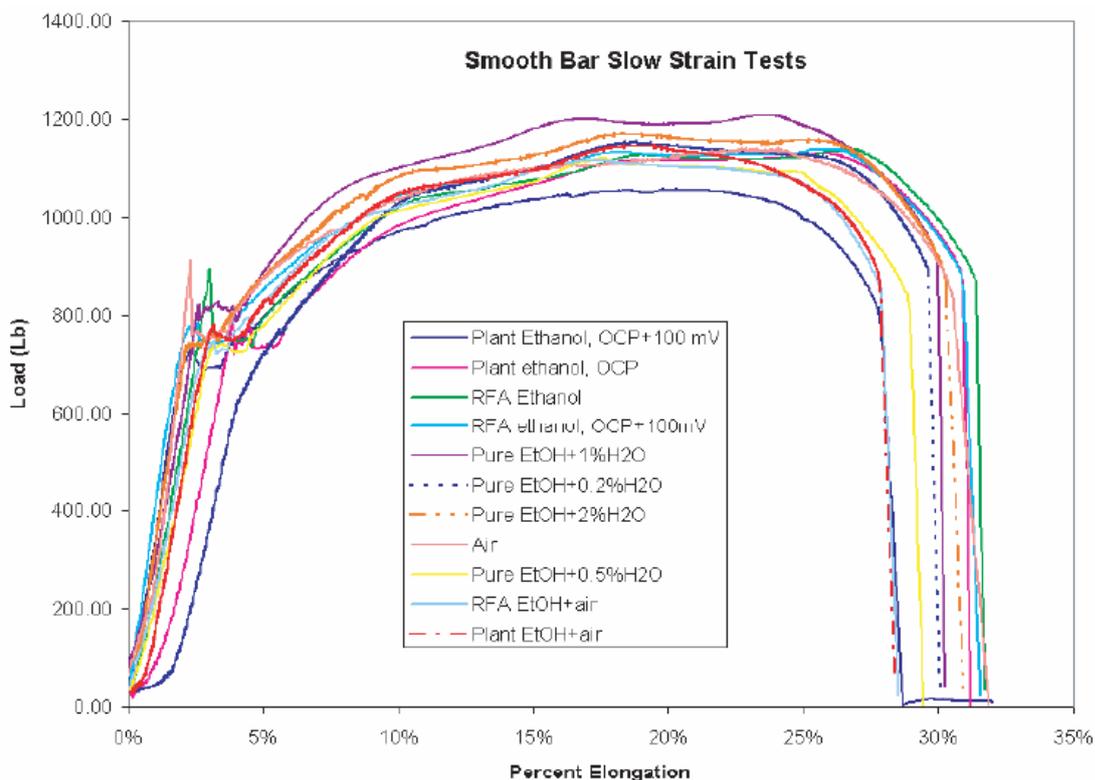
Figura 3.28 - Gráfico Força x alongamento para ensaios de tração com baixa taxa de deformação, em meios de etanol modificado. [18]

O conjunto de resultados apresentados na Figura 3.28 mostra a influência destes fatores na susceptibilidade da CST no aço ASTM A 36 [46] em ensaios de tração com baixa taxa de deformação em contato com etanol nas condições especificadas na Figura 3.27.

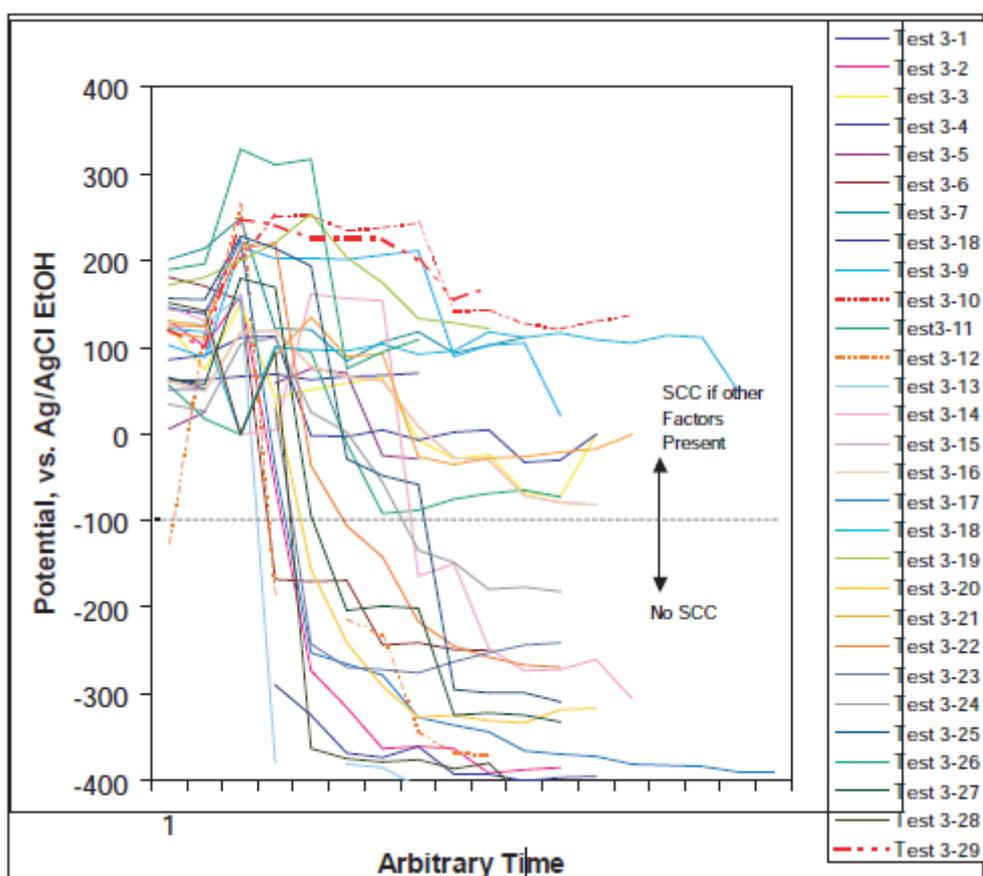
Figura 3.29 - Potencial de corrosão para diferentes condições de ensaio. [18]

A Figura 3.29 representa o resultado do ensaios para a avaliação do potencial de corrosão nas condições apresentadas na Figura 3.30. O potencial de

corrosão é um método simples para monitorar o potencial para a CST de um aço exposto a etanol. Em todos os casos em que foi observada a CST, o potencial de corrosão era acima de 0V em relação ao eletrodo de referência Ag / AgCl EtOH. Quando o potencial foi inferior a este valor, não ocorreu CST independentemente das concentrações dos elementos no etanol . A análise estatística indicou que o oxigênio era o elemento mais importante para o aumento do potencial de corrosão. A ferrugem presente no ferro também aumentou o potencial de corrosão, mas a um nível de significância menor. A presença de metanol aumentou a potencial de corrosão , ao passo que o ácido acético e cloretos diminuíram o potencial de corrosão mas em valores menor que do oxigênio.

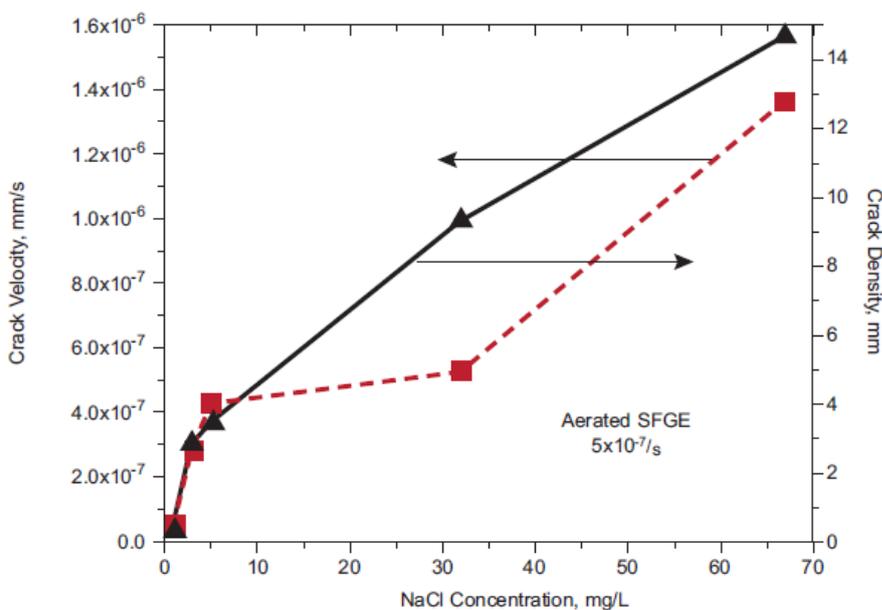
Figura 3.31 - Taxa de propagação de trinca X quantidade de NaCl. [18]

Em ensaios de propagação de trinca, representados na Figura 3.31, verificou-se que quanto maior for a concentração de cloretos, maior será a velocidade de propagação da trinca.

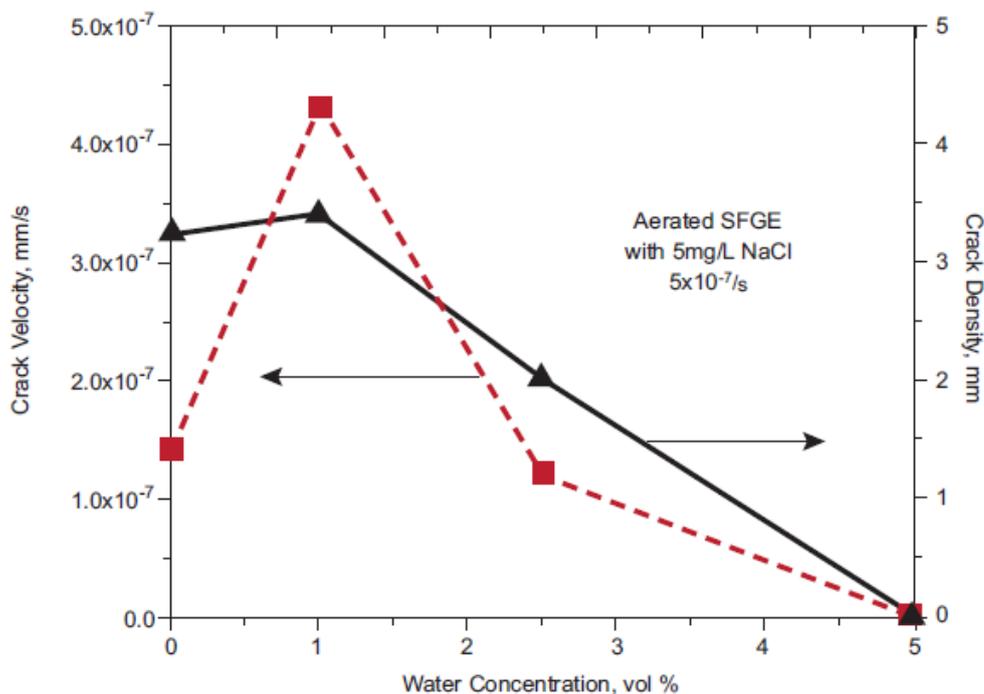
Figura 3.32 - Taxa de propagação de trinca X concentração de água. [18]

Já variando o percentual de água no ensaios de propagação de trinca (Figura 3.32), verifica-se que a velocidade de propagação da trinca aumenta até quando se tem 1% em volume de água e diminui para concentrações maiores.

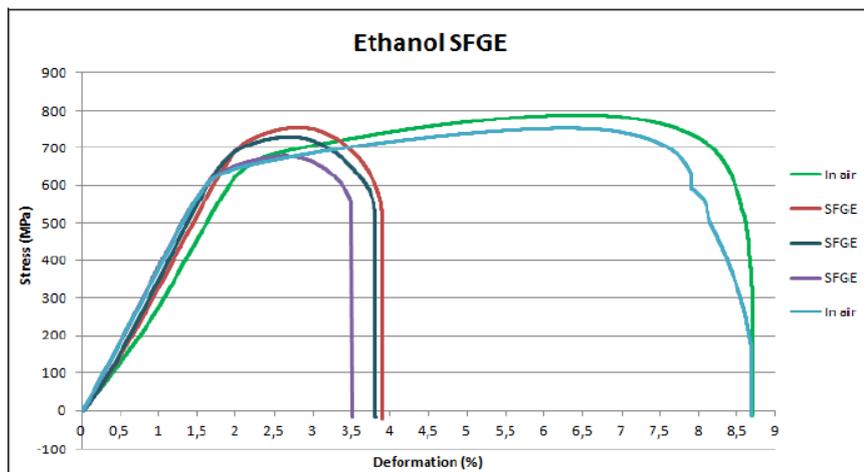
Figura 3.33 - Comparação das curvas tensão x deformação em etanol simulado e ao ar. [47]

No Brasil, trabalhos recentes desenvolvidos pela Universidade Federal do Rio Grande do Sul e apresentados na conferência Rio Pipeline 2013 evidenciaram esta ocorrência quando os aços eram submetidos a baixa taxa de deformação em ensaios de tração [47,48]. Resultados dos ensaios de tração deste tipo de aço são apresentados para corpo de provas com e sem entalhes em diferentes tipos de ambientes. A Figura 3.33 e Figura 3.34 evidenciam a fragilização do API 5L X70 em etanol simulado e etanol de milho. A Figura 3.35 representa os ensaios realizados com o etanol de nacional, ou seja, o etanol de cana.

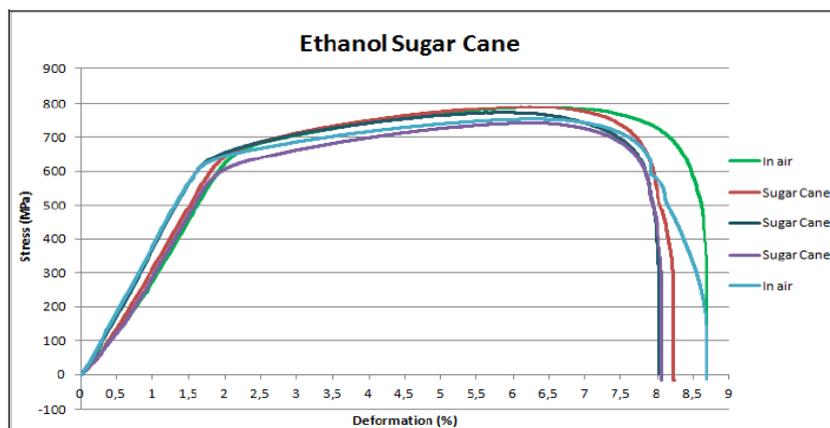
Figura 3.35 - Comparação das curvas tensão x deformação em etanol de cana e ao ar. [47]

Nota-se que em etanol de cana, o comportamento é similar ao encontrado quando o aço é ensaiado ao ar.

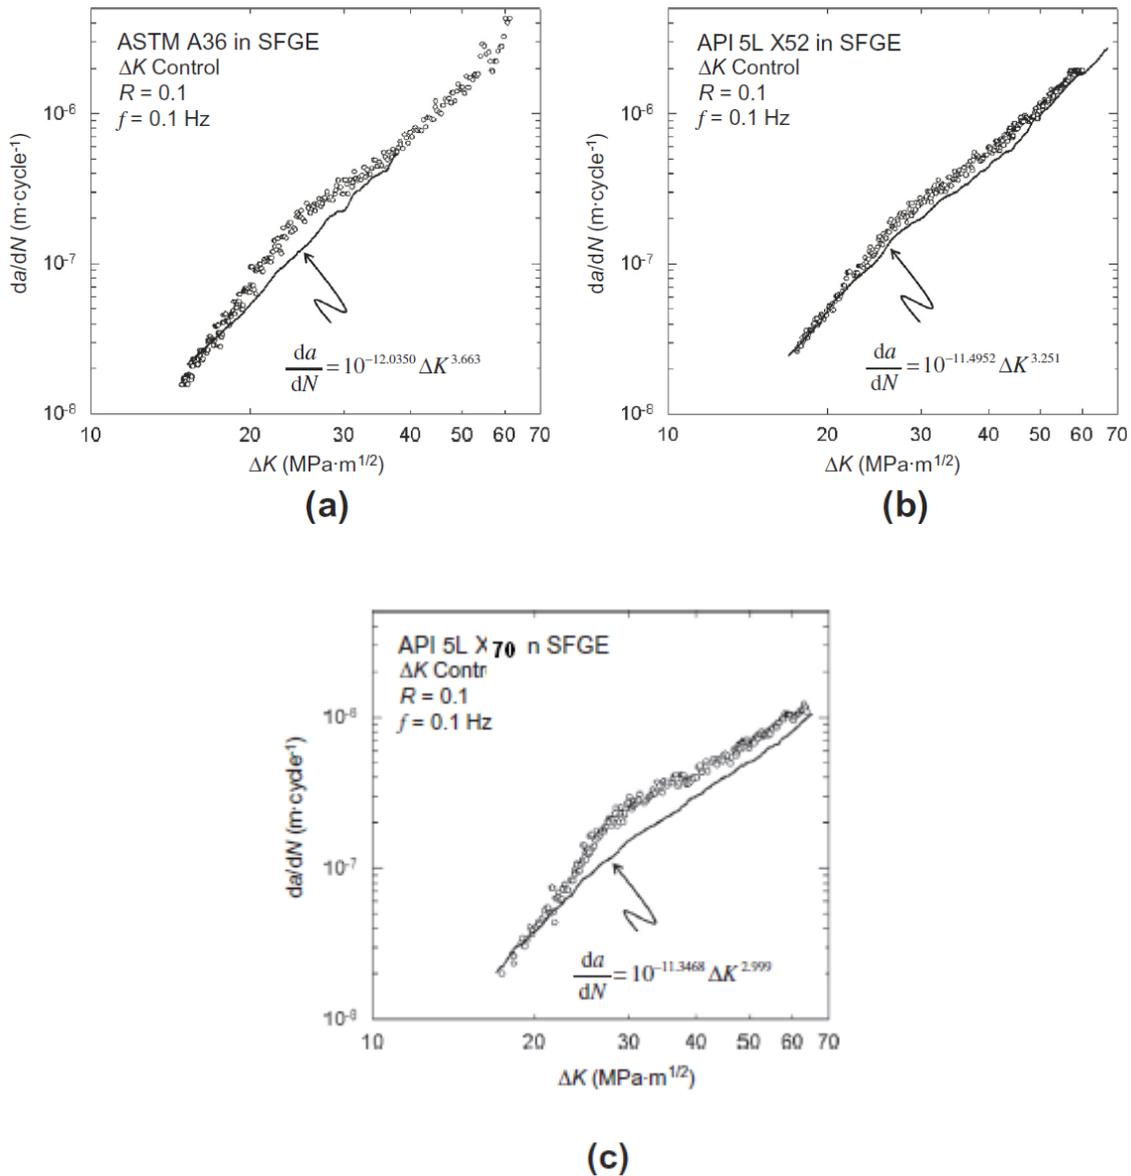
Figura 3.36 - Taxa de crescimento de trinca dos aços em ar (linha contínua) e em etanol simulado (linha pontilhada). [51]

Outros trabalhos desenvolvidos pelo Instituto de Pesquisa Tecnológica - IPT e apresentados no Intercorr 2010 avaliaram a susceptibilidade de corrosão do aço em diferentes tipos de etanol. Ficou evidenciado também que existe uma taxa de corrosão do aço quando em contato com o etanol de milho (importado) e o etanol simulado e até mesmo para a mistura de etanol com gasolina [49,50]. J.W. Sowards et al. [51] também demonstraram que quando o aço é submetido ao banho de etanol simulado, o comportamento em relação a mecânica da fratura apresenta um pequeno desvio comparado com o aço avaliado sem ser colocado em contato com etanol. A Figura 3.36 [51] evidencia este comportamento para o aço ASTM A36, API 5L X52 e API 5L X70. Nota-se a aceleração da propagação da trinca (linha pontilhada) para o ensaio realizado em contato com o etanol na região apontada pela seta entre valores de da/dN de 10^{-7} a 10^{-6} para ambos os aços em comparação com o ensaio realizado ao ar (linha contínua).

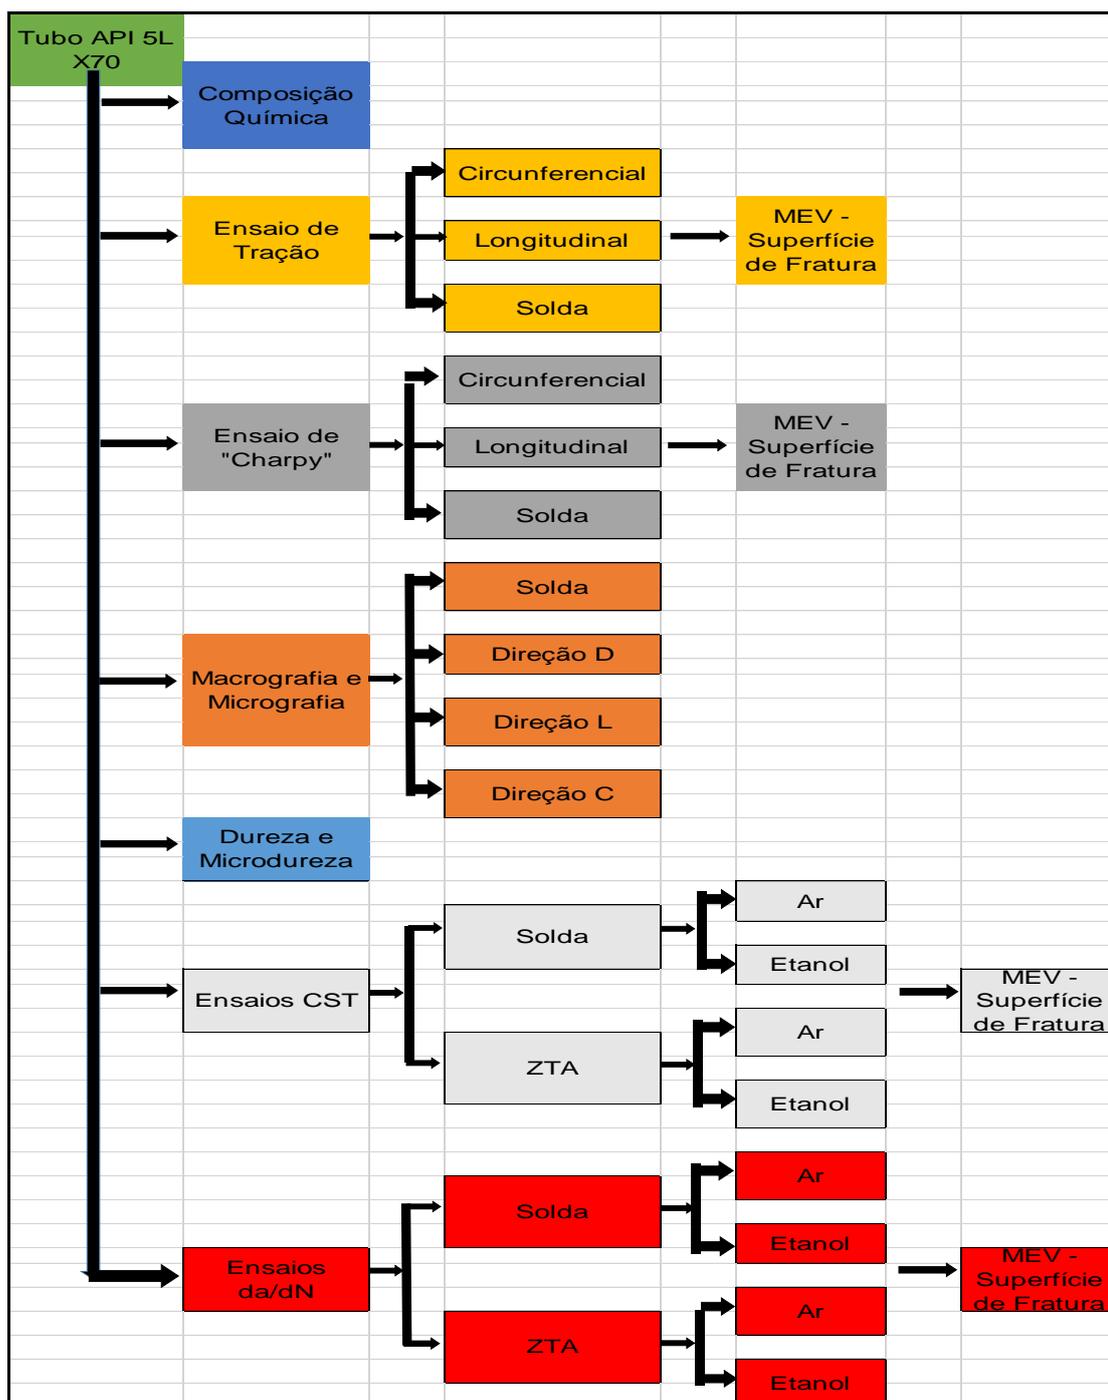
Figura 4.1 - Fluxograma das atividades experimentais.

A metodologia implementada em função dos objetivos do presente trabalho pode ser resumida através do fluxograma, apresentado na Figura 4.1 e pela descrição nos seguintes subcapítulos.

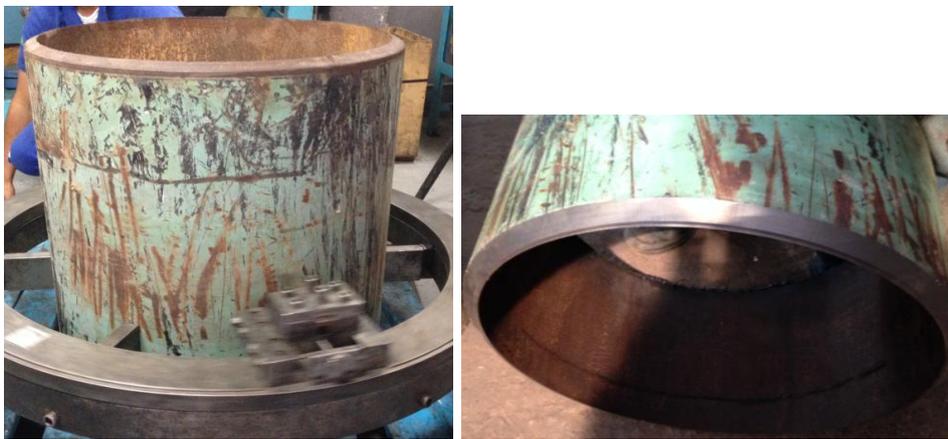
Figura 4.2 - Tubo utilizado para retirada dos corpos de prova.

O pedaço de tubo possui 24” de diâmetro externo, comprimento de 600 mm e espessura de 20,6 mm conforme mostrado na Figura 4.2:

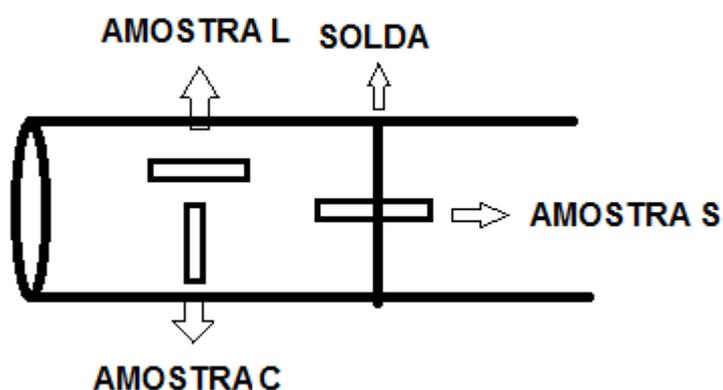
Figura 4.3 - Locais de extração do corpo de prova para ensaio de tração.

A Figura 4.3 apresenta os locais de onde foram retirados os corpos de prova para o ensaio de tração. Para cada posição foram ensaiados 2 corpos de prova totalizando 6 no total. Os ensaios foram conduzidos na máquina INSTRON 5500R do Laboratório de Ensaio Mecânicos do Departamento de Engenharia de Materiais da UFSCar
