RESISTÊNCIA À FADIGA DE JUNTA CIRCUNFERENCIAL DE UM TUBO API
5L X 70 EM CONTATO COM ETANOL.

São Carlos
2016

Tese apresentada ao Programa de
Pós-Graduação em Ciência e Engenharia
de Materiais como requisito parcial à
obtenção do título de DOUTOR EM
CIÊNCIA E ENGENHARIA DE MATERIAIS

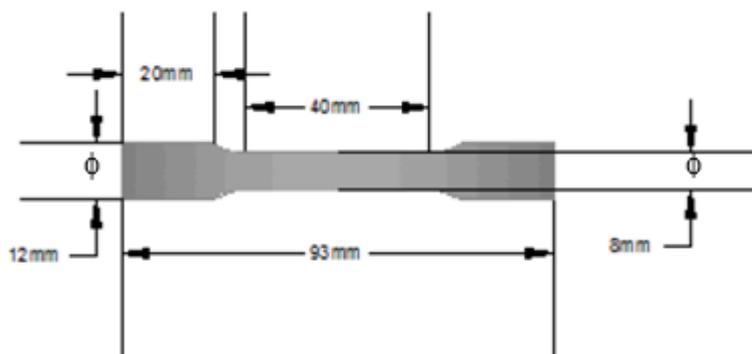
Figura 4.4 - Croqui do corpo de prova para os ensaios de tração.

A Figura 4.4 apresenta a geometria e as dimensões do corpo de prova utilizado.

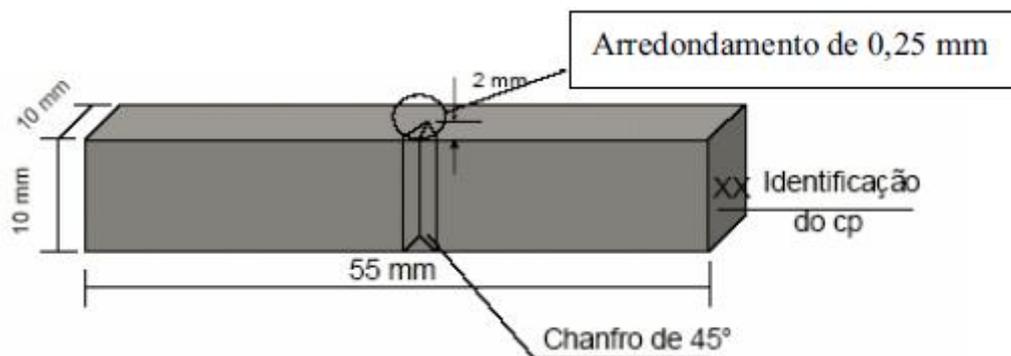
Figura 4.5 - Croqui do corpo de prova para ensaio de Charpy “V”- tipo A.

A Figura 4.5 apresenta o croqui do corpo de prova tipo A com as dimensões padronizados pela ASTM E23 [54] utilizado para os ensaios.

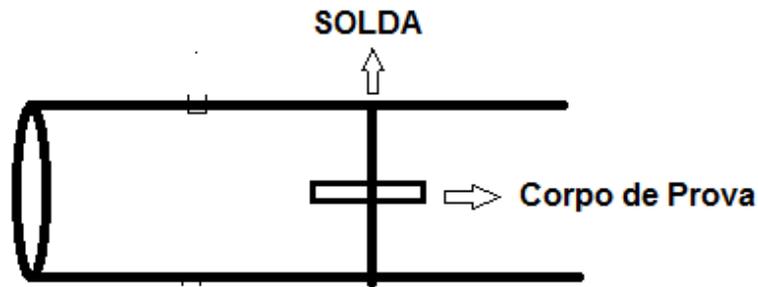
Figura 4.6 - Local de retirado do corpo de prova para avaliação macrografica.

A macrografia foi realizada após as etapas de lixamento manual com lixas de granas #150, #240 e #320. O ataque químico foi realizado por meio de imersão em reativo de iodo. O tempo de ataque foi de 10 minutos. O corpo de prova utilizado para a realização desta análise foi retirado do tubo conforme Figura 4.6.

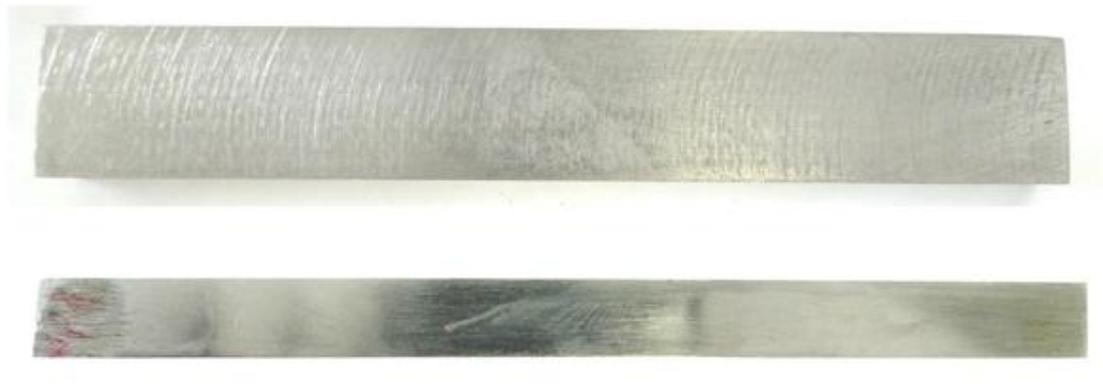
Figura 4.7 - Aspecto geral do corpo de prova na condição inicial antes da macrografia.

O aspecto do corpo de prova retirado do tubo conforme Figura 4.6 é mostrado na Figura 4.7:

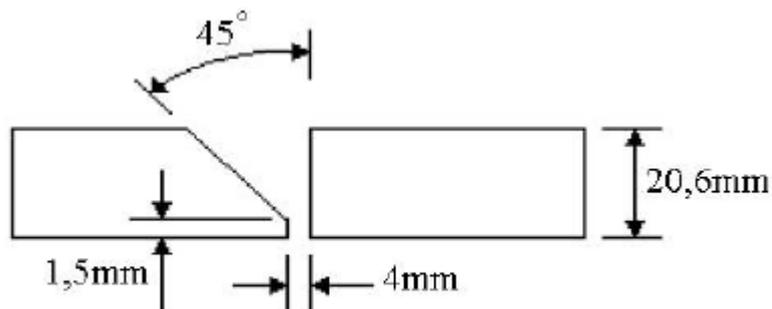
Figura 4.9 - Ilustração do chanfro meio-V e respectivas dimensões.

O chanfro utilizado para o processo de soldagem foi de “meio-V”, com o objetivo de possibilitar, quando da realização dos ensaios de resistência a fadiga, a propagação da trinca inteiramente na ZTA, permitindo melhor análise desta região. A Figura 4.9 mostra o esquema do chanfro adotado.

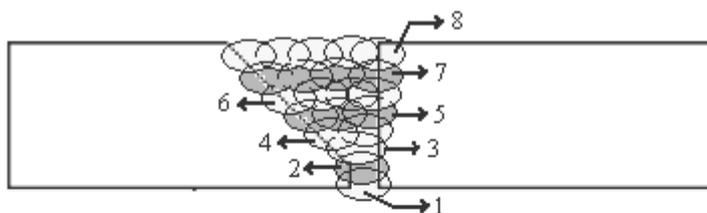
Figura 4.10 - Ilustração do perfil de solda adotado no procedimento de soldagem do tubo API 5L X70.

A ilustração do perfil de solda a ser adotado no procedimento de solda é apresentada na Figura 4.10.

- 1- passe de raiz
- 2- reforço de raiz
- 3- passe de enchimento (um)
- 4- passes de enchimento (dois)
- 5- passes de enchimento (três)
- 6 e 7- passes de enchimento (quatro)
- 8- passes de acabamento (cinco)

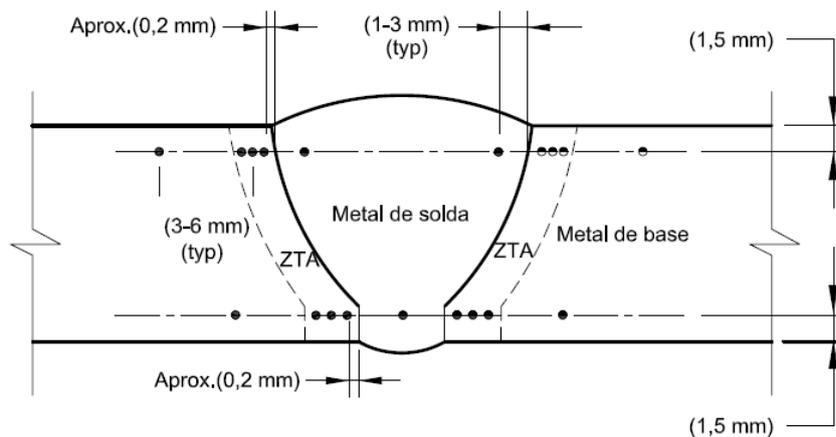
Figura 4.11 - Perfil de dureza Vickers para chanfro V. Neste trabalho se utilizou chanfro em meio V.

Foram feitas medidas de dureza nas posições indicadas na Figura 4.11 pelos métodos Brinell (ASTM E10 [56]), com esfera de 2,5mm e carga de 187,5 kgf e Vickers (ASTM E92 [57]) com carga de 10 kgf; em ambas utilizando um durômetro V.E.B Kraftmessgeräte com sistema ótico de medição das impressões.

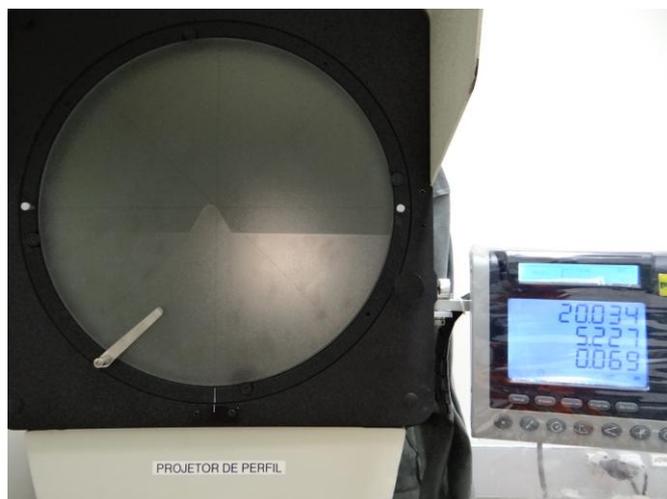
Figura 4.12 - Verificação das medidas do entalhe no projetor de perfil.

No que se refere ao corpo de prova utilizado nos ensaios, utilizou-se o tipo sub size e com entalhe em V. Em vista das dificuldades encontradas na usinagem do entalhe, antes da realização dos ensaios, o corpo de prova foi levado para um projetor de perfil (Figura 4.12) para determinação final de suas dimensões e comparado com as dimensões do padrão adotado conforme Figura 4.13 e Figura 4.14.

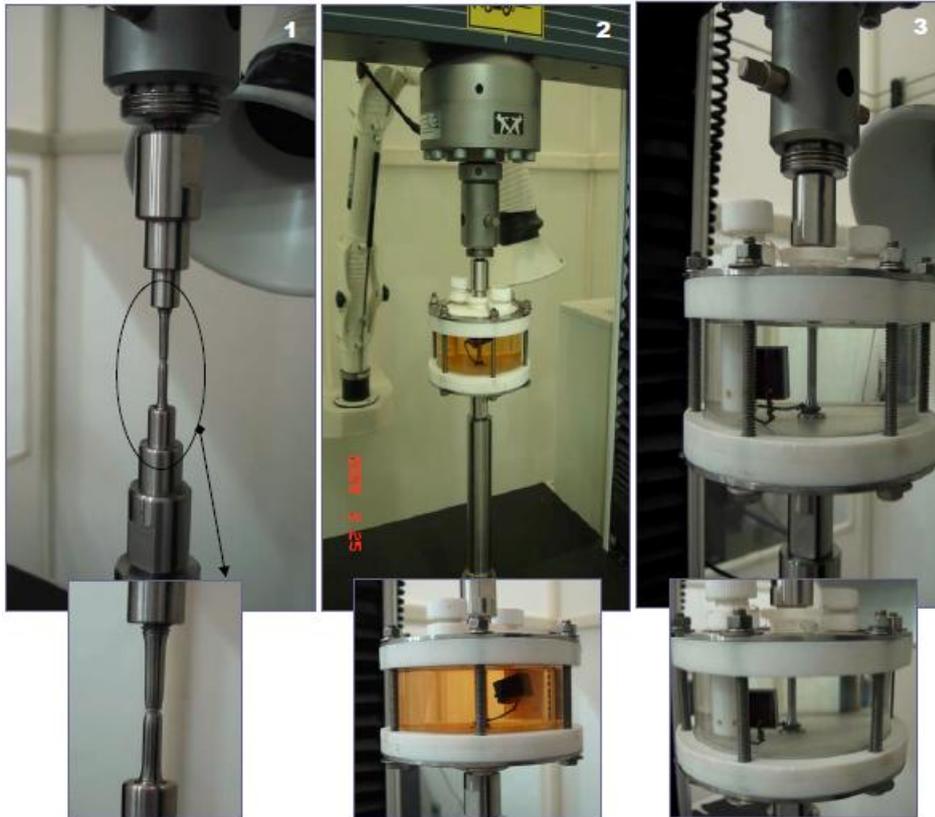
Figura 4.15 - Vista geral da montagem dos ensaios na máquina de tração INSTRON 3382 com detalhes dos corpos de prova (cp) ao ar e das células de teste: 1. ao ar, 2. meio API com etanol.

O equipamento utilizado foi uma máquina servo mecânica INSTRON 3382 localizada no Instituto Nacional de Tecnologia (INT) no Laboratório de H₂S. Este equipamento permite a execução de ensaios utilizando uma velocidade muito baixa no carregamento de forma a interpretar o comportamento do material frente à corrosão associada à solicitação mecânica. A Figura 4.15 apresenta o sistema mecânico que realizou os ensaios à temperatura ambiente ao ar atmosférico e em etanol.

Nos ensaios conduzidos em meio alcoólico a solução foi introduzida em uma célula de ensaio mantendo-se a relação de 30 ml/cm² e, a seguir, a célula foi fechada e devidamente vedada.

Aplicou-se uma pré carga de 30 kgf e posteriormente deu-se início ao ensaio propriamente dito, até o término do ensaio correspondente ao tempo de ruptura do cp. A velocidade de extensão utilizada nos ensaios foi de $3,0 \times 10^{-5}$ mm/s, a qual corresponde a uma taxa de deformação de $1,2 \times 10^{-6}$ s⁻¹.

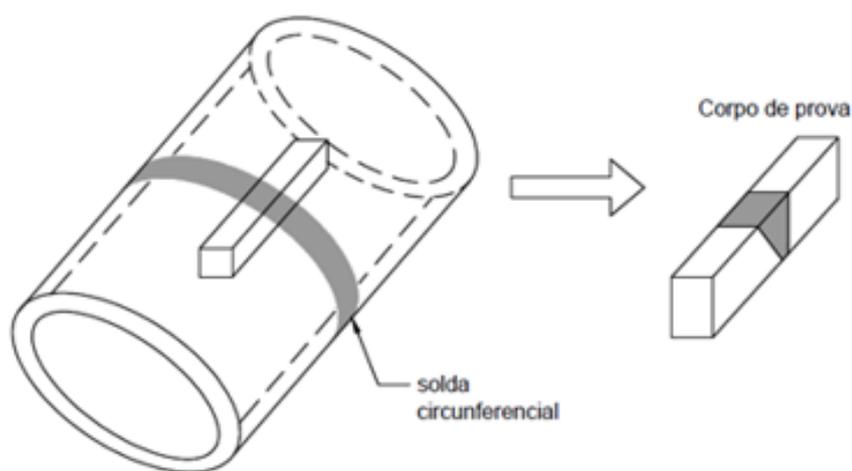
Figura 4.16 – Local de extração dos corpos de prova para o ensaio de fadiga.

A Figura 4.16 mostra a metodologia de extração dos corpos de prova do tubo soldado indicado anteriormente. Os corpos de prova foram retirados no sentido longitudinal do tubo, de tal maneira que a solda circunferencial ficasse localizada no centro dos corpos de prova conforme Figura 4.17.

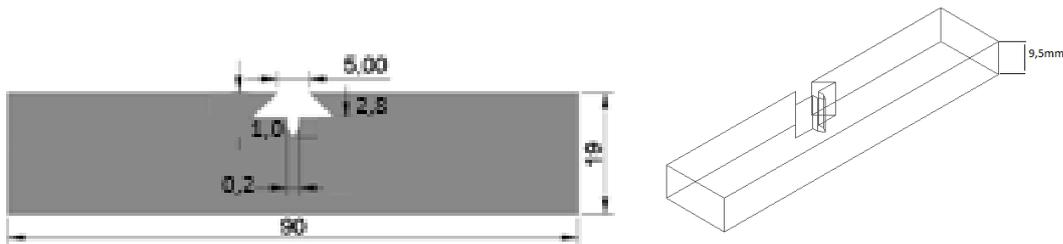
Figura 4.18 - Croqui do corpo de prova para os ensaios de propagação de trinca com as medidas indicadas em milímetro (mm).

O croqui do corpo de prova e suas dimensões são definidos conforme a ASTM E1820 [60] de acordo com a Figura 4.18.

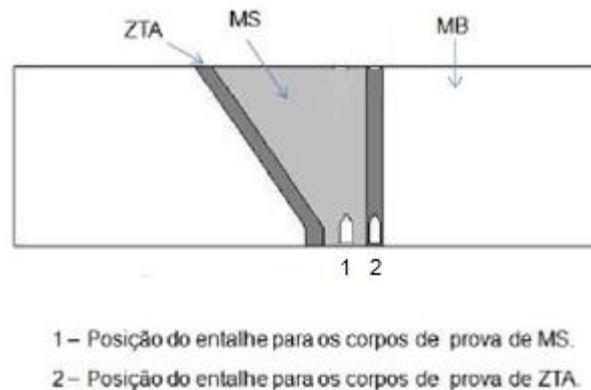
Figura 4.19 - Posição do entalhe nas duas regiões da junta e esquema do entalhe.

A localização do entalhe nas regiões do metal de solda (Solda) e ZTA bem como as dimensões em milímetros (mm) dos corpos de prova são apresentadas na Figura 4.19.

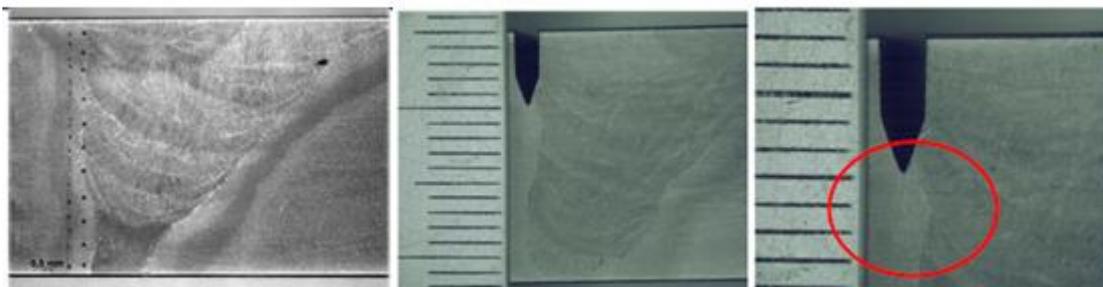
Figura 4.20 - Região linear da ZTA para propagação de trinca.

A necessidade de realizar a solda com chanfro meio V se deu para obtermos uma região linear da ZTA para propagação da trinca em toda sua extensão conforme Figura 4.20.

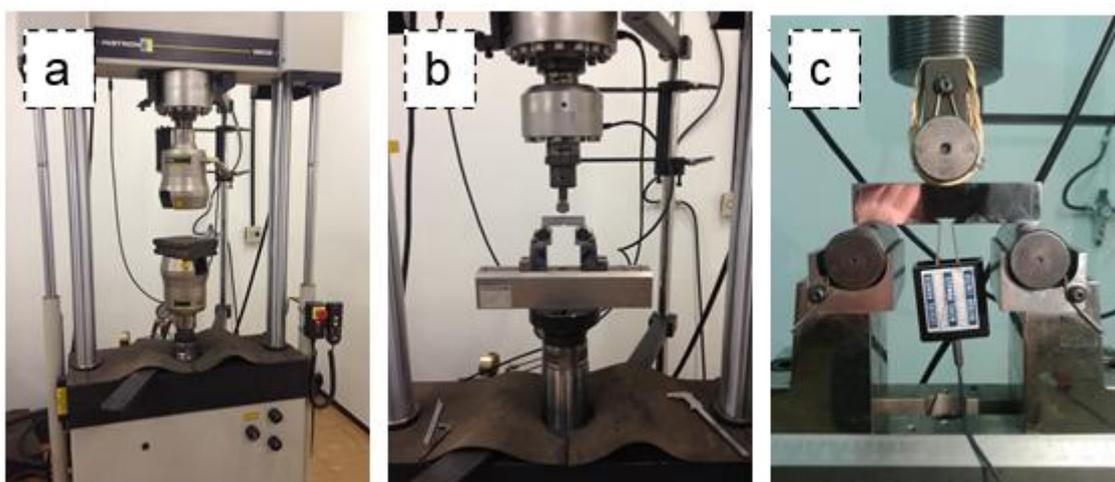
A máquina servo hidráulica INSTRON 8802 localizada no Laboratório de Ensaio Mecânicos do Departamento de Engenharia de Materiais da UFSCar foi utilizada para execução dos ensaios. A Figura 4.21 identifica a máquina utilizado (a), o dispositivo de 3 pontos instalado para execução do teste (b) e o corpo de prova com o strain gage instalado para monitoração da trinca (c).

Figura 4.21 - Máquina INSTRON 8801 (a), dispositivo de 3 pontos para o ensaio de fadiga (b) e o destaque do corpo de prova com o clipe gage instalado para monitoração da propagação da trinca (c).

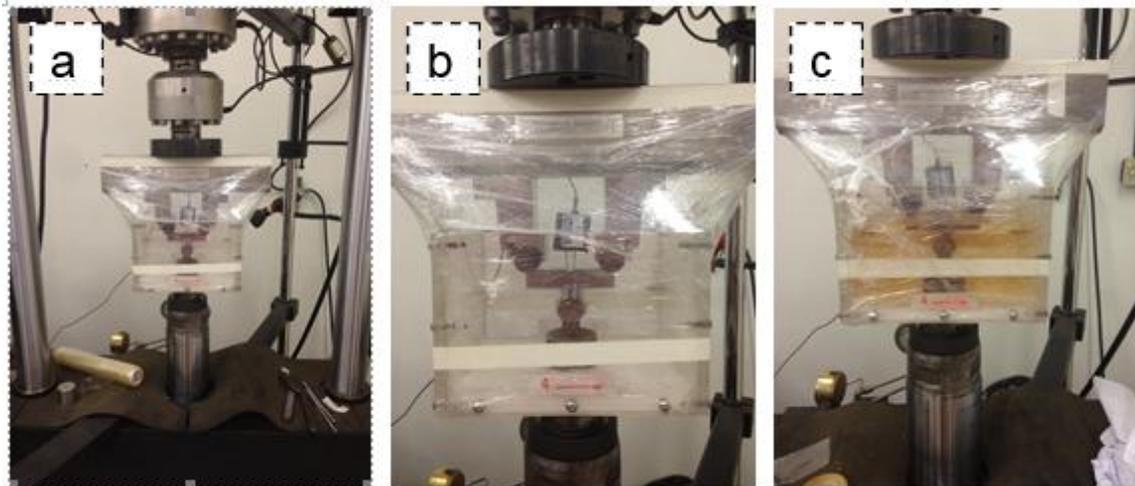
Para os ensaios em etanol foi desenvolvido um dispositivo de acondicionamento que consiste em uma cuba de acrílico para armazenamento do etanol e também feito a inversão do dispositivo de 3 pontos para que a superfície do líquido imergisse a superfície do entalhe sem que danificasse o clipe gage, conforme Figura 4.22.

Figura 4.22 - Cuba para armazenamento do etanol (a), detalhe do corpo de prova instalado com a inversão do dispositivo de 3 pontos (b) e sistema de teste já que o etanol armazenado (c).

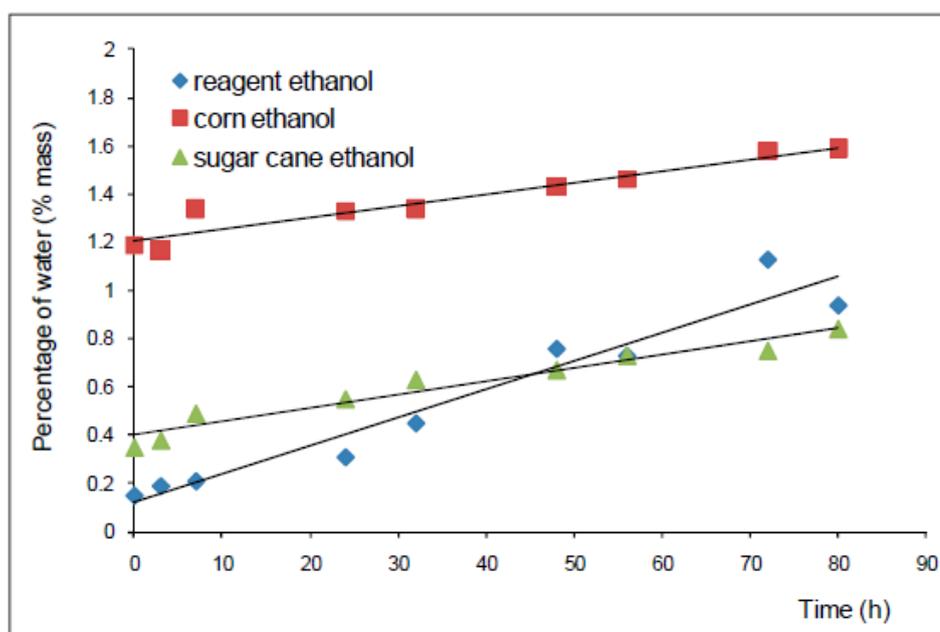
Em seu trabalho, BRAGAGNOLO et al. [62], estuda a absorção de água pelo etanol, em uma solução de etanol com concentração de água de 0,2%. Em testes de exposição ao ambiente apresentou elevação de umidade de 0,2% a aproximadamente 1% em 80 horas conforme Figura 5.1.

Figura 5.1 - Elevação da umidade do etanol no tempo de exposição. [62]

Sendo assim, nos ensaios de propagação de trinca dos corpos de prova expostos ao etanol, podemos afirmar que não houve elevação superior a 2% de concentração de água na solução visto que os ensaios duraram menos que 80 horas e o recipiente que continha o etanol foi vedado com filme de PVC impermeável.

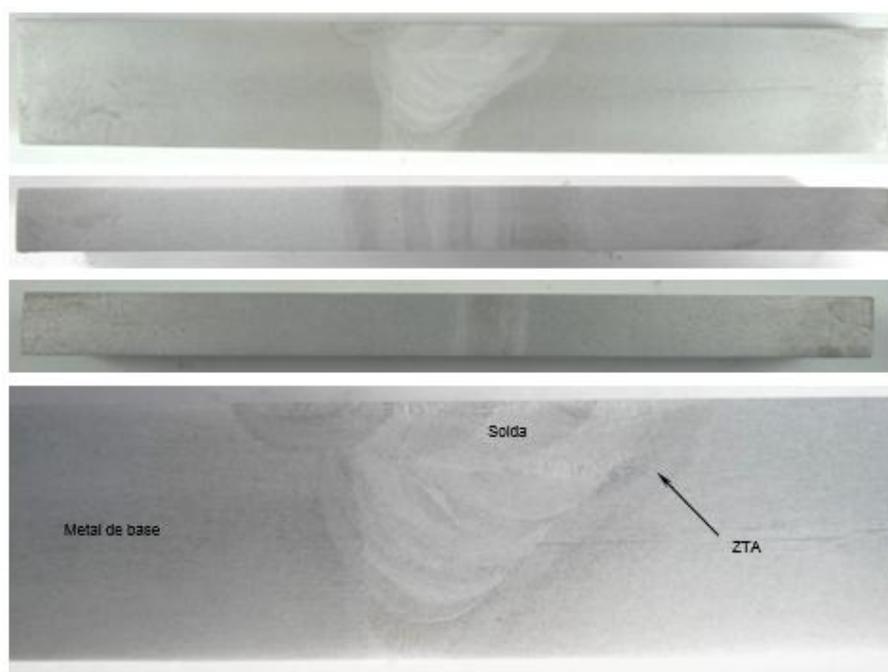
As Figura 5.2 e Figura 5.3 apresentam as macroestruturas do corpo de prova retirado da região da solda do tubo. Ambas são constituídas por três regiões: o metal de base, a zona termicamente afetada (ZTA) e a solda. É possível observar que a junta soldada consiste em um “meio V” com uma das faces do metal de base a 90° e a outra a 45°.

Figura 5.2 - Macroestrutura característica do corpo de prova lado anterior evidenciando três regiões: metal de base, a zona termicamente afetada (ZTA) e a solda. Ataque com iodo.

Verifica-se que de fato foi possível obter uma região de ZTA mais linear do lado reto do meio V. Nota-se também os sucessivos passes da execução da soldagem e uma diferença macroestrutural da solda na face inferior do corpo de prova, ou seja, é a raiz da soldagem que possui material dissimilar ao material de enchimento utilizado. No Capítulo a seguir será analisada a dureza e microestruturas destas regiões.

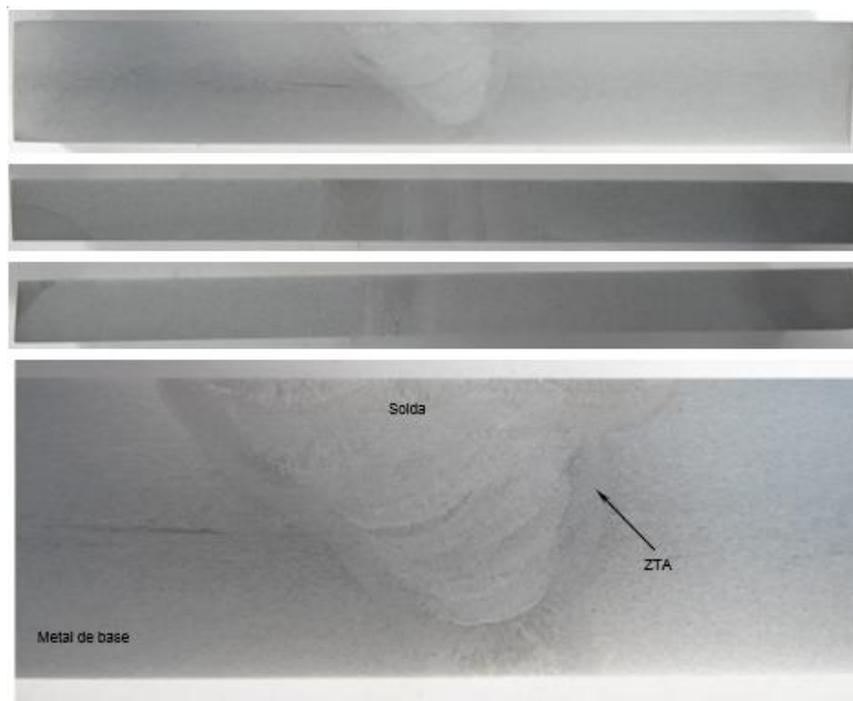
Figura 5.3 - Macroestrutura característica do corpo de prova lado posterior evidenciando três regiões: metal de base, a zona termicamente afetada (ZTA) e a solda. Ataque com iodo.

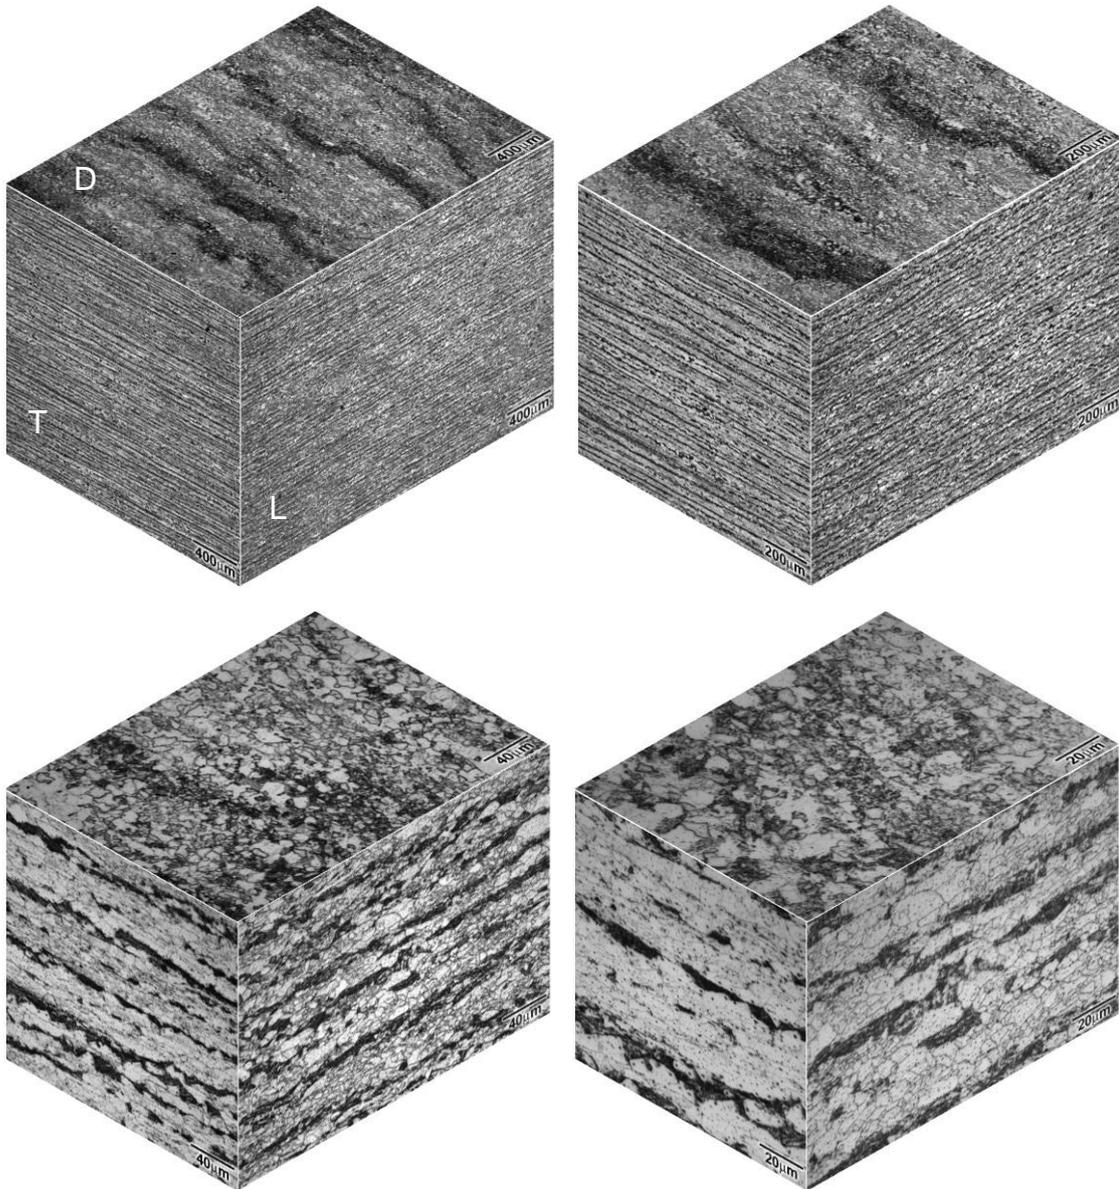
As Figura 5.4 apresenta as microestruturas características do metal de base nas posições direcional (D), transversal (T) e longitudinal (L) em diferentes aumentos. Elas são constituídas por matriz ferrítica de diferentes formas (áreas claras) e perlita fina (áreas escuras). Os tamanhos de grãos são finos e apresentam-se deformados no sentido da laminação.

Figura 5.4 - Microestrutura característica nas posições D, T e L em diferentes aumentos.

Na visão da posição direcional (D) que é a face da chapa pode se observar que os grãos de ferrita (regiões claras) estão aparentemente alongadas na direção de laminação com regiões distintas de perlita fina (regiões escuras). Neste plano, o bandeamento não fica tão evidente e as regiões de perlita aparecem de forma mais ou menos heterogênea entre as de ferrita.

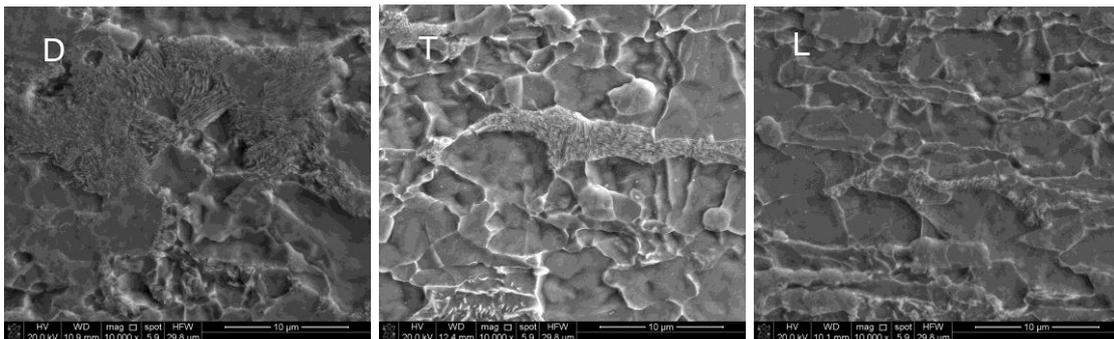
Detalhes da microestrutura observada em microscópio eletrônico de varredura para as 3 posições D, T e L são apresentados na Figura 5.5, respectivamente. Os detalhes da microestrutura perlítica são claramente visíveis.

Figura 5.5 - Detalhes da microestrutura perlítica da posição D, T e L.

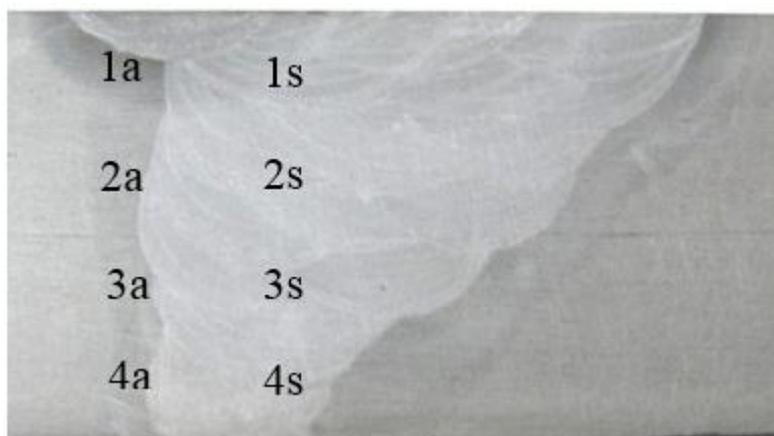
A Figura 5.6 apresenta os locais de análise microestrutural da região da solda e sua ZTA iniciando a primeira análise no último passe de solda até a região da raiz. A microestruturas são apresentadas na

Figura 5.6 – Locais de análise microestrutural da região da solda e sua ZTA.

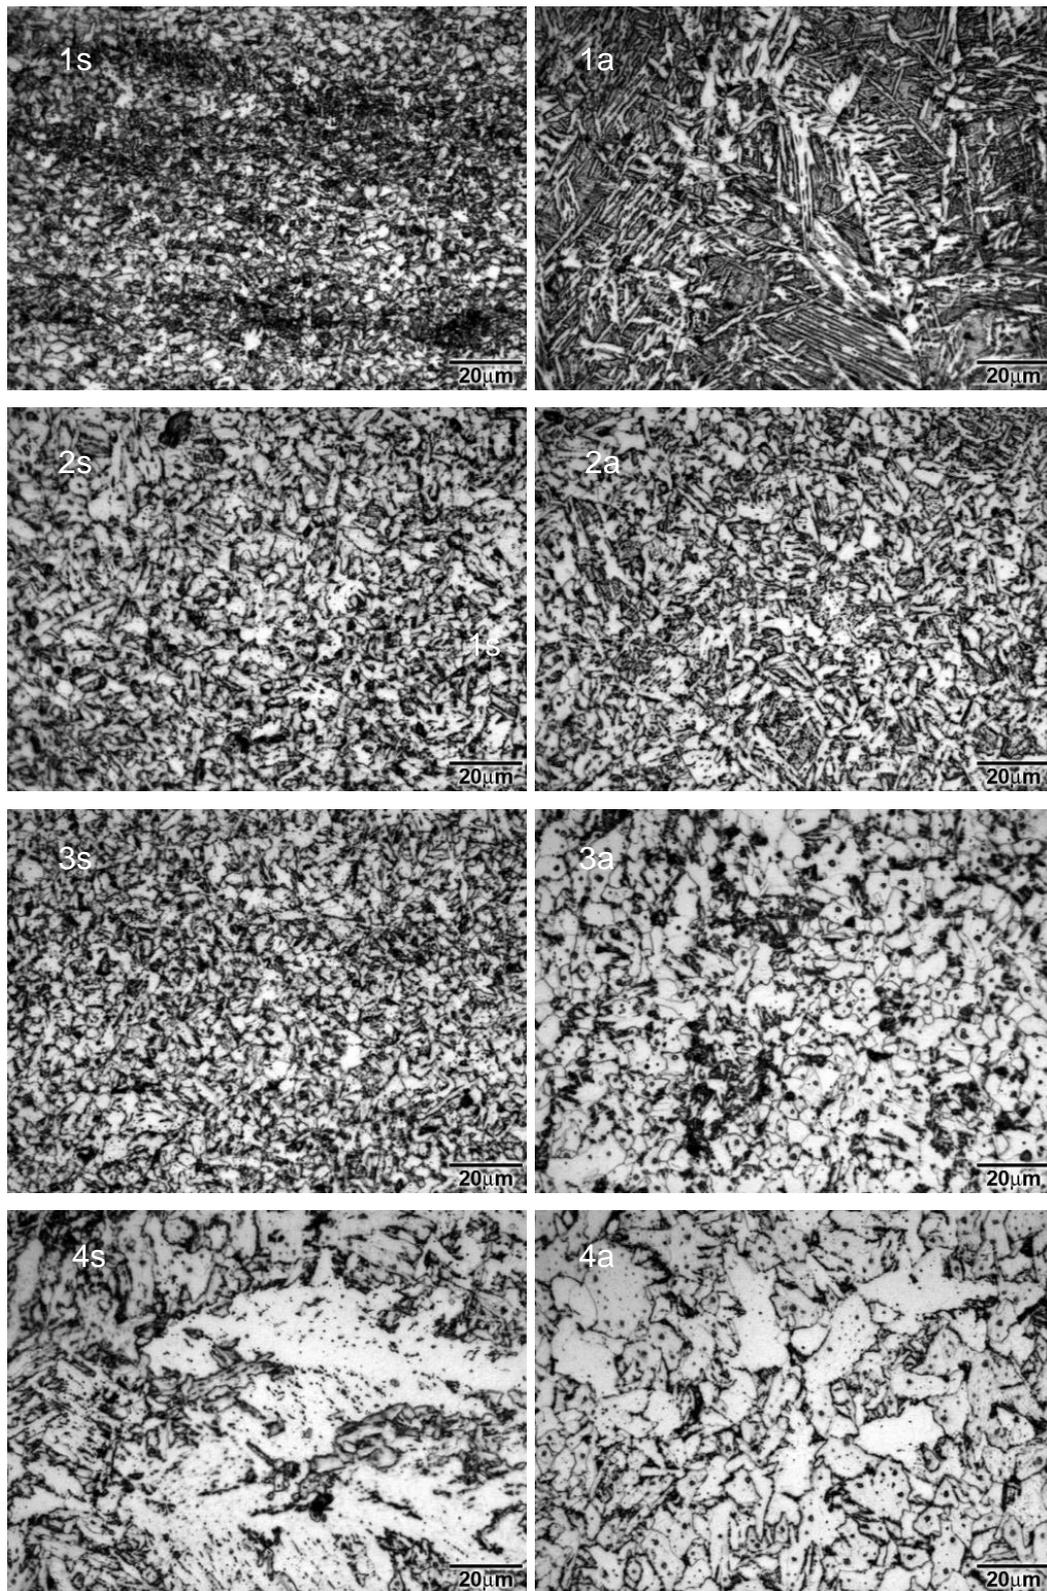
A microestrutura representativa da região da solda (1s, 2s, 3s e 4s) e sua ZTA (1a, 2a, 3a, e 4a) conforme posições indicativas é apresentada na Figura 5.7.

Figura 5.7 - Microestrutura da região da solda e sua ZTA conforme posição 1, 2 3 e 4.

A região da ZTA corresponde a uma região parcialmente recristalizada constituída predominantemente por grãos de ferrita poligonal com presença de perlita dispersa. Observa-se também que nesta região o tamanho de grão é maior daquele observado no metal de base e as partículas de perlita são pouco mais grosseiras e acumulam-se preferencialmente nos contornos de grão devido ao seu crescimento. Nota-se que não há alinhamento de grãos e que a perlita não apresenta mais em camadas entre as camadas de ferrita. Esse efeito é resultado do aquecimento sofrido pelo material durante a etapa de soldagem. Os grãos da região 4a possui tamanho maior que os das regiões 3a, 2a e 1a devido ao tratamento térmico sofrido pelos sucessivos passes da solda. A microestrutura da região da solda do lado do enchimento (1s) é constituída predominantemente por grãos de ferrita de Widmanstätten com presença de perlita dispersa. Esta microestrutura é característica de resfriamento acelerado a moderado, ocorrido durante o processo de soldagem que aquece cada passa de solda. A microestrutura 4s apresenta a microestrutura da região de raiz da solda que possui característica de uma estrutura formada por resfriamento lento, constituída predominante de grãos grosseiros de ferrita poligonal com perlita concentrada nos contornos de grão ferrítico. Além da diferença de eletrodo e de procedimento de solda, esta região está sujeita ao aporte térmico imposto pelos sucessivos passes de enchimento da solda que mantém a raiz aquecida em todo processo de soldagem do tubo. Regiões intermediárias da solda, 2s e 3s, apresentam os grãos de ferrita poligonais com presença de perlita em seus contornos de grãos. Há clara evidência de tamanho de grãos maiores para as regiões próxima a raiz e grãos menores nas regiões de passe final da solda.

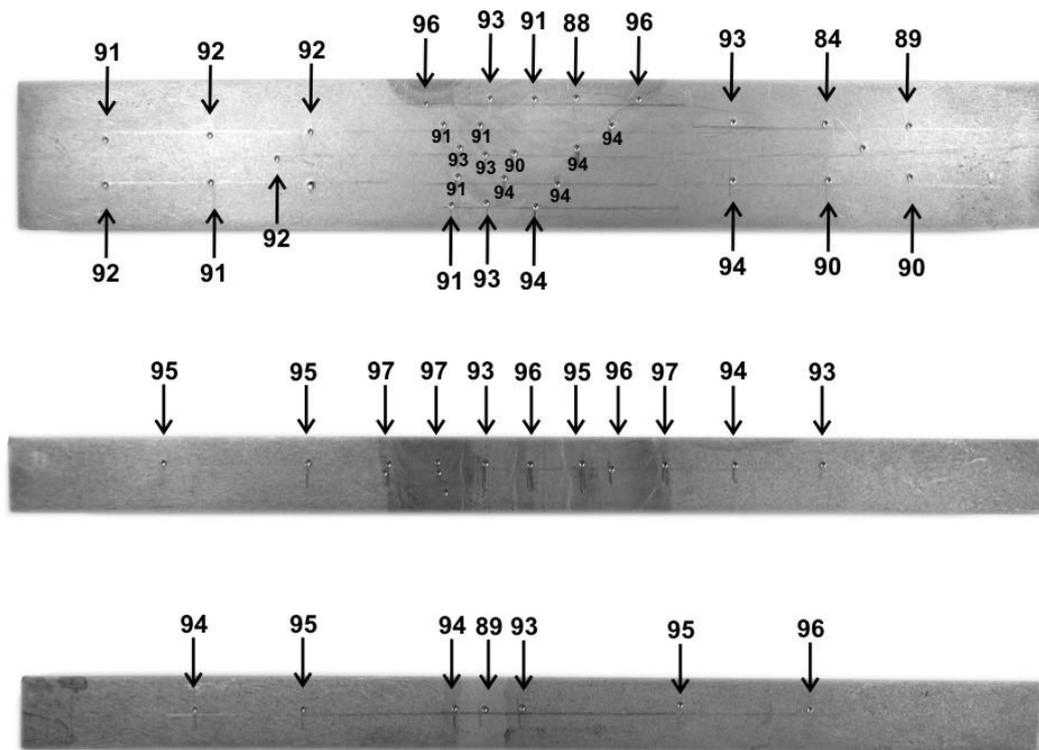
A Figura 5.8 exhibe as medições de dureza Rockwell B realizadas nas regiões de metal base, solda e ZTA do corpo de prova do material do tubo para a região de enchimento e raiz da solda.

Figura 5.8 - Resultados dos ensaios de dureza Rockwell B.

A média dos valores encontrados na região do metal de base ficou em torno de 90 Rockwell B, enquanto que na região da solda encontrou-se valores um pouco mais elevados em torno de 93 Rockwell B. Isto se deve às diferenças microestruturais observadas na seção anterior decorrentes das diferentes velocidades de resfriamento impostas no processo de soldagem em cada região.

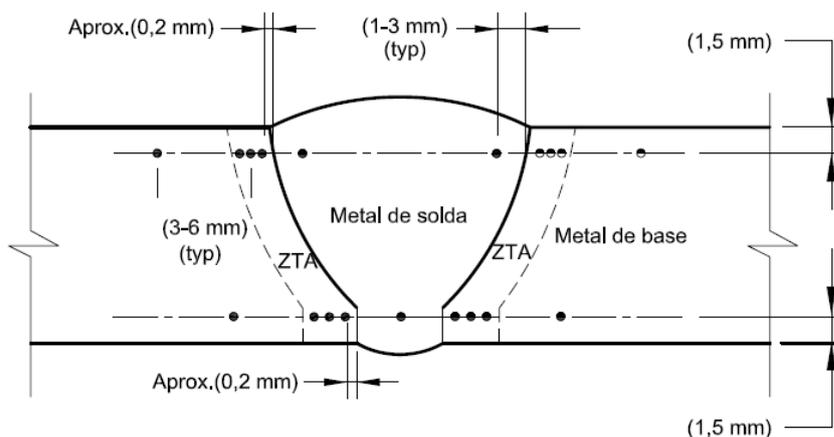
croqui esquemático da Figura 5.9, recomendado pela norma Petrobras N-133. [65].

Figura 5.9 - Perfil de dureza Vickers para chanfro V. [65]

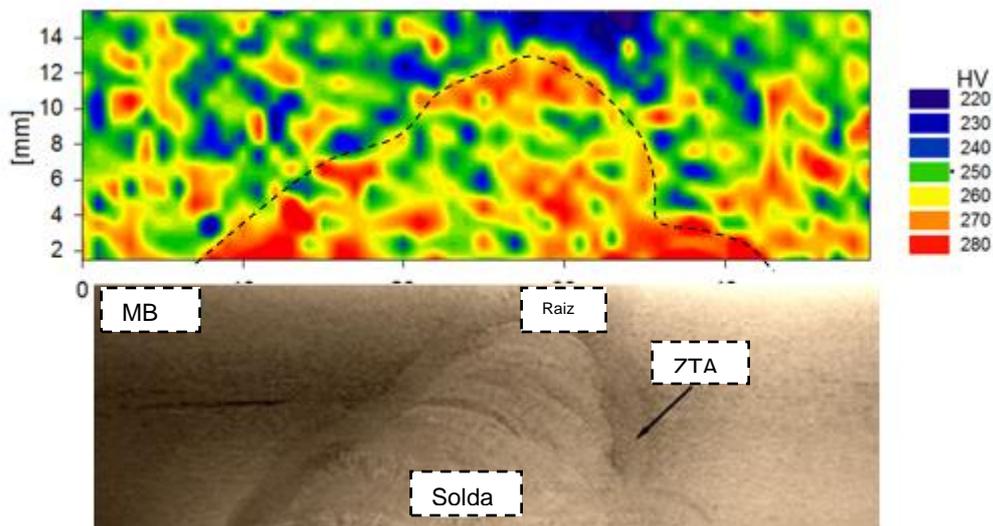
A Figura 5.10 revela o mapeamento da microdureza do corpo de prova em sua superfície obtido a partir de medidas de microdureza Vickers com cargas de 100 gf, na direção circunferencial ao tubo soldado. A cada linha de medição foram realizadas 70 medidas na direção horizontal e 10 pontos na linha vertical. Foram assim obtidos 700 (setecentas) endentações. A média aritmética dos valores de microdureza encontrados para todos os pontos foi em torno de 259 HV com desvio padrão (DP) de 13,83 HV.

Figura 5.10 - Perfil de dureza Vickers para chanfro V.

O mapeamento revela nitidamente a diferença de dureza entre a solda e material de base, sendo maior na solda. A média de dureza do material de solda ficou em torno de 270 HV possuindo pontos nas regiões finais do

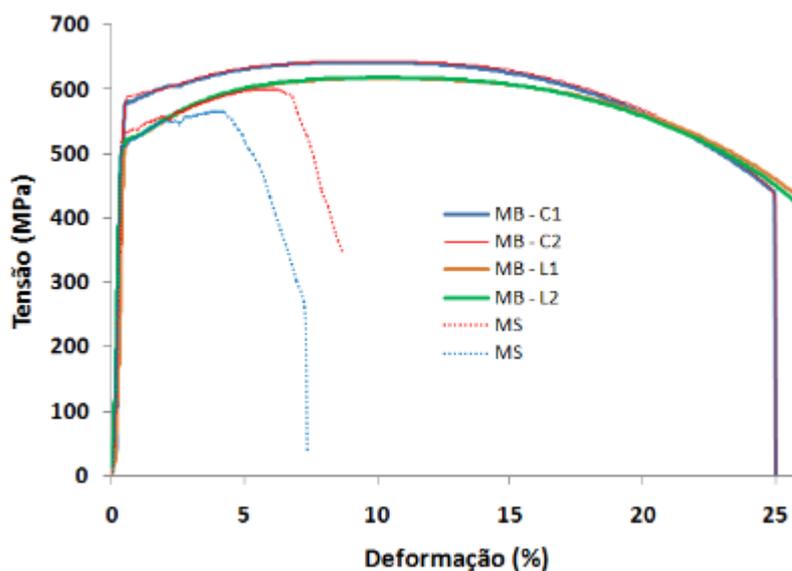
As curvas características de cada ensaio realizado se encontram na Figura 5.11.

Figura 5.11 - Curva tensão x deformação dos ensaios de tração.

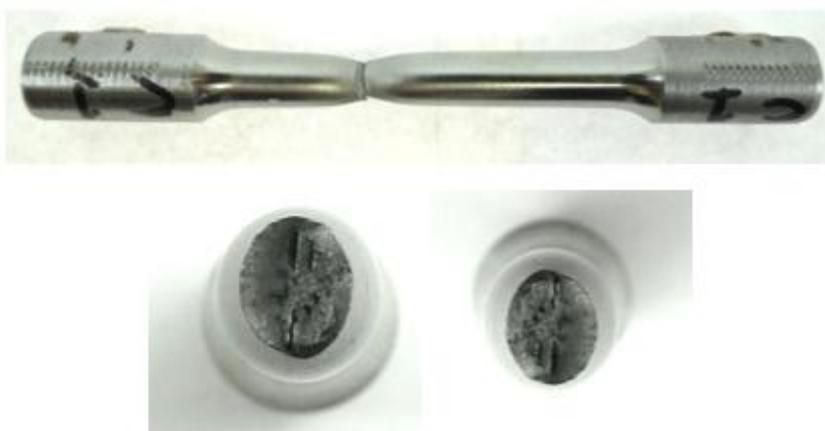
A Figura 5.12 apresenta o corpo de prova C1 após ensaio e a Figura 5.13 apresenta detalhes da superfície de fratura do mesmo corpo de prova. Trata-se de uma fratura dúctil, caracterizada pela presença de alvéolos.

Figura 5.12 - Aspecto geral e superfície de fratura do corpo de prova C1 após o ensaio de tração.

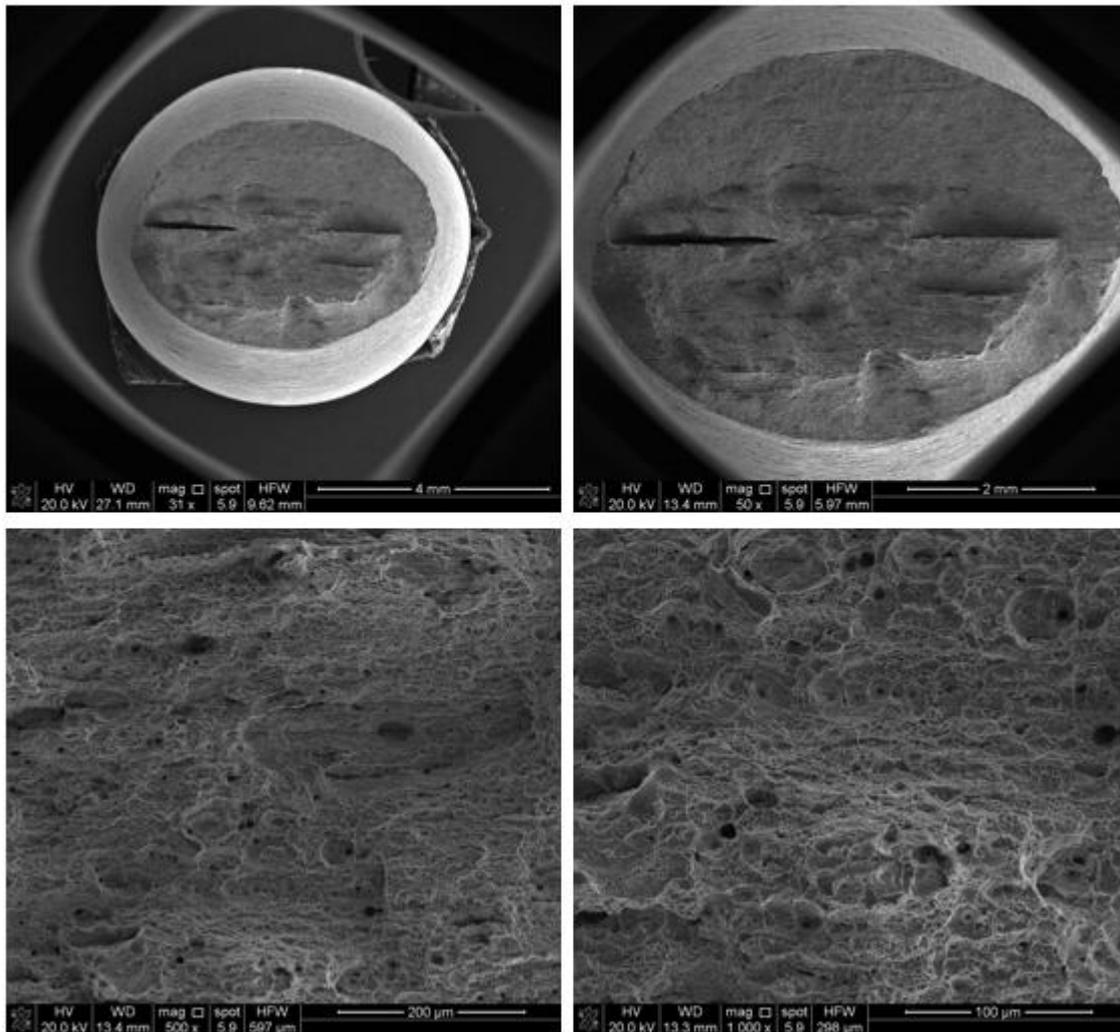
Figura 5.13 - Detalhes da superfície de fratura do corpo de prova C1 com intensa deformação plástica (redução de área) e a presença de alvéolos.

O aspecto fractográfico revela a presença de dimples, o que indica um micromecanismo de fratura dúctil. É possível notar também um elevado nível de deformação plástica ocasionada pela presença das inclusões. Nesse caso, observa-se um micromecanismo dúctil por coalescência das microcavidades (dimples) as quais envolvem as inclusões dispersas no interior da matriz metálica. Nota-se também que há um certo grau de delaminação da superfície de fratura consequência da característica de distribuição em camadas da perlita na matriz ferrita, com alta densidade de grão ferrítico alongados verificada nas micrografias dos corpos de prova. Os aços ARBL produzidos por processos termomecânicos como a laminação controlada podem apresentar

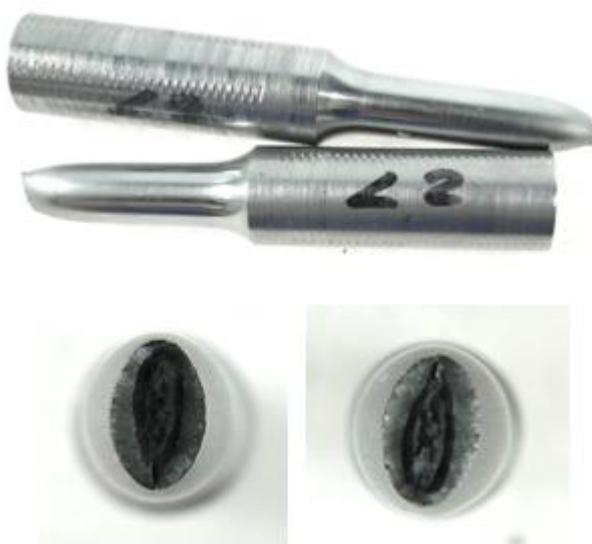
A Figura 5.14 apresenta o corpo de prova L2 após ensaio e a Figura 5.15 detalha a superfície de fratura em microscópio eletrônico de varredura.

Figura 5.14 - Aspecto geral e superfície de fratura do corpo de prova L1 após o ensaio de tração.

O aspecto ovalizado indica um comportamento anisotrópico do material, decorrente do alinhamento microestrutural observado no item 3.1.2. Também se observa a presença de dimples e deformações plásticas similares à estrutura encontrada no corpo de prova C1, além do efeito de delaminação decorrente da estrutura bandeada.

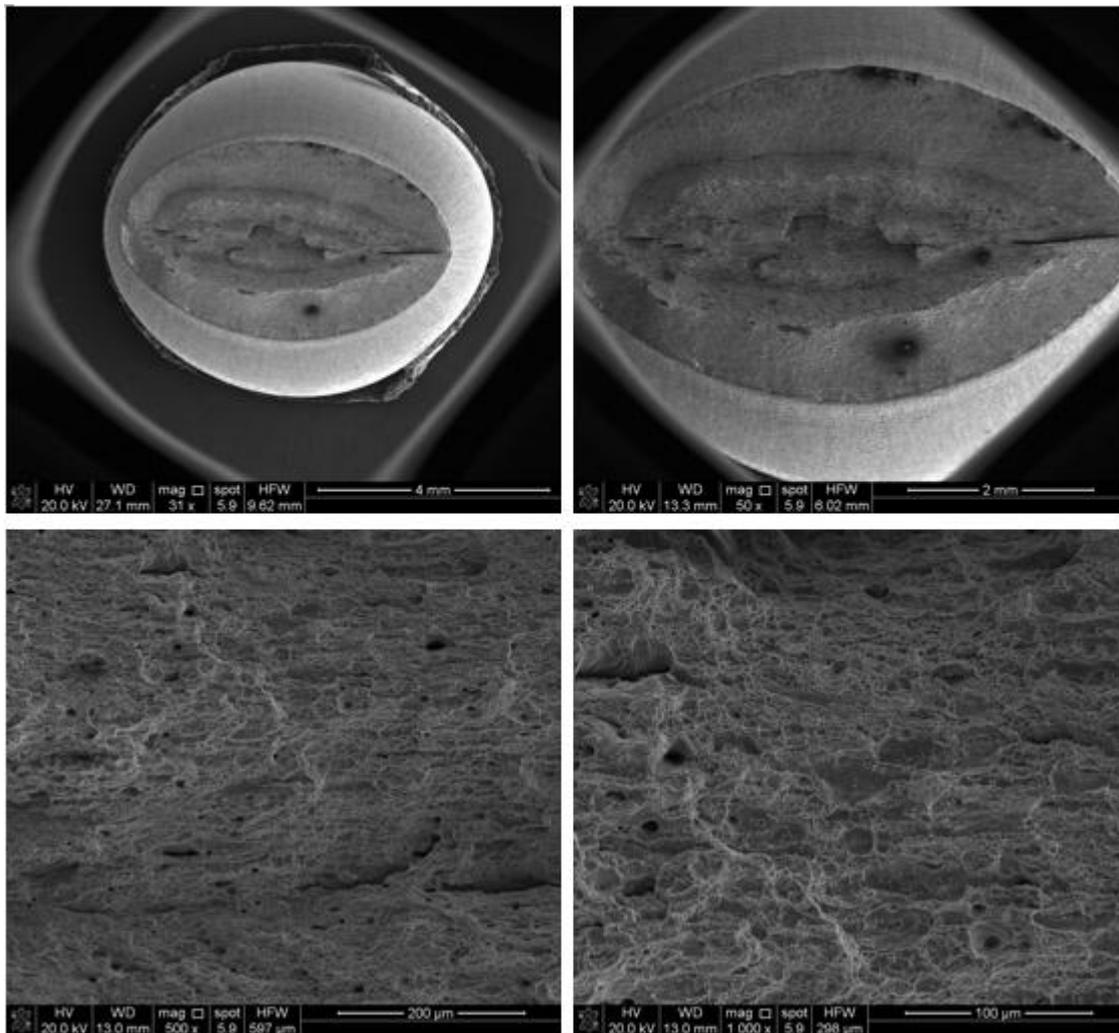
Figura 5.15 - Detalhes da superfície de fratura do corpo de prova L1 com a intensa deformação plástica (redução de área) e a presença de alvéolos.

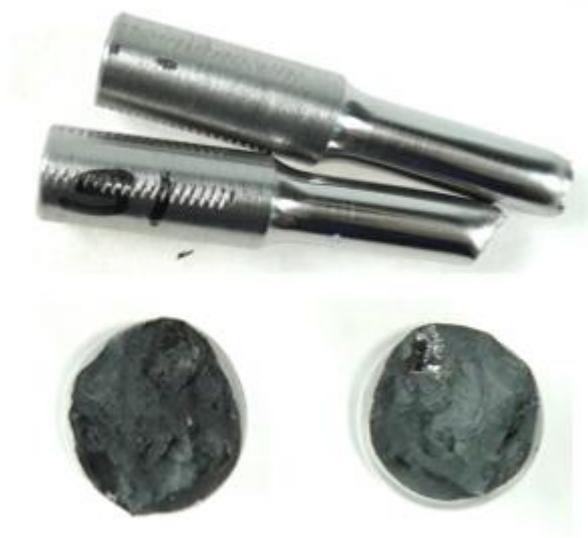
A Figura 5.16 apresenta o corpo de prova S1 após ensaio e a Figura 5.17 detalha a superfície de fratura em microscópio eletrônico de varredura.

Ela é caracterizada pela baixa redução de área e topografia irregular. A região demarcada em vermelho consiste em uma descontinuidade decorrente do processo de soldagem. A observação da região central da fratura, com maior

Figura 5.16 - Aspecto geral e superfície de fratura do corpo de prova S1 após o ensaio de tração.

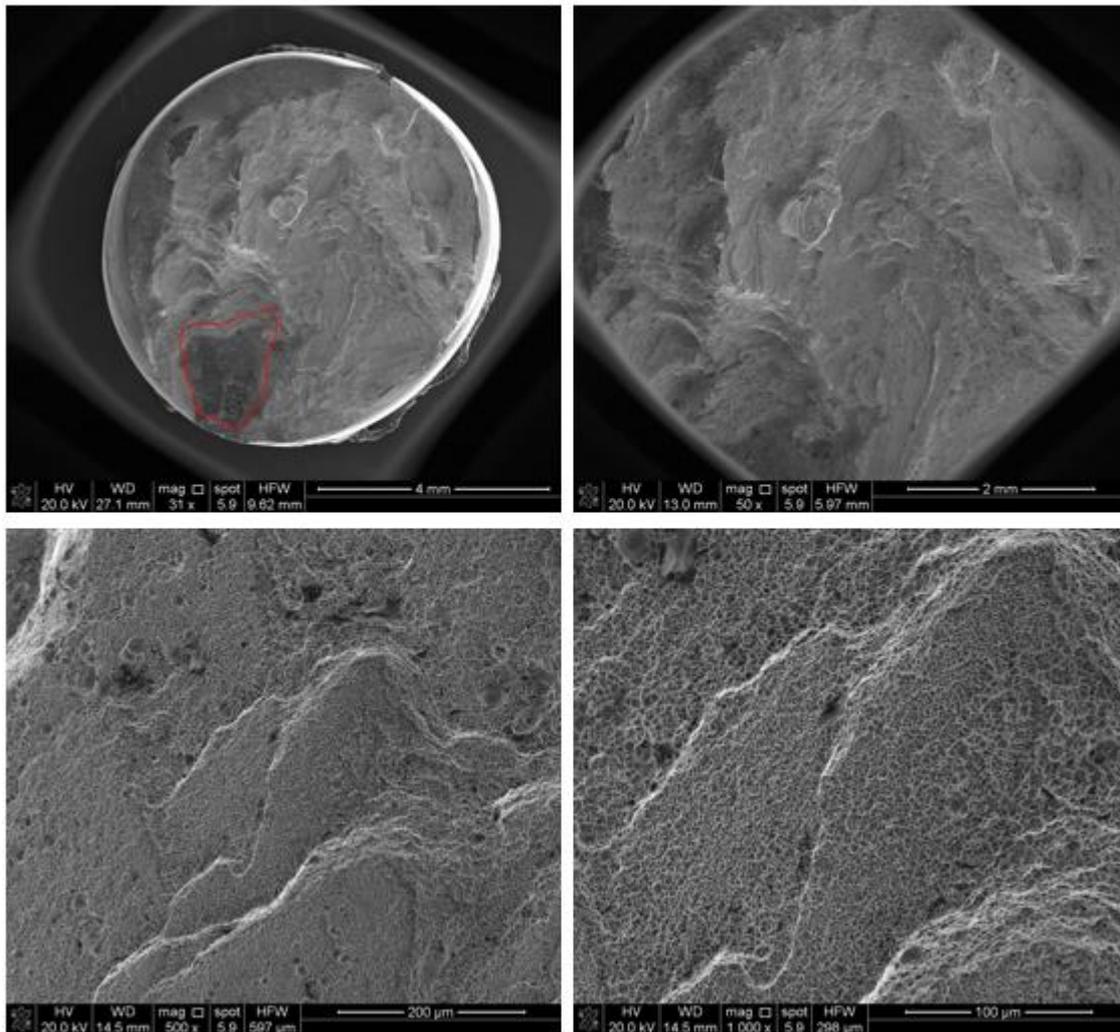
Figura 5.17 - Detalhes da superfície de fratura do corpo de prova S1.

Verifica-se no aspecto morfológico, dimples menores e menor nível de deformação plástica comparados com os corpos de provas C1 e L1, indicando assim que a fratura possui uma característica mais frágil que as anteriores. A porosidade de dimensão próxima 1,5 mm de diâmetro que certamente antecipou a ruptura com alongamento menor que o esperado.

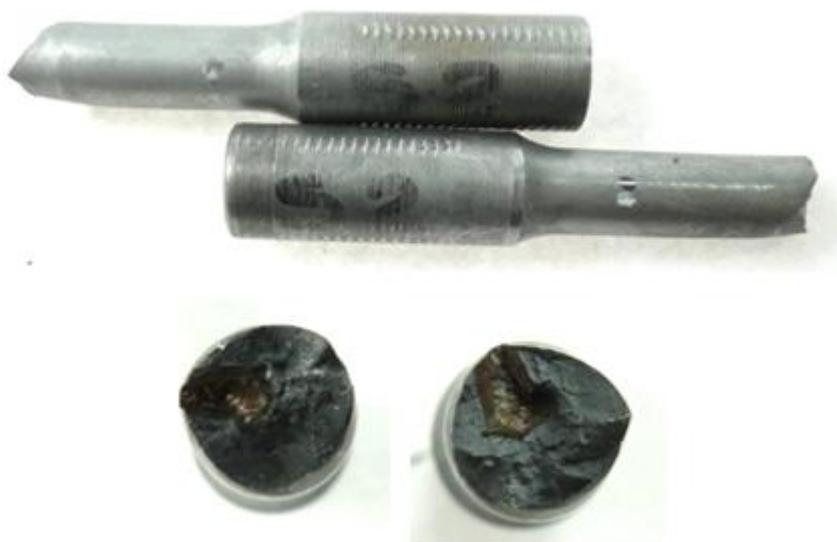
A Figura 5.18 apresenta o corpo de prova S2 após ensaio e a Figura 5.19 detalha a superfície de fratura em microscópio eletrônico de varredura.

Verifica-se, na região demarcada em vermelho, a presença de uma inclusão de escória decorrente do processo de soldagem. Ampliações maiores na superfície de fratura mostram a presença de alvéolos na superfície de fratura do metal da solda. Esta escória foi a causa da queda do limite de resistência a

Figura 5.18 - Aspecto geral e superfície de fratura do corpo de prova S2 após o ensaio de tração.
