RESISTÊNCIA À FADIGA DE JUNTA CIRCUNFERENCIAL DE UM TUBO API
5L X 70 EM CONTATO COM ETANOL.

São Carlos
2016

Tese apresentada ao Programa de
Pós-Graduação em Ciência e Engenharia
de Materiais como requisito parcial à
obtenção do título de DOUTOR EM
CIÊNCIA E ENGENHARIA DE MATERIAIS

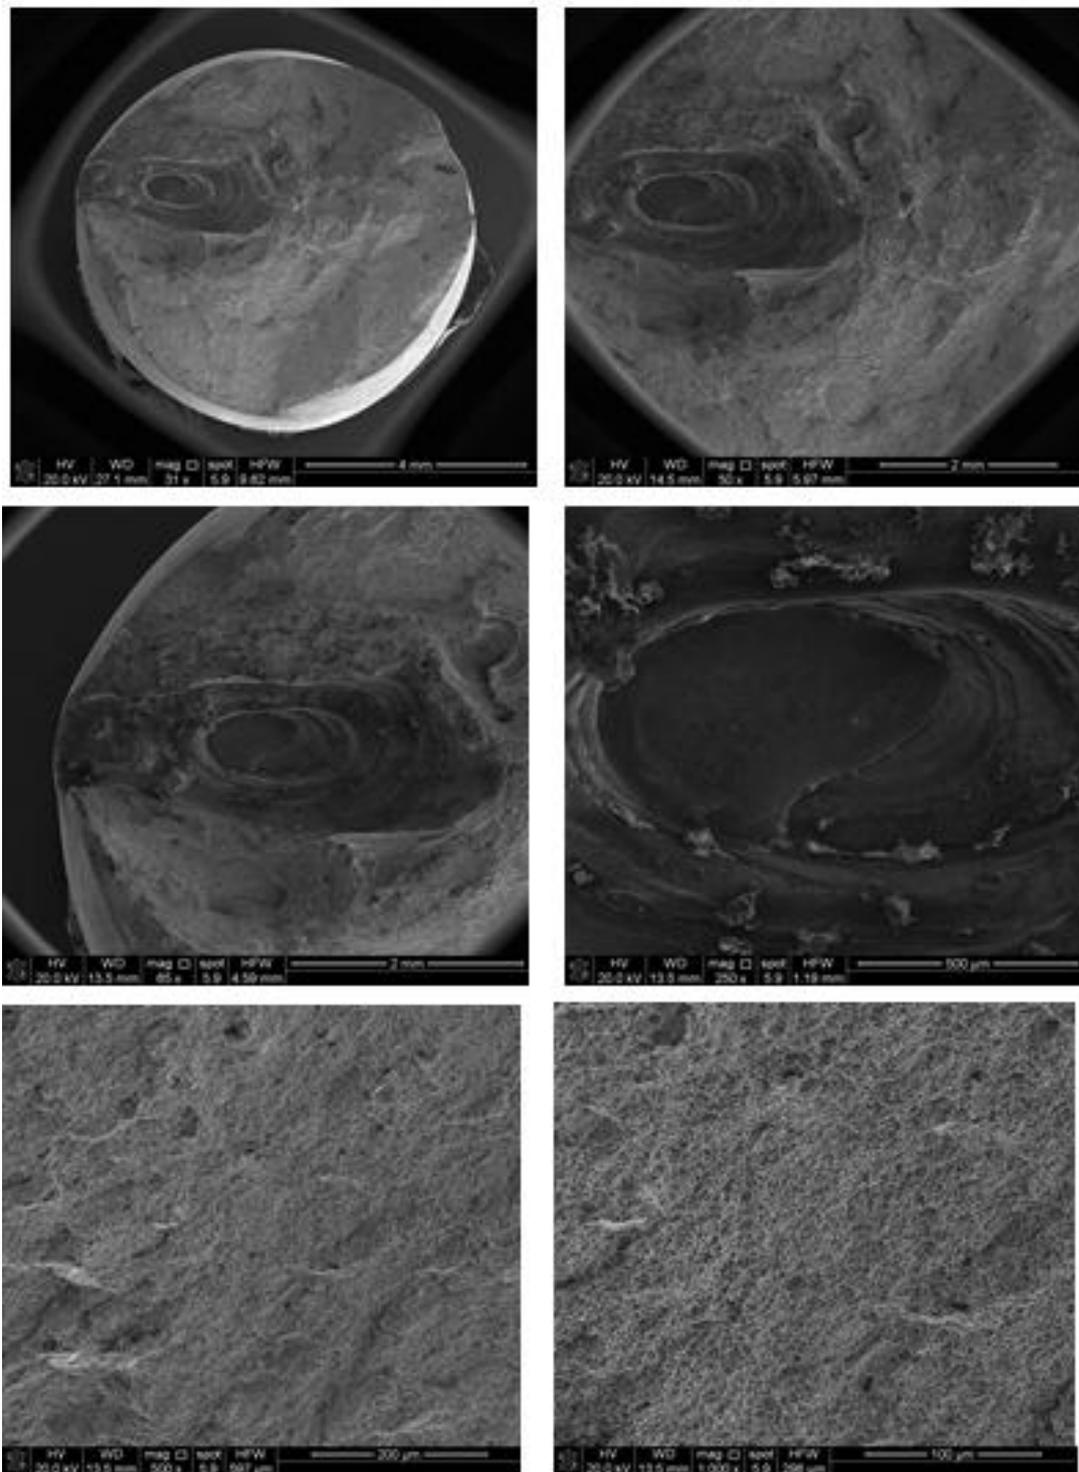
Figura 5.19 - Detalhes da superfície de fratura do corpo de prova S2.

Igualmente ao encontrado no corpo de prova S1, verifica-se a presença de alvéolos menores e menor nível de deformação plástica comparados com os corpos de provas C1 e L1. Nos dois corpos de prova com solda a fratura foi

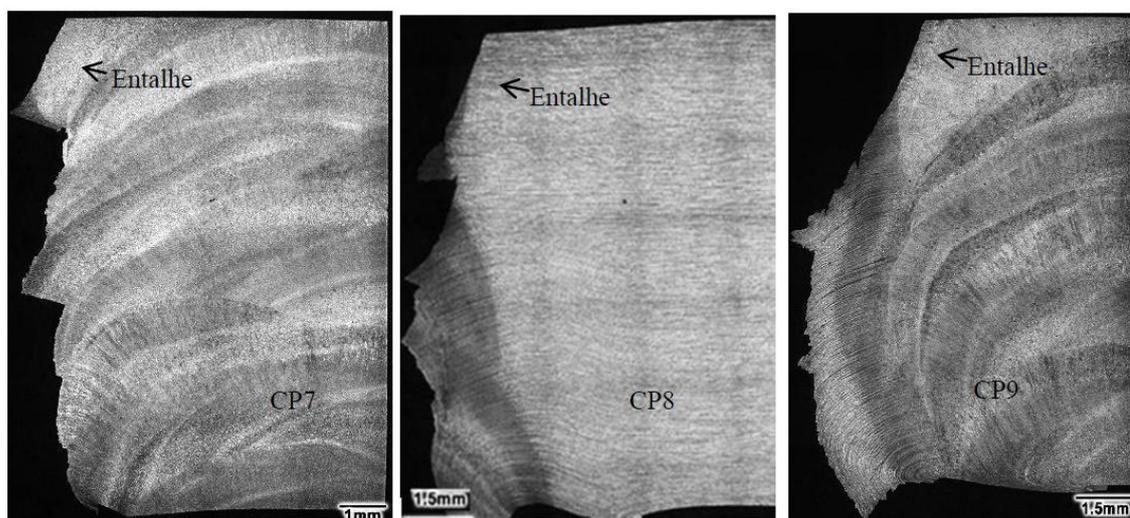
Figura 5.21 - Macrografias indicando o caminho de propagação de fratura em ensaios de impacto Charpy para corpos de prova com entalhe na ZTA (CP7, CP8 e CP9).

As Figura 5.20 e Figura 5.21 mostram macrografias dos corpos de prova fraturados em ensaios de impacto Charpy, com entalhes no MS e na ZTA, respectivamente. No caso do entalhe no MS (Figura 5.20) fica evidente que o caminho da fratura é afetado pelas descontinuidades da solda, desviando o plano de propagação para as interfaces entre os passes de solda sobrepostos, tendendo a fragilizar a fratura e diminuir a energia absorvida (E), conforme foi mostrado na Tabela 3. Com o entalhe posicionado na ZTA (Figura 5.21) também se nota o efeito das interfaces entre passes, mas a fratura pode se desviar mais em direção ao MB ou ao MS, justificando a dispersão nos valores de E. No caso, para o CP7, que apresentou menor valor de E, a fratura parece ter acompanhado a interface ZTA/MS, enquanto que no CP9 se desviou em direção ao MB.

A Figura 5.26a exemplifica a superfície de fratura do CP7 (entalhe na ZTA), onde a fratura percorreu a interface ZTA/MS (ver Figura 5.21); o aspecto predominantemente frágil confirma o menor valor de E observado na Tabela 5.5. A Figura 5.26b e a Figura 5.26c mostram regiões de fratura predominantemente dúctil dos corpos de prova CP8 e CP9 onde a fratura desviou-se em direção ao MB, justificando a dispersão de resultados nos corpos de prova entalhados na ZTA. Verifica-se a formação de alvéolos característicos de fratura dúctil e a presença de fissuras perpendiculares ao progresso da fratura, similares ao que foi observado no MB. Na Figura 5.26b o fissuramento é mais evidente no lado direito da imagem, que corresponde ao início da fratura, próximo ao entalhe; em 5.26c as fissuras típicas da anisotropia microestrutural são claramente visíveis. O conjunto de imagens da Figura 5.24 evidencia o caráter instável do comportamento de fratura na região da ZTA, podendo eventualmente predominar os aspectos frágil ou dúctil.

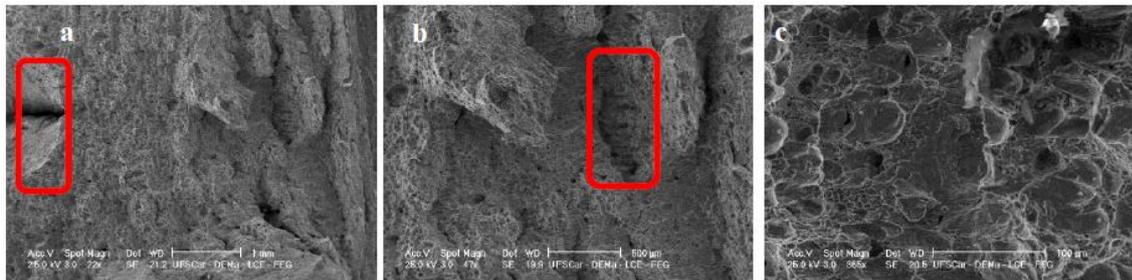
Figura 5.22 - Imagens MEV da superfície de fratura no MB (CP1). A fratura progride da direita para a esquerda.

As Figura 5.22, Figura 5.23 e Figura 5.24 mostram detalhes das superfícies de fratura vistas ao MEV para corpos de prova Charpy com entalhe no MB, no MS e na ZTA, respectivamente. Na Figura 5.24a, correspondente ao corpo de prova MB-CP1, a região demarcada em vermelho evidencia uma delaminação alongada paralelamente ao progresso da fratura e, mais à direita na região próxima ao entalhe, várias fissuras perpendiculares, decorrentes da anisotropia microestrutural. Ampliações maiores (Figura 5.24b) mostram o aspecto misto

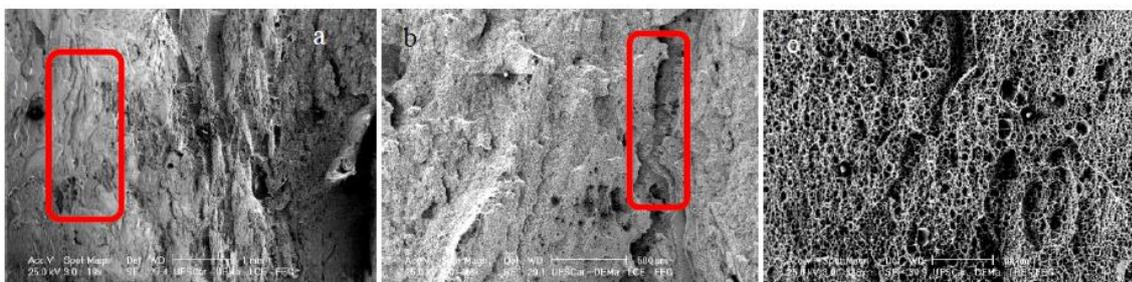
Figura 5.23 - Imagens MEV da superfície de fratura para corpos de prova Charpy com entalhe no MS. Direção da fratura: da direita para esquerda.

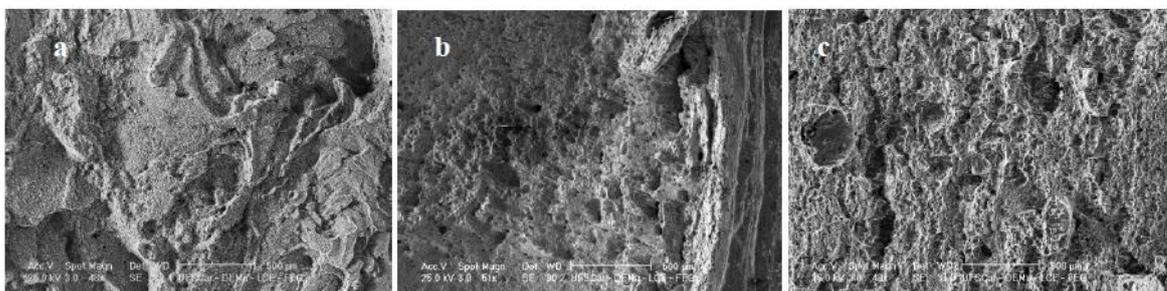
Figura 5.24 - Imagens MEV da superfície de fratura dos corpos de prova Charpy com entalhe na ZTA: a) CP7; b) CP8; c) CP9. Direção da fratura: da direita para esquerda.

da fratura: presença de regiões dúcteis com formação de alvéolos e regiões com trincas secundárias perpendiculares à direção da fratura com formação de facetas que parecem seguir os planos de clivagem dos grãos. A Figura 5.24c mostra detalhes do aspecto típico de clivagem controlada por tensão nas paredes das cavidades de delaminação [15-17] e também regiões com formação de alvéolos típicos de deformação plástica e fratura dúctil, similarmente ao que foi observado com os ensaios de tração.

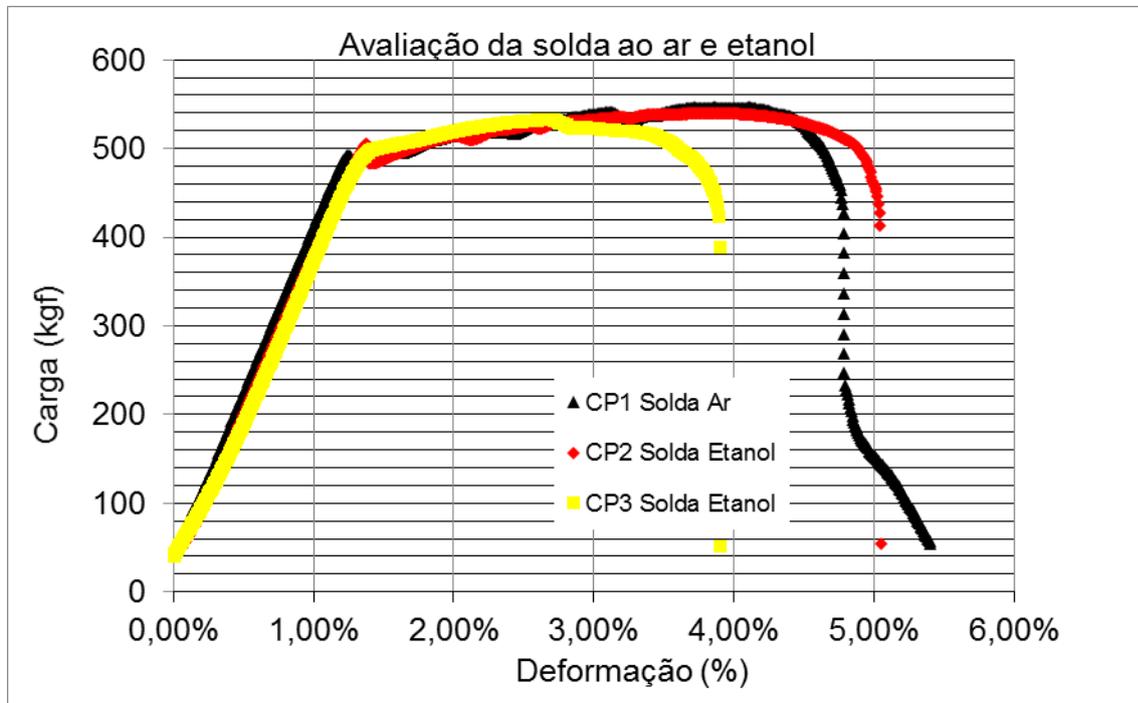
A Figura 5.25 apresenta as curvas carga X deformação do CP1 exposto ao ar e CP2 e CP3 exposto em etanol, todos com entalhe na solda.

Figura 5.25 - Gráfico carga X deformação comparativo dos ensaios da solda ao ar e etanol.

Verifica-se que todos os resultados demonstram perda de ductilidade, inclusive o ensaio realizado ao ar. Era de se esperar que o ensaio realizado ao ar obtivesse deformação próximo a 15,00%, porém devido a discontinuidades encontradas na região da solda, tais como, escórias e porosidade, o corpo de prova rompeu com deformação de aproximadamente 5,00%.

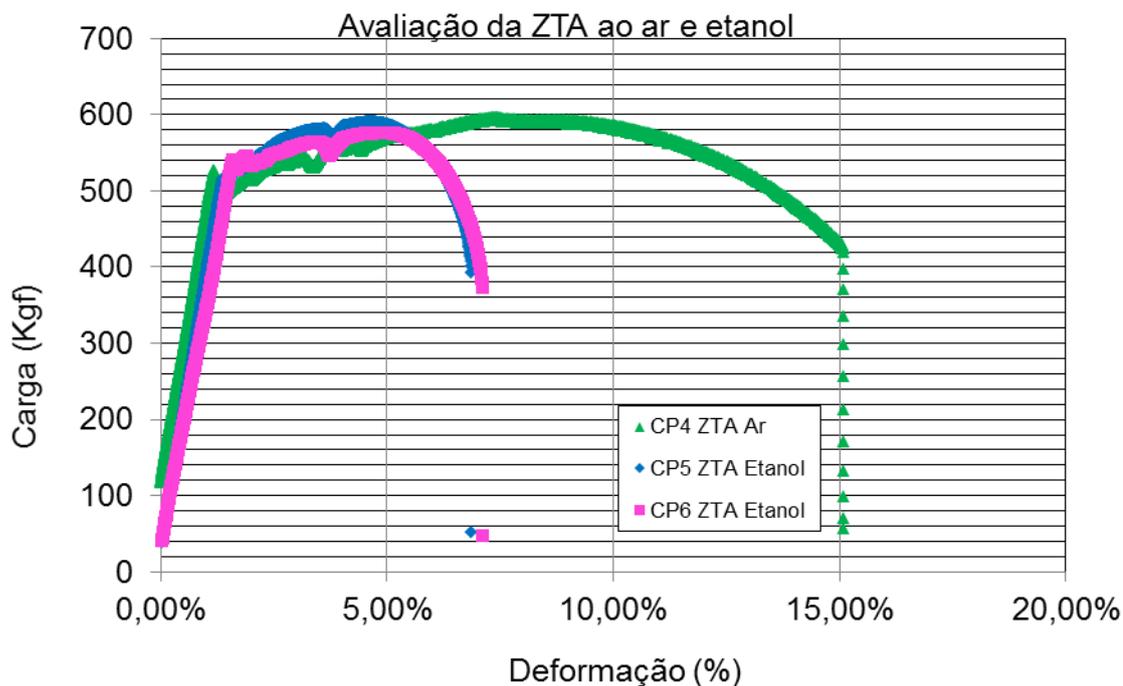
A Figura 5.26 apresenta a curva carga X deformação do CP4 exposto ao ar, CP5 e CP6 expostos em etanol com entalhe na ZTA.

Figura 5.26 - Gráfico carga X deformação comparativo dos ensaios da ZTA ao ar e etanol.

Verifica-se nitidamente a perda de ductilidade para os corpos de provas CP5 e CP6 que foram ensaiadas em contato com etanol. O alongamento que foi de aproximadamente 15,00% para o corpo de prova ensaiado ao ar, passou para próximo de 7,00% para os corpos de provas ensaiados em contato com etanol. Fato este que incita que houve o fenômeno de corrosão sob tensão e que a solução de etanol utilizada neste trabalho promove o fenômeno da CST.

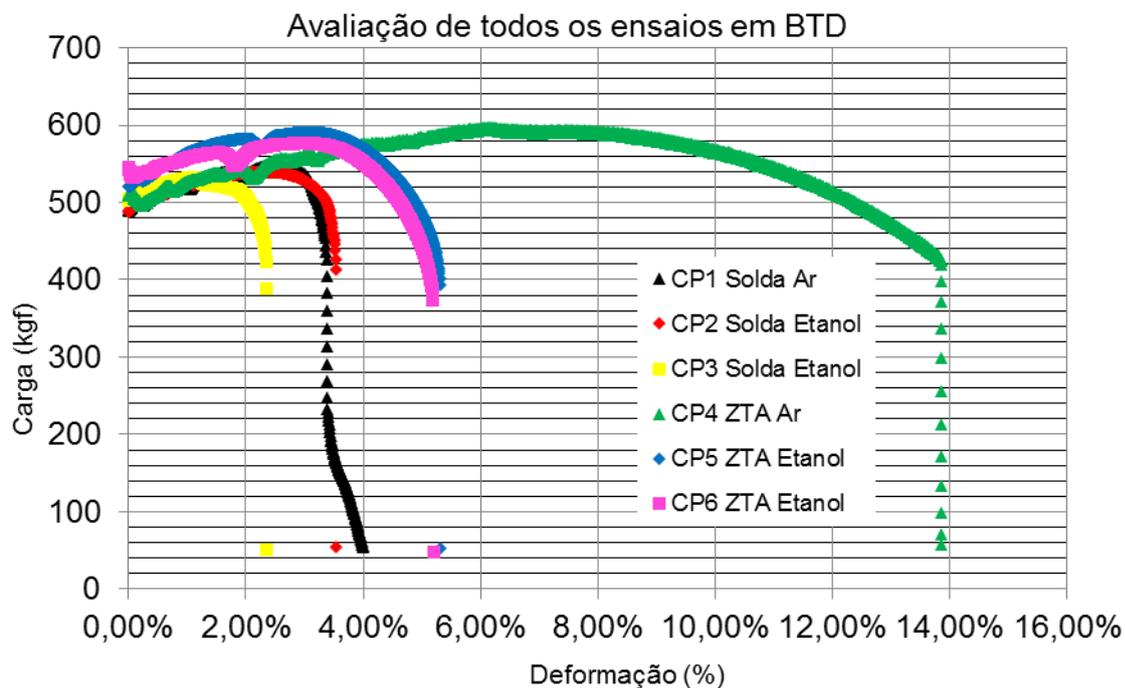
A Figura 5.27 apresenta a curva carga X deformação de todos os corpos de provas com entalhe na ZTA e na solda e exposto ao ar e etanol.

Figura 5.27 - Gráfico carga x deformação comparativo dos ensaios da solda e ZTA ao ar e etanol.

Se desconsiderarmos a curva do CP1, cuja fratura foi acelerada por defeitos existentes na solda do corpo de prova, verifica-se a perda de ductilidade para todos os corpos de provas ensaiados em contato com etanol. Adicionalmente verifica-se que para os corpos de provas que possuíam entalhe na solda, o efeito do etanol na ductilidade foi ainda mais severo visto diminuir a deformação destes corpos de provas para aproximadamente em uma faixa de 4,00% a 5,00% comparando-se com os corpos de provas com o entalhe na ZTA, a deformação foi de aproximadamente 7,00%. Incita-se, portanto, que o etanol utilizado no ensaio promove o fenômeno da corrosão sob tensão neste tipo de material, tanto na solda como na ZTA e aparentemente mais atuante na região da solda.

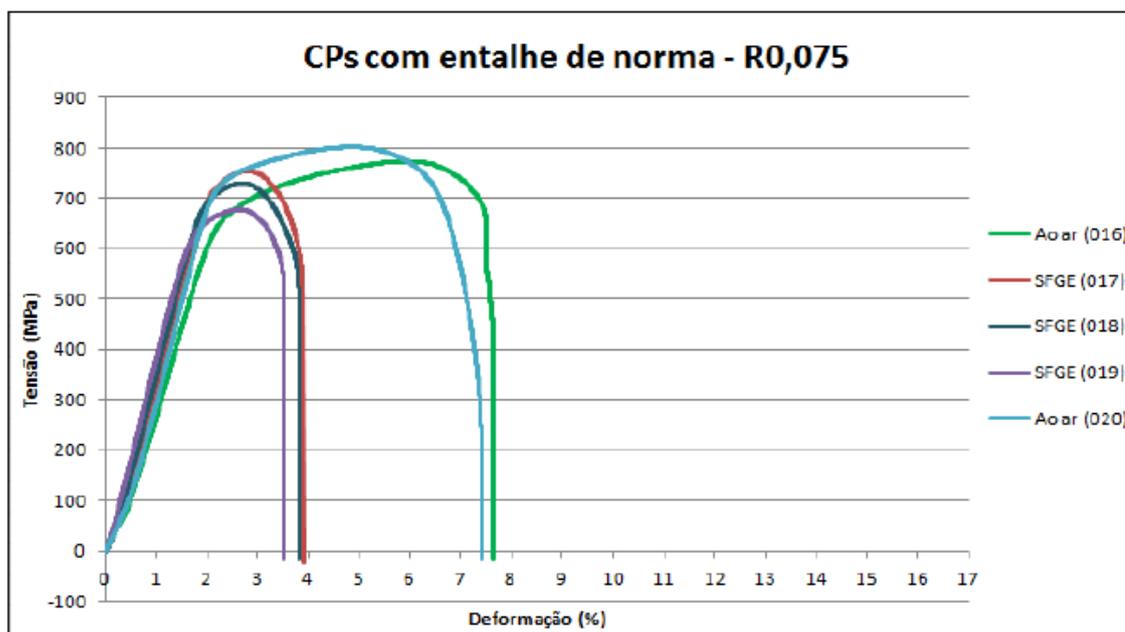
Em seu trabalho, BREITENBACH [47] menciona que os corpos de prova ensaiados em etanol com entalhe da norma (raio de fundo de 0,075 mm) localizados no metal de base diferente do local do entalhe deste trabalho, obtiveram deformação de aproximadamente 3,7% evidenciando também CST no material neste meio conforme apresentado na Figura 5.28. Conforme mencionado anteriormente, não se encontrou na literatura estudos avaliando a solda circunferencial do duto. Isto deve-se ao fato da dificuldade de se produzir estas juntas para estudos acadêmicos visto a necessidade de se ter procedimento de soldagem e soldadores qualificados para sua execução.

Figura 5.28 – Gráfico tensão X deformação para corpos de prova expostos ao ar e etanol com raio de 0,075 mm conforme norma Nace TM 0111 [47].

O autor ainda menciona que o entalhe além de ser uma região preferencial para corrosão sob tensão, ainda contribui para nucleação/propagação da trinca devido a exposição de uma maior área do material ao meio agressivo. [47]

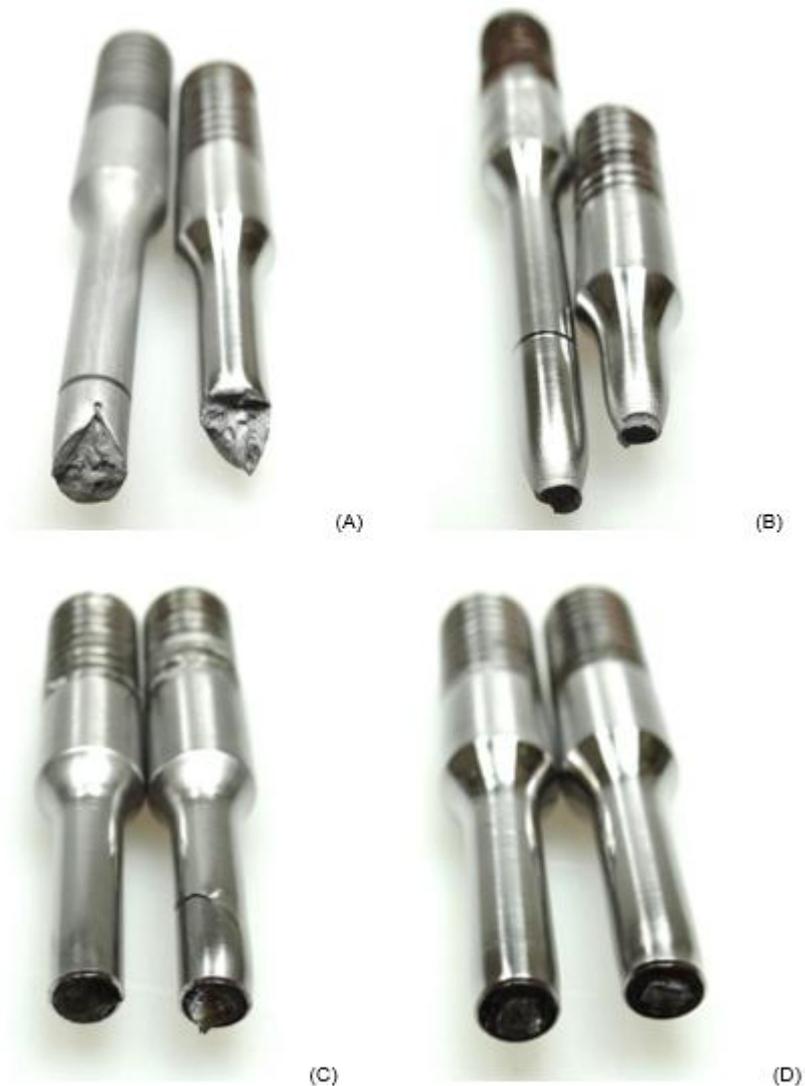
Realizou-se caracterização fractográfica de quatro corpos de prova submetidos a ensaios de baixa taxa de deformação (BTD) conforme Figura 5.29. Eles foram submetidos a exames microfractográficos em microscópio eletrônico de varredura. Os resultados mostraram que as fraturas dos corpos de prova CP1 Solda Ar e CP4 ZTA Ar foram de natureza dúctil e que ocorreram fora da região do entalhe usinado. As fraturas dos corpos de prova CP2 Solda Etanol e CP5 ZTA Etanol ocorreram na região do entalhe usinado. Elas apresentaram duas regiões: uma região periférica que corresponde à propagação da trinca de corrosão sob tensão e uma região central que corresponde a propagação instável da trinca.

Figura 5.29 - Vista geral dos corpos de prova após a realização do ensaio de BTDT. (A) CP1 Solda Ar. (B) CP4 ZTA Ar. (C) CP2 Solda Etanol e (D) CP5 ZTA Etanol.

Note que para os ensaios ocorridos ao ar, o corpo de prova rompeu fora da região do entalhe e para os corpos de provas ensaiado em etanol, o rompimento ocorreu exatamente na região do entalhe. Isto é justificado conforme LANDIM et al. [73] afirma que o entalhe apresenta uma região preferencial para o surgimento e propagação da trinca. Pode se dizer também que além de uma região preferencial, esta área entalhada contribui para nucleação/propagação da trinca devido a exposição de uma maior área do material ao meio agressivo, conforme TORKKELI et al. [74] e GOODMAN E SINGH [72], inclusões podem catalisar a oxidação pois estas sofrem dissolução na superfície facilitando a nucleação ou mesmo a propagação da trinca.

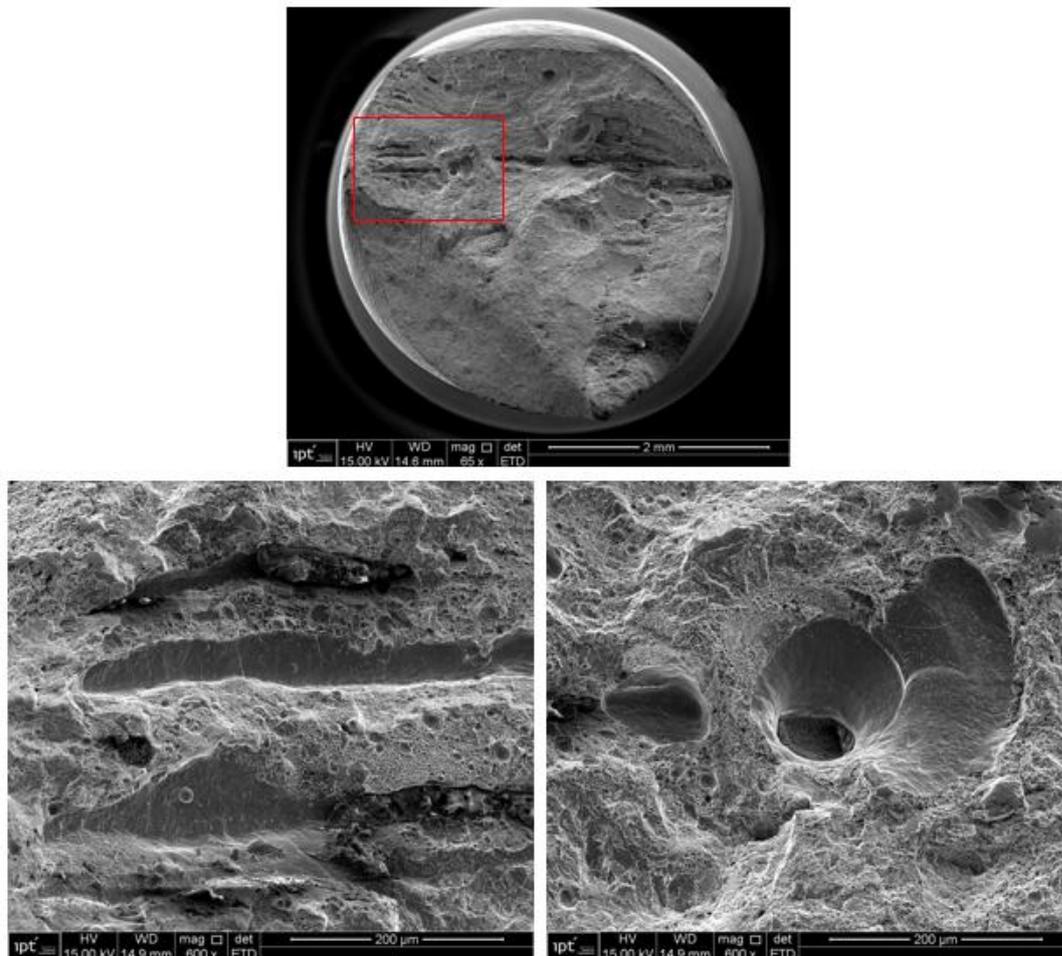
As Figura 5.30, Figura 5.31 e Figura 5.32 apresentam o aspecto microfractográfico de uma das superfícies de fratura do corpo de prova CP1 Solda Ar. É possível observar que o corpo de prova apresentou fratura dúctil pelo mecanismo de formação e coalescência de alvéolos. Também é clara a presença de descontinuidades resultantes do processo de soldagem, notadamente falta de fusão e inclusões de escória. Com isto houve rompimento

do corpo de prova fora da região de entalhe o que faz com que a ação deste tipo de defeito seja um concentrador de tensão maior que o entalhe produzido no corpo de prova. A presença de descontinuidades fez com que o corpo de prova rompesse com baixa deformação demonstrada no Capítulo 5.8.

Figura 5.30 - Vista geral e detalhes de uma das superfícies de fratura do corpo de prova CP1 Solda Ar. Note a presença de descontinuidades decorrentes do processo de soldagem.

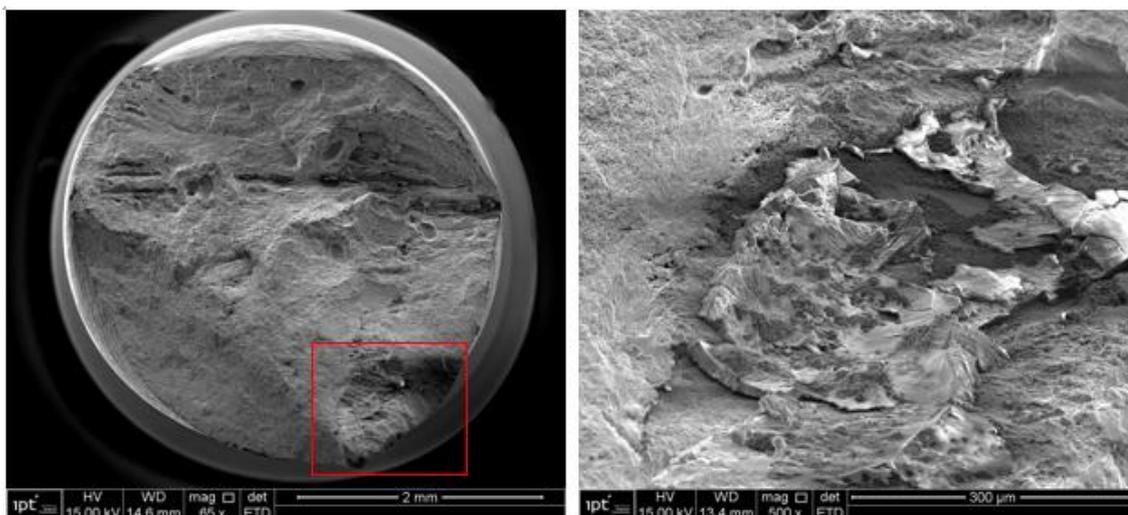
Figura 5.31 - Vista geral e detalhes de uma das superfícies de fratura do corpo de prova CP1 Solda Ar. Note a presença de descontinuidades decorrentes do processo de soldagem, provavelmente falta de fusão.

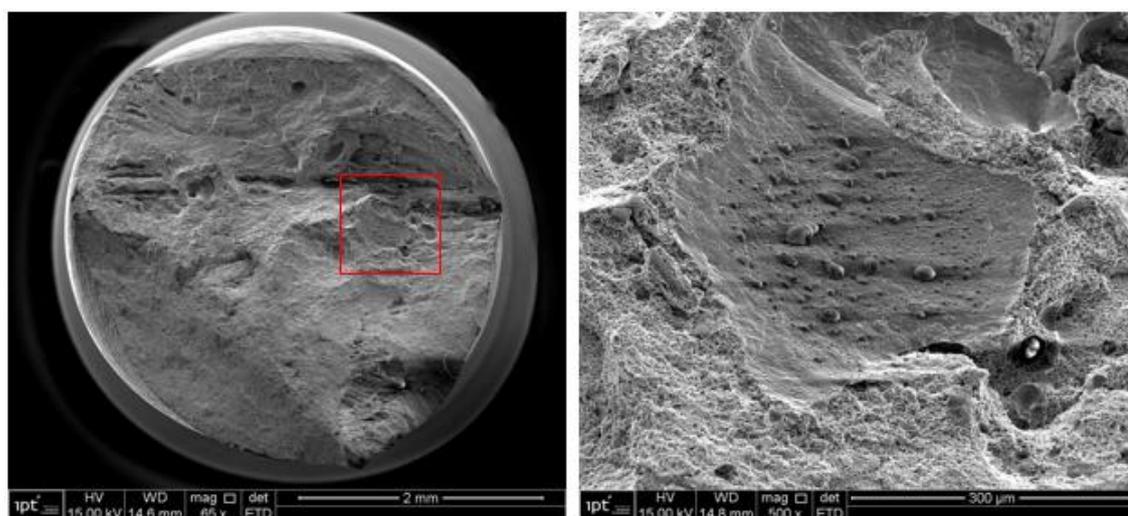
Figura 5.32 - Vista geral e detalhes de uma das superfícies de fratura do corpo de prova CP1 Solda Ar. Note a presença de descontinuidades decorrentes do processo de soldagem, provavelmente inclusões de escória.

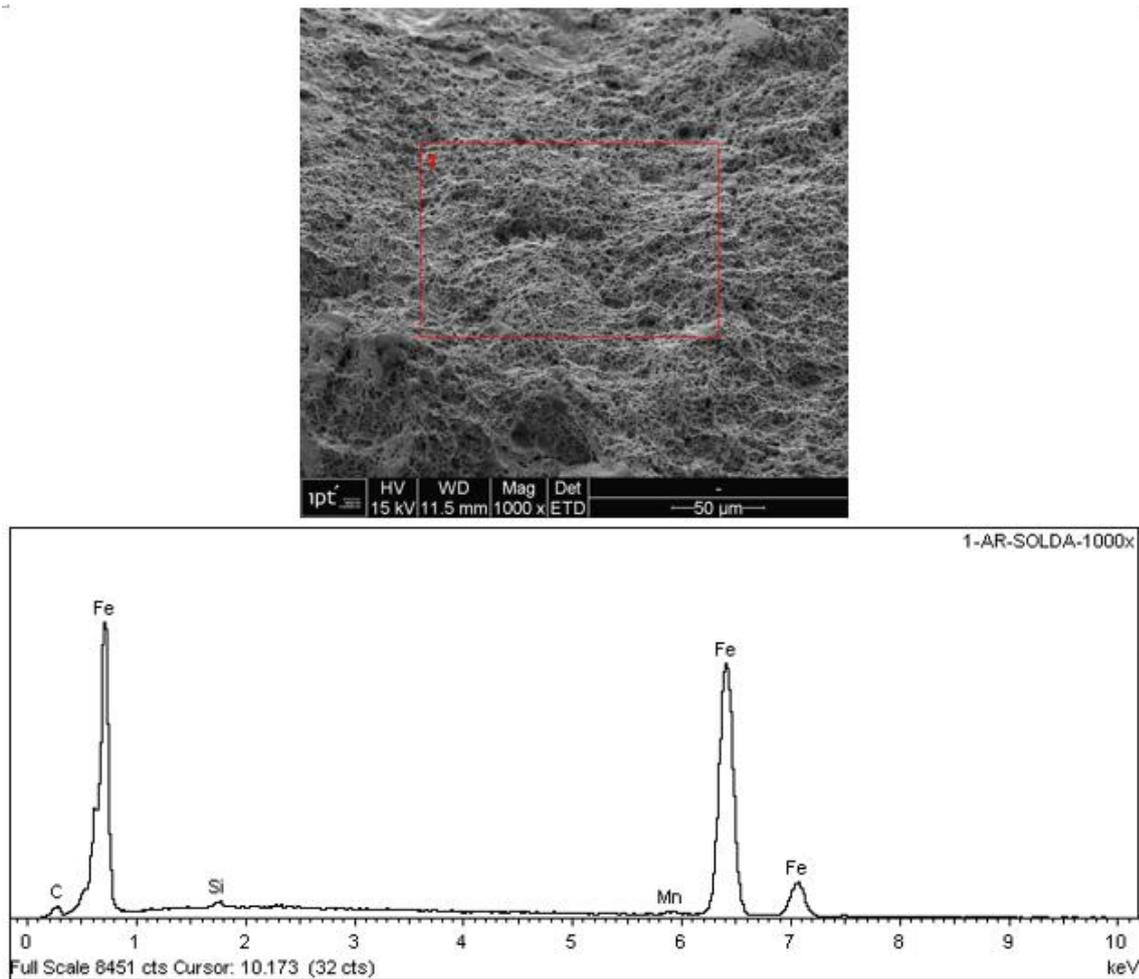
O espectro de uma análise por dispersão de energia na superfície de fratura do corpo de prova é apresentado na Figura 5.33. Ele evidencia a presença de carbono (C), ferro (Fe), silício (Si) e manganês (Mn).

Figura 5.33 - Localização e espectro de dispersão de energia obtido para uma região da superfície de fratura. CP1 Solda Ar.

Neste espectro não encontramos evidências de oxigênio que poderia caracterizar um produto de corrosão.

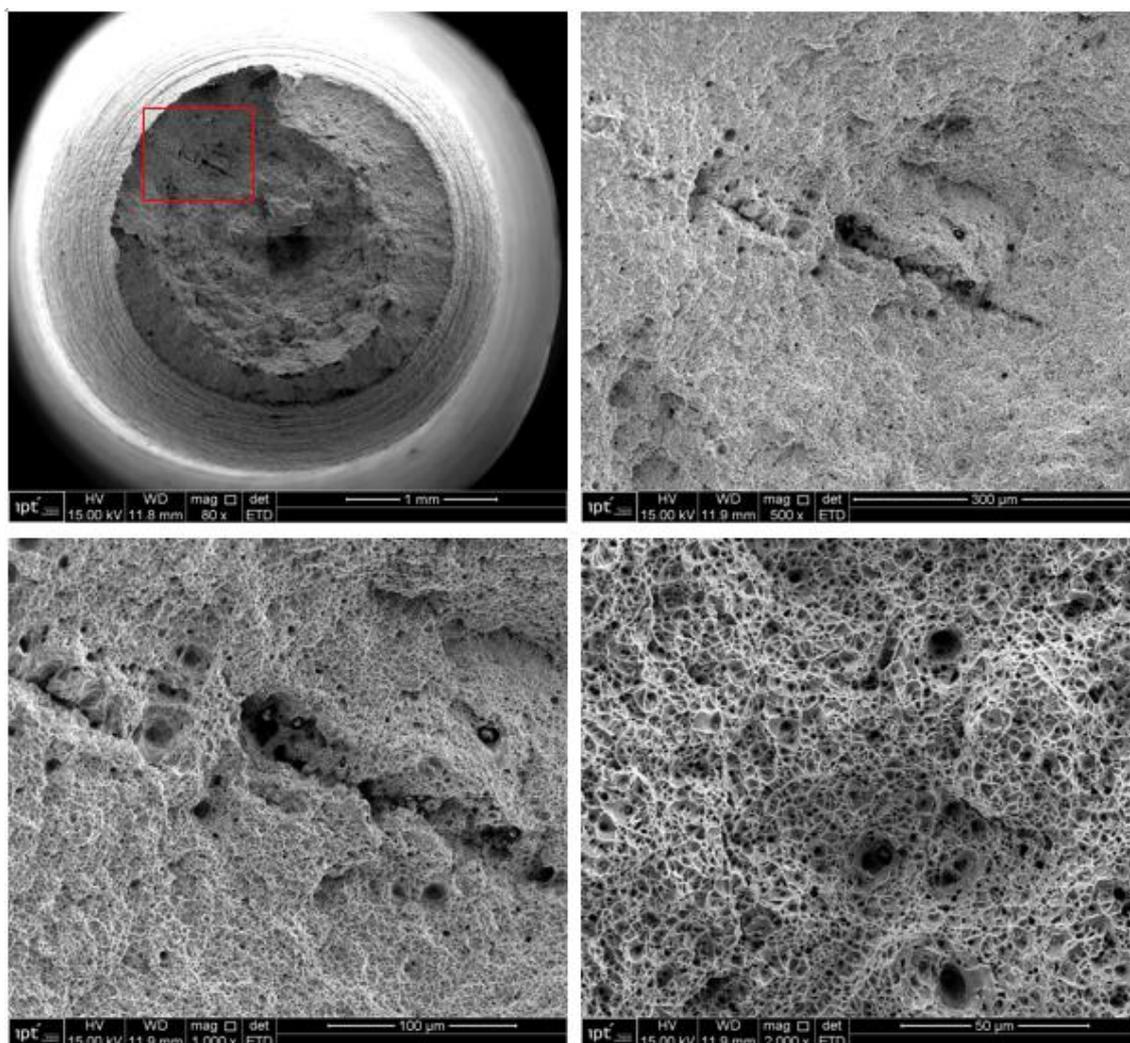
O aspecto microfractográfico de uma das superfícies de fratura do corpo de prova CP4 ZTA Ar é apresentado na Figura 5.34. Nota-se que a fratura é de natureza dúctil e ocorreu pelo mecanismo de formação e coalescência de alvéolos tal como ocorreu no CP1 Solda Ar. Porém neste corpo de prova não se evidenciou descontinuidade já que o rompimento ocorreu fora da região da solda, provavelmente no material de base. Seu valor total de deformação foi o

maior dentre os ensaiados e atingiu valores de 14,00% de deformação demonstrando boa ductilidade em comparação com os outros corpos de provas.

Figura 5.34 - Vista geral e detalhes de uma das superfícies de fratura do corpo de prova CP4 ZTA Ar evidenciando o mecanismo de formação e coalescência de alvéolos, característico de fratura dúctil.

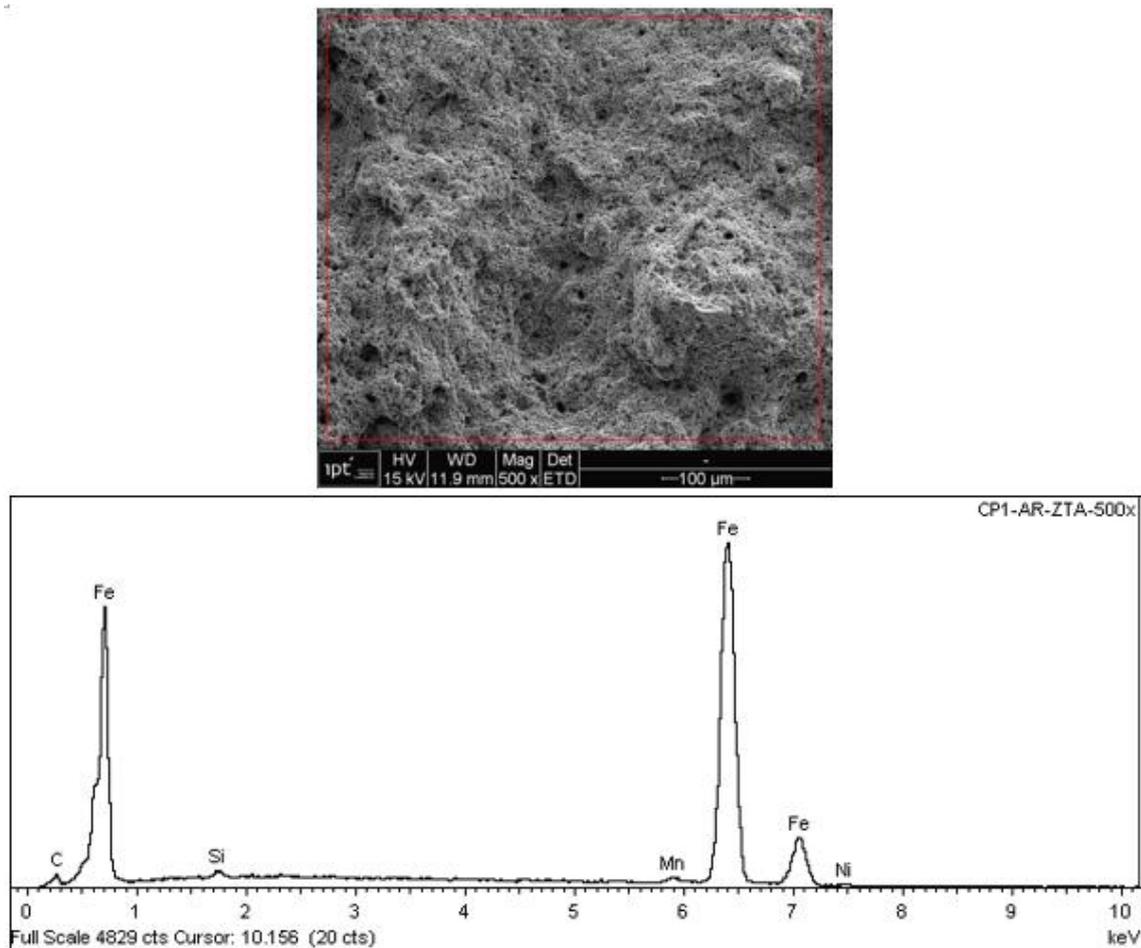
O espectro de uma análise por dispersão de energia na superfície de fratura do corpo de prova CP4 ZTA Ar é apresentado na Figura 5.35. Ele evidencia a presença de carbono (C), ferro (Fe), silício (Si), manganês (Mn) e níquel (Ni).

Figura 5.35 - Localização e espectro de dispersão de energia obtido para uma região da superfície de fratura. CP4 ZTA Ar.

Neste espectro não encontramos evidências de oxigênio que poderia caracterizar um produto de corrosão.

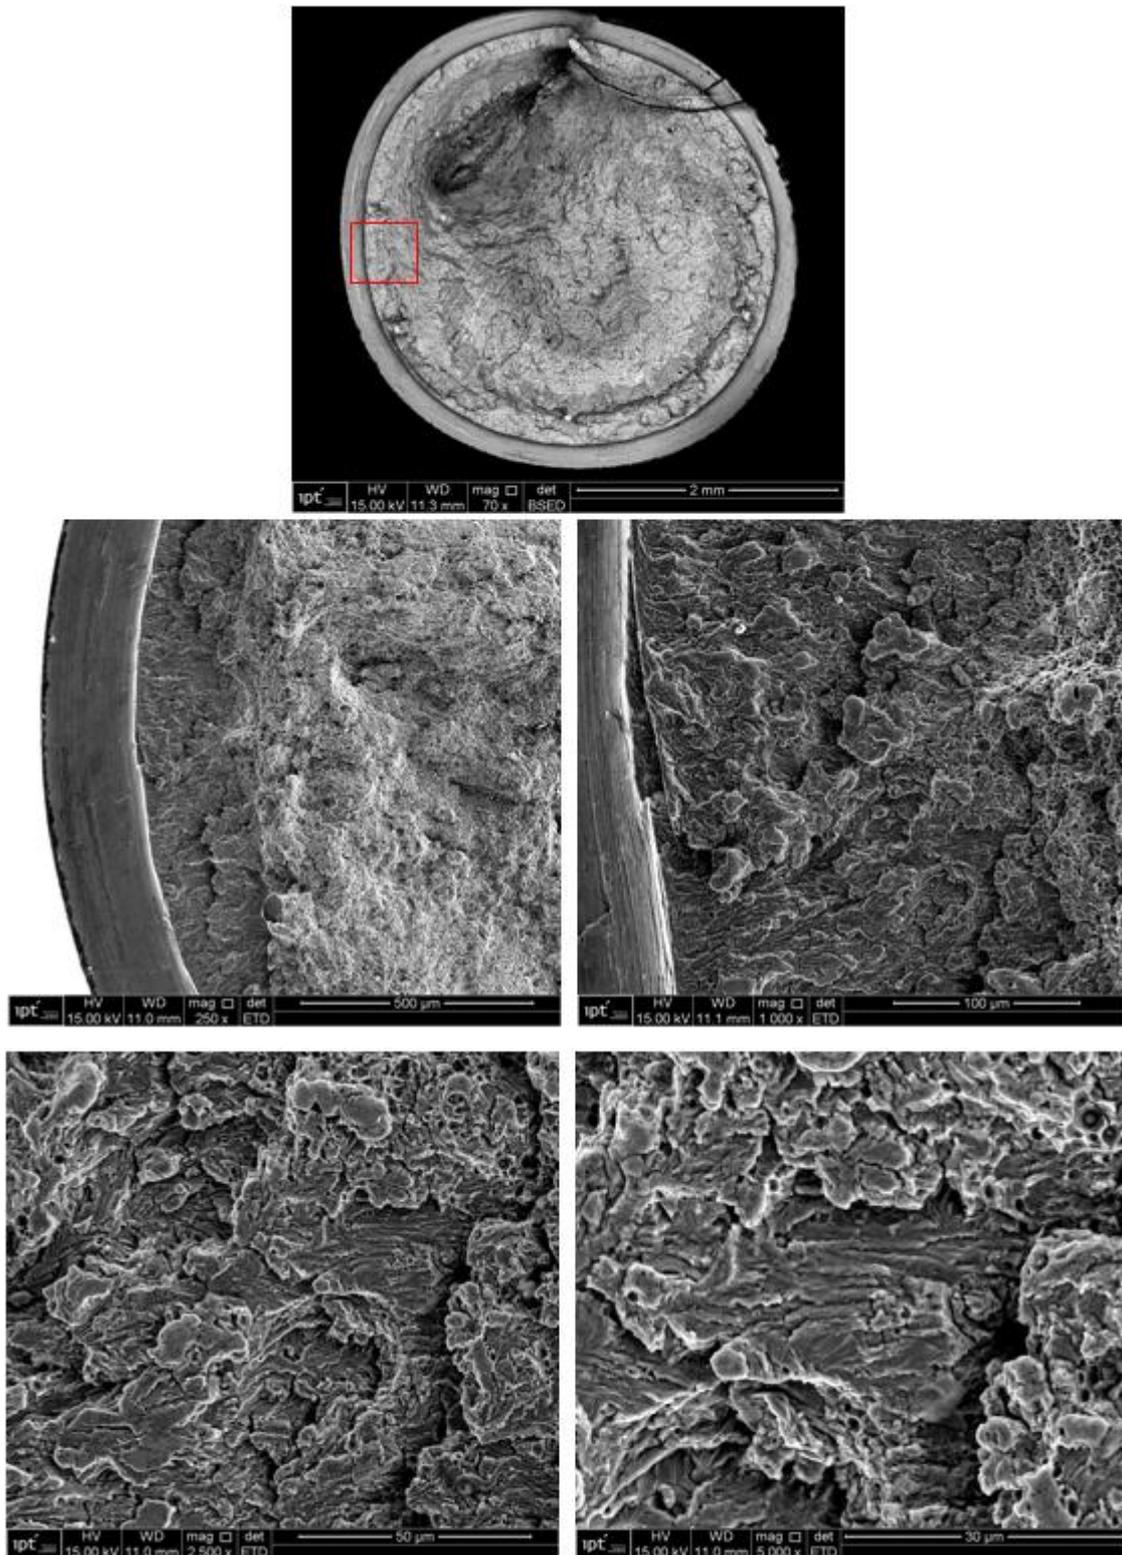
As Figura 5.36 e Figura 5.37 apresentam o aspecto microfractográfico do corpo de prova CP2 Solda Etanol. Observam-se duas regiões de propagação: uma região periférica, com extensão de cerca de 200 μm , que corresponde à propagação da trinca de corrosão sob tensão e a região central que corresponde a propagação instável da trinca. A Figura 5.36 apresenta detalhes da região de propagação da trinca de corrosão sob tensão caracterizada pela presença de facetas que parecem seguir os planos de clivagem dos grãos até

que atingem a região de início da ruptura onde observa-se então presença de alvéolos onde ocorre a fase final de crescimento da trinca e rompimento do corpo de prova. Também é possível observar que a trinca foi nucleada no entalhe usinado do corpo de prova e que apresentou ramificações ou trincas secundárias que formaram degraus na superfície de fratura. Há uma mudança significativa no micromecanismo de fratura quando comparados ao CPs ensaiados ao ar.

Figura 5.36 - Vista geral e detalhes da região de propagação da trinca de corrosão sob tensão. CP2 Solda Etanol. As facetas parecem seguir os planos de clivagem dos grãos.

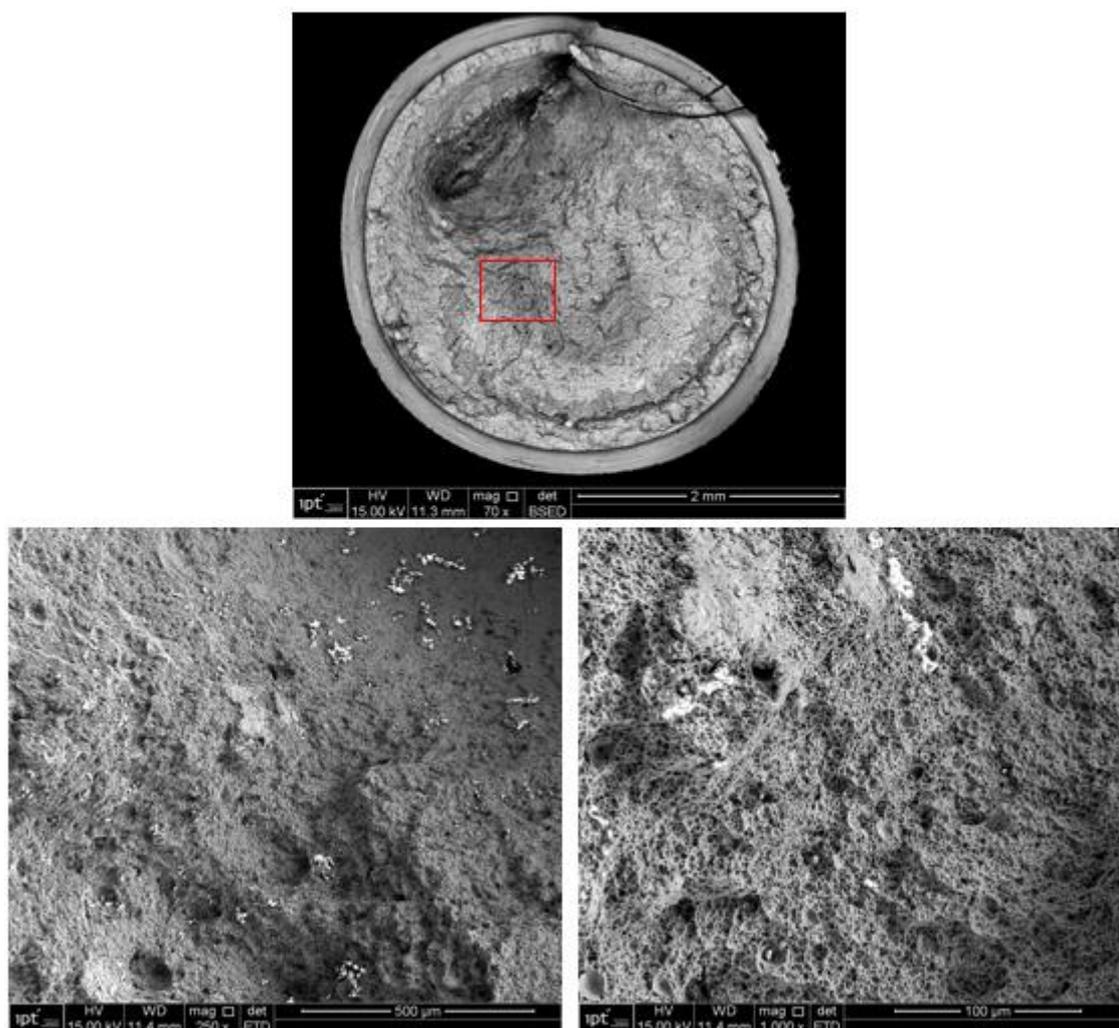
Na Figura 5.37 apresenta-se a região de propagação instável (fratura final), caracterizada pelo mecanismo de formação e coalescência de alvéolos que indica o comportamento dúctil do aço.

Figura 5.37 - Vista geral e detalhes da região de propagação instável da trinca. CP2 Solda Etanol evidenciando o mecanismo de coalescência de alvéolos, característico de comportamento dúctil.

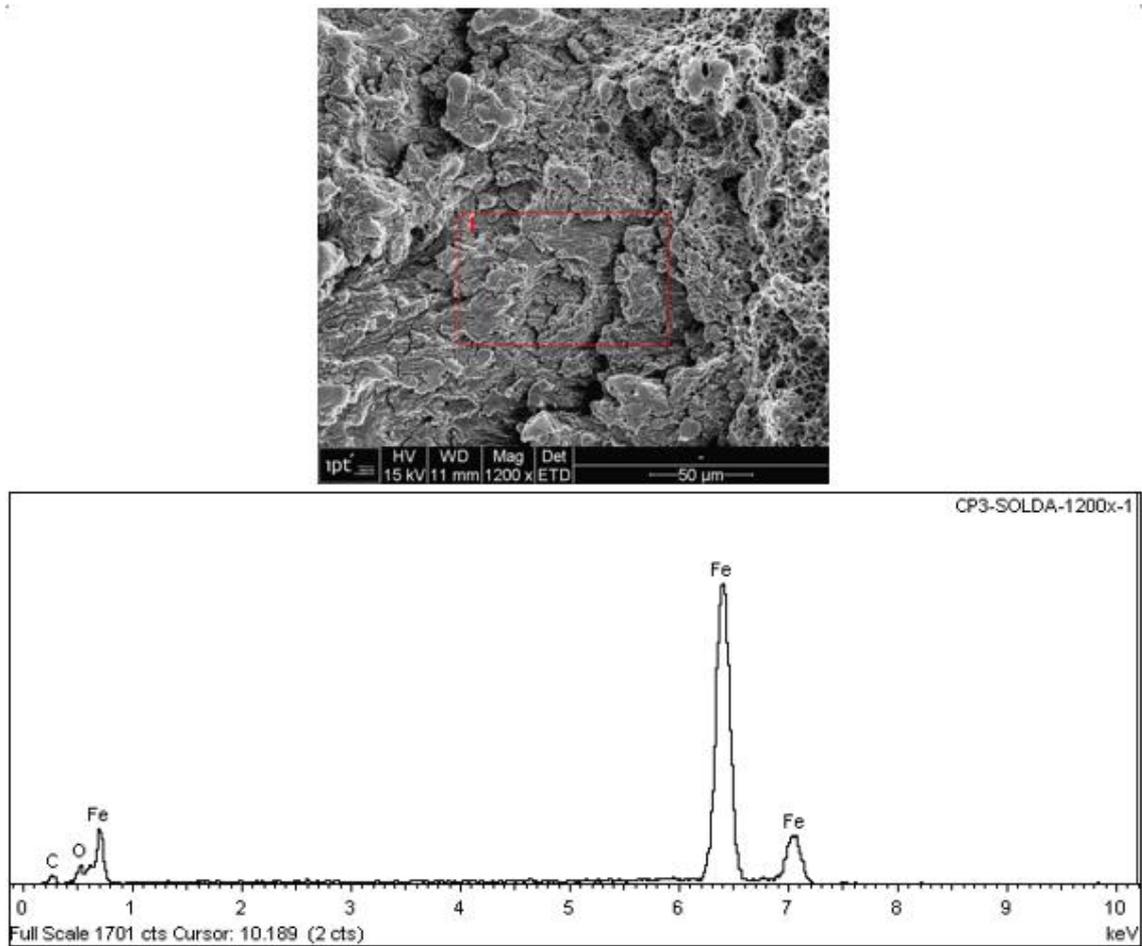
As Figura 5.38 e Figura 5.39 apresentam os espectros das análises por dispersão de energia realizadas nas regiões de propagação da trinca de corrosão sob tensão e de fratura final (propagação instável). Eles evidenciam a presença de O (oxigênio), Fe (ferro) e Mn (manganês).

Figura 5.38 - Localização e espectro da análise por dispersão de energia obtido para uma região de propagação da trinca de corrosão sob tensão. CP2 Solda Etanol.

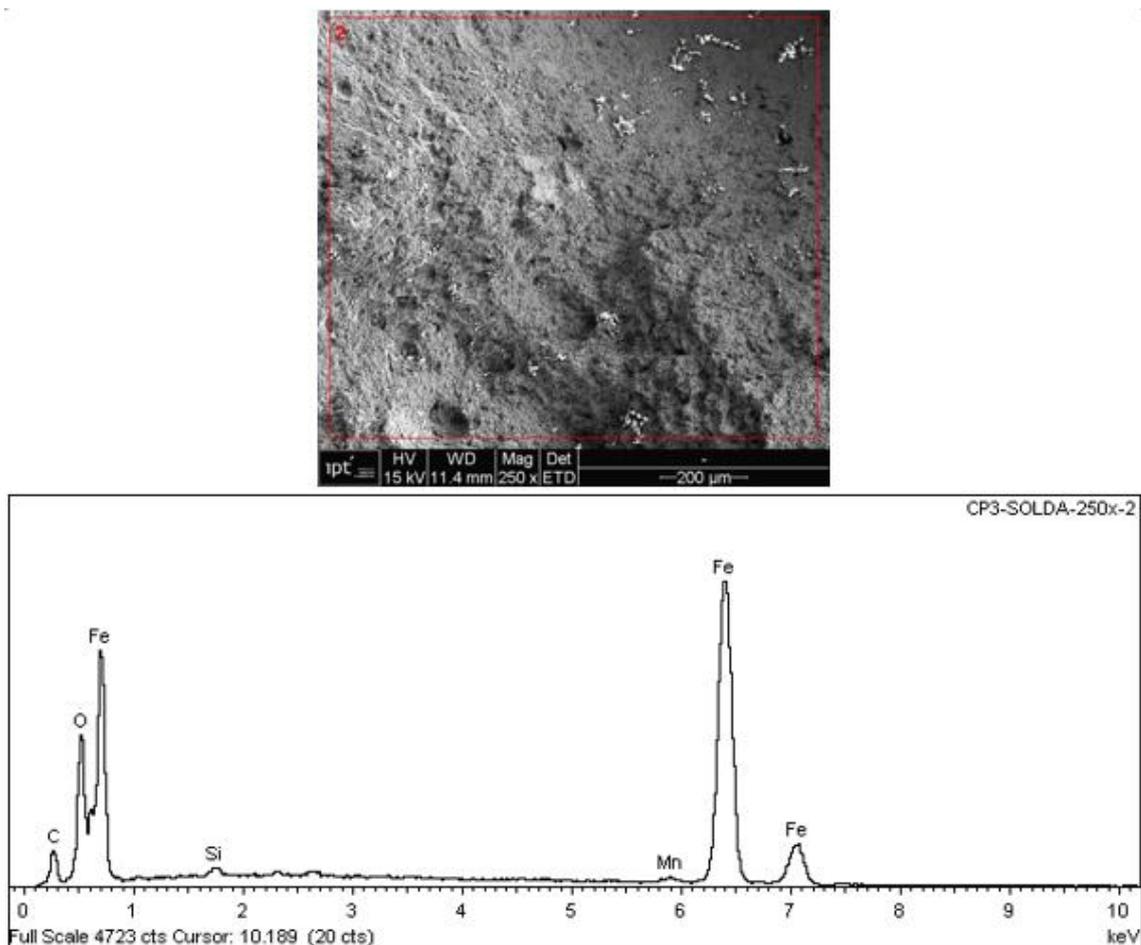
Figura 5.39 - Localização e espectro da análise por dispersão de energia obtido para uma região de propagação instável da trinca (fratura final). CP2 Solda Etanol.
