RESISTÊNCIA À FADIGA DE JUNTA CIRCUNFERENCIAL DE UM TUBO API
5L X 70 EM CONTATO COM ETANOL.

São Carlos
2016

Tese apresentada ao Programa de
Pós-Graduação em Ciência e Engenharia
de Materiais como requisito parcial à
obtenção do título de DOUTOR EM
CIÊNCIA E ENGENHARIA DE MATERIAIS

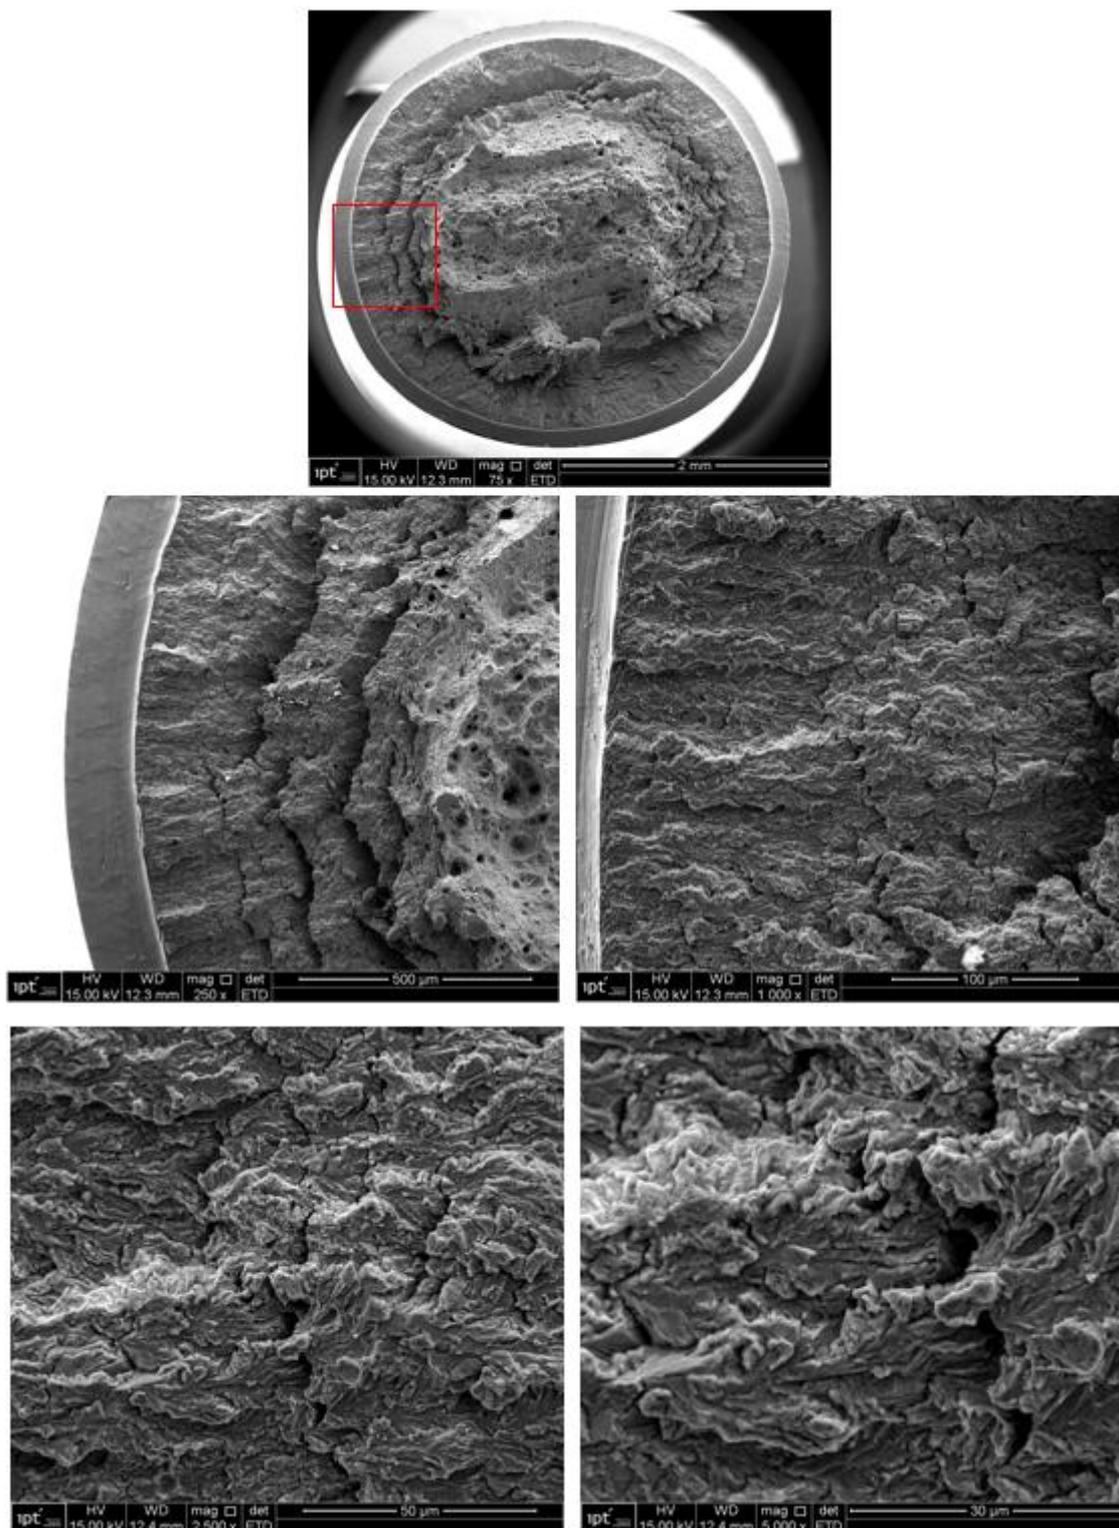
O aspecto microfractográfico do corpo de prova CP5 ZTA Etanol é apresentado nas Figura 5.40 e Figura 5.41. Novamente, observam-se duas regiões de propagação: uma região periférica, com extensão de 600 μm, que corresponde à propagação da trinca de corrosão sob tensão e a região central que corresponde a fratura final do corpo de prova.

A região de propagação da trinca por corrosão sob tensão teve nucleação no entalhe usinado do corpo de prova e é caracterizada por facetas que parecem seguir os planos de clivagem dos grãos (Figura 5.40). Adicionalmente, a

propagação envolveu ramificações ou trincas secundárias que formaram cerca de 4 a 5 degraus na superfície de fratura.

Figura 5.40 - Vista geral e detalhes da região de propagação da trinca de corrosão sob tensão na periferia do corpo de prova CP5 ZTA Etanol. Note a formação de facetas e degraus na superfície de fratura.

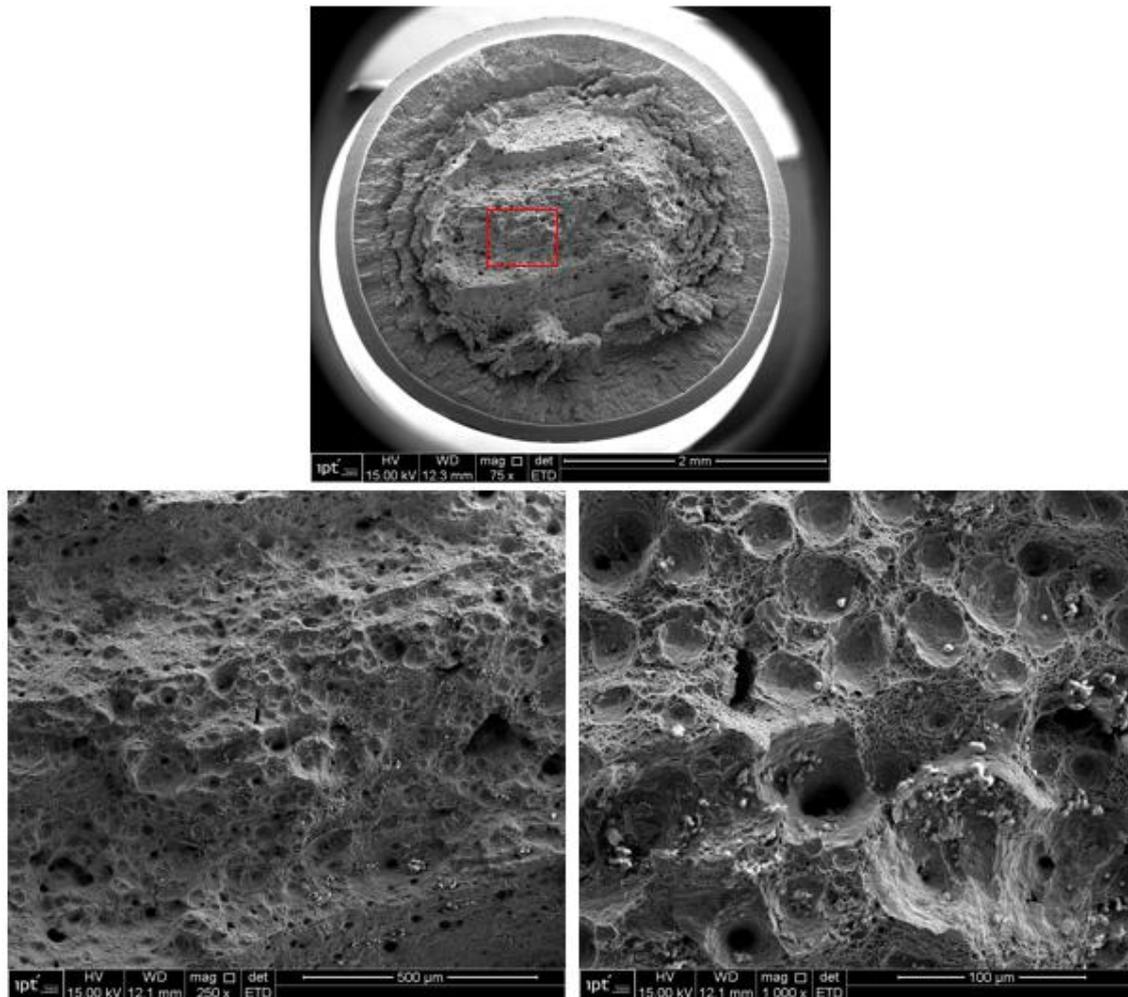
A região de fratura instável apresentou fratura dúctil pelo mecanismo de formação e coalescência de alvéolos, conforme ilustra a Figura 5.41.

Figura 5.41 - Vista geral e detalhes da região de propagação estável da trinca do corpo de prova CP5 ZTA Etanol evidenciando o mecanismo de formação e coalescência de alvéolos.

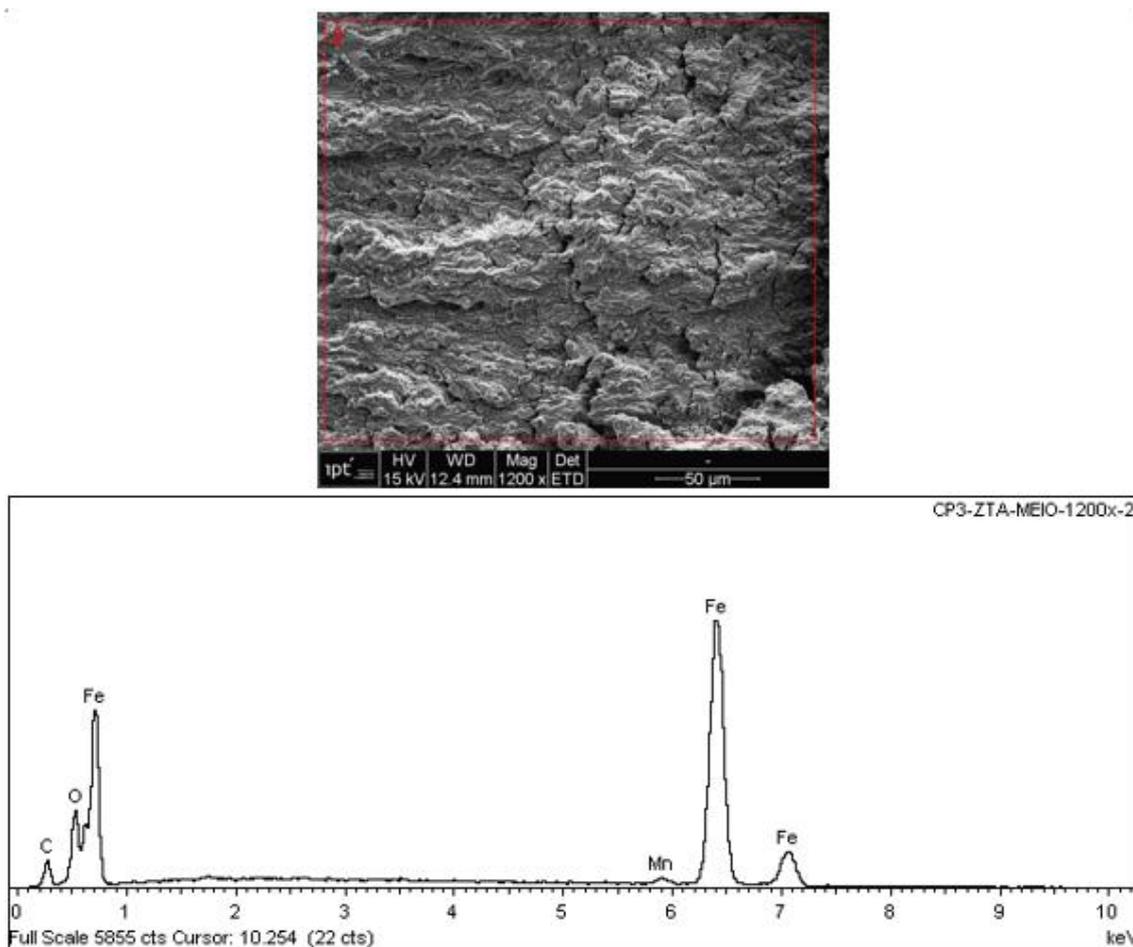
Os espectros das análises de dispersão de energia obtidos nas regiões de propagação estável e de propagação instável são apresentados nas Figura 5.42 e Figura 5.43. Eles evidenciam a presença de C (carbono), O (oxigênio), Fe (ferro) e Mn (manganês).

Figura 5.42 - Espectro da análise por dispersão de energia obtido para uma região de propagação da trinca de corrosão sob tensão. CP5 ZTA Etanol.

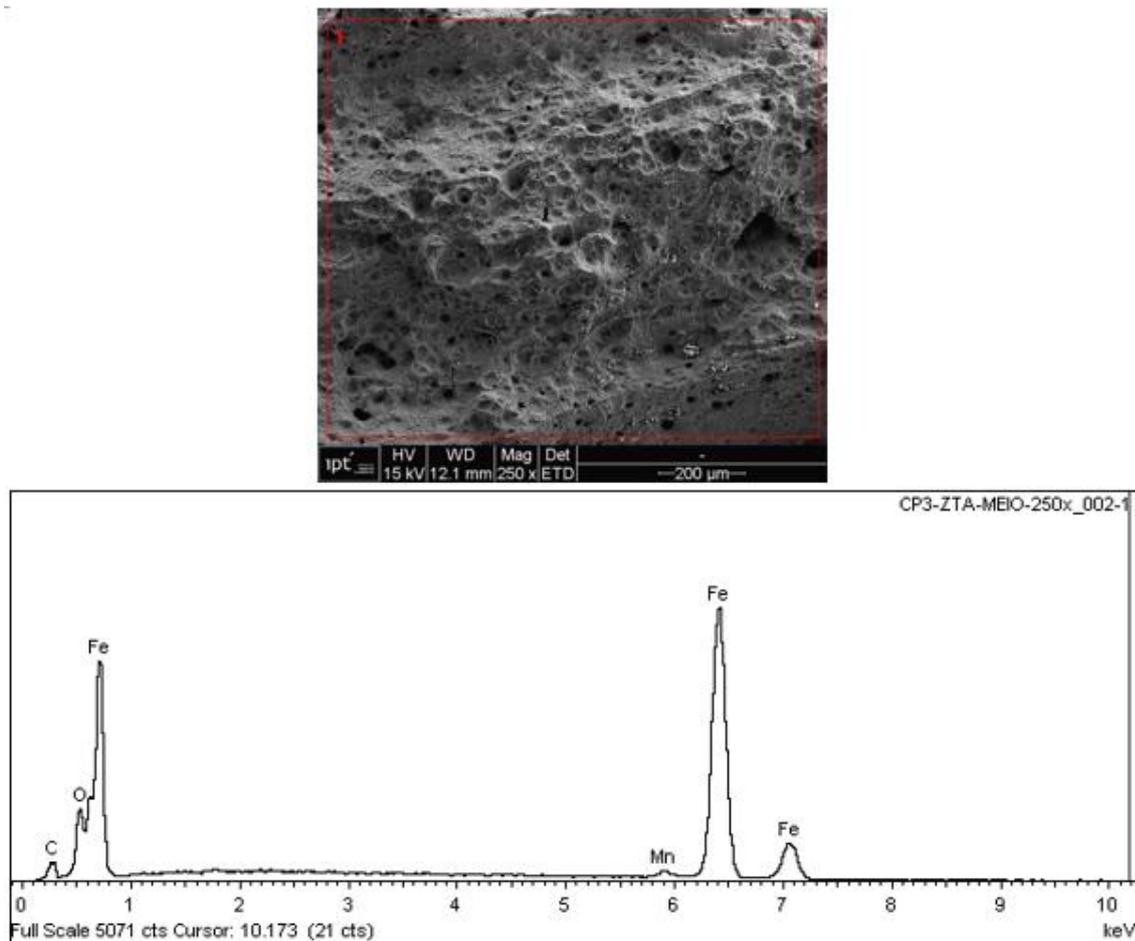
Figura 5.43 - Espectro da análise por dispersão de energia obtido para uma região de propagação instável da trinca (fratura final). CP5 ZTA Etanol.

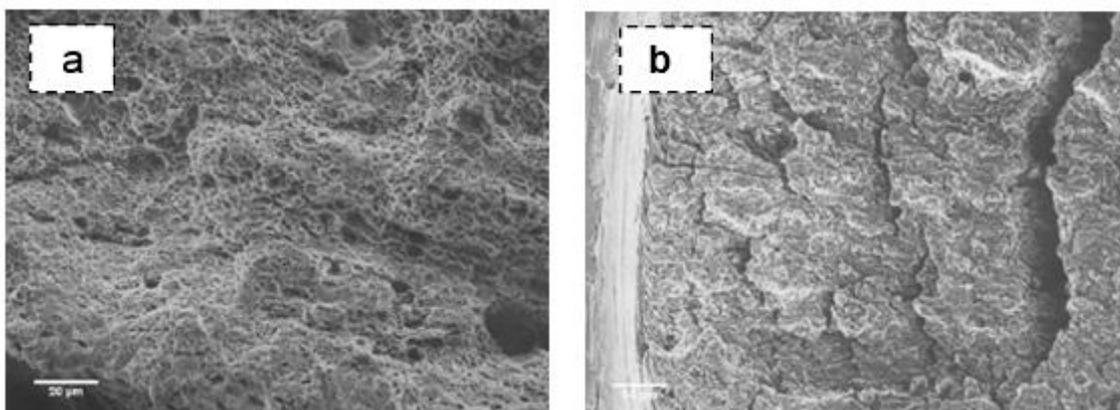
Em seu trabalho, BREITENBACH [47] menciona os mesmos comportamentos de um aço API 5L X70 encontrados neste trabalho apresentando as superfícies

de fratura com presença de alvéolos para os CPs que foram ensaiados ao ar e superfície de fratura com presença de facetas características da propagação lentamente da trinca para os CPs ensaios em etanol conforme demonstrado na Figura 5.44. Porém em seu trabalho foi estudado somente o metal de base.

Figura 5.44 - Superfície de fratura do CP de aço API 5L X70 ensaiado ao ar (a), superfície de fratura do CP ensaiado em etanol (b). [47]

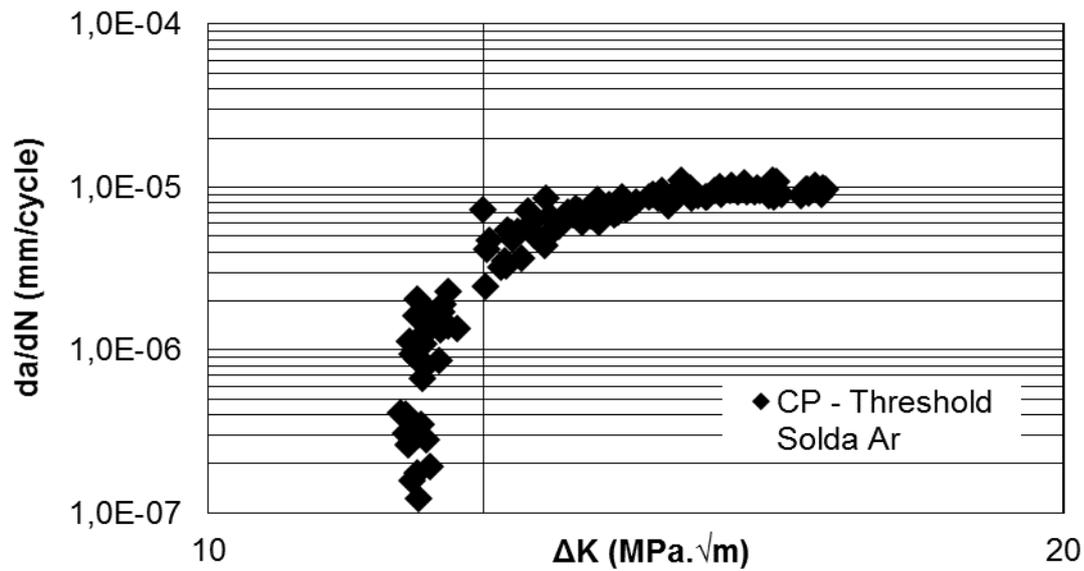
A Figura 5.45 mostra a curva obtida no ensaio de fadiga com ΔK decrescente ensaiado ao ar com o entalho na região da solda. O valor de ΔK_{lim} foi determinado a partir da linha reta ajustada para os últimos pontos entre 10^{-6} e 10^{-7} mm/ciclo, aplicando-se uma regressão linear, conforme pode ser visto no gráfico da Figura 5.46.

Figura 5.45 - Curva obtida a partir do ensaio com ΔK decrescente. Região I.

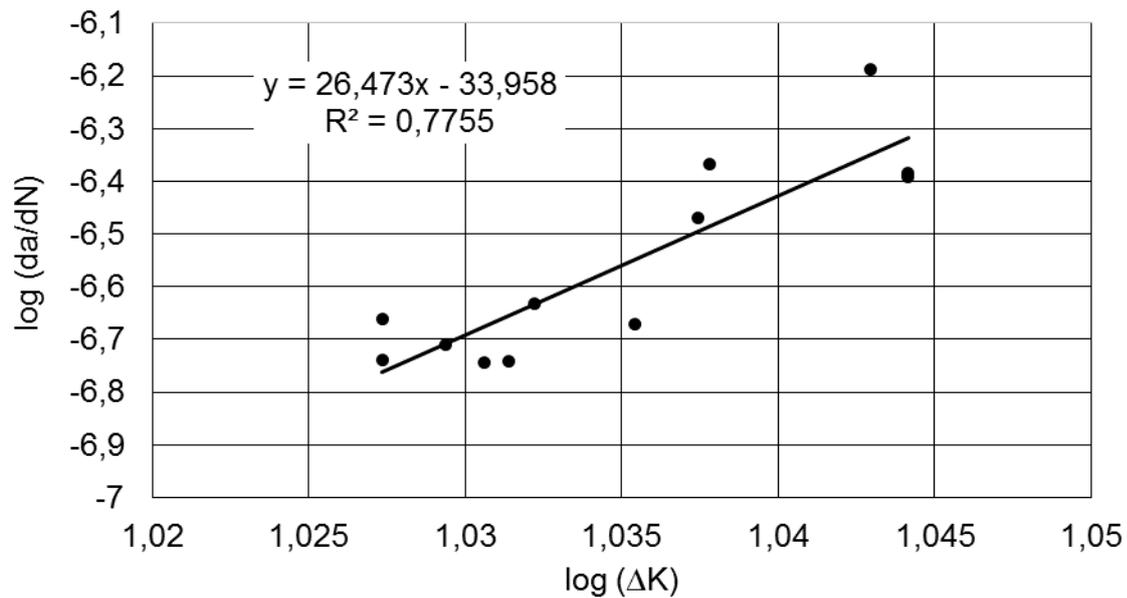
Figura 5.46 - Linha reta ajustada obtida a partir dos últimos pontos entre 10^{-6} e 10^{-7} mm/ciclo da Figura 5.45.

Assim, para uma taxa da/dN igual a 10^{-7} mm/ciclo, o valor de ΔK_{lim} é de aproximadamente $10,43 \text{ MPa}\cdot\text{m}^{1/2}$, logo, este é o valor aproximado de ΔK_{lim} encontrado para o metal de solda do tubo de aço API 5L X70.

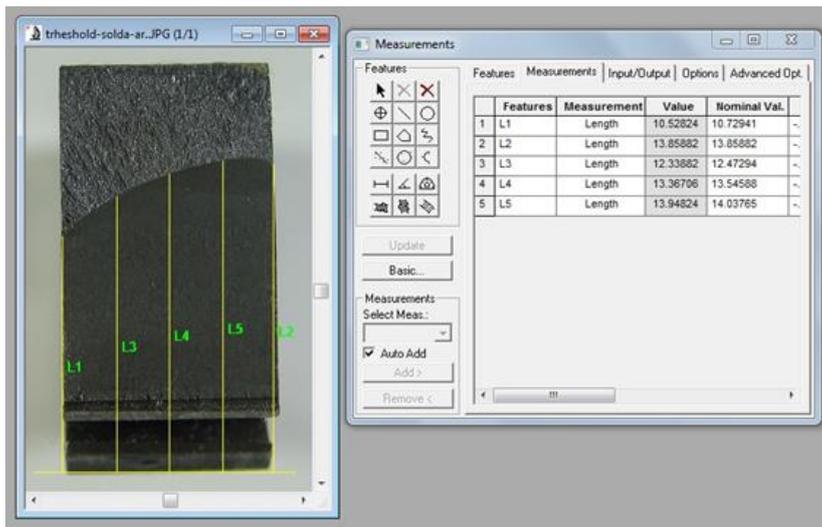
Para a correção da curva $da/dN \times \Delta K$ obtida no corpo de prova CP5 TH, relação $B/W=0,5$, foi realizada a interpolação linear por meio dos tamanhos de trinca obtidos pela VFE. A medição do entalhe foi de 3,30 mm (média) e o comprimento de trinca final por fadiga igual a 12,80 mm (Figura 5.47).

Figura 5.47 - Medição de trinca final por fadiga igual a 12,80 mm no CPth.

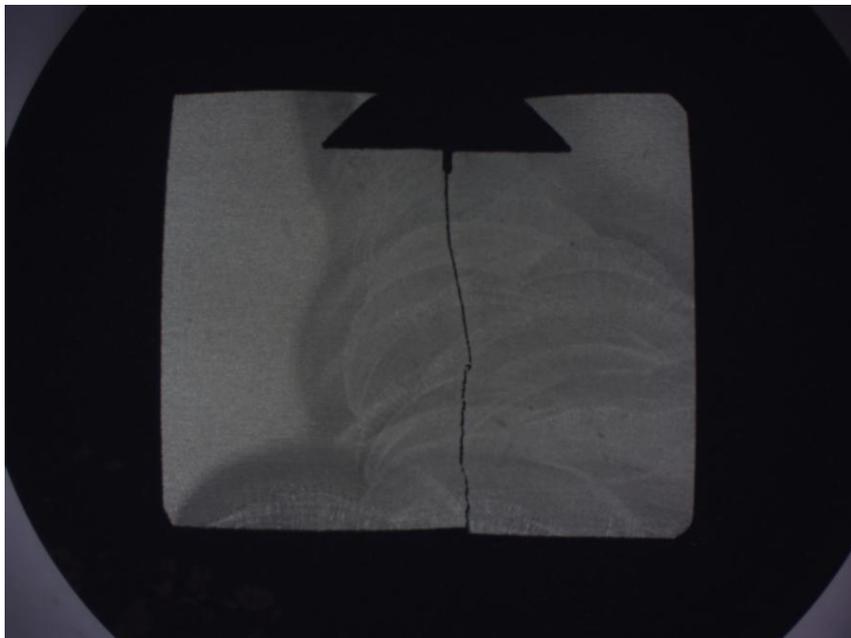
A Figura 5.48 demonstra a propagação da trinca no cordão de solda ocorrida nos corpos de prova.

Figura 5.48 - Propagação da trinca na região da solda.

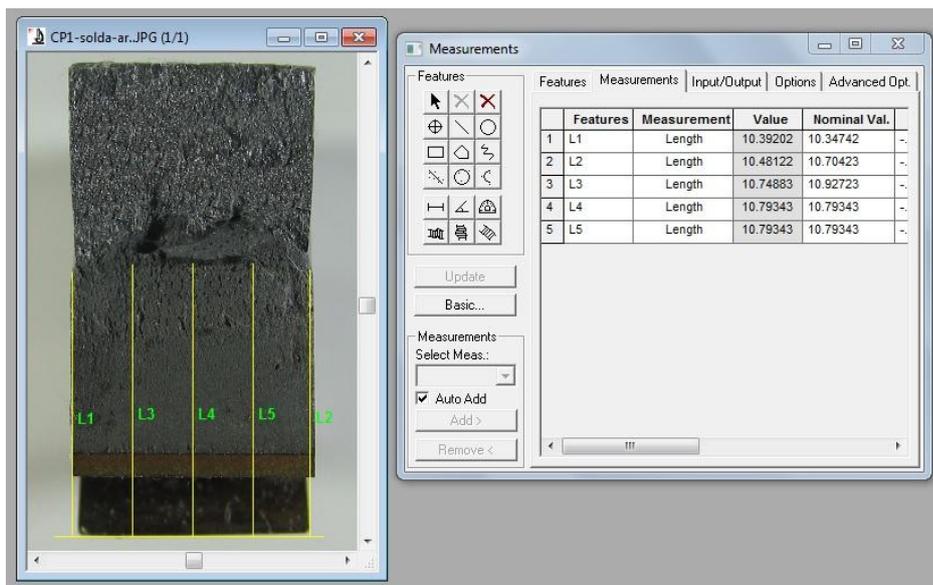
Para a correção da curva $da/dN \times \Delta K$ obtida no corpo de prova CP1, relação $B/W=0,5$, foi realizada a interpolação linear por meio dos tamanhos de trinca obtidos pela VFE. A medição do entalhe foi de 3,30 mm (média) e o comprimento de trinca final por fadiga igual a 10,78 mm, Figura 5.49.

Figura 5.49 - Medição de trinca final por fadiga igual a 10,78 mm no CP1.

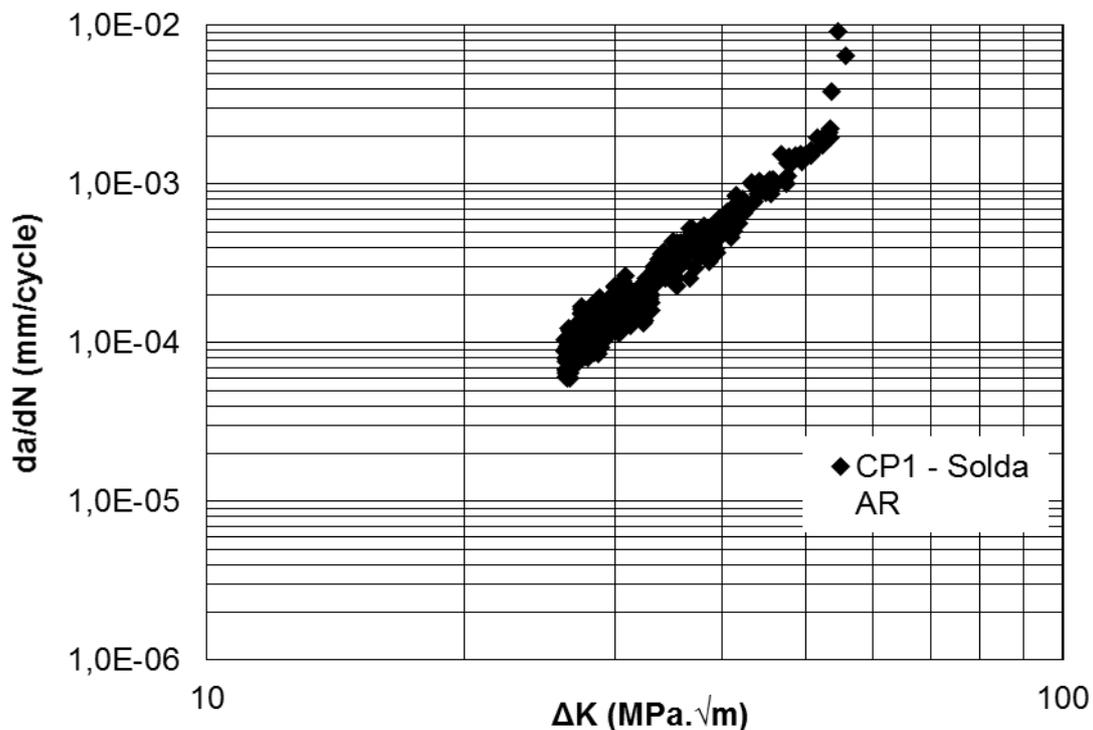
A Figura 5.50 a seguir revela a curva $da/dN \times \Delta K$ corrigida por meio da interpolação, para o corpo de prova CP1 com relação $B/W = 0,5$. Os valores das taxas da/dN foram obtidos numa faixa de ΔK compreendida entre, aproximadamente, 24 e 55 $\text{MPa}\cdot\text{m}^{1/2}$.

Figura 5.50 - Curva $da/dN \times \Delta K$ para o CP1 corrigido.

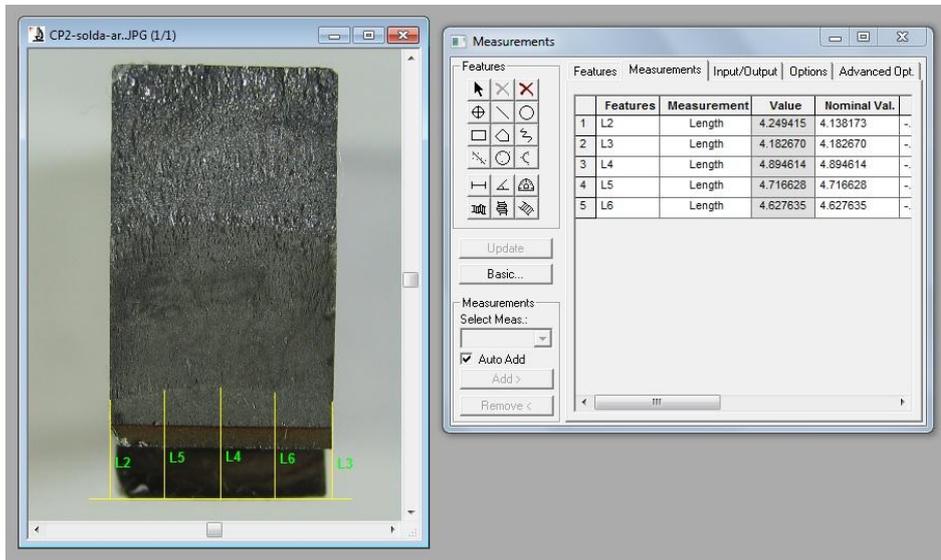
As Figura 5.51 e Figura 5.52 apresentam os resultados das medições do entalhe e trinca final por fadiga para o CP2. O entalhe foi de 3,30 mm, a pré trinca foi de 4,75mm e tamanho de trinca final de fadiga igual a 11,80 mm.

Figura 5.51 - Medição de pré trinca final por fadiga igual a 3,30 mm no CP2.

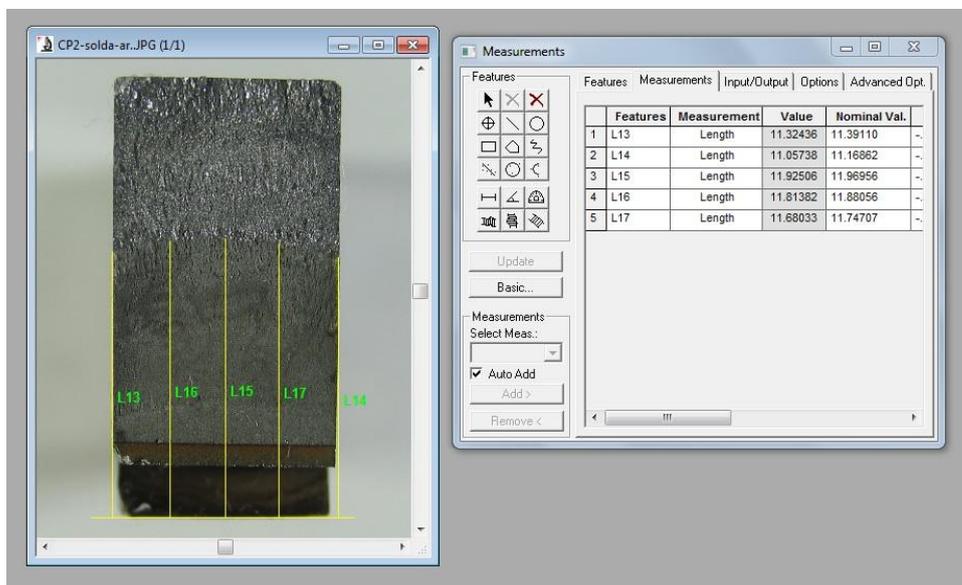
Figura 5.52 - Medição de trinca final por fadiga igual a 11,80 mm no CP2.

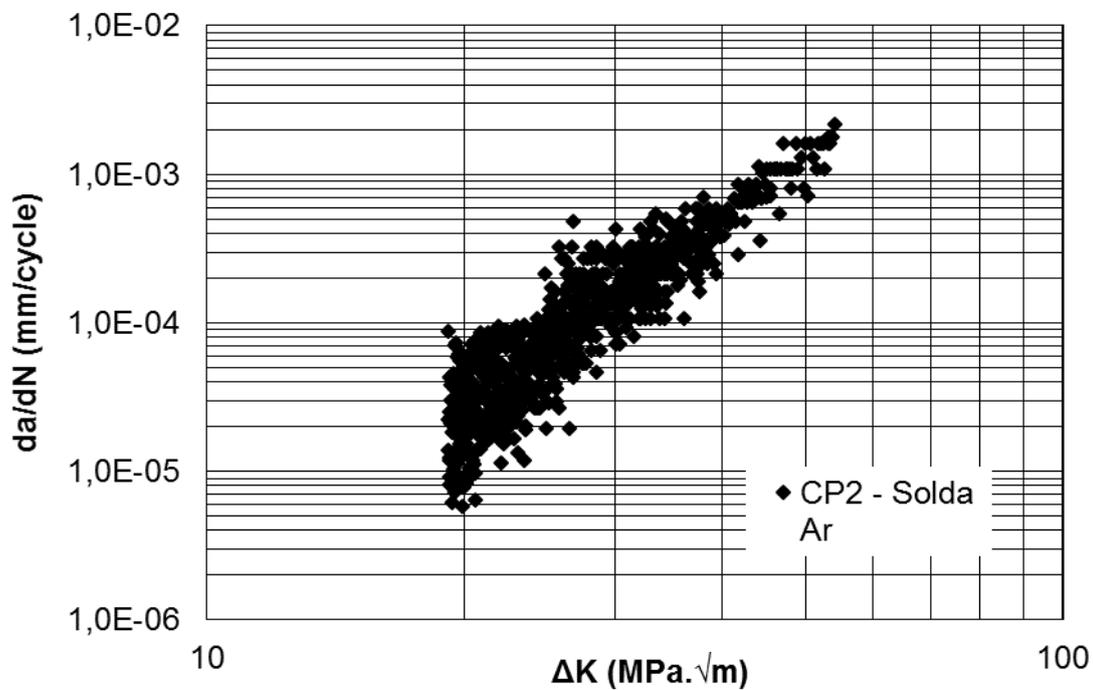
A Figura 5.53 revela a curva da/dN x ΔK corrigida por meio da interpolação, para o corpo de prova com relação CP2, relação B/W = 0,5. Os valores das

taxas da/dN foram obtidos numa faixa de ΔK compreendida entre, aproximadamente, 18 e 47 $\text{MPa}\cdot\text{m}^{1/2}$.

Figura 5.53 - Curva da/dN x ΔK para o CP2 corrigido.

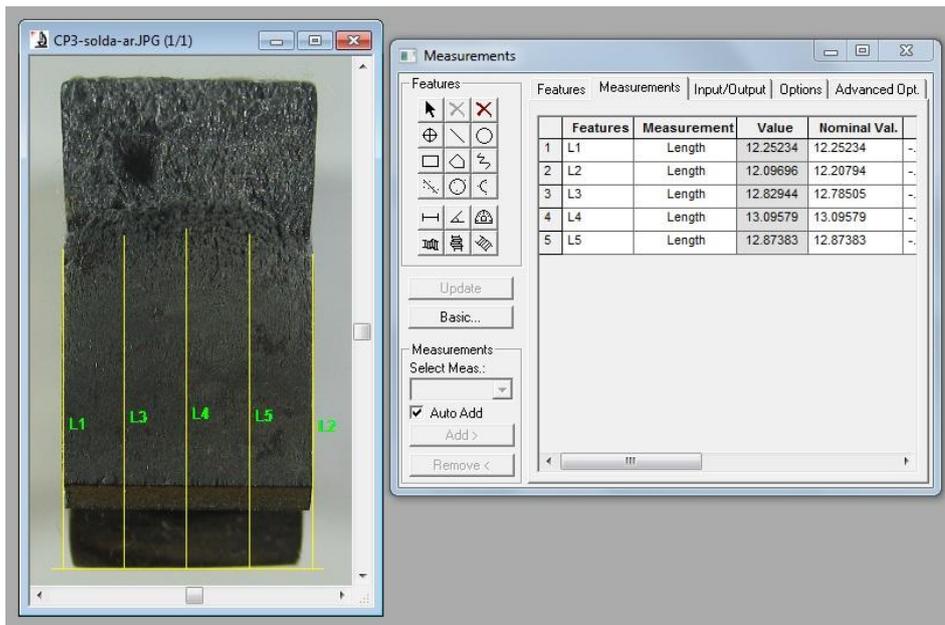
A Figura 5.54 apresenta os resultados das medições do entalhe e trinca final por fadiga para o CP3. O entalhe foi de 3,30 mm, a pré trinca foi de 4,75 mm e tamanho de trinca final de fadiga igual a 12,93 mm.

Figura 5.54 - Medição de trinca final por fadiga igual a 12,93 mm no CP3.

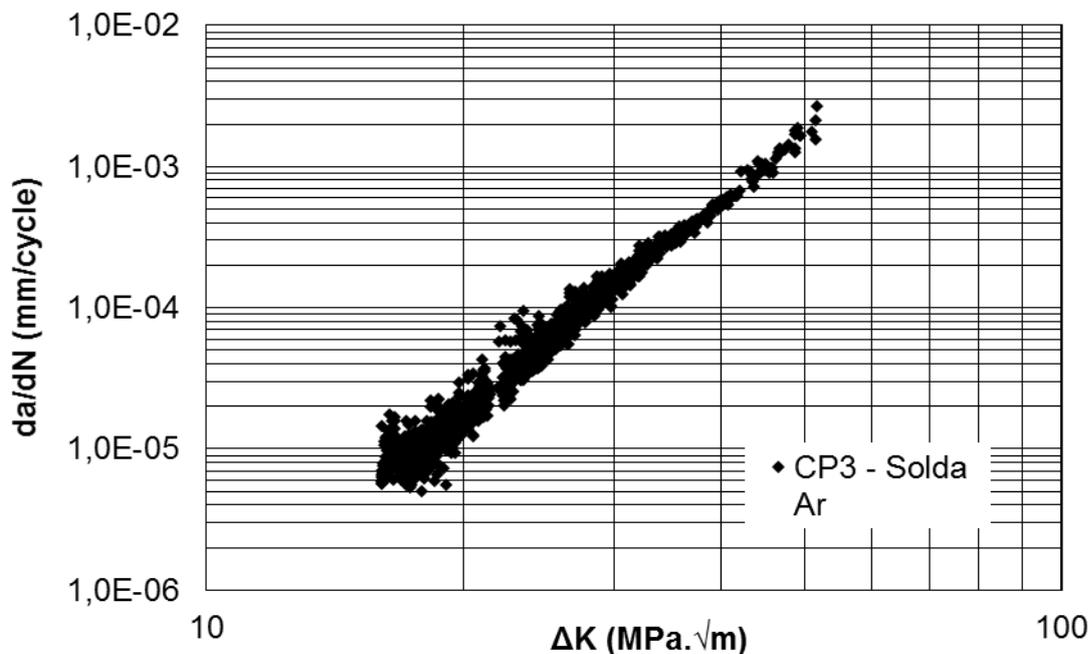
A Figura 5.55 revela a curva $da/dN \times \Delta K$ corrigida por meio da interpolação, para o corpo de prova CP3, relação $B/W = 0,5$. Os valores das taxas da/dN foram obtidos numa faixa de ΔK compreendida entre, aproximadamente, 16 e 49 $\text{MPa}\cdot\text{m}^{1/2}$.

Figura 5.55 - Curva $da/dN \times \Delta K$ para o CP3 corrigido.

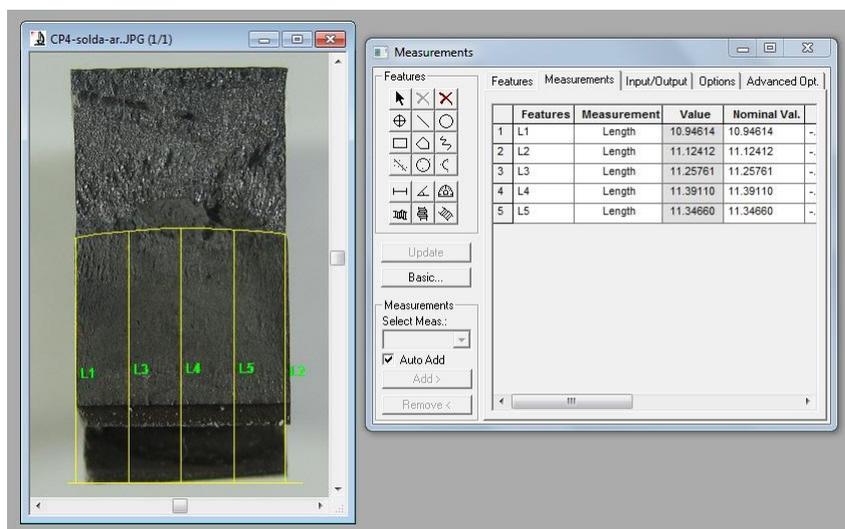
A Figura 5.56 apresenta os resultados das medições do entalhe e trinca final por fadiga para o CP4. O entalhe foi de 3,30 mm, a pré trinca foi de 4,75 mm e tamanho de trinca final de fadiga igual a 11,33 mm.

Figura 5.56 - Medição de trinca final por fadiga igual a 11,33 mm no CP4.

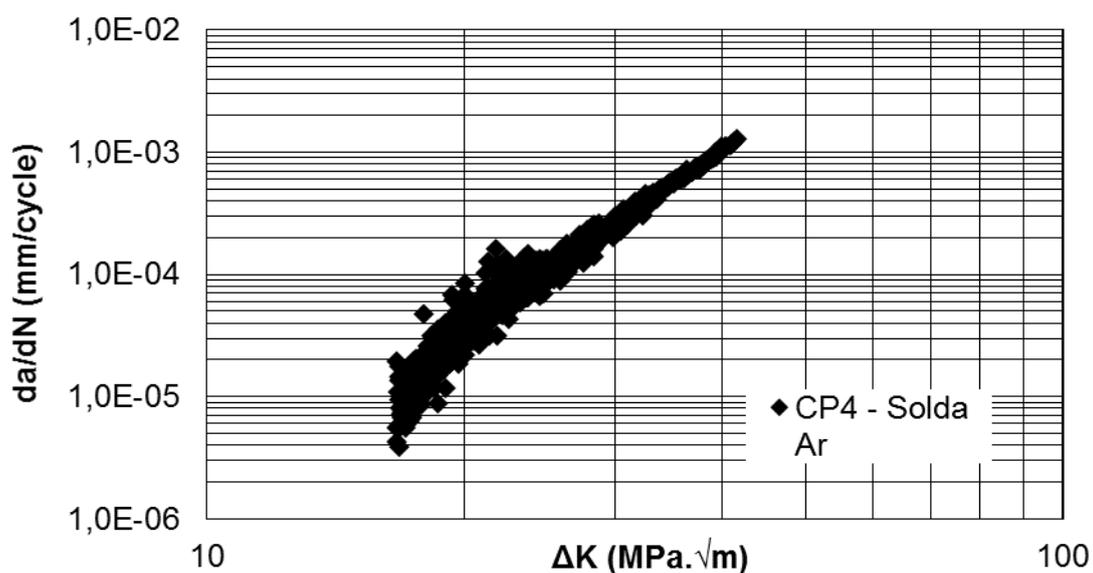
A Figura 5.57 revela a curva $da/dN \times \Delta K$ corrigida por meio da interpolação, para o corpo de prova CP4, relação $B/W = 0,5$. Os valores das taxas da/dN foram obtidos numa faixa de ΔK compreendida entre, aproximadamente, 17 e 44 $\text{MPa}\cdot\text{m}^{1/2}$.

Figura 5.57 - Curva $da/dN \times \Delta K$ para o CP4 corrigido.

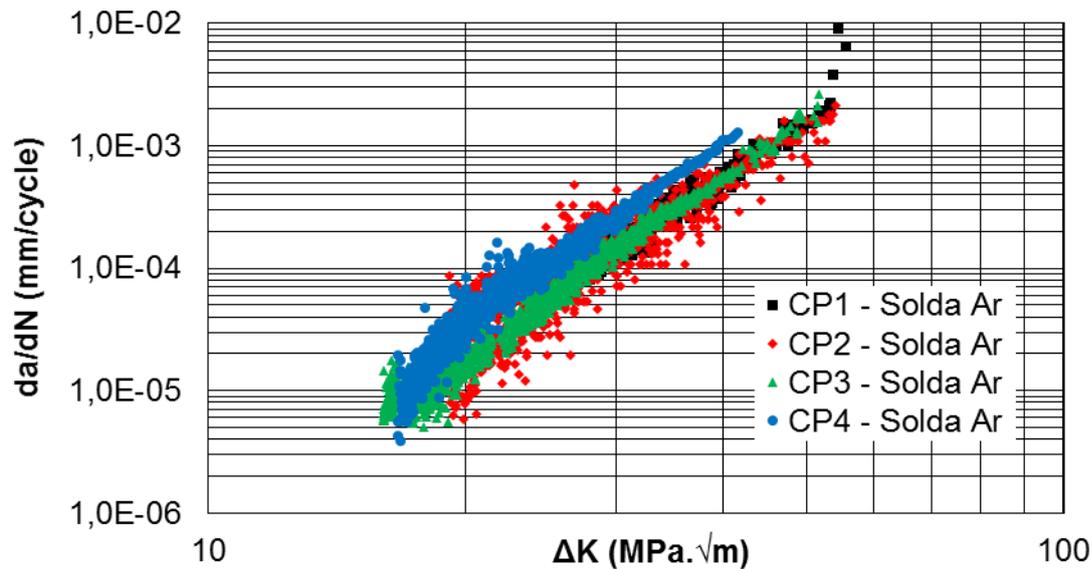
A Figura 5.58 revela a curva $da/dN \times \Delta K$ corrigida por meio da interpolação, para todos os corpos de prova da solda ensaiados ao ar, relação $B/W = 0,5$. Os valores das taxas da/dN foram obtidos numa faixa de ΔK compreendida entre, aproximadamente, 16 e 55 $\text{MPa}\cdot\text{m}^{1/2}$.

Figura 5.58 - Curva $da/dN \times \Delta K$ de todos os CPs.

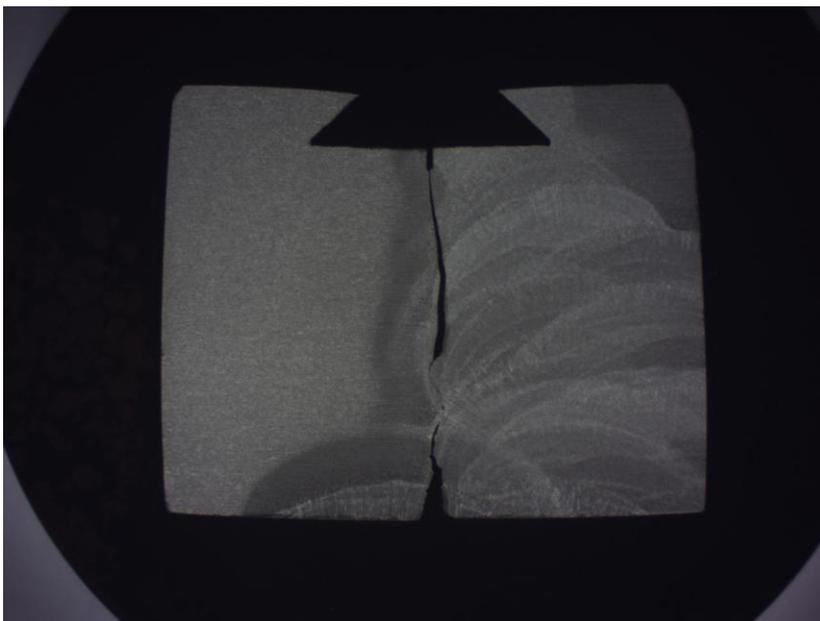
A Figura 5.59 demonstra a propagação da trinca na ZTA ocorrida nos corpos de prova.

Figura 5.59 - Propagação da trinca na região da ZTA.

Nota-se que neste caso a trinca iniciou sua propagação na ZTA mas ao decorrer do ensaio se propagou na linha de fusão entre o cordão de solda e a ZTA.

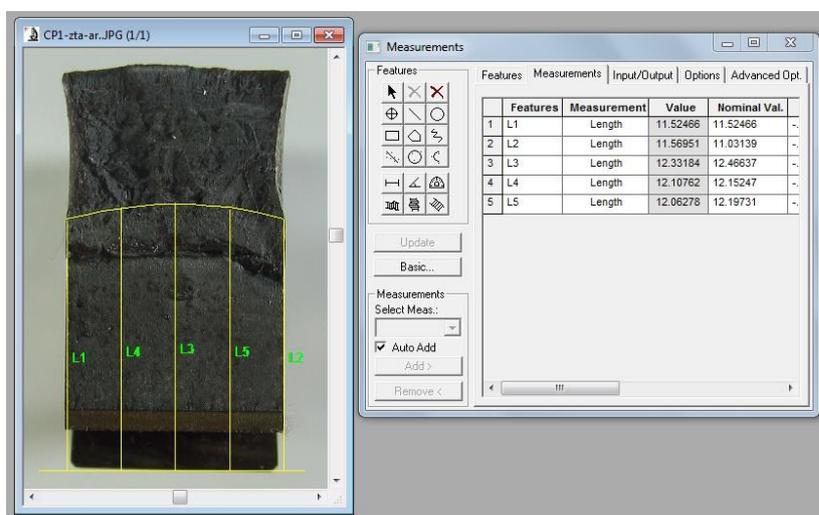
Para a correção da curva $da/dN \times \Delta K$ obtida no corpo de prova CP6, relação $B/W=0,5$, foi realizada a interpolação linear por meio dos tamanhos de trinca obtidos pela VFE. A medição do entalhe foi de 2,80 mm (média) e o comprimento de trinca final por fadiga igual a 12,17 mm, Figura 5.60.

Figura 5.60 - Medição de trinca final por fadiga igual a 12,17 mm no CP6.

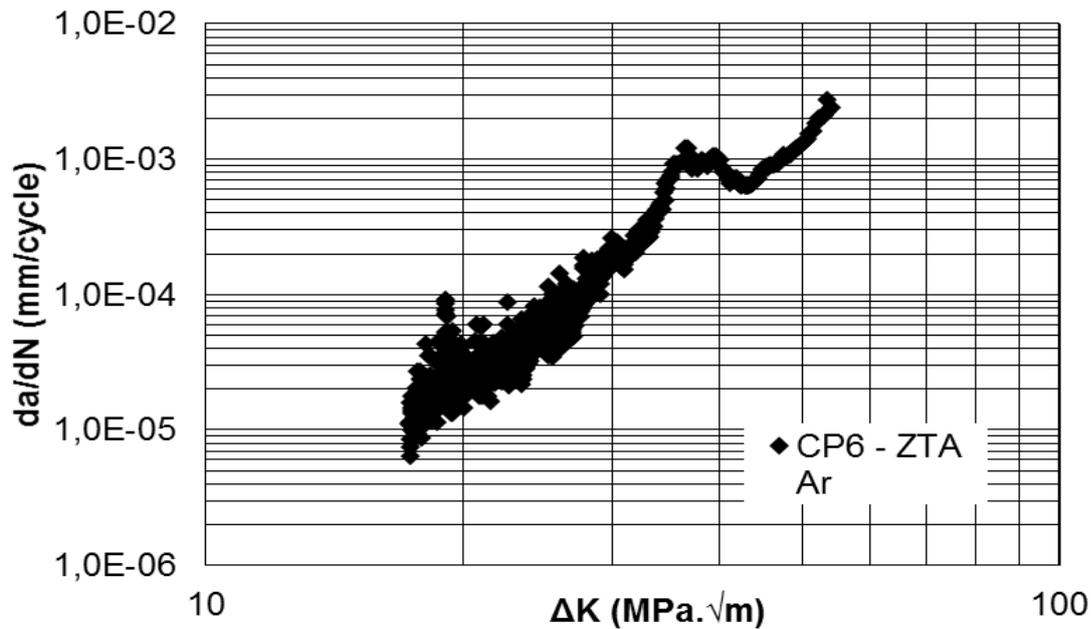
A Figura 5.61 revela a curva $da/dN \times \Delta K$ corrigida por meio da interpolação, para o corpo de prova CP6, relação $B/W = 0,5$. Os valores das taxas da/dN foram obtidos numa faixa de ΔK compreendida entre, aproximadamente, 17 e 54 $\text{MPa}\cdot\text{m}^{1/2}$.

Figura 5.61 - Curva $da/dN \times \Delta K$ para o CP6 corrigido.

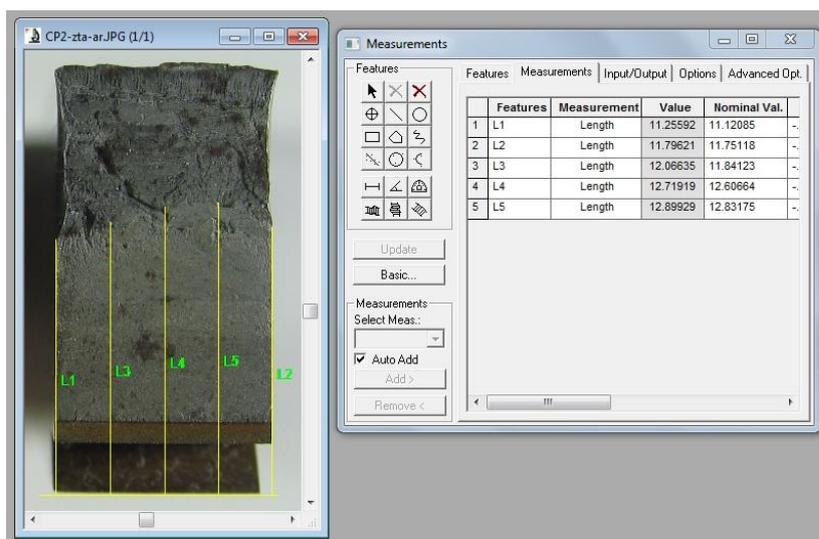
Para a correção da curva $da/dN \times \Delta K$ obtida no corpo de prova CP7, relação $B/W=0,5$, foi realizada a interpolação linear por meio dos tamanhos de trinca obtidos pela VFE. A medição do entalhe foi de 2,80 mm (média) e o comprimento de trinca final por fadiga igual a 12,56 mm, Figura 5.62.

Figura 5.62 - Medição de trinca final por fadiga igual a 12,56 mm no CP7.

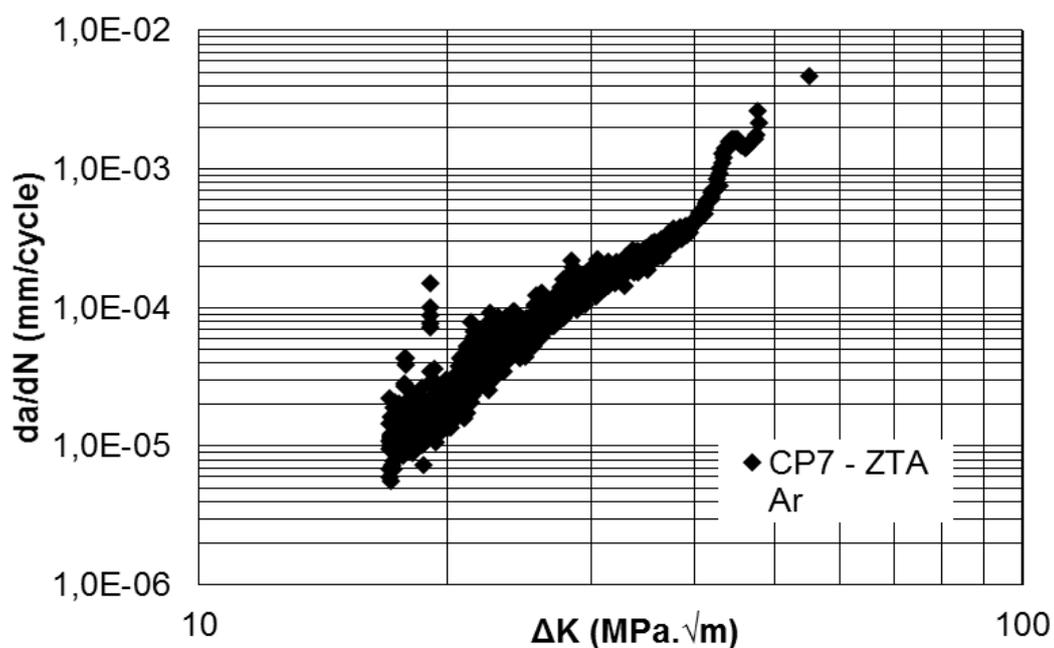
A Figura 5.63 revela a curva $da/dN \times \Delta K$ corrigida por meio da interpolação, para o corpo de prova CP7, relação $B/W = 0,5$. Os valores das taxas da/dN foram obtidos numa faixa de ΔK compreendida entre, aproximadamente, 17 e 55 MPa.m^{1/2}.

Figura 5.63 - Curva $da/dN \times \Delta K$ para o CP7 corrigido.

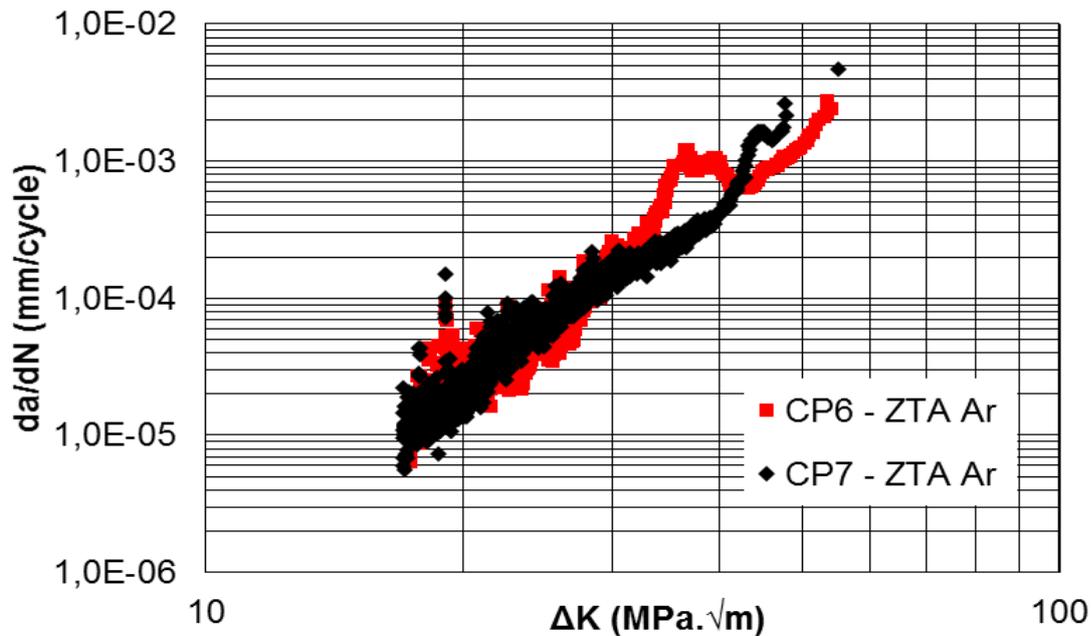
A Figura 5.64 revela a curva $da/dN \times \Delta K$ corrigida por meio da interpolação, para os CP6 e CP7, ZTA ensaiados ao ar, relação B/W = 0,5. Os valores das taxas da/dN foram obtidos numa faixa de ΔK compreendida entre, aproximadamente, 17 e 55 $\text{MPa}\cdot\text{m}^{1/2}$.

Figura 5.64 - Curva $da/dN \times \Delta K$ para o CP6 e CP7 e sua média corrigidos.

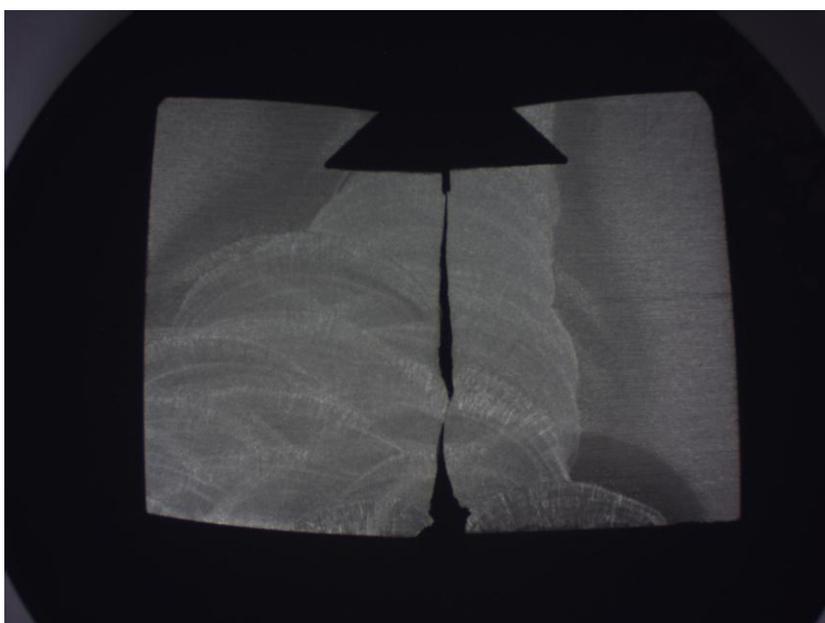
A Figura 5.65 demonstra a propagação da trinca no cordão de solda ocorrida nos corpos de prova.

Figura 5.65 - Propagação da trinca na região da solda.

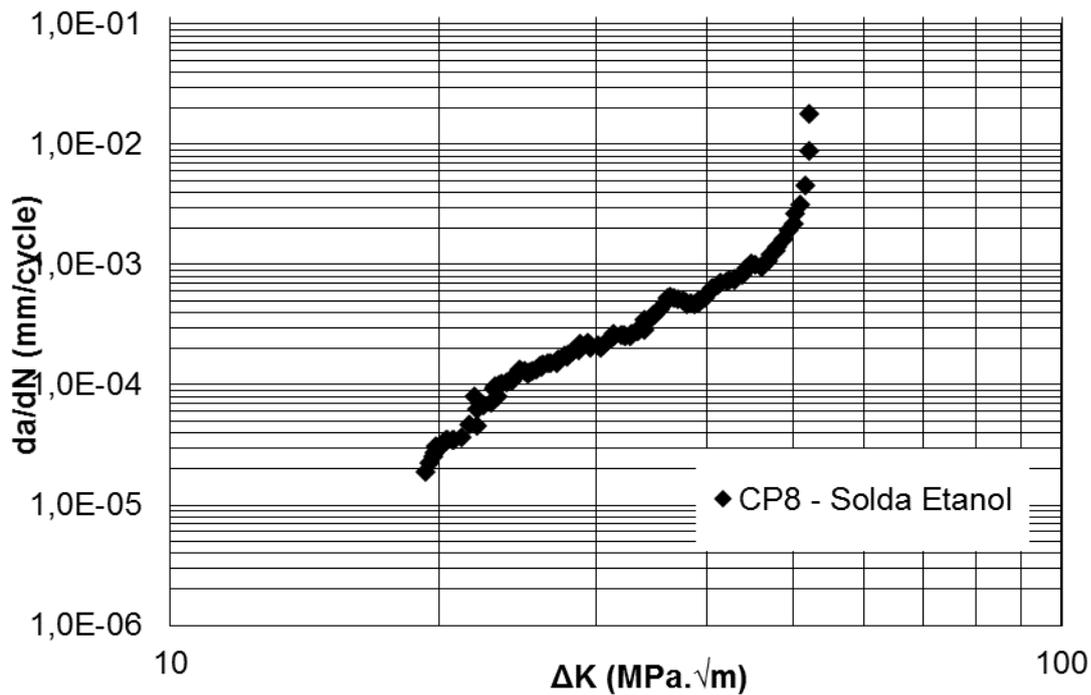
A Figura 5.66 revela a curva $da/dN \times \Delta K$ corrigida por meio da interpolação, para o corpo de prova CP8, relação $B/W = 0,5$. Os valores das taxas da/dN foram obtidos numa faixa de ΔK compreendida entre, aproximadamente, 18 e 52 $\text{MPa}\cdot\text{m}^{1/2}$.

Figura 5.66 - Curva $da/dN \times \Delta K$ para o CP8 corrigido.

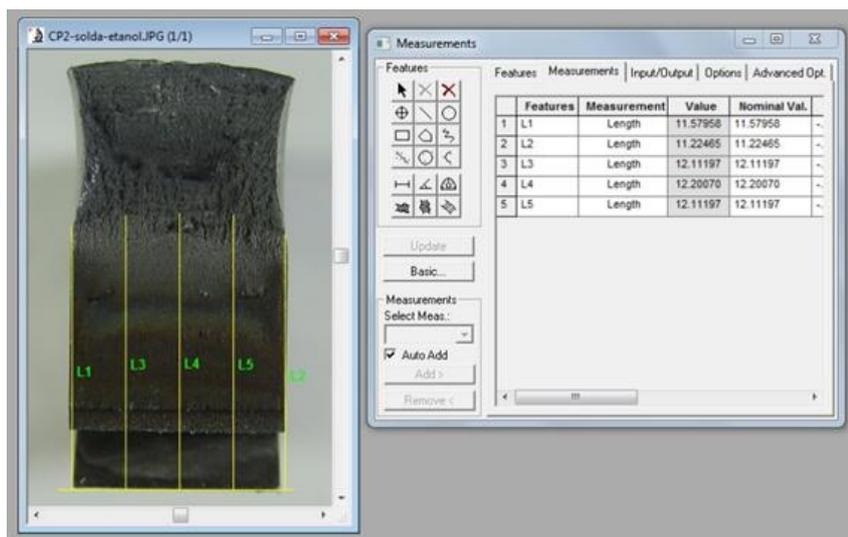
Para a correção da curva $da/dN \times \Delta K$ obtida no corpo de prova CP9, relação $B/W=0,5$, foi realizada a interpolação linear por meio dos tamanhos de trinca obtidos pela VFE. A medição do entalhe foi de 3,60 mm (média) e o comprimento de trinca final por fadiga igual a 12,14 mm, Figura 5.67.

Figura 5.67 - Medição de trinca final por fadiga igual a 12,14 mm no CP9.

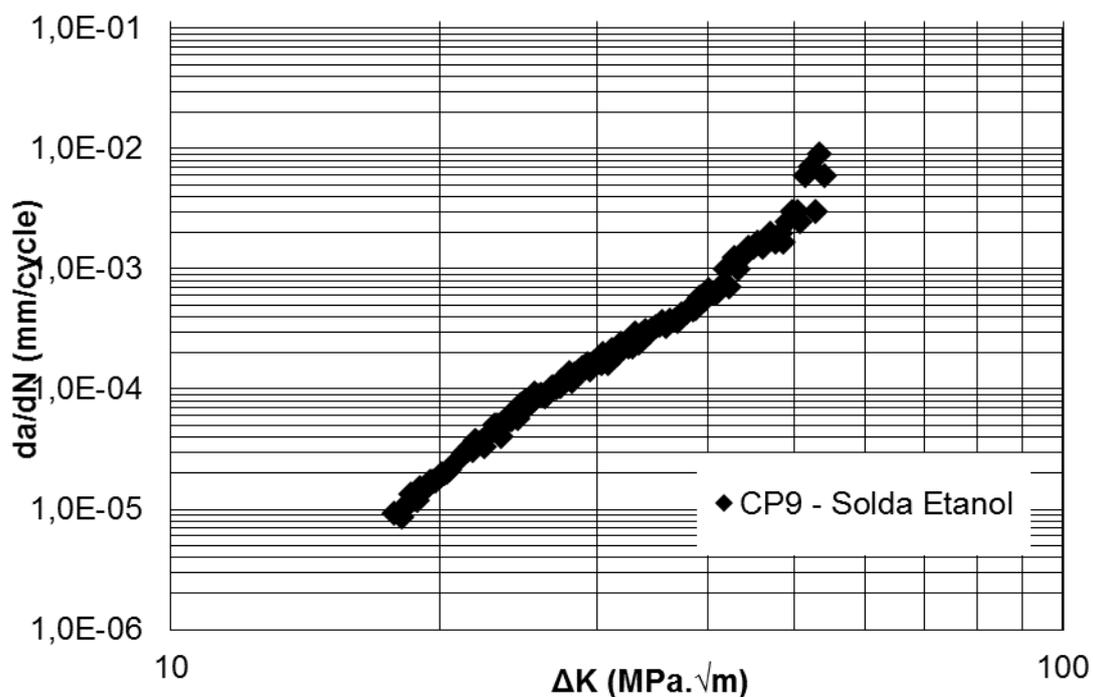
A Figura 5.68 revela a curva $da/dN \times \Delta K$ corrigida por meio da interpolação, para o corpo de prova CP9, relação $B/W = 0,5$. Os valores das taxas da/dN foram obtidos numa faixa de ΔK compreendida entre, aproximadamente, 15 e 52 $\text{MPa}\cdot\text{m}^{1/2}$.

Figura 5.68 - Curva $da/dN \times \Delta K$ para o CP9 corrigido.
