RESISTÊNCIA À FADIGA DE JUNTA CIRCUNFERENCIAL DE UM TUBO API
5L X 70 EM CONTATO COM ETANOL.

São Carlos
2016

Tese apresentada ao Programa de
Pós-Graduação em Ciência e Engenharia
de Materiais como requisito parcial à
obtenção do título de DOUTOR EM
CIÊNCIA E ENGENHARIA DE MATERIAIS

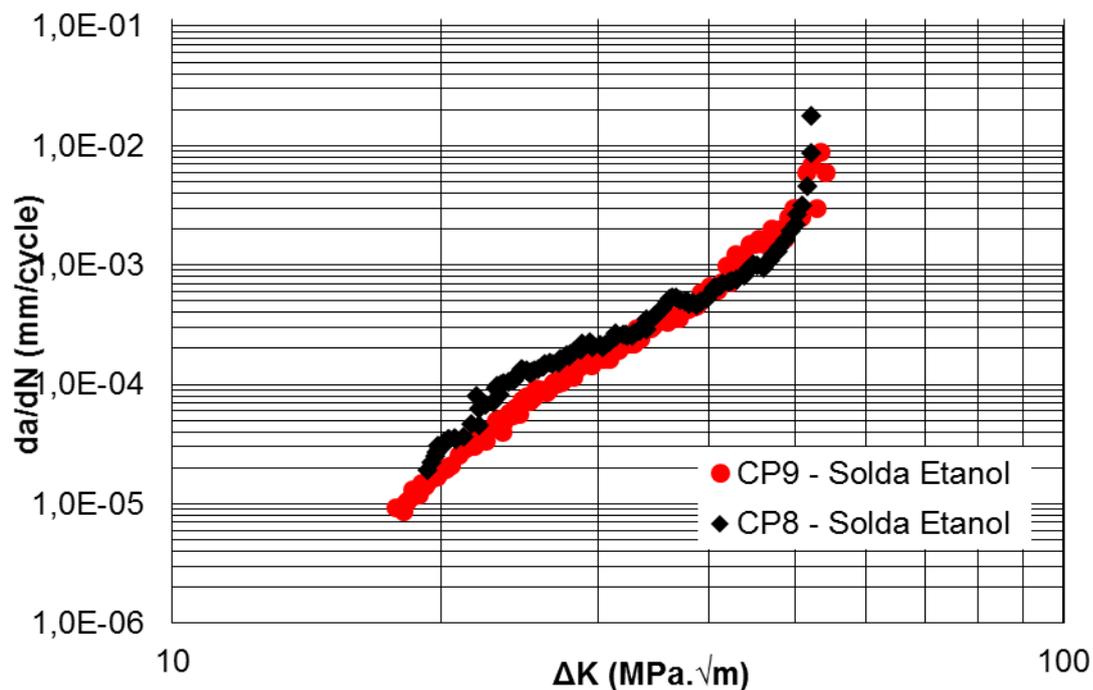
A Figura 5.69 revela a curva $da/dN \times \Delta K$ corrigida por meio da interpolação, para os CP8 e CP9, solda ensaiados em etanol, relação $B/W = 0,5$. Os valores das taxas da/dN foram obtidos numa faixa de ΔK compreendida entre, aproximadamente, 15 e 52 $\text{MPa}\cdot\text{m}^{1/2}$.

Figura 5.69 - Curva da/dN x ΔK para o CP8 e CP9.

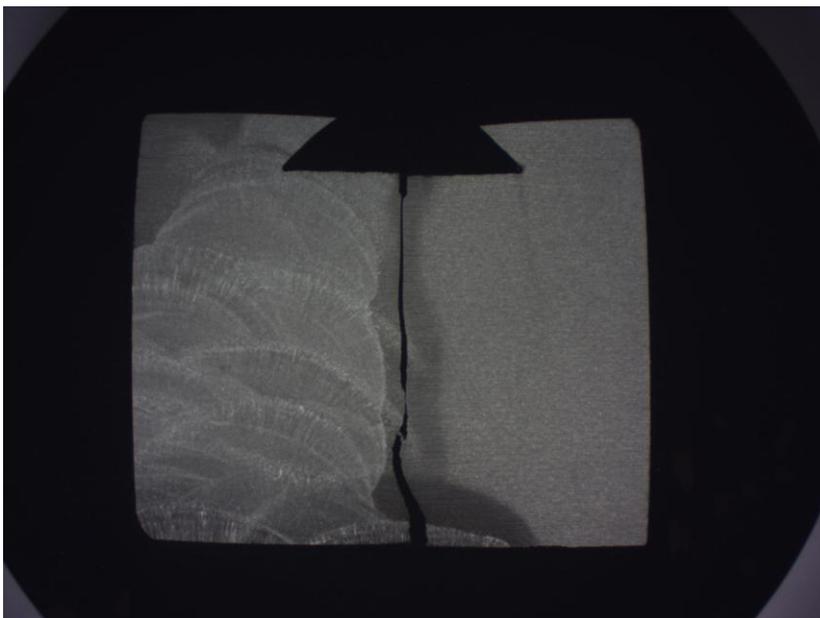
A Figura 5.70 demonstra a propagação da trinca na ZTA ocorrida nos corpos de prova.

Figura 5.70 - Propagação da trinca na região da ZTA.

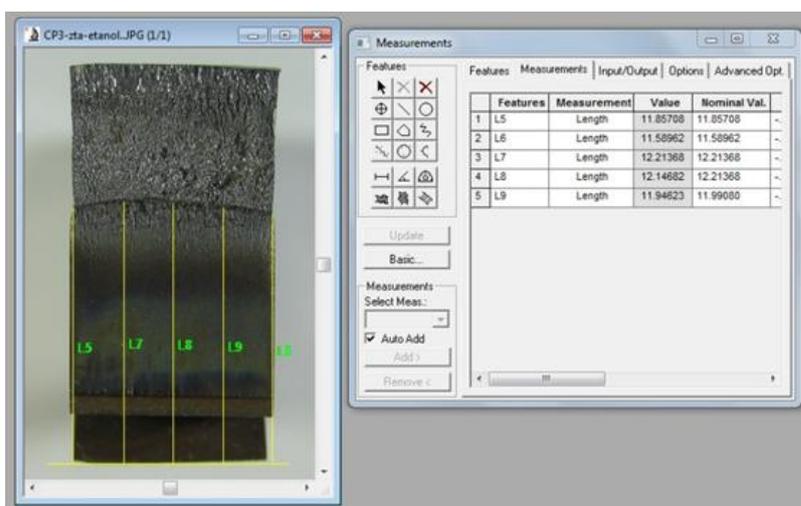
Para a correção da curva $da/dN \times \Delta K$ obtida no corpo de prova CP10, relação $B/W=0,5$, foi realizada a interpolação linear por meio dos tamanhos de trinca obtidos pela VFE. A medição do entalhe foi de 3,54 mm (média) e o comprimento de trinca final por fadiga igual a 12,10 mm, Figura 5.71.

Figura 5.71 - Medição de trinca final por fadiga igual a 12,10 mm no CP10.

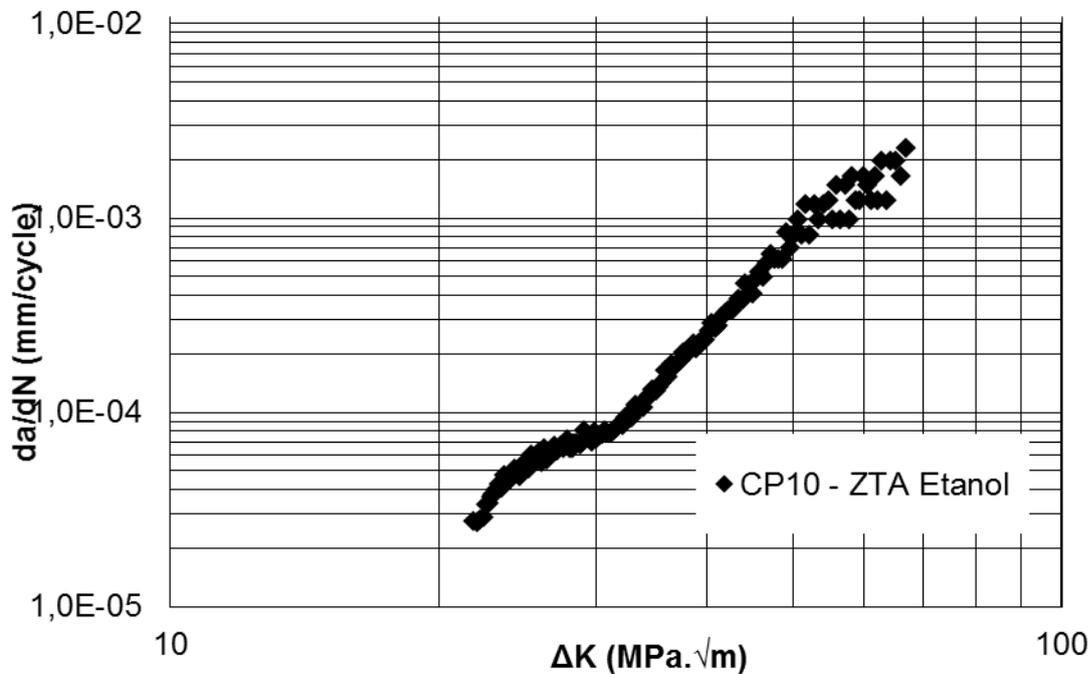
A Figura 5.72 revela a curva $da/dN \times \Delta K$ corrigida por meio da interpolação, para o corpo de prova CP10, relação $B/W = 0,5$. Os valores das taxas da/dN

foram obtidos numa faixa de ΔK compreendida entre, aproximadamente, 21 e 65 MPa.m^{1/2}.

Figura 5.72 - Curva $da/dN \times \Delta K$ para o CP10 corrigido.

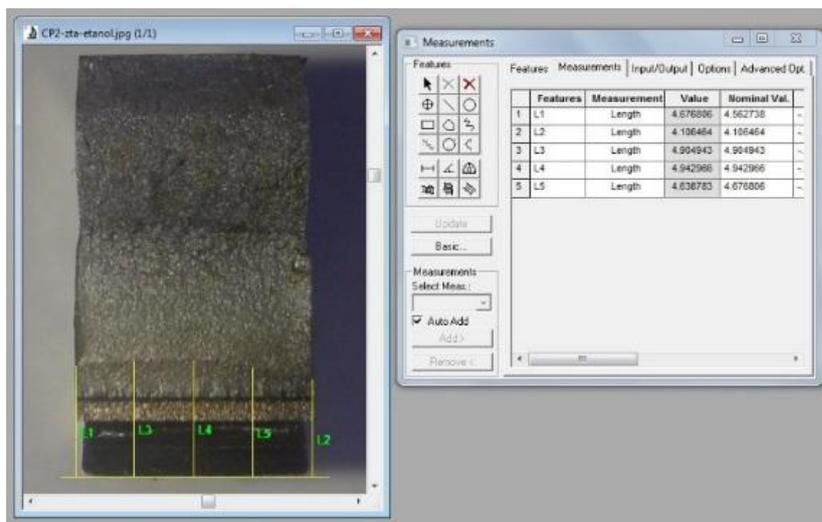
Para a correção da curva $da/dN \times \Delta K$ obtida no corpo de prova CP11, relação $B/W=0,5$, foi realizada a interpolação linear por meio dos tamanhos de trinca obtidos pela VFE. A medição do entalhe foi de 4,83 mm (média), Figura 5.73 e o comprimento de trinca final por fadiga igual a 10,54 mm, Figura 5.74.

Figura 5.73 - Medição de pré trinca inicial por fadiga igual a 4,83 mm no CP11.

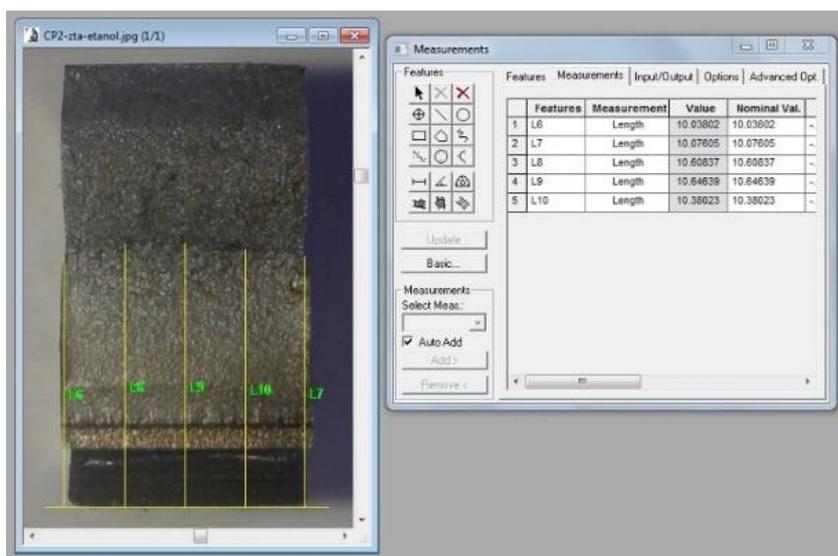
Figura 5.74 - Medição de trinca final por fadiga igual a 10,54 mm no CP11.

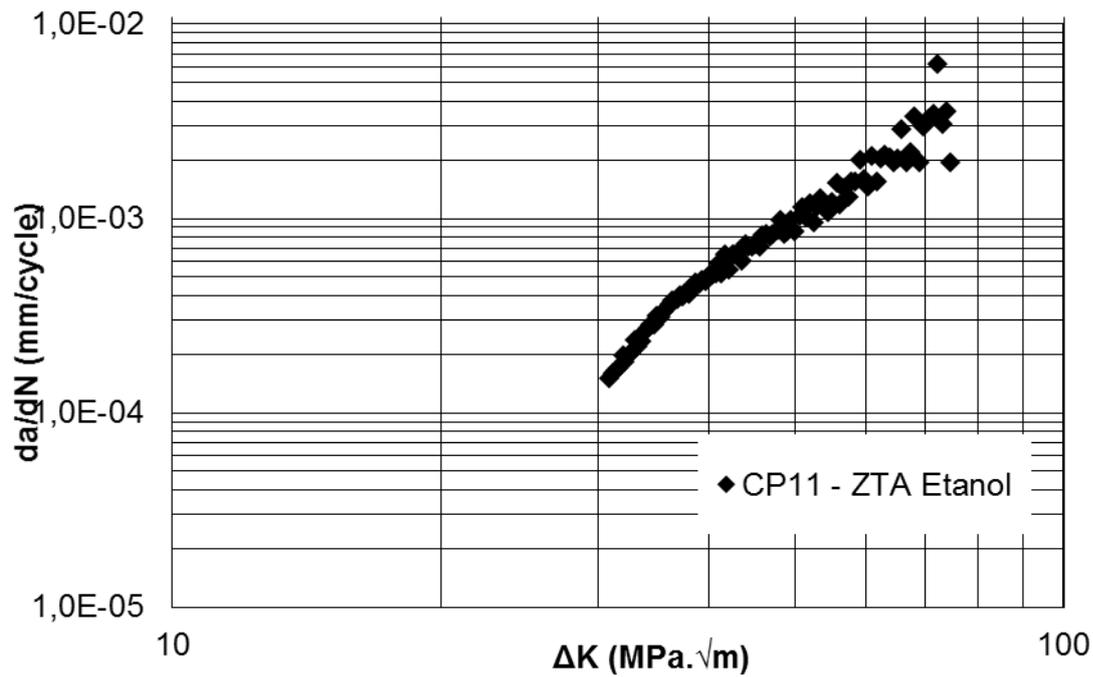
A Figura 5.75 revela a curva $da/dN \times \Delta K$ corrigida por meio da interpolação, para o corpo de prova CP11, relação $B/W = 0,5$. Os valores das taxas da/dN foram obtidos numa faixa de ΔK compreendida entre, aproximadamente, 30 e 64 $\text{MPa}\cdot\text{m}^{1/2}$.

Figura 5.75 - Curva $da/dN \times \Delta K$ para o CP11 corrigido.

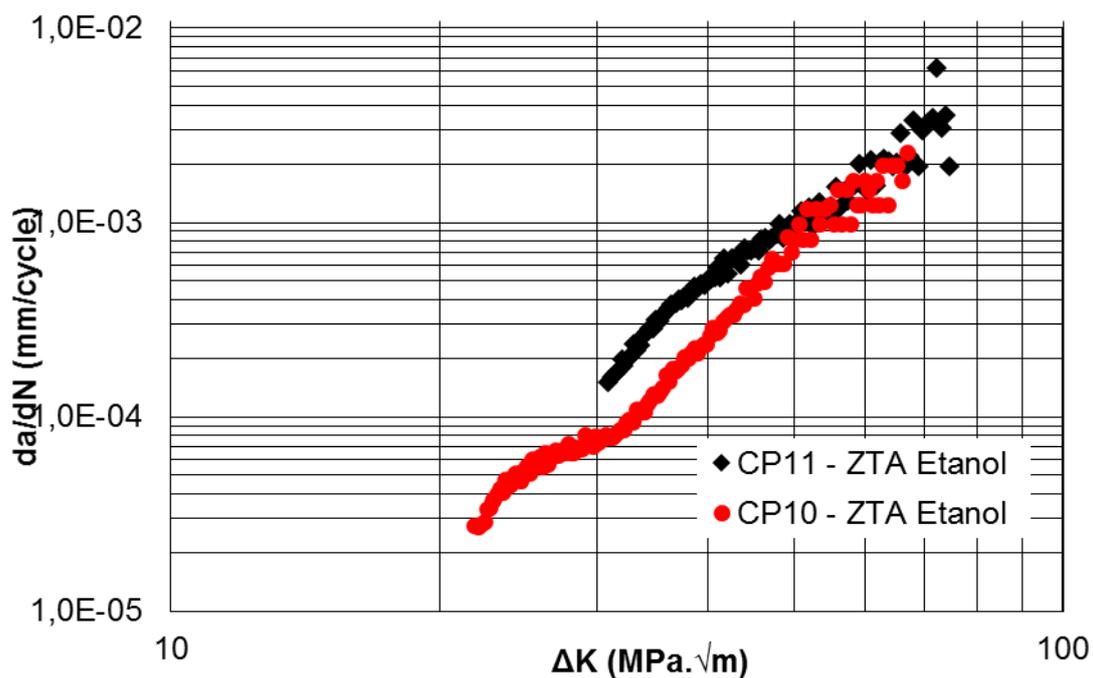
A Figura 5.76 a seguir revela a curva $da/dN \times \Delta K$ corrigida por meio da interpolação, para os CP10 e CP11, solda ensaiados em etanol, relação B/W = 0,5. Os valores das taxas da/dN foram obtidos numa faixa de ΔK compreendida entre, aproximadamente, 21 e 65 MPa $\cdot m^{1/2}$.

Figura 5.76 - Curva $da/dN \times \Delta K$ para o CP10 e CP11.

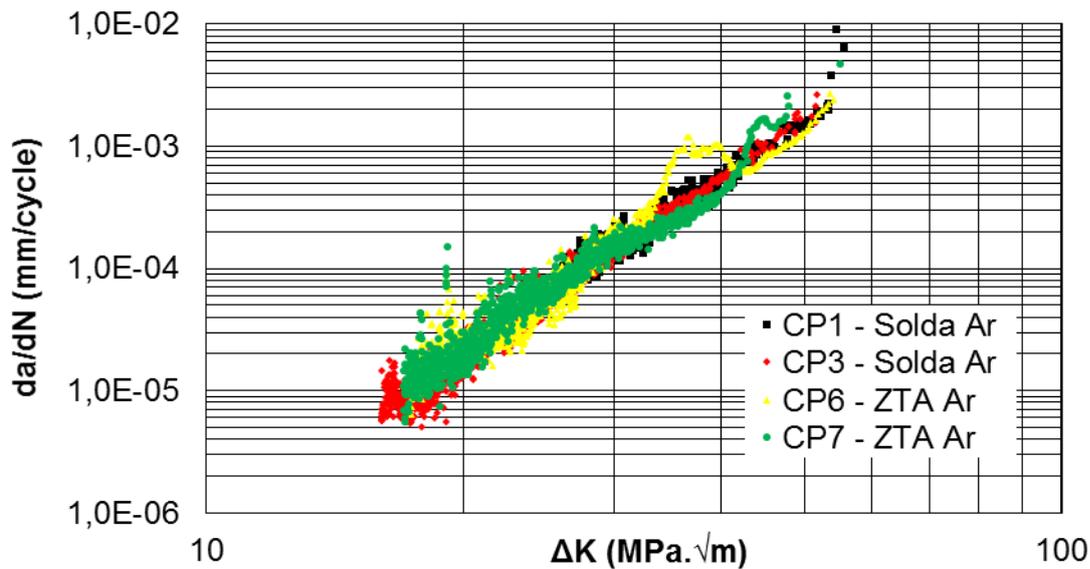
A Figura 5.77 revela a comparação das curvas $da/dN \times \Delta K$ corrigida por meio da interpolação, para os CP1 e CP3 que possui a trinca localizada na solda com os CP6 e CP7 que possui a trinca localizada na ZTA, todos ensaiados ao ar, relação B/W = 0,5. Os valores das taxas da/dN foram obtidos numa faixa de ΔK compreendida entre, aproximadamente 16 e 55 MPa.m^{1/2}.

Figura 5.77 - Curvas $da/dN \times \Delta K$ para os ensaios realizados ao ar.

Verifica-se que para os ensaios realizados com o entalhe localizado na ZTA houve um pequeno aumento da taxa de propagação da trinca na região compreendida entre 32 a 47 $MPa \cdot m^{1/2}$ para ambos os corpos de prova. Porém após esta região a taxa de propagação se assemelha aos ensaios realizados com a trinca na região da solda não apresentando diferenças entre as taxas de propagação.

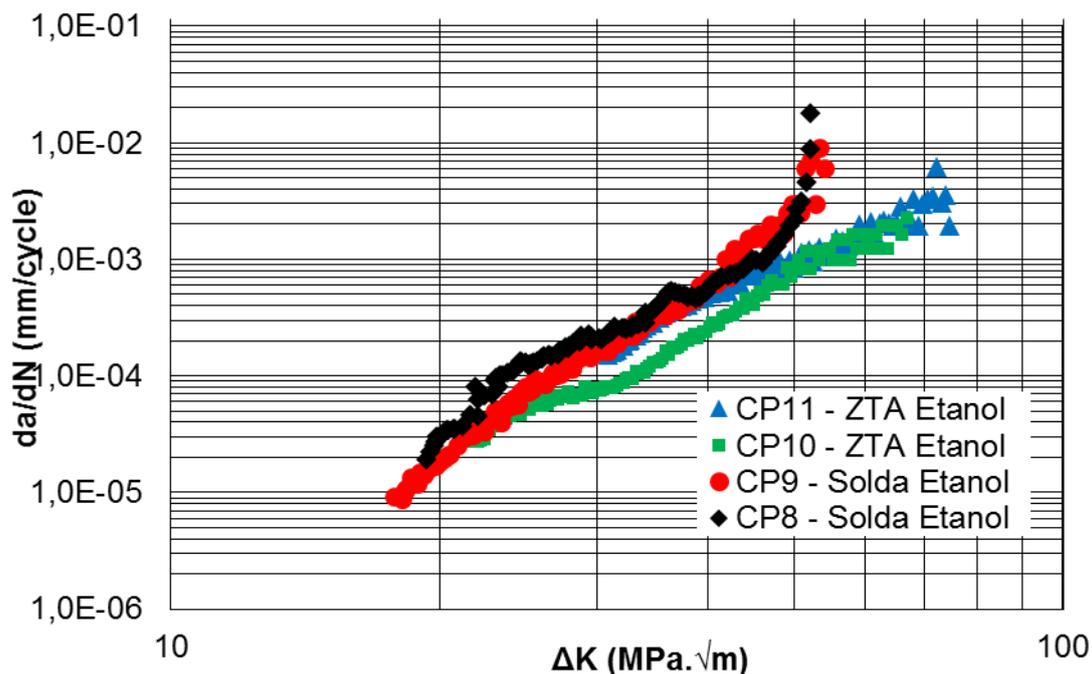
A Figura 5.78 revela a comparação das curvas $da/dN \times \Delta K$ corrigida por meio da interpolação, para os CP8 e CP9 que possui a trinca localizada na solda com os CP10 e CP11 que possui a trinca localizada na ZTA, todos ensaiados em etanol, relação $B/W = 0,5$. Os valores das taxas da/dN foram obtidos numa faixa de ΔK compreendida entre, aproximadamente 20 a 70 $MPa \cdot m^{1/2}$.

Figura 5.78 - Curvas $da/dN \times \Delta K$ para os ensaios realizados em etanol.

Verifica-se que para os ensaios realizados com o entalhe localizado na solda a taxa de propagação da trinca é maior para todos os valores de ΔK .

Dentre os corpos de provas avaliados, o que obteve a menor taxa de propagação de trinca foram os ensaios realizados em etanol com o entalhe localizado na ZTA.

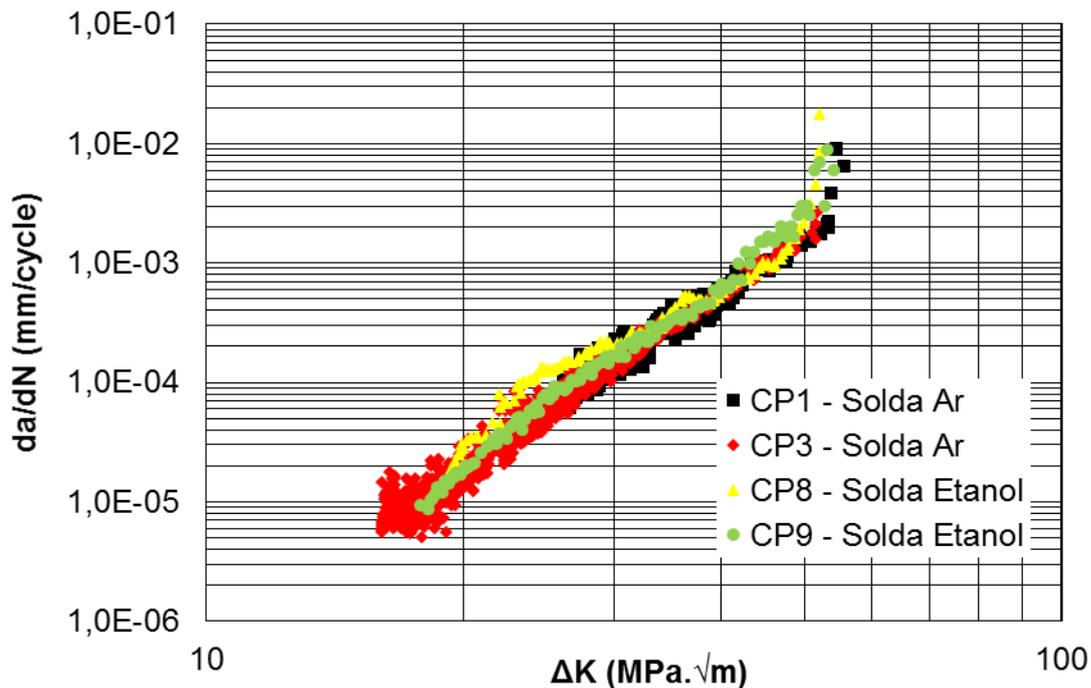
A Figura 5.79 revela a comparação das curvas $da/dN \times \Delta K$ corrigida por meio da interpolação, para os CP1 e CP3 ensaiados ao ar com os CP8 e CP9 ensaiados em etanol, todos com a trinca localizada na solda, relação $B/W = 0,5$. Os valores das taxas da/dN foram obtidos numa faixa de ΔK compreendida entre, aproximadamente 17 a 56 MPa.m^{1/2}.

Figura 5.79 - Curvas $da/dN \times \Delta K$ para os ensaios realizados com o entalhe na solda.

Verifica-se que para os ensaios realizados em etanol, para valores de ΔK entre 19 e 32, a taxa de propagação é ligeiramente maior que para os ensaios realizado ao ar. Após estes valores, a taxa de propagação volta a ser similar com as taxas para os ensaios ao ar.

Uma característica comum dos ensaios realizados em etanol são as mudanças de inclinação da curva da/dN x ΔK, (Figura 5.79) com períodos de aceleração e desaceleração na velocidade de crescimento da trinca. O efeito do meio corrosivo na taxa crescimento da trinca envolve reações químicas, incluindo ruptura de filme, taxa de passivação, renovação na ponta da trinca envolvem fenômenos dependentes do tempo e portanto da frequência no ensaio de fadiga, de modo que em determinadas condições de serviço o efeito do meio pode acelerar ou retardar o crescimento da trinca. Shoji [77] propôs um modelo

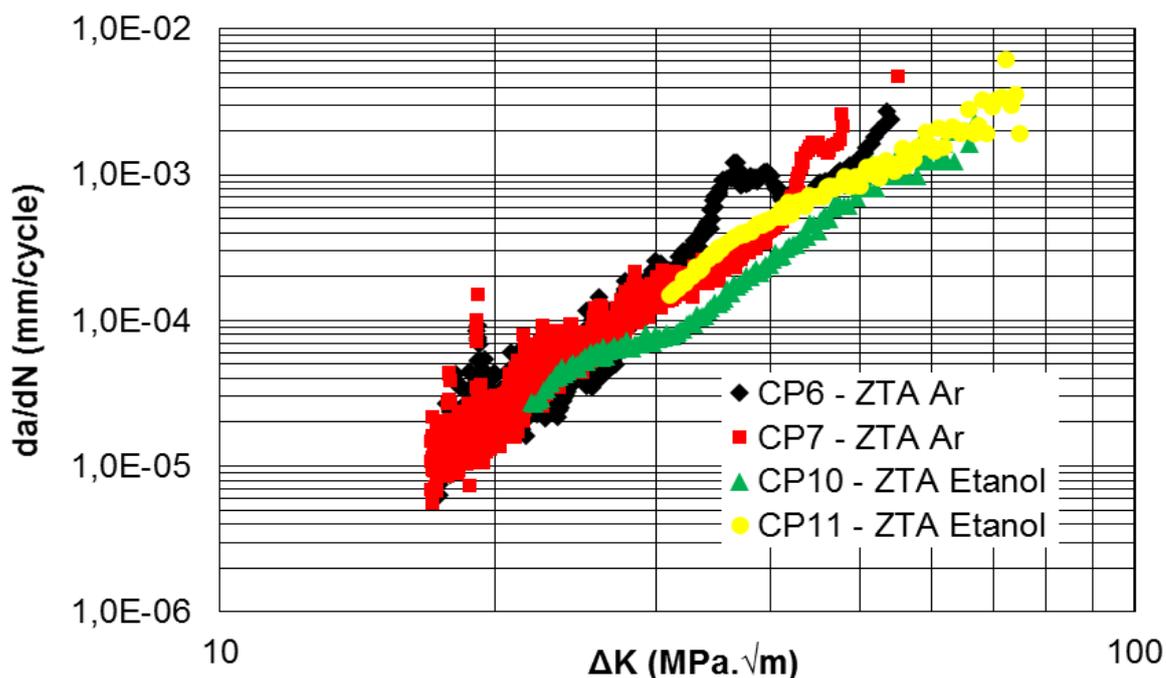
Figura 5.80 - Curvas da/dN x ΔK para os ensaios realizados com o entalhe na ZTA.

A Figura 5.80 revela a comparação das curvas $da/dN \times \Delta K$ corrigida por meio da interpolação, para os CP6 e CP7 ensaiados ao ar com os CP10 e C11 ensaiados em etanol, todos com a trinca localizada na ZTA, relação $B/W = 0,5$. Os valores das taxas da/dN foram obtidos numa faixa de ΔK compreendida entre, aproximadamente 17 a 75 $\text{MPa}\cdot\text{m}^{1/2}$.

Verifica-se que para os ensaios realizados em etanol, para baixo valores de ΔK entre 17 e 30, a taxa de propagação é similar que para os ensaios realizado ao ar. Após estes valores, as taxas de propagação nos ensaios ao ar são ligeiramente superiores que para os ensaios em etanol. Além disto temos conforme já apresentado na Figura 5.77 que a região compreendida entre 30 a 50 MPa.m^{1/2} ocorre aumento mais acentuada da taxa de propagação de trinca para os ensaios ao ar. Diferente do apresentado quando avaliamos a propagação da trinca na solda em que o meio etanol acelera a taxa de propagação de trinca.

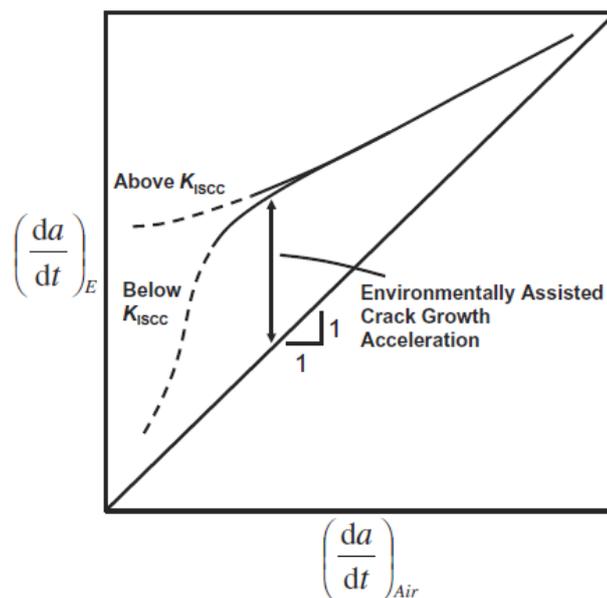
Figura 5.81 - Esquemática ilustração apresentando aceleração da taxa de propagação de trinca em ambientes com etanol [51].

Desta forma, Sowards et al. [51] compararam dados obtidos ao ar e em etanol, da forma representada na Figura 5.81, e estimaram para o aço API 5L X70 um acréscimo em da/dt causado pela presença do etanol evidenciado em torno de $33 \text{ MPa.m}^{1/2}$, correspondente a KISCC na Figura 5.81. Em uma observação mais detalhada da Figura 5.79, em particular CP8-solda etanol, um efeito de aceleração em relação ao ensaio ao ar para em níveis de ΔK de 20-24 $\text{MPa.m}^{1/2}$, retornando em seguida para taxas similares. Um estudo mais detalhado desses desvios na curva $da/dN \times \Delta K$ em etanol, levando em conta a frequência do carregamento em fadiga poderá ser explorado em trabalhos futuros.

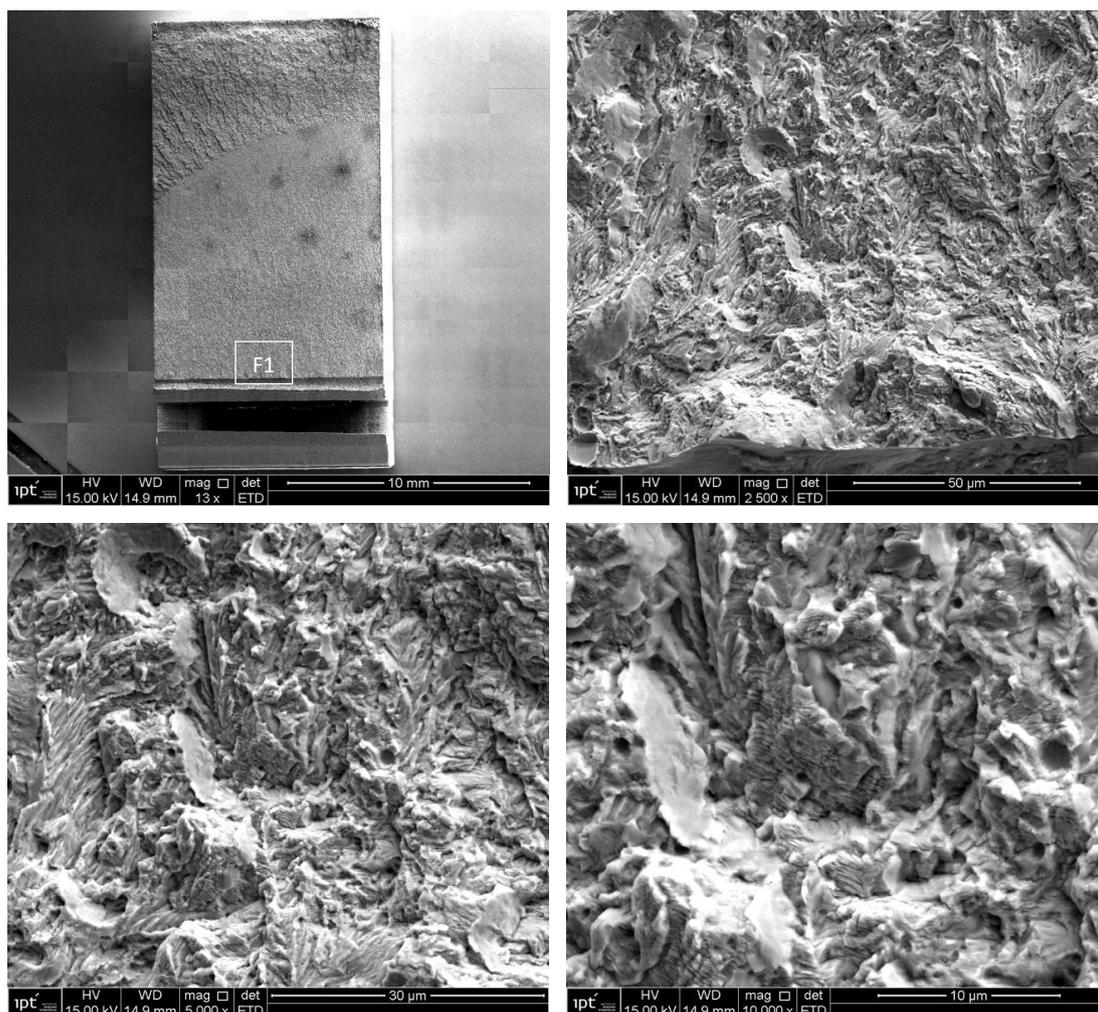
Figura 5.82 - Vista geral e detalhes de uma das superfícies de fratura do corpo de prova CP1 TH SOLDA-AR na região F1. Note a presença de estrias de fadiga na imagem de maior aumento.

Na Figura 5.82 observa-se a região de pré trinca que foi realizado para este caso com maior ΔK por se tratar de ensaio de ΔK_{lim} onde se realiza o ensaio com ΔK decrescente até que não ocorra propagação da trinca.

Verifica-se que dentre as regiões analisadas, é a região com maior espaçamento das estrias de fadiga já que em outras regiões o ΔK imposto foi menor e assim a quantidade destas estrias são maiores devido à baixa taxa de propagação da trinca para cada carregamento imposto.

O aspecto microfractográfico do corpo de prova CP1 TH SOLDA-AR é apresentado nas Figura 5.82, Figura 5.83, Figura 5.84 e Figura 5.85 em quatro regiões distintas (F1 a F4) em diferentes aumentos.

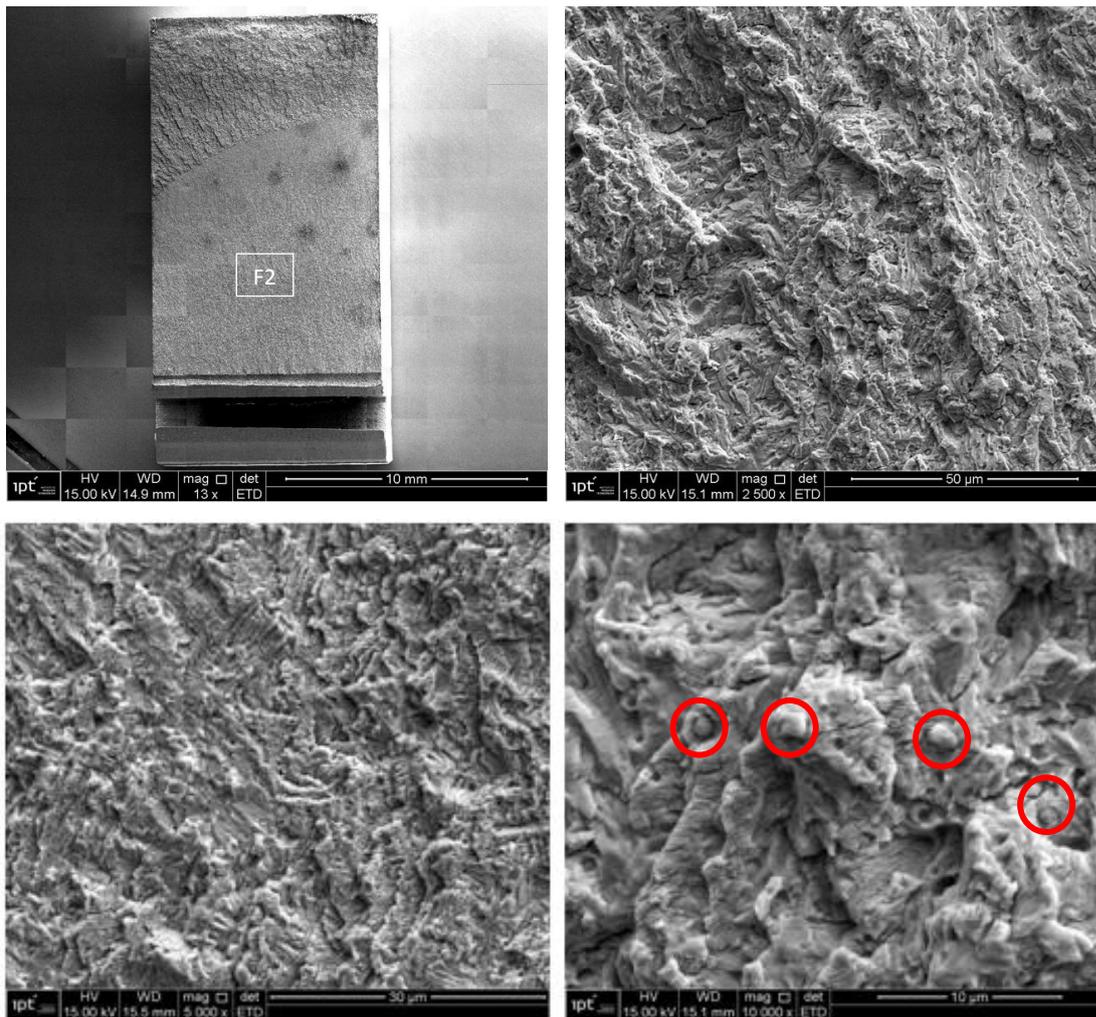
Figura 5.83 - Vista geral e detalhes de uma das superfícies de fratura do corpo de prova CP1 TH SOLDA-AR na região F2.

Na Figura 5.83 observa-se a região intermediária de propagação com ΔK imposto menor que o da região F1.

Verifica-se a presença de estrias de fadiga e pequenas inclusões radiais distribuídas ao longo da microestrutura identificada por círculos vermelhos. Por se tratar de corpo de prova extraído da região da solda, estas inclusões são características do processo de soldagem do tubo.

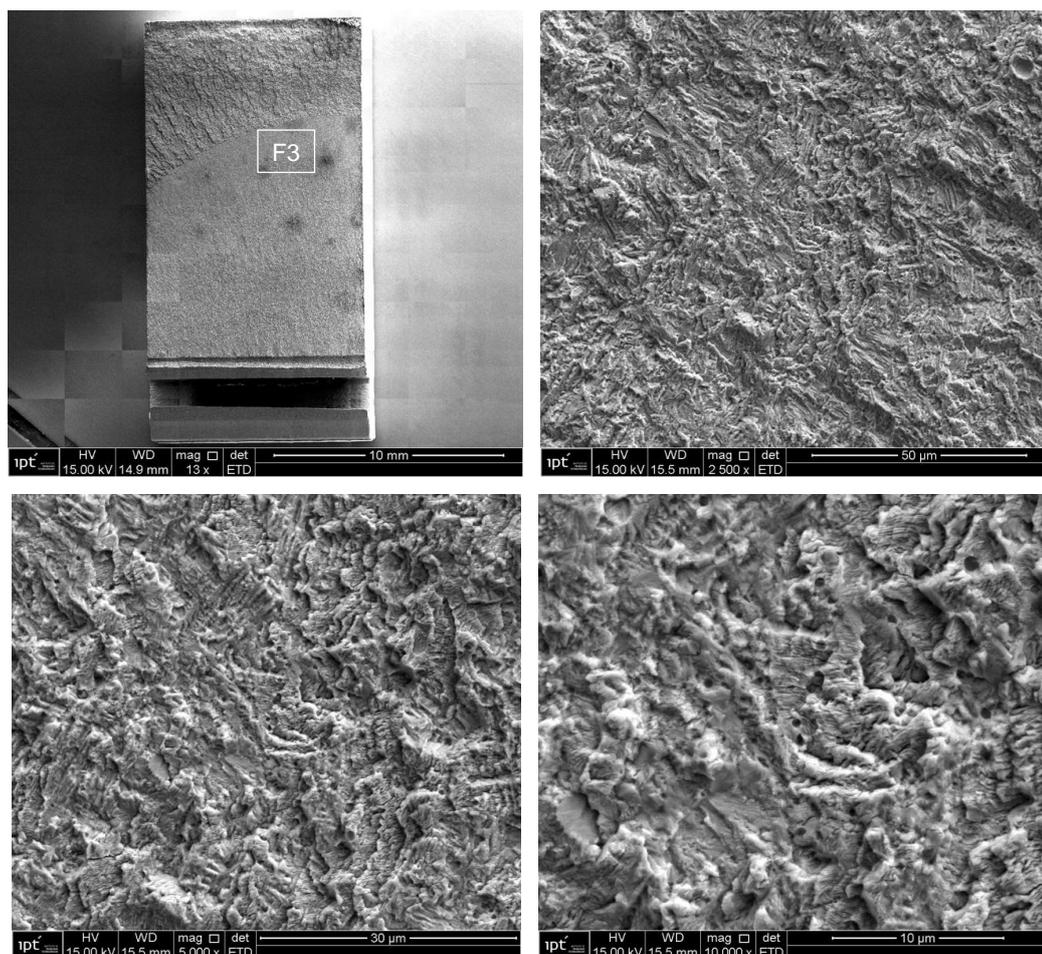
Figura 5.84 - Vista geral e detalhes de uma das superfícies de fratura do corpo de prova CP1 TH SOLDA-AR na região F3.

Na Figura 5.84 observa-se a região final de propagação com o menor ΔK imposto dentro as regiões avaliadas.

Verifica-se que dentre as regiões analisadas, é a região com menor espaçamento das estrias de fadiga já que em outras regiões o ΔK imposto foi maior e assim a quantidade destas estrias são menores devido à alta taxa de propagação da trinca para cada carregamento imposto. Estas estrias estão presentes no interior dos grãos. Verifica-se também que esta região apresenta uma superfície mais plana que as demais com poucos escorregamentos das trincas entre os grãos evitando assim clivagem dos grãos.

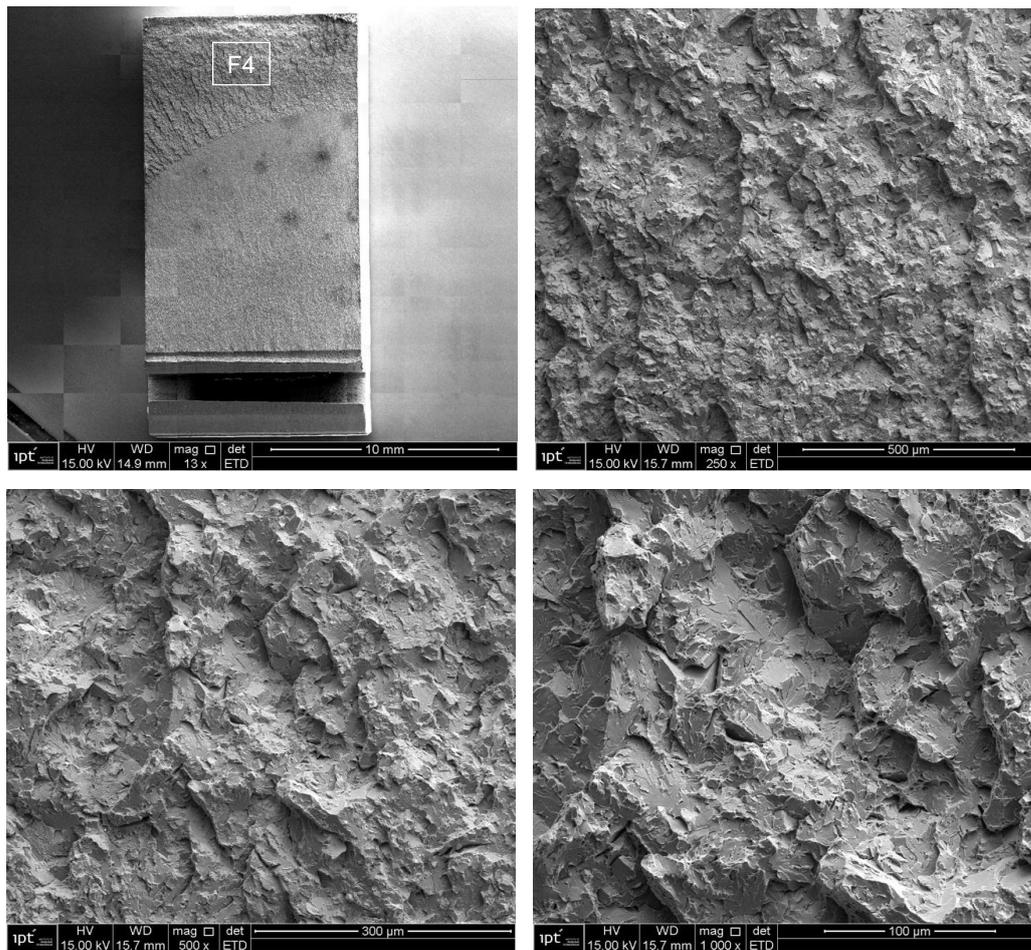
Figura 5.85 - Vista geral e detalhes de uma das superfícies de fratura do corpo de prova CP1 TH SOLDA-AR na região F4.

Na Figura 5.85 observa-se a região de fratura da trinca. Este corpo de prova foi rompido manualmente em atmosfera de nitrogênio pois o ensaio foi finalizado antes da ruptura do corpo de prova não ocorrendo assim a propagação instável da trinca pois conforme informado anteriormente o ΔK_{lim} de $10,83 \text{ MPa.m}^{1/2}$ foi atingido e teoricamente jamais teríamos a rompimento do corpo de prova nestas condições (Figura 5.45). Devido a isto verifica-se a presença de clivagem dos grãos típico de uma fratura frágil. Portanto mesmo que a solda seja tipicamente formada por um material dúctil, devido ao rompimento ter ocorrido manualmente em baixa temperatura verificou-se uma superfície de fratura típica de uma fratura frágil.

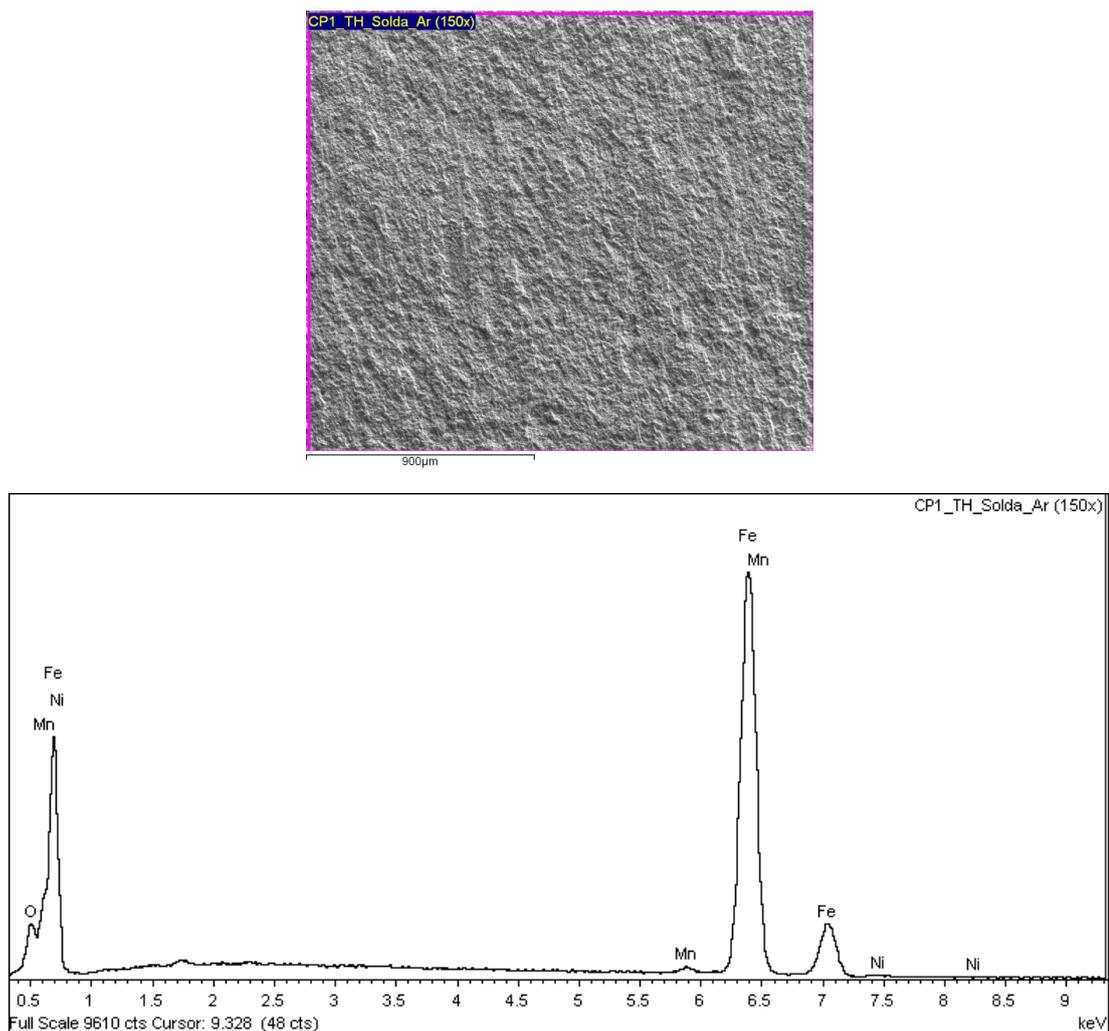
Figura 5.86 - Localização e espectro de dispersão de energia obtido para uma região da superfície de fratura. CP1 TH SOLDA-AR.

O espectro de uma análise por dispersão de energia na superfície de fratura do corpo de prova CP1 TH SOLDA-AR é apresentado na Figura 5.86. Ele evidencia a presença de oxigênio (O), ferro (Fe), manganês (Mn) e níquel (Ni).

com o espectro do corpo de prova ensaiado ao ar (Figura 5.86). Este oxigênio é fruto do produto de corrosão formado pelo etanol.

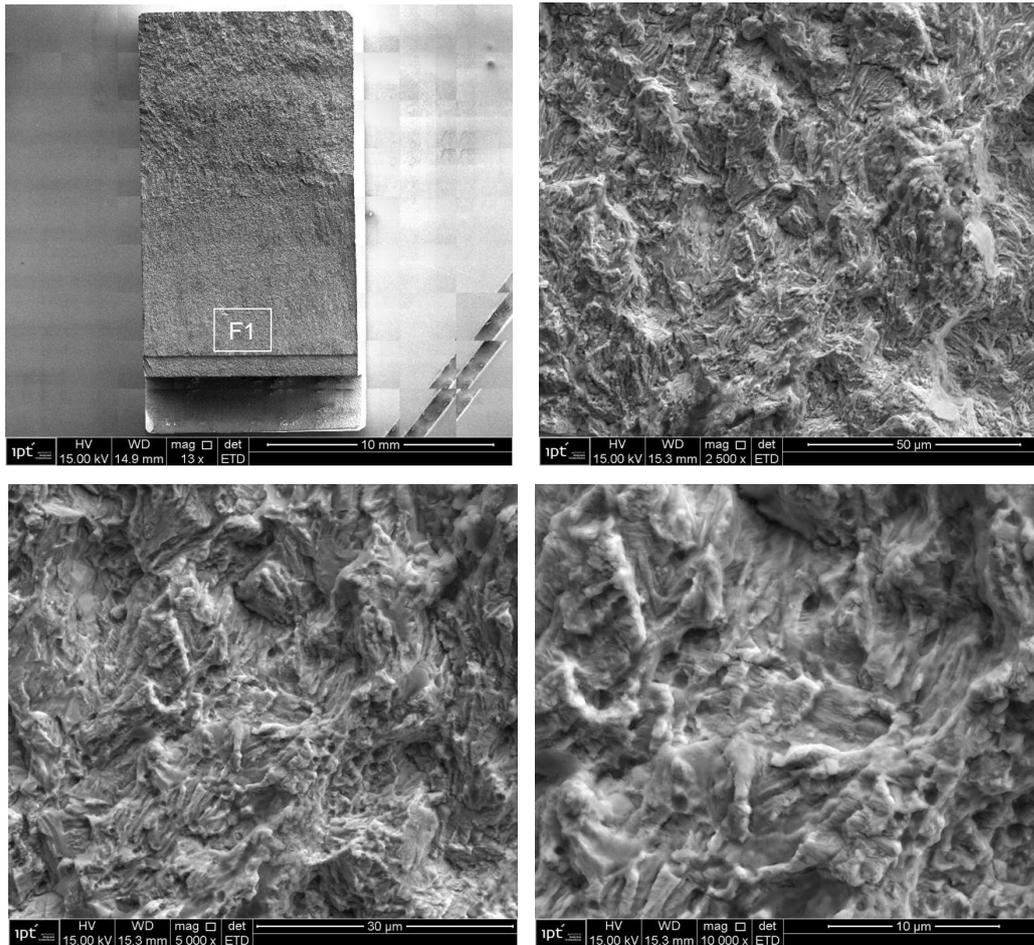
Figura 5.87 - Vista geral e detalhes de uma das superfícies de fratura do corpo de prova CP2 SOLDA-AR na região F1.

Na Figura 5.87 observa-se a região de pré trinca que foi realizado para este caso com menor ΔK por se tratar de ensaio de ΔK onde se realiza o ensaio com ΔK crescente até que a propagação instável da trinca. Em todos os corpos de provas foram impostos ΔK similares para produzir a pré trinca então espera-

se apenas diferenças nestas regiões para os corpos de prova ensaiados em etanol.

Verifica-se que dentre as regiões analisadas para este corpo de prova, é a única região que é possível identificar as estrias de fadiga. Em outras regiões o ΔK imposto foi maior e assim não houve possibilidade de sua formação.

O aspecto microfractográfico do corpo de prova CP2 SOLDA-AR é apresentado nas Figura 5.87, Figura 5.88 e Figura 5.89 em três regiões distintas (F1 a F3) em diferentes aumentos.

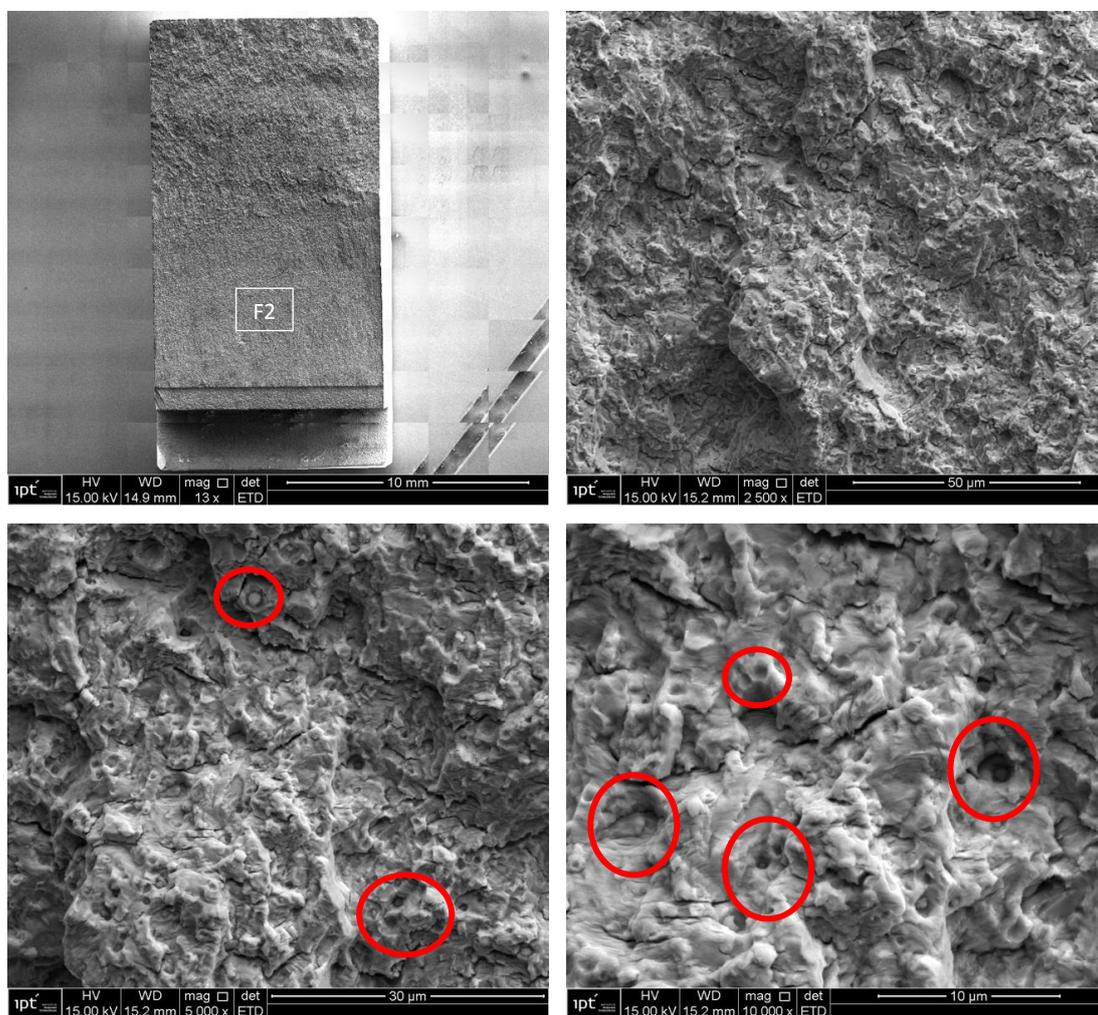
Figura 5.88 - Vista geral e detalhes de uma das superfícies de fratura do corpo de prova CP2 SOLDA-AR na região F2.

Na Figura 5.88 observa-se a região intermediária de propagação com ΔK imposto maior que o da região F1.

Verifica-se a formação inicial de cavidades características dos dimples e pequenas cavidades radiais distribuídas ao longo da microestrutura identificada por círculos vermelhos. Estas cavidades são os locais que haviam as inclusões

fruto do processo de soldagem. Verifica-se ainda algumas estrias de fadiga com maiores espaçamentos que as da região da pré trinca (F1).

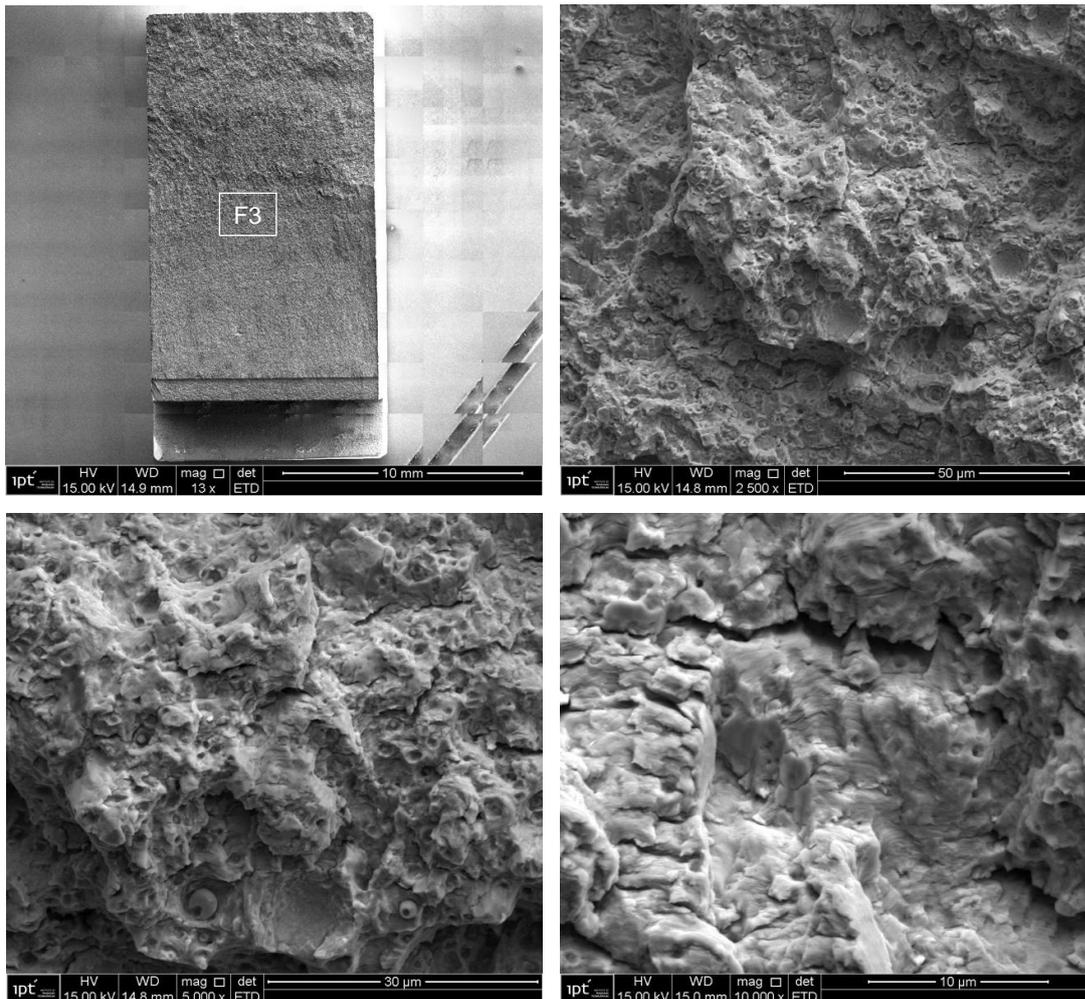
Figura 5.89 - Vista geral e detalhes de uma das superfícies de fratura do corpo de prova CP2 SOLDA-AR na região F3.

Na Figura 5.89 observa-se a região final de propagação com o maior ΔK imposto dentro as regiões avaliadas.

Verifica-se que dentre as regiões analisadas, é a região com maior quantidade de coalescimento de alvéolos característica dos dimples e maior deformação da superfície caracterizada por desvios dos planos de escorregamentos (clivagem) da trinca ao longo de sua propagação.

Verifica-se que dentre as regiões analisadas da propagação da trinca estável, é a região com maior quantidade de coalescimento de alvéolos característica dos dimples e maior deformação da superfície caracterizada por desvios dos planos de escorregamentos (clivagem) da trinca ao longo de sua propagação caracterizando assim ainda uma fratura dúctil. Microestrutura característica similar ao encontrado no CP2 SOLDA-AR porém sem a presença de inclusões. (Figura 5.89).

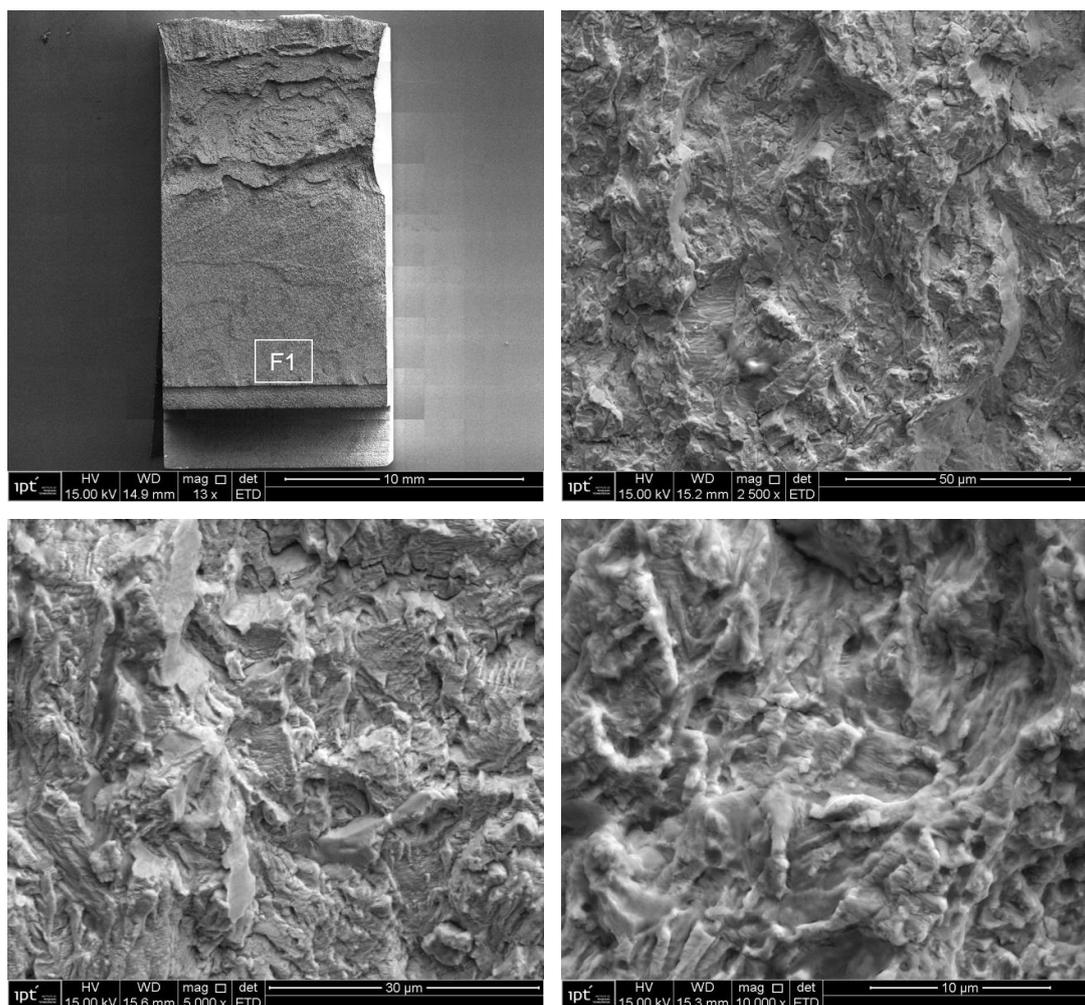
Figura 5.90 - Vista geral e detalhes de uma das superfícies de fratura do corpo de prova CP3 ZTA-AR na região F1.

Na Figura 5.90 observa-se a região de pré trinca que foi realizado para este caso com menor ΔK .

Verifica-se estrias de fadiga formadas por deformação plástica localizadas na frente da trinca idênticas as encontradas no CP1 TH SOLDA-AR e CP2 - SOLDA-AR. Isto porque ambos os CPs foram submetidos as mesmas condições para propagação da pré trinca.

O aspecto microfratográfico do corpo de prova CP3 ZTA-AR é apresentado nas Figura 5.90, Figura 5.91, Figura 5.92 e Figura 5.93 em quatro regiões distintas (F1 a F4) em diferentes aumentos.

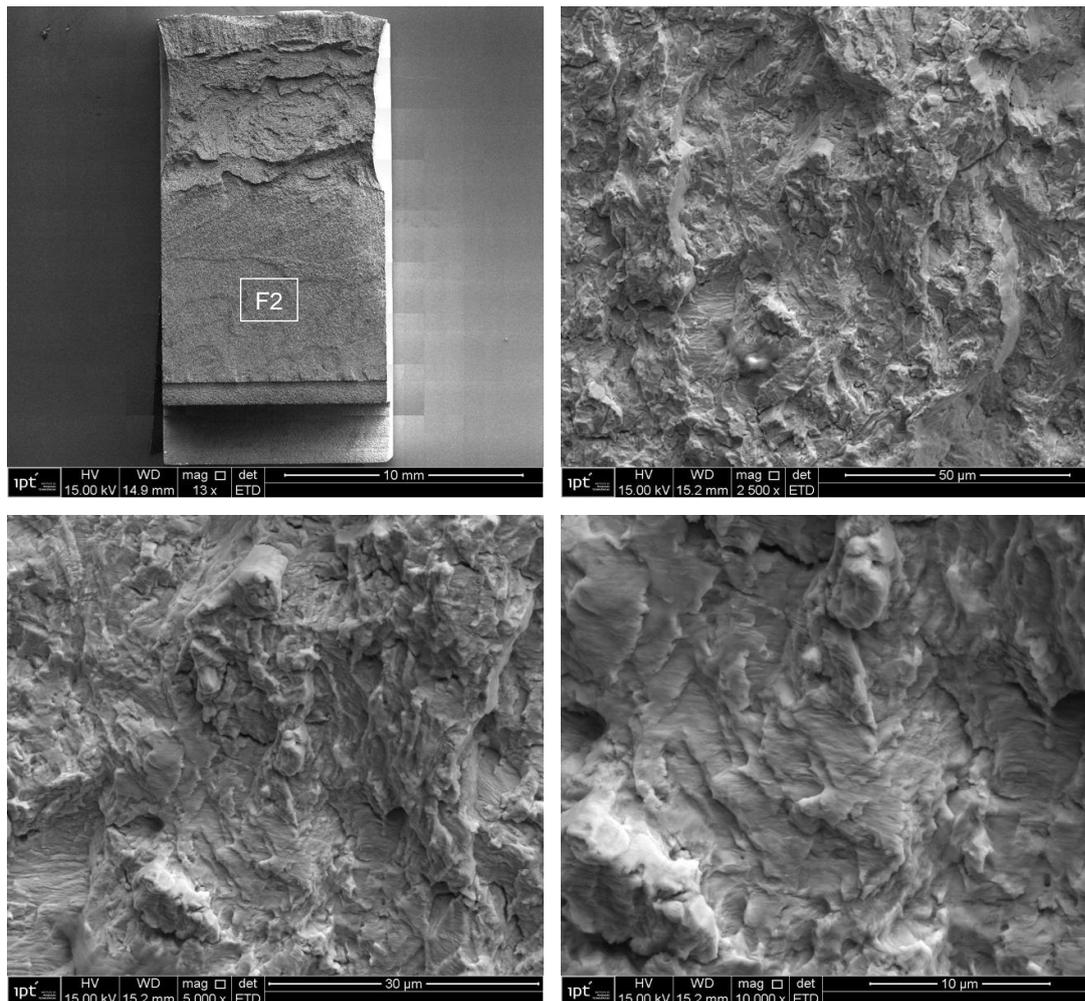
Figura 5.91 - Vista geral e detalhes de uma das superfícies de fratura do corpo de prova CP3 ZTA-AR na região F2.

Na Figura 5.91 observa-se a região intermediária de propagação com ΔK imposto maior que o da região F1.

Por se tratar da região da ZTA não se encontram cavidades radiais típicas das inclusões que se encontrou na região da solda. Nesta análise pode-se apenas verificar as marcas das estrias de fadiga causada pela propagação da trinca ao longo da microestrutura.
