RESISTÊNCIA À FADIGA DE JUNTA CIRCUNFERENCIAL DE UM TUBO API
5L X 70 EM CONTATO COM ETANOL.

São Carlos
2016

Tese apresentada ao Programa de
Pós-Graduação em Ciência e Engenharia
de Materiais como requisito parcial à
obtenção do título de DOUTOR EM
CIÊNCIA E ENGENHARIA DE MATERIAIS

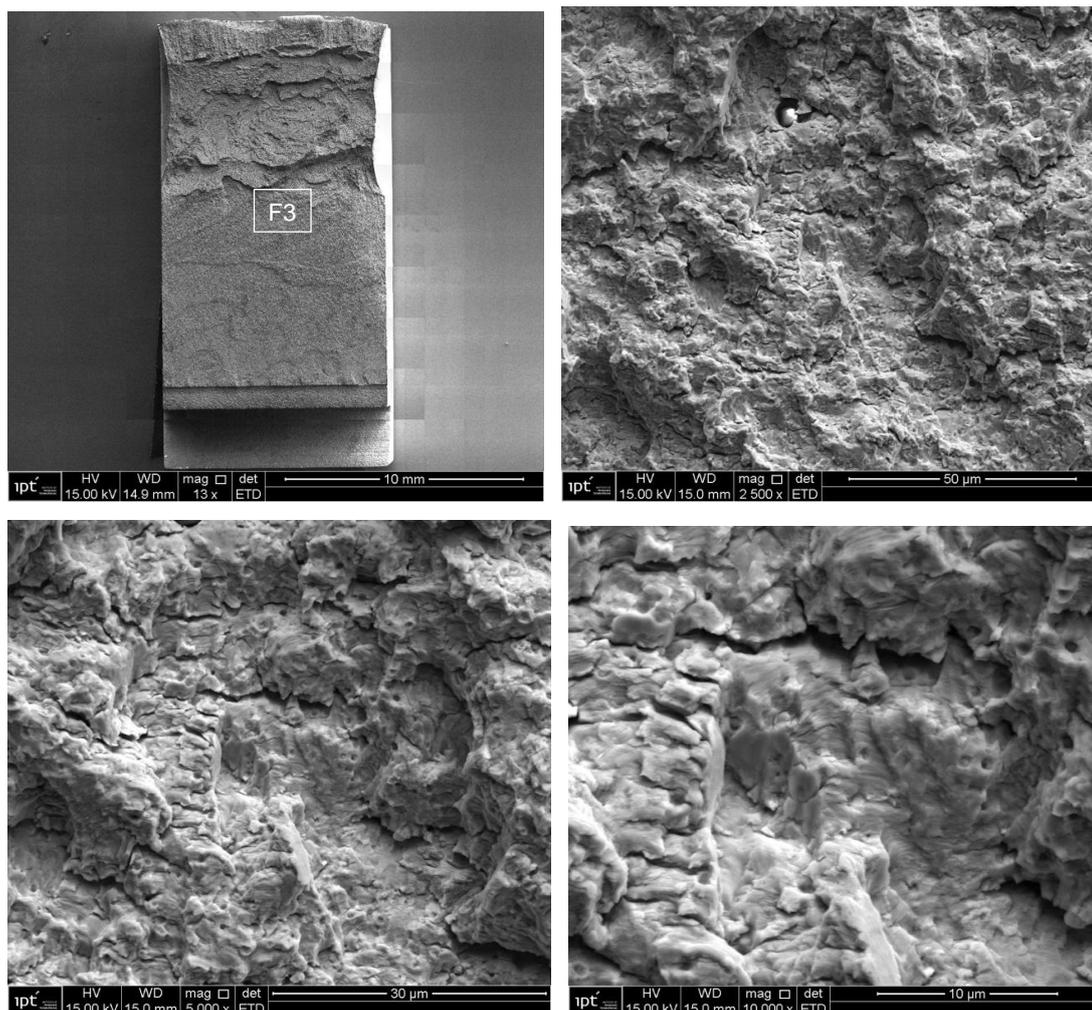
Figura 5.92 - Vista geral e detalhes de uma das superfícies de fratura do corpo de prova CP3 ZTA-AR na região F3.

Na Figura 5.92 observa-se a região final de propagação com o maior ΔK imposto dentro as regiões avaliadas.

Verifica-se que dentre as regiões analisadas da propagação da trinca estável, é a região com maior quantidade de coalescimento de alvéolos característica dos dimples e maior deformação da superfície caracterizada por desvios dos planos de escorregamentos (clivagem) da trinca ao longo de sua propagação caracterizando assim ainda uma fratura dúctil. Microestrutura característica similar ao encontrado no CP2 SOLDA-AR porém sem a presença de inclusões. (Figura 5.89).

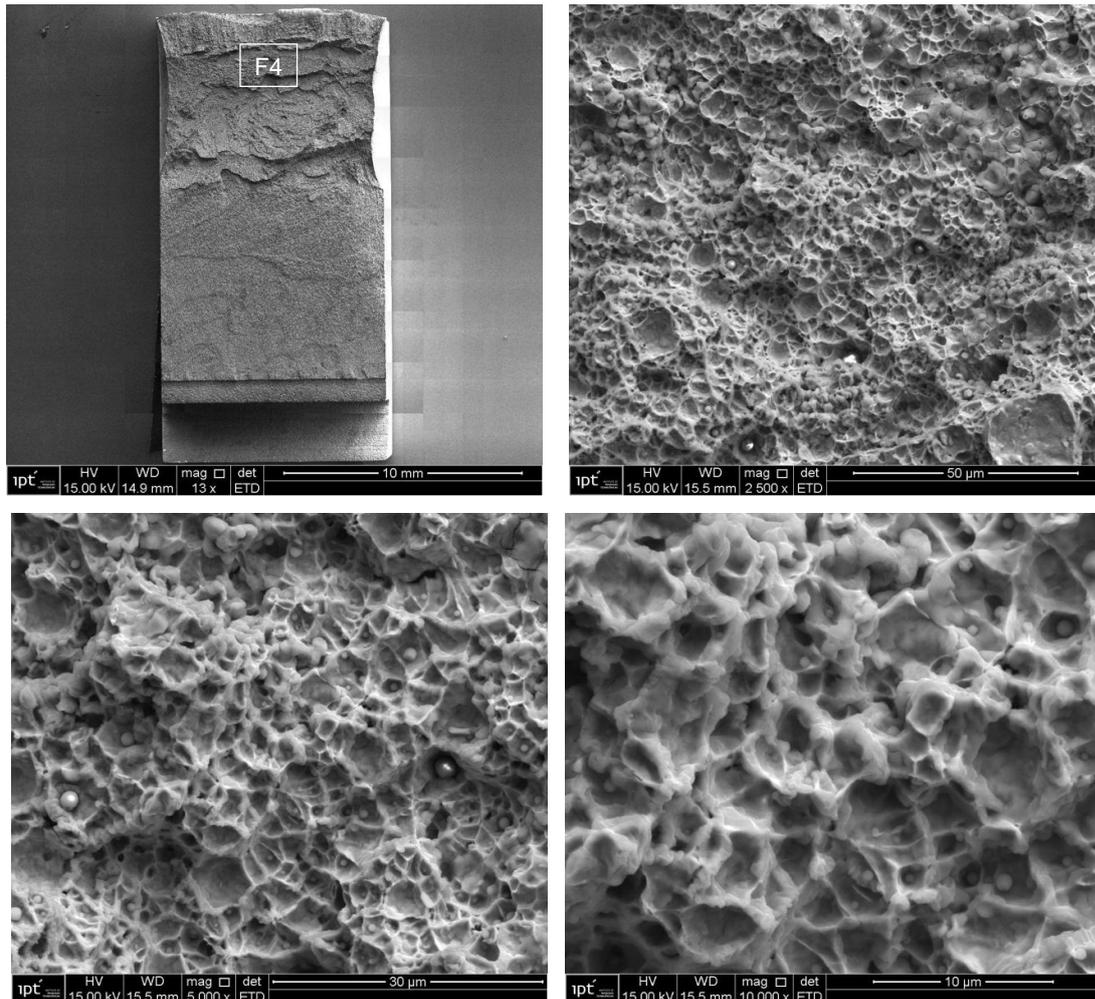
Figura 5.93 - Vista geral e detalhes de uma das superfícies de fratura do corpo de prova CP3 ZTA-AR na região F4.

Na Figura 5.93 observa-se a região de fratura da trinca. Este corpo de prova foi rompido quando houve propagação instável da trinca durante a execução do ensaio de fadiga.

Verifica-se mecanismo de formação e coalescência de alvéolos, característico de fratura dúctil. Nesta região podemos dizer que se atingiu valores de ΔK elevados numa faixa de 50 a 60 MPa.m^{1/2} localizados na região III da curva de propagação de trinca. Nesta região III, o modo de ruptura dúctil passa a ser o modo principal de fratura [78].

Verifica-se mecanismo de formação e coalescência de alvéolos, característico de fratura dúctil. Nesta região podemos dizer que se atingiu valores de ΔK elevados numa faixa de 45 a 55 MPa.m^{1/2} localizados na região III da curva de propagação de trinca. Microestrutura similar ao encontrado no corpo de prova CP3 ZTA-AR (Figura 5.93).

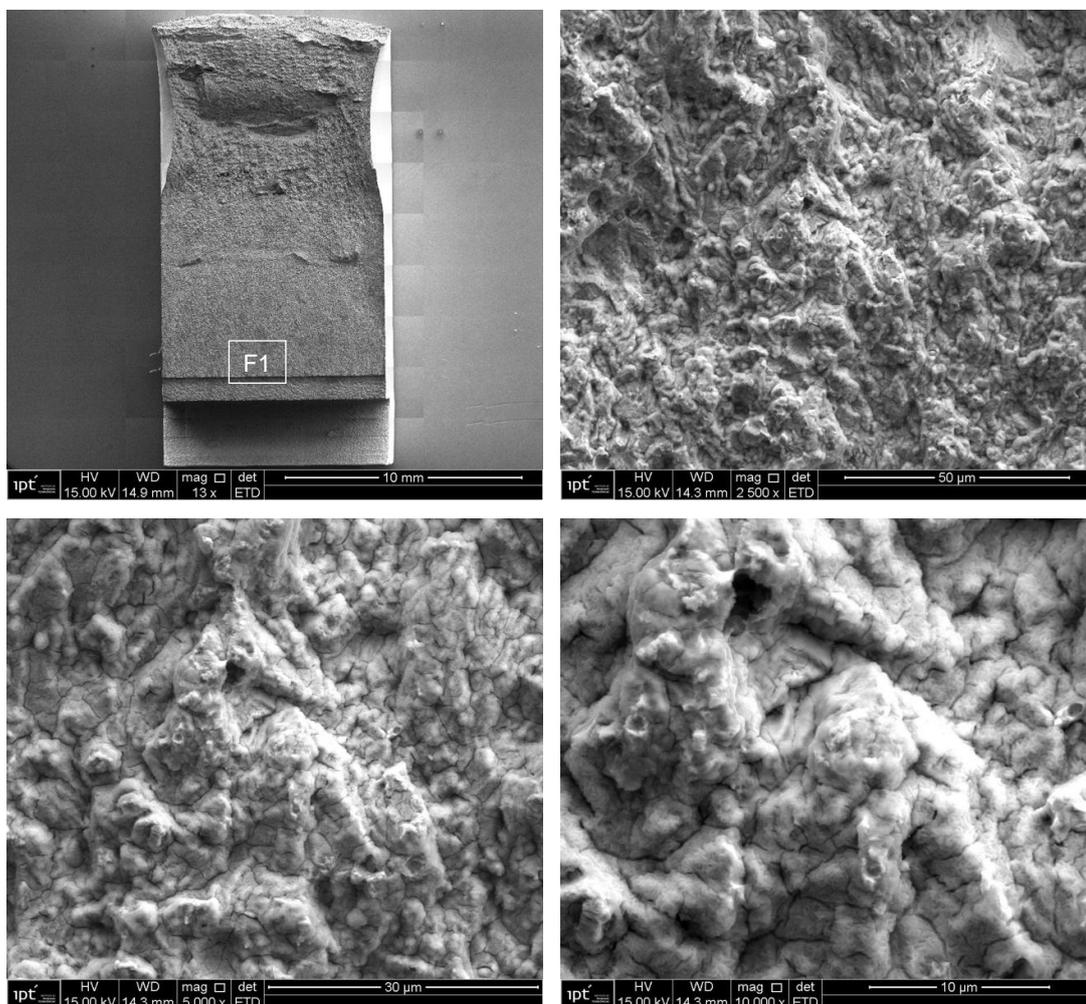
Figura 5.94 - Vista geral e detalhes de uma das superfícies de fratura do corpo de prova CP4 SOLDA-ETANOL na região F1.

Na Figura 5.94 observa-se a região de pré trinca que foi realizado para este caso com menor ΔK . O corpo de prova não teve contato com etanol na propagação da pré trinca, porém após o início do ensaio em meio de etanol, esta foi a região que ficou maior tempo exposto a solução. Devido a isto verifica-se que dentre as regiões analisadas é que apresenta a maior quantidade de produto de corrosão que recobre os grãos deformados

dificultando até mesmo a visualização das estrias de fadiga, tipicamente encontradas em outros corpos de provas na região da pré trinca. Deste modo novamente verificamos a corrosão causada pela solução de etanol.

O aspecto microfratográfico do corpo de prova CP4 SOLDA-ETANOL é apresentado nas Figura 5.94, Figura 5.95, Figura 5.96 e Figura 5.97 em quatro regiões distintas (F1 a F4) em diferentes aumentos.

Verifica-se algumas marcas de estrias de fadiga e regiões com produtos de corrosão que recobrem os grãos deformados, mas em menor quantidade do que ao encontrado na vista F1 (Figura 5.94). Nota-se também o início de coalescimento de alvéolos típicos dos dimples e de uma superfície de fratura tipicamente dúctil.

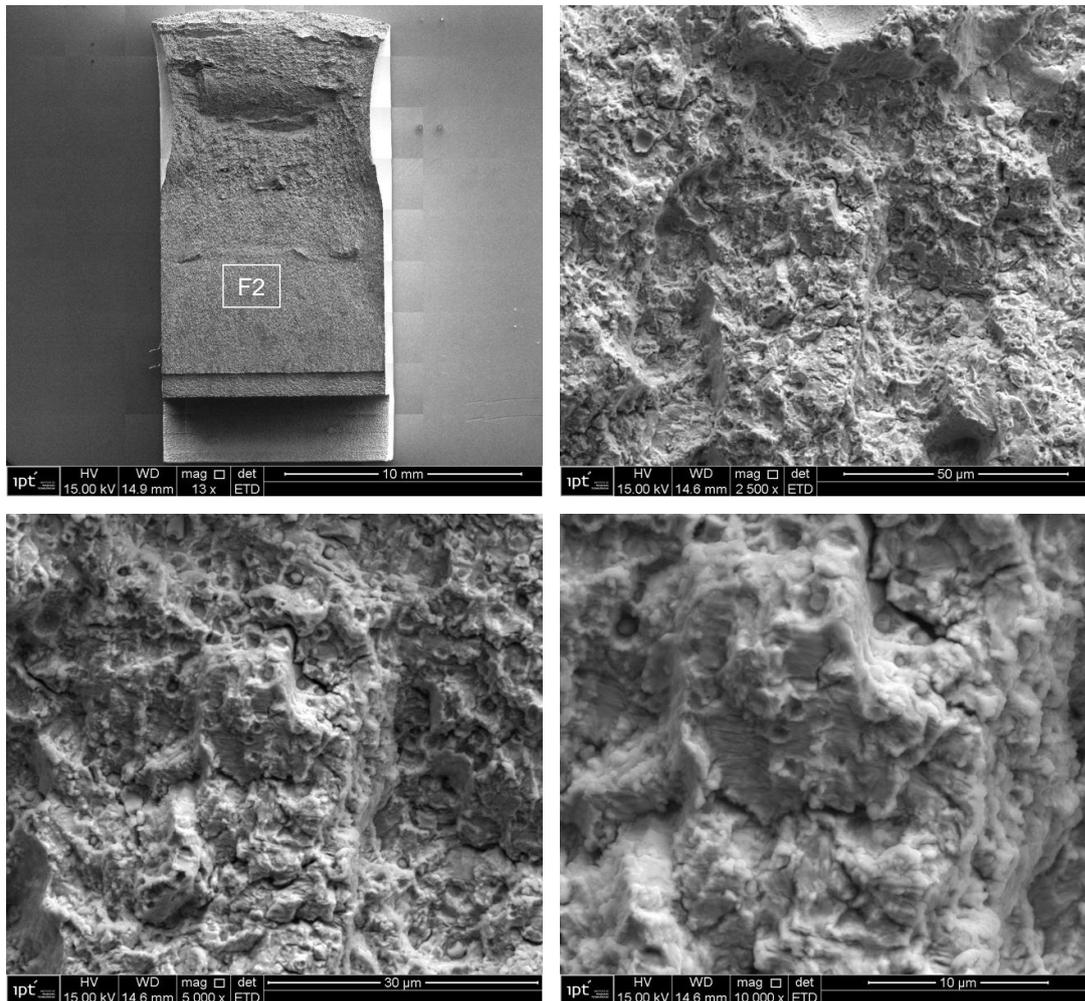
Figura 5.95 - Vista geral e detalhes de uma das superfícies de fratura do corpo de prova CP4 SOLDA-ETANOL na região F2.

Na Figura 5.95 observa-se a região intermediária de propagação com ΔK imposto maior que o da região F1.

Verifica-se algumas marcas de estrias de fadigas e regiões com produtos de corrosão que recobrem os grãos deformados, similar ao encontrado no CP4 SOLDA-ETANOL (Figura 5.95). Nota-se, porém, menor quantidade de coalescimento de alvéolos típicos dos dimples e início de um alongamento da direção L das marcas de estrias indicando já um retardamento na taxa de crescimento da trinca.

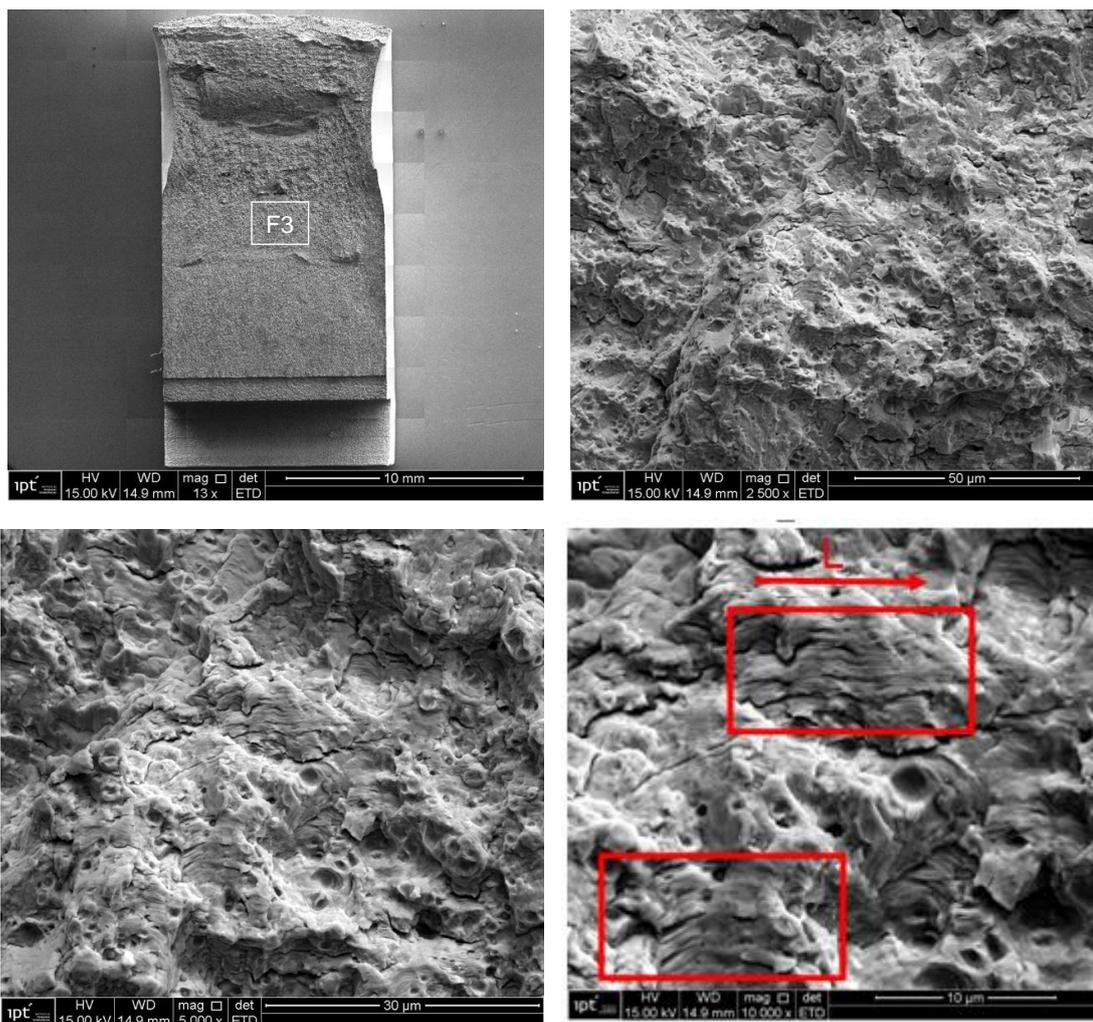
Figura 5.96 - Vista geral e detalhes de uma das superfícies de fratura do corpo de prova CP4 SOLDA-ETANOL na região F3.

Na Figura 5.96 observa-se a região final de propagação com o maior ΔK imposto dentro as regiões avaliadas.

Verifica-se marcas de estrias de fadiga que parecem se formar na direção perpendicular a propagação da trinca com a mudança de plano de escorregamento dos grãos. Estas estrias de fadiga possuem dimensões maiores na direção perpendicular a propagação da trinca do que as encontradas nos ensaios realizado ao ar indicando que o etanol age impedindo seu movimento natural de propagação ao longo da espessura do corpo de prova e fazendo com que a trinca se propague mais facilmente na direção L conforme mostrado na figura através do quadrado vermelho e seta da direção.

Dentre os ensaios de fadiga, este corpo de prova apresentou maior coeficiente C e menor coeficiente m da equação de Paris e Erdogan comparados com o ensaio realizado ao ar (Tabela 5.10 – CP9). Este fenômeno evidenciado pela formação de marcas de estrias maiores na direção na direção L deve explica o retardamento da taxa de crescimento de trinca.

Verifica-se marcas de estrias de fadiga que parecem se formar na direção perpendicular a propagação da trinca com a mudança de plano de escorregamento dos grãos similar ao encontrado no CP4 SOLDA-ETANOL (Figura 5.96). Porém nesta microestrutura estas estrias de fadiga possuem dimensões ainda maiores na direção perpendicular a propagação da trinca do que as encontradas nos no CP4 SOLDA-ETANOL (Figura 5.96). De fato e dentre os ensaios de fadiga realizados, este corpo de prova apresentou o maior coeficiente C e menor coeficiente m da equação de Paris e Erdogan (Tabela 5.10 – CP11). Este fenômeno evidenciado pela formação de marcas de estrias maiores na direção na direção L deve explica o retardamento da taxa de crescimento de trinca.

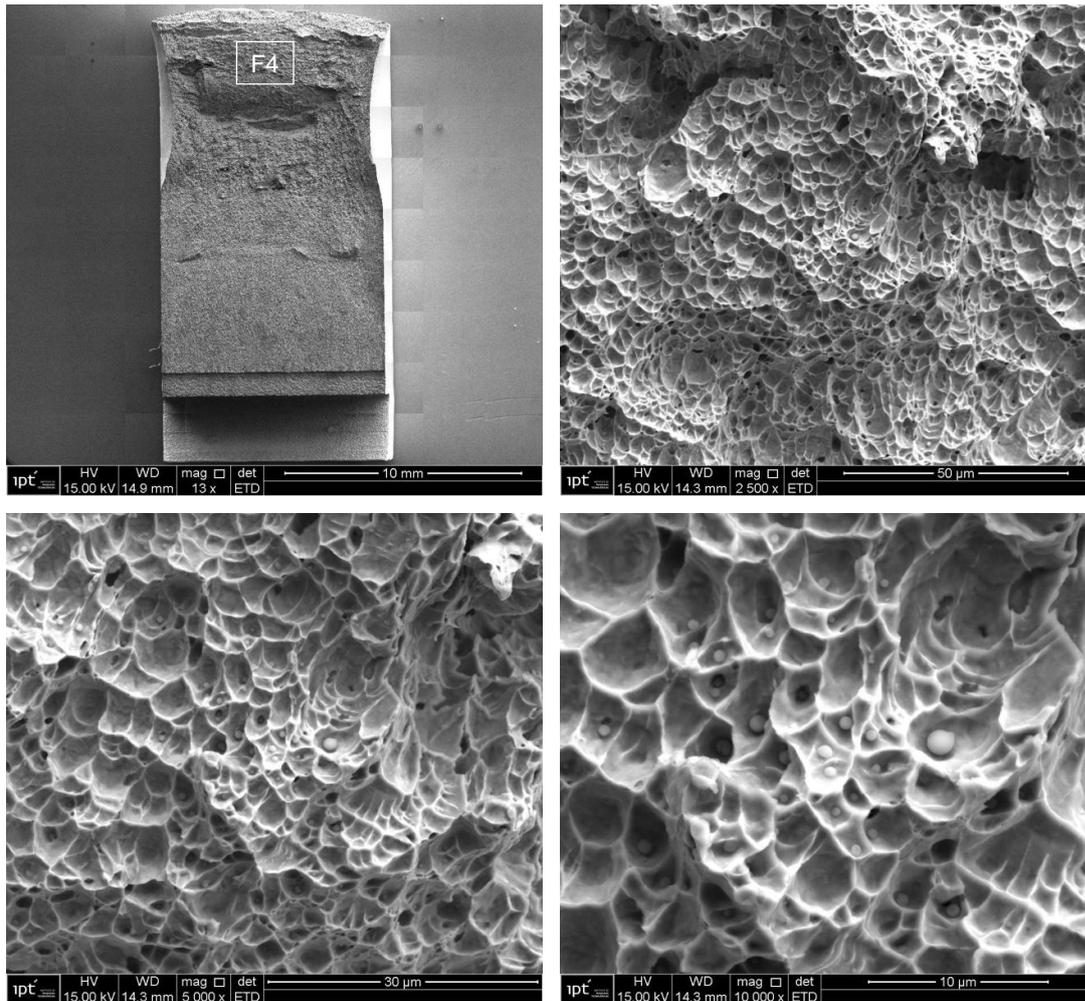
Figura 5.97 - Vista geral e detalhes de uma das superfícies de fratura do corpo de prova CP4 SOLDA-ETANOL na região F4.

Na Figura 5.97 observa-se a região de fratura da trinca. Este corpo de prova foi rompido quando houve propagação instável da trinca durante a execução do ensaio de fadiga.

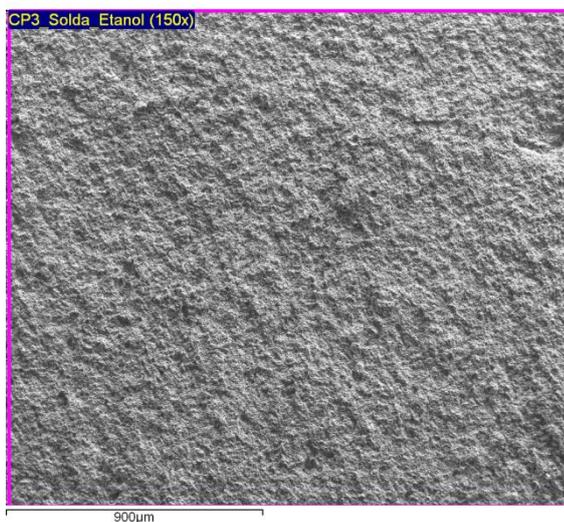
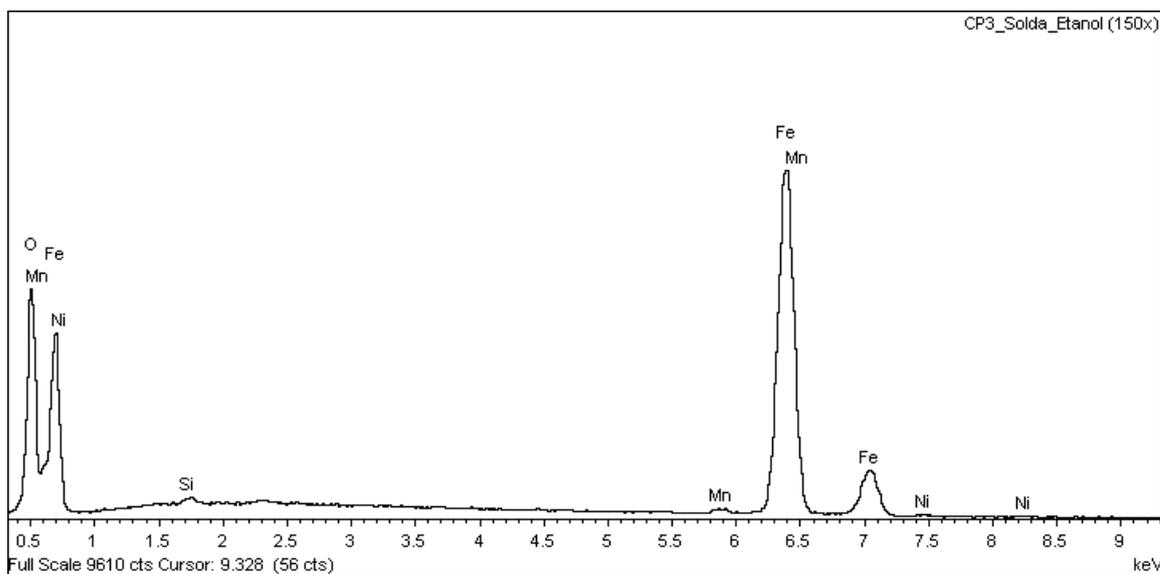
Figura 5.98 - Localização e espectro de dispersão de energia obtido para uma região da superfície de fratura. CP4 SOLDA-ETANOL.

A Figura 5.98 apresenta a localização e o espectro da análise por dispersão de energia na superfície de fratura do corpo de prova CP4 SOLDA-ETANOL. Ele evidencia a presença de oxigênio (O), ferro (Fe), silício (Si), manganês (Mn) e níquel (Ni). Nota-se a presença relativamente maior de oxigênio comparado

com o espectro do corpo de prova ensaiado ao ar (Figura 5.86). Este oxigênio é fruto do produto de corrosão formado pelo etanol.

Figura 5.98, ambos para os corpos de prova ensaiados em etanol. Este oxigênio é fruto do produto de corrosão formado pelo etanol.

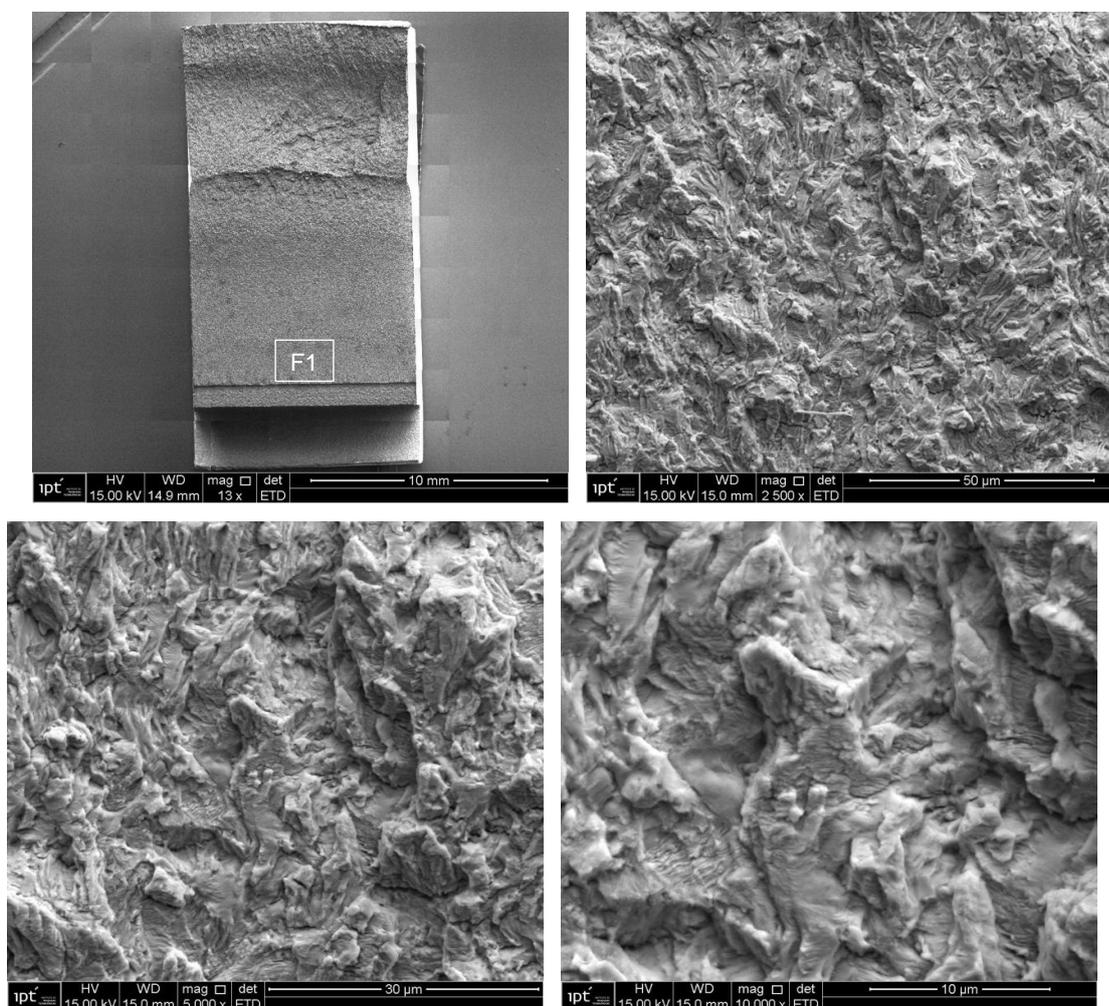
Figura 5.99 - Vista geral e detalhes de uma das superfícies de fratura do corpo de prova CP5 ZTA-ETANOL na região F1.

Na Figura 5.99 observa-se a região de pré trinca que foi realizado para este caso com menor ΔK . O corpo de prova não teve contato com etanol na

propagação da pré trinca, porém após o início do ensaio em meio de etanol, esta foi a região que ficou maior tempo exposto a solução.

Verifica-se estrias de fadiga formadas por deformação plástica localizadas na frente da trinca idênticas as encontradas no CP1 TH SOLDA-AR, CP2 SOLDA-AR e CP3 ZTA-AR. Isto porque ambos os CPs foram submetidos as mesmas condições para propagação da pré trinca.

Diferente do encontrado no CP4 SOLDA-ETANOL o qual ficou exposto ao etanol no decorrer do ensaio de propagação de trinca, neste corpo de prova que também ficou exposto, não se verifica grande quantidade de produto de corrosão recobrendo os grãos, mas alguma evidência em menores quantidades.

O aspecto microfratográfico do corpo de prova CP5 ZTA-ETANOL é apresentado nas Figura 5.99, Figura 5.100, Figura 5.101 e Figura 5.102 em quatro regiões distintas (F1 a F4) em diferentes aumentos.

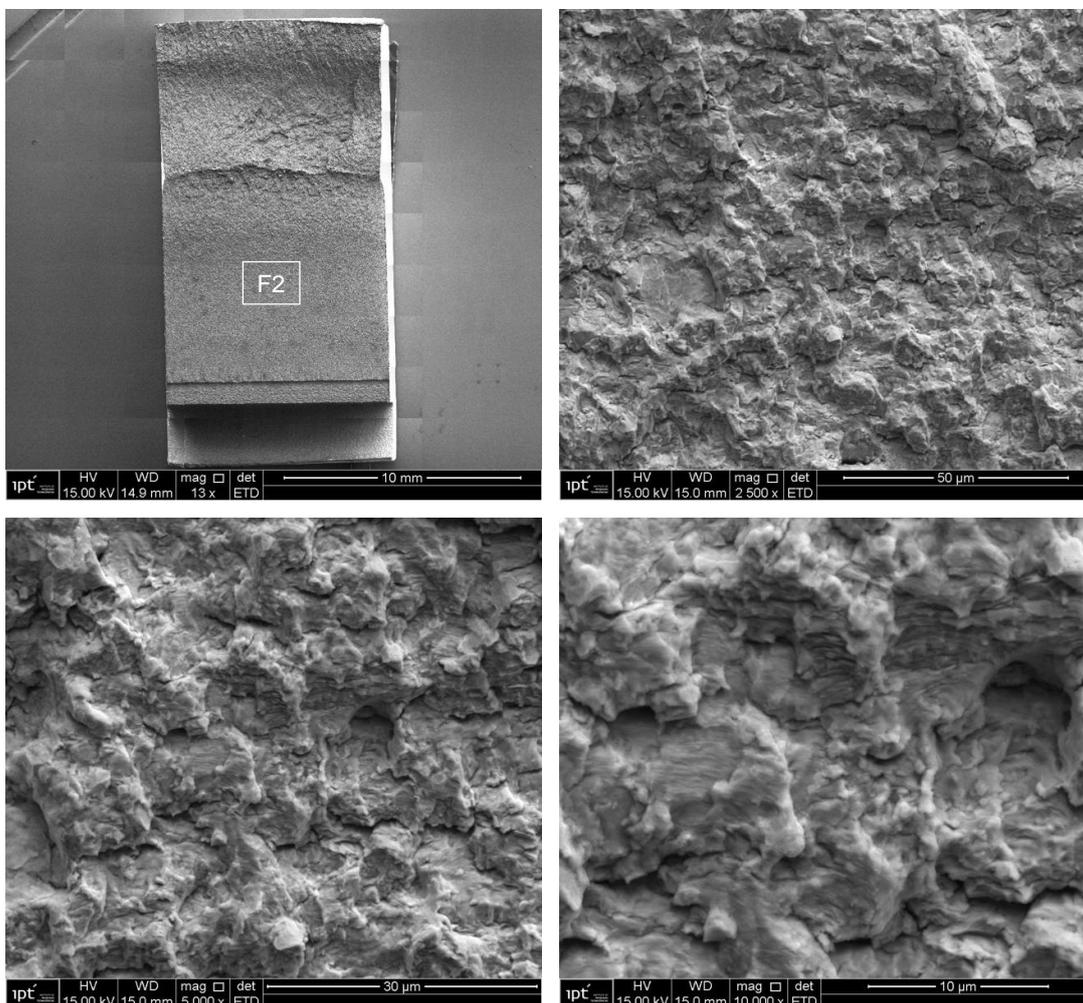
Figura 5.100 - Vista geral e detalhes de uma das superfícies de fratura do corpo de prova CP5 ZTA-ETANOL na região F2.

Na Figura 5.100 observa-se a região intermediária de propagação com ΔK imposto maior que o da região F1.

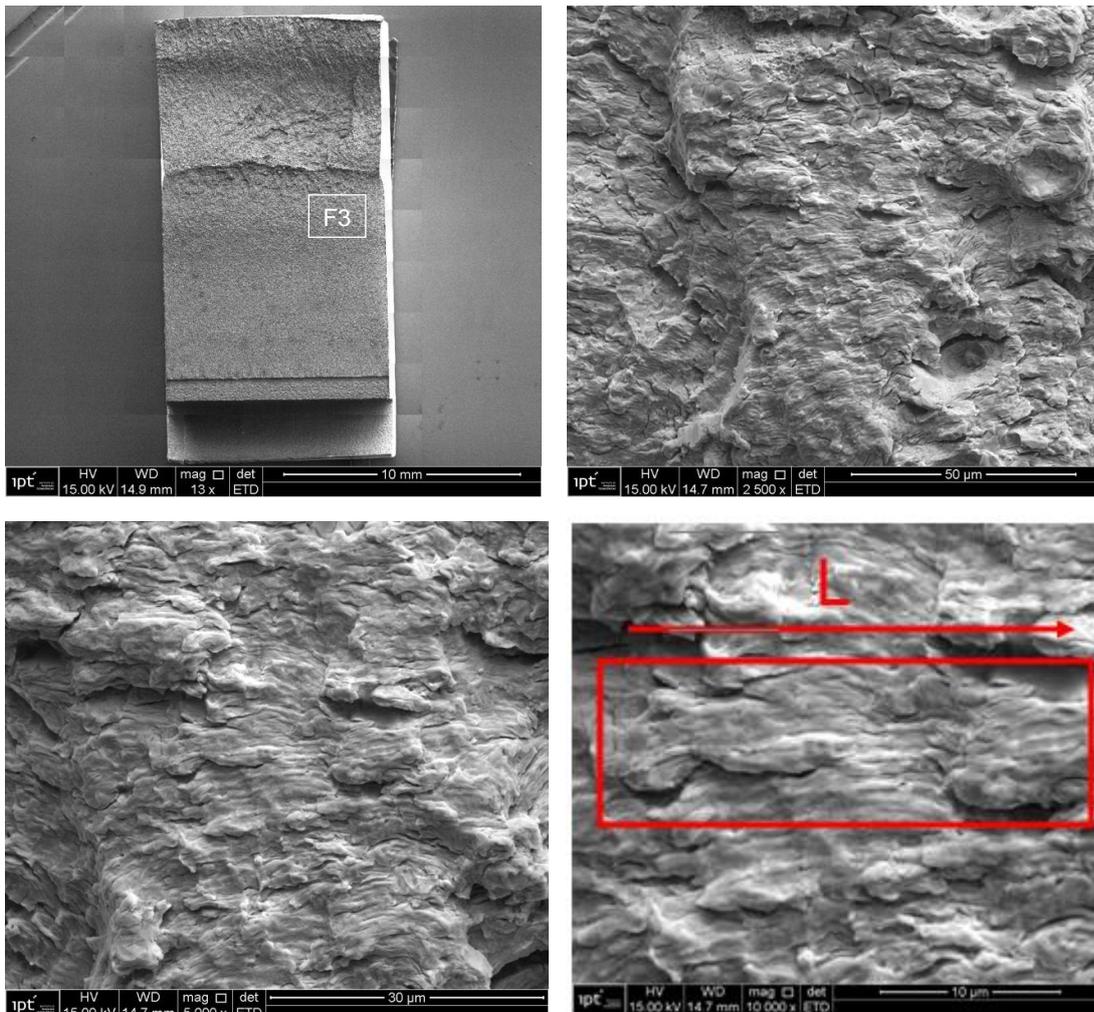
Na Figura 5.101 observa-se a região final de propagação com o maior ΔK imposto dentro as regiões avaliadas.

Figura 5.101 - Vista geral e detalhes de uma das superfícies de fratura do corpo de prova CP5 ZTA-ETANOL na região F3.

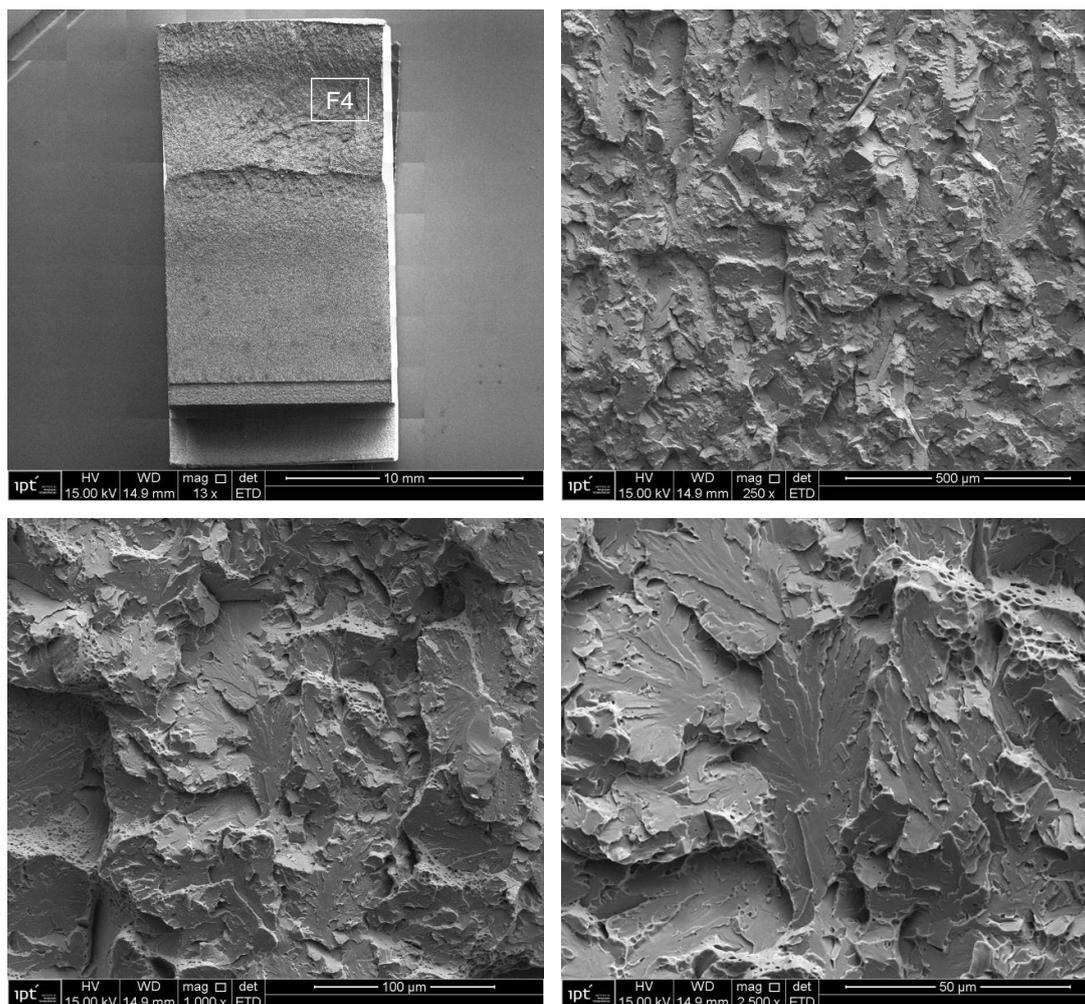
Na Figura 5.102 observa-se a região de fratura da trinca. Este corpo de prova foi rompido manualmente em atmosfera de nitrogênio pois o ensaio foi finalizado antes da ruptura do corpo de prova não ocorrendo assim a propagação instável da trinca. Devido a isto verifica-se a presença de clivagem dos grãos típico de uma fratura frágil.

Figura 5.102 - Vista geral e detalhes de uma das superfícies de fratura do corpo de prova CP5 ZTA-ETANOL na região F4.

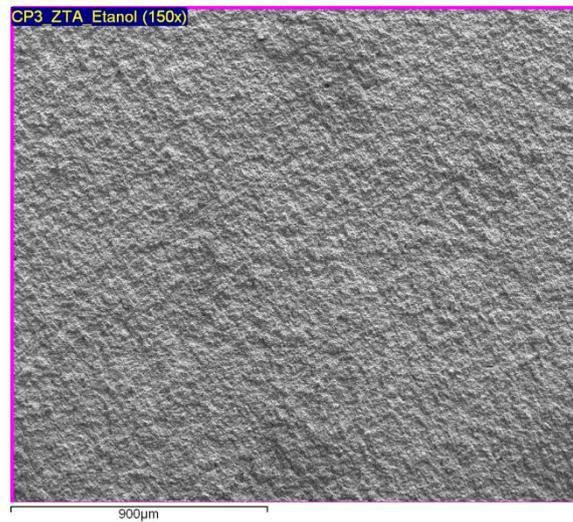
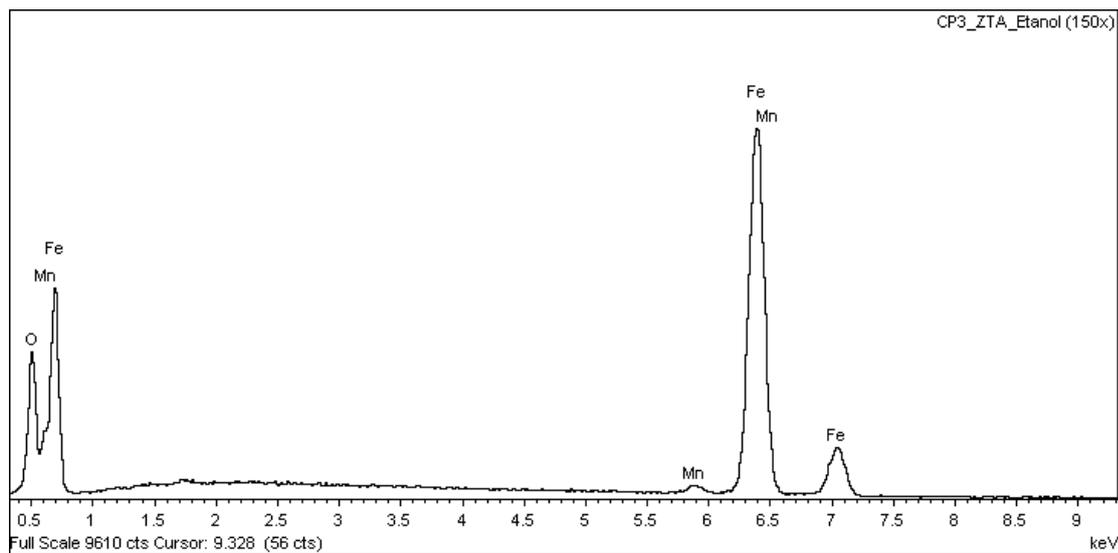
A Figura 5.103 apresenta a localização e o espectro da análise por dispersão de energia na superfície de fratura do corpo de prova CP5 ZTA-ETANOL. Ele evidencia a presença de oxigênio (O), ferro (Fe) e manganês (Mn). Nota-se a presença relativamente maior de oxigênio encontrado, similar ao espectro da

Figura 5.103 - Localização e espectro de dispersão de energia obtido para uma região da superfície de fratura. CP5 ZTA-ETANOL.
