**AVALIAÇÃO DE CORROSÃO SOB TENSÃO E CORROSÃO-FADIGA DO**  
**AÇO API 5L X70 EM SOLUÇÃO ETANÓLICA SINTÉTICA**

Tese apresentada ao Programa de  
Pós-Graduação em Ciência e Engenharia  
de Materiais como requisito parcial à  
obtenção do título de DOUTOR EM  
CIÊNCIA E ENGENHARIA DE MATERIAIS

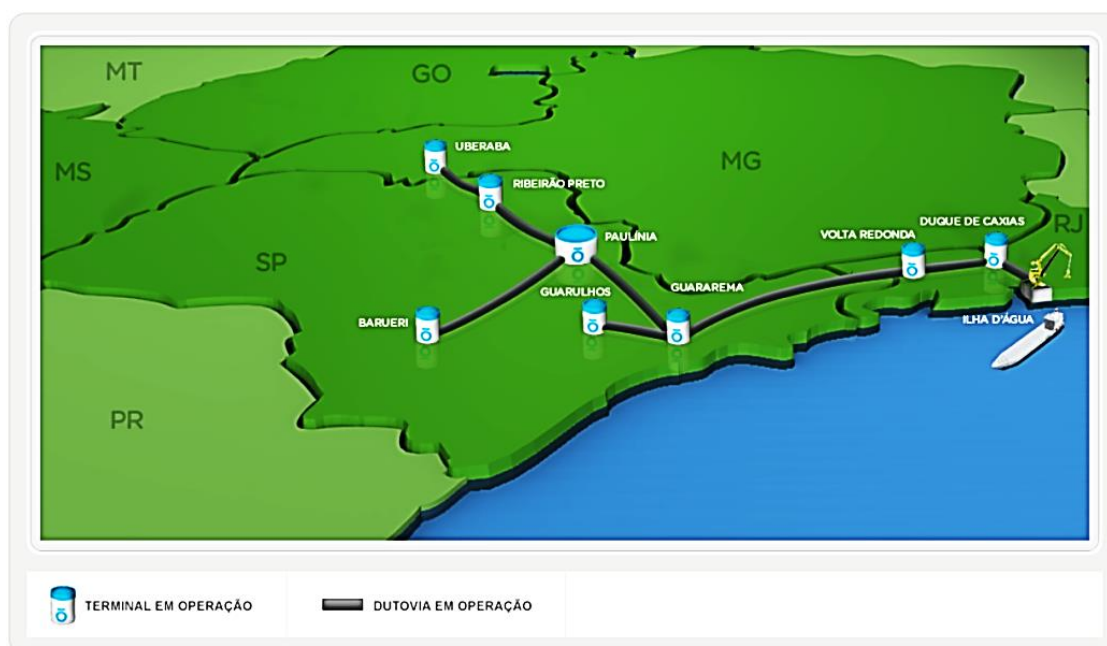
Figura 1.1 – Sistema logístico de transporte dutoviário de etanol atualmente em operação [1].

O potencial brasileiro de produção do etanol e a necessidade de escoamento do produto a diversas localidades levaram ao desenvolvimento de uma rede dutoviária para transporte e distribuição, o que deve se intensificar no futuro com a perspectiva de crescimento do setor. Em 2013, deu-se início no Brasil à implementação de um sistema logístico de dutos para o transporte de etanol, de forma a levar o biocombustível a importantes centros consumidores, além de facilitar sua chegada aos portos para exportação e cabotagem [1]. De acordo com Logum [1], o sistema apresenta benefícios econômicos e ambientais, pois permite a diminuição dos custos logísticos e oferece uma nova alternativa de escoamento, contribuindo para redução do impacto do tráfego rodoviário nos grandes centros urbanos e proporcionando condições que permitem redução significativa na emissão de poluentes. No mapa ilustrativo da figura 1.1 é mostrado o sistema logístico de dutos atualmente em operação, ligando importantes pontos consumidores localizados na região sudeste do nosso país.

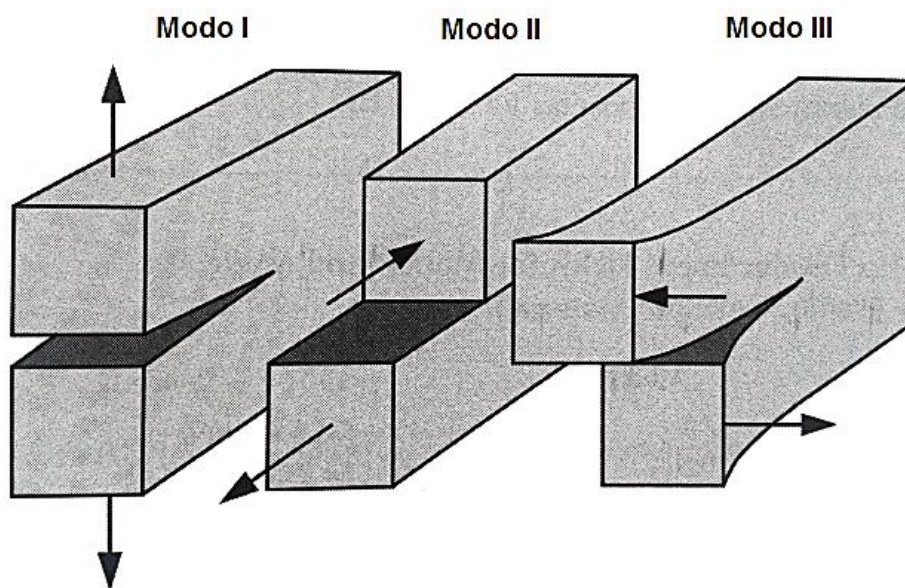
Os tipos de modo de carregamento que uma trinca pode experimentar estão ilustrados na figura 2.2. O modo I é denominado de modo de abertura, onde a carga principal é aplicada na direção normal ao plano da trinca, de forma a abri-la a partir de uma carga trativa. O modo II corresponde ao

cisalhamento, onde cargas cisalhantes tendem a deslizar as faces da trinca uma sobre a outra na direção normal à frente da trinca. Já o modo III refere-se ao rasgamento, onde as faces da trinca deslizam uma sobre a outra, porém em direção paralela à frente da trinca. O componente trincado pode também ser carregado por uma combinação de dois ou três desses modos [19].

Figura 2.2 – Os três modos de carregamento que podem ser aplicados a uma trinca. Adaptada de [19].

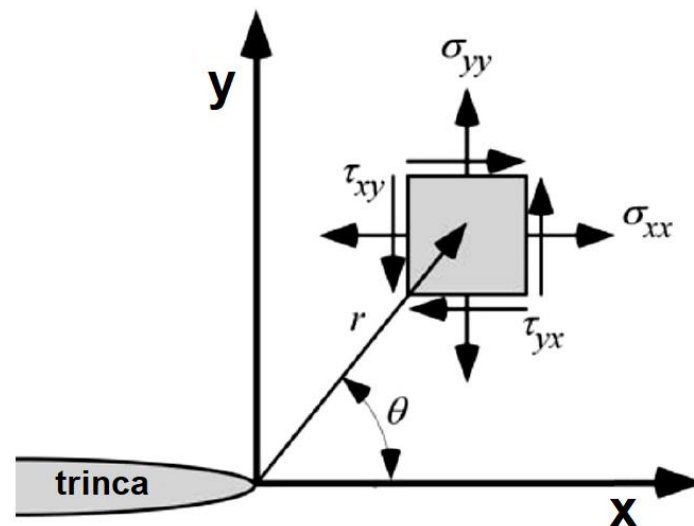
Figura 2.3 – Ilustração de tensões na ponta de uma trinca para um material elástico. Adaptada de [19].

A derivação das equações de campo de tensão elástica estão limitadas ao modo I, uma vez que este é o modo predominante em muitos casos práticos de trincas que são de interesse na engenharia, envolvendo primariamente estruturas e componentes sob condição de tensões de tração [16, 17]. Levando em conta um material homogêneo e de comportamento linear-elástico carregado sob o modo I e o sistema de coordenadas da figura 2.3 tem-se as seguintes expressões que representam as tensões distribuídas à frente da trinca:

, onde K é o fator de intensidade de tensão e r e  $\theta$  são coordenadas polares do ponto considerado na ponta da trinca.

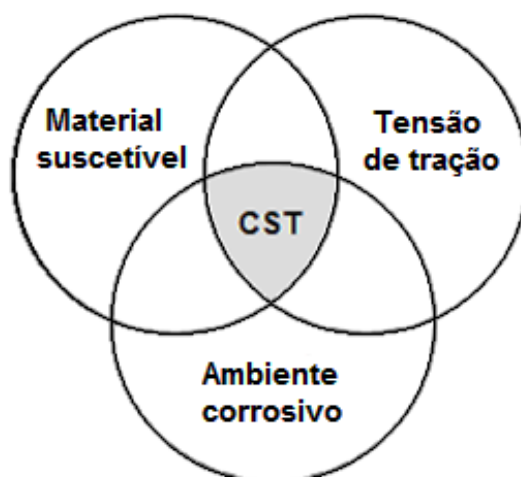
O diagrama da figura 2.4 mostra a combinação de interação necessária para que possa ocorrer o fenômeno de corrosão sob tensão.

Figura 2.4 – Condição de interação para ocorrer CST.

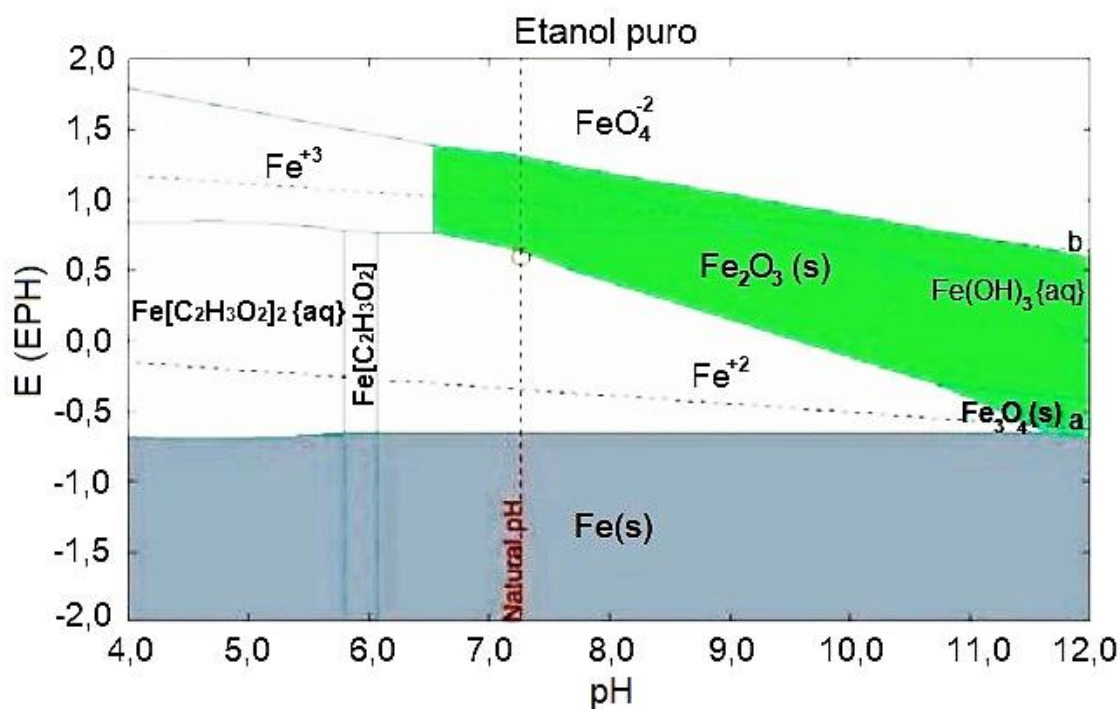
Figura 2.6 - Diagrama de Pourbaix a 25°C para o ferro em etanol puro.

Adaptada de [4, 33].

Modelo de eletrólito desenvolvido pela *OLI Systems, Inc.* foi usado para compreender as reações de equilíbrio do ferro em etanol contendo diferentes impurezas. A figura 2.6 revela o diagrama de estabilidade de pH versus potencial de eletrodo padrão de hidrogênio (EPH) para o ferro em etanol puro, mostrando as delimitações da região de formação de óxidos. A presença de uma pequena concentração de água (400 ppm de  $H_2O$  é encontrada no etanol puro) expande a região de estabilidade do óxido de ferro, conforme pode ser visto no diagrama da figura 2.7. O efeito de adicionar outras impurezas ao etanol é de mudar o pH natural para valores mais ácidos (menores que 7), porém, as regiões de estabilidade não se alteram fundamentalmente [4]. De acordo com relatório técnico da API [4], análises preliminares mostram que o aço é essencialmente coberto por um filme passivo de óxido sob determinadas condições de teste e o fenômeno de CST pode ocorrer por dissolução em locais de ruptura do filme.

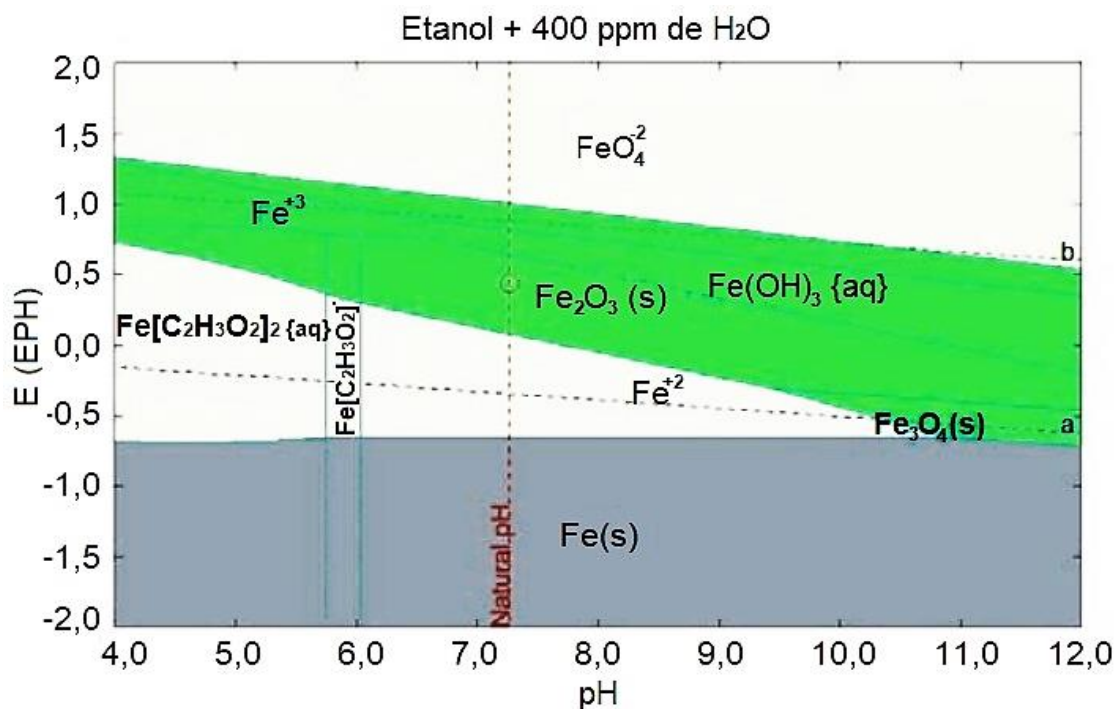
Figura 2.7 - Diagrama de Pourbaix a 25°C para o ferro em etanol + 400 ppm de água. Adaptada de [4, 33].

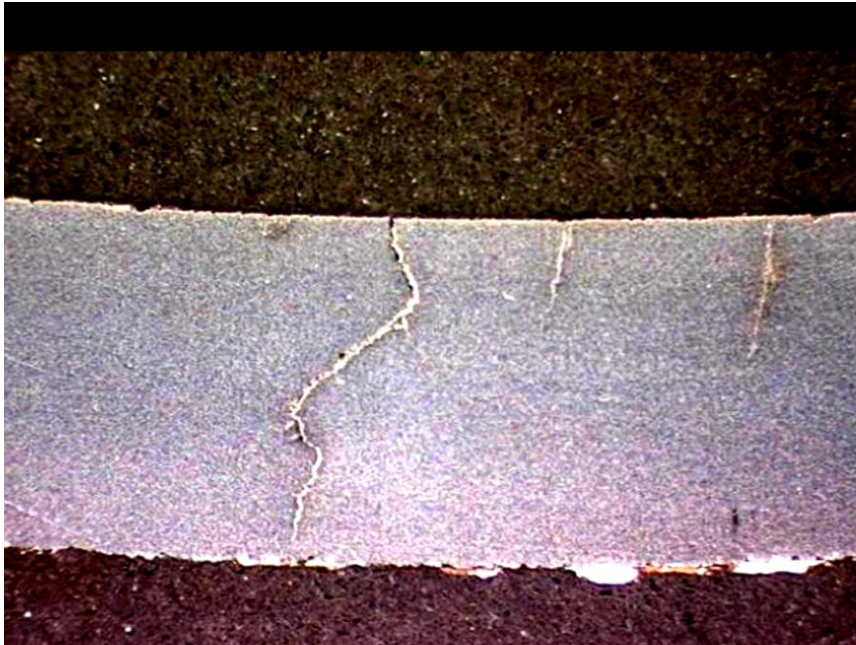
Figura 2.8 - Características de trincas de CST em aço carbono exposto ao etanol combustível, mostrando a iniciação e propagação de trincas na direção da espessura de uma tubulação [3, 4, 41].

A figura 2.8 revela as características de trincas geradas na parede de um tubo de aço em serviço a partir do fenômeno de CST em meio etanólico. Na figura 2.9 tem-se a propagação da trinca que se mostra primariamente intergranular, mas com algum aspecto transgranular, caracterizando-se como um modo misto de fratura, o que é um comportamento típico de trinca no processo de CST em etanol combustível simulado.

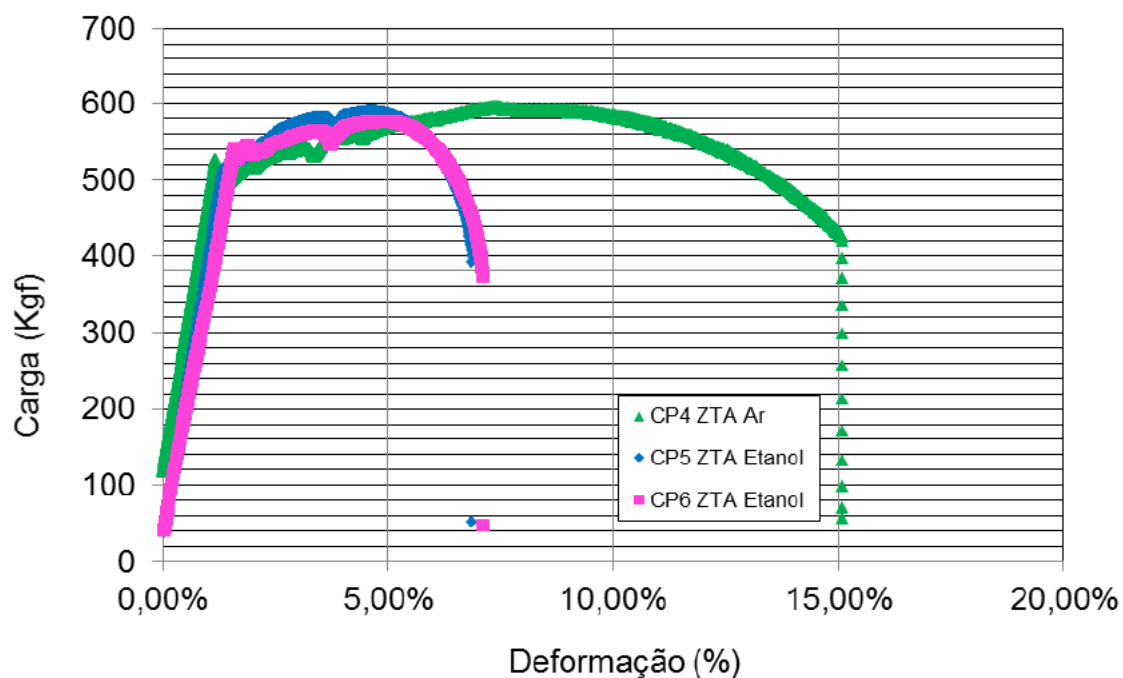
Figura 2.11 - Gráfico carga-deformação nominal comparando os ensaios ao ar e em etanol para a ZTA de uma junta soldada de aço API X70 [5].

Giorgetti [5] em sua pesquisa de doutorado realizou avaliações de suscetibilidade à CST em etanol simulado nas regiões do metal de solda (MS) e zona termicamente afetada (ZTA) de uma junta de solda circumferencial de um duto de aço API X70. Embora tenha-se verificado que o ambiente etanólico causou efeito sobre a deformação final das regiões em análise, as propriedades mecânicas dos limites de escoamento e de resistência não sofreram alterações significativas. A figura 2.11 mostra a curva tensão versus deformação para ZTA após testes em BTM ao ar e em etanol.

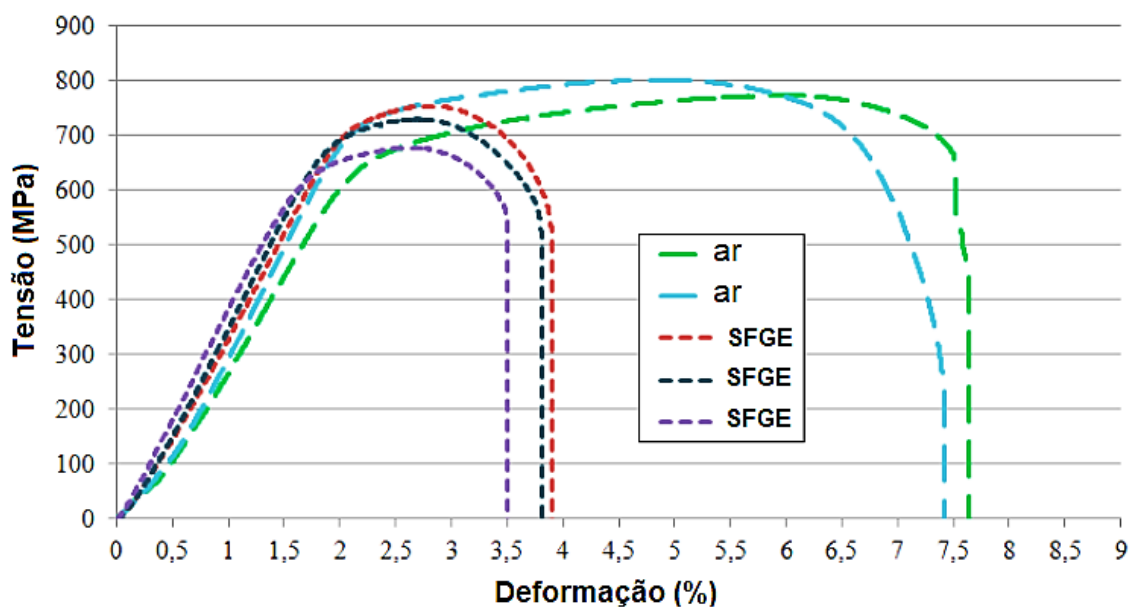
Figura 2.13 - Curvas tensão-deformação nominal em ambientes SFGE e ar. Adaptada de [46].

Em trabalho desenvolvido por Canterle et al [46] foi mostrado que o aço API X70, ao ser submetido a testes em BTM em contato com ambiente etanólico simulado, apresentou uma significativa diminuição na deformação plástica (ou alongamento) de aproximadamente 65% comparado com testes realizados em ar, o que indica a suscetibilidade do aço ao fenômeno de CST. O limite de resistência também foi afetado negativamente, com uma redução em torno de 8%. A figura. 2.13 revela as curvas tensão-deformação nominal obtidas nesses resultados.

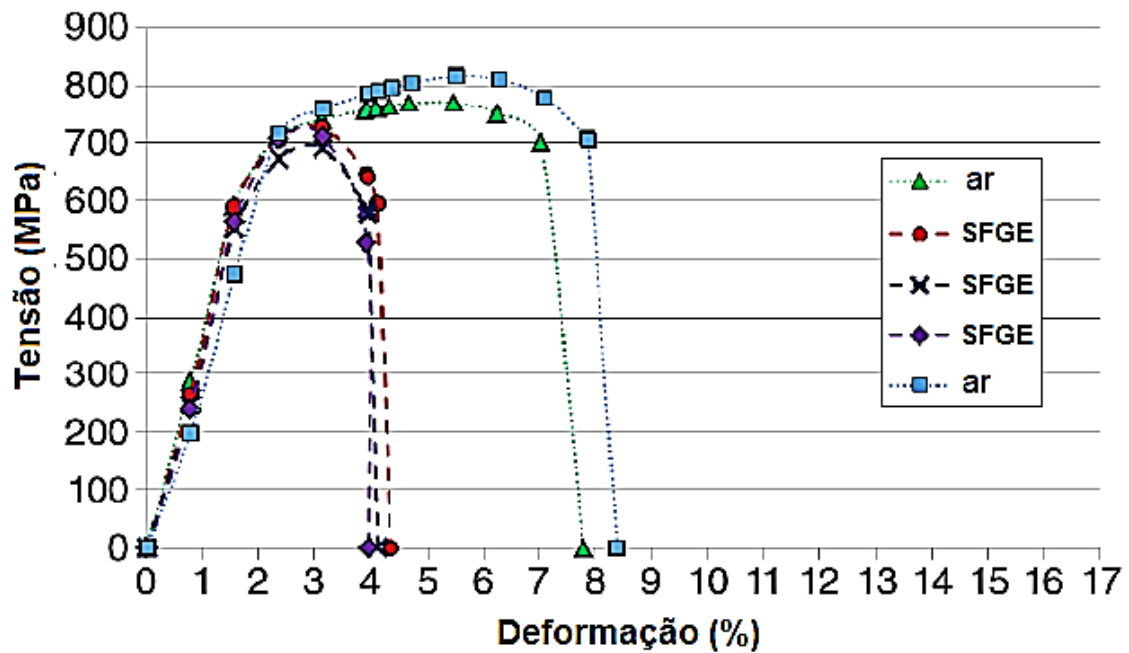
Figura 2.14 - Curvas tensão-deformação nominal para corpos de prova entalhados testados em SFGE e ar. Adaptada de [47].

Breitenbach et al [47] analisaram a influência da geometria do corpo de prova na suscetibilidade à CST do aço API X70. Testes em BTB foram conduzidos em corpos de prova não-entalhados e entalhados em ambiente SFGE. A presença do entalhe revelou forte influência para ocorrer o fenômeno da CST, onde foi observada uma tendência de diminuição do alongamento em torno de 65% do aço X70 testado em baixa taxa de deformação em meio SFGE, bem como foi observado uma redução de aproximadamente 12% do limite de resistência à tração, ambas as propriedades mecânicas confrontadas com testes realizados ao ar. Esses comportamentos podem ser analisados no gráfico da figura. 2.14 Já os corpos de prova não-entalhados testados em BTB no ambiente SFGE não apresentaram suscetibilidade considerável, conforme pode ser verificado na figura 2.15.

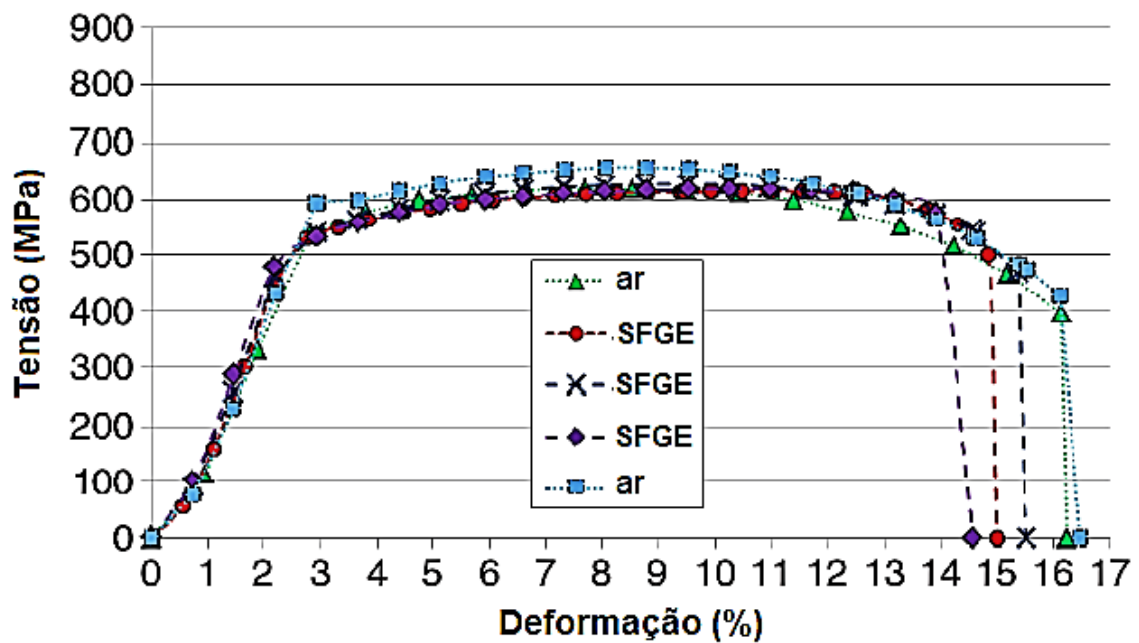
Figura 2.15 - Curvas tensão-deformação nominal para corpos de prova não entalhados testados em SFGE e ar. Adaptada de [47].

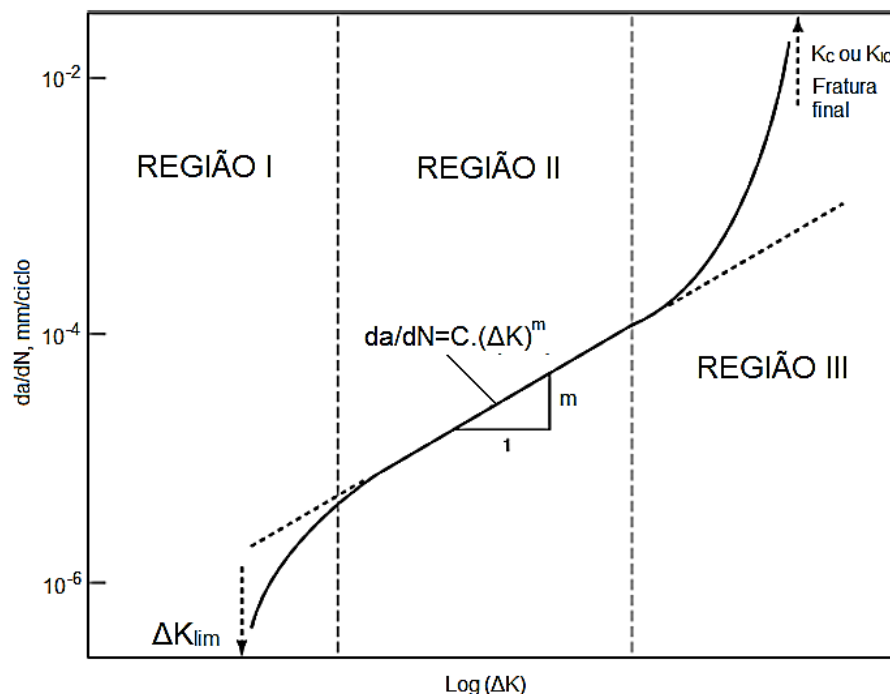
Segundo Suresh [50],  $C$  e  $m$  da equação de Paris-Erdogan são constantes às quais são influenciadas por variáveis tais como a microestrutura do material, frequência de carga cíclica, forma da onda, meio, temperatura de teste e razão de carga ( $R$ ). Para ligas metálicas dúcteis, o valor da constante  $m$  é tipicamente compreendido entre 2 e 4.

Figura 2.19 – Curva esquemática da taxa de propagação de trinca por fadiga,  $da/dN$ , vs a variação do fator de intensidade de tensão,  $\Delta K$ , em escala log-log. Adaptada de [26].

Já a região III é um regime que corresponde a altas taxas de propagação de trinca, onde o valor de  $K_{\text{máx}}$  se aproxima do valor do fator de intensidade de tensão crítico ( $K_c$ ) de fratura final do material. É uma região que se caracteriza por envolver um mecanismo de modo estático e que tem grande influência da microestrutura, tensão média e da espessura [26], além de que é um regime controlado pela tenacidade à fratura,  $K_{IC}$ , que por sua vez depende da microestrutura, da tensão média e do ambiente. As superfícies de fratura na região III incluem uma mistura de estrias de fadiga e coalescência de microvazios [19].

Figura 2.19 – Curva esquemática da taxa de propagação de trinca por fadiga, $da/dN$ , vs a variação do fator de intensidade de tensão, $\Delta K$ , em escala log-log. Adaptada de [26].....	30
Figura 2.20 – Esquema de carregamento sob amplitude constante (à esquerda) e ilustração da zona de singularidade elástica na ponta da trinca (à direita). Adaptada de [19].....	32
Figura 2.21 - Condição de interação para a ocorrência do processo de corrosão-fadiga.....	33
Figura 2.22 - Curvas típicas do comportamento de propagação de trinca por corrosão- fadiga. Adaptada de [57].....	36
Figura 2.23 – Taxa de propagação de trinca, $da/dN$ , por corrosão-fadiga em função da variação do fator de intensidade de tensão, $\Delta K$ . Adaptada de [58].....	37

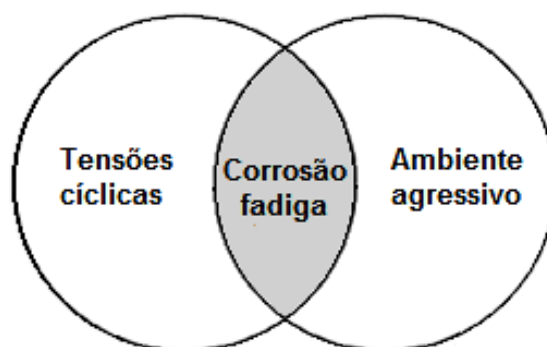
A figura 2.21 mostra um diagrama que sintetiza a condição de interação para ocorrer corrosão-fadiga. A combinação sinérgica de tensão cíclica e meio corrosivo é mais prejudicial que um ou outro atuando separadamente. Ambientes corrosivos usualmente reduzem a resistência à fadiga, no entanto, em altas taxas de propagação de trinca, onde uma quantidade menor de tempo fica disponível para a interação entre corrosão e tensões cíclicas, as diferenças entre taxas influenciadas pela corrosão e pela não-corrosão são frequentemente pequenas [49].

Figura 2.21 – Condição de interação para a ocorrência do processo de corrosão-fadiga.

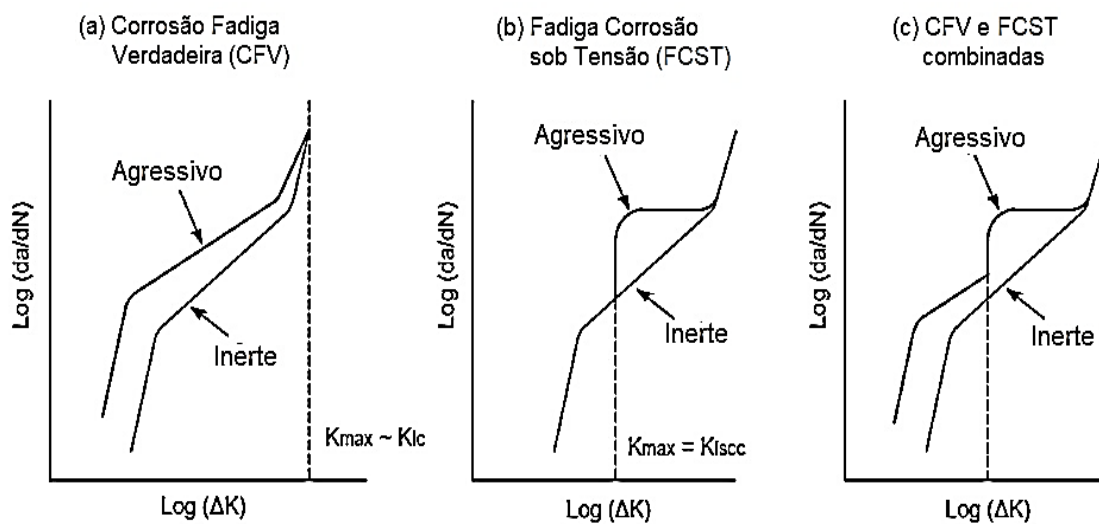
A aparência do comportamento do processo de corrosão-fadiga pode ser vista na figura 2.22, onde dois tipos básicos de curvas e um de comportamento combinado estão representados. Na figura 2.22(a), tem-se a corrosão-fadiga verdadeira (CFV) na qual a ação conjunta da ciclagem de fadiga com a agressão ambiental é responsável pelo aumento das taxas de propagação de trinca,  $da/dN$ , e tal ação ocorre em toda a faixa da variação do fator de intensidade de tensão,  $\Delta K$ . Na figura 2.22(b), a curva representa o efeito

fadiga-corrosão sob tensão (FCST) que só ocorre quando o fator de intensidade de tensão,  $K$ , excede o fator de intensidade de tensão limite de CST, o  $K_{ICST}$ . A FCST é simplesmente o resultado da CST com o carregamento cíclico da fadiga mecânica e, durante o processo de propagação da trinca, a CFV praticamente não se manifesta. A figura 2.22(c) mostra a situação para materiais que sofrem corrosão sob tensão e também exibem corrosão-fadiga verdadeira, portanto, essa condição representa um comportamento combinado devido à presença do efeito dos dois processos [57].

Figura 2.22 - Curvas típicas do comportamento de propagação de trinca por corrosão-fadiga. Adaptada de [57].

conforme já descritas anteriormente e mostradas na figura 2.22, onde observa-se alteração da curva de fadiga pura obtida em ambiente inerte provocada pelo efeito de CST, fragilização pelo hidrogênio, entre outros.

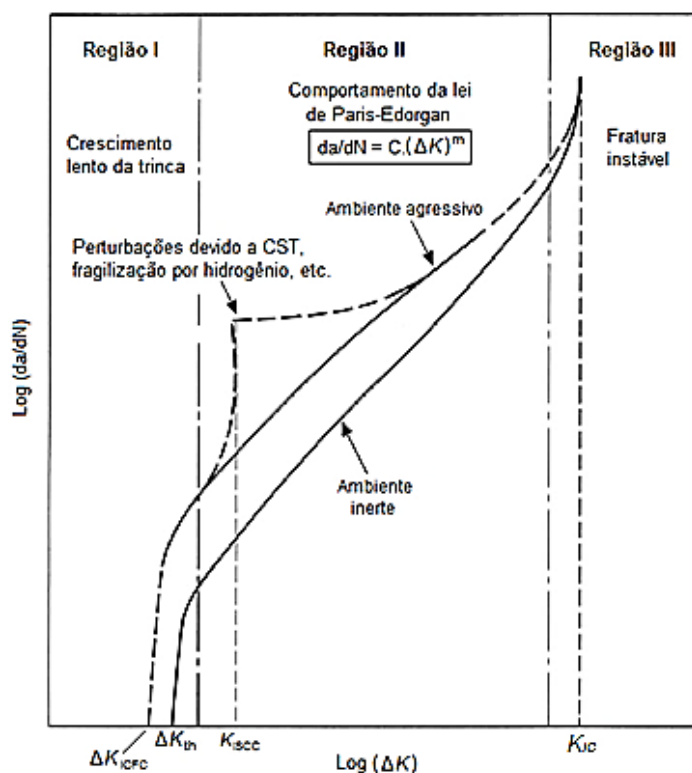
Quando em condições de carregamento cíclico e na presença de um ambiente corrosivo, trincas de corrosão-fadiga podem propagar quando  $K_{máx}$  se mantém consideravelmente abaixo de  $K_{ICST}$  e as taxas de propagação da trinca podem ser aumentadas em relação a um ambiente inerte [56]. A evolução das curvas em CF podem ser bastante diferentes, dependendo da sensibilidade do material ao meio e da ocorrência de mecanismos de fratura de tensão estática. Os efeitos ambientais são bastante intensos acima de  $K_{ICST}$  e podem ser insignificantes abaixo desse nível [20, 21]. Na figura 2.23 tem-se a sobreposição dos modelos de curvas típicas influenciadas pelo ambiente,

Figura 2.23 – Taxa de propagação de trinca,  $da/dN$ , por corrosão-fadiga em função da variação do fator de intensidade de tensão,  $\Delta K$ . Adaptada de [58].

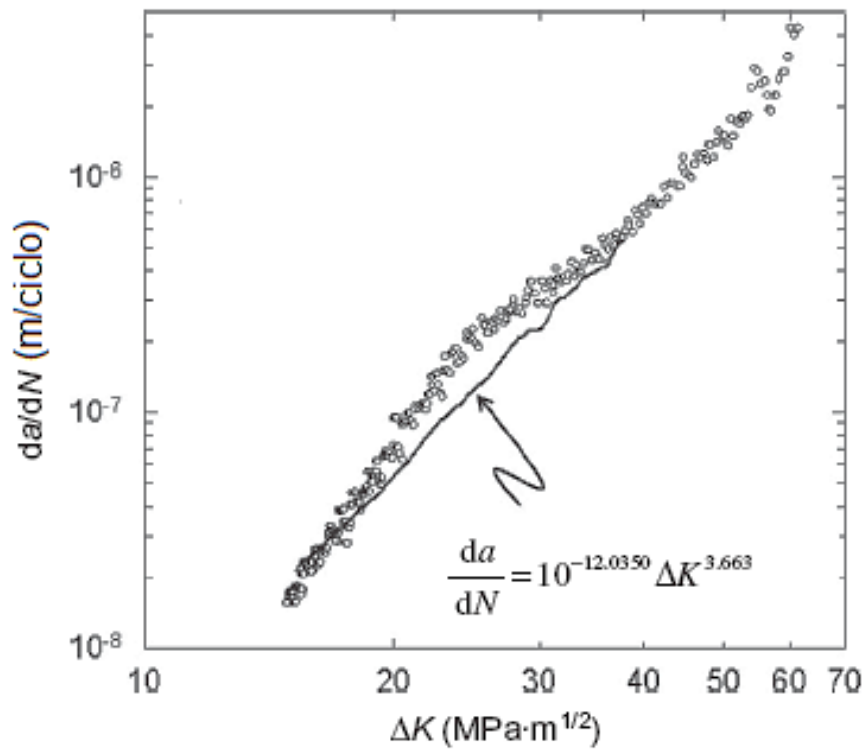
Resultados apresentados por Sowards et al [38] revelaram influência da solução SFGE sobre as taxas de propagação de trinca de aços carbono, onde o crescimento da trinca pode ser avaliado por um simples modelo de superposição combinando o efeito de fadiga com o fenômeno da CST. Em valores baixos de  $\Delta K$ , parece não haver influência significativa do meio SFGE sobre o comportamento da trinca e por volta de  $17 \text{ MPa}\cdot\text{m}^{1/2}$  para os aços A36 e X52 e de  $20 \text{ MPa}\cdot\text{m}^{1/2}$  para o aço X70, as taxas da/dN aumentaram se comparada com as taxas ao ar (linha sólida), acelerando o processo de propagação da trinca. Para o aço X70, o mais significativo aumento na taxa em relação ao ar foi observado num nível de  $\Delta K$  em torno de  $30 \text{ MPa}\cdot\text{m}^{1/2}$ . No entanto, em valores altos de  $\Delta K$ , na medida em que o dano mecânico supera o efeito ambiental, as taxas de crescimento de trinca em SFGE convergem com as taxas obtidas em ar. O comportamento dos aços avaliados pode ser visualizado na figura 2.26 seguinte.

Figura 2.26 – Taxas de propagação de trinca por fadiga de aços carbono em solução SFGE e em ar (linhas sólidas) a 0,1 Hz e razão de carga (R)=0,1: (a) aço A36. (b) aço API X52. (c) aço API X70. Adaptada de [38].

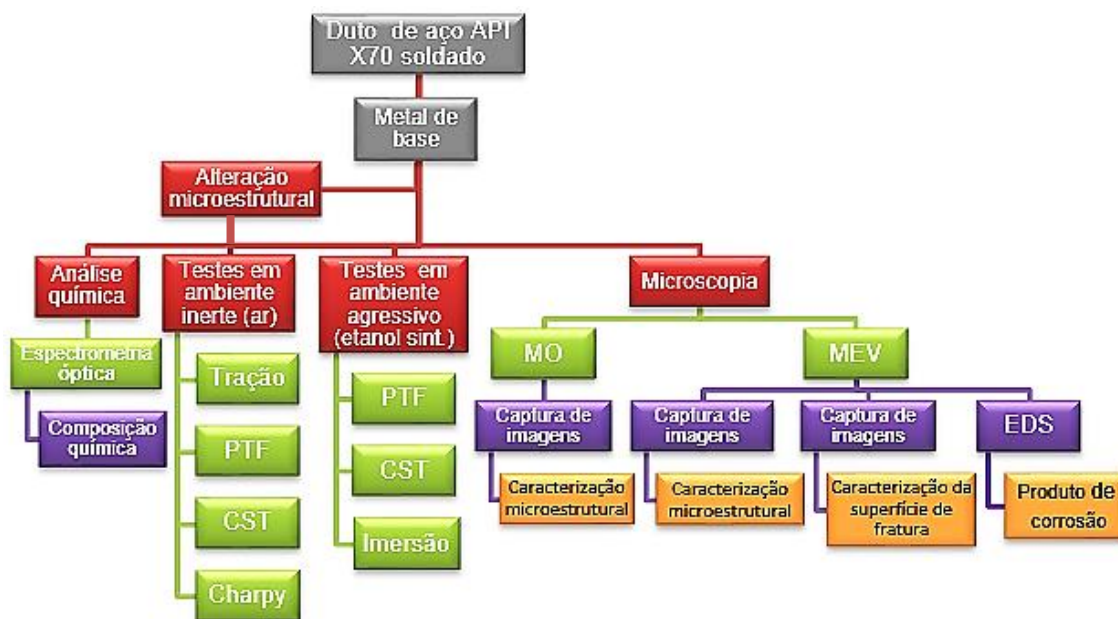
Para a realização de testes e análises necessários ao desenvolvimento desta pesquisa, uma amostra de duto de aproximadamente 610 mm (24 pol.) de diâmetro externo e de 20,6 mm de espessura, fabricado em aço API X70, foi utilizado, duto esse que também foi utilizado em pesquisas anteriormente desenvolvidas no PPGCEM-UFSCar [5, 45]. Corpos de prova e amostras para testes e análises foram extraídos da região do metal de base. A figura 3.1 mostra o fluxograma esquemático da metodologia empregada para a realização do estudo

Figura 3.1 – Fluxograma de metodologia de testes e análises para o desenvolvimento da pesquisa de doutorado.

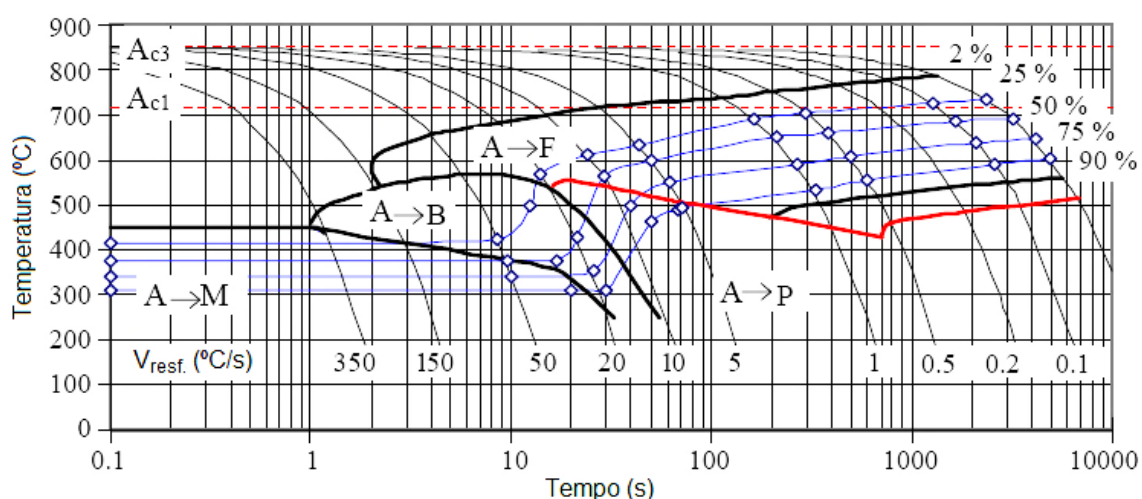
Para tanto, 2 (dois) *bulks* (volumes) foram extraídos da parede do duto para modificação da microestrutura como-recebida por meio de têmpera em óleo mineral sintético. Com base na composição química do aço, uso de óleo mineral sintético (este indicado e adquirido junto à empresa Sender Oil) e auxílio do diagrama de curvas CCT (*Continuous Cooling Transformation*) para o aço X70, figura 3.3, foi realizada a têmpera a fim de alcançar uma

microestrutura na qual apresentasse características morfológica/mecânica próximas às observadas por Giorgetti [5] em posições intermediárias da ZTA (conforme visto na figura 2.24) da junta soldada do duto de aço X70, microestrutura essa que poderia ser alcançada aplicando uma taxa de resfriamento por volta de 10 °C/s (taxa na qual poderia ser gerada com resfriamento em óleo). A microestrutura esperada pode ser analisada no gráfico CCT, figura 3.3, a partir da curva de resfriamento contínuo para a referida taxa de resfriamento.

Figura 3.3 – Diagrama CCT para o aço X70 (X65). Adaptada de [71].

Análises da microestrutura CRTT foram realizadas por meio de imagens obtidas por microscopias óptica e eletrônica de varredura, testes de microdureza Vickers (HV) e com o auxílio do diagrama CCT para o aço API X70 (figura 3.3). A Figura 4.5 revela a microestrutura gerada, plano LE, após têmpera em óleo mineral sintético. De imediato, se observa que o bandeamento entre camadas de ferrita e perlita presente na microestrutura CR é consideravelmente eliminado, porém alguma orientação microestrutural é possível ainda ser observada. Outra característica importante e claramente perceptível é a homogeneidade granulométrica, acompanhada com refinamento dos grãos. Certamente essas características microestruturais ocorreram devido ao resfriamento proporcionado pelo óleo mineral sintético após austenitização do aço, permitindo com que os grãos evoluíssem de maneira uniforme, minimizando ou mesmo eliminando as deformações ou alongações impostas pelo processo termomecânico de laminação controlada.

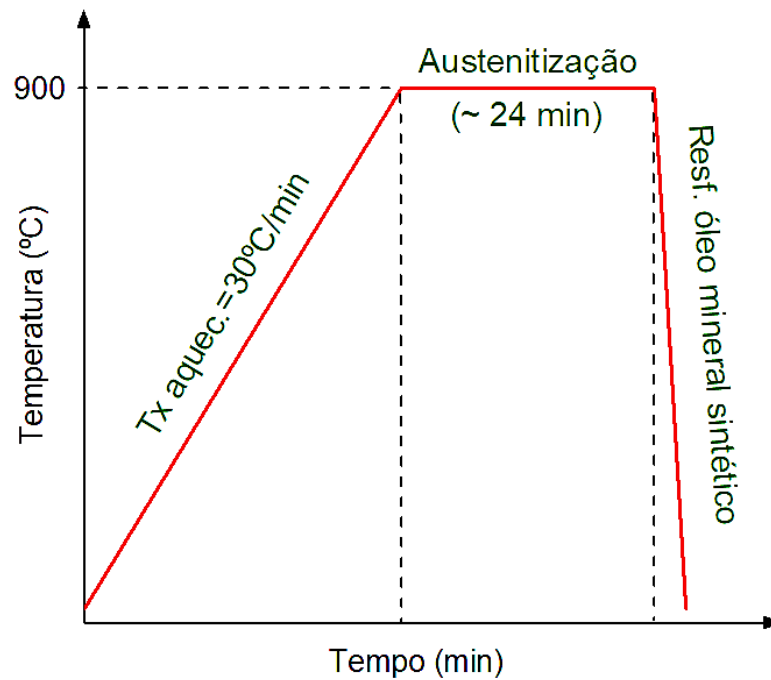
Figura 3.4 – Gráfico representativo dos parâmetros utilizados nos tratamentos térmicos para alteração da microestrutura como-recebida do aço API X70.

Os parâmetros aplicados na têmpera desenvolvida neste trabalho estão ilustrados no gráfico da figura 3.4. Na figura 3.5 é exibido o tipo de forno utilizado nas operações de aquecimento, onde aplicou-se uma taxa de aquecimento de 30°C/min. Após criação do vácuo, gás argônio foi injetado na câmara a fim de minimizar ou mesmo eliminar da atmosfera do forno a presença de elementos que pudessem reagir ou oxidar o material. Após austenitização (~ 900°C) em tempo adequado (~ 24 min), os *bulks* foram resfriados no óleo mineral sintético até atingir a temperatura ambiente. Por fim, amostras e corpos de prova necessários à realização de testes e análises pertinentes à esta pesquisa foram usinados dos *bulks* tratados termicamente.

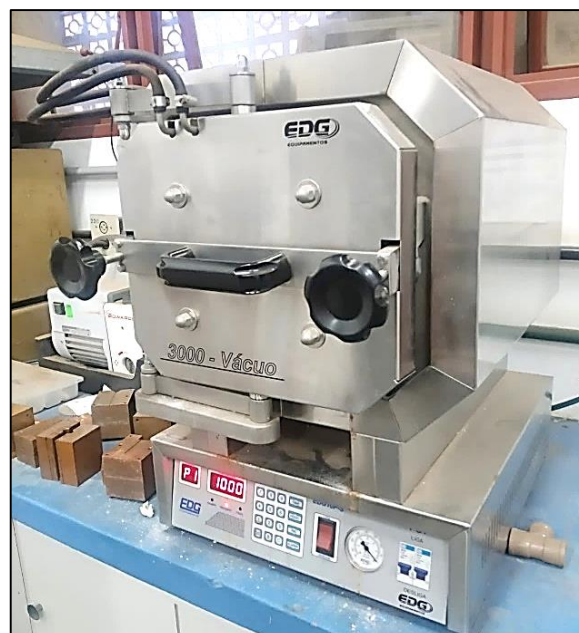
Figura 3.5 – Forno a vácuo utilizado nos tratamentos térmicos.

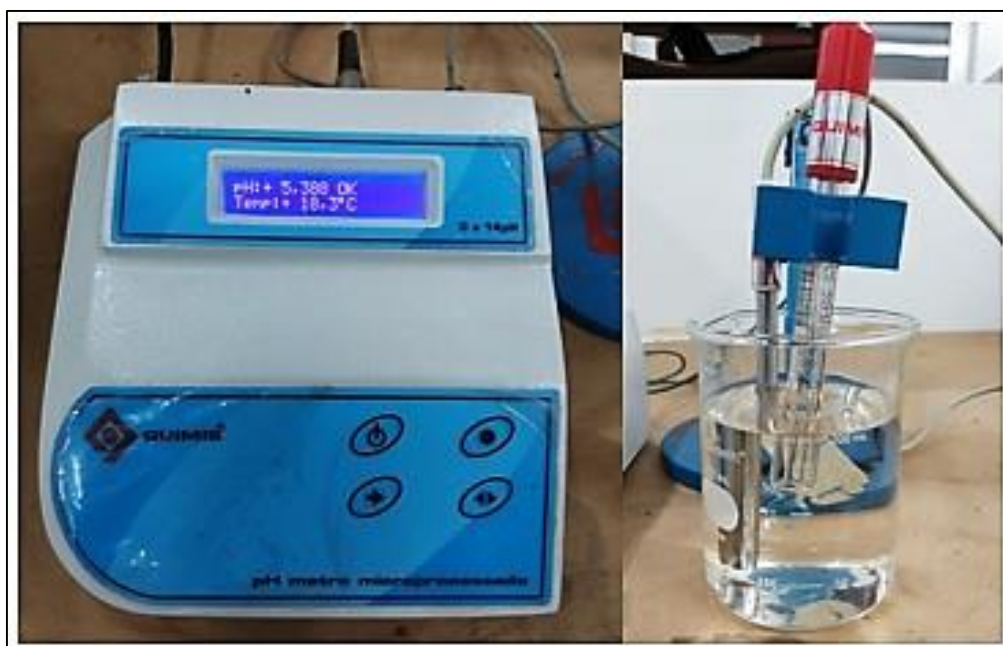
Figura 3.10 – Instrumentação para análise de pH da solução etanólica sintética.

Análises do pH da solução etanólica foram realizadas por meio de um medidor pHmetro microprocessado de bancada marca Quimis®. Amostras de 200 ml de solução virgem foram utilizadas para medição do pH, com a temperatura de análise variando em torno de 18°C a 20°C. Os valores de pH medidos para a solução etanólica foram observados numa faixa compreendida entre 5,0 a 5,5. A figura 3.10 mostra a instrumentação utilizada nessas análises.

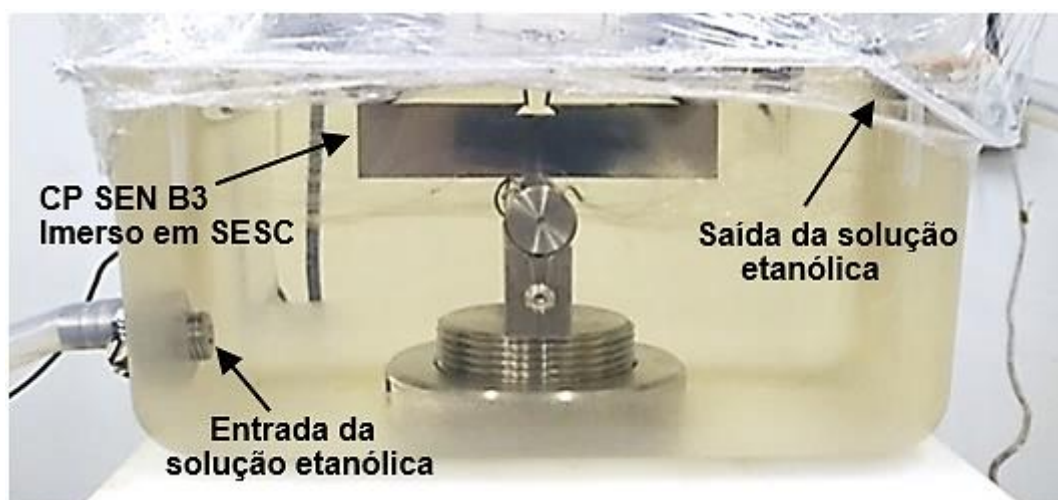
Figura 3.25 – Reservatório superior com o corpo de prova SEN B3 completamente imerso em solução etanólica circulante.

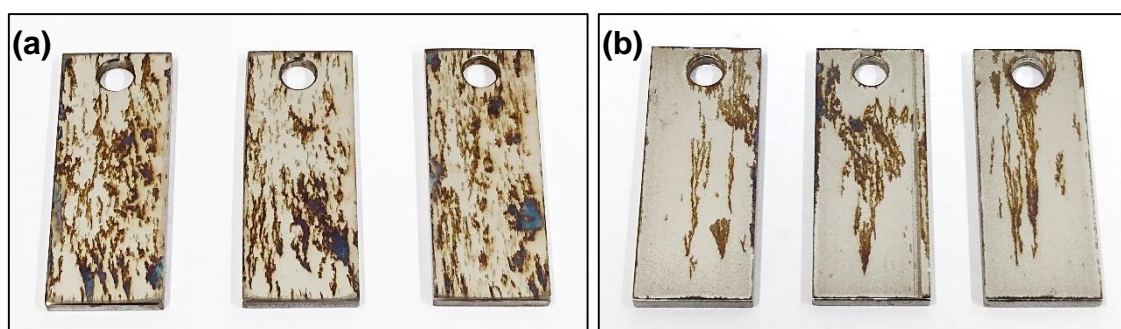
Figura 4.14 – Aspecto das amostras de aço X70 após 90 dias totalmente imersas em solução etanólica sintética sob agitação: (a) Microestrutura CR. (b) Microestrutura CRTT.

Os testes de corrosão por imersão química foram realizados em amostras de aço API X70 e os resultados e análises desses ensaios estão demonstrados neste tópico. Na figura 4.14 é mostrado o aspecto das amostras

de aço X70 após execução dos testes. Analisando as amostras é possível observar os efeitos da solução sobre a superfície das mesmas. Esse efeito parece se mostrar mais evidente e intenso nas amostras com microestrutura CR, figura 4.14(a), do que nas amostras com microestrutura CRTT, figura 4.14(b). Esse comportamento mais agressivo por parte da solução etanólica certamente indica que as amostras com microestrutura CR apresentam menos resistência ao serem expostas à solução, haja vista que os ensaios foram realizados sob condições similares de tempo, ambiente e temperatura para os dois tipos de microestrutura. Isso também nos direciona a avaliar a interação microestrutura/ambiente etanólico, o que pode implicar diretamente no mecanismo de crescimento de trinca em CST e em CF, uma vez que ambos processos são influenciados por essa interação.

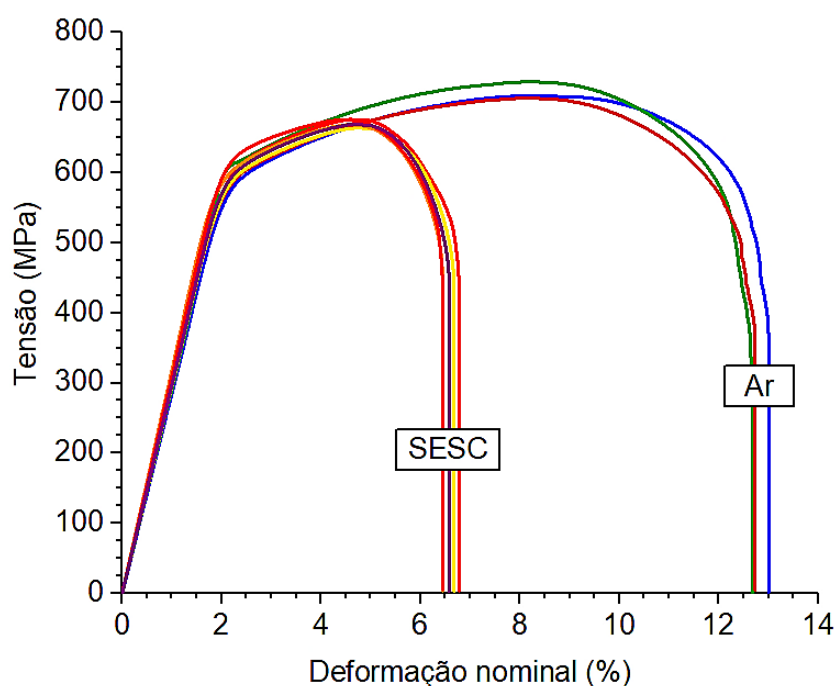
Figura 4.20 – Curvas tensão-deformação nominal do aço X70 obtidas de CPs entalhados com microestrutura CR após testes em BTB em SESC e ao ar.

Testes em BTM foram realizados para analisar a suscetibilidade do aço exposto em SESC. A figura 4.20 mostra as curvas tensão-deformação nominal obtidas em corpos de prova entalhados usinados no sentido de laminação da chapa do duto. Autores relataram que uma taxa de deformação crítica da ordem de  $10^{-7} \text{ s}^{-1}$  é necessária para que trincas de CST se propaguem no aço API X70 exposto a etanol combustível simulado [38], no entanto, taxas maiores ou menores podem ser empregadas, dependendo da combinação metal-ambiente, variáveis experimentais e dos propósitos de teste [37].

Nesta pesquisa, os testes foram conduzidos aplicando-se uma taxa de deformação de  $10^{-6} \text{ s}^{-1}$  a qual permitiu provocar o efeito de CST. Foi constatada uma perda de alongamento importante dos corpos de prova com entalhe quando expostos à solução etanólica sintética circulante em comparação com os CPs testados em ar, indicando um efeito significativo da CST. Analisando as curvas dispostas na figura 4.20, essa redução significativa na deformação plástica ou perda de ductilidade do aço API X70 representou cerca de 58% (em média), onde também se observa uma diminuição no limite de resistência à tração, enquanto que a tensão de escoamento não mostrou alteração significativa em testes realizados com corpos de prova não-entalhados. As curvas apresentaram maior dispersão dos resultados, principalmente na deformação total mas também indicaram algum efeito da suscetibilidade ao fenômeno de CST. Conforme se observa na figura 4.21, no meio etanólico houve uma tendência de redução da ductilidade, porém com alterações pouco expressivas na tensão de escoamento e no limite de resistência à tração.

Estudo realizado em aço API X70 em testes com BTB encontrou evidências de que o etanol causa CST [46, 47] e que o uso de corpos de prova entalhados torna essa suscetibilidade mais evidente [47]. Os resultados obtidos aqui revelaram a sensibilidade à CST e a notável contribuição do entalhe, como visto na figura 4.22 confrontando corpos de prova entalhados e não-entalhados, onde se demonstra redução considerável da capacidade de deformação permanente acompanhada de um aumento da tensão de escoamento e do limite de resistência à tração, corroborando com avaliações anteriores para o aço API X70 exposto ao ambiente etanólico simulado.

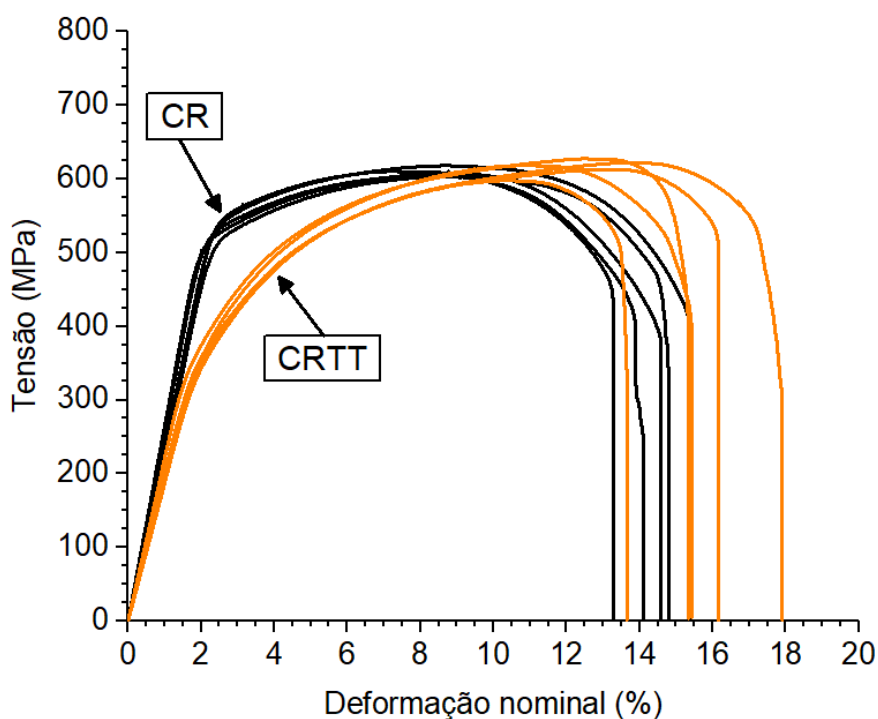
Figura 4.31 – Curvas tensão-deformação nominal para CPs não-entalhados com microestruturas CRTT e CR obtidas após testes em BTB em SESC.

As curvas tensão-deformação nominal obtidas após testes em BTB em SESC para CPs não entalhados com microestrutura CRTT apresentaram certa dispersão nos resultados de deformação, similarmente à observada em testes com microestrutura CR. Todavia, algum efeito provocado pela CST foi verificado, o que pode ser identificado na superfície de fratura. Não foi observada qualquer alteração expressiva na resistência à tração, entretanto, menores níveis para o L.E. são ainda revelados, conforme com os encontrados nos CPs entalhados na figura 4.30. A figura 4.31 mostra o comparativo das curvas para os CPs não-entalhados com ambos tipos de microestrutura testados em BTB em SESC.

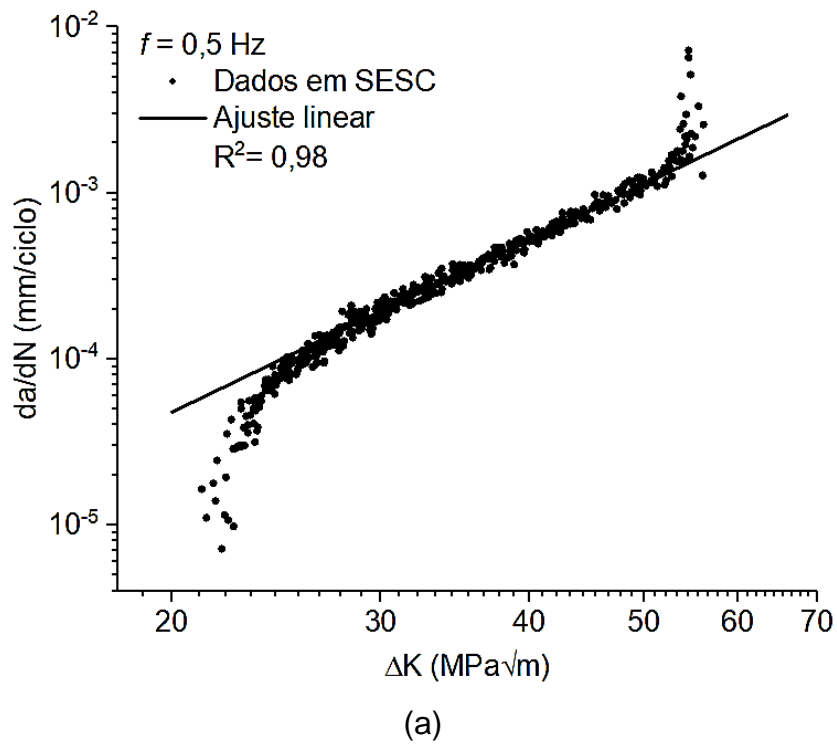
Figura 4.43 – Taxas de PTF da microestrutura CR (bandeada) em SESC a diferentes frequências, com ajuste linear plotado: (a) Ajuste linear a 0,5 Hz. (b) Ajustes lineares I e II a 0,25 Hz.

Com os dados obtidos em SESC e plotagem do ajuste linear na região II, conforme visto nos gráficos da figura 4.43, as constantes  $C$  e  $m$  para o aço X70, de microestrutura CR, em solução etanólica circulante puderam ser calculadas. A 0,5 Hz foi observado um bom ajuste linear dos dados ( $R^2=0,98$ ) na região de Paris-Erdogan, não identificando qualquer perturbação significativa no comportamento linear, no entanto, observa-se o deslocamento da região inicial das curvas para a direita, aumentando o  $\Delta K_{lim}$ . A 0,25 Hz é possível verificar uma perturbação no comportamento linear de propagação causada pelo efeito de corrosão sob tensão [figura 4.43(b)], alterando a velocidade da trinca. Essa perturbação provoca inicialmente aceleração e logo após um patamar de desaceleração é observado, no qual um ajuste linear (I) é plotado para determinação de  $C$  e  $m$ . Essa alteração pode ser vista em uma faixa de  $\Delta K$  em torno de 26 MPa.m<sup>1/2</sup> a 36 MPa.m<sup>1/2</sup>. Essa faixa de valores de  $\Delta K$  é compatível ou próxima ao  $K_{ICST}$  obtido para aço carbono de dutos em contato com etanol combustível [89], indicando assim a existência de CST nesses níveis de  $\Delta K$ . Além disso, as características de fragilização, morfologia transgranular e a presença de fratura intergranular/trincas secundárias na superfície de fratura observadas a 28 e 33 MPa.m<sup>1/2</sup> (figura 4.44), similar aos “anéis” de CST dos corpos de prova entalhados testados em BTD, indicam fortemente a presença de CST nesses patamares de  $\Delta K$  quando em condições de carregamento cíclico em SESC.

Seguindo com a curva da figura 4.43(b), obtida a 0,25 Hz, a trinca retoma o comportamento de aceleração por volta de 38 MPa.m<sup>1/2</sup>, que é o nível de  $\Delta K$  em que os ajustes lineares I e II se interceptam, ajuste linear (II) que é plotado para verificação das constantes de Paris-Erdogan nessa região de aceleração da trinca, na qual os valores de  $\Delta K$  são mais elevados e que se estende até o aço atingir a região de ruptura final.
