**AVALIAÇÃO DE CORROSÃO SOB TENSÃO E CORROSÃO-FADIGA DO**  
**AÇO API 5L X70 EM SOLUÇÃO ETANÓLICA SINTÉTICA**

Tese apresentada ao Programa de  
Pós-Graduação em Ciência e Engenharia  
de Materiais como requisito parcial à  
obtenção do título de DOUTOR EM  
CIÊNCIA E ENGENHARIA DE MATERIAIS

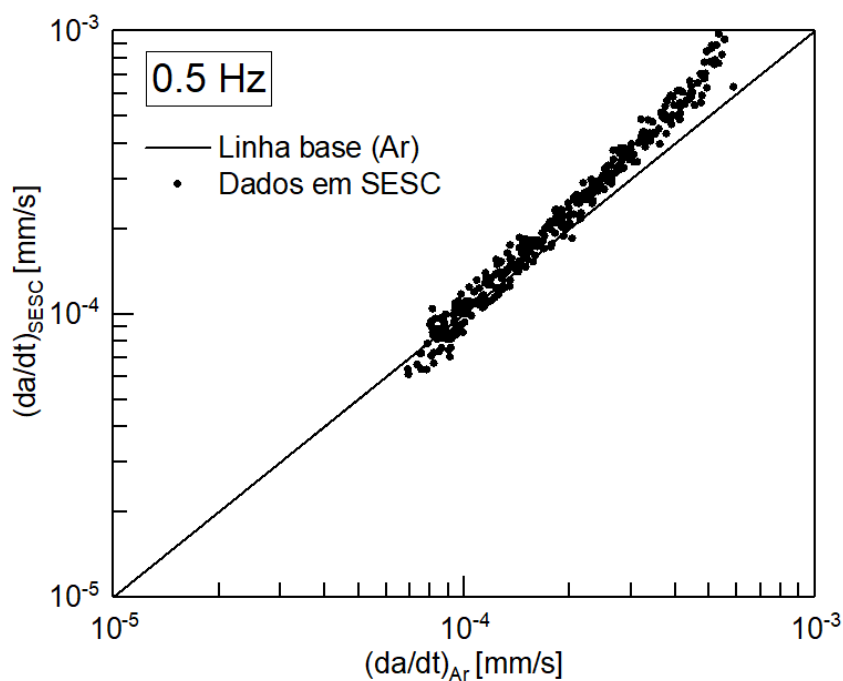
Figura 4.47 – Velocidade na ponta da trinca em SESC comparada à linha de base ao ar: (a) a 0,5 Hz. (b) a 0,25 Hz.

frequências mais baixas. Por outro lado, é esperado que  $(da/dt)_{CST}$  seja dependente do tempo, uma vez que é afetado por fenômenos decorridos do processo de corrosão. A figura 4.47 revela as alterações de velocidade da trinca influenciadas pelo ambiente etanólico. Os dados obtidos abaixo da linha de base ao ar indicam desaceleração da trinca e os pontos acima da linha base sugerem aceleração da trinca, causada por conta dos efeitos corrosivos da solução etanólica em circulação. Essas análises são importantes pois podem ser tratadas para poder se definir as taxas de propagação da trinca por intermédio do método de superposição citado anteriormente, de modo que se possa fazer uma previsão de vida útil do componente
