**INFLUÊNCIA DO PROCESSO DE USINAGEM NA RESISTÊNCIA À FADIGA
DE LAMINADOS UNIDIRECIONAIS DE EPÓXI/FIBRA DE CARBONO**

São Carlos-SP
2000

Dissertação apresentada ao
Programa de Pós-Graduação em Ciência e
Engenharia de Materiais como requisito
parcial à obtenção do título de MESTRE EM
CIÊNCIA E ENGENHARIA DE MATERIAIS

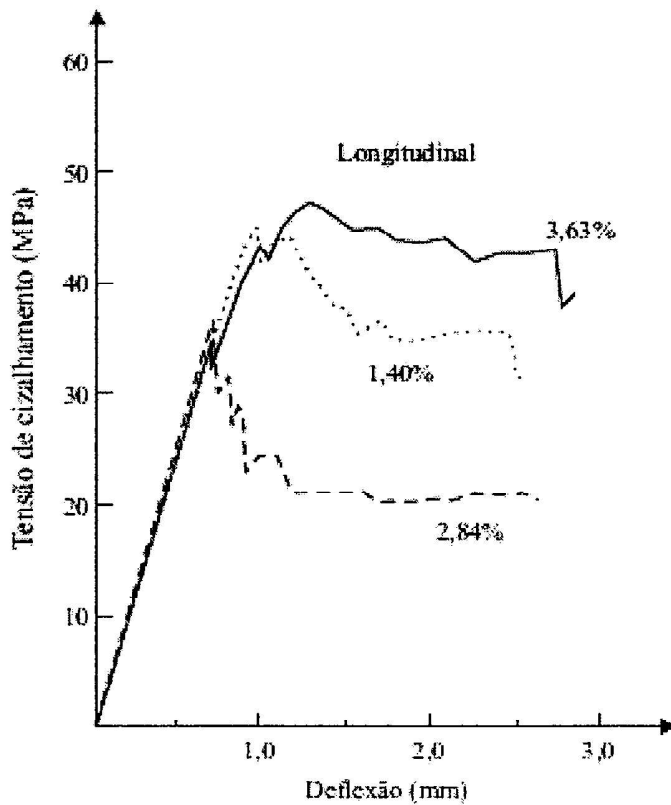
Figura 7: Gráfico típico de tensão de cisalhamento interlaminar em função da deflexão para compósito carbono-epoxi construído com preformas. As porcentagens se referem à direção de reforço perpendicular ao plano de reforço principal.

A Figura 7 mostra um gráfico com resultados de resistência ao cisalhamento interlaminar para compósitos obtidos com preformas de fibras de carbono.

Os resultados do gráfico indicam que embora não tenha ocorrido um aumento no valor da resistência ao cisalhamento interlaminar, a capacidade do material de se deformar aumentou significativamente sem ocorrência de modo de fratura frágil.

As fibras posicionadas na direção de reforço perpendicular ao plano de reforço principal, incorporação de fibras através da espessura, podem estar atuando como concentradores de tensão.

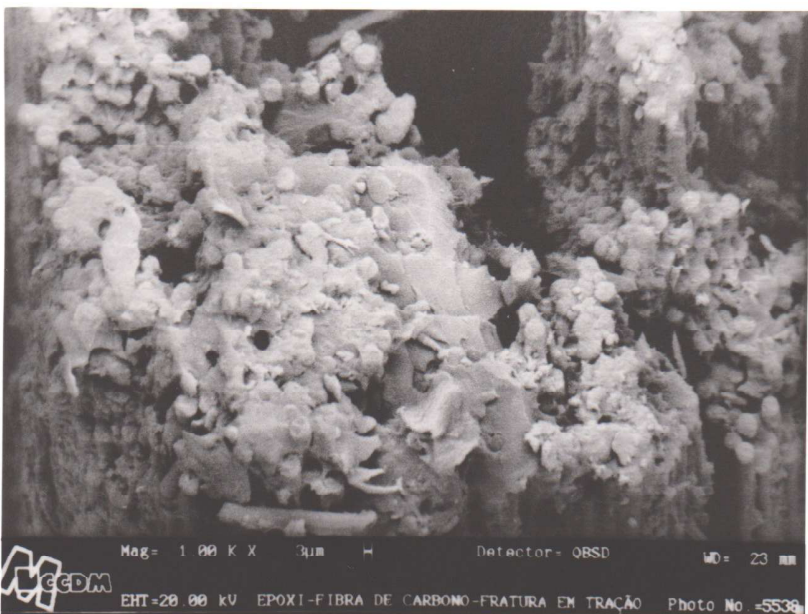
Figura 12: Micrografias da fratura sob tração. Em (a) tem-se a superfície de fratura com arrancamento de blocos de fibra com matriz. Em (b) mostra-se que não há vazios entre fibra e matriz .

A figura 12 mostra a superfície de fratura sob tração obtidas por Microscopia Eletrônica de Varredura.

Através da figura 12 verifica-se a adesão interfacial entre fibra e matriz. Não há fibras de carbono descoladas da matriz epoxi.

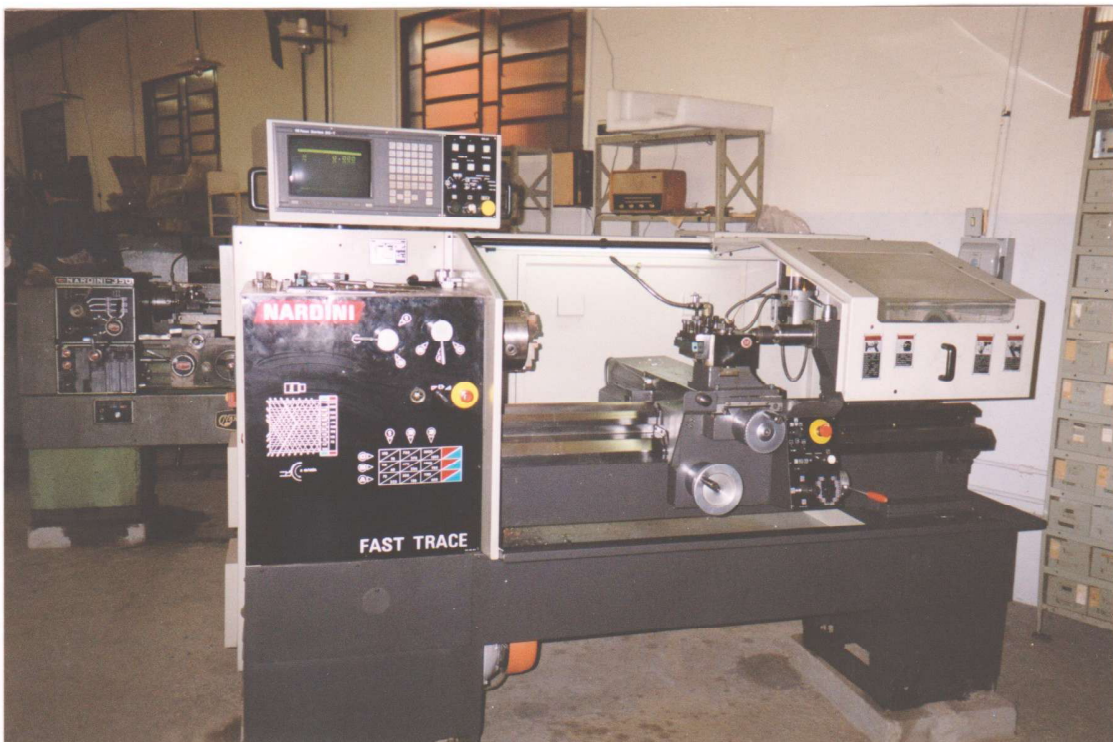
Figura 13: Usinagem dos corpos de prova por processo de Torno.

Quanto aos recursos de máquina, foi utilizado um torno CNC (comando numérico computadorizado) marca NARDINI modelo FAST TRACE, pertencente à Universidade Federal de São Carlos - UFSCar. A figura13 mostra este equipamento.

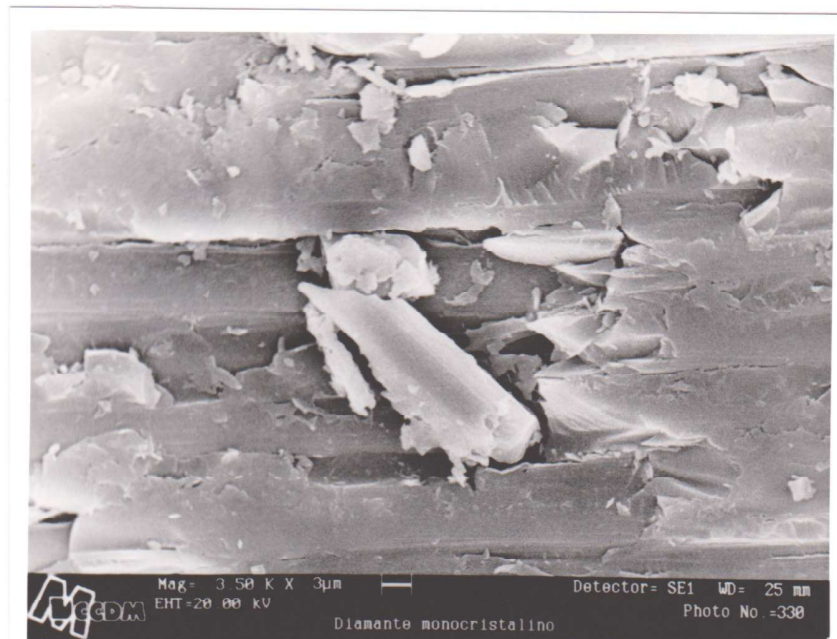
Figura 29: As micrografias (a) e (b) são da superfície usinada com a ferramenta de diamante monocristalino.
