**ANÁLISE EXPERIMENTAL DO COMPORTAMENTO E  
DURABILIDADE DE VIGAS DE CONCRETO ARMADAS À FLEXÃO  
COM BARRAS DE GFRP SUBMETIDAS À AÇÃO  
DE SOLUÇÃO SALINA**

Tese apresentada ao Programa de Pós-Graduação em Engenharia Civil da Universidade Federal de São Carlos como parte dos requisitos para a obtenção do título de Doutor em Engenharia Civil

**Área de Concentração:** Estruturas e Geotecnia

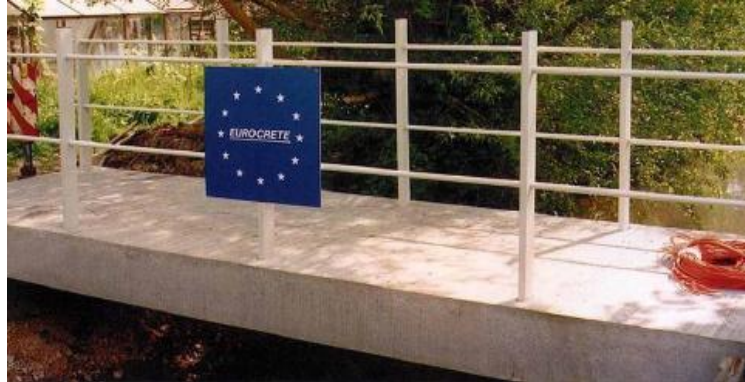
**Figura 2: Primeira passarela de concreto da Europa com armadura de FRP**

Segundo o FIB *Bulletin* 40 (2007), em 1996 o projeto EUROCRETE executou no Reino Unido a primeira passarela de concreto com armadura totalmente composta por FRP (Figura 2).

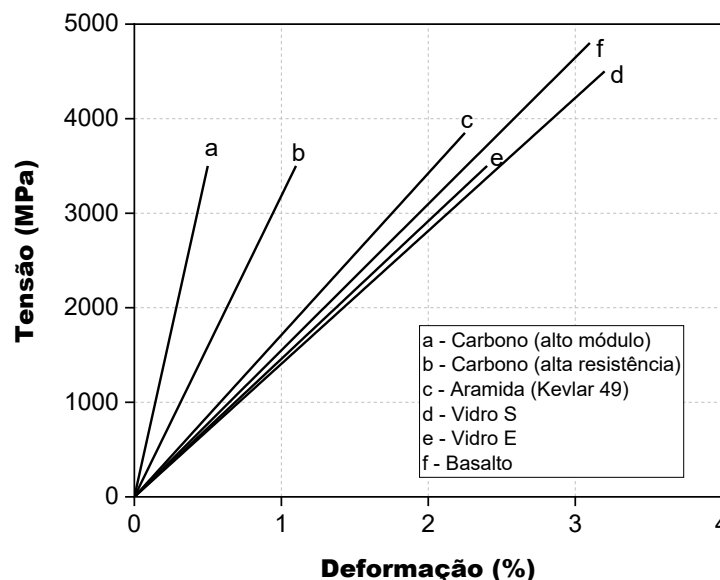
**Figura 5: Curvas tensão-deformação de diferentes fibras**

As fibras mais utilizadas para a produção do FRP são as de carbono, vidro, aramida e basalto (FIB *Bulletin* 90, 2019; Wu *et al.*, 2023), cujos valores de propriedades mecânicas são apresentados na Tabela 2 e curvas tensão-deformação são apresentadas na Figura 5.

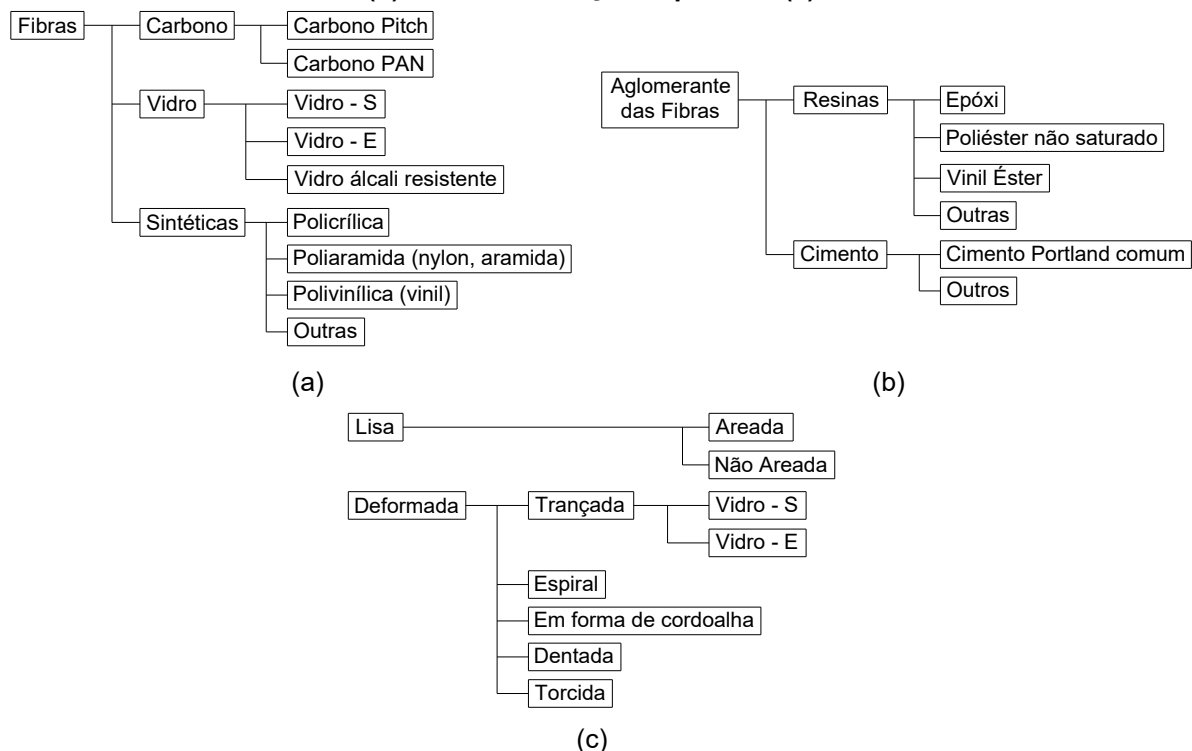
**Figura 10: Classificação das barras de FRP de acordo com os tipos de fibra (a), de aglomerante (b) e de conformação superficial (c)**

Tavares (2006) classifica as barras de FRP em função do tipo de fibra e resina utilizada e em função da conformação superficial, como apresentado na Figura 10.

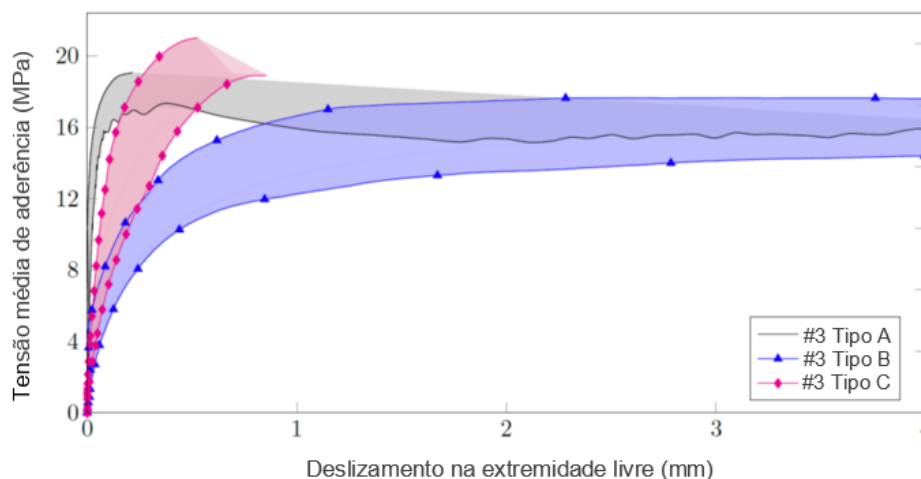
**Figura 13: Comportamento de deslizamento de ligação (extremidade livre) de amostras não envelhecidas**

Empananza *et al.* (2018) estudaram o comportamento de aderência de barras de GFRP por meio de ensaios de arrancamento (*pull-out*) realizados em barras de GFRP com diâmetro de 10 mm e três diferentes tipos de revestimento, sendo o tipo A com superfície revestida com areia, o tipo B com enrolamento helicoidal e o tipo C com moedas análogas às utilizadas no aço convencional, conforme apresentado na Figura 12. O concreto utilizado apresentou resistência à compressão de 37,20 MPa e as barras de GFRP dos tipos A, B e C apresentaram resistência à compressão e módulo de elasticidade de 826,00 MPa, 550,20 MPa e 804,62 MPa e 45,37 GPa, 50,68 GPa e 51,37 GPa, respectivamente. A Figura 13 apresenta as curvas de tensão de aderência em função do deslizamento obtidas por Empananza *et al.*

(2018). No caso das barras do tipo C, o comportamento tensão-deslizamento se aproxima ao do aço convencional, uma vez que as mostras garantem a eficácia da aderência entre a barra e o concreto, e, desta forma, após o trecho elástico linear inicial, a barra de GFRP apresenta um pico de tensão seguido de ruptura frágil. Por outro lado, no caso das barras do tipo A e B, após o trecho elástico linear inicial observa-se um patamar pseudo-plástico que representa o deslizamento da barra no interior do concreto ao invés do comportamento plástico do material. Assim, de forma geral, no caso de aderência perfeita entre a barra de GFRP e a matriz de concreto, uma lei constitutiva elástica e perfeitamente frágil é descrita. Por outro lado, quando o nível de aderência entre a barra e o concreto é baixo, observa-se um comportamento dúctil devido ao arrancamento da barra do interior da matriz de concreto (Accornero *et al.*, 2023).

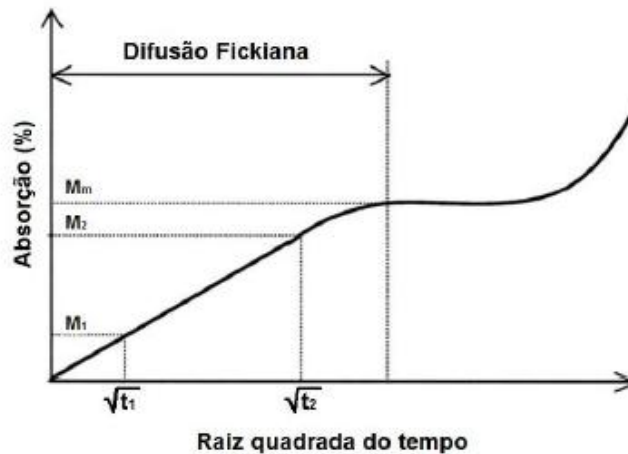
**Figura 17: Comportamento da absorção de água nas barras de GFRP**

O comportamento de difusão da água em barras de GFRP é caracterizado pelo aumento linear da quantidade de água absorvida até o momento em que se atinge a saturação, ponto a partir do qual a absorção passa a ser constante e volta a aumentar à medida que a água penetra nas microfissuras induzidas pela degradação da matriz (Won *et al.*, 2012). De acordo com o ISIS (2006), enquanto a taxa de absorção da umidade por parte da matriz polimérica diminui, observa-se aumento da perda de resistência e rigidez do compósito ao longo do tempo. A Figura 17 apresenta o comportamento de difusão de água no interior da barra de GFRP, o qual normalmente segue a Lei de Fick até que se atinja a saturação e a formação de um patamar seja observada. Na Figura 17,  $M_m$  é o valor de

absorção de saturação, e  $M_1$  e  $M_2$  são os valores de absorção de água para os tempos  $t_1$  e  $t_2$ , respectivamente. A partir do valor de saturação, de acordo com Moura, Ribeiro e Lima (2021), a absorção de água praticamente cessa. Entretanto, em algumas situações a concentração de umidade de equilíbrio não é atingida e absorção de umidade continua a ocorrer, sem que a cinética da Lei de Fick seja seguida. Este comportamento normalmente é atribuído à degradação ou fissuração da matriz polimérica (Micelli, Nanni, 2004; Won *et al.*, 2012).

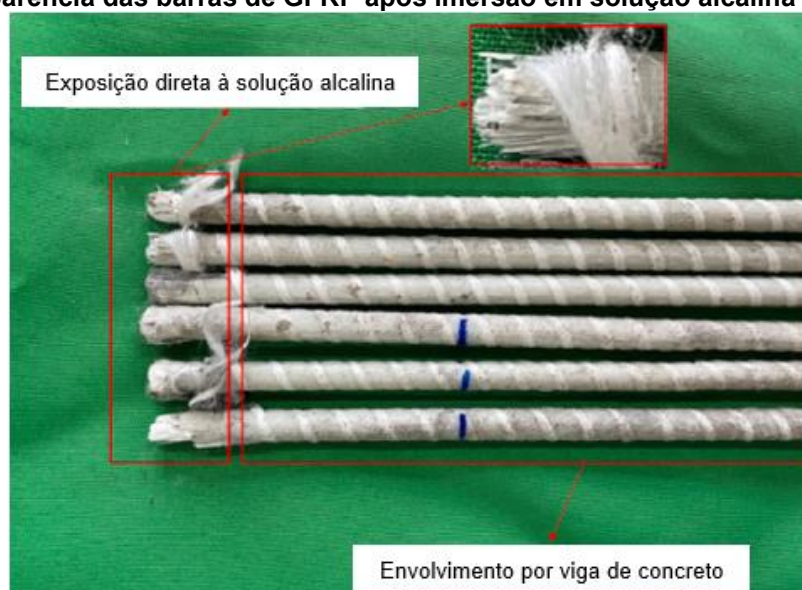
**Figura 18: Aparência das barras de GFRP após imersão em solução alcalina durante 8 anos**

Entretanto, estudos mostraram que o concreto não é tão agressivo quanto as soluções alcalinas que a maioria dos pesquisadores utiliza, ou seja, a taxa de degradação de barras de GFRP diretamente imersas em solução que simula laboratorialmente a solução presente nos poros do concreto é maior do que para uma situação real de envolvimento interno em estruturas de concreto (Manalo *et al.*, 2020b; Li *et al.*, 2022; Wu *et al.*, 2022b). Wu *et al.* (2022b) analisaram a aparência de barras de GFRP após serem expostas a solução alcalina durante 8 anos. Os autores observaram a desagregação completa entre fibras e matriz da região diretamente exposta a solução alcalina (Figura 18), enquanto a região protegida no interior do concreto manteve boa aparência. A desagregação das fibras em relação à matriz reflete diretamente a degradação das propriedades mecânicas das barras.

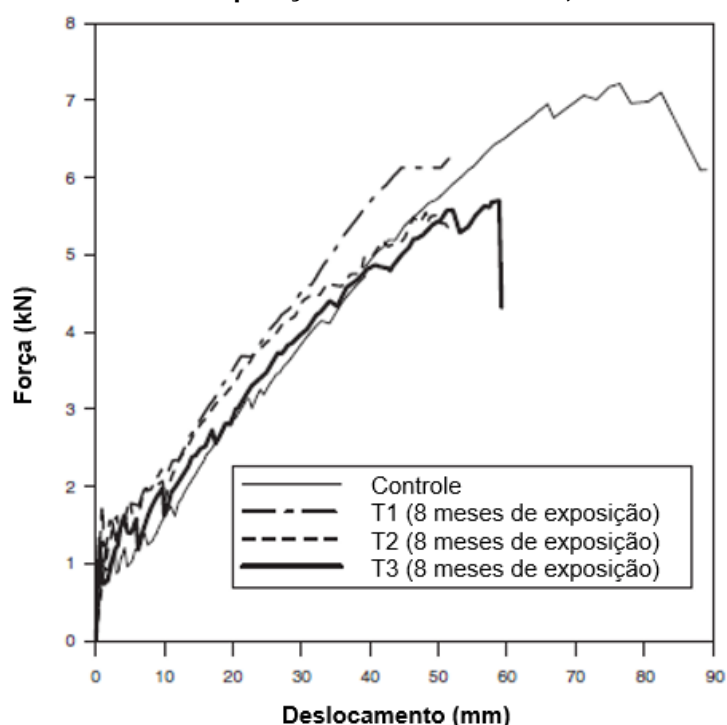
**Figura 22: Curvas de força *versus* deslocamento das vigas com armadura de GFRP após 8 meses de exposição aos ambientes T1, T2 e T3**

em 4 pontos após 8 meses de exposição, sendo obtidas as curvas de força *versus* deslocamento apresentadas na Figura 22. Os autores observaram reduções na força última e no deslocamento, em relação à referência, iguais a 12,5 % e 31,6 %, respectivamente, para o ambiente T1, iguais a 26,4 % e 32,9 %, respectivamente, para o ambiente T2, e iguais a 20,8 % e 22,4 %, respectivamente, para o ambiente T3. Observa-se que o ambiente T3 foi mais agressivo para as barras de GFRP, enquanto o ambiente T2 foi mais agressivo para as vigas com armadura de GFRP.

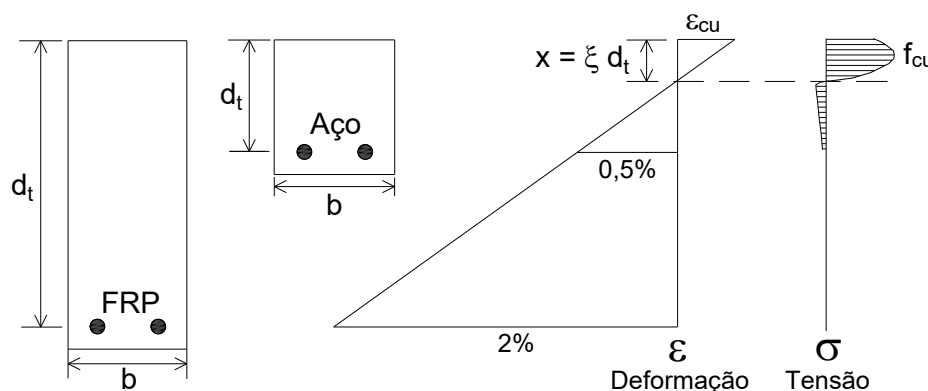
**Figura 25: Distribuição de deformações para uma seção de concreto armado com barras de FRP**

próxima à superfície comprimida, tal como apresentado na Figura 25. Isto implica no fato de que, em elementos com armadura de FRP, quando se utiliza toda a resistência à tração da armadura, a maior parte da seção transversal estará submetida a deformações de tração. Assim, maiores deflexões são esperadas nestes elementos (FIB *Bulletin* 40, 2007). Um estudo conduzido por Habeeb e Ashour (2008) avaliou o comportamento à flexão de vigas contínuas de concreto armado com barras de GFRP, com foco na variação da taxa de armadura. Nesse sentido, foram ensaiadas três vigas contínuas e duas vigas simplesmente apoiadas. De acordo com as taxas de armadura, as vigas foram tanto subarmadas quanto superarmadas. O estudo concluiu que, em comparação com as vigas subarmadas, a carga que causou o início de fissuração foi maior nas vigas superarmadas. Além disso, os autores observaram que as vigas com armadura de GFRP fissuraram mais cedo e mais amplamente do que vigas reforçadas com armadura de aço.

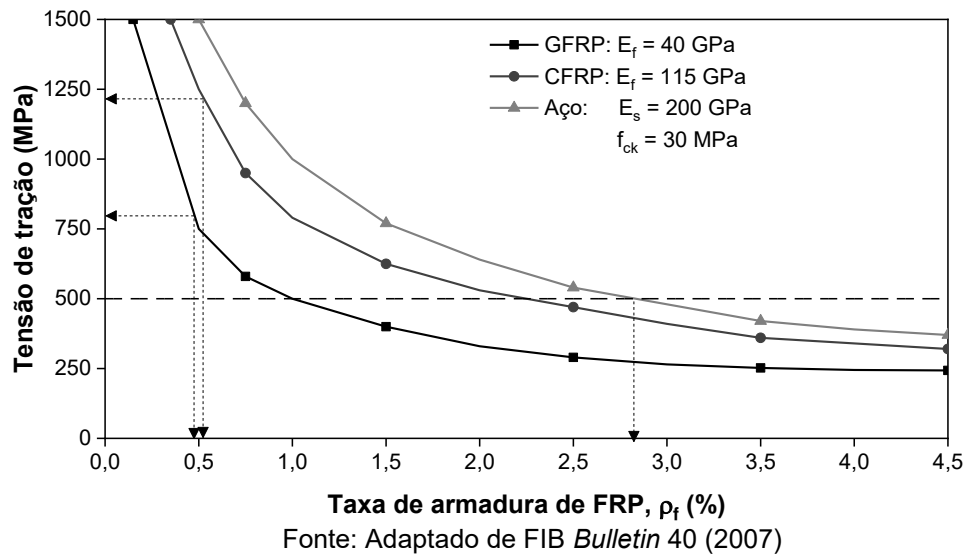
**Figura 26: Exemplo de tensões na armadura para o esmagamento do concreto versus taxa de armadura longitudinal**

Segundo o FIB *Bulletin* 40 (2007), os modos de falha de uma seção de concreto armado com barras de FRP são o esmagamento do concreto comprimido ou a ruptura da armadura tracionada. Para prever o modo de falha de seções de concreto armado é necessário examinar as tensões instaladas na armadura e no concreto. A Figura 26 apresenta a variação de tensões na armadura de FRP em função da taxa de armadura ( $\rho_f$ ). Para esta seção utilizada para produzir os resultados apresentados na Figura 26, é possível observar que a seção com armadura de aço se torna “superarmada” para taxa de armadura por volta de 3%, sendo que abaixo deste valor a seção é “subarmada” e o aço está escoando. No caso das armaduras de GFRP e CFRP, ambas são “superarmadas” até a taxa de 0,5%, para esta seção analisada, passando a ser “subarmada” para taxas inferiores à 0,5%, nas quais se observa a ruptura da barra, dependendo da resistência à tração do FRP utilizado. Ainda é possível observar na Figura 26 que à medida em que a taxa de armadura aumenta, a tensão instalada nas barras de GFRP diminui, como esperado. Quando estas tensões reduzem à valores

abaixo da resistência do aço, maiores áreas de armadura são necessárias para resistir ao mesmo momento aplicado na seção, e o aumento da área de armadura leva tanto a maiores custos, gerando elementos menos econômicos, quanto ao fato do fator de segurança parcial relacionado à armadura de FRP se tornar irrelevante, uma vez que sua resistência à tração de projeto não é atingida.

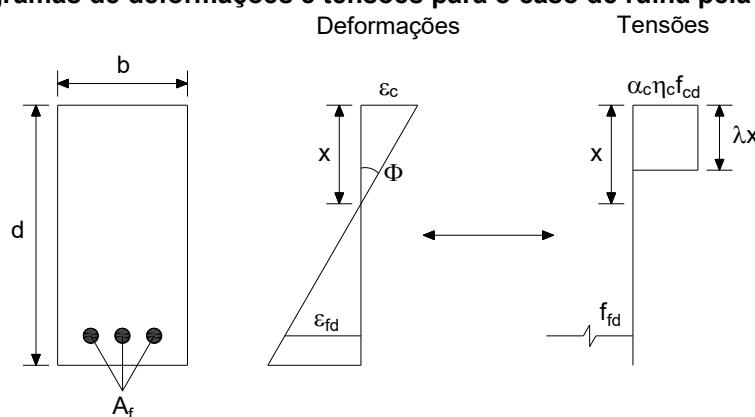
**Figura 32: Diagramas de deformações e tensões para o caso de ruína pela ruptura do FRP**

Caso  $\rho_f \leq \rho_{fb}$ , o modo de falha que governa o comportamento do elemento é a ruptura da armadura longitudinal de FRP tracionada e os diagramas de deformações e tensões podem ser obtidos tal como apresentado na Figura 32. Utilizando-se a compatibilidade de deformações e fazendo-se o equilíbrio da seção transversal, é possível calcular a profundidade da linha neutra ( $x$ ) pela Equação 78. O momento resistente da seção transversal pode então ser calculado por meio da Equação 79.

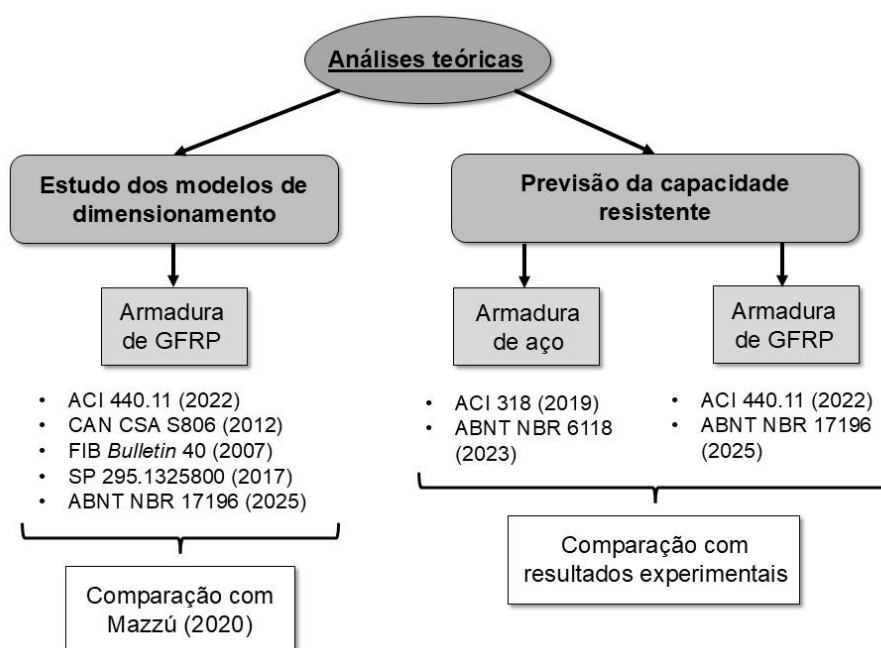
**Figura 34: Fluxograma da análise teórica**

Posteriormente, foram selecionadas e aplicadas as normas ACI 440.11 (2022) e ABNT NBR 17196 (2025), bem como as normas ACI 318 (2019) e ABNT NBR 6118 (2023) para prever a capacidade resistente das vigas de concreto com armadura de GFRP e de aço, respectivamente, ensaiadas no âmbito deste trabalho. A Figura 34 apresenta um fluxograma desta etapa.

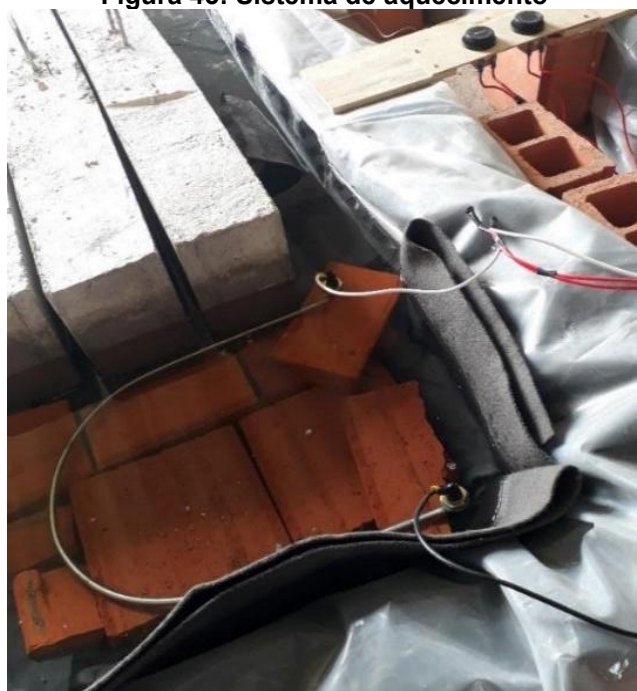
**Figura 43: Sistema de aquecimento**

Para o aquecimento e manutenção da temperatura da solução salina foram utilizados uma resistência de imersão de 2000 W e um termostato de 30 A, tal como apresentado na Figura 43. Esse sistema de aquecimento foi imerso na solução e apoiado sobre blocos cerâmicos de 4 cm, evitando seu contato direto com a lona plástica. Para minimizar a evaporação da água, o tanque foi coberto com lona plástica.

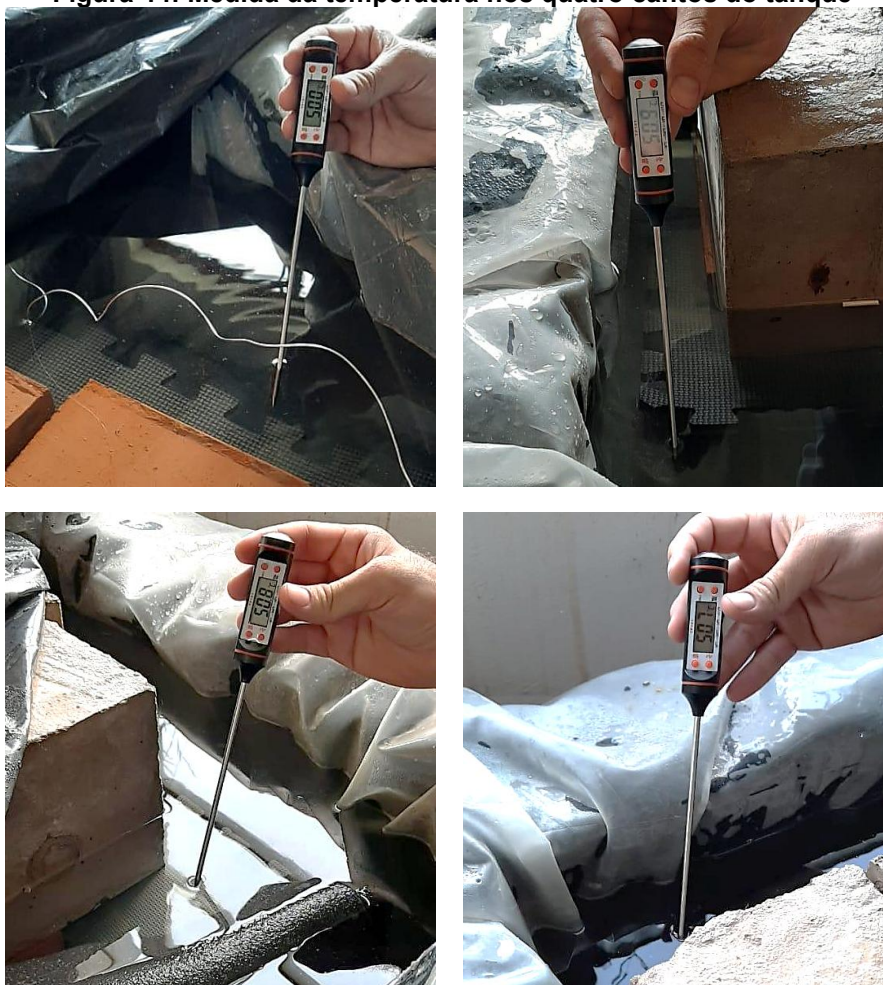
**Figura 44: Medida da temperatura nos quatro cantos do tanque**

A temperatura da solução salina foi conferida semanalmente com o auxílio de termômetro digital, conforme apresentado na Figura 44, na qual se pode observar a temperatura homogênea em toda a extensão do tanque.

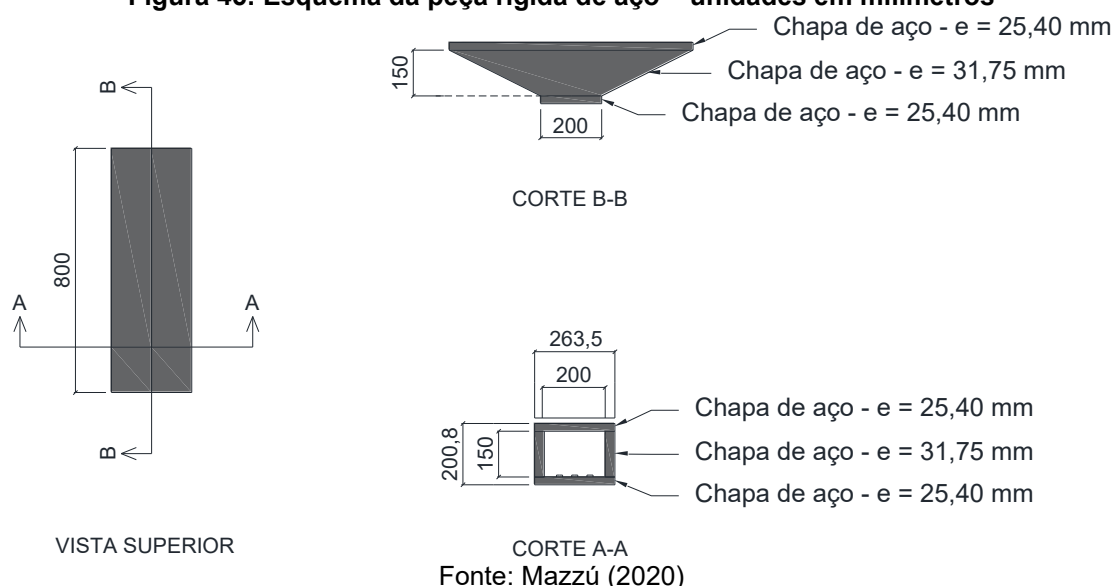
**Figura 45: Esquema da peça rígida de aço – unidades em milímetros**

Para o posicionamento das vigas na máquina de ensaios foi necessária a utilização de um dispositivo composto por uma peça rígida, fabricado com chapas de aço com espessura de 31,75 mm e 25,40 mm, o qual serviu de apoio para um perfil metálico do tipo W200 x 26,6 cm, com comprimento de 250 cm. A fixação do perfil metálico na parte superior da peça rígida foi feita utilizando-se 8 parafusos sextavados de aço, do tipo M10. Já a fixação da peça rígida na máquina de ensaios foi feita utilizando-se 6 parafusos sextavados de aço, do tipo M12. A Figura 45, Figura 46 e Figura 47 apresentam esquemas do dispositivo e a Figura 48 apresenta a configuração final com posicionamento o de uma viga de concreto armado. Segundo Mazzú (2020), este dispositivo tem como objetivo apoiar as vigas durante o ensaio e exercer sobre a vigas esforços contrários aos aplicados pela máquina de ensaios.

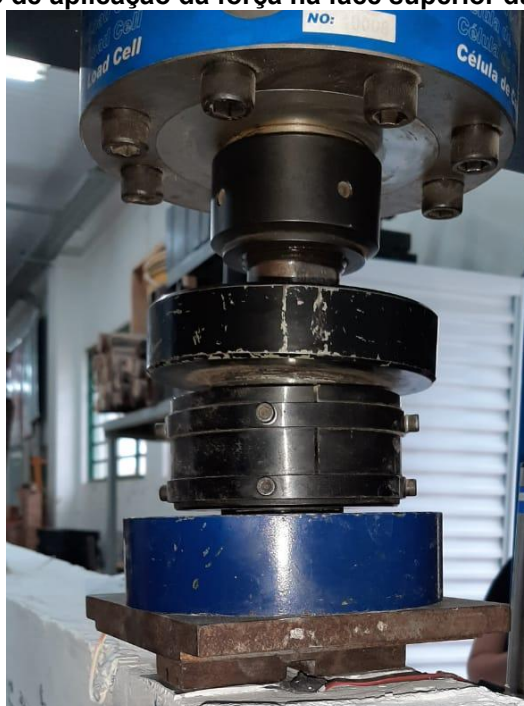
**Figura 50: Ponto de aplicação da força na face superior da viga, a meio vão**

apresentasse problema. Para garantir a transferências de forças de maneira uniforme, foi utilizada uma peça metálica sobre a massa plástica aplicada na face superior da viga e uma chapa metálica sob a célula de carga externa, conforme ilustrado na Figura 50. Assim, a superfície da célula de carga externa manteve contato completo com a superfície onde a força foi aplicada (chapa metálica). A peça metálica disposta sobre a camada de massa plástica, a qual serviu de apoio para a chapa metálica, apresentou uma reentrância na região central, de forma a se evitar a danificação da instrumentação instalada na região (Figura 49b).

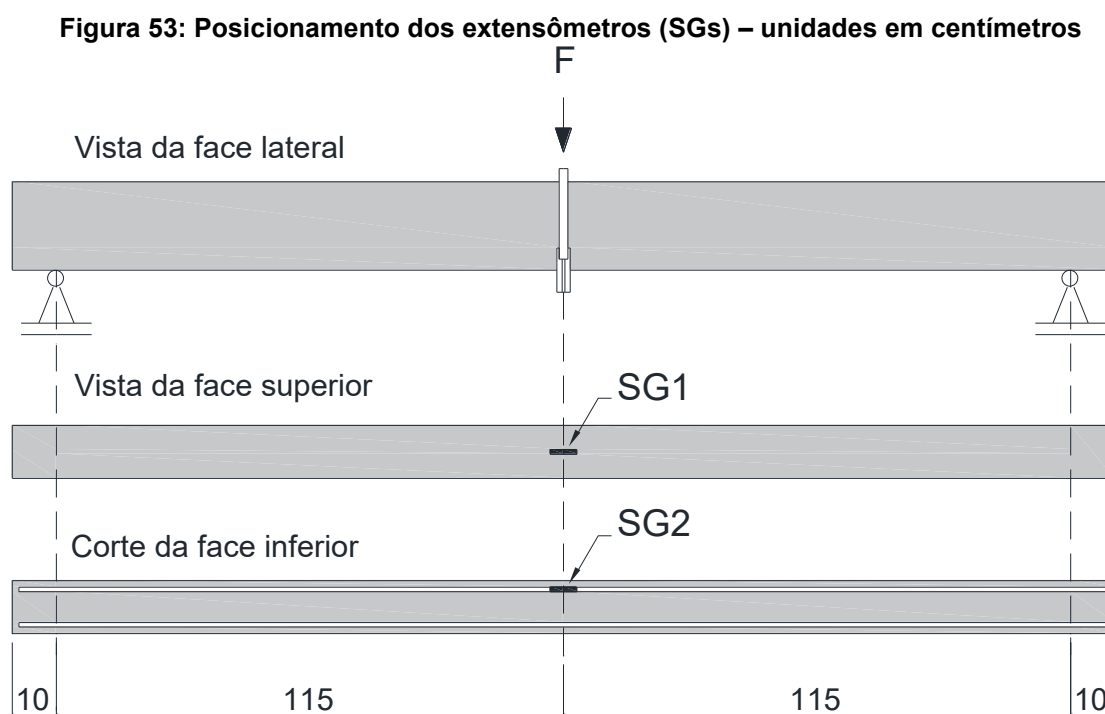
A Figura 53 ilustra o posicionamento dos SGs no concreto e na armadura longitudinal positiva, sendo SG1 os responsáveis pela leitura das deformações no concreto comprimido e SG2 os responsáveis pela leitura das deformações na armadura tracionada.

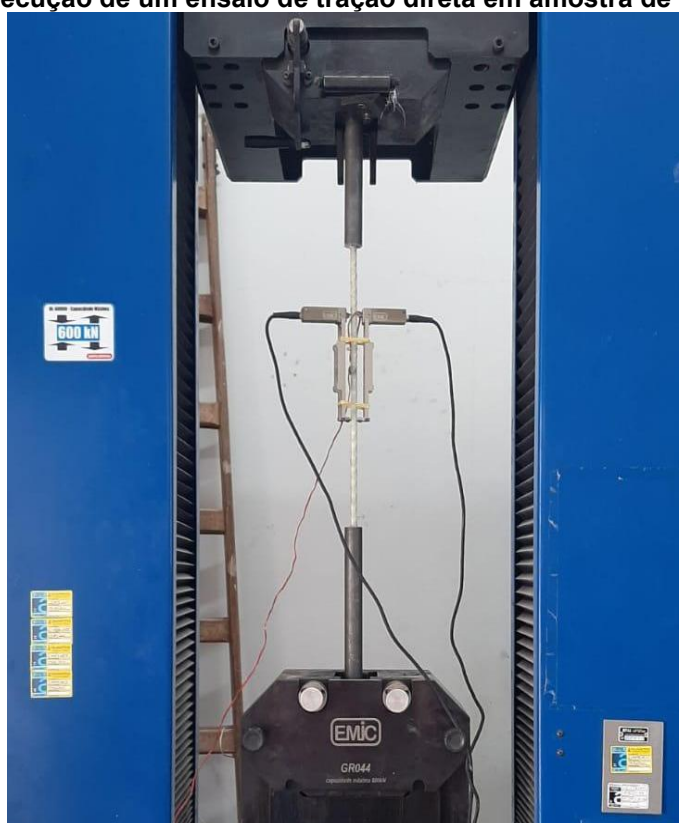
**Figura 62: Execução de um ensaio de tração direta em amostra de barra de GFRP**

Para os ensaios de tração uniaxial das barras de GFRP, utilizou-se um extensômetro eletrônico da marca EMIC, com comprimento de leitura de 150 mm e faixa de medição entre 0,0001 e 2,5 mm. A Figura 62 apresenta a execução de um ensaio de tração uniaxial em uma amostra de barra de GFRP.

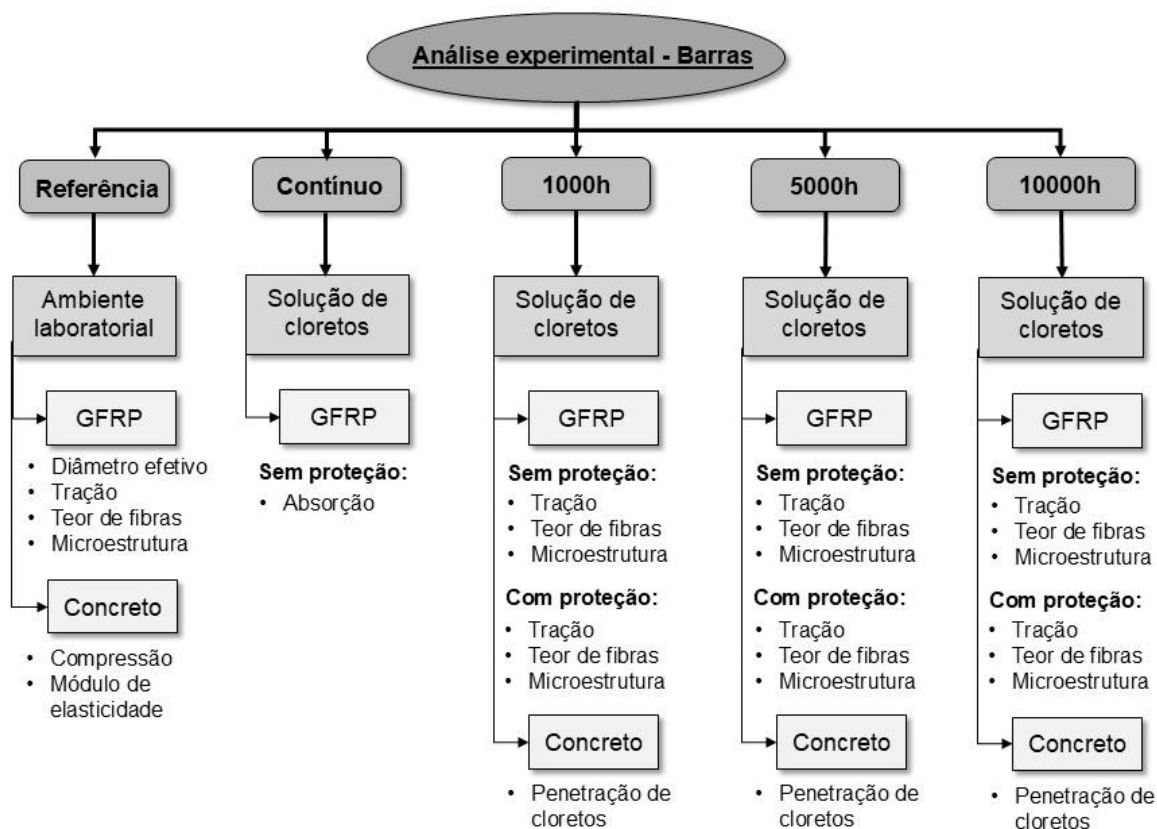
Figura 66: Fluxograma do programa experimental das barras de GFRP

Após 1000, 5000 e 10000 horas de imersão, as barras de GFRP foram avaliadas. Para cada condição (protegida ou desprotegida), foram submetidas a ensaio: cinco amostras com comprimento de 1000 mm (tração), cinco amostras com 20 mm (teor de fibras), e duas amostras com 150 mm (análises microestruturais). Adicionalmente, seis amostras desprotegidas com comprimento de 25 mm foram utilizadas para ensaio de absorção de água de longa duração. Também foram realizados ensaios de resistência à compressão e módulo de elasticidade do concreto em cinco corpos de prova cilíndricos na condição de referência, bem como determinada a profundidade de penetração de cloretos em um corpo de prova de concreto para cada tempo de imersão em solução salina.

A Tabela 29 e a Figura 66 apresentam, respectivamente, um resumo e o fluxograma do programa experimental desenvolvido.

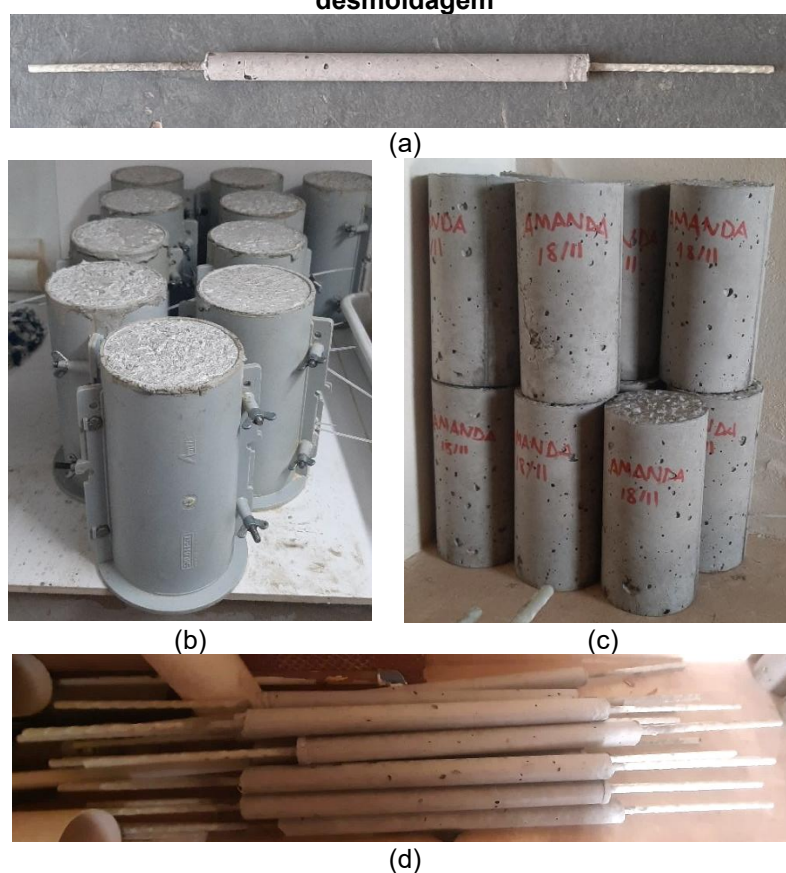
A Figura 69 apresenta o aspecto final das amostras protegidas e seu acondicionamento em ambiente laboratorial até o início da imersão das barras de GFRP.

**Figura 69: (a-b) Amostras concretadas e (c-d) acondicionadas em ambiente laboratorial após a desmoldagem**

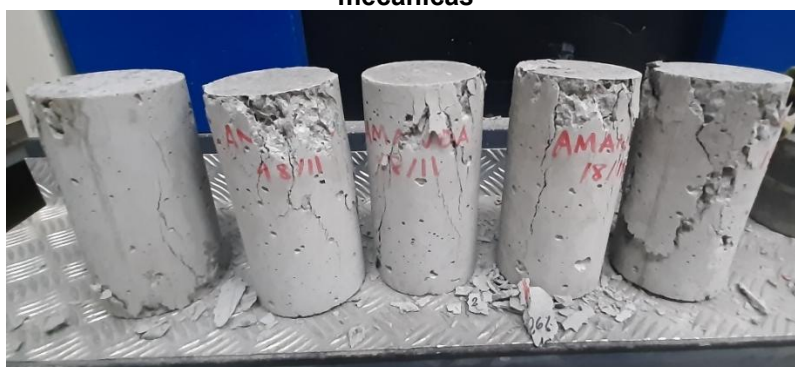
Nos ensaios para determinação do módulo de elasticidade do concreto foram utilizados extensômetros eletrônicos da marca EMIC com comprimento de leitura de 150 mm e faixa de medição entre 0,0001 e 2,5 mm. A Figura 72 apresenta o aspecto dos corpos de prova cilíndricos de concreto após a execução dos ensaios.

**Figura 72: Corpos de prova de concreto após ensaios de caracterização das propriedades mecânicas**

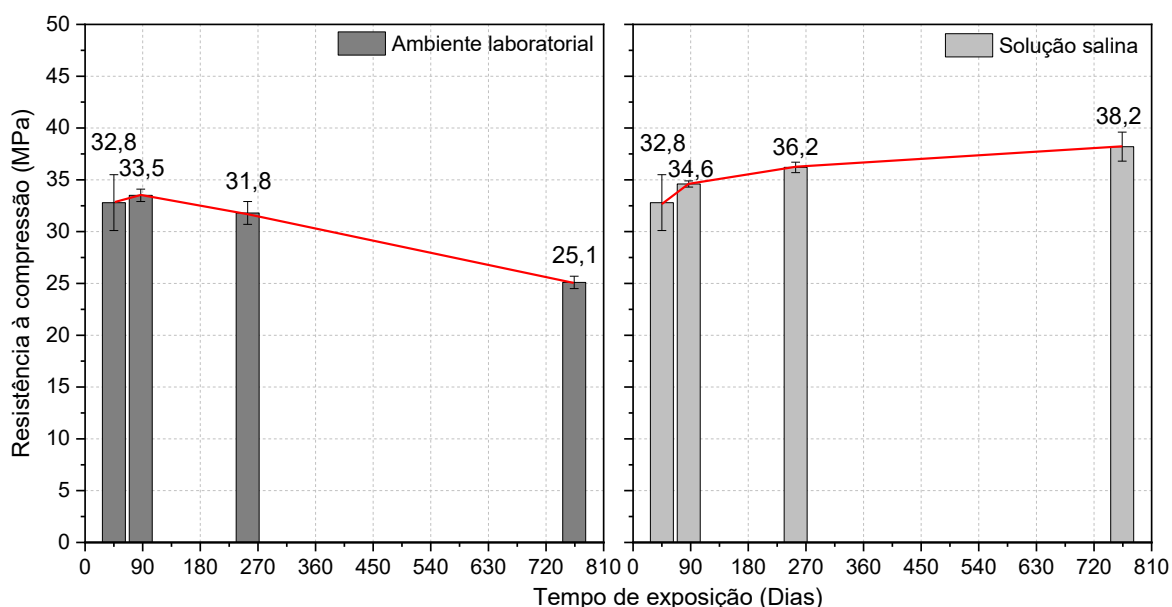
A Figura 77 apresenta a evolução da resistência à compressão do concreto em função do tempo de exposição a cada um dos ambientes. Para o ambiente laboratorial (Figura 77a), não são observadas variações expressivas nas idades iniciais (45, 87 e 254 dias), entretanto, após 764 dias obteve-se resistência à compressão aproximadamente 21 % inferior. Com relação à imersão em solução salina (Figura 77b), nota-se uma tendência de aumento na resistência à compressão ao longo do tempo de exposição, com aumentos de aproximadamente 5, 10 e 16 % após 87, 254 e 764 dias de exposição, respectivamente, em relação à idade de referência (45 dias). De acordo com Wang *et al.* (2023) este aumento ao longo do tempo acontece porque as reações de hidratação continuam ocorrendo nos materiais cimentícios após os efeitos da exposição. Mukherjee e Arwika (2005) imergiram cilindros de concreto em água a 60 °C e observaram um aumento da resistência à compressão ao longo do tempo, com ganho de aproximadamente 22 % após 9 meses de imersão.

**Figura 77: Resistência à compressão do concreto em função do tempo de exposição, para ambiente laboratorial e solução salina**

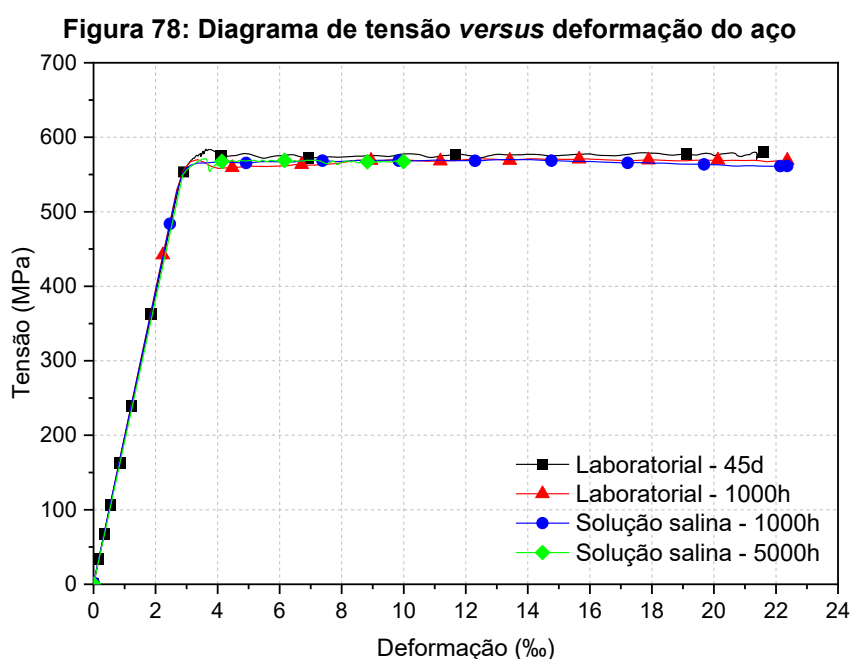
Entretanto, as barras de aço ensaiadas após 5000 horas de imersão em solução salina apresentaram diminuição de aproximadamente 35 % no alongamento do corpo de prova. Devido à problemas com o posicionamento do extensômetro eletrônico durante o ensaio, a curva tensão *versus* deformação do aço mantido durante 5000 horas em solução salina foi interrompida com deformação de cerca de 10 ‰.

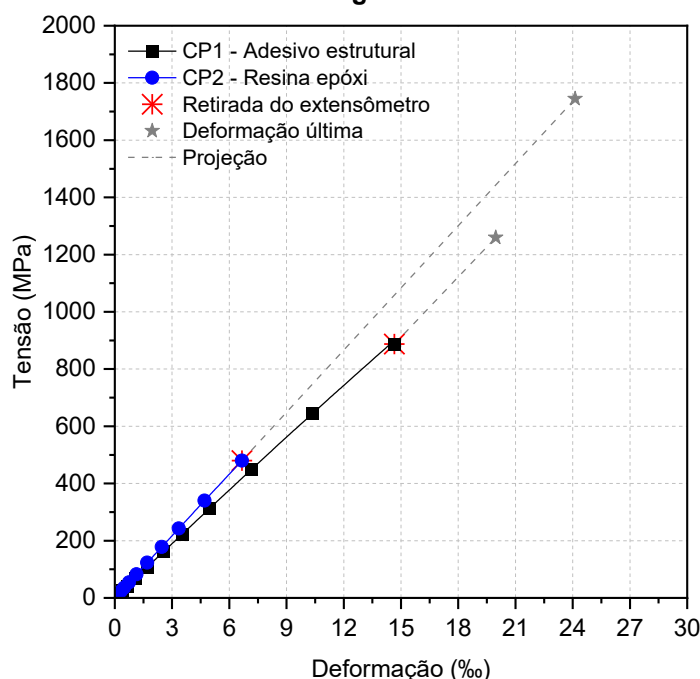
A Tabela 33 apresenta os resultados obtidos após o ensaio de tração direta nas duas amostras de GFRP e a Figura 79 apresenta os diagramas de tensão *versus* deformação dos corpos de prova ensaiados, bem como a estimativa de deformação última à tração (calculada pela divisão entre os valores experimentais da resistência à tração,  $f_r$ , e do módulo de elasticidade,  $E_f$ ). As tensões de tração foram determinadas por meio da divisão entre a força registrada e a área efetiva média, a qual foi obtida no ensaio para determinação do diâmetro efetivo. Observando-se a Figura 79 é possível notar que as barras de GFRP apresentaram comportamento elástico linear até a ruptura.

**Figura 79: Diagrama de tensão versus deformação das barras de GFRP utilizadas como armadura nas vigas de concreto**

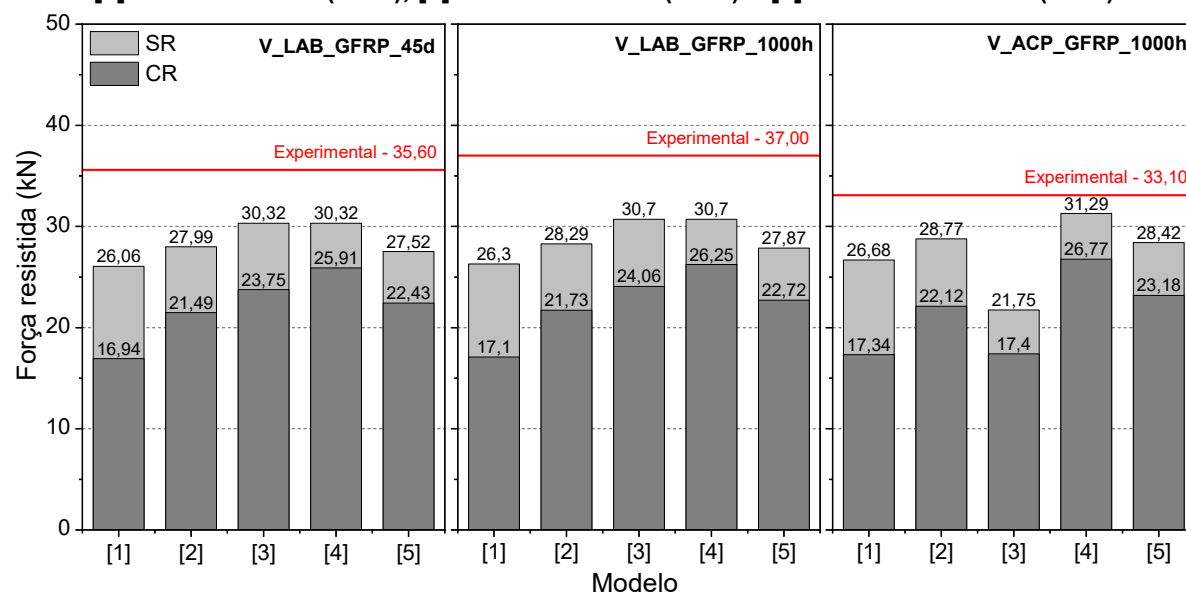
A Figura 82 representa graficamente os resultados teóricos de força resistida obtidos com a aplicação de cada modelo, com e sem a aplicação dos coeficientes de redução (CR e SR, respectivamente), sendo [1], [2], [3], [4] e [5] referentes aos modelos ACI 440.11 (2022), CAN CSA S806 (2012), FIB *Bulletin* 40 (2007), SP 295.1325800 (2017) e ABNT NBR 17196 (2025), respectivamente.

**Figura 82: Gráfico de força resistida pelas vigas V\_LAB\_GFRP\_45d, V\_LAB\_GFRP\_1000h e V\_ACP\_GFRP\_1000h em função dos modelos [1] ACI 440.11 (2022), [2] CAN CSA S806 (2012), [3] FIB *Bulletin* 40 (2007), [4] SP 295.1325800 (2017) e [5] ABNT NBR 17196 (2025)**

A Tabela 38 mostra que todos os modelos previram corretamente o modo de ruína das vigas V\_LAB\_GFRP\_45d (referência), caracterizado pelo esmagamento do concreto. Em relação à força resistida, observa-se que, quando os coeficientes de redução não são considerados, a diferença em relação ao resultado experimental é menor do que quando esses coeficientes são aplicados, como ilustra a Figura 82. Isso ocorre porque os coeficientes de redução visam garantir a segurança do dimensionamento, assegurando que a capacidade

A Tabela 38 mostra que, para as vigas V\_LAB\_GFRP\_1000h, todos os modelos também previram corretamente o modo de ruína observado experimentalmente. Quando se desconsidera a aplicação dos coeficientes de redução, os modelos FIB *Bulletin* 40 (2007) e SP 295.1325800 (2017) fornecem resultados idênticos, com diferença de 13,76 % em relação

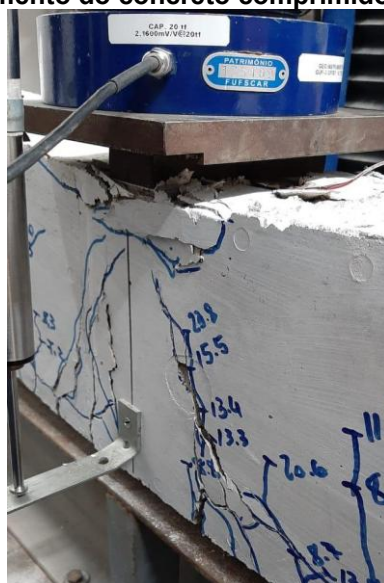
Figura 84: Esmagamento do concreto comprimido – V1\_LAB\_S\_5000h

A Figura 84 apresenta o esmagamento do concreto comprimido da viga V1\_LAB\_S\_5000h ao final do ensaio, enquanto a Figura 85 apresenta o esmagamento do concreto comprimido da viga V2\_LAB\_GFRP\_5000h e a ruptura da armadura da viga V1\_LAB\_GFRP\_5000h ao final dos ensaios.

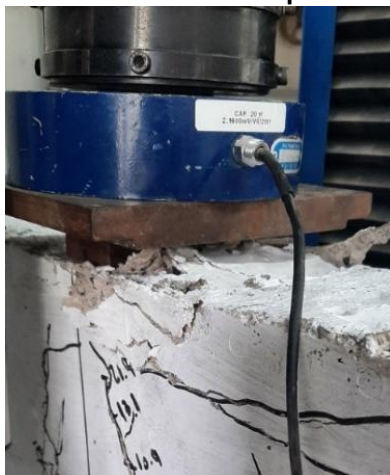
**Figura 87: Esmagamento do concreto comprimido – V1\_LAB\_S\_10000h**

Por meio da Figura 86 verifica-se o comportamento típicos de vigas de concreto com armadura de aço, dividido nos três estágios já expostos. Nota-se a formação de patamar de escoamento do aço em ambas as vigas, entretanto, apesar da força final ser muito próxima para as duas vigas, a viga V2\_LAB\_S\_10000h apresentou força de início de escoamento cerca de 10 % superior à viga V1\_LAB\_S\_10000h. As vigas V\_LAB\_S\_10000h apresentaram a primeira fissura sob força média de 5,2 kN e deslocamento vertical médio de 1,5 mm, com redução da rigidez do elemento pós-fissuração em torno de 54 %. O início do escoamento do aço foi observado sob força média de 24,6 kN e deslocamento vertical médio de 13,5 mm, enquanto o esmagamento do concreto foi observado sob força média de 25,8 kN e deslocamento vertical médio de 23,1 mm. O modo de ruína das vigas V\_LAB\_S\_10000h foi baseado no escoamento da armadura longitudinal de aço seguido do esmagamento do concreto no ponto de aplicação de carregamento, junto à face superior das vigas.

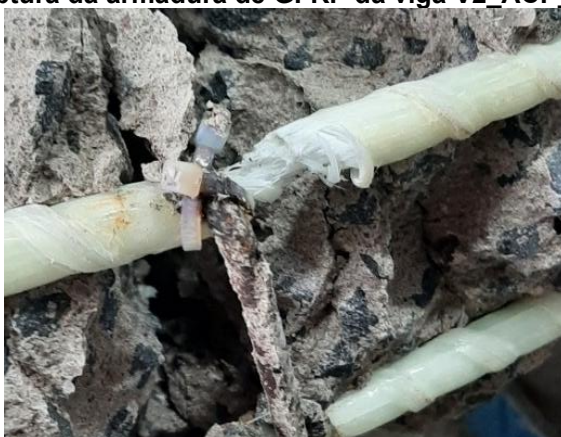
**Figura 93: Ruptura da armadura de GFRP da viga V2\_ACP\_GFRP\_10000h**

Observando-se a Figura 91 verifica-se ainda o comportamento típico de vigas de concreto com armadura de GFRP submetidas à flexão. Assim, o primeiro estágio é caracterizado pelo concreto resistindo à totalidade dos esforços e trabalhando com comportamento elástico-linear, e é finalizado com a abertura da primeira fissura com força e deslocamento médios de 5,0 kN e 1,6 mm, respectivamente. Em seguida, verificou-se uma redução de rigidez do elemento em torno de 84 %, iniciando-se o segundo estágio de carregamento. No segundo estágio, observou-se comportamento linear até o esmagamento do concreto, o que ocorreu com força média de 29,8 kN e deslocamento vertical médio de 51,2 mm. No terceiro estágio verificou-se a plastificação do concreto e a ruptura da barra de GFRP ao término do ensaio. O modo de ruína das vigas V\_ACP\_GFRP\_10000h foi baseado no esmagamento do concreto comprimido com posterior ruptura da barra de GFRP (Figura 93).

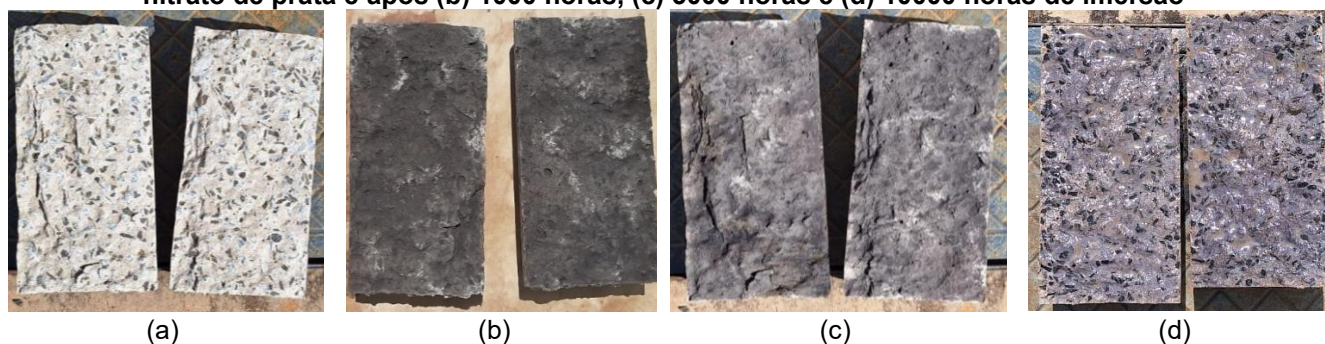
**Figura 101: Profundidade de penetração de cloretos: (a) corpos de prova antes da aspersão de nitrato de prata e após (b) 1000 horas, (c) 5000 horas e (d) 10000 horas de imersão**

Foi realizada a aspersão de nitrato de prata na superfície fraturada de corpos de prova de concreto mantidos durante 1000, 5000 e 10000 horas em solução salina. Assim, para cada idade, um corpo de prova cilíndrico de concreto foi fraturado à tração por compressão diametral, o nitrato de prata foi aplicado, e a profundidade de penetração de cloretos foi medida. A Tabela 46 apresenta os resultados obtidos e a Figura 101 apresenta os corpos de prova após a aspersão do nitrato de prata.

Idade de ensaio	Profundidade de penetração de cloretos (mm)	Desvio padrão (mm)	Coefficiente de variação (%)
1000 horas	50,00	0,00	0,00
5000 horas	50,00	0,00	0,00
10000 horas	50,00	0,00	0,00

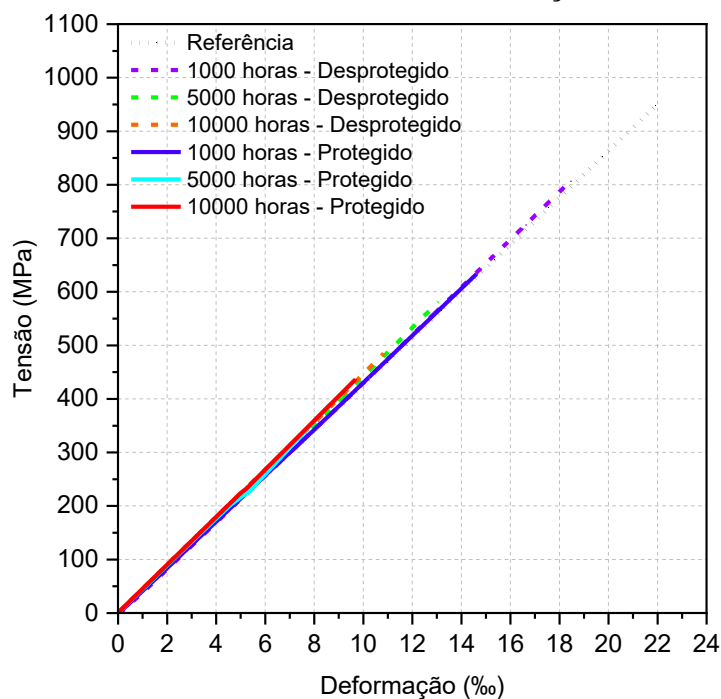
**Figura 105: Curvas médias de tensão versus deformação das barras de GFRP**

A Figura 104 apresenta os diagramas de tensão *versus* deformação das amostras ensaiadas, incluindo a estimativa de deformação última de tração ( $\epsilon_f$ ), e a Figura 105 apresenta as curvas médias de tensão *versus* deformação para cada condição estudada. As tensões nas barras de GFRP foram obtidas dividindo-se a força registrada pela área efetiva, a qual foi calculada com base no diâmetro efetivo médio determinado (10,80 mm). É possível notar que todos os corpos de prova apresentaram comportamento elástico-linear até a ruptura e que a inclinação de todas as curvas é semelhante, uma vez que todas as amostras apresentaram módulos de elasticidade semelhantes. Observa-se também que houve redução na resistência à tração e deformação última à tração das barras de GFRP com o aumento do tempo de imersão em solução salina.

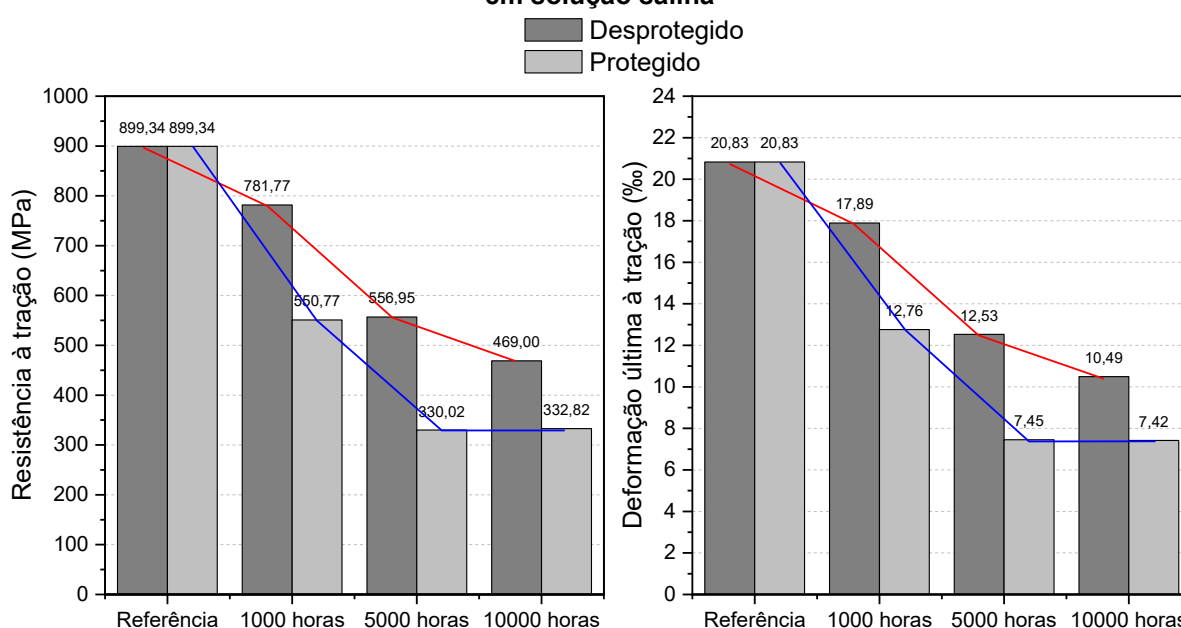
**Figura 106: Redução das propriedades mecânicas das barras de GFRP ao longo da imersão em solução salina**

A Figura 106 apresenta um gráfico de barras que evidencia a redução da resistência à tração e da deformação última à tração das barras de GFRP desprotegidas e protegidas ao longo do tempo.

É possível observar na Figura 106 que as barras protegidas apresentaram redução em suas propriedades mecânicas até 5000 horas, as quais mantiveram-se posteriormente constantes até 10000 horas de exposição. Já as barras desprotegidas apresentaram redução das propriedades mecânicas até 10000 horas. Davalos, Chen e Ray (2011), Wang *et al.* (2023) e Sun *et al.* (2024) observaram um comportamento semelhante. Wang *et al.* (2023) submeteram barras de GFRP revestidas com uma camada de 30 mm de concreto do tipo SWSSC a ciclos de molhagem e secagem em solução de NaCl com concentração de 3,5 % e temperatura de 40 °C, durante 90, 180 e 270 dias (2160, 4320 e 6480 horas), obtendo reduções da resistência à tração iguais a 19 %, 24 % e 24 %, respectivamente. Os autores explicam que, apesar da solução salina impactar negativamente a interface matriz-fibras das barras de GFRP por meio da hidrólise da resina, ao longo do tempo, a penetração da solução salina nas barras de GFRP passa a ser impedida pelo acúmulo de sal de Friedel gerado por reações entre íons cloreto e o aluminato tricálcico no cimento, tamponando os poros do

Observa-se na Figura 106 que a redução da deformação última à tração das barras de GFRP ao longo da imersão apresentou padrão similar à redução da resistência à tração, tal como observado por Almusallam *et al.* (2012), Al-Salloum *et al.* (2013) e Lu *et al.* (2023). Segundo Lu *et al.* (2023), esse fenômeno pode ser atribuído ao fato de o módulo de elasticidade não apresentar alterações significativas com a exposição acelerada.
