**ANÁLISE EXPERIMENTAL DO COMPORTAMENTO E  
DURABILIDADE DE VIGAS DE CONCRETO ARMADAS À FLEXÃO  
COM BARRAS DE GFRP SUBMETIDAS À AÇÃO  
DE SOLUÇÃO SALINA**

Tese apresentada ao Programa de Pós-Graduação em Engenharia Civil da Universidade Federal de São Carlos como parte dos requisitos para a obtenção do título de Doutor em Engenharia Civil

**Área de Concentração:** Estruturas e Geotecnia

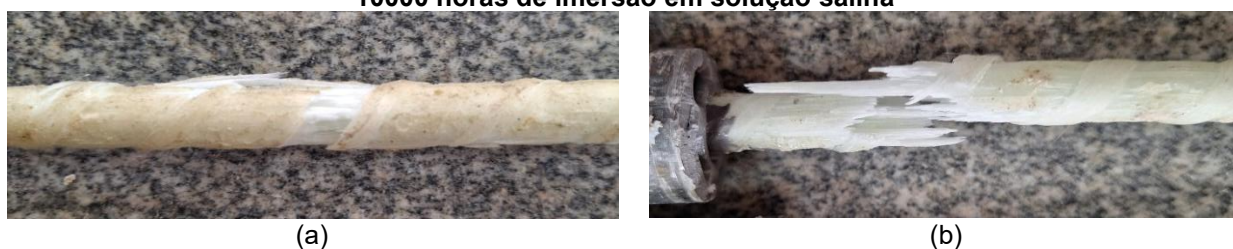
**Figura 107: Detalhe da ruptura de uma barra de GFRP (a) desprotegida e (b) protegida após 10000 horas de imersão em solução salina**

Apesar de não terem sido identificadas alterações no modo de ruptura das amostras devido ao acondicionamento, foi observada a alteração da coloração das barras condicionadas na parte mais externa, indicando a degradação na região da superfície, com a área mais interna apresentando a coloração original (Figura 107). Wang *et al.* (2023) observou comportamento similar, no qual a superfície das barras de GFRP apresentou degradação e o interior manteve aparente integridade.

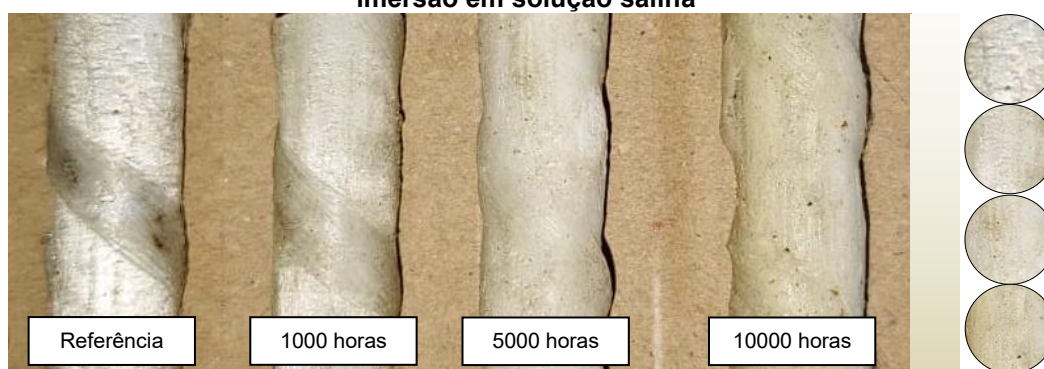
**Figura 108: Superfície das amostras desprotegidas antes e após 1000, 5000 e 10000 horas de imersão em solução salina**

Na Figura 108 é apresentada uma comparação visual das superfícies das amostras de GFRP de referência e das imersas durante 1000, 5000 e 10000 horas em solução salina, na condição desprotegida.

Com o aumento do tempo de imersão, as alterações superficiais tornaram-se progressivamente mais evidentes. A barra de GFRP de referência apresentou uma superfície lisa e brilhante, característica da integridade da matriz polimérica. Após 1000 horas de imersão, observou-se uma leve perda de brilho e o início da opacidade da resina. Com 5000 horas de imersão, a superfície tornou-se visivelmente mais rugosa. Após 10000 horas, a

degradação tornou-se mais acentuada, resultando em uma superfície irregular e opaca. Nota-se também uma variação na tonalidade das barras, sendo a referência mais esbranquiçada e a amostra imersa durante 10000 horas mais amarelada, com aspecto envelhecido. Visco, Brancato e Campo (2011), Krauklis e Echtermeyer (2018) e Sun *et al.* (2023) observaram alterações similares. Essas alterações refletem a degradação progressiva da matriz polimérica, comprometendo a integridade estrutural das barras. Segundo Visco, Brancato e Campo (2011), a solução salina reage com a resina durante a imersão, degradando a rede polimérica por meio de reações hidrolíticas e/ou pela lixiviação de pequenas moléculas (monômeros ou oligômeros). A relação entre essas mudanças superficiais e a perda de resistência à tração ao longo do tempo é evidenciada pelos resultados experimentais dos ensaios de tração uniaxial. Ressalta-se que as amostras protegidas não estão incluídas nesta comparação devido à interação com o concreto circundante.

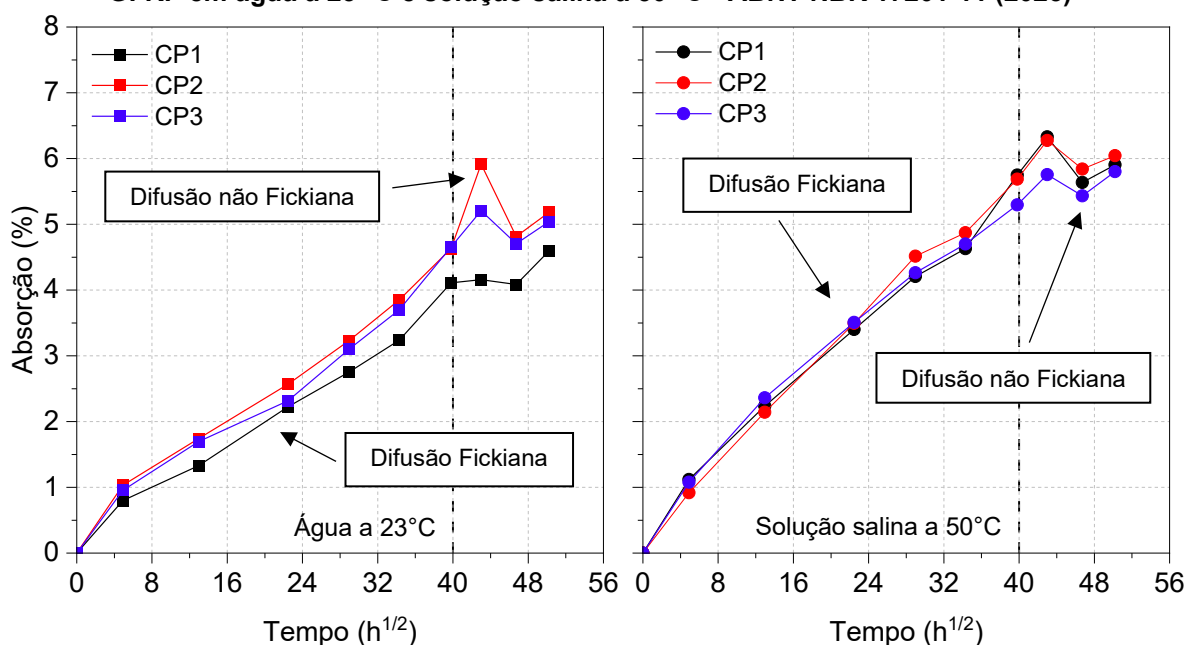
**Figura 109: Absorção de água em função da raiz quadrada do tempo de imersão das barras de GFRP em água a 23 °C e solução salina a 50 °C - ABNT NBR 17201-11 (2025)**

A Figura 109 apresenta as curvas de absorção *versus* a raiz quadrada do tempo de imersão em água a 23 °C e solução salina a 50 °C, com medidas realizadas segundo as recomendações da ABNT NBR 17201-11 (2025). Observa-se que nenhuma amostra, em ambos os ambientes, obedeceu ao critério da ABNT NBR 17201-11 (2025) para a consideração de saturação, segundo o qual o corpo de prova pode ser considerado saturado quando três pesagens consecutivas apresentarem variações médias inferiores ao maior valor entre 1 % do ganho de massa total ou 5 mg. Todas as curvas de absorção exibiram uma tendência linear no trecho inicial, característica de uma difusão Fickiana. Posteriormente, o mecanismo de difusão passou a ser instável e as amostras apresentaram trecho final marcado pelo ganho e perda de massa, caracterizando uma difusão não Fickiana antes que se observasse a saturação. Nesse sentido, não foi possível determinar a absorção na saturação dos corpos de prova imersos em água a 23 °C e em solução salina a 50 °C.

Nas primeiras 24 horas de imersão ( $h^{1/2} = 4,9$ ) a taxa de absorção é mais elevada e a curva apresenta maior inclinação. Posteriormente, a taxa de absorção diminui e passa a ser quase constante, ou seja, a inclinação das curvas praticamente não se altera até o início da difusão não Fickiana. Os valores de absorção de água que marcam o início da difusão não

Fickiana no CP1, CP2 e CP3 para imersão em água a 23 °C e em solução salina a 50 °C são iguais a 4,11 %, 4,63 % e 4,66 % e iguais a 6,33 %, 6,27 % e 5,75 %, respectivamente. Uma vez que a difusão passou a ser não Fickiana e não pôde ser determinada a absorção na saturação, os ensaios foram finalizados após 105 dias de imersão. De acordo com Silva, D’Almeida e Cardoso (2024), esse comportamento não Fickiano é resultado de mudanças estruturais na matriz polimérica, impostas pelas condições de umidade e temperatura. Rocha *et al.* (2017) corroboram essa afirmação, afirmando que a difusão não Fickiana na matriz polimérica é principalmente atribuída a processos de relaxamento ou reações químicas hidrolíticas. Segundo Cabral-Fonseca *et al.* (2011), em processos de envelhecimento higrotérmico, as alterações no ganho de massa geralmente resultam de um equilíbrio entre a absorção de água devido à entrada de umidade e à possível perda de material por mecanismos de degradação. Já Benmokrane *et al.* (2002) associam o comportamento não Fickiano à presença de vazios preexistentes ou formados durante a imersão.

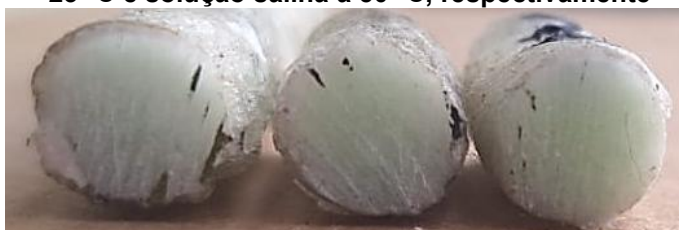
**Figura 110: Seção transversal das amostras de GFRP de referência e após imersão em água a 23 °C e solução salina a 50 °C, respectivamente**

A Figura 110 apresenta a seção transversal das barras imersas em água a 23 °C e em solução salina a 50 °C, em relação à barra de referência, após a secagem em estufa no período pós-imersão.

Pode ser observado na Figura 110 um leve e gradual escurecimento da matriz polimérica das barras condicionadas, indicando a degradação. Observa-se, também, que a superfície da barra mantida imersa em água a 23 °C aparenta maior rugosidade, corroborando a perda de matéria da barra identificada por meio da secagem em estufa das barras após a imersão. Santos (2024) observou alterações similares na coloração e na textura superficial de barras de GFRP imersas em água destilada a 50 °C, após cerca de 40 dias de imersão.

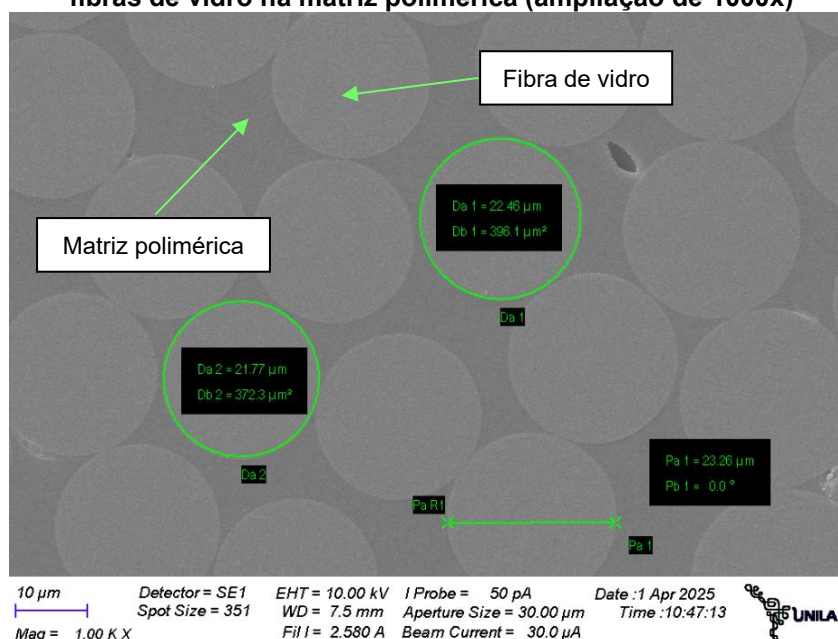
**Figura 111: Micrografia da seção transversal da barra de GFRP: diâmetro e distribuição das fibras de vidro na matriz polimérica (ampliação de 1000x)**

A Figura 111 apresenta uma micrografia obtida por MEV (ampliação de 1000x) na seção transversal de uma das amostras, sendo possível identificar as fibras de vidro e a matriz polimérica. As fibras de vidro apresentaram diâmetro de aproximadamente 20  $\mu\text{m}$ .

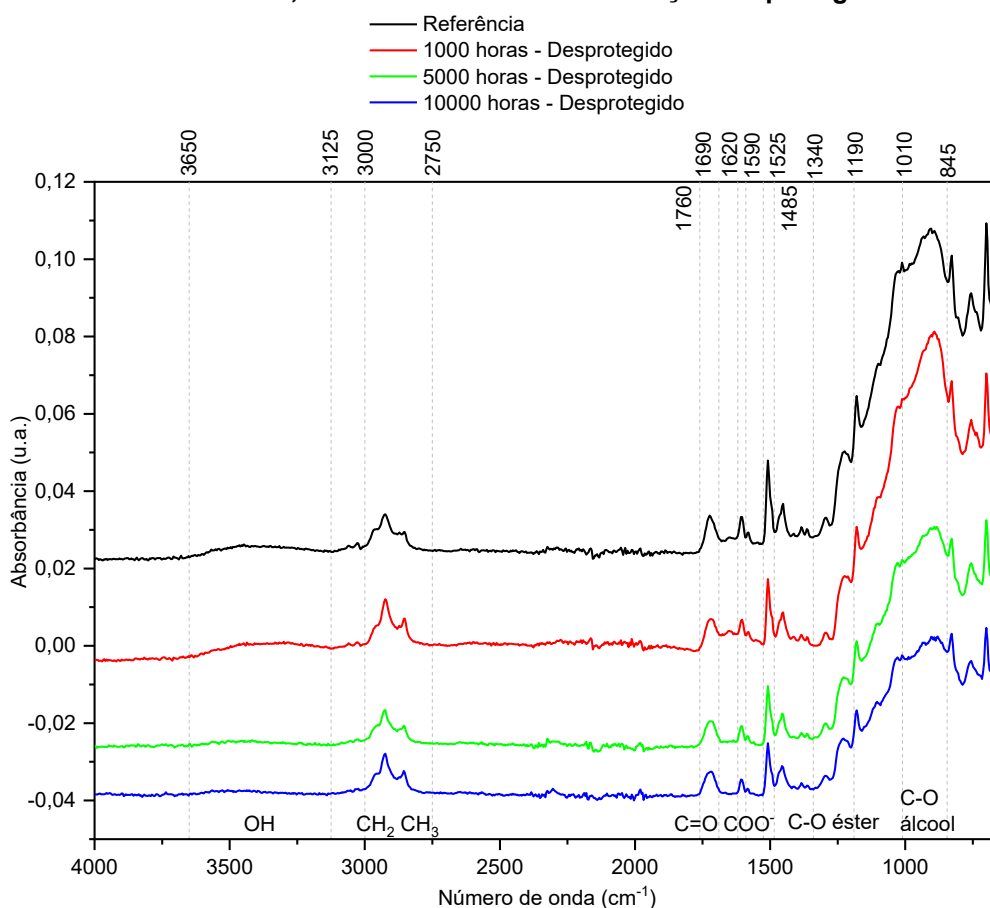
**Figura 116: Espectros FTIR das barras de GFRP de referência e imersas em solução salina durante 1000, 5000 e 10000 horas na condição desprotegida**

Na Figura 116 e Figura 117 são apresentados os espectros de FTIR para as barras de GFRP de referência e imersas em solução salina a 50 °C durante 1000, 5000 e 10000 horas, nas condições desprotegida e protegida, respectivamente. Problemas encontrados com o encaminhamento das amostras para a realização de ensaios microestruturais não permitiram a obtenção do espectro FTIR das barras de GFRP mantidas durante 1000 horas em solução salina na condição protegida.

Em um primeiro momento os espectros obtidos por FTIR foram analisados com foco nos picos localizados entre 3650 e 3125  $\text{cm}^{-1}$ , correspondente à vibração de estiramento das ligações OH, e entre 3000 e 2750  $\text{cm}^{-1}$ , correspondente às vibrações de estiramentos dos grupos  $\text{CH}_2$  e  $\text{CH}_3$ , os quais foram avaliados de acordo com a metodologia proposta por Benmokrane *et al.* (2017a). Para cada condição de exposição e tempo de imersão, as áreas sob as curvas dessas bandas foram determinadas a fim de quantificar eventuais variações nas intensidades relativas. A partir desses valores, foi calculada a razão OH/CH para identificar a ocorrência de hidrólise na matriz polimérica. Os resultados obtidos encontram-se apresentados na Tabela 62.

Na Figura 116 e Figura 117 também são destacados os picos localizados entre 1760 e 1690  $\text{cm}^{-1}$ , atribuído à vibração de estiramento dos grupos C=O (carbonila) dos grupos éster, entre 1620 e 1590  $\text{cm}^{-1}$ , relacionados à vibração de estiramento do  $\text{COO}^-$  (carboxilato), e entre 1525 e 1485  $\text{cm}^{-1}$ , correspondente à vibração do esqueleto do anel aromático. Com base na metodologia de Sun *et al.* (2023), foram determinadas as áreas sob os picos e calculadas as razões C=O / anel aromático e  $\text{COO}^-$  / anel aromático, conforme apresentado na Tabela 63.

Outra metodologia foi empregada para investigar a ocorrência de hidrólise na matriz polimérica, conforme proposto por Visco, Brancato e Campo (2011). Na Figura 116 e Figura 117 podem também ser identificados os picos de estiramento associados aos grupos CH<sub>2</sub> e CH<sub>3</sub>, (3000-2750 cm<sup>-1</sup>), ao grupo éster (C-O éster, 1340-1190cm<sup>-1</sup>), à carbonila da ligação

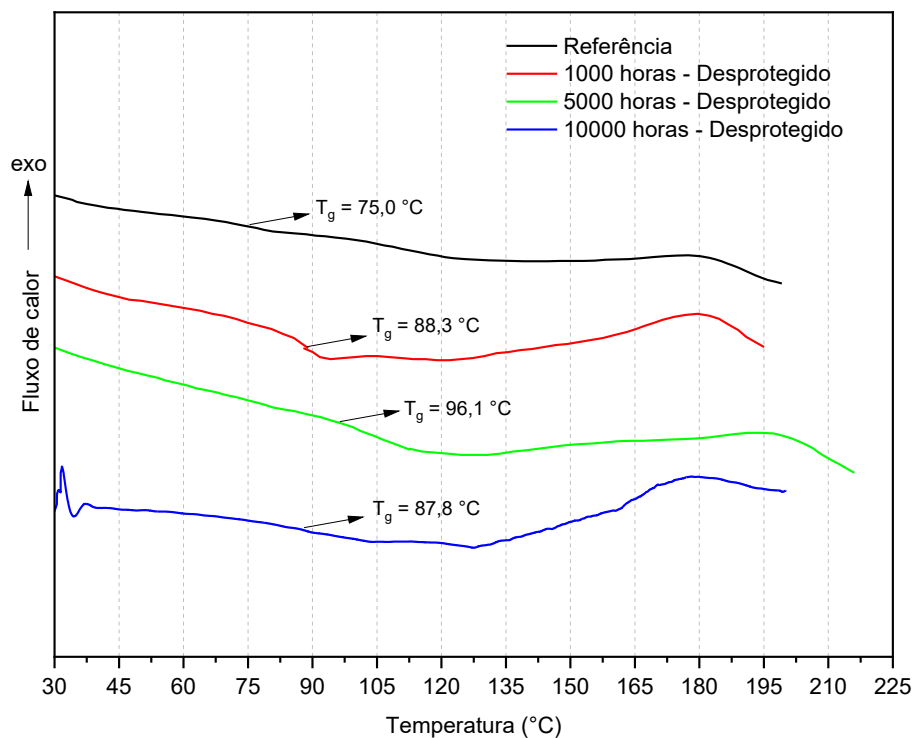
**Figura 118: Resultados dos ensaios DSC em barras de GFRP de referência e imersas em solução salina durante 1000, 5000 e 10000 horas na condição desprotegida**

Na Figura 118 e Figura 119 são apresentadas as curvas de fluxo de calor em função da temperatura para as barras de GFRP de referência e imersas em solução salina a 50 °C durante 1000, 5000 e 10000 horas, nas condições desprotegida e protegida, respectivamente. Como pode ser visto na Figura 118 e Figura 119, todas as curvas apresentaram picos exotérmicos residuais, evidenciando a presença de reações de cura não finalizadas na matriz de vinil éster em todas as amostras analisadas.

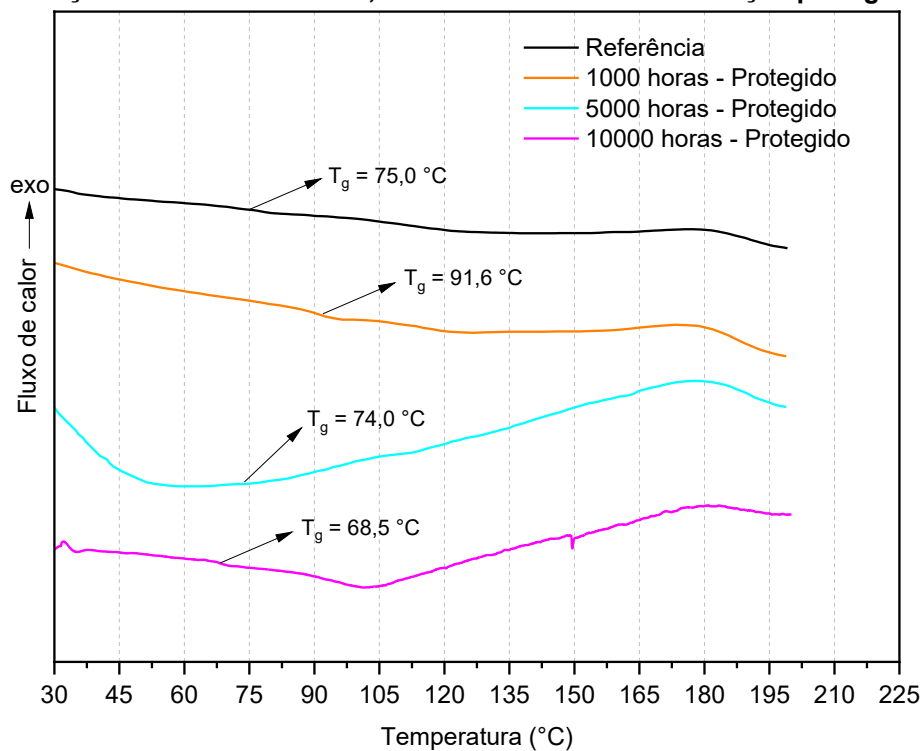
**Figura 119: Resultados dos ensaios DSC em barras de GFRP de referência e imersas em solução salina durante 1000, 5000 e 10000 horas na condição protegida**

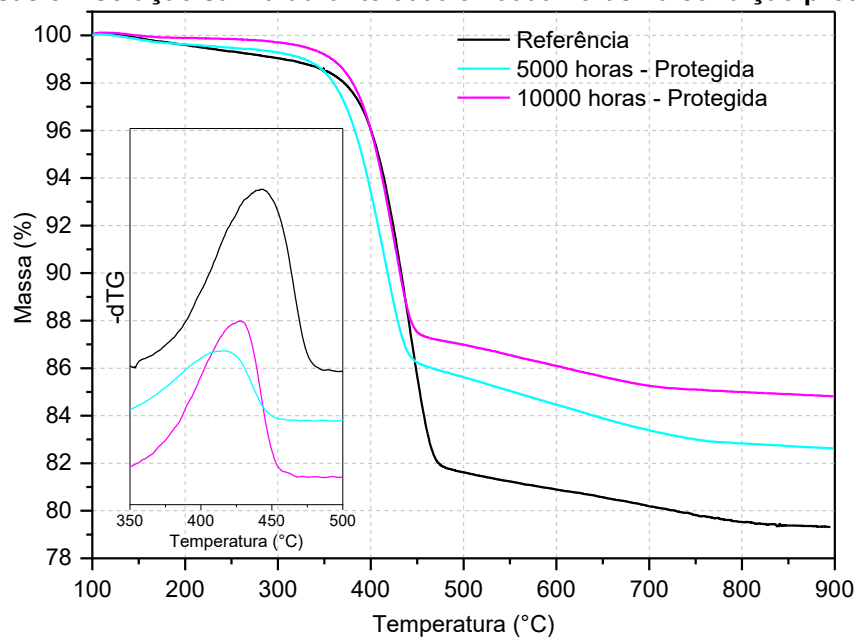
**Figura 121: Resultados dos ensaios TGA realizados em barras de GFRP de referência e imersas em solução salina durante 5000 e 10000 horas na condição protegida**

A análise termogravimétrica foi empregada para investigar as alterações térmicas na matriz polimérica das barras de GFRP após diferentes tempos de exposição. Na Figura 120 e Figura 121 são apresentadas as curvas de perda de massa em função da temperatura para

Como pode ser visto na Figura 120 e Figura 121, todas as curvas apresentaram um perfil similar, com a perda de massa das amostras entre 100 e 900 °C dividida em três faixas, para todas as idades. Na primeira faixa, até 300 °C, observa-se pequena perda de massa associada à perda de água quimicamente adsorvida (até cerca de 100 °C) e ao início do rompimento das cadeias moleculares da matriz polimérica (Borsoi, Zattera, Ferreira, 2016; Moura, Lima, Ribeiro, 2022). Entre 300 e 500 °C observa-se a principal faixa de degradação térmica da matriz polimérica, na qual ocorre a maior perda de massa. Segundo El-Hassan e El Maaddawy (2019) e Moura, Lima e Ribeiro (2022), essa maior perda de massa é atribuída ao rompimento das cadeias moleculares, levando à formação de microfissuras na interface fibra/matriz e na própria matriz e indicando uma perda crítica das propriedades mecânicas do compósito devido a um mecanismo de degradação irreversível. Acima de 500 °C observa-se perda de massa residual associada à presença de componentes inorgânicos com uma temperatura de decomposição mais alta (Moura, Lima, Ribeiro, 2022). A Tabela 66 resume as perdas de massa observadas em cada faixa de temperatura.

da matriz. Esses fenômenos contribuíram para o aumento da estabilidade térmica e, conseqüentemente, para a menor degradação térmica da matriz polimérica nessa faixa. Por esse motivo, nota-se na Figura 121 a redução do pico da DTG em comparação à amostra de referência. Contudo, após 5000 horas, a  $T_g$  observada foi inferior à da amostra de referência, indicando uma estrutura polimérica menos reticulada e mais suscetível à degradação, o que justifica o deslocamento do pico da DTG para temperaturas ligeiramente inferiores. Após 10000 horas de imersão, a perda de massa continuou a reduzir, no entanto, de forma menos expressiva, o que pode estar associado à estagnação dos mecanismos de degradação em função do tamponamento dos poros de concreto pela formação de sal de Friedel, conforme indicado pelos resultados dos ensaios mecânicos. Esse fenômeno contribuiu para a restrição da lixiviação de compostos solúveis da matriz, levando ao seu acúmulo. Assim, uma maior quantidade de material residual permaneceu disponível para decomposição térmica durante o ensaio, o que explica o aumento da intensidade do pico na DTG. Ademais, o ensaio de DSC apontou nova redução  $T_g$  após 10000 horas de imersão, reduzindo a estabilidade térmica da matriz e contribuindo para o deslocamento do pico da DTG para temperaturas levemente inferiores.

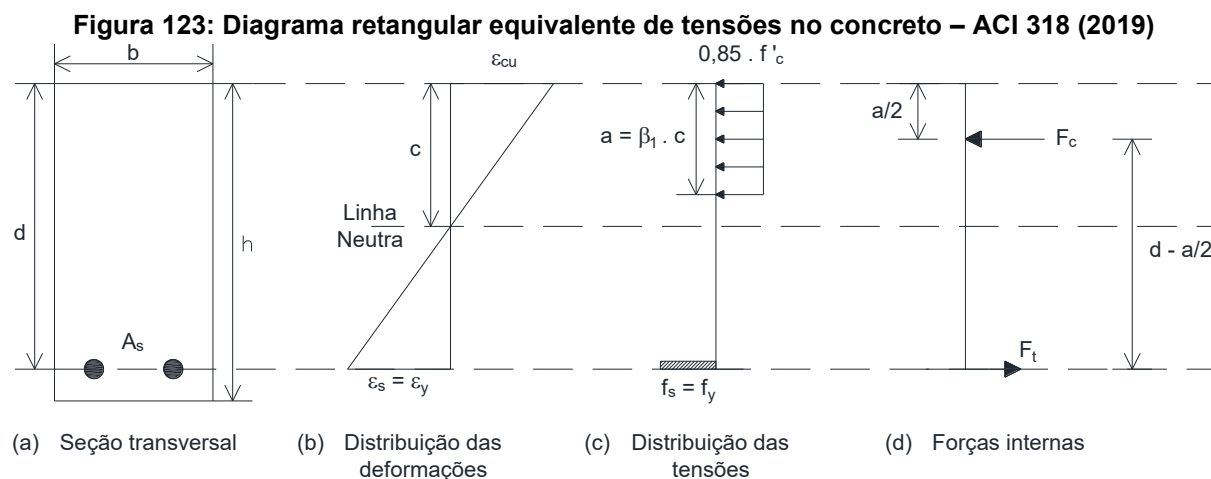
Assim como na filosofia de dimensionamento de elementos com armadura de FRP, o ACI 318 (2019) permite a utilização de um diagrama retangular equivalente de tensões no concreto quando se dimensiona elementos com armadura de aço convencional, tal como apresentado na Figura 123.

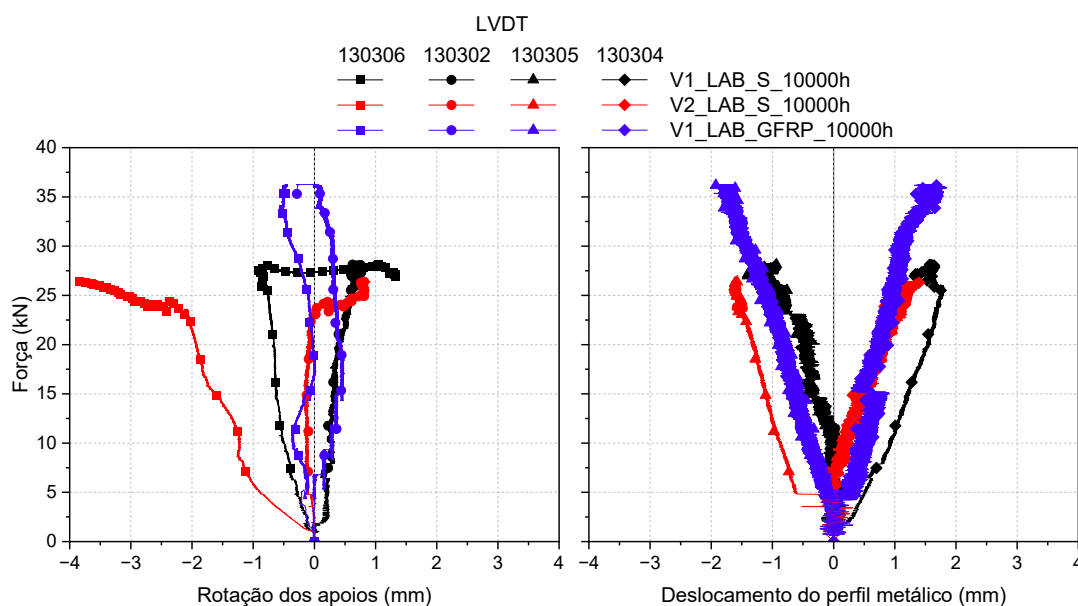
**Figura 126: Gráfico de força *versus* rotação dos apoios e força *versus* deslocamento do perfil metálico para as vigas V\_LAB\_S\_10000h e V\_LAB\_GFRP\_10000h**

Na Figura 125 e Figura 126 encontram-se os gráficos de força *versus* rotação dos apoios e força *versus* deslocamento do perfil metálico para as vigas V\_LAB\_S\_5000h, V\_LAB\_GFRP\_5000h, V\_LAB\_S\_10000h e V\_LAB\_GFRP\_10000h
